**ANÁLISE DAS CONDIÇÕES DE SEGURANÇA DE BARRAGENS DA REGIÃO DO
VALE DO JAGUARIBE DO ESTADO DO CEARÁ**

Monografia apresentada ao Curso de Engenharia Civil da Universidade Federal do Ceará Campus de Russas, como requisito parcial para obtenção do título de Bacharel em Engenharia Civil.

The main objective of this work was to evaluate the safety conditions of dams in the Jaguaribe Valley region, in the interior of the State of Ceará. The nearest dams in the city of Russas were selected, where the UFC campus is located.

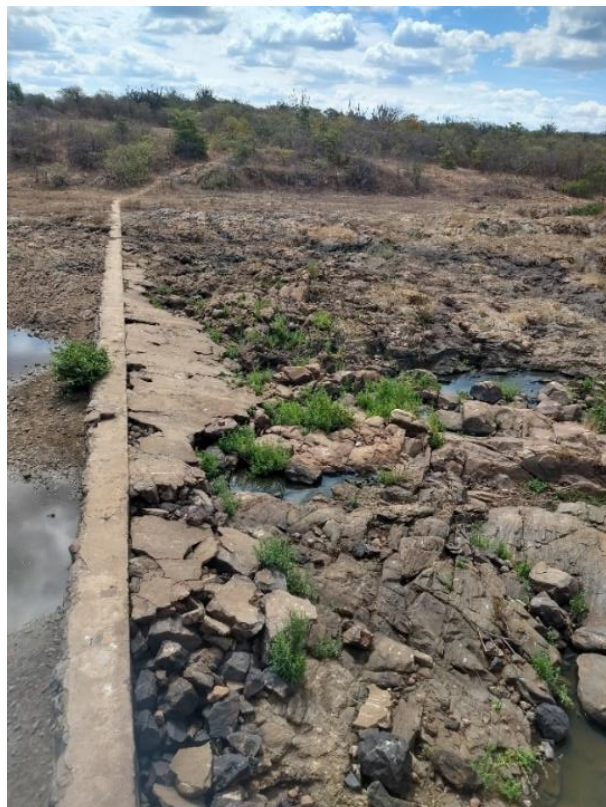
Figura 3.2 – Sangradouro da Barragem Santo Antônio de Russas.

- Laje de dissipação do vertedouro degradada. É possível observar na figura 3.2, que a laje de dissipação do vertedouro encontra-se deteriorada em quase sua totalidade, isso pode ser decorrente do material de composição que foi erodido devido ao escoamento no vertedouro. É necessário que seja feito o reparo dessa estrutura visto que é uma estrutura de grande importância para a barragem, pois ela é responsável por dar vazão na velocidade certa quando a barragem atinge sua cota máxima de operação.

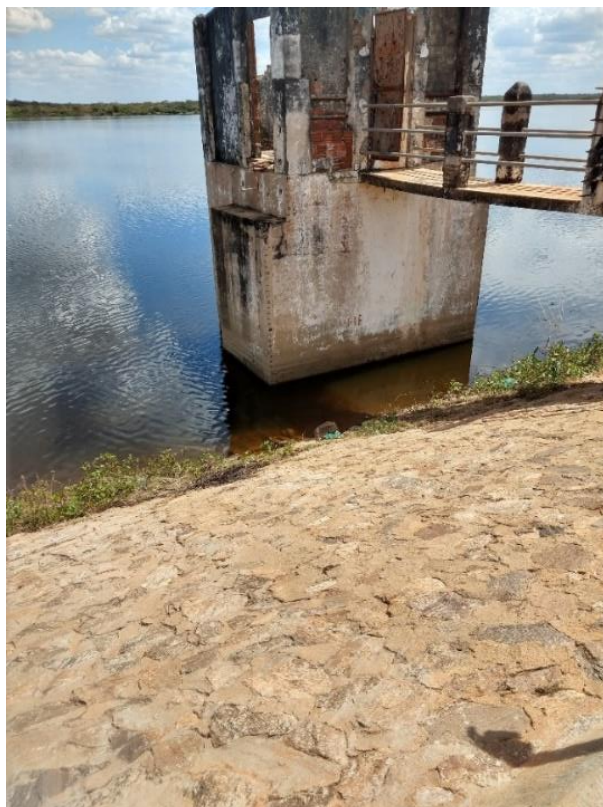
Figura 3.3 – Torre de tomada d'água da Barragem Santo Antônio de Russas.

- Torre da tomada d'água deteriorada. Observando a figura 3.3 é possível notar que a estrutura da torre da tomada d'água está bastante desgastada, apresentando marcas de umidade, alvenarias expostas e ausência de grade de proteção nas aberturas. Apesar de não ser uma estrutura que afete diretamente na estabilidade da barragem, é uma estrutura de grande importância para a operação da barragem e, por isso, é necessário que ela esteja em boas condições para garantir a segurança dos operadores da barragem.

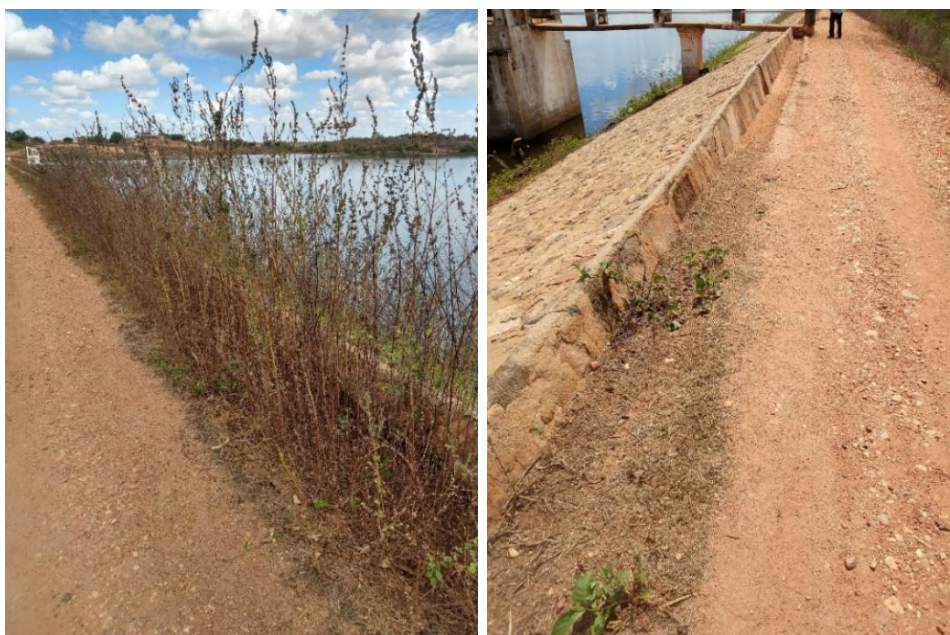
- Canaletas e calhas obstruídas, ilustrado na figura 4.1. Pode ser uma consequência da presença de vegetação e pode ser um indicador do carreamento de material da superfície. Compromete a drenagem das águas superficiais do coroamento. Apesar de não apresentar risco de ruptura iminente, é necessária a limpeza dessas estruturas para que não causem danos às outras estruturas.

Figura 4.1 – Canaletas obstruídas, Santo Antônio de Russas.

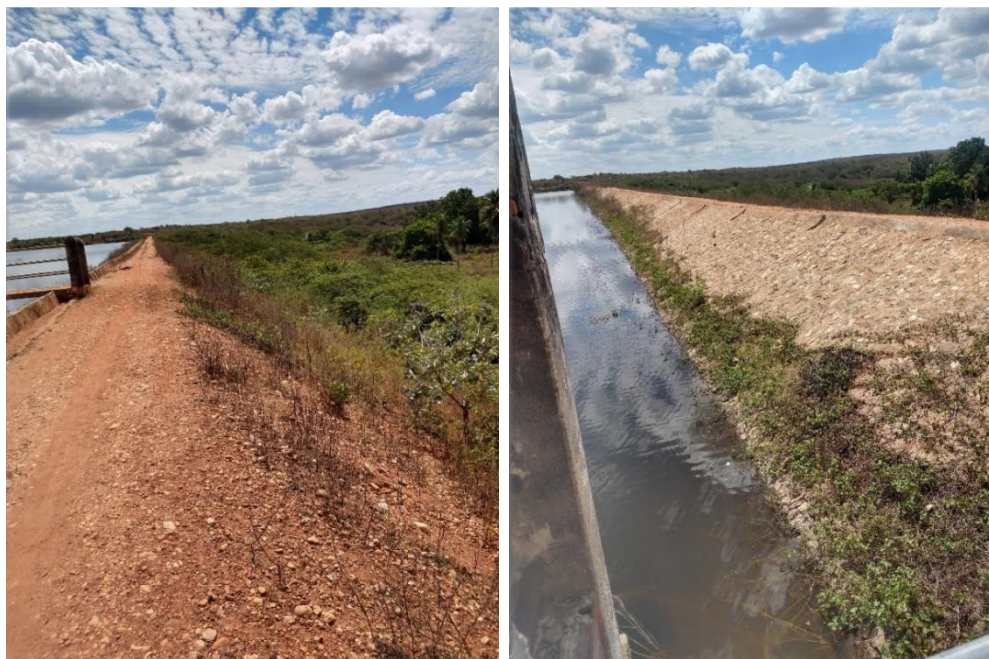
- Presença de vegetação nos taludes de montante e jusante, ilustrado na figura 4.2. Este fato não apresenta risco de ruptura iminente, entretanto, causa danos ao rip-rap, às canaletas, ao meio-fio, além do fato das raízes mais profundas causarem danos ao maciço, diminuindo a estabilidade da barragem. Faz-se necessária a limpeza do local por parte da administração local.

Figura 4.2 – Taludes de (a) Jusante e de (b) Montante, Santo Antônio de Russas.

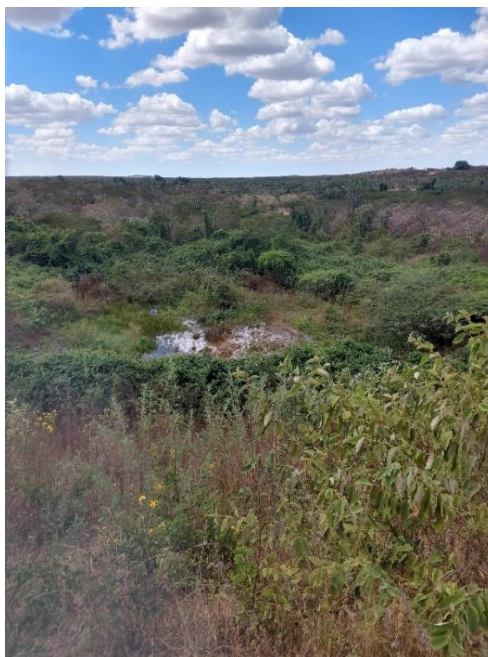
- Área molhada a jusante, ilustrada na figura 4.3. É necessário monitorar a o surgimento desta água, porque se for proveniente da barragem, pode causar erosão da fundação e prejudicar a estabilidade da estrutura.

Figura 4.3 – Área molhada a jusante, Santo Antônio de Russas.

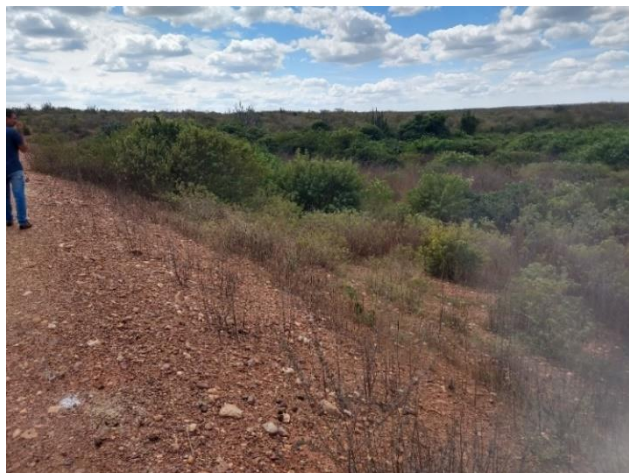
Figura 4.4 – Talude de Jusante, Santo Antônio de Russas.

- Erosões no Talude de Jusante. Podem ter sido causadas pela ausência de meio-fio e canaletas a jusante, o que prejudica a drenagem das águas superficiais de maneira correta; pela presença de vegetação no talude; ou pelo fato de quase não existir mais rip-rap a jusante, prejudicando a proteção do talude. Durante a visita foi possível notar que o talude se encontra irregular. Faz-se necessária a reparação e limpeza do talude, além da colocação de sistemas de drenagem a jusante. A situação é ilustrada na figura 4.4

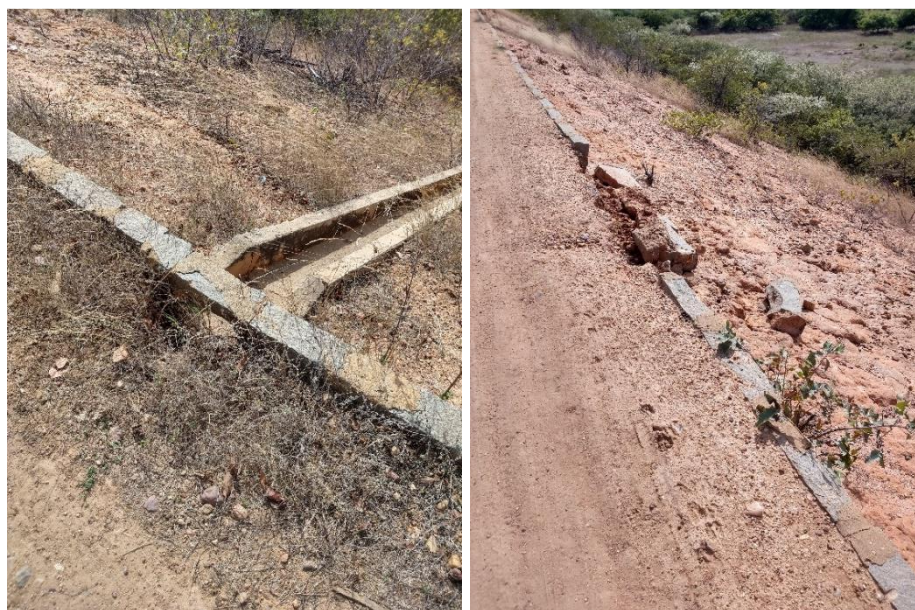
Figura 4.6 – Canaletas, Poço do Barro.

- Canaletas e calhas obstruídas ou danificadas, ilustradas na figura 4.6. Fato causado tanto pela presença de vegetação próxima a essas estruturas, quanto pelo fato de quando a pista de rolamento foi refeita, e o material colocado acabou por obstruir essas estruturas, prejudicando o sistema de drenagem. Faz-se necessário o reparo e desobstrução dessas estruturas.

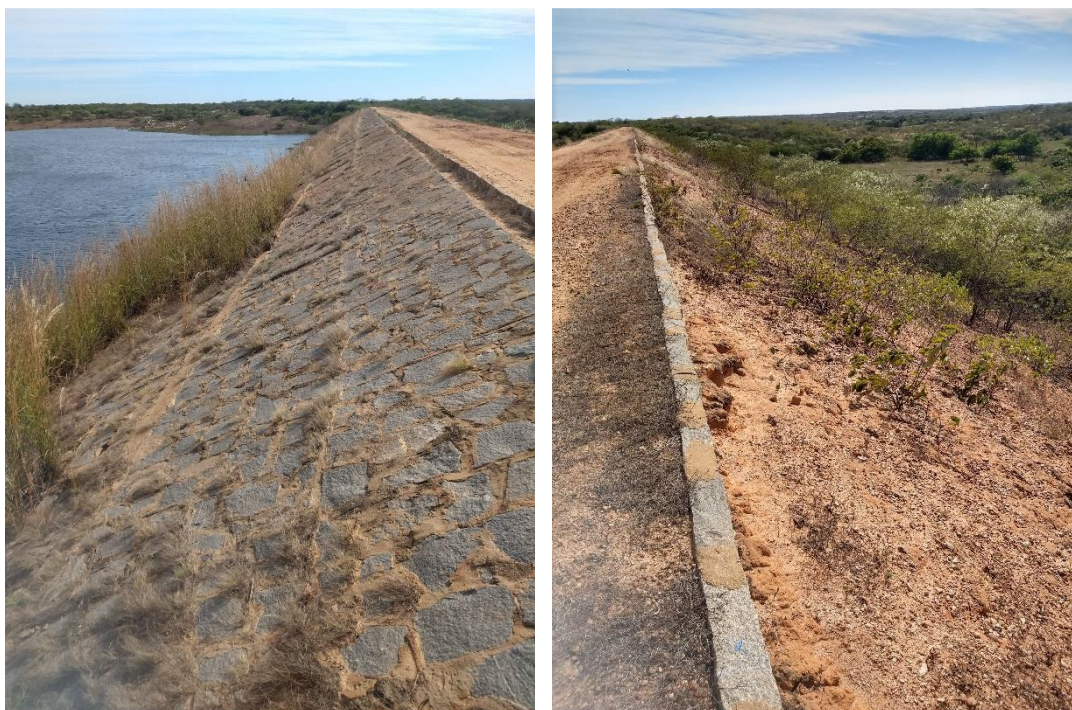
Figura 4.7 – Taludes de (a) Montante e de (b) Jusante, Poço do Barro.

- Presença de vegetação nos taludes, ilustrado na figura 4.7. Pode causar danos ao rip-rap, às canaletas, ao meio-fio, além do fato das raízes mais profundas causarem danos ao maciço, diminuindo a estabilidade da barragem. Faz-se necessária a limpeza do local.

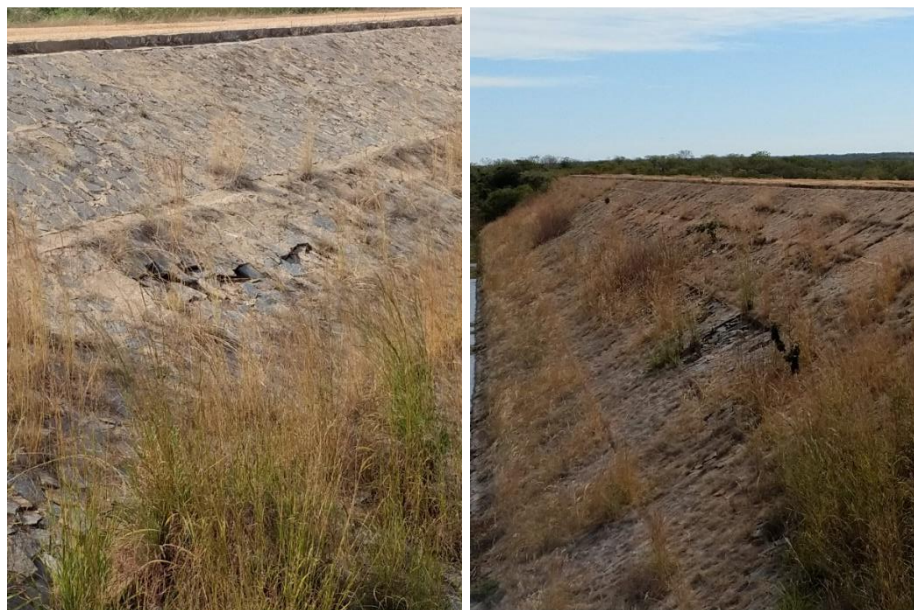
Figura 4.8 – Rip-rap de montante, Poço do Barro.

- Rip-rap de montante danificado, ilustrado na figura 4.8. Esse fato pode ser decorrente de uma falha no material de composição do rip-rap, visto que a barragem foi construída a mais de 60 anos; também pode ser decorrente da presença de vegetação no talude, ou por erosão interna do maciço. Apesar de não apresentar risco iminente de ruptura, faz-se necessário a identificação da origem do problema e a sua reparação.

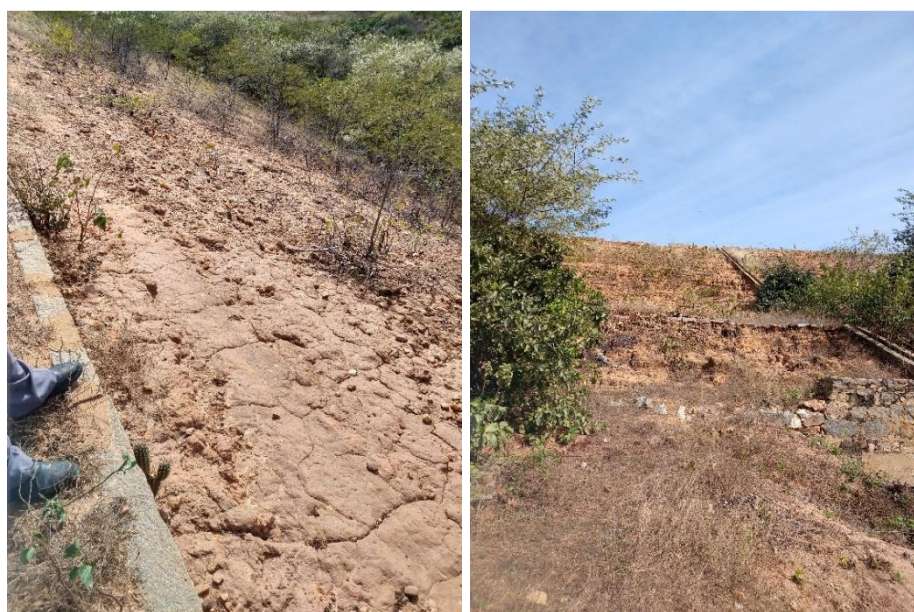
Figura 4.9 – Talude de Jusante, Poço do Barro.

- Erosões no talude de jusante, ilustradas na figura 4.9. Pode ser decorrente tanto da ineficiência do sistema de drenagem, que faz com que a água percole pelo talude carregando material; quanto pela presença de vegetação no talude, prejudicando sua estrutura. Mesmo que este fato não apresente risco de ruptura iminente, é necessária a reparação do talude.

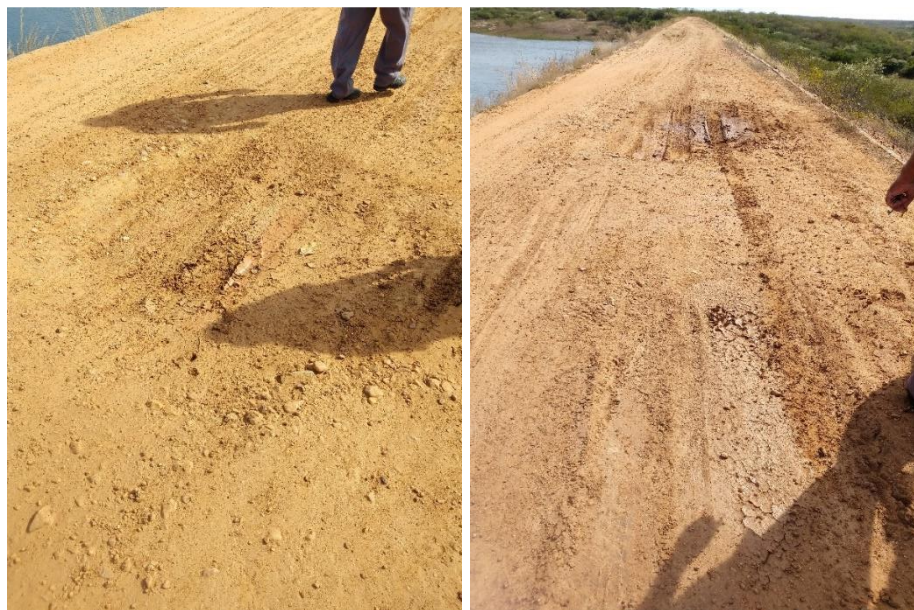
Figura 4.10 – Afundamentos no coroamento, Poço do Barro.

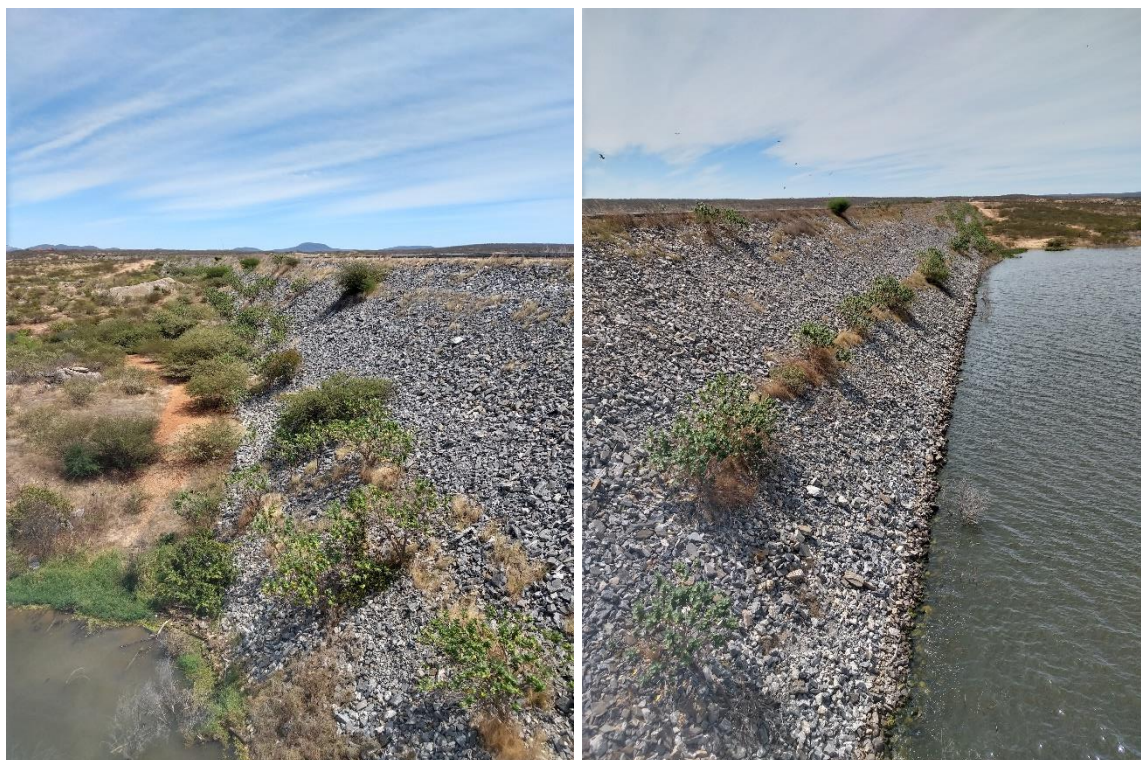
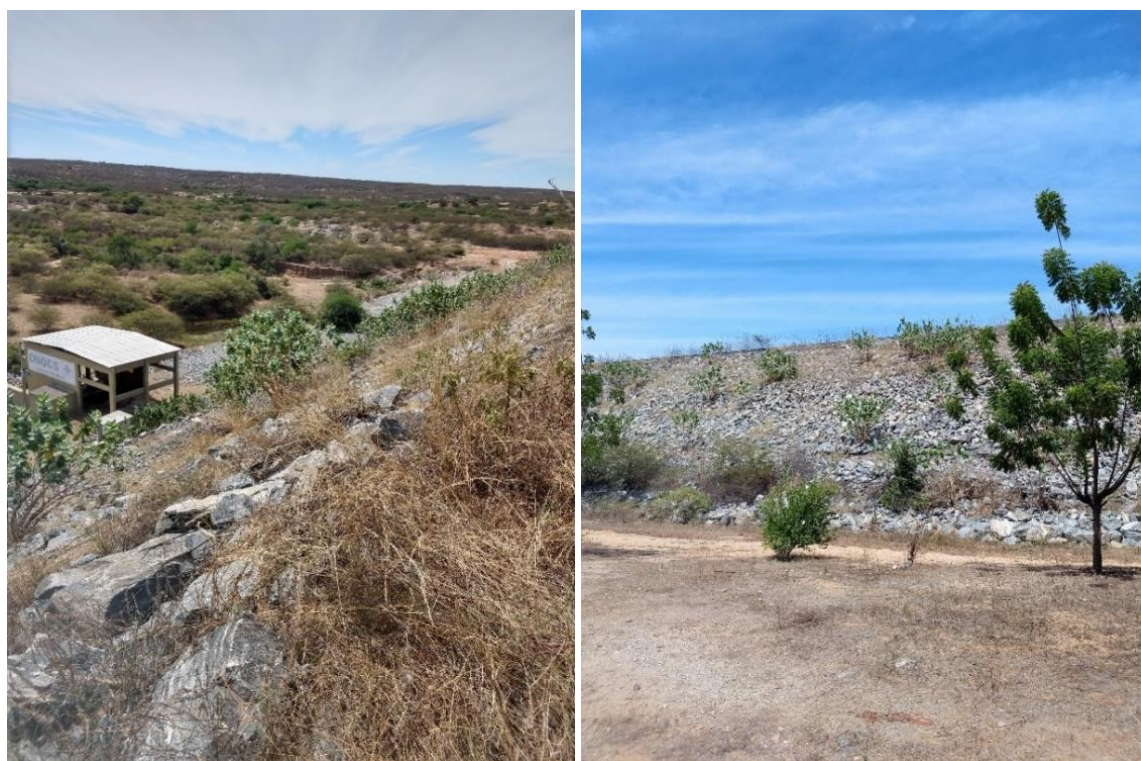
- Presença de vegetação nos taludes, ilustrado nas figuras 4.11 e 4.12. Este fato pode causar danos ao rip-rap, além do fato das raízes mais profundas poderem causar danos ao maciço, diminuindo a estabilidade da barragem. Faz-se necessária a limpeza do local.

Figura 4.11 – Talude de Montante, Figueiredo.

Figura 4.12 – Talude de Jusante, Figueiredo.

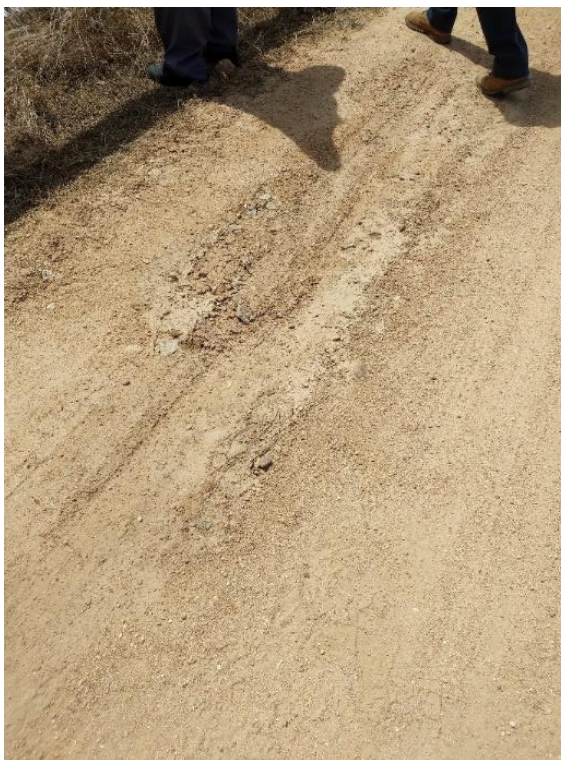
Figura 4.13 – Afundamento no coroamento, Figueiredo.

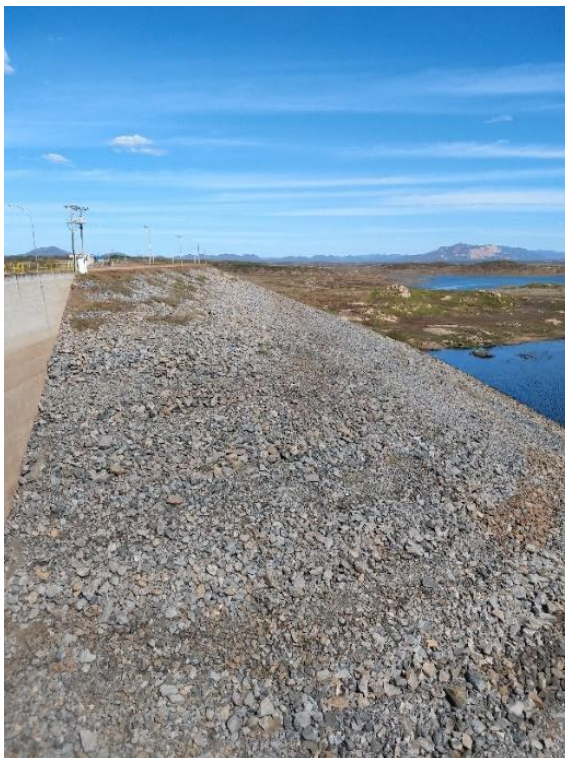
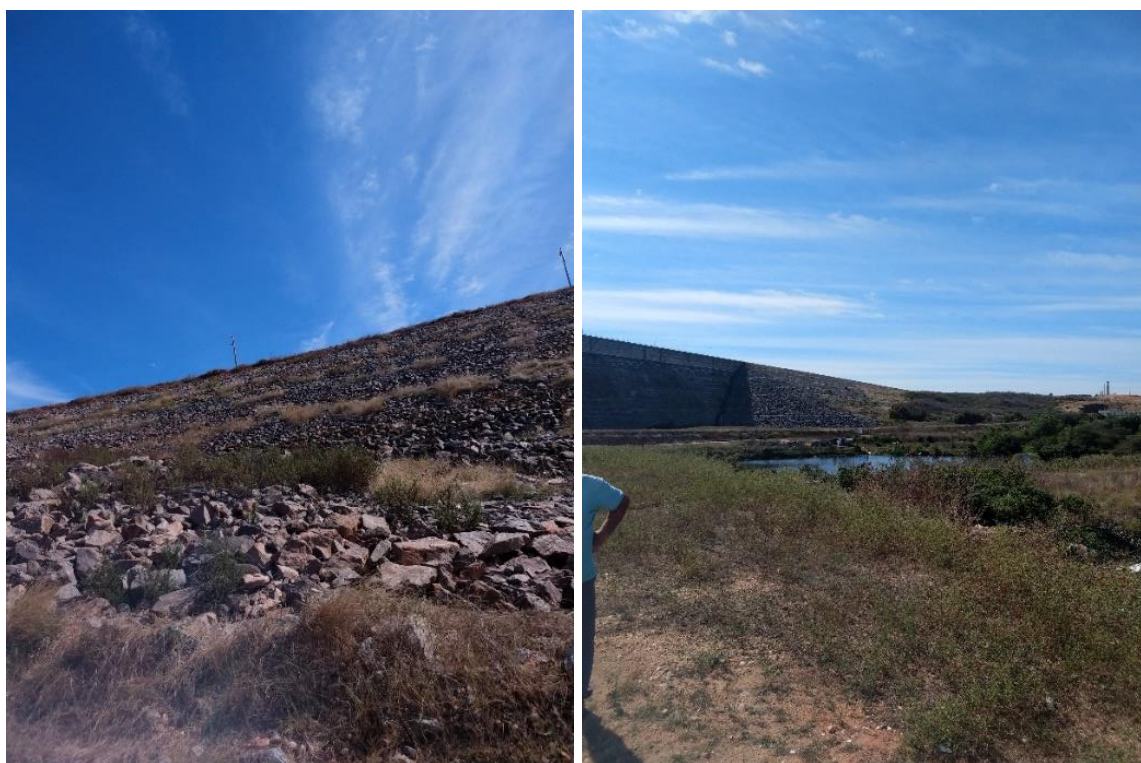
É uma barragem de terra e CCR localizada no município de Nova Jaguaribara. A única anomalia identificada na barragem foi a presença de vegetação nos taludes, ilustrado nas figuras 4.14 e 4.15. Este fato apresentou-se em pequena escala e não apresenta risco de ruptura iminente, entretanto, pode causar danos ao rip-rap, além do fato das raízes mais profundas poderem causar danos ao maciço, diminuindo a estabilidade da barragem, sendo necessária a limpeza do local por parte da administração local.

Figura 4.14 – Talude de Montante, Castanhão.

Figura 4.15 – Talude de Jusante, Castanhão.

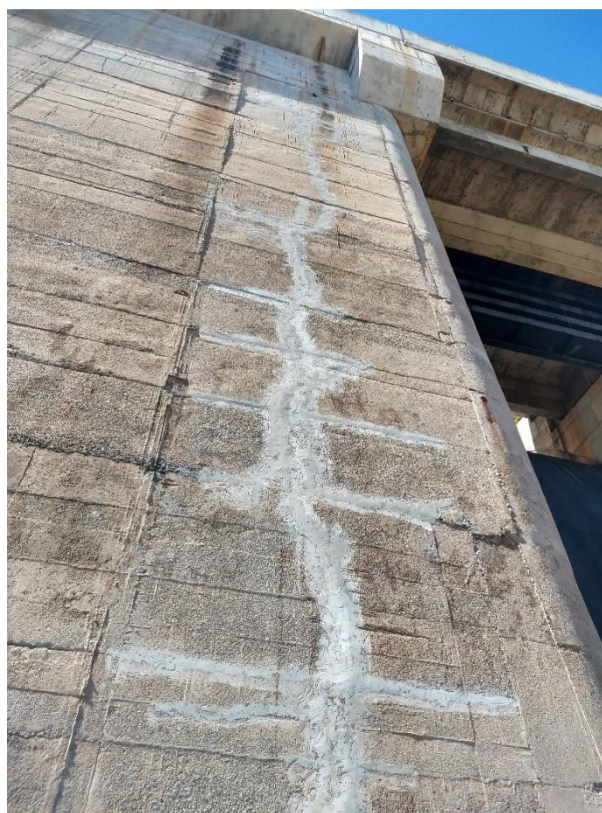
No relatório técnico, apresentado após os estudos pelo presidente do CREA-CE na época, foi constatado que a fissura não comprometia a segurança no local, e que ela não foi causada nem por falha no processo de construção da obra nem abalo sísmico, e sim decorrente do fator térmico e outras condições do clima.

Figura 4.16 – Fissura restaurada, Castanhão.
