**INSPEÇÃO PREDIAL: ESTUDO DE CASO DO BLOCO ACADÊMICO 940 DA  
UNIVERSIDADE FEDERAL DO CEARÁ COM BASE NA LEI 9913/2012 DE  
FORTALEZA/CE.**

Monografia apresentada ao Curso de Engenharia Civil da Universidade Federal do Ceará, como requisito parcial para a obtenção do título de Engenheiro Civil.

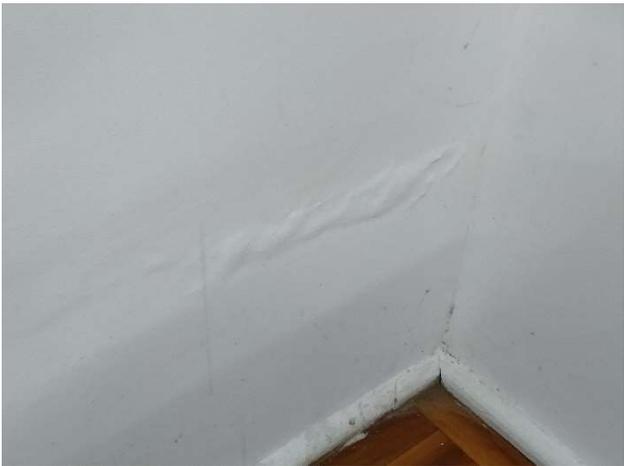
ORIGEM				FOTO
Endógena				Figura 8 – Empolamento na pintura
<b>G</b>	<b>U</b>	<b>T</b>	<b>PONTOS</b>

2	3	3	18	
<b>RISCO</b>				
Mínimo				
<b>CAUSA</b>				
Pintura sobre superfície pulverulenta, repintura sobre tinta antiga ou de má qualidade, repintura sem lixamento prévio ou absorção de umidade.				
Fonte: Autor, 2019.				
<b>ANOMALIA</b>				<b>LOCAL</b>
Empolamento na pintura				Sala 01 – Pós Graduação – Térreo
<b>MEDIDA SANEADORA</b>				
Área afetada deve ser raspada e lixada, aplicação de um fundo preparador de paredes à base d'água, correção das imperfeições com massa acrílica, lixamento da superfície e repintura.				
<b>PRAZO:</b> 120 dias.

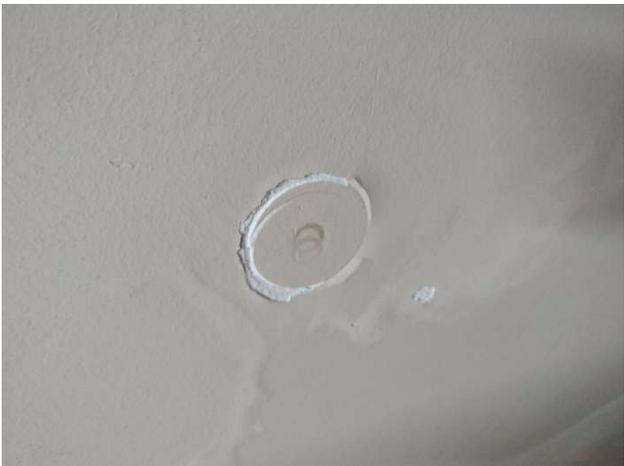
<b>ORIGEM</b>				<b>FOTO</b>
Exógena				Figura 9 – Pintura danificada pela maçaneta da porta

<b>G</b>	<b>U</b>	<b>T</b>	<b>PONTOS</b>	
2	3	3	18	
<b>RISCO</b>				
Mínimo				
<b>CAUSA</b>				
Pintura danificada pelo impacto físico gerado pelo contato entre a maçaneta da porta e a parede.				Fonte: Autor, 2019.
<b>ANOMALIA</b>				<b>LOCAL</b>
Pintura danificada				Almoxarifado – Térreo
<b>MEDIDA SANEADORA</b>				
Utilização de um adesivo de silicone na parede ou instalação de um fixador de portas diretamente no piso ou rodapé da parede.				
Preparação da superfície, retirando-se materiais e resíduos soltos, preenchimento e nivelamento das áreas danificadas com argamassa, raspar e lixar a superfície e realizar repintura e acabamentos.				
<b>PRAZO:</b> 120 dias.

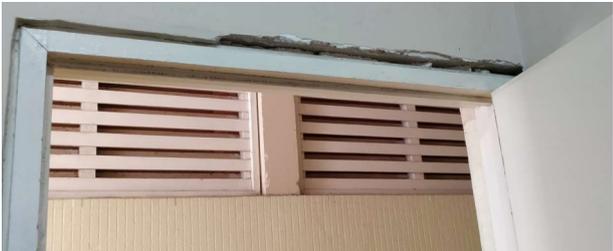
ORIGEM				FOTO
Endógena				Figura 10 – Desplacamento do reboco na parte superior da porta

<b>G</b>	<b>U</b>	<b>T</b>	<b>PONTOS</b>	
3	2	3	18	
<b>RISCO</b>				
Mínimo				
<b>CAUSA</b>				
Falha de execução na instalação da porta; Erro no dimensionamento do vão da porta.				Fonte: Autor, 2019.
<b>ANOMALIA</b>				<b>LOCAL</b>
Desplacamento do reboco na parte superior da porta.				Almoxarifado – Térreo
<b>MEDIDA SANEADORA</b>				
Retirar porta, dimensionar e executar vão adequado, utilizar espuma expansiva de poliuretano, refazer o revestimento e pintura no local.				
<b>PRAZO:</b> 120 dias.

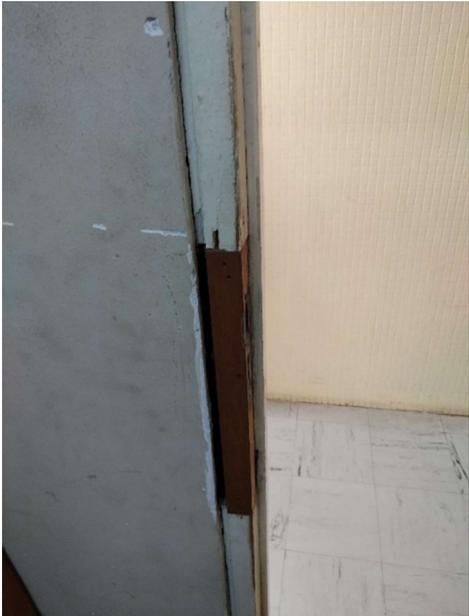
<b>ORIGEM</b>				<b>FOTO</b>
Exógena				<p>Figura 11 – Alizar danificado</p>

<p>Fonte: Autor, 2019.</p>
<b>G</b>	<b>U</b>	<b>T</b>	<b>PONTOS</b>	
2	2	2	8	
<b>RISCO</b>				
Mínimo				
<b>CAUSA</b>				
<b>ANOMALIA</b>				<b>LOCAL</b>
Alizar da porta danificado.				Almoxarifado – Térreo
<b>MEDIDA SANEADORA</b>				
Realizar troca da peça alizar da porta.				
<b>PRAZO:</b> 180 dias.

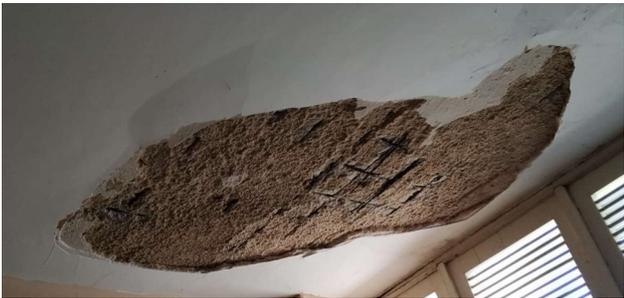
<b>G</b>	<b>U</b>	<b>T</b>	<b>PONTOS</b>	
5	5	5	125	
<b>RISCO</b>				
Crítico				
<b>CAUSA</b>				
Infiltração na laje superior devido vazamento em tubulações existentes; Ação de agentes externos na armadura exposta.				Fonte: Autor, 2019.
<b>ANOMALIA</b>				<b>LOCAL</b>
Desplacamento do revestimento e oxidação da armadura				Arquivo Morto – Térreo
<b>MEDIDA SANEADORA</b>				
Manutenção corretiva para extinguir vazamento, remoção do concreto contaminado ao redor da armadura corroída, limpar barras corroídas, aplicação de produto inibidor de corrosão nas barras agredidas superficialmente, substituição das armaduras que sofreram perda de capacidade resistente, recomposição do concreto com resistência adequada.				
<b>PRAZO:</b> 0 dias.

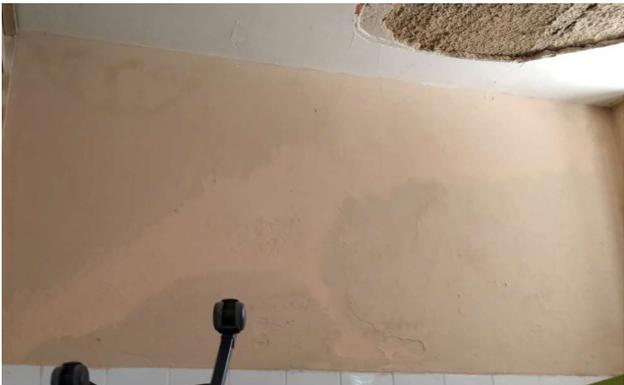
4	4	4	64	
<b>RISCO</b>				
Crítico				
<b>CAUSA</b>				
Infiltração na laje superior devido vazamento em tubulações existentes.				Fonte: Autor, 2019.
<b>ANOMALIA</b>				<b>LOCAL</b>
Formação de manchas e empolamento de na pintura.				Arquivo Morto – Térreo
<b>MEDIDA SANEADORA</b>				
Manutenção corretiva para extinguir vazamento, refazer revestimento e pintura no local afetado.				
<b>PRAZO:</b> 30 dias.

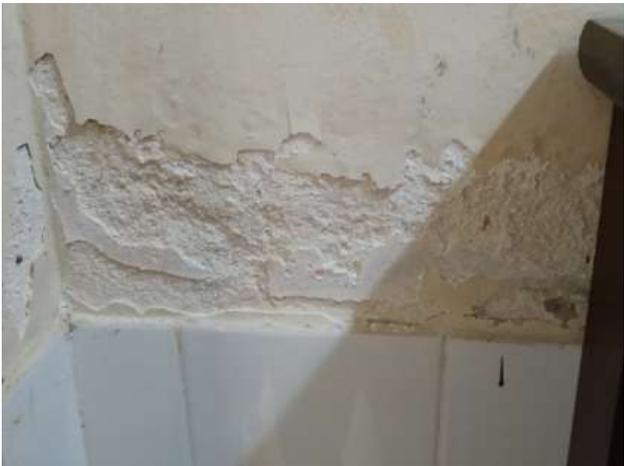
<b>G</b>	<b>U</b>	<b>T</b>	<b>PONTOS</b>	
3	4	4	48	
<b>RISCO</b>				
Crítico				
<b>CAUSA</b>				
Infiltração na laje superior devido vazamento em tubulações existentes.				
Fonte: Autor, 2019.				
<b>ANOMALIA</b>				<b>LOCAL</b>
Empolamento da pintura e destacamento do revestimento.				Arquivo Morto – Térreo
<b>MEDIDA SANEADORA</b>				
Manutenção corretiva para extinguir vazamento, refazer revestimento e pintura no local afetado.				
<b>PRAZO:</b> 30 dias.

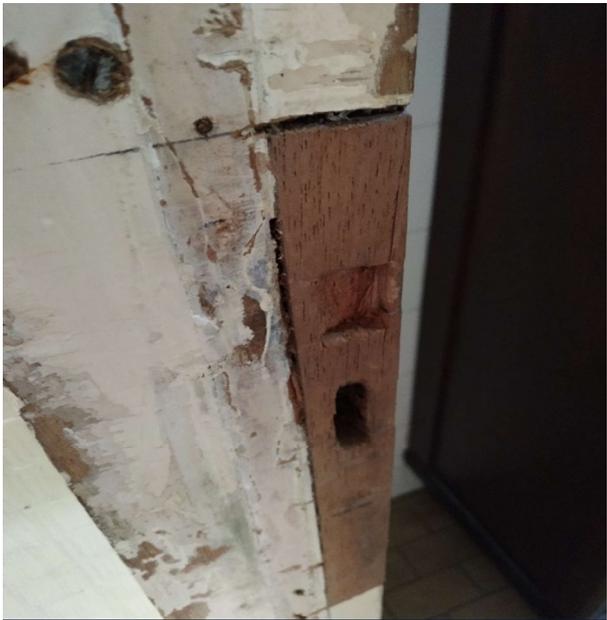
<b>G</b>	<b>U</b>	<b>T</b>	<b>PONTOS</b>	
2	2	3	12	
<b>RISCO</b>				
Mínimo				
<b>CAUSA</b>				
Fechadura em péssimas condições de preservação.				
<b>ANOMALIA</b>				<b>LOCAL</b>
Dificuldade de trancamento da porta.				Arquivo Morto – Térreo
<b>MEDIDA SANEADORA</b>				
Realizar troca das peças da fechadura da porta.				
<b>PRAZO:</b> 150 dias.

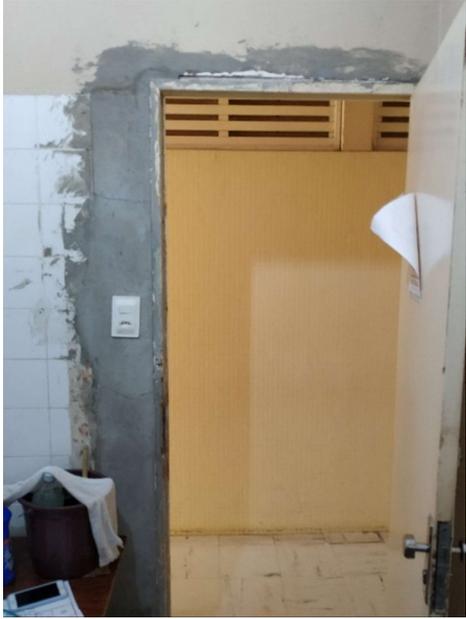
ORIGEM				FOTO
Endógena				Figura 16 – Revestimento cerâmico e pintura deteriorados

<b>G</b>	<b>U</b>	<b>T</b>	<b>PONTOS</b>	
3	2	2	12	
<b>RISCO</b>				
Mínimo				
<b>CAUSA</b>				
Execução inadequada de revestimento de parede; Ausência de acabamento.				
Fonte: Autor, 2019.				
<b>ANOMALIA</b>				<b>LOCAL</b>
Revestimento cerâmico e pintura deteriorados.				Depósito – Térreo
<b>MEDIDA SANEADORA</b>				
Troca das peças cerâmicas sujas de massa, raspagem, lixamento e limpeza da superfície, nivelamento, realização de nova pintura e acabamento.				
<b>PRAZO:</b> 150 dias.

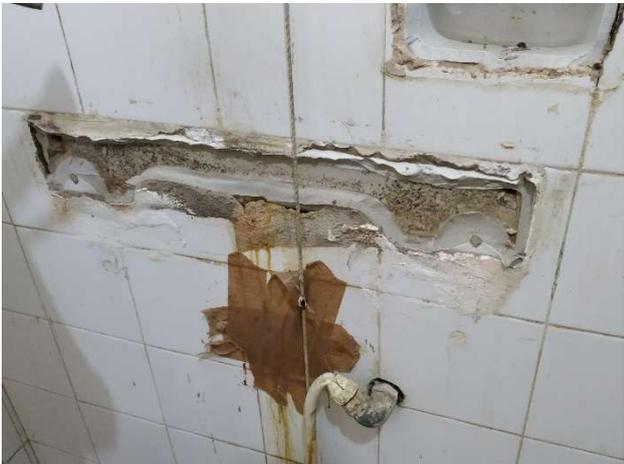
<b>G</b>	<b>U</b>	<b>T</b>	<b>PONTOS</b>	
3	2	2	12	
<b>RISCO</b>				
Mínimo				
<b>CAUSA</b>				
Não substituição de cuba removida. Má execução de acabamento.				Fonte: Autor, 2019.
<b>ANOMALIA</b>				<b>LOCAL</b>
Revestimento cerâmico danificado e desagregação do reboco.				Depósito – Térreo
<b>MEDIDA SANEADORA</b>				
Reinstalação de cuba, limpeza de área afetada, realização de acabamento.				
<b>PRAZO:</b> 150 dias.

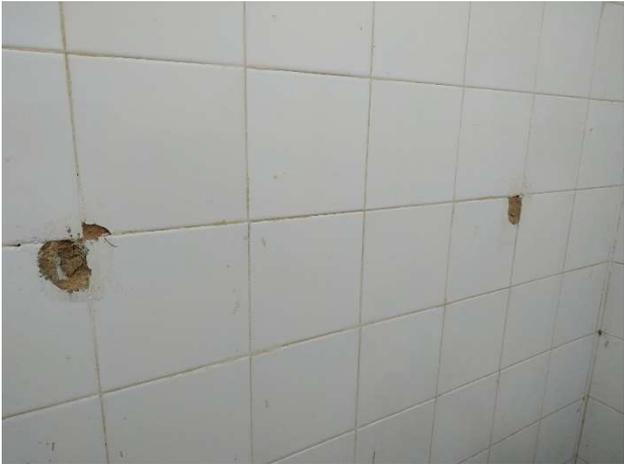
3	2	2	12	
<b>RISCO</b>				
Mínimo				
<b>CAUSA</b>				
Choque mecânico em algumas peças do revestimento cerâmico de parede.				
Fonte: Autor, 2019.				
<b>ANOMALIA</b>				<b>LOCAL</b>
Peças cerâmicas danificadas				Depósito – Térreo
<b>MEDIDA SANEADORA</b>				
Remover peças danificadas, realizar assentamento de novas peças com material e mão de obra adequados.				
<b>PRAZO:</b> 150 dias.

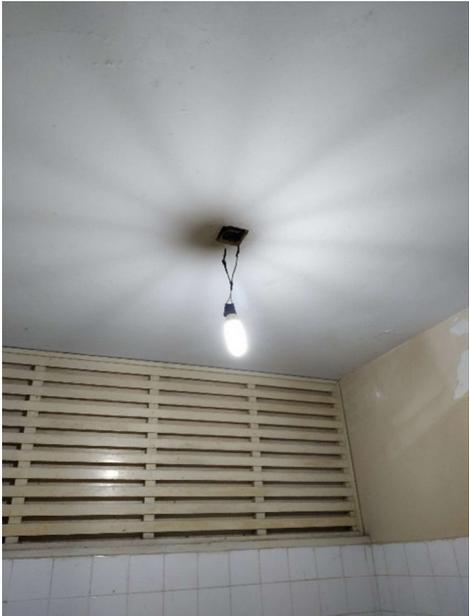
3	3	3	27	
<b>RISCO</b>				
Médio				
<b>CAUSA</b>				
Instalação inadequada fiação elétrica da lâmpada de iluminação.				
<b>ANOMALIA</b>				<b>LOCAL</b>
Lâmpada pendurada e fiação exposta				Depósito – Térreo
<b>MEDIDA SANEADORA</b>				
Adequação da fiação de acordo com norma e instalação de suporte para lâmpada.				
<b>PRAZO:</b> 90 dias.

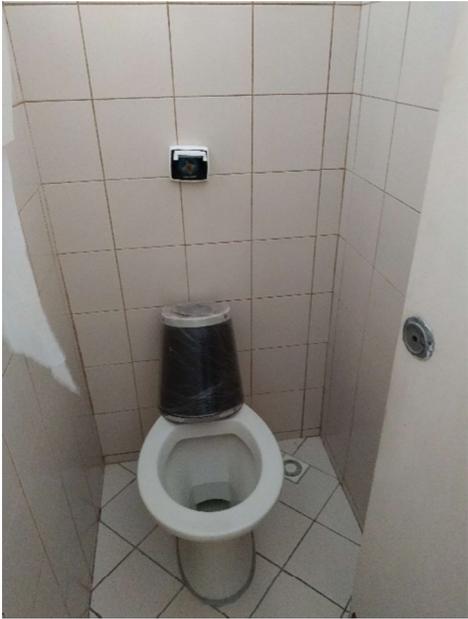
3	4	4	48	
RISCO				
Mínimo				
CAUSA				
Falta de manutenção; Vazamento de água do vaso sanitário; Ausência de assento e tampa do vaso sanitário; Válvula de descarga danificado.				Fonte: Autor, 2019.
ANOMALIA				LOCAL
Vaso sanitário interdito.				Banheiro Feminino – Térreo
MEDIDA SANEADORA				
Manutenção corretiva para extinguir vazamento, instalação de assento e tampa do vaso sanitário e instalação de nova válvula de descarga.				
<b>PRAZO:</b> 30 dias.

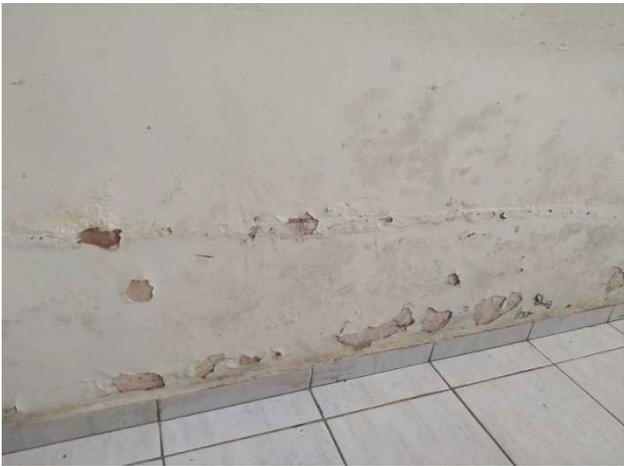
<b>G</b>	<b>U</b>	<b>T</b>	<b>PONTOS</b>	
3	4	4	48	
<b>RISCO</b>				
Mínimo				
<b>CAUSA</b>				
Falha na impermeabilização da fundação; Umidade ascendente por capilaridade; Percolação de água pela parede.				
<b>ANOMALIA</b>				<b>LOCAL</b>
Empolamento, manchas na pintura e destacamento do reboco.				Sala de Estar – Térreo
<b>MEDIDA SANEADORA</b>				
Correção da impermeabilização, refazer reboco em áreas necessárias, lixar e limpar toda a superfície, realização de nova pintura e acabamento.				
<b>PRAZO:</b> 30 dias.

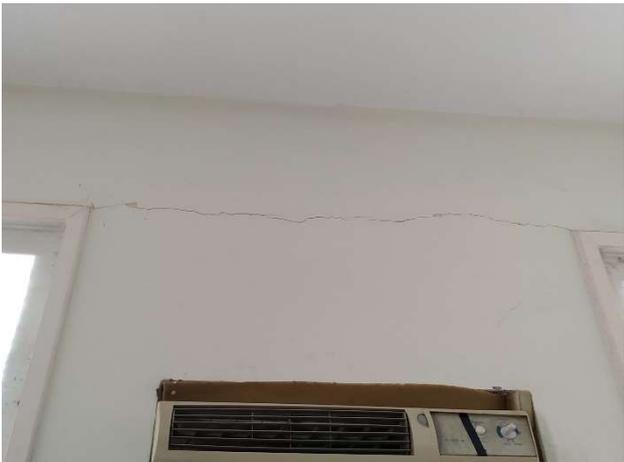
3	2	2	12	
<b>RISCO</b>				
Mínimo				
<b>CAUSA</b>				
Não execução de vergas nas janelas.				Fonte: Autor, 2019.
<b>ANOMALIA</b>				<b>LOCAL</b>
Fissuras na parte superior das janelas				Sala de Estar – Térreo
<b>MEDIDA SANEADORA</b>				
Executar verga na alvenaria e refazer revestimento e pintura no local.				
<b>PRAZO:</b> 150 dias.

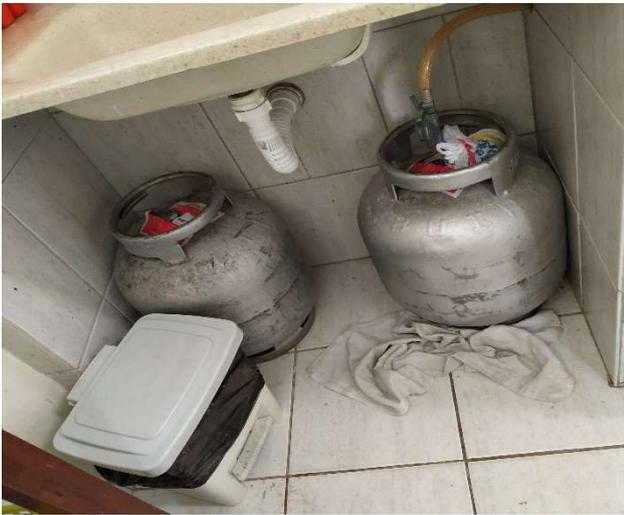
Fonte: Autor, 2019.
<b>G</b>	<b>U</b>	<b>T</b>	<b>PONTOS</b>	
4	3	5	60	
<b>RISCO</b>				
Crítico				
<b>CAUSA</b>				
Não foi previsto utilização de ambiente interno dessa forma.				
<b>ANOMALIA</b>				<b>LOCAL</b>
Botijão de gás GLP em área interna e de uso comum de funcionários.				Sala de Estar – Térreo
<b>MEDIDA SANEADORA</b>				
Retirar botijão do local, dimensionar tubulações de gás para os locais necessários e construção de central de gás.				
<b>PRAZO:</b> 30 dias.

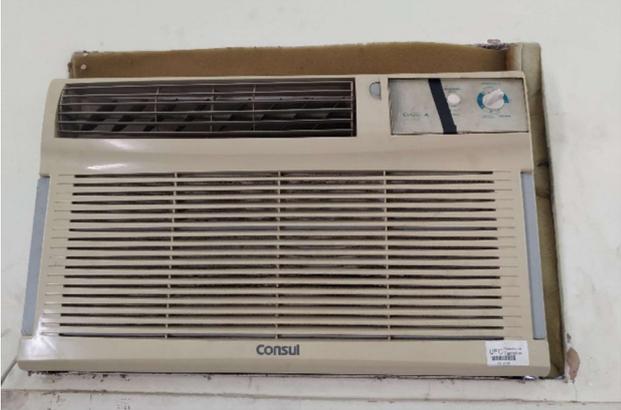
<b>G</b>	<b>U</b>	<b>T</b>	<b>PONTOS</b>	
3	3	2	18	
<b>RISCO</b>				
Mínimo				
<b>CAUSA</b>				
Instalação inadequada do aparelho de ar condicionado.				
Fonte: Autor, 2019.				
<b>ANOMALIA</b>				<b>LOCAL</b>
Vedação inadequada.				Sala de Estar - Térreo
<b>MEDIDA SANEADORA</b>				
Retirar ar condicionado, redimensionar vão, revestir áreas vazias, pintar e reinstalar ar condicionado.				
<b>PRAZO:</b> 120 dias.

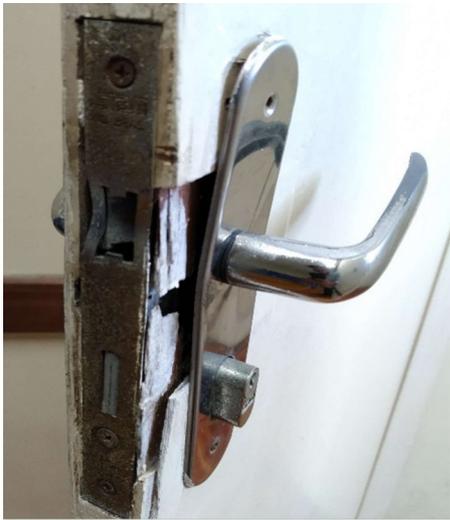
<b>G</b>	<b>U</b>	<b>T</b>	<b>PONTOS</b>	
2	2	2	8	
<b>RISCO</b>				
Mínimo				
<b>CAUSA</b>				
Fechadura em péssimas condições de preservação.				Fonte: Autor, 2019.
<b>ANOMALIA</b>				<b>LOCAL</b>
Dificuldade de trancamento da porta.				Sala 02 – Pós Graduação - Térreo
<b>MEDIDA SANEADORA</b>				
Realizar troca das peças da fechadura da porta.				
<b>PRAZO:</b> 180 dias.

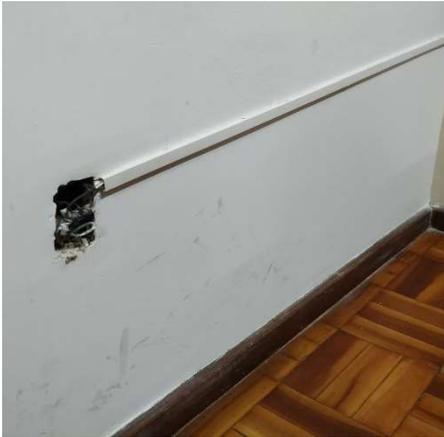
<b>G</b>	<b>U</b>	<b>T</b>	<b>PONTOS</b>	
4	4	3	48	
<b>RISCO</b>				
Crítico				
<b>CAUSA</b>				
Falta de manutenção; Erro de execução.				Fonte: Autor, 2019.
<b>ANOMALIA</b>				<b>LOCAL</b>
Fiação exposta e componentes oxidados.				Sala 02 – Pós Graduação - Térreo
<b>MEDIDA SANEADORA</b>				
Substituir componentes danificados por oxidação, adequar fiação e instalar espelho de tomada.				
<b>PRAZO:</b> 30 dias.

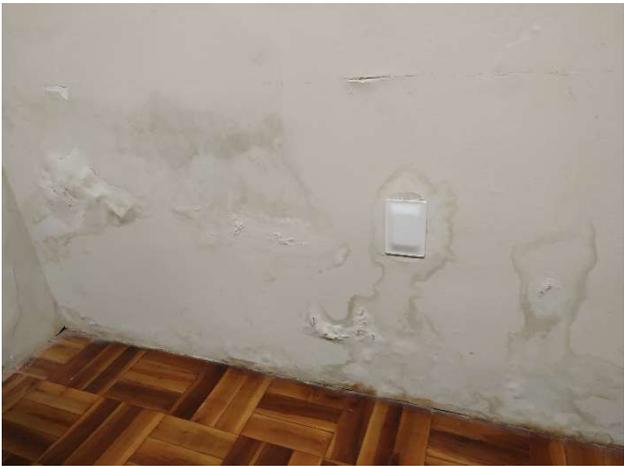
G	U	T	PONTOS	
3	4	4	48	
RISCO				Fonte: Autor, 2019.
Mínimo				
CAUSA				
Falha na impermeabilização da fundação; Umidade ascendente por capilaridade; Percolação de água pela parede.				
ANOMALIA				LOCAL
Empolamento, manchas na pintura e destacamento do reboco.				Sala 03 – Pós Graduação - Térreo
MEDIDA SANEADORA				
Correção da impermeabilização, refazer reboco em áreas necessárias, lixar e limpar toda a superfície, realização de nova pintura e acabamento.				
<b>PRAZO:</b> 30 dias.

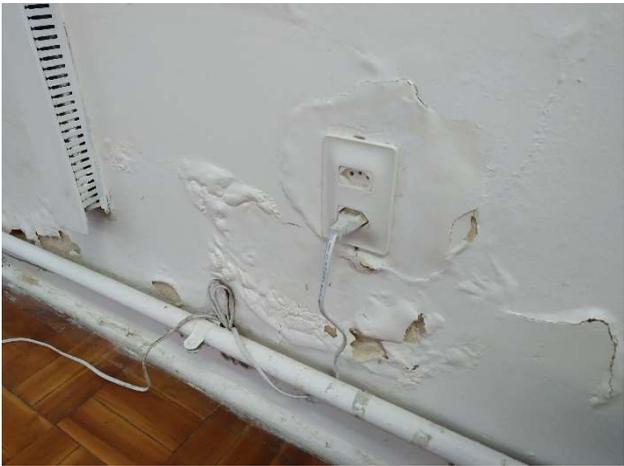
<b>G</b>	<b>U</b>	<b>T</b>	<b>PONTOS</b>	
3	4	4	48	
<b>RISCO</b>				
Mínimo				
<b>CAUSA</b>				
Falha na impermeabilização da fundação; Umidade ascendente por capilaridade; Percolação de água pela parede.				
<b>ANOMALIA</b>				<b>LOCAL</b>
Empolamento, manchas na pintura e destacamento do reboco.				Secretaria Depto. Química – Chefia - Térreo
<b>MEDIDA SANEADORA</b>				
Correção da impermeabilização, refazer reboco em áreas necessárias, lixar e limpar toda a superfície, realização de nova pintura e acabamento.				
<b>PRAZO:</b> 30 dias.

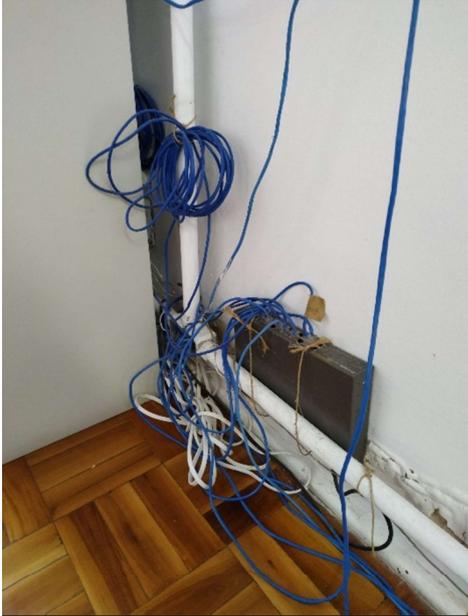
<b>G</b>	<b>U</b>	<b>T</b>	<b>PONTOS</b>	
3	2	2	12	
<b>RISCO</b>				
Mínimo				
<b>CAUSA</b>				
Tomadas insuficientes; Falha no projeto elétrico.				
<b>ANOMALIA</b>				<b>LOCAL</b>
Tomadas insuficientes e fiação desorganizada.				Secretaria Depto. Química – Chefia - Térreo
<b>MEDIDA SANEADORA</b>				
Instalação de novas tomadas e organização da fiação.				
<b>PRAZO:</b> 150 dias.

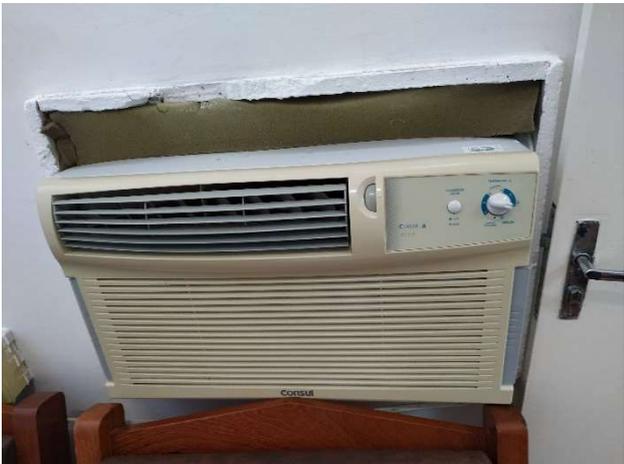
Mínimo				
<b>CAUSA</b>				
Instalação inadequada do aparelho de ar condicionado.				
Fonte: Autor, 2019.				
<b>ANOMALIA</b>				<b>LOCAL</b>
Vedação inadequada.				Secretaria Depto. Química – Chefia - Térreo
<b>MEDIDA SANEADORA</b>				
Retirar ar condicionado, redimensionar vão, revestir áreas vazias, pintar e reinstalar ar condicionado.				
<b>PRAZO:</b> 120 dias.

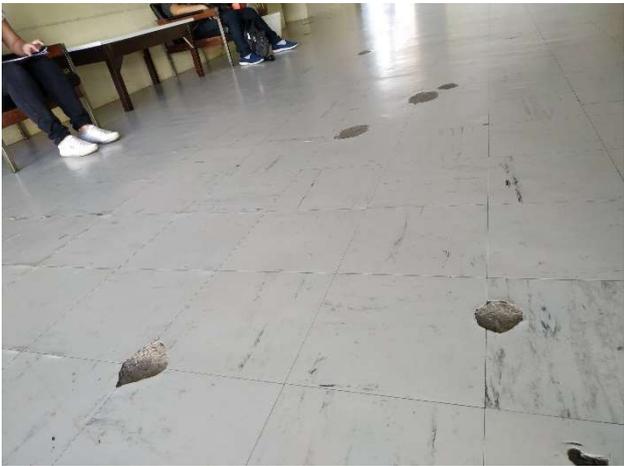
<b>G</b>	<b>U</b>	<b>T</b>	<b>PONTOS</b>	
3	3	2	18	
<b>RISCO</b>				
Mínimo				
<b>CAUSA</b>				
Choque mecânico entre algum objeto e o revestimento cerâmico do piso.				
Fonte: Autor, 2019.				
<b>ANOMALIA</b>				<b>LOCAL</b>
Revestimento cerâmico do piso danificado.				Hall - Térreo
<b>MEDIDA SANEADORA</b>				
Remover peças cerâmicas danificadas e realizar assentamento das novas peças com material e mão de obra adequados.				
<b>PRAZO:</b> 120 dias.

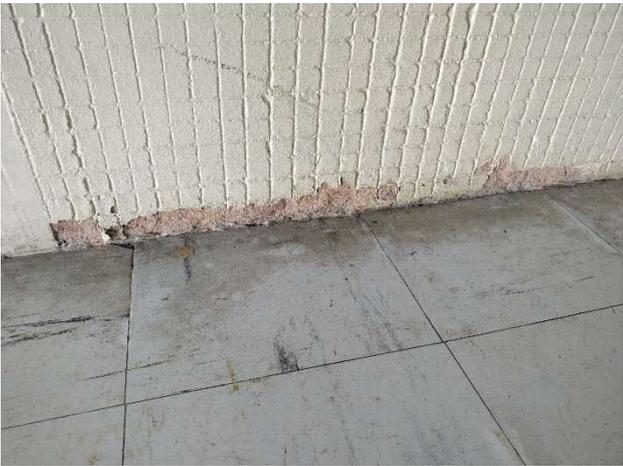
G	U	T	PONTOS	
3	3	2	18	
RISCO				Fonte: Autor, 2019.
Mínimo				
CAUSA				
Assentamento inadequado de pastilhas cerâmicas; Falta de manutenção; Ação de agentes externos.				
ANOMALIA				LOCAL
Revestimento cerâmico da parede danificado.				Hall - Térreo
MEDIDA SANEADORA				
Remover peças cerâmicas danificadas e realizar assentamento das novas peças com material e mão de obra adequados.				
<b>PRAZO:</b> 120 dias.

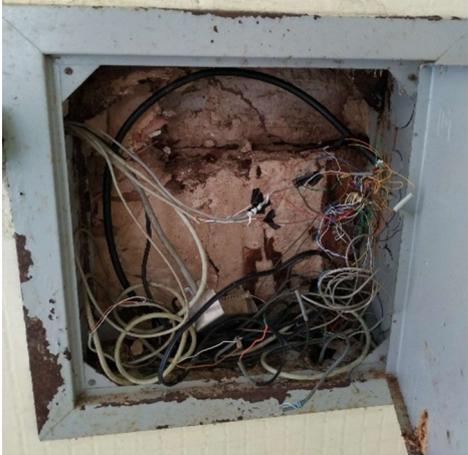
<b>G</b>	<b>U</b>	<b>T</b>	<b>PONTOS</b>	
4	4	4	64	
<b>RISCO</b>				
Crítico				
<b>CAUSA</b>				
Instalação elétrica inadequada; Falta de manutenção.				
<b>ANOMALIA</b>				<b>LOCAL</b>
Fiação exposta e desorganizada, caixa de passagem em péssimas condições de preservação.				Hall - Térreo
<b>MEDIDA SANEADORA</b>				
Troca de todo o quadro e fiações danificadas, adequação do quadro ao projeto elétrico e organização da fiação conforme norma.				
<b>PRAZO:</b> 30 dias.

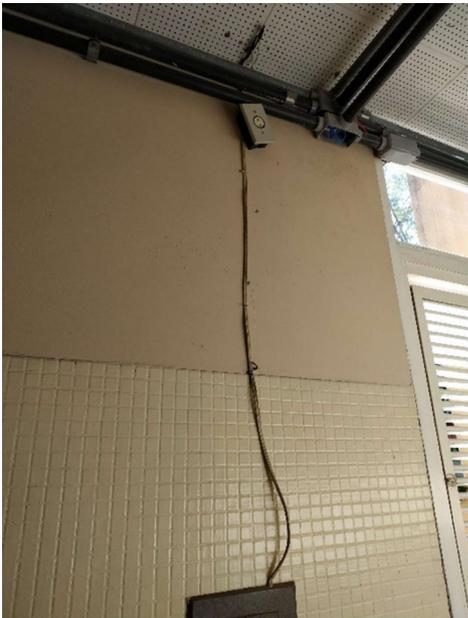
<b>G</b>	<b>U</b>	<b>T</b>	<b>PONTOS</b>	
3	3	3	27	
<b>RISCO</b>				
Mínimo				
<b>CAUSA</b>				
Falha de projeto elétrico; Falha de execução.				
<b>ANOMALIA</b>				<b>LOCAL</b>
Fiação elétrica exposta, tomada em localização inadequada, instalação irregular.				Circulação - Térreo
<b>MEDIDA SANEADORA</b>				
Fazer uso de eletroduto e embutir fiação elétrica, retirar tomada e reinstalar em local adequado.				
<b>PRAZO:</b> 90 dias.

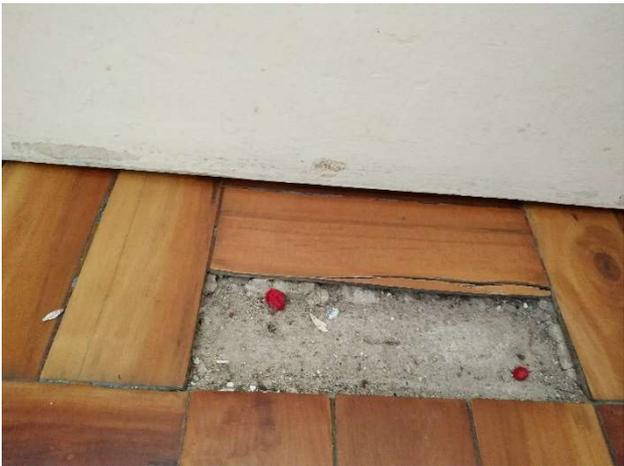
3	3	3	27	
<b>RISCO</b>				
Mínimo				
<b>CAUSA</b>				
Assentamento de piso de madeira de forma inadequada.				
Fonte: Autor, 2019.				
<b>ANOMALIA</b>				<b>LOCAL</b>
Ausência de peça de madeira do piso.				Circulação - Térreo
<b>MEDIDA SANEADORA</b>				
Substituir peça de madeira com material e mão de obra adequada.				
<b>PRAZO:</b> 90 dias.

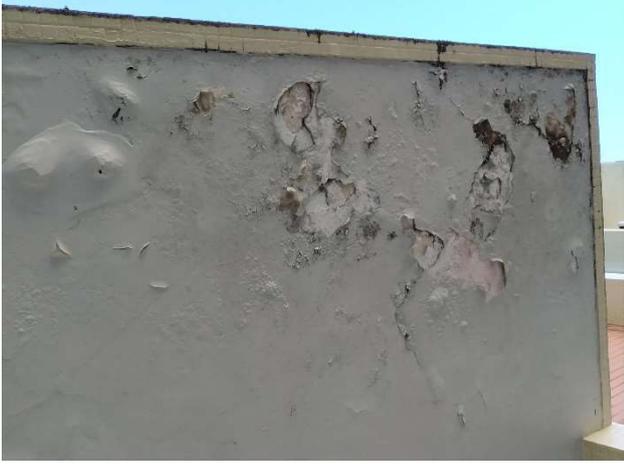
Crítico				
<b>CAUSA</b>				
Impermeabilização deficiente da laje do mezanino.				
<b>ANOMALIA</b>				<b>LOCAL</b>
Empolamento, manchas na pintura e destacamento do reboco				Área Externa
<b>MEDIDA SANEADORA</b>				
Manutenção corretiva para a impermeabilização do mezanino, refazer reboco em áreas necessárias, lixar e limpar toda a superfície, realização de nova pintura e acabamento.				
<b>PRAZO:</b> 30 dias.

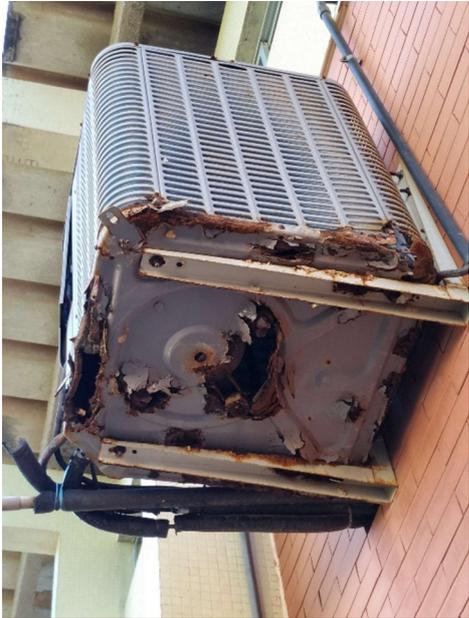
<b>G</b>	<b>U</b>	<b>T</b>	<b>PONTOS</b>	
4	5	4	80	
<b>RISCO</b>				
Crítico				
<b>CAUSA</b>				
Oxidação pela umidade decorrente da operação da unidade condensadora e da ação de agente externos; Falta de manutenção.				
<b>ANOMALIA</b>				<b>LOCAL</b>
Corrosão da unidade condensadora e dos seus suportes.				Área Externa
<b>MEDIDA SANEADORA</b>				
Remoção e substituição de todas unidades conservadoras e mãos francesas nesta situação.				
<b>PRAZO:</b> 0 dias.

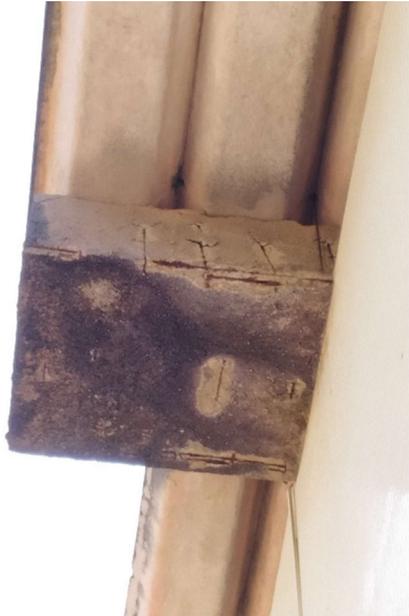
<b>G</b>	<b>U</b>	<b>T</b>	<b>PONTOS</b>	
4	4	4	64	
<b>RISCO</b>				
Crítico				
<b>CAUSA</b>				
Erro de projeto; Ação de agentes externos; Falta de manutenção.				Fonte: Autor, 2019.
<b>ANOMALIA</b>				<b>LOCAL</b>
Exposição e oxidação da armadura.				Área Externa
<b>MEDIDA SANEADORA</b>				
Remoção do concreto contaminado ao redor da armadura corroída, limpar barras corroídas, aplicação de produto inibidor de corrosão nas barras agredidas superficialmente, substituição das armaduras que sofreram perda de capacidade resistente, recomposição do concreto com resistência adequada.				
<b>PRAZO:</b> 30 dias.

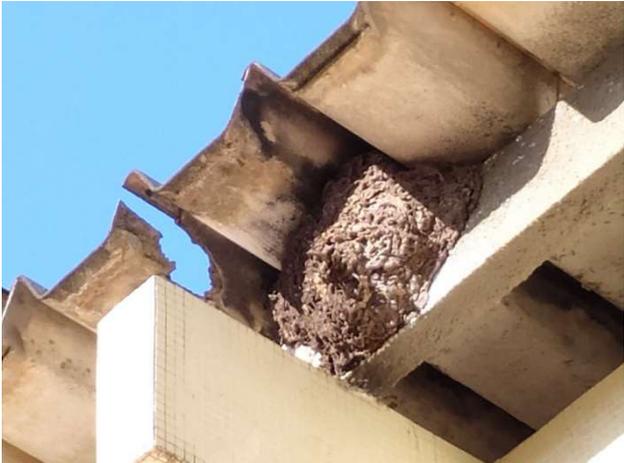
<b>G</b>	<b>U</b>	<b>T</b>	<b>PONTOS</b>	
3	4	4	48	
<b>RISCO</b>				
Crítico				
<b>CAUSA</b>				
Formação de colmeia de abelhas em área externa da edificação.				
Fonte: Autor, 2019.				
<b>ANOMALIA</b>				<b>LOCAL</b>
Colmeia de abelhas em área externa da edificação				Área Externa
<b>MEDIDA SANEADORA</b>				
Remoção e dedetização por profissionais experientes.				
<b>PRAZO:</b> 30 dias.

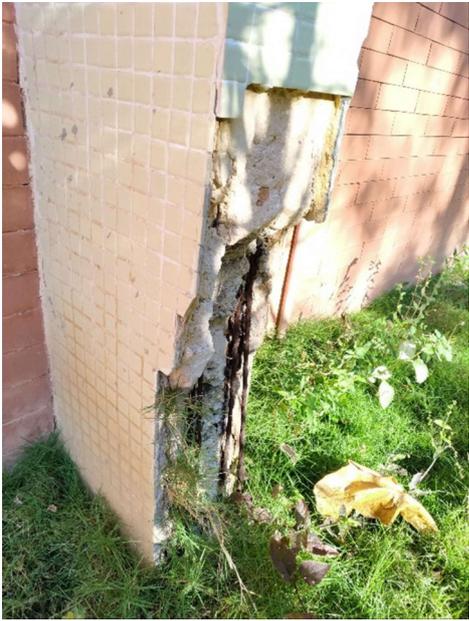
Crítico				
<b>CAUSA</b>				
Pilar danificado por ação externa; Armadura expostas e oxidadas; Falta de manutenção.				
<b>ANOMALIA</b>				<b>LOCAL</b>
Pilar escareado, deslocamento do revestimento, armaduras expostas e corroídas.				Área Externa
<b>MEDIDA SANEADORA</b>				
Realizar recuperação estrutural do pilar, retirar camada oxidada da armadura, substituir armaduras se necessário, aplicar inibidor de corrosão, recobrimento com material adequado e reassentamento de revestimento cerâmico.				
<b>PRAZO:</b> 0 dias.

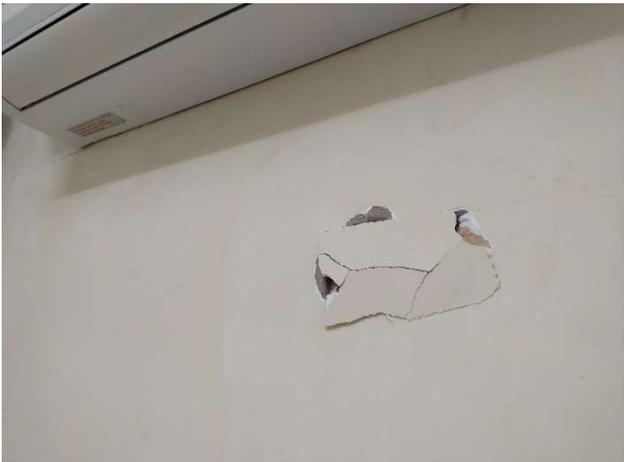
3	3	2	18	
<b>RISCO</b>				<p>Fonte: Autor, 2019.</p>
Mínimo				
<b>CAUSA</b>				
Choque mecânico entre algum objeto e a parede.				
<b>ANOMALIA</b>				<b>LOCAL</b>
Reboco e pintura da parede danificados.				Sala de Aula (Pós-Grad.) – Pav. Superior
<b>MEDIDA SANEADORA</b>				
Limpeza de área afetada, refazer reboco em áreas necessárias, lixar e limpar toda a superfície, realização de nova pintura e acabamento.				
<b>PRAZO:</b> 120 dias.

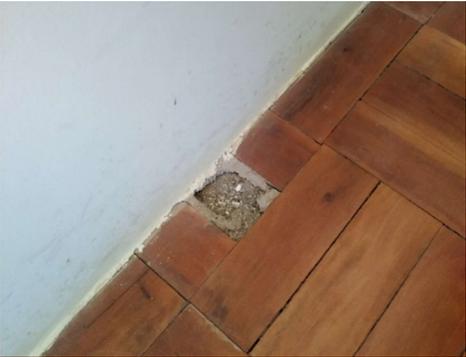
3	3	3	27	
<b>RISCO</b>				
Mínimo				
<b>CAUSA</b>				
Assentamento de piso de madeira de forma inadequada.				
<b>ANOMALIA</b>				<b>LOCAL</b>
Peça do piso de madeira danificado.				Espec. Ens. Química – Coordenação – Pav. Superior
<b>MEDIDA SANEADORA</b>				
Substituir peça de madeira com material e mão de obra adequada.				
<b>PRAZO:</b> 90 dias.

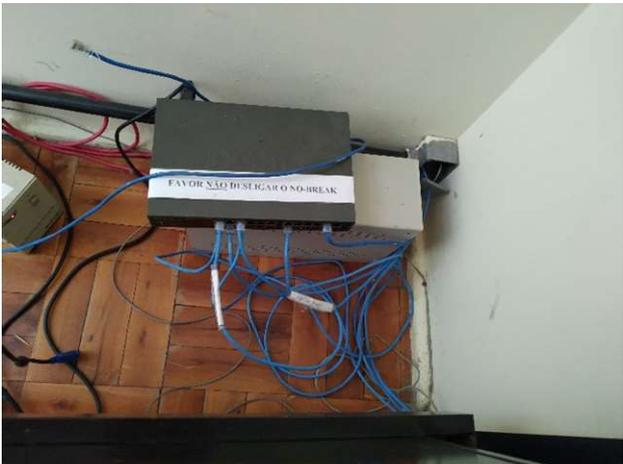
<b>G</b>	<b>U</b>	<b>T</b>	<b>PONTOS</b>	
3	2	2	12	
<b>RISCO</b>				Fonte: Autor, 2019.
Mínimo				
<b>CAUSA</b>				
Tomadas insuficientes; Falha no projeto elétrico.				
<b>ANOMALIA</b>				<b>LOCAL</b>
Tomadas insuficientes, condutele danificado e fiação desorganizada.				Espec. Ens. Química – Coordenação – Pav. Superior
<b>MEDIDA SANEADORA</b>				
Instalação de novas tomadas, troca de condutele e organização da fiação.				
<b>PRAZO:</b> 150 dias.

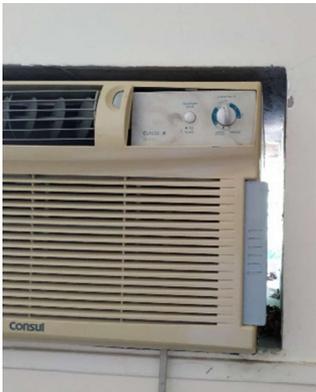
<b>G</b>	<b>U</b>	<b>T</b>	<b>PONTOS</b>	
3	3	2	18	
<b>RISCO</b>				
Mínimo				
<b>CAUSA</b>				
Instalação inadequada do aparelho de ar condicionado.				Fonte: Autor, 2019.
<b>ANOMALIA</b>				<b>LOCAL</b>
Vedação inadequada.				Espec. Ens. Química – Coordenação – Pav. Superior
<b>MEDIDA SANEADORA</b>				
Retirar ar condicionado, redimensionar vão, revestir áreas vazias, pintar e reinstalar ar condicionado.				
<b>PRAZO:</b> 120 dias.

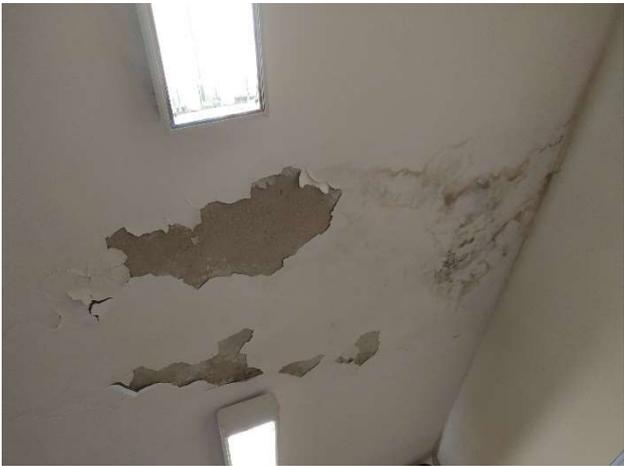
<b>G</b>	<b>U</b>	<b>T</b>	<b>PONTOS</b>	
4	4	4	64	
<b>RISCO</b>				Fonte: Autor, 2019.
Crítico				
<b>CAUSA</b>				
Impermeabilização deficiente da cobertura; Infiltração.				
<b>ANOMALIA</b>				<b>LOCAL</b>
Desplacamento do reboco, manchas e empolamento da pintura do forro.				Sala de Seminários – Pav. Superior
<b>MEDIDA SANEADORA</b>				
Manutenção corretiva para a impermeabilização da cobertura, limpeza de área afetada, refazer reboco em áreas necessárias, lixar e limpar toda a superfície, realização de nova pintura e acabamento.				
<b>PRAZO:</b> 30 dias.

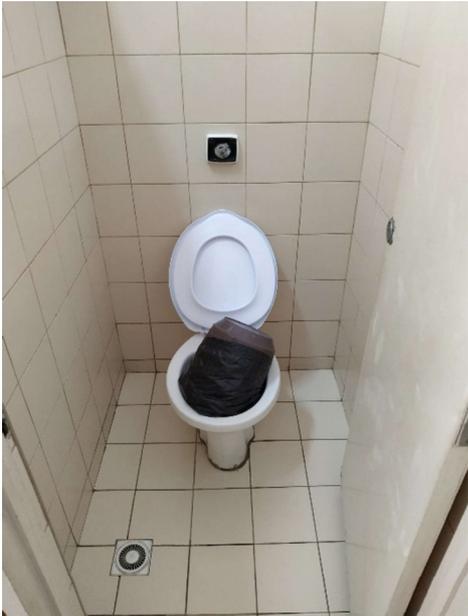
G	U	T	PONTOS	
3	4	4	48	
RISCO				
Mínimo				
CAUSA				
Falta de manutenção; Vazamento de água do vaso sanitário; Válvula de descarga danificado.				
Fonte: Autor, 2019.				
ANOMALIA				LOCAL
Vaso sanitário interditado.				Banheiro Masculino – Pav. Superior
MEDIDA SANEADORA				
Manutenção corretiva para extinguir vazamento e instalação de nova válvula de descarga.				
<b>PRAZO:</b> 30 dias.

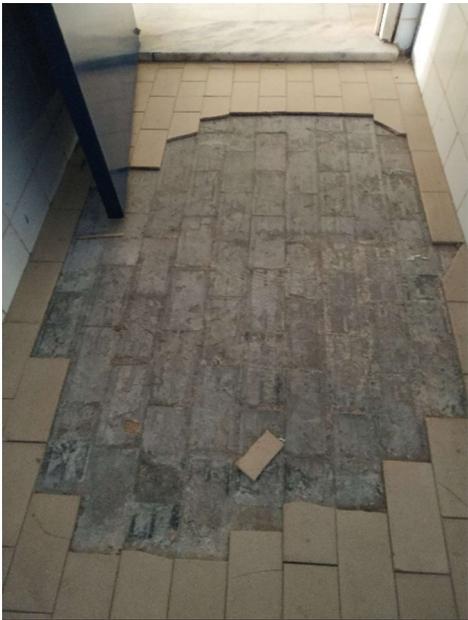
<b>G</b>	<b>U</b>	<b>T</b>	<b>PONTOS</b>	
3	3	2	18	
<b>RISCO</b>				
Mínimo				
<b>CAUSA</b>				
Falta de manutenção corretiva.				
<b>ANOMALIA</b>				<b>LOCAL</b>
Revestimento cerâmico do piso danificado.				Arquivo Geral e Almojarifado – Pav. Superior
<b>MEDIDA SANEADORA</b>				
Remover peças cerâmicas danificadas e realizar assentamento das novas peças com material e mão de obra adequados.				
<b>PRAZO:</b> 120 dias.

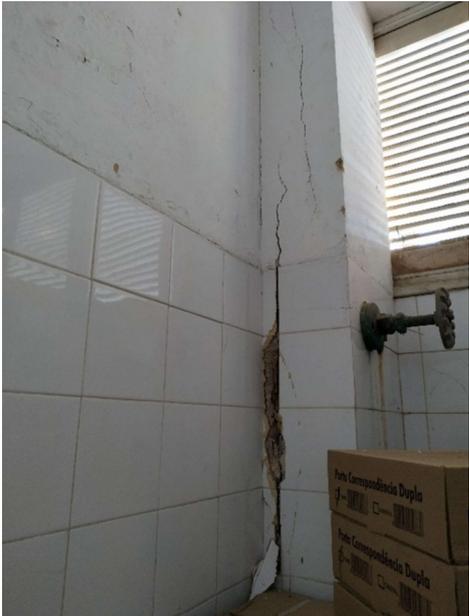
<b>G</b>	<b>U</b>	<b>T</b>	<b>PONTOS</b>	
4	4	4	64	
<b>RISCO</b>				
Crítico				
<b>CAUSA</b>				
Erro de projeto; Infiltração da cobertura; Perda de capacidade de carga do pilar; Sobrecarga.				Fonte: Autor, 2019.
<b>ANOMALIA</b>				<b>LOCAL</b>
Trincas verticais e deterioração do pilar.				Almoxarifado – Pav. Superior
<b>MEDIDA SANEADORA</b>				
Manutenção corretiva na impermeabilização da cobertura, verificar se trinca está viva, medir profundidade, recuperação do pilar com material adequado, troca de peças cerâmicas atingidas, realização de nova pintura e acabamento.				
<b>PRAZO:</b> 0 dias.

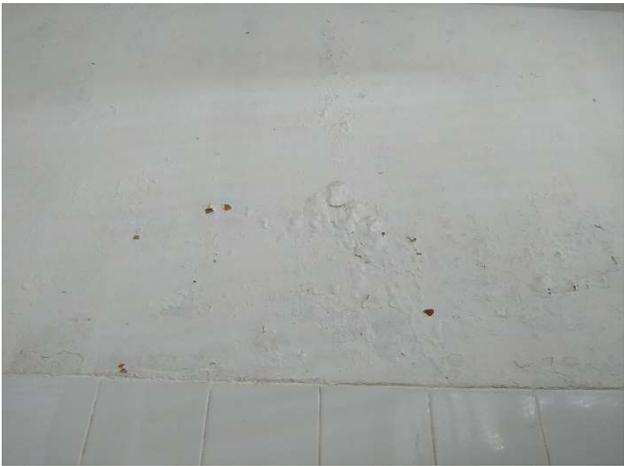
<b>G</b>	<b>U</b>	<b>T</b>	<b>PONTOS</b>	
3	4	4	48	
<b>RISCO</b>				
Mínimo				
<b>CAUSA</b>				
Falha na impermeabilização da cobertura; Percolação de água pela parede.				Fonte: Autor, 2019.
<b>ANOMALIA</b>				<b>LOCAL</b>
Empolamento da pintura e destacamento do reboco.				Almoxarifado – Pav. Superior
<b>MEDIDA SANEADORA</b>				
Correção da impermeabilização, refazer reboco em áreas necessárias, lixar e limpar toda a superfície, realização de nova pintura e acabamento.				
<b>PRAZO:</b> 30 dias.

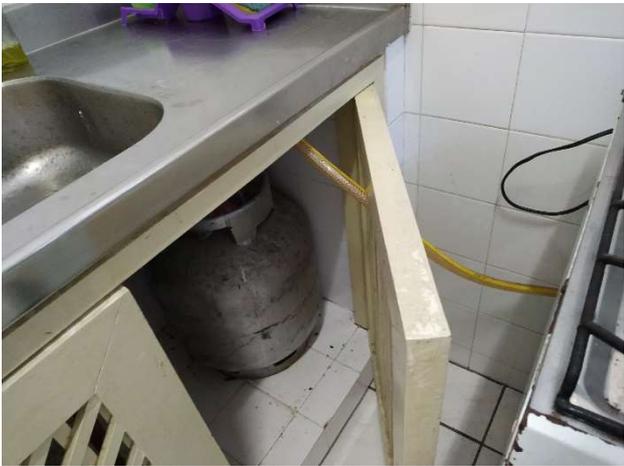
<b>G</b>	<b>U</b>	<b>T</b>	<b>PONTOS</b>	
4	3	5	60	
<b>RISCO</b>				
Crítico				
<b>CAUSA</b>				
Não foi previsto utilização de ambiente interno dessa forma.				
<b>ANOMALIA</b>				<b>LOCAL</b>
Botijão de gás GLP em área interna e de uso comum de funcionários.				Sala de Convivência – Pav. Superior
<b>MEDIDA SANEADORA</b>				
Retirar botijão do local, dimensionar tubulações de gás para os locais necessários e construção de central de gás.				
<b>PRAZO:</b> 30 dias.

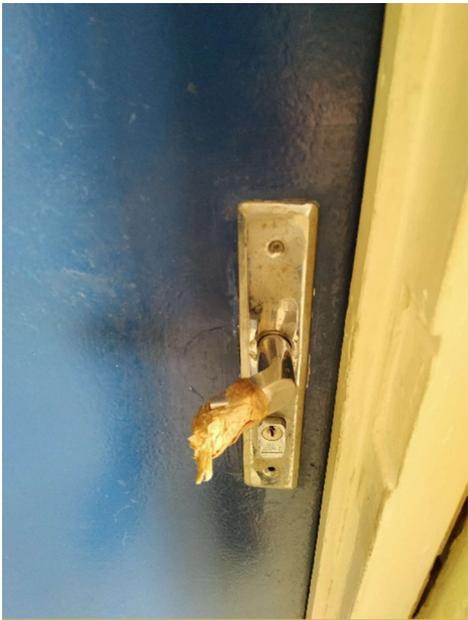
<b>G</b>	<b>U</b>	<b>T</b>	<b>PONTOS</b>	
2	2	2	8	
<b>RISCO</b>				
Mínimo				
<b>CAUSA</b>				
Fechadura em péssimas condições de preservação.				
Fonte: Autor, 2019.				
ANOMALIA				LOCAL
Dificuldade de abertura da porta.				Sala de Convivência – Pav. Superior
MEDIDA SANEADORA				
Realizar troca das peças da fechadura da porta.				
<b>PRAZO:</b> 180 dias.

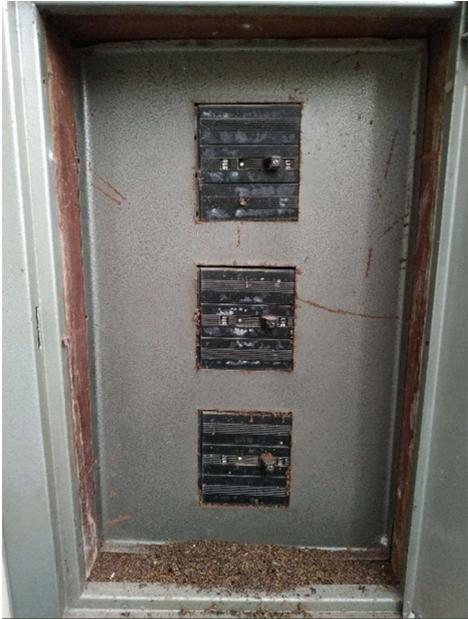
<b>G</b>	<b>U</b>	<b>T</b>	<b>PONTOS</b>	
4	4	3	48	
<b>RISCO</b>				
Crítico				
<b>CAUSA</b>				
Não disposição das etiquetas de identificação nos quadros elétricos.				
<b>ANOMALIA</b>				<b>LOCAL</b>
Ausência de etiquetas de identificação no quadro elétrico.				Hall e Circulação – Térreo Hall, Secretaria, Sala de Aula – Pav. Superior
<b>MEDIDA SANEADORA</b>				
Identificar os disjuntores por meio de etiquetas.				
<b>PRAZO:</b> 30 dias.
