UNIVERSIDADE FEDERAL DO CEARÁ
CENTRO DE TECNOLOGIA
DEPARTAMENTO DE ENGENHARIA ESTRUTURAL E CONSTRUÇÃO CIVIL
CURSO DE ENGENHARIA CIVIL

**ESTUDO DE MANIFESTAÇÕES PATOLÓGICAS EM REVESTIMENTO
CERÂMICO DE FACHADAS NA CIDADE DE FORTALEZA-CE: ANÁLISE,
TRATAMENTO DE DADOS E DIAGNÓSTICO**

2019

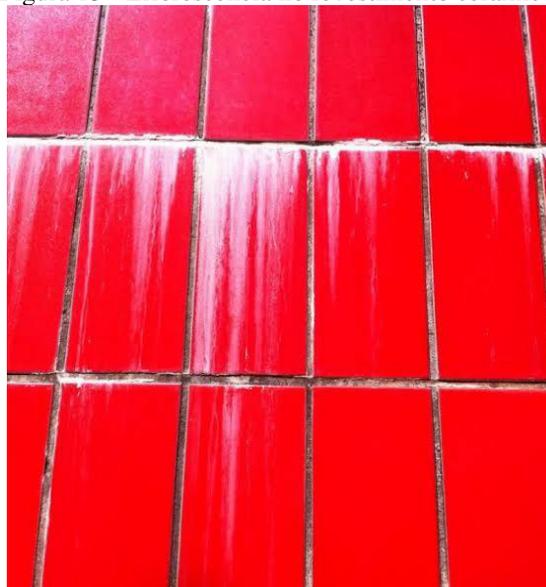
Figura 15 - Eflorêscencia no revestimento cerâmico.

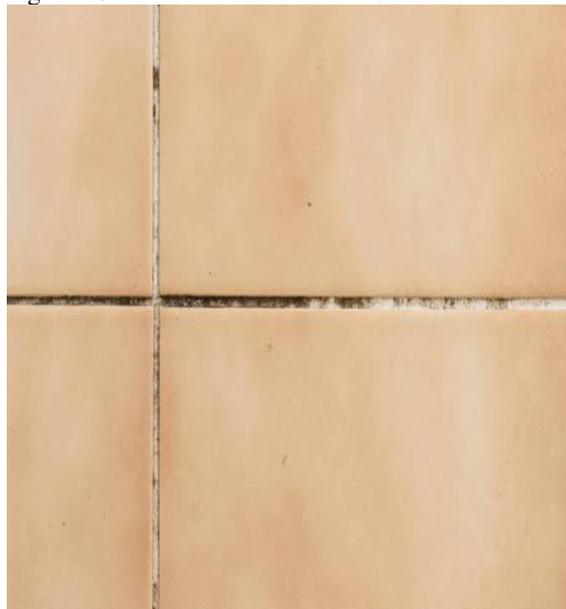
Figura 16 - Bolor ou mofo no revestimento cerâmico.

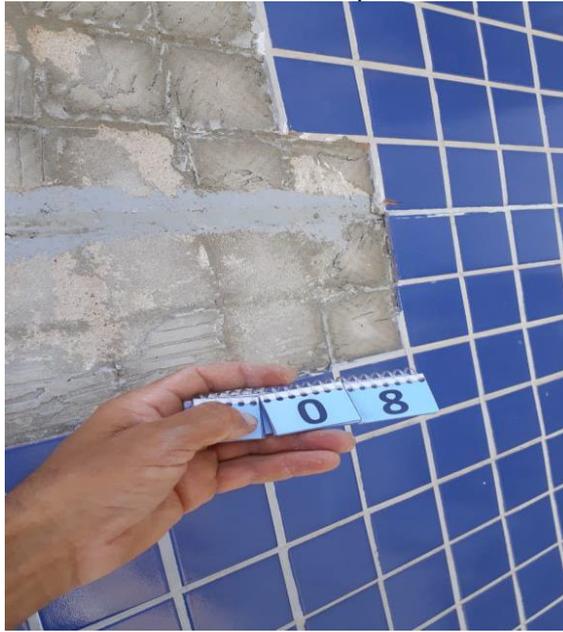
O gráfico 3 mostra que as fachadas do edifício I apresentam em sua totalidade uma alta incidência de descolamento (82,66%), que são acometidas principalmente na região de paredes contínuas (45,88%), como é observado no mapeamento da figura 29. A causa principal do surgimento de manifestações patológicas em paredes contínuas ocorreu principalmente por execução inadequada de assentamento do revestimento cerâmico, e esmagamento incorreto dos filetes de argamassa colante, ocasionando falta de aderência entre a placa cerâmica e a argamassa, como é visto na figura 34. O descolamento adveio por falta de aderência entre placa cerâmica e argamassa colante. Essa falta de aderência foi observada no ensaio realizado *in loco* no revestimento cerâmico da fachada, sendo identificada por um som “cavo” e “oco” com diferente emissão para a falta de aderência entre placa/argamassa colante e argamassa colante/emboço.

Figura 34 - Descolamento cerâmico na interface placa cerâmica e argamassa colante.

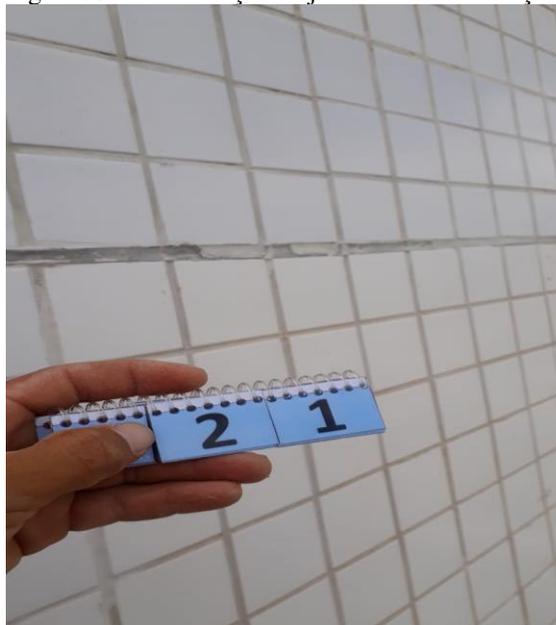
Figura 35 - Deterioração da junta de movimentação.

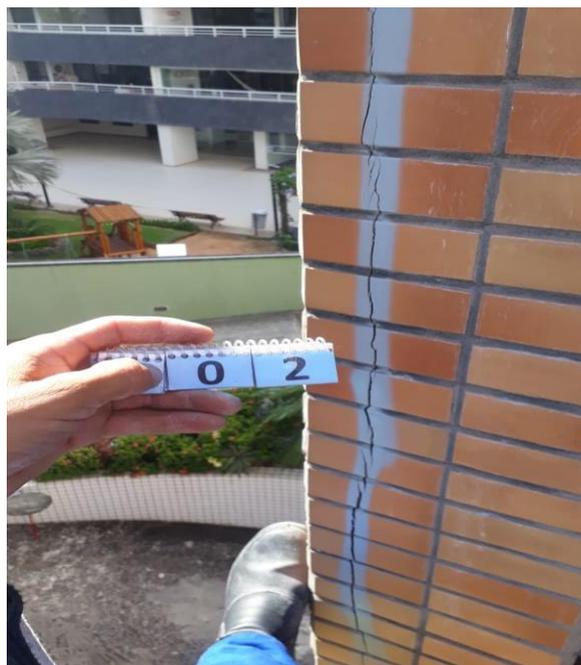
Figura 41 – Fissuras edifício II.

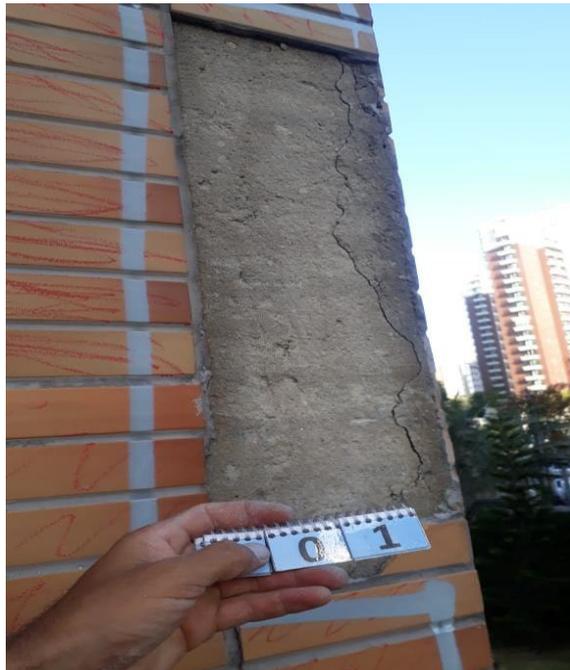
Figura 42 – Deslocamento edifício II.

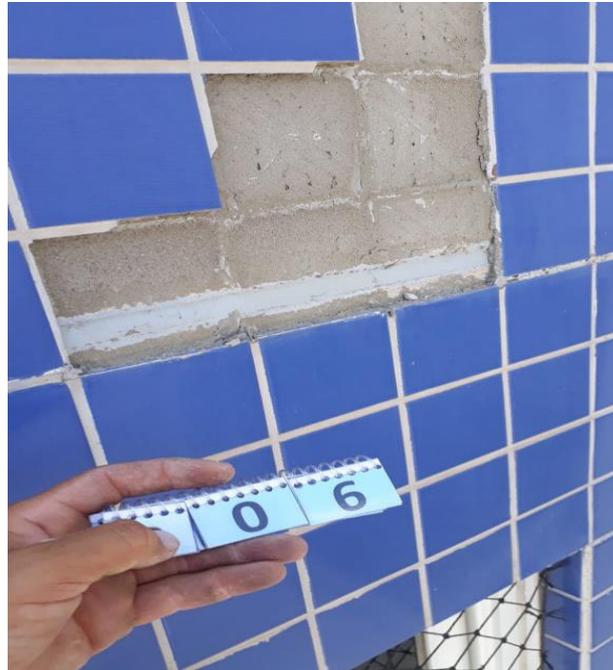
O gráfico 13 mostra que as fachadas do edifício III apresentam em sua totalidade uma maior incidência de descolamento (88,52%), que é acometido principalmente nas regiões de paredes contínuas (52,14%), observado no mapeamento da figura 43. Entre as causas principais para a incidência de descolamento em paredes contínuas, pode ser levado em consideração a grande área dessa região nas quatro fachadas do edifício III. Além disso, a execução inadequada de assentamento do revestimento cerâmico com esmagamento incorreto dos filetes de argamassa colante e aplicação errônea da argamassa colante no tardo, ocasionou uma falta de aderência entre placa cerâmica/argamassa colante como é visto na figura 48. Da mesma forma do edifício I e II, a falta de aderência foi observada no ensaio percussivo realizado *in loco* no revestimento cerâmico da fachada, sendo identificada por um som “cavo” e “oco”

Figura 48 – Falha de aderência entre placa e argamassa colante.

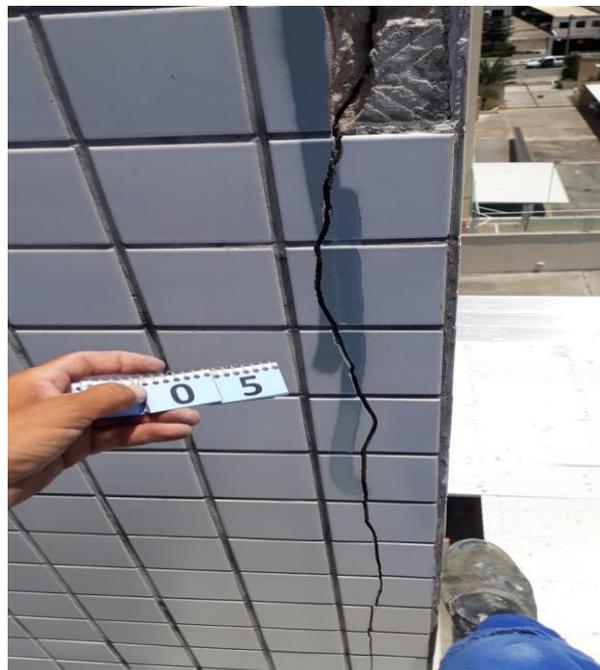
Figura 49 – Fissuras e deslocamentos em cantos e extremidades.

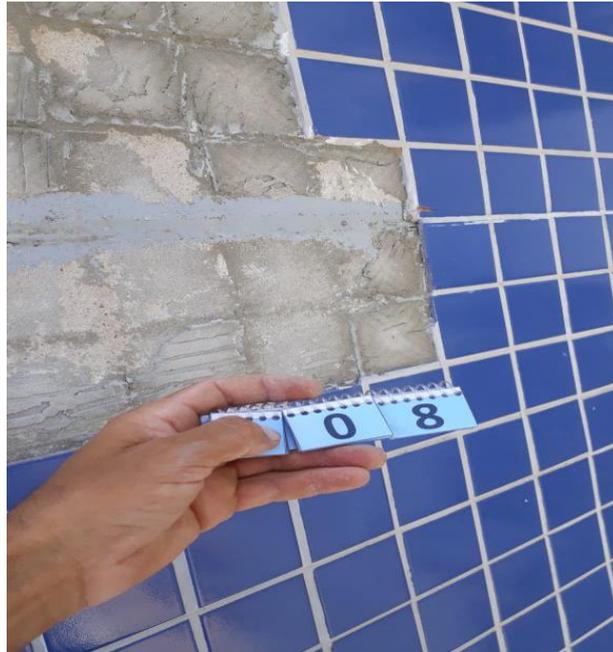
Figura 50 – descolamento cerâmico.

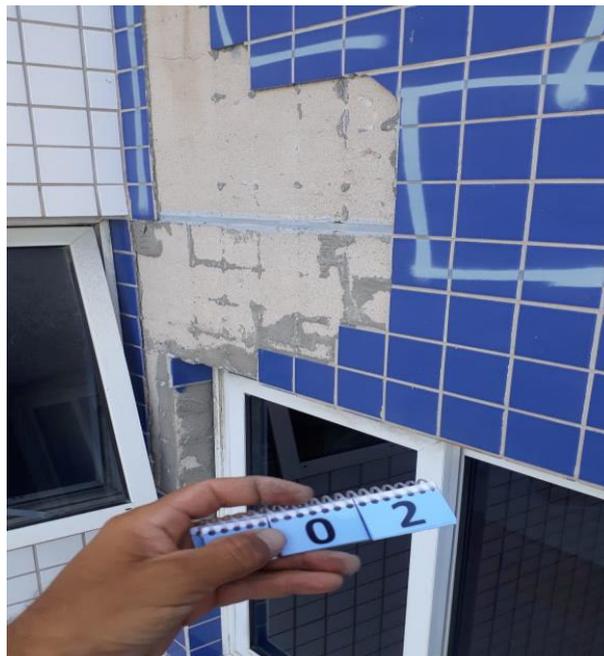
Figura 51 – Descolamento na região de aberturas.
