**UNIVERSIDADE FEDERAL DO CEARÁ**  
**CENTRO DE TECNOLOGIA**  
**CURSO DE ENGENHARIA CIVIL**

**INSPEÇÃO PREDIAL: ESTUDO DE CASO DO BLOCO DE FISIOLOGIA E  
FARMACOLOGIA DA UNIVERSIDADE FEDERAL DO CEARÁ COM BASE NA  
LEI Nº 9913/2012 DE FORTALEZA/CE**

Monografia apresentada à Coordenação do  
Curso de Engenharia Civil da Universidade  
Federal do Ceará como requisito parcial para  
obtenção de grau de Engenheiro Civil.

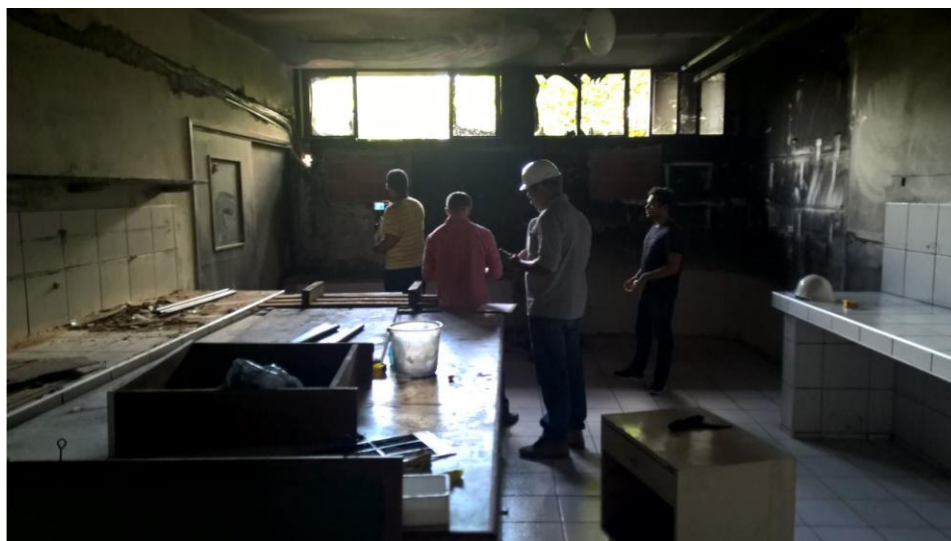
Figura 3 - Laboratório do bloco 907, danificado pelo incêndio

Recentemente, na Universidade Federal do Ceará, tivemos um incêndio em um dos laboratórios do Bloco 907, localizado no Campus do Pici em Fortaleza. Felizmente não houve feridos, porém além do susto e do risco de um incidente maior, houve também o prejuízo financeiro e prejuízo dos alunos que necessitavam do laboratório.

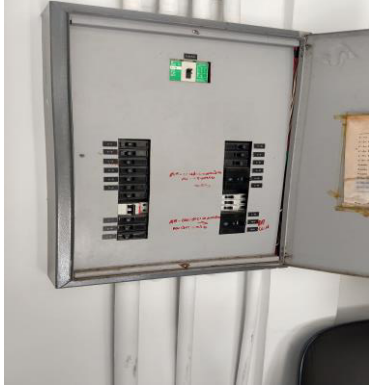
<b>ORIGEM</b>				Quadro 23 - Quadro elétrico inadequado
Exógena

G	U	T	PONTOS	
4	3	3	36	
<b>RISCO</b>				
Crítico				
<b>CAUSA</b>				
Falha no projeto/execução e não realização de manutenção.				
<b>ANOMALIA</b>				
Falta de aterramento, ausência de diagrama unifilar, ausência de proteção ao barramento e falta de Dispositivo de Proteção contra Surto (DPS)				Local: Térreo
				Fonte: O Autor, 2019
<b>MEDIDA SANEADORA</b>				
Aterramento de todas as partes metálicas. Colocação de diagrama unifilar, colocação de proteção ao barramento e instalação de DPS.				
Prazo: 60 dias

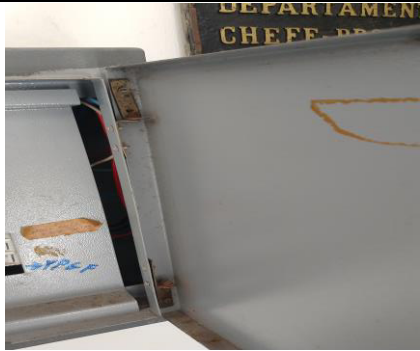
<b>ORIGEM</b>				<b>Quadro 24 - Quadro elétrico entrada</b>	
Exógena

<b>G</b>	<b>U</b>	<b>T</b>	<b>PONTOS</b>		
3	3	3	27		
<b>RISCO</b>					
Médio					
<b>CAUSA</b>					
Falha no projeto/execução e não realização de manutenção.					
<b>ANOMALIA</b>					
Tampa defeituosa, ausência de aterramento, falta de Dispositivo de Proteção contra Surto (DPS), ausência de diagrama unifilar				Local: Térreo	
				Fonte: O Autor, 2019	
<b>MEDIDA SANEADORA</b>					
Conserto tampa, aterramento de todas as partes metálicas, Colocação de diagrama unifilar, colocação de proteção ao barramento e instalação de DPS.					
Prazo: 60 dias

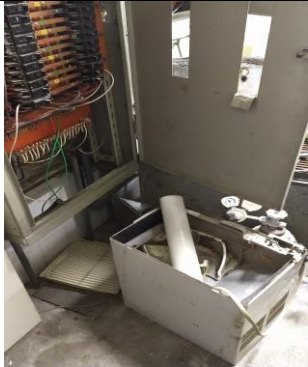
<b>ORIGEM</b>				<b>Quadro 25 - Quadro elétrico depósito</b>	
Exógena

<b>G</b>	<b>U</b>	<b>T</b>	<b>PONTOS</b>		
4	3	3	36		
<b>RISCO</b>					
Crítico					
<b>CAUSA</b>					
Falha no projeto/execução e não realização de manutenção.					
<b>ANOMALIA</b>					
Obstrução do quadro, local inadequado, falta de aterramento, ausência de diagrama unifilar, condutores sem as cores padronizadas, ausência de proteção ao barramento e falta de Dispositivo de Proteção contra Surto (DPS)				Local: Térreo	
				Fonte: O Autor, 2019	
<b>MEDIDA SANEADORA</b>					
Aterramento de todas as partes metálicas, providenciar condutores com as cores padronizadas. Colocação de diagrama unifilar, colocação de proteção ao barramento e instalação de DPS. Providenciar um novo local.					
Prazo: 90 dias

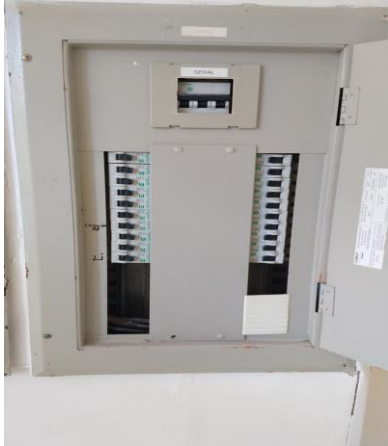
<b>ORIGEM</b>				Quadro 26 - Quadro elétrico biotério			
Exógena

G	U	T	PONTOS				
3	3	3	27				
<b>RISCO</b>							
Médio							
<b>CAUSA</b>				Local: Térreo, recorrente nos demais quadros no hall do biotério			
.Falha de projeto/ execução.							
<b>ANOMALIA</b>							
Falta de aterramento, ausência de diagrama unifilar, e falta de Dispositivo de Proteção contra Surto (DPS)				Fonte: O Autor, 2019			
<b>MEDIDA SANEADORA</b>							
Aterramento de todas as partes metálicas,. Colocação de diagrama unifilar, e instalação de DPS.							
Prazo: 30 dias							
<b>ORIGEM</b>				Quadro 27 - Quadro elétrico biotério			
Exógena

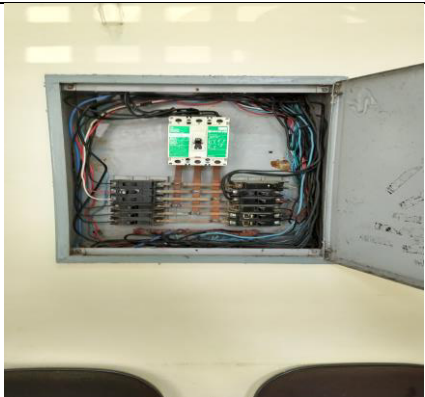
G	U	T	PONTOS				
3	3	3	27				
<b>RISCO</b>							
Crítico							
<b>CAUSA</b>				Local: Primeiro pavimento, recorrente nos demais quadros no hall do biotério			
.Falha de projeto/ execução.							
<b>ANOMALIA</b>							
Falta de aterramento, ausência de diagrama unifilar, condutores sem as cores padronizadas e falta de Dispositivo de Proteção contra Surto (DPS), disjuntor padrão antigo				Fonte: O Autor, 2019

<b>MEDIDA SANEADORA</b>							
Aterramento de todas as partes metálicas, providenciar condutores com as cores padronizadas. Colocação de diagrama unifilar, e instalação de DPS. Providenciar troca de disjuntores padrão nema por disjuntores padrão din.							
Prazo: 60 dias

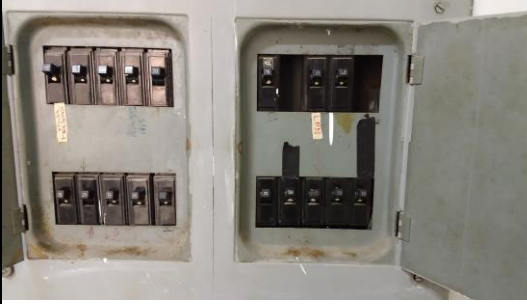
<b>ORIGEM</b>				Quadro 30 – Quadro antigo
Exógena

<b>G</b>	<b>U</b>	<b>T</b>	<b>PONTOS</b>	
3	2	3	18	
<b>RISCO</b>				
Baixo				
<b>CAUSA</b>				
Falha no projeto/execução e não realização de manutenção.				
<b>ANOMALIA</b>				
Ausência de aterramento, falta de Dispositivo de Proteção contra Surto (DPS), ausência de diagrama unifilar, disjuntores antigos.				Local: 1º pavimento, recorrente no WC e na copa.
				Fonte: O Autor, 2019
<b>MEDIDA SANEADORA</b>				
Providenciar modernização do quadro de acordo com as normas vigentes.				
Prazo: 60 dias

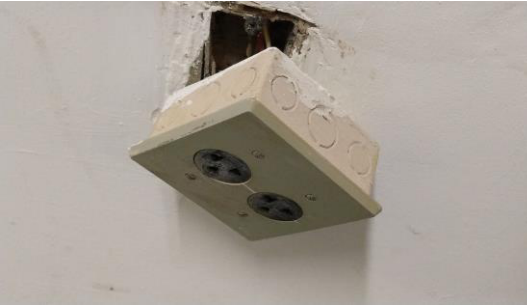
<b>ORIGEM</b>				Quadro 31 – Tomada for a do lugar
Exógena

<b>G</b>	<b>U</b>	<b>T</b>	<b>PONTOS</b>	
3	3	2	18	
<b>RISCO</b>				
Médio				
<b>CAUSA</b>				
Ausência de manutenção				
<b>ANOMALIA</b>				
Tomada fora da caixa, padrão antigo				Local: 1º pavimento, repete-se WC feminino.
				Fonte: O Autor, 2019
<b>MEDIDA SANEADORA</b>				
Trocar a tomada por uma nova, com padrão três pinos.				
Prazo: 15 dias

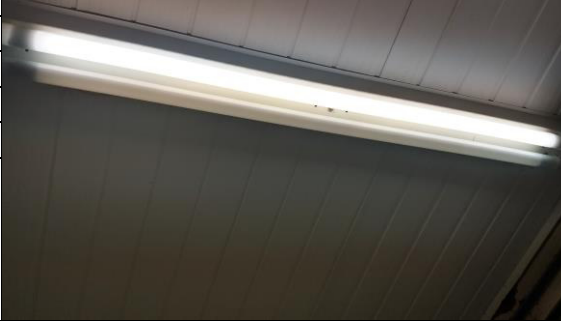
<b>ORIGEM</b>				Quadro 33 - Lâmpadas queimadas	
Exógena

<b>G</b>	<b>U</b>	<b>T</b>	<b>PONTOS</b>		
2	2	2	8		
<b>RISCO</b>					
Baixo					
<b>CAUSA</b>					
Ausência de manutenção.					
<b>ANOMALIA</b>					
Lâmpada queimada, reator emitindo ruídos					Local: 1º pavimento, recorrente na copa
					Fonte: O Autor, 2019
<b>MEDIDA SANEADORA</b>					
Providenciar nova iluminação, preferencialmente LED.					
Prazo: 15 dias

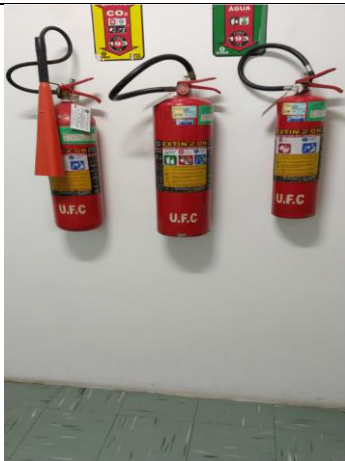
<b>ORIGEM</b>				Quadro 35 – Extintores térreo
Exógena

<b>G</b>	<b>U</b>	<b>T</b>	<b>PONTOS</b>	
2	2	2	8	
<b>RISCO</b>				
Mínimo				
<b>CAUSA</b>				
Falha no projeto				
<b>ANOMALIA</b>				
Extintores sem devida sinalização vertical e horizontal				Local: Térreo, recorrente em todos
				Fonte: O Autor, 2019
<b>MEDIDA SANEADORA</b>				
Providenciar sinalização vertical e horizontal conforme norma.				
Prazo: 30 dias

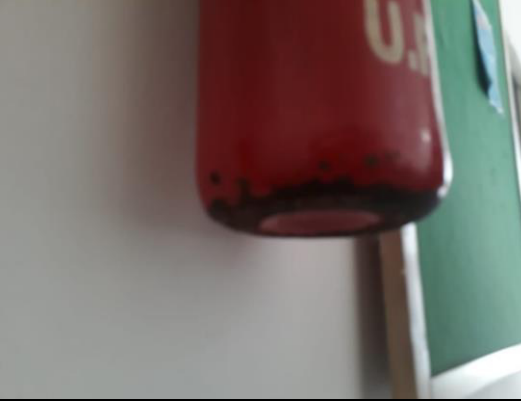
<b>ORIGEM</b>				Quadro 36 – Extintor com corrosão
Exógena

<b>G</b>	<b>U</b>	<b>T</b>	<b>PONTOS</b>	
2	2	2	8	
<b>RISCO</b>				
Mínimo				
<b>CAUSA</b>				
Ausência de manutenção				
<b>ANOMALIA</b>				
Extintor com marcas de corrosão/desgaste				Local: Térreo
				Fonte: O Autor, 2019
<b>MEDIDA SANEADORA</b>				
Avaliar plano de manutenção.				
Prazo: 60 dias

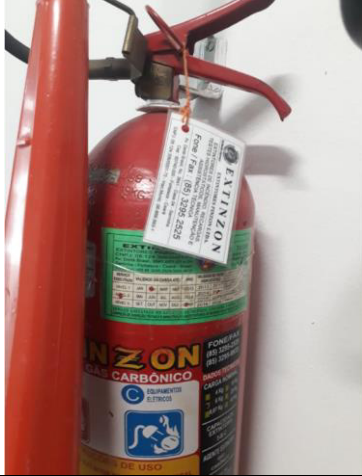
<b>ORIGEM</b>				Quadro 37 – Extintores térreo
Endógena

<b>G</b>	<b>U</b>	<b>T</b>	<b>PONTOS</b>	
4	4	3	48	
<b>RISCO</b>				
Crítico				
<b>CAUSA</b>				
Falta de manutenção				
<b>ANOMALIA</b>				
Extintores fora do prazo de validade				Local: Térreo, recorrente em todos
				Fonte: O Autor, 2019
<b>MEDIDA SANEADORA</b>				
Providenciar manutenção dos extintores.				
Prazo: 60 dias

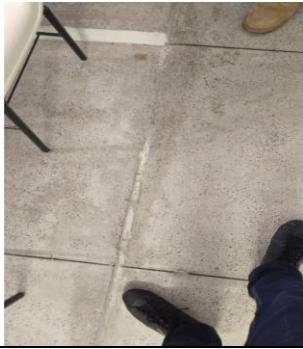
<b>ORIGEM</b>				Quadro 42 – Fissura no piso	
Endógena

G	U	T	PONTOS		
2	2	2	8		
<b>RISCO</b>					
Mínimo					
<b>CAUSA</b>				Local: Auditório	
Falta de junta de dilatação				Fonte: O Autor, 2019	
<b>ANOMALIA</b>				<b>MEDIDA SANEADORA</b>	
Fissura piso				Remover peças danificadas, refazer com correta execução da junta de dilatação	
				Prazo: 30 dias

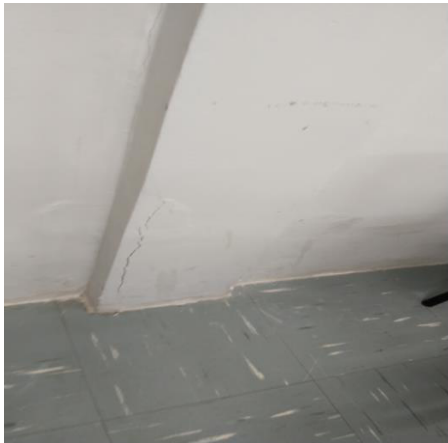
<b>ORIGEM</b>				Quadro 43 – Fissura parede	
Endógena

G	U	T	PONTOS		
3	3	3	27		
<b>RISCO</b>					
Médio					
<b>CAUSA</b>				Local: Todo o prédio	
Umidade				Fonte: O Autor, 2019	
<b>ANOMALIA</b>				<b>MEDIDA SANEADORA</b>	
Fissura pilar				Análise mais detalhada da patologia	
				Prazo: 60 dias

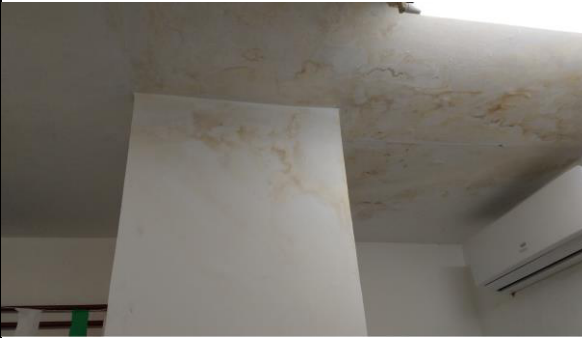
<b>ORIGEM</b>				Quadro 45 – Infiltração
Exógena

<b>G</b>	<b>U</b>	<b>T</b>	<b>PONTOS</b>	
4	4	4	64	
<b>RISCO</b>				
Crítico				
<b>CAUSA</b>				
Problemas na cobertura				
<b>ANOMALIA</b>				
Infiltração				Local: Todo o prédio
				Fonte: O Autor, 2019
<b>MEDIDA SANEADORA</b>				
Providenciar conserto e impermeabilização da cobertura				
Prazo: 60 dias

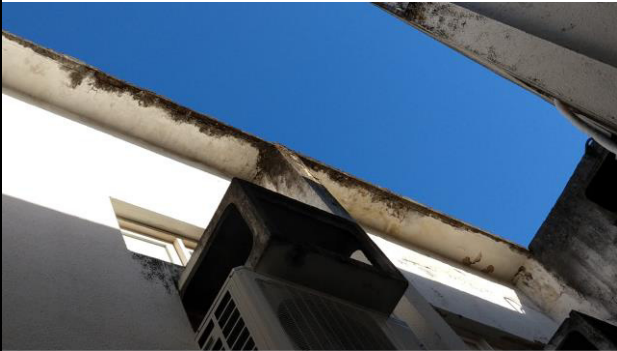
<b>ORIGEM</b>				Quadro 46 – Armadura exposta	
Endógena

<b>G</b>	<b>U</b>	<b>T</b>	<b>PONTOS</b>		
4	3	3	36		
<b>RISCO</b>					
Médio					
<b>CAUSA</b>					
Falha na concretagem, retração térmica do concreto					
<b>ANOMALIA</b>					
Armadura exposta					Local: Coberta
					Fonte: O Autor, 2019
<b>MEDIDA SANEADORA</b>					
Substituir da armadura por uma mais adequada e aplicar proteção térmica da marquise nos primeiros dias para reduzir a retração do concreto.					
Prazo: 30 dias

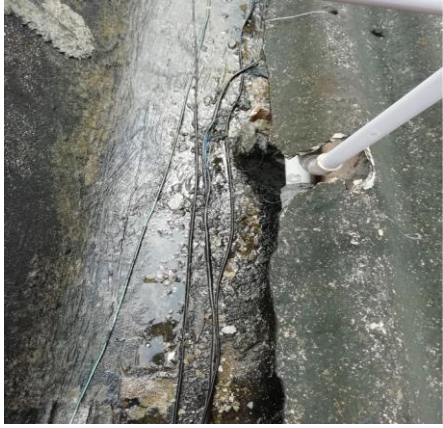
<b>ORIGEM</b>				Quadro 47 – Buraco na cobertura	
Exógena

<b>G</b>	<b>U</b>	<b>T</b>	<b>PONTOS</b>		
4	4	4	64		
<b>RISCO</b>					
Crítico					
<b>CAUSA</b>					
Falta de manutenção					
<b>ANOMALIA</b>					
Calha da cobertura danificada					Local: Coberta
					Fonte: O Autor, 2019
<b>MEDIDA SANEADORA</b>					
Providenciar conserto e impermeabilização da cobertura					
Prazo: 30 dias
