**INSPEÇÃO PREDIAL: ESTUDO DE CASO EM UMA EDIFICAÇÃO DE UM
ÓRGÃO PÚBLICO PELO MÉTODO GUT**

FORTALEZA
2019

Monografia apresentada ao Curso de Engenharia Civil da Universidade Federal do Ceará, como requisito parcial à obtenção do título de Engenheira Civil.

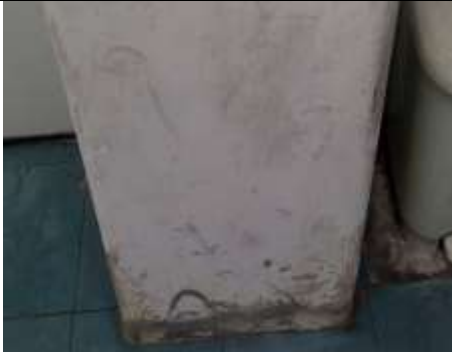
ORIGEM				Figura 5 – Sujidades na pintura do pilar	
Exógena

G	U	T	PONTOS		
3	1	3	9		
RISCO					
Mínimo					
CAUSA					
Manchas causadas por terceiros.					
ANOMALIA				FONTE: Autor (2019).	
Sujidades na pintura				LOCAL: Corredor, térreo	
MEDIDA SANEADORA					
Realizar limpeza da área com detergente e água morna. Caso não seja eficiente, pintar paredes.					
PRAZO PARA ATENDIMENTO: 30 dias

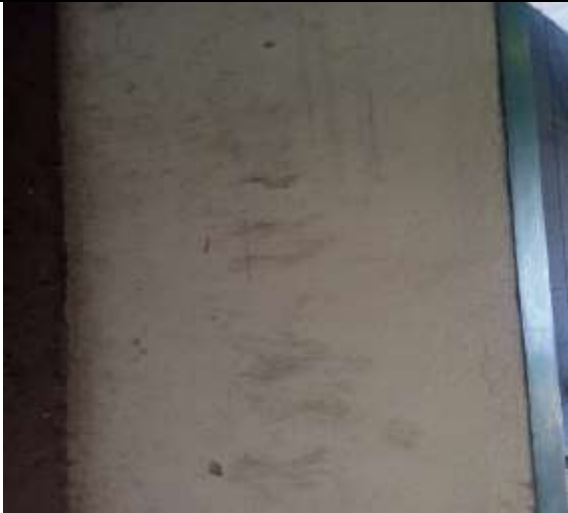
ORIGEM				Figura 7 – Sujidades na pintura	
Exógena

G	U	T	PONTOS		
3	1	3	9		
RISCO					
Mínimo					
CAUSA					
Manchas causadas por terceiros.					
ANOMALIA				FONTE: Autor (2019).	
Sujidades na pintura				LOCAL: Corredor, pavimento superior.	
MEDIDA SANEADORA					
Realizar limpeza da área com detergente e água morna. Caso não seja eficiente, pintar paredes.					
PRAZO PARA ATENDIMENTO: 30 dias

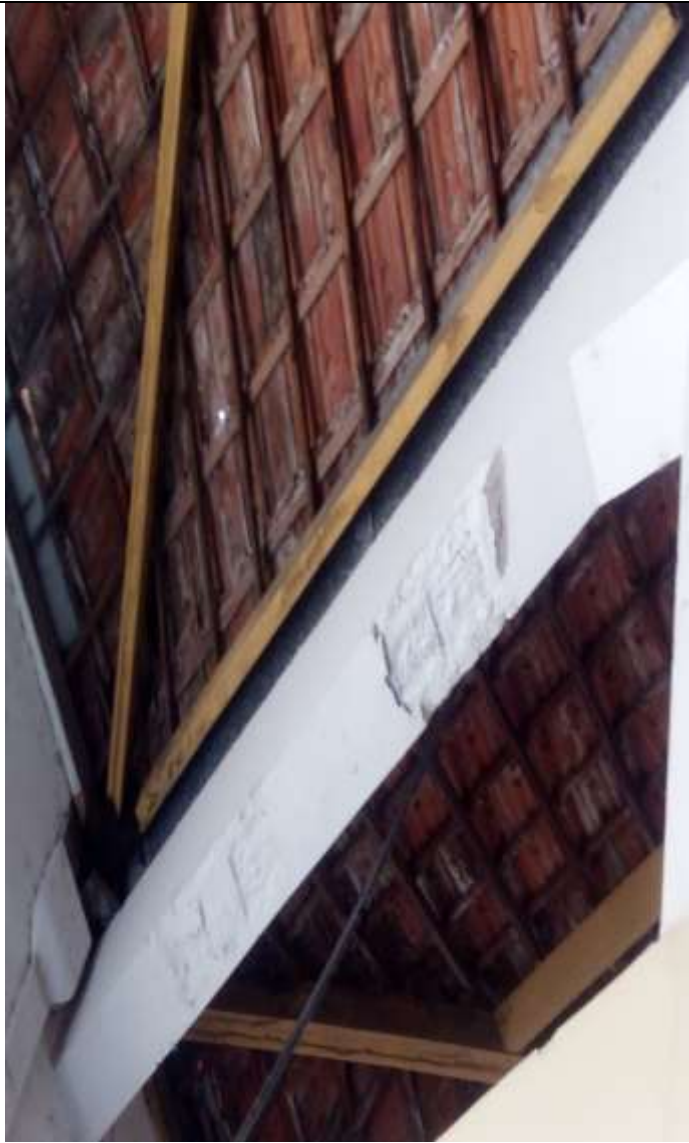
ORIGEM				<p>Figura 11 – Deslocamento do concreto em viga</p>

Funcional				
G	U	T	PONTOS	
8	6	8	384	
RISCO				
Crítico				
CAUSA				
Ausência de manutenção preventiva				
ANOMALIA				
Deslocamento do concreto em viga		FONTE: Autor (2019).		
		LOCAL: Estacionamento		
MEDIDA SANEADORA				
<p>Retirar o concreto deslocado e pelo menos 2 cm do concreto que envolve a armadura oxidada. Se o grau de oxidação for superficial, utilizar uma escova de aço ou jateamento de areia para remover a oxidação e aplicar produto inibidor de corrosão. Quando o produto estiver bem seco, aplicar resina epóxi tanto nas barras quanto na cavidade do concreto. Em seguida, realiza-se o recobrimento com argamassa de cimento e areia (1:2 ou 1:3), bem seca e energicamente socada contra as armaduras e a cavidade do concreto. Realizar a cura úmida da argamassa. Se o grau de oxidação for elevado, deve-se realizar recuperação estrutural da coluna com empresa especializada.</p>

PRAZO PARA ATENDIMENTO: 30 dias

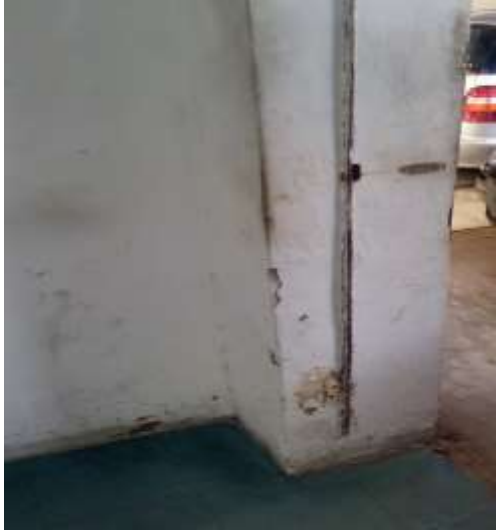
ORIGEM				Figura 15 – Descascamento e sujidades da pintura em parede	
Endógena

G	U	T	PONTOS		
1	3	3	9		
RISCO					
Mínimo					
CAUSA					
Causado por terceiros					
ANOMALIA					FONTE: Autor (2019).
Descascamento da pintura e sujidades					LOCAL: Térreo, próximo à saída.
MEDIDA SANEADORA					
Lixar a área afetada, aplicar uma demão de fundo preparador, corrigir as imperfeições com massa niveladora e refazer pintura.					
PRAZO PARA ATENDIMENTO: 30 dias

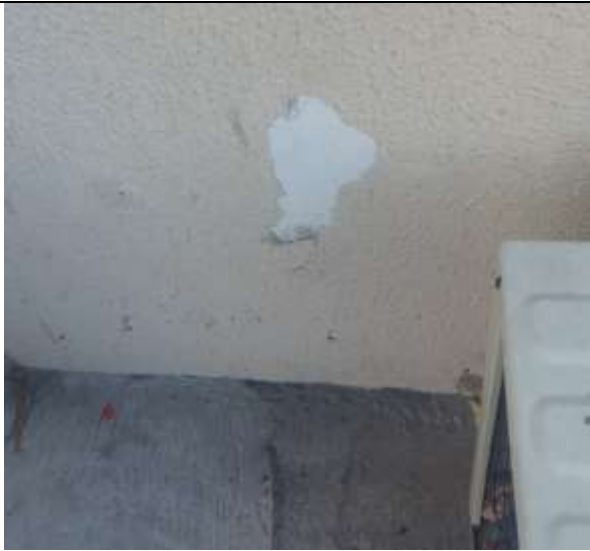
ORIGEM				Figura 17 – Descascamento da textura	
Funcional

G	U	T	PONTOS		
1	1	3	3		
RISCO					
Mínimo					
CAUSA					
Ausência de manutenção corretiva					
ANOMALIA				FONTE: Autor (2019).	
Descascamento da textura				LOCAL: Área externa.	
MEDIDA SANEADORA					
Lixar a área afetada, aplicar uma demão de fundo preparador, corrigir as imperfeições com massa niveladora e repintar.					
PRAZO PARA ATENDIMENTO: 45 dias

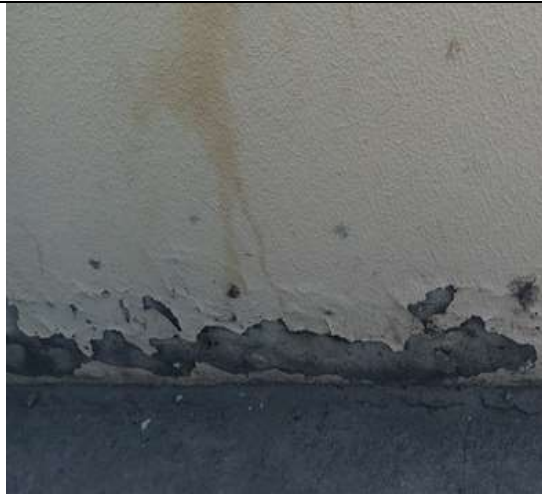
ORIGEM				Figura 20 – Descascamento da textura	
Endógena

G	U	T	PONTOS		
1	1	3	3		
RISCO					
Mínimo					
CAUSA					
Ausência de manutenção corretiva					
ANOMALIA				FONTE: Autor (2019).	
Descascamento da textura				LOCAL: Área externa.	
MEDIDA SANEADORA					
Lixar a área afetada, aplicar uma demão de fundo preparador, corrigir as imperfeições com massa niveladora e repintar.					
PRAZO PARA ATENDIMENTO: 45 dias.

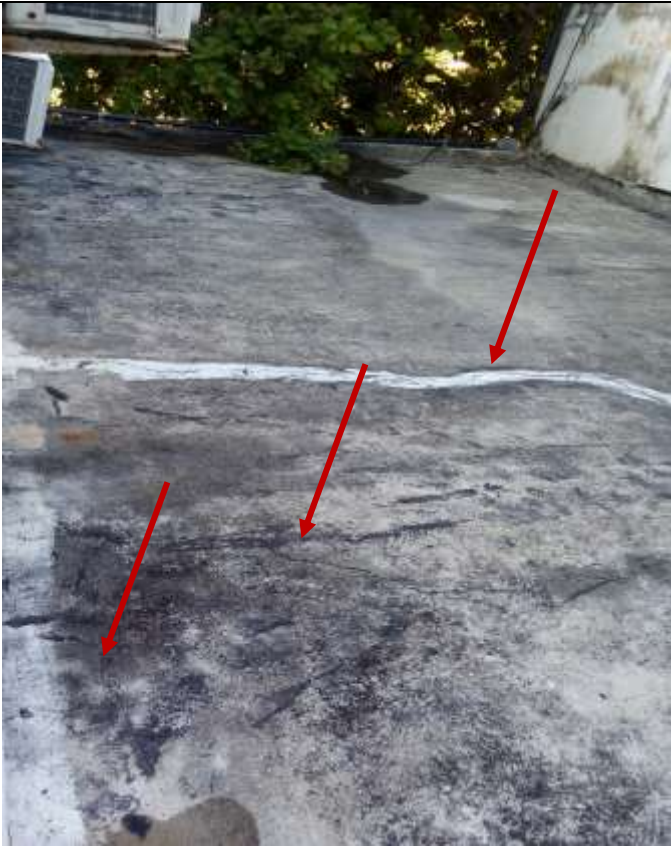
ORIGEM				Figura 22 – Fissuras e trincas na laje
Endógena

G	U	T	PONTOS	
8	6	6	288	
RISCO				
Crítico				
CAUSA				
Ausência de manutenção corretiva; inclinação da laje inadequada, facilitando o acúmulo de água; falta de impermeabilização adequada; prováveis erros de projeto e execução.				
ANOMALIA				FONTE: Autor (2019).
Fissuras e trincas na laje				LOCAL: Laje do bloco inspecionado
MEDIDA SANEADORA				
<p>Nos elementos que apresentam fissuras e trincas deve-se retirar todo o revestimento e reboco, analisar se a fissura é superficial (até 25 mm de profundidade ou se atingiu todo o elemento de concreto (maior que 25mm de profundidade). Deve-se tomar as seguintes providências em cada caso abaixo:</p> <p>Fissuras superficiais:</p> <ul style="list-style-type: none"> • abrir um sulco em formato “V” com 1,5 cm de largura; • preencher com argamassa estrutural rica em polímeros. <p>Fissuras profundas:</p> <ul style="list-style-type: none"> • executar furos de 10mm de diâmetro ao longo da fissura, distanciados de 15 a 30 cm; • fixar tubo de injeção; • injetar epóxi fluido sob pressão. <p>Nos locais em que houver exposição da armadura, caso percentual de armaduras comprometidas supere 15% da armadura de projeto, deve-se colocar nova armadura.</p> <p>Deve-se fazer a impermeabilização da laje e refazer o reboco.</p> <p>Caso seja verificado o agravamento das patologias, deve-se interditar imediatamente o local.</p>

PRAZO PARA ATENDIMENTO: 60 dias.

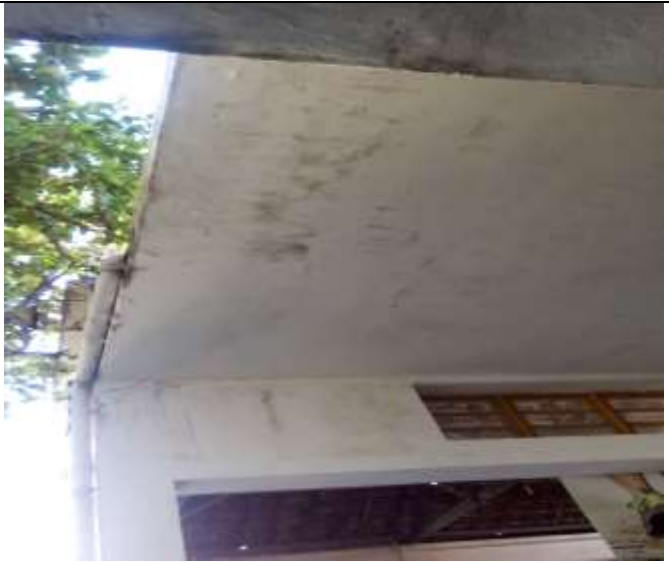
ORIGEM				Figura 23 – Manchas na pintura da laje	
Endógena

G	U	T	PONTOS		
3	3	6	54		
RISCO					
Médio					
CAUSA					
Ausência de manutenção corretiva; inclinação da laje inadequada, facilitando o acúmulo de água; falta de impermeabilização adequada; prováveis erros de projeto e execução					
ANOMALIA					FONTE: Autor (2019).
Manchas na tinta devido à infiltrações na laje.					LOCAL: Laje do bloco inspecionado
MEDIDA SANEADORA					
Após realizar os reparos e a impermeabilização da laje, refazer pintura.					
PRAZO PARA ATENDIMENTO: 60 dias.

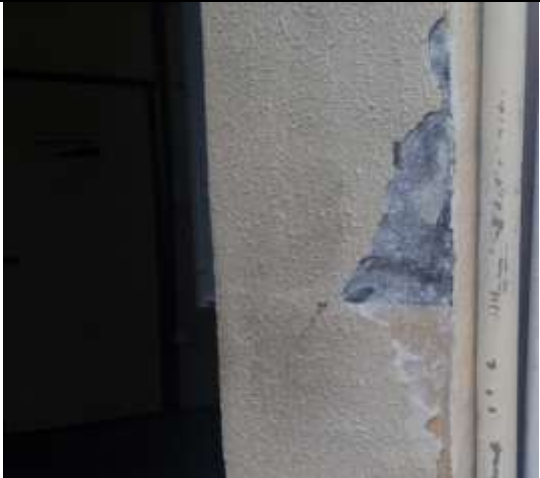
ORIGEM				Figura 24 – Descascamento da textura	
Endógena

G	U	T	PONTOS		
1	1	3	3		
RISCO					
Mínimo					
CAUSA					
Ausência de manutenção corretiva					
ANOMALIA					FONTE: Autor (2019).
Descascamento da textura					LOCAL: Térreo, próximo aos banheiros.
MEDIDA SANEADORA					
Lixar a área afetada, aplicar uma demão de fundo preparador, corrigir as imperfeições com massa niveladora e repintar.					
PRAZO PARA ATENDIMENTO: 45 dias.

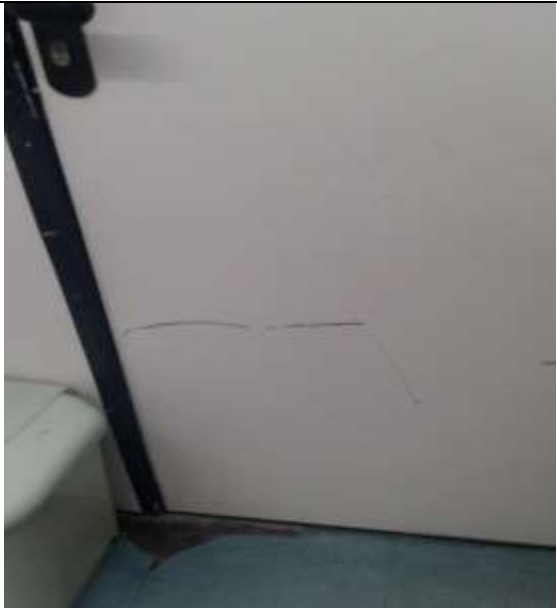
ORIGEM				Figura 27 – Pintura da porta			
Exógena							
G	U	T	PONTOS

1	1	1	1				
RISCO							
Mínimo							
CAUSA							
Atrito com outra superfície.							
ANOMALIA						FONTE: Autor (2019).	
Pintura da porta deteriorada.						LOCAL: Pavimento superior.	
MEDIDA SANEADORA							
Remover a pintura com realização de espátula, uniformizar a superfície e executar pintura.							
PRAZO PARA ATENDIMENTO: 30 dias.

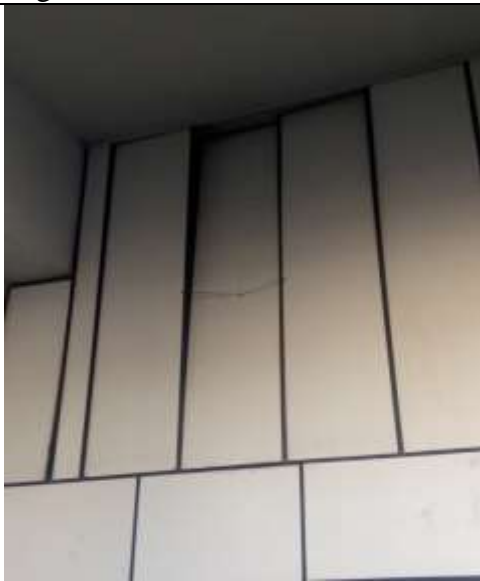
ORIGEM				Figura 30 – Divisória mal encaixada	
Endógena

G	U	T	PONTOS		
3	3	1	9		
RISCO					
Médio					
CAUSA				FONTE: Autor (2019). LOCAL: Térreo, área comum.	
Ausência de manutenção corretiva					
ANOMALIA				MEDIDA SANEADORA Fazer o encaixe da divisória.	
Divisória mal encaixada					
PRAZO PARA ATENDIMENTO: 15 dias.

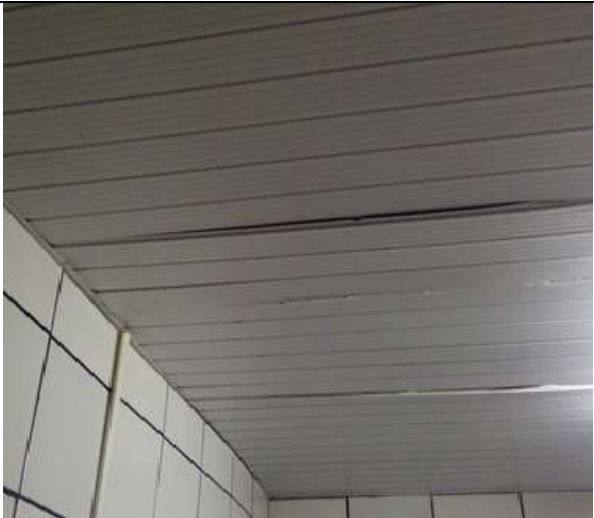
ORIGEM				Figura 32 – Peças do forro mal encaixadas.	
Endógena

G	U	T	PONTOS		
3	1	3	9		
RISCO					
Médio					
CAUSA					
Falta de manutenção e/ou erro de execução.					
ANOMALIA				FONTE: Autor (2019).	
Peças do forro mal encaixadas.				LOCAL: Pavimento superior, sala A.	
MEDIDA SANEADORA					
Fazer o encaixe das peças do forro.					
PRAZO PARA ATENDIMENTO: 15 dias.

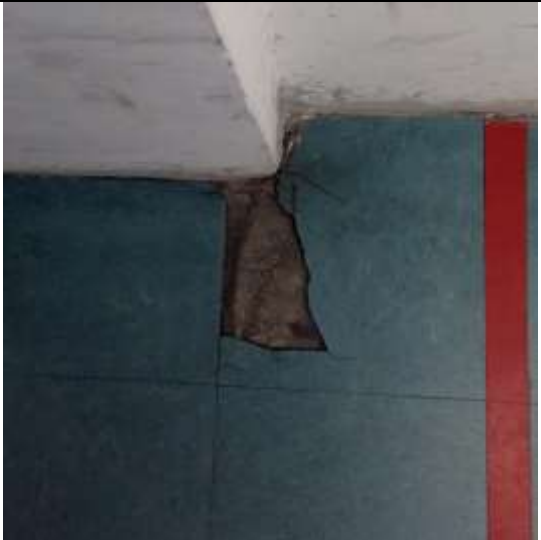
ORIGEM				Figura 33 – Piso com placa vinílica quebrada parcialmente	
Funcional

G	U	T	PONTOS		
3	3	3	27		
RISCO					
Médio					
CAUSA					
Ausência de manutenção corretiva					
ANOMALIA				FONTE: Autor (2019).	
Quebra parcial de placa vinílica				LOCAL: Térreo, corredor.	
MEDIDA SANEADORA					
Substituir placas quebradas.					
PRAZO PARA ATENDIMENTO: 60 dias.

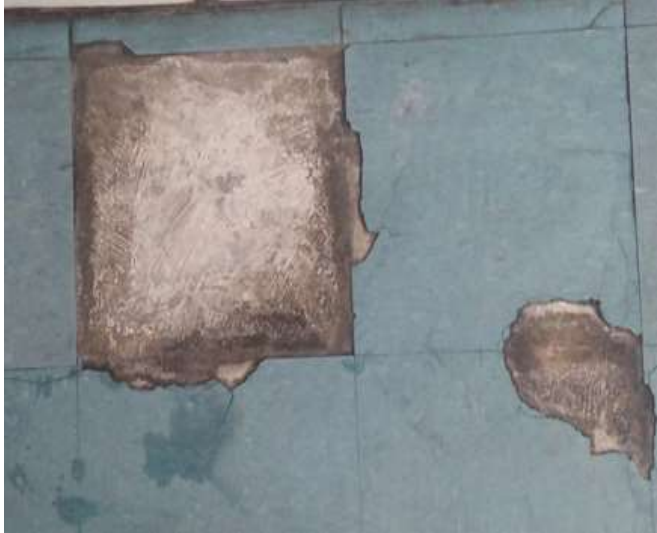
ORIGEM				Figura 35 – Piso com placas vinílicas quebradas parcialmente.			
Funcional

G	U	T	PONTOS				
3	3	3	27				
RISCO							
Médio							
CAUSA							
Ausência de manutenção corretiva							
ANOMALIA				FONTE: Autor (2019).			
Quebra e ausência de placas vinílicas.				LOCAL: Térreo, área comum.			
MEDIDA SANEADORA							
Substituir e repor placas quebradas.							
PRAZO PARA ATENDIMENTO: 60 dias.

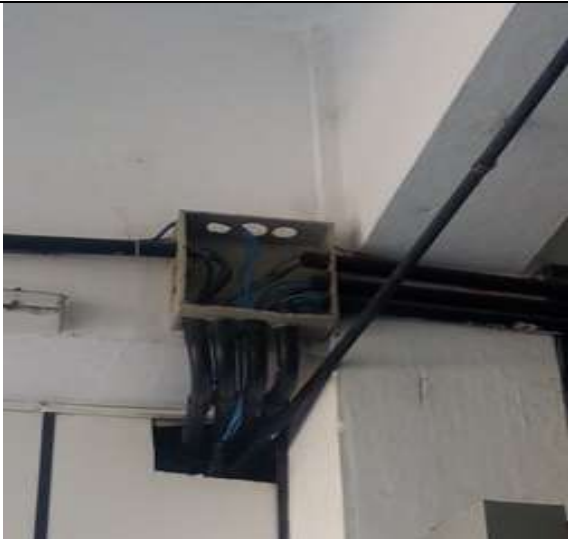
ORIGEM				Figura 39 – Quadro de passagem sem tampa	
Endógena

G	U	T	PONTOS		
3	1	1	3		
RISCO					
Mínimo					
CAUSA					
Falta de manutenção					
ANOMALIA				FONTE: Autor (2019).	
Ausência de tampa em caixa de passagem				LOCAL: Térreo, corredor.	
MEDIDA SANEADORA					
Colocação de tampa na caixa de passagem e vedar furos.					
PRAZO PARA ATENDIMENTO: 30 dias.

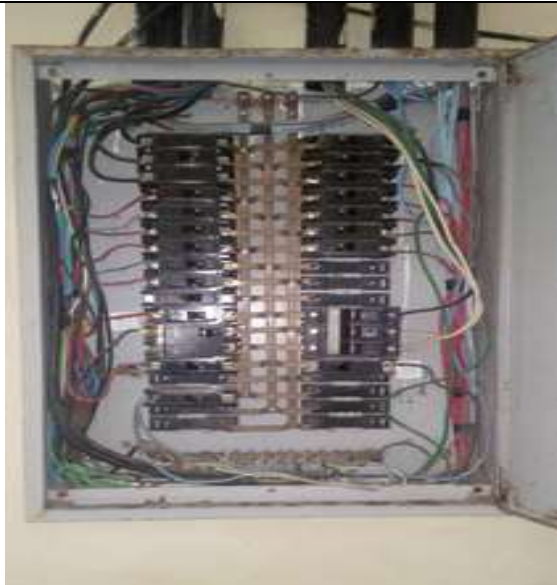
ORIGEM				Figura 41 – Quadro elétrico 3	
Endógena

G	U	T	PONTOS		
8	8	1	64		
RISCO					
Crítico					
CAUSA				FONTE: Autor (2019).	
Instalação em não conformidade com a norma vigente.				LOCAL: Térreo, área comum.	
ANOMALIA				MEDIDA SANEADORA	
Ausência de identificação dos circuitos; ausência de dispositivo DPS; sem disjuntores reserva.				Trocar quadro para atender a NBR 5410.	
				PRAZO PARA ATENDIMENTO: 30 dias.

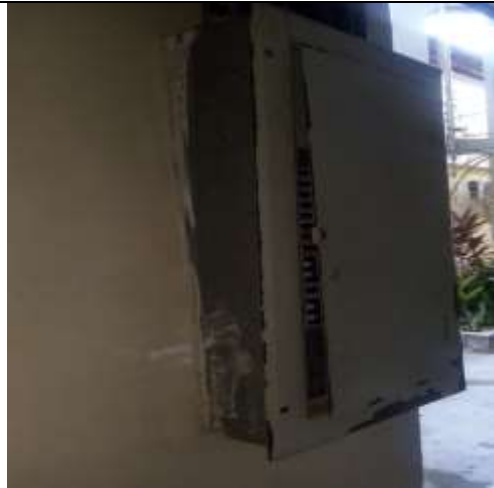
ORIGEM				Figura 43 – Quadro elétrico 7	
Funcional

G	U	T	PONTOS		
8	6	1	48		
RISCO					
Crítico					
CAUSA					
Instalação de quadro inadequado.					
ANOMALIA				FONTE: Autor (2019).	
Quadro danificado; tipo do quadro de embutir instalado como sobrepor.				LOCAL: Térreo, área comum.	
MEDIDA SANEADORA					
Substituição do quadro por um quadro de sobrepor.					
PRAZO PARA ATENDIMENTO: 30 dias.

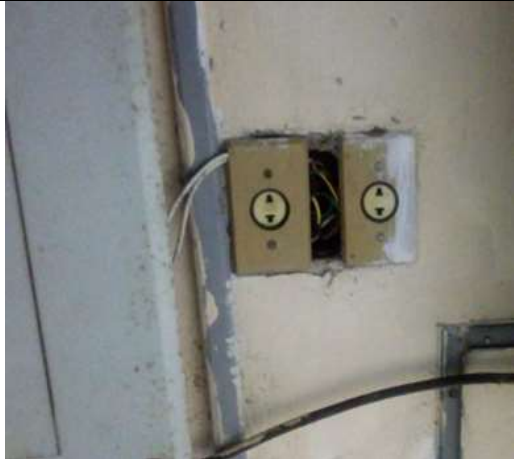
ORIGEM				Figura 44 – Tomadas inadequadas e fiação exposta	
Endógena

G	U	T	PONTOS		
8	8	1	64		
RISCO					
Crítico					
CAUSA					
Instalação inadequada.					
ANOMALIA				FONTE: Autor (2019)	
Caixa de tomada no padrão antigo, danificada e com elementos energizados expostos.				LOCAL: Térreo, área comum.	
MEDIDA SANEADORA					
Substituição das caixas por outras dentro dos padrões da norma vigente; inserir a fiação em eletrodutos; fazer aterramento.					
PRAZO PARA ATENDIMENTO: 30 dias.

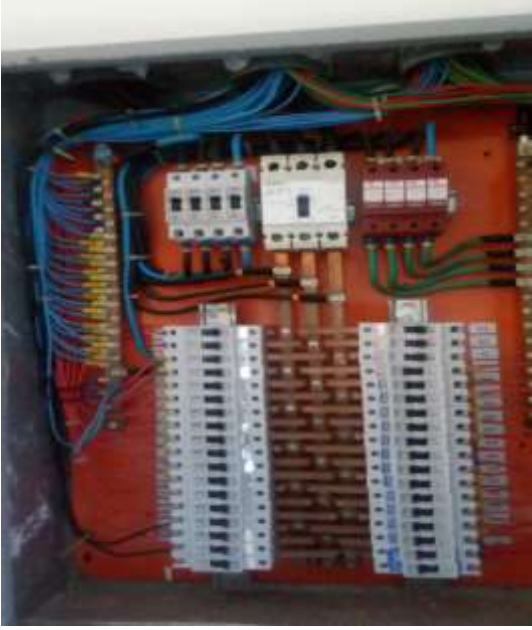
ORIGEM				Figura 45 – Quadro elétrico 4	
Endógena

G	U	T	PONTOS		
8	6	1	48		
RISCO					
Crítico					
CAUSA					
Falta de proteção ao barramento, o que compromete a segurança do trabalho.					
ANOMALIA				FONTE: Autor (2019)	
Falta de proteção ao barramento.				LOCAL: Térreo, área comum.	
MEDIDA SANEADORA					
Instalar proteção em policarbonato no barramento.					
PRAZO PARA ATENDIMENTO: 15 dias.
