**UNIVERSIDADE FEDERAL DO CEARÁ**  
**CAMPUS DE CRATEÚS**  
**CURSO DE ENGENHARIA CIVIL**

**ANÁLISE DE MANIFESTAÇÕES PATOLÓGICAS EM SISTEMAS DE VEDAÇÃO  
VERTICAL INTERNO E EXTERNO (SVVIE) EM ALVENARIA DE BLOCOS  
CERÂMICOS EM EDIFICAÇÕES DE PEQUENO PORTE: UM ESTUDO DE CASO  
NA CIDADE DE CRATEÚS-CE.**

Trabalho de Conclusão de Curso apresentado ao  
Curso de Engenharia Civil da Universidade  
Federal do Ceará, como requisito parcial à  
obtenção do título de bacharel em Engenharia  
Civil.

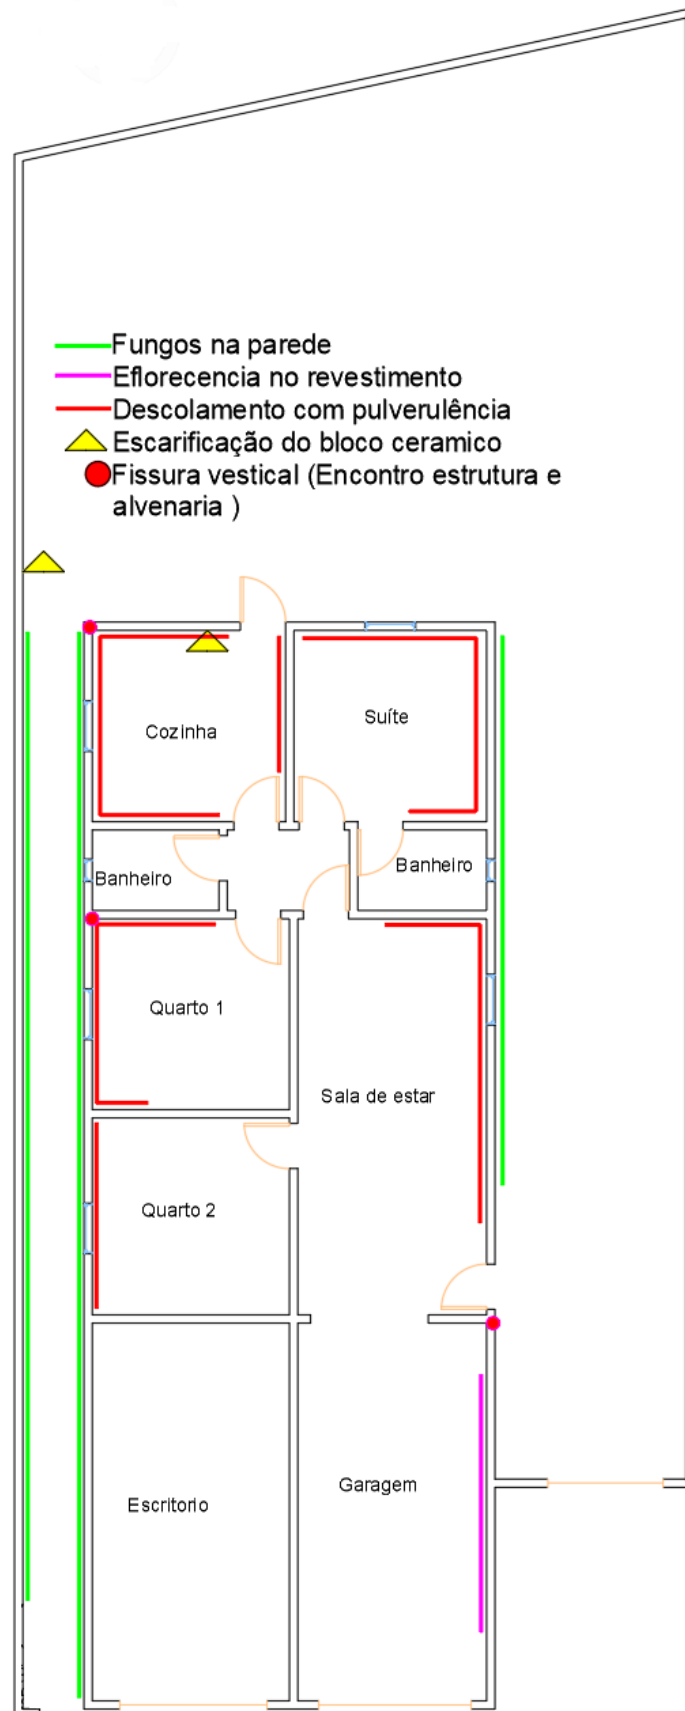
Figura 22 - Mapa de danos da edificação (A)

A edificação não possuía nem um dos documentos solicitados, portanto, foram retiradas todas as medidas da edificação e desenhada a planta baixa no software Revit para elaboração do mapa de danos mostrado na Figura 22. O mapa apresenta onde foi identificado a presença das seguintes manifestações patológicas: fissura vertical, descolamento com pulverulência, eflorescência, proliferação de fungos no revestimento e escarificação do bloco cerâmico.

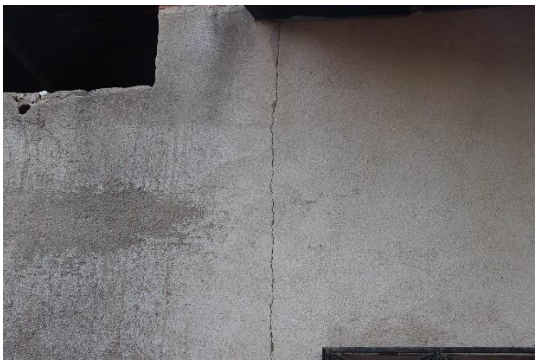
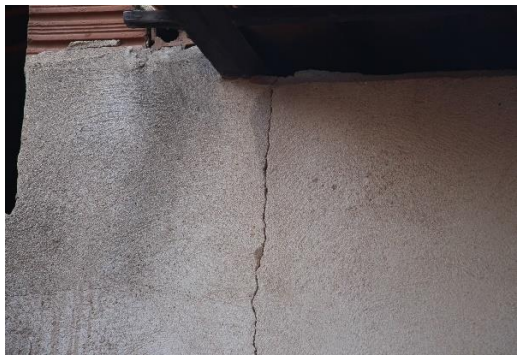
<b>ASPECTOS OBSERVADOS</b>	Fissura vertical no encontro do pilar com a alvenaria.
<b>ENQUADRAMENTO</b>	Projeto e Execução
<b>POSSÍVEIS CAUSAS</b>	Falta de amarração da alvenaria com o pilar.
<b>MEDIDAS PREVENTIVAS</b>	Fazer a amarração da alvenaria com o pilar usando uma tela metálica ou ferro-cabelo.
<b>RECOMENDAÇÕES</b>	Manutenção corretiva
<b>LOCAL</b>	Pilar entre a sala e a garagem

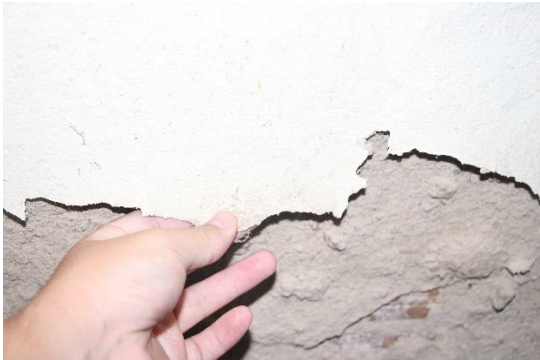
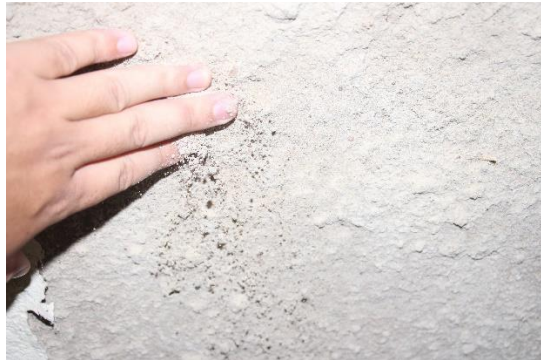
<b>ASPECTOS OBSERVADOS</b>	Descolamento da pintura com destacamento pulverulento do reboco
<b>ENQUADRAMENTO</b>	Material e execução
<b>POSSÍVEIS CAUSAS</b>	Presença de umidade associada ao excesso de finos nos agregados e baixo consumo de aglomerante.
<b>MEDIDAS PREVENTIVAS</b>	Fazer a impermeabilização da fundação, prezar pela qualidade dos materiais, calcular um traço adequado.
<b>RECOMENDAÇÕES</b>	Manutenção corretiva
<b>LOCAL</b>	Cozinha

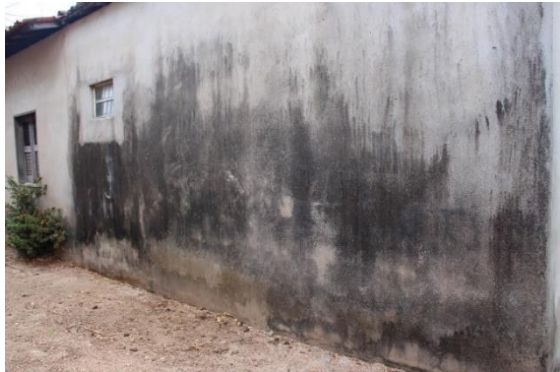
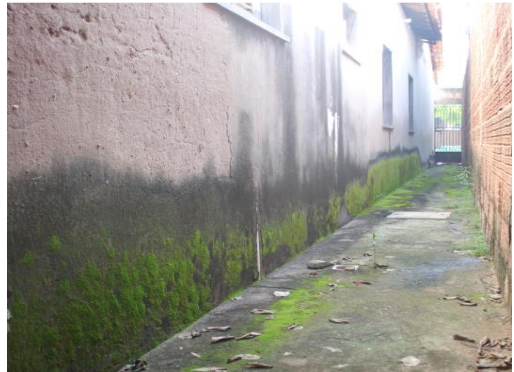
Manifestação patológica: Proliferação de fungos no revestimento	
a	b

<b>ASPECTOS OBSERVADOS</b>	Manchas pretas e esverdeadas espalhadas pelo revestimento externo
<b>ENQUADRAMENTO</b>	Projeto e execução
<b>POSSÍVEIS CAUSAS</b>	Presença de umidade associada à proliferação de microrganismos.
<b>MEDIDAS PREVENTIVAS</b>	Fazer a impermeabilização da fundação e os beirais do telhado de forma que a água da chuva não escorra na parede
<b>RECOMENDAÇÕES</b>	Manutenção corretiva
<b>LOCAL</b>	Paredes externas da edificação

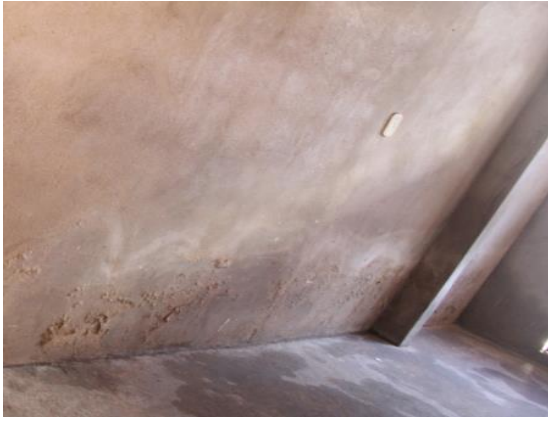
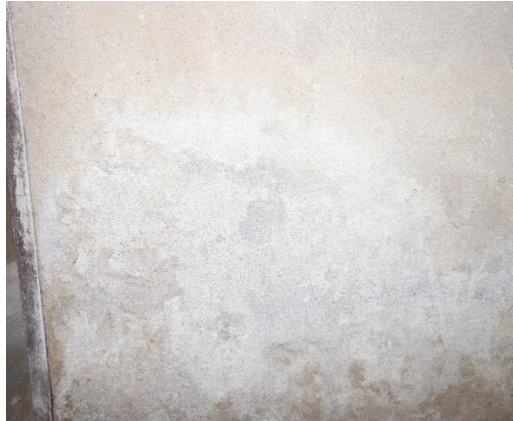
<b>ASPECTOS OBSERVADOS</b>	Machas brancas na superfície do revestimento
<b>ENQUADRAMENTO</b>	Material e execução
<b>POSSÍVEIS CAUSAS</b>	Presença de umidade associada a sais presentes na argamassa
<b>MEDIDAS PREVENTIVAS</b>	Fazer a impermeabilização da fundação, prezar pela qualidade dos materiais
<b>RECOMENDAÇÕES</b>	Manutenção corretiva
<b>LOCAL</b>	Paredes internas da garagem

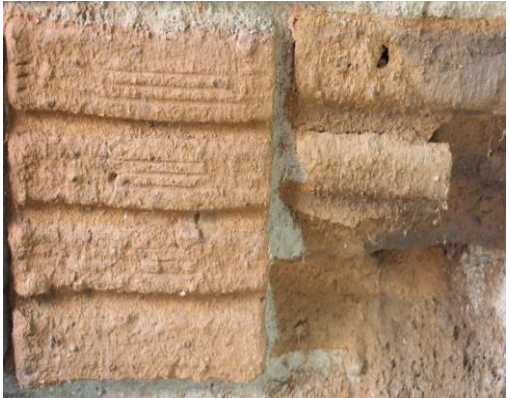
Manifestação patológica: Escarificação do bloco cerâmico	
a	b

<b>ASPECTOS OBSERVADOS</b>	Desagregação do bloco cerâmico
<b>ENQUADRAMENTO</b>	Material e execução
<b>POSSÍVEIS CAUSAS</b>	Presença de umidade associada a alta porosidade do bloco cerâmico, devido à baixa qualidade do mesmo.
<b>MEDIDAS PREVENTIVAS</b>	Verificar a qualidade do bloco junto ao fornecedor e fazer a impermeabilização da fundação.
<b>RECOMENDAÇÕES</b>	Manutenção corretiva
<b>LOCAL</b>	Parede interna da cozinha

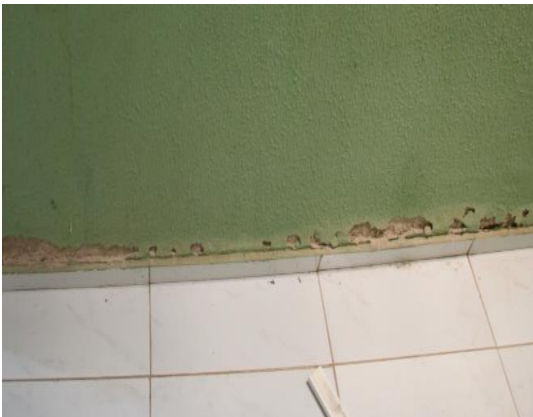
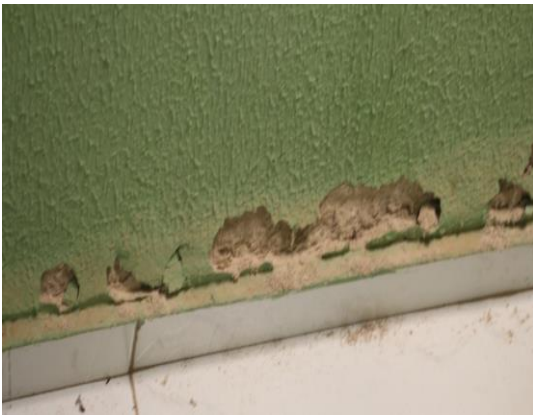
Manifestação patológica: Descolamento com pulverulência	
a	b

<b>ASPECTOS OBSERVADOS</b>	Descolamento da pintura com destacamento pulverulento do reboco
<b>ENQUADRAMENTO</b>	Material e execução
<b>POSSÍVEIS CAUSAS</b>	Presença de umidade associada ao excesso de finos nos agregados e baixo consumo de cimento.
<b>MEDIDAS PREVENTIVAS</b>	Fazer a impermeabilização da fundação, prezar pela qualidade dos materiais, calcular um traço adequado.
<b>RECOMENDAÇÕES</b>	Manutenção corretiva
<b>LOCAL</b>	Paredes internas da edificação

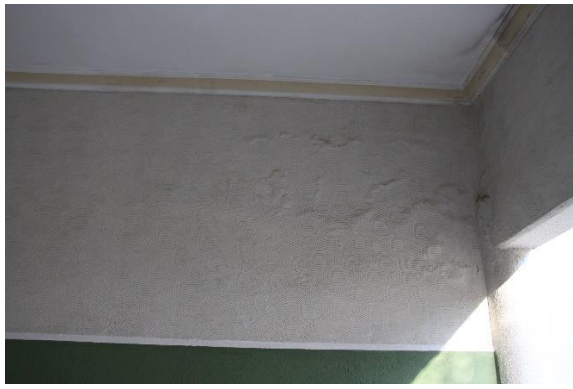
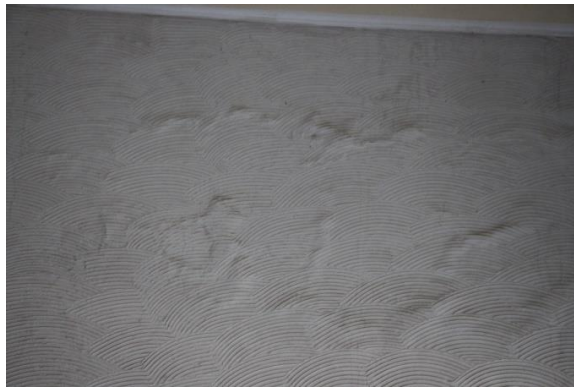
Manifestação toológica: Empolamento do revestimento	
a	B

<b>ASPECTOS OBSERVADOS</b>	Empolamento do revestimento
<b>ENQUADRAMENTO</b>	Material, execução e manutenção
<b>POSSÍVEIS CAUSAS</b>	Falhas no sistema de águas pluviais e hidratação da cal na argamassa de revestimento, ou excesso de finos na argamassa de revestimento.
<b>MEDIDAS PREVENTIVAS</b>	Impermeabilização do sistema de águas pluviais, calcular traço e usar matérias de qualidade.
<b>RECOMENDAÇÕES</b>	Manutenção corretiva
<b>LOCAL</b>	Parede da garagem

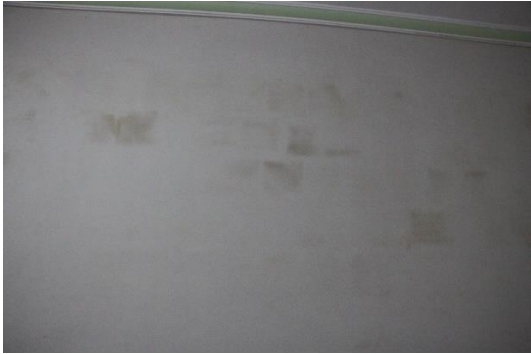
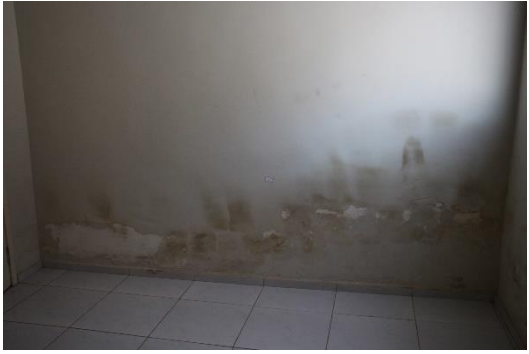
Manifestação patológica: Manchas de umidade	
a	b

<b>ASPECTOS OBSERVADOS</b>	Manchas de umidade na parede com destaque dos blocos cerâmicos e descolamento da pintura.
<b>ENQUADRAMENTO</b>	Projeto e execução
<b>POSSÍVEIS CAUSAS</b>	Presença de umidade, ascendente por capilaridade e por intempéries.
<b>MEDIDAS PREVENTIVAS</b>	Fazer a correta impermeabilização da viga de baldrame e das calhas da edificação.
<b>RECOMENDAÇÕES</b>	Manutenção corretiva
<b>LOCAL</b>	Paredes internas da edificação

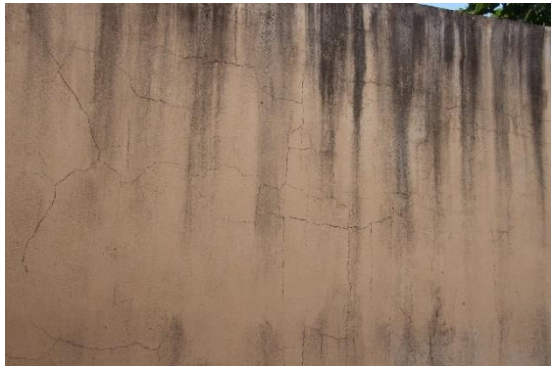
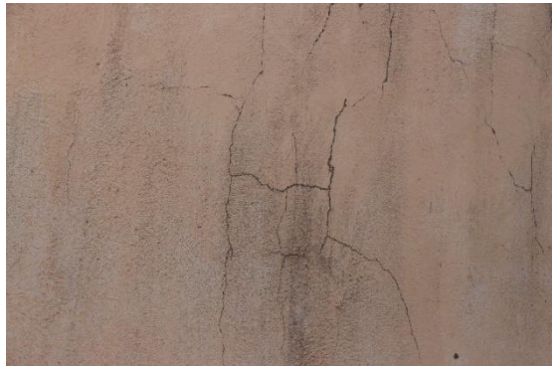
Manifestação patológica: Fissuras mapeadas	
a	b

<b>ASPECTOS OBSERVADOS</b>	Fissuras mapeadas na superfície do revestimento do muro.
<b>ENQUADRAMENTO</b>	Material e execução
<b>POSSÍVEIS CAUSAS</b>	Excesso de finos na argamassa ou intempéries naturais
<b>MEDIDAS PREVENTIVAS</b>	Cálculo do traço e controle de qualidade dos materiais
<b>RECOMENDAÇÕES</b>	Manutenção corretiva
<b>LOCAL</b>	Muro

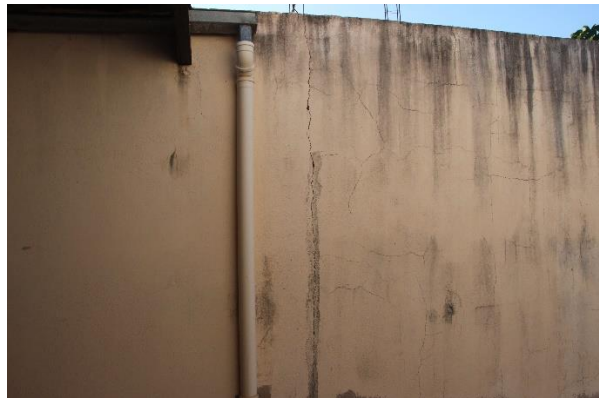
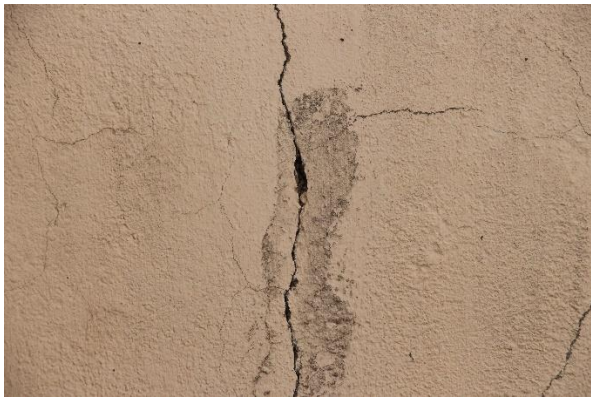
Manifestação mitológica: Fissura vertical	
a	b

<b>ASPECTOS OBSERVADOS</b>	Fissura vertical no encontro do pilar com a alvenaria.
<b>ENQUADRAMENTO</b>	Projeto e Execução
<b>POSSÍVEIS CAUSAS</b>	Falta de amarração da alvenaria com o pilar.
<b>MEDIDAS PREVENTIVAS</b>	Fazer a amarração da alvenaria com o pilar usando uma tela metálica ou ferro-cabelo.
<b>RECOMENDAÇÕES</b>	Manutenção corretiva
<b>CONDUTA</b>	Muro

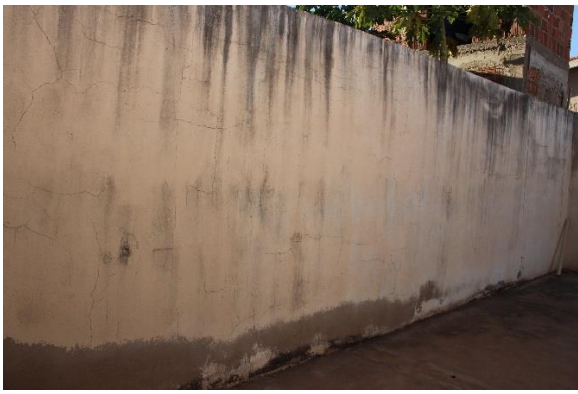
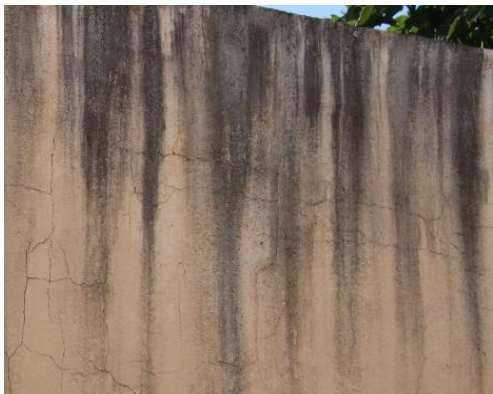
Manifestação patológica: Manchas pretas no revestimento	
a	b

<b>ASPECTOS OBSERVADOS</b>	Manchas pretas no revestimento do muro
<b>ENQUADRAMENTO</b>	Projeto
<b>POSSÍVEIS CAUSAS</b>	Falta de pingadeira ou chapim
<b>MEDIDAS PREVENTIVAS</b>	Colocar a pingadeira no topo das paredes que estão expostas ao ambiente
<b>RECOMENDAÇÕES</b>	Manutenção corretiva
<b>LOCAL</b>	Muro da edificação

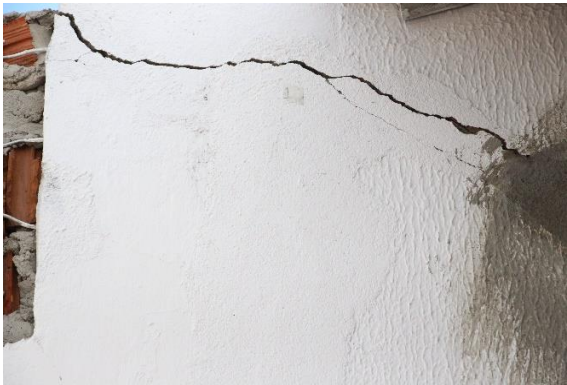
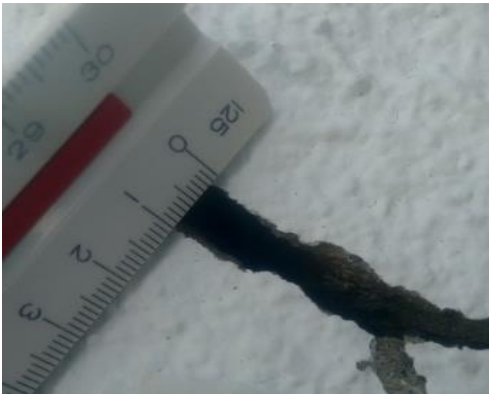
Manifestação patológica: Fissura diagonal	
a	b

<b>ASPECTOS OBSERVADOS</b>	Fissuras diagonais nas alvenarias da edificação
<b>ENQUADRAMENTO</b>	Projeto e execução
<b>POSSÍVEIS CAUSAS</b>	Recalque diferencial
<b>MEDIDAS PREVENTIVAS</b>	Cálculo das fundações baseados em estudos do solo
<b>RECOMENDAÇÕES</b>	Manutenção corretiva
<b>LOCAL</b>	Paredes internas e externas da edificação

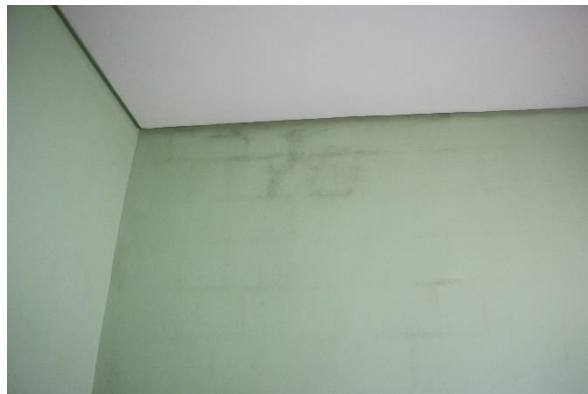
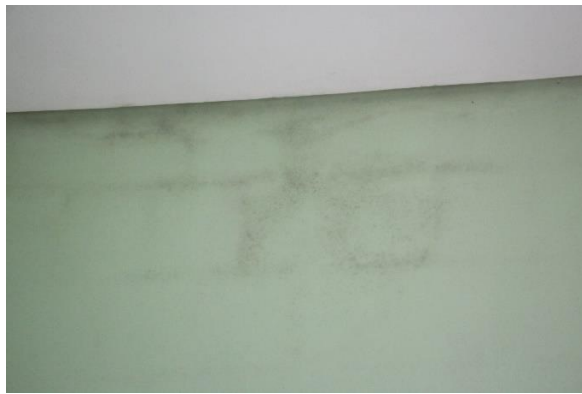
Manifestação mitológica: Manchas de umidade	
a	b

<b>ASPECTOS OBSERVADOS</b>	Manchas de umidade com proliferação de fungos
<b>ENQUADRAMENTO</b>	Projeto, Execução e manutenção
<b>POSSÍVEIS CAUSAS</b>	Umidade decorrente de intempéries
<b>MEDIDAS PREVENTIVAS</b>	Manutenção anual no telhado
<b>RECOMENDAÇÕES</b>	Manutenção corretiva
<b>LOCAL</b>	Quarto

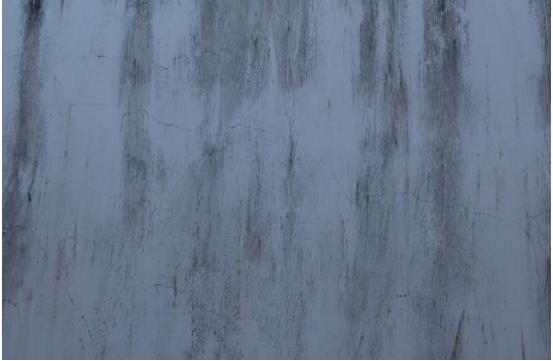
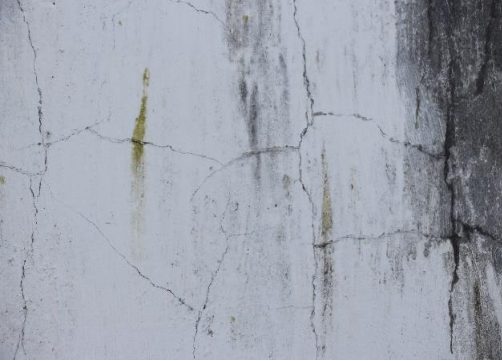
<b>ASPECTOS OBSERVADOS</b>	Fissuras mapeadas na superfície do revestimento do muro.
<b>ENQUADRAMENTO</b>	Execução e material
<b>POSSÍVEIS CAUSAS</b>	Excesso de finos na argamassa ou intempéries naturais
<b>MEDIDAS PREVENTIVAS</b>	Cálculo do traço e controle de qualidade dos materiais
<b>RECOMENDAÇÕES</b>	Manutenção corretiva
<b>LOCAL</b>	Muro
