# ANÁLISE DE FALHAS EM PEÇA DE ESTRUTURA DE FIXAÇÃO DE AEROGERADOR DE PEQUENO PORTE \*

## FAILURE ANALYSIS IN PART OF STRUCTURE OF FIXATION OF SMALL WIND TURBINE

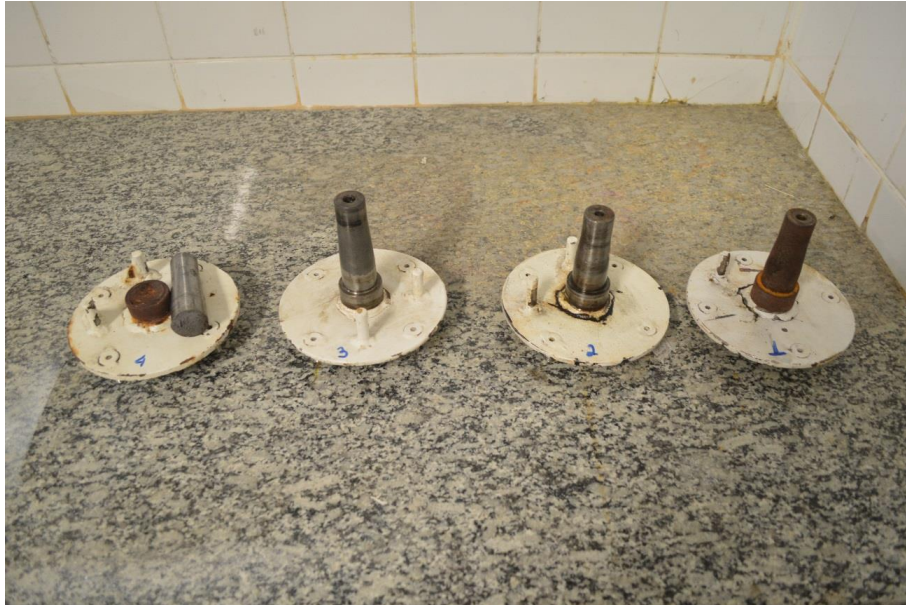
**Figura 1.** Eixos soldados aos flanges e numerados, como recebidos.

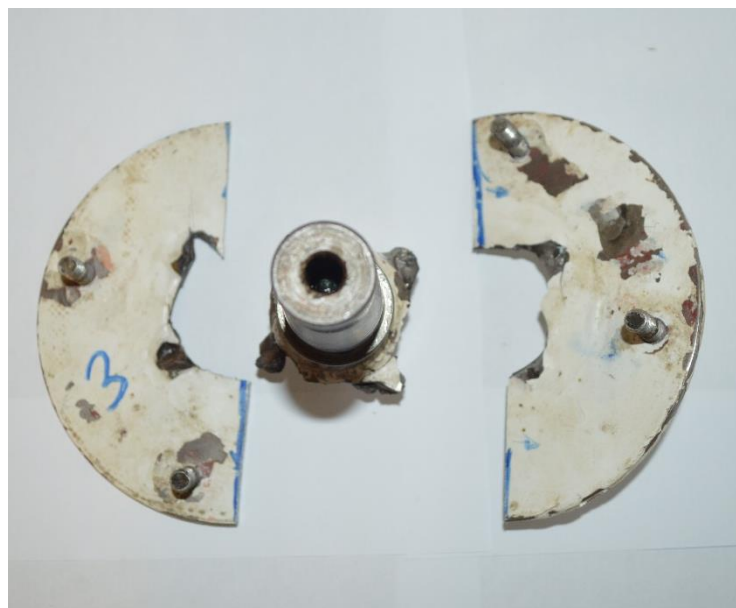
**Figura 2.** Eixo cortado para visualização da região fraturada na região de solda

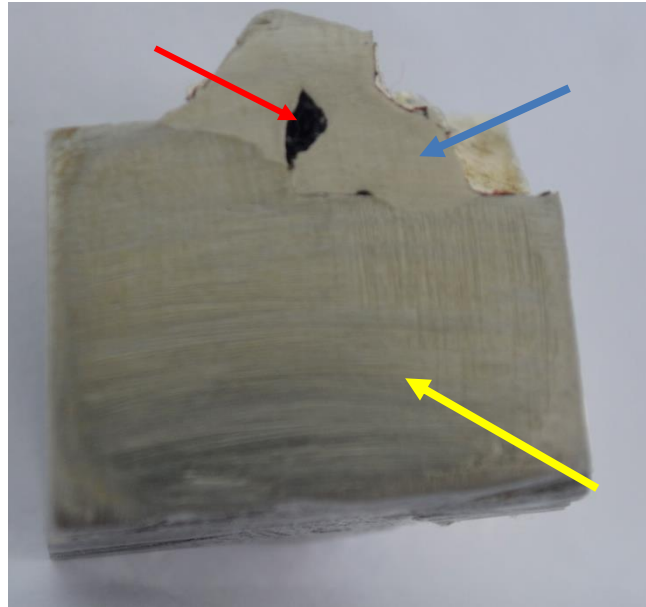
Durante o corte foi percebido em todas as regiões soldadas de todas as peças inclusões e poros que foram analisados por microscopia eletrônica de varredura. Uma peça cortada e lixada para análise microscópica pode ser vista na figura 3.

**Figura 3.** Peça cortada e lixada, com as setas indicando a inclusão (seta vermelha), solda em inox (seta azul) e região do eixo de aço carbono (seta amarela).

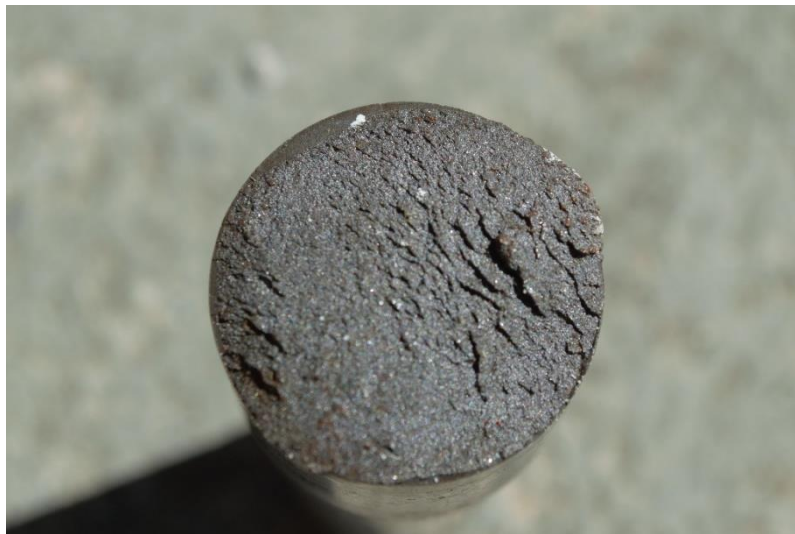
**Figura 6.** Figura de eixo fraturado pertencente à peça 4

qualidade da solda ou projeto com presença de erros por deixar pontos de concentração de tensão, porém como a peça 4 não apresentou defeito nesta região então foi considerada a primeira opção para as peças 1,2 e 3 e para a peça 4 foi-se considerada a falha devido ao projeto não ter formas de alívio de tensão na região de colapso da peça.

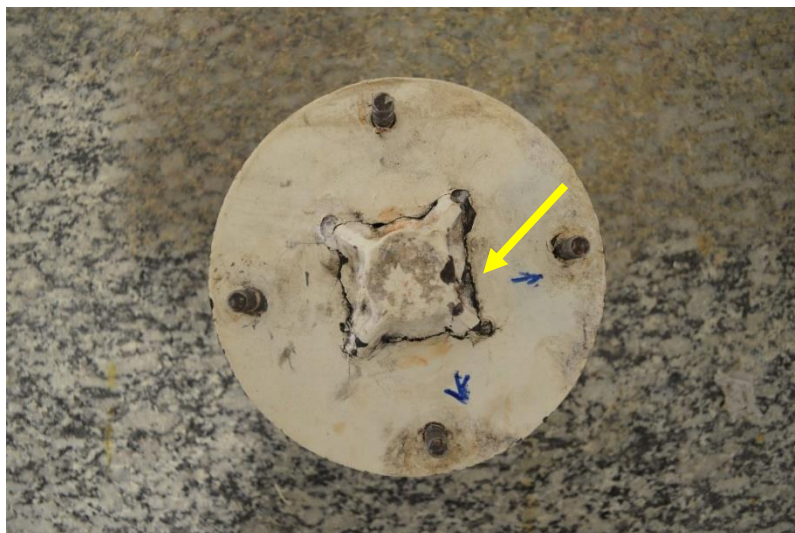
**Figura 7.** Peça 1 com região do eixo fraturada indicada pela seta onde a mesma situação ocorre para as peças 2 e 3.

Podemos observar que tirando na peça 4 todas as fraturas ocorreram na região de solda entre o flange e o eixo assim deixando como opções de defeito, má

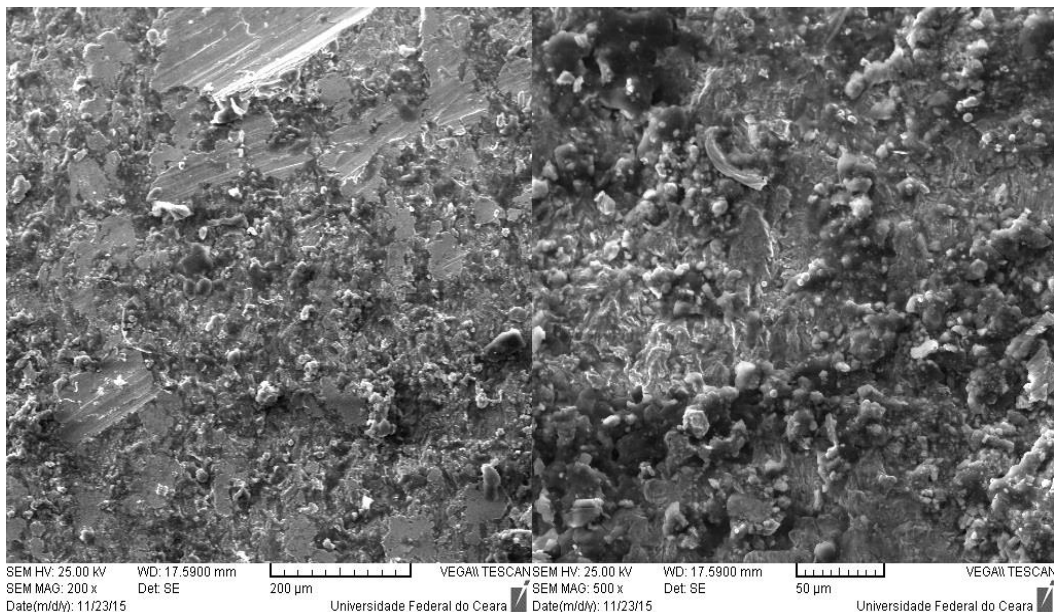
**Figura 8.** Imagem referente a região de fratura do eixo da peça 4, próxima a borda com magnificações de 200X (esquerda) e 500X (direita).

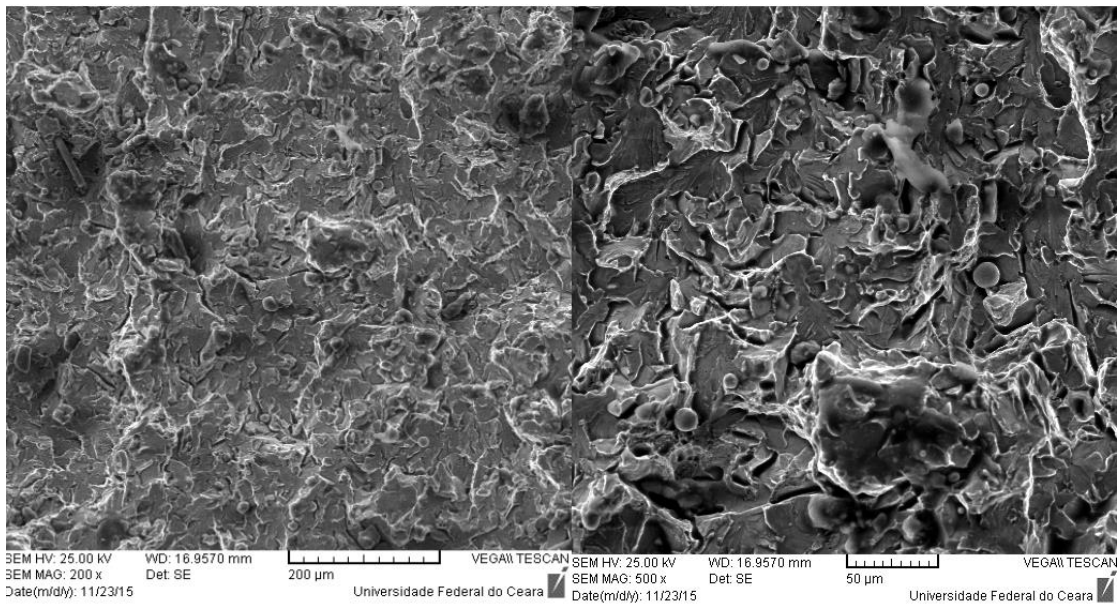
**Figura 9.** Imagem referente a região de fratura do eixo da peça 4, no centro da mesma, com magnificações de 200X (esquerda) e 500X (direita).

Na região interna podemos observar com a magnificação de 500X a existência de microfissuras no material já indicando grade danificação do mesmo durante o serviço. Assim confirmando a teoria em que existe a falha em projeto pois o mesmo deixa perceber pelo nível de danificação que se mostra na superfície de fratura, pois também como se pode observar, a falha praticamente toda tem uma aparência de fratura frágil, assim atentando para a importância da análise mecânica do projeto para que se evitem casos como este.

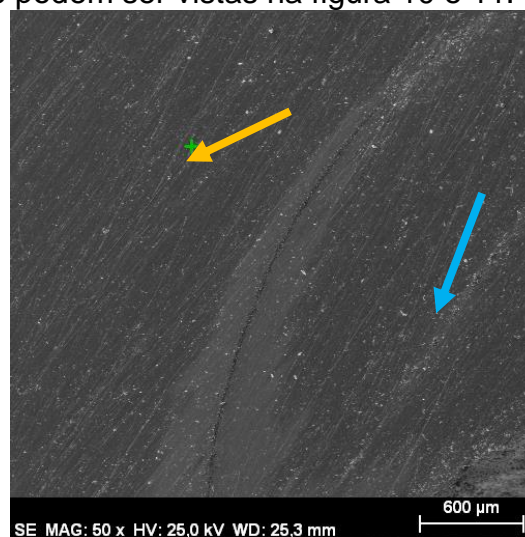
Já nas peças 1,2 e 3 a falha ocorreu na solda, foi-se constatado a existência de uma solda dissimilar, entre materiais ferrosos, observando a diferença de propriedades magnéticas do material. Para a confirmação desta informação foram feitas análises de EDS que podem ser vistas na figura 10 e 11.

**Figura 10.** Imagem referente a uma região de interface entre metal de solda e metal de base pertencente a peça 1 onde indicados pela seta laranja temos uma região de aço carbono e indicado pela seta azul uma região de aço inox, confirmado pelo uso de EDS.

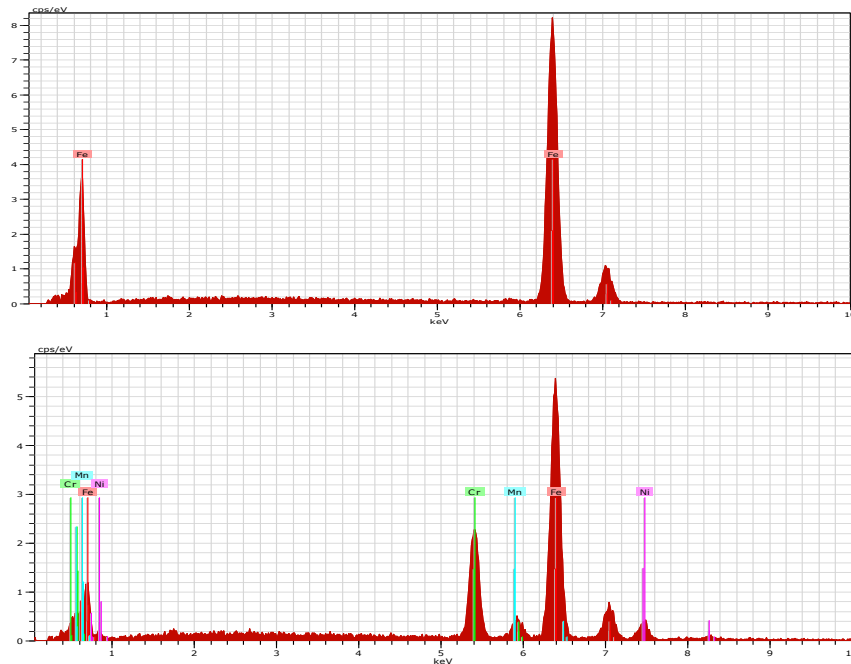
**Figura 12.** Resultados de EDS para as análises realizadas na área da peça representada pela figura 11, o espectrograma superior indica a análise realizada no ponto indicado pela seta laranja e o espectrograma inferior indica a análise realizada no ponto indicado pela seta azul.

Podemos observar que no espectrograma superior a ausência de quaisquer outros elementos o que indica que se trata de um aço carbono, porém não temos uma análise quantitativa em relação ao carbono pois o EDS não consegue captar com precisão elementos de baixo peso molecular como o carbono.

Já na análise do espectrograma inferior podemos perceber a presença de cromo, manganês e níquel em quantidades significativas, além do ferro, e devido a presença de cromo e níquel podemos inferir que seja um aço inox, como podemos ver na tabela 1, que é a tabela exportada pelo programa que realizou as análises.

Portanto o fato de se ter uma junta dissimilar na peça indica uma das razões da falha, que é uma solda de baixa qualidade realizada por operadores, que não tinham o conhecimento para a realização de tal procedimento, um exemplo disso é o fato que em todas as soldas foram observadas a presença de inclusões, que foram analisadas por EDS e se revelaram inclusões de óxido de titânio como podemos observar nos resultados da figura 13.

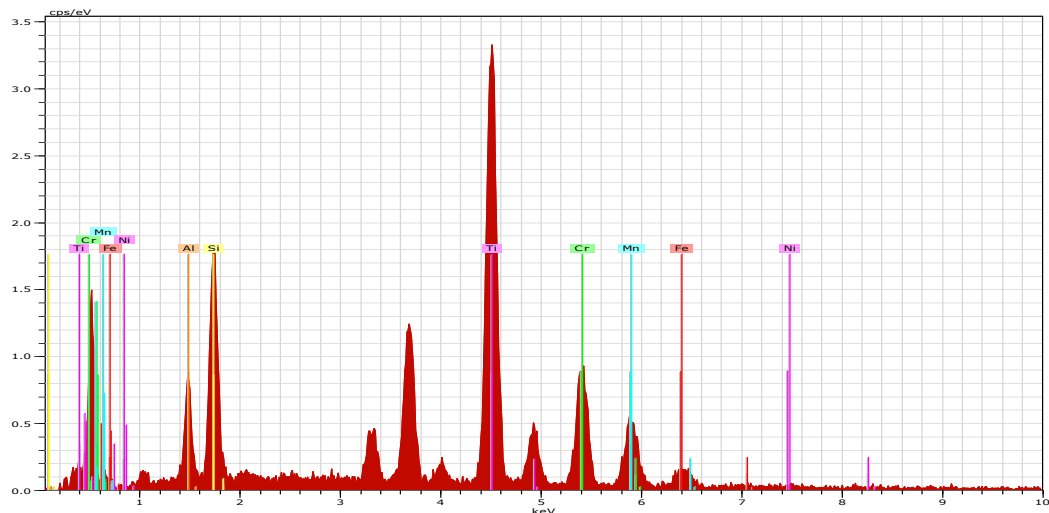
**Figura 13.** Espectrograma da inclusão encontrada nos cordões de solda das peças 1 a 4.

Como podemos observar na figura 13 temos um grande pico de titânio presente no espectrograma assim indicando a presença do elemento na inclusão, o que pode significar que foi utilizado um eletrodo rutílico nesta solda e devido ao acabamento do cordão de solda e a empresa que produziu a peça não ter uma fonte de solda a arame tubular em suas instalações temos que, estas inclusões vêm devido a mal ajuste de solda em um processo de eletrodo revestido utilizando um eletrodo rutílico.

Como sugestão de melhoria para esta peça se está o melhor estudo dos esforços presentes na peça para assim poder aplicar uma geometria mais eficiente em termos mecânicos e também uma maior atenção ao processo de soldagem, pois como a região de solda é sempre uma região crítica em um projeto, em relação a falhas, se tem de alterar os parâmetros de solda, como aumentar a corrente de soldagem, para evitar a formação de inclusões no cordão de solda.

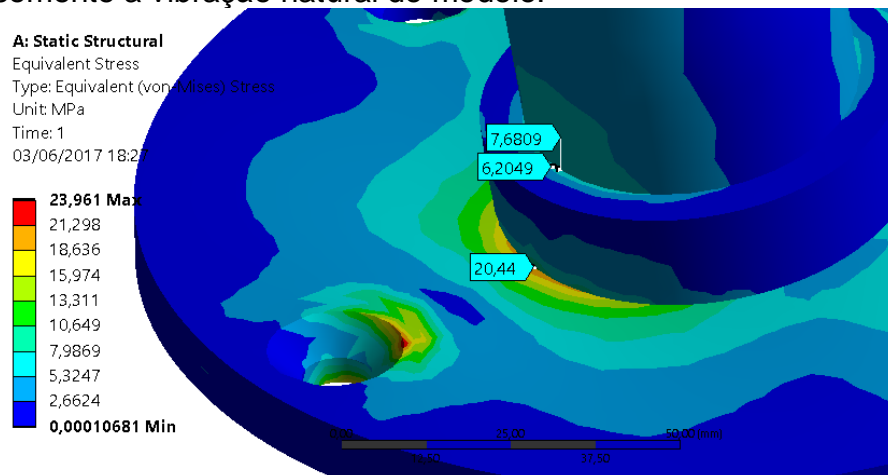
**Figura 14.** Resultado da simulação estática para a tensão de Von Mises realçando as regiões com concentração de tensão.

Como podemos observar nas figuras 14 e 15 temos um acúmulo de tensão na região de solda assim corrobora com o fato de as falhas acontecerem principalmente neste local, devido da solda de baixa qualidade estar localizada em uma região de concentração de tensão e também corrobora com a falha da peça 4, pois nesta peça tivemos uma solda de melhor qualidade devido a ter materiais mais compatíveis entre si assim, porém temos também uma região de acúmulo de tensão na região de falha, e devido a este acúmulo de tensão temos uma maior danificação do material nesta região, assim gerando grande quantidade de dano no material que pode ser observada na figura 9.

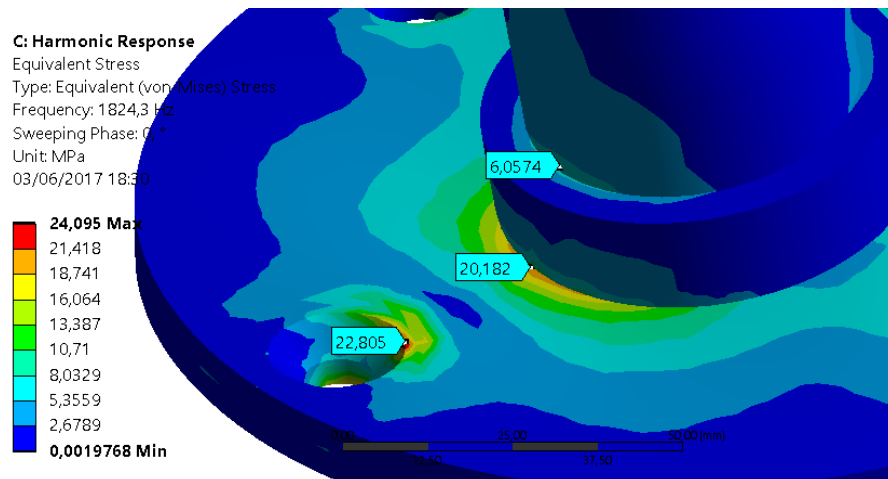
**Figura 15.** Resultado da simulação numérica dinâmica para a tensão de Von Mises realçando as regiões com concentração de tensão.
