DIAGNÓSTICO DO ESTADO DE CONSERVAÇÃO

Título da Obra: Casa de Jangadeiro

Autor: Raimundo Cela

Na manhã do dia 23 de dezembro de 2020 o Técnico de Laboratório de Conservação e Restauro de Bens Culturais Móveis do Memorial da UFC, Roberto Moreira Chaves, junto com o Fotógrafo do Memorial da UFC, Éden Barbosa, realizaram o diagnóstico do estado de conservação e registro fotográfico da Obra *Casa de Jangadeiro*, do artista Raimundo Cela. A obra se encontra em bom estado de conservação, não possuindo grandes danos estruturais, apenas problemas em decorrência de intervenções anteriores, manuseio e ações humanas. Para melhor entendimento das patologias encontradas na obra, optou-se por dividi-la em quatro quadrantes: Superior Esquerdo - SE, Superior Direito - SD, Inferior Esquerdo - IE e Inferior Direito - ID. Dessa forma, pode-se destacar as seguintes patologias encontradas:

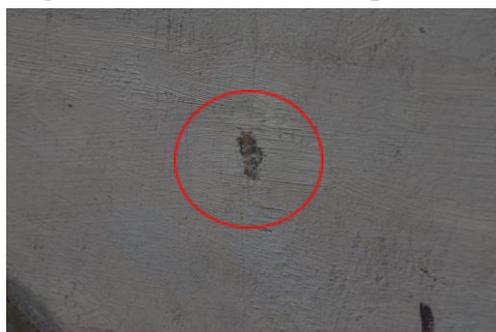
Imagem 01 - Perda de base e policromia;

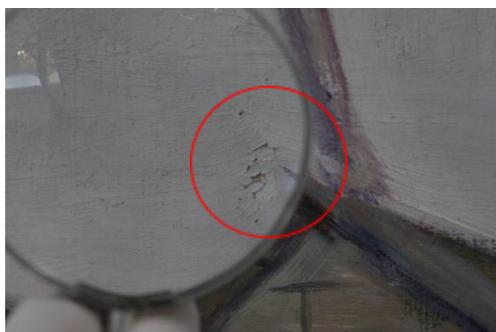
Imagem 02 - Presença de craquelê;

- A obra possui muitas marcas e riscos ocasionados muitas vezes por movimentação, transporte ou demais ações humanas;
- Foram identificados dois pontos críticos de craquelê na obra precisando passar por uma estabilização e fixação para que não ocorram perdas na policromia;

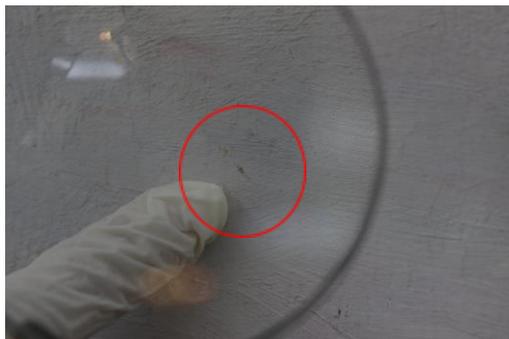
Imagem 03 - Marca escura sobre a policromia;

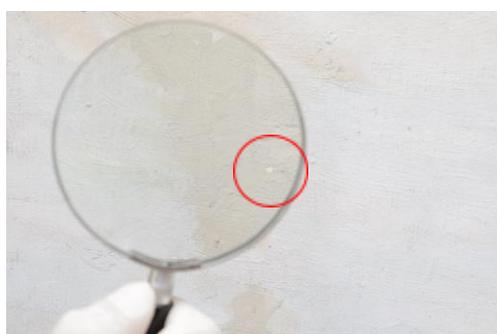
Imagem 04 - Perda de policromia na qual aparece pintura original no local onde tem manchas;

- Observou-se que em uma das manchas existe perda de policromia na qual podemos identificar a policromia original;
- A obra possui sujidades generalizadas, partículas de poeiras e manchas ocasionadas por insetos, precisando passar por processo de higienização;

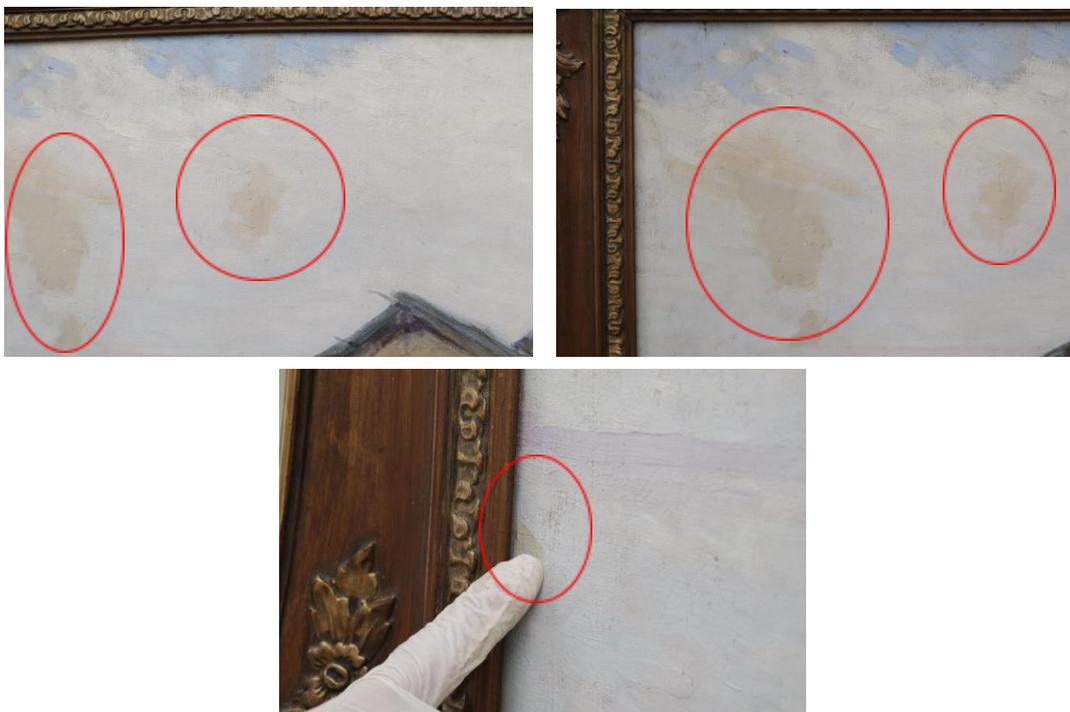
Imagens 05, 06 e 07 - Manchas ocasionadas por intervenções na policromia;

- Identificou-se que a obra sofreu um dano que atingiu o suporte, a base de preparação e a policromia, na qual passou por alguma intervenção anteriormente, e recebeu pigmentos que não possuíam estabilidade, ocasionando mudança de tonalidade com o tempo, deixando uma mancha sobre a policromia original;

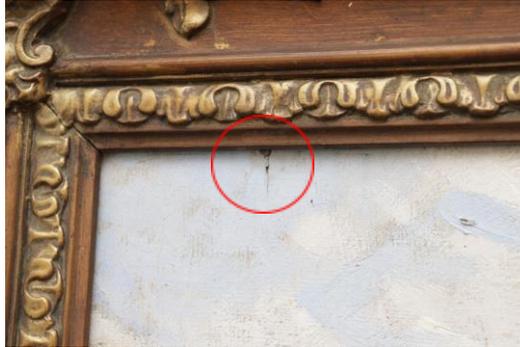
Imagem 08 - Perda de base e policromia com rachadura;

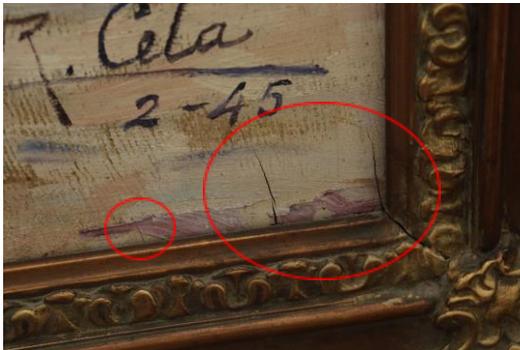
Imagem 09 - Rachadura no suporte (madeira) e deslocamento da moldura;

- Foram identificadas, também, algumas perdas pontuais de base e policromia na moldura;
- Existem algumas tensões no suporte nos quadrantes inferiores que atingem a base de preparação e policromia da obra, causando rachaduras;

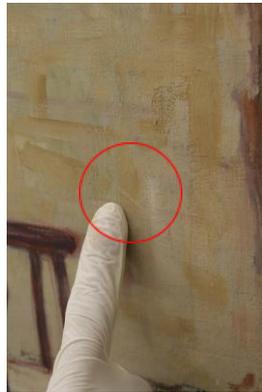
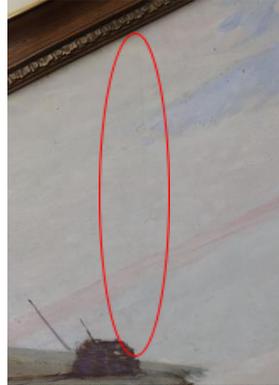
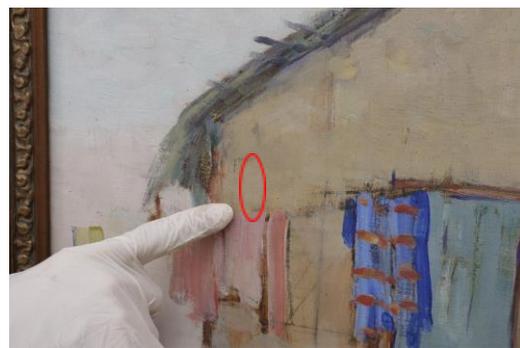
Imagens 10, 11 e 12 – Risco na policromia;

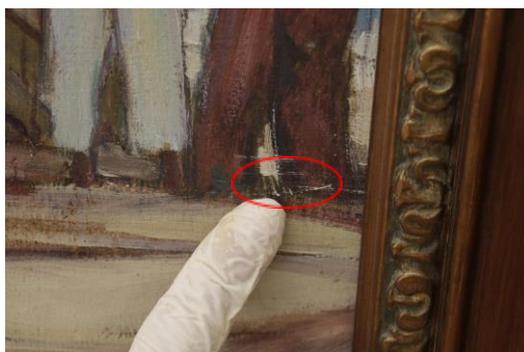
Imagem 13 - Risco com abrasão;

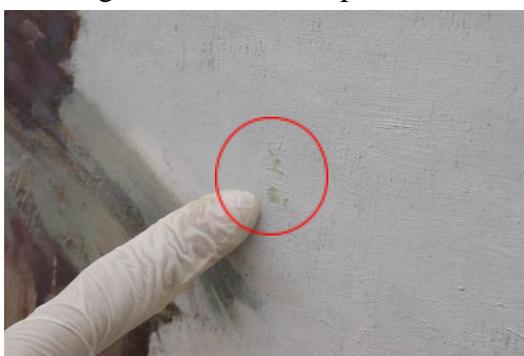
Imagem 14 - Perda de policromia;

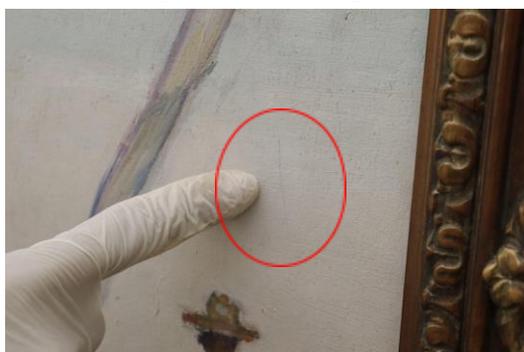
Imagem 15 - risco preto;

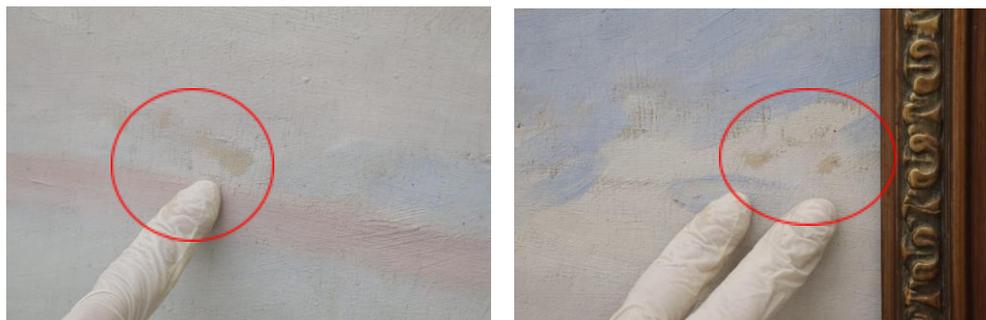
Imagens 16 e 17 - Manchas na policromia;

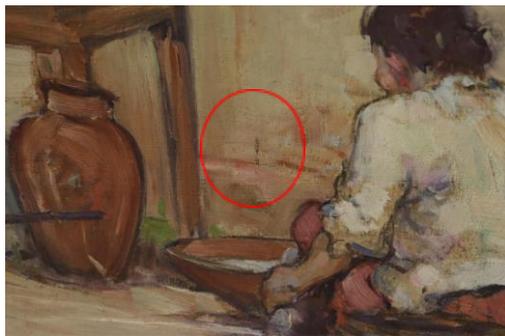
Imagem 18 - Sujidades ocasionadas por insetos;

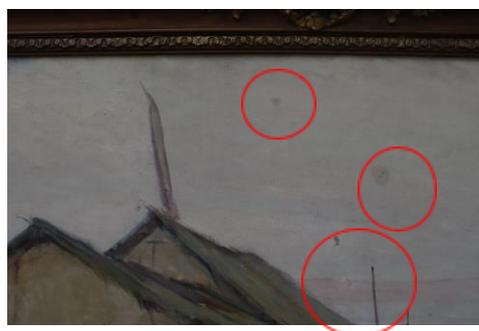
Imagem 19 - Perdas pontuais de base e policromia e manchas na policromia, possivelmente ocasionadas por intervenção anterior;

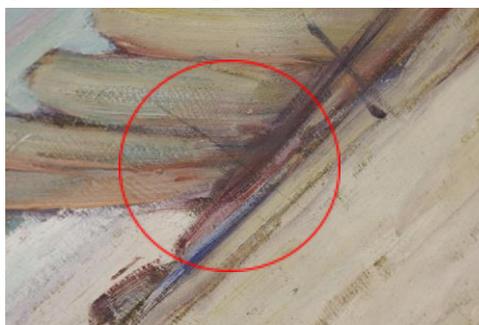
Imagem 20 - Risco preto sobre a policromia;

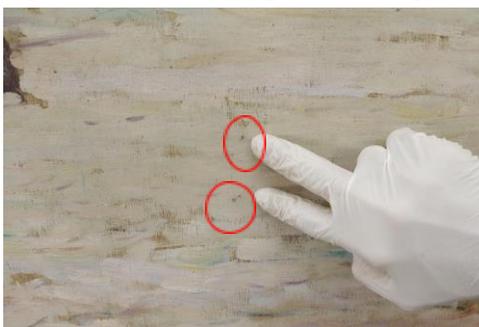
Imagem 21 - Perda de policromia pontual;

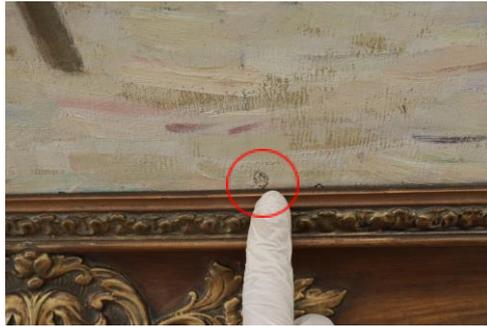
Imagem 22 - Marca de intervenção na obra;

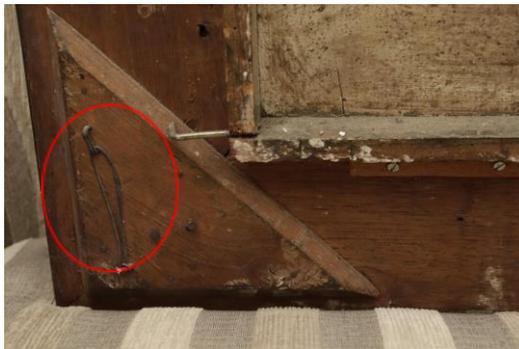
Imagem 23 - Presença de metais oxidados;

- Na parte inferior da obra conseguimos identificar marcas dos pregos que fazem a fixação do suporte da imagem de representação na estrutura do suporte maior (madeira);

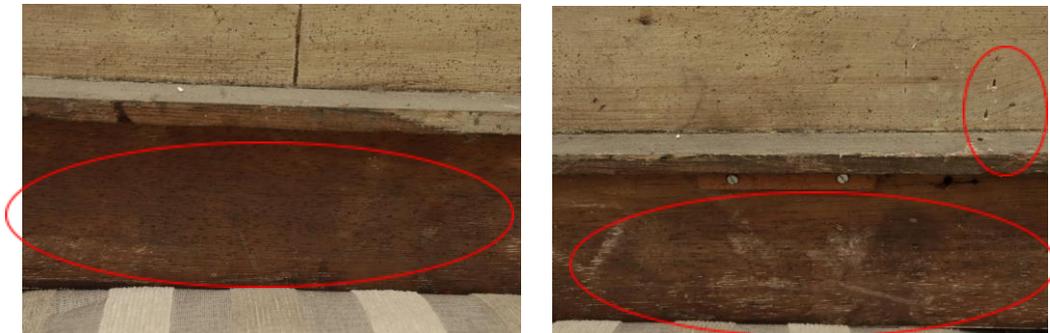
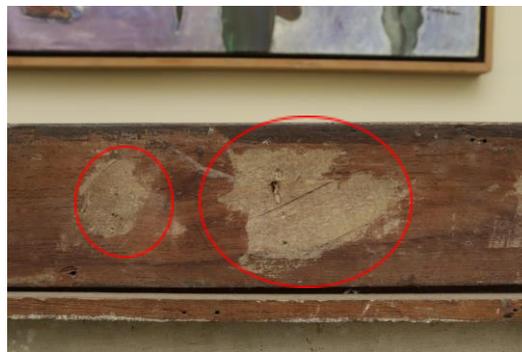
Imagens 24, 25 e 26 - Manchas generalizadas no reverso;

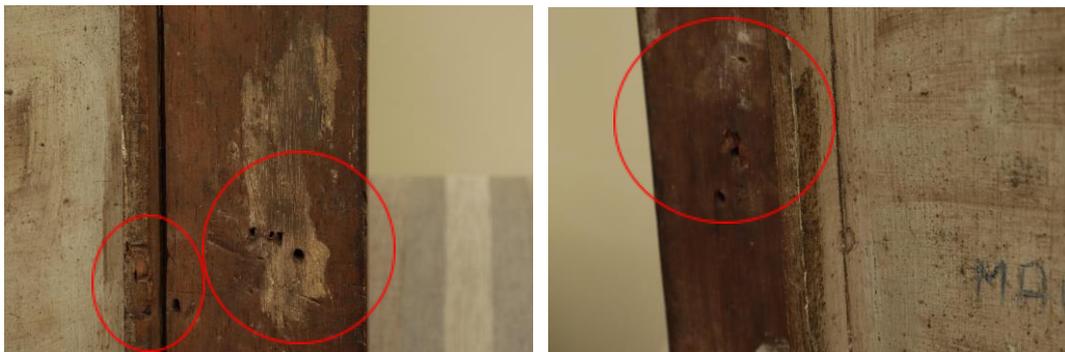
Imagens 27 e 28 - Sujidades generalizadas e orifícios ocasionados pela colocação da estrutura de sustentação;

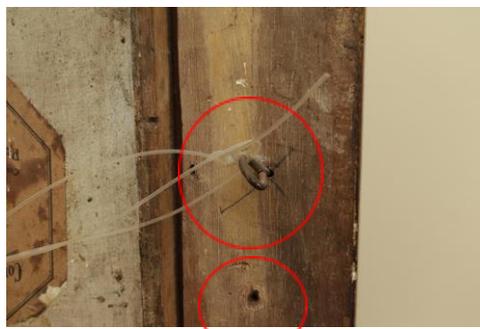
Imagem 29 - Estrutura de sustentação bem desgastada e oxidada;

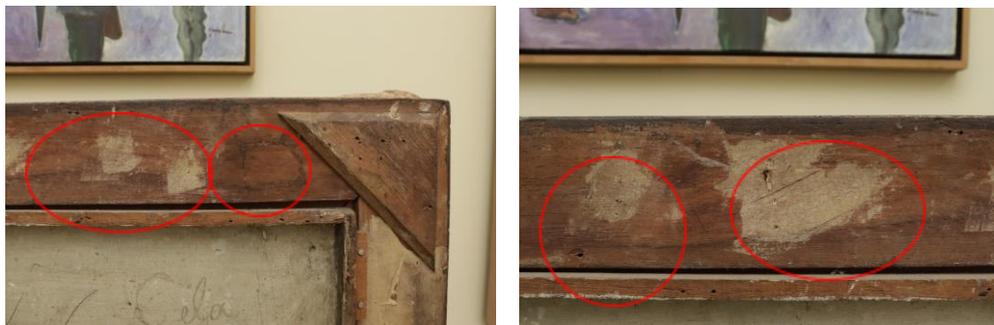
Imagens 30 e 31 - Manchas de tinta no reverso da moldura;

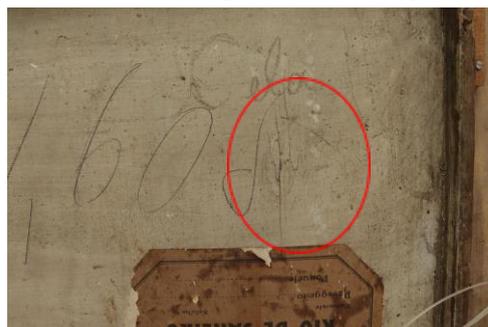
Imagem 32 - Dano na estrutura do suporte da obra que transpassa o outro lado;

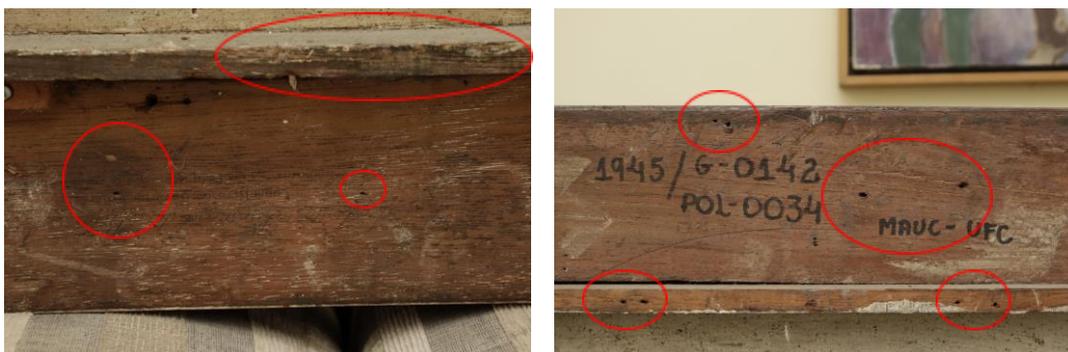
Imagens 33 e 34 - Orifícios, possivelmente ocasionado por algum inseto;
