DIAGNÓSTICO DO ESTADO DE CONSERVAÇÃO DA OBRA

Título: Sem título

Autor: Mário Baratta

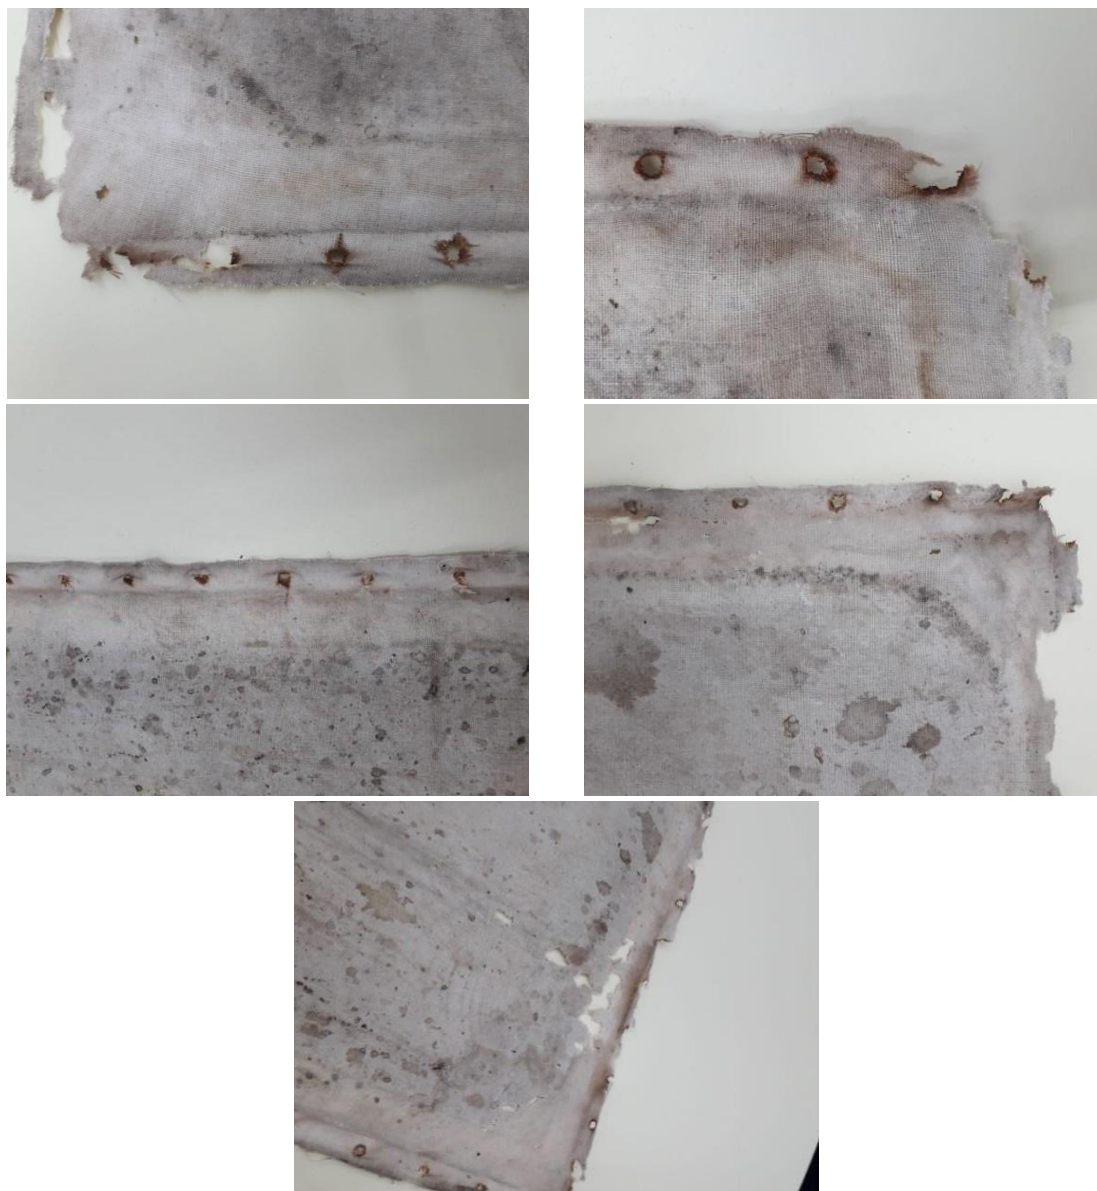
Imagens 01, 02, 03, 04 e 05 - Orifícios ocasionados pela fixação do suporte no chassi com presença de oxidação, perdas no suporte ocasionadas por processo de infestação e manchas generalizadas - Identificado em toda a borda da obra;

- A obra precisa de intervenção que ajude na reestruturação, eliminando as ondulações que foram identificadas em decorrência, principalmente, da ausência de chassi, que deve ser recolocado com aplicação de material galvanizado que evite o desenvolvimento de oxidação;

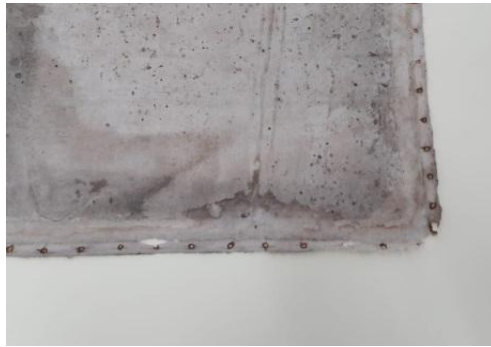
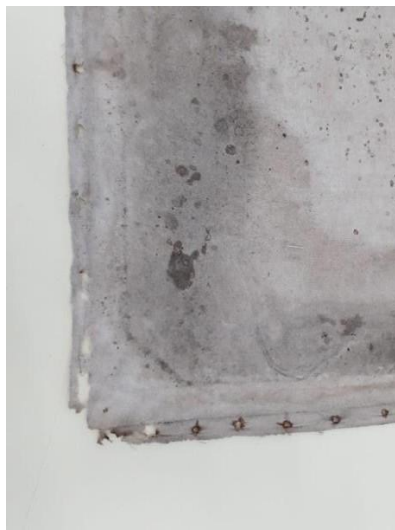
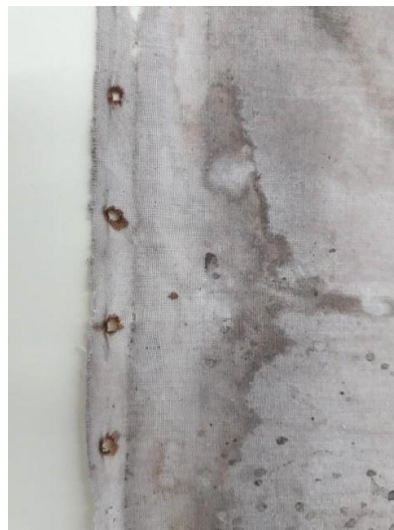
Imagens 06, 07 e 08 - Presença de mancha d' água que atinge os quadrantes: QSE, QIE e QID;

- Foram identificadas sujidades generalizadas no reverso da obra ocasionadas por insetos, que precisam ser retiradas e higienizadas;
- Foi identificado também presença de manchas d'água em decorrência de algum dano sofrido pela obra que podem ser minimizadas ou retiradas.

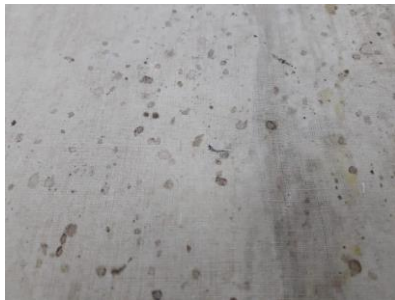
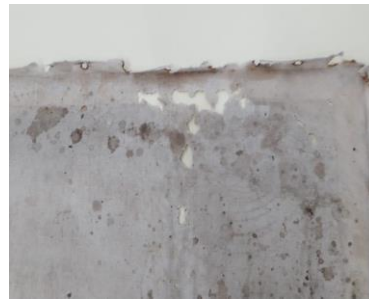
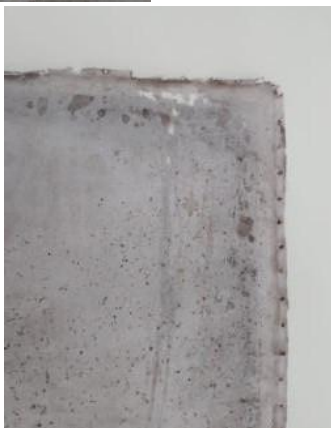
Imagens 09, 10 e 11 - Presença de sujidades generalizadas em decorrência de insetos;

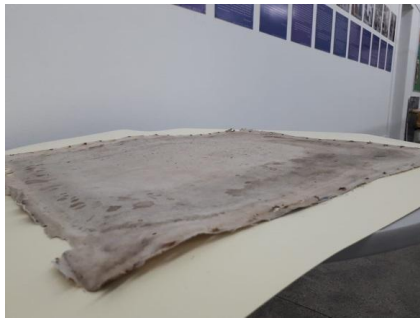
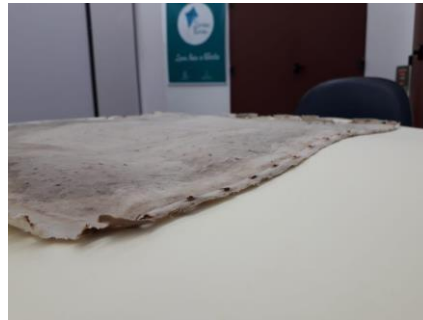
Imagens 12 e 13 - Ondulação na obra ocasionada por acondicionamento ou pela umidade que a obra passou;

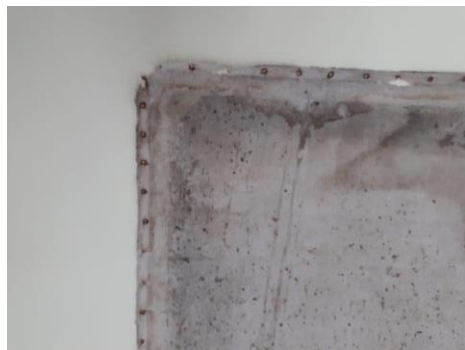
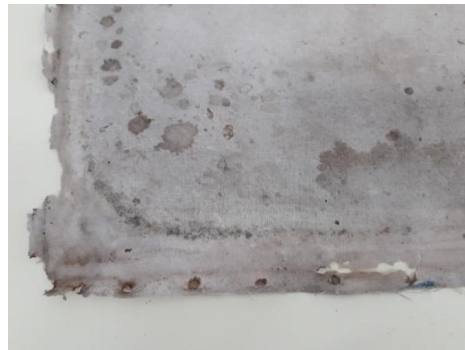
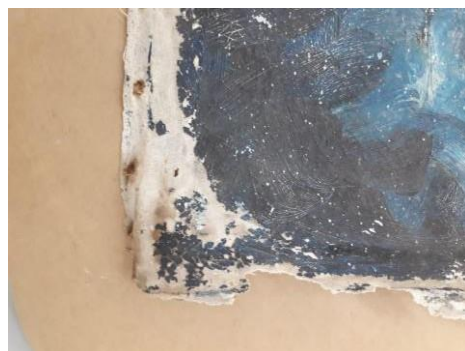
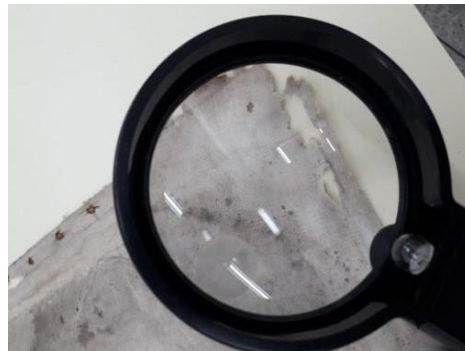
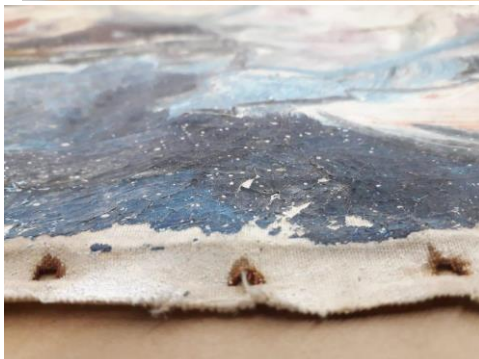
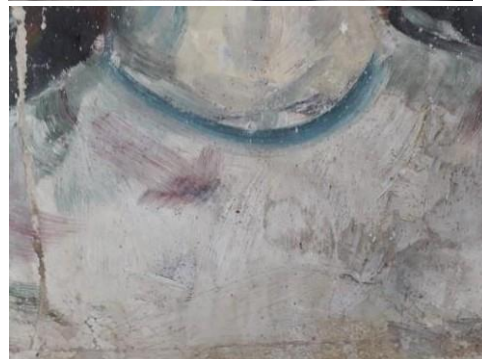
Imagens 14, 15, 16, 17, 18 e 19 - Sujidades generalizadas na policromia e reverso da obra;

- Obra se encontra bastante suja, com presença de resíduos e manchas generalizadas, precisando passar por um processo de higienização;
- Por ter passado por processo de infestação anterior a obra possui alguns orifícios no suporte que precisam ser reintegrados, para reintegração de base e policromia;

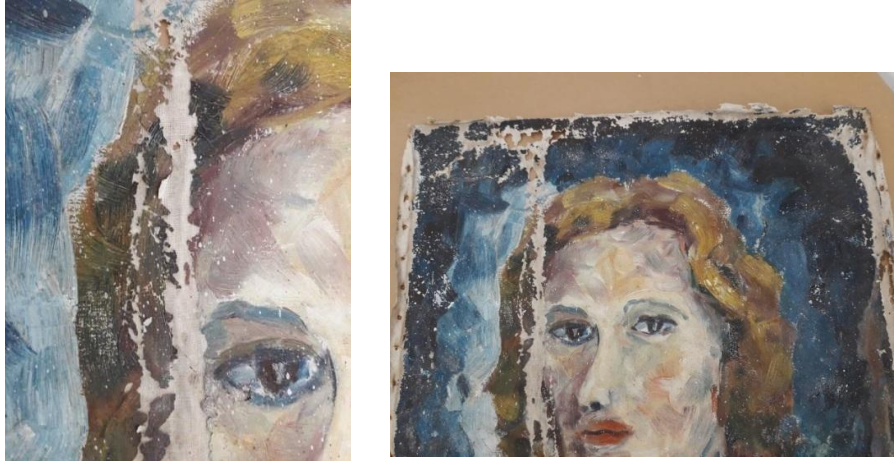
Imagens 20 e 21 - Desprendimento da policromia;

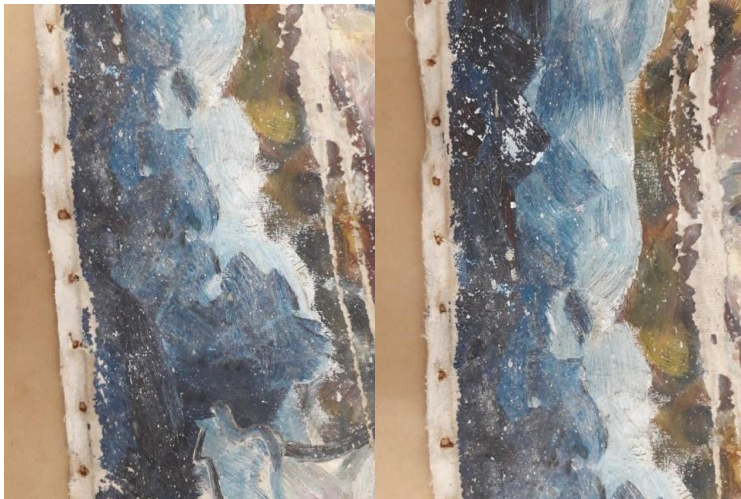
Imagens 22 e 23 - Esmacimento da policromia no QIE;

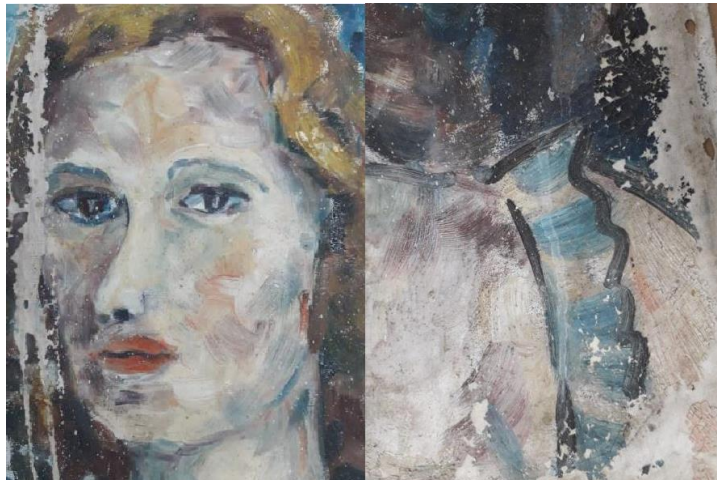
Imagens 24 e 25 - Mancha de sujidade (resíduo) nos QSD e QID;

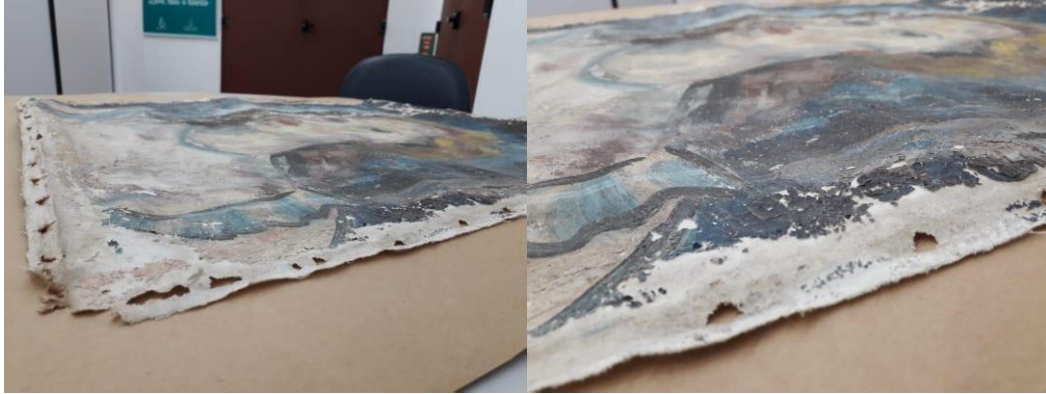
Imagem 26 - Desgaste do suporte nas bordas;

- Foram identificados pontos de tinta branca por toda a obra que precisam ser retirados;
- Algumas partes do tecido precisam receber processos de intervenção com o objetivo de reforçar a estrutura existente que se encontra desgastada e faz-se necessário reintegração das lacunas no suporte da obra;

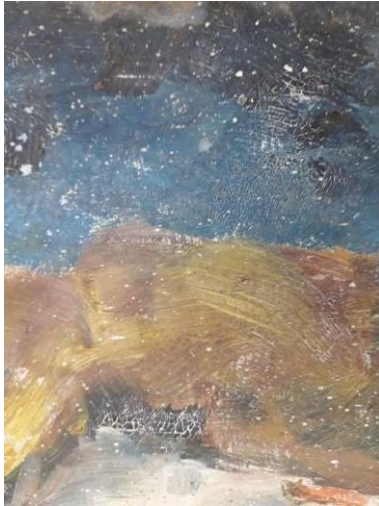
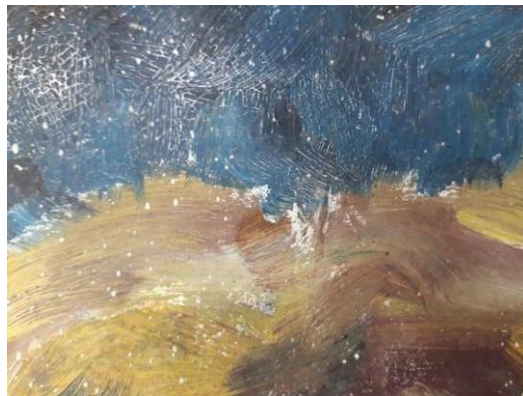
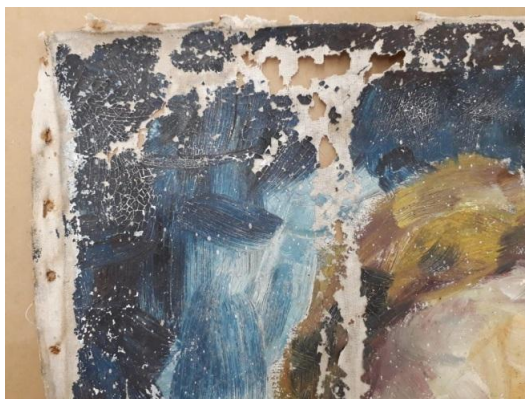
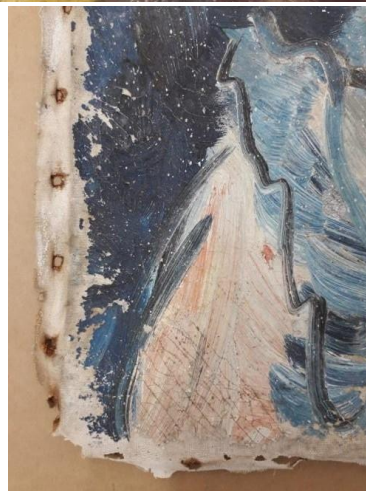
Imagens 27, 28, 29 e 30 - Pontos de craquelê e pontos de tinta na cor branca generalizados por toda a obra;

- Foi identificado que a obra está em um acelerado processo de craquelê, ocasionando boa parte das perdas em sua policromia, precisando com urgência ser estabilizado para evitar a perda da policromia durante qualquer novo processo;

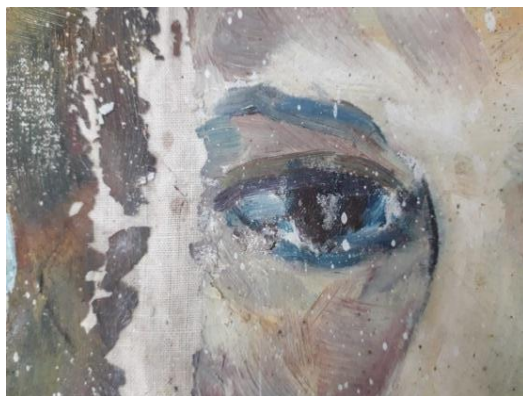
Imagem 31 - Abaulamento com desestruturação das tramas do fio no QSE próximo ao olho;

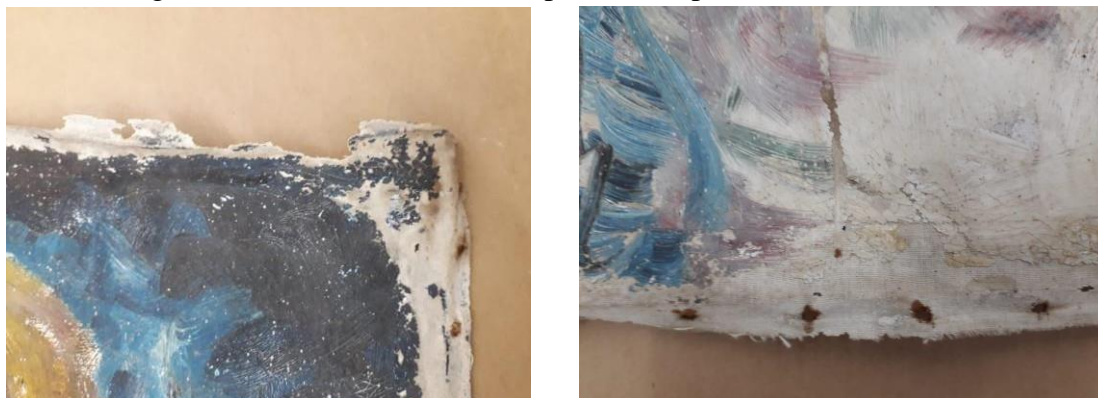
Imagens 32 e 33 - Perda de base e policromia por toda a borda da obra;

- A obra possui dois vincos grandes que tomam parte dela e geraram a perda de base e policromia da obra, precisando reintegração das mesmas;
- As bordas da obra precisam passar por processo de reintegração da base e policromia perdida em decorrência de danos;

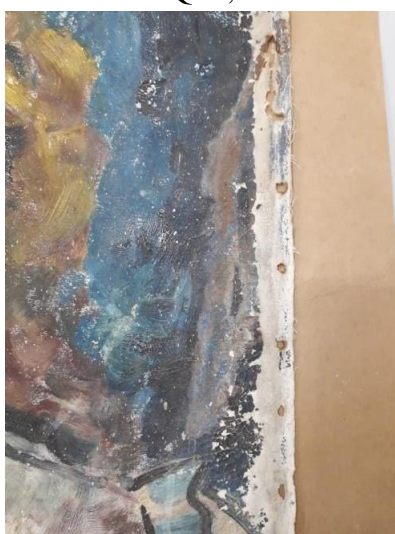
Imagem 34 - Mancha com resíduos, possivelmente de infestação anterior entre o QSD e QID;

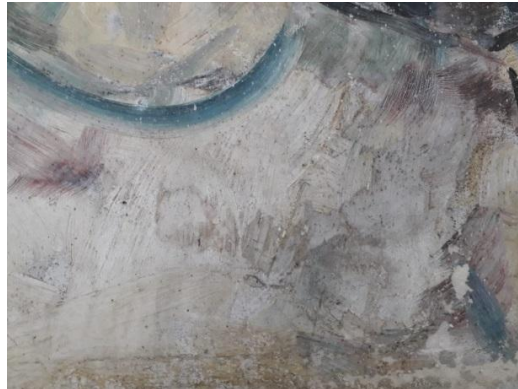
Imagem 35 - Manchas generalizadas na obra tendo maior quantidade no QID;

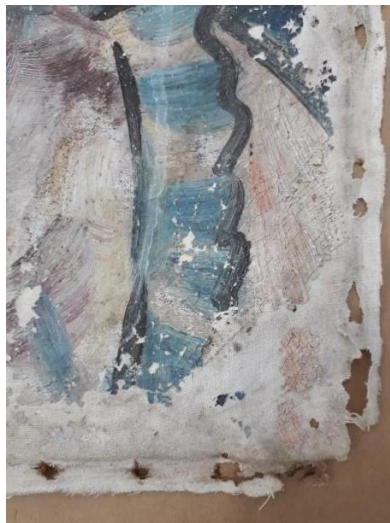
Imagem 36 - Mancha branca que vai do QSD ao QID;

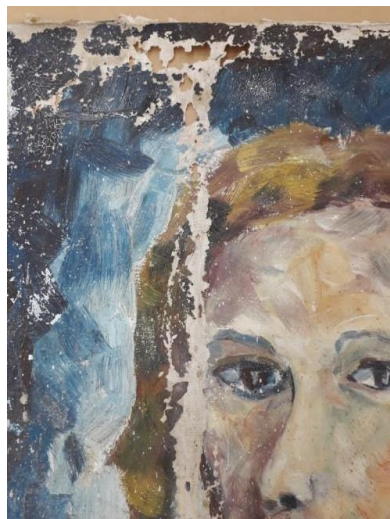
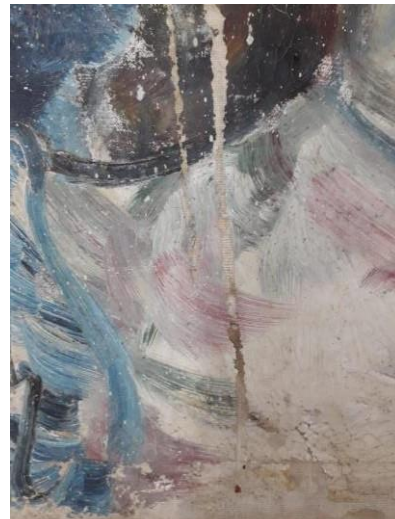
Imagem 37 - Vincos que ocasionaram a perda de base e policromia nos quadrantes: QSE e QIE;
