**INSPEÇÃO PREDIAL: ESTUDO DE CASO EM UMA EDIFICAÇÃO LOCALIZADA
NA CIDADE DE FORTALEZA-CE**

Monografia apresentada ao Curso de
Engenharia Civil da Universidade Federal do
Ceará – Campus Russas, como requisito parcial
para a obtenção do título de Engenheira Civil.

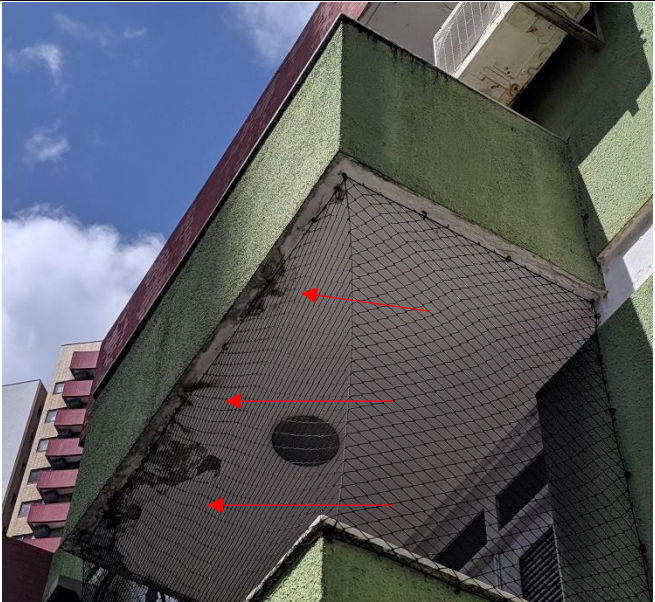
ANOMALIA				Figura 10: Infiltração na laje da varanda suíte - apartamento 9.							
Corrosão armadura e deslocamento do concreto da laje da varanda

ORIGEM											
Funcional											
CAUSA											
Infiltração decorrente da perda de estanqueidade da manta de impermeabilização.											
G	U	T	PONTOS								
8	8	8	512								
RISCO											
Crítico								Local: Varanda suíte do apartamento 9.			
MEDIDA SANEADORA											
Retirada do guarda-corpo existente e construção de uma estrutura nova com cinta de amarração.

A Tabela 17 apresenta a manifestação patológica recorrente tanto nas varandas principais como nas das suítes da edificação e a Figura 10 refere-se a varanda principal de um dos apartamentos analisados. Foi identificado um avançado estado de degradação da laje decorrente do final da vida útil da manta de impermeabilização, a falta de manutenção preventiva contribuiu para a situação verificada.

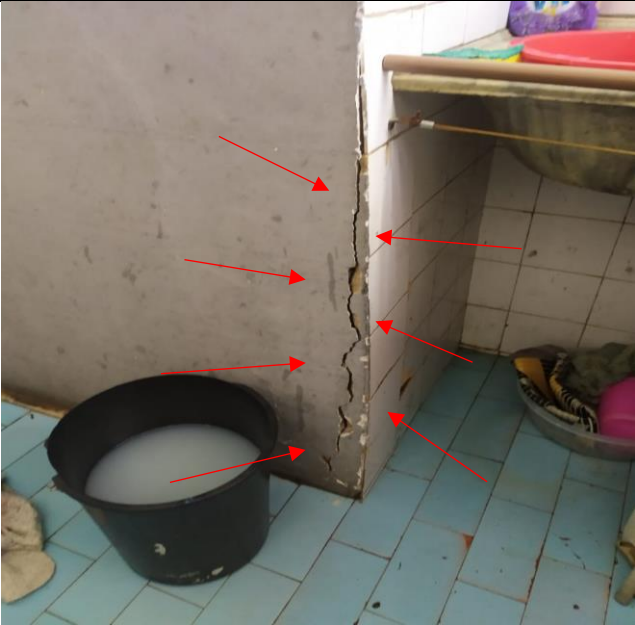
ANOMALIA				Figura 11: Corrosão da armadura do pilar – apartamento 6.							
Corrosão da armadura do pilar

ORIGEM											
Funcional											
CAUSA											
Perca da função do rejunte da cerâmica ocasionou infiltração proveniente da pia da lavanderia e box do banheiro de empregada											
G	U	T	PONTOS								
10	10	10	1000								
RISCO											
Crítico								Local: Pilar do banheiro de empregada apartamento 6.			
MEDIDA SANEADORA											
Impermeabilizar adequadamente as paredes dentro do box e parede próxima a pia da lavanderia; Recuperação do pilar, seguindo os preceitos normativos: escareação do pilar, escovação da armadura, adição/substituição ou não de barras deterioradas, aplicação de anticorrosivos e neutralizadores, e aplicação de argamassa estrutural.

A Tabela 18 apresenta as manifestações patológicas recorrentes nos pilares da edificação e a Figura 11 refere-se a um pilar localizado dentro de uma unidade privada. Foi identificado que a armadura do pilar encontrava-se em um avançado estado de corrosão decorrente de infiltrações provenientes do box do banheiro da dependência de emprega e da perca da função do rejunte da cerâmica próximo a pia da lavanderia, a falta de manutenção preventiva e corretiva também contribuiu para a situação verificada.

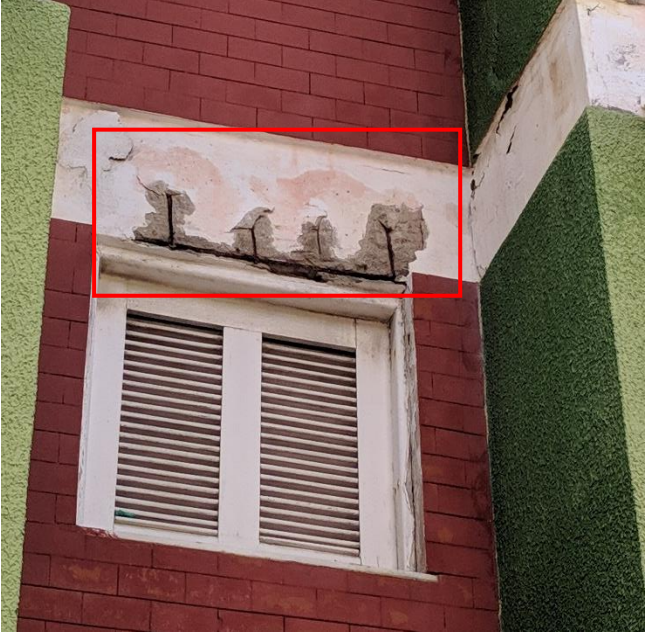
Tabela 19: Ficha de patologia – Viga de amarração.

ANOMALIA				Figura 12: Corrosão da armadura da viga – apartamento 5.							
Corrosão da armadura e deslocamento do concreto da viga

ORIGEM											
Funcional											
CAUSA											
Infiltração proveniente da deterioração da manta de impermeabilização do banheiro do andar de cima.											
G	U	T	PONTOS								
10	10	10	1000								
RISCO											
Crítico								LOCAL: Varanda suíte do apartamento 1.			
MEDIDA SANEADORA											
Retirada e aplicação de uma nova manta de impermeabilização no banheiro do andar de cima; Recuperação da viga, seguindo os preceitos normativos: escareação da viga, escovação da armadura, adição/substituição ou não de barras deterioradas, aplicação de anticorrosivos e neutralizadores, e aplicação de argamassa estrutural.

A Tabela 19 apresenta as manifestações patológicas recorrentes vigas de amarração de todos os pavimentos da edificação e a Figura 12 refere-se a uma viga localizado sob a laje do banheiro do andar de cima. Foi identificado que a estrutura encontra-se em um avançado estado de corrosão decorrente de infiltrações provenientes do final da útil da manta de impermeabilização do banheiro, a falta de manutenção preventiva contribuiu para a situação verificada. A viga também fica exposta a água da chuva, o que acaba acelerando o processo de degradação.

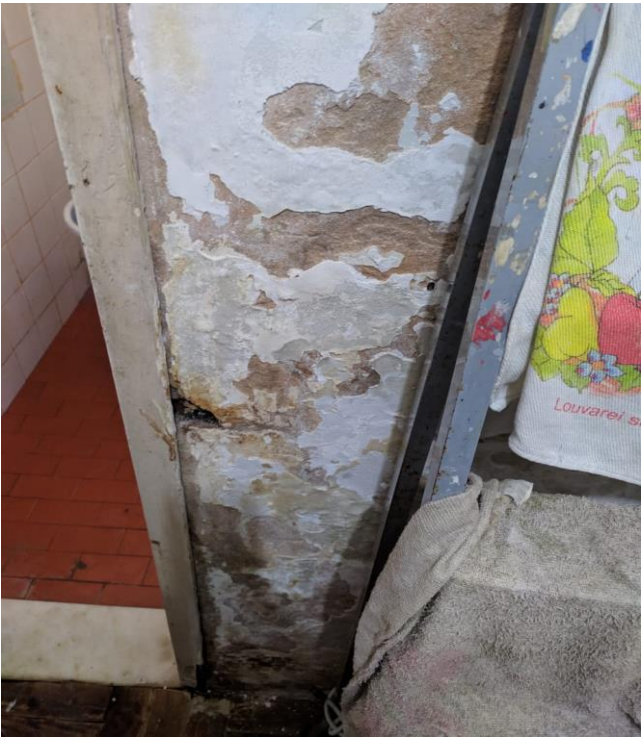
ANOMALIA				<i>Figura 13: Infiltração na parede do banheiro – apartamento 9.</i>			
Infiltração na parede

ORIGEM							
Exógena							
CAUSA							
Vazamento decorrente de um furo na encanação da pia do banheiro							
OBSERVAÇÃO							
Ao realizar a troca da pia do banheiro o proprietário furou o cano de água e não realizou o reparo devido							
G	U	T	PONTOS				
6	10	10	600				
RISCO							
Crítico							
MEDIDA SANEADORA							
Troca da tubulação danificada e regularização da superfície.

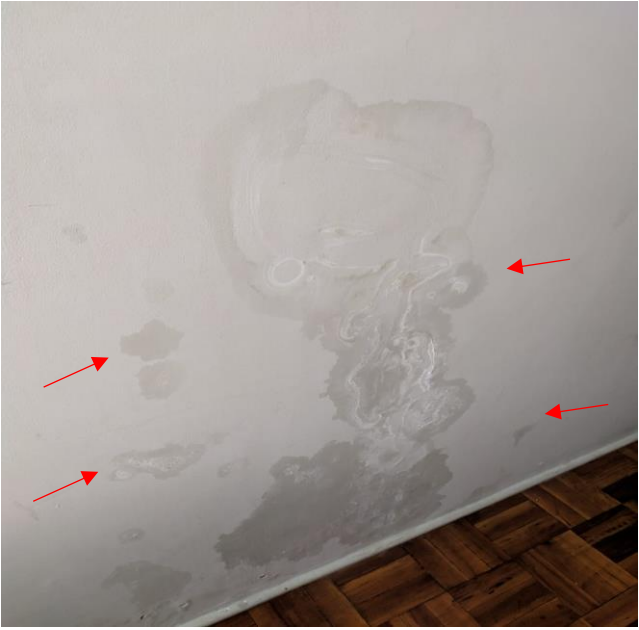
ANOMALIA				Figura 14: Manchas e sinais de umidade na parede da sala colada ao banheiro principal apartamento 2.			
Manchas e sinais de umidade

ORIGEM							
Funcional							
CAUSA							
Infiltração proveniente do sub-ramal do banheiro							
OBSERVAÇÃO							
O banheiro passou por reparo há cerca de 3 meses e após isso constatou-se a irregularidade							
G	U	T	PONTOS				
3	6	6	108				
RISCO							
Médio				Local: Parede colada ao banheiro principal do apartamento 2.			
MEDIDA SANEADORA							
Troca da tubulação que se encontra danificada, com empresa idônea.

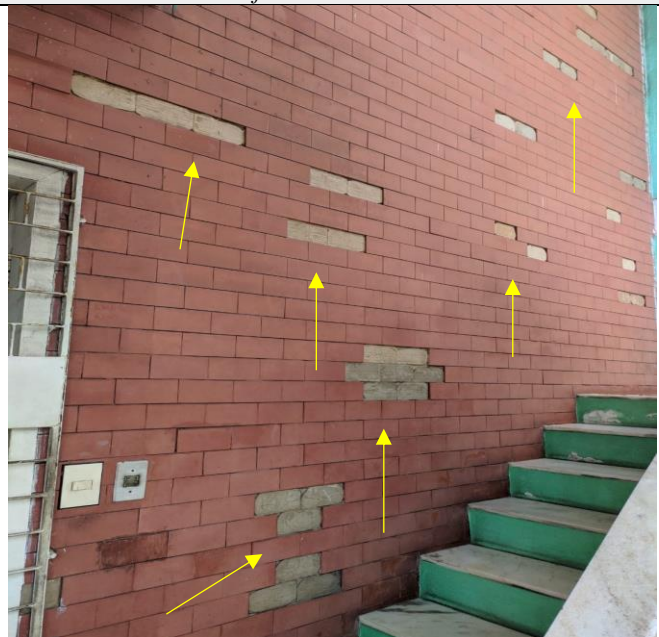
ANOMALIA				<i>Figura 15: Desplacamento do revestimento cerâmico fachada norte.</i>							
Desplacamento do revestimento cerâmico da fachada

ORIGEM											
Funcional											
CAUSA											
Final da vida útil da argamassa de assentamento											
G	U	T	PONTOS								
6	8	6	288								
RISCO											
Crítico								LOCAL: Fachada lado norte.			
MEDIDA SANEADORA											
Troca de todo o revestimento cerâmico.

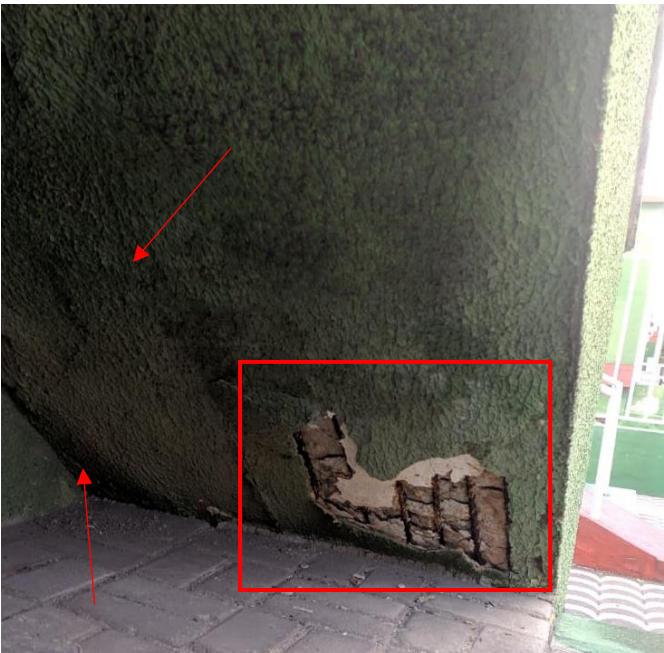
Tabela 23: Ficha de patologia - Corrosão na laje da escada.

ANOMALIA				<i>Figura 16: Corrosão da armadura da escada 1 de acesso.</i>			
Corrosão da armadura e deslocamento do concreto da laje da escada

ORIGEM							
Endógena							
CAUSA							
A escada fica em uma área externa, ficando exposta a intempéries, e há também uma ausência de elementos impermeabilizantes entre os degraus da escada.							
G	U	T	PONTOS				
10	10	10	1000				
RISCO							
Crítico				LOCAL: Escada 1 de acesso para os apartamentos.			
MEDIDA SANEADORA							
Recuperação da viga, seguindo os preceitos normativos: escareação da viga, escovação da armadura, adição ou não de barras deterioradas, aplicação de anticorrosivos e neutralizadores, e aplicação de argamassa estrutural.

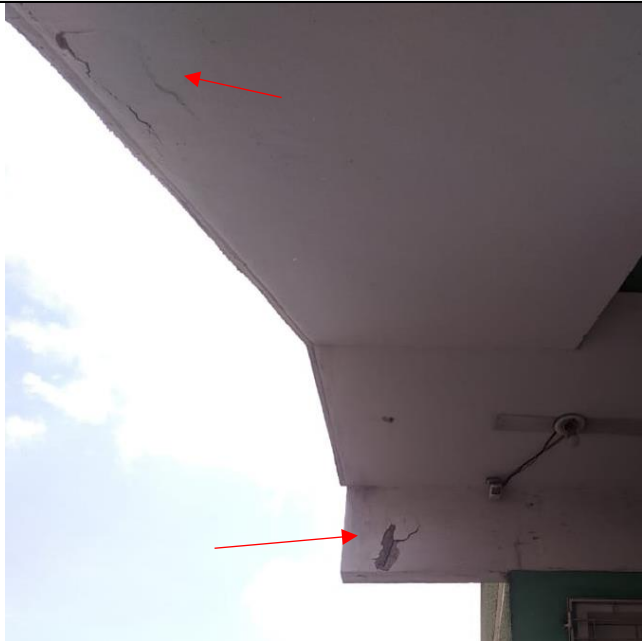
Tabela 24: Ficha de patologia - Corrosão da viga da platibanda.

ANOMALIA				<i>Figura 17: Corrosão da armadura da viga da platibanda.</i>							
Corrosão da armadura da viga

ORIGEM											
Endógena											
CAUSA											
Infiltração de água da chuva devido à ausência de chapim na platibanda da fachada											
G	U	T	PONTOS								
8	8	10	640								
RISCO											
Crítico								Local: Platibanda da escada 1 de acesso aos apartamentos.			
MEDIDA SANEADORA											
Recuperação das armaduras oxidadas e assentamento de chapim em toda a platibanda da edificação.

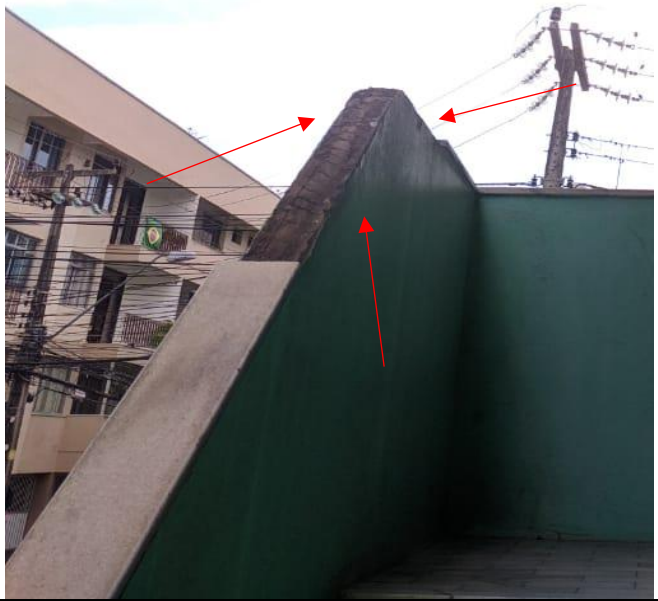
ANOMALIA				<i>Figura 18: Descolamento do peitoril da escada 1 de acesso aos apartamentos.</i>							
Descolamento do peitoril de mármore

ORIGEM											
Endógena											
CAUSA											
Erro na execução do assentamento.											
G	U	T	PONTOS								
3	3	3	27								
RISCO											
Mínimo								Local: Escada 1 de acesso.			
MEDIDA SANEADORA											
Retirada da argamassa de assentamento existente, regularização da área e assentamento da pedra de mármore.

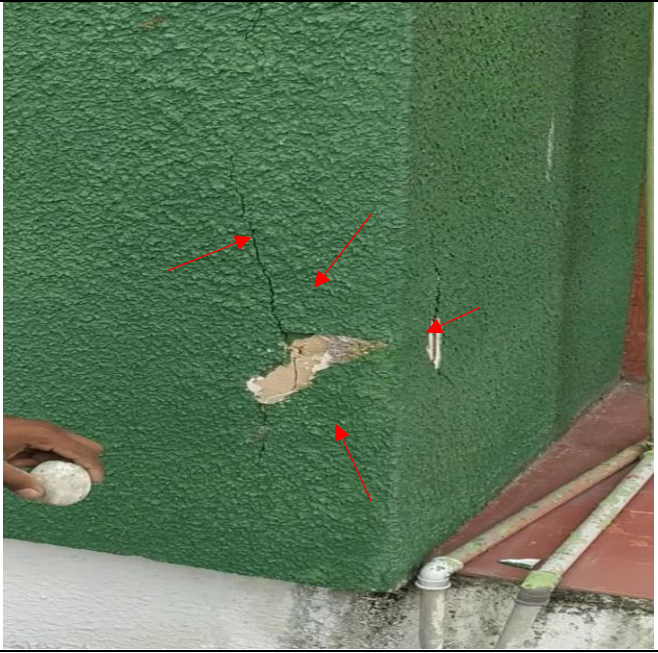
Tabela 26: Ficha de patologia - Fissuras em pilares externos.

ANOMALIA				<i>Figura 19: Fissura no pilar – apartamento 2.</i>							
Fissura no pilar

ORIGEM											
Funcional											
CAUSA											
Infiltração decorrente da água da chuva											
G	U	T	PONTOS								
10	10	10	1000								
RISCO											
Crítico								Local: Pilar do apartamento 2, fachada leste.			
MEDIDA SANEADORA											
Recuperação da viga, seguindo os preceitos normativos: escareação da viga, escovação da armadura, adição ou não de barras deterioradas, aplicação de anticorrosivos e neutralizadores, e aplicação de argamassa estrutural; Pintura com tinta impermeabilizante;

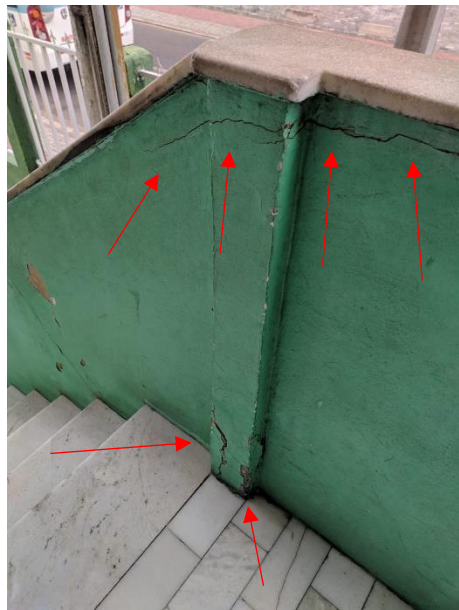
ANOMALIA				<i>Figura 20: Separação da alvenaria e estrutura do guarda-corpo; e corrosão da armadura do pilarete – escada 1.</i>							
Separação da alvenaria com as partes da estrutura; Corrosão da armadura o pilarete da escada 1;

ORIGEM											
Funcional											
CAUSA											
Movimentação térmica das partes envolvidas; Infiltração decorrente da água da chuva;											
G	U	T	PONTOS								
6	3	6	108								
RISCO											
Crítico								Local: Pilar do apartamento 2, fachada leste.			
MEDIDA SANEADORA											
Remoção das partes com maior perigo de soltura e novo assentamento garantindo a aderência necessária entre a alvenaria e a estrutura; Recuperação do pilarete, seguindo os preceitos normativos: escareação do pilarete, escovação da armadura, adição ou não de barras deterioradas, aplicação de anticorrosivos e neutralizadores, e aplicação de argamassa estrutural.

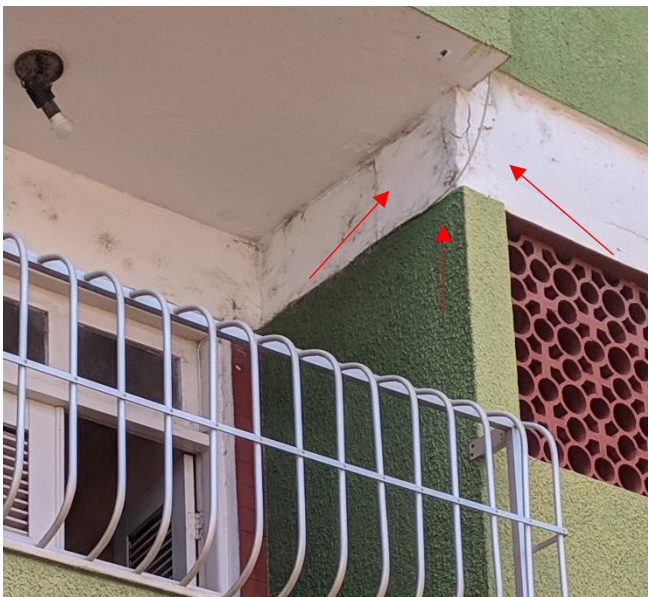
Tabela 28: Ficha de patologia - Corrosão em armaduras de vigas.

ANOMALIA				<i>Figura 21: Corrosão da armadura do pilar próximo a varanda suíte do apartamento 5.</i>							
Corrosão na armadura da viga

ORIGEM											
Exógena											
CAUSA											
Corrosão e expansão da armadura devido a infiltração da água da chuva por meio fissuras ocasionadas por sobrecargas advindas de uma cortina de vidro instalada sobre o guarda-corpo da varanda.											
G	U	T	PONTOS								
10	8	10	800								
RISCO											
Crítico								LOCAL: Pilar próximo a varanda suíte do apartamento 5.			
MEDIDA SANEADORA											
Remoção da cortina de vidro; Recuperação da viga, seguindo os preceitos normativos: escareação da viga, escovação da armadura, adição ou não de barras deterioradas, aplicação de anticorrosivos e neutralizadores, e aplicação de argamassa estrutural.

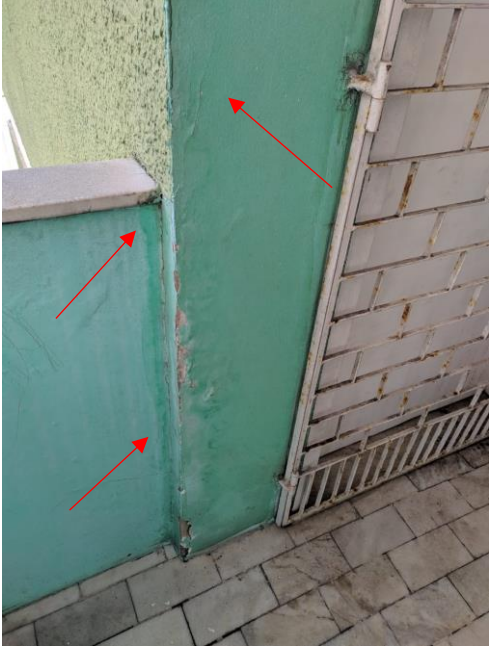
ANOMALIA				<i>Figura 22: Fissuras no pilar próximo a porta de entrada do apartamento 4.</i>							
Fissura no pilar

ORIGEM											
Endógena											
CAUSA											
Corrosão e expansão da armadura devido a infiltração da água da chuva, a estrutura fica exposta a intempéries											
G	U	T	PONTOS								
10	6	10	600								
RISCO											
Crítico								LOCAL: Pilar próximo a varanda suíte do apartamento 5.			
MEDIDA SANEADORA											
Recuperação da viga, seguindo os preceitos normativos: escareação da viga, escovação da armadura, adição ou não de barras deterioradas, aplicação de anticorrosivos e neutralizadores, e aplicação de argamassa estrutural; Pintura do pilar com tinta impermeabilizante.

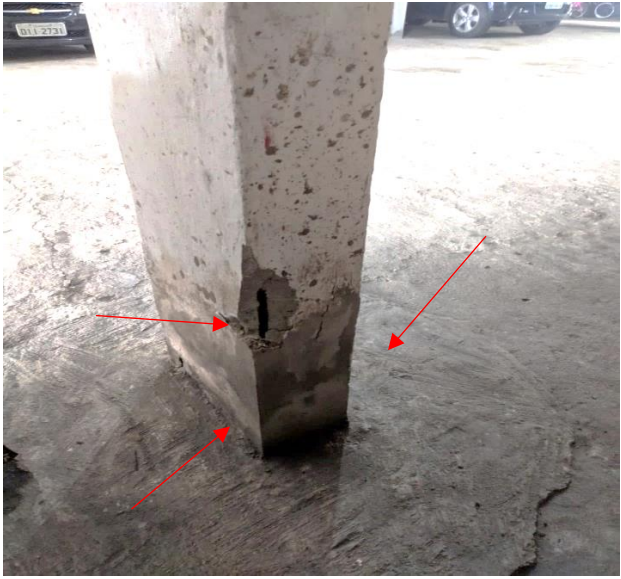
ANOMALIA				<i>Figura 23: Corrosão da armadura e deslocamento do concreto do pilar 4.</i>			
Corrosão da armadura e deslocamento do concreto do pilar

ORIGEM							
Funcional							
CAUSA							
Envelhecimento natural e infiltração							
OBSERVAÇÃO							
O pilar passou por reparo há um ano, porém não foi com empresa especializada							
G	U	T	PONTOS				
10	10	10	1000				
RISCO							
Crítico							
LOCAL: Lado leste do subsolo.							
MEDIDA SANEADORA							
Recuperação do pilar, seguindo os preceitos normativos: escareação da viga, escovação da armadura, adição/substituição ou não de barras deterioradas, aplicação de anticorrosivos e neutralizadores e aplicação de argamassa estrutural.

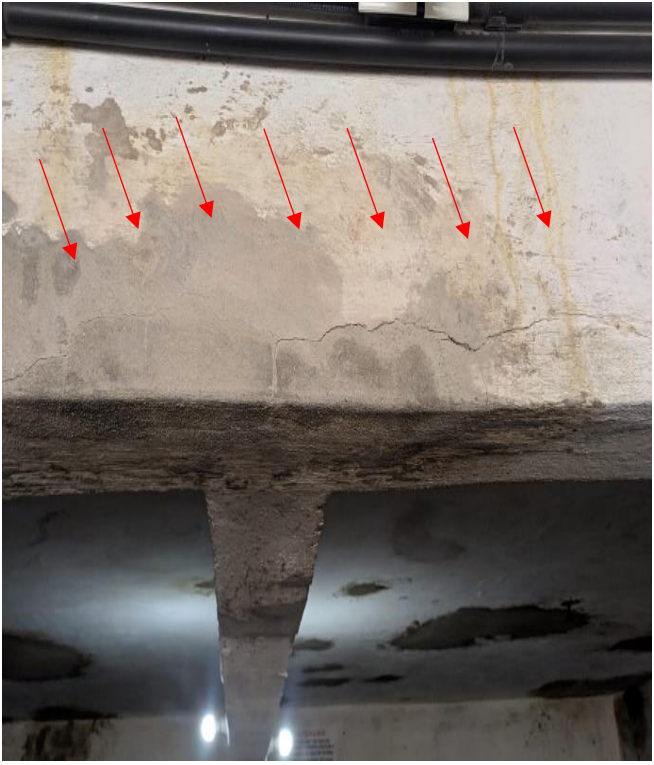
ANOMALIA				<i>Figura 26: Fissura nas vigas do estacionamento.</i>			
Fissuras nas vigas

ORIGEM							
Funcional							
CAUSA							
Infiltração devido ao final da vida útil da manta de impermeabilização da laje do estacionamento							
OBSERVAÇÃO							
Patologia apresentada em todas as vigas do subsolo; as vigas passaram por reparo há um ano, porém não foi com empresa especializada							
G	U	T	PONTOS				
10	10	10	1000				
RISCO							
Crítico				LOCAL: Vigas do subsolo.			
MEDIDA SANEADORA							
Retirada e aplicação de uma nova manta de impermeabilização na laje do estacionamento; Recuperação da viga, seguindo os preceitos normativos: escareação da viga, escovação da armadura, adição ou não de barras deterioradas, aplicação de anticorrosivos e neutralizadores, e aplicação de argamassa estrutural.

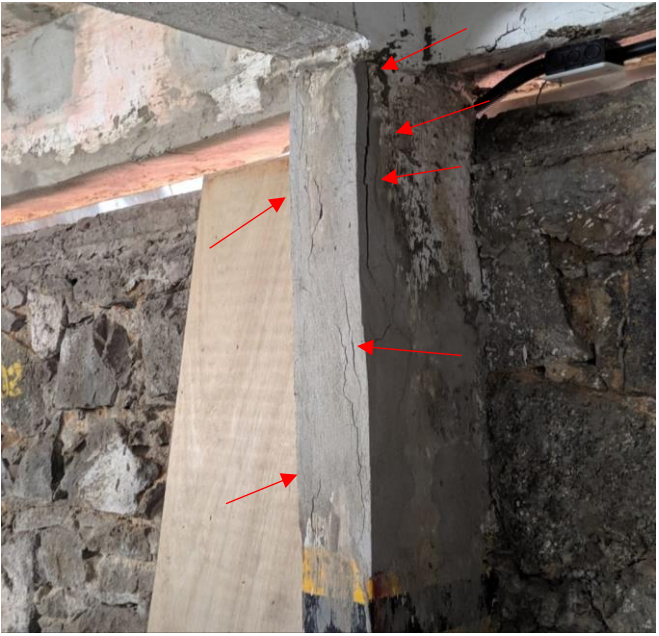
ANOMALIA				<i>Figura 27: Corrosão da armadura do pilar 9 do subsolo.</i>							
Corrosão da armadura do pilar

ORIGEM											
Funcional											
CAUSA											
Infiltração devido a perda de estanqueidade da manta de impermeabilização da laje do subsolo											
G	U	T	PONTOS								
10	10	10	1000								
RISCO											
Crítico								LOCAL: Lado oeste do subsolo.			
MEDIDA SANEADORA											
Retirada e aplicação de uma nova manta de impermeabilização na laje do estacionamento; Recuperação da viga, seguindo os preceitos normativos: escareação da viga, escovação da armadura, adição ou não de barras deterioradas, aplicação de anticorrosivos e neutralizadores, e aplicação de argamassa estrutural.

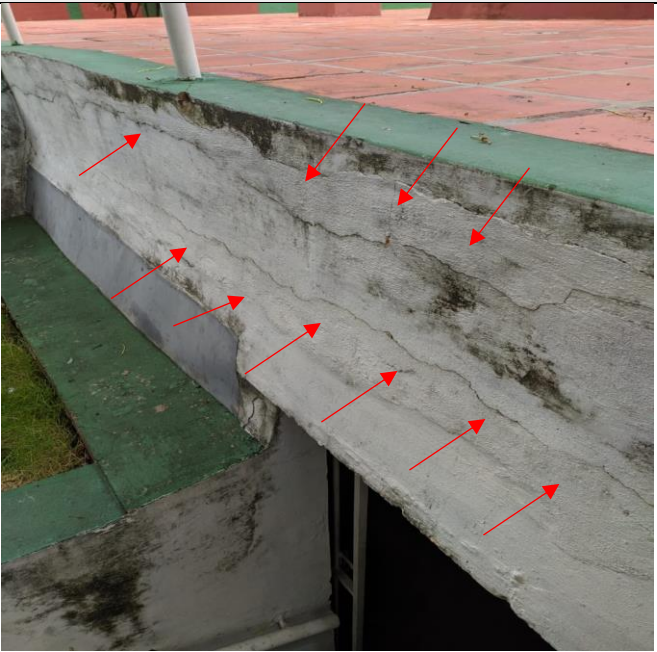
ANOMALIA				<i>Figura 28: Fissuras na viga de entrada do subsolo.</i>							
Fissuras na viga e manchas

ORIGEM											
Endógena											
CAUSA											
Corrosão da armadura da viga por conta de infiltração de água ocasionado pela ausência de chapins											
G	U	T	PONTOS								
10	10	10	1000								
RISCO											
Crítico								LOCAL: Entrada do subsolo.			
MEDIDA SANEADORA											
Assentamento de chapins; Recuperação da viga, seguindo os preceitos normativos: escareação da viga, escovação da armadura, adição ou não de barras deterioradas, aplicação de anticorrosivos e neutralizadores, e aplicação de argamassa estrutural; Pintura das vigas com tintas impermeabilizantes.

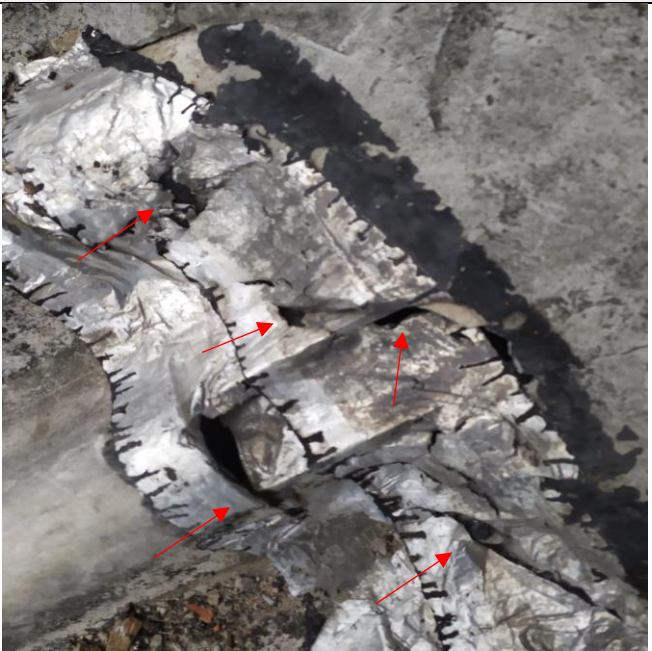
ANOMALIA				<i>Figura 29: Manta de impermeabilização rasgada.</i>			
Manta de impermeabilização rasgada

ORIGEM							
Exógena							
CAUSA							
Frequentemente pisoteada pois a manta localiza-se na saída de acesso do porão para a cobertura							
G	U	T	PONTOS				
3	3	10	90				
RISCO							
Médio							
MEDIDA SANEADORA							
Retirada e aplicação de uma nova manta de impermeabilização sobre a junção da telha com a saída do porão e aplicação de uma proteção mecânica.

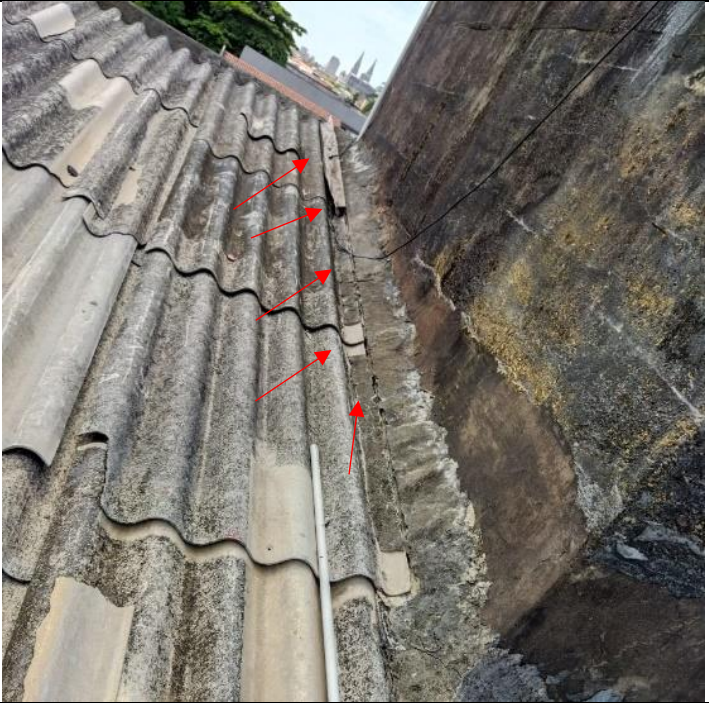
ANOMALIA				<i>Figura 31: Descolamento na junção da telha com a parede do reservatório.</i>							
Descolamento da telha com a argamassa de fixação

ORIGEM											
Endógena											
CAUSA											
Movimentação nas telhas causaram descolamento na junção da telha com a parede											
G	U	T	PONTOS								
3	1	3	9								
RISCO											
Médio								LOCAL: Parede norte do reservatório – Bloco B.			
MEDIDA SANEADORA											
Retirada da argamassa existente, substituição de telhas deterioradas, aplicação da argamassa para fixação da tela na parede.

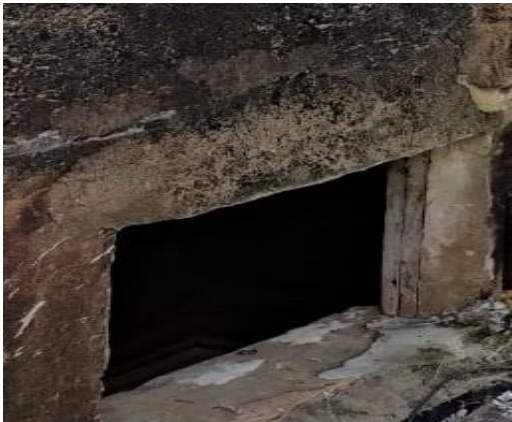
ANOMALIA				<i>Figura 33: Ausência de tampa na abertura de acesso ao telhado.</i>							
Ausência de tampa

ORIGEM											
Funcional											
CAUSA											
A tampa encontrava-se deteriorada											
G	U	T	PONTOS								
1	3	1	3								
RISCO											
Mínimo								LOCAL: Abertura de acesso ao telhado – Bloco A.			
MEDIDA SANEADORA											
Instalar uma tampa nova.

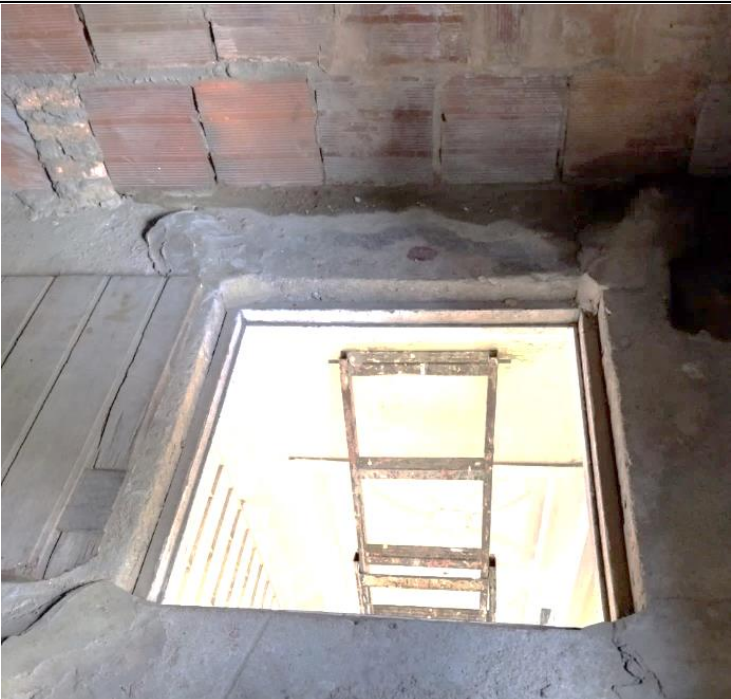
ANOMALIA				<i>Figura 34: Dificuldade de acesso ao sótão – Bloco A.</i>			
Dificuldade de acesso

ORIGEM							
Endógena							
CAUSA							
Ausência de escadas de acesso ao sótão da edificação e dispositivos de apoio							
OBSERVAÇÃO							
Local de acesso ao sótão localizado próximo as portas de acesso das unidades							
G	U	T	PONTOS				
3	1	1	3				
RISCO							
Mínimo				LOCAL: Acesso ao sótão – Bloco A.			
MEDIDA SANEADORA							
Devido localização do acesso ao sótão ser limitado, deverá ser considerada a proposta de ser instalada uma escada tipo retrátil para sótãos.

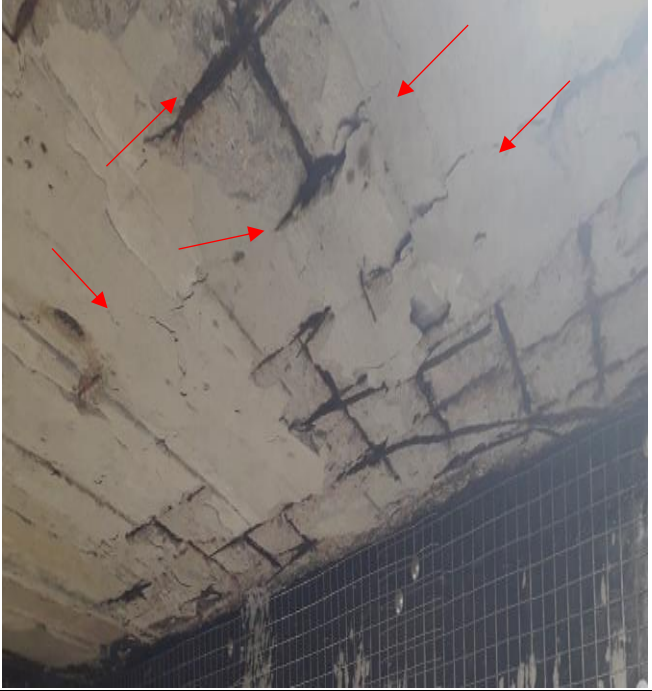
ANOMALIA				<i>Figura 36: Corrosão da armadura e deslocamento do concreto da laje do reservatório.</i>							
Corrosão da armadura e deslocamento do concreto da laje do reservatório

ORIGEM											
Funcional											
CAUSA											
Perca da estanqueidade da manta de impermeabilização da laje											
G	U	T	PONTOS								
6	6	10	360								
RISCO											
Crítico								LOCAL: Laje do reservatório – Bloco A.			
MEDIDA SANEADORA											
Retirada e aplicação de uma nova manta de impermeabilização do tipo aluminizada; Recuperação da laje, seguindo os preceitos normativos: escareação da laje, escovação da armadura, adição/substituição ou não de barras deterioradas, aplicação de anticorrosivos e neutralizadores, e aplicação de argamassa estrutural.
