RELATO SOBRE ANOMALIA NO COMPORTAMENTO DE UMA GRANDE BARRAGEM MISTA DE TERRA E CONCRETO COMPACTADO COM ROLOS EM OPERAÇÃO – O CASO DA BARRAGEM CASTANHÃO

Report on anomaly in the behavior of a large roller compacted earth-concrete dam in operation - The case of Castanhão dam

Sandra Keila de Oliveira Baima*

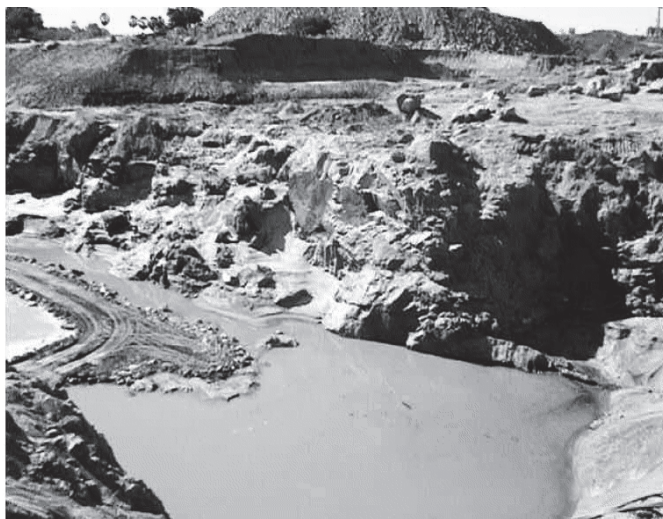
Fig. 1 – Situação ao final do período dos serviços de reescavação, executados na região do “Páleo Canal”, entre as estacas 112+0,00 e 116+0,00, fonte: DNOCS (2004).

meados de 1996, verificou-se que no leito do rio, no trecho entre as estacas 113 e 117, o substrato rochoso apresentava uma depressão abrupta cuja profundidade atingiu até 33 m, paralela ao leito do rio, com dimensões e características bastante peculiares sob o aspecto geotécnico, não previstas. Esta depressão foi denominada de “Páleo Canal” ou “Páleo Cachoeira” (Figura 1).

Nos taludes laterais desta depressão foram observados níveis horizontais de fraturas, alguns com até 1 metro de espessura, preenchidos com areia natural do rio e outros completamente abertos e com espessuras centimétricas.

Os taludes negativos destas depressões, e aqueles que apresentavam fraturas horizontais, foram retaludados com concreto convencional. As surgências d'água foram injetadas com calda de cimento e outras controladas por meio de tubos de PVC até atingirem uma cota de estabilidade e depois obturadas.

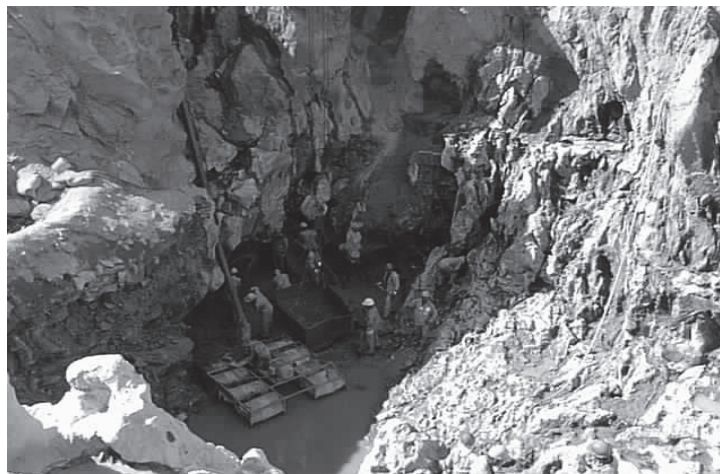
Fig. 2 – Serviço de bombeamento dentro do "Páleo Jr.", fonte: DNOCS (2004).

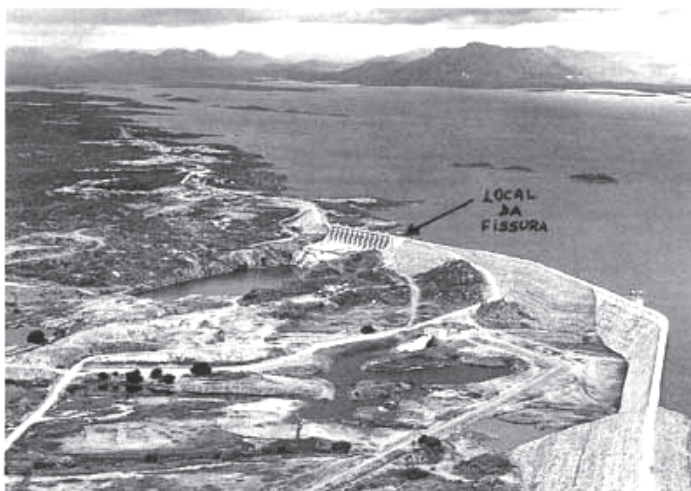
Nesta seção, apresenta-se o diagnóstico do problema surgido no paramento de montante do muro de abraço do bloco 13 do sistema extravasor da Barragem Castanhão. Nas Figuras 6 e 7 mostra-se a localização dessa trinca, vista do alto, e nas Figuras 8 e 9, o local onde efetivamente ela ocorre.

Fig. 6 – Localização da trinca vista de jusante, fonte: DNOCS (2015).

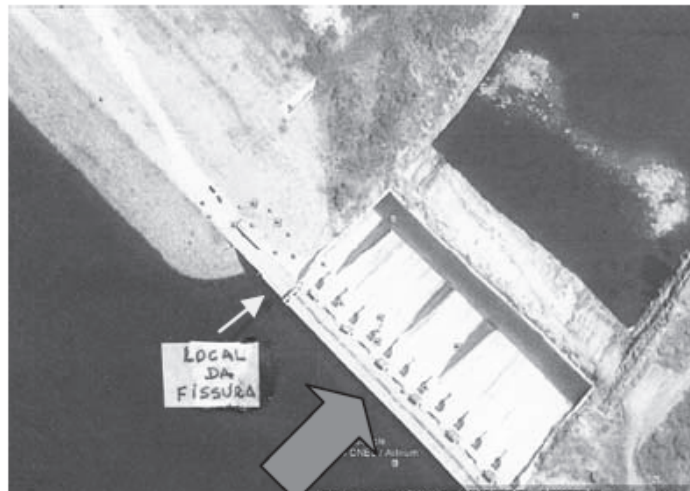
Fig. 7 – Local da trinca, vista do alto e a montante, fonte: DNOCS (2015).

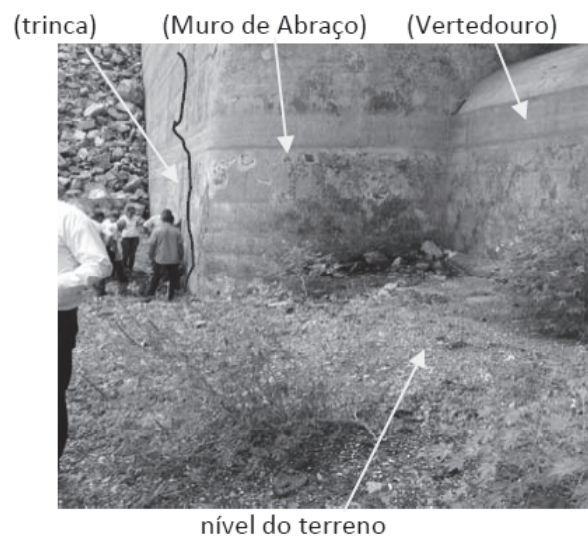
A trinca apresenta, em uma grande extensão, uma abertura bastante elevada e o deslocamento de um de seus bordos no sentido de montante. A mesma, está localizada no trecho do muro de abraço do bloco 13 (Figura 9) e próximo da junção desse muro com o vertedouro, tendo o sentido subvertical, que se admite tenha tido o seu início junto à rocha da fundação, prosseguindo até o NA máximo que foi atingido pelas águas desse reservatório.

Fig. 8 – Local da trinca visto na direção da esquerda hidráulica, fonte: DNOCS (2015).

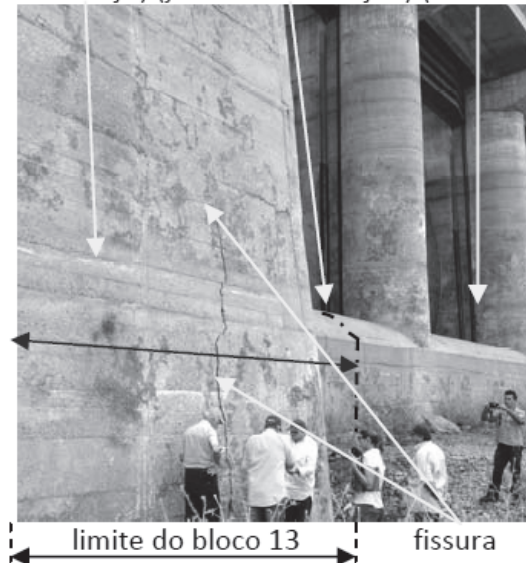
Fig. 9 – Local da trinca visto na direção da direita hidráulica, fonte: DNOCS (2015).

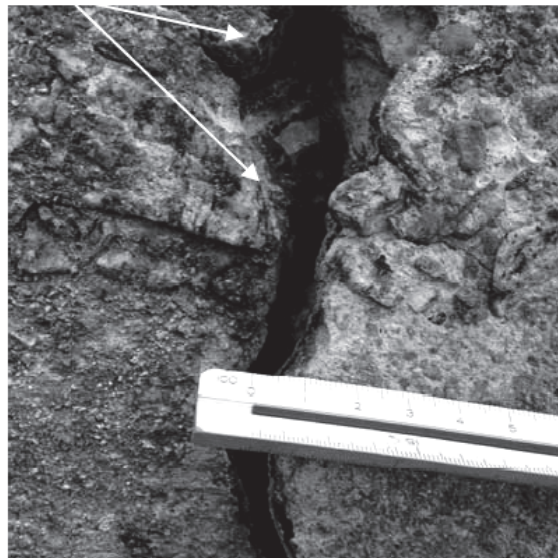
A trinca, no trecho imediatamente acima do terreno, e até aproximadamente 10 m acima dele, apresenta uma grande abertura (± 1 cm) e com um dos bordos projetado para montante (da ordem de 0,5 cm), como pode ser observado nas Figuras 10 e 11.

esborcinamento do bordo da fissura

Fig. 10 – Abertura da trinca de ± 1 cm, onde um dos bordos da trinca, está esborcinado, fonte: DNOCS (2015).

- inicialmente foi feito, por meio de uma serra de corte (tipo maquina), um corte com 1,0 cm de profundidade no lado do bordo menos proeminente da trinca e um corte de profundidade variável, no bordo mais proeminente (Figura 19);
- depois de terminado o corte, a cavidade formada foi limpa, utilizando jatos de água e ar, para remover toda a poeira e detritos;
- nos locais onde a trinca apresentava esborcinamento, o corte abrangeu esse esborcinamento, como mostrado na Figura 20;

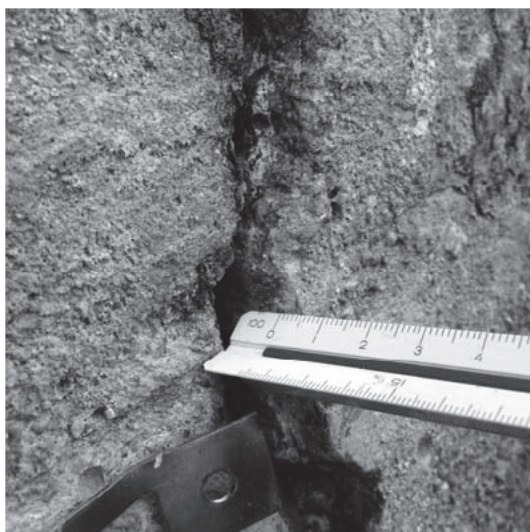
Fig. 11 – Deslocamento para montante da trinca, aproximadamente ± 5 mm, fonte: DNOCS (2015).

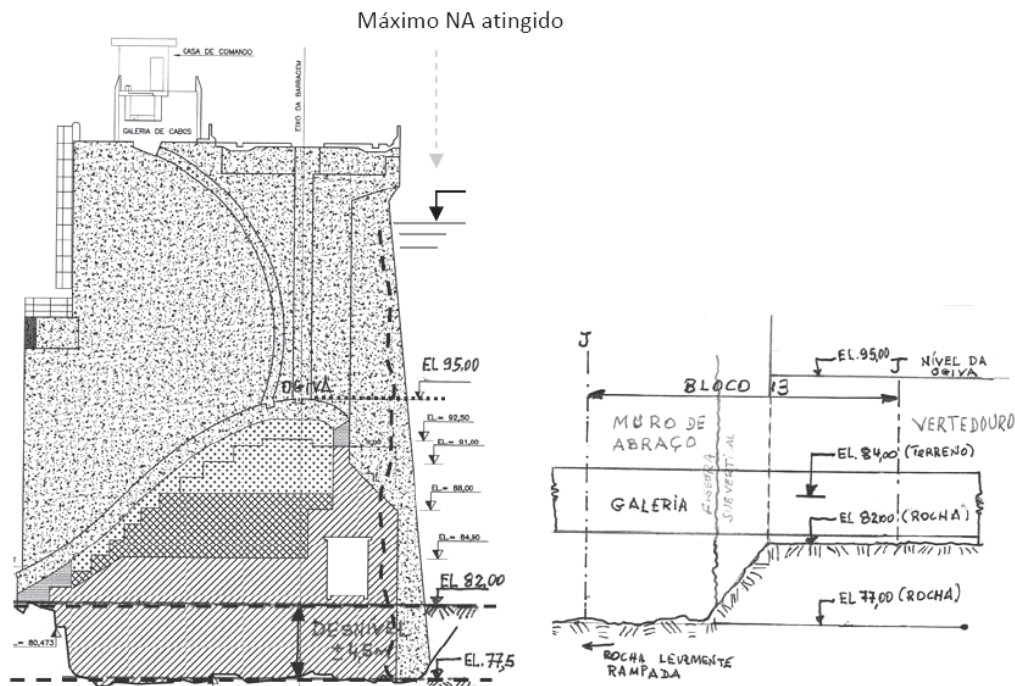
DNOCS (2015) pressupõe que a trinca deve ter-se iniciado ainda na fase construtiva do muro de abraço, tendo como causa principal para o seu aparecimento, o desnível existente na fundação, como mostrado na Figura 12, e afirma que o problema poderia ter sido evitado, caso fosse colocada uma junta de contração transversal no local do desnível, ou então fossem colocadas chavetas nas juntas do bloco 13 ou finalmente, fosse colocada uma junta de contração transversal entre o vertedouro e o muro de abraço.

Fig. 12 – (a) Desnível - corte transversal (suposição da penetração máxima da fissura no muro de abraço - entre o paramento de montante e a linha traço interrompido), (b) Desnível - corte longitudinal, fonte: DNOCS (2015).

Com o prosseguimento da concretagem acima da el. 82, o maior peso do concreto do muro, na região mais profunda da fundação provocou tensões de tração na região do desnível dessa fundação, que deu origem a uma fissura nesse local.

Isso leva a crer que a penetração da fissura no muro, não deve ter sido muito profunda, sendo na Figura 12 mostrada uma suposição dessa profundidade de penetração ao longo de toda a extensão da fissura.

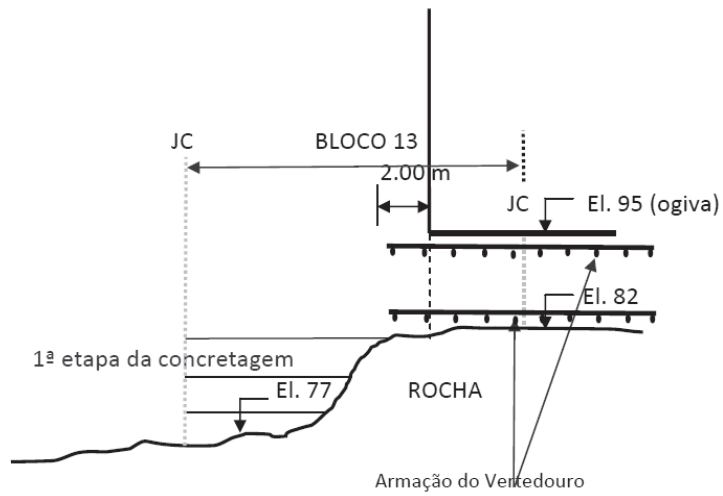
A concretagem do bloco 13 deve ter-se iniciado a partir da elevação mais baixa da fundação (el. 77) e prosseguiu até o nível mais alto do desnível (el. 82), supondo-se que a sua execução tenha sido contínua, sem interrupções prolongadas, conforme mostrado nas Figuras 13 e 14.

Segundo o projeto, o muro de abraço não é armado, mas a armação do vertedouro penetra cerca de 2,0 m nesse muro, como pode ser observado nas Figuras 13 e 14.

Fig. 13 – Concretagem de 1ª etapa do bloco 13, fonte: DNOCS (2015).

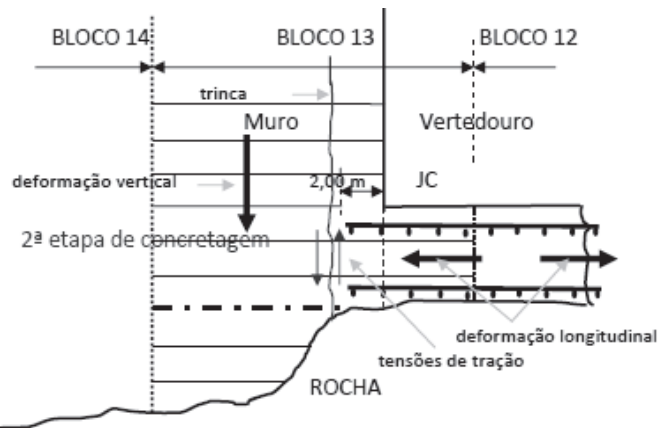
A partir da el. 82, concretou-se concomitantemente parte do muro e parte do trecho do vertedouro do bloco 13, até à el. 95 do vertedouro, onde está o topo da ogiva. A partir dessa elevação, a concretagem prosseguiu apenas no muro de abraço, até atingir a crista desse muro.

Fig. 14 – Concretagem de 2ª etapa do bloco 13, fonte: DNOCS (2015).

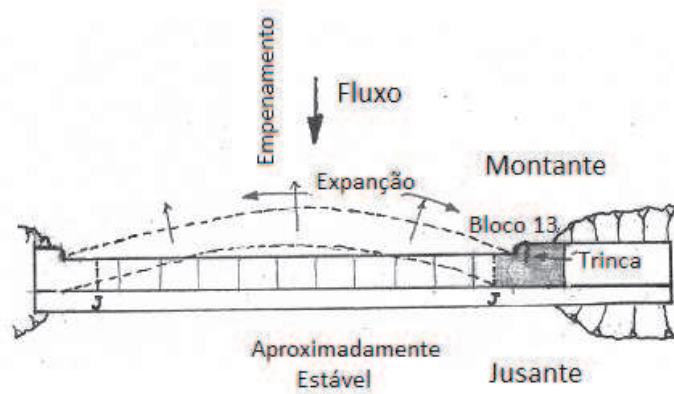
- tendo em vista que o paramento de montante ficou todo esse tempo submerso, houve a expansão do concreto desse paramento, enquanto o paramento de jusante continuava praticamente estável; como consequência desse gradiente de deformação houve um empenamento do vertedouro no sentido de montante (Figura 15), por ter essa estrutura uma menor seção transversal que a do muro; esse empenamento se refletiu na fissura existente no muro, já transformada em trinca, provocando nela um movimento diferencial entre os seus bordos, que resultou no deslocamento de um dos bordos no sentido de montante.

Fig. 15 – Empenamento do vertedouro e do muro de abraço em direção a montante, fonte: DNOCS (2015).

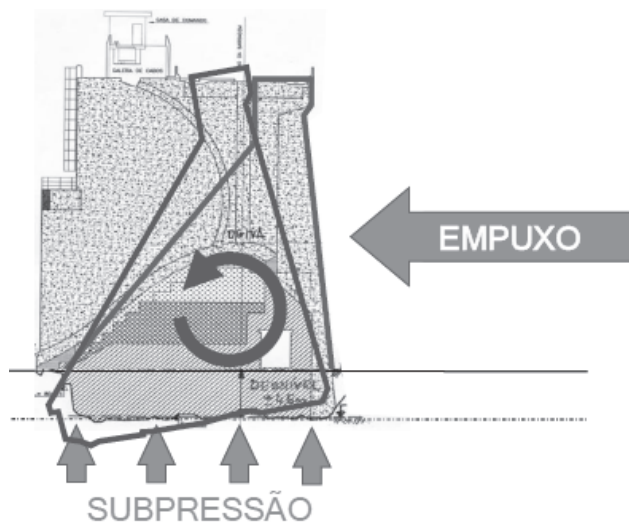
Segundo o parecer, o desenvolvimento da fissura poderia ter decorrido das deformações do bloco 14 e de parte do bloco 13, que compõem o muro de abraço de ligação com a barragem de terra, quando submetidos ao empuxo da água do reservatório e à subpressão.

Durante o enchimento do reservatório (na 1ª carga), o empuxo pode provocar movimentos de translação transversais na direção horizontal e de rotação em relação à base do bloco, auxiliados também pelos esforços de levantamento oriundos da subpressão (Figura 16). Deste modo, uma parte do bloco 13 teve o seu movimento restrito pela presença do pilar que separa o trecho vertedouro (ogiva) do trecho não vertedouro (muro de abraço) deste bloco. Este pilar, em concreto armado, tem grande rigidez no sentido transversal à barragem e sua armadura penetra cerca de 2,00 m no bloco 13, com sua extremidade próxima ao local onde ocorreu a fissura.

Fig. 16 – Efeitos da subpressão e empuxo sobre a estrutura do vertedouro, fonte: CREA (2016)

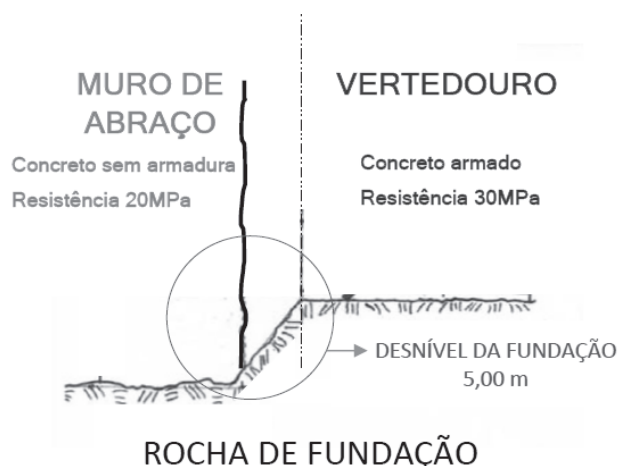
O parecer acrescenta ainda que, na região da fissura, existe uma transição de tipos de concreto no que se refere à armadura e resistência à compressão (Figura 17). Um observador de frente para a fissura tem a sua direita o vertedouro em concreto armado, com resistência de 30 MPa. Já à esquerda da fissura, o mesmo observador tem a visão do muro de abraço onde se encontra um concreto não armado e de resistência de 20 MPa.

Tratam-se claramente de 02 (dois) tipos de materiais distintos que trabalham de forma particularizada quanto as deformações, dilatações térmicas e higroscópicas e reações às cargas impostas pela subpressão, pelo empuxo da água no primeiro enchimento e também do enrocamento lateral no momento construtivo. Os elementos de concreto divergentes aplicados em uma mesma região, expostos a solicitação de cargas homogêneas, reagem de forma heterogênea de acordo com suas características individuais, concorrendo de forma contundente para formação de fissuramentos.

Fig. 17 – Transição dos tipos de concreto na região da fissura, fonte: CREA (2016).

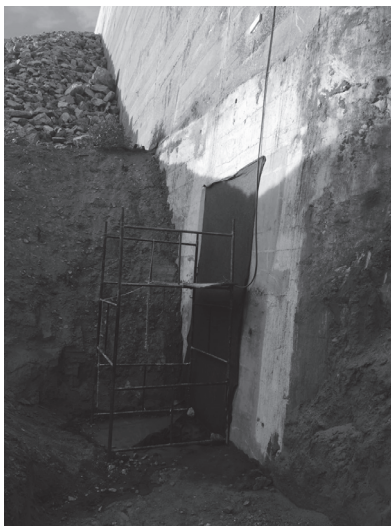
No trecho da fissura sob o terreno, foi feita uma escavação, verificando-se que a mesma prosseguia no trecho enterrado do bloco, sendo do tipo esparsa, de pequena abertura e sem sentido definido, mas que não chegava a atingir o nível da rocha de fundação.

Fig. 18 – Escavação e recuperação do trecho enterrado da fissura e aplicação da manta, fonte: arquivo pessoal da autora.

Como a fissura se encontrava em uma superfície do concreto que ficará futuramente coberta por aterro, e portanto sem apresentar variações volumétricas, o tratamento consistiu apenas na sua vedação, utilizando para tanto um produto cristalizante.

- limpeza da superfície,
- secagem da fissura,
- umedecimento da superfície,
- preparo do produto, na proporção “produto/água” de 5:2 em volume, com aplicação com consumo de produto de 1,6kg/m².
- reaterro da parte tratada,
- na cura foi aplicada uma manta de polietileno sobre a superfície tratada durante 5 dias.
