**UNIVERSIDADE FEDERAL DO CEARÁ
CENTRO DE TECNOLOGIA
CURSO DE ENGENHARIA CIVIL**

**INSPEÇÃO PREDIAL: ESTUDO DE CASO DA IMPRENSA UNIVERSITÁRIA DA
UNIVERSIDADE FEDERAL DO CEARÁ**

Monografia apresentada ao curso de Engenharia Civil do Centro de Tecnologia da Universidade Federal do Ceará, como requisito parcial para obtenção do Título de Engenheiro Civil.

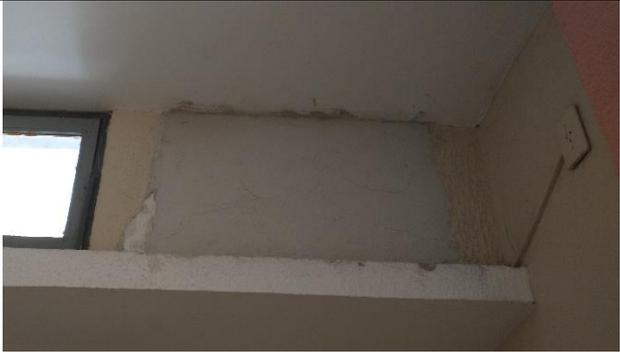
G	U	T	PONTOS		
1	1	2	2		
RISCO					
Mínimo					
CAUSA					
Serviço inacabado (parede)					
ANOMALIA				Fonte: Autor (2021)	
Manutenção inacabada				LOCAL: Hall de entrada	
MEDIDA SANEADORA					
Concluir o acabamento do local seguindo padrão da edificação					
PRAZO				120 dias

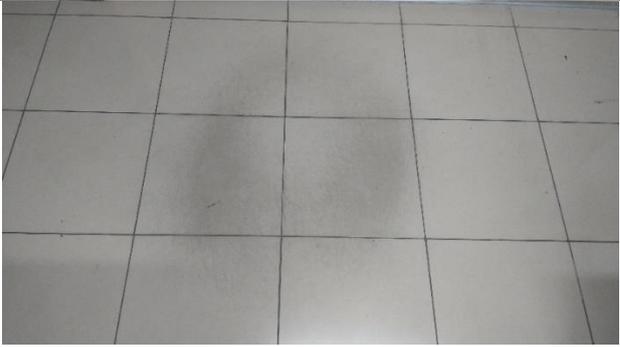
G	U	T	PONTOS		
3	3	3	27		
RISCO					
Médio					
CAUSA					
Desgaste das placas cerâmicas devido ao uso e falta de manutenção					
ANOMALIA				Fonte: Autor (2021)	
Piso cerâmico desgastado				LOCAL: Divisão de Produção Gráfica, Divisão de Planejamento Gráfico, Arte final e criação,	
MEDIDA SANEADORA					
Fazer a substituição das placas que estão com desgaste					
PRAZO				45

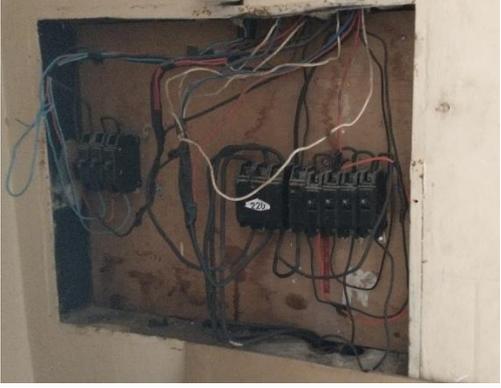
G	U	T	PONTOS	
5	4	3	60	
RISCO				
Crítico				
CAUSA				
Falha de execução ou manutenção				
ANOMALIA				Fonte: Autor (2021)
Condutores com cores inadequadas, ausência de barra vento, circuitos sem identificação, sem tampa, ausência de aterramento, falta de aterramento				LOCAL: Hall de entrada
MEDIDA SANEADORA				
Trocar condutores inadequados, colocar proteção para barramento, adicionar identificação dos circuitos, instalar tampa, instalar aterramento, aterramento das partes metálicas, limpar o quadro devidamente				
PRAZO				30 dias

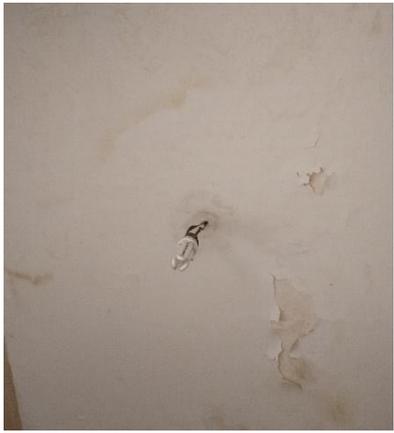
G	U	T	PONTOS	
2	2	3	12	
RISCO				
Mínimo				
CAUSA				
Impermeabilização inadequada do forro, causando infiltração				
ANOMALIA				Fonte: Autor (2021)
Deslocamento da pintura e manchamento do teto				LOCAL: Hall de entrada, Diretoria, Banheiro Masculino Produção, Expedição, Edições, Salas extras
MEDIDA SANEADORA				
Refazer a impermeabilização da cobertura, raspar a pintura na parte afetada, limpar a superfície e prosseguir com o correto acabamento.				
PRAZO				60

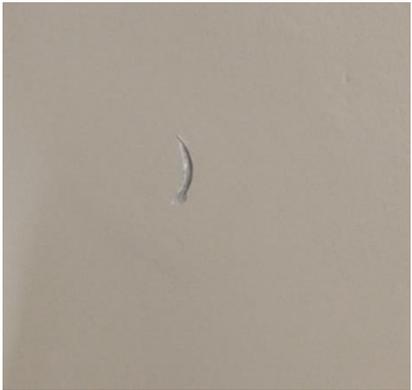
G	U	T	PONTOS		
1	1	3	3		
RISCO					
Mínimo					
CAUSA					
Falta de fixador de porta					
ANOMALIA					Fonte: Autor (2021)
Desgaste da parede devido maçaneta					LOCAL: Divisão de Produção Gráfica
MEDIDA SANEADORA					
Emassamento do local com finalização. Instalação de fixador de porta para evitar desgaste novamente					
PRAZO			120

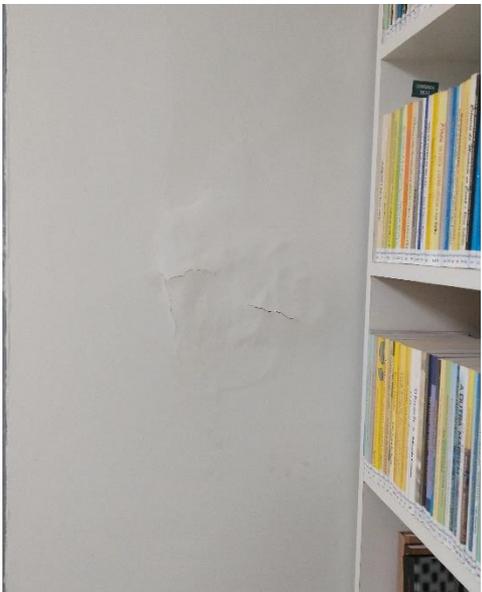
ORIGEM				Figura 18 – Deslocamento da pintura por infiltração	
Endógena

G	U	T	PONTOS		
2	2	3	12		
RISCO					
Mínimo					
CAUSA					
Má impermeabilização e falta de manutenção					
ANOMALIA					Fonte: Autor (2021)
Deslocamento da pintura por Infiltração					LOCAL: Diretoria, CTP, Edições, Salas extra, área externa (todas as fachadas)
MEDIDA SANEADORA					
Lixamento da pintura no local, realização da correta impermeabilização e acabamento adequado					
PRAZO			60

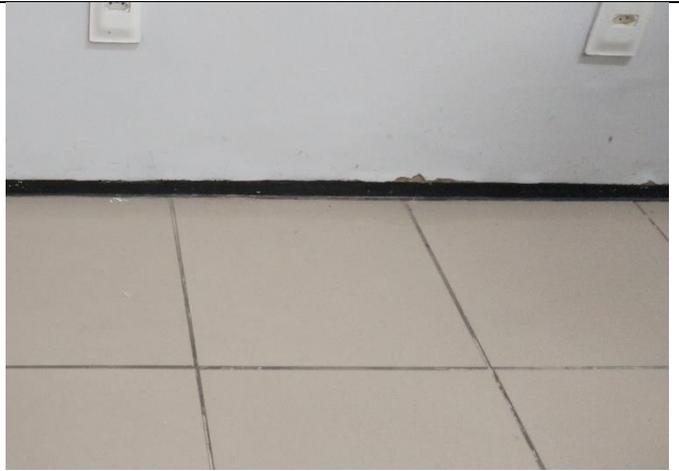
G	U	T	PONTOS	
2	2	3	12	
RISCO				
Médio				
CAUSA				
Infiltração por capilaridade				
ANOMALIA				Fonte: Autor (2021)
Deslocamento do reboco do rodapé				LOCAL: Diretoria
MEDIDA SANEADORA				
Retirada do reboco no local atingido, impermeabilização correta do local, acabamento adequado do local reparado				
PRAZO				60

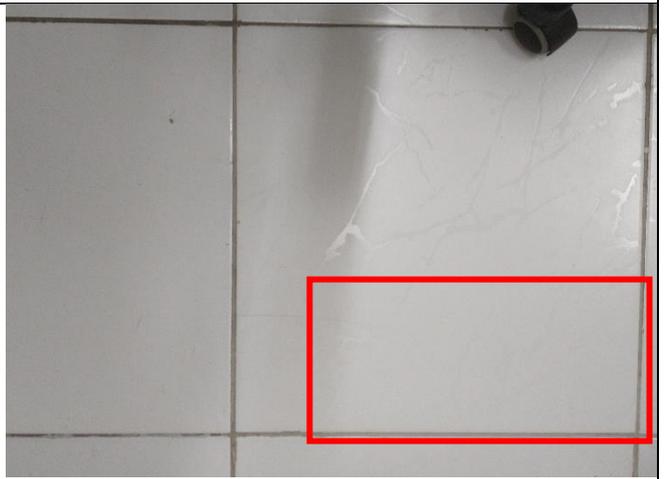
G	U	T	PONTOS	
2	2	3	12	
RISCO				
Mínimo				
CAUSA				
Execução incorreta e falta de manutenção				
ANOMALIA				Fonte: Autor (2021)
Desplacamento/quebra de revestimento do piso				LOCAL: Arte
MEDIDA SANEADORA				
Retirada do revestimento e aplicação correta, com substituição das placas quebradas				
PRAZO				60

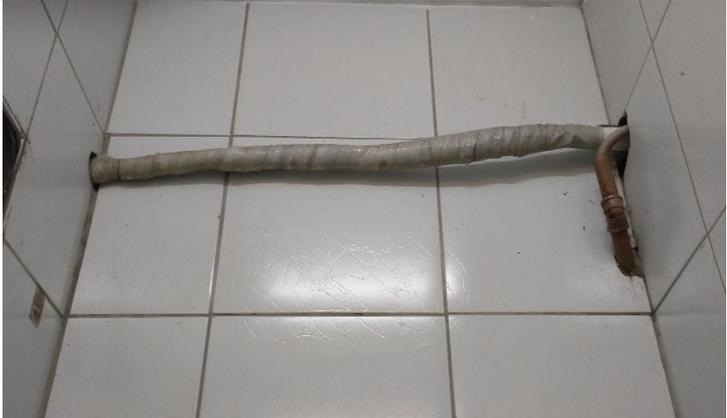
G	U	T	PONTOS	
2	2	2	8	
RISCO				
Mínimo				
CAUSA				Incorreta instalação de tubulação de ar-condicionado
ANOMALIA				Fonte: Autor (2021)
Falta de embutimento de tubulação				LOCAL: Banheiro Masculino AMD
MEDIDA SANEADORA				
Retirada do revestimento e embutimento da tubulação de forma correta				
PRAZO				90

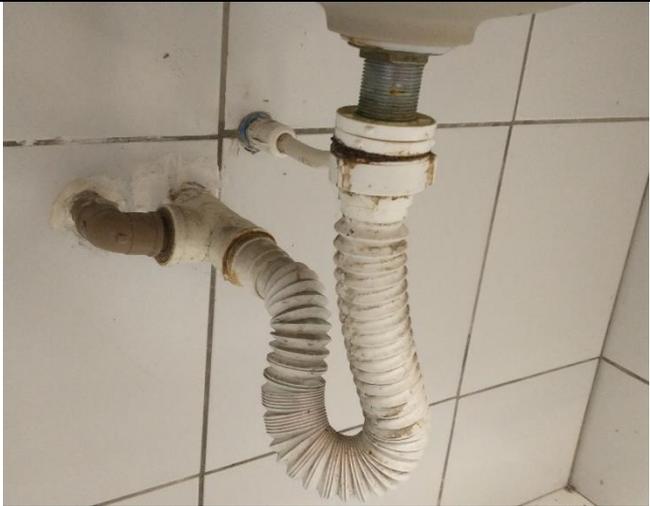
G	U	T	PONTOS	
4	3	4	48	
RISCO				
Mínimo				
CAUSA				Degradação do item, provavelmente por mal uso
ANOMALIA				Fonte: Autor (2021)
Sifão sujo e com vazamento				LOCAL: Banheiros ADM
MEDIDA SANEADORA				
Limpeza do sifão e verificação do vazamento, se o item estiver quebrado deve ser feita sua substituição				
PRAZO				30

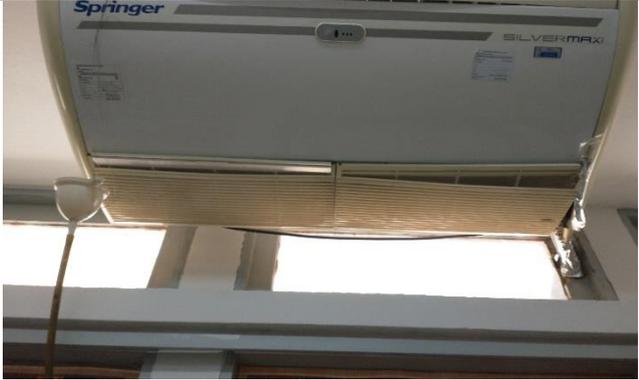
G	U	T	PONTOS	
4	4	3	48	
RISCO				
Médio				
CAUSA				
Falta de manutenção				
ANOMALIA				Fonte: Autor (2021)
Vazamento interno do ar-condicionado e má instalação dos filtros				LOCAL: Divisão de Planejamento Gráfico
MEDIDA SANEADORA				
Contratar empresa especializada para reparo no equipamento e instalação do dreno corretamente				
PRAZO			30

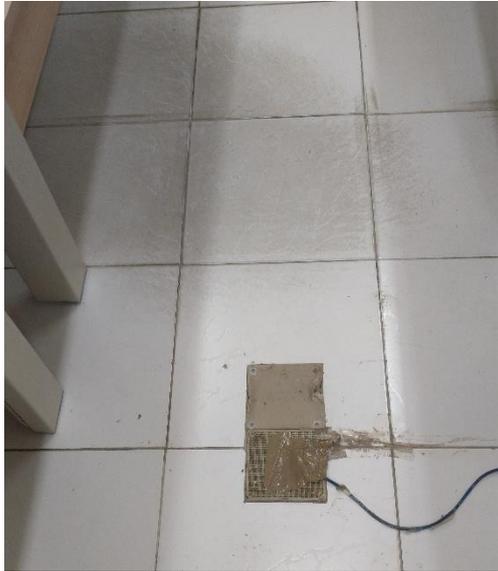
G	U	T	PONTOS	
3	4	3	36	
RISCO				
Mínimo				
CAUSA				
Desgaste das placas cerâmicas devido ao uso e falta de manutenção				
ANOMALIA				Fonte: Autor (2021)
Piso cerâmico desgastado e incorreta instalação de caixa de conexão Wi-Fi				LOCAL: Arte final e Criação
MEDIDA SANEADORA				
Fazer a substituição das placas que estão com desgaste. Anomalia ocorre em vários locais da sala em questão. Embutir fiação de conexão Wi-Fi				
PRAZO			45

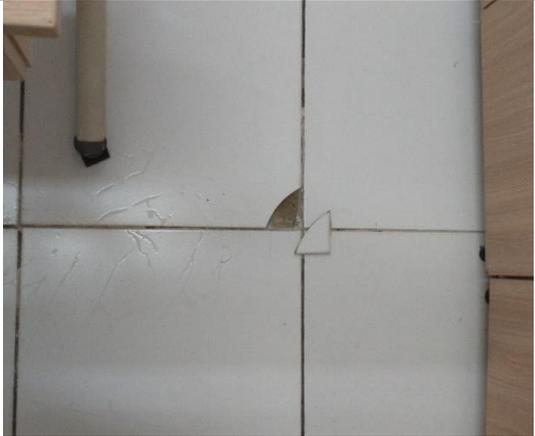
G	U	T	PONTOS	
4	3	4	48	
RISCO				
Médio				
CAUSA				
Falta de manutenção do piso e possível má instalação das placas				
ANOMALIA				Fonte: Autor (2021)
Deslocamento/quebra de revestimento do piso				LOCAL: Arte final e Criação, Revisão, Expedições
MEDIDA SANEADORA				
Retirada do revestimento e aplicação correta, com substituição das placas quebradas. Anomalia ocorre em vários locais das duas salas.				
PRAZO				30

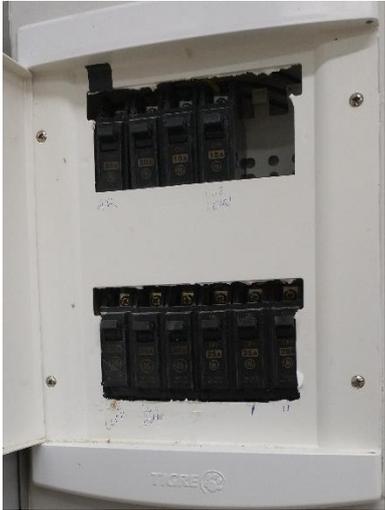
G	U	T	PONTOS	
3	3	1	9	
RISCO				
Médio				
CAUSA				
Falha na execução e falta de manutenção				
ANOMALIA				Fonte: Autor (2021)
Quadro sem identificação dos circuitos				LOCAL: Quadro da Revisão, Quadro do CTP, Quadro da Edições e quadro das salas extra
MEDIDA SANEADORA				
Adicionar identificação dos disjuntores				
PRAZO				90

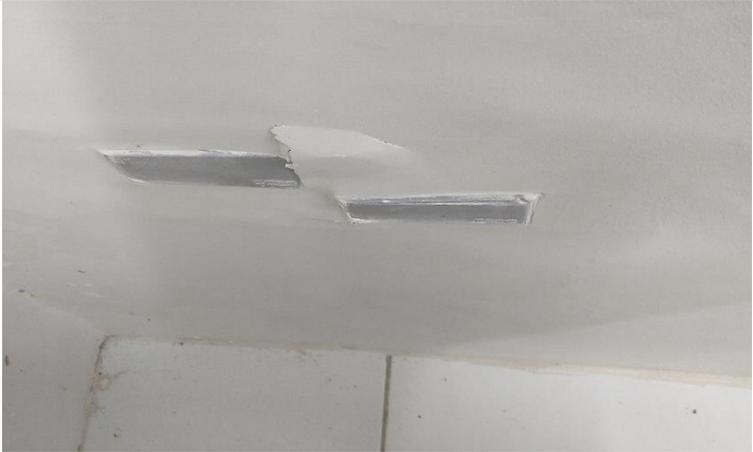
G	U	T	PONTOS		
4	4	4	64		
RISCO					
Crítico					
CAUSA					
Má impermeabilização do forro					
ANOMALIA					Fonte: Autor (2021)
Deslocamento do revestimento do forro					LOCAL: Revisão
MEDIDA SANEADORA					
Refazer a impermeabilização da coberta, raspar o revestimento no local afetado, limpar a superfície e prosseguir com o correto revestimento e acabamento.					
PRAZO				30

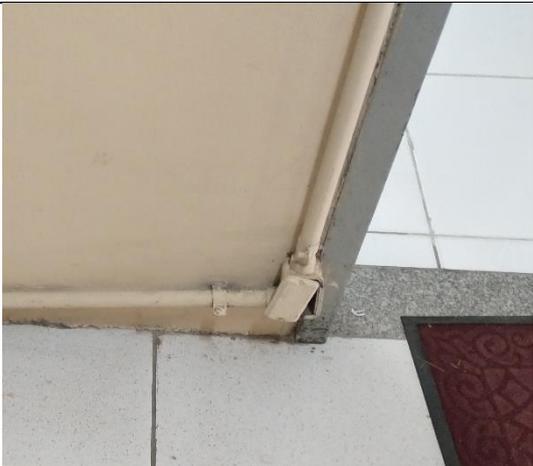
G	U	T	PONTOS		
2	3	2	8		
RISCO					
Mínimo					
CAUSA					
Falta de manutenção					
ANOMALIA					Fonte: Autor (2021)
Condulente com falta de parafuso					LOCAL: Corredor ADM, CTP
MEDIDA SANEADORA					
Manutenção do condulente com a correta instalação					
PRAZO				90

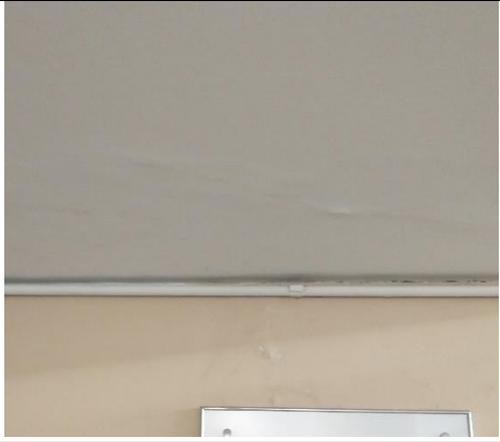
G	U	T	PONTOS	
2	2	3	12	
RISCO				
Mínimo				
CAUSA				
Má impermeabilização do forro				
ANOMALIA				Fonte: Autor (2021)
Deslocamento do revestimento do forro e parede				LOCAL: Corredor ADM
MEDIDA SANEADORA				
Refazer a impermeabilização da cobertura, raspar o revestimento no local afetado, limpar a superfície e prosseguir com o correto revestimento e acabamento.				
PRAZO				60

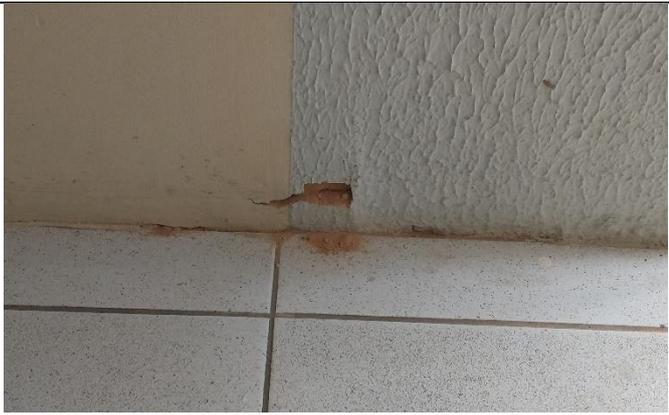
G	U	T	PONTOS	
2	2	3	12	
RISCO				
Mínimo				
CAUSA				
Má impermeabilização e falta de manutenção				
ANOMALIA				Fonte: Autor (2021)
Deslocamento do reboco do rodapé				LOCAL: Corredor Jardim, Corredor de recebimento de materiais
MEDIDA SANEADORA				
Retirada do reboco no local atingido, impermeabilização correta do local, acabamento adequado do local reparado. A anomalia acontece em grande extensão do rodapé				
PRAZO				60

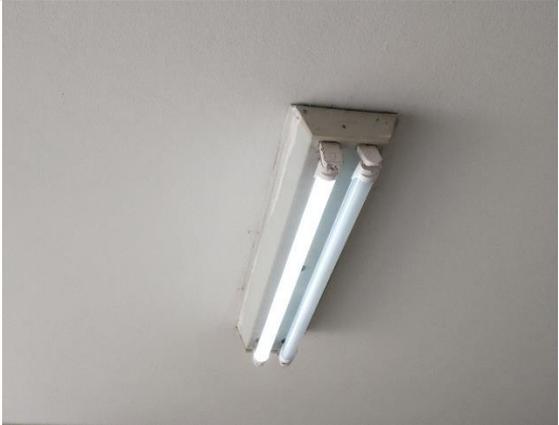
G	U	T	PONTOS	
3	3	3	27	
RISCO				
Mínimo				
CAUSA				
Término da vida útil ou curto-circuito				
ANOMALIA				Fonte: Autor (2021)
Lâmpadas queimadas ou em falta				LOCAL: Corredor Jardim, Depósito de aparas, Cozinha
MEDIDA SANEADORA				
Fazer a substituição das lâmpadas queimadas e a instalação de lâmpadas que estão faltando.				
PRAZO				45

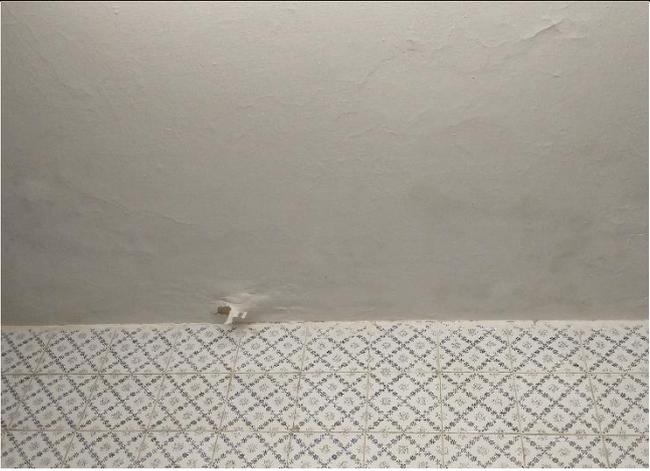
G	U	T	PONTOS	
3	3	4	36	
RISCO				
Mínimo				
CAUSA				
Má impermeabilização do forro				
ANOMALIA				Fonte: Autor (2021)
Deslocamento do revestimento do forro				LOCAL: Cozinha, Corredor de recebimento, Banheiro Feminino Produção
MEDIDA SANEADORA				
Refazer a impermeabilização da coberta, raspar o revestimento no local afetado, limpar a superfície e prosseguir com o correto revestimento e acabamento.				
PRAZO				45

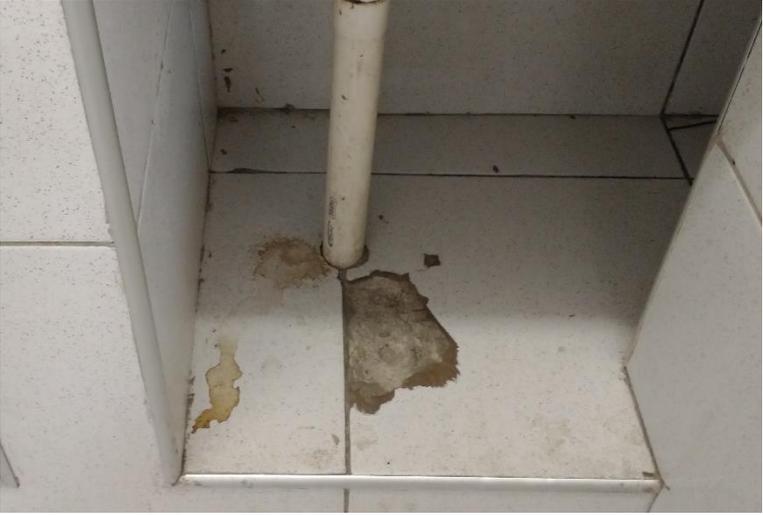
G	U	T	PONTOS	
2	2	3	12	
RISCO				
Mínimo				
CAUSA				
Falta de manutenção e limpeza				
ANOMALIA				Fonte: Autor (2021)
Desplacamento cerâmico				LOCAL: Cozinha, Corredor de recebimento
MEDIDA SANEADORA				
Limpeza e substituição das peças com defeito				
PRAZO				60

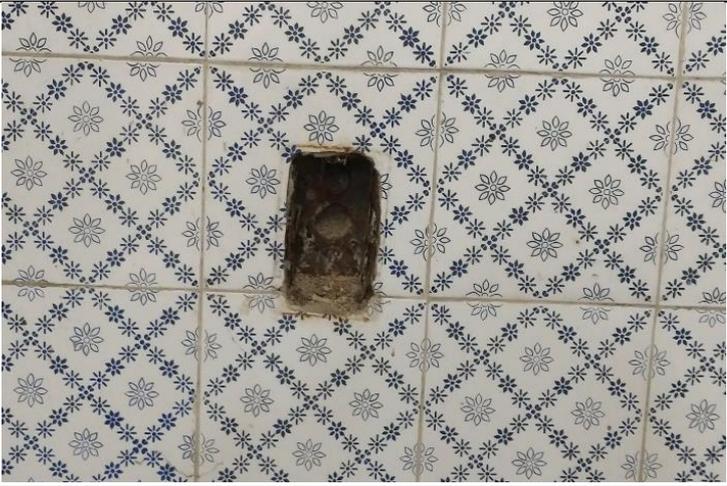
G	U	T	PONTOS	
4	4	3	48	
RISCO				
Crítico				
CAUSA				
Falta de manutenção				
ANOMALIA				Fonte: Autor (2021)
Caixa elétrica sem proteção				LOCAL: Cozinha, Depósito de aparas Produção – Acabamento, Produção – Impressão
MEDIDA SANEADORA				
Aplicar proteção adequada a caixa ou realizar fechamento, em caso de não utilização				
PRAZO				30

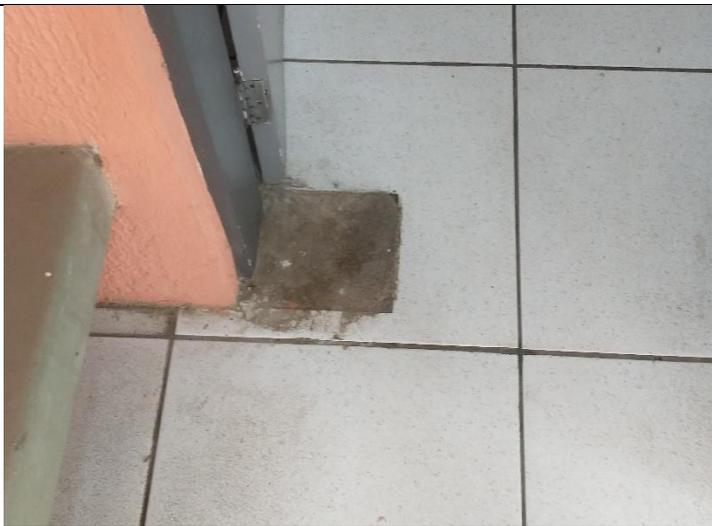
G	U	T	PONTOS	
2	2	1	4	
RISCO				
Mínimo				
CAUSA				
Manutenção inacabada				
ANOMALIA				Fonte: Autor (2021)
Falta de acabamento piso				LOCAL: Cozinha
MEDIDA SANEADORA				
Substituição da placa cerâmica				
PRAZO				120

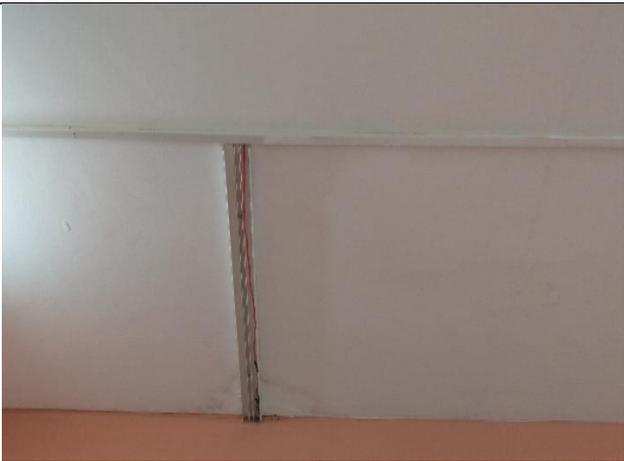
G	U	T	PONTOS	
3	3	3	27	
RISCO				
Mínimo				
CAUSA				
Má instalação da canaleta				
ANOMALIA				Fonte: Autor (2021)
Canaleta sem proteção da fiação				LOCAL: Refeitório
MEDIDA SANEADORA				
Consertar a canaleta para cobrir a fiação				
PRAZO				45

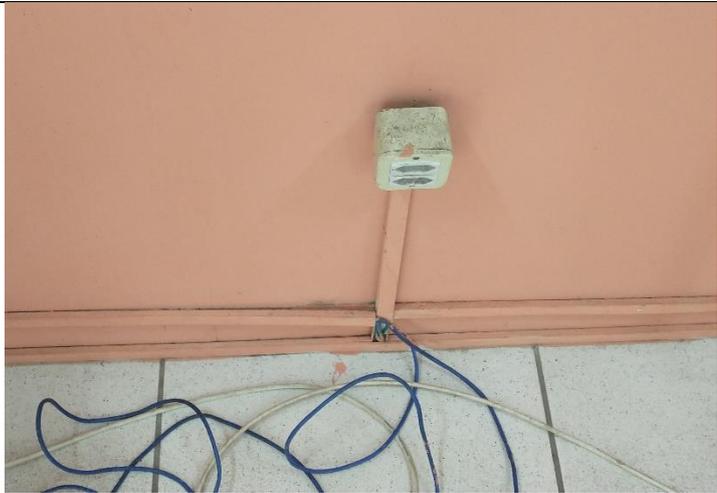
G	U	T	PONTOS		
3	3	4	36		
RISCO					
CAUSA					
Mal embutimento da caixa de tomada e exposição da fiação					
ANOMALIA					Fonte: Autor (2021)
Caixa de tomadas mal fixada					LOCAL: Jardim, CTP
MEDIDA SANEADORA					
Fixar corretamente a tomada e embutir a fiação exposta					
PRAZO				45

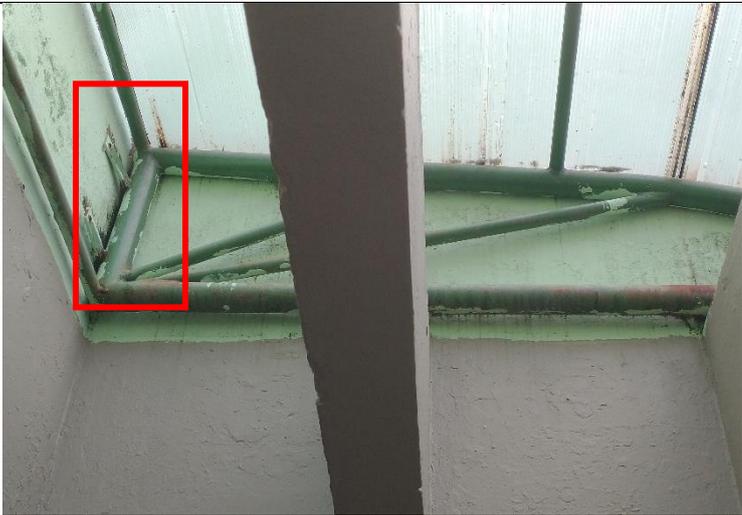
G	U	T	PONTOS		
3	3	4	36		
RISCO					
Crítico					
CAUSA					
Má proteção contra oxidação, falta de manutenção e fixação inadequada					
ANOMALIA					Fonte: Autor (2021)
Estrutura da cobertura do jardim oxidada e mal fixada					LOCAL: Jardim
MEDIDA SANEADORA					
Lixamento da estrutura, aplicação de antioxidante e acabamento. Fixação com parafusos adequados					
PRAZO				45

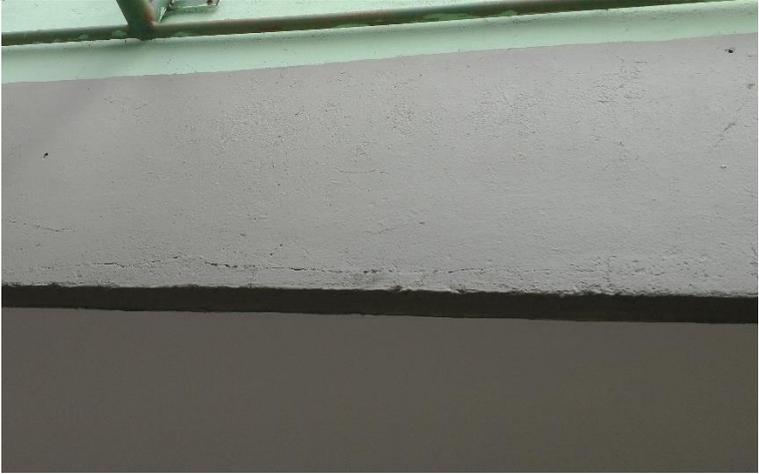
G	U	T	PONTOS	
4	4	3	48	
RISCO				
Crítico				
CAUSA				
Oxidação da armadura				
ANOMALIA				Fonte: Autor (2021)
Deslocamento do concreto da viga				LOCAL: Jardim
MEDIDA SANEADORA				
Realizar recuperação da viga com empresa especializada. Retirar camada oxidada da armadura ou substituir armadura se houver grande perda de área aço, aplicar inibidor de corrosão, executar recobrimento com argamassa polimérica ou grout.				
PRAZO				30

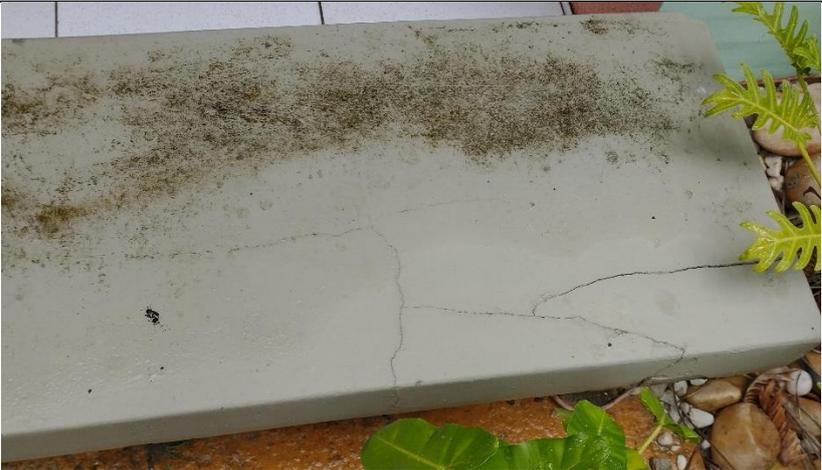
G	U	T	PONTOS	
4	3	4	48	
RISCO				
CAUSA				
Má limpeza e manutenção				
ANOMALIA				Fonte: Autor (2021)
Banco sujo e com rachaduras				LOCAL: Jardim
MEDIDA SANEADORA				
Limpeza da superfície, reforço da estrutura e acabamento				
PRAZO				30

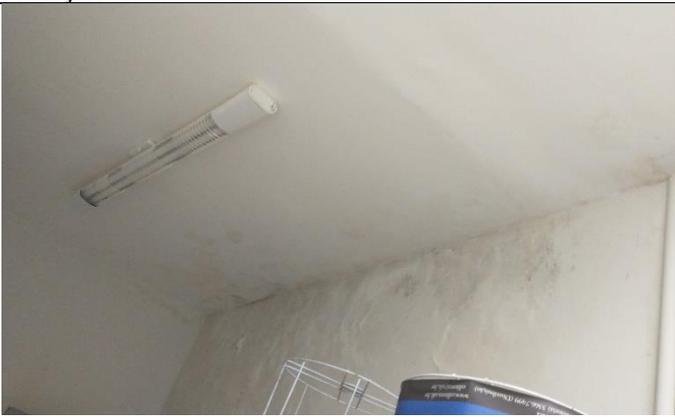
G	U	T	PONTOS	
4	4	4	64	
RISCO				
Crítico				
CAUSA				
Má impermeabilização do forro				
ANOMALIA				Fonte: Autor (2021)
Criação de mofo e deslocamento da pintura por infiltração				LOCAL: Depósito de aparas, Biblioteca
MEDIDA SANEADORA				
Refazer a impermeabilização da coberta, raspar o revestimento no local afetado, limpar a superfície, de preferência com antifúngico e prosseguir com o correto revestimento e acabamento, anomalia presente em toda a sala				
PRAZO				30

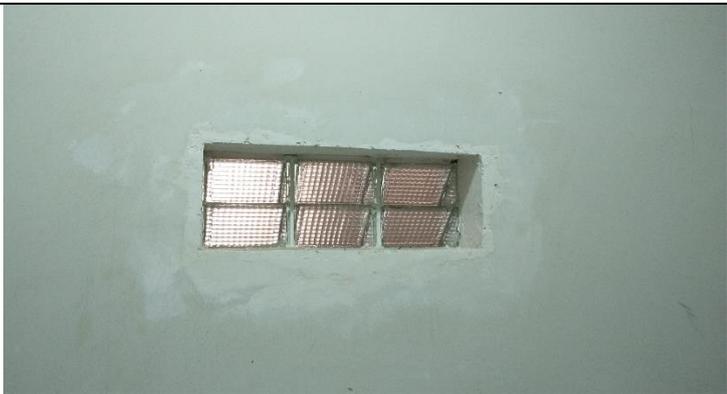
G	U	T	PONTOS	
2	2	1	4	
RISCO				
Mínimo				
CAUSA				
Serviço inacabado (parede)				
ANOMALIA				Fonte: Autor (2021)
Falta de acabamento parede				LOCAL: Depósito de aparas, CTP, Porta da expedição, Biblioteca, área externa
MEDIDA SANEADORA				
Concluir o acabamento do local seguindo padrão da edificação				
PRAZO				120

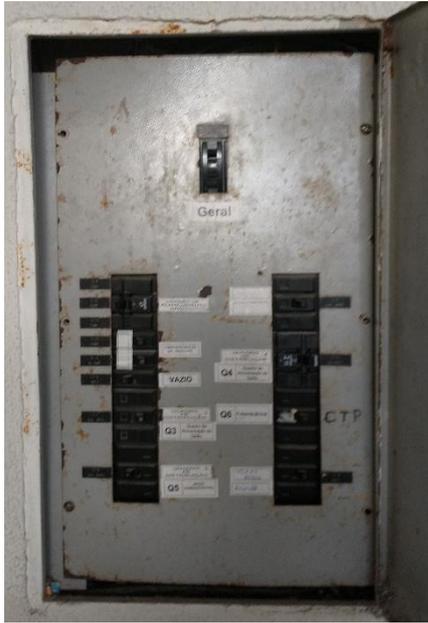
G	U	T	PONTOS	
4	3	3	36	
RISCO				
Crítico				
CAUSA				
Falha na execução e falta de manutenção				
ANOMALIA				Fonte: Autor (2021)
Quadro elétrico oxidado e sem instalação de aterramento				LOCAL: Quadro Geral - Corredor Jardim, Quadro do Memorial
MEDIDA SANEADORA				
Executar aterramento das partes metálicas do quadro e a correta correção das partes oxidadas, caso não seja possível é recomendada a troca do quadro				
PRAZO				45

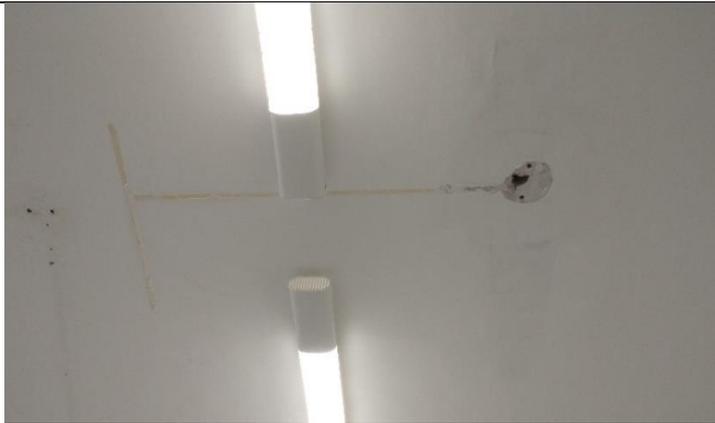
G	U	T	PONTOS	
2	2	1	4	
RISCO				
Mínimo				
CAUSA				
Serviço inacabado (forro)				
ANOMALIA				Fonte: Autor (2021)
Falta de acabamento forro				LOCAL: CTP
MEDIDA SANEADORA				
Tapar os furos dos componentes retirados e concluir o acabamento do local seguindo padrão da edificação				
PRAZO				120

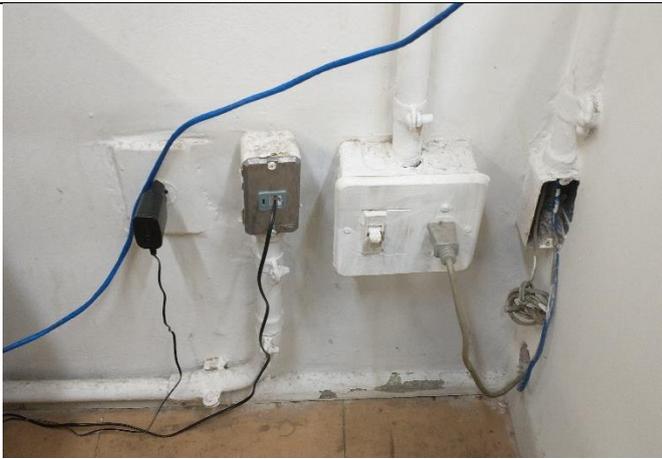
G	U	T	PONTOS	
3	3	1	9	
RISCO				
Mínimo				
CAUSA				
Falta de manutenção				
ANOMALIA				Fonte: Autor (2021)
Tomada não-conforme aos padrões da ABNT NBR 14136				LOCAL: CTP, Produção – Acabamento, Produção – Impressão e Produção – Memorial
MEDIDA SANEADORA				
Fazer a correta substituição por tomadas conforme o padrão da norma especificada				
PRAZO				90

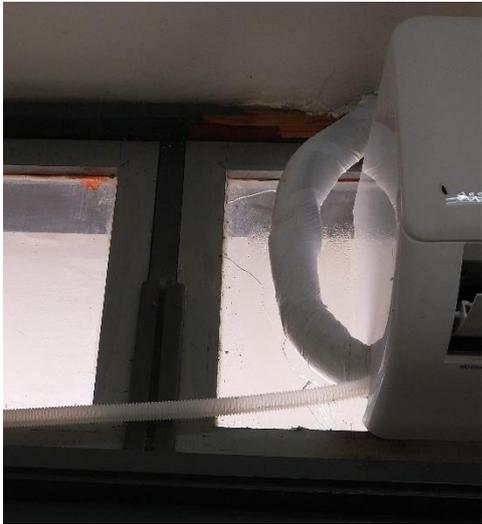
G	U	T	PONTOS	
3	3	3	27	
RISCO				
Crítico				
CAUSA				
Mal uso e falta de manutenção				
ANOMALIA				Fonte: Autor (2021)
Janela com vidro quebrado				LOCAL: CTP
MEDIDA SANEADORA				
Substituição da vidraça				
PRAZO				45

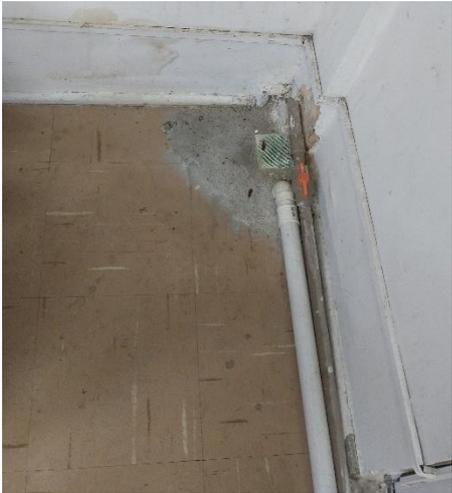
G	U	T	PONTOS	
4	4	1	16	
RISCO				
Médio				
CAUSA				<p>Instalação irregular da tubulação e falta de acabamento</p>
ANOMALIA				Fonte: Autor (2021)
Tubulação dos equipamentos sobre o piso				LOCAL: CTP
MEDIDA SANEADORA				
Fazer a correta instalação por baixo do piso e executar o correto acabamento ou fazer sinalização da tubulação exposta				
PRAZO				60

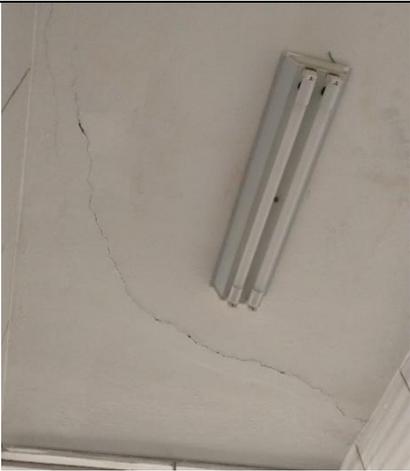
G	U	T	PONTOS	
4	3	4	48	
RISCO				
Crítico				
CAUSA				<p>Infiltração por má impermeabilização do forro</p>
ANOMALIA				Fonte: Autor (2021)
Revestimento fissurado				LOCAL: Banheiro Feminino – Produção
MEDIDA SANEADORA				
Verificar profundidade da fissura (se chega ao elemento estrutural), caso seja superficial deve-se fazer a abertura da trinca (2cm para cada lado e 1 cm de profundidade) fazer a implantação de uma tela de nylon e aplicar argamassa seguido de acabamento. Caso a trinca atinja o elemento estrutural deve-se contratar uma empresa especializada para o reparo.				
PRAZO				30

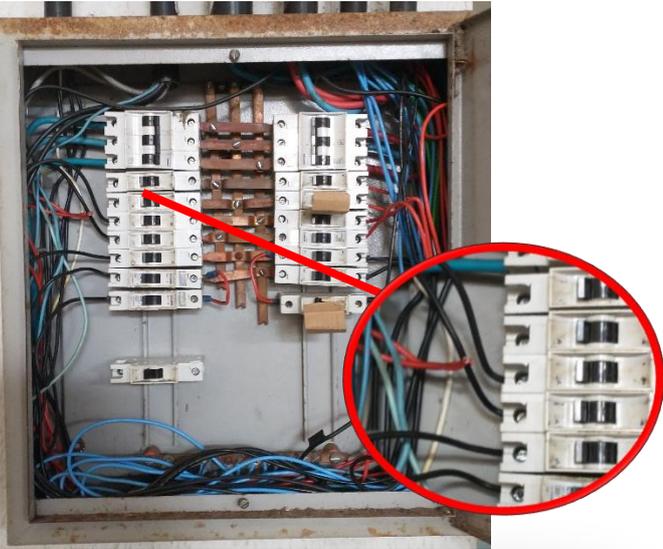
G	U	T	PONTOS	
5	4	4	80	
RISCO				
Crítico				
CAUSA				<p>Instalação incorreta e falta de manutenção</p>
ANOMALIA				
Quadro sem a devida proteção e fios desconectados				
				Fonte: Autor (2021)
				LOCAL: Quadro
MEDIDA SANEADORA				
Fazer a correta ligação da fiação solta e instalar proteção do quadro				
PRAZO				30

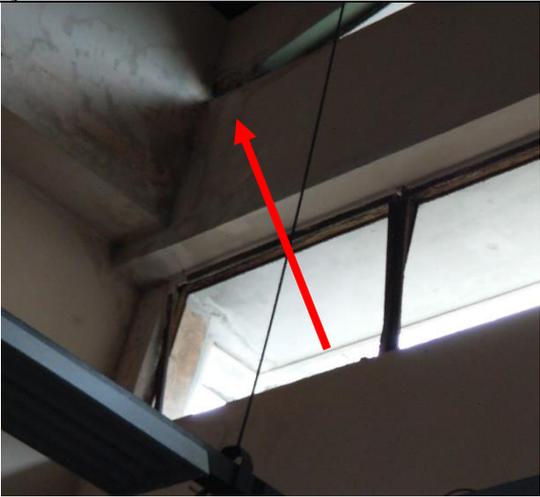
G	U	T	PONTOS	
3	3	3	27	
RISCO				
Mínimo				
CAUSA				<p>Má impermeabilização, instalação e vedação das esquadrias</p>
ANOMALIA				
Manchamento e deslocamento da pintura por infiltração				
				Fonte: Autor (2021)
				LOCAL: Produção – Acabamento, Produção Impressão e Produção - Memorial
MEDIDA SANEADORA				
Realizar a retirada das esquadrias para a correta impermeabilização, em seguida realizar a correta instalação e vedação das esquadrias				
PRAZO				45

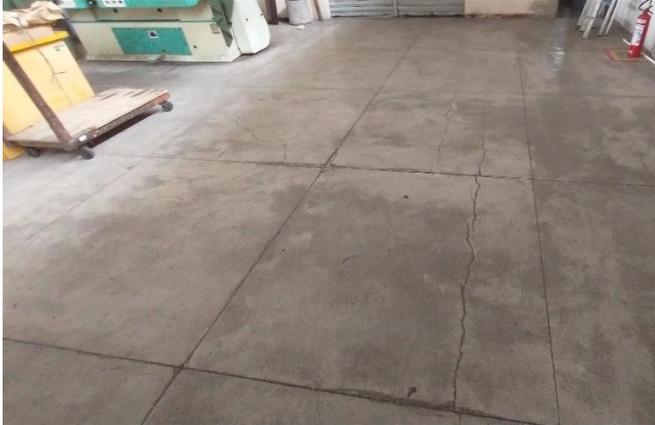
G	U	T	PONTOS		
3	2	3	18		
RISCO					
Mínimo					
CAUSA					
Execução incorreta das juntas de dilatação e/ou fim da vida útil					
ANOMALIA					Fonte: Autor (2021)
Piso desgastado, com fissuras e trincas por insuficiência de juntas de dilatação					LOCAL: Produção – Acabamento, Produção – Impressão e Produção – Memorial
MEDIDA SANEADORA					
Visto que as fissuras ocorrem em todo o piso é recomendada a contratação de uma empresa especializada para realizar a correção das trincas maiores, que podem necessitar de materiais específicos e para a instalação de juntas de dilatação correspondentes ao especificado em projeto.					
PRAZO			60

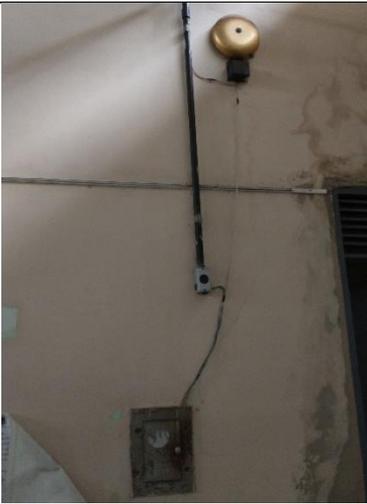
G	U	T	PONTOS		
2	2	1	4		
RISCO					
Mínimo					
CAUSA					
Instalação incorreta					
ANOMALIA					Fonte: Autor (2021)
Fiação de alarme exposta					LOCAL: Produção - Acabamento
MEDIDA SANEADORA					
Fazer o embutimento da instalação por meio de eletrodutos					
PRAZO			120

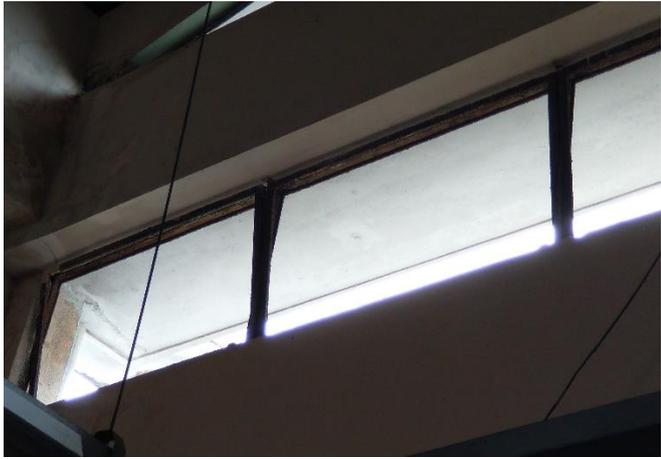
G	U	T	PONTOS	
3	3	4	36	
RISCO				
Crítico				
CAUSA				<p>Falta de manutenção</p>
ANOMALIA				Fonte: Autor (2021)
Esquadrias oxidadas				LOCAL: Produção – Acabamento, Produção – Impressão e Produção – Memorial
MEDIDA SANEADORA				
Realizar o lixamento das esquadrias para retirada da ferrugem, fazer limpeza, aplicar antioxidante e o correto acabamento. Garantir a correta fixação				
PRAZO				45

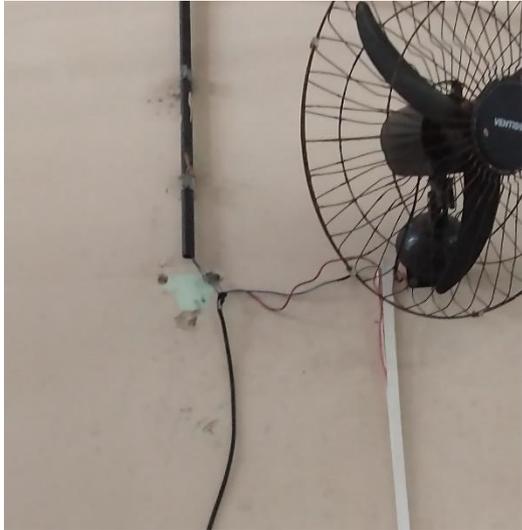
G	U	T	PONTOS	
2	2	2	8	
RISCO				
Médio				
CAUSA				<p>Má instalação e/ou manutenção</p>
ANOMALIA				Fonte: Autor (2021)
Fação exporta e fora do eletroduto				LOCAL: Produção – Acabamento, Produção – Impressão e Produção – Memorial
MEDIDA SANEADORA				
Fazer o embutimento da instalação por meio de eletrodutos				
PRAZO				90

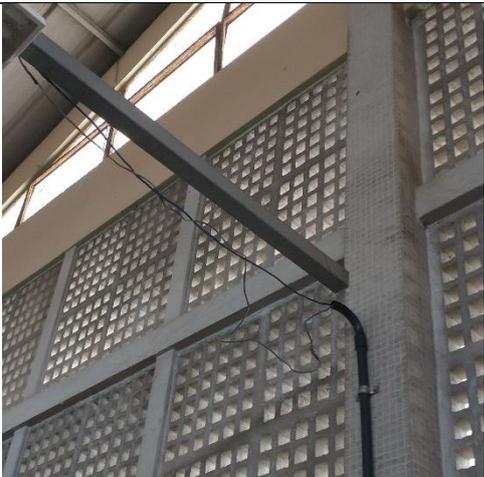
G	U	T	PONTOS	
3	2	3	18	
RISCO				
Médio				
CAUSA				
Não compatibilidade dos eletrodutos e fiação exposta				
ANOMALIA				Fonte: Autor (2021)
Não compatibilidade dos eletrodutos e fiação exposta				LOCAL: Produção – Acabamento, Produção – Impressão e Produção – Memorial, área externa
MEDIDA SANEADORA				
Ajustar eletroduto e fazer a correta instalação da fiação dentro dele				
PRAZO				60

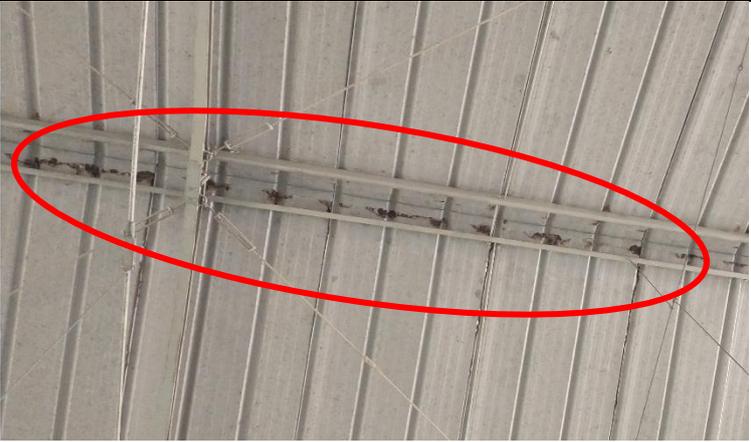
G	U	T	PONTOS	
4	3	4	48	
RISCO				
Crítico				
CAUSA				
Falta de manutenção				
ANOMALIA				Fonte: Autor (2021)
Oxidação da coberta metálica da Produção				LOCAL: Produção – Acabamento, Produção – Impressão e Produção – Memorial
MEDIDA SANEADORA				
Recomenda-se contratar uma empresa especializada em cobertas, fazer a vistoria completa, realizar a limpeza dos locais oxidados, aplicar antioxidante e fazer a finalização dos locais				
PRAZO				30

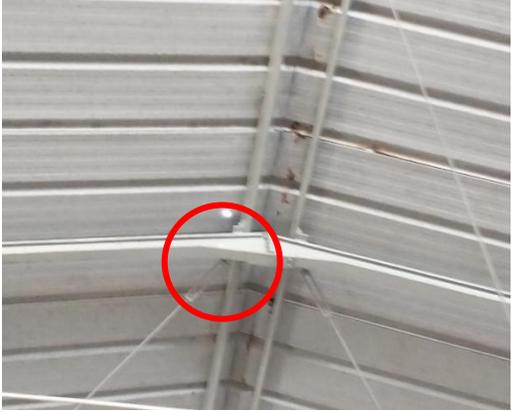
G	U	T	PONTOS	
3	3	3	27	
RISCO				
Crítico				
CAUSA				<p>Possível desgaste devido ao uso e falta de manutenção</p>
ANOMALIA				
Presença de furos na cobertura da Produção				<p>Fonte: Autor (2021)</p> <p>LOCAL: Produção – Acabamento, Produção – Impressão e Produção – Memorial</p>
MEDIDA SANEADORA				
Recomenda-se contratar uma empresa especializada em cobertas, fazer a vistoria completa, realizar a manutenção com a correção dos furos encontrados				
PRAZO				45

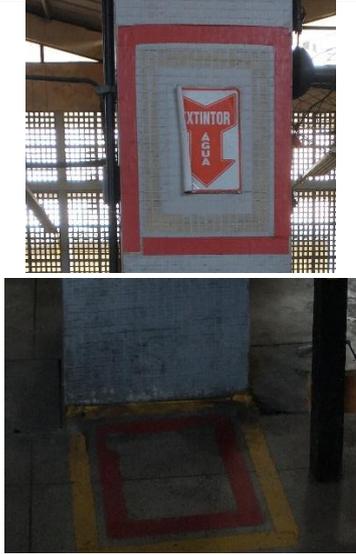
G	U	T	PONTOS	
3	4	4	48	
RISCO				
Crítico				
CAUSA				<p>Desgaste da sinalização pelo uso</p>
ANOMALIA				
Sinalização de extintor de incêndio desgastada				<p>Fonte: Autor (2021)</p> <p>LOCAL: Produção – Acabamento, Produção – Impressão e Produção – Memorial</p>
MEDIDA SANEADORA				
Remover a sinalização atual e fazer a correta aplicação de uma nova sinalização				
PRAZO				30

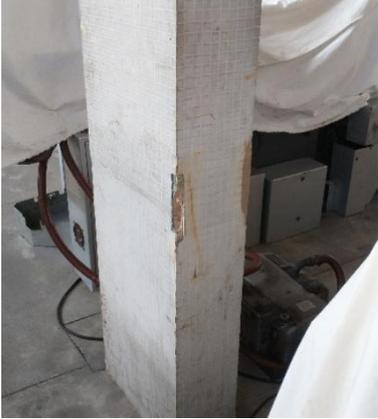
G	U	T	PONTOS	
3	3	3	27	
RISCO				
Médio				
CAUSA				
Falta de manutenção e possível desgaste causado por batida de algum equipamento				
ANOMALIA				Fonte: Autor (2021)
Desplacamento do revestimento cerâmico e desgaste do reboco				LOCAL: Produção – Acabamento, Produção – Impressão e Produção – Memorial
MEDIDA SANEADORA				
Realizar a verificação no revestimento de todo o pilar, remover material das áreas com desgaste, realizar a limpeza, aplicar novo reboco e em seguida o revestimento. Caso seja contatada uma profundidade grande ao realizar a remoção do material deve-se contratar uma empresa especializada para investigar possível perda de resistência				
PRAZO				45

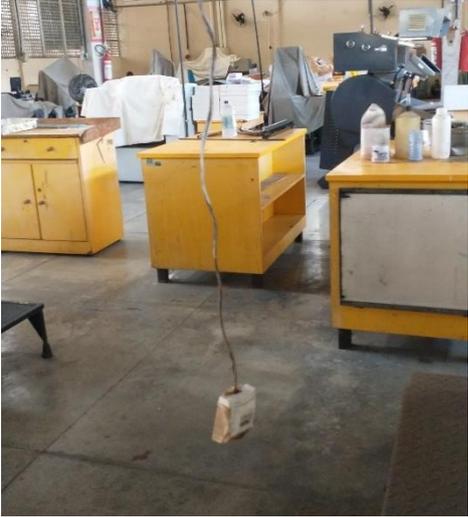
G	U	T	PONTOS	
4	4	3	48	
RISCO				
Crítico				
CAUSA				
Instalação incorreta				
ANOMALIA				Fonte: Autor (2021)
Tomada com fiação solta e pendurada				LOCAL: Produção – Acabamento, Produção – Impressão
MEDIDA SANEADORA				
Realizar a instalação de eletrodutos corretamente para a passagem da fiação e fazer a correta fixação da tomada				
PRAZO				30
