**INSPEÇÃO PREDIAL: ESTUDO DE CASO DO BLOCO 808 DA UNIVERSIDADE  
FEDERAL DO CEARÁ**

Monografia apresentada a coordenação do curso de Engenharia Civil da Universidade Federal do Ceará, como requisito parcial para a obtenção do título de Bacharel em Engenharia Civil.

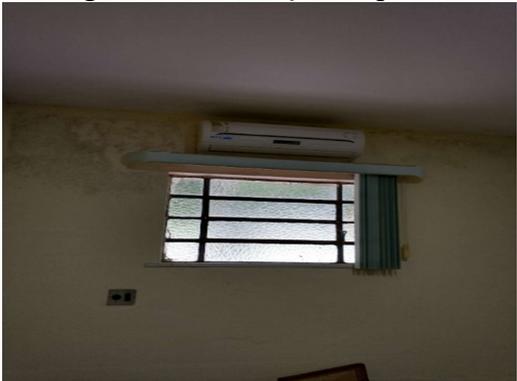
ORIGEM				FOTO	
Endógena				Figura 8 – Infiltração na parede

G	U	T	PONTOS		
8	8	6	22		
RISCO					
Médio					
CAUSA					
Infiltração parede					Fonte: Autor (2020)
ANOMALIA					LOCAL
Deterioração pintura e reboco					Secretaria
MEDIDA SANEADORA					PRAZO
Impermeabilização da laje / parede				60

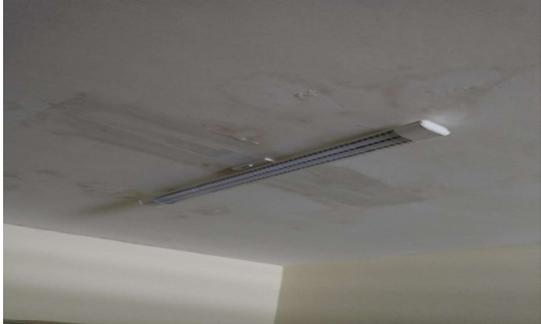
ORIGEM				FOTO	
Endógena				Figura 9 – Infiltração na laje

G	U	T	PONTOS		
8	8	6	22		
RISCO					
Médio					
CAUSA					
Infiltração da laje					Fonte: Autor (2020)
ANOMALIA					LOCAL
Deterioração pintura e risco de curto					Secretaria
MEDIDA SANEADORA					PRAZO
Impermeabilização da laje				60

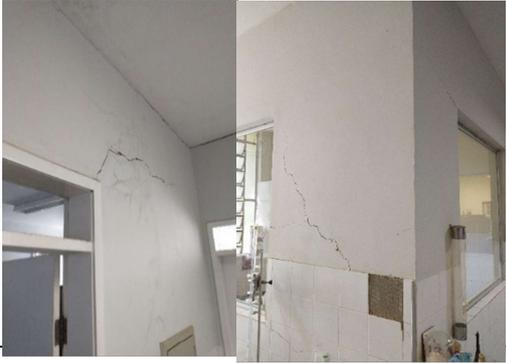
ORIGEM				FOTO
Endógena				Figura 14 – Fissuras nas paredes

<b>G</b>	<b>U</b>	<b>T</b>	<b>PONTOS</b>	
8	8	8	24	
<b>RISCO</b>				
Crítico				
<b>CAUSA</b>				Fonte: Autor (2020)
Deformações da estrutura				
<b>ANOMALIA</b>				<b>LOCAL</b>
Fissuras nas paredes				Laboratório Nutrição Animal
<b>MEDIDA SANEADORA</b>				<b>PRAZO</b>
Reforço estrutural e acompanhamento da evolução das fissuras				30

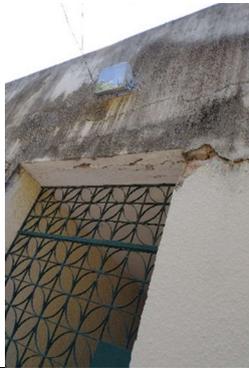
ORIGEM				FOTO
Endógeno				Figura 15 – Fissura nas vigas

<b>G</b>	<b>U</b>	<b>T</b>	<b>PONTOS</b>	
8	8	8	24	
<b>RISCO</b>				
Crítico				
<b>CAUSA</b>				Fonte: Autor (2020)
Deformações estrutura				
<b>ANOMALIA</b>				<b>LOCAL</b>
Fissura vigas				Área externa

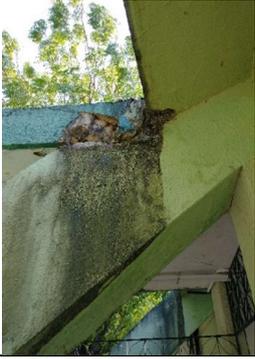
<b>ORIGEM</b>				<b>FOTO</b>
Endógeno				<p>Figura 16 – Fissura laje-pilar</p>

<b>G</b>	<b>U</b>	<b>T</b>	<b>PONTOS</b>	
6	6	6	18	
<b>RISCO</b>				
Crítico				
<b>CAUSA</b>				
Infiltração laje				Fonte: Autor (2020)
<b>ANOMALIA</b>				<b>LOCAL</b>
Deterioração ligação laje-pilar				Área externa
<b>MEDIDA SANEADORA</b>				<b>PRAZO</b>
Impermeabilização laje e reforço estrutural em laje e pilar				90

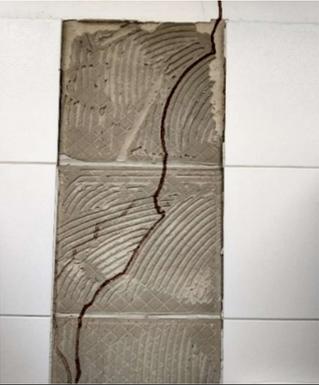
<b>G</b>	<b>U</b>	<b>T</b>	<b>PONTOS</b>		
6	6	8	20		
<b>RISCO</b>					
Médio					
<b>CAUSA</b>					
Ataque de pragas					
Fonte: Autor (2020)					
<b>ANOMALIA</b>					<b>LOCAL</b>
Deslocamento cerâmica					Banheiro Feminino
<b>MEDIDA SANEADORA</b>				<b>PRAZO</b>	
Dedetização e recomposição da cerâmica				120

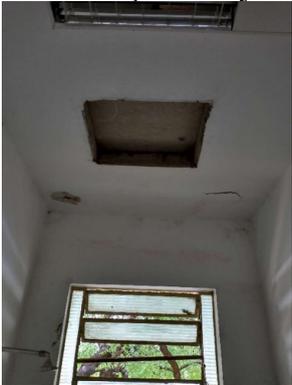
ORIGEM				FOTO
Endógeno / Gerencial				Figura 21 – Deterioração de lajes e esquadrias

<b>G</b>	<b>U</b>	<b>T</b>	<b>PONTOS</b>	
8	6	6	20	
<b>RISCO</b>				
Médio				
<b>CAUSA</b>				<b>Fonte: Autor (2020)</b>
Infiltração laje e manutenção inadequada				
<b>ANOMALIA</b>				<b>LOCAL</b>
Esquadrias com perda de mobilidade / Alçapão em mau estado de conservação / Deterioração reboco e pintura laje e parede				Sala Professora Socorro
<b>MEDIDA SANEADORA</b>				<b>PRAZO</b>
Impermeabilização laje / substituição esquadrias / recomposição de revestimento e pintura				120

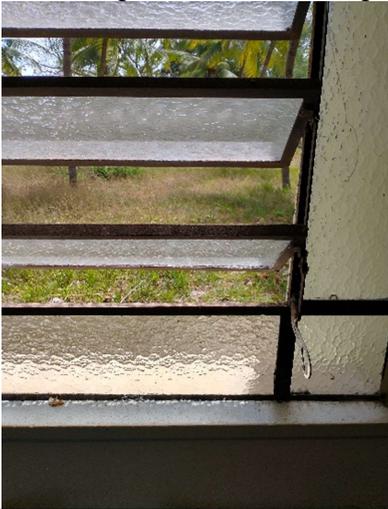
G	U	T	PONTOS	
3	6	6	15	
RISCO				
Baixo				
CAUSA				
Fim da vida útil				Fonte: Autor (2020)
ANOMALIA				LOCAL
Esquadrias sem mobilidade e estanqueidade				Sala Z1
MEDIDA SANEADORA				PRAZO
Substituição das esquadrias				150

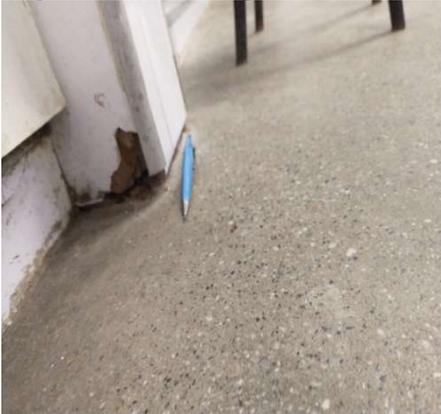
<b>G</b>	<b>U</b>	<b>T</b>	<b>PONTOS</b>	
8	8	8	24	
<b>RISCO</b>				
Crítico				
<b>CAUSA</b>				
Deformações da estrutura				Fonte: Autor (2020)
<b>ANOMALIA</b>				<b>LOCAL</b>
Diferença de recalque				Laboratório Nutrição Animal
<b>MEDIDA SANEADORA</b>				<b>PRAZO</b>
Reforço estrutural e acompanhamento da evolução das recalque				30

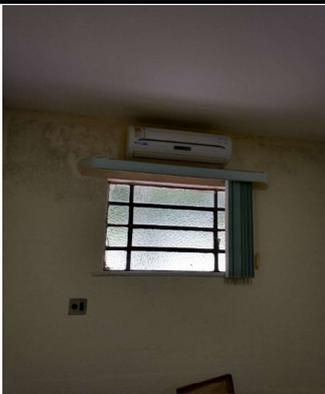
<b>G</b>	<b>U</b>	<b>T</b>	<b>PONTOS</b>	
8	8	6	22	
<b>RISCO</b>				
Médio				
<b>CAUSA</b>				
Infiltração parede				
<b>ANOMALIA</b>				<b>LOCAL</b>
Deterioração pintura e reboco				Secretaria
<b>MEDIDA SANEADORA</b>				<b>PRAZO</b>
Impermeabilização da laje / parede				60

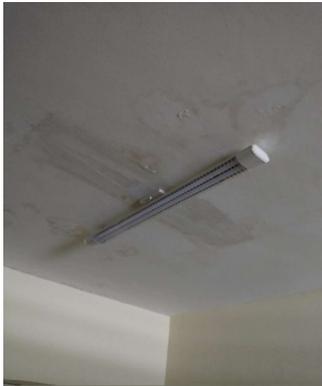
<b>G</b>	<b>U</b>	<b>T</b>	<b>PONTOS</b>	
8	8	6	22	
<b>RISCO</b>				
Médio				
<b>CAUSA</b>				
Infiltração da laje				
<b>ANOMALIA</b>				<b>LOCAL</b>
Deterioração pintura e risco de curto				Secretaria
<b>MEDIDA SANEADORA</b>				<b>PRAZO</b>
Impermeabilização da laje				60

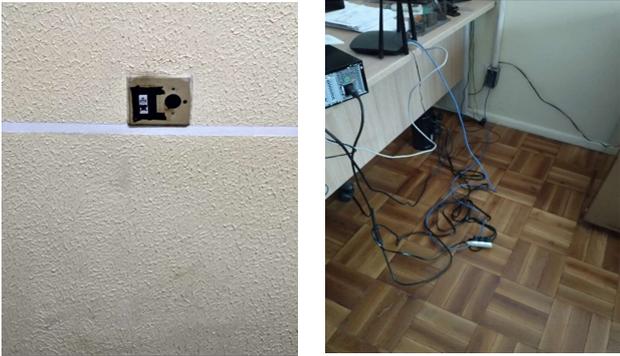
<b>G</b>	<b>U</b>	<b>T</b>	<b>PONTOS</b>		
6	3	3	12		
<b>RISCO</b>					
Médio					
<b>CAUSA</b>					
Manutenção inadequada				Fonte: Autor (2020)	
<b>ANOMALIA</b>				<b>LOCAL</b>	
Má organização / instalação das tomadas e fios				Secretaria	
<b>MEDIDA SANEADORA</b>				<b>PRAZO</b>	
Remoção de tomadas com defeito e instalação de				120

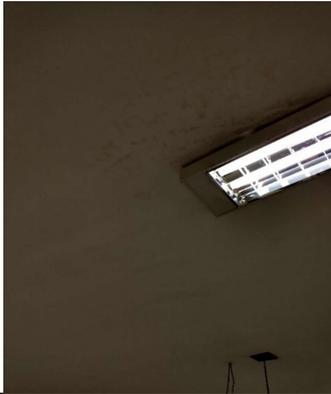
<b>G</b>	<b>U</b>	<b>T</b>	<b>PONTOS</b>	
8	8	6	22	
<b>RISCO</b>				
Médio				
<b>CAUSA</b>				<p>Fonte: Autor (2020)</p>
Infiltração da laje				
<b>ANOMALIA</b>				
Deterioração pintura e risco de curto				
<b>MEDIDA SANEADORA</b>				
Impermeabilização da laje				60
				<b>LOCAL</b>
				Sala Z6
				<b>PRAZO</b>

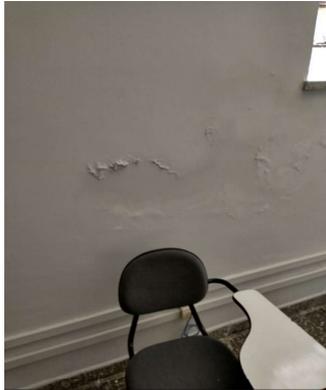
<b>G</b>	<b>U</b>	<b>T</b>	<b>PONTOS</b>	
6	6	6	18	
<b>RISCO</b>				
Médio				
<b>CAUSA</b>				<p>Fonte: Autor (2020)</p>
Infiltração parede				
<b>ANOMALIA</b>				
Deterioração reboco e pintura				
<b>MEDIDA SANEADORA</b>				
Impermeabilização parede e recuperação de reboco /				120
				<b>LOCAL</b>
				Sala Z5
				<b>PRAZO</b>

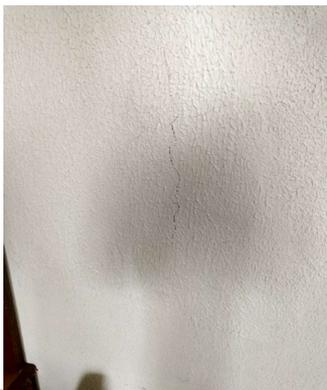
<b>G</b>	<b>U</b>	<b>T</b>	<b>PONTOS</b>	
3	1	3	7	
<b>RISCO</b>				
Baixo				
<b>CAUSA</b>				
Dilatação				Fonte: Autor (2020)
<b>ANOMALIA</b>				<b>LOCAL</b>
Fissura parede				Sala Estudo Pós-Graduação
<b>MEDIDA SANEADORA</b>				<b>PRAZO</b>
Junta de dilatação parede e recomposição do reboco				180

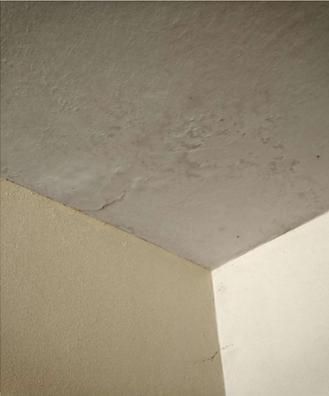
<b>G</b>	<b>U</b>	<b>T</b>	<b>PONTOS</b>	
6	6	6	18	
<b>RISCO</b>				
Médio				
<b>CAUSA</b>				<p>Fonte: Autor (2020)</p>
Infiltração laje				
<b>ANOMALIA</b>				<b>LOCAL</b>
Deterioração reboco e pintura				Sala Estudo Pós-Graduação
<b>MEDIDA SANEADORA</b>				<b>PRAZO</b>
Impermeabilização da laje e recomposição reboco e				120

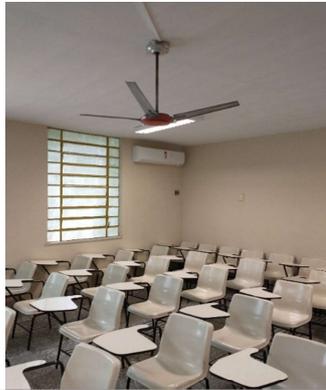
<b>G</b>	<b>U</b>	<b>T</b>	<b>PONTOS</b>		
8	6	6	20		
<b>RISCO</b>					
Baixo					
<b>CAUSA</b>					
Manutenção inadequada					Fonte: Autor (2020)
<b>ANOMALIA</b>					<b>LOCAL</b>
Corrosão haste ventilador de teto					Sala Z3
<b>MEDIDA SANEADORA</b>					<b>PRAZO</b>
Remoção ventilador				150

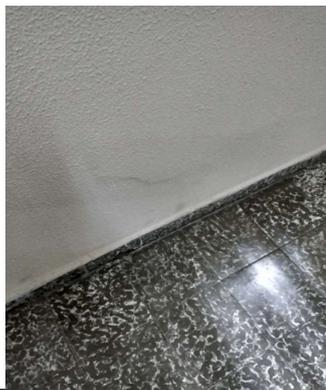
<b>G</b>	<b>U</b>	<b>T</b>	<b>PONTOS</b>		
3	3	3	9		
<b>RISCO</b>					
Baixo					
<b>CAUSA</b>					
Infiltração parede					Fonte: Autor (2020)
<b>ANOMALIA</b>					<b>LOCAL</b>
Deterioração reboco e pintura					Sala Z2
<b>MEDIDA SANEADORA</b>					<b>PRAZO</b>
Impermeabilização parede e recuperação reboco e				180

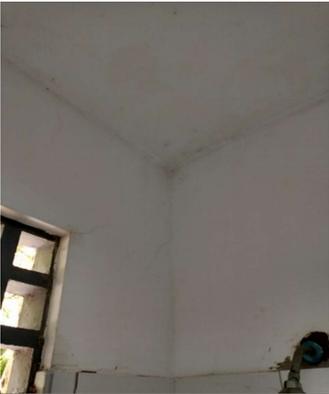
<b>G</b>	<b>U</b>	<b>T</b>	<b>PONTOS</b>		
6	6	6	18		
<b>RISCO</b>					
Médio					
<b>CAUSA</b>					
Infiltração laje					
Fonte: Autor (2020)					
<b>ANOMALIA</b>					<b>LOCAL</b>
Deterioração reboco e pintura					Banheiro Feminino
<b>MEDIDA SANEADORA</b>				<b>PRAZO</b>	
Impermeabilização laje e recuperação reboco e				120

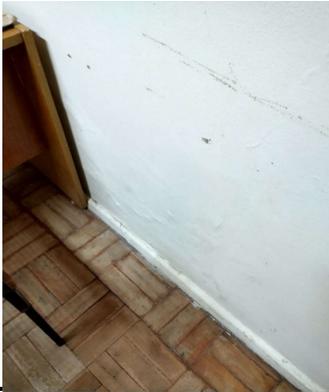
<b>G</b>	<b>U</b>	<b>T</b>	<b>PONTOS</b>		
3	3	3	9		
<b>RISCO</b>					
Baixo					
<b>CAUSA</b>					
Infiltração parede				Fonte: Autor (2020)	
<b>ANOMALIA</b>				<b>LOCAL</b>	
Deterioração reboco e pintura				Sala Professor Pedro

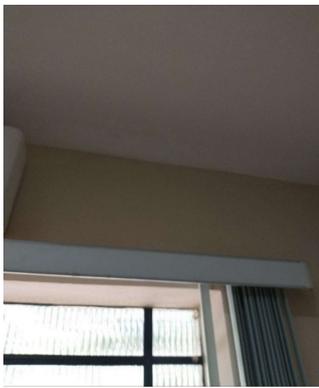
<b>G</b>	<b>U</b>	<b>T</b>	<b>PONTOS</b>		
6	6	6	18		
<b>RISCO</b>					
Médio					
<b>CAUSA</b>					
Infiltração laje					Fonte: Autor (2020)
<b>ANOMALIA</b>					<b>LOCAL</b>
Deterioração reboco e pintura					Sala Professor Pedro
<b>MEDIDA SANEADORA</b>					<b>PRAZO</b>
Impermeabilização laje e recomposição reboco e				120

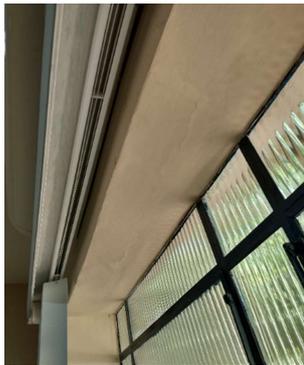
<b>G</b>	<b>U</b>	<b>T</b>	<b>PONTOS</b>		
6	6	6	18		
<b>RISCO</b>					
Médio					
<b>CAUSA</b>					
Deformações da estrutura					Fonte: Autor (2020)
<b>ANOMALIA</b>					<b>LOCAL</b>
Fissura Viga					Sala Professor Pedro
<b>MEDIDA SANEADORA</b>					<b>PRAZO</b>
Abertura viga para análise de reparo estrutural				120

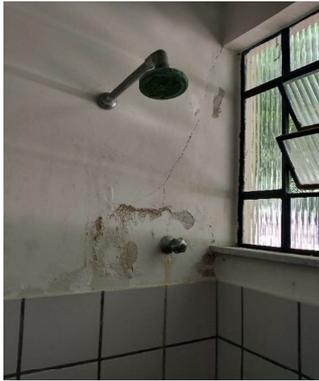
<b>G</b>	<b>U</b>	<b>T</b>	<b>PONTOS</b>	
6	6	6	18	
<b>RISCO</b>				
Médio				
<b>CAUSA</b>				
Deformações da estrutura				
<b>ANOMALIA</b>				<b>LOCAL</b>
Fissura parede e vazamento água				Sala Professor Pedro
<b>MEDIDA SANEADORA</b>				<b>PRAZO</b>
Reforço estrutural parede. Localização e reparo do				120

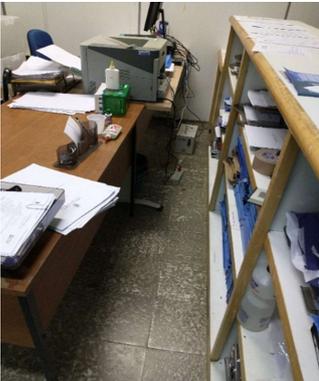
30
Planejamento							
<b>G</b>	<b>U</b>	<b>T</b>	<b>PONTOS</b>				
3	3	3	9				
<b>RISCO</b>							
Baixo							
<b>CAUSA</b>							
Falta de instalações elétricas suficientes				Fonte: Autor (2020)			
<b>ANOMALIA</b>				<b>LOCAL</b>			
Má organização das instalações elétricas				Coordenação			
<b>MEDIDA SANEADORA</b>				<b>PRAZO</b>			
Instalação de novas tomadas				180

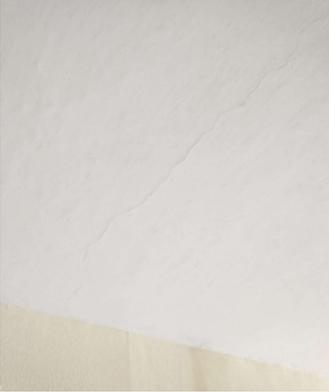
31
Endógena							
<b>G</b>	<b>U</b>	<b>T</b>	<b>PONTOS</b>				
3	3	3	9				
<b>RISCO</b>							
Baixo							
<b>CAUSA</b>							
Deformações da estrutura				Fonte: Autor (2020)

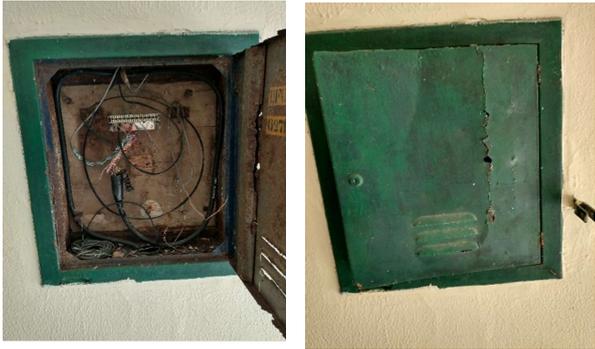
<b>G</b>	<b>U</b>	<b>T</b>	<b>PONTOS</b>		
10	8	10	28		
<b>RISCO</b>					
Crítico					
<b>CAUSA</b>					
Manutenção inadequada				Fonte: Autor (2020)	
<b>ANOMALIA</b>				<b>LOCAL</b>	
Má condições das instalações elétricas				Corredor	
<b>MEDIDA SANEADORA</b>				<b>PRAZO</b>	
Remoção quadro elétrico				30

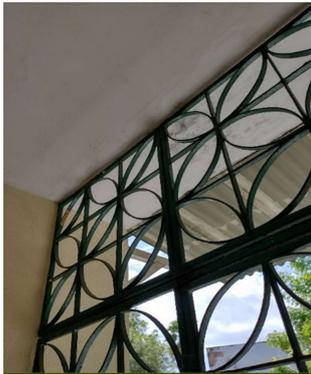
<b>G</b>	<b>U</b>	<b>T</b>	<b>PONTOS</b>		
6	6	6	18		
<b>RISCO</b>					
Médio					
<b>CAUSA</b>					
Infiltração laje					Fonte: Autor (2020)
<b>ANOMALIA</b>					<b>LOCAL</b>
Deterioração pintura					Corredor
<b>MEDIDA SANEADORA</b>					<b>PRAZO</b>
Impermeabilização laje e recomposição pintura				120

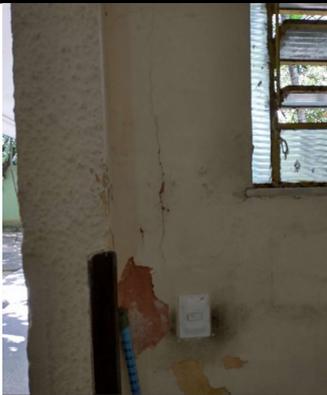
<b>G</b>	<b>U</b>	<b>T</b>	<b>PONTOS</b>		
6	6	6	18		
<b>RISCO</b>					
Médio					
<b>CAUSA</b>					
Deformações da estrutura					Fonte: Autor (2020)
<b>ANOMALIA</b>					<b>LOCAL</b>
Fissura parede					Corredor
<b>MEDIDA SANEADORA</b>					<b>PRAZO</b>
Aplicação Junta de dilatação e recomposição de				120

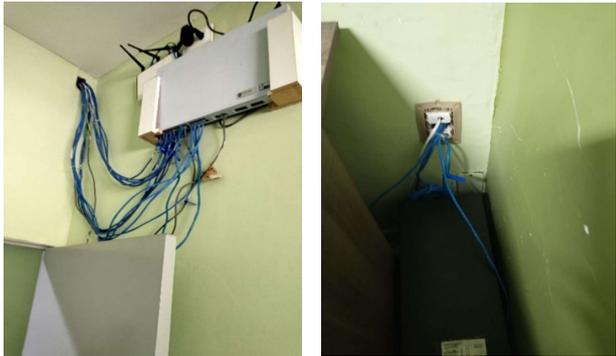
G	U	T	PONTOS		
3	3	3	9		
<b>RISCO</b>					
Baixo					
<b>CAUSA</b>					
Local não preparado para receber o cabeamento				Fonte: Autor (2020)	
<b>ANOMALIA</b>				<b>LOCAL</b>	
Má organização dos cabos de internet				Sala Pós-Graduação	
<b>MEDIDA SANEADORA</b>				<b>PRAZO</b>	
Instalações de eletrodutos e organização dos cabos				180

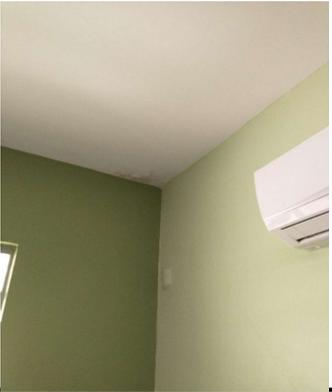
<b>G</b>	<b>U</b>	<b>T</b>	<b>PONTOS</b>		
6	6	6	18		
<b>RISCO</b>					
Médio					
<b>CAUSA</b>					
Infiltração laje					
Fonte: Autor (2020)					
<b>ANOMALIA</b>					<b>LOCAL</b>
Deterioração da pintura					Sala Pós-Graduação
<b>MEDIDA SANEADORA</b>				<b>PRAZO</b>	
Recomposição da pintura				120

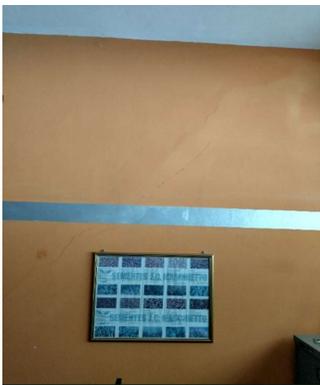
<b>G</b>	<b>U</b>	<b>T</b>	<b>PONTOS</b>		
6	6	6	18		
<b>RISCO</b>					
Médio					
<b>CAUSA</b>					
Deformação estrutura					
Fonte: Autor (2020)					
<b>ANOMALIA</b>					<b>LOCAL</b>
Fissura parede					Sala Professora Socorro

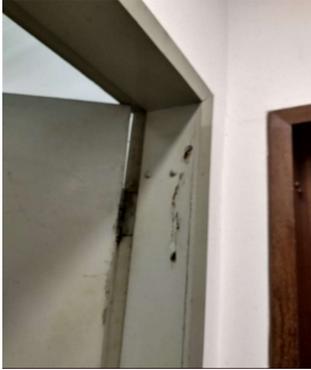
<b>G</b>	<b>U</b>	<b>T</b>	<b>PONTOS</b>	
3	3	6	12	
<b>RISCO</b>				
Baixo				
<b>CAUSA</b>				
Ataque de pragas				Fonte: Autor (2020)
<b>ANOMALIA</b>				<b>LOCAL</b>
Deterioração esquadria porta				Sala Professora Socorro
<b>MEDIDA SANEADORA</b>				<b>PRAZO</b>
Detetização e substituição esquadrias				150

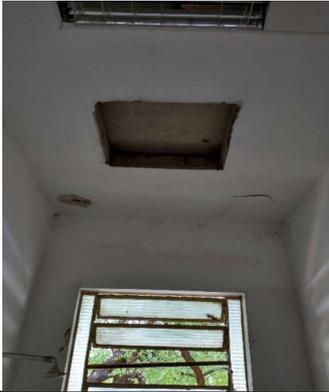
<b>G</b>	<b>U</b>	<b>T</b>	<b>PONTOS</b>	
8	6	6	20	
<b>RISCO</b>				
Médio				
<b>CAUSA</b>				
Infiltração laje e manutenção inadequada				Fonte: Autor (2020)
<b>ANOMALIA</b>				<b>LOCAL</b>
Esquadrias com perda de mobilidade / Alçapão em				Sala Professora Socorro
<b>MEDIDA SANEADORA</b>				<b>PRAZO</b>
Impermeabilização laje / substituição esquadrias /				120

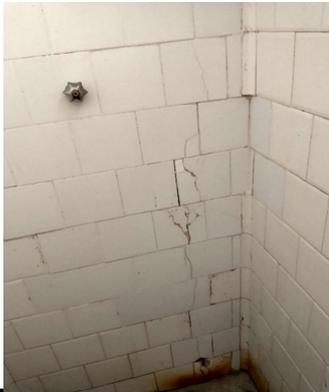
<b>G</b>	<b>U</b>	<b>T</b>	<b>PONTOS</b>	
6	6	6	18	
<b>RISCO</b>				
Baixo				
<b>CAUSA</b>				
Deformação da estrutura				Fonte: Autor (2020)
<b>ANOMALIA</b>				<b>LOCAL</b>
Fissura revestimento				Sala Professora Socorro
<b>MEDIDA SANEADORA</b>				<b>PRAZO</b>
Aplicação junta de dilatação e recomposição ou				150

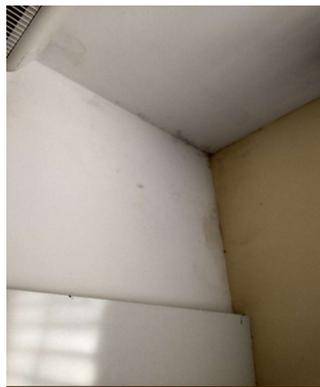
G	U	T	PONTOS	
6	6	6	18	
<b>RISCO</b>				
Médio				
<b>CAUSA</b>				
Infiltração laje			Fonte: Autor (2020)	
<b>ANOMALIA</b>			<b>LOCAL</b>	
Deterioração e aparecimento de mofo na pintura			Sala Pós-Graduação II	
<b>MEDIDA SANEADORA</b>			<b>PRAZO</b>	
Impermeabilização laje e recomposição pintura			120

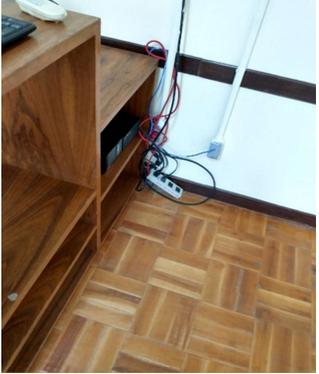
<b>G</b>	<b>U</b>	<b>T</b>	<b>PONTOS</b>		
3	3	3	9		
<b>RISCO</b>					
Baixo					
<b>CAUSA</b>				Fonte: Autor (2020)	
Planejamento inadequado das instalações elétricas				<b>LOCAL</b>	
<b>ANOMALIA</b>				<b>LOCAL</b>	
Má organização e improvisação das ligações				Sala Pós-Graduação II	
<b>MEDIDA SANEADORA</b>				<b>PRAZO</b>	
Instalação de novas tomadas de acordo com o uso da				150

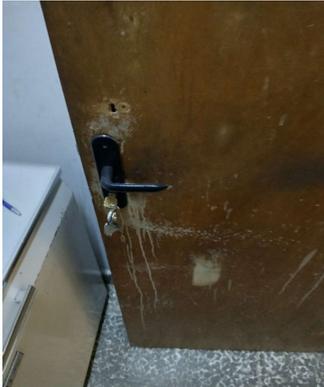
<b>G</b>	<b>U</b>	<b>T</b>	<b>PONTOS</b>	
1	1	3	5	
<b>RISCO</b>				
Baixo				
<b>CAUSA</b>				
Manutenção inadequada				Fonte: Autor (2020)
<b>ANOMALIA</b>				<b>LOCAL</b>
Deterioração porta				Copa café
<b>MEDIDA SANEADORA</b>				<b>PRAZO</b>
Substituição da porta				180

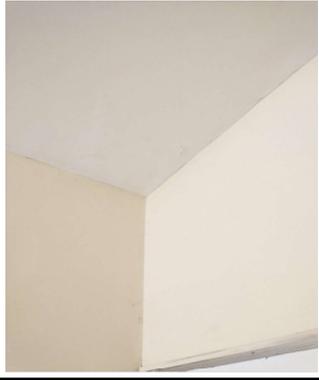
<b>G</b>	<b>U</b>	<b>T</b>	<b>PONTOS</b>	
6	6	6	18	
<b>RISCO</b>				
Médio				
<b>CAUSA</b>				
Infiltração laje				Fonte: Autor (2020)
<b>ANOMALIA</b>				<b>LOCAL</b>
Deterioração pintura				Sala Z1
<b>MEDIDA SANEADORA</b>				<b>PRAZO</b>
Impermeabilização da laje e recomposição pintura				150

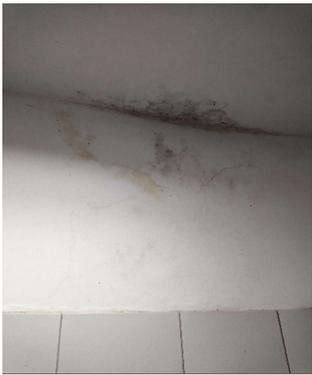
<b>G</b>	<b>U</b>	<b>T</b>	<b>PONTOS</b>	
6	6	6	18	
<b>RISCO</b>				
Médio				
<b>CAUSA</b>				<b>Fonte: Autor (2020)</b>
Infiltração laje				
<b>ANOMALIA</b>				<b>LOCAL</b>
Deterioração e surgimento de mofo				Banheiro Masculino
<b>MEDIDA SANEADORA</b>				<b>PRAZO</b>
Impermeabilização da laje e recomposição pintura				150

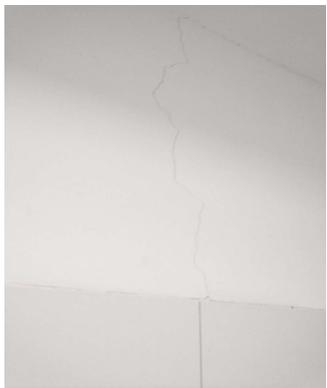
<b>G</b>	<b>U</b>	<b>T</b>	<b>PONTOS</b>	
6	6	6	18	
<b>RISCO</b>				
Médio				
<b>CAUSA</b>				<b>Fonte: Autor (2020)</b>
Deformação da estrutura				
<b>ANOMALIA</b>				<b>LOCAL</b>
Fissura parede				Banheiro Masculino
<b>MEDIDA SANEADORA</b>				<b>PRAZO</b>
Reforço estrutural parede				150

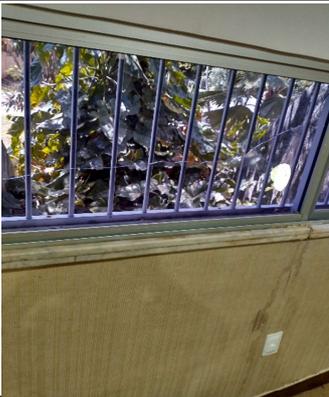
<b>G</b>	<b>U</b>	<b>T</b>	<b>PONTOS</b>	
1	1	3	5	
<b>RISCO</b>				
Baixo				
<b>CAUSA</b>				
Impacto no vidro				Fonte: Autor (2020)
<b>ANOMALIA</b>				<b>LOCAL</b>
Esquadrias com vidros quebrados				Auditório
<b>MEDIDA SANEADORA</b>				<b>PRAZO</b>
Substituição vidros				180

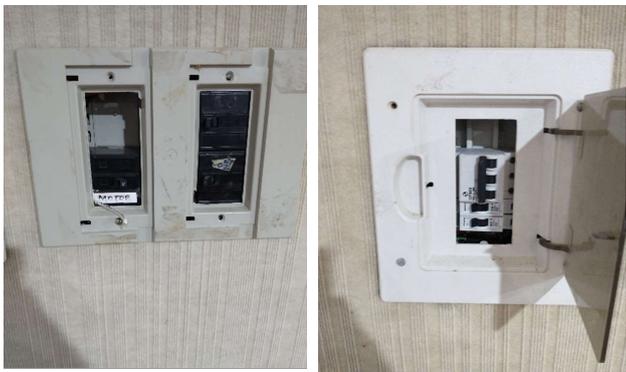
<b>G</b>	<b>U</b>	<b>T</b>	<b>PONTOS</b>	
10	10	1	21	
<b>RISCO</b>				
Crítico				
<b>CAUSA</b>				
Manutenção inadequada				Fonte: Autor (2020)
<b>ANOMALIA</b>				<b>LOCAL</b>
Quadro disjuntores sem identificação e sem placa de				Auditório

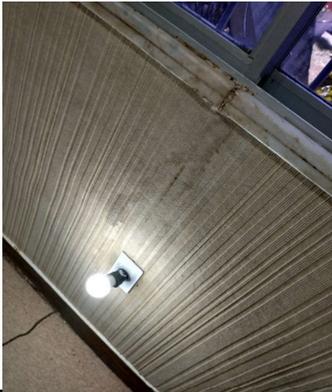
<b>G</b>	<b>U</b>	<b>T</b>	<b>PONTOS</b>				
8	8	8	24				
<b>RISCO</b>							
Crítica							
<b>CAUSA</b>				<b>Fonte: Autor (2020)</b>			
Infiltração parede / esquadria							
<b>ANOMALIA</b>						<b>LOCAL</b>	
Risco de curto devido a infiltração em tomada						Auditório	
<b>MEDIDA SANEADORA</b>						<b>PRAZO</b>	
Impermeabilização parede, vedação esquadrias e				30

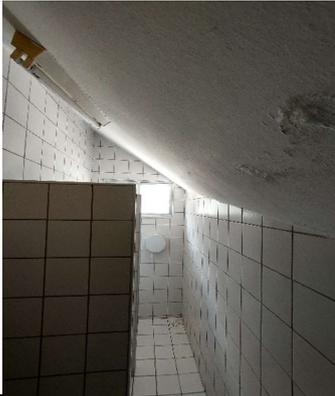
<b>G</b>	<b>U</b>	<b>T</b>	<b>PONTOS</b>	
6	6	6	18	
<b>RISCO</b>				
Baixo				
<b>CAUSA</b>				<b>Fonte: Autor (2020)</b>
Infiltração laje				
<b>ANOMALIA</b>				<b>LOCAL</b>
Deterioração reboco e pintura				Auditório
<b>MEDIDA SANEADORA</b>				<b>PRAZO</b>
Impermeabilização laje e recomposição reboco e				150

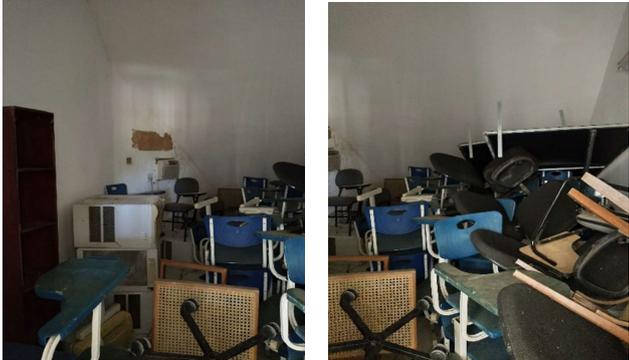
<b>G</b>	<b>U</b>	<b>T</b>	<b>PONTOS</b>	
1	3	6	10	
<b>RISCO</b>				
Baixo				
<b>CAUSA</b>				<b>Fonte: Autor (2020)</b>
Uso inadequado				
<b>ANOMALIA</b>				<b>LOCAL</b>
Falta de organização do depósito				Depósito Auditório
<b>MEDIDA SANEADORA</b>				<b>PRAZO</b>
Remoção dos móveis que não são mais utilizados				180

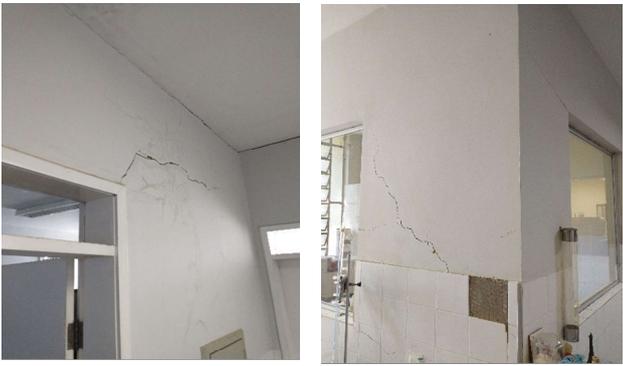
<b>G</b>	<b>U</b>	<b>T</b>	<b>PONTOS</b>	
8	8	8	24	
<b>RISCO</b>				
Crítico				
<b>CAUSA</b>				
Deformações da estrutura				Fonte: Autor (2020)
<b>ANOMALIA</b>				<b>LOCAL</b>
Fissuras nas paredes				Laboratório Nutrição Animal

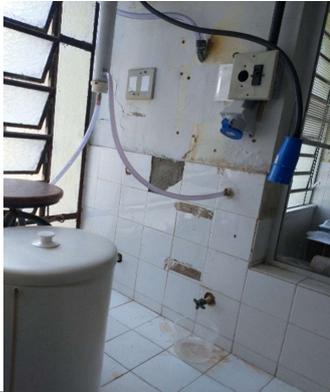
<b>G</b>	<b>U</b>	<b>T</b>	<b>PONTOS</b>	
3	3	6	12	
<b>RISCO</b>				
Baixo				
<b>CAUSA</b>				
Infiltração parede				Fonte: Autor (2020)
<b>ANOMALIA</b>				<b>LOCAL</b>
Deterioração pintura e deslocamento cerâmica				Laboratório Nutrição Animal
<b>MEDIDA SANEADORA</b>				<b>PRAZO</b>
Substituição do sistema de destilação de água				150

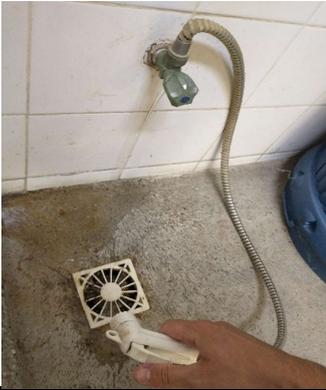
<b>G</b>	<b>U</b>	<b>T</b>	<b>PONTOS</b>	
3	3	6	12	
<b>RISCO</b>				
Baixo				
<b>CAUSA</b>				
Fim da vida útil				Fonte: Autor (2020)
<b>ANOMALIA</b>				<b>LOCAL</b>
Vazamento hidráulico				Laboratório Nutrição Animal
