**UM ESTUDO DE CASO SOBRE INSPEÇÃO PREDIAL: MUSEU DE ARTE DA**  
**UNIVERSIDADE FEDERAL DO CEARÁ**

Monografia apresentada ao Curso de Engenharia Civil do Centro de Tecnologia da Universidade Federal do Ceará, como requisito parcial para a obtenção do título de Engenheiro Civil.

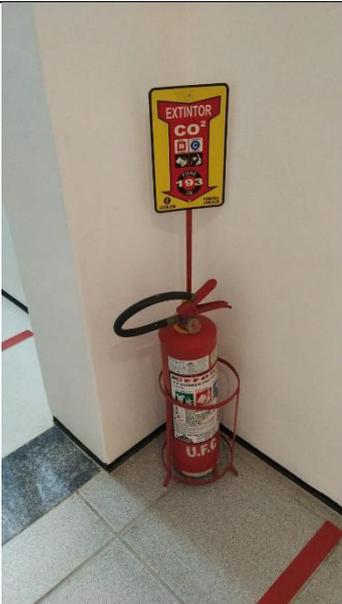
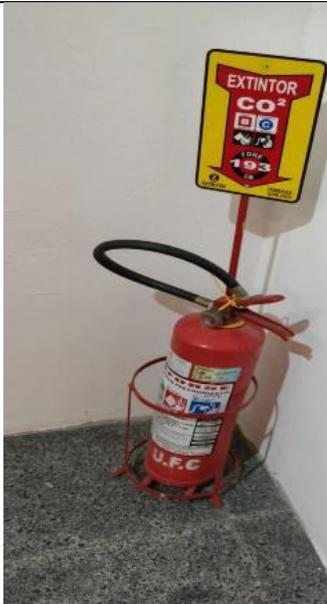
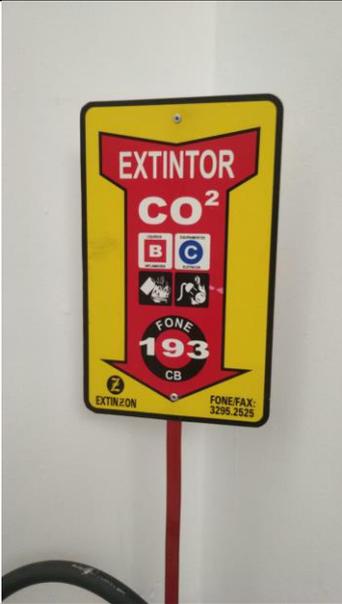
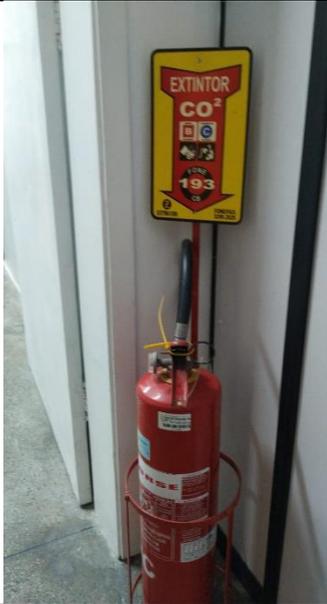
<b>ORIGEM</b>	Figura 3 – EXTINTORES	Figura 4 – EXTINTORES								
ENDÓGENA

<table border="1"> <tr> <td><b>G</b></td> <td><b>U</b></td> <td><b>T</b></td> <td><b>PONTOS</b></td> </tr> <tr> <td>4</td> <td>3</td> <td>3</td> <td>36</td> </tr> </table>			<b>G</b>	<b>U</b>	<b>T</b>	<b>PONTOS</b>	4	3	3	36
<b>G</b>			<b>U</b>	<b>T</b>	<b>PONTOS</b>					
4			3	3	36					
<b>RISCO</b>										
CRÍTICO										
<b>CAUSA</b>										
AUSÊNCIA DE PROJETO DE COMBATE A INCÊNDIO										
<b>ANOMALIA</b>	Figura 5 – EXTINTORES	Figura 6 – EXTINTORES								
AUSÊNCIA DE SINALIZAÇÃO ADEQUADA

<b>MEDIDA SANADORA</b>										
ELABORAÇÃO DE UM PROJETO DE COMBATE A INCÊNDIO										
<b>PRAZO:</b> 30 DIAS										
<b>LOCAL</b>	O PROBLEMA OCORRE EM TODOS OS EXTINTORES DO MUSEU

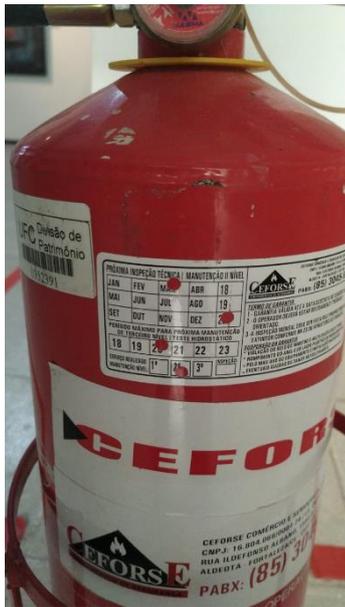
<b>ORIGEM</b>				<p>Figura 7 – SELO EXTINTOR</p>

ENDÓGENA				
<b>G</b>	<b>U</b>	<b>T</b>	<b>PONTOS</b>	
4	3	3	36	
<b>RISCO</b>				
CRÍTICO				
<b>CAUSA</b>				
FALTA DE MANUTENÇÃO				
<b>X'ANOMALIA</b>				
EXTINTORES PRECISAM SER RECARREGADOS				
<b>MEDIDA SANADORA</b>				
REALIZAÇÃO DA MANUTENÇÃO DE TODOS OS EXTINTORES				
<b>PRAZO:</b> 30 DIAS				
<b>LOCAL</b>				
O PROBLEMA OCORRE EM TODOS OS EXTINTORES DO MUSEU

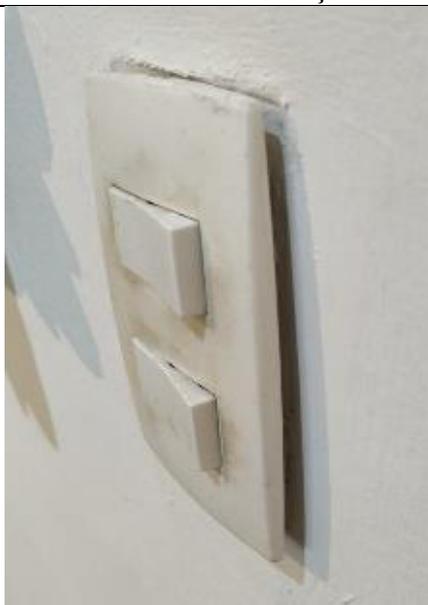
<b>ORIGEM</b>				<p>Figura 8 – INTERRUPTOR COM PROBLEMAS DE EXECUÇÃO</p>

ENDÓGENA				
<b>G</b>	<b>U</b>	<b>T</b>	<b>PONTOS</b>	
3	3	1	9	
<b>RISCO</b>				
MÍNIMO				
<b>CAUSA</b>				
FALHA NA EXECUÇÃO DA INSTALAÇÃO DAS CAIXAS DE PVC				
<b>ANOMALIA</b>				
BRECHA NO INTERRUPTOR				
<b>LOCAL</b>				
HALL DE ENTRADA				
<b>MEDIDA SANADORA</b>				
RETIRAR O INTERRUPTOR E ASSENTAR A CAIXA OBSERVANDO O NÍVEL FINAL DO ACABAMENTO DA PAREDE				
<b>PRAZO:</b> 120 DIAS

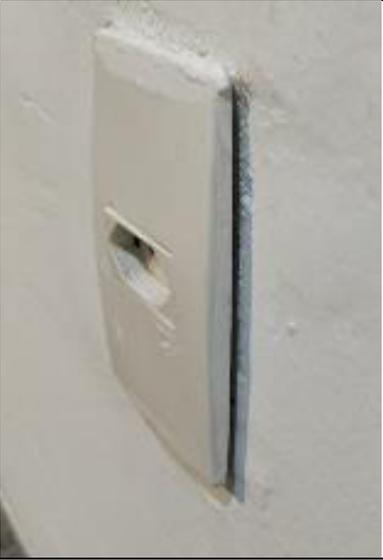
<b>ORIGEM</b>				Figura 9 – TOMADA COM PROBLEMAS DEVIDO A MÁ INSTALAÇÃO	
ENDÓGENA

<b>G</b>	<b>U</b>	<b>T</b>	<b>PONTOS</b>		
3	3	1	9		
<b>RISCO</b>					
MÍNIMO					
<b>CAUSA</b>					
FALHA NA EXECUÇÃO DA INSTALAÇÃO DAS CAIXAS DE PVC					
<b>ANOMALIA</b>				<b>LOCAL</b>	
BRECHA NA TOMADA				HALL DE ENTRADA	
<b>MEDIDA SANADORA</b>					
COLOCAR UM SILICONE NA BRECHA					
<b>PRAZO: 120 DIAS</b>

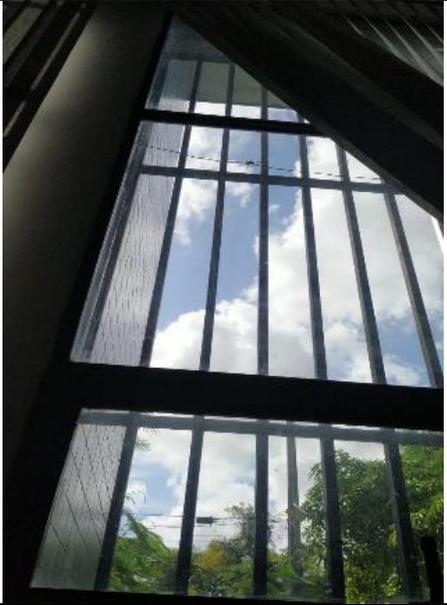
<b>ORIGEM</b>				Figura 10 – ESQUADRIA FISSURADA	
EXÓGENA

<b>G</b>	<b>U</b>	<b>T</b>	<b>PONTOS</b>		
4	3	3	36		
<b>RISCO</b>					
CRÍTICO					
<b>CAUSA</b>					
FALTA DE MANUTENÇÃO					
<b>ANOMALIA</b>				<b>LOCAL</b>	
VIDRO TRINCADO (ESQUADRIA)				HALL DE ENTRADA	
<b>MEDIDA SANADORA</b>					
SUBSTITUIR PEÇA DANIFICADA					
<b>PRAZO: 30 DIAS</b>

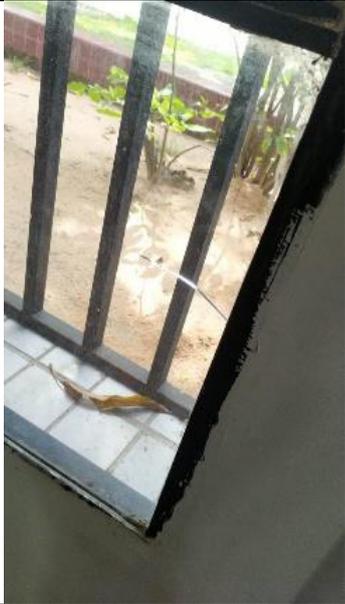
<b>ORIGEM</b>				Figura 11 – ESQUADRIA FISSURADA
EXÓGENA

<b>G</b>	<b>U</b>	<b>T</b>	<b>PONTOS</b>	
4	3	3	36	
<b>RISCO</b>				
CRÍTICO				
<b>CAUSA</b>				
FALTA DE MANUTENÇÃO				
<b>ANOMALIA</b>				<b>LOCAL</b>
VIDRO TRINCADO (ESQUADRIA)				HALL DE ENTRADA
<b>MEDIDA SANADORA</b>				
SUBSTITUIR PEÇA DANIFICADA				
<b>PRAZO: 30 DIAS</b>

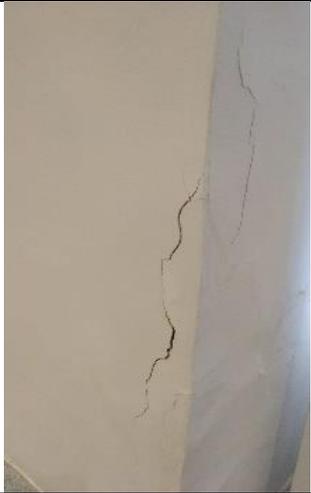
<b>ORIGEM</b>				Figura 12 – FISSURAS EM PILAR
ENDÓGENA

<b>G</b>	<b>U</b>	<b>T</b>	<b>PONTOS</b>	
5	5	3	75	
<b>RISCO</b>				
CRÍTICO				
<b>CAUSA</b>				
DEFORMAÇÃO NA ESTRUTURA				
<b>ANOMALIA</b>				<b>LOCAL</b>
FISSURA EM PILAR				SALA REDONDA DE EXPOSIÇÃO
<b>MEDIDA SANADORA</b>				
VERIFICAR SE A FISSURA É SUPERFICIAL OU SE ATINGIU O ELEMENTO DE CONCRETO (PROFUNDIDADE > 25MM). NOS LOCAIS QUE MAIS DE 15% DA ARMADURA FOI COMPROMETIDA, SERÁ NECESSÁRIO UM SUPLEMENTO.				
<b>PRAZO: 30 DIAS</b>

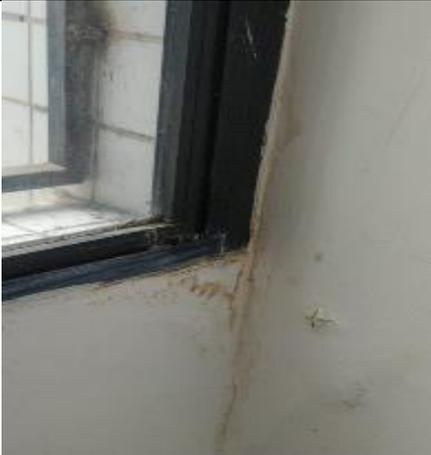
<b>ORIGEM</b>				Figura 13 – INFILTRAÇÃO DEVIDO MÁ VEDAÇÃO
ENDÓGENA

<b>G</b>	<b>U</b>	<b>T</b>	<b>PONTOS</b>	
2	3	3	18	
<b>RISCO</b>				
MÍNIMO				
<b>CAUSA</b>				
UMIDADE EXCESSIVA PROVENIENTE DE INFILTRAÇÃO, VEDAÇÃO INADEQUADA POR PARTE DO SISTEMA DE ESQUADRIA				
<b>ANOMALIA</b>				<b>LOCAL</b>
EFLORESCÊNCIA, DESENVOLVIMENTO DE ORGANISMOS BIOLÓGICOS				SALA REDONDA DE EXPOSIÇÃO
<b>MEDIDA SANADORA</b>				
EXECUTAR A RASPAGEM E ESCOVAÇÃO DA REGIÃO AFETADA, LIXAR E LIMPAR A SUPERFÍCIE PARA POSTERIOR EXECUÇÃO DO ACABAMENTO FINAL. ALÉM DE APLICAR MATERIAL IMPERMEABILIZANTE NAS BRECHAS DA ESQUADRIA DE FORMA QUE EVITE O RETORNO DA PATOLOGIA.				
<b>PRAZO: 60 DIAS</b>

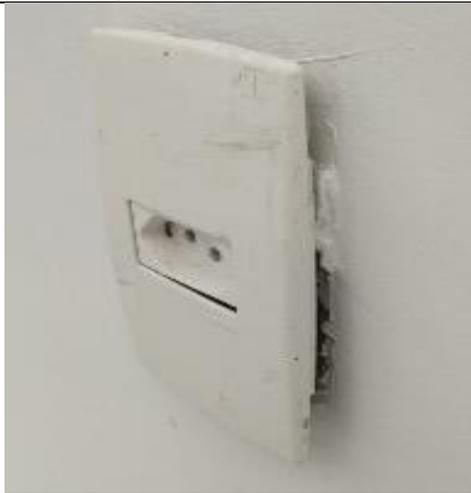
<b>ORIGEM</b>				Figura 14 – TOMADA COM PROBLEMAS DEVIDO A MÁ INSTALAÇÃO
ENDÓGENA

<b>G</b>	<b>U</b>	<b>T</b>	<b>PONTOS</b>	
3	3	1	9	
<b>RISCO</b>				
MÍNIMO				
<b>CAUSA</b>				
FALHA NA EXECUÇÃO DA INSTALAÇÃO DAS CAIXAS DE PVC				
<b>ANOMALIA</b>				<b>LOCAL</b>
BRECHAS NAS TOMADAS				SALÃO POPULAR
<b>MEDIDA SANADORA</b>				
RETIRAR O INTERRUPTOR E ASSENTAR A CAIXA OBSERVANDO O NÍVEL FINAL DO ACABAMENTO DA PAREDE				
<b>PRAZO: 120 DIAS</b>

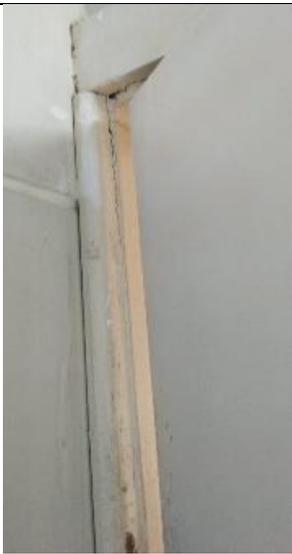
<b>ORIGEM</b>				Figura 15 – ALISÁRIO DA PORTA DANIFICADO	
FUNCIONAL

<b>G</b>	<b>U</b>	<b>T</b>	<b>PONTOS</b>		
1	2	1	2		
<b>RISCO</b>					
MÍNIMO					
<b>CAUSA</b>					
FALTA DE MANUTENÇÃO					
<b>ANOMALIA</b>					<b>LOCAL</b>
FISSURA NO ALISÁRIO					BANHEIRO FEMININO SALÃO POPULAR
<b>MEDIDA SANADORA</b>					
SUBSTITUIR O ALISÁRIO COM PROBLEMA					
<b>PRAZO: 120 DIAS</b>

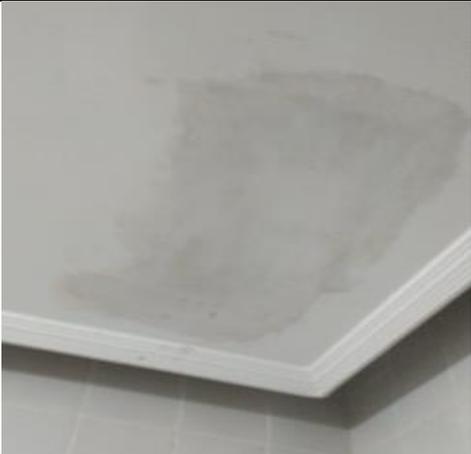
<b>ORIGEM</b>				Figura 16 – FORRO COM ACABAMENTO INACABADO	
FUNCIONAL

<b>G</b>	<b>U</b>	<b>T</b>	<b>PONTOS</b>		
2	2	1	4		
<b>RISCO</b>					
MÍNIMO					
<b>CAUSA</b>					
FALTA DE MANUTENÇÃO					
<b>ANOMALIA</b>					<b>LOCAL</b>
SERVIÇO DE ACABAMENTO DO FORRO INACABADO					BANHEIRO FEMININO SALÃO POPULAR
<b>MEDIDA SANADORA</b>					
REALIZAR ACABAMENTO E PINTURA DO FORRO DESSE BANHEIRO					
<b>PRAZO: 120 DIAS</b>

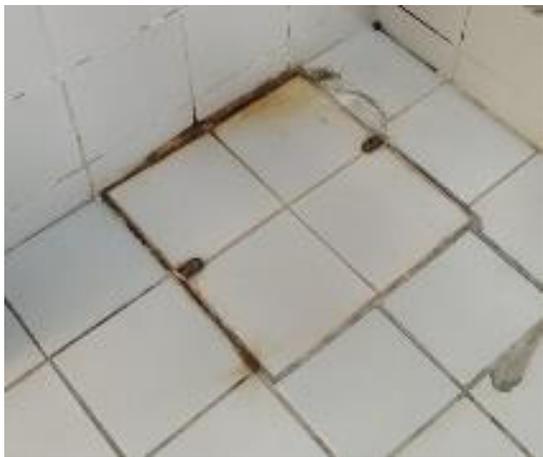
<b>ORIGEM</b>				Figura 17 – CANTONEIRAS DA TAMPA DA CAIXA DE INSPEÇÃO OXIDADAS
ENDÓGENA

<b>G</b>	<b>U</b>	<b>T</b>	<b>PONTOS</b>	
3	3	2	18	
<b>RISCO</b>				
MÍNIMO				
<b>CAUSA</b>				
O PROJETO DEVERIA CONTEMPLAR ESSA CAIXA NO EXTERIOR DA EDIFICAÇÃO, TANTO DEVIDO O AMBIENTE INTERNO DO BANHEIRO SER ÚMIDO COMO PELA FACILIDADE PARA FAZER A INSPEÇÃO.				
<b>ANOMALIA</b>				<b>LOCAL</b>
OXIDAÇÃO DAS CANTONEIRAS DA CAIXA DE INSPEÇÃO				BANHEIRO MASCULINO SALÃO POPULAR
<b>MEDIDA SANADORA</b>				
TROCA DAS CANTONEIRAS OXIDADAS POR CANTONEIRAS DE AÇO GALVANIZADO				
<b>PRAZO:</b> 60 DIAS

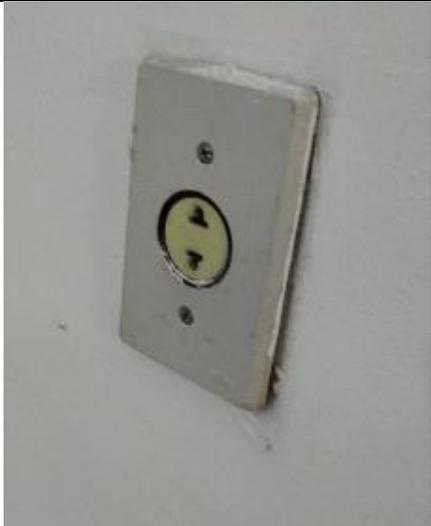
<b>ORIGEM</b>				Figura 18 – TOMADA IRREGULAR
ENDÓGENA

<b>G</b>	<b>U</b>	<b>T</b>	<b>PONTOS</b>	
3	3	1	9	
<b>RISCO</b>				
MÍNIMO				
<b>CAUSA</b>				
FALTA DE MANUTENÇÃO				
<b>ANOMALIA</b>				<b>LOCAL</b>
TOMADA NÃO CONFORME AOS PADRÕES DA ABNT NBR 14136				SALA GUARDA VOLUMES
<b>MEDIDA SANADORA</b>				
SUBSTITUIR TOMADA POR OUTRA QUE ESTEJA CONFORME A ABNT NBR 14136				
<b>PRAZO:</b> 120 DIAS

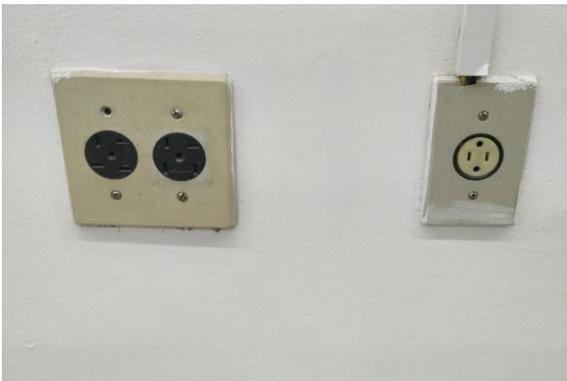
<b>ORIGEM</b>				Figura 19 – TOMADA IRREGULAR			
ENDÓGENA

<b>G</b>	<b>U</b>	<b>T</b>	<b>PONTOS</b>				
3	3	1	9				
<b>RISCO</b>							
MÍNIMO							
<b>CAUSA</b>							
FALTA DE MANUTENÇÃO							
<b>ANOMALIA</b>				<b>LOCAL</b>			
TOMADA NÃO CONFORME AOS PADRÕES DA ABNT NBR 14136				SALÃO ADMINISTRATIVO			
<b>MEDIDA SANADORA</b>							
SUBSTITUIR TOMADA POR OUTRA QUE ESTEJA CONFORME A ABNT NBR 14136							
<b>PRAZO:</b> 120 DIAS

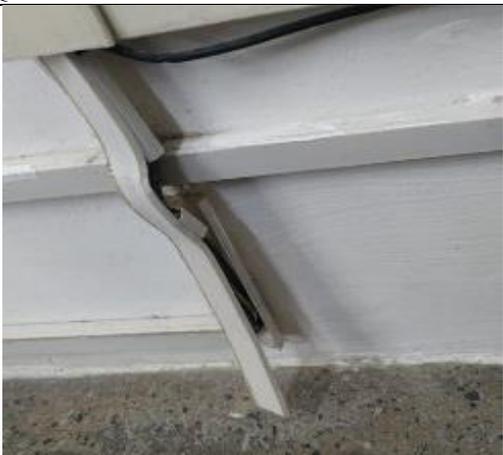
<b>ORIGEM</b>				Figura 20 – CANALETA DE PVC QUEBRADA			
FUNCIONAL

<b>G</b>	<b>U</b>	<b>T</b>	<b>PONTOS</b>				
3	3	2	12				
<b>RISCO</b>							
CRÍTICO							
<b>CAUSA</b>							
MATERIAL NO FIM DA SUA VIDA ÚTIL							
<b>ANOMALIA</b>				<b>LOCAL</b>			
CANALETA DE PVC QUEBRADA				SALÃO ADMINISTRATIVO			
<b>MEDIDA SANADORA</b>							
TROCA DA CANALETA POR UMA NOVA							
<b>PRAZO:</b> 60 DIAS

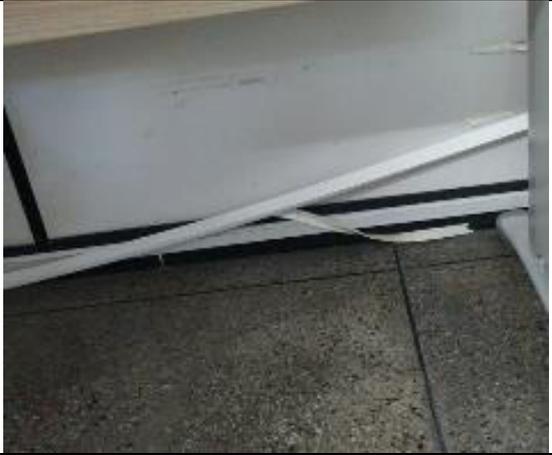
<b>ORIGEM</b>				Figura 21 – CANALETA DE PVC QUEBRADA
FUNCIONAL

<b>G</b>	<b>U</b>	<b>T</b>	<b>PONTOS</b>	
3	3	2	12	
<b>RISCO</b>				
CRÍTICO				
<b>CAUSA</b>				
MATERIAL NO FIM DA SUA VIDA ÚTIL				
<b>ANOMALIA</b>				<b>LOCAL</b>
CANALETA DE PVC QUEBRADA				SALÃO ADMINISTRATIVO
<b>MEDIDA SANADORA</b>				
TROCA DA CANALETA POR UMA NOVA				
<b>PRAZO: 60 DIAS</b>

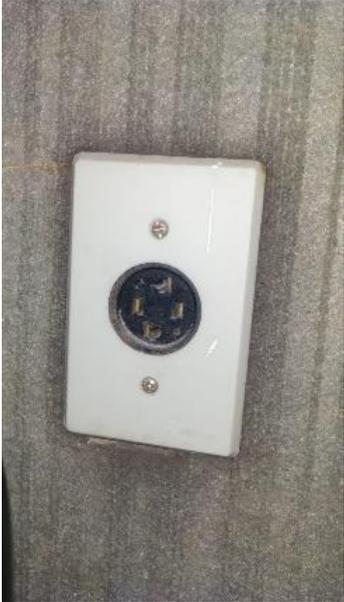
<b>ORIGEM</b>				Figura 22 – TOMADA IRREGULAR
ENDÓGENA

<b>G</b>	<b>U</b>	<b>T</b>	<b>PONTOS</b>	
3	3	1	9	
<b>RISCO</b>				
MÍNIMO				
<b>CAUSA</b>				
FALTA DE MANUTENÇÃO				
<b>ANOMALIA</b>				<b>LOCAL</b>
TOMADA NÃO CONFORME AOS PADRÕES DA ABNT NBR 14136				AUDITÓRIO
<b>MEDIDA SANADORA</b>				
SUBSTITUIR TOMADA POR OUTRA QUE ESTEJA CONFORME A ABNT NBR 14136				
<b>PRAZO: 120 DIAS</b>

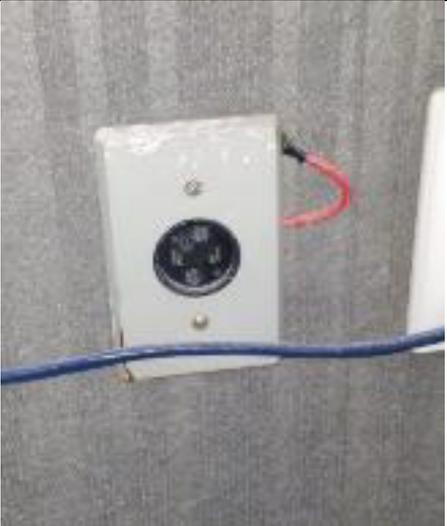
<b>ORIGEM</b>				Figura 23 – INSTALAÇÕES ELÉTRICAS IRREGULARES
ENDÓGENA

<b>G</b>	<b>U</b>	<b>T</b>	<b>PONTOS</b>	
4	3	3	36	
<b>RISCO</b>				
CRÍTICO				
<b>CAUSA</b>				
FALHA NA EXECUÇÃO DO SERVIÇO				
<b>ANOMALIA</b>				<b>LOCAL</b>
PARTES VIVAS DO CIRCUITO EXPOSTAS				AUDITÓRIO
<b>MEDIDA SANADORA</b>				
EMBUTIR O CABEAMENTO DENTRO DA INFRAESTRUTURA DE ELETRODUTOS E CAIXAS.				
<b>PRAZO: 30 DIAS</b>

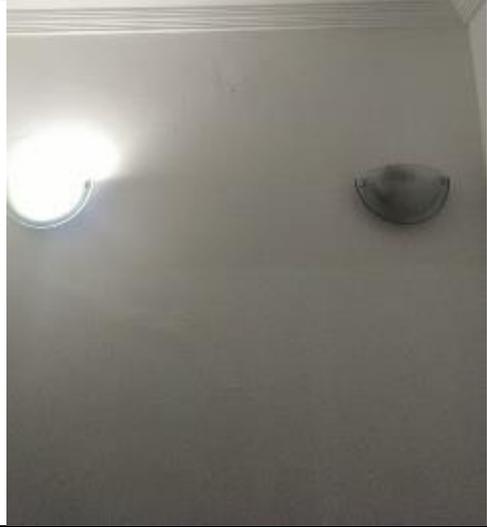
<b>ORIGEM</b>				Figura 24 – LÂMPADA QUEIMADA
FUNCIONAL

<b>G</b>	<b>U</b>	<b>T</b>	<b>PONTOS</b>	
3	2	1	6	
<b>RISCO</b>				
BAIXO				
<b>CAUSA</b>				
MANUTENÇÃO INADEQUADA				
<b>ANOMALIA</b>				<b>LOCAL</b>
LÂMPADA QUEIMADA				ACESSO AOS BANHEIROS DO AUDITÓRIO
<b>MEDIDA SANADORA</b>				
TROCA DA LÂMPADA				
<b>PRAZO: 120 DIAS</b>

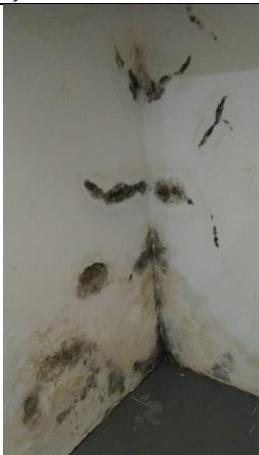
<b>ORIGEM</b>				Figura 25 – PATOLOGIA NO SISTEMA DE VEDAÇÃO E REVESTIMENTO
ENDÓGENA

<b>G</b>	<b>U</b>	<b>T</b>	<b>PONTOS</b>	
3	3	3	27	
<b>RISCO</b>				
MÍNIMO				
<b>CAUSA</b>				
UMIDADE EXCESSIVA DEVIDO INFILTRAÇÃO DE ÁGUA NOS BANHEIROS				
<b>ANOMALIA</b>				<b>LOCAL</b>
EFLORESCÊNCIA, DESENVOLVIMENTO DE ORGANISMOS BIOLÓGICOS				ACESSO AOS BANHEIROS DO AUDITÓRIO
<b>MEDIDA SANADORA</b>				
EXECUTAR A RASPAGEM E ESCOVAÇÃO DA REGIÃO AFETADA, LIXAR E LIMPAR A SUPERFÍCIE PARA POSTERIOR EXECUÇÃO DO ACABAMENTO FINAL. ALÉM DISSO USAR UMA ARGAMASSA IMPERMEABILIZANTE NO ACABAMENTO				
<b>PRAZO: 60 DIAS</b>

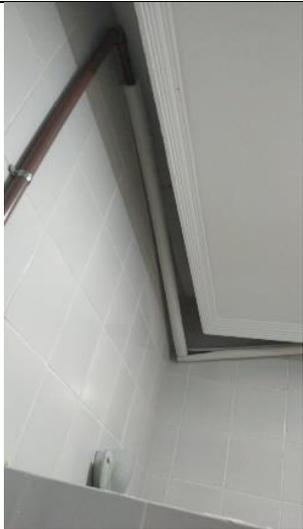
<b>ORIGEM</b>				Figura 28 – INSTALAÇÃO DO DRENO DO AR CONDICIONADO
ENDÓGENA

<b>G</b>	<b>U</b>	<b>T</b>	<b>PONTOS</b>	
3	2	2	12	
<b>RISCO</b>				
MÍNIMO				
<b>CAUSA</b>				
FALTA DE PROJETO E FALHA NA EXECUÇÃO				
<b>ANOMALIA</b>				<b>LOCAL</b>
INSTALAÇÃO DE DRENO DO AR CONDICIONADO IRREGULAR				BANHEIRO MASCULINO DO AUDITÓRIO
<b>MEDIDA SANADORA</b>				
REALIZAR A CORRETA INSTALAÇÃO DO DRENO, EMBUTIDO A INSTALAÇÃO				
<b>PRAZO: 60 DIAS</b>

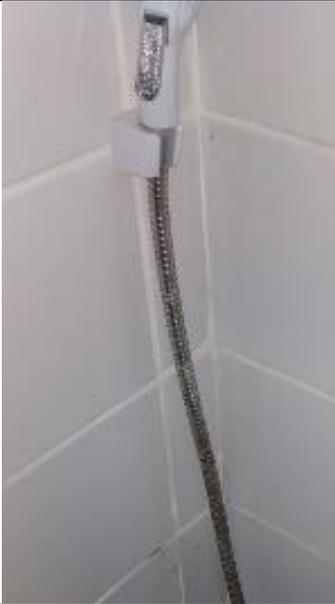
<b>ORIGEM</b>				Figura 29 – DUCHA OXIDADA	
NATURAL

<b>G</b>	<b>U</b>	<b>T</b>	<b>PONTOS</b>		
2	2	3	12		
<b>RISCO</b>					
MÍNIMO					
<b>CAUSA</b>					
DEGRADAÇÃO DO ITEM					
<b>ANOMALIA</b>					<b>LOCAL</b>
DUCHA OXIDADA					BANHEIRO MASCULINO DO AUDITÓRIO
<b>MEDIDA SANADORA</b>					
SUBSTITUIÇÃO DA DUCA POR UM MATERIAL INOXIDÁVEL					
<b>PRAZO:</b> 60 DIAS

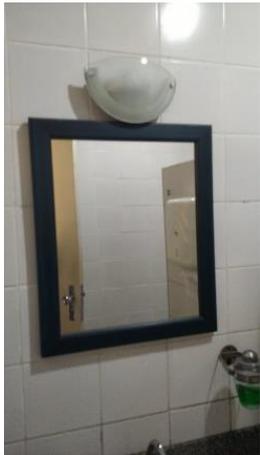
<b>ORIGEM</b>				Figura 30 – LÂMPADA QUEIMADA	
FUNCIONAL

<b>G</b>	<b>U</b>	<b>T</b>	<b>PONTOS</b>		
3	2	1	6		
<b>RISCO</b>					
MÍNIMO					
<b>CAUSA</b>					
MANUTENÇÃO INADEQUADA					
<b>ANOMALIA</b>					<b>LOCAL</b>
LÂMPADA QUEIMADA					BANHEIRO FEMININO DO AUDITÓRIO
<b>MEDIDA SANADORA</b>					
TROCA DA LÂMPADA COM DEFEITO					
<b>PRAZO:</b> 120 DIAS

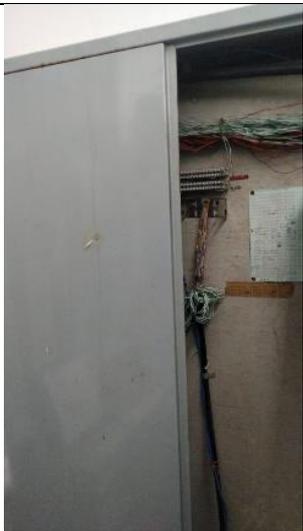
<b>ORIGEM</b>				Figura 31 – PORTA DE QUADRO ELÉTRICO EMPERRADA
FUNCIONAL

<b>G</b>	<b>U</b>	<b>T</b>	<b>PONTOS</b>	
3	2	1	6	
<b>RISCO</b>				
MÍNIMO				
<b>CAUSA</b>				
FALTA DE MANUTENÇÃO				
<b>ANOMALIA</b>				<b>LOCAL</b>
PORTA DO QUADRO ESTÁ EMPERRADA				SALÃO ADMINISTRATIVO
<b>MEDIDA SANADORA</b>				
REALIZAR A MANUTENÇÃO CORRETIVA DA PORTA DO QUADRO				
<b>PRAZO: 120 DIAS</b>

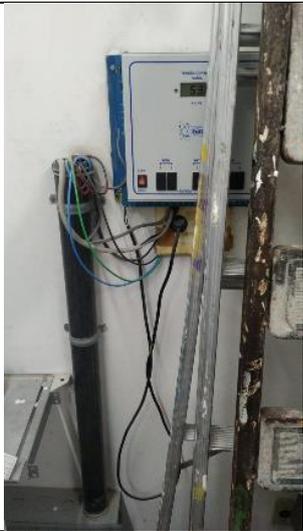
<b>ORIGEM</b>				Figura 32 – INSTALAÇÕES ELÉTRICAS IRREGULARES
ENDÓGENA

<b>G</b>	<b>U</b>	<b>T</b>	<b>PONTOS</b>	
4	3	3	36	
<b>RISCO</b>				
CRÍTICO				
<b>CAUSA</b>				
FALTA DE MANUTENÇÃO E USO INADEQUADO				
<b>ANOMALIA</b>				<b>LOCAL</b>
FIAÇÃO EXPOSTAS E CABOS DESORGANIZADOS				SALÃO ADMINISTRATIVO
<b>MEDIDA SANADORA</b>				
EMBUTIR E ORGANIZAR OS CABOS EM INFRAESTRUTURA ADEQUADA				
<b>PRAZO: 30 DIAS</b>

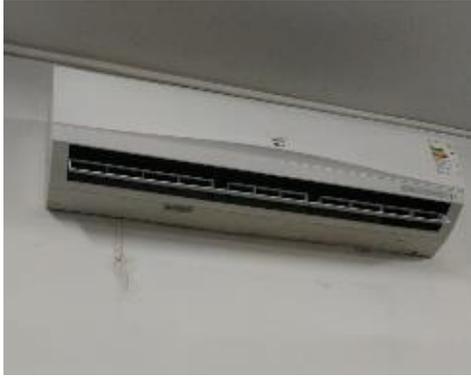
<b>ORIGEM</b>				Figura 33 – AR CONDICIONADO
NATURAL

<b>G</b>	<b>U</b>	<b>T</b>	<b>PONTOS</b>	
3	3	4	36	
<b>RISCO</b>				
CRÍTICO				
<b>CAUSA</b>				
AUSÊNCIA DE MANUTENÇÃO				
<b>ANOMALIA</b>				<b>LOCAL</b>
VAZAMENTO DE ÁGUA DO AR CONDICIONADO				ACERVO
<b>MEDIDA SANADORA</b>				
REALIZAÇÃO DE MANUTENÇÃO CORRETIVA PARA SANAR O VAZAMENTO, DEVE SER FEITA UMA PROGRAMAÇÃO DE MANUTENÇÃO PREVENTIVA DAS MÁQUINAS CONFORME MANUAL DO FABRICANTE				
<b>PRAZO:</b> 30 DIAS

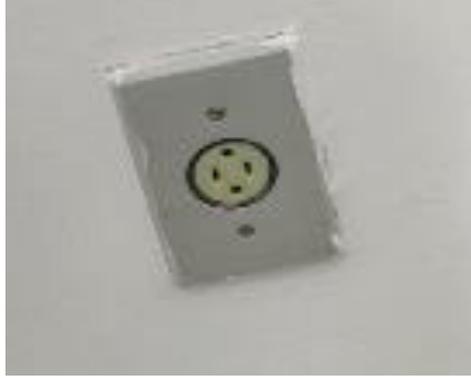
<b>ORIGEM</b>				Figura 34 – TOMADA IRREGULAR
ENDÓGENA

<b>G</b>	<b>U</b>	<b>T</b>	<b>PONTOS</b>	
3	3	1	9	
<b>RISCO</b>				
MÍNIMO				
<b>CAUSA</b>				
FALTA DE MANUTENÇÃO				
<b>ANOMALIA</b>				<b>LOCAL</b>
TOMADA NÃO CONFORME AOS PADRÕES DA ABNT NBR 14136				ACERVO
<b>MEDIDA SANADORA</b>				
SUBSTITUIR TOMADA POR OUTRA QUE ESTEJA CONFORME A ABNT NBR 14136				
<b>PRAZO:</b> 120 DIAS

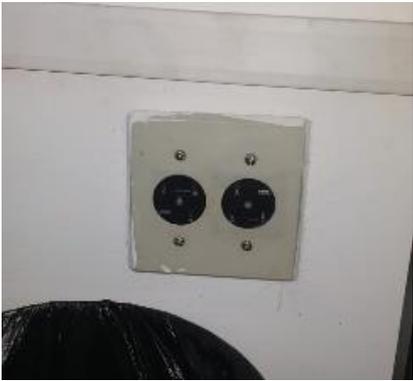
<b>ORIGEM</b>				Figura 35 – TOAMDA IRREGULAR
ENDÓGENA

<b>G</b>	<b>U</b>	<b>T</b>	<b>PONTOS</b>	
3	3	1	9	
<b>RISCO</b>				
MÍNIMO				
<b>CAUSA</b>				
FALTA DE MANUTENÇÃO				
<b>ANOMALIA</b>				<b>LOCAL</b>
TOMADA NÃO CONFORME AOS PADRÕES DA ABNT NBR 14136				BIBLIOTECA
<b>MEDIDA SANADORA</b>				
SUBSTITUIR TOMADA POR OUTRA QUE ESTEJA CONFORME A ABNT NBR 14136				
<b>PRAZO: 120 DIAS</b>

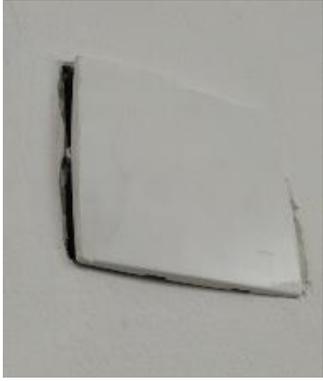
<b>ORIGEM</b>				Figura 36 – CAIXA DE PASSAGEM INSTALADA DE FORMA INADEQUADA
ENDÓGENA

<b>G</b>	<b>U</b>	<b>T</b>	<b>PONTOS</b>	
3	3	1	9	
<b>RISCO</b>				
MÍNIMO				
<b>CAUSA</b>				
FALHA NA INSTALAÇÃO DA CAIXA DE PASSAGEM				
<b>ANOMALIA</b>				<b>LOCAL</b>
BRECHAS NA CAIXA DE PASSAGEM				BIBLIOTECA
<b>MEDIDA SANADORA</b>				
RETIRAR A CAIXA E INSTALAR OBSERVANDO O NÍVEL DE ACABAMENTO FINAL DA ALVENARIA				
<b>PRAZO: 120 DIAS</b>

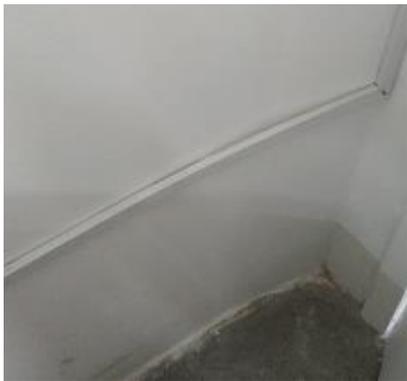
<b>ORIGEM</b>				Figura 39 – Caneleta danificada.

FUNCIONAL				
<b>G</b>	<b>U</b>	<b>T</b>	<b>PONTOS</b>	
3	3	2	18	
<b>RISCO</b>				
MÍNIMO				
<b>CAUSA</b>				
MATERIAL NO FM DA SUA VIDA ÚTIL				
<b>ANOMALIA</b>				
CANALETA DE PVC QUEBRADA				
<b>LOCAL</b>				
ARQUIVO BIBLIOTECA				
<b>MEDIDA SANADORA</b>				
TROCA DA CANALETA DANIFICADA POR UMA NOVA				
<b>PRAZO: 60 DIAS</b>

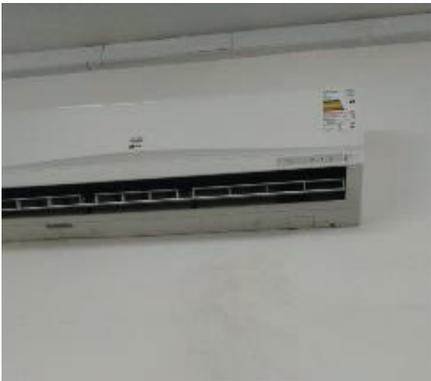
<b>ORIGEM</b>				Figura 40 – AR CONDICIONADO

NATURAL				
<b>G</b>	<b>U</b>	<b>T</b>	<b>PONTOS</b>	
3	3	4	36	
<b>RISCO</b>				
CRÍTICO				
<b>CAUSA</b>				
AUSÊNCIA DE MANUTENÇÃO				
<b>ANOMALIA</b>				
VAZAMENTO DE ÁGUA DO AR CONDICIONADO				
<b>LOCAL</b>				
ARQUIVO BIBLIOTECA				
<b>MEDIDA SANADORA</b>				
REALIZAÇÃO DE MANUTENÇÃO CORRETIVA PARA SANAR O VAZAMENTO. DEVE SER FEITA UMA PROGRAMAÇÃO DE MANUTENÇÃO PREVENTIVA DAS MÁQUINAS CONFORME MANUAL DO FABRICANTE				
<b>PRAZO: 30 DIAS</b>

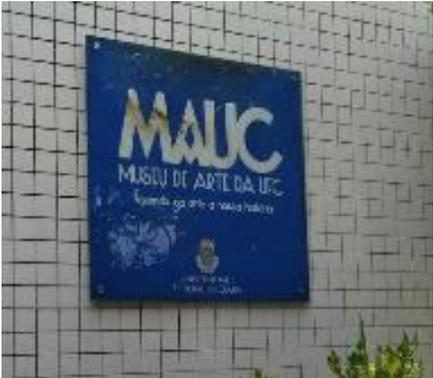
<b>ORIGEM</b>				Figura 41 – SUJIDADES PLACA DO MUSEU DE ARTE DA UFC
NATURAL

<b>G</b>	<b>U</b>	<b>T</b>	<b>PONTOS</b>	
2	2	2	8	
<b>RISCO</b>				
MÍNIMO				
<b>CAUSA</b>				
DESGATE DEVIDO O TEMPO DE USO E POR ESTAR EXPOSTO À INTEMPÉRIES				
<b>ANOMALIA</b>				<b>LOCAL</b>
SUJIDADES NA PLACA DO MUSEU				ÁREA EXTERNA
<b>MEDIDA SANADORA</b>				
LIMPEZA DA PLACA, CASO A LIMPEZA NÃO SEJA SUFICIENTE, SUGERE-SE SUBSTITUIÇÃO DA PLACA				
<b>PRAZO: 120 DIAS</b>

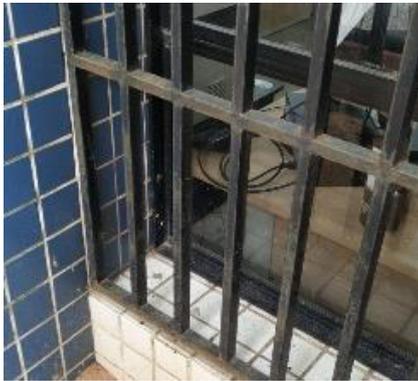
<b>ORIGEM</b>				Figura 44 – GRADE DA ESQUADRIA OXIDADA
FUNCIONAL

<b>G</b>	<b>U</b>	<b>T</b>	<b>PONTOS</b>	
2	2	2	8	
<b>RISCO</b>				
MÍNIMO				
<b>CAUSA</b>				
DESGATE DEVIDO O TEMPO DE USO E POR ESTAR EXPOSTO À INTEMPÉRIES				
<b>ANOMALIA</b>				<b>LOCAL</b>
OXIDAÇÃO DA ESTRUTURA DA GRADE				ÁREA EXTERNA
<b>MEDIDA SANADORA</b>				
FAZER A MANUTENÇÃO COM PINTURA APROPRIADA				
<b>PRAZO: 120 DIAS</b>

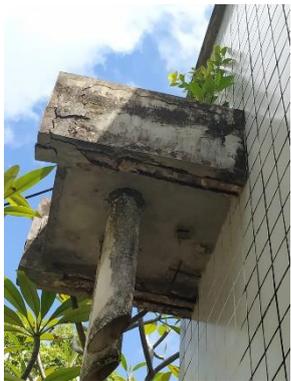
<b>ORIGEM</b>				Figura 45 – ARMADURA EXPOSTA
ENDÓGENA

<b>G</b>	<b>U</b>	<b>T</b>	<b>PONTOS</b>	
4	4	3	48	
<b>RISCO</b>				
CRÍTICO				
<b>CAUSA</b>				
ERRO DE PROJETO E FALTA DE MANUTENÇÃO				
<b>ANOMALIA</b>				<b>LOCAL</b>
ARMADURA EXPOSTA E OXIDAÇÃO DA ARMADURA				ÁREA EXTERNA
<b>MEDIDA SANADORA</b>				
REMOVER TODO O CONCRETO QUE ESTÁ CONTAMINADO, FAZER A LIMPEZA DAS BARRAS CORROÍDAS, FAZER O TRATAMENTO DA ARMADURA CORROÍDA (SUBSTITUIR OU SUPLEMENTAR)				
<b>PRAZO: 30 DIAS</b>
