UNIVERSIDADE FEDERAL DO CEARÁ
CAMPUS DE RUSSAS
CURSO DE ENGENHARIA CIVIL

AVALIAÇÃO FUNCIONAL DAS RODOVIAS FEDERAIS DO ESTADO DO CEARÁ
COM UM ESTUDO DE CASO NA BR-116

Trabalho de Conclusão de Curso apresentado ao Curso de Engenharia Civil do Campus Russas da Universidade Federal do Ceará, como requisito parcial para obtenção do título de Bacharel em Engenharia civil.

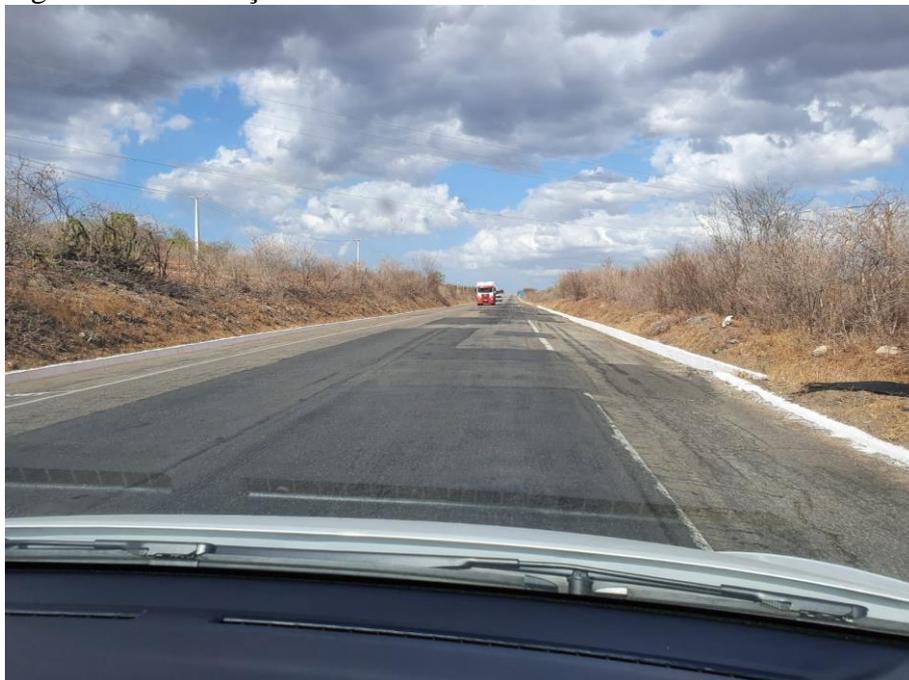
Figura 20 – Presença de remendos no trecho.

Diante desses resultados, pode-se observar que os principais tipos de patologia encontrados foram panelas, trincas, remendos e desgaste, os quais apresentaram uma elevada frequência em pelo menos 50% do trecho analisado. Ademais, o afundamento foi um defeito que teve uma grande intensidade apesar da baixa frequência no trajeto.

O Hospital Regional Vale do Jaguaribe fica, aproximadamente, entre os segmentos 7 e 8, trechos que obtiveram altos índices de remendos e trincas, além de outras patologias. Por isso, recomenda-se que seja feita uma manutenção em torno desses segmentos.

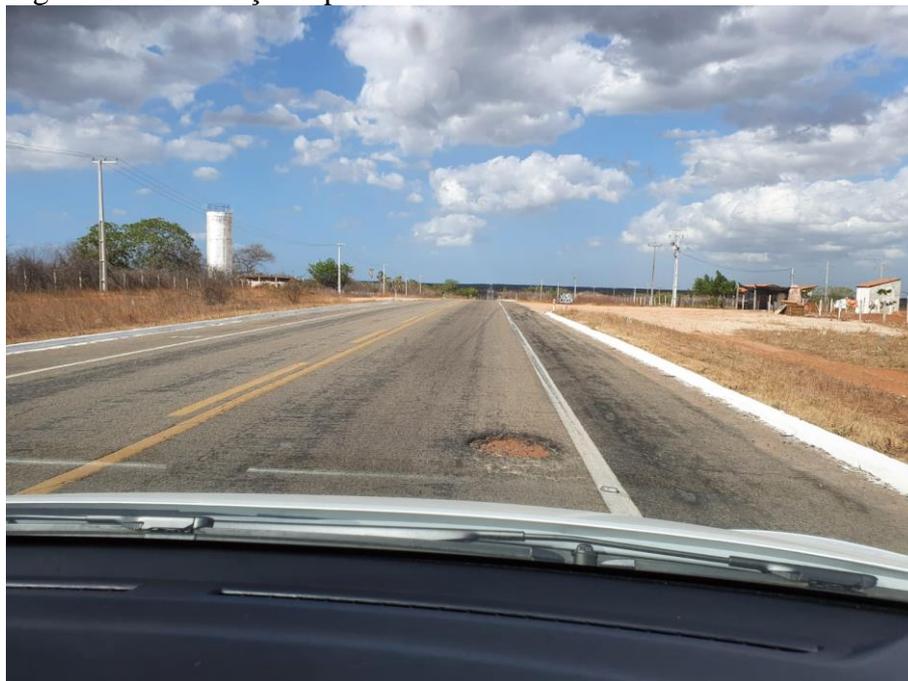
Figura 21 – Presença de panela no trecho.

Panelas ou covas surgem com a evolução de outras patologias, como fendas, desgastes, afundamentos e falta de aderência entre camadas, formando um buraco ou cavidade no revestimento, suscetível a passar para a base (PINTO, 2003), por isso, esse tipo de patologia afeta bastante o conforto do usuário. A água da chuva é um fator agravante, pois ela infiltra pelas trincas superficiais do pavimento, que resulta no aumento da degradação do revestimento.
