**MANIFESTAÇÕES PATOLÓGICAS NAS AUTOCONSTRUÇÕES HABITACIONAIS**  
**NO GRANDE BOM JARDIM NA CIDADE DE FORTALEZA**

Monografia apresentada ao Departamento de Integração Acadêmica e Tecnológica do Curso de Engenharia Civil da Universidade Federal do Ceará, como requisito parcial para a obtenção do Título de Bacharel em Engenharia Civil

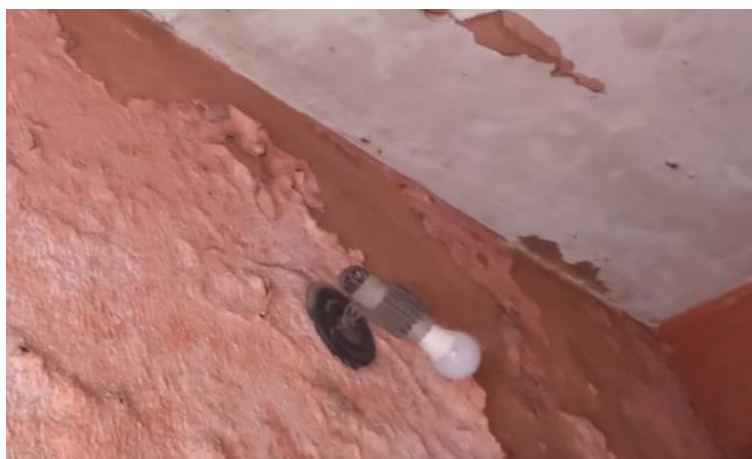
Figura 2.15 - Descascamento da pintura seguido de desagregação

Esta manifestação patológica pode ser causada pelo excesso de finos (material pulverulento), traço pobre em aglomerante, reação inadequada da cal com  $\text{CO}_2$ , temperaturas elevadas, ação dos ventos (para argamassas de cal), utilização do saibro.

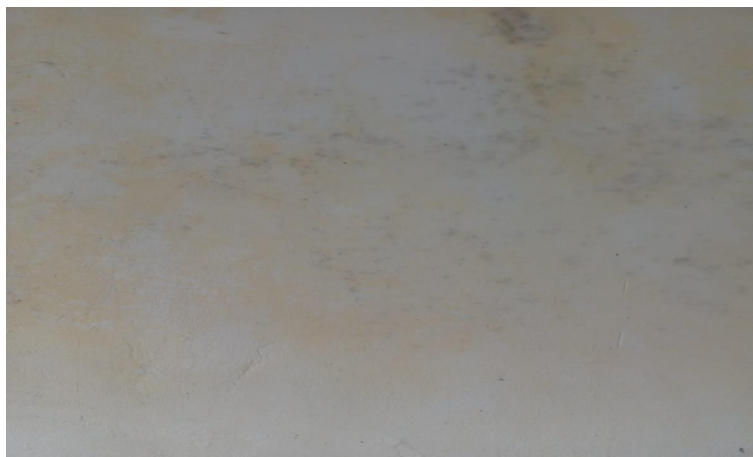
Na Figura 2.18, a imagem fotografada em uma das residências visitadas trata-se de uma mancha amarelada com pontos em preto, resultante de uma trinca na parte externa da casa no encontro entre a alvenaria e a viga.

Figura 2.18 - Manchas de cor amarelada decorrentes de uma infiltração na parte exterior da parede

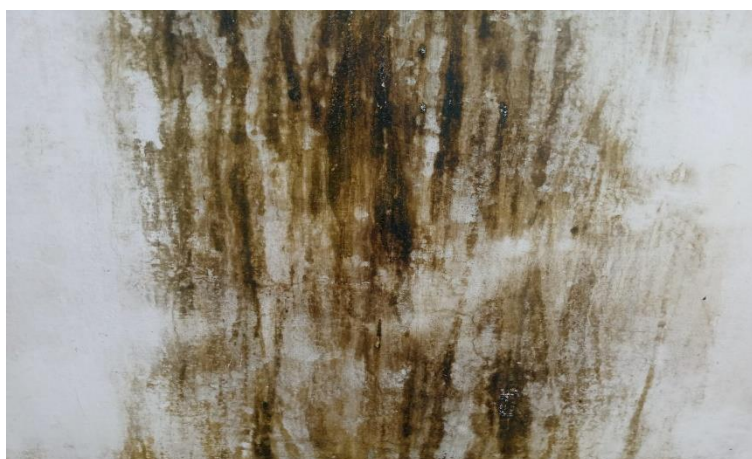
Figura 2.19 - Mancha verde decorrente do excesso de umidade produzido pela chuva.

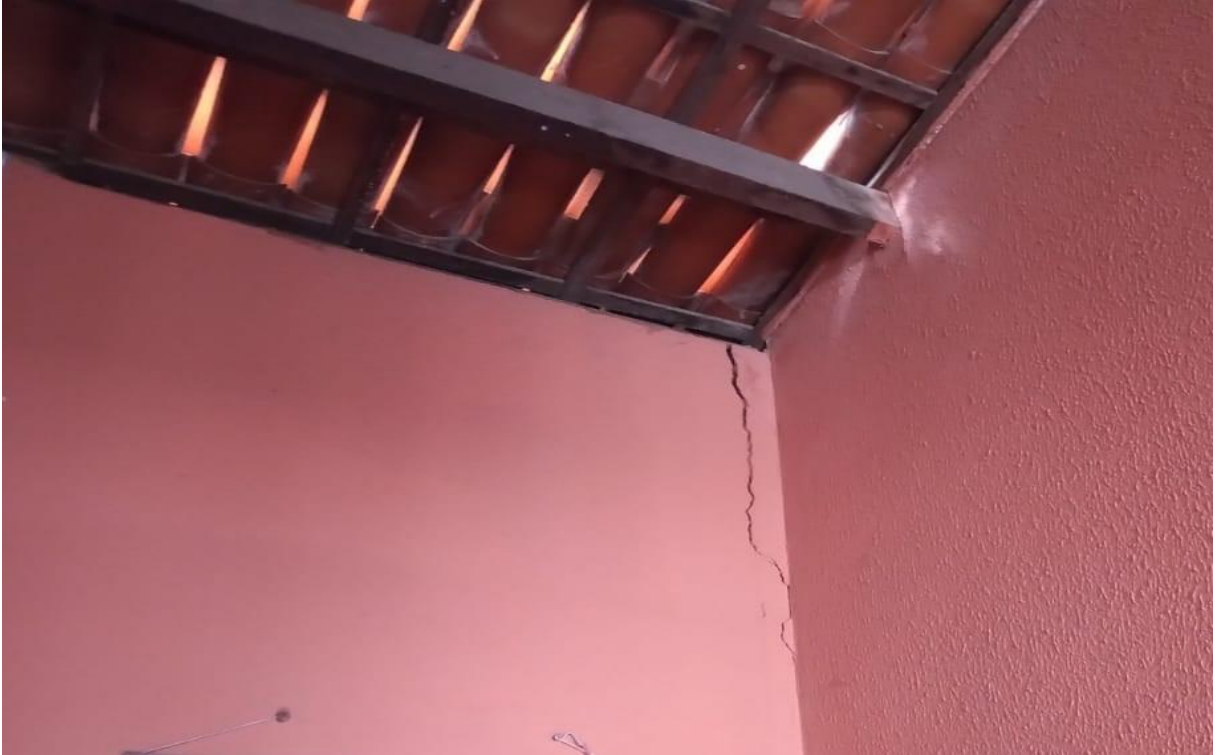
Figura 4.20 - Trinca abaixo do telhado

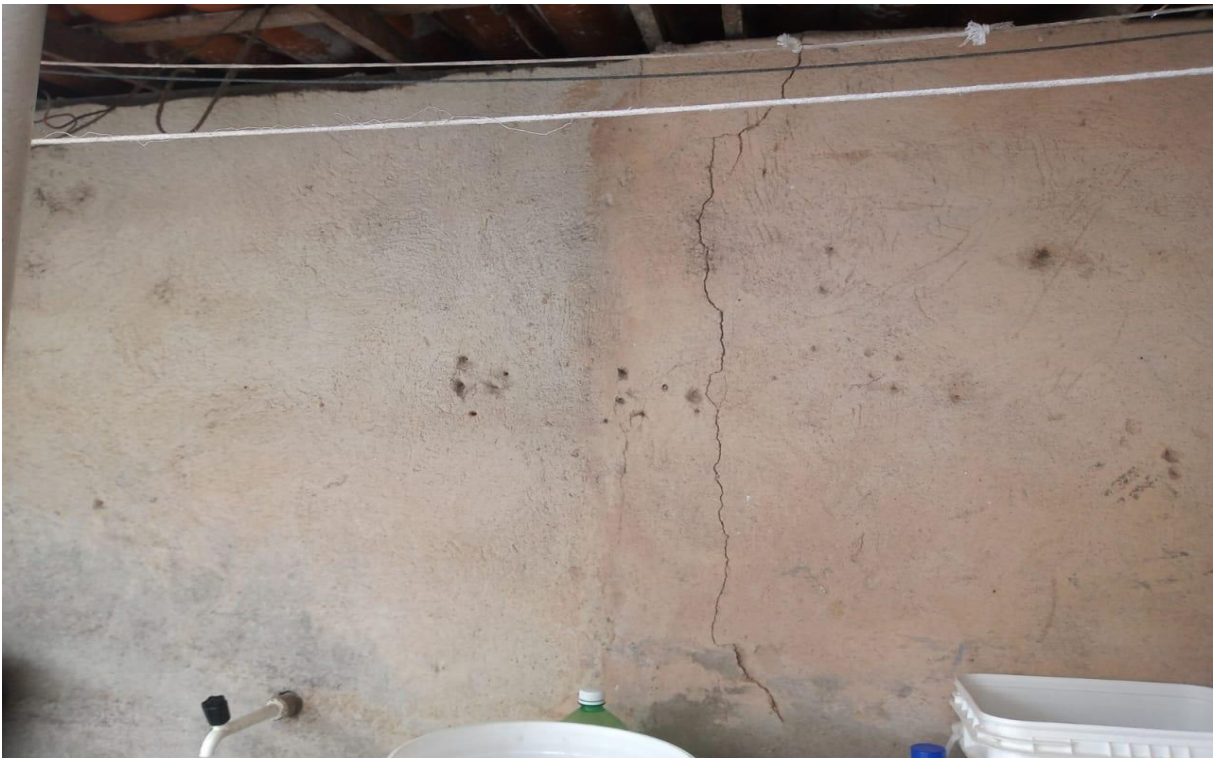
Figura 4.21 - Trinca em revestimento argamassado

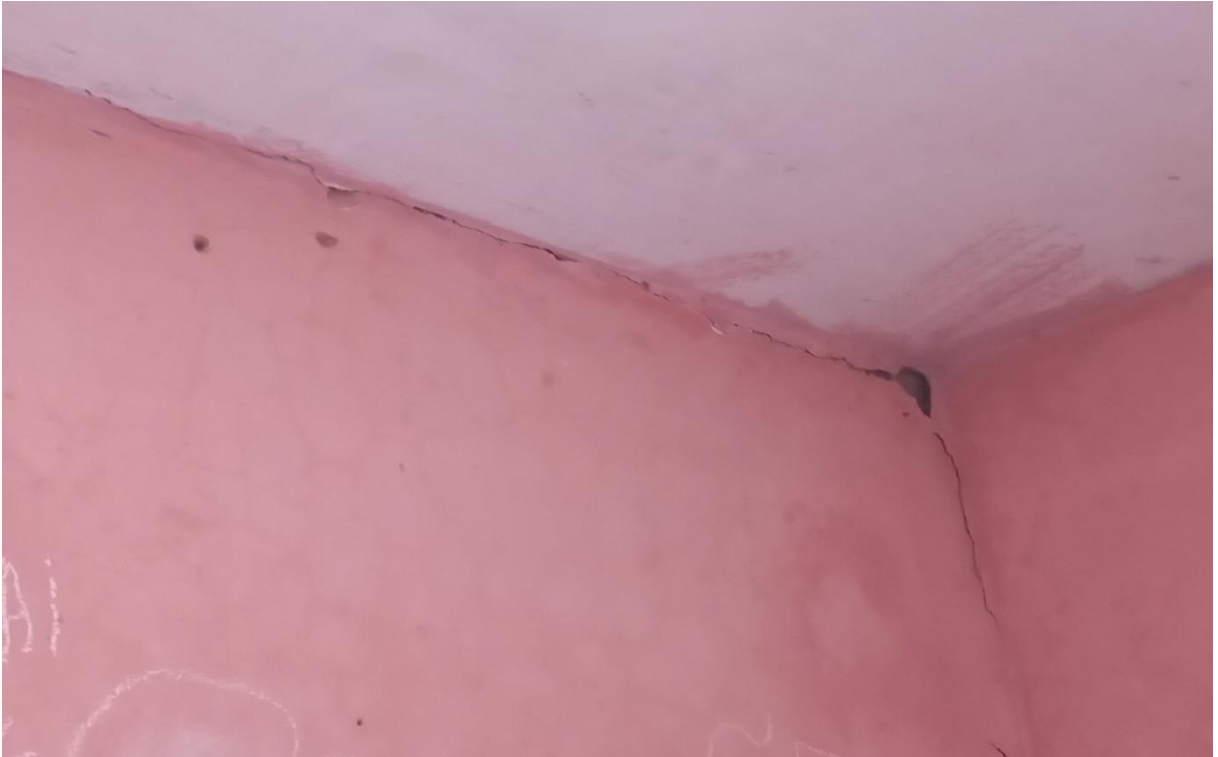
Figura 4.22 - Trinca na interface alvenaria e laje

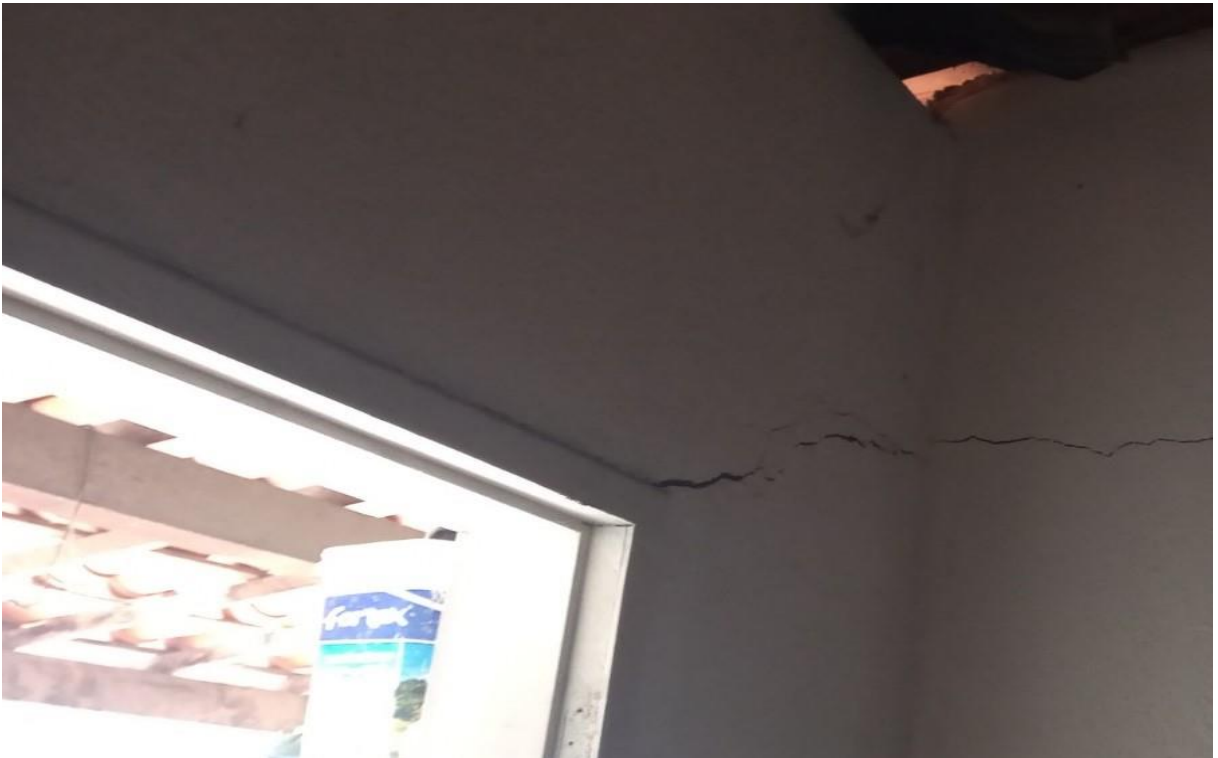
Figura 4.23 - Trinca na altura da abertura da porta

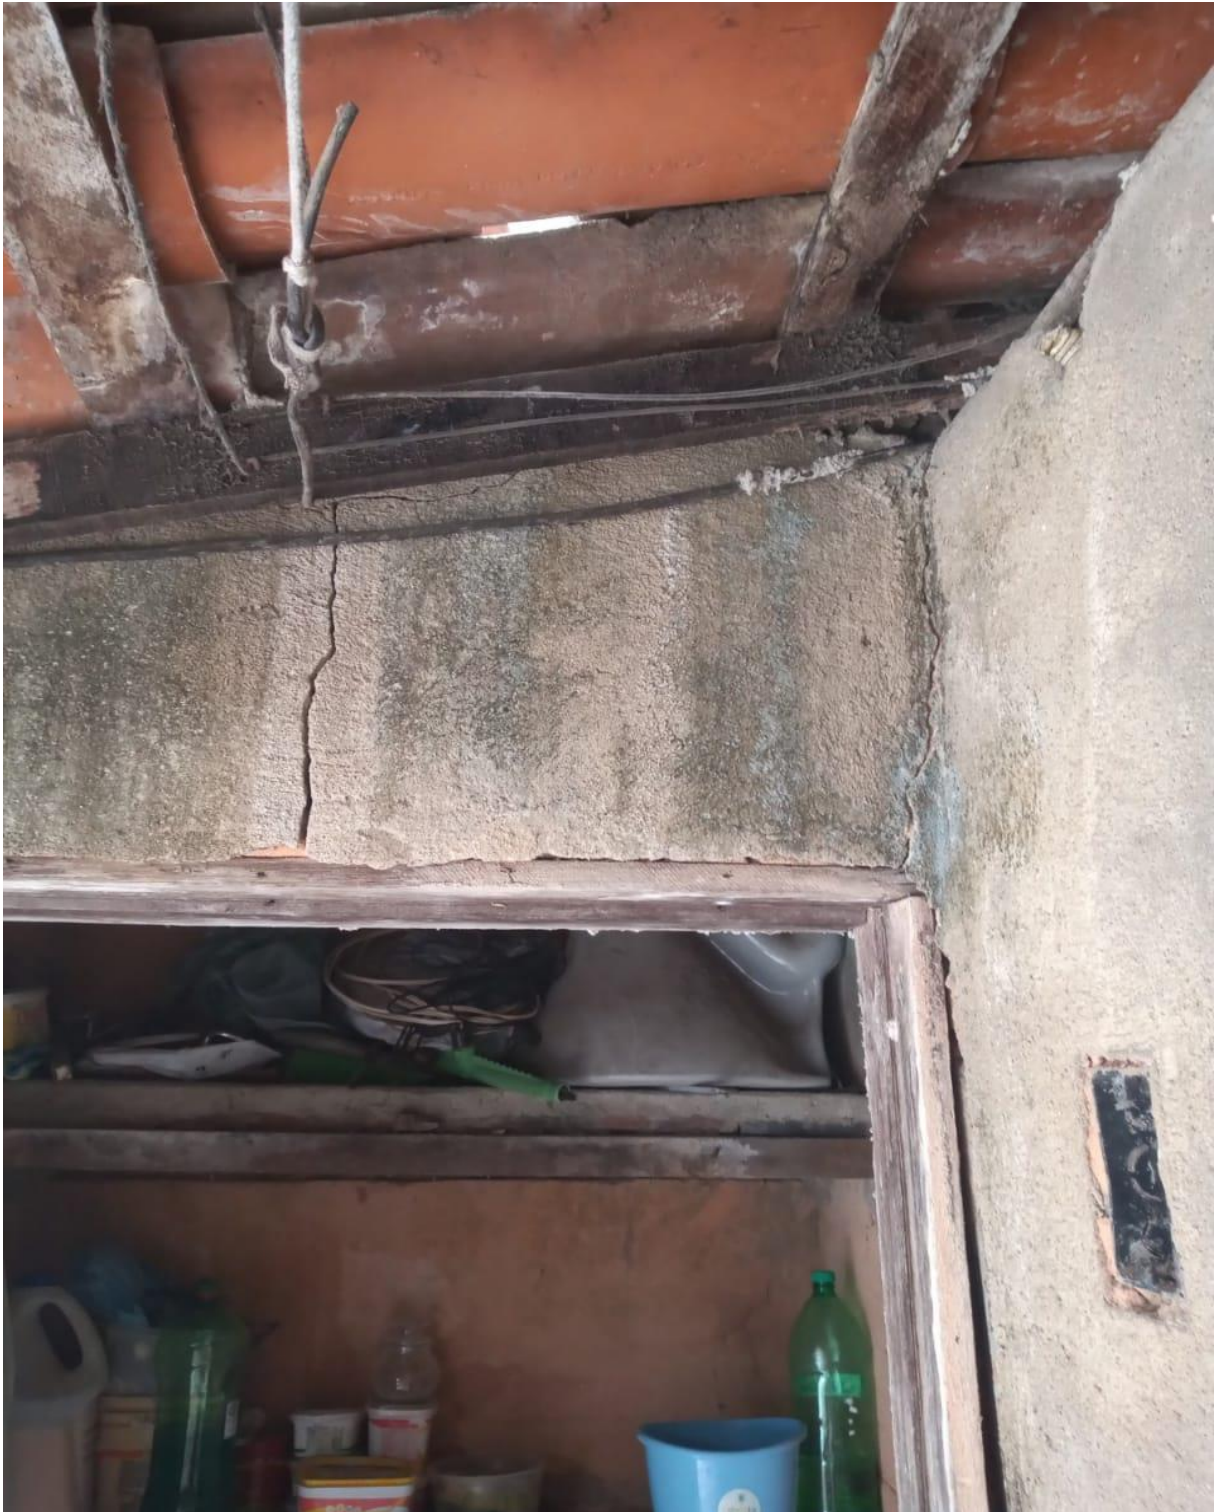
Figura 4.24 – Trinca acima da abertura da porta

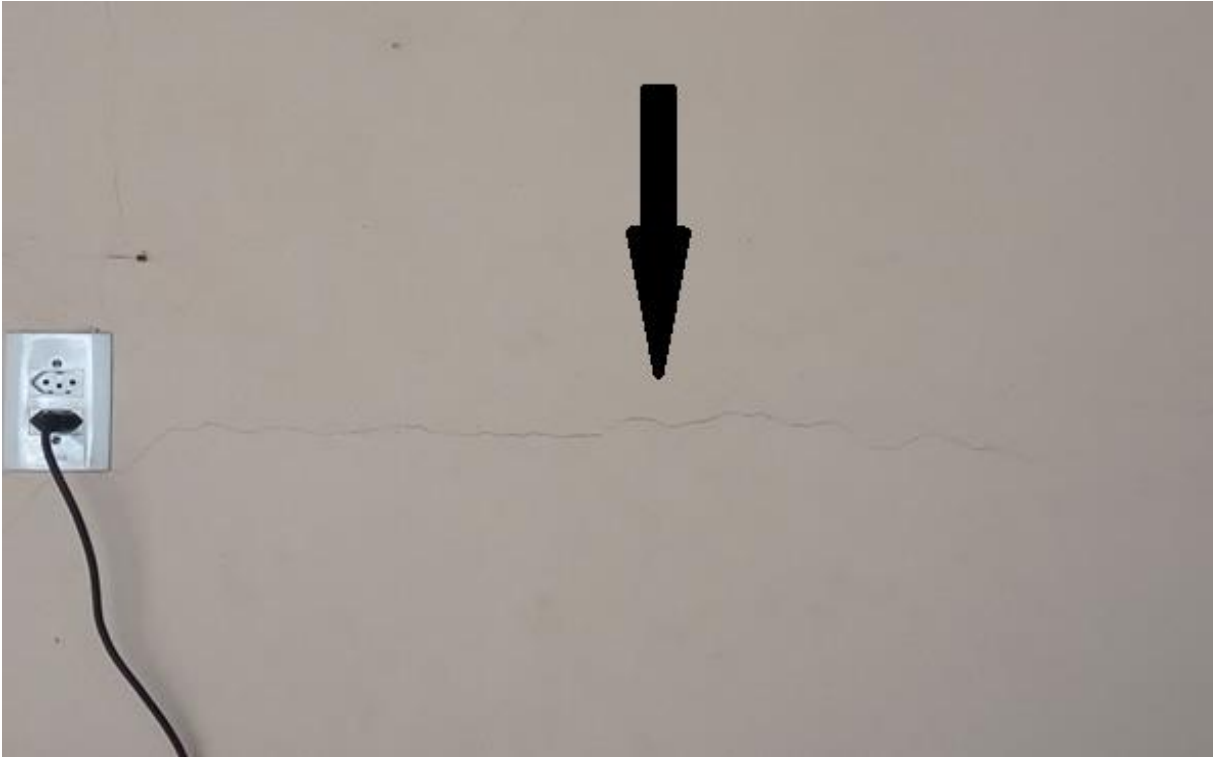
Figura 4.25 - Fissura paralela à tomada elétrica

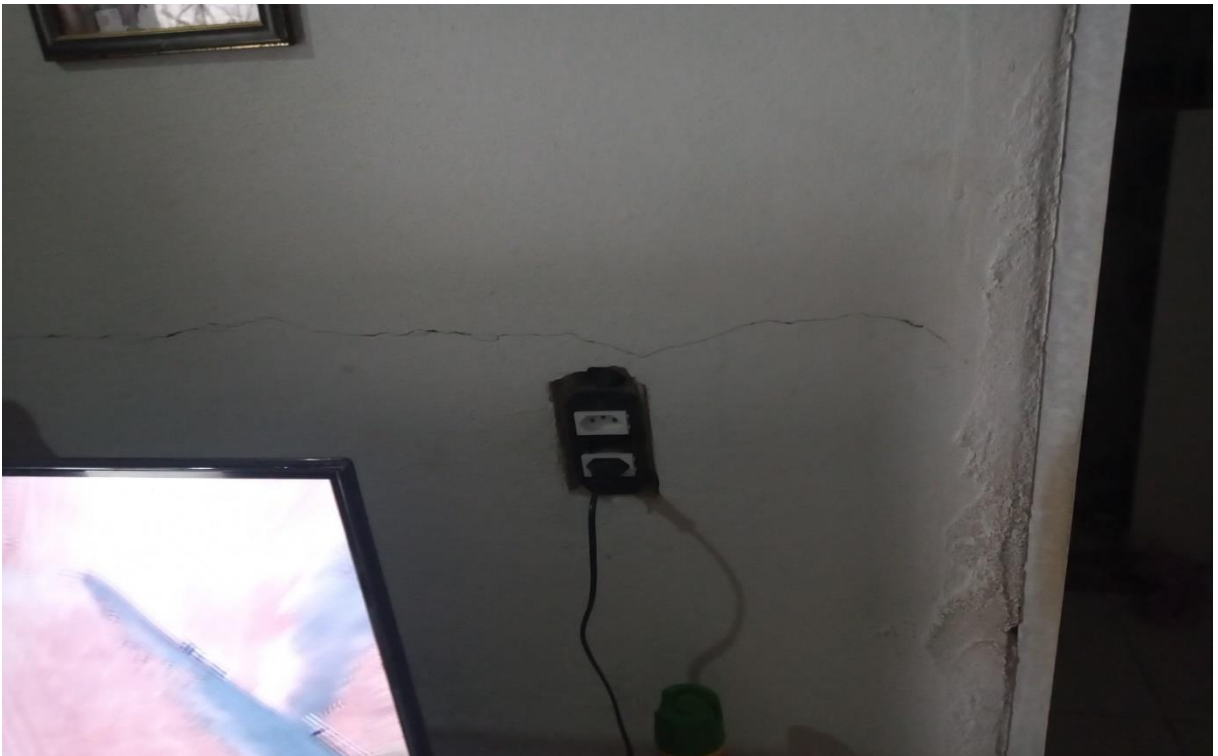
Figura 4.26 - Fissura acima da tomada elétrica

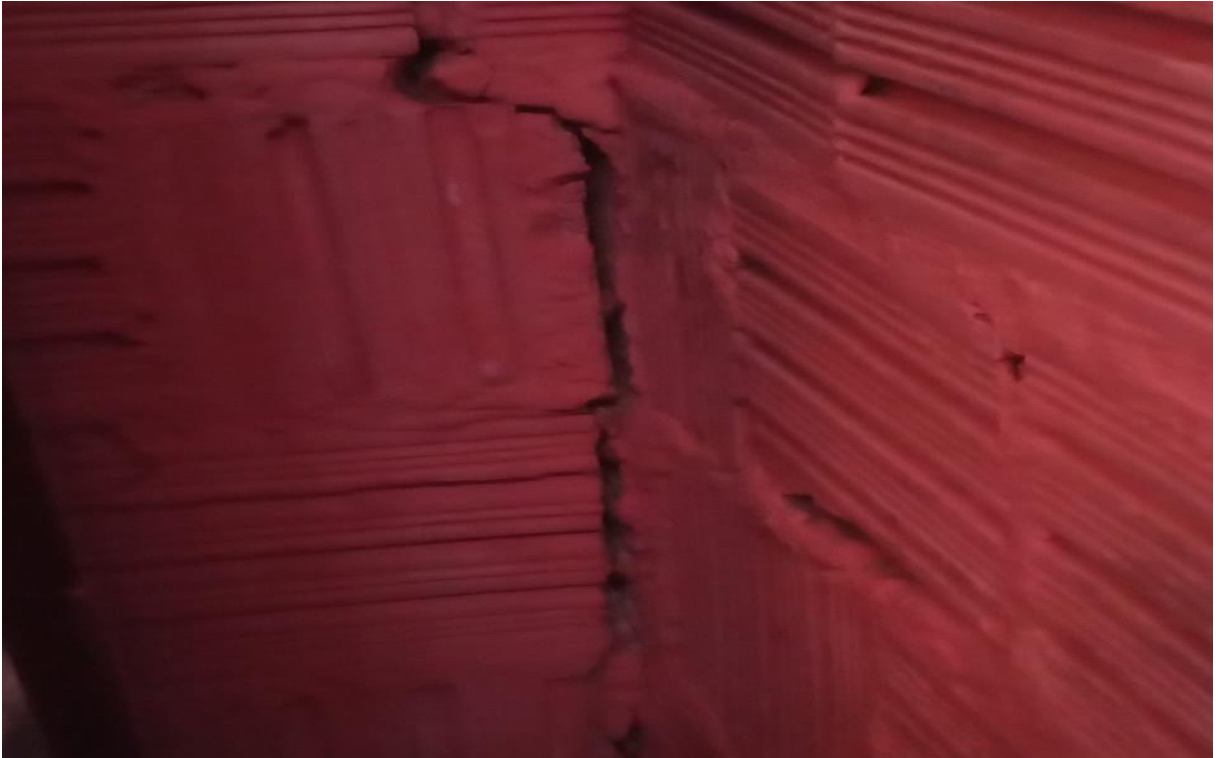
Figura 4.27 - Rachadura no encontro de duas paredes de alvenaria

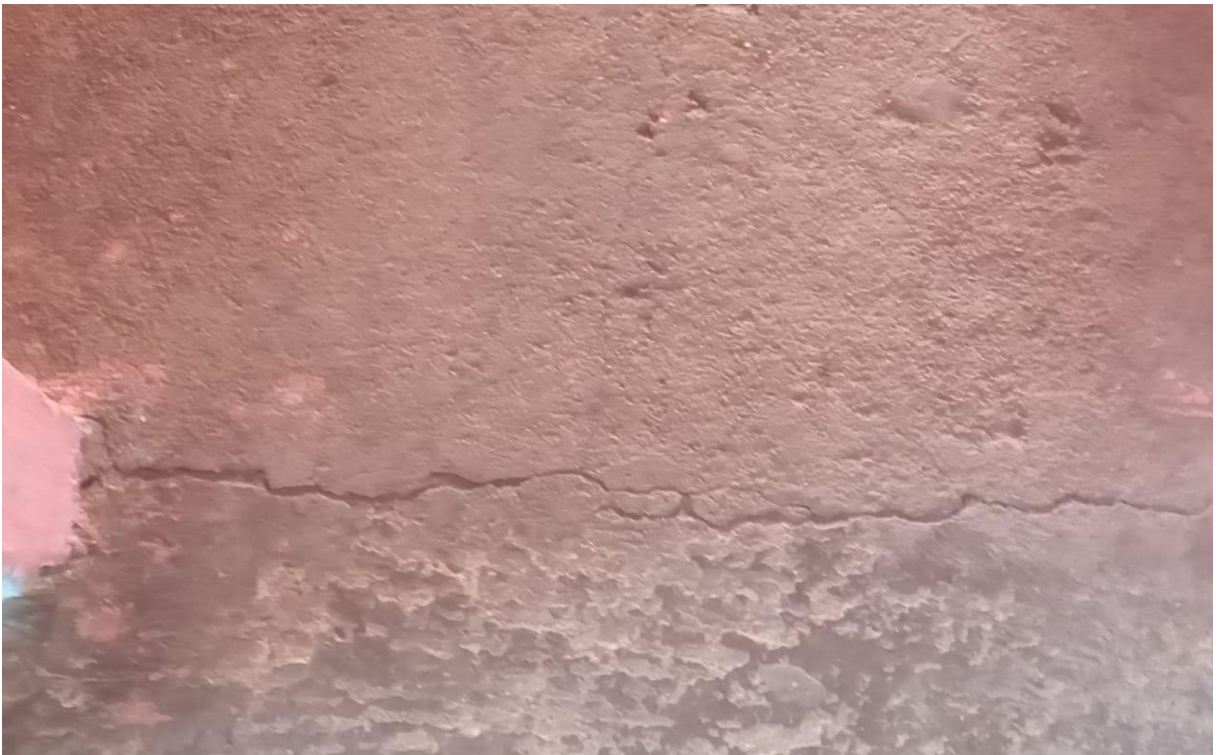
Figura 4.28 – Trinca superficial em parede argamassada

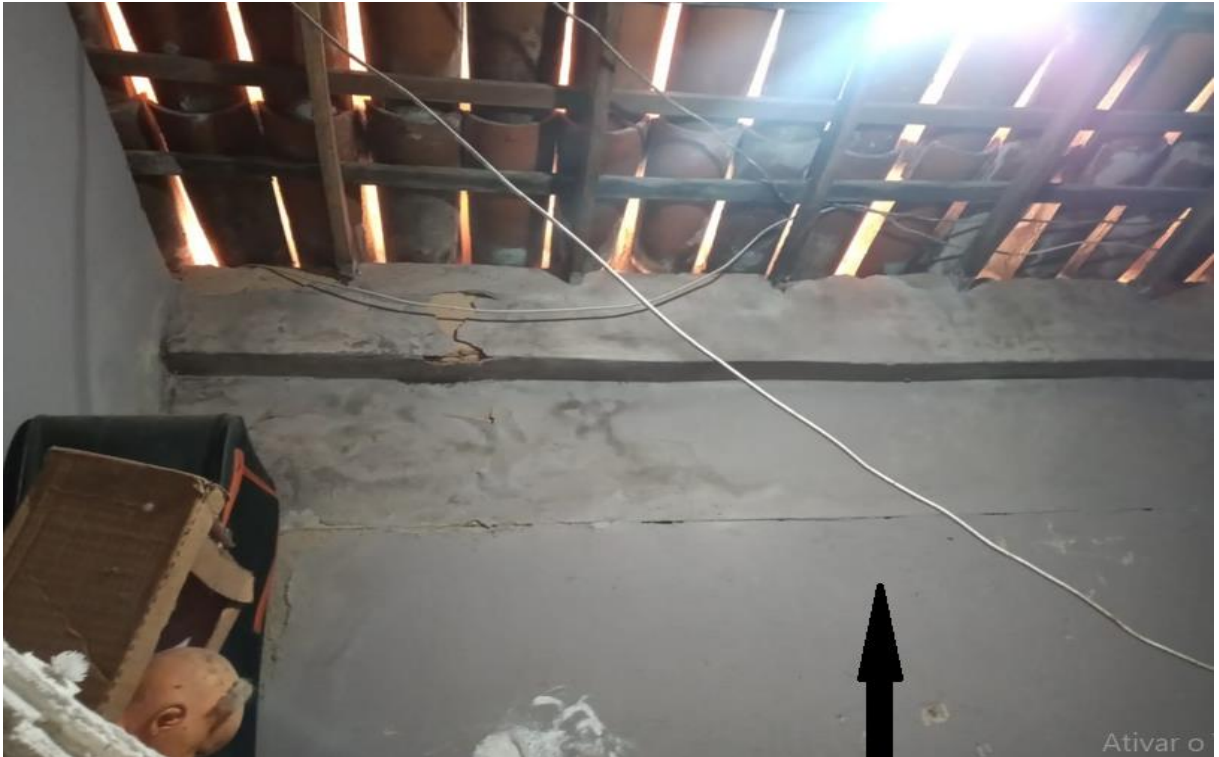
Figura 4.29 - Trinca horizontal

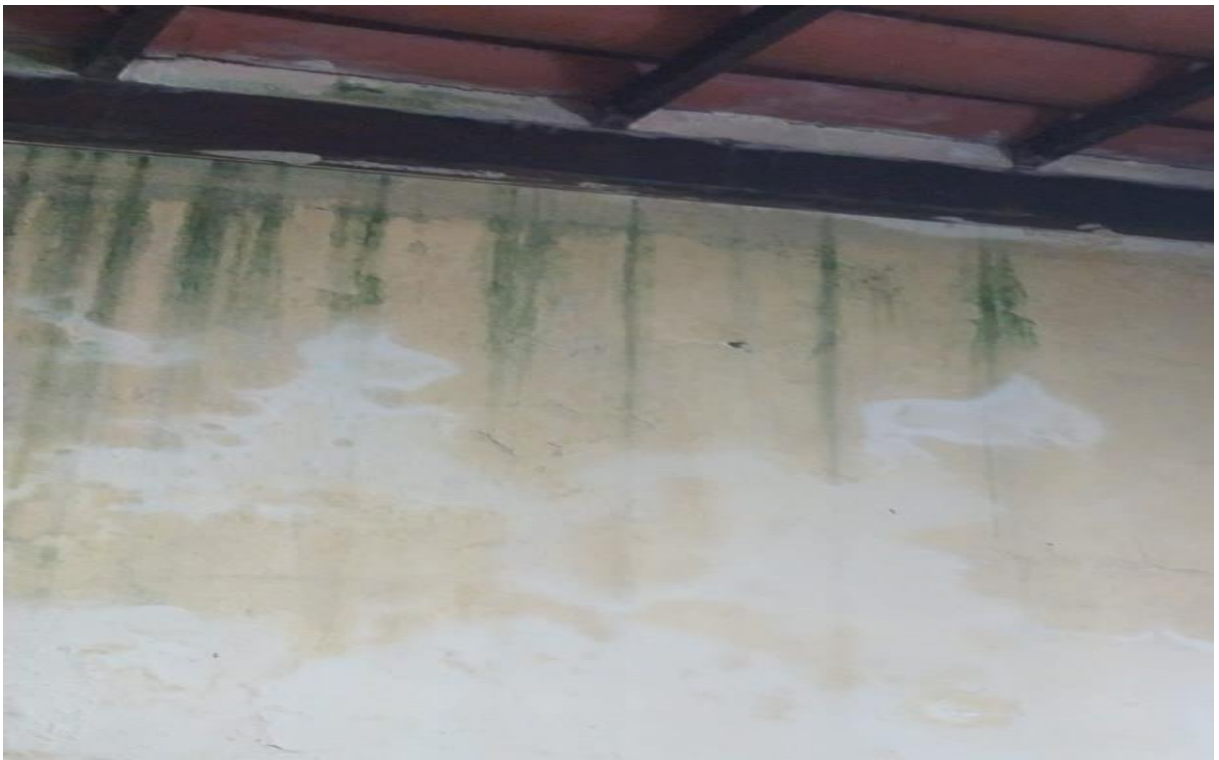
Figura 4.30 - Infiltração em parede com presença de fungos

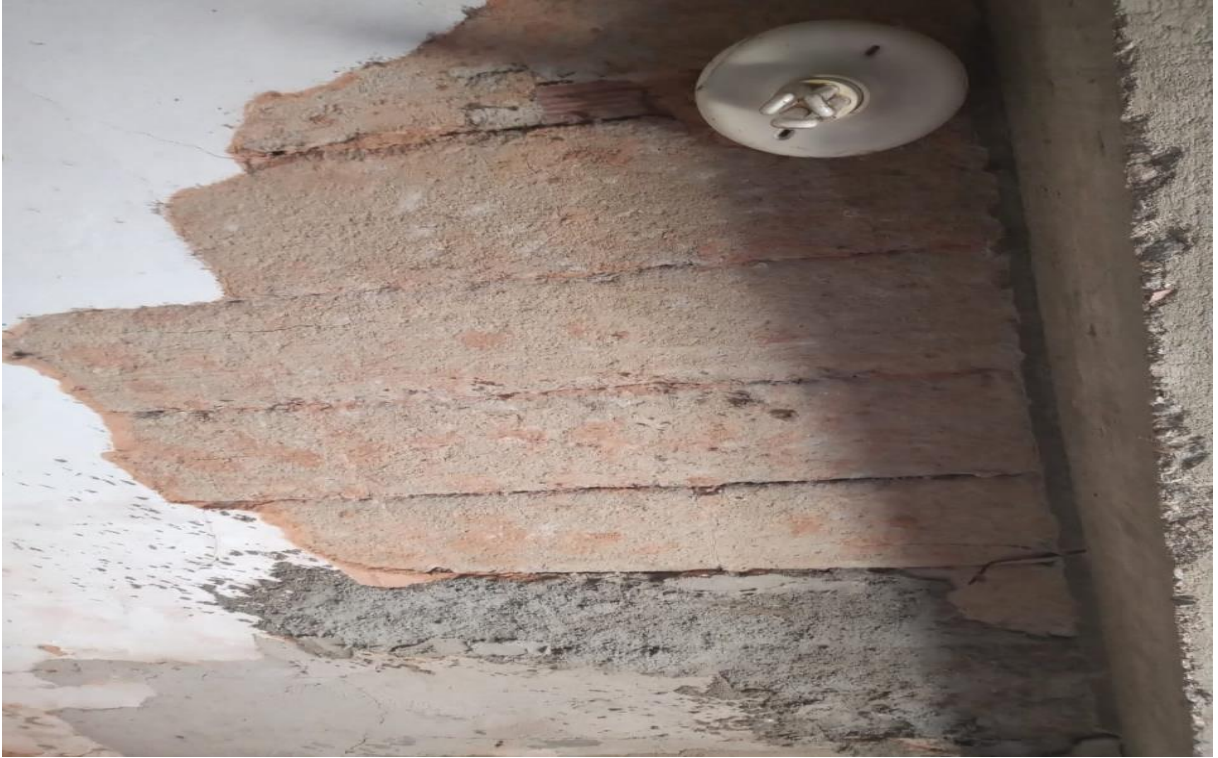
Figura 4.31 - Desplacamento de laje

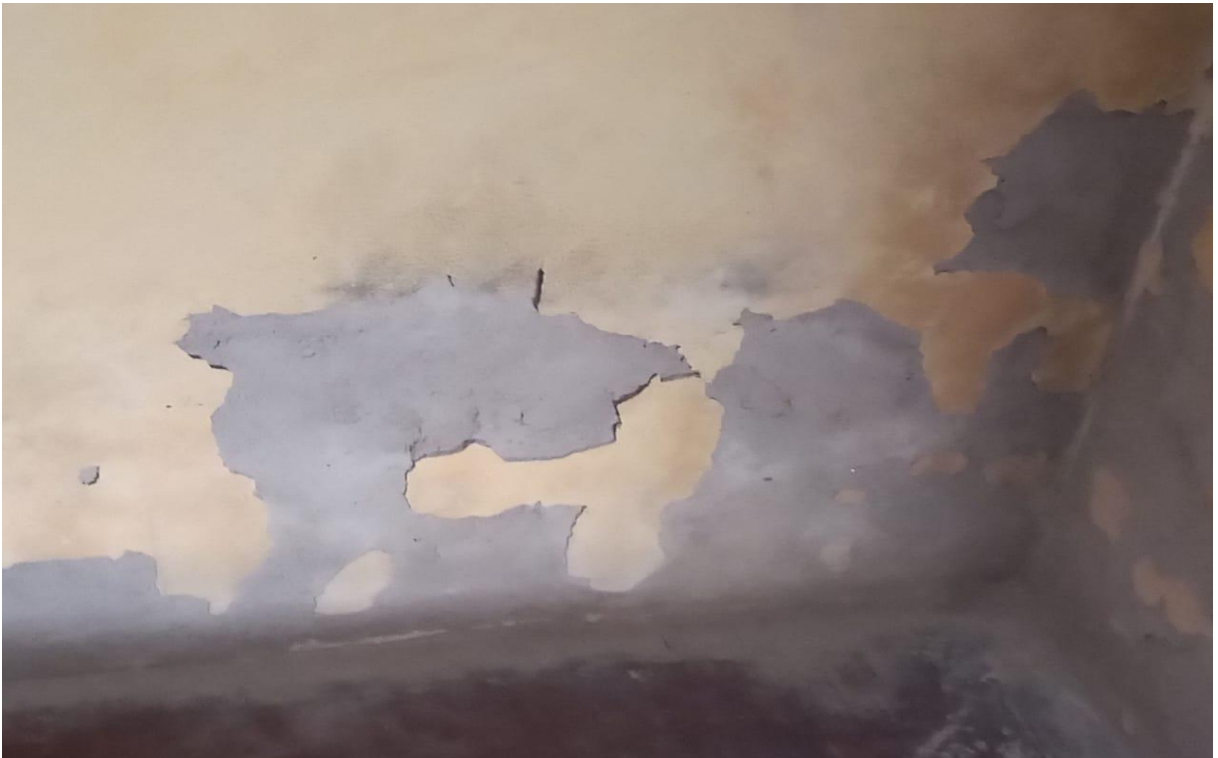
Figura 4.32 - Pintura no rodapé da parede descascada

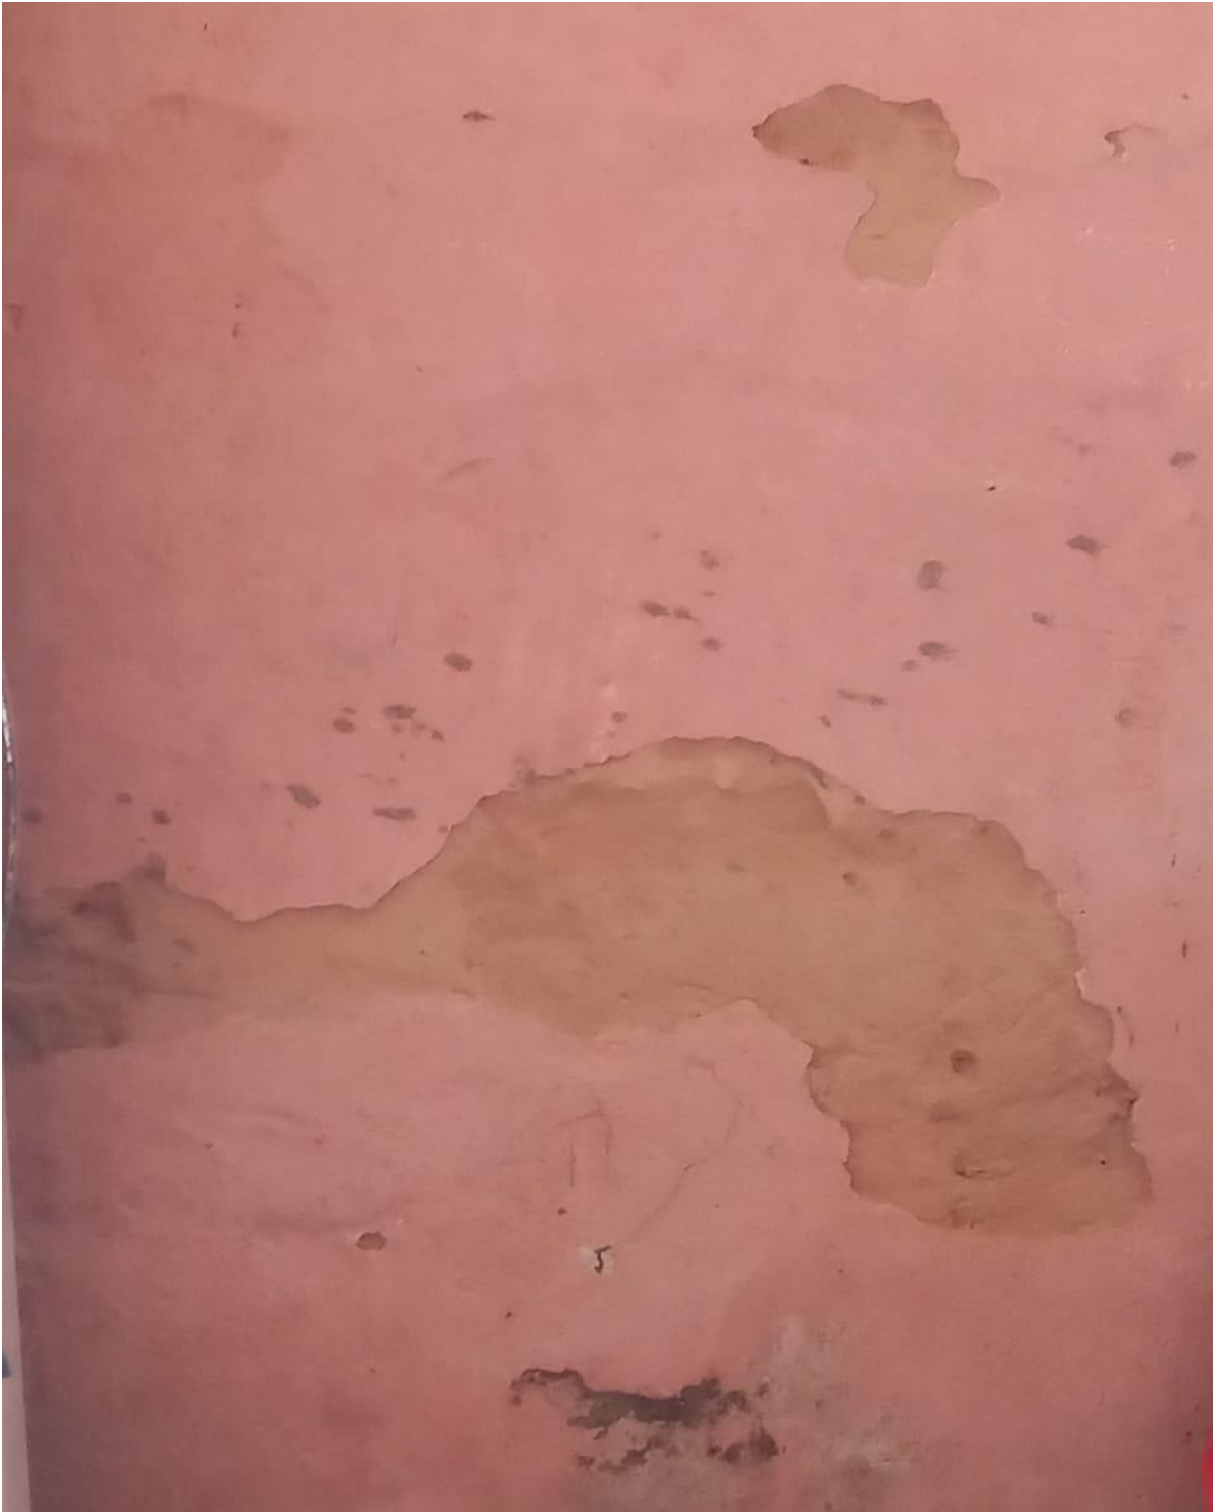
Figura 4.33 - Pulverulência com descascamento de tinta

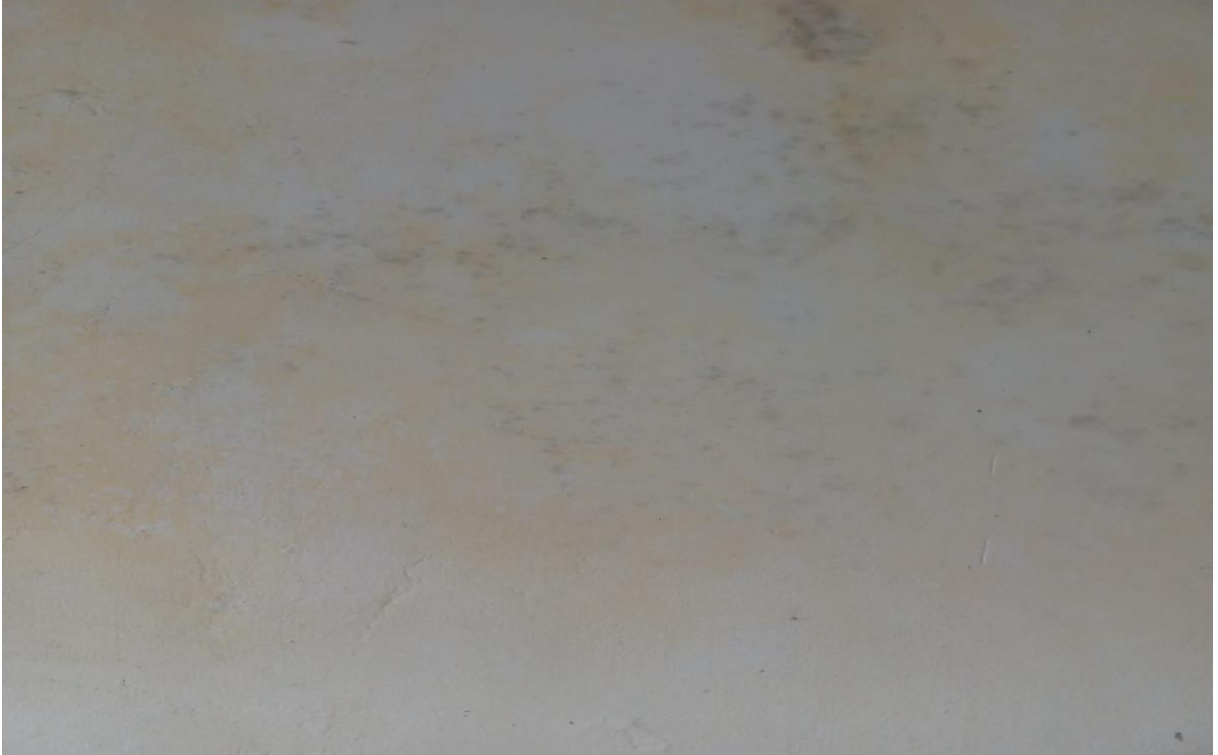
Figura 4.34 - Manchas em cor amarela e pontos em escuros

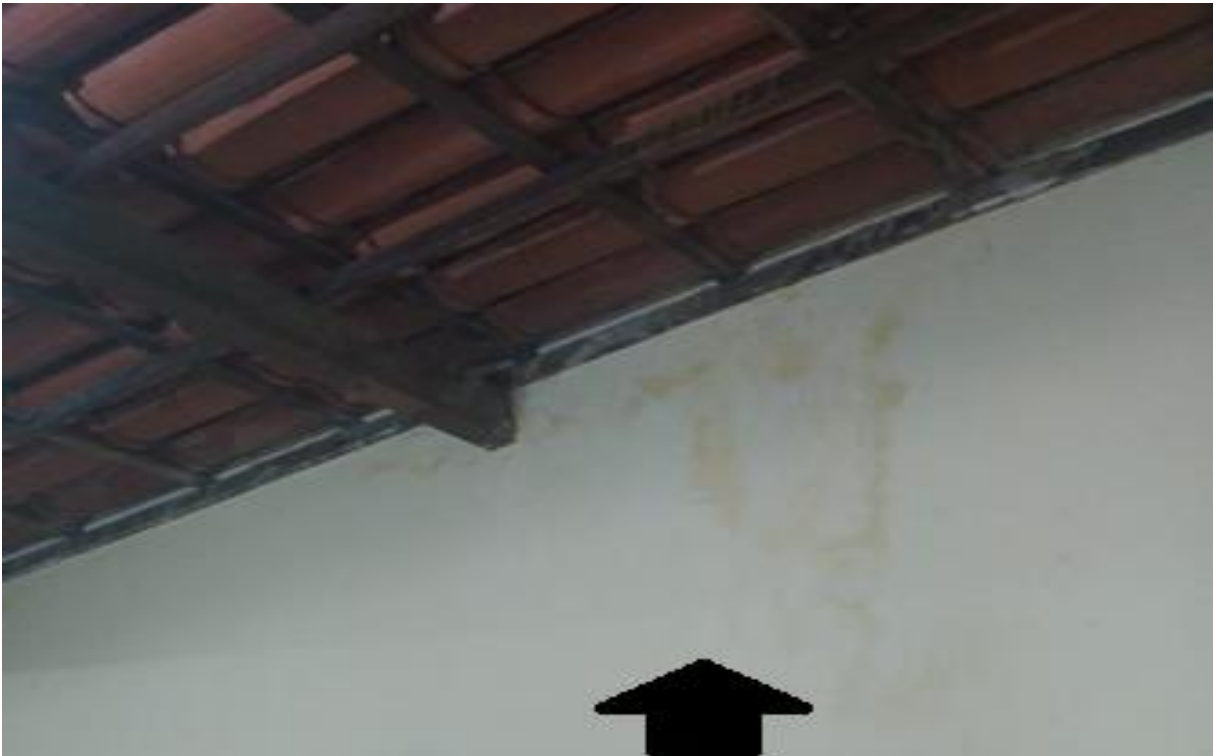
Figura 4.35 - Mancha de umidade.

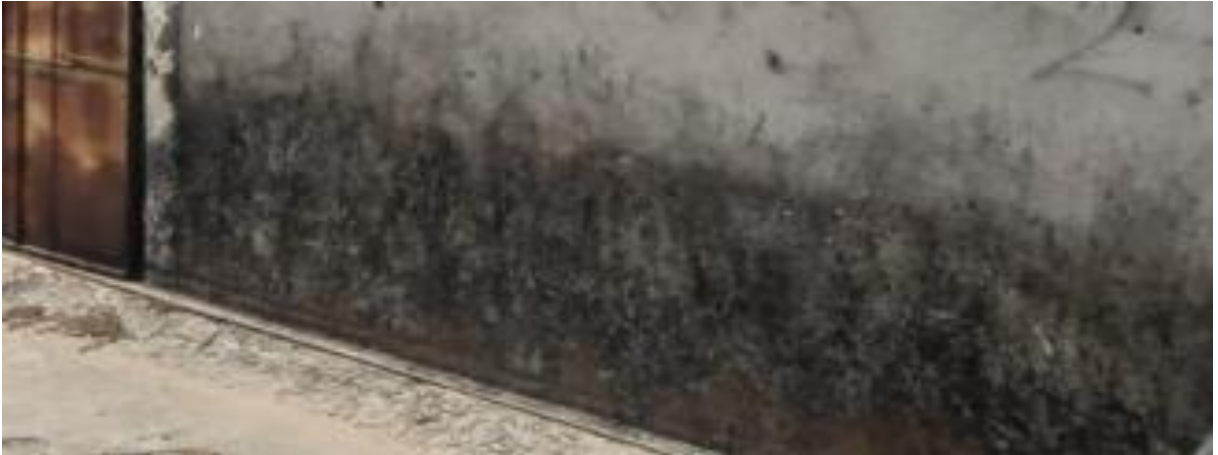
Figura 4.36 - Bolor em rodapé da parede externa.

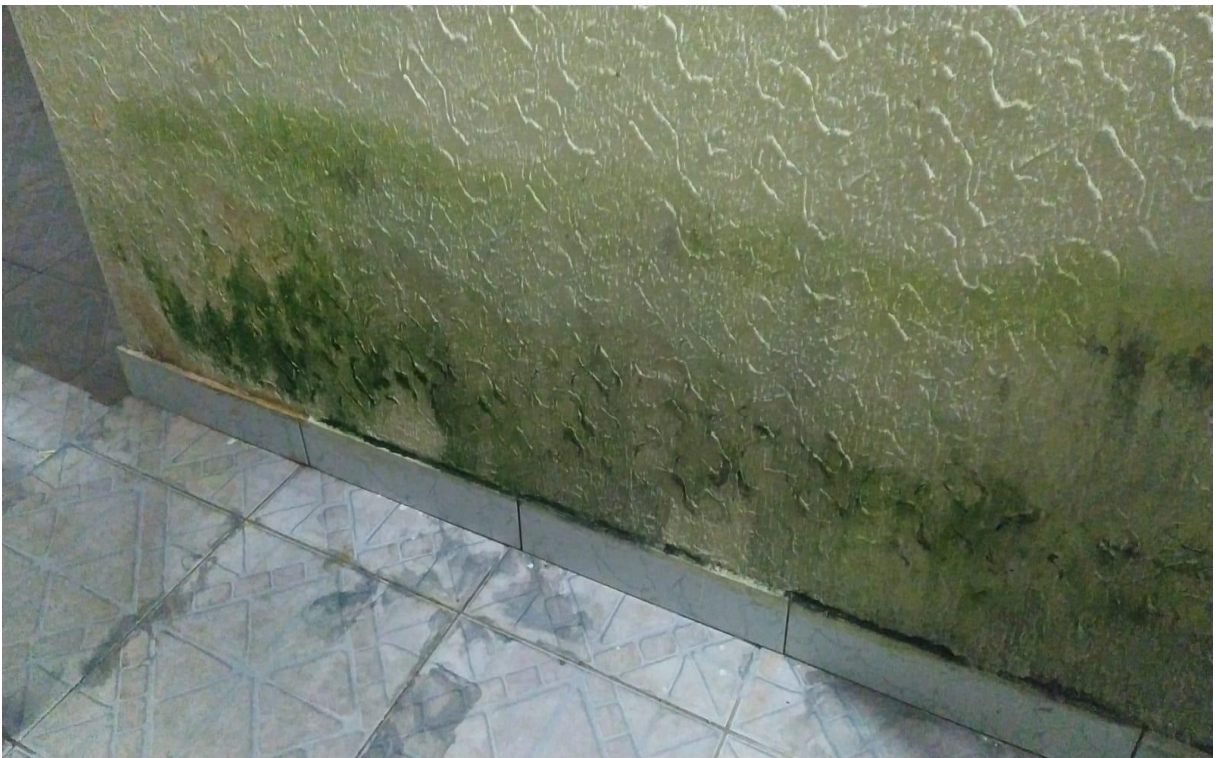
Figura 4.37 - Aparecimento de fungos no rodapé da parede.
