APLICAÇÃO DA METODOLOGIA 8D PARA RESOLUÇÃO DE DEFEITOS EM
COMPONENTES PARA PÁS EÓLICAS: UM ESTUDO DE CASO SOBRE A
FABRICAÇÃO DE *SPAR CAPS*

Trabalho de Conclusão de Curso apresentado ao curso de Graduação em Engenharia Metalúrgica do Departamento de Engenharia Metalúrgica e Materiais da Universidade Federal do Ceará, como requisito parcial à obtenção do título de Bacharel em Engenharia Metalúrgica.

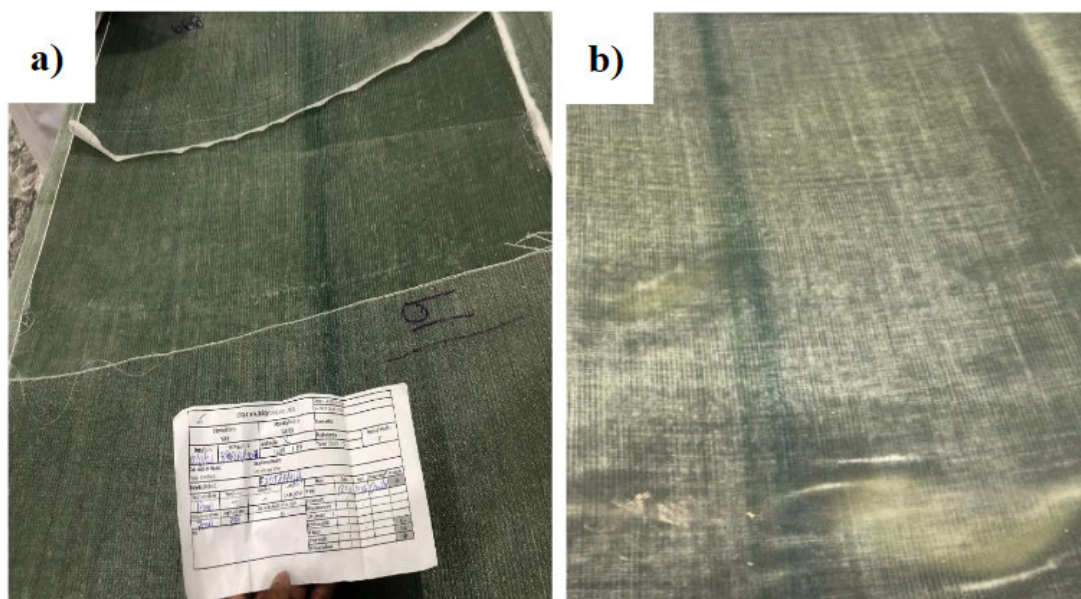
Figura 19 — Evidências das inspeções visuais realizadas nas *spars caps*: a) defeito ameno e b) defeito grave

Realizou-se uma reunião para discutir o problema, com o objetivo de que todos os membros da equipe iniciassem as atividades cientes das mesmas informações, inclusive aqueles que não eram tão familiarizados com o processo de fabricação. Nesse momento, foram mostradas as evidências das inspeções visuais realizadas pelo time de qualidade, presentes na Figura 19. Além disso, foi realizado um *brainstorming*, visto que, até aquele momento, a companhia não havia registrado nenhum defeito semelhante e com propagação tão severa; já haviam sido detectados apenas defeitos pontuais, causados por vazamento no plástico de vácuo no momento da infusão.

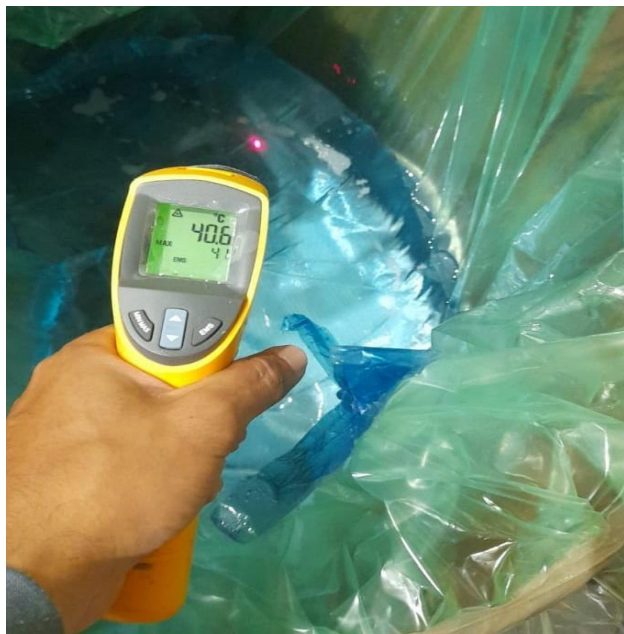
Figura 22 — Evidência de temperatura alta

Por sua vez, o líder de manutenção verificou os dados presentes no datalog do PLC dos moldes para analisar os gráficos de temperatura e, assim, analisar se a curva no momento da infusão e na cura estava se comportando como o esperado em todas as zonas do molde. Isso porque, se o aquecimento não seguir a receita proposta pelo time de engenharia de processo — a qual leva em conta todo o plano de infusão e as regiões com maior número de camadas —, a resina poderá gelatinar antes do momento ideal em algumas regiões, além de dilatar a fita borracha e causar vazamentos se o aquecimento na zona lateral ocorrer fora do padrão.

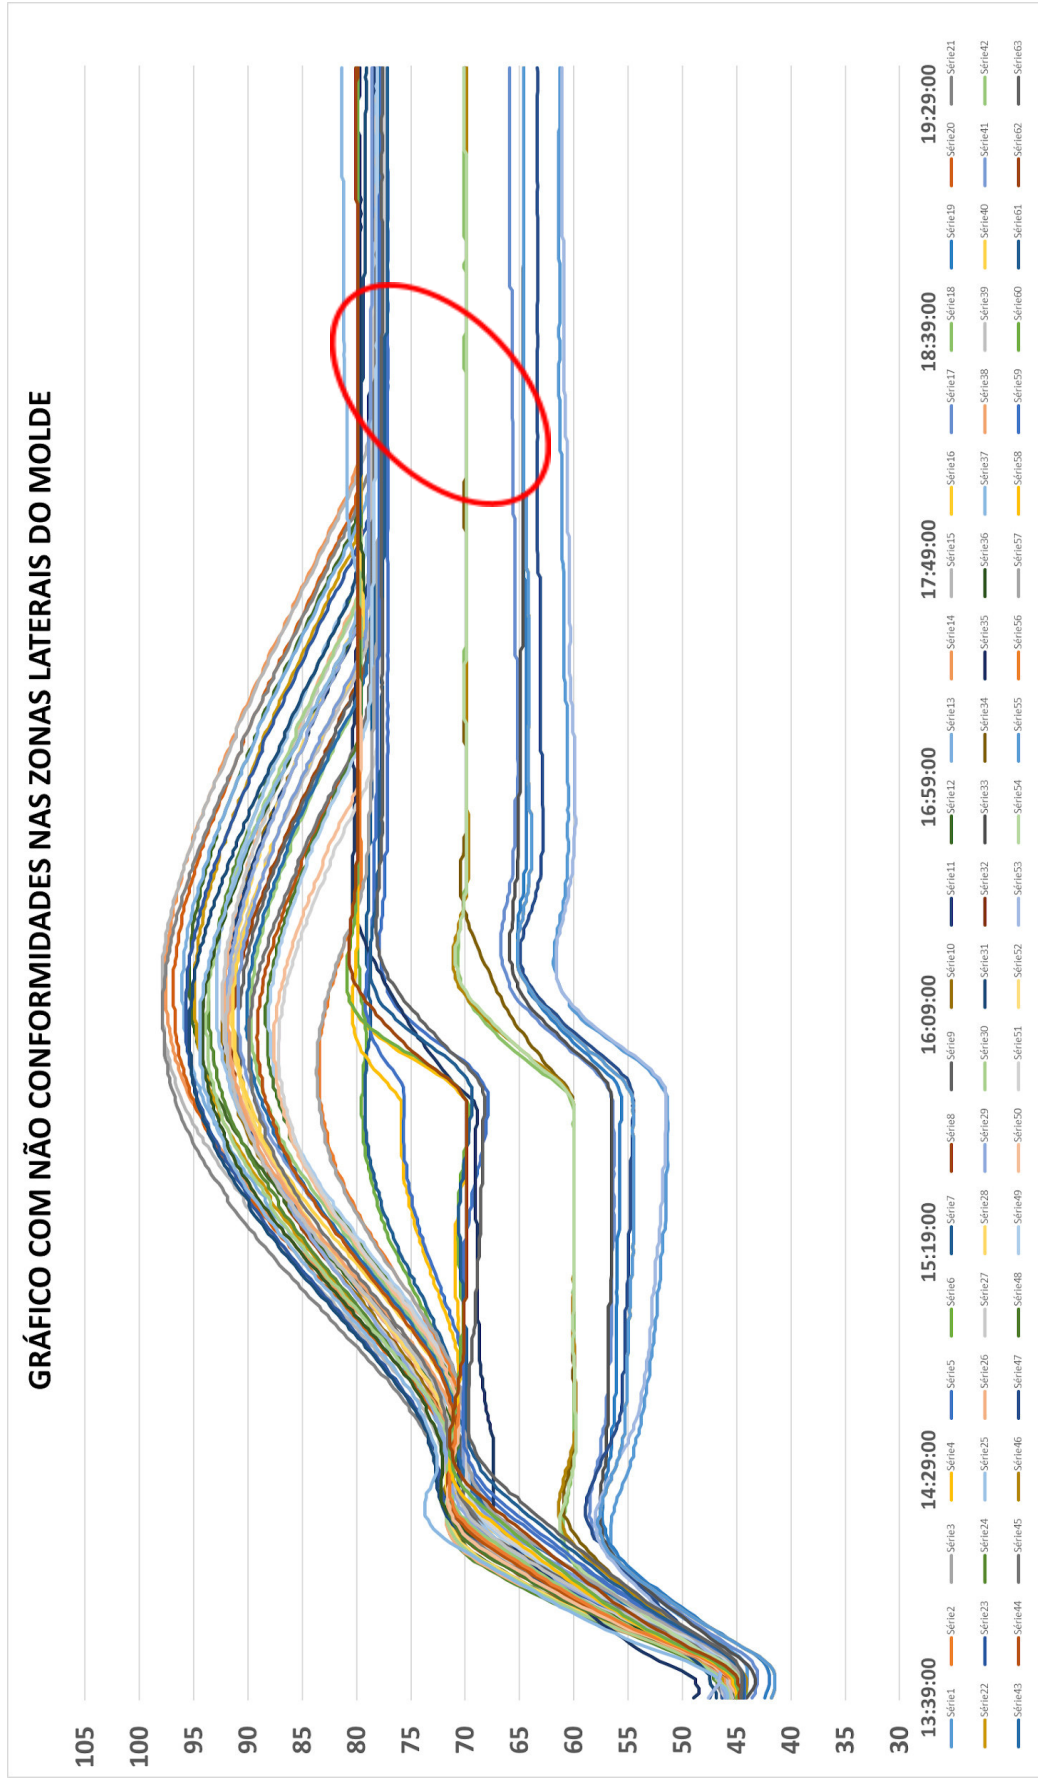
Gráfico 2 — Curva de temperatura das peças analisadas

Mediante os gráficos e desenhos de zonas expostos, é possível concluir que o molde realmente era aquecido em uma temperatura acima da especificada, principalmente nas zonas laterais (indicadas como 2, 9, 10, 17, 18, 24 na Figura 23), atingindo até 70 °C no pico exotérmico. Esse provavelmente era um dos fatores que favoreciam a entrada de ar por baixo do bambam devido à sua dilatação.

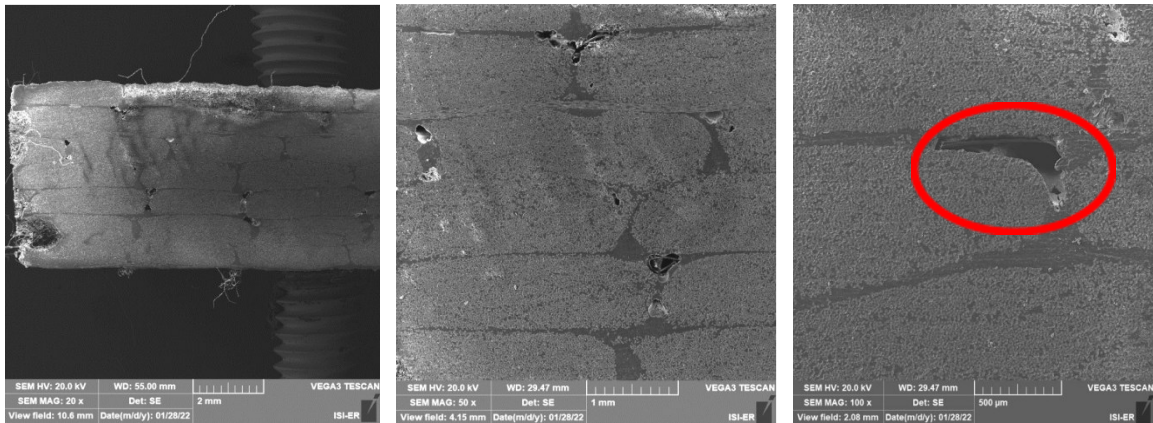
Figura 29 — Micrografias da amostra PS 74

Mediante a análise das imagens, constatou-se que a peça 74 possuía vazios de profundidade severa, fato esse que prejudicava a resistência à fadiga da peça em campo, diminuindo abruptamente o tempo de vida útil da pá eólica. Assim, essa peça não foi aceita
