ESTUDO DE CASO DE INSPEÇÃO PREDIAL NO BLOCO PROFESSOR JOSÉ
TUPINAMBÁ DE ANDRADE

Monografia apresentada à coordenação de Engenharia Civil da Universidade federal do Ceará como requisito parcial para a obtenção do título de Bacharel em Engenharia Civil.

Dessa forma, este trabalho consiste em um estudo de caso de uma inspeção predial do bloco Didático Professor José Tupinambá de Andrade, seguindo todas as diretrizes cabíveis definidas pela Lei 9.9913 de 2012, que regulamenta as inspeções prediais em Fortaleza, e pelas normas referentes a atividade, especialmente a ABNT NBR 16747:2020, Inspeção predial - Diretrizes, conceitos, terminologia e procedimento, com o objetivo de apresentar detalhadamente o estado de conservação, segurança e habitabilidade do imóvel e colaborar com a sua conservação. A fim de cumprir seu propósito, o resultado final das atividades será um Laudo de vistoria técnica dotado de relatório fotográfico, análise dos sistemas presentes na edificação, diagnóstico de cada uma das patologias encontradas e ações reparadoras necessárias a fim de solucioná-las caso a caso.

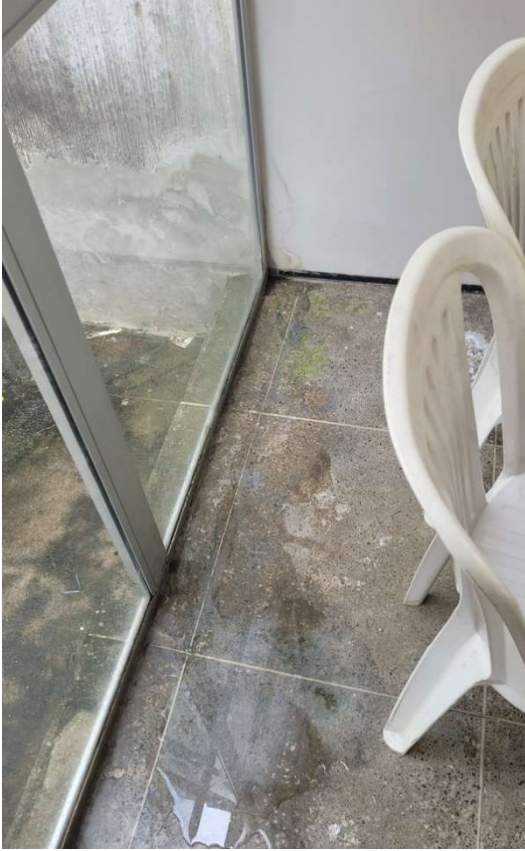
Figura 32 - Anomalia 01. Fonte: autor (2022)

ANOMALIA 01						
Ponto de infiltração com acúmulo de água próximo a cortina de vidro, ao fundo do hall de entrada.						
LOCAL		FOTO				
Hall de entrada, pavimento térreo.

ORIGEM						
Anomalia Endógena						
GRAU DE RISCO						
Mínimo						
G	U				T	PONTOS
2	1				1	2
CAUSA						
<p>Apesar de não ser possível apenas com análise visual apontar com 100% de certeza a origem do problema, uma hipótese bastante plausível seria uma falha na vedação na interface de contato entre a cortina de vidro e piso, o que tem permitido a passagem da água do lado externo para o ambiente interno. Outro fator que pode estar contribuindo para o problema seria a falta de uma declividade para fora da edificação na pequena porção do piso voltada para o lado externo, o que promove o acúmulo de água no local.</p>						
MEDIDA SANADORA - PRAZO: Sem urgência						
Contratar empresa especializada para refazer a selagem na interface de contato entre a cortina de vidro e o piso e executar um declive na pequena porção de piso do lado externo da esquadria.

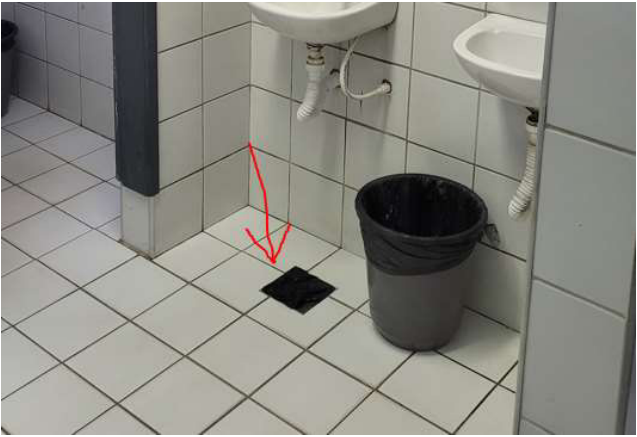
Figura 33 - Anomalia 02. Fonte: autor (2022)

ANOMALIA 02					
Queixa dos usuários quanto ploriferação e saída de baratas pelos ralos de esgoto da edificação, especialmente banheiros.					
LOCAL		FOTO			
Banheiros de toda a edificação

ORIGEM					
Anomalia Natural					
GRAU DE RISCO					
Mínimo					
G	U			T	PONTOS
2	1			1	2
CAUSA					
Proliferação natural do inseto por causas naturais ou pela criação de uma copa não prevista no projeto original, a qual, caso não esteja dotada de caixa de gordura, pode estar colaborando para a proliferação do inseto no sistema de esgotamento sanitário.					
MEDIDA SANADORA - PRAZO: Sem urgência					
Existem diversas medidas possíveis, como fazer a instalação de ralo com tampa dupla, verificar com empresa especializada em controle de pragas se há algum produto químico adequado a situação, fazer uso de ralo com fecho hídrico, etc. Caso as soluções anteriores não funcionem, fazer estudo mais aprofundado para averiguar se o problema não está sendo exacerbado pela possível falta de uma caixa de gordura que atenda as instalações da copa.

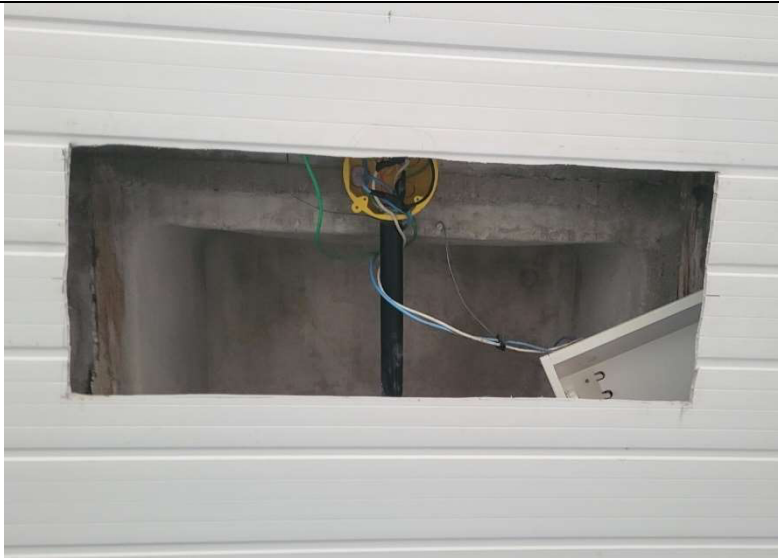
Figura 34 - Anomalia 03. Fonte: autor (2022)

ANOMALIA 03					
Aberturas no forro na área de circulação de corredores do pavimento térreo.					
LOCAL		FOTO			
Circulação de corredores do pavimento térreo.

ORIGEM					
Anomalia Exógena					
GRAU DE RISCO					
Mínimo					
G	U			T	PONTOS
1	3			1	3
CAUSA					
Aberturas no forro em decorrência da realização de serviços nas instalações elétricas e instalações de rede da edificação.					
MEDIDA SANADORA - PRAZO: 60 dias					
Fazer o fechamento dos trechos abertos após a conclusão dos serviços na rede elétrica.

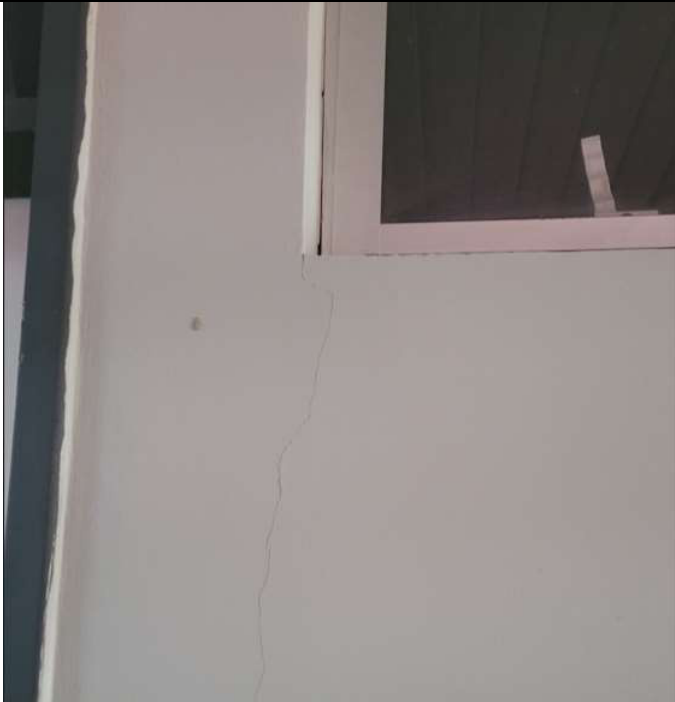
Figura 36 - Anomalia 05. Fonte: autor (2022)

ANOMALIA 05					
Fissuração nas quinas de janela na área de circulação do pavimento térreo.					
LOCAL		FOTO			
Área de circulação do pavimento térreo.

ORIGEM					
Anomalia Endógena					
GRAU DE RISCO					
Mínimo					
G	U			T	PONTOS
1	1			1	1
CAUSA					
Fissuração com causa provável na execução inadequada ou ausência de contraverga nessa esquadria.					
MEDIDA SANADORA - PRAZO: Sem urgência.					
Contratar empresa pertinente para avaliar a existência ou não e a adequação da contra verga dessa esquadria e, caso esta julgue necessário, fazer as alterações por ela indicadas.

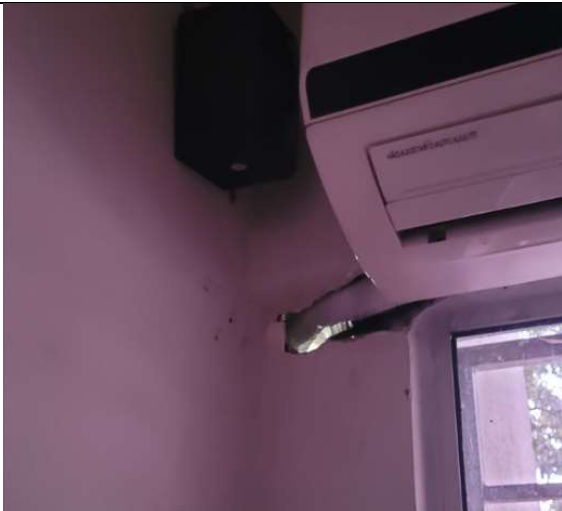
Figura 37 - Anomalia 06. Fonte: autor (2022)

ANOMALIA 06					
Instalação inadequada de dreno de ar condicionado, com furo para passagem da tubulação não vedado.					
LOCAL		FOTO			
Sala de aula 03, pavimento térreo.

ORIGEM					
Anomalia Exógena					
GRAU DE RISCO					
Mínimo					
G	U			T	PONTOS
1	1			1	1
CAUSA					
Instalação do equipamento feita de forma incompleta, faltando a etapa de vedar o furo feito para passagem da tubulação.					
MEDIDA SANADORA - PRAZO: Sem urgência.					
Contratar profissional pertinente para vedar a abertura e fazer o acabamento no revestimento da região.

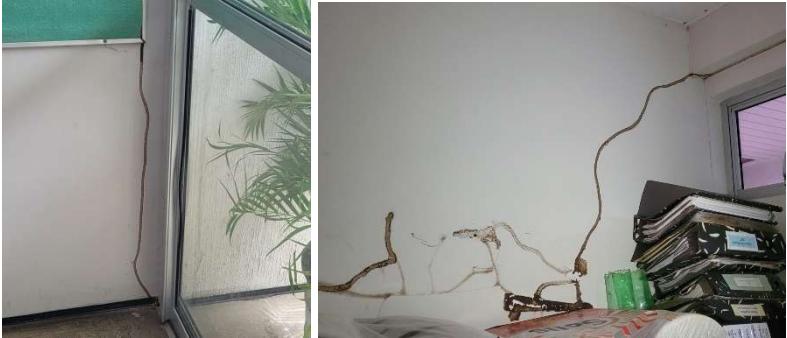
Figura 38 - Anomalia 07. Fonte: autor (2022)

ANOMALIA 07				
Ploriferação de cupins de forma generalizada na edificação, especialmente nos revestimentos e móveis em ambientes, como: Hall de entrada, depósito, coordenação, secretaria, sala de reuniões, salas de aula, etc.				
LOCAL		FOTO		
Generalizada, em revestimentos e móveis especialmente.

ORIGEM				
Anomalia Natural				
GRAU DE RISCO				
Mínimo				
G	U	T	PONTOS	
2	2	2	8	
CAUSA				
Proliferação natural do inseto devido ao ambiente em torno do imóvel e pelos móveis de madeira dos ambientes internos.				
MEDIDA SANADORA - PRAZO: 90 dias.				
Contratar empresa especializada para aplicar as medidas de combate aos focos existentes desse inseto e tomar as medidas de prevenção pertinentes ao caso.

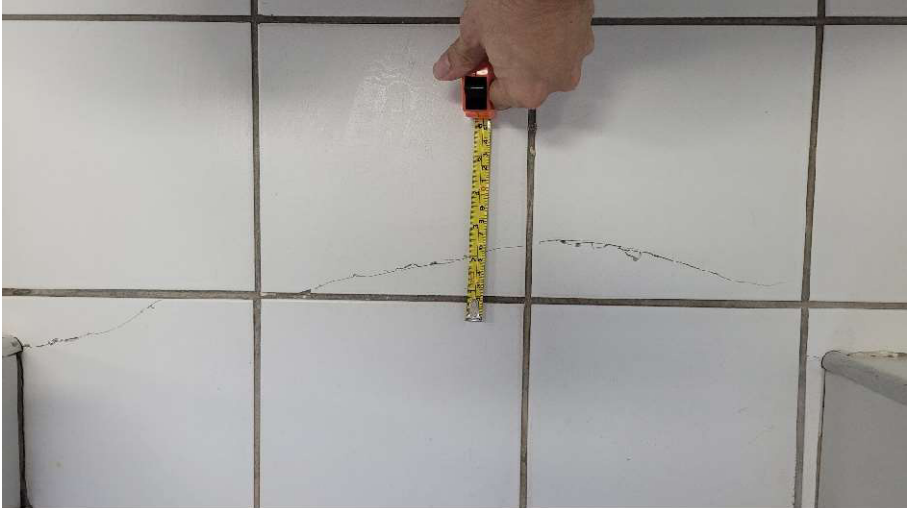
Figura 39 - Anomalia 08. Fonte: autor (2022)

ANOMALIA 08				
Fissuração em parte do piso do banheiro feminino do pavimento superior				
LOCAL		FOTO		
Banheiro feminino, pavimento superior.

ORIGEM				
Anomalia Funcional				
GRAU DE RISCO				
Mínimo				
G	U	T	PONTOS	
1	1	1	1	
CAUSA				
Desgaste natural pelo uso.				
MEDIDA SANADORA - PRAZO: Sem urgência.				
Contratar profissional capacitado para fazer a troca do revestimento afetado.

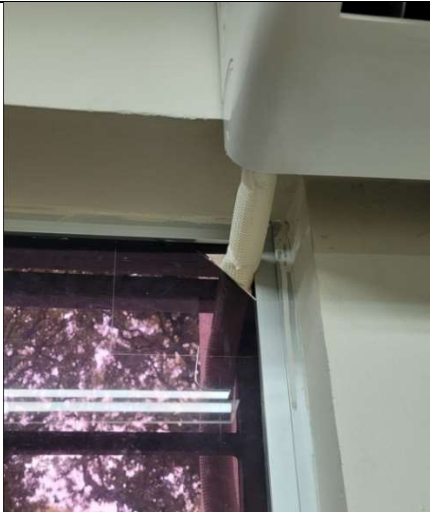
Figura 41 - Anomalia 10. Fonte: autor (2022).

ANOMALIA 10					
Instalação inadequada de dreno de ar condicionado, com tubulação perfurando esquadria em seu percurso.					
LOCAL		FOTO			
Coordenação, pavimento térreo.

ORIGEM					
Anomalia Exógena					
GRAU DE RISCO					
Mínimo					
G	U			T	PONTOS
2	2			1	4
CAUSA					
Serviço de instalação do equipamento realizado de forma incorreta, pois o encaminhamento da tubulação deveria ser pela alvenaria e este deveria ser bem vedado após conclusão do serviço.					
MEDIDA SANADORA - PRAZO: sem urgência.					
Contratar profissional pertinente para fazer a troca das fechaduras.

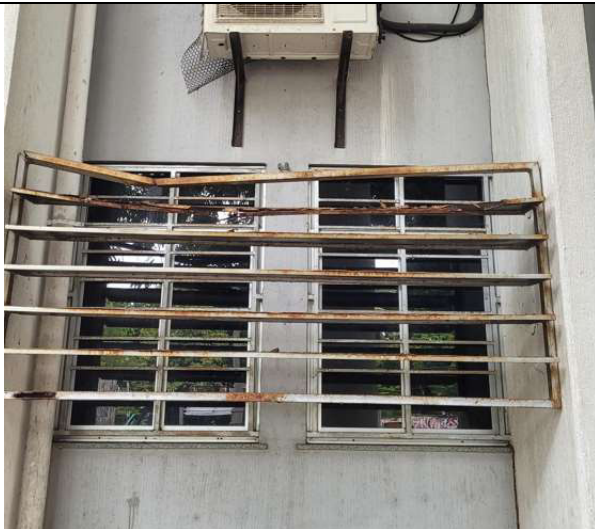
Figura 43 - Anomalia 12. Fonte: autor (2022).

ANOMALIA 12						
Conjunto de brises metálicos utilizados nas esquadrias externas da edificação em estágio avançado de oxidação, com pontos em estado aparentemente frágil.						
LOCAL		FOTO				
Generalizada nos brises de área externa das fachadas.

ORIGEM						
Anomalia Funcional						
GRAU DE RISCO						
Crítico						
G	U				T	PONTOS
5	5				3	75
CAUSA						
Desgaste natural pelo tempo e uso.
