DIAGNÓSTICO DO ESTADO DE CONSERVAÇÃO DA OBRA “QUADRADOS”

Título: Quadrados.

Autor: Sérvulo Esmeraldo.

Local: Entrada do *Campus* do Pici (Fortaleza-CE).

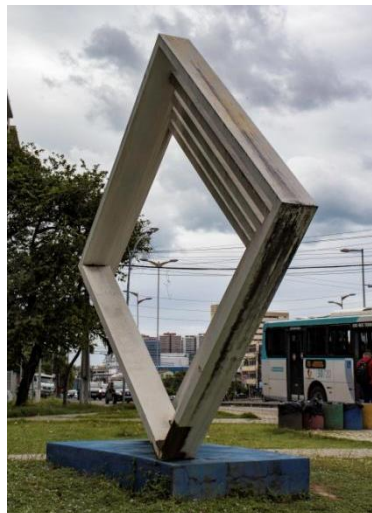
Imagem 02 - Vista total da obra, onde se pode observar algumas patologias.

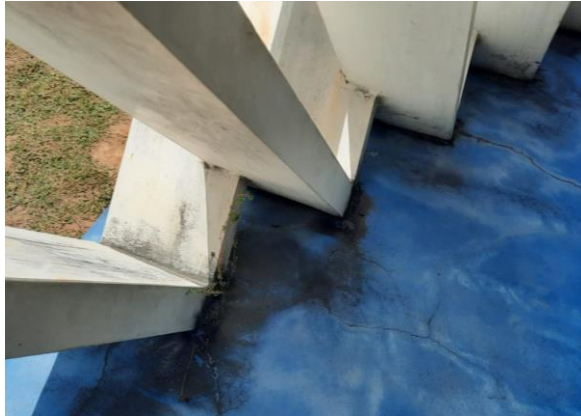
Dentre as patologias da obra, destacam-se as sujidades generalizadas, ocasionadas pela incidência de água pluvial, que acabam criando uma película escura sobre a camada de pintura da obra. Estas sujidades são evidenciadas através das manchas na cor preta que ocorrem em maior dimensão na parte superior e inferior da área externa, como também na parte inferior da área interna, delimitando o acúmulo ou percurso da água, como evidenciado nas imagens abaixo:

Imagem 03 - Presença de manchas na parte inferior da área interna e na base da obra.

7. Além dos pontos de oxidação, corrosão e ferrugem, existe a predominância de manchas escuras ocasionadas pela presença de água pluvial, que acabam criando uma camada sobre a pintura da obra. Nesse caso é necessária a higienização química e mecânica da obra para a retirada dessas manchas. No caso do uso da higienização química é importante a realização dos testes de solubilidade, para garantir a integridade da obra. Nesse processo é importante também a retirada dos materiais que aderiram à obra, como chiclete e papel adesivo;

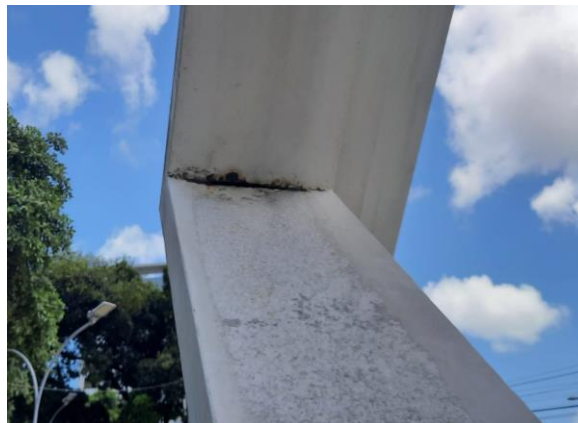
Imagem 04 - Manchas localizadas na parte inferior da área interna e nos vértices dos quadrados.

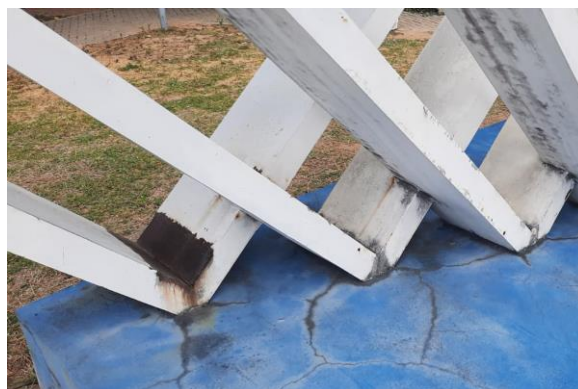
Imagem 05 - Manchas localizadas na parte inferior das áreas interna e externa.

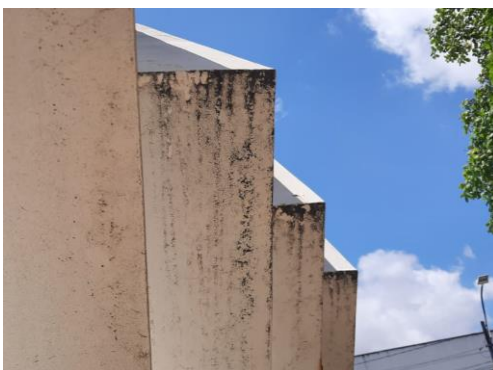
Imagem 06 - Manchas localizadas na parte inferior da área externa.

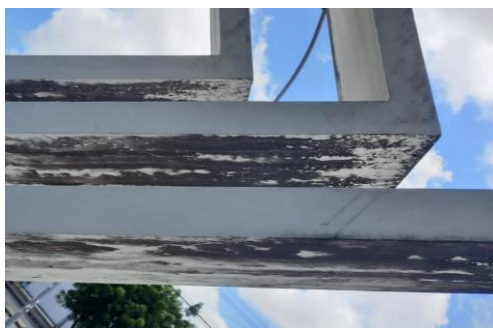
Imagem 07- Manchas localizadas na parte inferior da área externa.

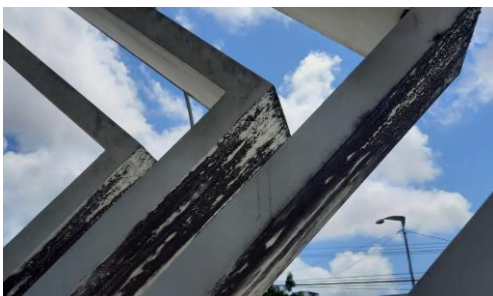
Imagem 08 - Manchas localizadas na parte inferior da área externa.

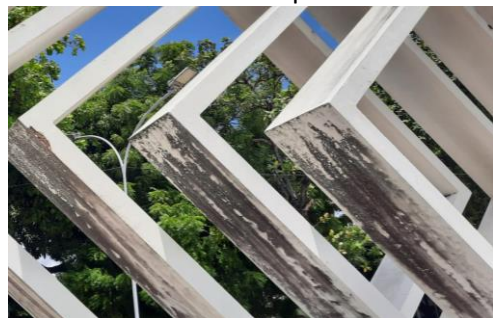
Imagem 09 - Manchas localizadas na parte inferior da área externa.

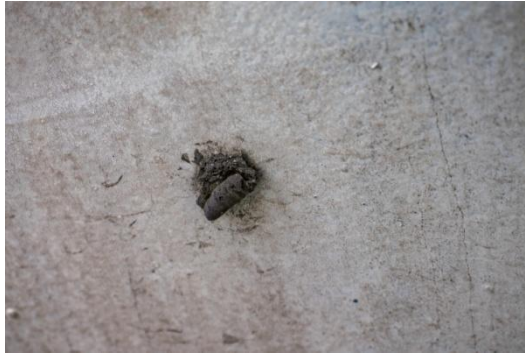
Além da presença de sujidades identifica-se, também, a presença de materiais aderidos à obra, como chiclete e adesivos, que podem ser observados nas imagens abaixo:

Imagem 10 - Presença de chiclete aderido à peça.

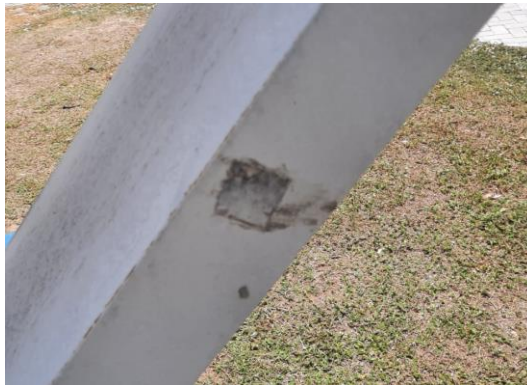
Imagem 11 - Presença de papel adesivo aderido à obra.

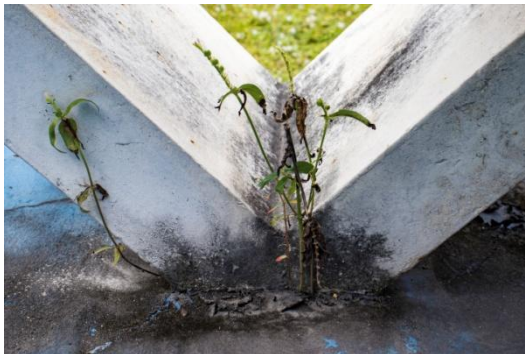
Na base de alvenaria da obra é perceptível a presença de plantas crescendo entre a estrutura da obra (vértices) e a base, mostrando a abertura ocasionada pela rachadura da base, como indicado nas imagens abaixo:

Imagem 12 - Presença de plantas na base da planta da obra.

10. Podemos destacar também que a base de fixação da obra em alvenaria deverá passar por reparos, com o objetivo de estabilizar as rachaduras e evitar o desenvolvimento de plantas na base da escultura;

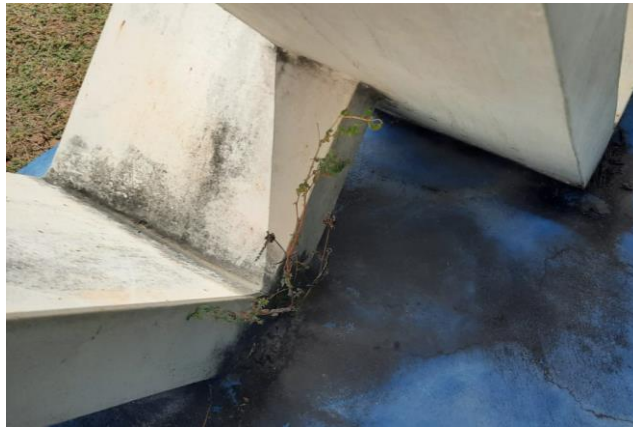
Imagem 13 - Presença de plantas na base da obra.

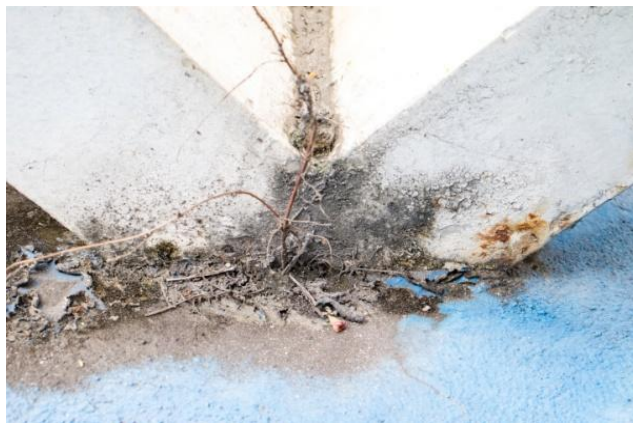
Imagem 14 - Presença de plantas na base da obra.

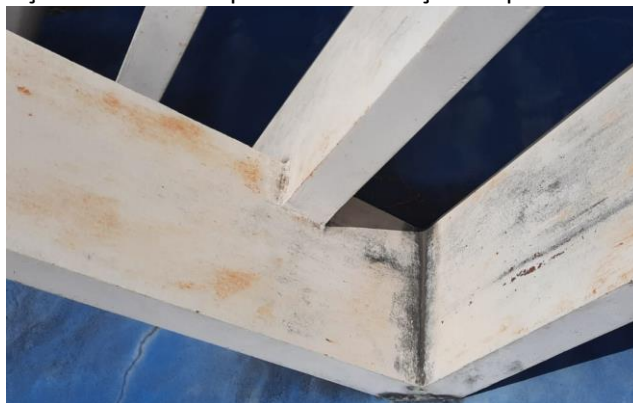
É importante destacar a presença de pontos de oxidação generalizados na obra, evidenciando o primeiro passo para o desenvolvimento do processo de corrosão e ferrugem que acabam gerando a perda do suporte da obra. Esses pontos de oxidação são evidenciados por manchas na cor amarelada na área interna e externa da obra, como mostrado nas imagens a seguir:

Imagem 15 - Presença de manchas e pontos de oxidação na parte inferior da área interna.

6. Um dos principais problemas encontrados na obra é o processo de corrosão e ferrugem que está gerando a perda de suporte da obra e pode causar sua desestruturação, pois há a predominância de perdas nos encaixes dos quadrados e em seus vértices. Assim, é necessário a estabilização desses processos de corrosão e ferrugem e, no caso de perda de suporte, a reintegração do suporte deverá ser realizada com o mesmo tipo de metal usado na confecção da obra. Nesse caso, após a reintegração do suporte é necessário o nivelamento da superfície, para aplicação da camada de proteção/base do suporte e posterior aplicação da pintura;

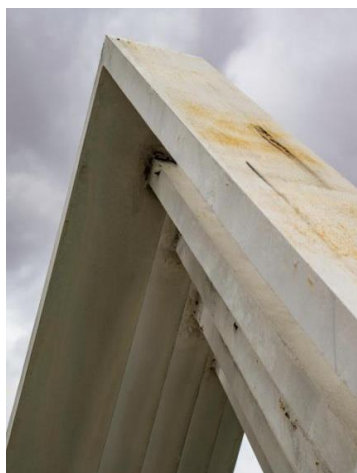
Imagem 16 - Pontos de oxidação na parte superior da área externa.

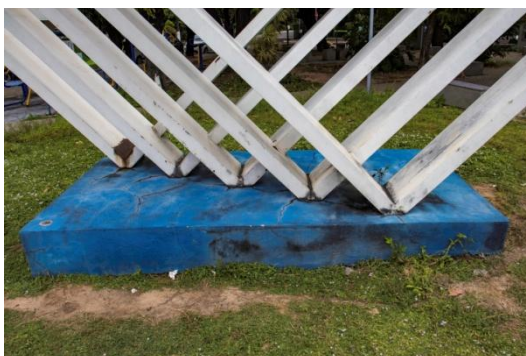
Estes pontos de oxidação acabam gerando pontos de corrosão e ferrugem que desestruturam o suporte da obra, causando a perda do suporte. Podemos destacar a existência de pontos de oxidação, ferrugem, corrosão e perdas nos encaixes dos quadrados, que acabam fragilizando alguns pontos de encaixe, como evidenciado nas imagens a seguir:

Imagem 17 - Processo de oxidação e manchas ocasionadas pela incidência de água pluviais na parte inferior da obra.

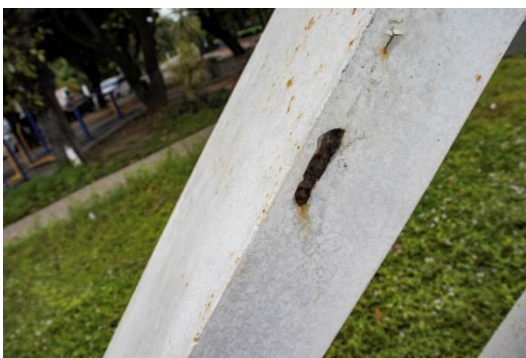
Imagem 18 - Pontos de oxidação, ferrugem e corrosão na estrutura dos quadrados.

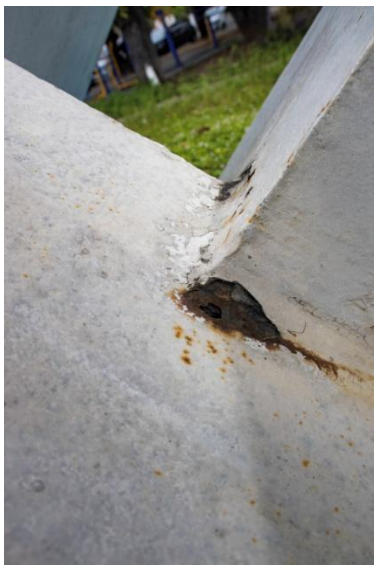
Imagem 19 - Pontos de oxidação, ferrugem, corrosão e perdas nos encaixes dos quadrados na parte inferior da obra.

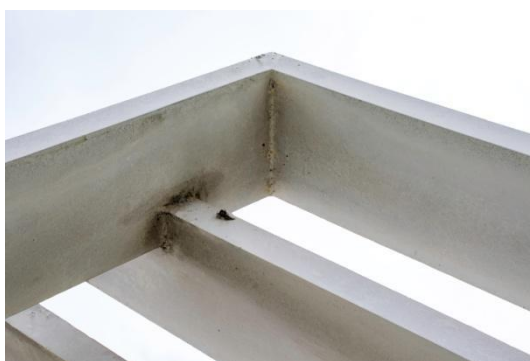
Imagem 20 - Pontos de oxidação, ferrugem, corrosão e perdas nos encaixes dos quadrados na parte superior da obra.

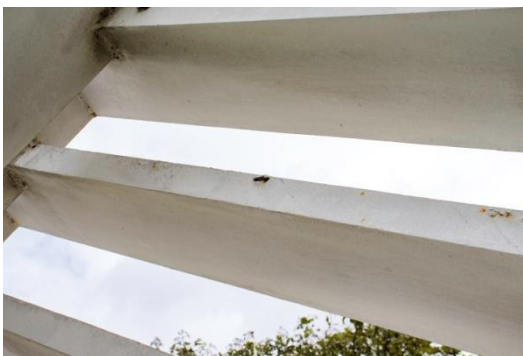
Imagem 21 - Pontos de oxidação, ferrugem, corrosão e perdas nos lados dos quadrados.

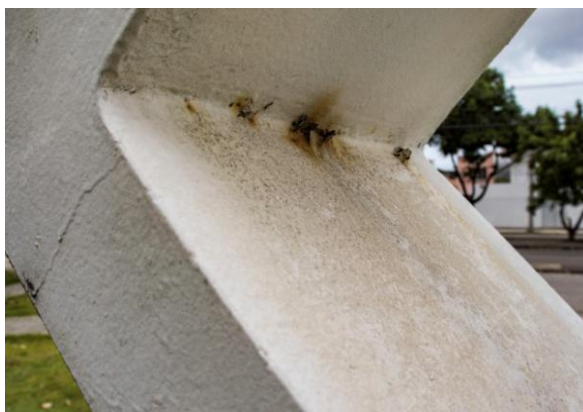
Imagem 22 - Pontos de oxidação, ferrugem, corrosão e perdas na área interna dos vértices dos quadrados.

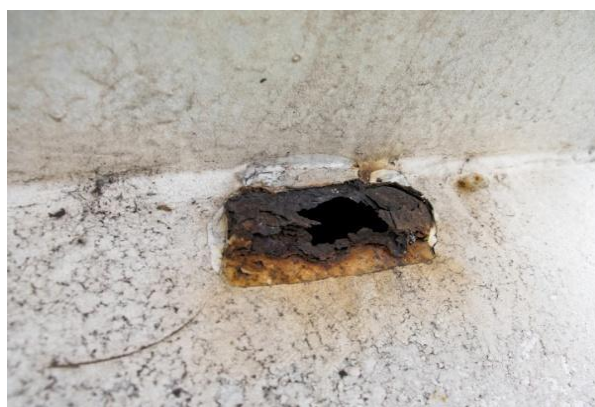
Imagem 23 - Detalhe dos pontos de oxidação, ferrugem, corrosão e perdas na área interna dos vértices dos quadrados.

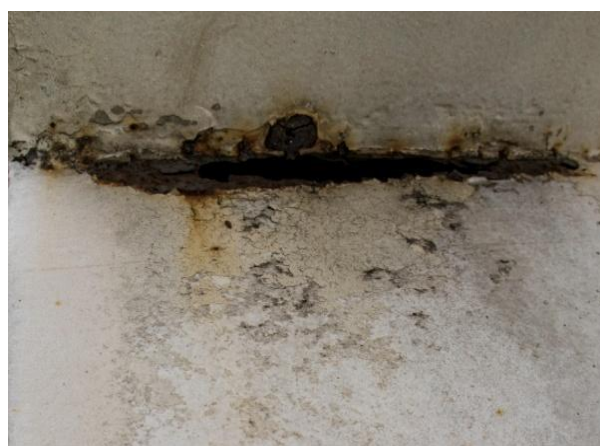
Imagem 24 - Pontos de oxidação, ferrugem, corrosão e perdas na área interna dos vértices dos quadrados.

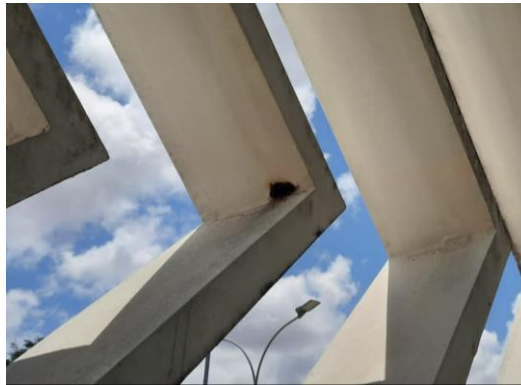
Imagem 25 - Pontos de oxidação, ferrugem, corrosão e perdas na área interna dos vértices dos quadrados.

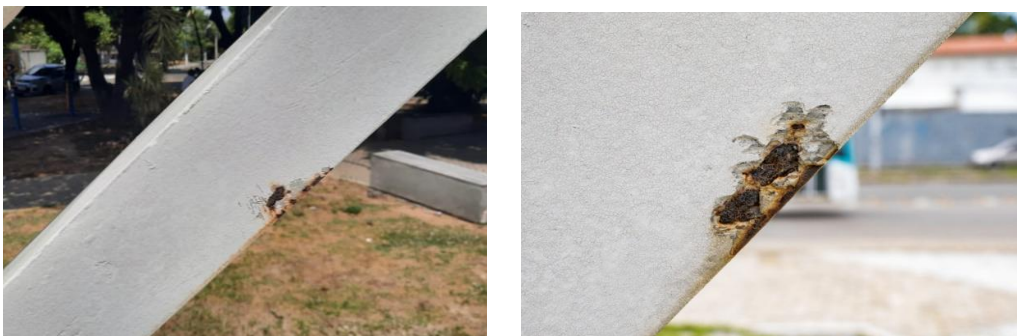
Podemos identificar também craquelê na policromia, algumas abrasões e riscos leves generalizados, destacando-se abrasão em uma das extremidades do quadrado, possivelmente ocasionada por alguma pancada na obra, que gerou a perda da pintura e o desenvolvimento da oxidação e corrosão, como se pode ver nas imagens a seguir:

Imagens 26 e 27 - Abrasão com perda de pintura, pontos de oxidação, corrosão e ferrugem na parte inferior da área externa da obra.

8. No caso da reintegração da pintura, destacamos as perdas pontuais ocasionadas por abrasões e riscos, que deverão ser realizadas de forma pontual e, nos casos de perdas em grande dimensão, quando necessário, deverão ser realizadas através de velatura, garantindo a preservação da volumetria da obra e da pintura. Importante destacar que no processo de reintegração da pintura, esta deverá ser aplicada com o auxílio de compressor, garantindo sua homogeneidade;

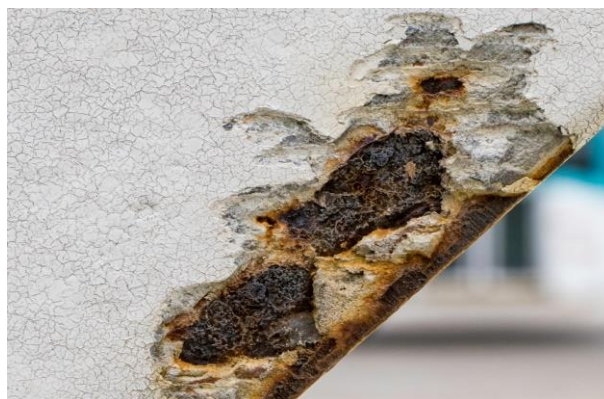
Imagem 28 - Detalhe da abrasão com processo de corrosão e ferrugem, onde se observa craquelê da pintura e, próximo às abrasões, uma camada abaixo da policromia, possivelmente uma base de preparação e/ou proteção do metal.

9. O craquelê encontrado na camada de pintura da obra possivelmente está relacionado ao processo de secagem. Por se tratar de uma obra de grande dimensão, é provável que a obra tenha sido montada e recebido os últimos acabamentos no local onde foi implantada, levando à conclusão de que o craquelê tenha surgido em decorrência do processo de secagem da obra;

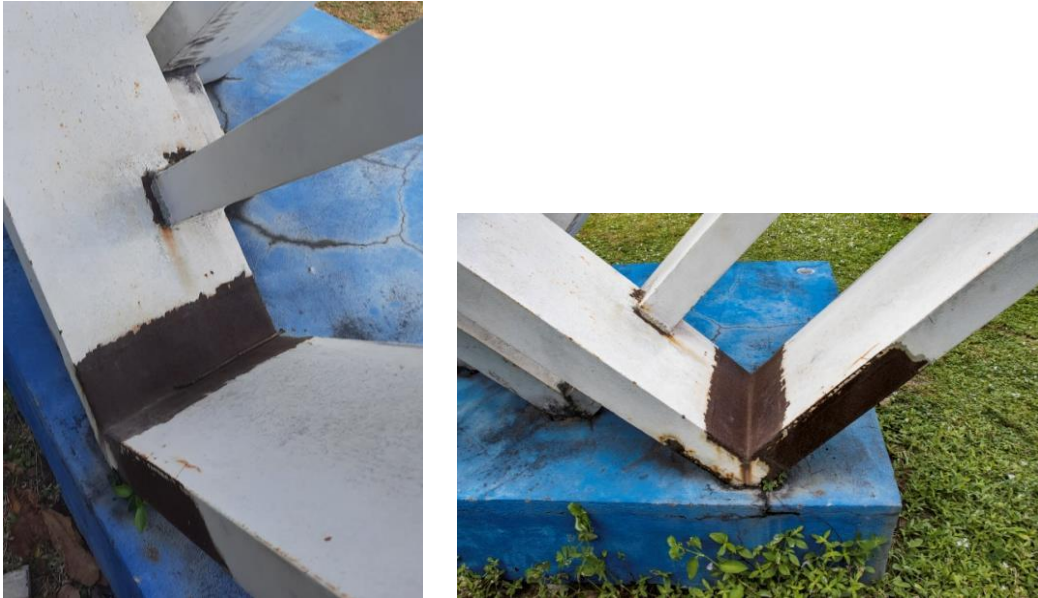
Além das patologias encontradas, destacamos também intervenções anteriores realizadas na obra com o objetivo de intervir nos processos de degradação. Essas intervenções, possivelmente, não foram realizadas por um profissional especializado da área, pois foge dos padrões de intervenção em bens culturais, possível de ser identificado pelo acabamento inadequado, como mostrado a seguir:

Imagens 29 e 30 - Detalhe da intervenção anterior feita na obra com o objetivo de reintegrar o suporte.
