**AVALIAÇÃO DE PAVIMENTO MISTO COMPOSTO POR REVESTIMENTOS EM
CPA E CONCRETO DE CIMENTO PORTLAND EM VIAS URBANAS**

FORTALEZA

2021

Trabalho de Conclusão de Curso apresentado ao Curso de Graduação em Engenharia Civil do Centro de Tecnologia da Universidade Federal do Ceará, como requisito parcial à obtenção do grau de bacharel em Engenharia Civil.

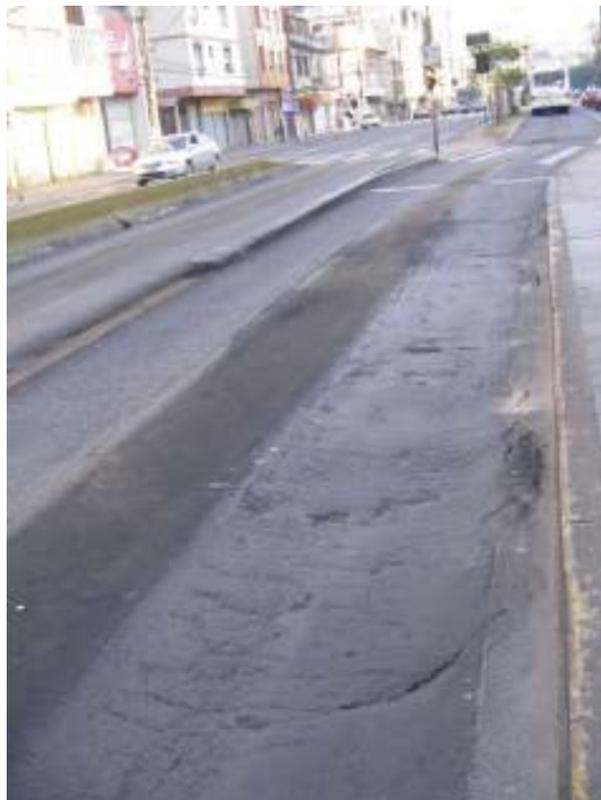
Figura 3 – Afundamento de Trilha de Roda

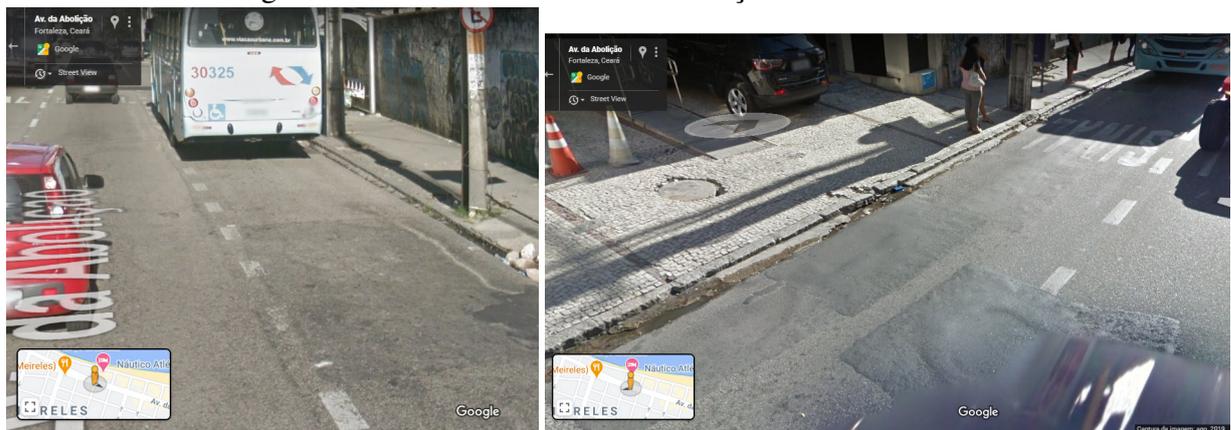
Figura 8 – Parada P1 antes da intervenção

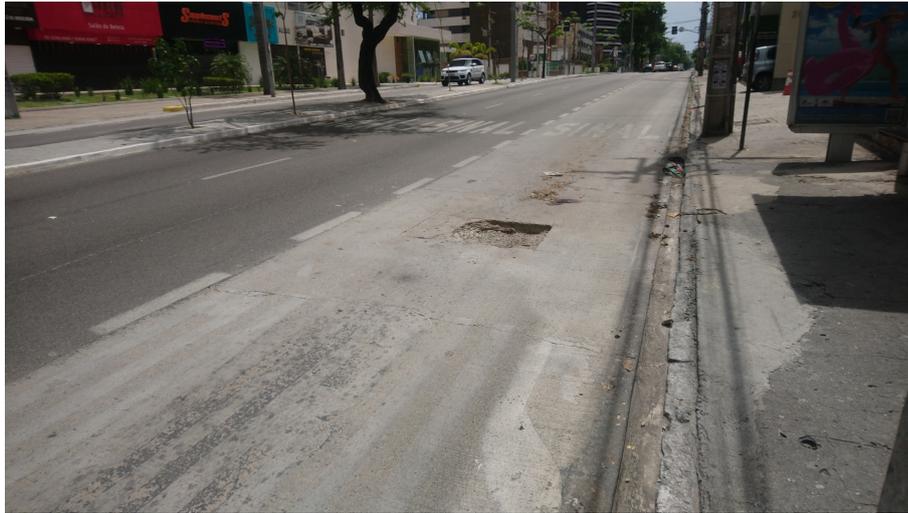
Figura 14 – Intervenção humana não identificada

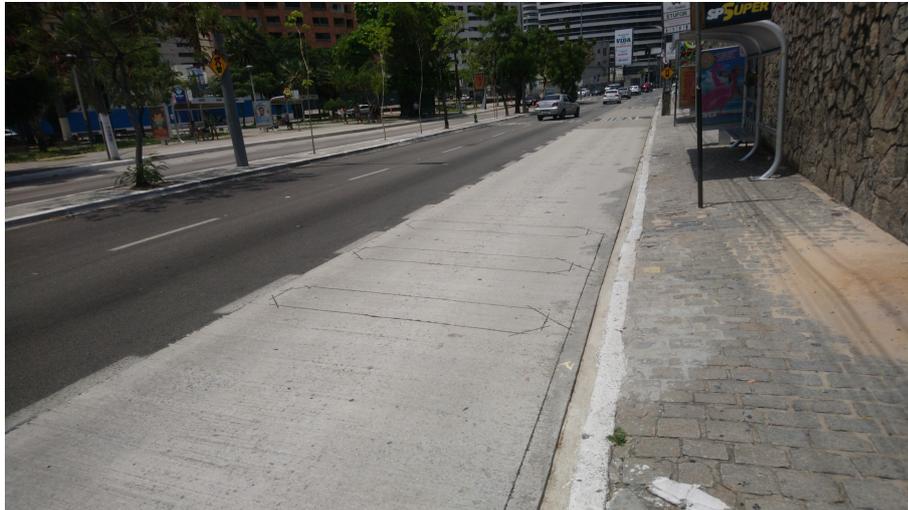
Figura 15 – Intervenção humana para implantação de radar eletrônico
