UNIVERSIDADE FEDERAL DO CEARÁ
CENTRO DE TECNOLOGIA
CURSO DE ENGENHARIA CIVIL

**INSPEÇÃO PREDIAL: ESTUDO DE CASO EM EDIFICAÇÃO RESIDENCIAL EM
FORTALEZA/CE**

Monografia apresentada ao curso de Engenharia Civil do Centro de Tecnologia da Universidade Federal do Ceará, como requisito parcial para a obtenção do título de Engenheira Civil.

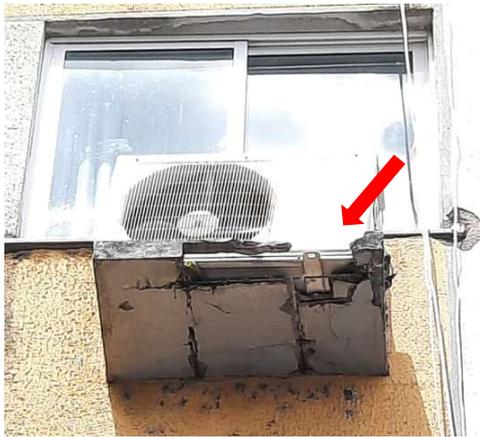
<p>Fonte: Autora (2021)</p> <p>Figura 7 – Caixa de ar condicionado deteriorada no bloco 07</p>

<p>Fonte: Autora (2021)</p>
G	U	T	Pontos	
8	8	10	640	
RISCO				
Crítico				
CAUSA				
Falta de manutenção e sobrecarga.				
ANOMALIA				LOCAL
Deterioração de caixas de ar condicionado com armadura exposta e desagregação do concreto.				Encontrado em todos os blocos da edificação conforme Apêndice A.
MEDIDA SANEADORA				
Remoção das caixas de pré-moldados, fechamentos dos vãos e substituição por suportes externos de condensadores de aço inox que possuem boa resistência e durabilidade.

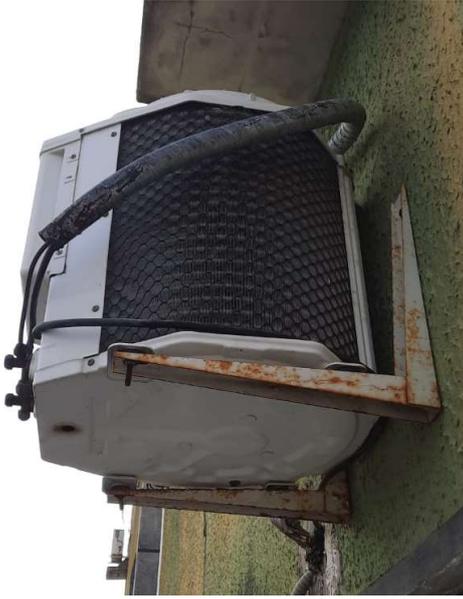
ORIGEM				FOTO
Exógena				Figura 8 – Oxidação de suporte de condensador no bloco 09

G	U	T	Pontos	
6	3	6	108	
RISCO				
Médio				
CAUSA				
Exposição à água e à umidade.				
ANOMALIA				LOCAL
Oxidação de suportes externos metálicos de condensadores de ar condicionados.				Encontrado nos blocos 02, 03, 04, 05, 06, 07 e 09 conforme Apêndice A.
MEDIDA SANEADORA				
Remoção e substituição por suportes externos de condensadores como os de aço inox que possuem boa resistência e durabilidade.

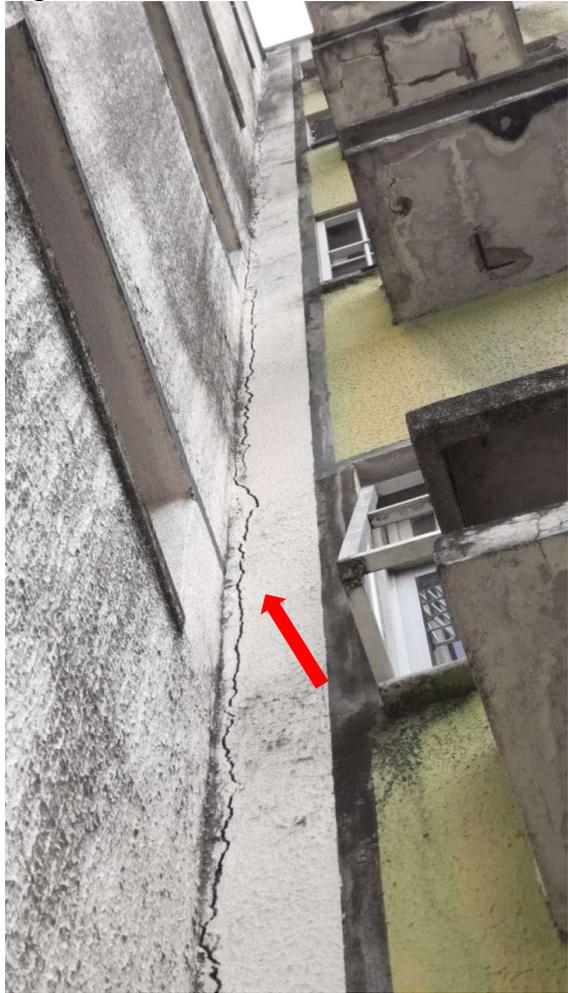
ORIGEM				FOTO
Endógena				<p>Figura 9 – Fenda entre bloco 01 e 02</p>

<p>Fonte: Autora (2021)</p>
G	U	T	Pontos	
10	10	8	800	
RISCO				
Crítico				
CAUSA				
Possível falha na junta de movimentação ou de dilatação.				
ANOMALIA				LOCAL
Fenda no encontro de blocos.				Encontrado entre os blocos 01 e 02, 02 e 03, 02 e 04, 06 e 07, 07 e 08 e entre 07 e 09 conforme Apêndice A.
MEDIDA SANEADORA				
Contratação de empresa especializada e com profissionais habilitados em recuperação estrutural para avaliação das fendas e verificação da existência de junta de dilatação ou movimentação no encontro de blocos.				
Prazo: 60 dias

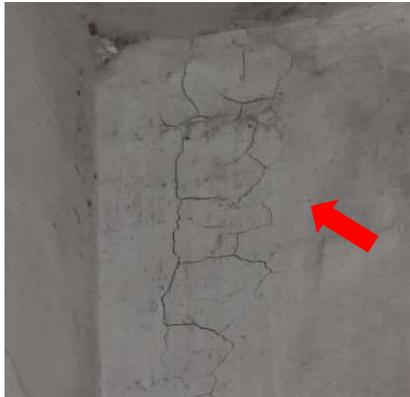
ORIGEM				FOTO
Endógena				Figura 10 – Fissura em viga no bloco 01

Fonte: Autora (2021)
G	U	T	Pontos	
6	8	6	288	
RISCO				
Médio				
CAUSA				
Possível retração do concreto ou insuficiência de armadura negativa.				
ANOMALIA				LOCAL
Fissura em viga.				Encontrado nos blocos 01, 04 e 05 conforme Apêndice A.
MEDIDA SANEADORA				
<p>Antes de realizar qualquer tratamento, deve-se contratar empresa especializada e com profissionais habilitados em recuperação estrutural para avaliação da gravidade da anomalia e verificação se é necessário realizar uma intervenção mais profunda. Inicialmente, deve-se verificar se a fissura se encontra ativa ou inativa e a sua profundidade. Em seguida, deve-se realizar o tratamento adequado, como injeção de resina epoxídicas caso a fissura se encontre inativa, selagem caso a fissura esteja ativa ou grampeamento caso seja necessário o reforço da armadura.</p>

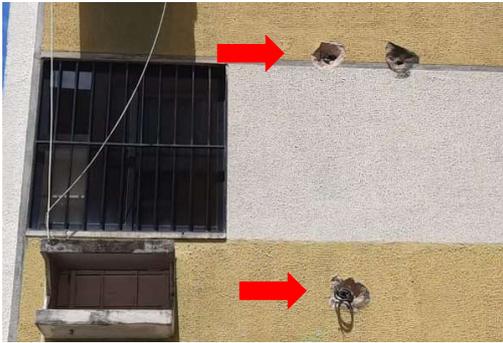
ORIGEM				FOTO
Exógena				Figura 14 – Buracos em fachada no bloco 05

G	U	T	Pontos	
6	3	3	54	
RISCO				
Mínimo				
CAUSA				
Abertura de pontos de passagem para tubulação de ar condicionado				
ANOMALIA				LOCAL
Presença de buracos em fachada.				Encontrado em todos os blocos conforme Apêndice A.
MEDIDA SANEADORA				
As aberturas devem ser fechadas com massa para reboco. Deve ser aplicado a massa acrílica na fachada e massa corrida na parede interna. Em seguida, a região deve ser lixada e receber a nova pintura. No caso de buracos que estejam em uso para a passagem de tubulação, os mesmos devem ser avaliados, identificando pontos de infiltração.

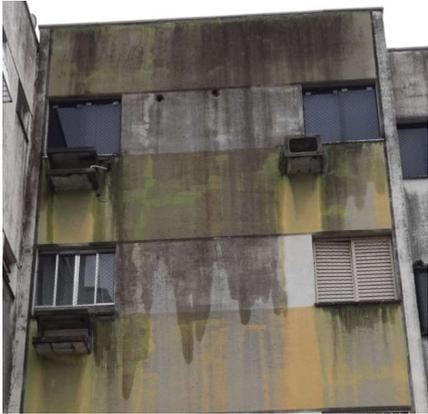
ORIGEM				FOTO
Exógena				Figura 15 – Manchamento no bloco 01

G	U	T	Pontos	
3	6	8	144	
RISCO				
Médio				
CAUSA				
Falta de manutenção e exposição à umidade.				
ANOMALIA				LOCAL
Presença de manchas em fachada.				Encontrado em todos os blocos conforme Apêndice A.
MEDIDA SANEADORA				
Antes de realizar a pintura, devem ser identificadas e tratadas anomalias na superfície, como fissuras e danos no emboço. Após a correção, deve-se lavar a fachada com hidrojateamento para remover materiais pulverulentos, realizar a impermeabilização da superfície e realizar a pintura com tinta acrílica para fachadas, atentando para a diluição correta da tinta.

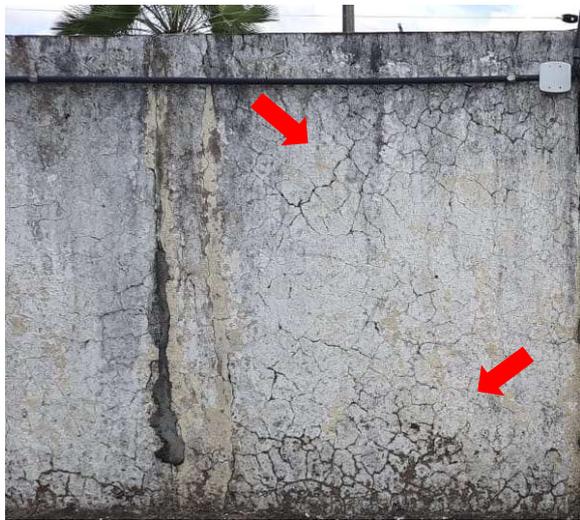
ORIGEM				FOTO
Exógena				Figura 17 – Craquelamento de pintura em muro

G	U	T	Pontos	
3	3	3	9	
RISCO				
Mínimo				
CAUSA				
Camada de tinta muito espessa, secagem superficial rápida e aplicação de tinta de alta dureza.				Fonte: Autora (2021)
ANOMALIA				LOCAL
Craquelamento de pintura.				Muro
MEDIDA SANEADORA				
Remoção da pintura, regularizar a superfície com lixa e realizar a pintura novamente.

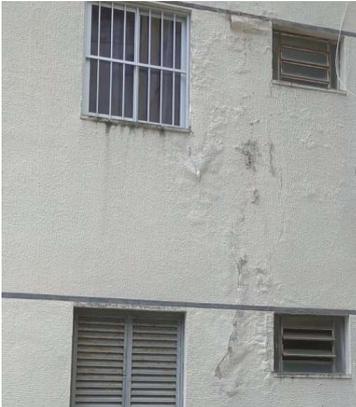
ORIGEM				FOTO
Exógena				Figura 18 – Bolhas em fachada do bloco 08

G	U	T	Pontos	
3	3	6	54	
RISCO				
Mínimo				
CAUSA				
Infiltração.				
ANOMALIA				LOCAL
Formação de bolhas em fachada.				Encontrado nos blocos 01, 02, 04, 07 e 08 conforme Apêndice A.
MEDIDA SANEADORA				
Remoção da pintura solta por meio de raspagem ou escovação, lavagem da fachada com hidrojateamento para remover materiais pulverulentos, realizar a impermeabilização da superfície, aplicação de massa acrílica seguido de lixamento e aplicação de tinta acrílica para ambientes externos atentando para a diluição correta da tinta.

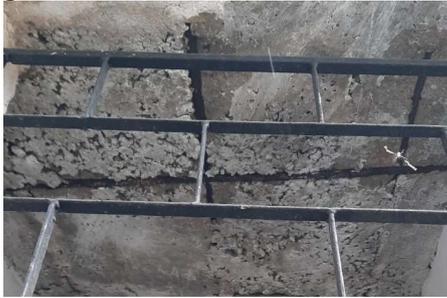
ORIGEM				FOTO
Endógena				Figura 19 - Bicheira em abrigo de gás no bloco 04

G	U	T	Pontos	
6	8	8	384	
RISCO				
Crítico				
CAUSA				
Altura elevada de lançamento do concreto ou adensamento excessivo do concreto.				
ANOMALIA				LOCAL
Bicheira / Segregação do concreto.				Bloco 04
MEDIDA SANEADORA				
Remover todo o concreto segregado e, no mínimo, 2 cm do concreto ao redor das armaduras corroídas. O estado da corrosão deve ser avaliado para verificar a necessidade de troca e/ou reforço da armadura. Caso a corrosão seja apenas superficial, a ferrugem pode ser removida com uma escova de aço. Em seguida, deve ser aplicado sobre a armadura um inibidor de corrosão. Deve ser realizada a limpeza do substrato de concreto e a remoção de partículas soltas. Caso necessário, deve ser aplicado um agente adesivo que proporcione uma ponte de aderência entre o substrato e o material de reparo. Por fim, deve ser realizado o preenchimento da argamassa de reparo e a sua cura úmida.

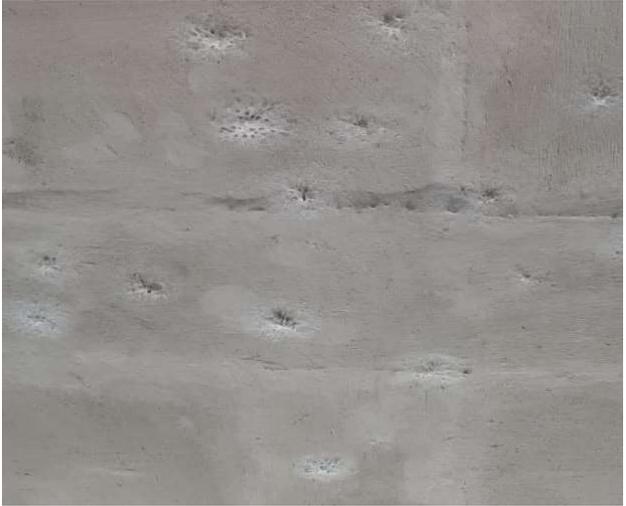
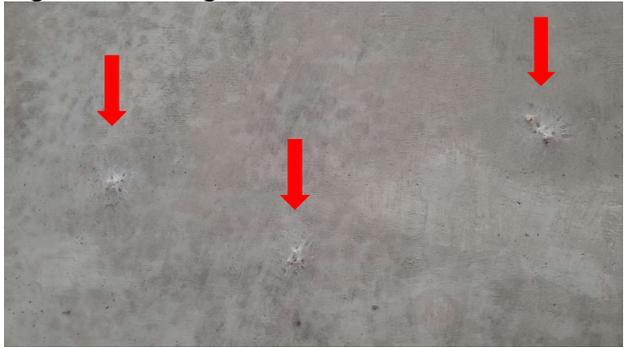
ORIGEM				FOTO
Exógena				<p>Figura 20 - Praga no bloco 04</p>

<p>Fonte: Autora (2021)</p> <p>Figura 21 – Praga no bloco 03</p>

<p>Fonte: Autora (2021)</p>
G	U	T	Pontos	
6	6	8	288	
RISCO				
Médio				
CAUSA				
Falta de manutenção.				
ANOMALIA				LOCAL
Presença de praga.				Laje do pilotis dos blocos 03 e 04.
MEDIDA SANEADORA				
Contratar profissional habilitado para identificação da causa, tipo de praga e procedimento para solução. Não aplicar inseticidas ou demais produtos químicos sem a orientação do profissional para que não haja risco de intoxicação das pessoas e contaminação do meio ambiente.

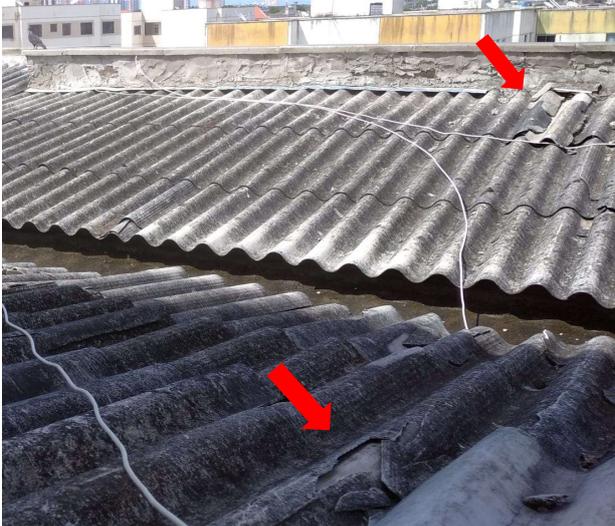
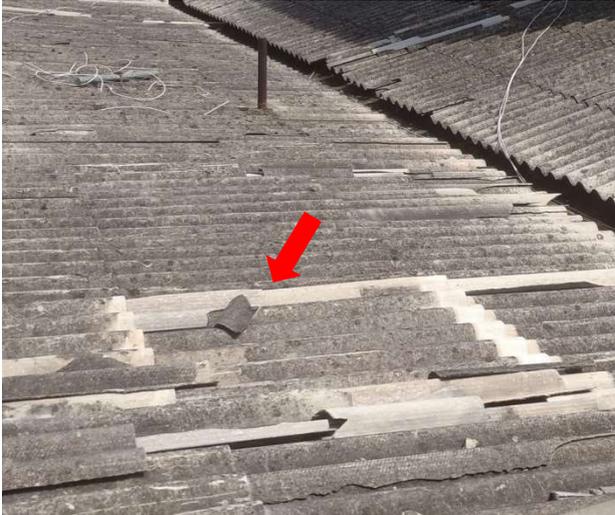
ORIGEM				FOTO
Exógena				<p>Figura 22 – Telhas danificadas no bloco 02</p>

<p>Fonte: Autora (2021)</p> <p>Figura 23 – Telhas soltas no bloco 02</p>

<p>Fonte: Autora (2021)</p>
G	U	T	Pontos	
6	3	3	54	
RISCO				
Médio				
CAUSA				
Falta de manutenção.				
ANOMALIA				LOCAL
Telhas quebradas e deslocadas.				Bloco 02
MEDIDA SANEADORA				
Remoção das telhas danificadas e substituição por telhas em bom estado.

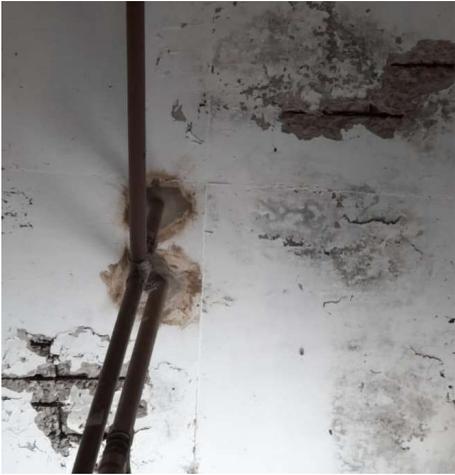
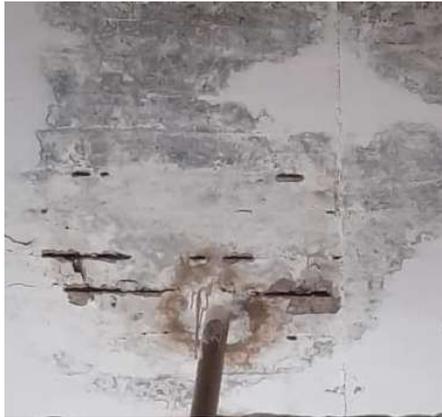
ORIGEM				FOTO
Exógena				<p>Figura 24 – Armadura exposta no bloco 02</p>

<p>Fonte: Autora (2021)</p> <p>Figura 25 – Armadura exposta no bloco 05</p>

<p>Fonte: Autora (2021)</p>
G	U	T	Pontos	
8	8	8	512	
RISCO				
Crítico				
CAUSA				
Infiltração e oxidação de armadura.				
ANOMALIA				LOCAL
Armadura corroída exposta e presença de manchas em laje.				Casa de bombas dos blocos 02 e 05.
MEDIDA SANEADORA				
Esvaziar a caixa d'água e refazer a impermeabilização com a aplicação de impermeabilizante em três camadas cruzadas. Remover todo o concreto deteriorado e, no mínimo, 2 cm do concreto ao redor das armaduras corroídas. O estado da corrosão deve ser avaliado para verificar a necessidade de troca e/ou reforço da armadura. Caso a corrosão seja apenas superficial, a ferrugem pode ser removida com uma escova de aço. Em seguida, deve ser aplicado sobre a armadura um inibidor de corrosão. Deve ser realizada a limpeza do substrato de concreto e a remoção de partículas soltas. Caso necessário, deve ser aplicado um agente adesivo que proporcione uma ponte de aderência entre o substrato e o material de reparo. Por fim, deve ser realizado o preenchimento da argamassa de reparo e a sua cura úmida.

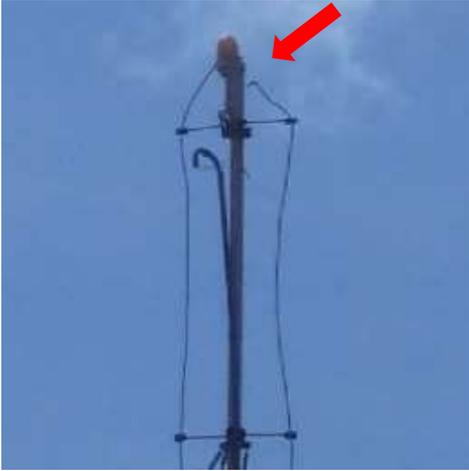
ORIGEM				FOTO
Endógena				Figura 26 – Componente danificado em SPDA no bloco 01

G	U	T	Pontos	
8	10	8	640	
RISCO				
Crítico				
CAUSA				
Fixação incorreta do condutor de descida.				
ANOMALIA				LOCAL
Condutor de descida danificado em SPDA.				Bloco 01
MEDIDA SANEADORA				
Substituição do condutor danificado e fixação correta, evitando quebra e afrouxamento.

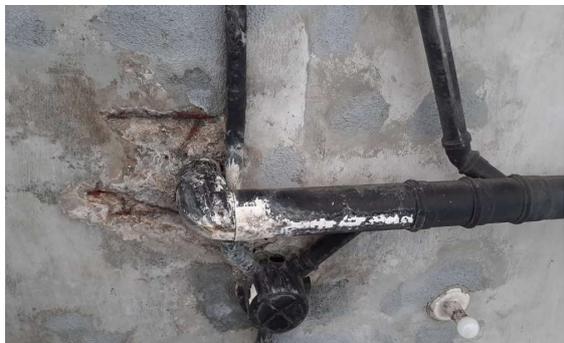
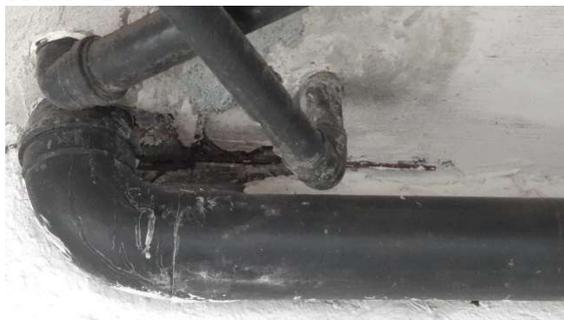
ORIGEM				FOTO
Endógena				<p>Figura 30 – Armadura exposta em laje do bloco 03</p>

<p>Fonte: Autora (2021)</p> <p>Figura 31 – Armadura exposta em laje do bloco 02</p>

<p>Fonte: Autora (2021)</p>
G	U	T	Pontos	
6	8	8	384	
RISCO				
Crítico				
CAUSA				
Infiltração causada pela deficiência de impermeabilização da laje.				
ANOMALIA				LOCAL
Armadura exposta e presença de manchas em laje na região da tubulação de esgoto.				Laje do pilotis nos blocos 02 e 03.
MEDIDA SANEADORA				
<p>Refazer a impermeabilização da laje acima da tubulação de esgoto com argamassa polimérica aplicada em três demãos cruzadas e aplicação de uma tela de poliéster nos encontros de parede e laje na 1ª demão. Para o tratamento da armadura exposta, deve-se remover todo o concreto deteriorado e, no mínimo, 2 cm do concreto ao redor das armaduras corroídas. O estado da corrosão deve ser avaliado para verificar a necessidade de troca e/ou reforço da armadura. Caso a corrosão seja apenas superficial, a ferrugem pode ser removida com uma escova de aço. Em seguida, deve ser aplicado sobre a armadura um inibidor de corrosão. Deve ser realizada a limpeza do substrato de concreto e a remoção de partículas soltas. Caso necessário, deve ser aplicado um agente adesivo que proporcione uma ponte de aderência entre o substrato e o material de reparo. Por fim, deve ser realizado o preenchimento da argamassa de reparo e a sua cura úmida.</p>

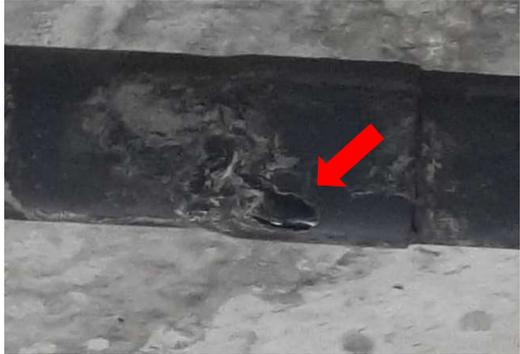
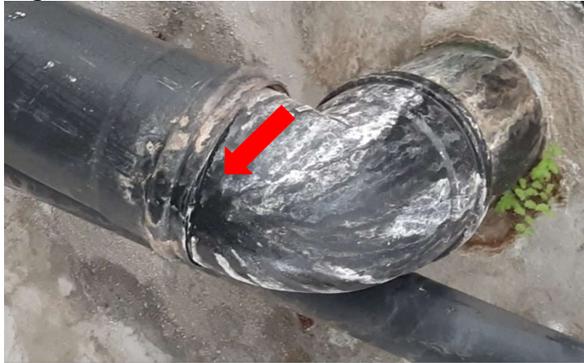
ORIGEM				FOTO
Exógena				<p>Figura 32 – Vazamento no bloco 01</p>

<p>Fonte: Autora (2021)</p> <p>Figura 33 – Vazamento em bloco 04</p>

<p>Fonte: Autora (2021)</p>
G	U	T	Pontos	
3	6	6	108	
RISCO				
Médio				
CAUSA				
Tubulação com pequeno furo e deficiência de vedação entre a tubulação e a conexão.				
ANOMALIA				LOCAL
Vazamento em tubulações.				Blocos 01 e 04.
MEDIDA SANEADORA				
A região do cano danificado deve ser removida. Em seguida, deve ser substituído por um novo cano que se conectará à tubulação presente por duas luvas de correr em cada extremidade. No caso do vazamento na conexão, deve-se aplicada a fita veda rosca no sentido horário dando 5 a 8 voltas para a vedação da tubulação. Antes de aplicar a fita, deve-se remover as sujidades presentes.

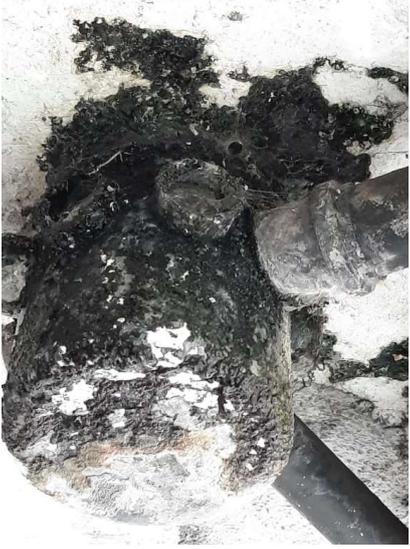
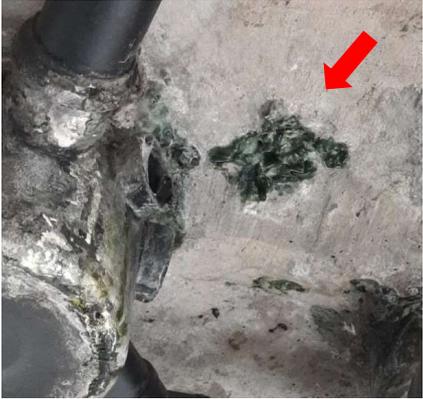
ORIGEM				FOTO
Endógena				<p>Figura 34 – Bolor em laje pilotis no bloco 05</p>

<p>Fonte: Autora (2021)</p> <p>Figura 35 – Bolor em laje pilotis no bloco 04</p>

<p>Fonte: Autora (2021)</p>
G	U	T	Pontos	
3	3	6	54	
RISCO				
Médio				
CAUSA				
Infiltração causada pela deficiência de impermeabilização da laje.				
ANOMALIA				LOCAL
Bolor e microrganismos em laje na região da tubulação de esgoto.				Blocos 04 e 05.
MEDIDA SANEADORA				
Refazer a impermeabilização do piso acima da tubulação de esgoto com argamassa polimérica aplicada em três demãos cruzadas e aplicação de uma tela de poliéster nos encontros de parede e laje na 1ª demão. O bolor da laje deve ser removido com jateamento d'água e deve ser aplicada solução com agentes algicidas e bactericidas. A caixa sifonada evidenciada e os demais componentes acometidos pelos microrganismos devem ser substituídos.

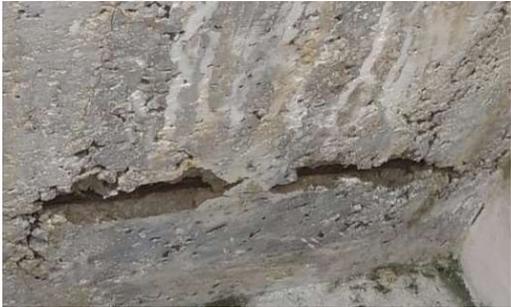
ORIGEM				FOTO
Exógena				Figura 38 – Armação oxidada em abrigo de gás no bloco 05

G	U	T	Pontos	
6	8	6	288	
RISCO				
Médio				
CAUSA				
Oxidação da armação.				
ANOMALIA				LOCAL
Armadura exposta em abrigo de gás.				Encontrado nos blocos 01, 03, 04 e 05 conforme Apêndice A.
MEDIDA SANEADORA				
<p>Deve-se remover todo o concreto deteriorado e, no mínimo, 2 cm do concreto ao redor das armaduras corroídas. O estado da corrosão deve ser avaliado para verificar a necessidade de troca e/ou reforço da armadura. Caso a corrosão seja apenas superficial, a ferrugem pode ser removida com uma escova de aço. Em seguida, deve ser aplicado sobre a armadura um inibidor de corrosão. Deve ser realizada a limpeza do substrato de concreto e a remoção de partículas soltas. Caso necessário, deve ser aplicado um agente adesivo que proporcione uma ponte de aderência entre o substrato e o material de reparo. Por fim, deve ser realizado o preenchimento da argamassa de reparo e a sua cura úmida.</p>

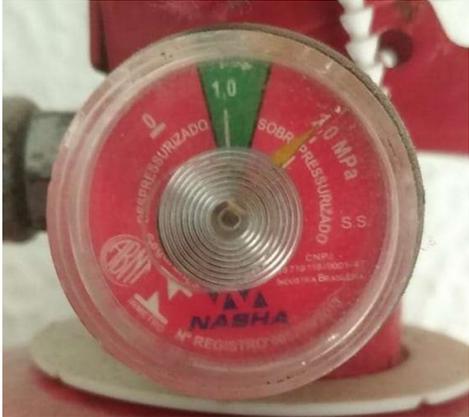
ORIGEM				FOTO
Exógena				Figura 55 – Extintor com pressão fora da faixa de operação no bloco 09

G	U	T	Pontos	
8	8	8	512	
RISCO				
Crítico				
CAUSA				
Extintores descarregados ou com excesso de pressão.				
ANOMALIA				LOCAL
Extintor com ponteiro indicador de pressão fora da faixa de operação.				Encontrado nos blocos 03, 04, 05, 06, 07, 08 e 09 conforme Apêndice A.
MEDIDA SANEADORA				
Caso o ponteiro esteja apontando antes da faixa verde (faixa de operação), significa que o extintor está descarregado ou sem pressão e deve ser enviado para ser recarregado. Caso o ponteiro esteja apontando depois da faixa verde, significa que o extintor está com excesso de pressão e deve ser enviado para manutenção.

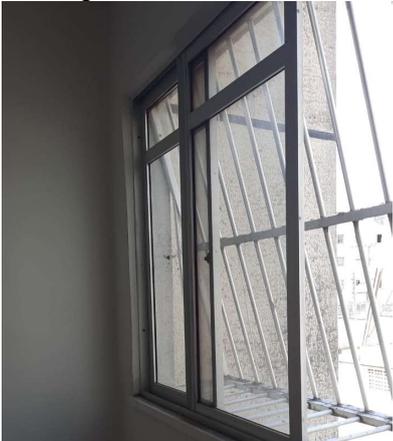
ORIGEM				FOTO
Exógena				Figura 58 – Mau deslizamento em esquadria do bloco 02

G	U	T	Pontos	
1	3	6	18	
RISCO				
Mínimo				
CAUSA				
Falta de manutenção.				Fonte: Autora (2021)
ANOMALIA				LOCAL
Ineficiência no deslizamento de janela.				Bloco 02 Apartamento 102.
MEDIDA SANEADORA				
Realizar revisão das esquadrias e lubrificá-las com desengripante. Posteriormente, realizar manutenções periódicas por meio de limpeza, remoção de poeira e lubrificação.				
Prazo: 90 dias

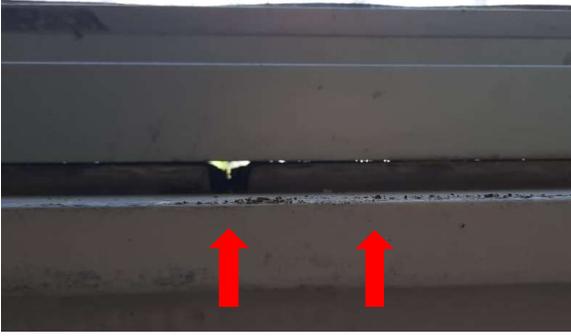
ORIGEM				FOTO
Exógena				Figura 59 – Vedação deficiente em esquadria no bloco

G	U	T	Pontos	
6	3	6	108	
RISCO				
Médio				
CAUSA				
Falta de manutenção do peitoril e deficiência no assentamento com argamassa entre a janela e peitoril.				Fonte: Autora (2021)
ANOMALIA				LOCAL
Fresta entre peitoril e esquadria.				Bloco 02 Apartamento 102.
MEDIDA SANEADORA				
Remoção da esquadria, substituição de peitoril danificado, e reassentamento de janela certificando que a argamassa seja aplicada nos quatro lados da esquadria e que não existam frestas.				
Prazo: 60 dias

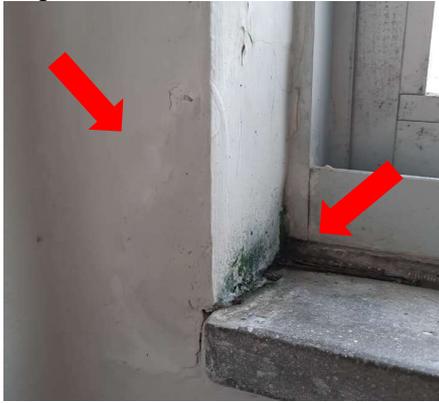
ORIGEM				FOTO
Endógena				Figura 60 – Infiltração em esquadria no bloco 02

G	U	T	Pontos	
3	6	6	108	
RISCO				
Médio				
CAUSA				
Vedação inadequada de janela permitindo a entrada de água.				
ANOMALIA				LOCAL
Infiltração e bolor em janela.				Bloco 02 Apartamento 102
MEDIDA SANEADORA				
Remoção da esquadria e peitoril. O bolor da laje deve ser removido com jateamento d'água e deve ser aplicada solução com agentes algicidas e bactericidas. O peitoril danificado deve ser substituído e o novo deve ser assentado com caimento de 1 cm vedando os pontos de infiltração lateral. A esquadria deve ser reassentada certificando que a argamassa seja aplicada nos quatro lados da esquadria e que não existam frestas. Externamente, deve-se aplicar selante a base de poliuretano em todos os lados da esquadria e abaixo do peitoril.

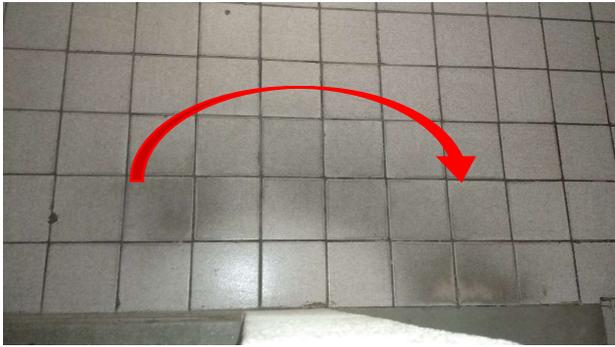
ORIGEM				FOTO
Endógena				Figura 62 – Desgaste em cerâmica de hall no bloco 07

G	U	T	Pontos	
3	3	6	54	
RISCO				
Mínimo				
CAUSA				
Possível utilização de cerâmica de PEI inadequado para hall.				Fonte: Autora (2021)
ANOMALIA				LOCAL
Manchas em cerâmica.				Encontrado nos halls de todos os blocos conforme Apêndice A.
MEDIDA SANEADORA				
À curto prazo, aplicar sobre o piso água com detergente neutro ou água sanitária diluída para remoção das manchas. À médio prazo, realizar a troca do piso, utilizando cerâmicas com PEI adequado para ambiente de circulação de pessoas.

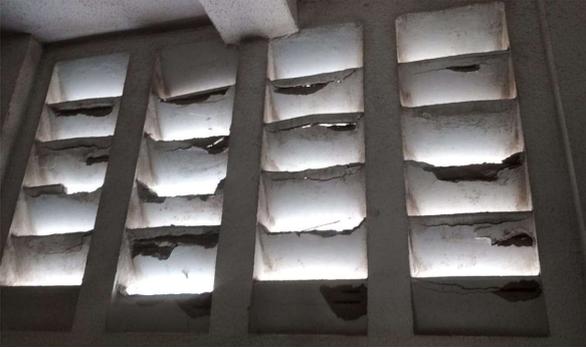
ORIGEM				FOTO
Exógena				Figura 65 – Cobogó deteriorado no bloco 07

G	U	T	Pontos	
6	6	8	288	
RISCO				
Médio				
CAUSA				
Oxidação de armadura.				
ANOMALIA				LOCAL
Deterioramento de cobogó.				Encontrado nos blocos 01, 03, 04, 06, 07 e 09 conforme Apêndice A.
MEDIDA SANEADORA				
Substituição de cobogós.

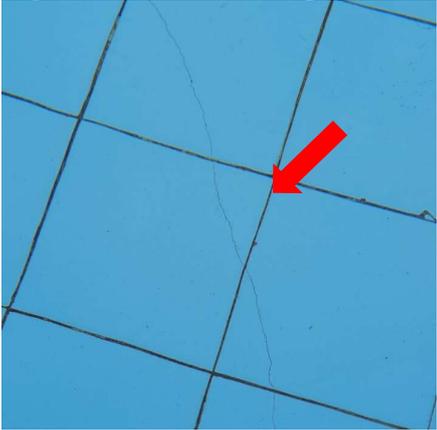
ORIGEM				FOTO
Endógena				Figura 67 – Fissura em piscina

G	U	T	Pontos	
6	8	6	288	
RISCO				
Médio				
CAUSA				
Possível falha no sistema de impermeabilização.				
ANOMALIA				LOCAL
Fissura em pastilha cerâmica.				Piscina
MEDIDA SANEADORA				
Realizar a cristalização das fissuras por meio da aplicação do produto cristalizante na água da piscina, em que se depositará nas fissuras vedando os pontos de perda causadores de vazamento. Este procedimento deve ser acompanhado por um profissional que deve verificar o PH da água. Se for verificado vazamento após esse procedimento, as pastilhas cerâmicas devem ser retiradas e deve-se realizar a vedação da estrutura ou o revestimento cerâmico pode ser substituído por um bolsão de vinil.

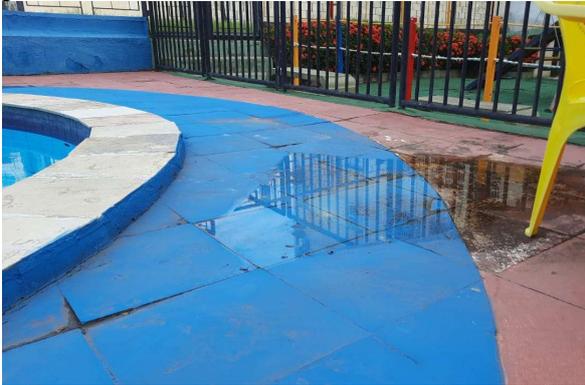
ORIGEM				FOTO
Endógena				<p>Figura 68 – Região 1 de empoçamento em piscina</p>

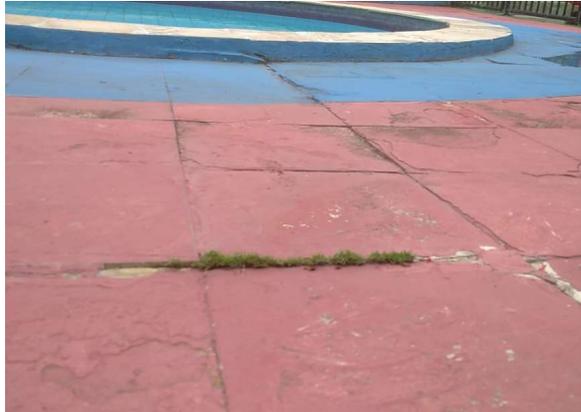
ORIGEM				FOTO
Exógena				Figura 70 – Crescimento de plantas em área da piscina

G	U	T	Pontos	
3	3	6	54	
RISCO				
Mínimo				
CAUSA				
Falha no sistema de impermeabilização.				
Fonte: Autora (2021)				
ANOMALIA				LOCAL
Crescimento de plantas em área adjacente à piscina.				Piscina
MEDIDA SANEADORA				
Remover revestimento cerâmico, retirar as plantas desde a sua raiz, realizar nova impermeabilização e reassentar as peças cerâmicas.

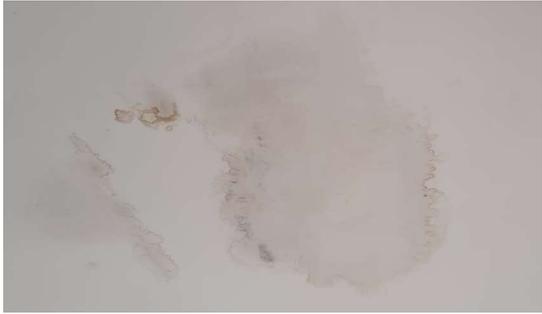
G	U	T	Pontos	
8	6	6	288	
RISCO				
Médio				
CAUSA				
Infiltração.				
Fonte: Autora (2021)				
ANOMALIA				LOCAL
Mancha em cobertura do deck.				Deck
MEDIDA SANEADORA				
Impermeabilizar a cobertura realizando a limpeza da laje, removendo poeira e materiais pulverulentos. Em seguida, aplicar primer com rolo e, posteriormente, a manta asfáltica executando emendas com 10cm. Remoção de manchas no teto do deck e refazer pintura.

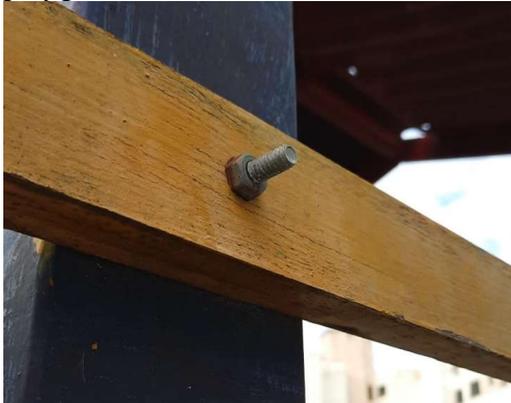
G	U	T	Pontos	
8	8	6	384	
RISCO				
Médio				
CAUSA				Fonte: Autora (2021)
Remoção das proteções de parafuso.				
ANOMALIA				
Cantos vivos em playground.				LOCAL
				Playground
MEDIDA SANEADORA				
Utilizar capas de proteção de polipropileno nos parafusos expostos.
