**INSPEÇÃO PREDIAL: ESTUDO DE CASO DO EDIFÍCIO GIARDINO DI CAPRI**

Monografia apresentada a coordenação do curso de Engenharia Civil da Universidade Federal do Ceará, como requisito parcial para a obtenção do título de Bacharel em Engenharia Civil.

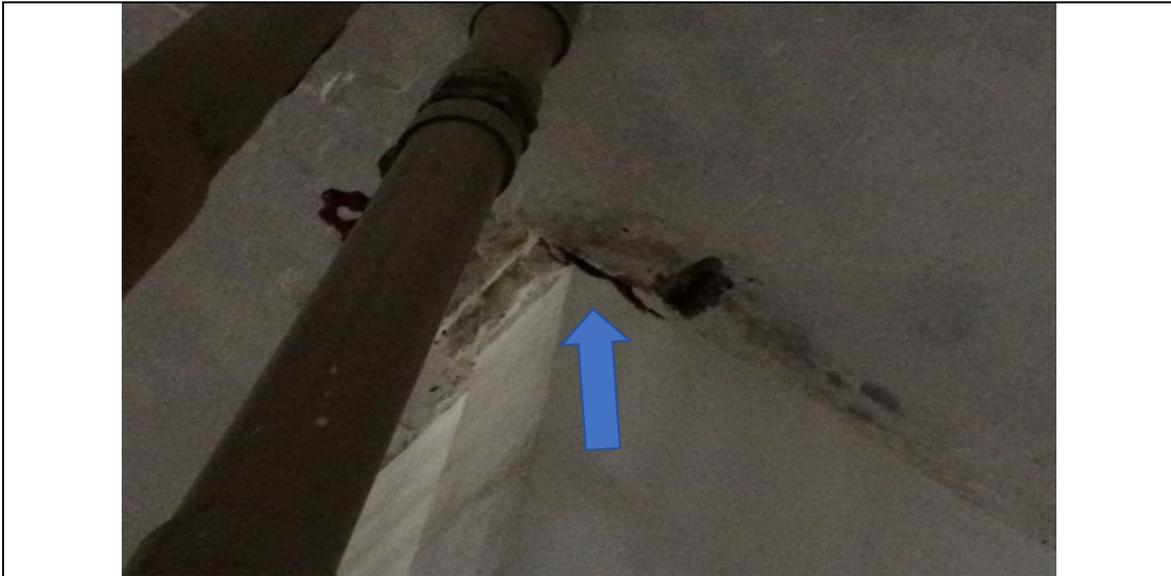
*Figura 4 - Casa de bombas - Infiltração e corrosão de armadura em laje superior*

Anomalia:	Rachadura e corrosão	Origem:	Endógena	Prioridade:	2
Local:	Casa de máquinas	Causa:	Ineficiência do sistema de impermeabilização e manutenção		
Medida saneadora:	Impermeabilização da laje superior e recuperação estrutural				
Prazo de ação:	60 dias.

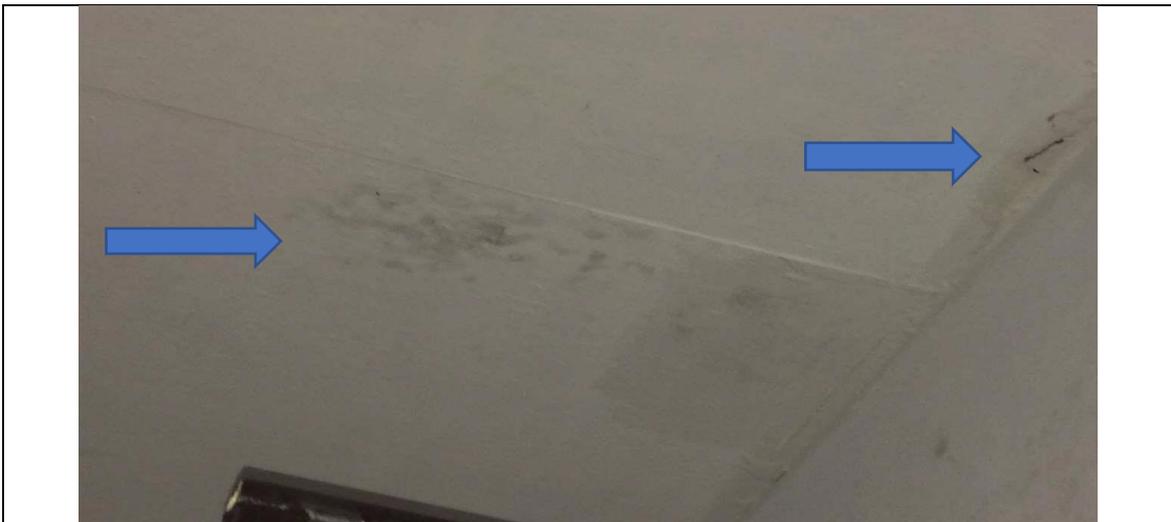
*Figura 5 - Sala de máquinas- Laje com infiltração*

Anomalia:	Manchas, trincas e corrosão	Origem:	Endógena	Prioridade:	2
Local:	Casa de máquinas	Causa:	Ineficiência do sistema de impermeabilização e manutenção		
Medida saneadora:	Impermeabilização da laje superior e recuperação estrutural				
Prazo de ação:	60 dias.

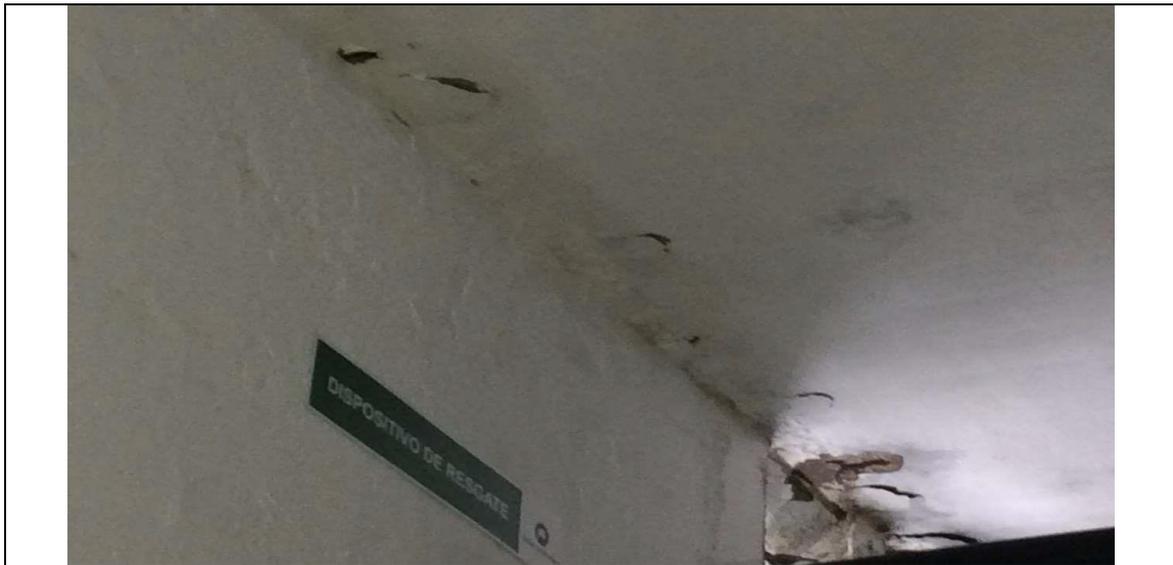
*Figura 6 - Casa de máquinas - Infiltração e corrosão de armadura em laje*

Anomalia:	Destacamento, umidade e corrosão	Origem:	Endógena	Prioridade:	2
Local:	Casa de máquinas	Causa:	Ineficiência do sistema de impermeabilização e manutenção		
Medida saneadora:	Impermeabilização da laje superior e recuperação estrutural				
Prazo de ação:	60 dias.

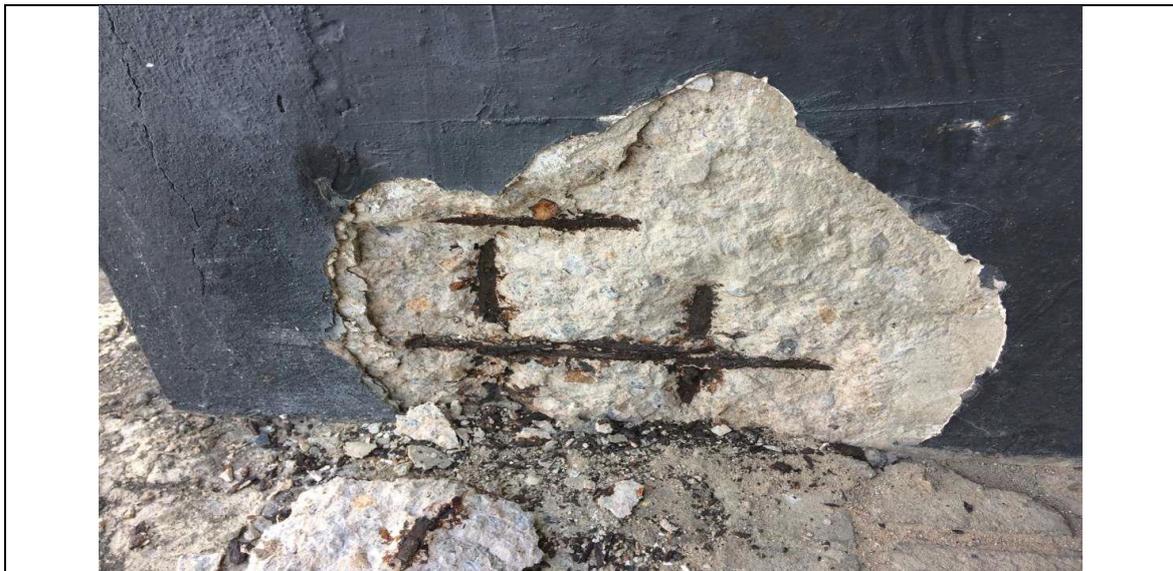
*Figura 7 - Subsolo - Corrosão de armadura em pilar*

Anomalia:	Corrosão de armadura	Origem:	Endógena	Prioridade:	1
Local:	Subsolo	Causa:	Baixa qualidade do concreto ou erro de execução		
Medida saneadora:	Recuperação estrutural com serviço especializado.				
Prazo de ação:	30 dias.

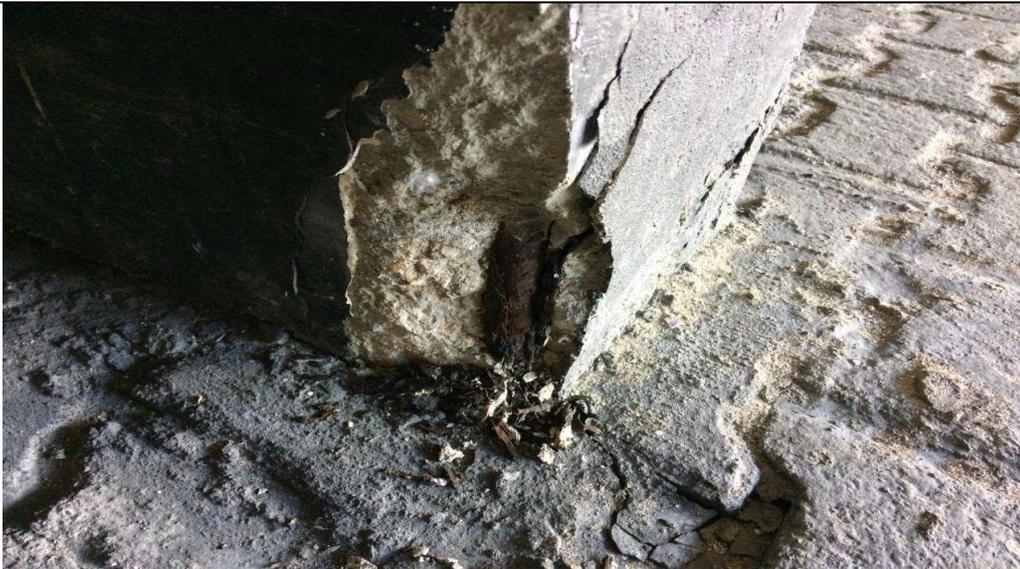
*Figura 8 - Subsolo - Corrosão de armadura em pilar*

Fonte: Autor (2021)					
Anomalia:	Corrosão de armadura	Origem:	Endógena	Prioridade:	1
Local:	Subsolo	Causa:	Baixa qualidade do concreto ou erro de execução		
Medida saneadora:	Recuperação estrutural com serviço especializado.				
Prazo de ação:	30 dias.

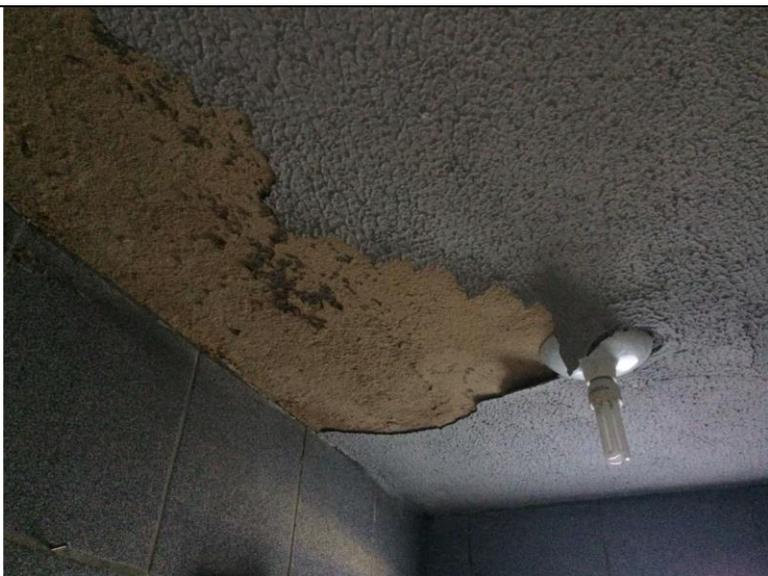
*Figura 9 - Guarita - Infiltração em laje de coberta*

Fonte: Autor (2021)					
Anomalia:	Destacamento de tinta em laje	Origem:	Endógena	Prioridade:	2
Local:	Guarita	Causa:	Ineficiência do sistema de impermeabilização e manutenção		
Medida saneadora:	Impermeabilização da laje de coberta				
Prazo de ação:	60 dias.

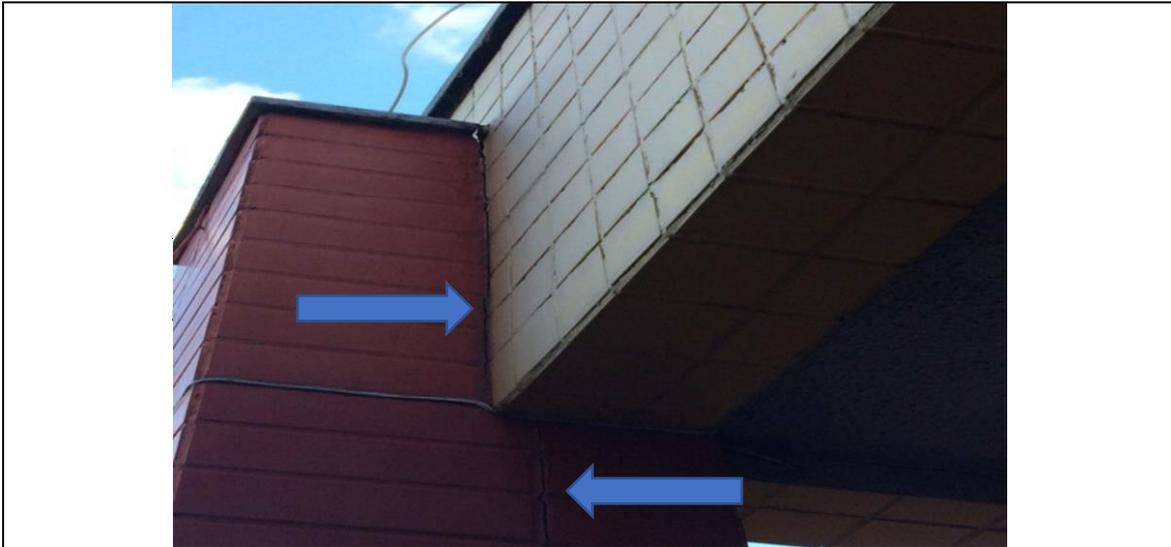
*Figura 10 - Guarita - Rachaduras separando elementos construtivos*

Anomalia:	Rachadura separando viga e alvenaria	Origem:	Endógena	Prioridade:	2
Local:	Guarita	Causa:	Qualidade dos materiais ou erro de projeto		
Medida saneadora:	Retirada do revestimento e reunião dos elementos				
Prazo de ação:	60 dias.

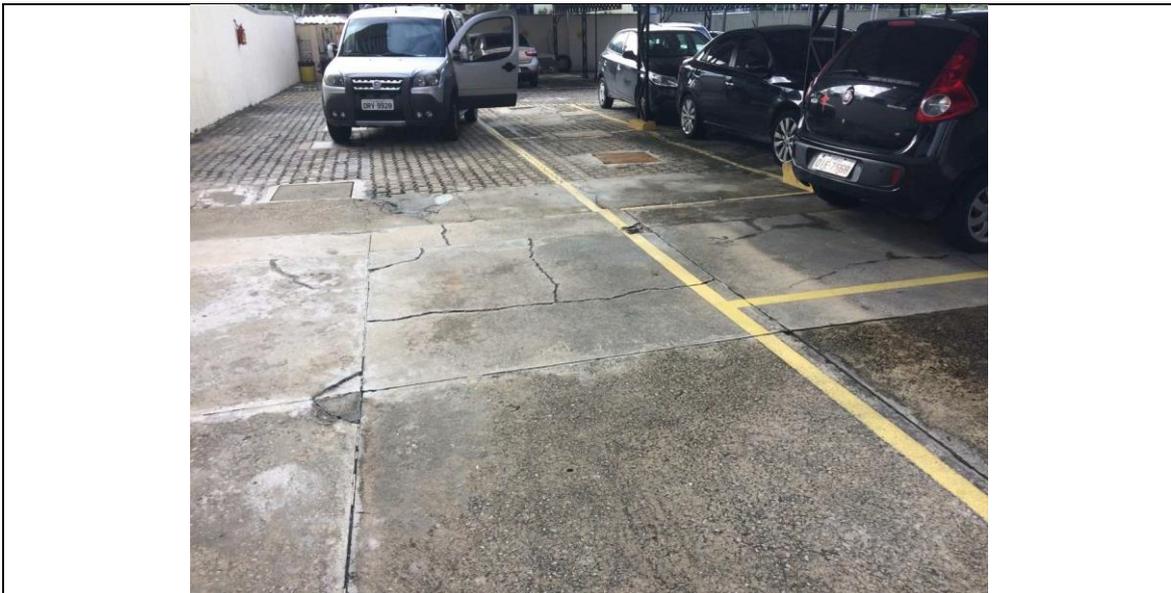
*Figura 11 - Estacionamento Térreo - Trincas e Fissuras no piso cimentício*

Anomalia:	Rachaduras no piso	Origem:	Endógena	Prioridade:	2
Local:	Estacionamento Térreo	Causa:	Qualidade dos materiais, uso e manutenção		
Medida saneadora:	Remoção do piso antigo e execução de novo				
Prazo de ação:	60 dias.

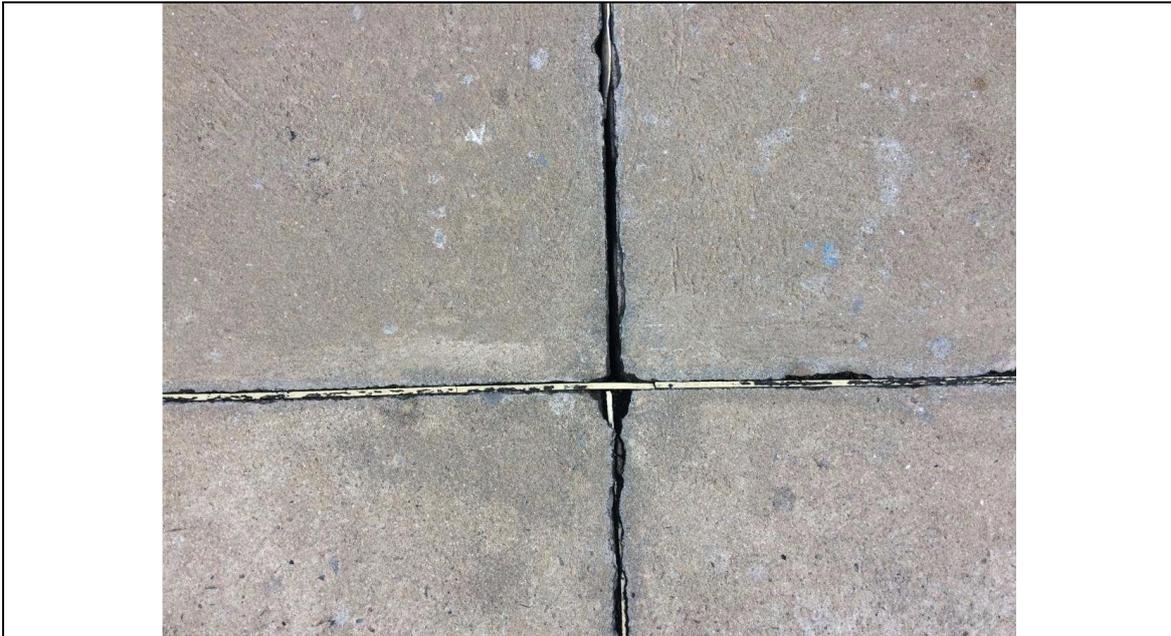
*Figura 12 - Estacionamento Térreo - Juntas de dilatação desprotegidas*

Anomalia:	Juntas de dilatação desprotegidas	Origem:	Exógena	Prioridade:	2
Local:	Estacionamento Térreo	Causa:	Uso e manutenção falha		
Medida saneadora:	Remoção do piso antigo e execução de novo				
Prazo de ação:	60 dias.

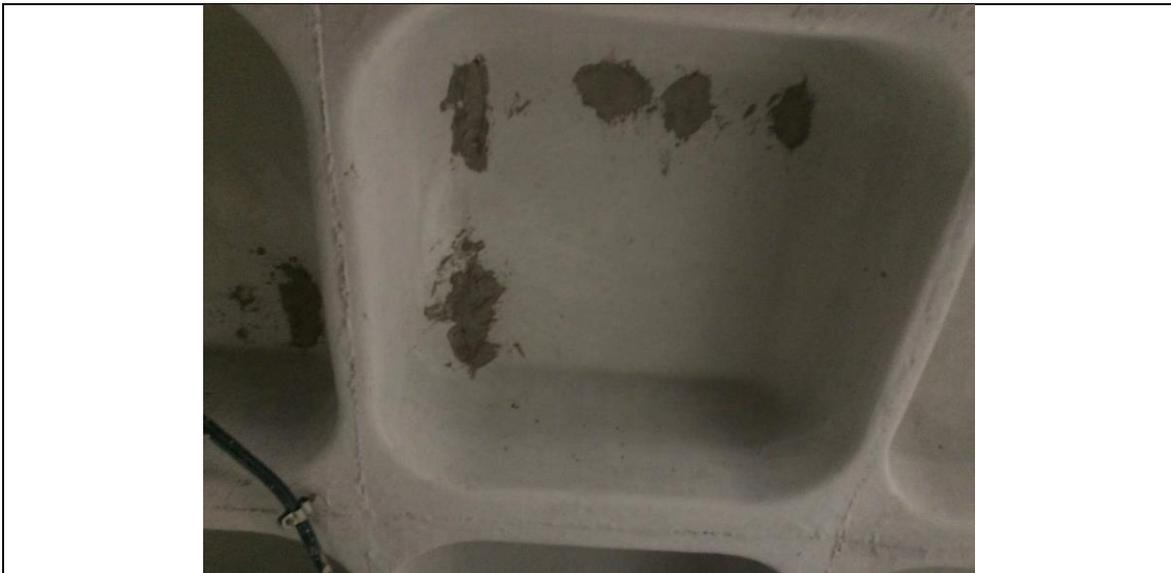
*Figura 13 - Estacionamento Subsolo - Infiltração em laje*

Anomalia:	Manchas de umidade na laje	Origem:	Exógena	Prioridade:	2
Local:	Estacionamento Subsolo	Causa:	Piso do térreo com rachaduras/ infiltração		
Medida saneadora:	Remoção do piso antigo e execução de novo				
Prazo de ação:	60 dias.

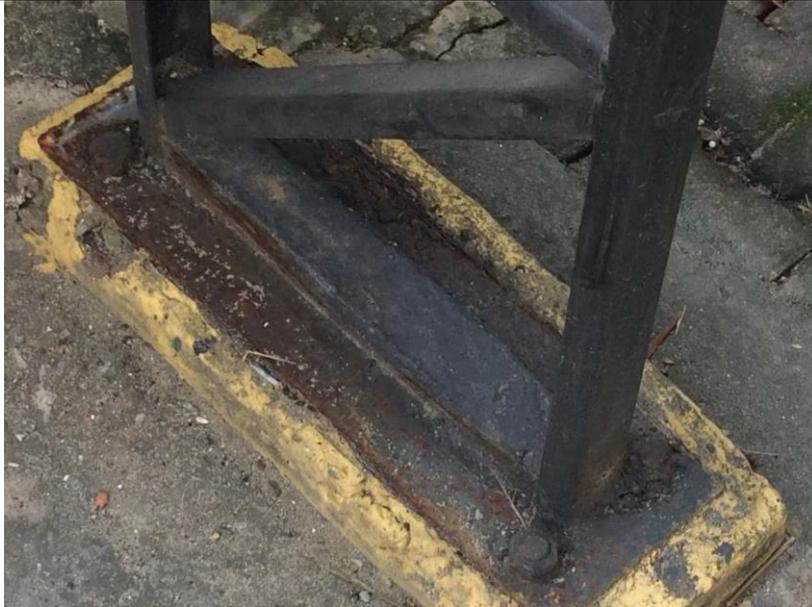
*Figura 14 - Estacionamento Térreo - Pilar metálico comprometido*

Anomalia:	Oxidação elevada na peça	Origem:	Funcional	Prioridade:	1
Local:	Estacionamento Térreo	Causa:	Próximo do fim da vida útil		
Medida saneadora:	Substituir por novo sistema estrutural				
Prazo de ação:	30 dias.

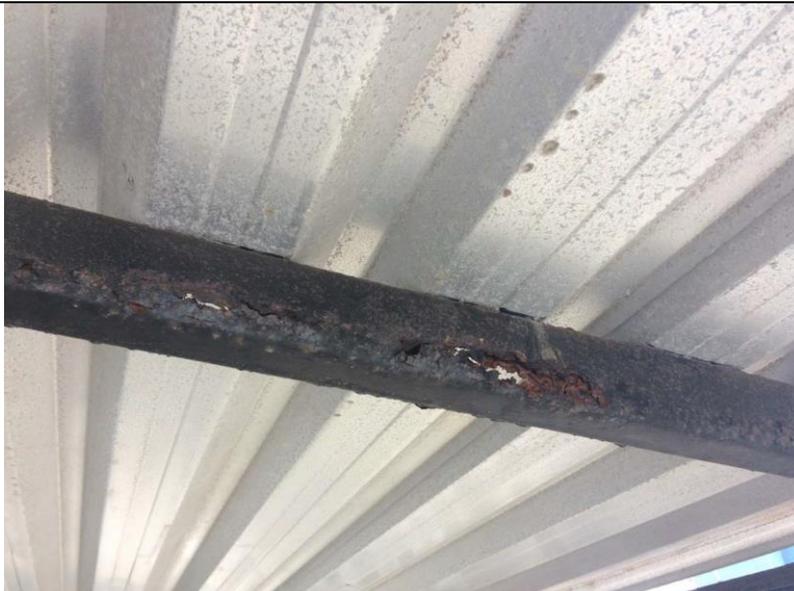
*Figura 15 - Estacionamento Térreo - Terça em elevado estado de degradação*

Anomalia:	Oxidação elevada na peça	Origem:	Funcional	Prioridade:	1
Local:	Estacionamento Térreo	Causa:	Próximo do fim da vida útil		
Medida saneadora:	Substituir por novo sistema estrutural				
Prazo de ação:	30 dias.

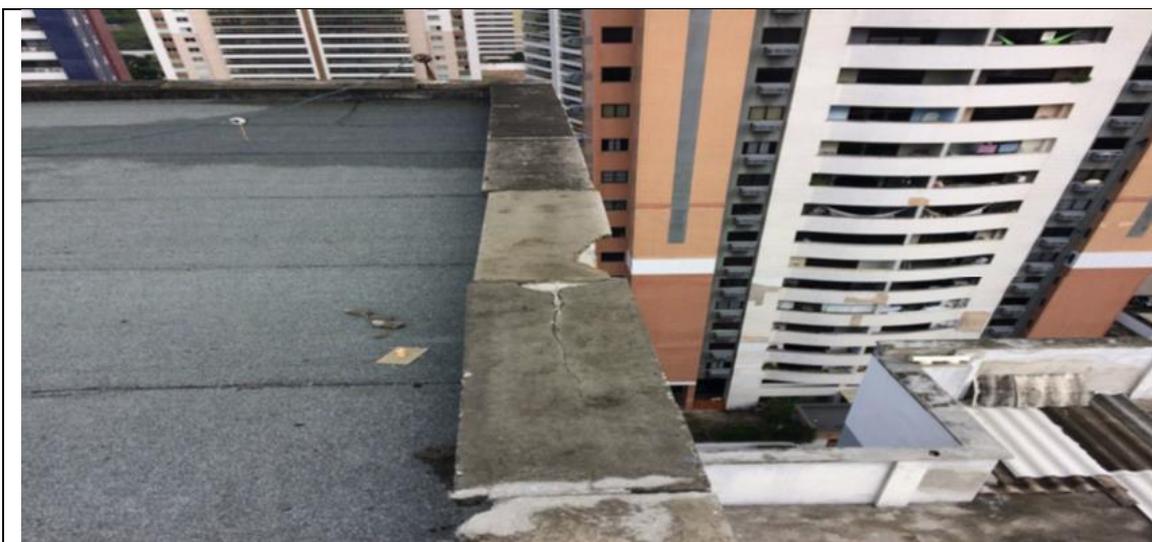
Figura 16 - Cobertura - Elemento chapim em elevado estado de deterioração

Anomalia:	Desagregação de partes de concreto	Origem:	Funcional	Prioridade:	3
Local:	Cobertura	Causa:	Próximo do fim da vida útil		
Medida saneadora:	Substituir chapim de concreto				
Prazo de ação:	90 dias.

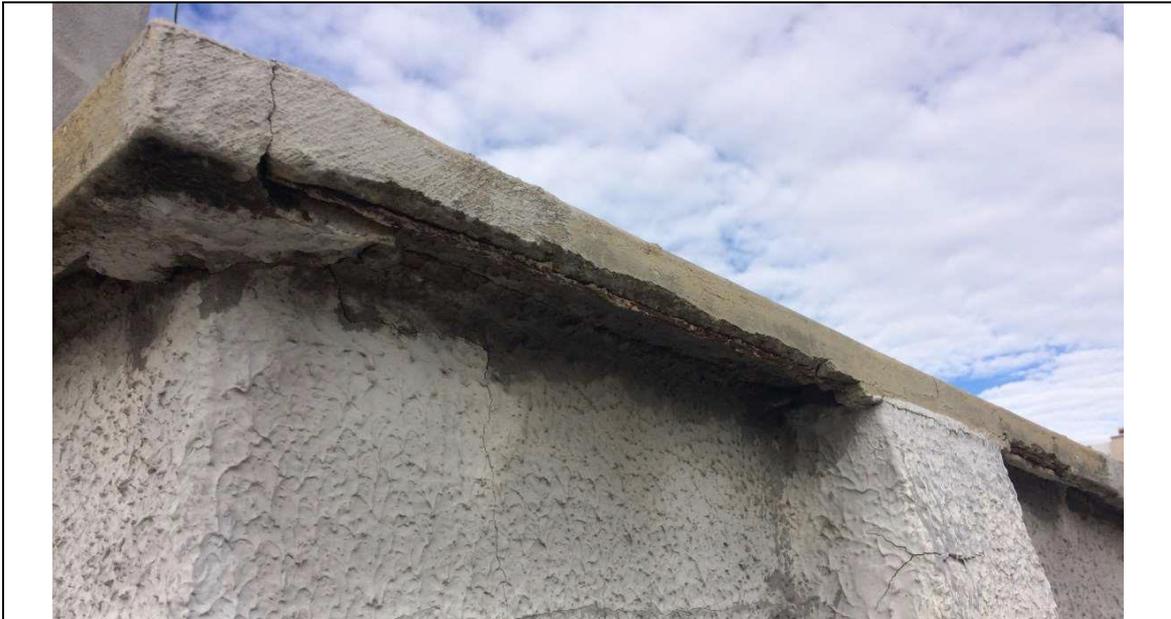
*Figura 17 - Cobertura - Oxidação da armadura do chapim*

Anomalia:	Oxidação da armadura do chapim	Origem:	Funcional	Prioridade:	3
Local:	Cobertura	Causa:	Próximo do fim da vida útil		
Medida saneadora:	Substituir chapim de concreto				
Prazo de ação:	90 dias.

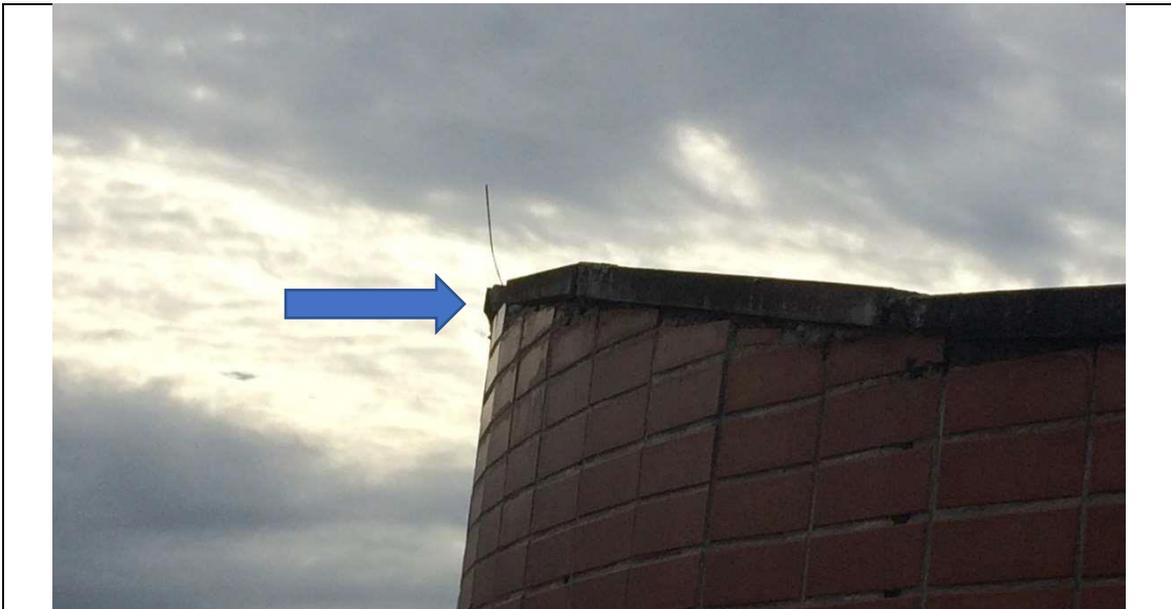
*Figura 18 - Cobertura - Chapim degradado*

Anomalia:	Oxidação da armadura do chapim	Origem:	Funcional	Prioridade:	3
Local:	Cobertura	Causa:	Próximo do fim da vida útil		
Medida saneadora:	Substituir chapim de concreto				
Prazo de ação:	90 dias.

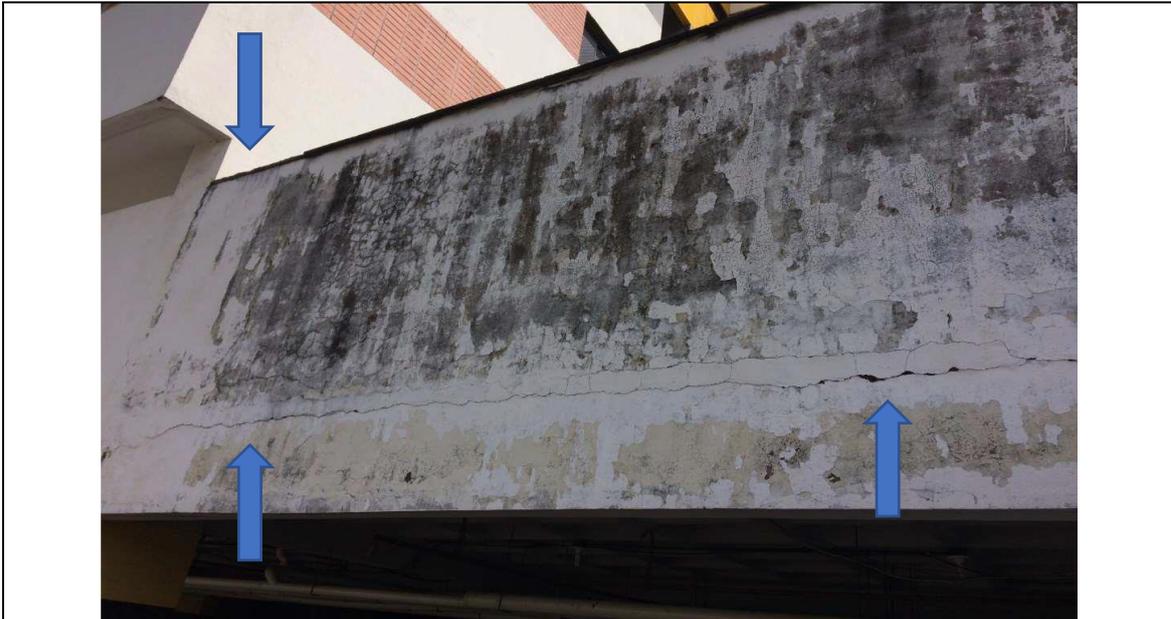
Figura 19 – Parede de divisa Térreo/Subsolo – Infiltração, rachaduras e trincas

Anomalia:	Rachaduras e trincas	Origem:	Endógena	Prioridade:	2
Local:	Subsolo – Vista parede Térreo	Causa:	Qualidade dos materiais ou equívoco de projeto		
Medida saneadora:	Restaurar união de viga com alvenaria				
Prazo de ação:	60 dias.				
Anomalia:	Chapim deteriorado e infiltração na alvenaria	Origem:	Endógena	Prioridade:	3
Local:	Subsolo – Vista parede Térreo	Causa:	Chapim deteriorado e idade avançada do revestimento		
Medida saneadora:	Substituir chapim e reexecutar revestimento				
Prazo de ação:	90 dias.

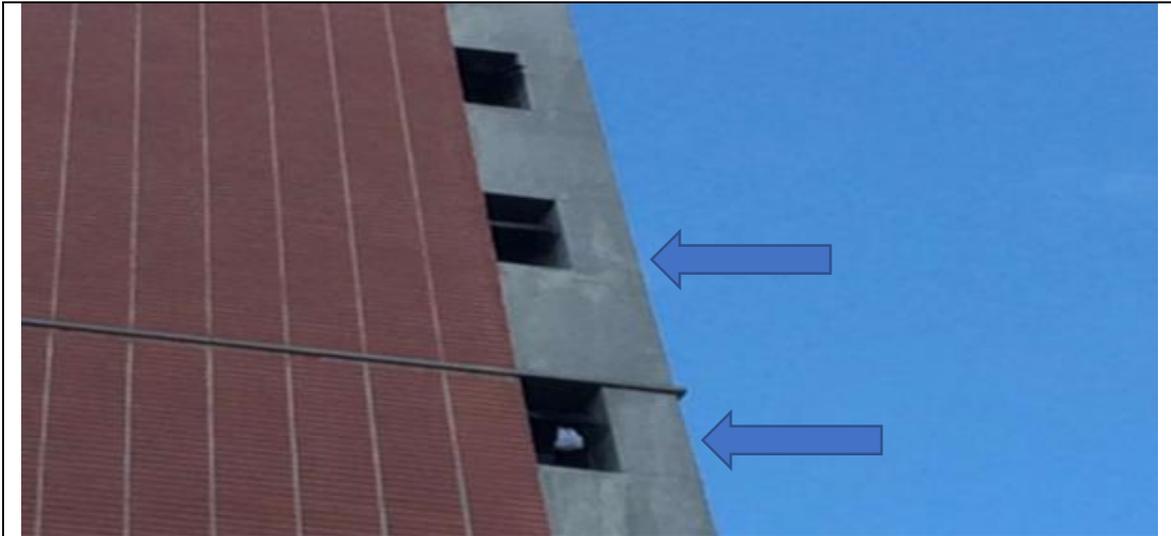
Figura 20 - Fachada - Infiltração em áreas molhadas

Anomalia:	Manchas na pintura	Origem:	Endógena	Prioridade:	2
Local:	Fachada (banheiros da suíte)	Causa:	Ineficiência da impermeabilização		
Medida saneadora:	Restaurar impermeabilização dos banheiros				
Prazo de ação:	60 dias.

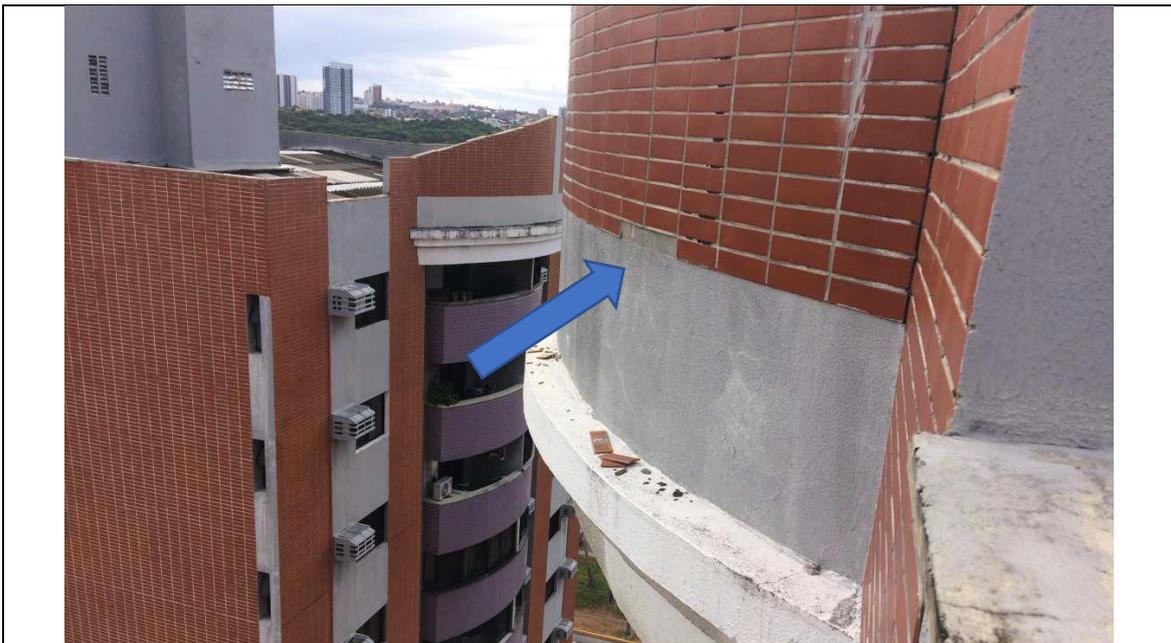
Figura 21 - Fachada - Destacamento de revestimento cerâmico

Anomalia:	Destacamento de revestimento	Origem:	Endógena	Prioridade:	2
Local:	Fachada	Causa:	Argamassa colante imprópria ou fim da vida útil		
Medida saneadora:	Contratar serviço de inspeção e manutenção de fachada				
Prazo de ação:	60 dias.

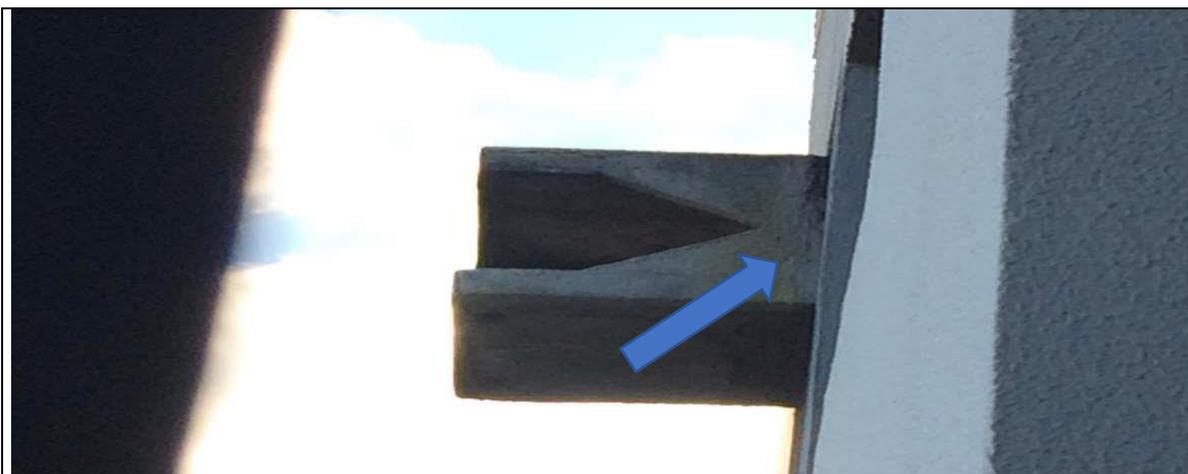
*Figura 22 - Fachada - Suporte de ar condicionado com trincas*

Anomalia:	Trincas no suporte de ar condicionado	Origem:	Endógena	Prioridade:	2
Local:	Fachada	Causa:	Dreno ineficiente ou inexistente		
Medida saneadora:	Reparo da estrutura e instalação de dreno apropriado				
Prazo de ação:	60 dias.

Restaurar estrutura e instalar/restaurar dreno das caixas de suporte de ar condicionado	2	60
Verificar origem de vazamento no apartamento 203 na área da cozinha e restaurar tubulação e impermeabilização dos subsistemas	2	60
Verificar origem de humidade no forro do térreo e substituir o mesmo	2	60
Substituir portão do armazenamento de lixo do condomínio	2	60
Substituir telhas degradadas com infiltração e restaurar calha	2	60
Restaurar rufo das telhas na cobertura	2	60
Substituir cumieira irregular	2	60
Substituir fixação por suporte metálico chumbado à alvenaria em reservatório	2	60
Passar fiações expostas por tubulação adequada	2	60
Substituir chapim de concreto no perímetro da cobertura	3	90
Substituir chapim de concreto no perímetro do térreo	3	90
Impermeabilizar e reexecutar revestimento de pintura nas paredes externas do térreo e do subsolo	3	90
Substituir impermeabilização da jardineira e pintura antiga no térreo	3	90

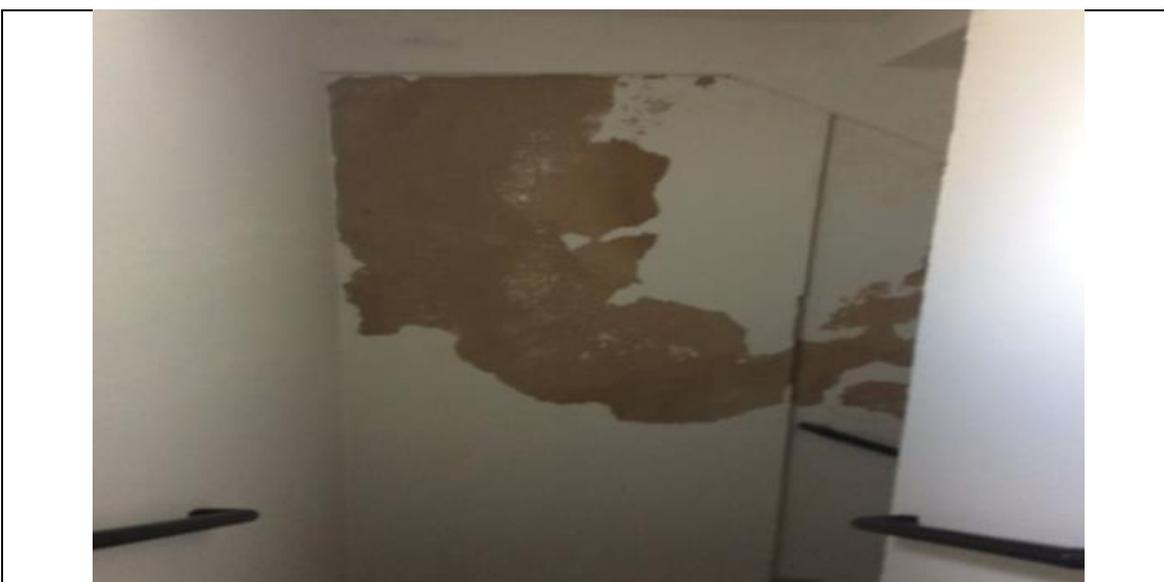
*Figura 23 - Escadas - Alvenaria com infiltração*

Anomalia:	Destacamento de pintura	Origem:	Exógena	Prioridade:	2
Local:	Escadas (Entre 2° e 1° andar)	Causa:	Infiltração		
Medida saneadora:	Verificar no apartamento privado a origem de vazamento ou carência de impermeabilização				
Prazo de ação:	60 dias.

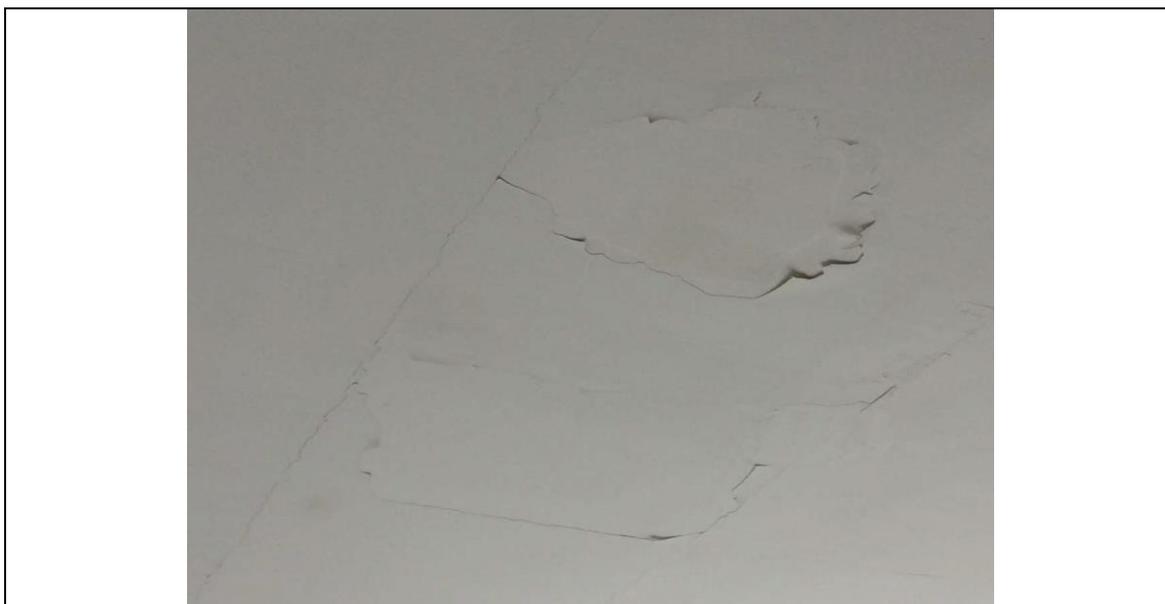
*Figura 24 - Térreo - Fixação comprometida do forro de gesso*

Anomalia:	Fissuras no forro de gesso	Origem:	Endógena	Prioridade:	2
Local:	Térreo	Causa:	Fixação do forro comprometida		
Medida saneadora:	Substituir subsistema do forro				
Prazo de ação:	60 dias.

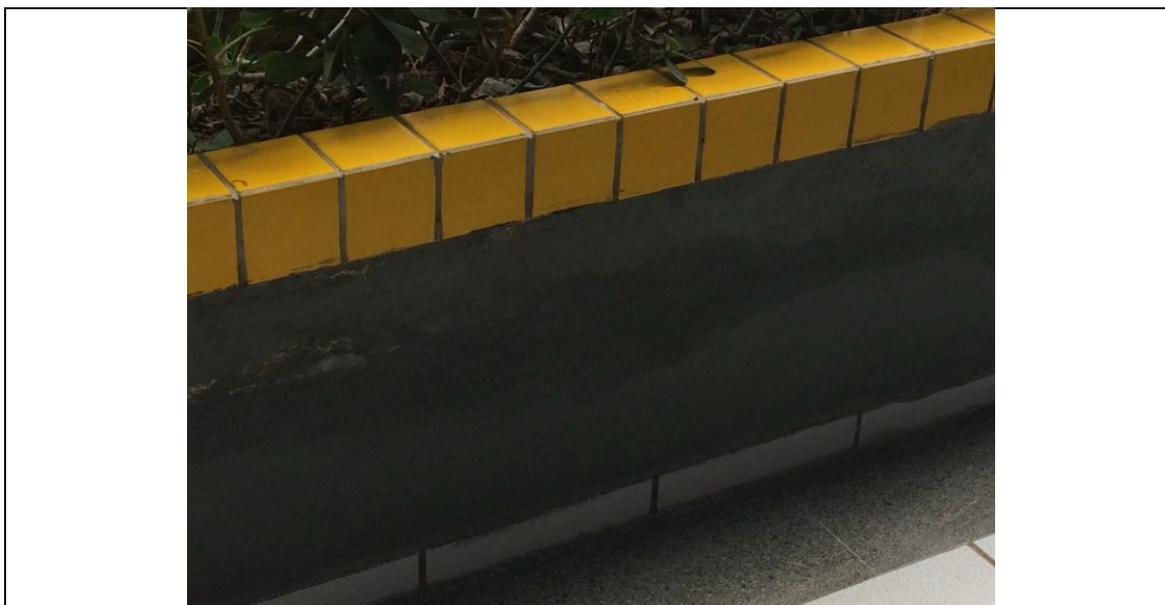
*Figura 25 - Térreo - Infiltração em jardineira*

Anomalia:	Manchas de humidade	Origem:	Endógena	Prioridade:	3
Local:	Térreo	Causa:	Infiltração		
Medida saneadora:	Substituir impermeabilização da jardineira e pintura antiga				
Prazo de ação:	90 dias.

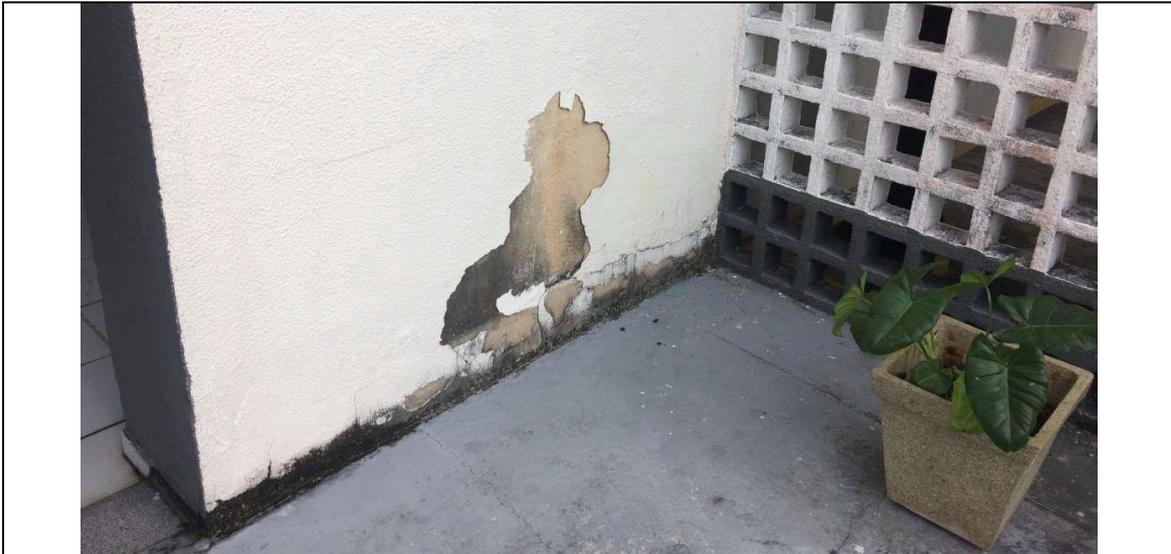
*Figura 26 - Térreo - Infiltração por capilaridade*

Anomalia:	Destacamento de pintura	Origem:	Endógena	Prioridade:	3
Local:	Térreo	Causa:	Infiltração por capilaridade		
Medida saneadora:	Impermeabilizar encontro de piso e alvenaria				
Prazo de ação:	90 dias.

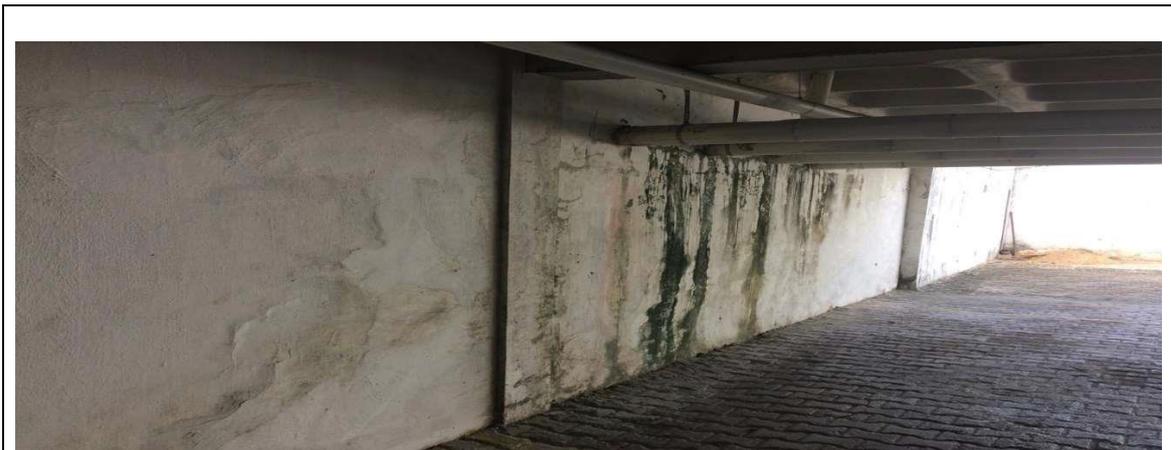
*Figura 27 - Subsolo - Manchas de infiltração*

Anomalia:	Manchas na parede	Origem:	Endógena	Prioridade:	3
Local:	Subsolo	Causa:	Infiltração		
Medida saneadora:	Impermeabilizar furos do sistema hidrossanitário				
Prazo de ação:	90 dias.

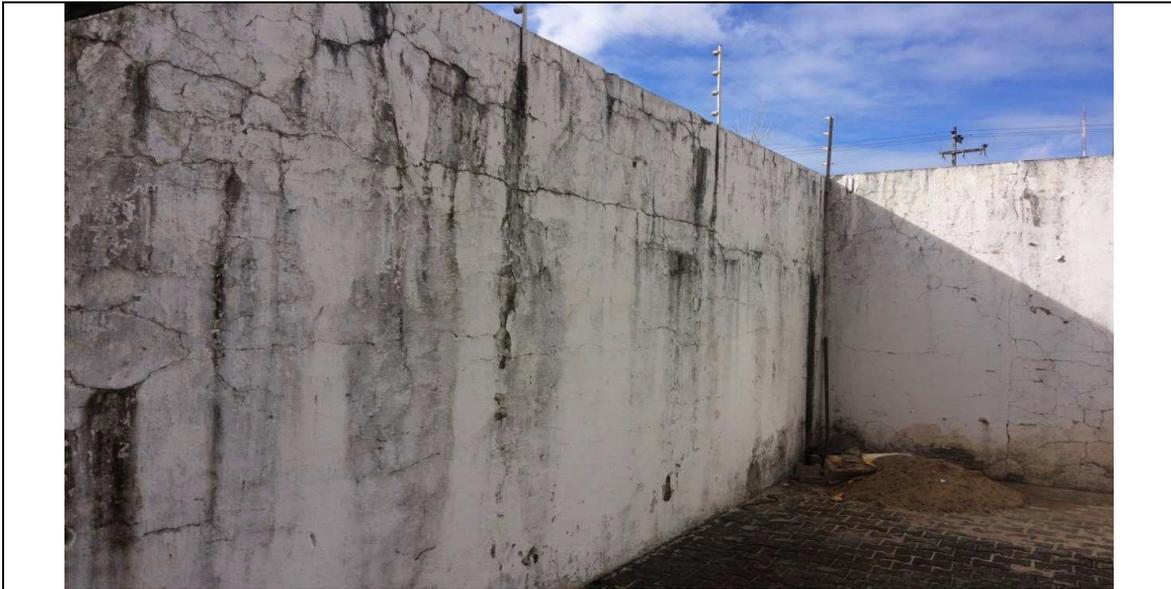
*Figura 28 - Subsolo - Parede com várias trincas*

Anomalia:	Manchas e trincas na parede	Origem:	Endógena	Prioridade:	3
Local:	Subsolo	Causa:	Má impermeabilização e ausência de chapim		
Medida saneadora:	Substituir revestimento aplicando impermeabilização adequada				
Prazo de ação:	90 dias.

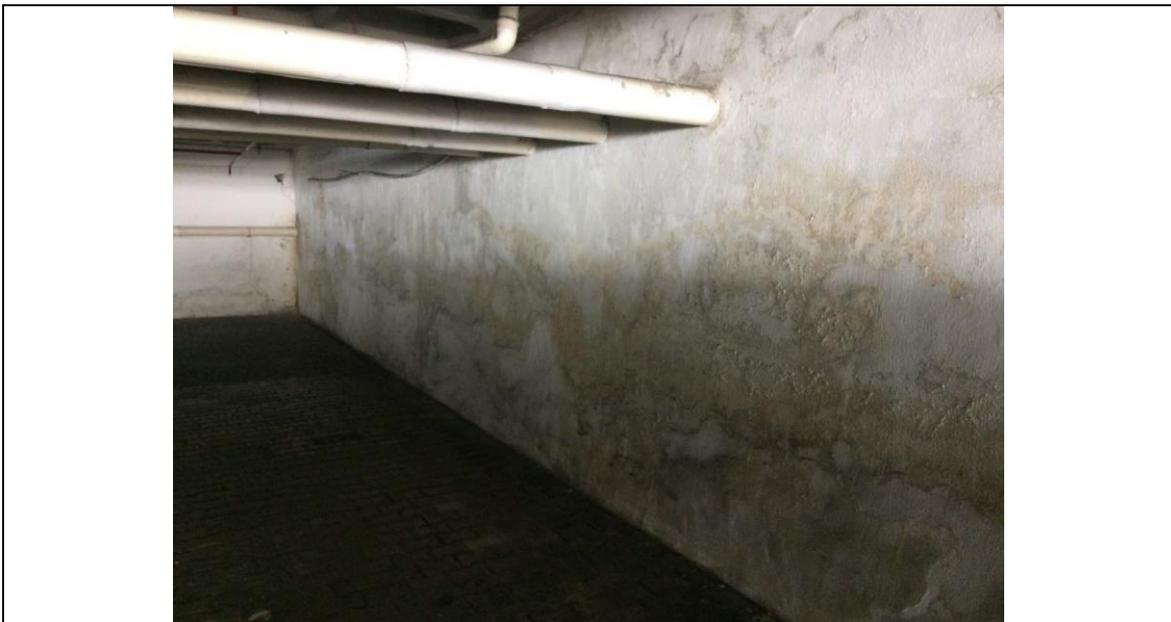
*Figura 29 - Subsolo – Parede com manchas de infiltração*

Anomalia:	Manchas na parede	Origem:	Endógena	Prioridade:	3
Local:	Subsolo	Causa:	Infiltração por capilaridade		
Medida saneadora:	Impermeabilizar alvenaria e reaplicar revestimento				
Prazo de ação:	90 dias.

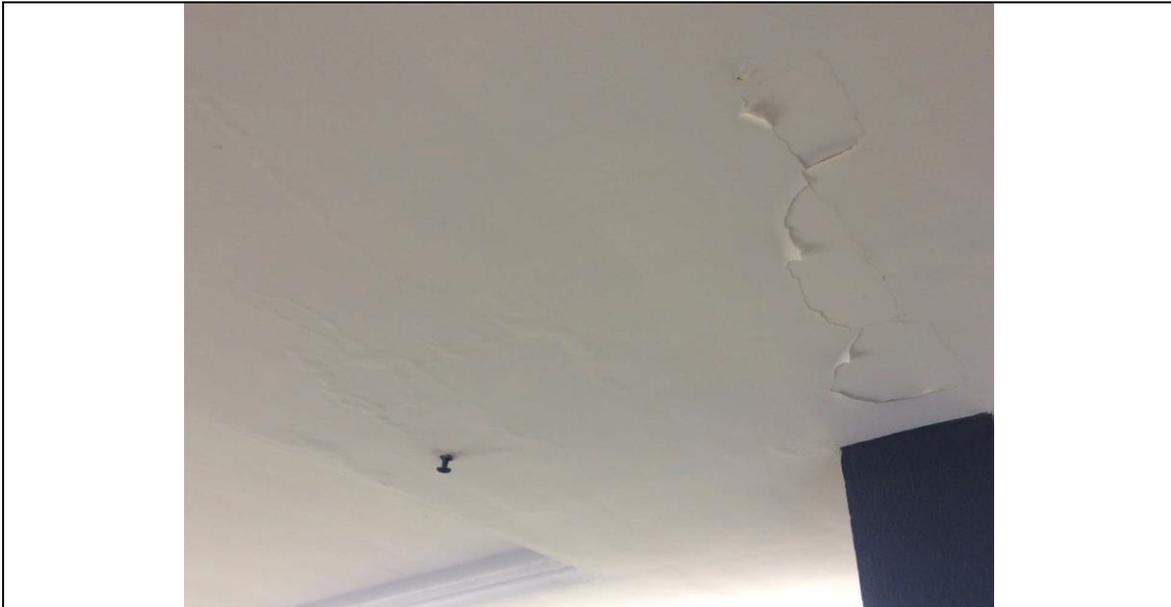
*Figura 30 - Térreo - Problemas de aderência forro*

Anomalia:	Destacamento de tinta látex	Origem:	Endógena	Prioridade:	3
Local:	Subsolo	Causa:	Falta de adesão ou presença de umidade		
Medida saneadora:	Verificar origem de umidade e reaplicar forro				
Prazo de ação:	90 dias.

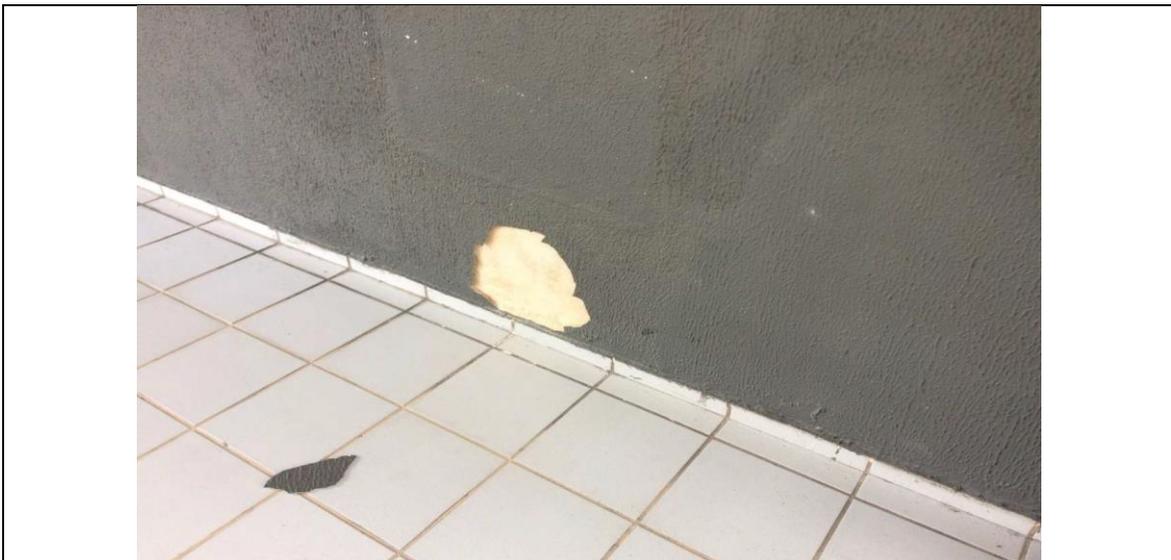
*Figura 31 - Térreo - Destacamento de textura*

Anomalia:	Destacamento de textura	Origem:	Endógena	Prioridade:	3
Local:	Subsolo	Causa:	Falta de adesão textura substrato		
Medida saneadora:	Reaplicar textura com preparador de substrato				
Prazo de ação:	90 dias.

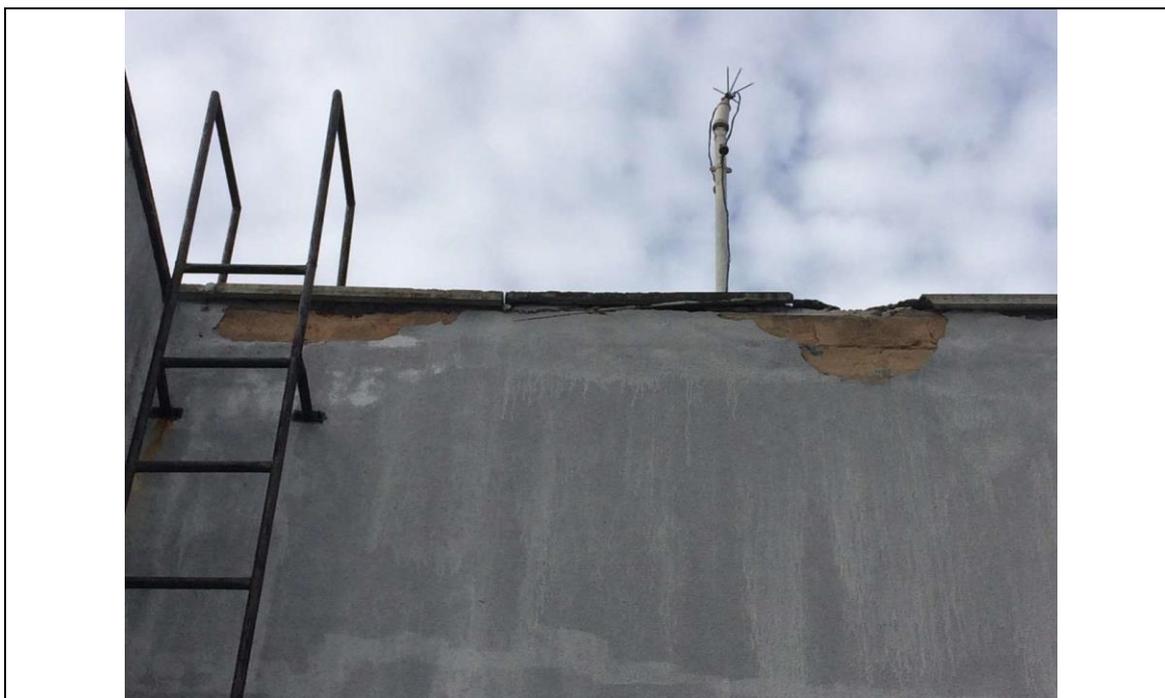
Figura 32 - Cobertura - Chapim degradado e infiltração

Anomalia:	Destacamento de revestimento e chapim degradado	Origem:	Endógena	Prioridade:	2
Local:	Cobertura	Causa:	Fim da vida útil do chapim e infiltração na parede		
Medida saneadora:	Substituir chapim e reparar revestimento				
Prazo de ação:	60 dias.

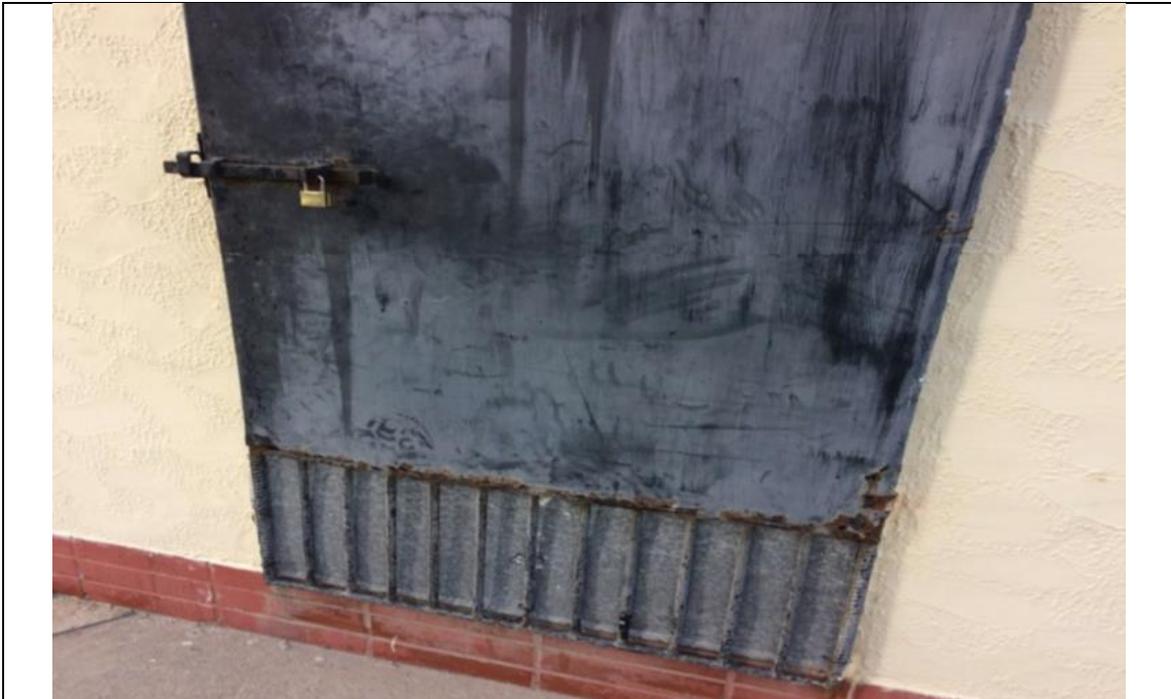
*Figura 33 - Lixeira - Portão degradado*

Anomalia:	Oxidação do metal	Origem:	Funcional	Prioridade:	2
Local:	Lixeira	Causa:	Fim da vida útil do portão		
Medida saneadora:	Substituir portão				
Prazo de ação:	60 dias.
