**INSPEÇÃO PREDIAL: ESTUDO DE CASO DO EDIFÍCIO GIARDINO DI CAPRI**

Monografia apresentada a coordenação do curso de Engenharia Civil da Universidade Federal do Ceará, como requisito parcial para a obtenção do título de Bacharel em Engenharia Civil.

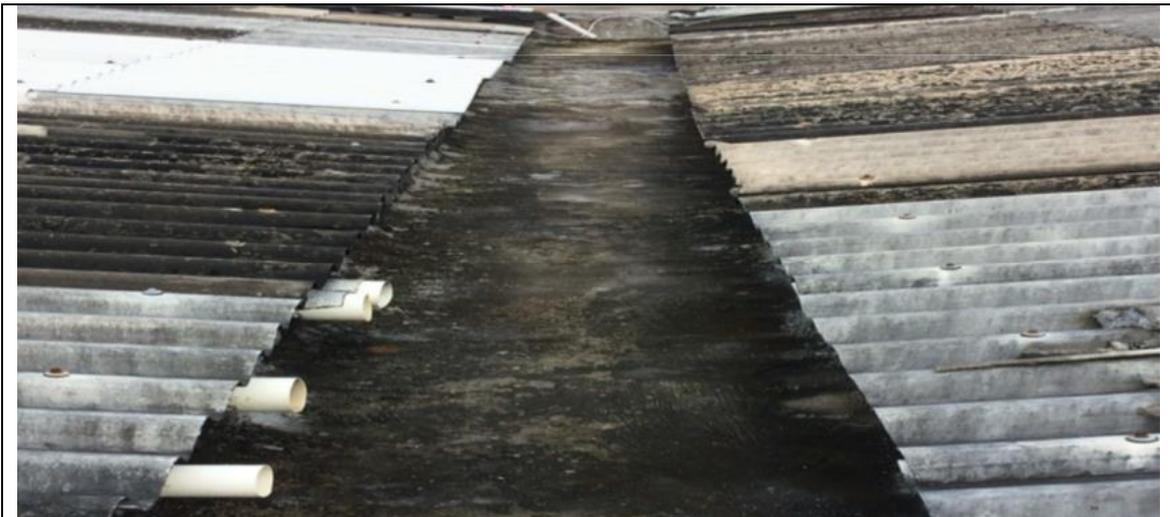
*Figura 34 - Cobertura – Telhas e calha degradadas*

Anomalia:	Fibrocimento e concreto com elevado estado de degradação	Origem:	Funcional	Prioridade:	2
Local:	Cobertura	Causa:	Fim da vida útil dos elementos		
Medida saneadora:	Substituir telhas degradadas com infiltração e restaurar calha				
Prazo de ação:	60 dias.

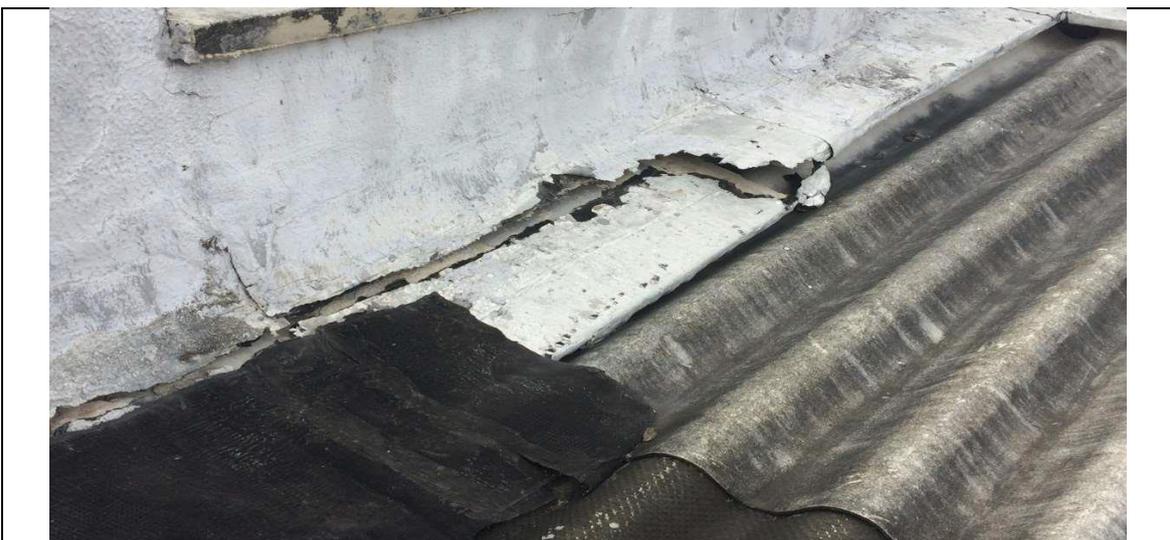
*Figura 35 - Coberta - Elemento de proteção da telha quebrado*

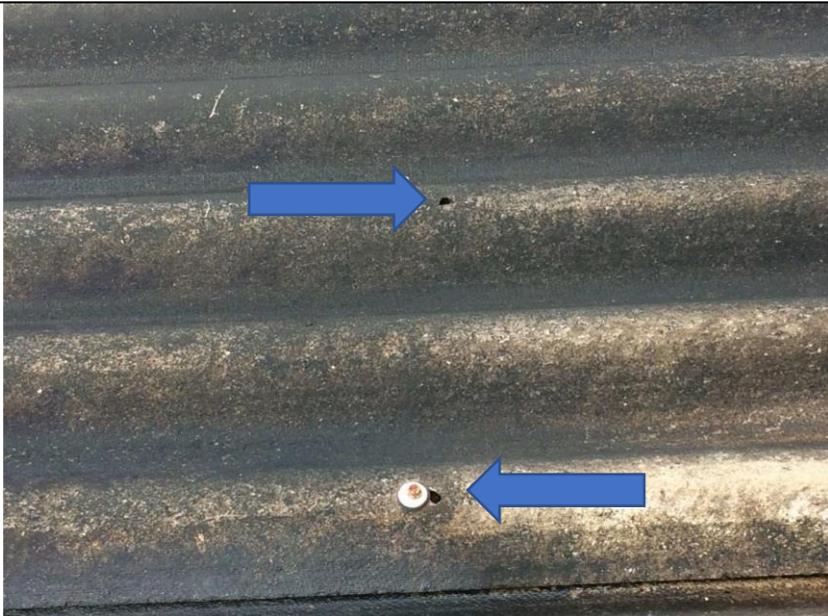
*Figura 36 - Coberta - Telhas com furos não vedados*

Fonte: Autor (2021)					
Anomalia:	Furos desprotegidos	Origem:	Exógena	Prioridade:	2
Local:	Cobertura	Causa:	Provável mau uso		
Medida saneadora:	Impermeabilizar ou substituir telhas de fibrocimento				
Prazo de ação:	60 dias.

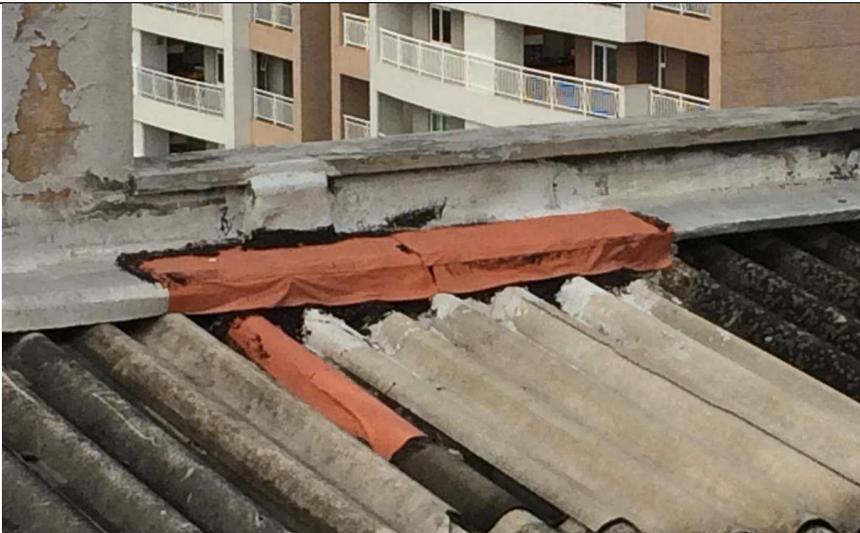
*Figura 37 - Coberta – Rufo degradado e irregular*

Fonte: Autor (2021)					
Anomalia:	Rufo degradado coberto irregularmente	Origem:	Exógena	Prioridade:	2
Local:	Cobertura	Causa:	Ações naturais e ausência de manutenção		
Medida saneadora:	Restaurar rufo				
Prazo de ação:	60 dias.

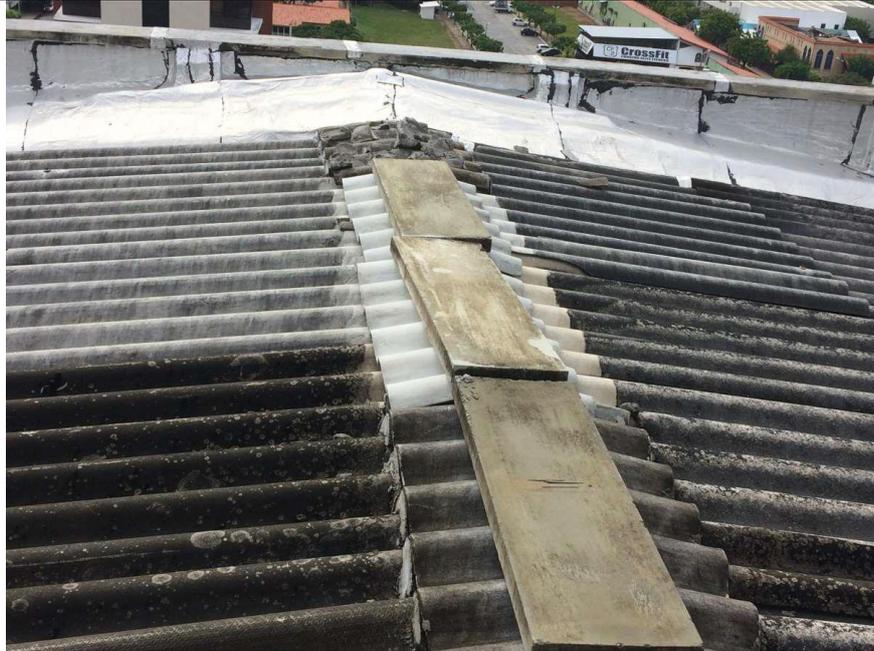
*Figura 38 - Coberta - Cumieira totalmente irregular*

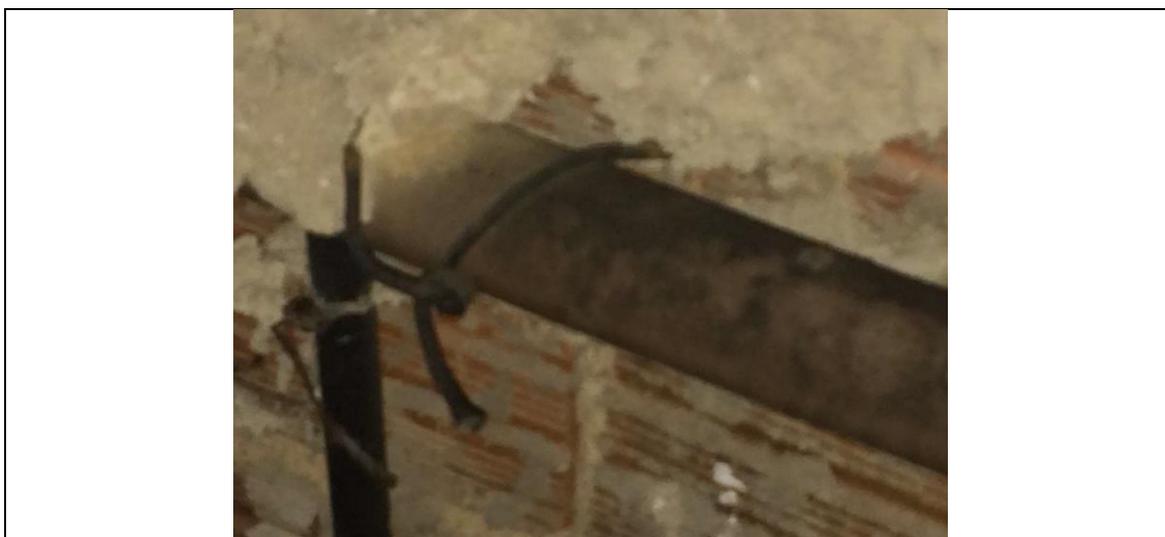
Figura 39 - Reservatório - Fixação irregular da tubulação

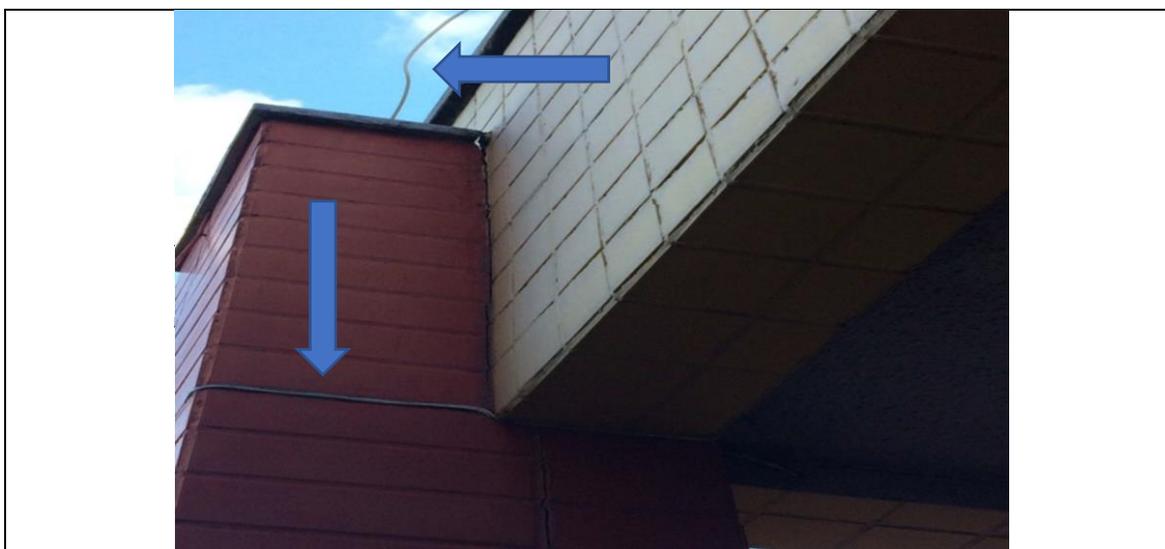
*Figura 40 - Guarita Portaria - Fiação exposta*

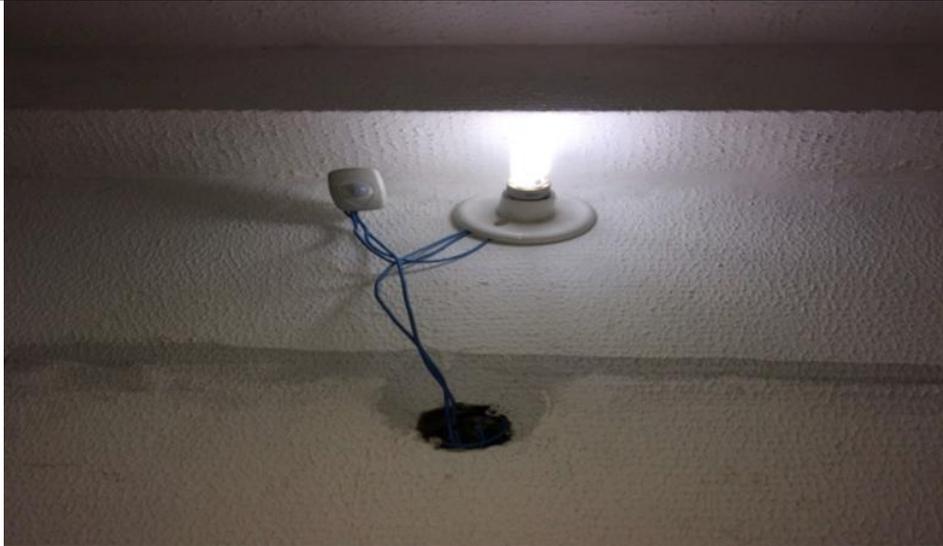
*Figura 41 - Escadas - Fiação exposta*

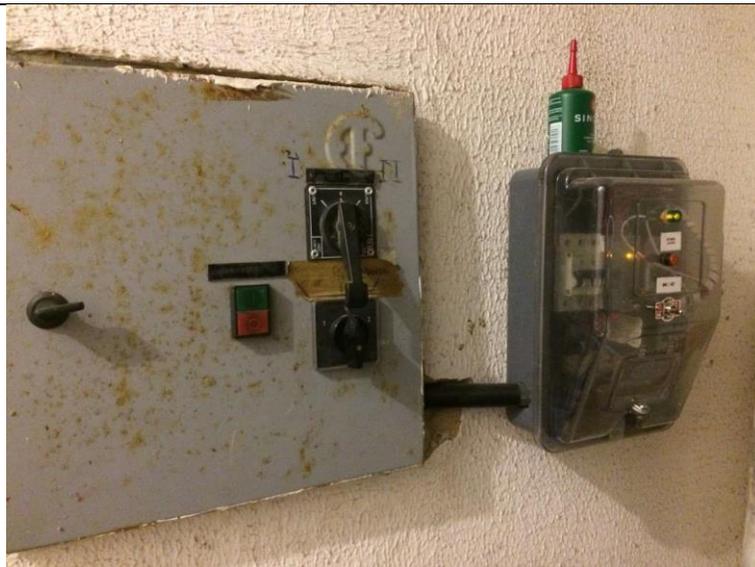
*Figura 42 - Subsolo - Quadro com ausência de identificação de circuitos e diagrama unifilar*

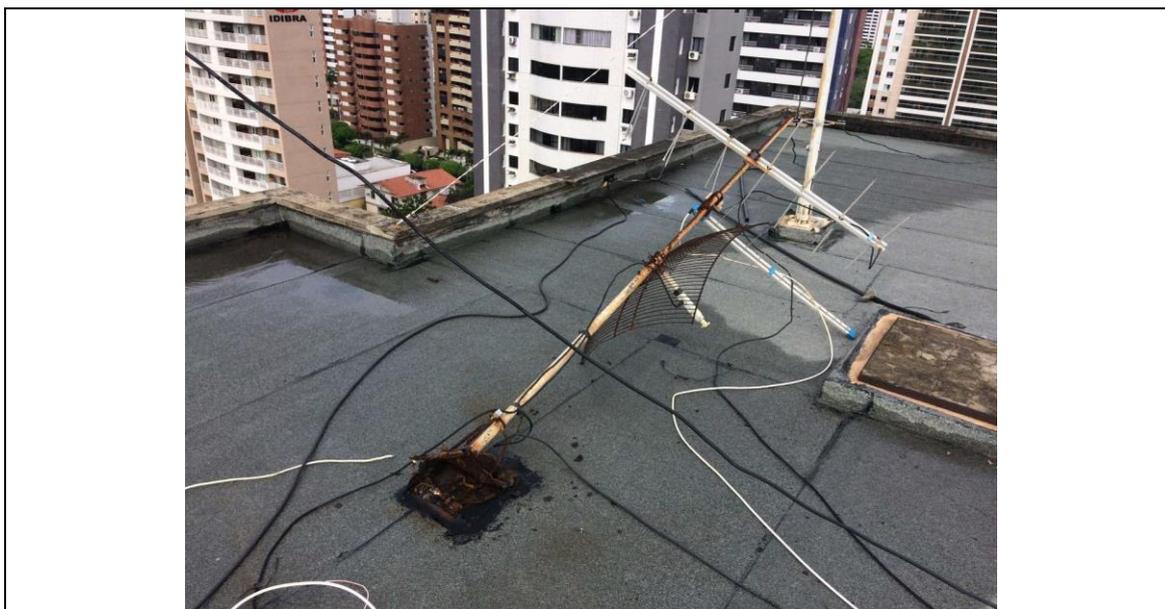
*Figura 43 - Cobertura - Fiação exposta e antena quebrada*

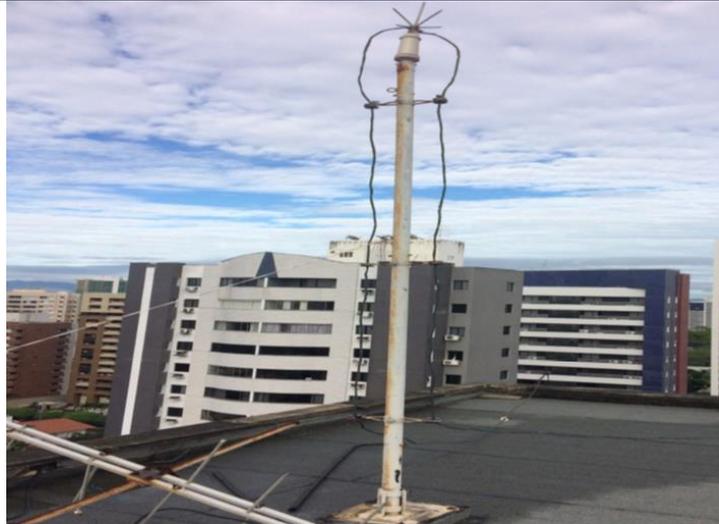
*Figura 44 - Cobertura - Captor para raios degradado*

Anomalia:	Captor em elevado estado de degradação	Origem:	Funcional	Prioridade:	2
Local:	Cobertura	Causa:	Fim da vida útil		
Medida saneadora:	Substituir captor para raios				
Prazo de ação:	60 dias.

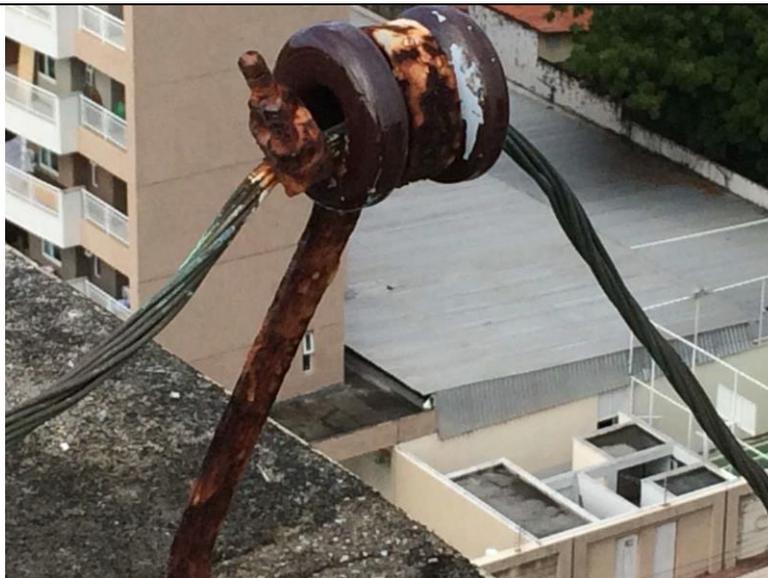
*Figura 45 - Cobertura - Clip e isolador em estado grave de corrosão*

Anomalia:	Clip e isolador com corrosão elevada	Origem:	Funcional	Prioridade:	2
Local:	Cobertura	Causa:	Fim da vida útil		
Medida saneadora:	Substituir captor para raios				
Prazo de ação:	60 dias.
