**ANÁLISE DO TRATAMENTO ANTICORROSIVO ATRAVÉS DA APLICAÇÃO DE
PINTURA NA BASE DE UMA TORRE EÓLICA NO ESTADO DO PIAUÍ:
UM ESTUDO DE CASO.**

Trabalho de Conclusão de Curso apresentado ao curso de Engenharia Mecânica da Universidade Federal do Ceará, Campus Russas, como requisito parcial para obtenção do título de Bacharel em Engenharia Mecânica.

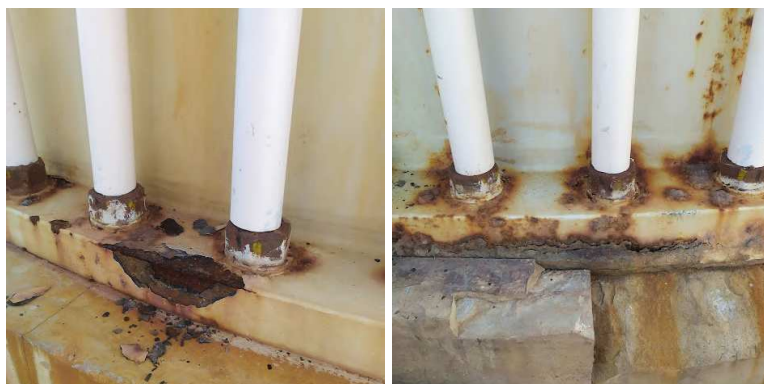
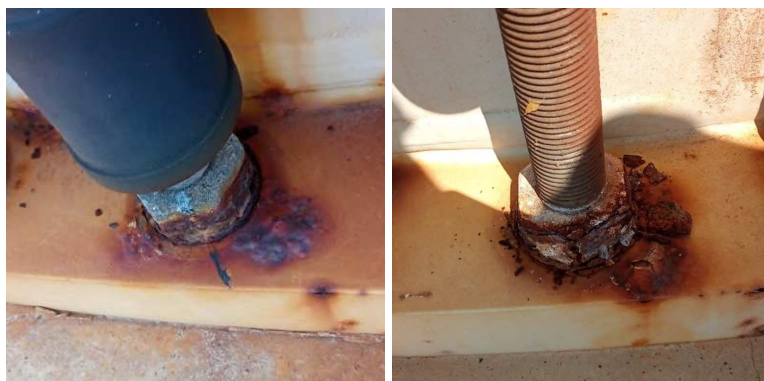
Observando as Figuras 21 e 22 pode-se notar as superfícies com elevada perda de material, com maior volume em volta dos parafusos, nas porcas e especificamente nas arruelas. Segundo a empresa que administra o parque, não houve manutenção nessas bases desde a inauguração do parque.

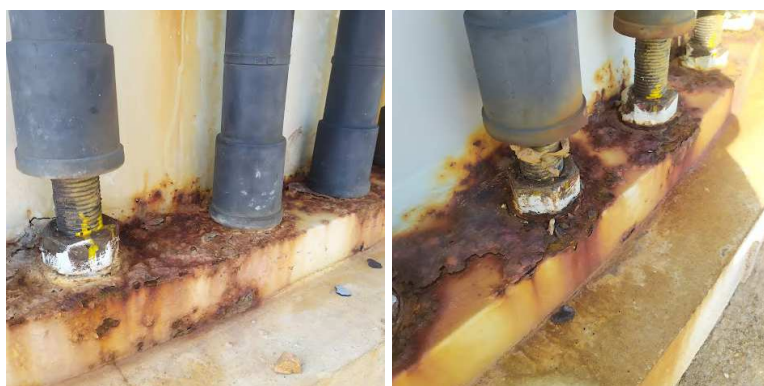
Figura 23 - Estado de Corrosão Inicial da Base.

As Figuras 23 e 24 também ilustram o estado inicial encontrado próximo ao parafuso, não sendo possível visualizar a integridade da arruela. Observando com atenção é possível identificar a corrosão em forma de alvéolos e placas, com bastante perda de material.

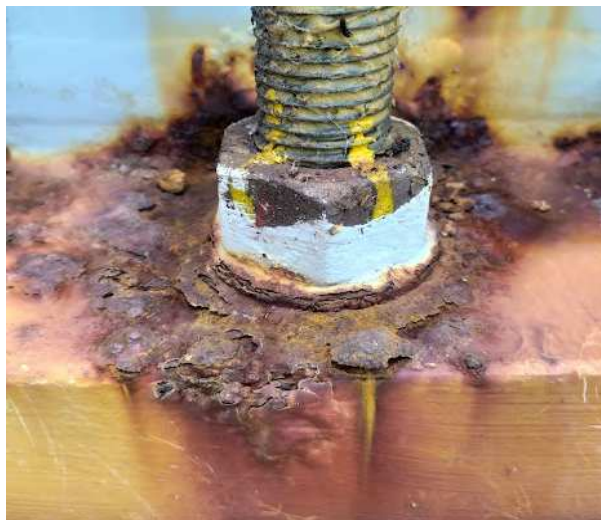
Figura 24 - Corrosão Inicial Arruela.

A presença de oxidação acentuada dificulta a inspeção visual da arruela, a qual, em caso de perda específica de massa, pode impactar na compressão exercida pela porca na superfície de apoio, podendo alterar tensão aplicada no parafuso, apresentando potencial risco estrutural ao conjunto.

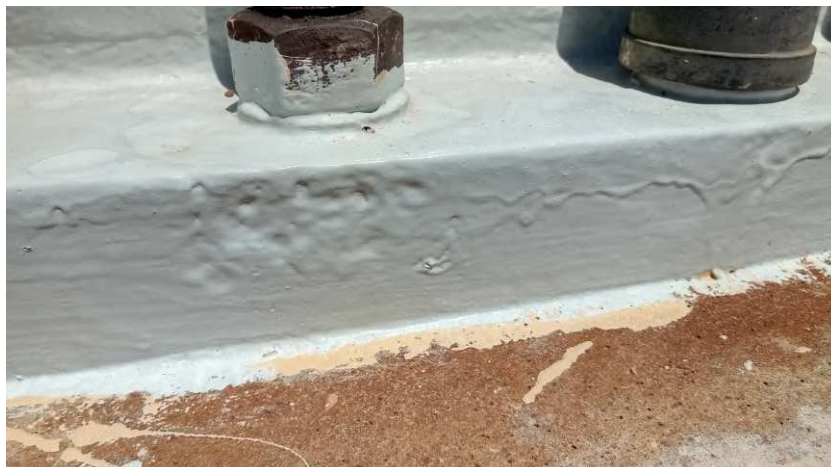
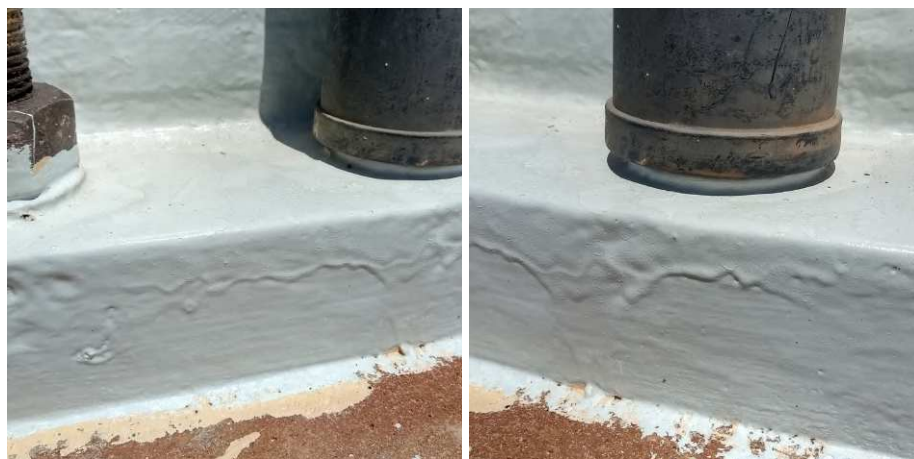
Foram identificados escorrimento de tinta nas laterais, mostrado na Figura 50 e 51.

Figura 50 -Imperfeições na Superfície Pintada.

Figura 51 - Escorrimento de Tinta.

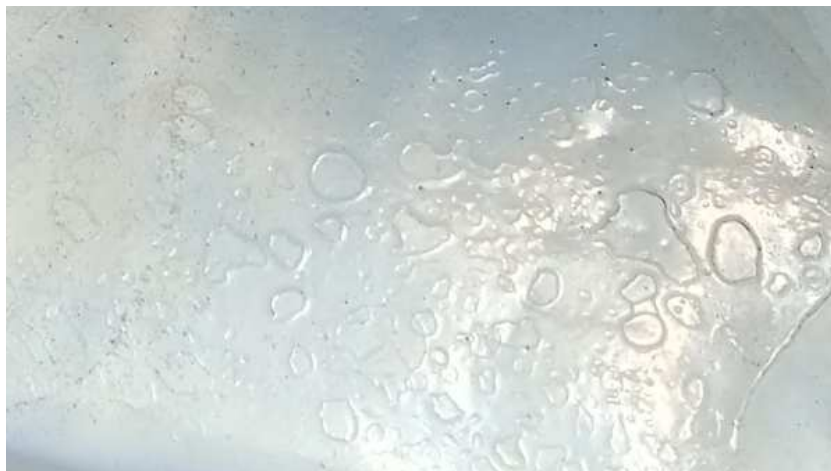
Foi visto que a superfície apresenta ondulações e concavidades. Fato devido a toda remoção de oxidação durante o tratamento, a qual a retirada de material deixa a região com irregularidades que podem ser notadas ao se observar com mais atenção.

Figura 52 - Manchas na Superfície Pintada.

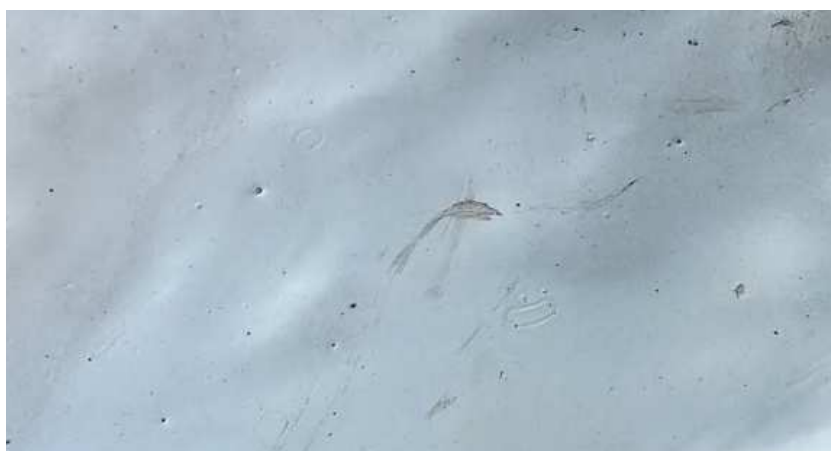
Na Figura 53 é possível ver pontos escuros ou “furinhos”, esses pontos são identificados como poros.

Figura 53 - Porosidade na Superfície Pintada.

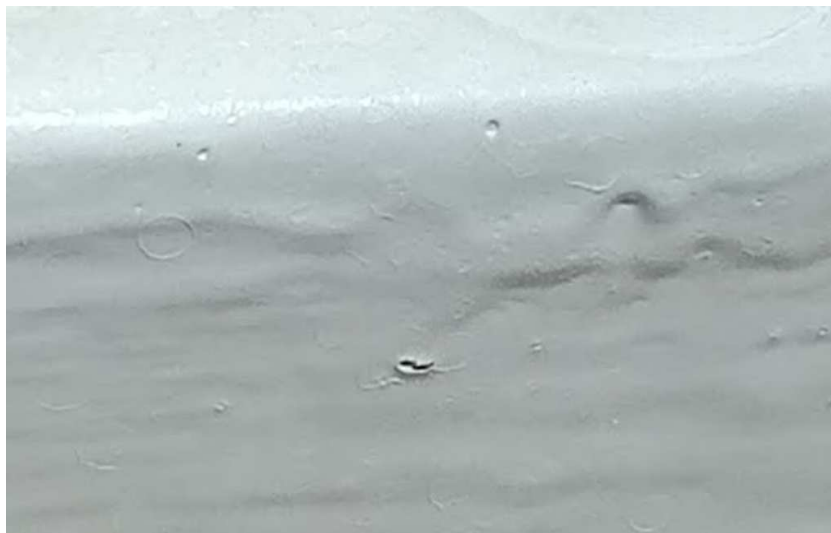
Na Figura 54 é possível visualizar pequenas crateras oriundas possivelmente de bolhas que após romperem não mais se nivelam.

Figura 54 - Surgimento de Crateras.

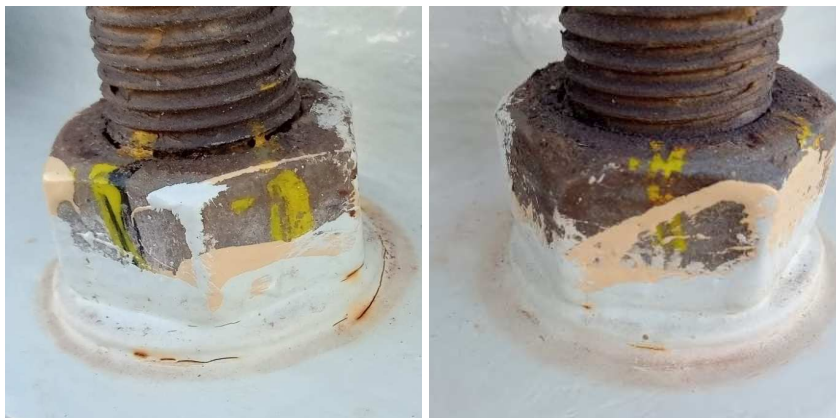
A Figura 55 apresenta fissuras no filme próximas às arruelas. Foram identificadas 7 arruelas com fissuras e quebra de tinta como mostra a Figura 56.

Figura 55 - Fissuras em Volta das Arruelas.

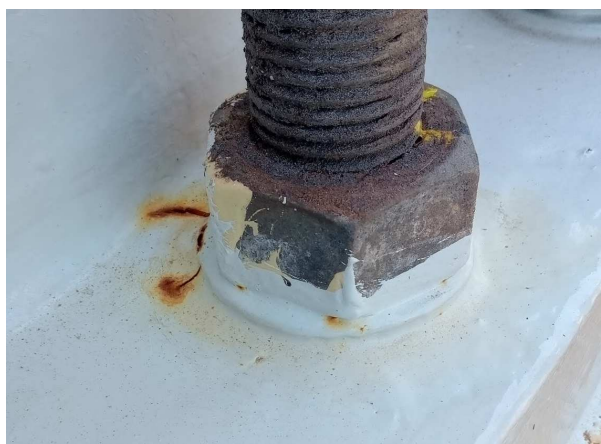
Figura 52 - Quebra de Tinta em Volta das Arruelas

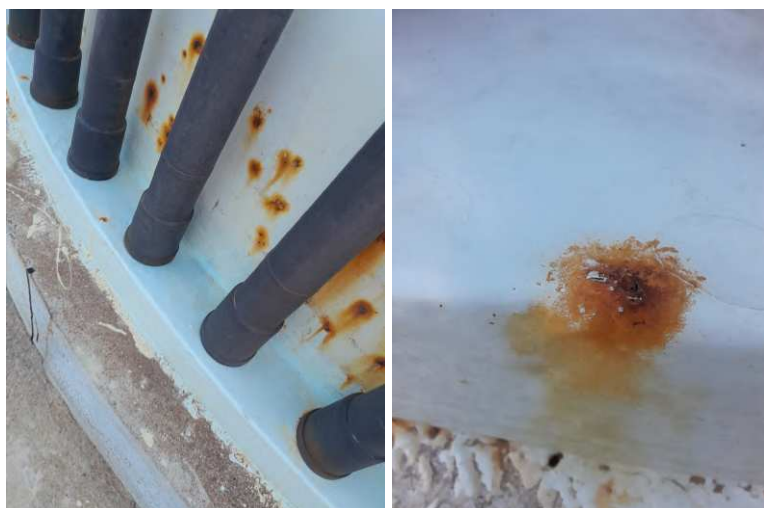
Figura 57 - Ponto de Oxidação na Base.

Sobre as correções que devem ser realizada no trabalho já executado, a base 07 passará por manutenção corretiva, removendo os pontos de oxidação da camada de tinta com novo tratamento e realização de novamente a pintura nesses pontos.

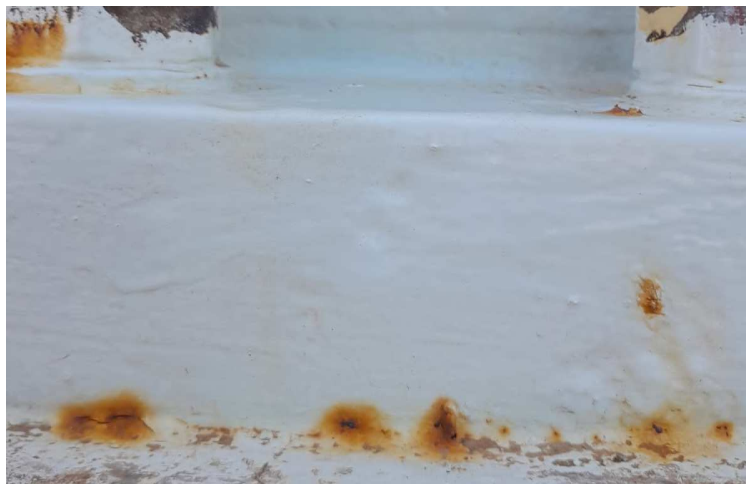
Figura 58 - Pontos de Oxidação na Lateral da Base.

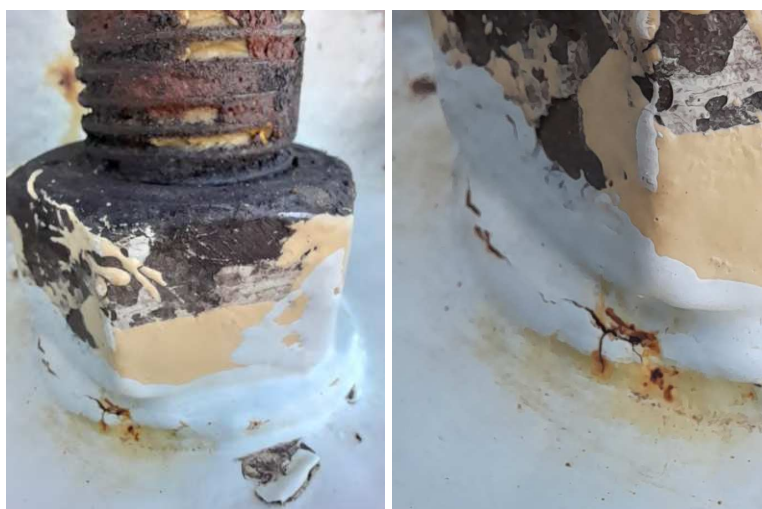
Houve uma evolução da quantidade de arruelas com frestas e quebra de tinta, partindo de 7 para 23, valor triplicando em 5 meses. As primeiras que apresentaram este defeito agora encontravam-se com oxidação localizada, sendo identificada não só a corrosão por frestas, como também a corrosão galvânica nas junções parafusadas, principescamente em volta dessas arruelas, por serem feitas de materiais diferentes, atuam como metal de sacrifício.

Figura 59 - Retorno de Oxidação em Volta das Arruelas.

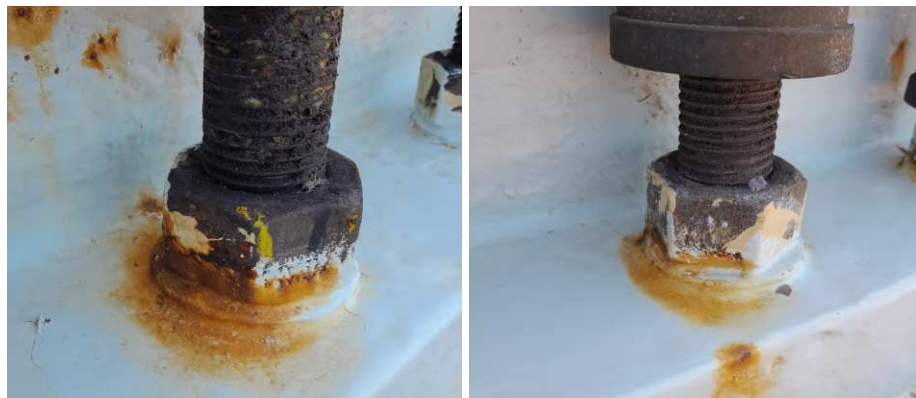
Figura 60 - Retorno de Oxidação em Volta da Porca.

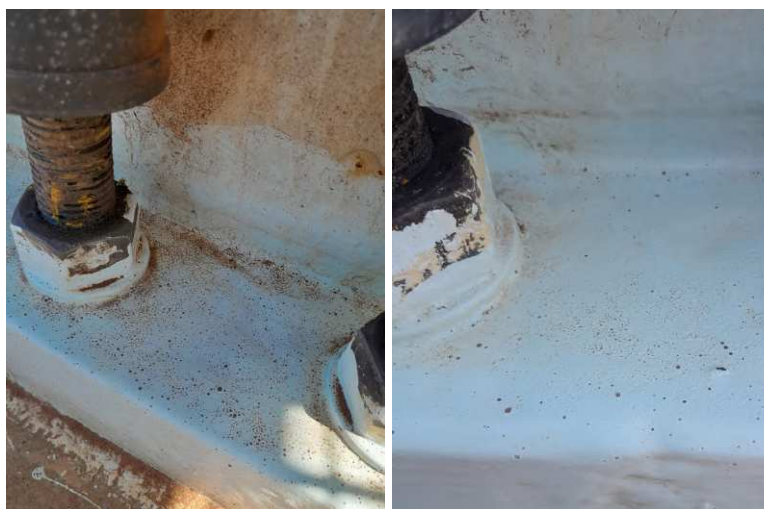
A Figura 61 e 62 mostra a existência e aumento na quantidade de poros, se tornado facilmente visível ao se aproximar da estrutura.

Figura 61 - Aumento da Oxidação

Os defeitos inicialmente identificados durante a primeira inspeção sofreram um agravamento notável, evoluindo para o surgimento de pontos de oxidação. Esse agravamento pode ser atribuído a diversos fatores, que vão desde condições ambientais adversas, limpeza não eficiente da superfície metálica, descuidos com a mistura e aplicação da tinta, etc.

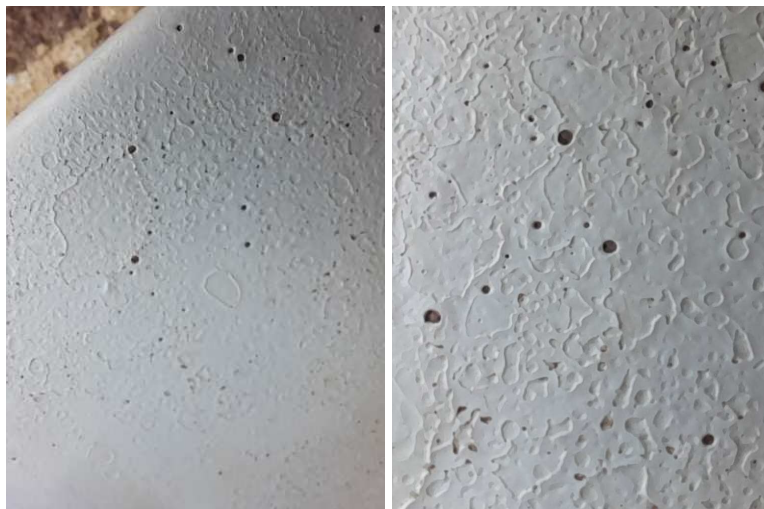
Figura 62 - Poros e Irregularidades na Superfície.
