**UNIVERSIDADE FEDERAL DO CEARÁ
CENTRO DE TECNOLOGIA
CURSO DE ENGENHARIA CIVIL**

**INSPEÇÃO PREDIAL: ESTUDO DE CASO DE UM EDIFÍCIO RESIDENCIAL LOCALIZADO NA
CIDADE DE TIANGUÁ-CE**

Monografia apresentada ao Curso de Engenharia Civil da Universidade Federal do Ceará, como requisito para obtenção do título de Engenheiro civil.

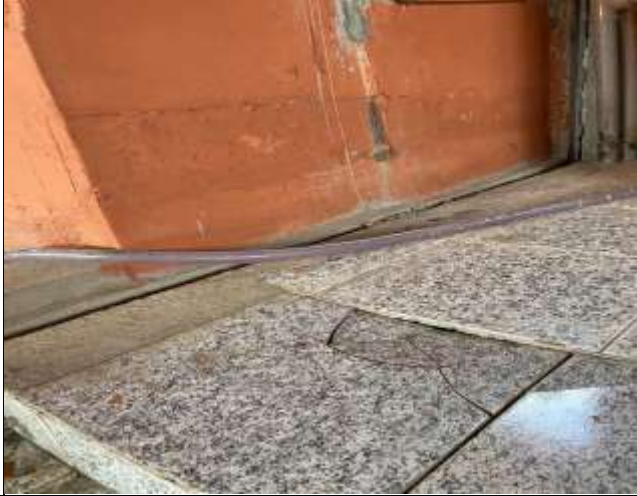
ORIGEM				PONTOS	Figura 7 – Rachaduras na cerâmica
Exôgena					
G	U	T			
3	2	2	12		
RISCO					
Mínimo					
CAUSA

<p>Recalque do solo, possível encontro entre a construção antiga e a nova</p>

<p>ANOMALIA</p>	<p>Fonte: Autor, 2022</p>
<p>Rachaduras Prioridade 3</p>	<p>Local: Piso de entrada do 2º pavimento</p>
<p style="text-align: center;">MEDIDA SANEADORA</p>	
<p style="text-align: center;">Recortar o piso e substituição com aplicação de novo assentamento</p> <ul style="list-style-type: none"> ● Prazo para execução das medidas saneadoras: 90 dias

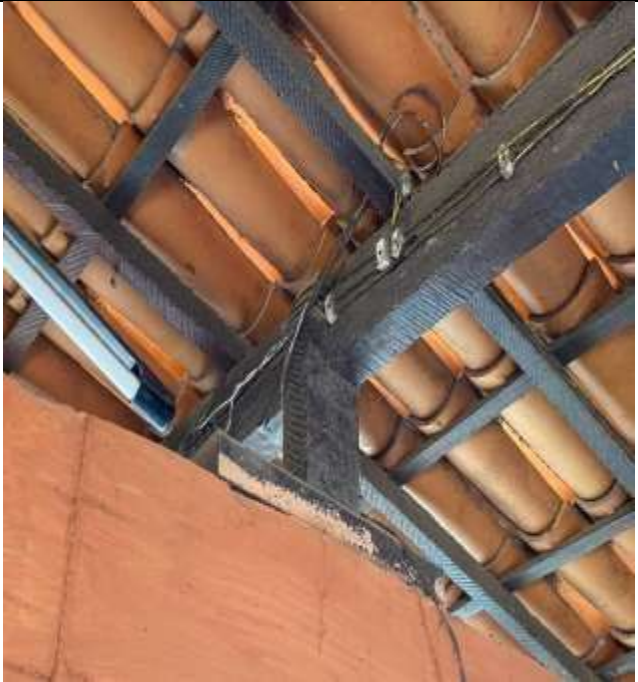
ORIGEM	Figura 9 – Condutores desprotegidos										
Exôgena

<table border="1"> <tr> <td style="text-align: center;">G</td> <td style="text-align: center;">U</td> <td style="text-align: center;">T</td> <td style="text-align: center;">PONTOS</td> </tr> <tr> <td style="text-align: center;">1</td> <td style="text-align: center;">3</td> <td style="text-align: center;">3</td> <td style="text-align: center;">7</td> </tr> </table>				G	U	T	PONTOS	1	3	3	7
G				U	T	PONTOS					
1				3	3	7					
RISCO											
Médio											
CAUSA	<p>Fonte: Autor, 2022</p>										
Manutenção incompleta											
ANOMALIA	Local: Telhado do 3 ° piso										
<p>Condutores de energia desprotegidos no telhado Prioridade 2</p>											
MEDIDA SANEADORA											
<p>Finalização da manutenção com inserção de proteção dos condutores</p> <ul style="list-style-type: none"> • Prazo para execução das medidas saneadoras: 60 dias

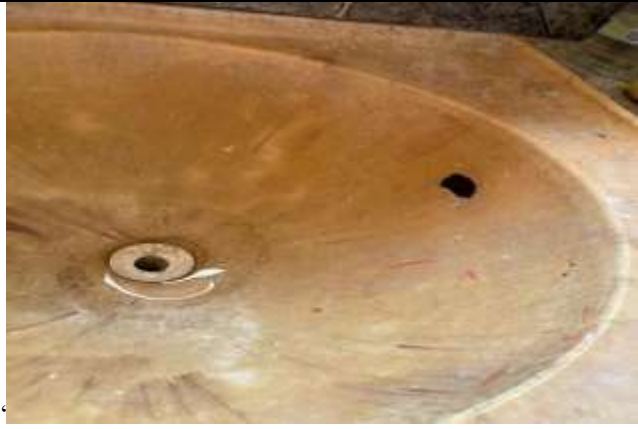
ORIGEM				Figura 11 – Cuba da pia danificada	
Exôgena					
G	U	T	PONTOS		
3	3	3	9		
RISCO					
Mínimo					
CAUSA

Falta de manutenção

ANOMALIA	Fonte: Autor, 2022
Pia danificada Prioridade 3	Local: Pia da área de serviço do térreo
MEDIDA SANEADORA	
Realizar a troca da pia	
<ul style="list-style-type: none"> • Prazo para execução das medidas saneadoras: 90 dias

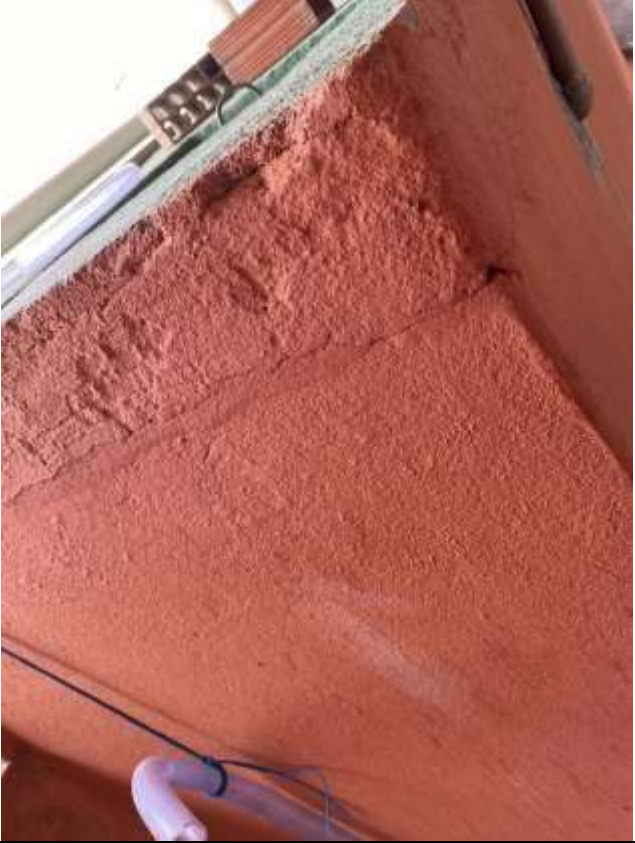
ORIGEM				Figura 13 – Rachadura Horizontal	
Exôgena

G	U	T	PONTOS		
1	1	3	5		
RISCO					
Mínimo					
CAUSA				Fonte: Autor, 2022	
Falta de manutenção				Local: Reservatório localizado no 2º piso	
ANOMALIA				Fissura horizontal na parede de reservatório	
Prioridade 3				Prioridade 3	
MEDIDA SANEADORA					
Realizar preenchimento da fissura					
<ul style="list-style-type: none"> • Prazo para execução das medidas saneadoras: 90 dias

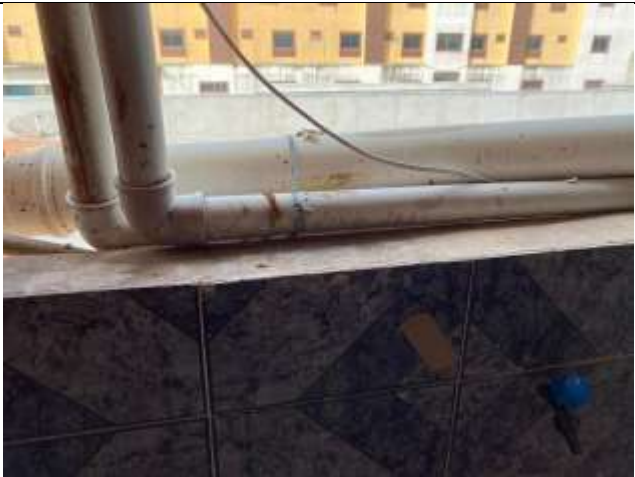
ORIGEM				Figura 14 – Encanamento exposto	
Endôgena

G	U	T	PONTOS		
4	4	1	16		
RISCO					
Médio					
CAUSA					
Instalação irregular da tubulação e falta de acabamento					
ANOMALIA				Fonte: Autor, 2022	
Tubulação dos equipamentos sobre a cerâmica Prioridade 2				Local: Varanda do 3º piso	
MEDIDA SANEADORA					
Fazer a correta instalação do encanamento ou sinalização de exposição					
<ul style="list-style-type: none"> • Prazo para execução das medidas saneadoras: 90 dias

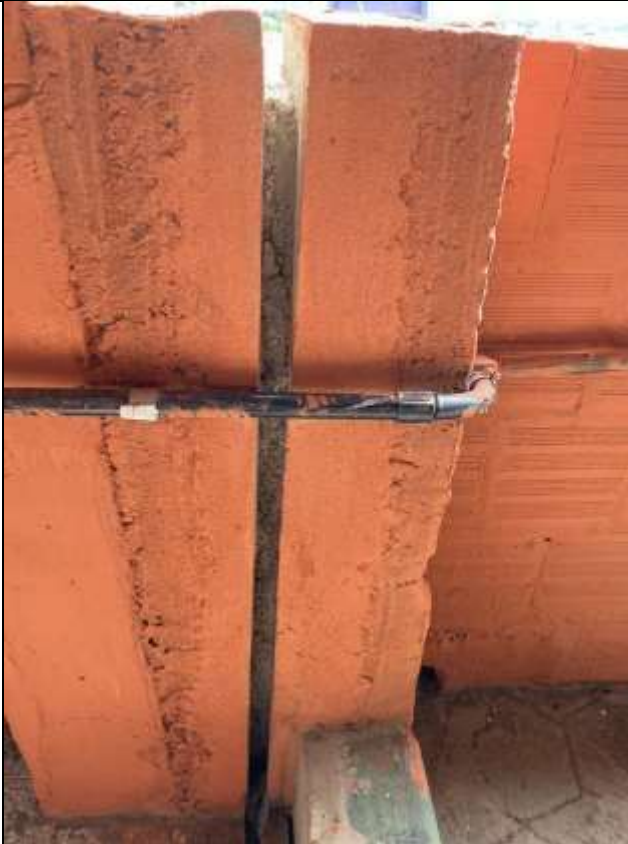
ORIGEM				Figura 15 – Fissura vertical	
Endógena					
G	U	T	PONTOS		
3	3	6	12		
RISCO					
Mínimo					
CAUSA

Manutenção inadequada

ANOMALIA	Fonte: Autor, 2022
Parede com fissura vertical Prioridade 3	Local: Parede lateral esquerda do térreo
MEDIDA SANEADORA	
Revestimento da fissura	
<ul style="list-style-type: none"> • Prazo para execução das medidas saneadoras: 60 dias

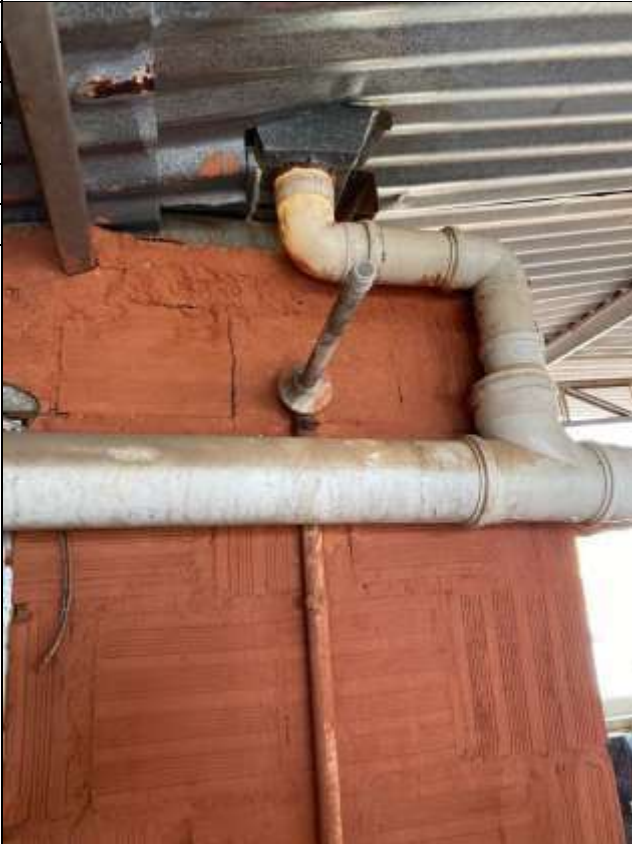
G	U	T	PONTOS						
4	4	1	16						
RISCO Médio									
CAUSA Instalação irregular									
ANOMALIA Tubulação exposta Prioridade 2	Fonte: Autor, 2022 Local: Telhado do 3º piso								
MEDIDA SANEADORA									
Fazer a correta instalação da tubulação ou sinalização de canos expostos <ul style="list-style-type: none"> ● Prazo para execução das medidas saneadoras: 60 dias

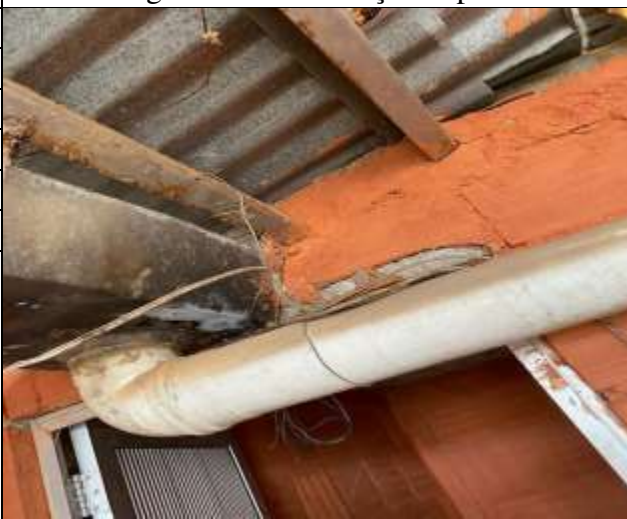
ORIGEM				Figura 19 – Tubulação exposta	
Endôgena

G	U	T	PONTOS		
4	4	1	16		
RISCO					
Médio					
CAUSA					
Instalação irregular					
ANOMALIA				Fonte: Autor, 2022

Tubulação exposta Prioridade 1	Local: Telhado do 3º piso
MEDIDA SANEADORA	
Fazer a correta instalação da tubulação ou sinalização de canos expostos <ul style="list-style-type: none"> • Prazo para execução das medidas saneadoras: 60 dias

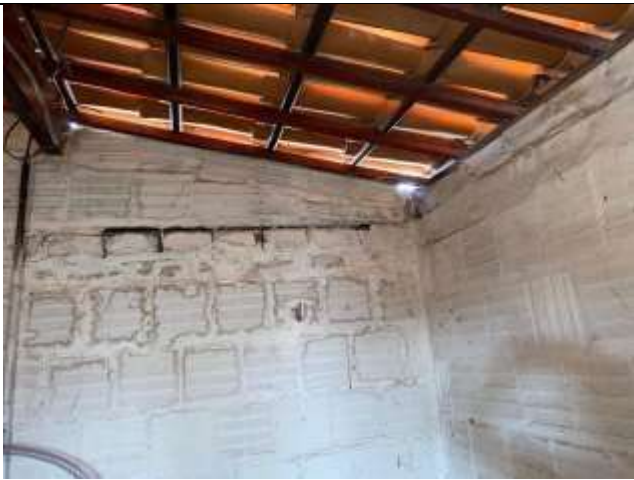
ORIGEM	Figura 20 – Manchas de infiltração		
Endógena			
G	U	T	PONTOS
3	3	6	12
RISCO			
Mínimo			
CAUSA			
Falha de impermeabilização

ANOMALIA			
Manchas de infiltração Prioridade 2			
Fonte: Autor, 2022			
Local: Quarto do 2º piso			
MEDIDA SANEADORA			
Realizar impermeabilização do espaço, aplicação de reboco, emassar e pintar <ul style="list-style-type: none"> • Prazo para execução das medidas saneadoras: 60 dias

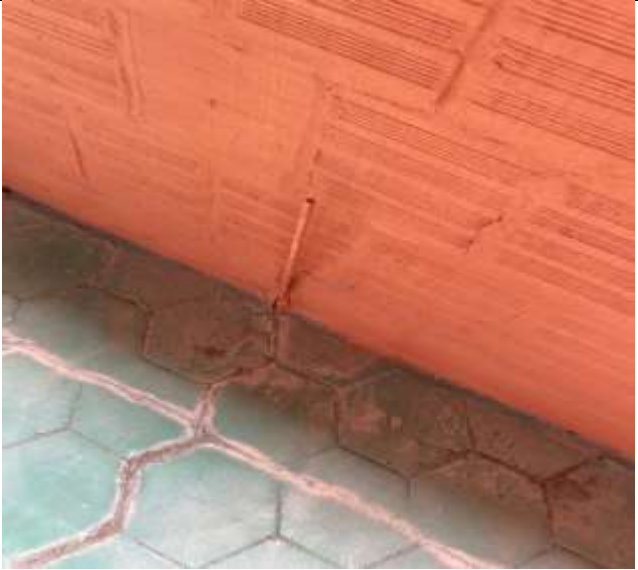
ORIGEM				Figura 21 – Armadura exposta	
Endógeno

G	U	T	PONTOS		
10	8	8	?		
RISCO					
Médio					
CAUSA				Fonte: Autor, 2022	
Manutenção incompleta				Local: Chão do têrreo	
ANOMALIA				Armatura da parede exposta Prioridade 2	
MEDIDA SANEADORA					
Recobrir a armadura					
<ul style="list-style-type: none"> • Prazo para execução das medidas saneadoras: 60 dias

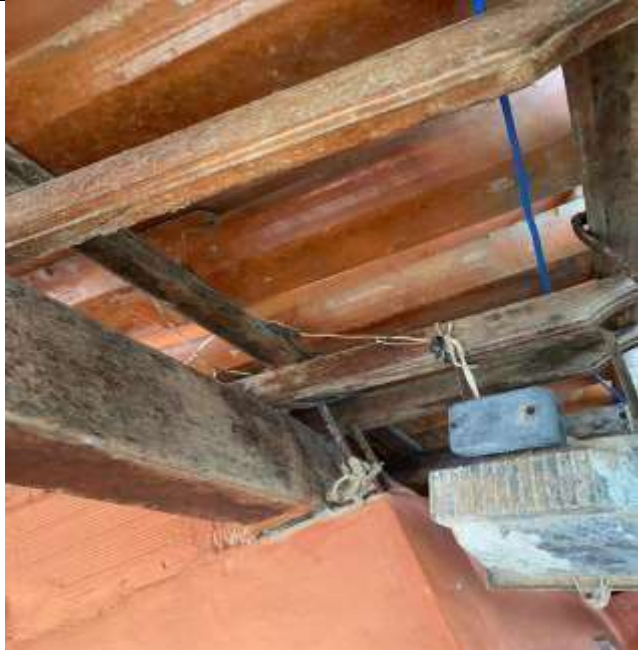
ORIGEM				Figura 22 – Condutores desprotegidos	
Exógeno

G	U	T	PONTOS		
3	3	1	7		
RISCO					
Médio					
CAUSA				Manutenção incompleta

ANOMALIA	Fonte: Autor, 2022
Condutores de energia desprotegidos no Telhado Prioridade 2	Local: Telhado do 3º piso
MEDIDA SANEADORA	
Finalização da manutenção com proteção dos condutores	
<ul style="list-style-type: none"> • Prazo para execução das medidas saneadoras: 60 dias

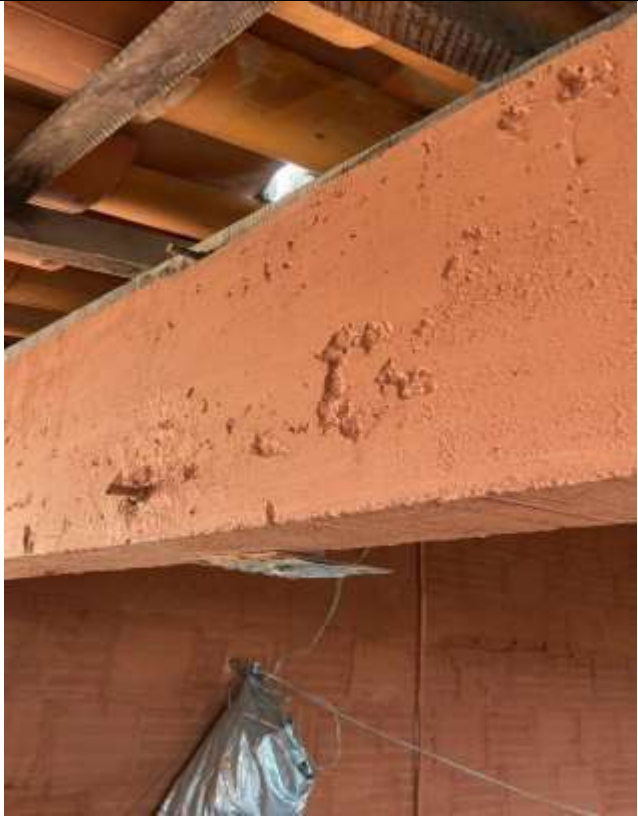
ORIGEM				Figura 24 – Irregularidade do concreto	
Endógeno

G	U	T	PONTOS		
3	3	3	27		
RISCO					
Baixo					
CAUSA					
Problemas de execução					
ANOMALIA				Fonte: Autor, 2022	
Irregularidade do concreto Prioridade 3				Local: Telhado do 3º piso	
MEDIDA SANEADORA					
Regularizar a área com argamassa					
<ul style="list-style-type: none"> • Prazo para execução das medidas saneadoras: 30 dias

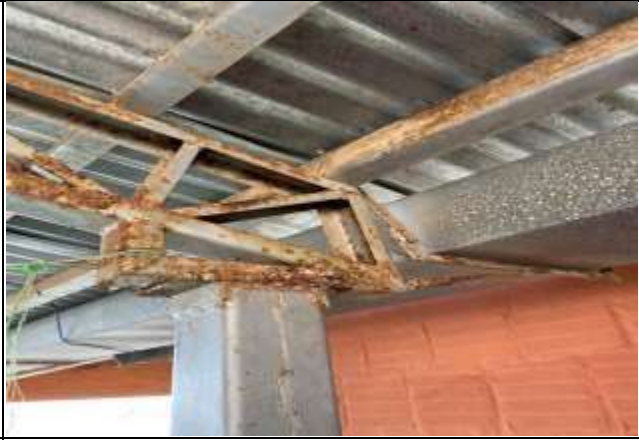
ORIGEM				Figura 25 – Corrosão	
Natural

G	U	T	PONTOS		
4	4	3	48		
RISCO					
Crítico					
CAUSA

Falta de manutenção

ANOMALIA	Fonte: Autor, 2022
Corrosão do suporte de calha e telhado Prioridade 1	Local: Telhado do 3º piso
MEDIDA SANEADORA	
Verificar os suportes e substituir os que estão em corrosão	
<ul style="list-style-type: none"> • Prazo para execução das medidas saneadoras: 30 dias

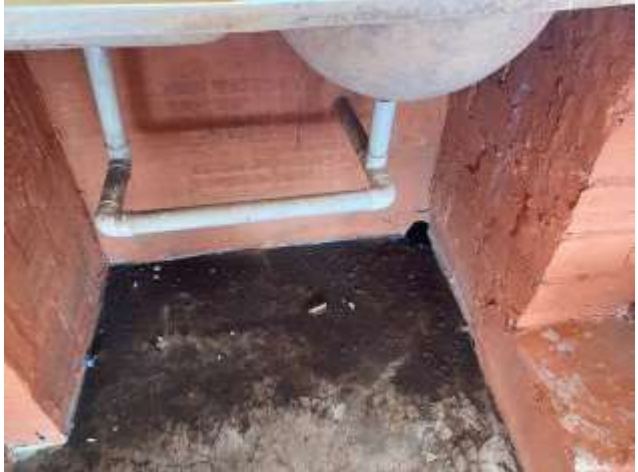
ORIGEM				Figura 26 – Chão com lodo	
Exôgena

G	U	T	PONTOS		
2	3	4	24		
RISCO					
Mínimo					
CAUSA					
Cano próximo ao chão					
ANOMALIA				Fonte: Autor, 2022	
Pintura deteriorada Prioridade 3				Local: Chão abaixo da pia da área de serviço no térreo	
MEDIDA SANEADORA

Realizar conexão correta do despejo da água. Deve se remover a pintura com espátula deixar superfície uniforme, retirar resíduos deixados pelo procedimento e executar a pintura segundo procedimentos normatizados, ou por recomendações do material tinta usada.
