INSPEÇÃO PREDIAL: ESTUDO DE CASO DO BLOCO 1 DA FEAAC DA
UNIVERSIDADE FEDERAL DO CEARÁ

Neste trabalho foi realizada uma inspeção predial no bloco 1 da Faculdade de Economia, Administração, Atuária e Contabilidade (FEAAC), localizada no bairro Benfica na cidade de Fortaleza. O bloco em estudo consiste em uma edificação universitária com térreo e 1º pavimento e em torno de 560 m² de área construída. A Figura 10 a seguir apresenta o bloco.

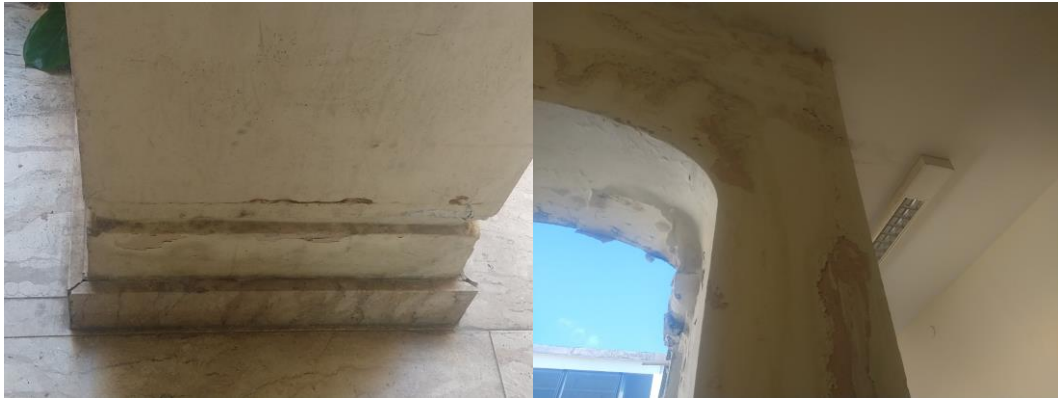
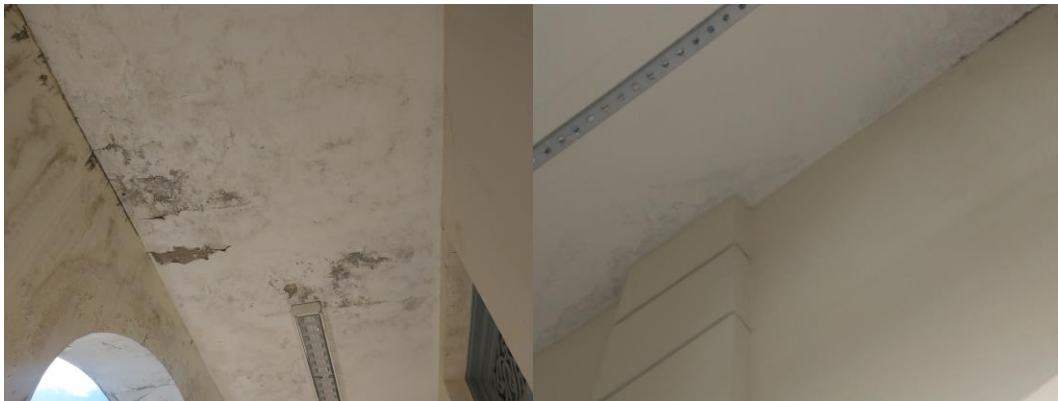
Local:	Pilares da edificação e Lajes dos corredores
Manifestação:	Pontos de infiltração e umidade
Classificação:	Exógena
Patamar de Urgência:	Prioridade 1
Descrição:	Foram identificados pontos de infiltração e umidade que apresentam riscos de corrosão das armaduras da estrutura da edificação
Figura(s):	11 e 12

Figura 11 – Presença de pontos de umidade nas bases e topos de pilares

Figura 12 – Pontos de infiltração nas lajes dos corredores

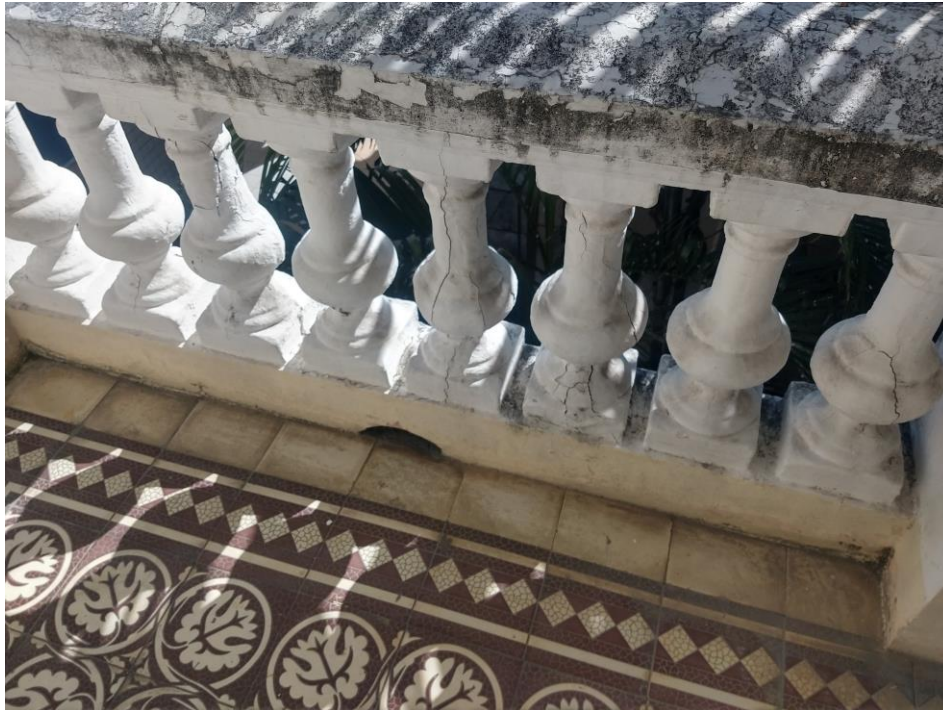
Local:	Corredores do 1º Pavimento
Manifestação:	Fissuras nos guarda corpos
Classificação:	Exógena
Patamar de urgência:	Prioridade 1
Descrição:	Em alguns guarda corpos dos corredores do 1º Pavimento foram identificadas fissuras que pode comprometer a segurança dos usuários
Figura(s):	13

Figura 13 – Fissuras nos guarda corpos do 1º Pavimento

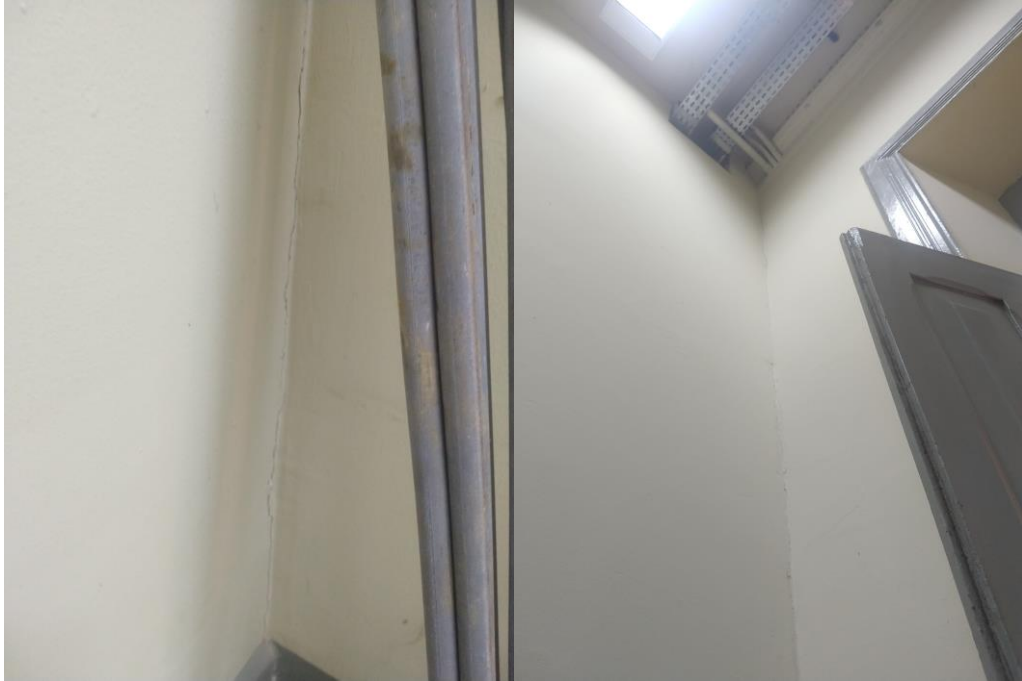
Local:	Encontros de paredes em diversos pontos da edificação
Manifestação:	Fissuras Verticais ao longo da extensão da parede
Classificação	Endógena
Patamar de urgência:	Prioridade 2
Descrição:	Em alguns encontros de paredes foram constatadas fissuras verticais que se estendem ao longo do pé direito, ocasionadas provavelmente devido à falta ou deficiência da amarração entre as paredes
Figura(s):	14

Figura 14 – Presença de fissuras verticais em alguns encontros de paredes

Fissuras verticais nos encontros de paredes	8º	Avaliar e se for necessário reforçar a armação entre paredes
Irregularidades no piso de madeira da edificação	9º	Recuperação ou troca de peças do piso e dedetização de cupins
Alto grau de deterioração das portas e janelas	10º	Recuperação ou substituição de portas e janelas deterioradas
Falta de maçanetas e ferrolhos nas esquadrias	11º	Instalação de novas maçanetas e ferrolhos
Torneira interditada no banheiro masculino do térreo	12º	Identificação do problema da torneira e sua regularização ou troca
Falta de acabamento de instalações elétricas	13º	Realizar o acabamento de instalações elétricas
Pontos de umidade nas alvenarias externas	14º	Realizar a repintura das paredes com técnicas e materiais adequados
Patologias de pintura nas alvenarias da edificação	15º	Realizar a repintura das paredes com técnicas e materiais adequados
Deslocamento de cerâmicas do piso da sala de estudos	16º	Identificações de pontos com má aderência e substituição das peças

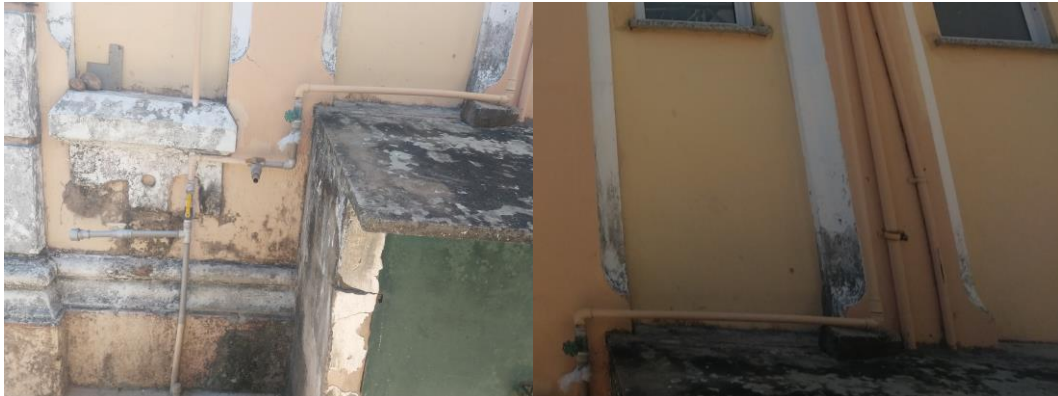
Figura 15 – Pontos de umidade nas paredes externas da edificação

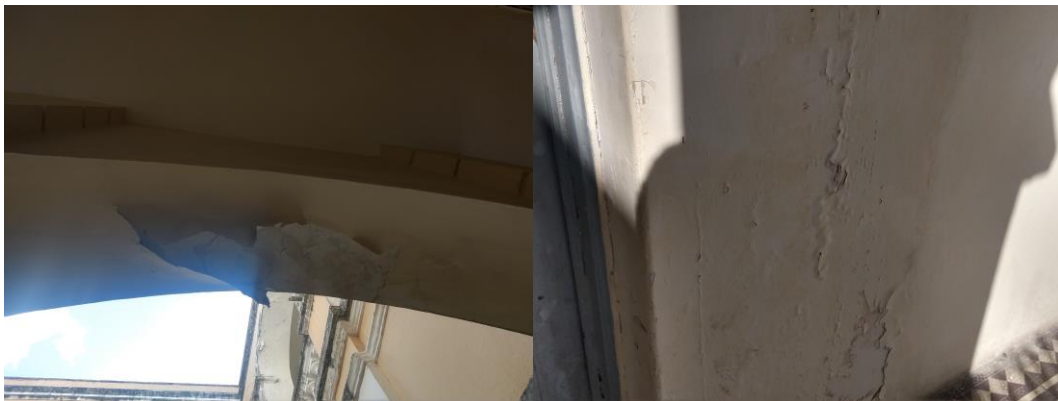
Figura 16 – Pontos de patologias em pintura na área externa da edificação

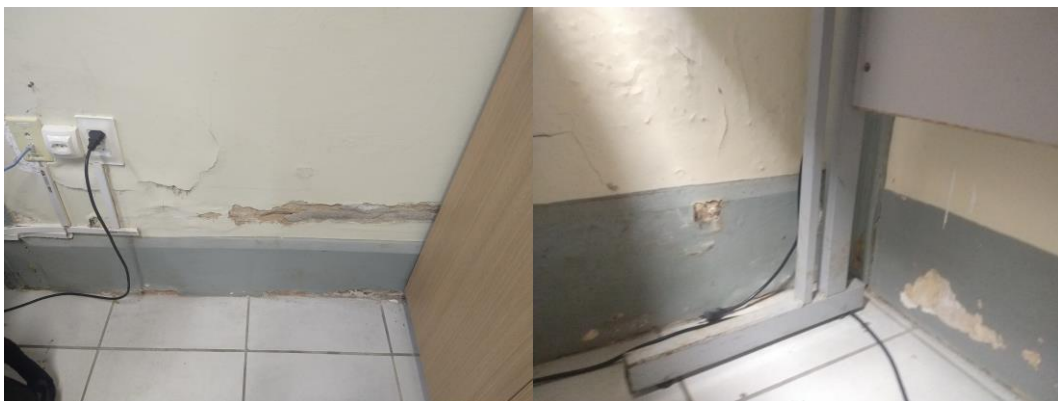
Figura 17 – Pontos de patologias em pintura na área interna da edificação

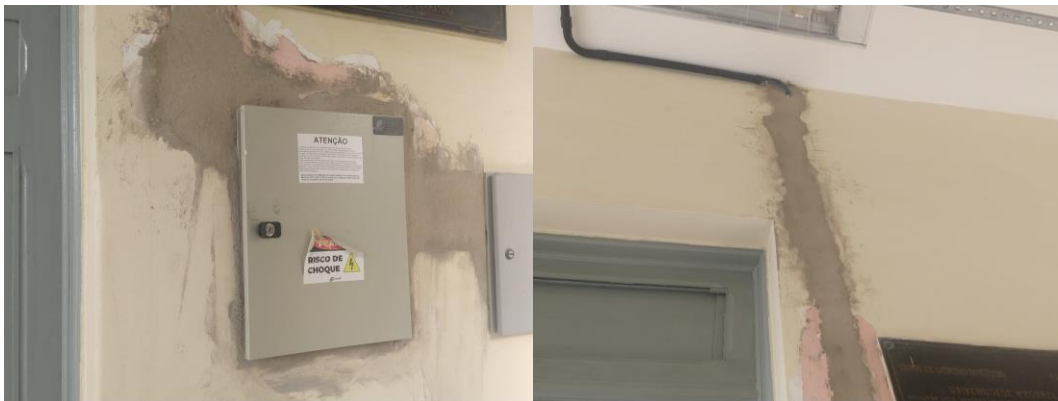
Figura 18 – Falta de acabamento na alvenaria do corredor do térreo

Irregularidades no forro de PVC de algumas salas	17º	Substituição das peças deterioradas e regularização de furos e encaixes
Falta de acabamento na alvenaria do corredor	18º	Preparação da superfície e pintura com técnicas e materiais adequados

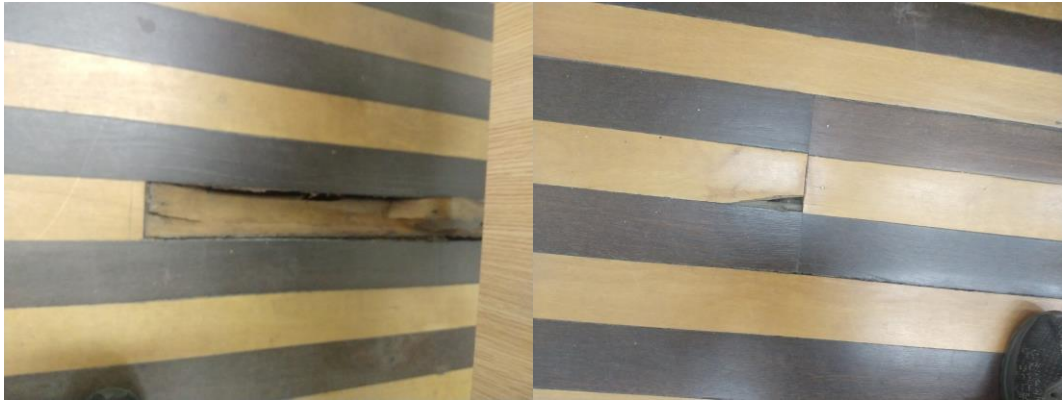
Figura 19 – Presença de buracos no piso de madeira

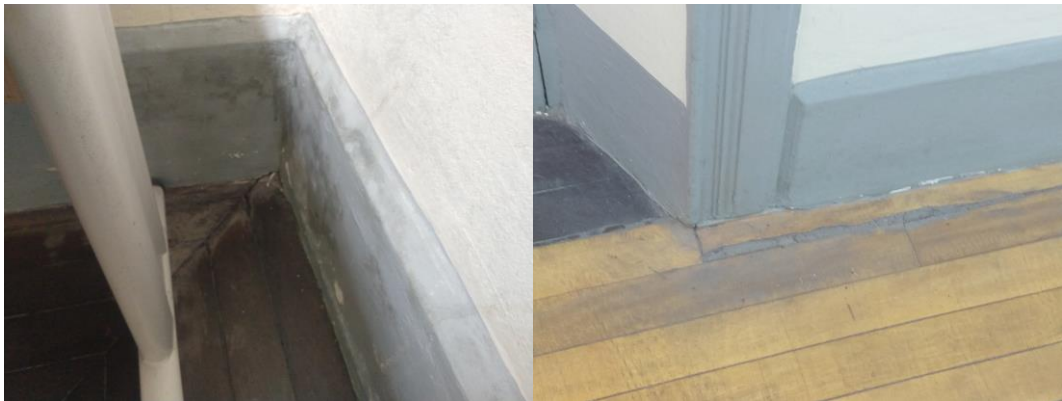
Figura 20 – Pontos de desgaste excessivo do piso de madeira

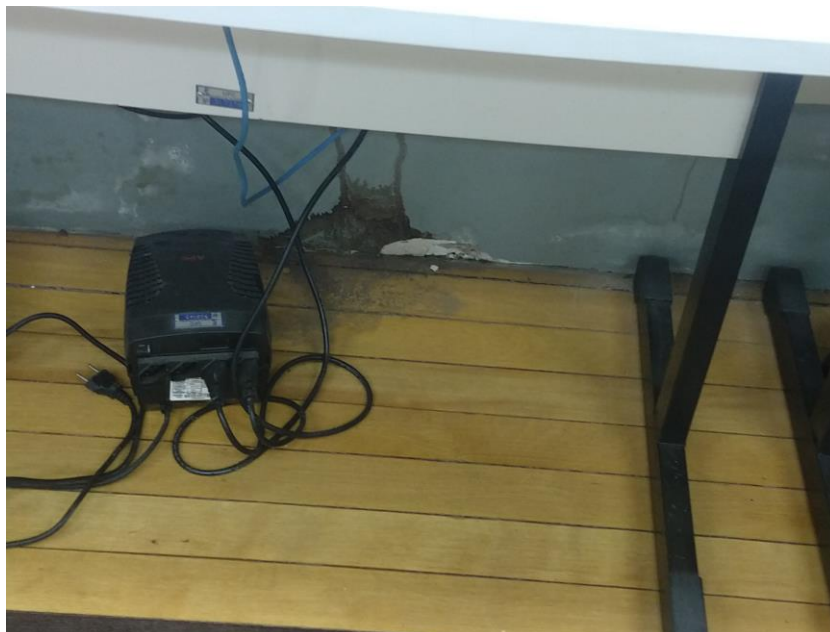
Figura 21 – Presença de cupins no piso de madeira

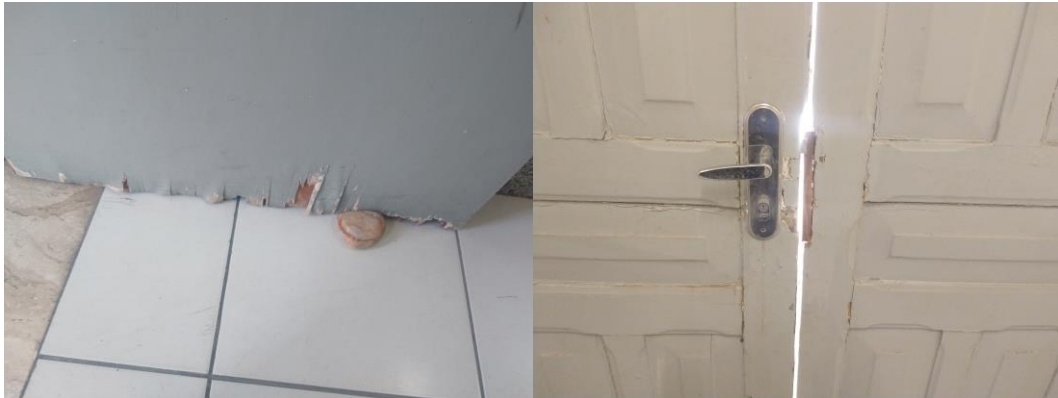
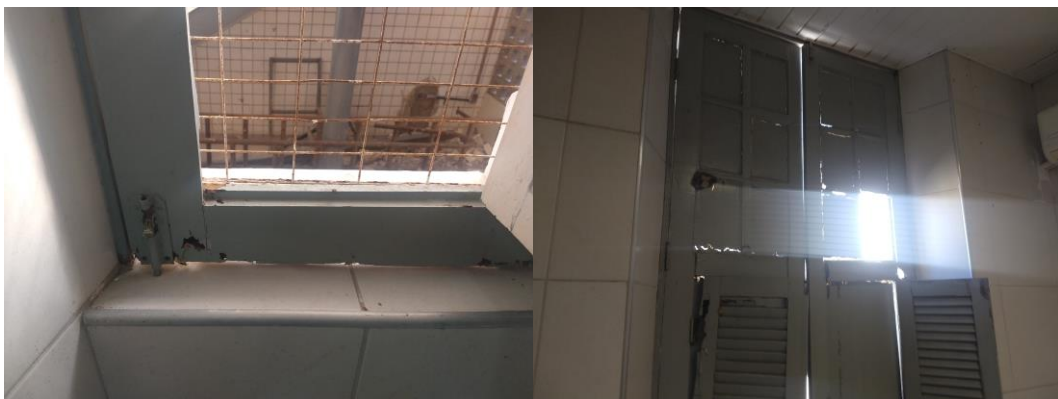
Local:	Portas e janelas da edificação
Manifestação:	Alto grau de deterioração
Classificação:	Funcional
Patamar de Urgência:	Prioridade 2
Descrição:	Diversas portas e janelas apresentavam alto grau de deterioração, prejudicando o aspecto visual, isolamento térmico, acústico e da luz solar
Figura(s):	23 e 24

Figura 23 – Alto grau de deterioração em algumas portas da edificação

Figura 24 – Alto grau de deterioração em algumas janelas da edificação

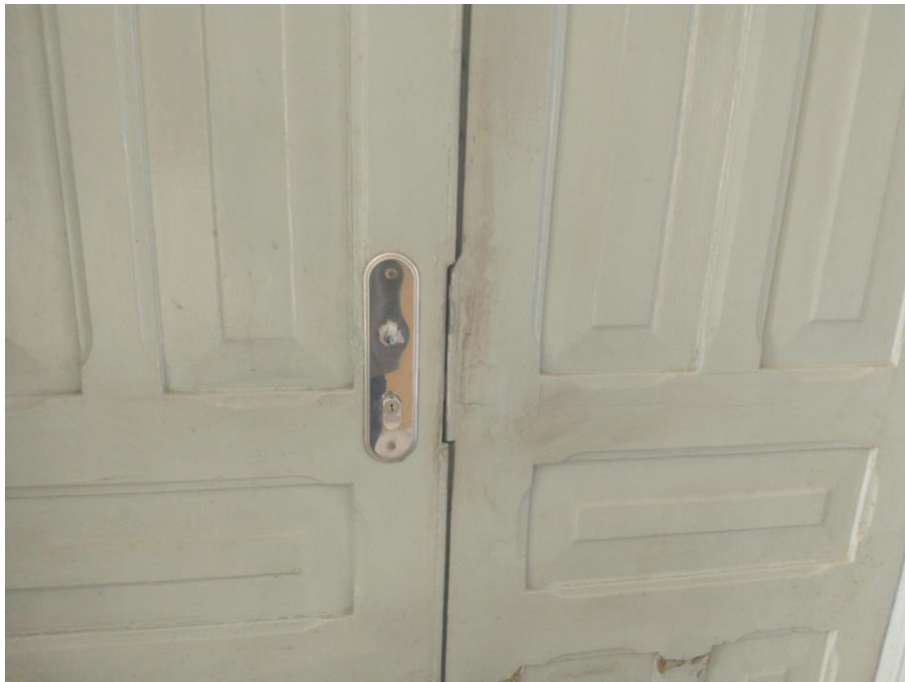
Figura 25 – Porta sem a presença de maçaneta para utilização

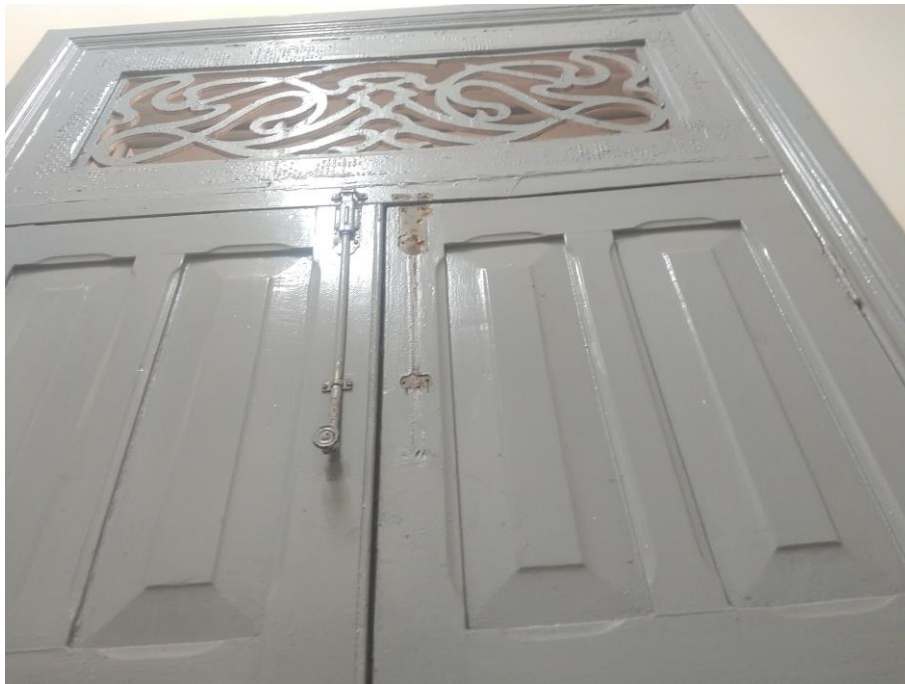
Figura 26 – Porta sem a presença de ferrolho para travamento

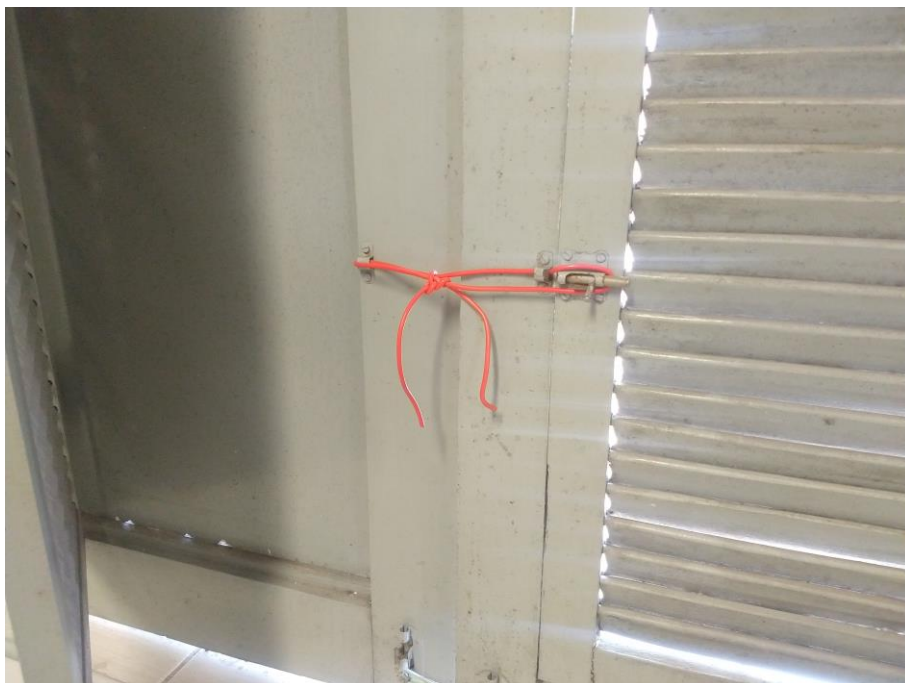
Figura 27 – Janela com improvisação para suprir a falta de ferrolho

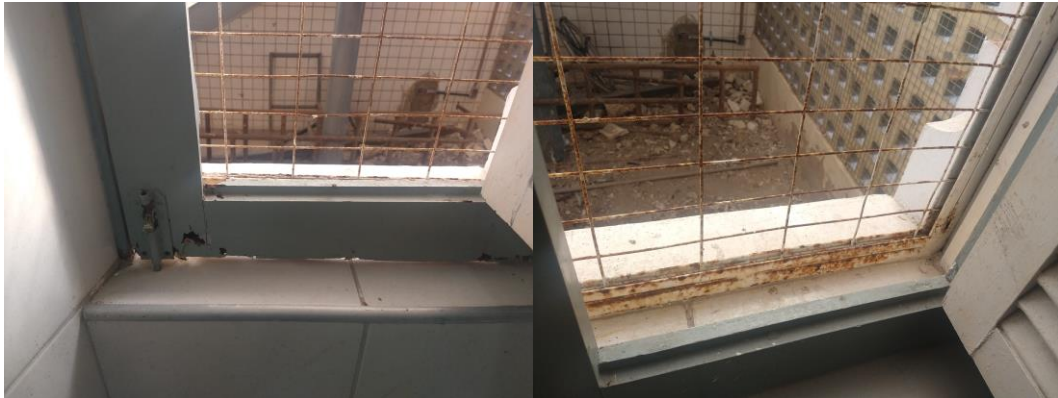
Figura 28 – Presença de ferrugem nas grades de proteção dos banheiros

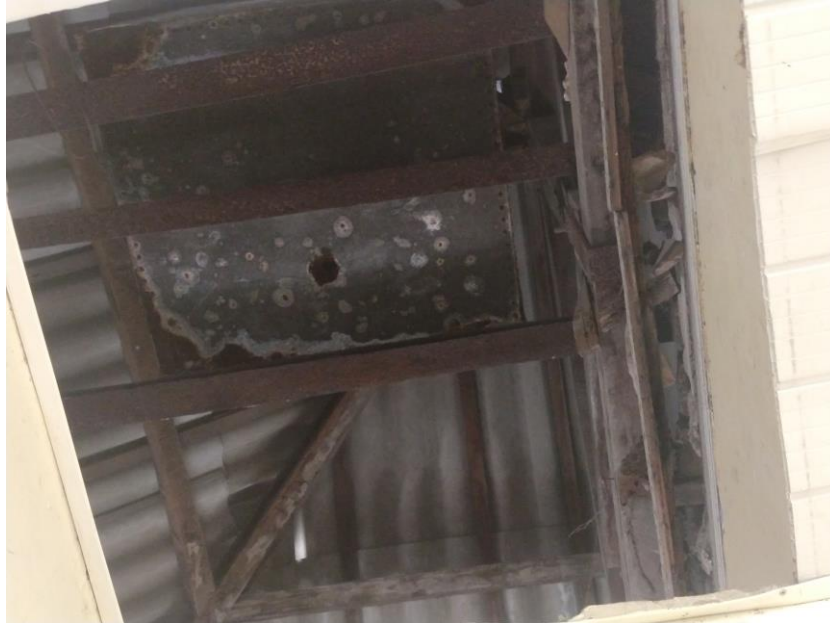
Figura 29 – Presença de ferrugem na estrutura de suporte do telhado

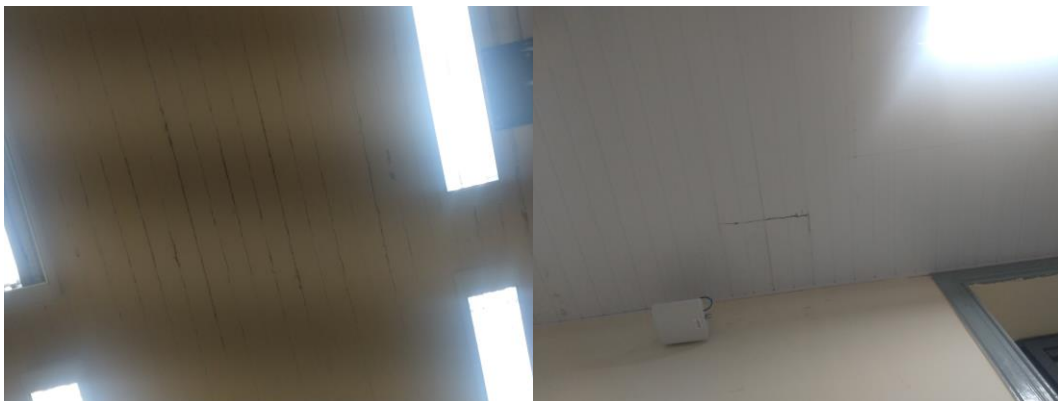
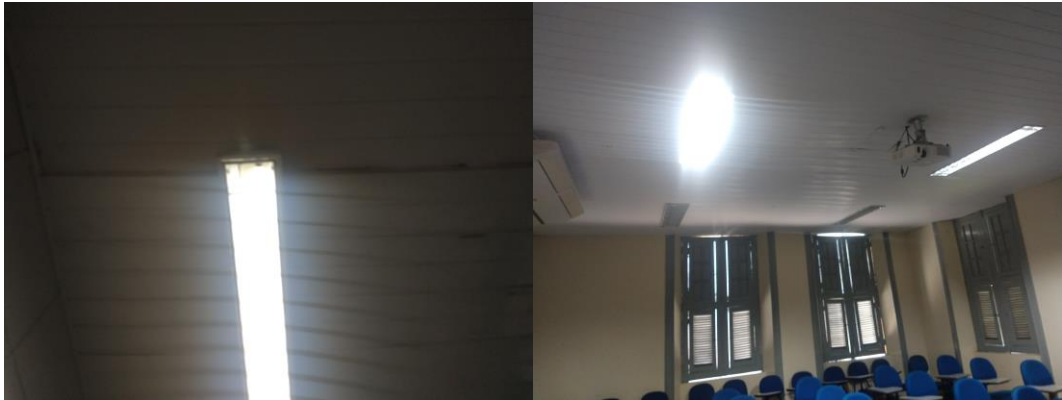
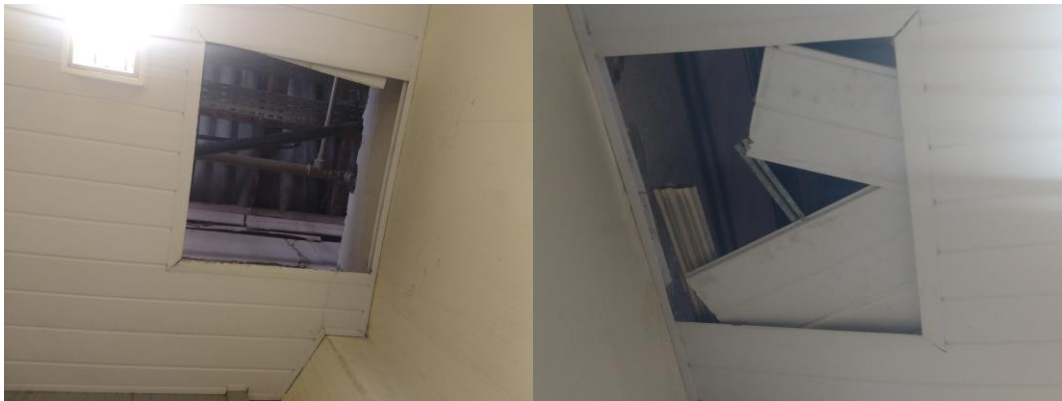
Local:	Diversas salas do 1º Pavimento
Manifestação:	Irregularidades no forro de PVC
Classificação:	Funcional/Exógena
Patamar de Urgência:	Prioridade 3
Descrição:	Em algumas salas do 1º Pavimento foram detectadas irregularidades no forro de PVC como ondulações, furos e trincas
Figura(s):	30, 31 e 32

Figura 30 – Forro de PVC com falhas

Figura 31 – Presença de ondulações no forro de PVC

Figura 32 – Forro de PVC com furos

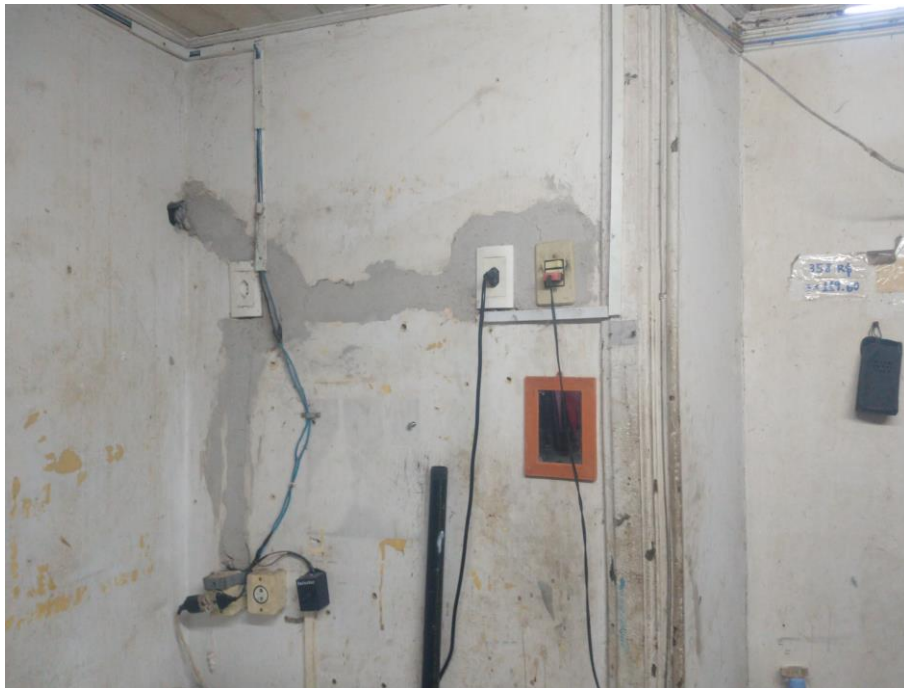
Figura 33 – Presença de fiação irregular com fios expostos

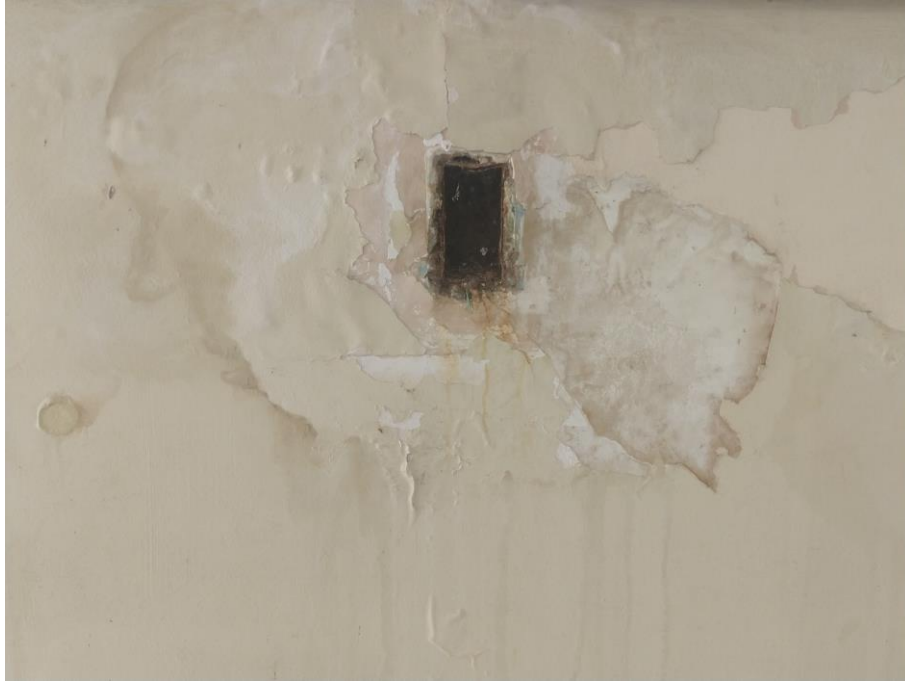
Figura 34 – Presença de caixa de luz sem acabamento

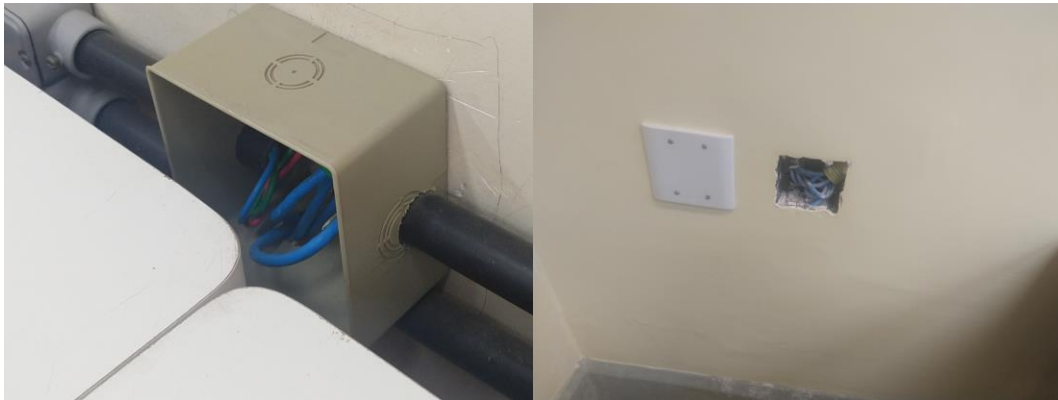
Figura 35 – Caixas de luz sem acabamento e com fiação exposta

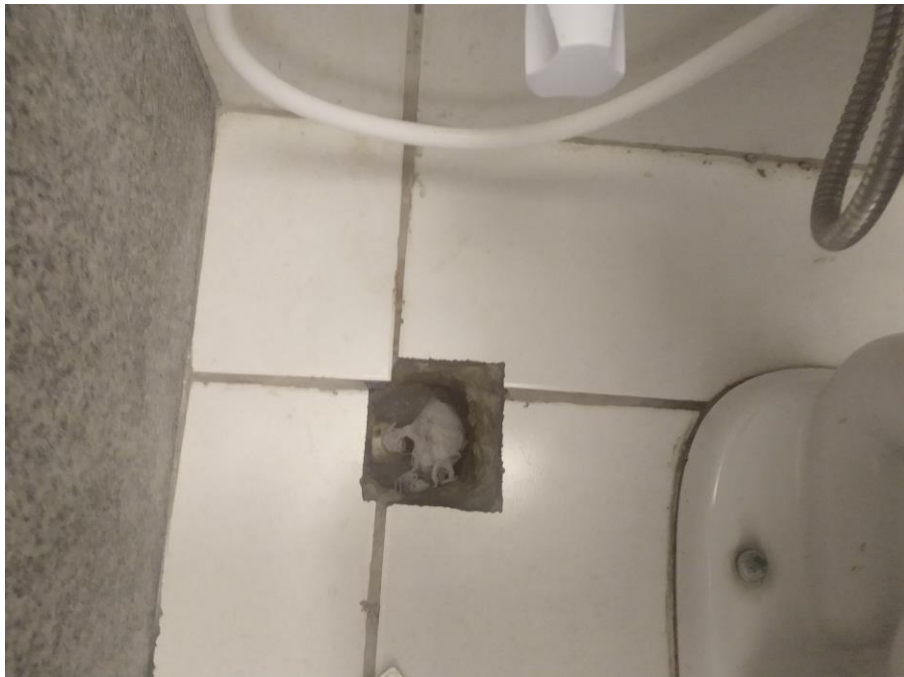
Figura 37 – Falta de ralo no banheiro feminino
