**UNIVERSIDADE FEDERAL DO CEARÁ
CENTRO DE TECNOLOGIA
CURSO DE ENGENHARIA CIVIL**

**INSPEÇÃO PREDIAL: ESTUDO DE CASO DO DEPARTAMENTO DE
ARQUITETURA E URBANISMO E DESIGN DA UNIVERSIDADE FEDERAL DO
CEARÁ**

Monografia apresentada ao curso de Engenharia Civil do Centro de Tecnologia da Universidade Federal do Ceará, como requisito parcial para obtenção do Título de Engenheiro Civil.

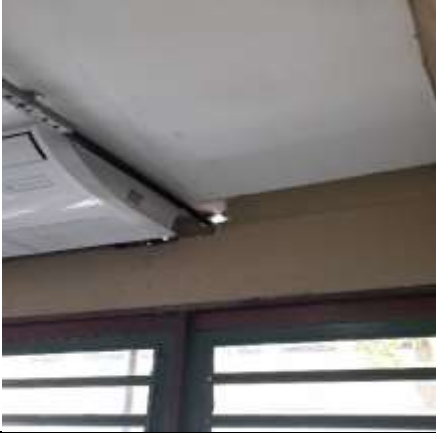
ORIGEM				Figura 14 – Abertura na Alvenaria de Vedação	
Endógena

G	U	T	PONTOS		
3	3	3	27		
RISCO					
Mínimo					
CAUSA					
Incompatibilidade entre projetos / Falha na execução					
ANOMALIA			PRIORIDADE	Fonte: Autor (2022)	
Tubulação transpassando a alvenaria de vedação deixando uma abertura na mesma			3	LOCAL: Sala de Estudo 03 - Bloco Principal	
MEDIDA SANEADORA					
Fazer uma compatibilização dos projetos de vedação e de instalações elétricas, e realizar um acabamento adequado no local					
PRAZO			120 dias

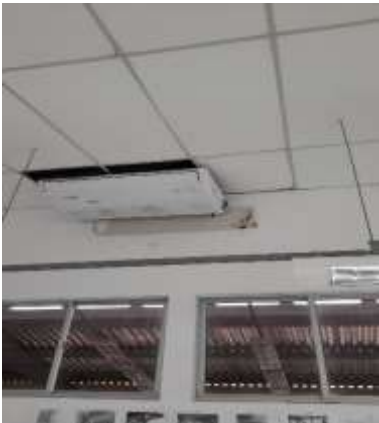
ORIGEM				Figura 15 – Abertura no Forro e acabamento de pintura pendente	
Endógena

G	U	T	PONTOS		
6	3	3	54		
RISCO					
Mínimo					
CAUSA					
Troca do ar condicionado foi feita e os retrabalhos foram deixados para trás					
ANOMALIA			PRIORIDADE	Fonte: Autor (2022)	
Abertura no forro e acabamento de pintura pendente			3	LOCAL: Sala de aula - Bloco Principal	
MEDIDA SANEADORA					
Fazer o fechamento do forro e finalizar a pintura no local indicado					
PRAZO			90

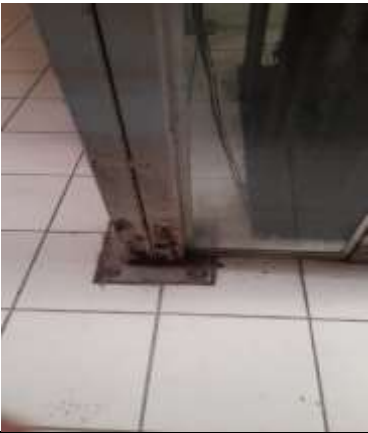
ORIGEM				Figura 16 – Corrosão no pilar metálico do Elevador
Endógena

G	U	T	PONTOS	
8	6	6	288	
RISCO				
Mínimo				
CAUSA				
Falha na pintura anticorrosiva / Agressividade do ambiente				
ANOMALIA		PRIORIDADE		Fonte: Autor (2022)
Corrosão no pilar metálico do Elevador		3		LOCAL: Bloco Principal - Térreo
MEDIDA SANEADORA				
Como a corrosão é apenas superficial deve-se realizar uma limpeza superficial com jato de areia e renovar a pintura anticorrosiva				
PRAZO			45

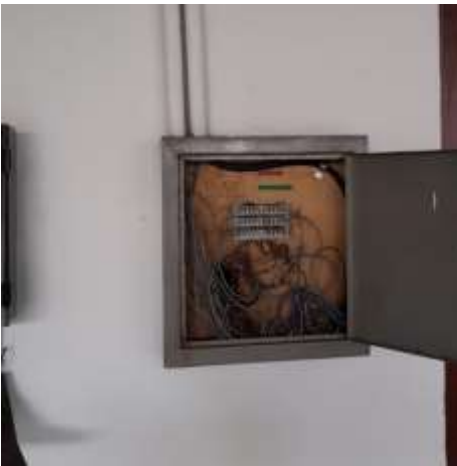
ORIGEM				Figura 17 – Quadro de Conectividade não identificado e inadequado
Endógena

G	U	T	PONTOS	
3	6	6	108	
RISCO				
Mínimo				
CAUSA				
Falha de execução ou manutenção				
ANOMALIA		PRIORIDADE		Fonte: Autor (2022)
Circuitos sem identificação, conectores desorganizados e desconectados		3		LOCAL: Entrada do Departamento / Bloco Principal
MEDIDA SANEADORA				
Identificação dos circuitos, organização dos conectores e correta fixação deles				
PRAZO			90

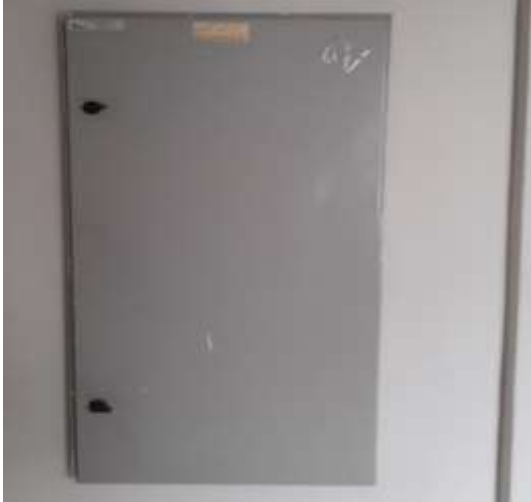
ORIGEM				Figura 18 – Quadro Elétrico com identificação deficiente	
Endógena

G	U	T	PONTOS		
8	8	6	384		
RISCO					
Médio					
CAUSA					
Falha na execução ou manutenção					
ANOMALIA			PRIORIDADE	Fonte: Autor (2022)	
Quadro Elétrico com identificação deficiente			2	LOCAL: Biblioteca da Arquitetura – Bloco Principal	
MEDIDA SANEADORA					
Fazer a correta identificação do quadro elétrico					
PRAZO				3 0

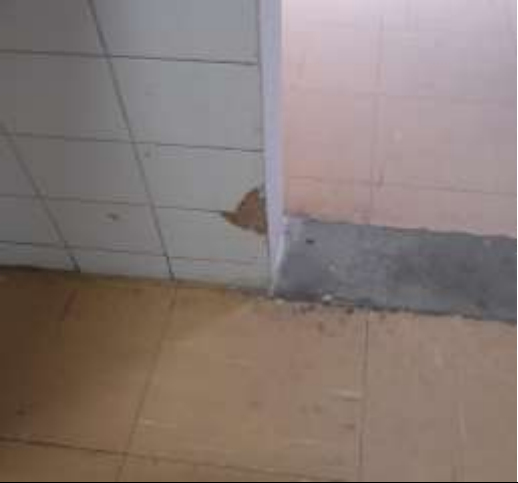
ORIGEM				Figura 19 – Desplacamento/quebra de revestimento da parede	
Funcional

G	U	T	PONTOS		
6	6	6	216		
RISCO					
Mínimo					
CAUSA					
Execução incorreta e falta de manutenção					
ANOMALIA			PRIORIDADE	Fonte: Autor (2022)	
Desplacamento/quebra de revestimento da parede			3	LOCAL: Biblioteca da Arquitetura – Bloco Principal	
MEDIDA SANEADORA					
Retirada do revestimento e aplicação correta, com substituição das placas quebradas					
PRAZO				6 0

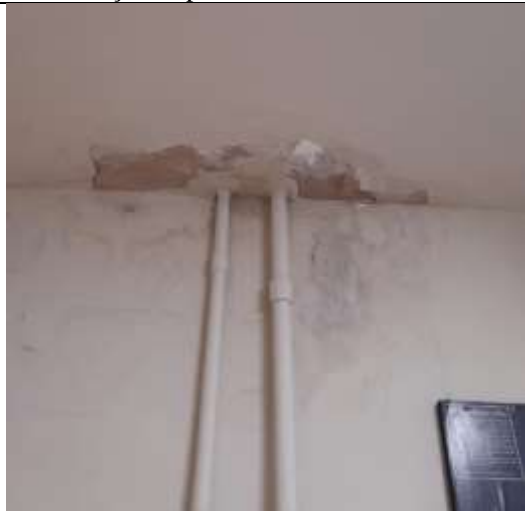
ORIGEM				Figura 21 – Deslocamento do revestimento do forro e sinais de infiltração na parede	
Funcional

G	U	T	PONTOS		
6	6	8	288		
RISCO					
Médio					
CAUSA					
Má impermeabilização da laje superior					
ANOMALIA		PRIORIDADE		Fonte: Autor (2022)	
Deslocamento do revestimento do forro e sinais de infiltração na parede				LOCAL: Bloco Principal	
MEDIDA SANEADORA					
Refazer a impermeabilização da cobertura, raspar o revestimento no local afetado, limpar a superfície e prosseguir com o correto revestimento e acabamento.					
PRAZO				45

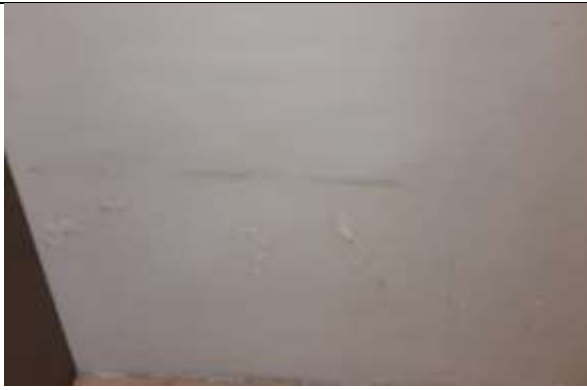
ORIGEM				Figura 22 – Sinais de infiltração na parede	
Funcional

G	U	T	PONTOS		
6	6	3	108		
RISCO					
Mínimo					
CAUSA					
Falha na impermeabilização da fundação e ou cinta de amarração permitindo a subida da água por capilaridade					
ANOMALIA		PRIORIDADE		Fonte: Autor (2022)	
Sinais de infiltração na parede		3		LOCAL: Biblioteca da Arquitetura – Bloco Principal	
MEDIDA SANEADORA					
Fazer a raspagem no local afetado e posteriormente a impermeabilização de maneira adequada da parede seguida do acabamento necessário					
PRAZO			90

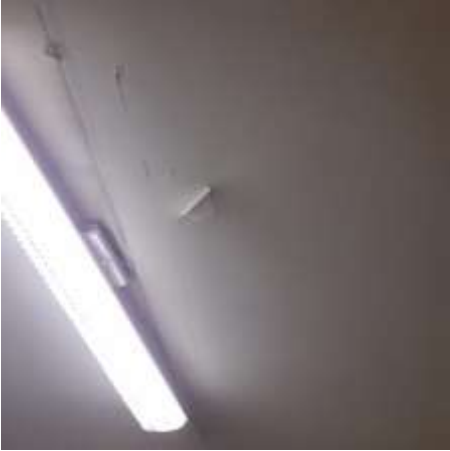
G	U	T	PONTOS		
3	3	3	27		
RISCO					
Mínimo					
CAUSA					
Falha na execução da pintura ou manutenção					
ANOMALIA		PRIORIDADE		Fonte: Autor (2022)	
Deslocamento do revestimento do forro e luminária mal posicionada		3		LOCAL: Biblioteca da Arquitetura – Bloco Principal	
MEDIDA SANEADORA					
Raspagem do local afetado e refazer o acabamento corretamente, e posicionar de maneira certa a luminária					
PRAZO			120

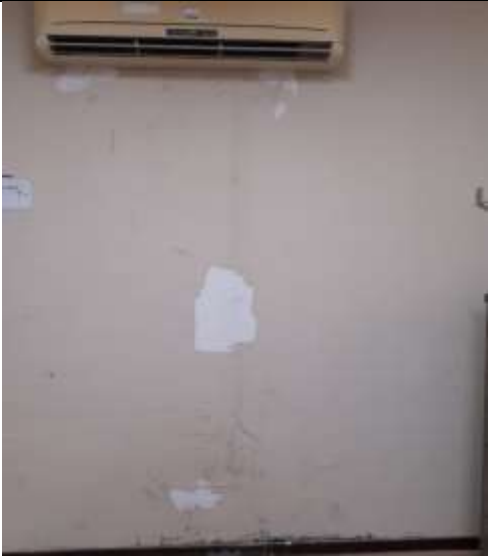
ORIGEM				Figura 24 – Infiltração na parede	
Funcional

G	U	T	PONTOS		
6	6	6	216		
RISCO					
Mínimo					
CAUSA					
Ar condicionado com manutenção pendente, o que gerou vazamentos e posteriormente infiltrações na parede					
ANOMALIA		PRIORIDADE		Fonte: Autor (2022)	
Infiltração na parede e deslocamento da pintura		3		LOCAL: Biblioteca da Arquitetura – Bloco Principal	
MEDIDA SANEADORA					
Equipe especializada realizar a manutenção do ar condicionado, sanando os problemas de vazamento. Posteriormente uma raspagem no revestimento afetado e um acabamento no mesmo local					
PRAZO				60

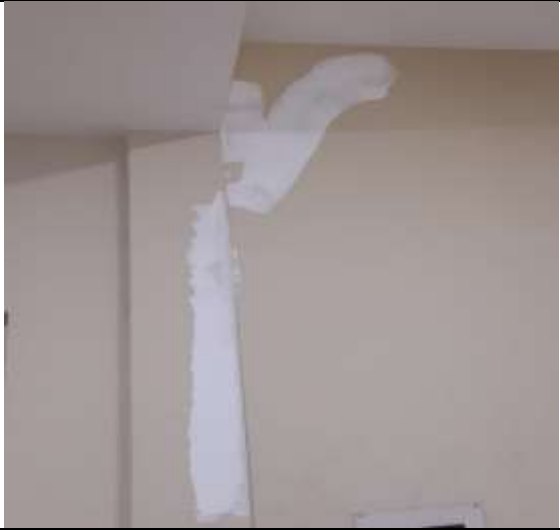
G	U	T	PONTOS		
3	3	3	27		
RISCO					
Mínimo					
CAUSA				<p>Manutenção iniciada, porém, não finalizada</p>	
ANOMALIA		PRIORIDADE		Fonte: Autor (2022)	
Reparo inacabado		3		LOCAL: Biblioteca da Arquitetura – Bloco Principal	
MEDIDA SANEADORA					
Realizar um retoque de pintura no local indicado					
PRAZO			120

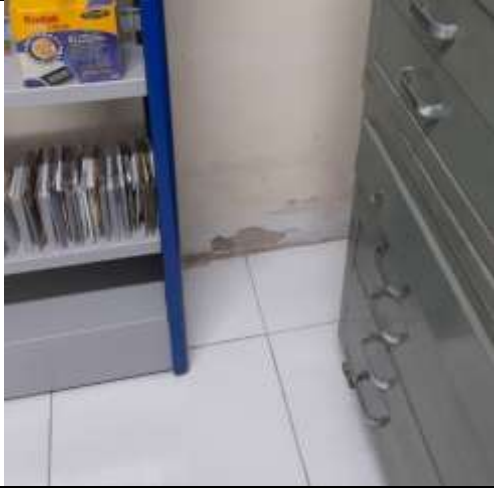
G	U	T	PONTOS		
6	3	6	108		
RISCO					
Mínimo					
CAUSA				<p>Má impermeabilização e falta de manutenção</p>	
ANOMALIA		PRIORIDADE		Fonte: Autor (2022)	
Deslocamento do reboco no rodapé		3		LOCAL: Biblioteca da Arquitetura – Bloco Principal	
MEDIDA SANEADORA					
Retirada do reboco no local atingido, impermeabilização correta do local, acabamento adequado do local reparado.					
PRAZO			90

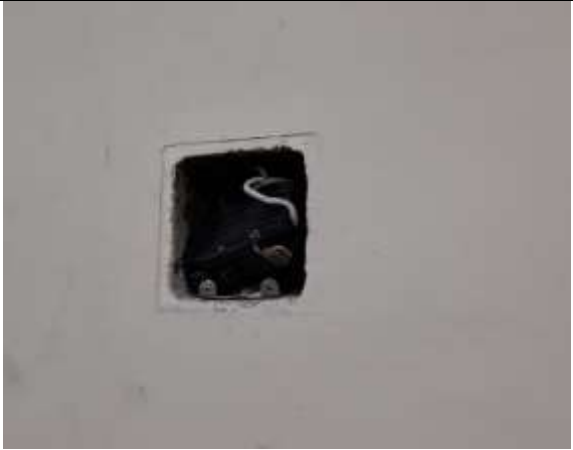
G	U	T	PONTOS		
8	6	6	288		
RISCO					
Crítico					
CAUSA					
Falha na execução ou manutenção					
ANOMALIA		PRIORIDADE		Fonte: Autor (2022)	
Disjuntor não protegido e mal instalado		1		LOCAL: Biblioteca da Arquitetura – Bloco Principal	
MEDIDA SANEADORA					
Refazer a instalação do disjuntor e a correta proteção do mesmo com os acabamentos necessários					
PRAZO				45

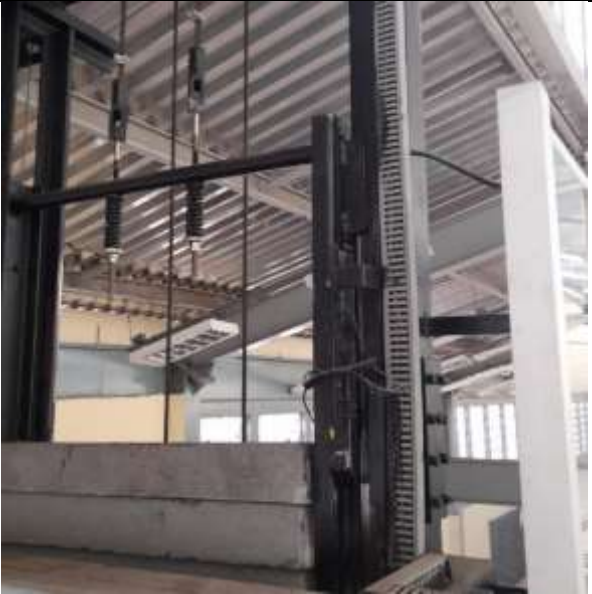
G	U	T	PONTOS		
8	6	6	288		
RISCO					
Crítico					
CAUSA					
Falha na execução ou manutenção					
ANOMALIA			PRIORIDADE	Fonte: Autor (2022)	
Fiação solta e mal protegida no maquinário do elevador			1	LOCAL: Elevador Bloco Principal	
MEDIDA SANEADORA					
Necessária a inspeção de profissionais qualificados para fazer o posicionamento e o isolamento da fiação da maneira correta					
PRAZO			45

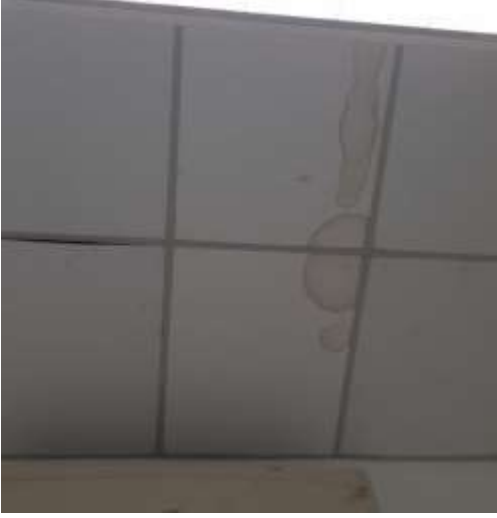
G	U	T	PONTOS		
6	6	3	108		
RISCO					
Mínimo					
CAUSA					
Má impermeabilização da cobertura					
ANOMALIA			PRIORIDADE	Fonte: Autor (2022)	
Forro cedendo levemente e com sinais de infiltração			3	LOCAL: 1º Andar - Bloco Principal	
MEDIDA SANEADORA					
Correta impermeabilização da cobertura e troca das placas afetadas					
PRAZO			90

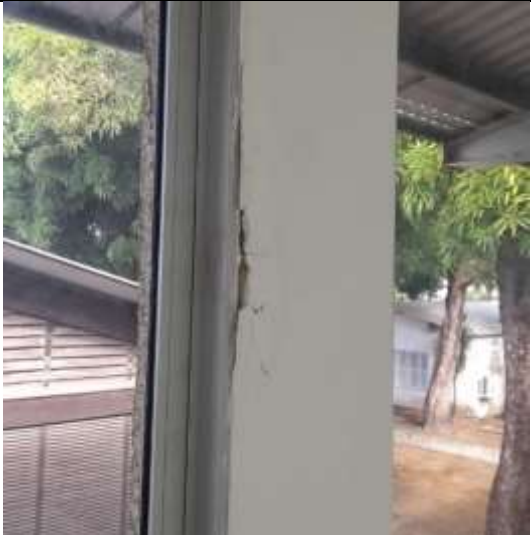
G	U	T	PONTOS		
3	3	3	27		
RISCO					
Mínimo					
CAUSA					
Falha na execução do revestimento ou na vedação da esquadria					
ANOMALIA		PRIORIDADE		Fonte: Autor (2022)	
Revestimento deficiente		3		LOCAL: 1º Andar – Bloco Principal	
MEDIDA SANEADORA					
Verificar a vedação da esquadria, raspagem do local e posterior acabamento adequado do local					
PRAZO				120

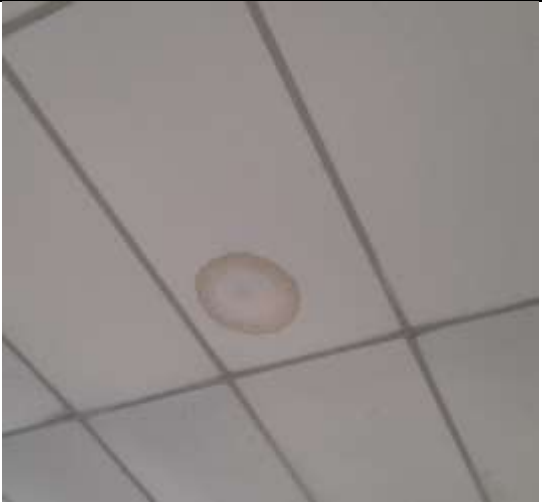
G	U	T	PONTOS			
6	6	3	108			
RISCO						
Mínimo						
CAUSA						
Má impermeabilização da cobertura						
ANOMALIA		PRIORIDADE		Fonte: Autor (2022)		
Forro com sinais de Infiltração		3		LOCAL: 1° Andar – Bloco Principal		
MEDIDA SANEADORA						
Correta impermeabilização da cobertura e troca das placas afetadas						
PRAZO			90

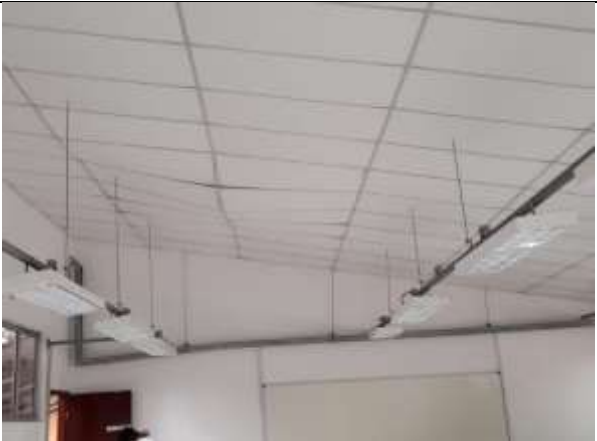
G	U	T	PONTOS			
6	6	6	216			
RISCO						
Médio						
CAUSA						
Falha na execução ou manutenção						
ANOMALIA		PRIORIDADE		Fonte: Autor (2022)		
Forro Cedendo		2		LOCAL: 1° Andar – Bloco Principal		
MEDIDA SANEADORA						
Retirada das placas que estão cedendo e aplicação de novas com uma correta fixação						
PRAZO			60

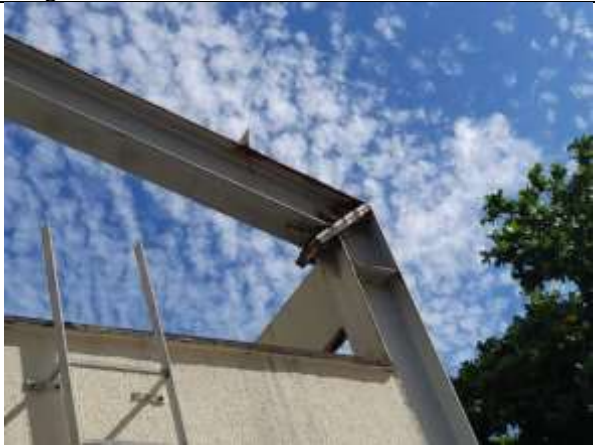
G	U	T	PONTOS		
8	6	6	288		
RISCO					
Crítico					
CAUSA					
Má impermeabilização da estrutura metálica ou falha na manutenção					
ANOMALIA			PRIORIDADE	Fonte: Autor (2022)	
Estrutura Metálica da cobertura com sinais de ferrugem/corrosão			1	LOCAL: Coberta – Bloco Principal	
MEDIDA SANEADORA					
Fazer a raspagem do local adequado, se for apenas superficial, refazer o revestimento com material anticorrosivo. Se for uma corrosão mais profunda, deve-se chamar um profissional especializado para avaliar a peça					
PRAZO				45

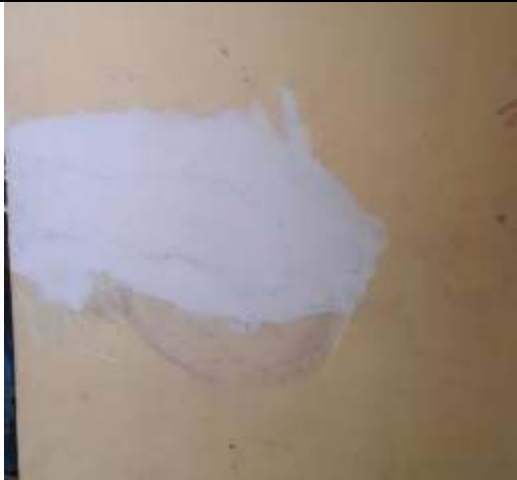
G	U	T	PONTOS		
3	3	3	27		
RISCO					
Mínimo					
CAUSA					
Manutenção iniciado, porém, não finalizada					
ANOMALIA			PRIORIDADE	Fonte: Autor (2022)	
Reparo inacabado			3	LOCAL: Térreo – Bloco Principal	
MEDIDA SANEADORA					
Realizar um retoque de pintura no local					
PRAZO				120

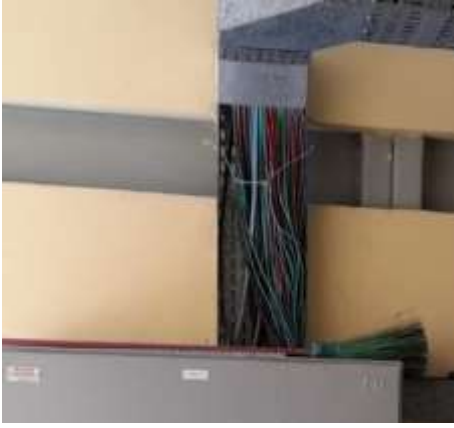
G	U	T	PONTOS				
8	6	6	288				
RISCO							
Crítico							
CAUSA							
Falha na execução ou manutenção							
ANOMALIA			PRIORIDADE			Fonte: Autor (2022)	
Eletrocalha aberta com fiação expostas e desorganizada			1			LOCAL: Térreo – Bloco Principal	
MEDIDA SANEADORA							
Realizar a organização dos fios e o fechamento da eletrocalha							
PRAZO			45

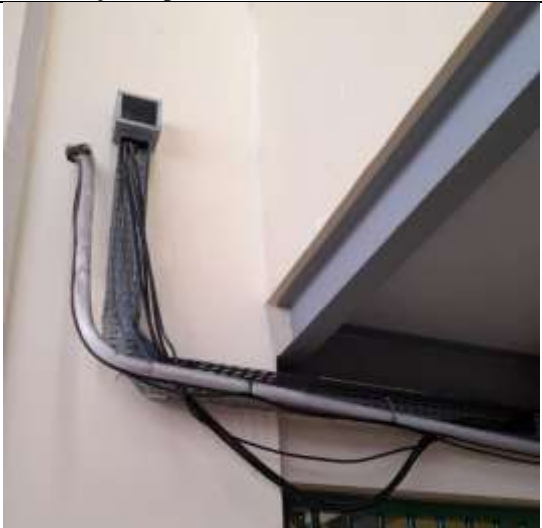
G	U	T	PONTOS				
6	6	6	216				
RISCO							
Médio							
CAUSA							
Falha na execução ou manutenção							
ANOMALIA			PRIORIDADE			Fonte: Autor (2022)	
Tubulação do ar condicionado e fiação de alimentação expostas			2			LOCAL: Térreo – Bloco Principal	
MEDIDA SANEADORA							
Fazer o embutimento da tubulação de ar condicionado na parede e da fiação de alimentação na eletrocalha. Finalizar com o correto acabamento.							
PRAZO			60

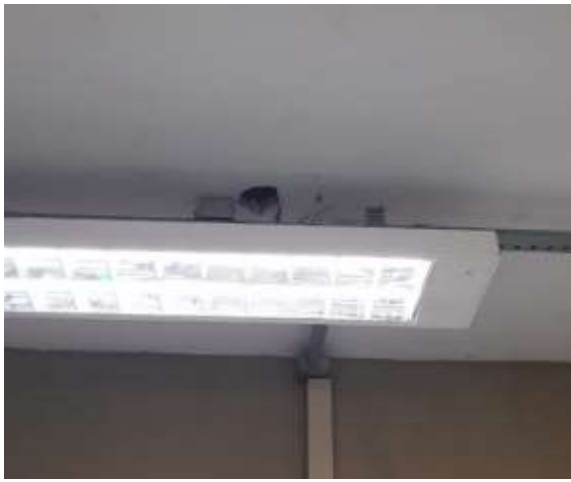
G	U	T	PONTOS			
8	6	3	144			
RISCO						
Médio						
CAUSA						
Falha na execução ou manutenção						
ANOMALIA		PRIORIDADE		Fonte: Autor (2022)		
Fiação exposta e desprotegida		2		LOCAL: Térreo – Bloco Principal		
MEDIDA SANEADORA						
Fazer o isolamento da fiação e posterior acabamento no local						
PRAZO			60

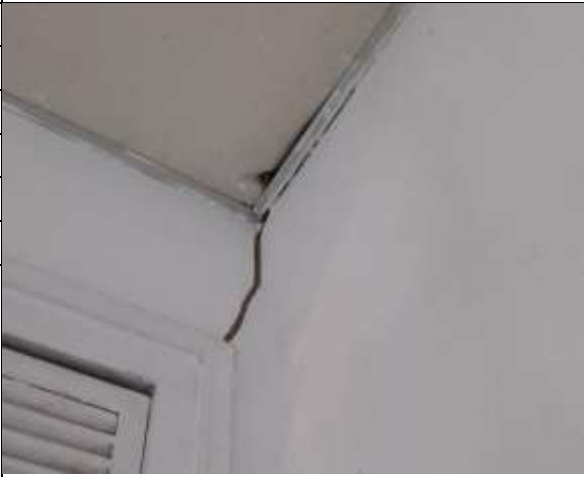
G	U	T	PONTOS			
6	6	6	216			
RISCO						
Médio						
CAUSA						
Falha na execução ou manutenção do forro e falha na manutenção do revestimento da parede						
ANOMALIA		PRIORIDADE		Fonte: Autor (2022)		
Sinais de cupim na parede e defeito no forro		2		LOCAL: Térreo – Bloco Principal		
MEDIDA SANEADORA						
Realizar a raspagem na parede, detetização do local indicado, troca da placa danificada do forro e posterior acabamento adequado no local						
PRAZO			90

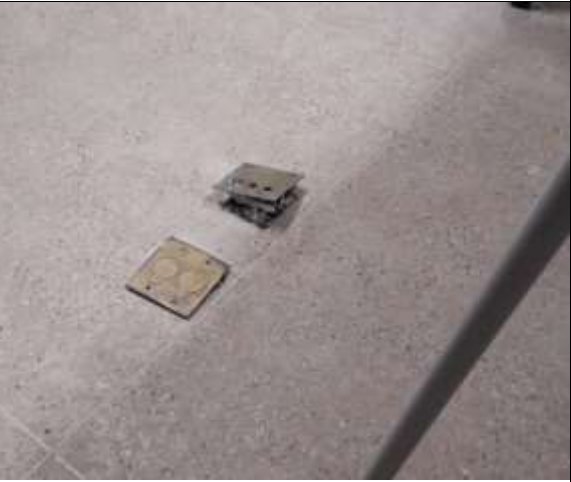
G	U	T	PONTOS			
8	6	6	288			
RISCO						
Crítico						
CAUSA						
Falha na execução ou manutenção						
ANOMALIA			PRIORIDADE	Fonte: Autor (2022)		
Acabamento elétrico no piso danificado			1	LOCAL: Térreo - Pavilhão		
MEDIDA SANEADORA						
Caso o acabamento elétrico ainda esteja apto para ser utilizado deve-se fazer a fixação do mesmo, caso ele não esteja, será necessário trocar a tomada e fazer o acabamento necessário						
PRAZO				45

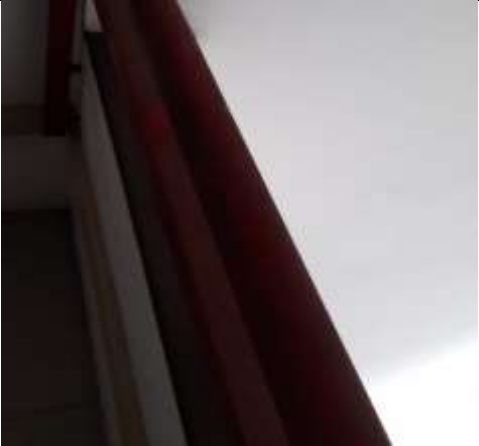
G	U	T	PONTOS			
6	3	3	54			
RISCO						
Mínimo						
CAUSA						
Falha na execução da pintura anticorrosiva ou manutenção						
ANOMALIA			PRIORIDADE	Fonte: Autor (2022)		
Corrimão com ferrugem			3	LOCAL: 1º Andar – Pavilhão		
MEDIDA SANEADORA						
Fazer a raspagem do local afetado e posteriormente refazer a pintura anticorrosiva						
PRAZO				90

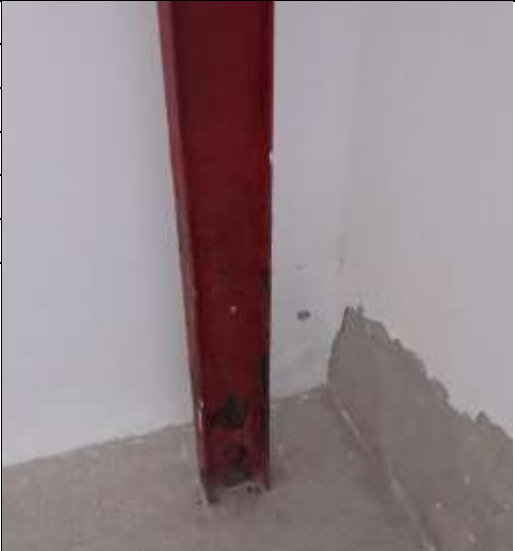
G	U	T	PONTOS			
8	6	6	288			
RISCO						
Crítico						
CAUSA						
Falha na execução da pintura anticorrosiva ou na manutenção						
ANOMALIA			PRIORIDADE	Fonte: Autor (2022)		
Pilar metálico com sinais de corrosão			1	LOCAL: Térreo - Pavilhão		
MEDIDA SANEADORA						
Fazer a raspagem do local adequado, se for apenas superficial, refazer o revestimento com material anticorrosivo. Se for uma corrosão mais profunda, deve-se chamar um profissional especializado para avaliar a peça						
PRAZO				45

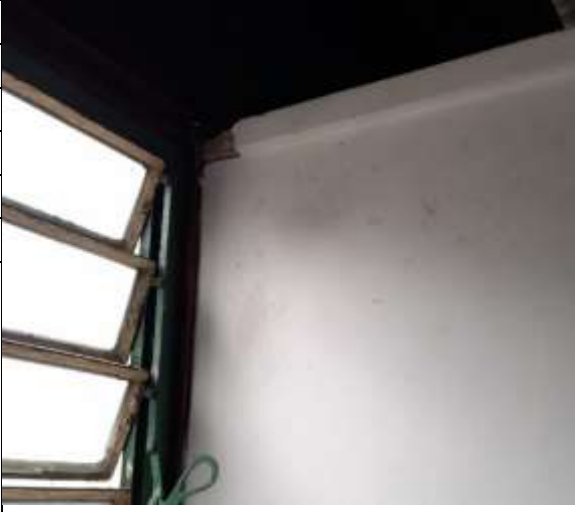
G	U	T	PONTOS			
3	3	3	27			
RISCO						
Mínimo						
CAUSA						
Falha na execução ou manutenção						
ANOMALIA			PRIORIDADE	Fonte: Autor (2022)		
Falha no revestimento da viga			3	LOCAL: 1º Andar - Pavilhão		
MEDIDA SANEADORA						
Remoção do revestimento deteriorado e refazer o acabamento corretamente						
PRAZO				120

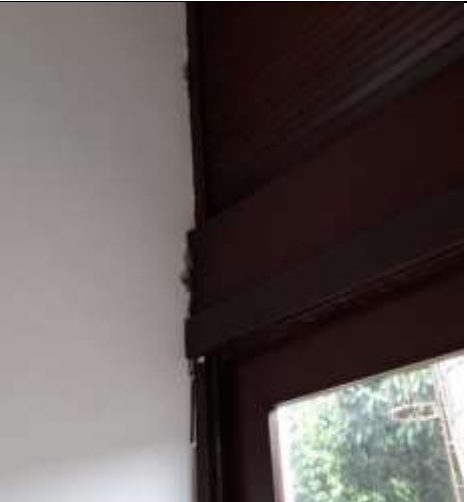
G	U	T	PONTOS				
3	3	3	27				
RISCO							
Mínimo							
CAUSA							
Falha na execução ou manutenção							
ANOMALIA			PRIORIDADE	Fonte: Autor (2022)			
Falha no acabamento da parede, próximo a esquadria			3	LOCAL: Térreo - Pavilhão			
MEDIDA SANEADORA							
Refazer o acabamento da parede com ênfase para o retoque de pintura na proximidade da esquadria							
PRAZO			120

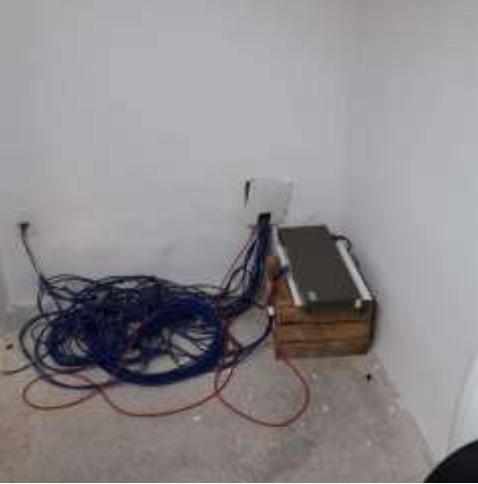
G	U	T	PONTOS				
8	6	6	288				
RISCO							
Crítico							
CAUSA							
Falha na execução ou manutenção							
ANOMALIA			PRIORIDADE	Fonte: Autor (2022)			
Tomada mal fixada na parede e com a fiação exposta			1	LOCAL: Térreo - Pavilhão			
MEDIDA SANEADORA							
Realizar a instalação de eletrodutos corretamente para a passagem da fiação e fazer a correta fixação da tomada							
PRAZO			45

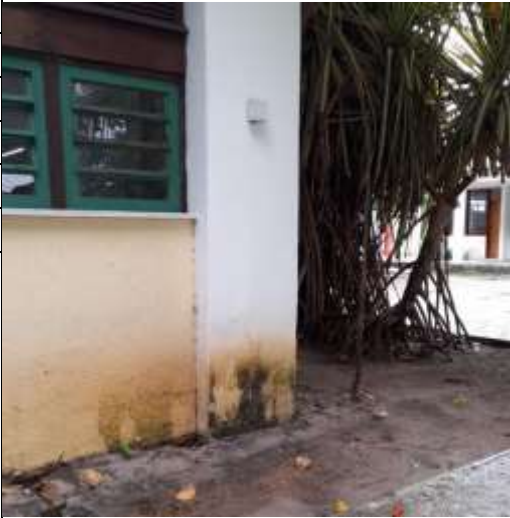
G	U	T	PONTOS		
6	6	6	216		
RISCO					
Médio					
CAUSA					
Falha na execução ou manutenção					
ANOMALIA			PRIORIDADE	Fonte: Autor (2022)	
Lodo e sinais de infiltração na fachada do pavilhão			2	LOCAL: Fachada Térreo - Pavilhão	
MEDIDA SANEADORA					
Realizar a raspagem do local afetado e uma repintura da fachada com material resistente a umidade					
PRAZO			60

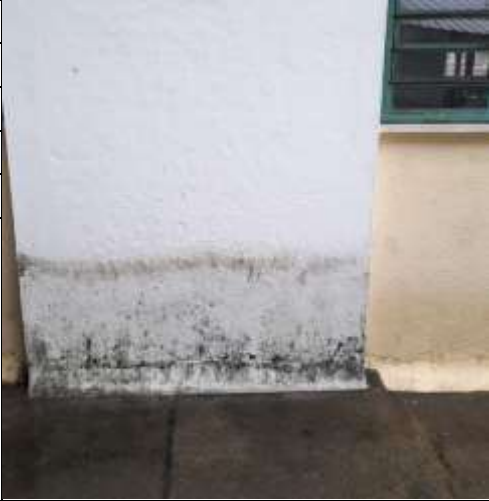
G	U	T	PONTOS		
6	6	6	216		
RISCO					
Médio					
CAUSA					
Falha na execução ou manutenção					
ANOMALIA			PRIORIDADE	Fonte: Autor (2022)	
Lodo e sinais de infiltração na fachada			2	LOCAL: Fachada Térreo - Pavilhão	
MEDIDA SANEADORA					
Realizar a raspagem do local afetado e uma repintura da fachada com material resistente a umidade					
PRAZO			60

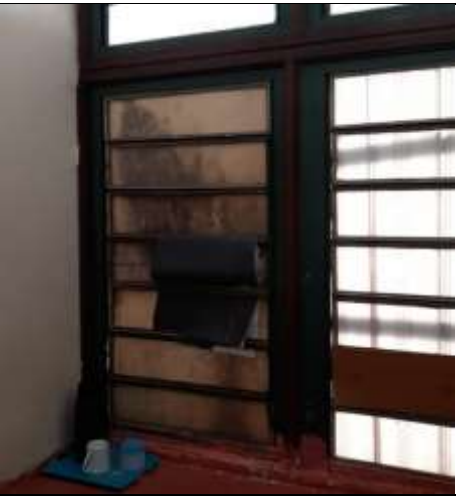
G	U	T	PONTOS		
6	8	6	288		
RISCO					
Crítico					
CAUSA					
Falha na manutenção					
ANOMALIA		PRIORIDADE			Fonte: Autor (2022)
Esquadria danificada		1			LOCAL: Copa – Gabinete dos Professores
MEDIDA SANEADORA					
Fazer a regulagem da esquadria e a substituição das vidraças quebradas					
PRAZO			60

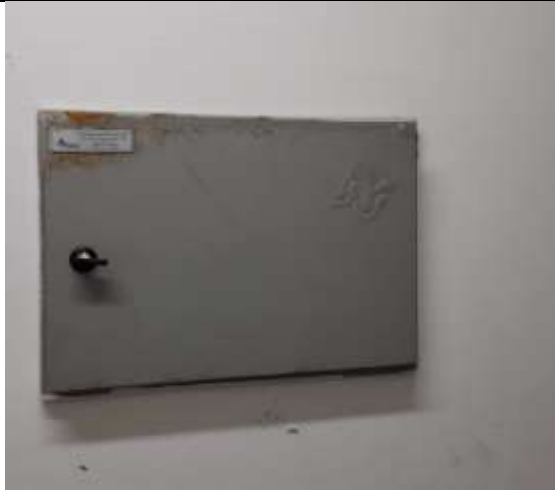
G	U	T	PONTOS				
8	8	6	384				
RISCO							
Crítico							
CAUSA							
Falha na execução e manutenção							
ANOMALIA			PRIORIDADE	Fonte: Autor (2022)			
Quadro corroído e obsoleto			1	LOCAL: Gabinete dos professores			
MEDIDA SANEADORA							
Correção do quadro com a instalação de aterramento e uma correção nas partes oxidadas do mesmo							
PRAZO				45

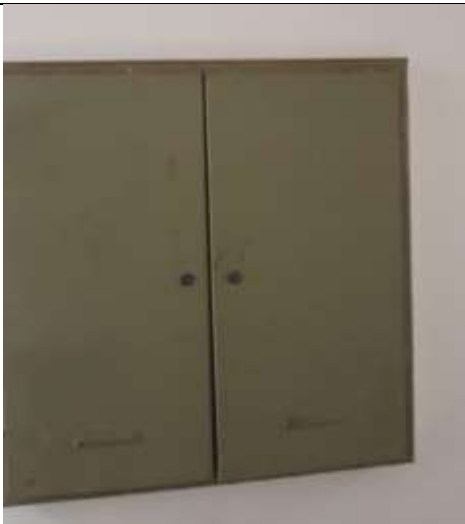
G	U	T	PONTOS				
6	6	6	216				
RISCO							
Médio							
CAUSA							
Falha na execução e manutenção							
ANOMALIA			PRIORIDADE	Fonte: Autor (2022)			
Quadro elétrico não identificado			2	LOCAL: Gabinete dos professores			
MEDIDA SANEADORA							
Fazer a correta identificação do quadro e dos sistemas nele presentes							
PRAZO				60

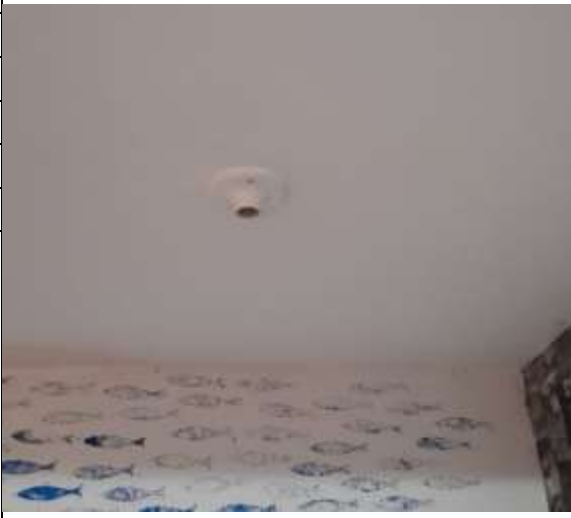
3	3	3	27	
RISCO				
Mínimo				
CAUSA				
Falha na manutenção				
ANOMALIA			PRIORIDADE	Fonte: Autor (2022)
Ausência de lâmpada			3	LOCAL: Centro Acadêmico
MEDIDA SANEADORA				
Fazer a instalação de uma lâmpada no local em questão				
PRAZO			90

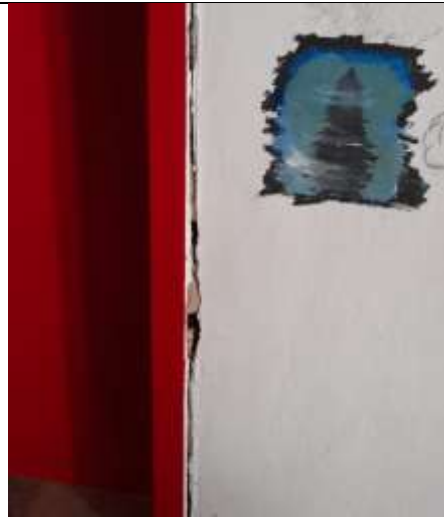
ORIGEM				Figura 81 – Esquadria com defeito	
Funcional					
G	U	T	PONTOS		
3	6	3	54		
RISCO					
Mínimo					
CAUSA					
Falha na manutenção					
ANOMALIA			PRIORIDADE	Fonte: Autor (2022)	
Esquadria com defeito, está emperrada, não fecha			3	LOCAL: Centro Acadêmico	
MEDIDA SANEADORA					
Fazer a regulagem da esquadria em questão, se necessário, trocar a peça					
PRAZO				90

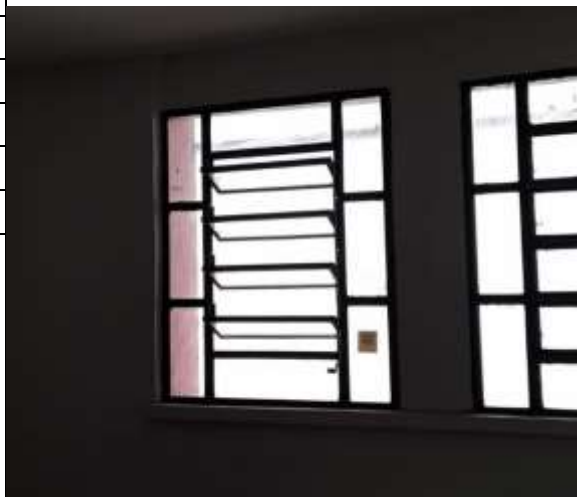
ORIGEM				Figura 82 – Esquadria danificada
Funcional				
G	U	T	PONTOS	 
3	6	3	54	
RISCO				
Mínimo				
CAUSA				
Falha na manutenção e mau uso				
ANOMALIA		PRIORIDADE		Fonte: Autor (2022)
Esquadria danificada		3		LOCAL: Centro Acadêmico
MEDIDA SANEADORA				
Fazer a troca da vidraça danificada				
PRAZO				90

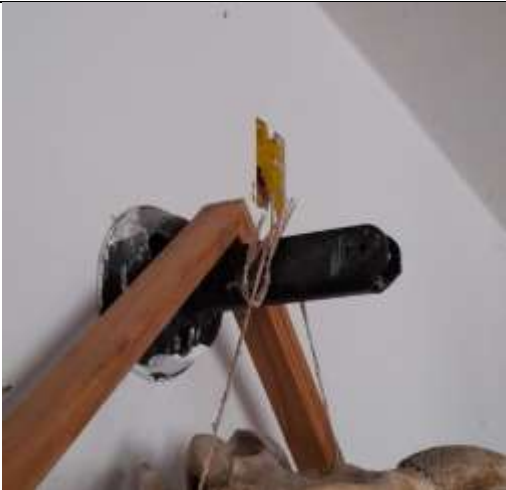
G	U	T	PONTOS			
3	3	3	27			
RISCO						
Mínimo						
CAUSA						
Falha na manutenção e mau uso						
ANOMALIA			PRIORIDADE	Fonte: Autor (2022)		
Suporte para ventilador de parede danificado			3	LOCAL: Centro Acadêmico		
MEDIDA SANEADORA						
Verificar a necessidade da presença do suporte, caso necessário, trocar por um novo, caso não seja mais necessário, realizar a retirada e posterior acabamento adequado no local						
PRAZO			120

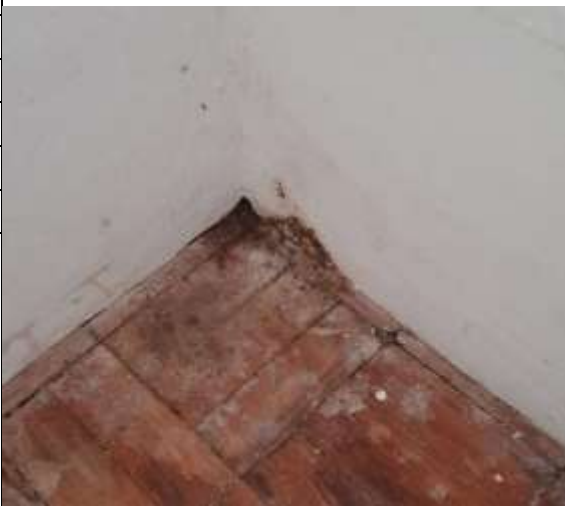
6	6	6	216		
RISCO					
Médio					
CAUSA					
Falha na execução e manutenção					
ANOMALIA		PRIORIDADE			Fonte: Autor (2022)
Piso danificado e fungo identificado no encontro da parede com o piso		2			LOCAL: Centro Acadêmico
MEDIDA SANEADORA					
Fazer a retirada da placa danificada, fazer a correta impermeabilização do contrapiso e da nova peça e a correta fixação. Além disso, fazer a raspagem da pintura no canto afetado, tratamento com antifúngico e realizar o acabamento adequado					
PRAZO			60
