**INSPEÇÃO PREDIAL DO BLOCO DA IMPRENSA**  
**DA UNIVERSIDADE FEDERAL DO CEARÁ**

Monografia apresentada ao Curso de Engenharia Civil da Universidade Federal do Ceará, como requisito parcial para obtenção do título de Engenheiro Civil  
Orientador: Prof. Me. José Ademar Gondim Vasconcelos.

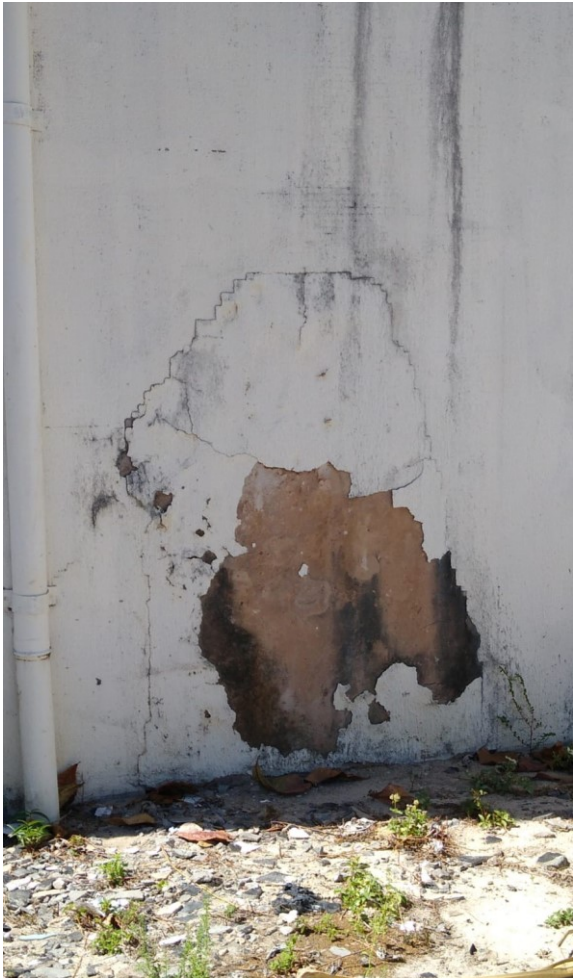
<b>ORIGEM</b>				<b>FIGURA(S)</b>	
Exógena				<p>Figura 8 - Pintura Quebradiça e Parede Manchada (Externo)</p>

<b>LOCAL</b>					
Externo					
<b>PRIORIDADE</b>					
3					
<b>G</b>	<b>U</b>	<b>T</b>	<b>PONTOS</b>		
3	3	1	9		
<b>RISCO</b>					
Mínimo					
<b>CAUSA</b>					
Revestimento de baixa qualidade e/ou falha na execução.					
<b>ANOMALIA</b>				<b>FONTE:</b> Autor (2023)	
Envelhecimento precoce da pintura e manchas na parede.				<b>PRAZO:</b> 150 dias	
<b>MEDIDA SANEADORA</b>					
Retirar camada de tinta quebradiça, lixar parede, aplicar selante e uma nova camada de tinta.

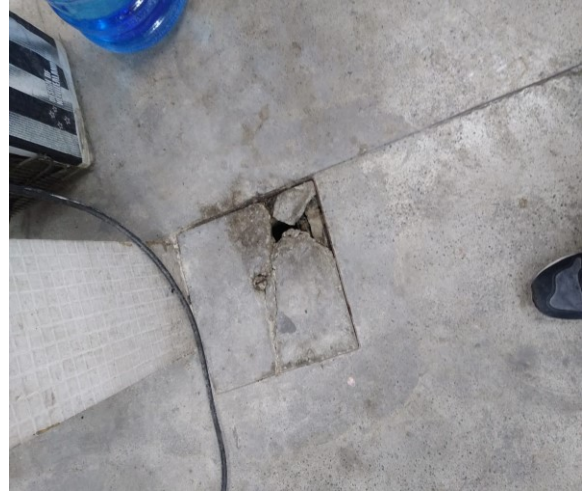
<b>ORIGEM</b>				<b>FIGURA(S)</b>  Figura 12 - Tapa de Caixa de Inspeção Danificada (Divisão de Produção Gráfica)
Exógena				
<b>LOCAL</b>				
Divisão de Produção Gráfica				
<b>PRIORIDADE</b>				
3				
<b>G</b>	<b>U</b>	<b>T</b>	<b>PONTOS</b>	
3	1	6	18	
<b>RISCO</b>				
Mínimo				
<b>CAUSA</b>				
<p>Desgaste devido a altas cargas, possíveis impactos, corrosão e/ou envelhecimento natural.</p>				
<b>ANOMALIA</b>				<b>FONTE:</b> Autor (2023)
Caixas de Inpesção com tampa quebrada.				<b>PRAZO:</b> 150 dias
<b>MEDIDA SANEADORA</b>				
Substituir as tampas quebradas.

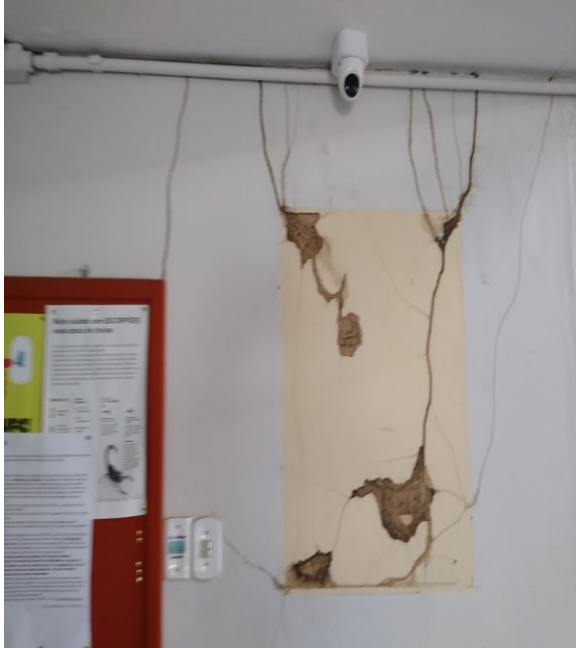
<b>ORIGEM</b>				<b>FIGURA(S)</b>  Figura 14 - Presença de Cupins (Circulação)

Exógena				
<b>LOCAL</b>				
Circulação				
<b>PRIORIDADE</b>				
2				
<b>G</b>	<b>U</b>	<b>T</b>	<b>PONTOS</b>	
6	3	3	54	
<b>RISCO</b>				
Médio				
<b>CAUSA</b>				
Falta de manutenção, gerando fissuras que abrem caminho para cupins.				
<b>ANOMALIA</b>				<b>FONTE:</b> Autor (2023)
Presença de cupins e parede danificada.				<b>PRAZO:</b> 50 dias
<b>MEDIDA SANEADORA</b>				
Aplicar veneno contra cupim no local infestado, selar as fissuras e acompanhar presença de cupins.

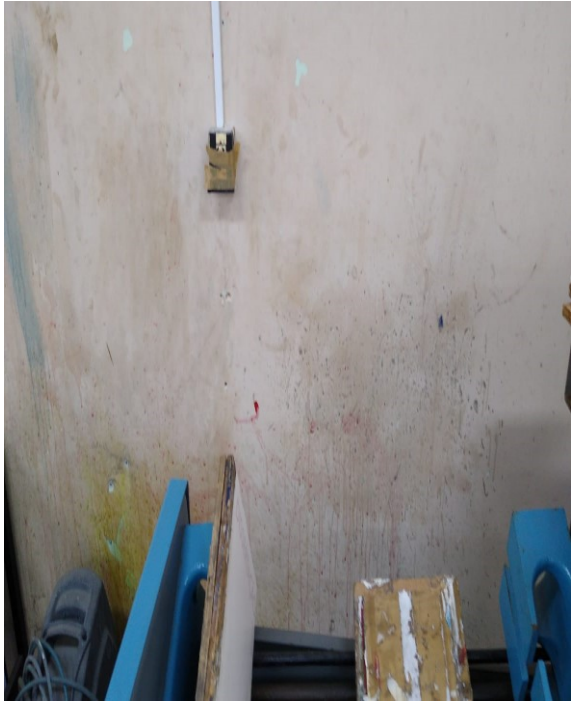
<b>ORIGEM</b>				<b>FIGURA(S)</b>
Exógena				<p>Figura 15 - Parede Manchada (Divisão de Produção Gráfica)</p>

<b>LOCAL</b>				
Divisão de Produção Gráfica				
<b>PRIORIDADE</b>				
3				
<b>G</b>	<b>U</b>	<b>T</b>	<b>PONTOS</b>	
3	1	1	3	
<b>RISCO</b>				
Mínimo				
<b>CAUSA</b>				
<p>Sujeira acumulada por atividade alta atividade humana próxima a parede relacionada a objetos ou produtos que podem alterar a consistência e aparência da parede.</p>				
<b>ANOMALIA</b>				<b>FONTE:</b> Autor (2023)
Parede manchada.				<b>PRAZO:</b> 50 dias
<b>MEDIDA SANEADORA</b>				
<p>Aplicar camada de tinta na parede e evitar realizar contato com a superfície da parede após a realização de serviços próximos e deixar objetos sujos muito próximos à parede.</p>

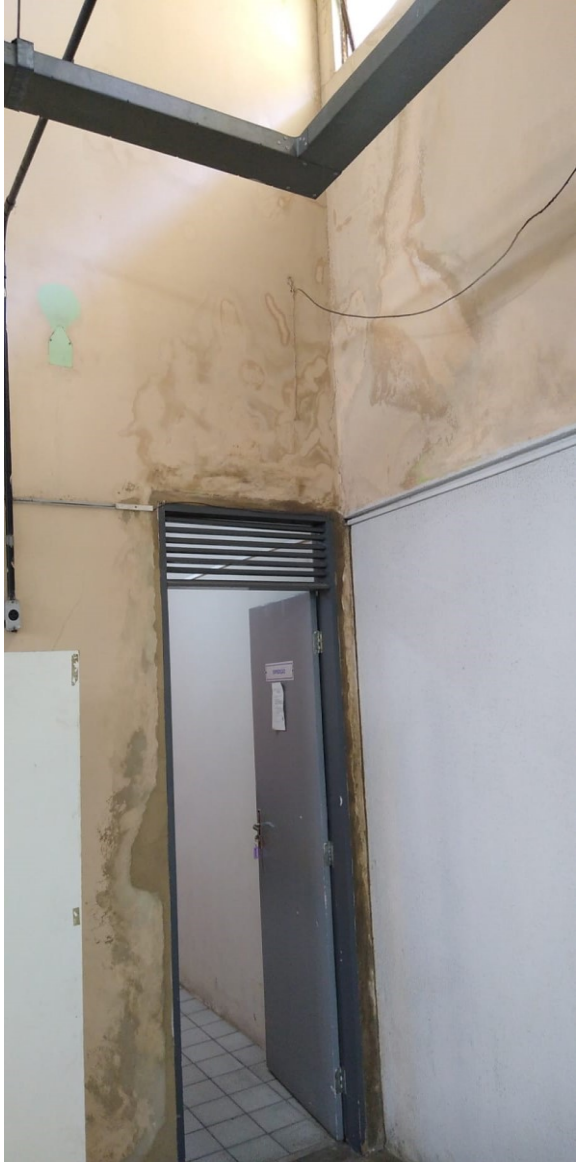
<b>ORIGEM</b>				<b>FIGURA(S)</b>	
Endógena				<p>Figura 17 - Infiltração na Parede (Divisão de Produção Gráfica)</p>

<b>LOCAL</b>					
Divisão de Produção Gráfica					
<b>PRIORIDADE</b>					
2					
<b>G</b>	<b>U</b>	<b>T</b>	<b>PONTOS</b>		
6	3	3	54		
<b>RISCO</b>					
Médio					
<b>CAUSA</b>					
Infiltração.					
<b>ANOMALIA</b>				<b>FONTE:</b> Autor (2023)	
Parede manchada.				<b>PRAZO:</b> 50 dias	
<b>MEDIDA SANEADORA</b>					
Lixar camada superficial manchada e danificada e refazer pintura, aplicando selantes impermeáveis durante o procedimento. Após a pintura, deve-se acompanhar a evolução das infiltrações.

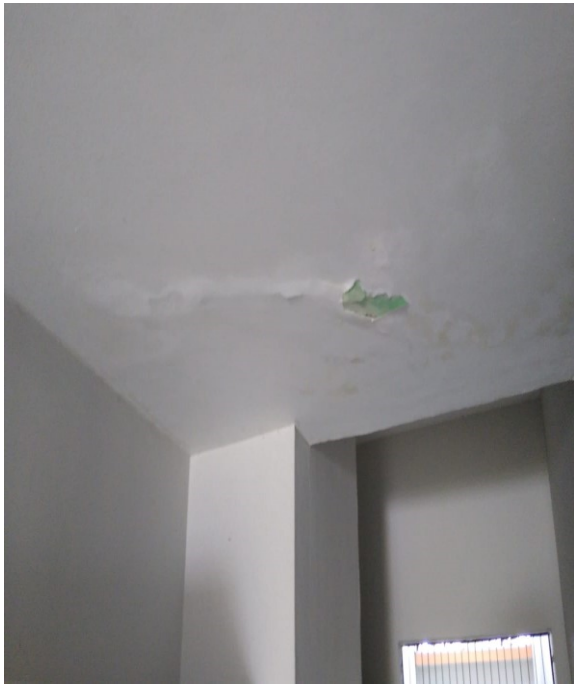
<b>ORIGEM</b>				<b>FIGURA(S)</b>  Figura 18 - Infiltração no teto (Circulação)

Endógena				
<b>LOCAL</b>				
Circulação				
<b>PRIORIDADE</b>				
3				
<b>G</b>	<b>U</b>	<b>T</b>	<b>PONTOS</b>	
3	3	3	27	
<b>RISCO</b>				
Mínimo				
<b>CAUSA</b>				
Infiltração.				
<b>ANOMALIA</b>				<b>FONTE:</b> Autor (2023)
Teto manchado e revestimento quebradiço.				<b>PRAZO:</b> 120 dias
<b>MEDIDA SANEADORA</b>				
Lixar camada superficial manchada e danificada e refazer pintura, aplicando selantes impermeáveis durante o procedimento. Após a pintura, deve-se impermeabilizar a superfície de encontro do telhado com o teto e acompanhar a evolução das infiltrações.

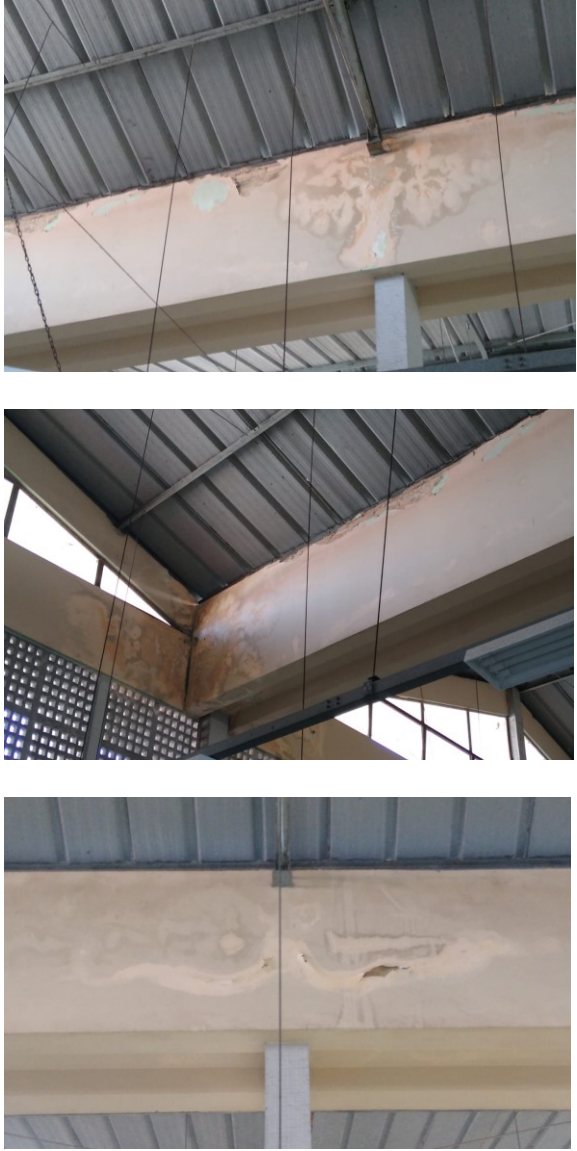
<b>ORIGEM</b>				<b>FIGURA(S)</b>	
Endógena				<p>Figura 19 - Vigas Manchadas e Danificadas (Divisão de Produção Gráfica)</p>

<b>LOCAL</b>					
Divisão de Produção Gráfica					
<b>PRIORIDADE</b>					
2					
<b>G</b>	<b>U</b>	<b>T</b>	<b>PONTOS</b>		
6	3	6	108		
<b>RISCO</b>					
Médio					
<b>CAUSA</b>					
Infiltração.					
<b>ANOMALIA</b>				<b>FONTE:</b> Autor (2023)	
Vigas manchadas e danificadas.				<b>PRAZO:</b> 45 dias.	
<b>MEDIDA SANEADORA</b>					
<p>Consultar um profissional e analisar o dano estrutural nas vigas. Caso o dano seja considerável, então é necessário realizar reparo nas vigas danificadas a partir do selamento de fissuras, substituição ou reforço das armaduras e injeção de resina epóxi, aplicando no próximo uma camada de pintura e selantes impermeáveis. Caso o dano não tenha sido tão considerável, então é necessário apenas lixar as camadas danificadas, selar as fissuras e refazer a pintura aplicando selantes impermeáveis.</p>

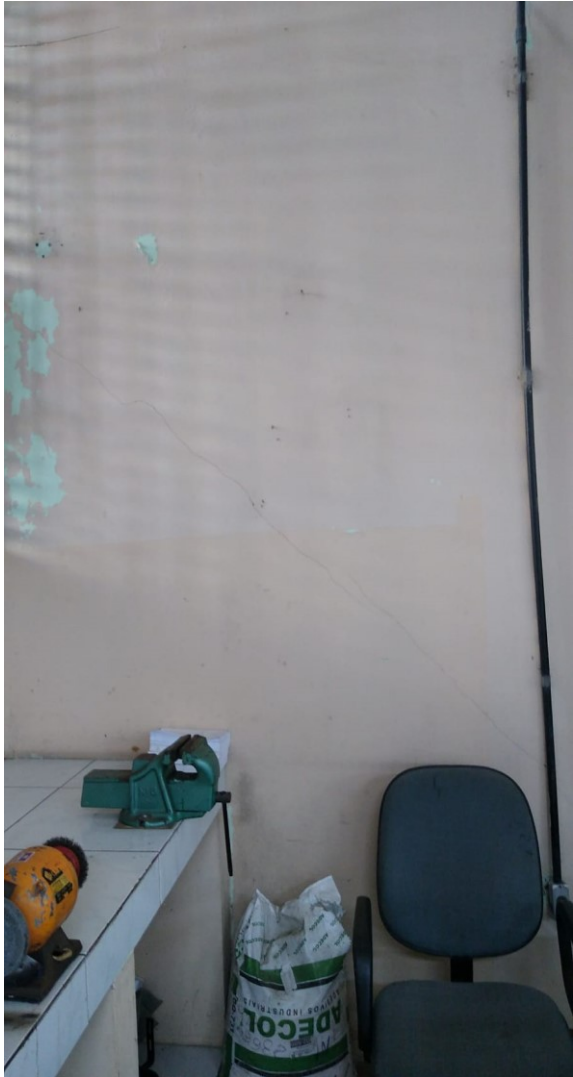
<b>ORIGEM</b>				<b>FIGURA(S)</b>
Endógena				<p>Figura 21 - Fissura na Parede (Divisão de Produção Gráfica)</p>

<b>LOCAL</b>				
Divisão de Produção Gráfica				
<b>PRIORIDADE</b>				
2				
<b>G</b>	<b>U</b>	<b>T</b>	<b>PONTOS</b>	
3	3	6	54	
<b>RISCO</b>				
Médio				
<b>CAUSA</b>				
Excesso de deformaçõesna estrutura de concreto.				
<b>ANOMALIA</b>				<b>FONTE:</b> Autor (2023)
Fissura na parede.				<b>PRAZO:</b> 50 dias
<b>MEDIDA SANEADORA</b>				
<p>Analisar a profundidade da fissura e seu dano estrutural. Caso a fissura e o dano sejam mínimos, então deve-se apenas selar a fissura com resina épxi e refazer a pintura. Caso a fissura e o dano sejam consideráveis, então deve-se consultar um profissional.</p>

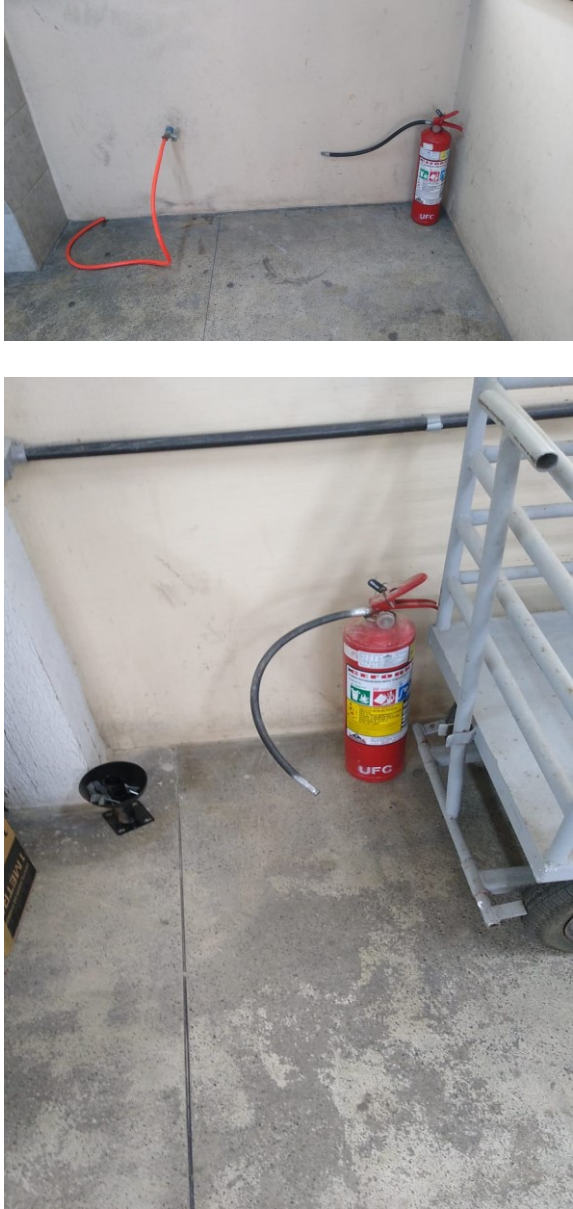
<b>ORIGEM</b>				<b>FIGURA(S)</b>			
Endógena				Figura 24 - Extintores sem Suporte (Divisão de Produção Gráfica)

<b>LOCAL</b>							
Divisão de Produção Gráfica							
<b>PRIORIDADE</b>							
1							
<b>G</b>	<b>U</b>	<b>T</b>	<b>PONTOS</b>				
10	3	1	30				
<b>RISCO</b>							
Crítico							
<b>CAUSA</b>							
Falha de planejamento de alocação de extintores ou de projeto.							
<b>ANOMALIA</b>				<b>FONTE:</b> Autor (2023)			
Extintores não acoplados em suporte.				<b>PRAZO:</b> 40 dias			
<b>MEDIDA SANEADORA</b>							
Extintores devem estar acoplados em suportes e devem possuir sinalização horizontal e vertical de acordo com a NBR 12693.

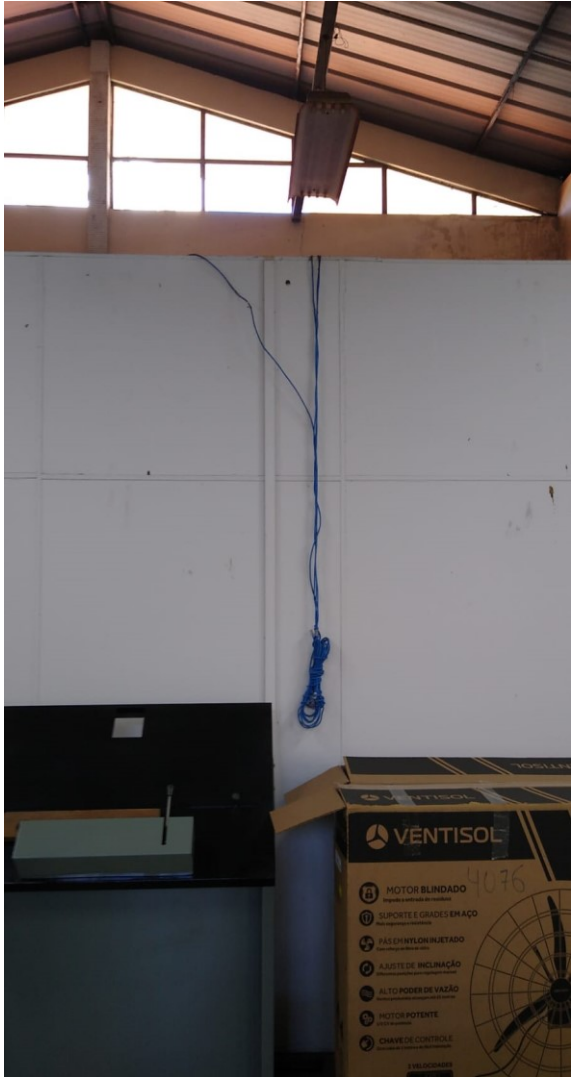
<b>ORIGEM</b>				<b>FIGURA(S)</b>
Exógena				<p>Figura 26 - Fiação armazenada em local inadequado (Divisão de Produção Gráfica)</p>

<b>LOCAL</b>				
Divisão de Produção Gráfica				
<b>PRIORIDADE</b>				
1				
<b>G</b>	<b>U</b>	<b>T</b>	<b>PONTOS</b>	
8	3	3	72	
<b>RISCO</b>				
Crítico				
<b>CAUSA</b>				
Falha de planejamento de alocação de fiação.				
<b>ANOMALIA</b>				<b>FONTE:</b> Autor (2023)
Fiação armazenada em local inadequado.				<b>PRAZO:</b> 30 dias
<b>MEDIDA SANEADORA</b>				
Armazenar fiação em local adequado isolado.

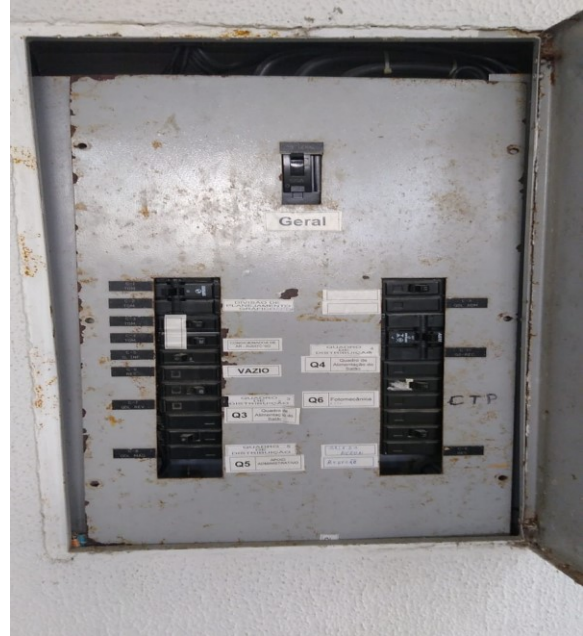
<b>ORIGEM</b>				<b>FIGURA(S)</b>  Figura 28 - Quadros elétricos 1 (Divisão de Produção Gráfica)
Endógena				
<b>LOCAL</b>				
Divisão de Produção Gráfica				
<b>PRIORIDADE</b>				
1				
<b>G</b>	<b>U</b>	<b>T</b>	<b>PONTOS</b>	
10	6	6	360	
<b>RISCO</b>				
Crítico				
<b>CAUSA</b>				
Falha de execução e não atualizando dos quadros a partir de manutenções.				
<b>ANOMALIA</b>				<b>FONTE:</b> Autor (2023)
Quadros danificados, circuitos não identificados e ausência de DR e DPS.				<b>PRAZO:</b> 30 dias
<b>MEDIDA SANEADORA</b>				
Instalação de DR e de DPS, identificar os circuitos não identificados e realizar manutenção dos quadros periodicamente.

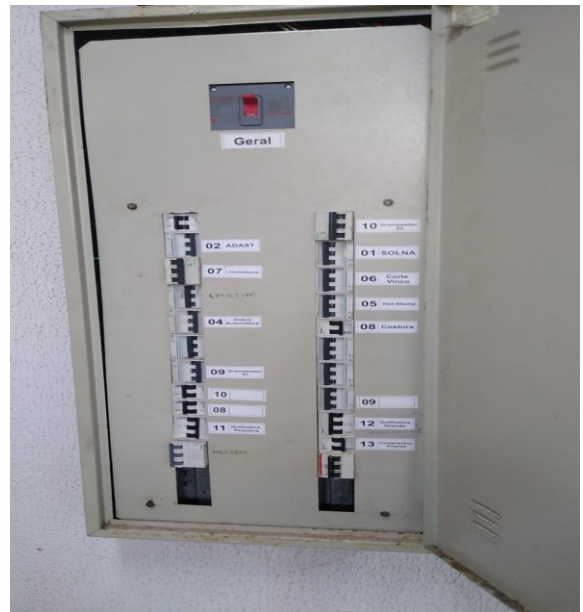
<b>ORIGEM</b>				<b>FIGURA(S)</b>
Endógena				<p>Figura 29 - Quadros elétricos 2 (Divisão de Produção Gráfica)</p>  
<b>LOCAL</b>				
Divisão de Produção Gráfica				
<b>PRIORIDADE</b>				
1				
<b>G</b>	<b>U</b>	<b>T</b>	<b>PONTOS</b>	
10	6	6	360	
<b>RISCO</b>				
Crítico				
<b>CAUSA</b>				
Falha de execução e não atualizando dos quadros a partir de manutenções.				
<b>ANOMALIA</b>				<b>FONTE:</b> Autor (2023)
Quadros danificados, circuitos não identificados e ausência de DR e DPS.				<b>PRAZO:</b> 30 dias
<b>MEDIDA SANEADORA</b>				
Instalação de DR e de DPS, identificar os circuitos não identificados e realizar manutenção dos quadros periodicamente.

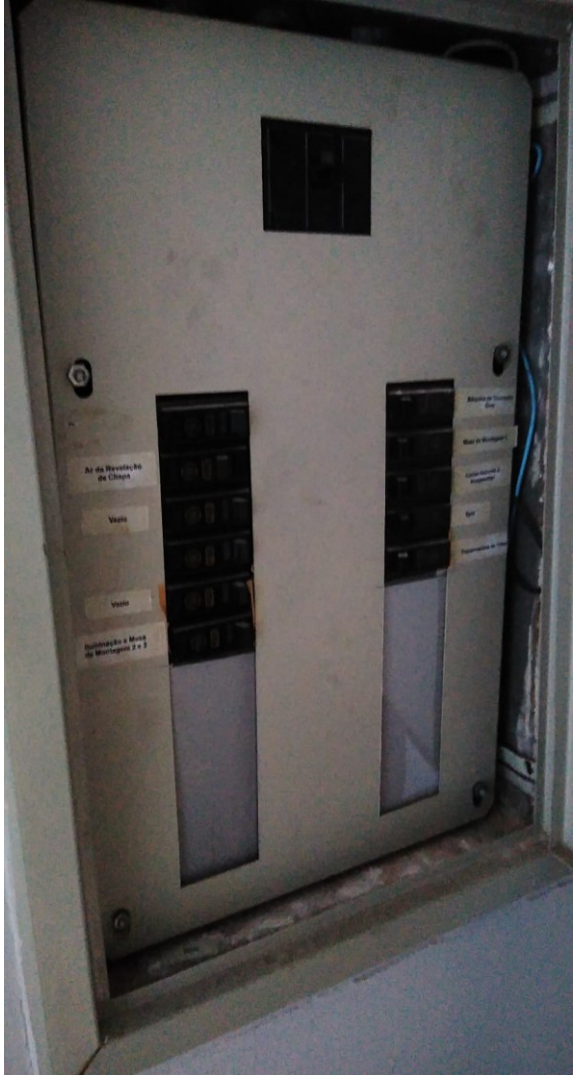
<b>LOCAL</b>				
Circulação				
<b>PRIORIDADE</b>				
1				
<b>G</b>	<b>U</b>	<b>T</b>	<b>PONTOS</b>	
10	6	6	360	
<b>RISCO</b>				
Crítico				
<b>CAUSA</b>				
Falha de execução e não atualizando dos quadros a partir de manutenções.				
<b>ANOMALIA</b>				<b>FONTE:</b> Autor (2023)
Quadros danificados, circuitos não identificados e ausência de DR e DPS.				<b>PRAZO:</b> 30 dias
<b>MEDIDA SANEADORA</b>				
Instalação de DR e de DPS, identificar os circuitos não identificados e realizar manutenção dos quadros periodicamente.

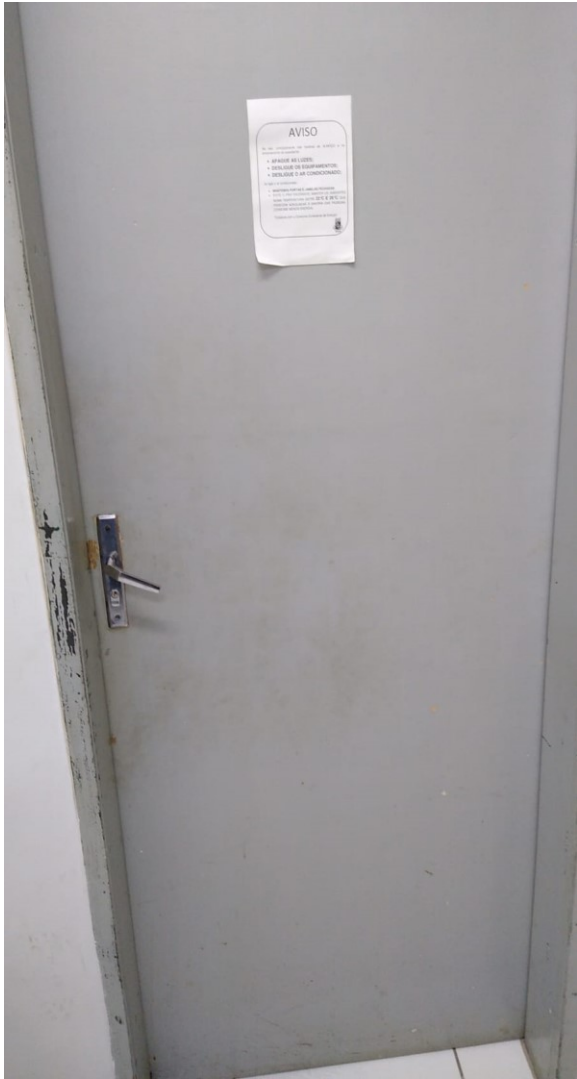
Exógena				
<b>LOCAL</b>				
Seção de Revisão				
<b>PRIORIDADE</b>				
3				
<b>G</b>	<b>U</b>	<b>T</b>	<b>PONTOS</b>	
3	1	3	9	
<b>RISCO</b>				
Mínimo				
<b>CAUSA</b>				
Desalinhamento da dobradiça.				
<b>ANOMALIA</b>				<b>FONTE:</b> Autor (2023)
Porta com dificuldades para fechar.				<b>PRAZO:</b> 150 dias
<b>MEDIDA SANEADORA</b>				
Aplicar lubrificante na dobradiça e ajustá-la com auxílio de uma chave inglesa ou chave de fenda.

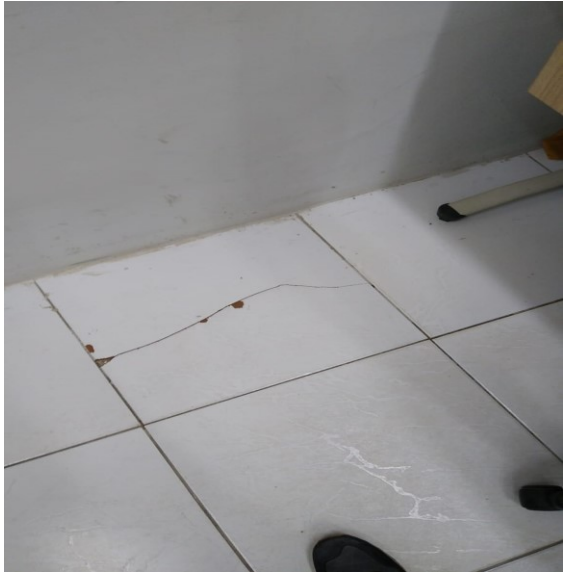
<b>LOCAL</b>							
Seção de Revisão							
<b>PRIORIDADE</b>							
3							
<b>G</b>	<b>U</b>	<b>T</b>	<b>PONTOS</b>				
1	1	3	3				
<b>RISCO</b>							
Mínimo							
<b>CAUSA</b>							
Danos acidentais.							
<b>ANOMALIA</b>				<b>FONTE:</b> Autor (2023)			
Piso cerâmico rachado.				<b>PRAZO:</b> 150 dias			
<b>MEDIDA SANEADORA</b>							
Aplicar resina époxi nas rachaduras.

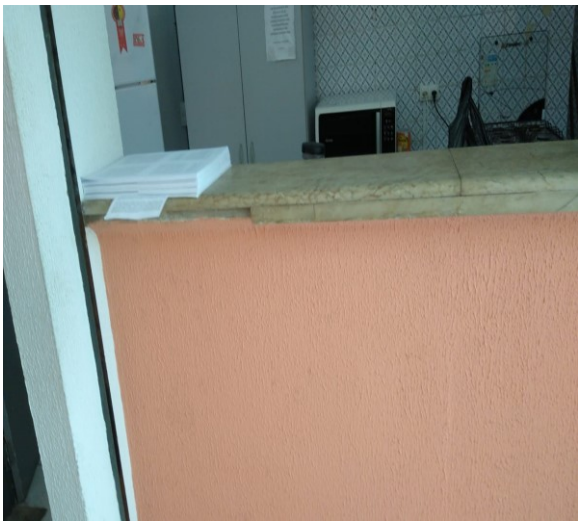
Exógena					
<b>LOCAL</b>					
Refeitório					
<b>PRIORIDADE</b>					
3					
<b>G</b>	<b>U</b>	<b>T</b>	<b>PONTOS</b>		
6	1	1	6		
<b>RISCO</b>					
Mínimo					
<b>CAUSA</b>					
Danos acidentais.					
<b>ANOMALIA</b>					<b>FONTE:</b> Autor (2023)
Bancada danificada.					<b>PRAZO:</b> 150 dias
<b>MEDIDA SANEADORA</b>					
Substituir o componente danificado.

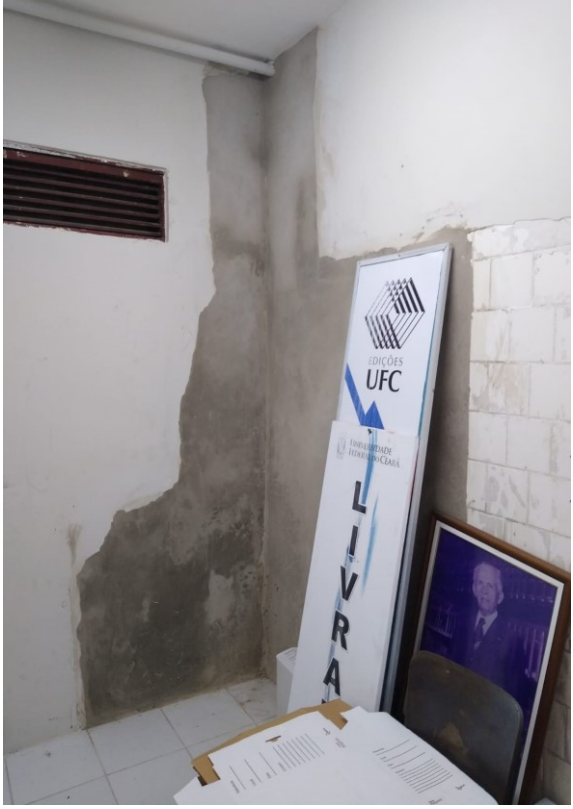
<b>LOCAL</b>				
Depósito de Aparas				
<b>PRIORIDADE</b>				
3				
<b>G</b>	<b>U</b>	<b>T</b>	<b>PONTOS</b>	
3	1	3	9	
<b>RISCO</b>				
Mínimo				
<b>CAUSA</b>				
Falha de planejamento ou execução de pintura.				
<b>ANOMALIA</b>				<b>FONTE:</b> Autor (2023)
Parede sem revestimento adequado.				<b>PRAZO:</b> 150 dias
<b>MEDIDA SANEADORA</b>				
Aplicar camada de tinta na parede.

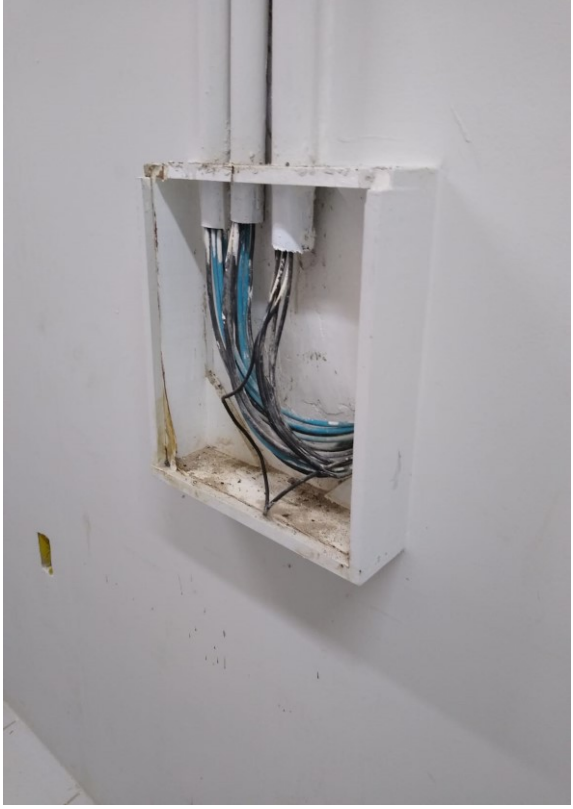
<b>LOCAL</b>					
Depósito de Aparas					
<b>PRIORIDADE</b>					
1					
<b>G</b>	<b>U</b>	<b>T</b>	<b>PONTOS</b>		
10	3	6	180		
<b>RISCO</b>					
Crítico					
<b>CAUSA</b>					
Falta de manutenção e de instalação adequada do componente.					
<b>ANOMALIA</b>				<b>FONTE:</b> Autor (2023)	
Caixa de passagem danificada, suja e sem tampa.				<b>PRAZO:</b> 30 dias	
<b>MEDIDA SANEADORA</b>					
Limpar caixa de passagem e providenciar uma tampa adequada. Além disso, é necessário realizar manutenção na caixa de passagem sempre que aparecerem danos consideráveis.

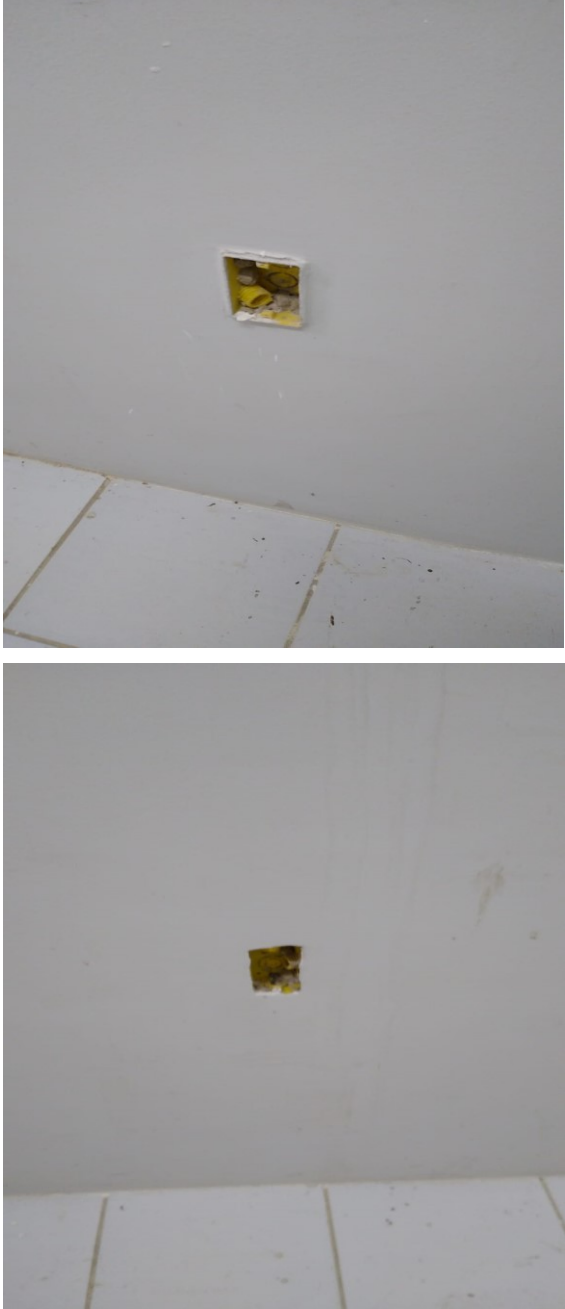
<b>LOCAL</b>							
Depósito de Aparas							
<b>PRIORIDADE</b>							
3							
<b>G</b>	<b>U</b>	<b>T</b>	<b>PONTOS</b>				
3	1	1	3				
<b>RISCO</b>							
Mínimo							
<b>CAUSA</b>							
Falta de manutenção adequada.							
<b>ANOMALIA</b>				<b>FONTE:</b> Autor (2023)			
Caixas de passagem desnecessárias expostas.				<b>PRAZO:</b> 150 dias			
<b>MEDIDA SANEADORA</b>							
Tampar caixas de passagem abertas.

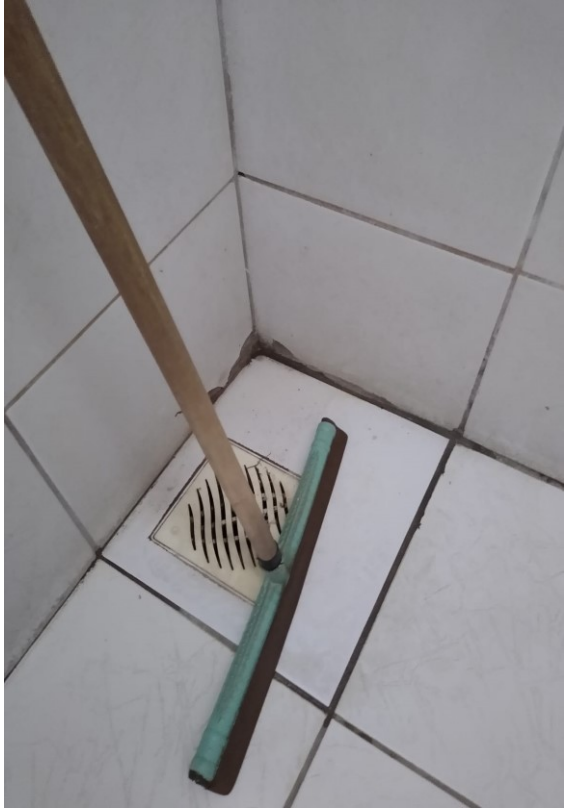
<b>ORIGEM</b>				<b>FIGURA(S)</b>			
Exógena				Figura 38 - Cerâmica entre junções danificada (Banheiro Masculino)			
<b>LOCAL</b>							
Banheiro masculino							
<b>PRIORIDADE</b>							
3							
<b>G</b>	<b>U</b>	<b>T</b>	<b>PONTOS</b>				
3	1	3	9				
<b>RISCO</b>							
Mínimo							
<b>CAUSA</b>							
Envelhecimento natural e infiltração de água.

<b>ANOMALIA</b>				<b>FONTE:</b> Autor (2023)			
Cerâmica entre parede e piso danificada.				<b>PRAZO:</b> 150 dias			
<b>MEDIDA SANEADORA</b>							
<p>Retirar as cerâmicas quebradas e colocar novos componentes cerâmicos. É importante que as novas cerâmicas fiquem bem niveladas, os excessos de argamassa sejam respeitados e que a secagem da argamassa seja respeitada, além disso após a aplicação e remoção do excesso de rejunte é necessário aplicar selante de silicone entre a parede e o piso com o intuito de evitar futuras infiltrações.</p>

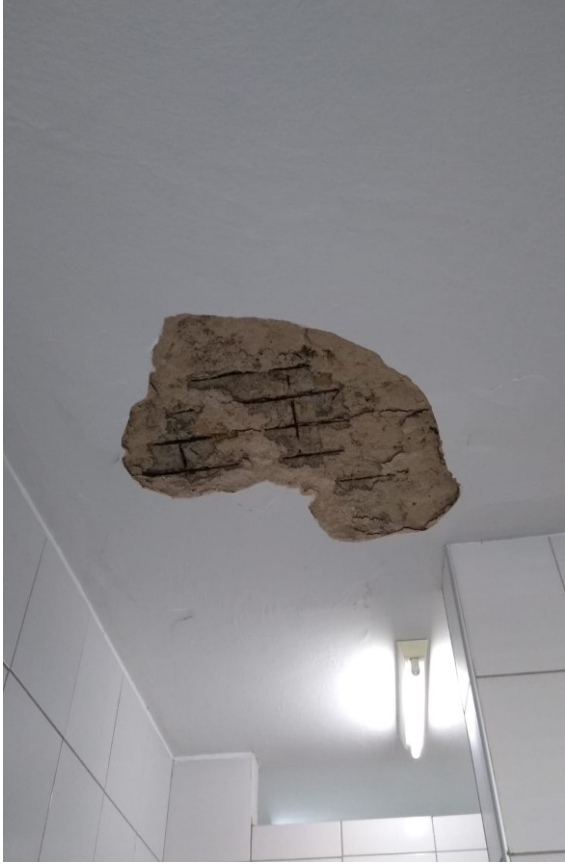
Exógena				
<b>LOCAL</b>				
Banheiro Feminino				
<b>PRIORIDADE</b>				
1				
<b>G</b>	<b>U</b>	<b>T</b>	<b>PONTOS</b>	
10	6	6	360	
<b>RISCO</b>				
Crítico				
<b>CAUSA</b>				
Falta de manutenção e corrosão da armadura.				
<b>ANOMALIA</b>				<b>FONTE:</b> Autor (2023)
Concreto e armadura expostos.				<b>PRAZO:</b> 30 dias
<b>MEDIDA SANEADORA</b>				
Requisitar a vistoria de um engenheiro civil para avaliar o nível de dano que a estrutura sofreu. Reparo da armadura, aplicando revestimentos anticorrosivos, remoção das partes danificadas do concreto e aplicação de novo concreto. Aplicar reforço estrutural de acordo com orientação do engenheiro civil.

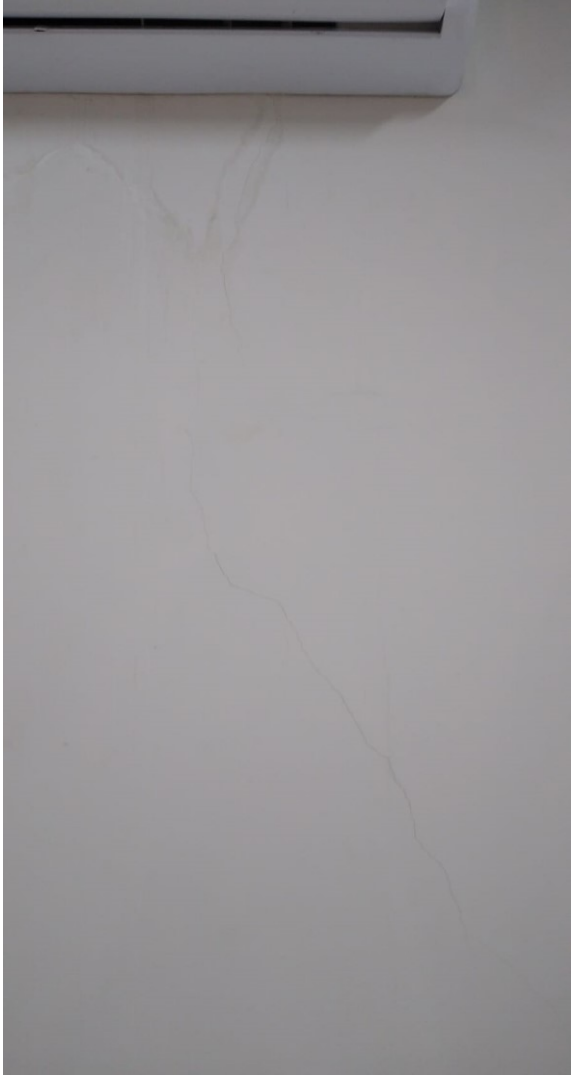
<b>ORIGEM</b>				<b>FIGURA(S)</b>	
Endógena				<p>Figura 40 - Fissura na parede (planejamento gráfico)</p>

<b>LOCAL</b>					
Planejamento Gráfico					
<b>PRIORIDADE</b>					
2					
<b>G</b>	<b>U</b>	<b>T</b>	<b>PONTOS</b>		
3	3	6	54		
<b>RISCO</b>					
Médio					
<b>CAUSA</b>					
Excesso de deformações na estrutura de concreto.					
<b>ANOMALIA</b>				<b>FONTE:</b> Autor (2023)	
Fissura na parede.				<b>PRAZO:</b> 50 dias	
<b>MEDIDA SANEADORA</b>					
<p>Analisar a profundidade da fissura e seu dano estrutural. Caso a fissura e o dano sejam mínimos, então deve-se apenas selar a fissura com resina épxi e refazer a pintura. Caso a fissura e o dano sejam consideráveis, então deve-se consultar um profissional.</p>

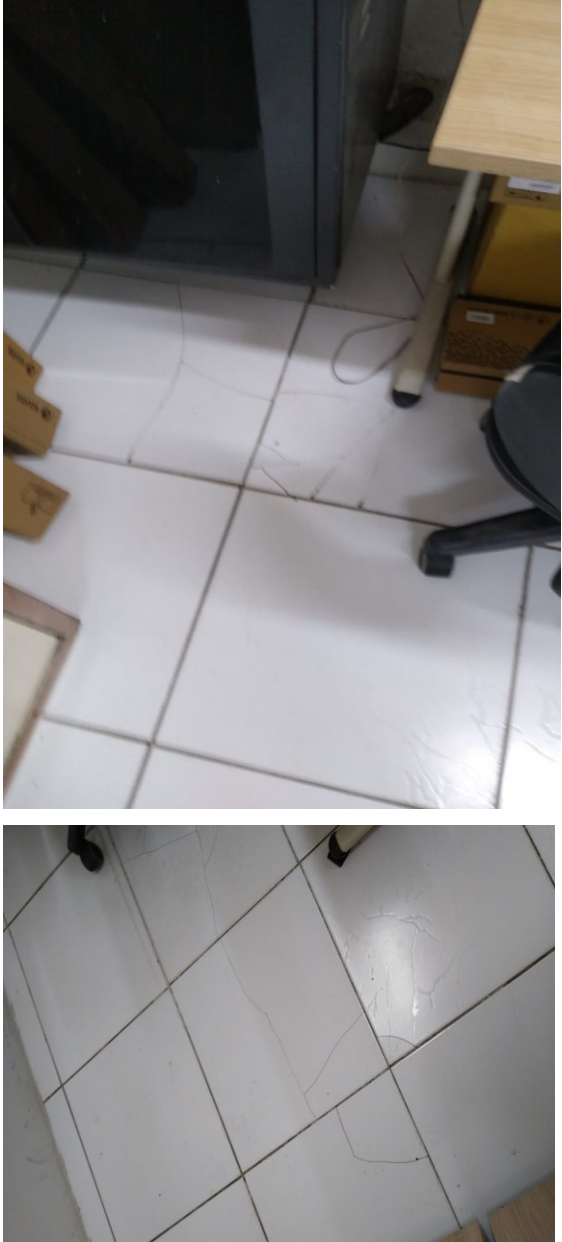
<b>LOCAL</b>							
Planejamento Gráfico							
<b>PRIORIDADE</b>							
2							
<b>G</b>	<b>U</b>	<b>T</b>	<b>PONTOS</b>				
6	1	6	36				
<b>RISCO</b>							
Médio							
<b>CAUSA</b>							
Danos acidentais.							
<b>ANOMALIA</b>				<b>FONTE:</b> Autor (2023)			
Piso cerâmico rachado.				<b>PRAZO:</b> 50 dias			
<b>MEDIDA SANEADORA</b>							
<p>Quanto as cerâmicas com menores rachaduras e que não estão quebradiças deve-se aplicar resina epóxi nas rachaduras. Quanto as cerâmicas com rachaduras maiores que cobrem a extensão do azulejo e que estão quebradiças, deve-se trocar o azulejo danificado por um novo.</p>

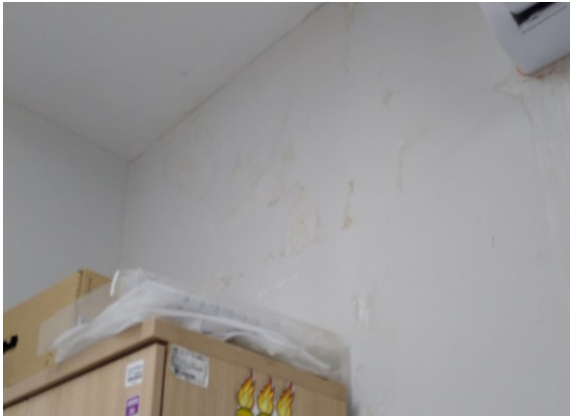
<b>LOCAL</b>				
Planejamento Gráfico				
<b>PRIORIDADE</b>				
3				
<b>G</b>	<b>U</b>	<b>T</b>	<b>PONTOS</b>	
3	1	3	9	
<b>RISCO</b>				
Mínimo				
<b>CAUSA</b>				
Infiltração.				
<b>ANOMALIA</b>				<b>FONTE:</b> Autor (2023)
Parede manchada.				<b>PRAZO:</b> 150 dias
<b>MEDIDA SANEADORA</b>				
Lixar camada superficial manchada e danificada e refazer pintura, aplicando selantes impermeáveis durante o procedimento. Após a pintura, deve-se acompanhar a evolução das infiltrações.

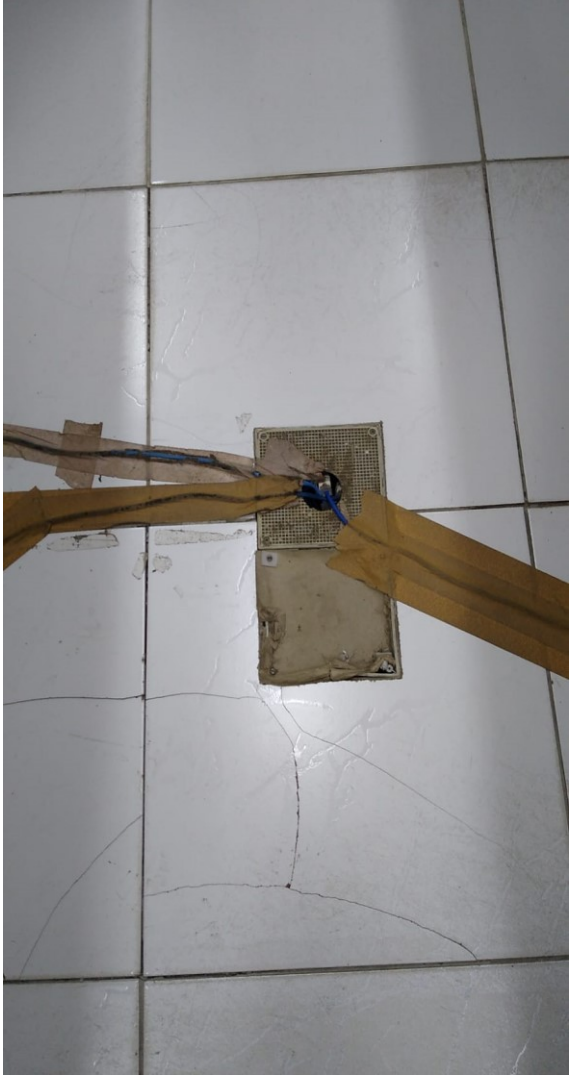
<b>LOCAL</b>					
Planejamento Gráfico					
<b>PRIORIDADE</b>					
2					
<b>G</b>	<b>U</b>	<b>T</b>	<b>PONTOS</b>		
6	1	3	18		
<b>RISCO</b>					
Médio					
<b>CAUSA</b>					
Falha de alocação de fiação de internet.					
<b>ANOMALIA</b>				<b>FONTE:</b> Autor (2023)	
Fiação de internet desgastada e alocada no chão em ambiente de movimento.				<b>PRAZO:</b> 60 dias	
<b>MEDIDA SANEADORA</b>					
Realocar fiação de internet para mais próximo à parede e longe do fluxo de movimento do ambiente.

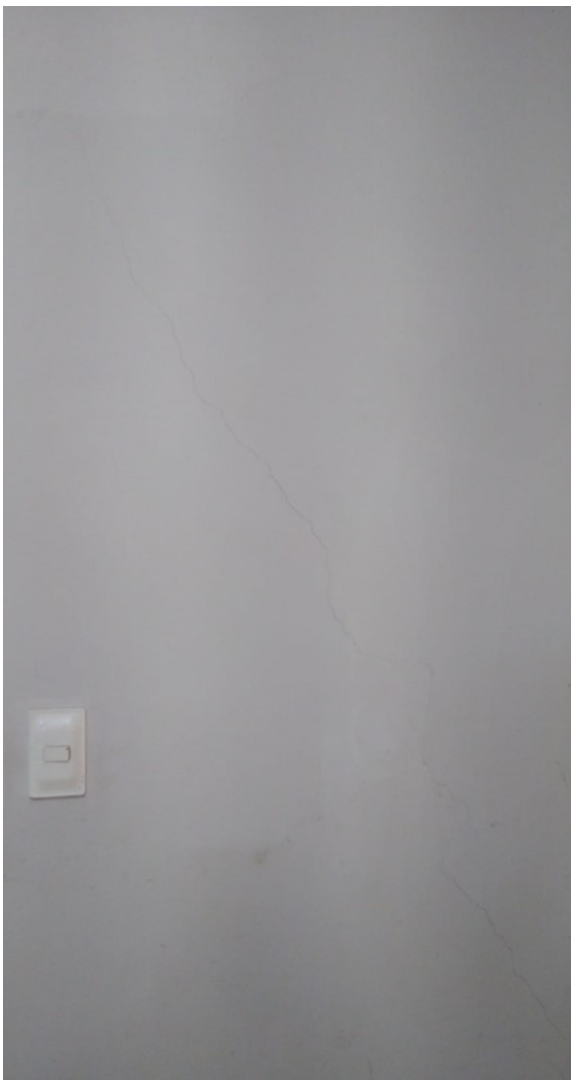
<b>ORIGEM</b>				<b>FIGURA(S)</b>	
Endógena				Figura 44 - Fissura na parede (Expedição)

<b>LOCAL</b>					
Expedição					
<b>PRIORIDADE</b>					
2					
<b>G</b>	<b>U</b>	<b>T</b>	<b>PONTOS</b>		
3	3	6	54		
<b>RISCO</b>					
Médio					
<b>CAUSA</b>					
Excesso de deformações na estrutura de concreto.					
<b>ANOMALIA</b>				<b>FONTE:</b> Autor (2023)	
Fissura na parede.				<b>PRAZO:</b> 50 dias	
<b>MEDIDA SANEADORA</b>					
Analisar a profundidade da fissura e seu dano estrutural. Caso a fissura e o dano sejam mínimos, então deve-se apenas selar a fissura com resina épxoi e refazer a pintura. Caso a fissura e o dano sejam consideráveis, então deve-se consultar um profissional.

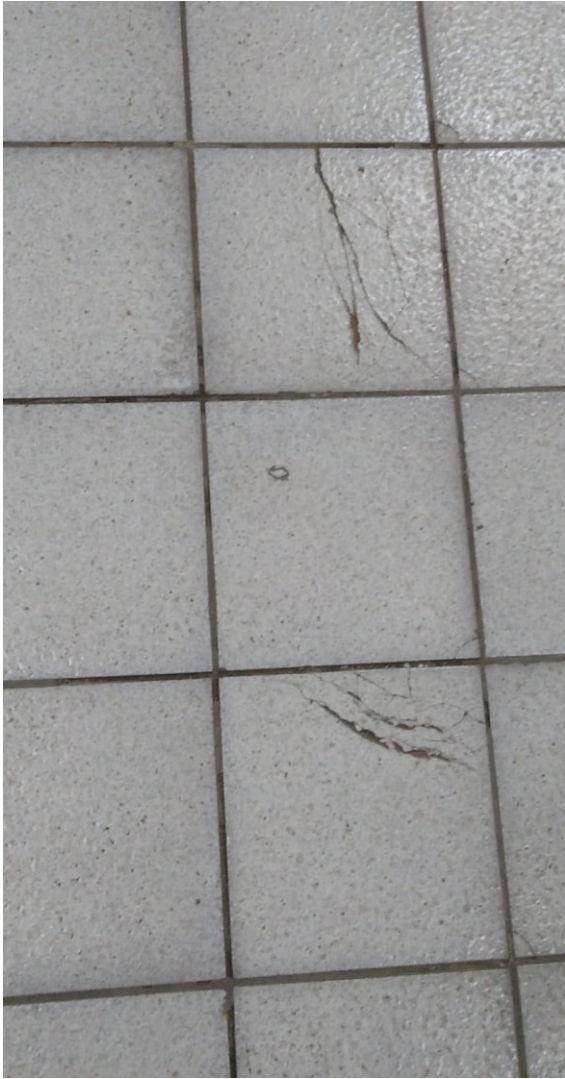
<b>LOCAL</b>				
Expedição				
<b>PRIORIDADE</b>				
3				
<b>G</b>	<b>U</b>	<b>T</b>	<b>PONTOS</b>	
1	1	3	3	
<b>RISCO</b>				
Mínimo				
<b>CAUSA</b>				
Danos acidentais.				
<b>ANOMALIA</b>				<b>FONTE:</b> Autor (2023)
Piso cerâmico rachado.				<b>PRAZO:</b> 150 dias
<b>MEDIDA SANEADORA</b>				
Aplicar resina épxi nas rachaduras.

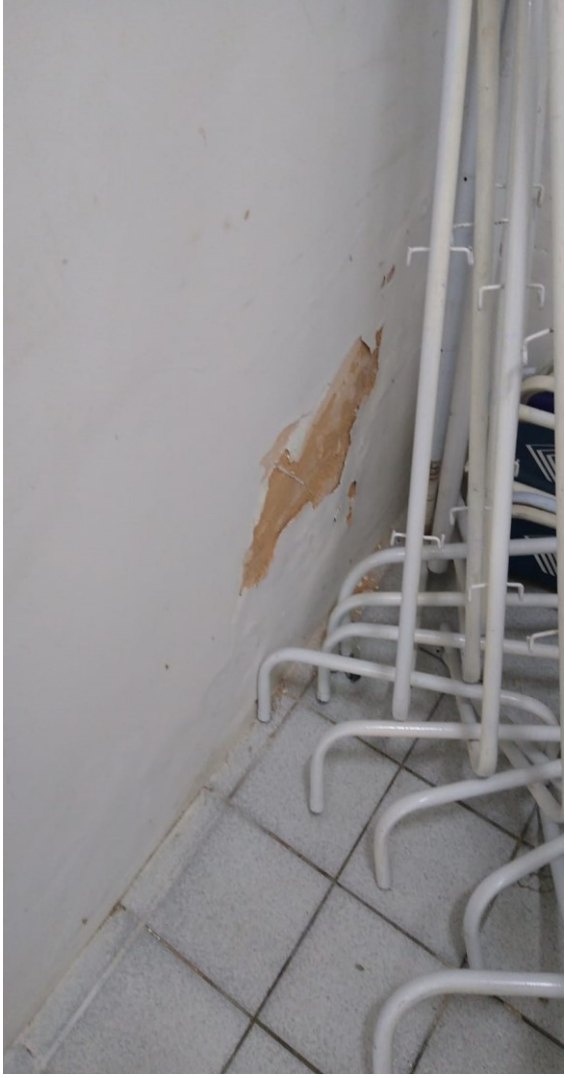
<b>LOCAL</b>							
Expedição							
<b>PRIORIDADE</b>							
3							
<b>G</b>	<b>U</b>	<b>T</b>	<b>PONTOS</b>				
1	1	3	3				
<b>RISCO</b>							
Mínimo							
<b>CAUSA</b>							
Revestimento de baixa qualidade e/ou falha na execução.							
<b>ANOMALIA</b>				<b>FONTE:</b> Autor (2023)			
Revestimento descascando.				<b>PRAZO:</b> 150 dias			
<b>MEDIDA SANEADORA</b>							
Retirar camada de tinta quebradiça, lixar parede e aplicar uma nova camada de tinta.

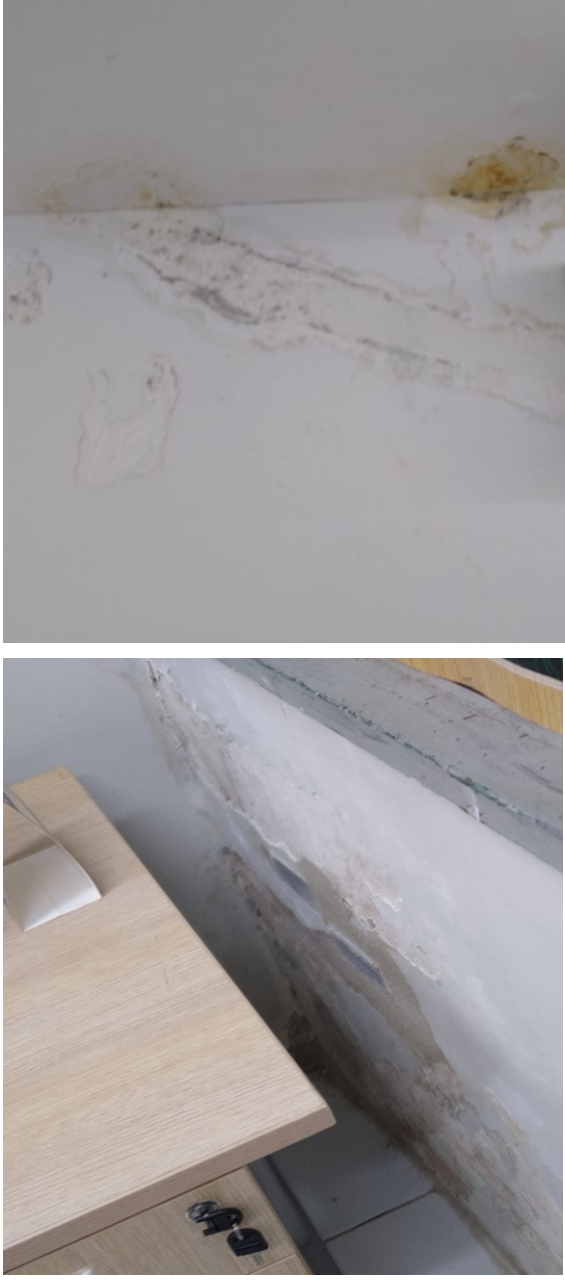
<b>LOCAL</b>					
Planejamento Gráfico					
<b>PRIORIDADE</b>					
2					
<b>G</b>	<b>U</b>	<b>T</b>	<b>PONTOS</b>		
6	3	6	108		
<b>RISCO</b>					
Médio					
<b>CAUSA</b>					
Infiltração.					
<b>ANOMALIA</b>				<b>FONTE:</b> Autor (2023)	
Parede manchada.				<b>PRAZO:</b> 45 dias	
<b>MEDIDA SANEADORA</b>					
Lixar camada superficial manchada e danificada, retirar mofo e refazer pintura aplicando selantes impermeáveis durante o procedimento. Após a pintura, deve-se acompanhar a evolução das infiltrações.

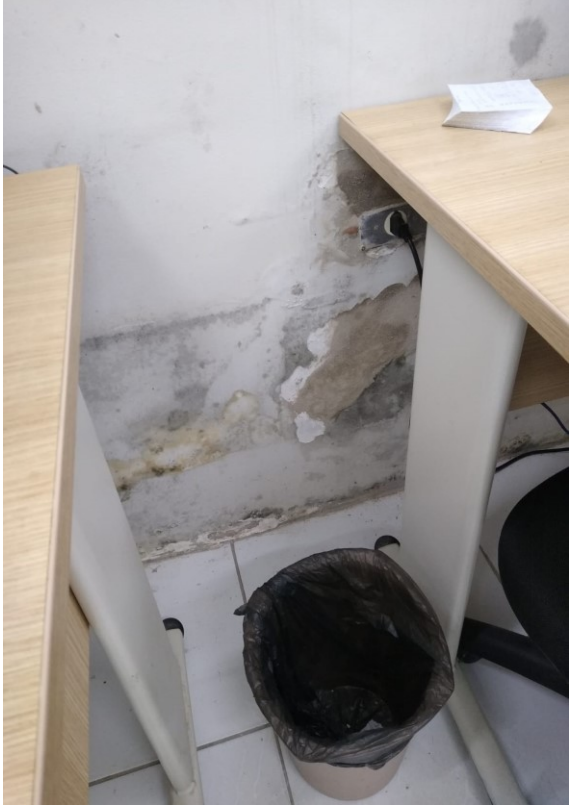
<b>LOCAL</b>					
Planejamento Gráfico					
<b>PRIORIDADE</b>					
1					
<b>G</b>	<b>U</b>	<b>T</b>	<b>PONTOS</b>		
8	6	6	288		
<b>RISCO</b>					
Crítico					
<b>CAUSA</b>					
Infiltração.					
<b>ANOMALIA</b>				<b>FONTE:</b> Autor (2023)	
Parede manchada.				<b>PRAZO:</b> 30 dias	
<b>MEDIDA SANEADORA</b>					
Lixar camada superficial manchada e danificada, retirar mofo e refazer pintura aplicando selantes impermeáveis durante o procedimento. Após a pintura, deve-se acompanhar a evolução das infiltrações.

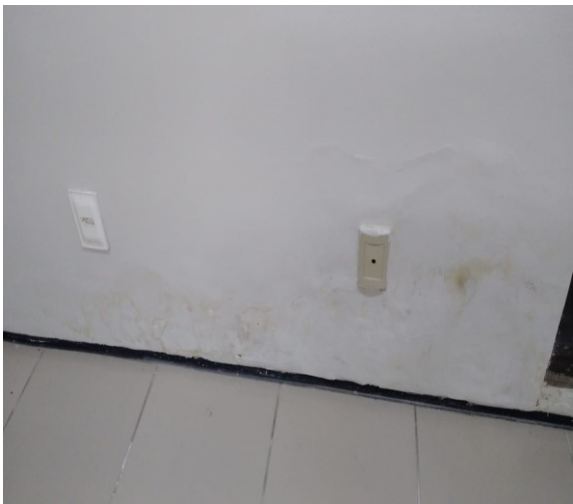
<b>LOCAL</b>				
Diretoria				
<b>PRIORIDADE</b>				
3				
<b>G</b>	<b>U</b>	<b>T</b>	<b>PONTOS</b>	
3	1	1	3	
<b>RISCO</b>				
Mínimo				
<b>CAUSA</b>				
Infiltração.				
<b>ANOMALIA</b>				<b>FONTE:</b> Autor (2023)
Parede manchada.				<b>PRAZO:</b> 150 dias
<b>MEDIDA SANEADORA</b>				
Lixar camada superficial manchada e danificada e refazer pintura, aplicando selantes impermeáveis durante o procedimento. Após a pintura, deve-se acompanhar a evolução das infiltrações.

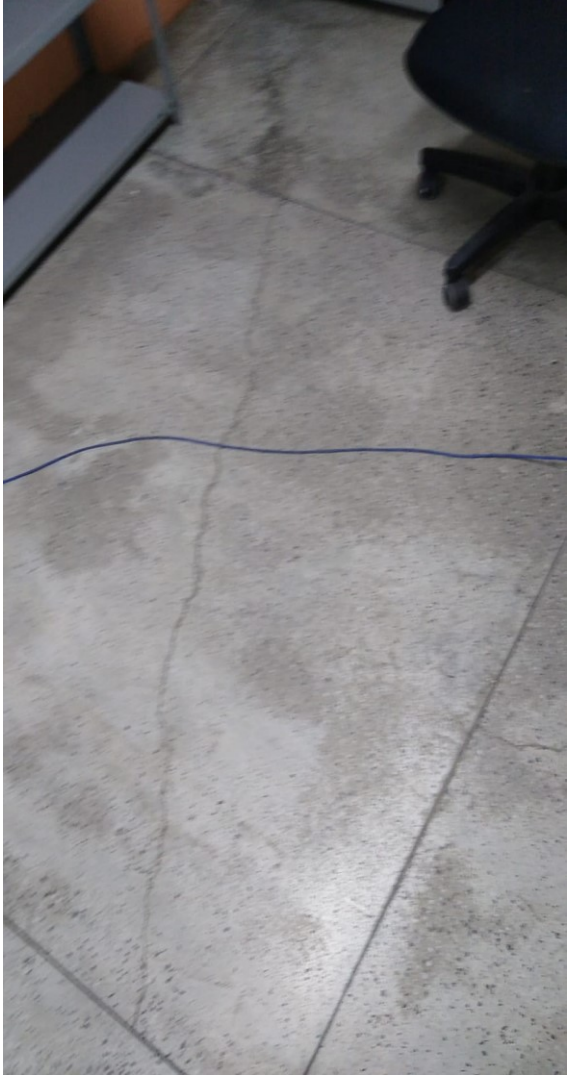
<b>ORIGEM</b>				<b>FIGURA(S)</b>			
Exógena				<p>Figura 50 - Piso trincado e fio de internet desprotegido (Depósito de Livros)</p>

<b>LOCAL</b>							
Depósito de Livros							
<b>PRIORIDADE</b>							
3							
<b>G</b>	<b>U</b>	<b>T</b>	<b>PONTOS</b>				
3	1	1	3				
<b>RISCO</b>							
Mínimo							
<b>CAUSA</b>							
Envelhecimento natural do piso e danos acidentais. Falha de alocação de fiação de internet.							
<b>ANOMALIA</b>				<b>FONTE:</b> Autor (2023)			
Piso trincado e fio de internet desprotegido em ambiente de movimento.				<b>PRAZO:</b> 150 dias			
<b>MEDIDA SANEADORA</b>							
Aplicar selante epóxi e acompanhar evolução das trincas. Realocar fiação de internet para ambiente mais próximo a parede e longe do fluxo de movimento, além de colocar protetores na fiação.

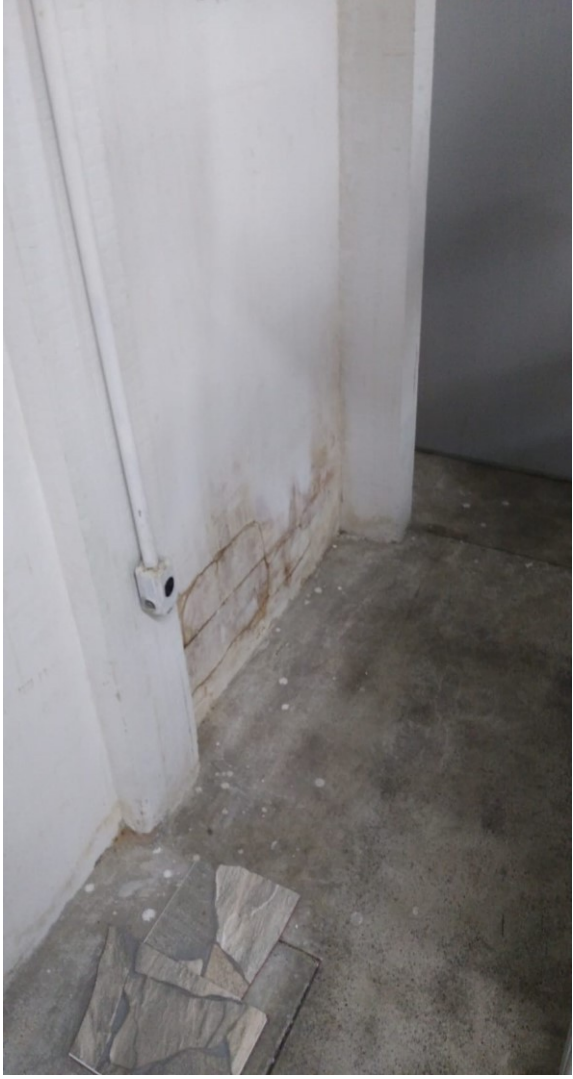
<b>LOCAL</b>					
Antigo Depósito de Livros					
<b>PRIORIDADE</b>					
3					
<b>G</b>	<b>U</b>	<b>T</b>	<b>PONTOS</b>		
3	1	3	9		
<b>RISCO</b>					
Mínimo					
<b>CAUSA</b>					
Envelhecimento natural do piso e danos acidentais. Não descarte de cerâmica quebrada.					
<b>ANOMALIA</b>				<b>FONTE:</b> Autor (2023)	
Parede manchada e cerâmica quebrada não descartada.				<b>PRAZO:</b> 150 dias	
<b>MEDIDA SANEADORA</b>					
Lixar camada superficial manchada e danificada e refazer pintura, aplicando selantes impermeáveis durante o procedimento. Após a pintura, deve-se acompanhar a evolução das infiltrações. Descartar corretamente componente cerâmico quebrado.
