**INSPEÇÃO PREDIAL DO BLOCO DA IMPRENSA**  
**DA UNIVERSIDADE FEDERAL DO CEARÁ**

Monografia apresentada ao Curso de Engenharia Civil da Universidade Federal do Ceará, como requisito parcial para obtenção do título de Engenheiro Civil  
Orientador: Prof. Me. José Ademar Gondim Vasconcelos.

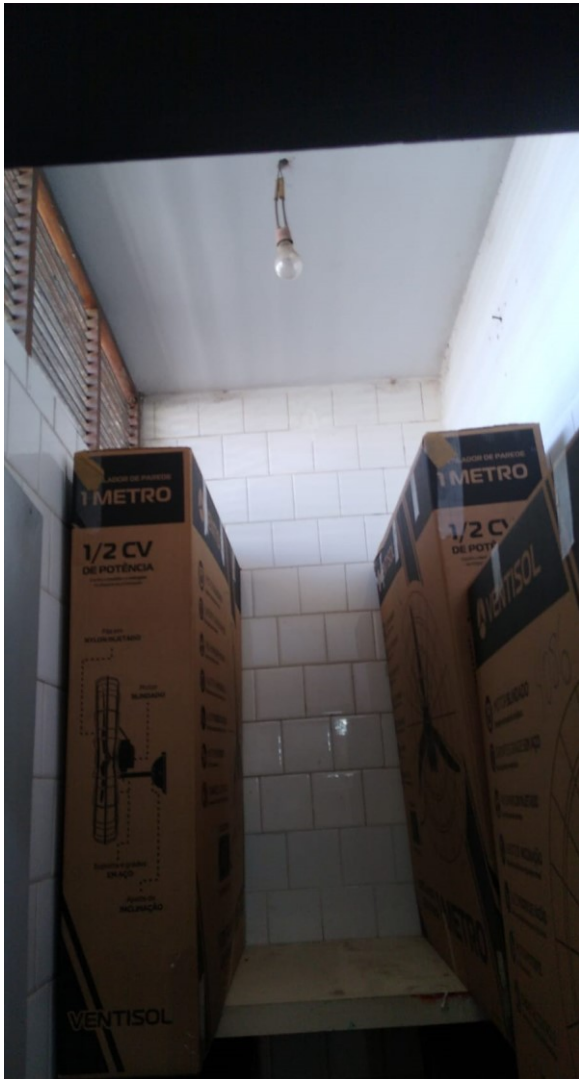
<b>LOCAL</b>							
Sala de Suprimentos							
<b>PRIORIDADE</b>							
2							
<b>G</b>	<b>U</b>	<b>T</b>	<b>PONTOS</b>				
6	3	1	18				
<b>RISCO</b>							
Médio							
<b>CAUSA</b>							
Lâmpada chegou ao fim de sua vida útil.							
<b>ANOMALIA</b>				<b>FONTE:</b> Autor (2023)			
Lâmpada queimada.				<b>PRAZO:</b> 120 dias			
<b>MEDIDA SANEADORA</b>							
Substituir o componente inutilizado por um novo.

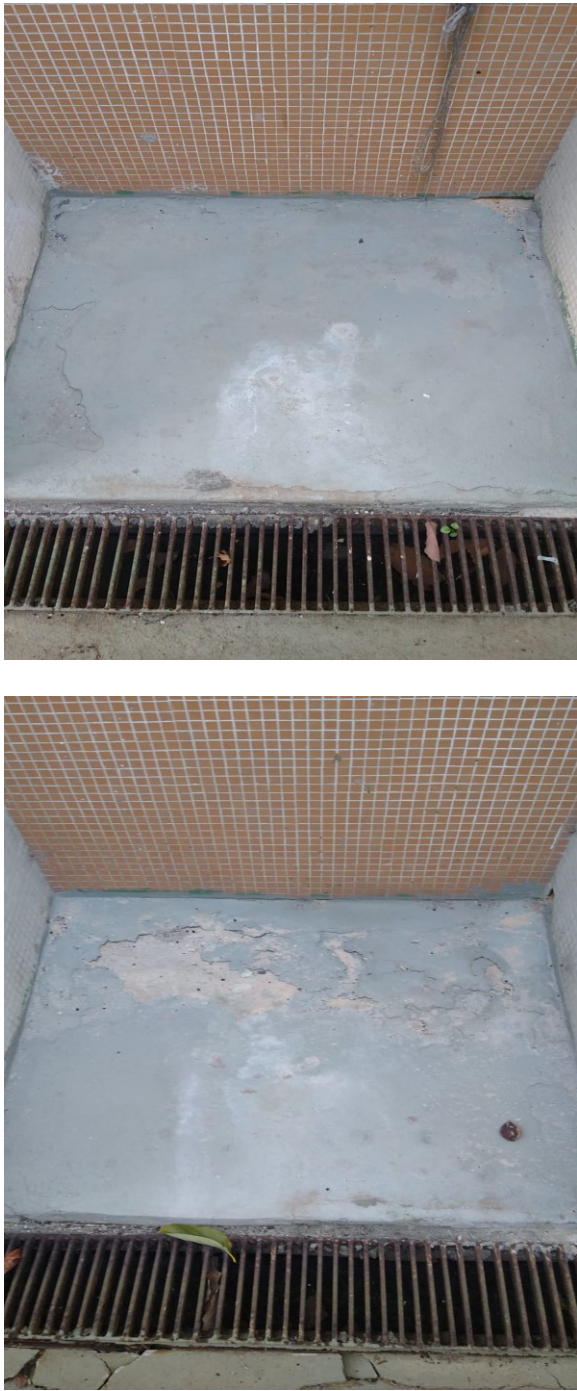
Exógena				
<b>LOCAL</b>				
Circulação				
<b>PRIORIDADE</b>				
3				
<b>G</b>	<b>U</b>	<b>T</b>	<b>PONTOS</b>	
3	3	6	54	
<b>RISCO</b>				
Mínimo				
<b>CAUSA</b>				
Envelhecimento natural e exposição a intempéries.				
<b>ANOMALIA</b>				<b>FONTE:</b> Autor (2023)
Piso danificado.				<b>PRAZO:</b> 100 dias
<b>MEDIDA SANEADORA</b>				
Lixar piso danificado, limpar área e reparar as partes desniveladas do piso.

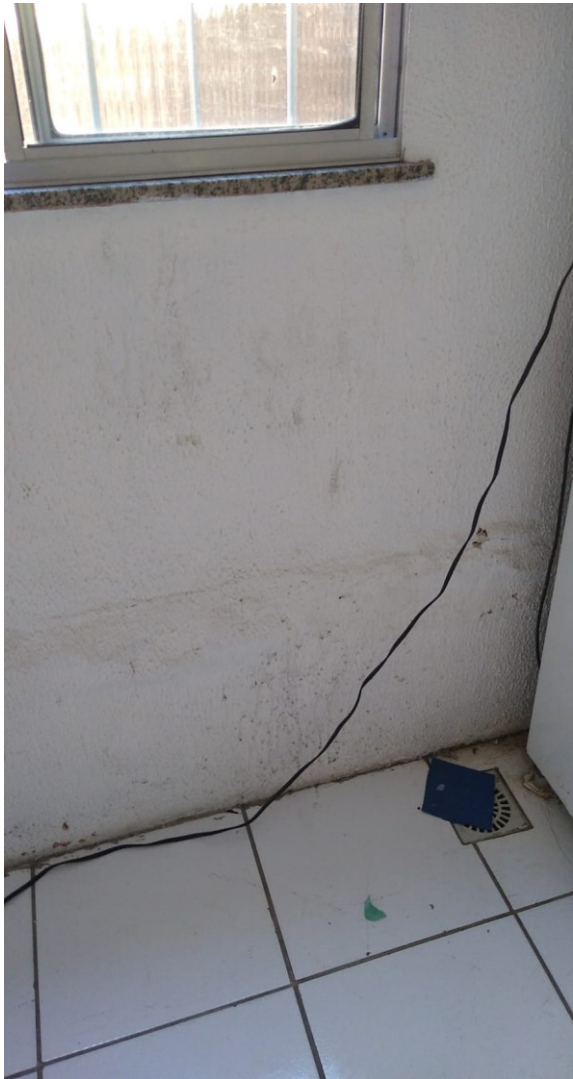
Endógena				
<b>LOCAL</b>				
Cozinha				
<b>PRIORIDADE</b>				
2				
<b>G</b>	<b>U</b>	<b>T</b>	<b>PONTOS</b>	
6	3	6	108	
<b>RISCO</b>				
Médio				
<b>CAUSA</b>				
Falha de planejamento e alocação da geladeira, falha de aquisição de ralo com tampa adequada e falta de manutenção do ambiente.				
<b>ANOMALIA</b>				<b>FONTE:</b> Autor (2023)
Ralo com tampa inadequada, fio da geladeira exposto no chão e parede manchada.				<b>PRAZO:</b> 45 dias
<b>MEDIDA SANEADORA</b>				
Adquirir tampa adequada para ralo, instalar uma tomada adequada mais próxima à geladeira e em altura adequada, limpar parede e aplicar camada de tinta.

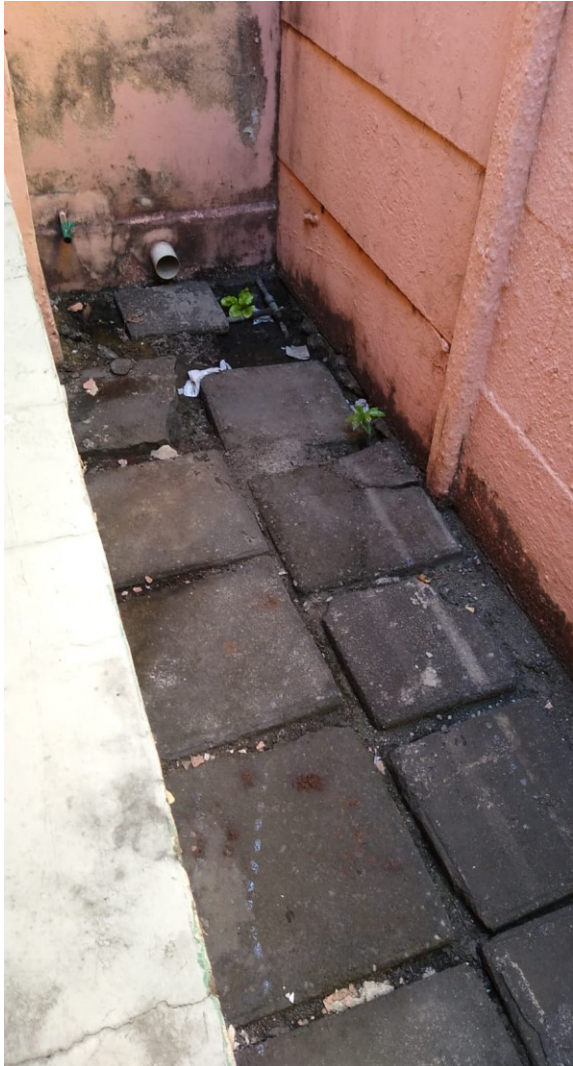
Exógena				
<b>LOCAL</b>				
Circulação				
<b>PRIORIDADE</b>				
2				
<b>G</b>	<b>U</b>	<b>T</b>	<b>PONTOS</b>	
6	1	6	36	
<b>RISCO</b>				
Médio				
<b>CAUSA</b>				
Falta de manutenção e exposição a intempéries.				
<b>ANOMALIA</b>				<b>FONTE:</b> Autor (2023)
Piso danificado, úmido e desnivelado.				<b>PRAZO:</b> 50 dias
<b>MEDIDA SANEADORA</b>				
Retirar componentes atuais danificados e substituir por novos. Os novos componentes devem ser bem nivelados durante o instalação. Os materiais dos novos componentes devem apresentar impermeabilidade satisfatória.

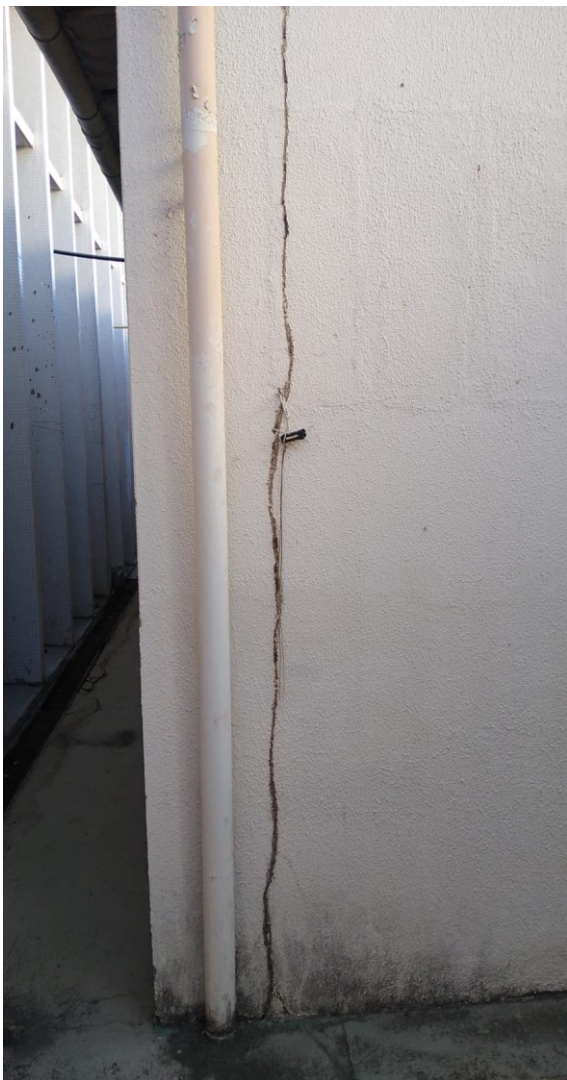
<b>LOCAL</b>					
Circulação					
<b>PRIORIDADE</b>					
2					
<b>G</b>	<b>U</b>	<b>T</b>	<b>PONTOS</b>		
3	3	6	54		
<b>RISCO</b>					
Médio					
<b>CAUSA</b>					
Falta de manutenção e excesso de umidade.					
<b>ANOMALIA</b>				<b>FONTE:</b> Autor (2023)	
Presença de cupins.				<b>PRAZO:</b> 50 dias	
<b>MEDIDA SANEADORA</b>					
Aplicar veneno em toda extensão do caminho de cupins e investigar a origem dos cupins. Aplicar inspeções constantes na área exterior de circulação e caso necessário remover a árvore próxima.

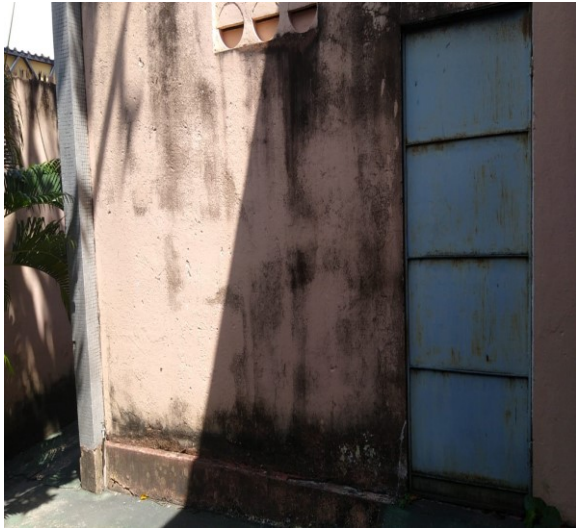
<b>LOCAL</b>				
Circulação				
<b>PRIORIDADE</b>				
2				
<b>G</b>	<b>U</b>	<b>T</b>	<b>PONTOS</b>	
6	3	6	108	
<b>RISCO</b>				
Médio				
<b>CAUSA</b>				
Revestimento de baixa qualidade e/ou falha na execução.				
<b>ANOMALIA</b>				<b>FONTE:</b> Autor (2023)
Envelhecimento precoce da pintura e manchas na parede.				<b>PRAZO:</b> 45 dias
<b>MEDIDA SANEADORA</b>				
Retirar camada de tinta quebradiça, lixar parede, aplicar selante e uma nova camada de tinta.

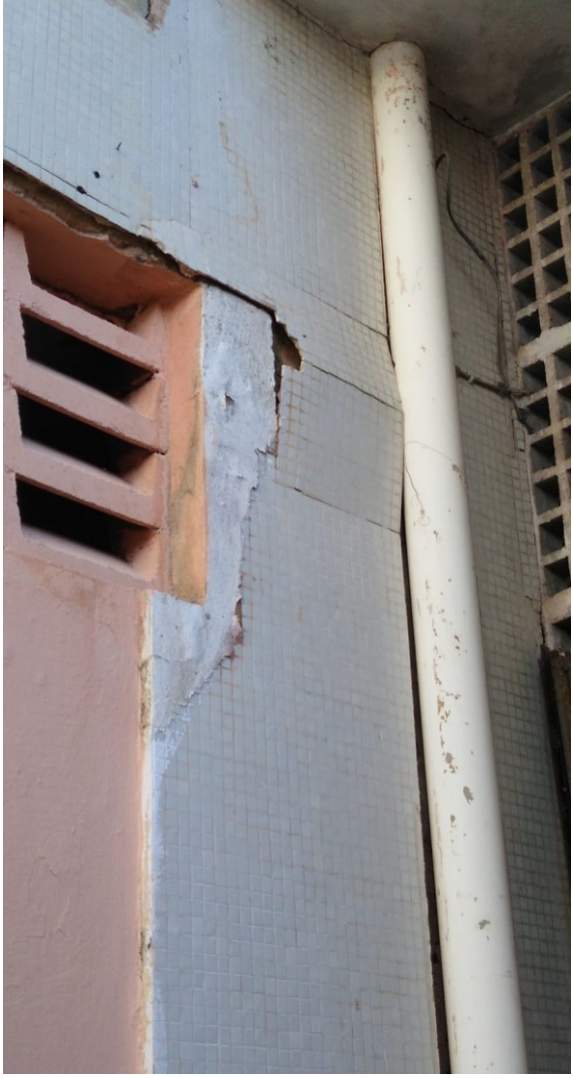
<b>LOCAL</b>					
Circulação					
<b>PRIORIDADE</b>					
2					
<b>G</b>	<b>U</b>	<b>T</b>	<b>PONTOS</b>		
6	3	6	108		
<b>RISCO</b>					
Médio					
<b>CAUSA</b>					
Falha na execução do assentamento e infiltração.					
<b>ANOMALIA</b>				<b>FONTE:</b> Autor (2023)	
Deslocamento cerâmico na parede.				<b>PRAZO:</b> 45 dias	
<b>MEDIDA SANEADORA</b>					
Remover as placas cerâmicas danificadas e substituir por novas. Durante a substituição deve-se realizar o assentamento corretamente.

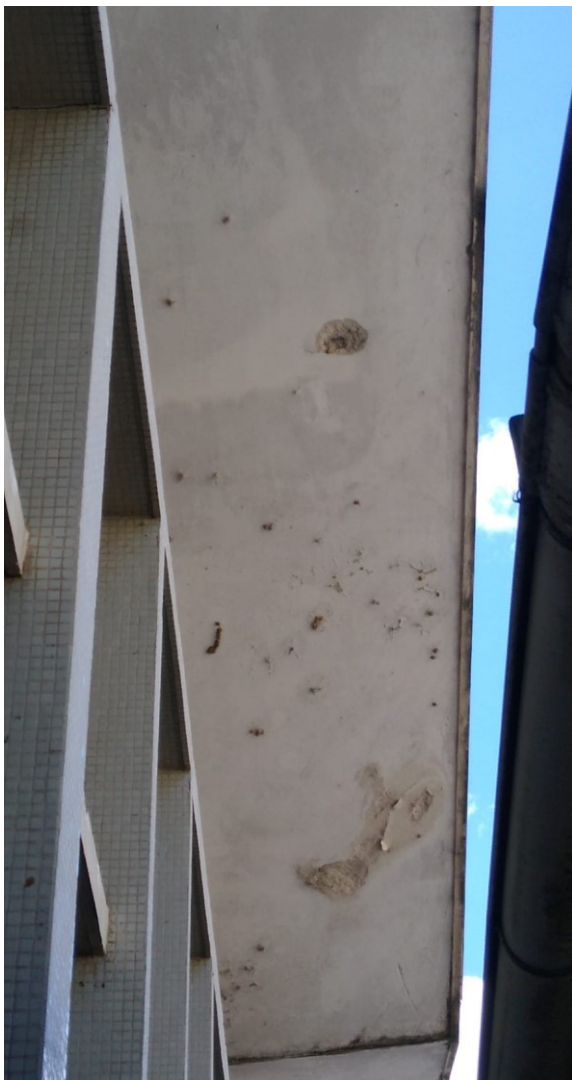
Exógena				
<b>LOCAL</b>				
Circulação				
<b>PRIORIDADE</b>				
2				
<b>G</b>	<b>U</b>	<b>T</b>	<b>PONTOS</b>	
3	3	6	54	
<b>RISCO</b>				
Médio				
<b>CAUSA</b>				
Falta de manutenção, exposição a intempéries e infiltração.				
<b>ANOMALIA</b>				<b>FONTE:</b> Autor (2023)
Desagregação no teto externo.				<b>PRAZO:</b> 50 dias
<b>MEDIDA SANEADORA</b>				
Designar um engenheiro civil para avaliar os danos. Caso os danos sejam apenas superficiais, então deve-se limpar a superfície do teto, lixar o teto, concretar as fissuras, aplicar selante epóxi e refazer a pintura. Caso os danos sejam maiores então é necessário seguir as orientações do engenheiro contratado.
