**INSPEÇÃO PREDIAL: ESTUDO DE CASO DO NOVO RESTAURANTE**  
**UNIVERSITÁRIO CAMPUS DO PICI II DA UNIVERSIDADE FEDERAL DO CEARÁ**

Projeto de Graduação apresentado ao Curso de Engenharia Civil da Universidade Federal do Ceará, como requisito parcial à obtenção do título de Bacharel em Engenharia Civil.

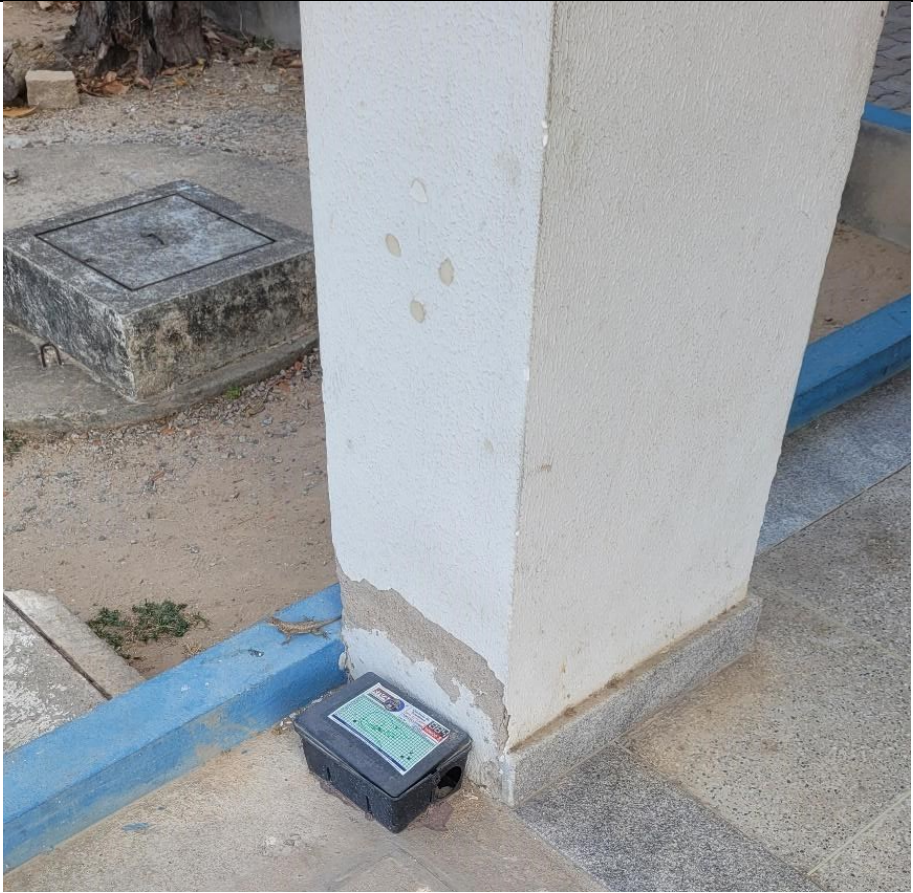
**Quadro 17 – Análise das irregularidades – Pilar com desagregação de material**

ORIGEM				FOTO	
Endógena				<p>Figura 4 – Pilar com desagregação de material</p>

<p>FONTE: ELABORADO PELO AUTOR (2023).</p>	
G	U	T	PONTOS		
3	5	2	30		
<b>RISCO</b>					
Mínimo					
<b>CAUSA</b>					
Trecho desagregado pouco aderido ao elemento de origem (pilar)					
<b>ANOMALIA</b>				<b>LOCAL</b>	
Desagregação de Material				Fachada Frontal	
<b>MEDIDA SANEADORA</b>					
Aplicação de argamassa para preencher trecho danificado (desagregado)					
Prazo para atendimento: 90 dias

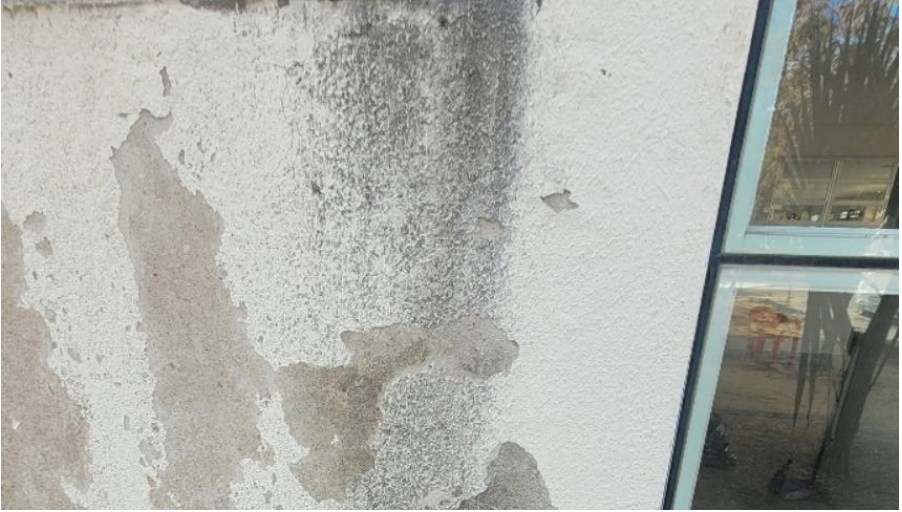
**Quadro 20 – Análise das irregularidades – Descolamento de pintura na fachada frontal**

ORIGEM				FOTO	
Endógena				Figura 7 – Descolamento de pintura na fachada frontal	
G	U	T	PONTOS

2	5	3	30		
<b>RISCO</b>					
Mínimo					
<b>CAUSA</b>					
Efeitos da chuva sobre pintura					
<b>ANOMALIA</b>				<b>LOCAL</b>	
Descolamento de pintura				Fachada Frontal	
<b>MEDIDA SANEADORA</b>					
Limpeza do reboco, repintura considerando produtos contra a umidade					
Prazo para atendimento: 90 dias

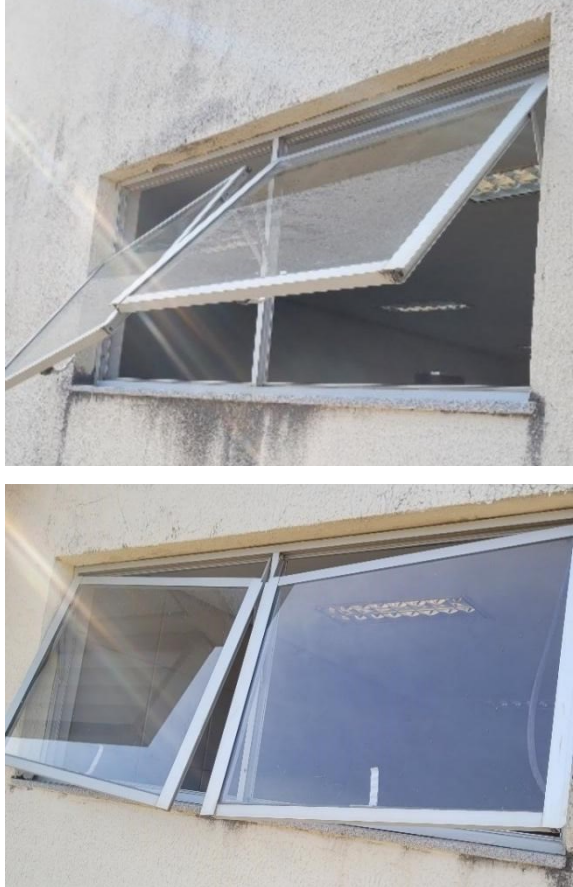
**Quadro 21 – Análise das irregularidades – Abertura da aba da janela incorreta**

ORIGEM				FOTO	
Endógena				Figura 8 – Abertura da aba da janela incorreta	
G	U	T	PONTOS

2	5	1	10		
RISCO					
Mínimo					
CAUSA					
Instalação Incorreta				<p>FONTE: ELABORADO PELO AUTOR (2023).</p>	
ANOMALIA				LOCAL	
Abertura da aba da janela incorreta				Fachada Lateral	
MEDIDA SANEADORA					
Desmontagem e remontagem da aba					
Prazo para atendimento: 120 dias

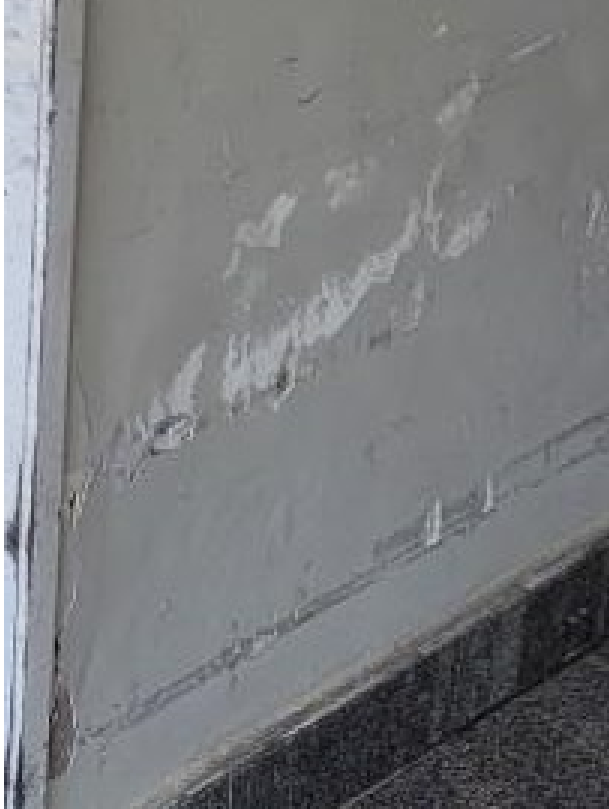
**Quadro 22 – Análise das irregularidades – Marcas de desgaste na pintura**

ORIGEM				FOTO	
Uso e Manutenção				<p>Figura 9 – Marcas de desgaste na pintura</p>

<p>Fonte: ELABORADO PELO AUTOR (2023).</p>	
G	U	T	PONTOS		
3	1	1	3		
<b>RISCO</b>					
Mínimo					
<b>CAUSA</b>					
Uso ou desgaste sem manutenção					
<b>ANOMALIA</b>				<b>LOCAL</b>	
Marcas de desgaste na pintura				Circulação inferior	
<b>MEDIDA SANEADORA</b>					
Repintura					
Prazo para atendimento: 120 dias

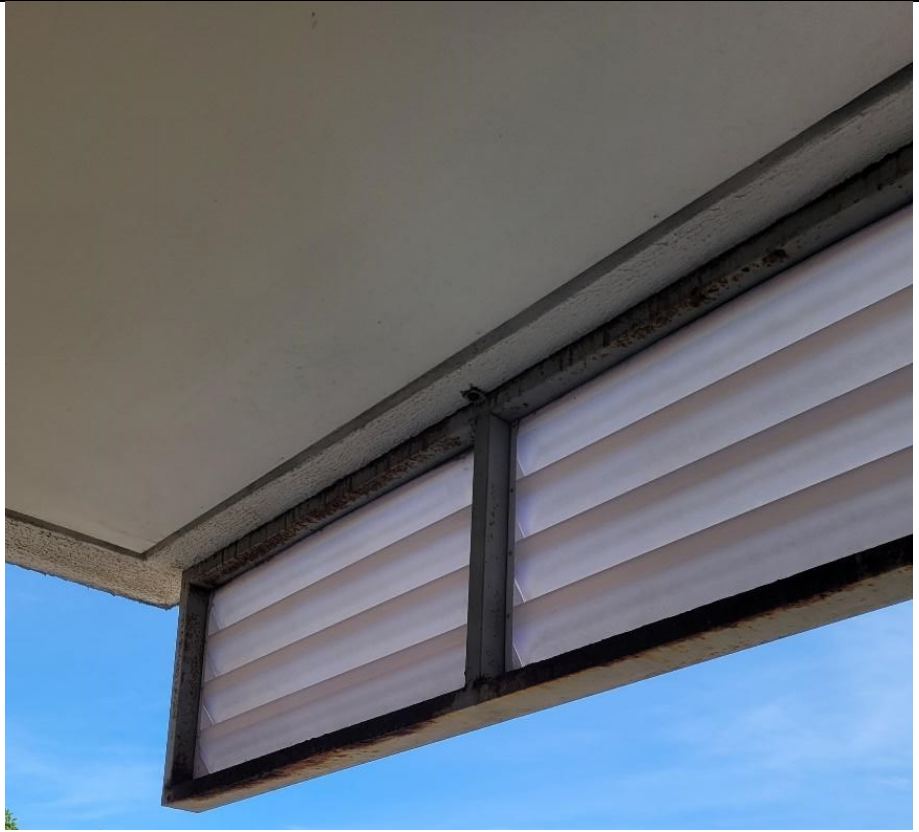
**Quadro 24 – Análise das irregularidades – Corrosão (oxidação) do metal nos elementos metálicos**

ORIGEM				FOTO
Endógena				<p>Figura 11 – Corrosão (oxidação) do metal nos elementos metálicos na fachada lateral</p>

<p>FONTE: ELABORADO PELO AUTOR (2023).</p>
G	U	T	PONTOS	
2	5	3	30	
RISCO				
Mínimo				
CAUSA				
Efeitos da umidade				
ANOMALIA				LOCAL
Corrosão (oxidação) do metal nos elementos metálicos				Fachada Lateral
MEDIDA SANEADORA				
Aplicação de pintura anticorrosiva, raspagem da área oxidada				
Prazo para atendimento: 90 dias

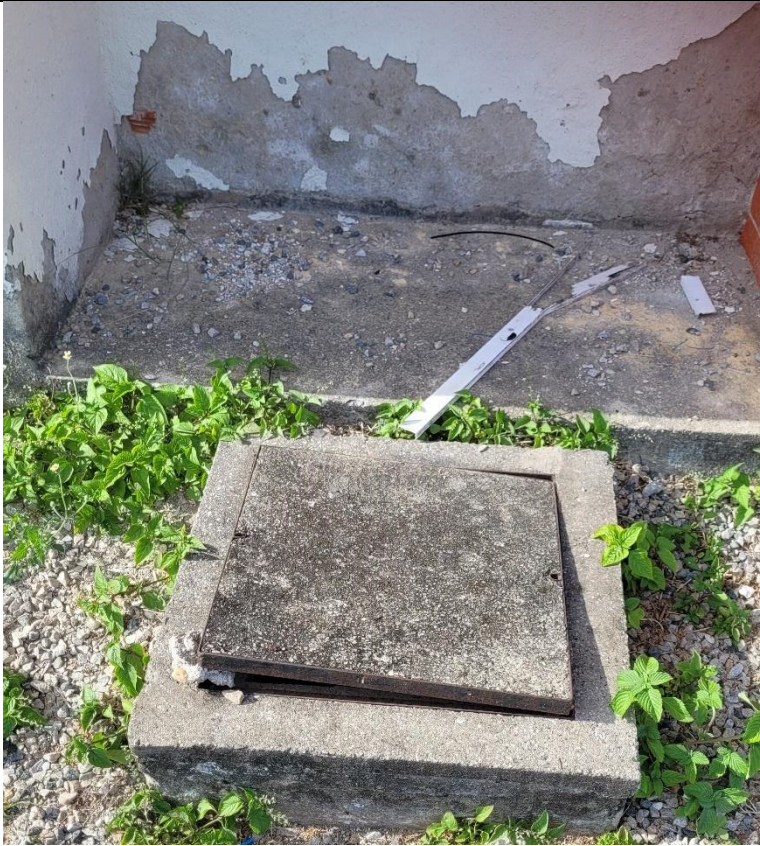
**Quadro 25 – Análise das irregularidades – Descolamento da pintura na parede externa da fachada lateral**

ORIGEM				FOTO
Endógena				<p align="center">Figura 12 – Descolamento da pintura na parede externa da fachada lateral</p>

<p align="center">FONTE: ELABORADO PELO AUTOR (2023).</p>
G	U	T	PONTOS	
3	5	2	30	
<b>RISCO</b>				
Mínimo				
<b>CAUSA</b>				
Umidade ascendente				
<b>ANOMALIA</b>				<b>LOCAL</b>
Descolamento da pintura				Parede Externa / Fachada Lateral
<b>MEDIDA SANEADORA</b>				
Aplicação de impermeabilização com argamassa polimérica e repintura				
Prazo para atendimento: 90 dias

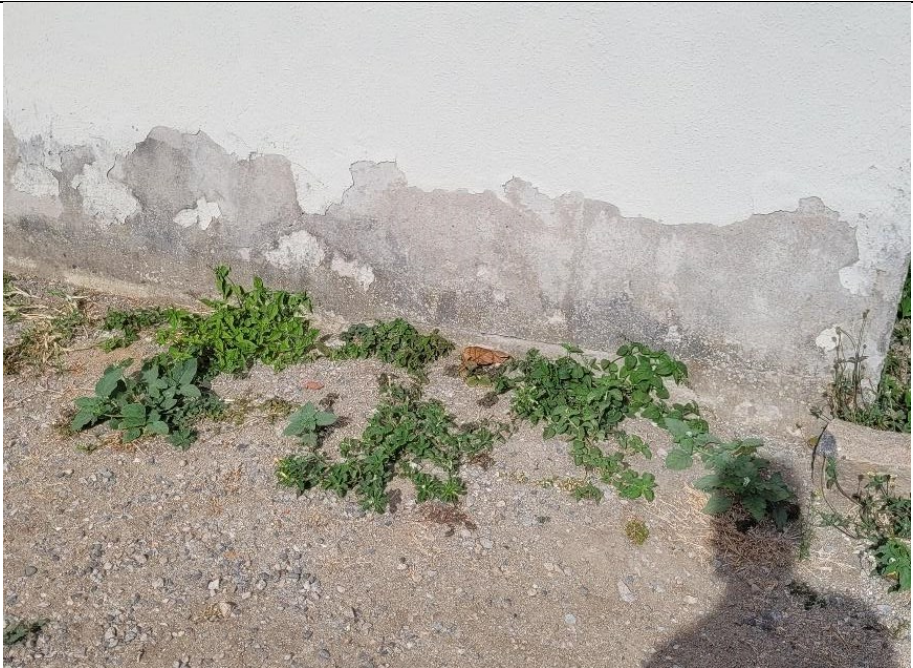
**Quadro 26 – Análise das irregularidades – Descolamento da pintura na parede externa da fachada posterior**

ORIGEM				FOTO	
Endógena				Figura 13 – Descolamento da pintura na parede externa da fachada posterior	
G	U	T	PONTOS

3	5	2	30		
RISCO					
Mínimo					
CAUSA					
Umidade ascendente					
ANOMALIA				LOCAL	
Descolamento da pintura				Parede Externa / Fachada Posterior	
MEDIDA SANEADORA					
Aplicação de impermeabilização com argamassa polimérica e repintura					
Prazo para atendimento: 90 dias

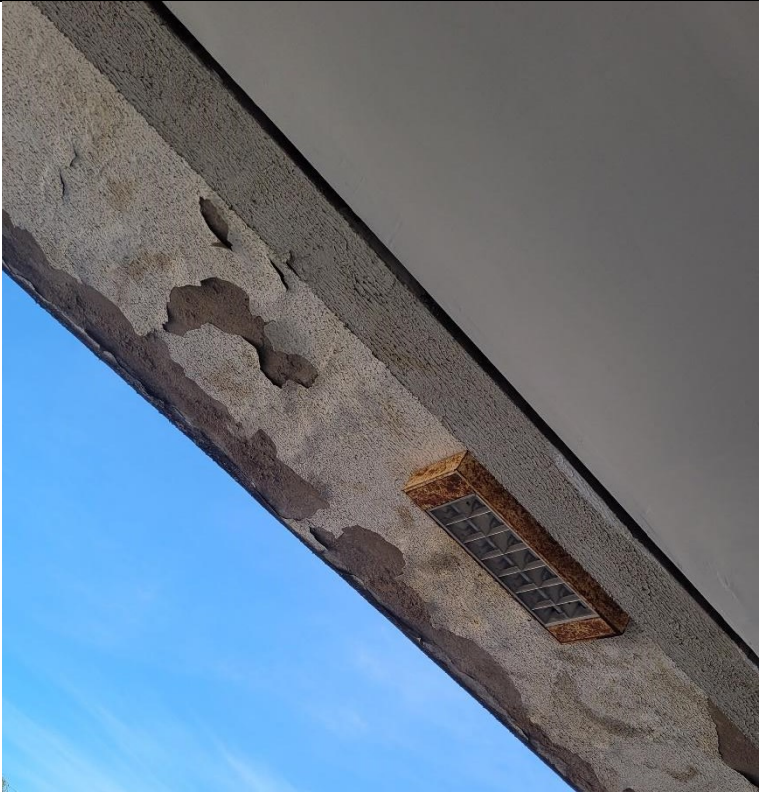
**Quadro 27 – Análise das irregularidades – Descolamento com pulverulência concentrada na região superior**

ORIGEM				FOTO
Endógena				<p>Figura 14 – Descolamento com pulverulência concentrada na região superior</p>

<p>FONTE: ELABORADO PELO AUTOR (2023).</p>
G	U	T	PONTOS	
3	5	3	45	
RISCO				
Médio				
CAUSA				
Presença de umidade no ambiente				
ANOMALIA				LOCAL
Descolamento com pulverulência concentrada na região superior				Circulação Superior
MEDIDA SANEADORA				
Renovação do reboco, eliminação da umidade, recomposição do revestimento				
Prazo para atendimento: 60 dias

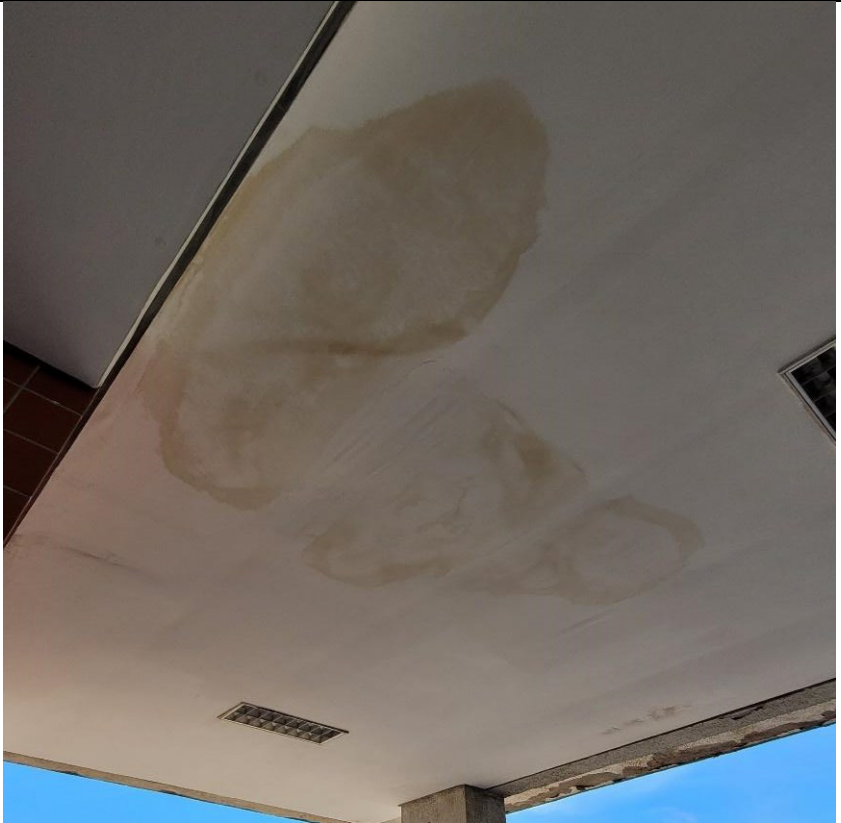
**Quadro 28 – Análise das irregularidades – Forro com infiltração na circulação superior**

ORIGEM				FOTO
Endógena				<p>Figura 15 – Forro com infiltração na circulação superior</p>

<p>Fonte: Elaborado pelo autor (2023).</p>
G	U	T	PONTOS	
4	5	4	80	
<b>RISCO</b>				
Médio				
<b>CAUSA</b>				
Umidade				
<b>ANOMALIA</b>				<b>LOCAL</b>
Forro com infiltração				Circulação Superior
<b>MEDIDA SANEADORA</b>				
Correção da Infiltração				
Prazo para atendimento: 30 dias

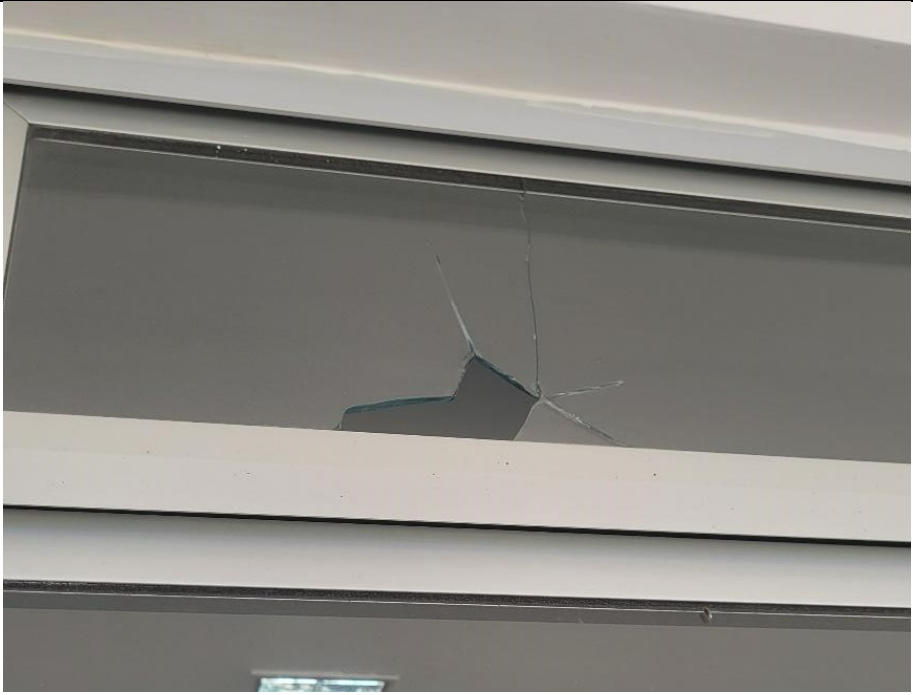
**Quadro 29 – Análise das irregularidades – Vidros danificados**

ORIGEM				FOTO
Endógena				<p>Figura 16 – Vidros danificados na circulação inferior</p>

<p>Fonte: Elaborado pelo autor (2023).</p>
G	U	T	PONTOS	
3	5	3	45	
RISCO				
Médio				
CAUSA				
Efeito da dilatação térmica				
ANOMALIA				LOCAL
Panos de vidro das janelas danificados				Circulação Inferior
MEDIDA SANEADORA				
Substituir componentes danificados e adoção de folgas entre pano e suporte				
Prazo para atendimento: 60 dias

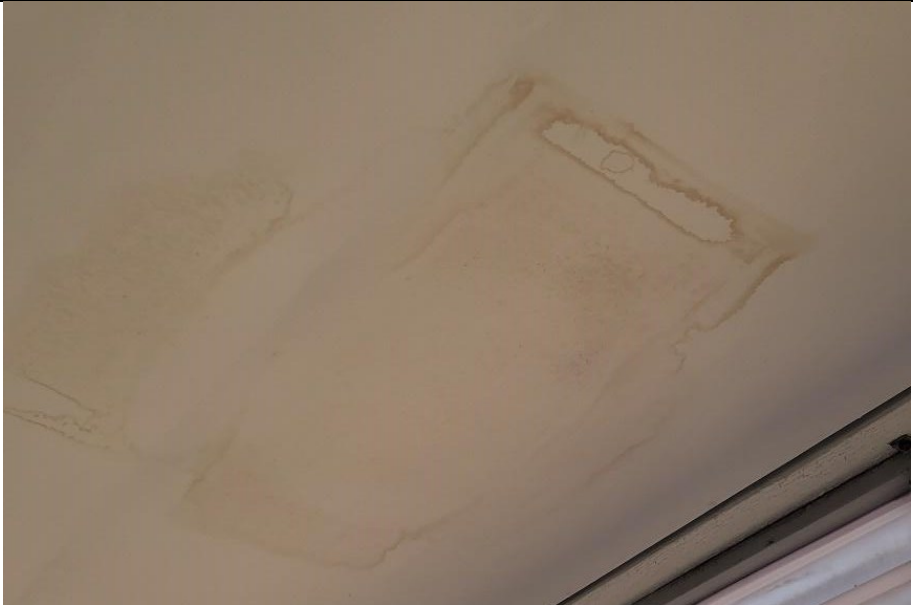
**Quadro 30 – Análise das irregularidades – Forro com infiltração na circulação inferior**

ORIGEM				FOTO	
Endógena				Figura 17 – Forro com infiltração na circulação inferior	
G	U	T	PONTOS

4	5	4	80		
<b>RISCO</b>					
Médio					
<b>CAUSA</b>					
Umidade					
<b>ANOMALIA</b>				<b>LOCAL</b>	
Forro com infiltração				Circulação Inferior	
<b>MEDIDA SANEADORA</b>					
Correção da Infiltração					
Prazo para atendimento: 30 dias

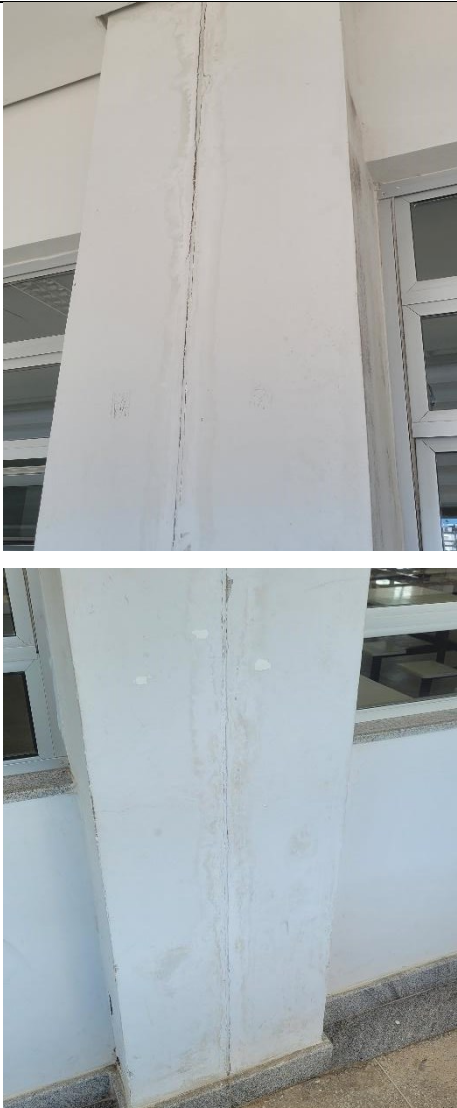
**Quadro 31 – Análise das irregularidades – Trinca provocada pela diferença térmica na circulação inferior**

ORIGEM				FOTO	
Endógena				<p>Figura 18 – Trinca provocada pela diferença térmica na circulação inferior</p>

2	5	3	30		
RISCO					
Mínimo					
CAUSA					
Efeito da dilatação térmica					
ANOMALIA				LOCAL	
Trinca provocada pela diferença de temperatura				Circulação Inferior	
MEDIDA SANEADORA					
Uso de substância de preenchimento flexível para uniformização superficial					
Prazo para atendimento: 90 dias

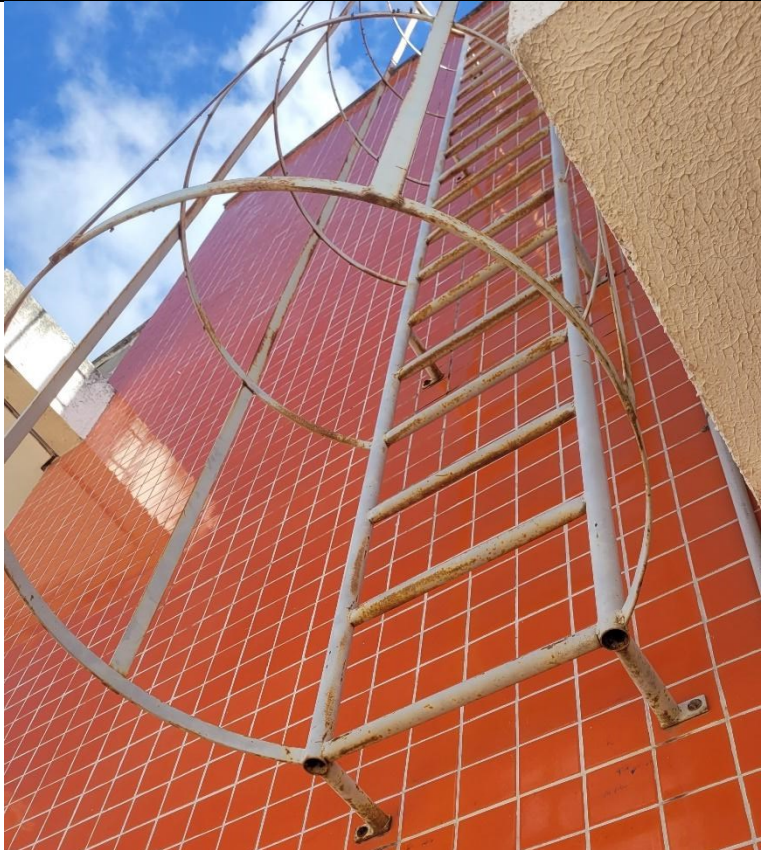
**Quadro 33 – Análise das irregularidades – Corrosão (oxidação) do metal na escada marinho da fachada lateral**

ORIGEM				FOTO	
Endógena				Figura 20 – Corrosão (oxidação) do metal na escada marinho da fachada lateral	
G	U	T	PONTOS

2	5	3	30		
RISCO					
Mínimo					
CAUSA					
Efeitos da umidade				<p align="center">FONTE: ELABORADO PELO AUTOR (2023).</p>	
ANOMALIA				LOCAL	
Corrosão (oxidação) do metal na escada marinho				Escada marinho na fachada lateral	
MEDIDA SANEADORA					
Aplicação de pintura anticorrosiva, raspagem da área oxidada					
Prazo para atendimento: 90 dias

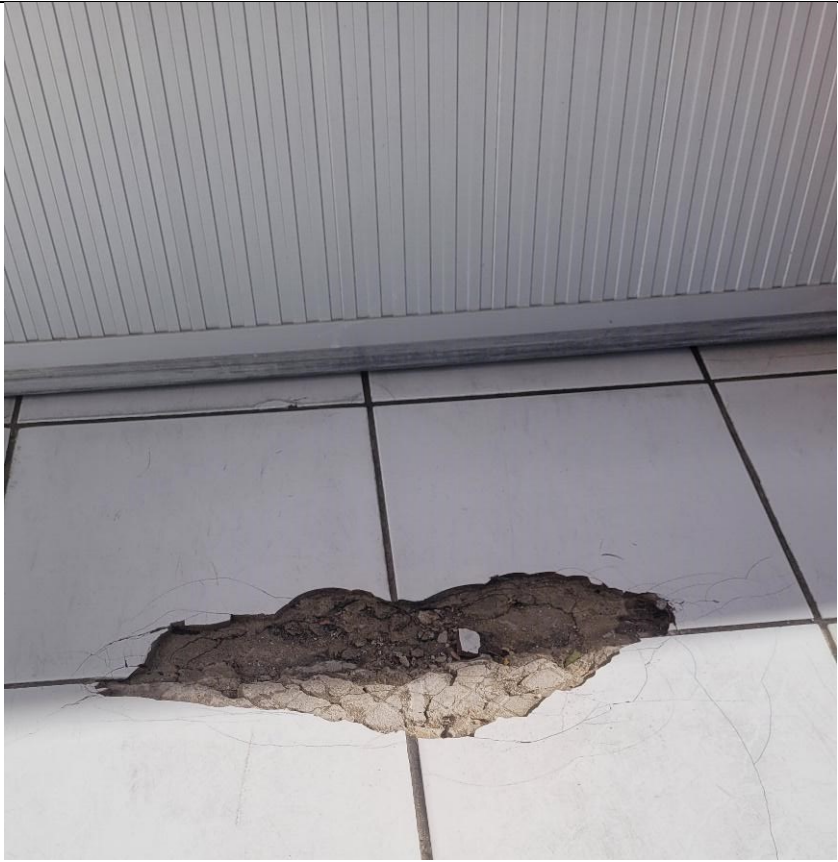
**Quadro 34 – Análise das irregularidades – Região com lasca arrancada devido a aplicação de força direta sobre piso**

ORIGEM				FOTO
Exógena				<p>Figura 21 – Região com lasca arrancada devido a aplicação de força direta sobre piso</p>

G	U	T	PONTOS	
2	1	2	4	
RISCO				
Mínimo				
CAUSA				
Dano provocado por impacto aplicado				
ANOMALIA				LOCAL
Região com lasca arrancada devido a aplicação de força direta sobre piso				Piso pavimento inferior na fachada posterior
MEDIDA SANEADORA				
Substituição das peças danificadas				
Prazo para atendimento: 120 dias

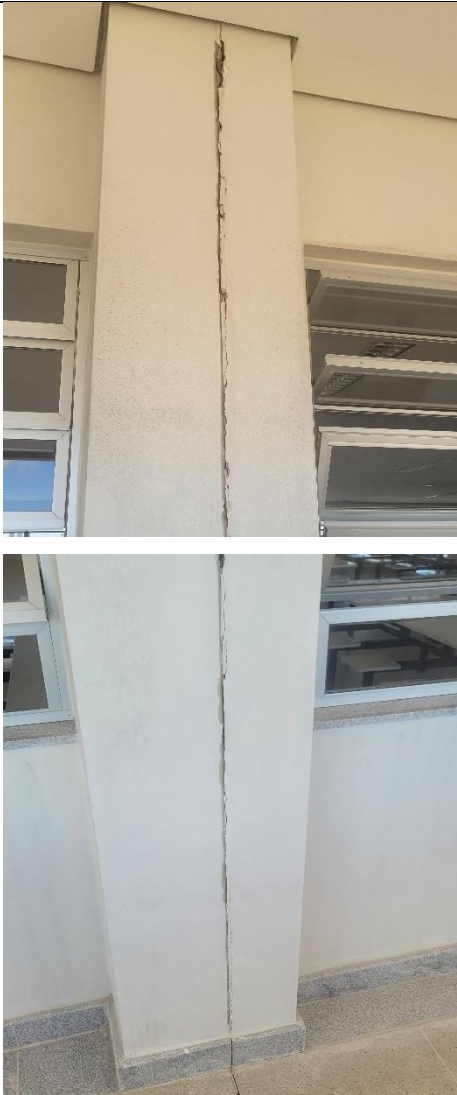
**Quadro 35 – Análise das irregularidades – Trinca provocada pela diferença térmica na circulação superior**

ORIGEM				FOTO	
Endógena				<p>Figura 22 – Trinca provocada pela diferença térmica na circulação superior</p>

2	5	3	30		
RISCO					
Mínimo					
CAUSA					
Efeito da dilatação térmica					
ANOMALIA				LOCAL	
Trinca provocada pela diferença de temperatura				Circulação Superior	
MEDIDA SANEADORA					
Uso de substância de preenchimento flexível para uniformização superficial					
Prazo para atendimento: 90 dias
