**INSPEÇÃO PREDIAL: ESTUDO DE CASO DO PRÉDIO DO DEPARTAMENTO DE
CIÊNCIAS DO SOLO DA UNIVERSIDADE FEDERAL DO CEARÁ**

Monografia apresentada ao curso de Engenharia Civil da Universidade Federal do Ceará como parte dos requisitos necessários para a obtenção do título de Engenheira Civil.

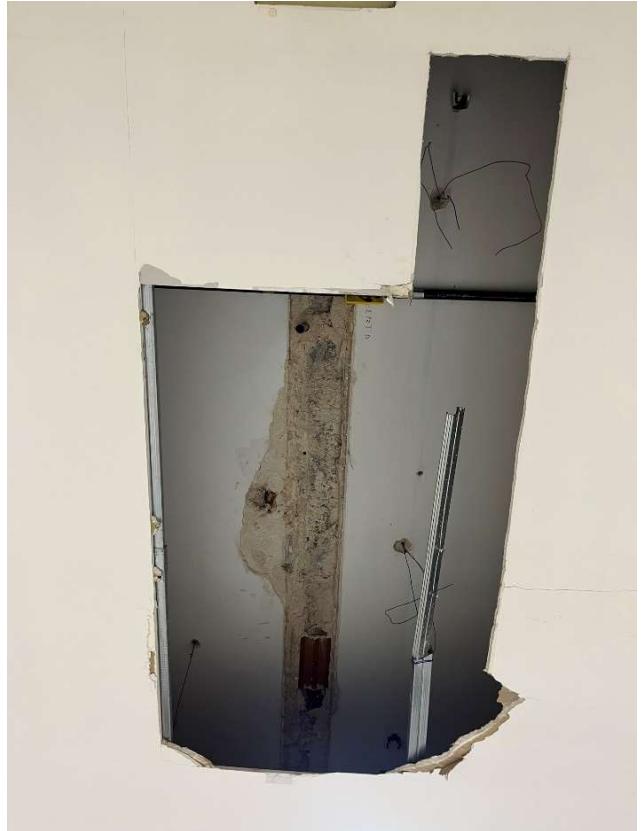
ORIGEM				FOTO
Exógena				Figura 04 – Forro de gesso danificado
G	U	T	PONTOS	
3	4	4	48	
RISCO				
Médio				
CAUSA				
Provável infiltração devido à deficiência de impermeabilização

ANOMALIA				Fonte: Autora (2023)
Forro de gesso danificado				Laboratório de Fertilidade do Solo
MEDIDA SANEADORA				
Impermeabilizar a área afetada e refazer o forro.				
PRAZO		45 dias

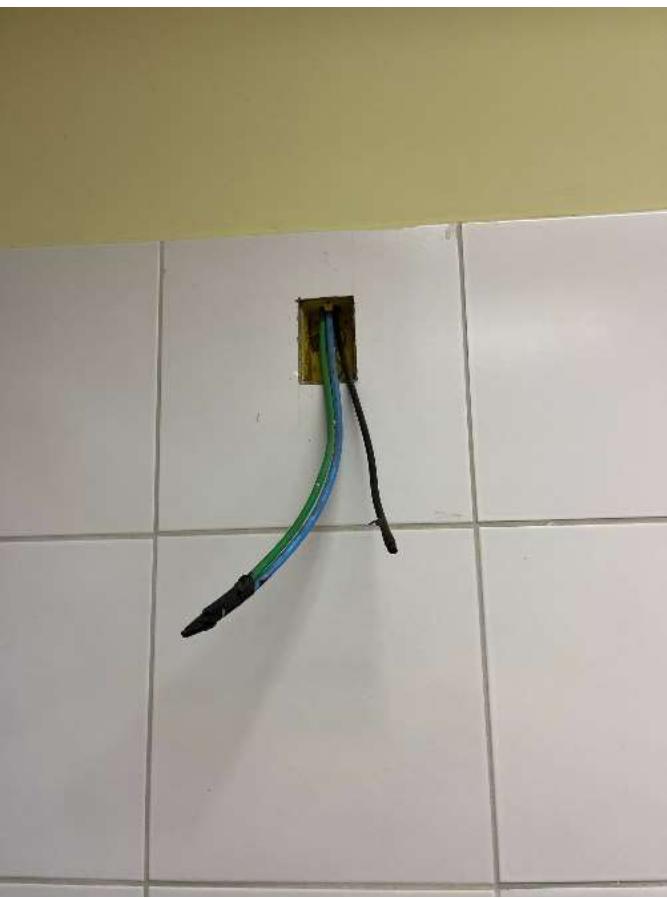
ORIGEM				FOTO			
Exógenas				Figura 05 – Fiação exposta			
G	U	T	PONTOS				
3	5	4	60				
RISCO							
Crítico							
CAUSA							
Provável manutenção incompleta.

Fonte: Autora (2023)			
ANOMALIA		LOCAL					
Fiação exposta		Laboratório de Fertilidade do Solo					
MEDIDA SANEADORA							
Realizar manutenção corretiva embutindo a fiação e fechamento do local.							
PRAZO		45 dias

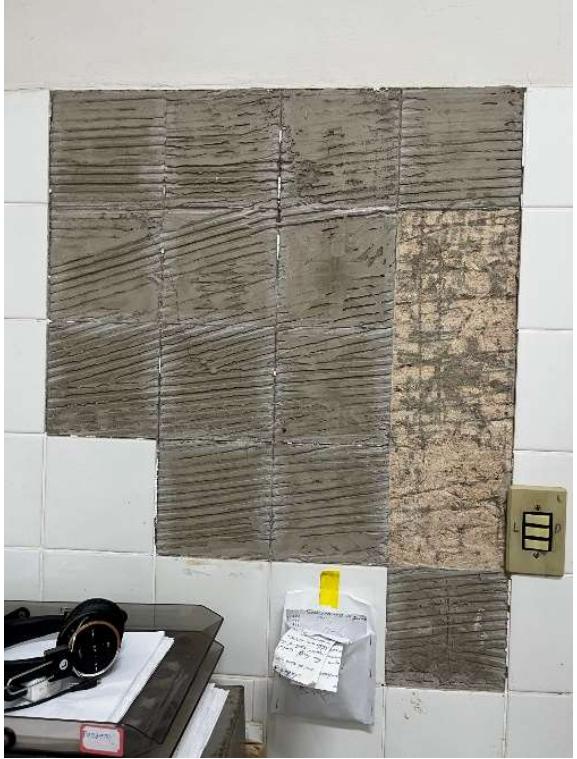
ORIGEM				FOTO
Funcional				Figura 06 – Desplacamento do revestimento cerâmico da parede
G	U	T	PONTOS	
3	4	3	36	
RISCO				
Crítico				
CAUSA				
Provável final de vida útil da argamassa de assentamento

Fonte: Autora (2023)
ANOMALIA				LOCAL
Desplacamento do revestimento cerâmico da parede				Laboratório de Física do Solo UFC/FUNCEME
MEDIDA SANEADORA				
Substituição do revestimento cerâmico				
PRAZO		60 dias

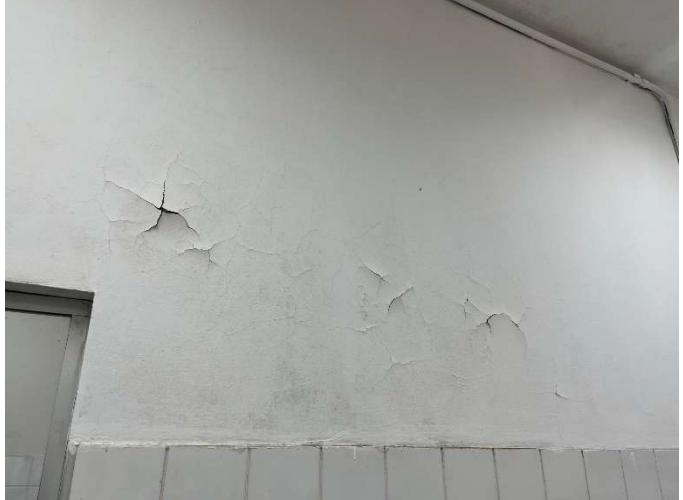
ORIGEM				FOTO
Endógena				Figura 07 – Revestimento de parede danificado
G	U	T	PONTOS	
4	5	3	60	
RISCO				
Médio				
CAUSA				
Provável infiltração devido à deficiência de impermeabilização

Fonte: Autora (2023)
ANOMALIA				LOCAL
Revestimento de parede danificado				Laboratório de Análise de Solos UFC/FUNCEME
MEDIDA SANEADORA				
Deve-se impermeabilizar as superfícies, limpar as áreas danificadas, aplicar a argamassa para receber o selador impermeabilizante e a nova pintura				
PRAZO			45 dias

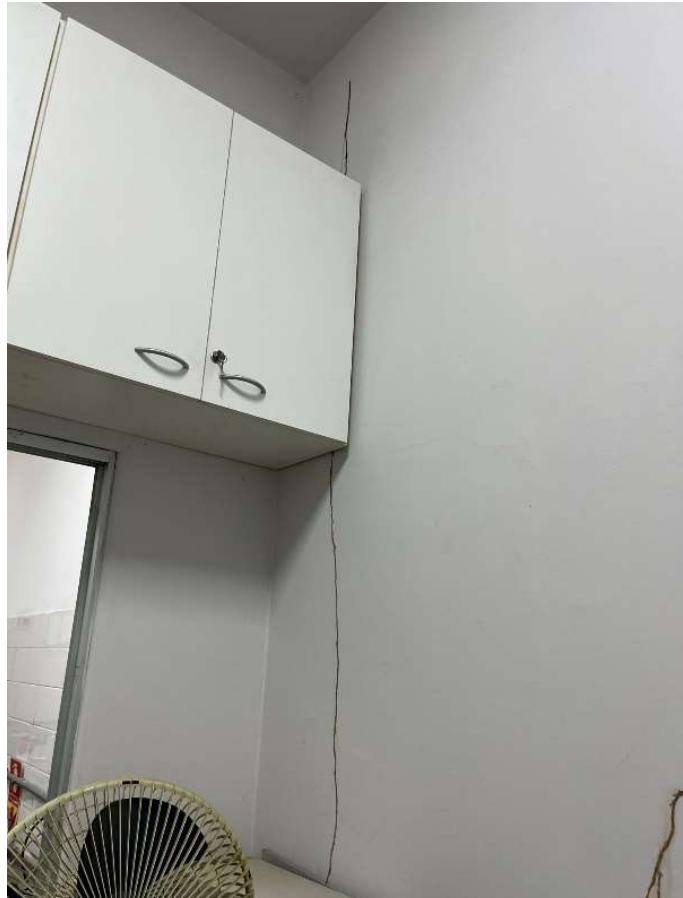
ORIGEM				FOTO			
Natural				Figura 08 – Infestação de cupim na parede interna			
G	U	T	PONTOS

3	5	4	60				
RISCO							
Crítico							
CAUSA							
Falta de controle de pragas nos ambientes				Fonte: Autora (2023)			
ANOMALIA		LOCAL					
Infestação de cupim na parede interna		Laboratório de Análise de Solos UFC/FUNCEME					
MEDIDA SANEADORA							
Descobrir a origem dos cupins e realizar a pulverização. Deve-se fazer a preparação da superfície com limpeza, usando produtos para evitar a sua proliferação e realizar pintura							
PRAZO		45 dias

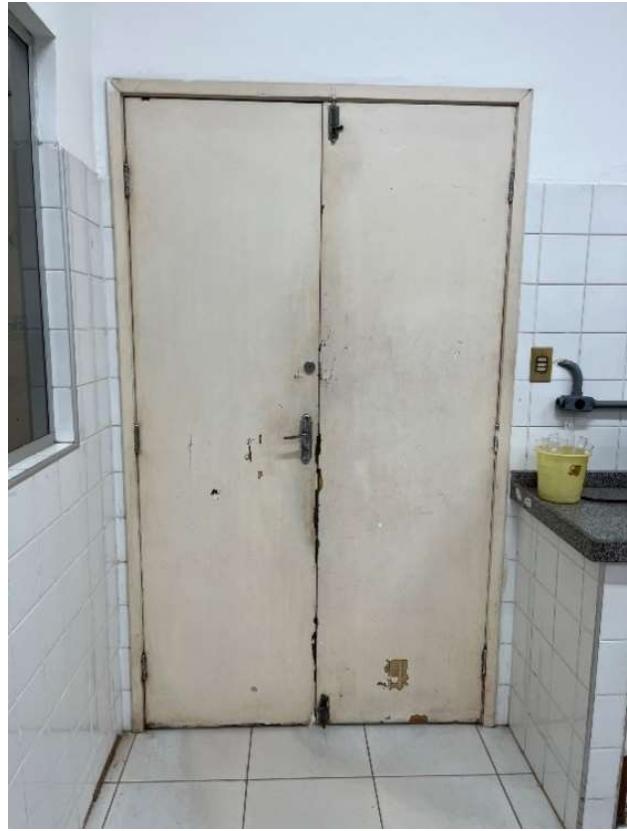
ORIGEM				FOTO
Funcional				Figura 09 – Porta danificada
G	U	T	PONTOS	
1	2	2	4	
RISCO				
Mínimo				
CAUSA				
Deterioração devido ao uso

Fonte: Autora (2023)
ANOMALIA				LOCAL
Porta danificada				Laboratório de Análise de Solos UFC/FUNCEME
MEDIDA SANEADORA				
Substituir porta				
PRAZO	60 dias

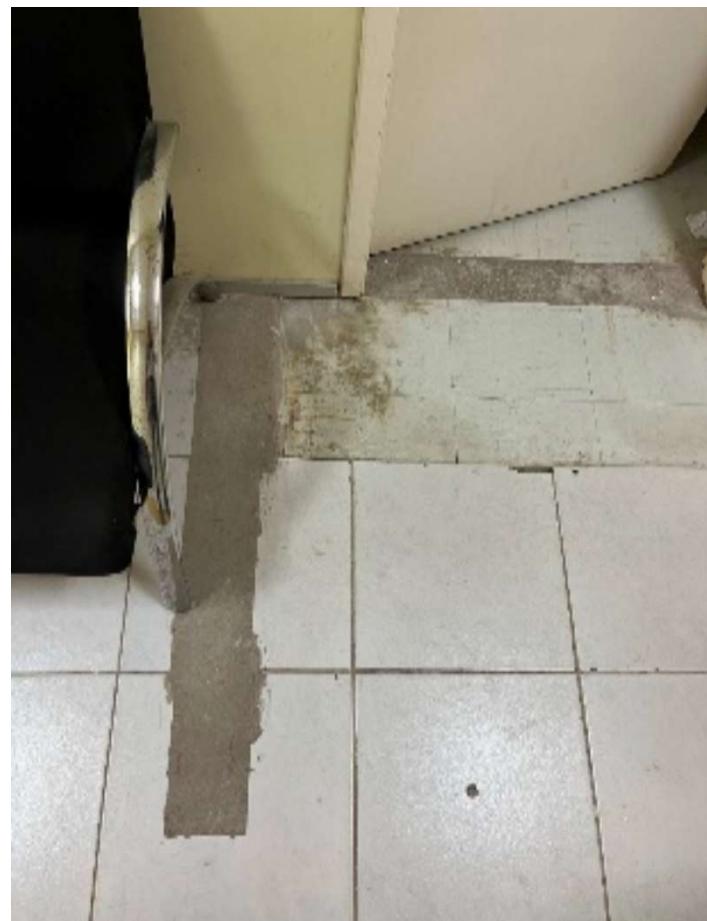
ORIGEM				FOTO			
Endógena				Figura 10 – Ausência de acabamento			
G	U	T	PONTOS				
1	2	2	5				
RISCO							
Mínimo							
CAUSA							
Ausência de acabamento da obra de reforma e ampliação

Fonte: Elaborada pela Autora (2023)			
ANOMALIA		LOCAL					
Ausência de acabamento		Corredor - Térreo					
MEDIDA SANEADORA							
Substituição das peças danificadas e acabamento							
PRAZO		60 dias

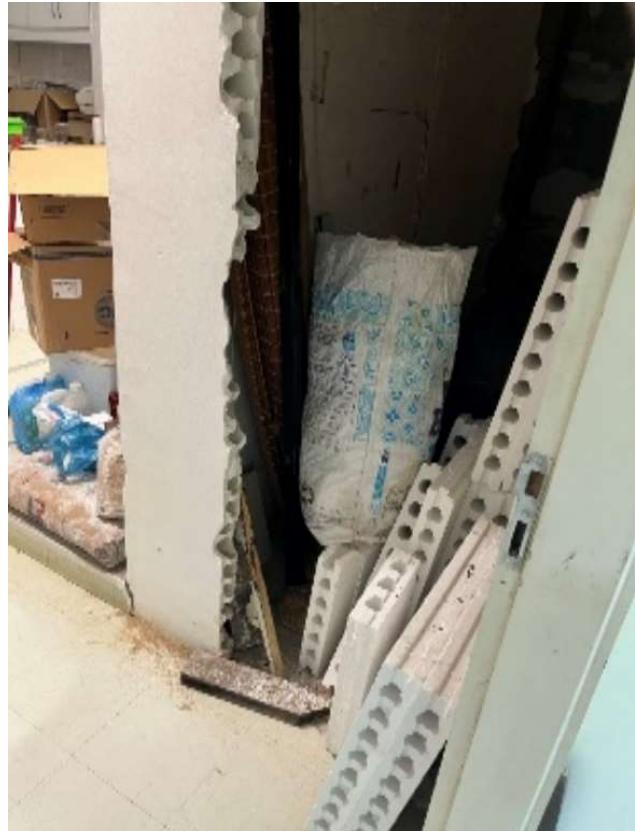
ORIGEM				FOTO
Endógena				Figura 11 – Obra de laboratório inacabado
G	U	T	PONTOS	
2	2	2	8	
RISCO				
Mínimo				
CAUSA				
Obra de reforma e ampliação do laboratório inacabada

Fonte: Autora (2023)
ANOMALIA				LOCAL
Obra de laboratório inacabado				Laboratório - Térreo
MEDIDA SANEADORA				
Finalização das intervenções no local				
PRAZO				60 dias

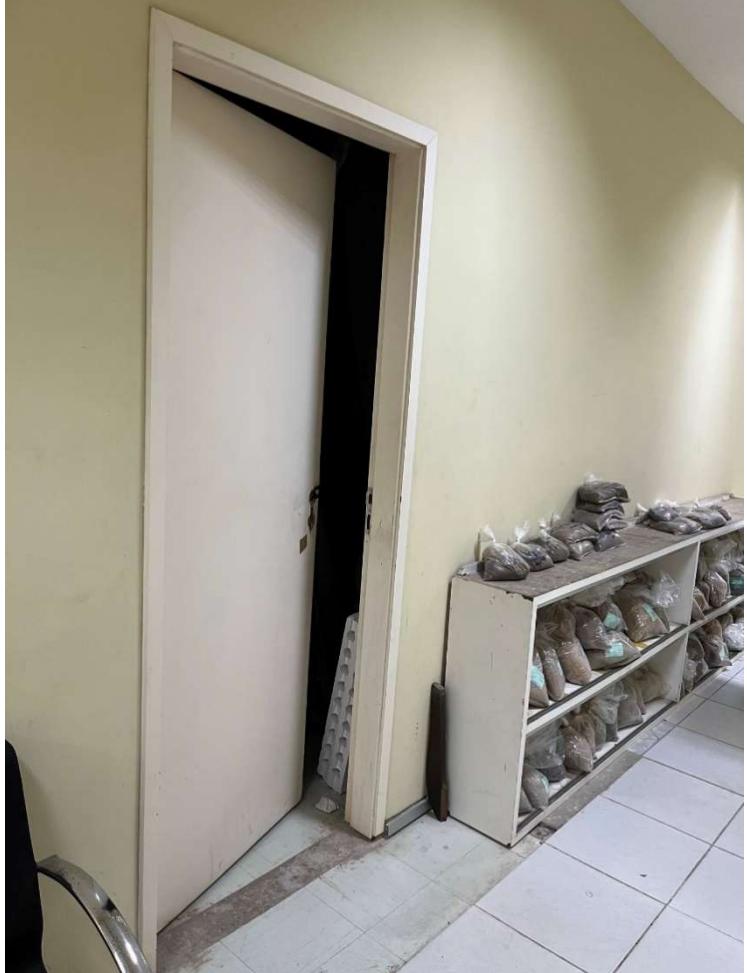
ORIGEM				FOTO			
Exógena				Figura 12 – Ausência de maçaneta da porta			
G	U	T	PONTOS				
2	3	1	6				
RISCO							
Mínimo							
CAUSA							
Maçaneta danificada devido ao uso

Fonte: Autora (2023)			
ANOMALIA		LOCAL					
Ausência de fechadura da porta		Laboratório - Térreo					
MEDIDA SANEADORA							
Substituição da fechadura e maçaneta							
PRAZO		60 dias

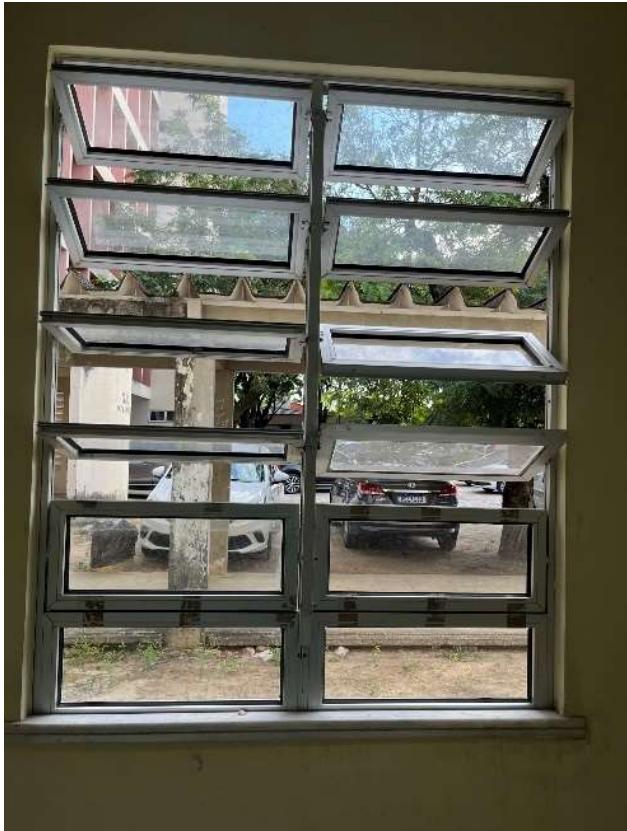
ORIGEM				FOTO			
Funcional				Figura 13 – Janela danificada			
G	U	T	PONTOS				
3	4	3	36				
RISCO							
Médio							
CAUSA							
Mau uso da esquadria

Fonte: Autora (2023)			
ANOMALIA		LOCAL					
Janela danificada		Corredor					
MEDIDA SANEADORA							
Manutenção corretiva da janela							
PRAZO			60 dias

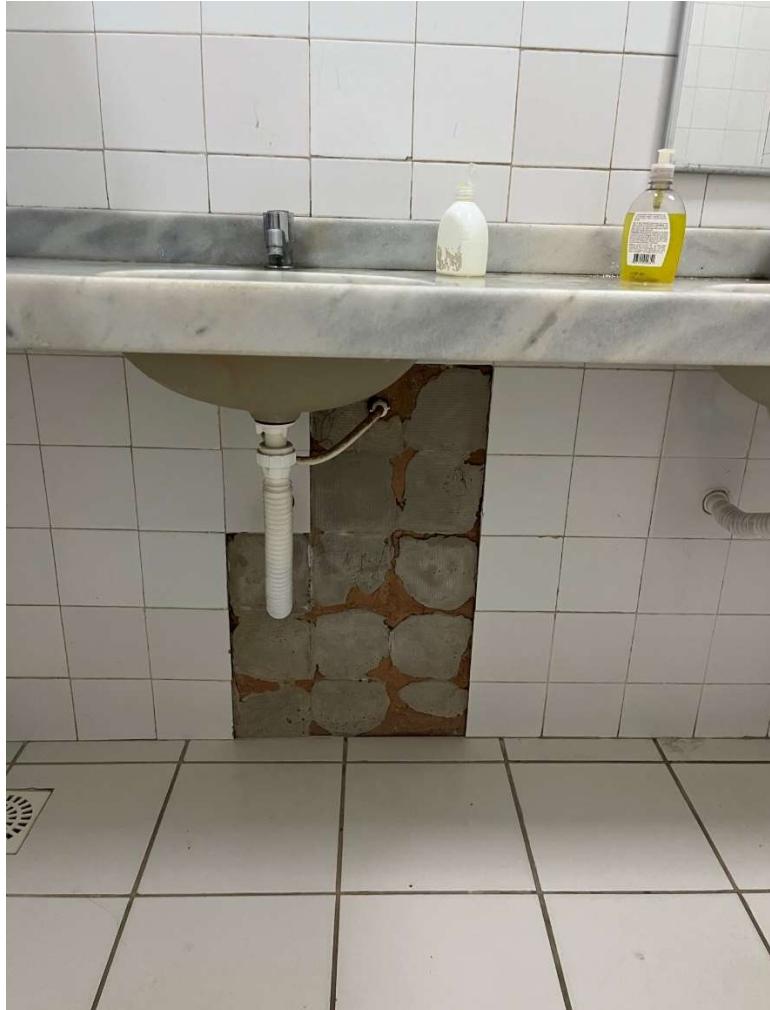
ORIGEM				FOTO			
Endógena				Figura 14 – Desplacamento de revestimento cerâmico da parede WC Feminino			
G	U	T	PONTOS				
3	4	3	36				
RISCO							
Médio							
CAUSA							
Provável infiltração e má execução da argamassa de assentamento

Fonte: Autora (2023)			
ANOMALIA		LOCAL					
Desplacamento cerâmico – WC Feminino		WC Feminino					
MEDIDA SANEADORA							
Impermeabilizar as superfícies, preparar a área afetada para substituição da cerâmica.							
PRAZO		45 dias

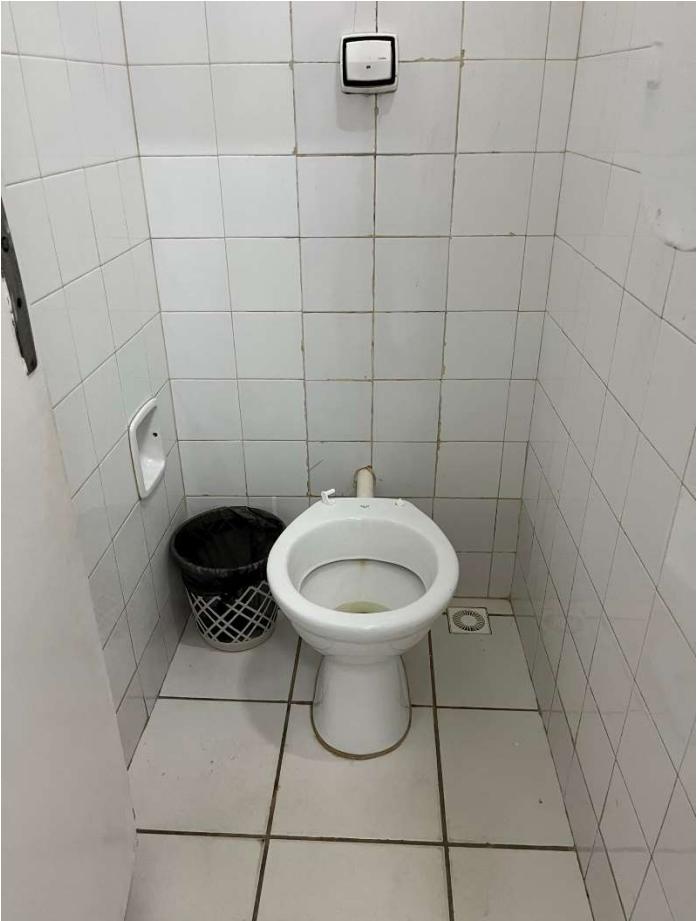
ORIGEM				FOTO
Funcional				Figura 15 – Aparelho sanitário danificado
G	U	T	PONTOS

2	2	2	4	
RISCO				
Mínimo				
CAUSA				
Provável mau uso do aparelho sanitário aliado ao fim da sua útil				
ANOMALIA				LOCAL
Aparelho sanitário danificado				WC Feminino - Térreo
MEDIDA SANEADORA				
Substituição de tampa do aparelho sanitário				
PRAZO		60 dias

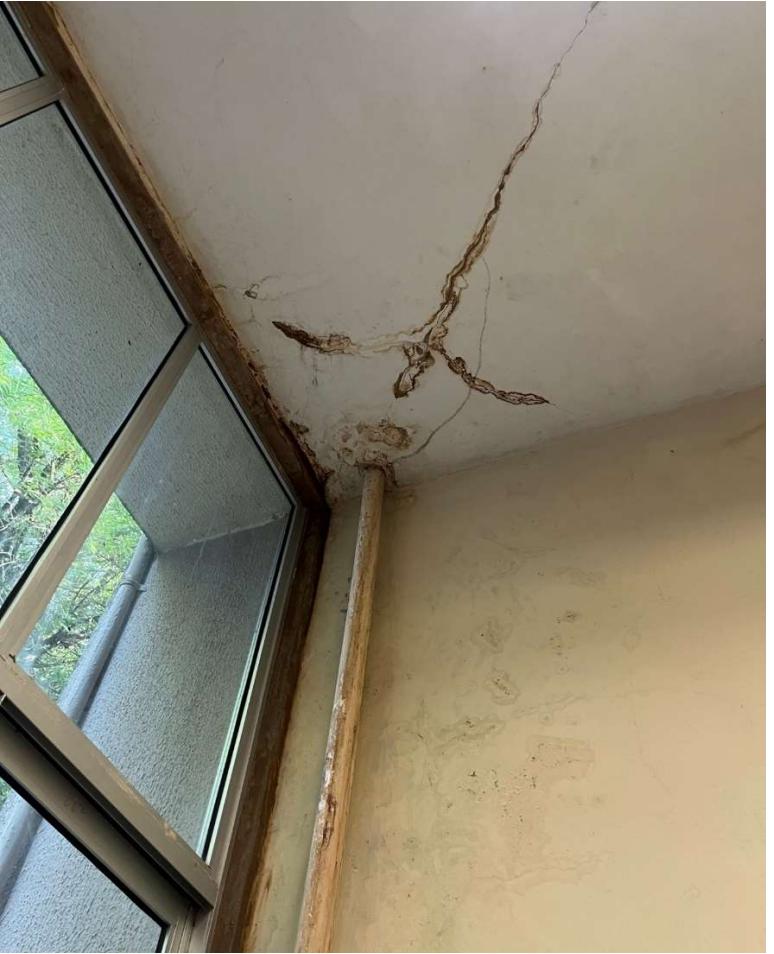
ORIGEM				FOTO
Endógena				Figura 16 – Fissuras e manchas causadas por infiltração no teto
G	U	T	PONTOS	
4	4	4	64	
RISCO				
Crítico				
CAUSA				
Deficiência de impermeabilização

ANOMALIA				LOCAL
Fissuras e manchas causadas por infiltração no teto				Museu de Geologia
MEDIDA SANEADORA				
Impermeabilizar a laje, preparar a superfície afetada para receber a nova pintura e aplicar uma nova camada de tinta				
PRAZO		45

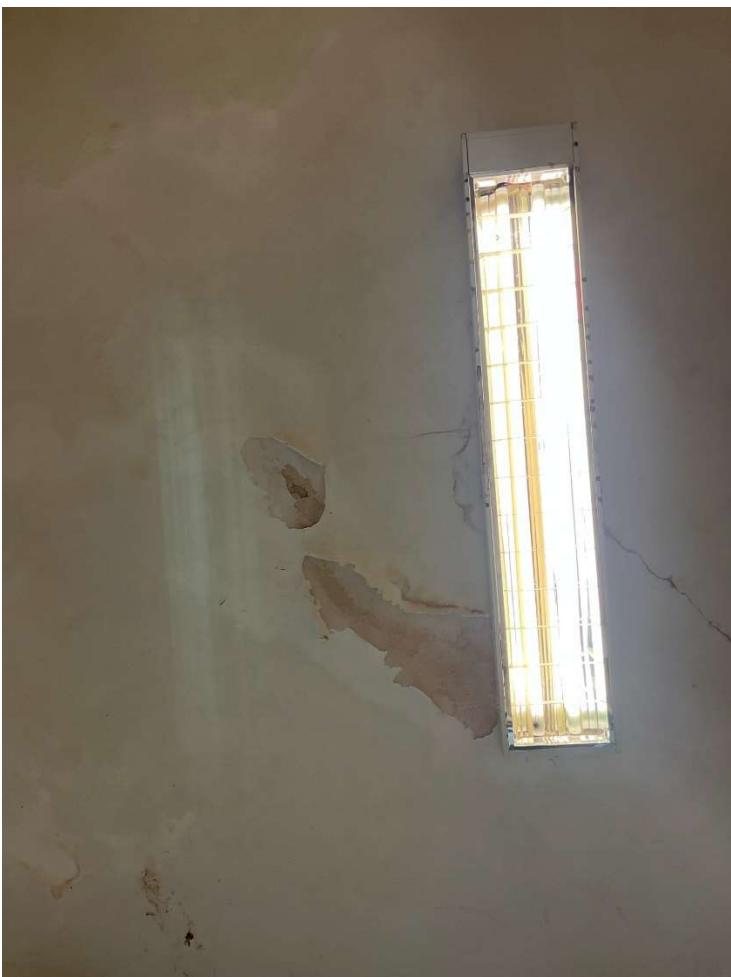
ORIGEM				FOTO
Endógena				Figura 17 – Destacamento de revestimento do teto
G	U	T	PONTOS	
5	5	4	100	
RISCO				
Crítico				
CAUSA				
Deficiência de impermeabilização

Fonte: Autora (2023)
ANOMALIA				LOCAL
Destacamento de revestimento do teto				Museu de Geologia
MEDIDA SANEADORA				
Impermeabilizar a laje, preparar a superfície afetada para receber a nova pintura e aplicar uma nova camada de tinta.				
PRAZO		30 dias

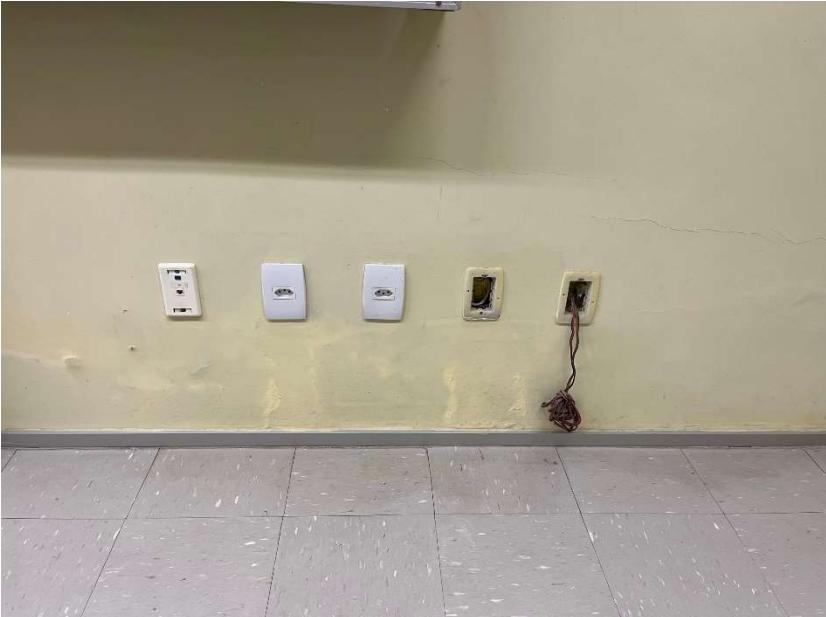
ORIGEM				FOTO							
G	U	T	PONTOS								
2	2	2	8	Figura 19 – Tomadas danificadas							
RISCO

Mínimo											
CAUSA											
Perda da função devido aos desgastes causados com o tempo ou falhas na execução.											
ANOMALIA				LOCAL							
Tomadas danificadas				Auditório							
MEDIDA SANEADORA											
Manutenção corretiva das tomadas											
PRAZO			60 dias

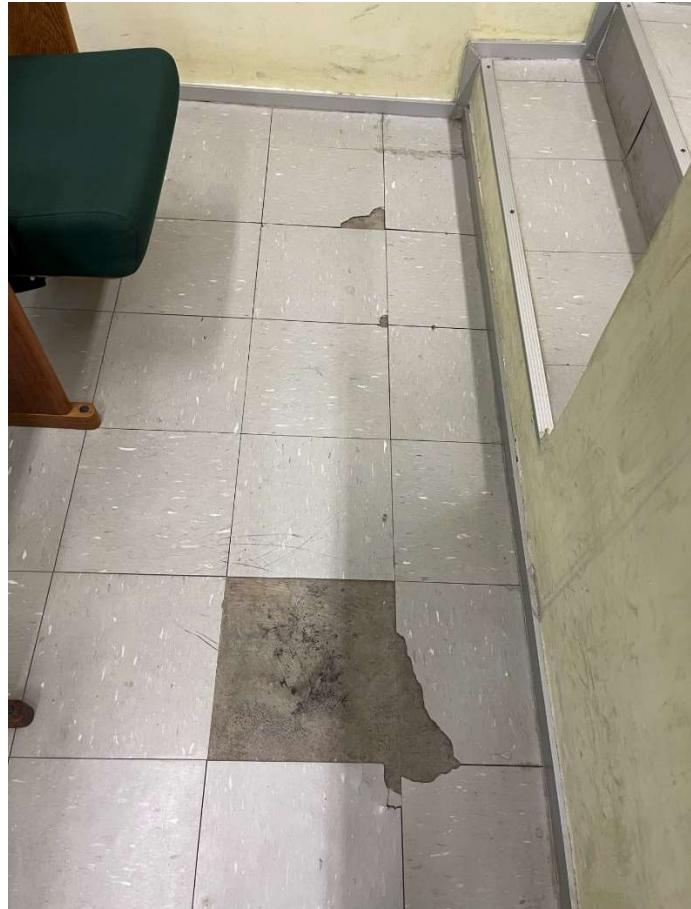
ORIGEM				FOTO			
Funcional				Figura 20 – Descolamento de piso vinílico			
G	U	T	PONTOS				
3	4	3	36				
RISCO							
Médio							
CAUSA							
Provável final de vida útil do material de assentamento

Fonte: Autora (2023)			
ANOMALIA		LOCAL					
Descolamento de piso vinílico		Auditório					
MEDIDA SANEADORA							
Substituição da área danificada							
PRAZO		45 dias

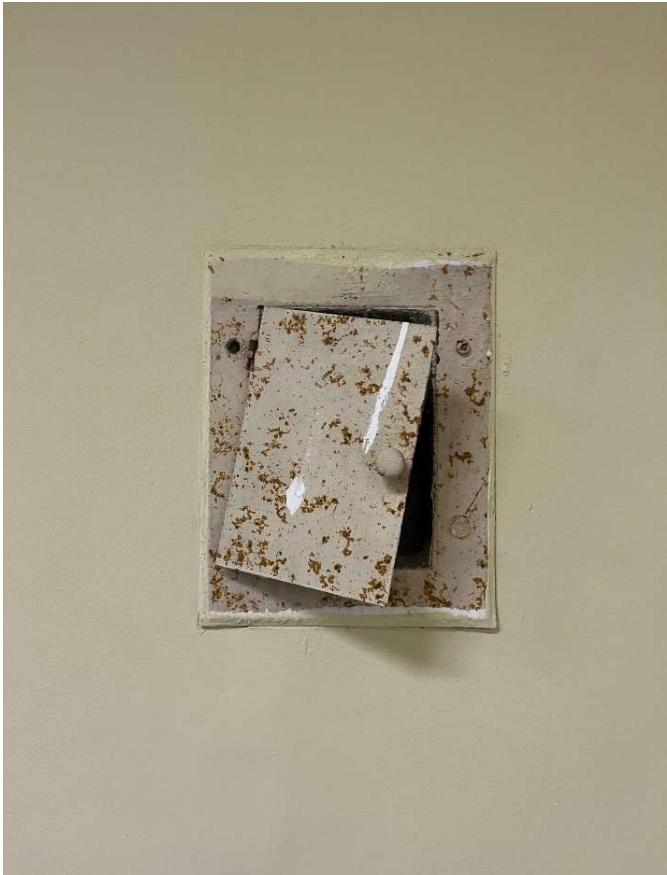
ORIGEM				FOTO			
Funcional				Figura 21 – Quadro elétrico danificado			
G	U	T	PONTOS				
5	5	2	50				
RISCO							
Médio							
CAUSA							
Ausência de manutenção aliada ao final da vida útil

Fonte: Autora (2023)			
ANOMALIA		LOCAL					
Estrutura do quadro elétrico danificado.		Auditório					
MEDIDA SANEADORA							
Manutenção de quadro elétrico							
PRAZO		45 dias

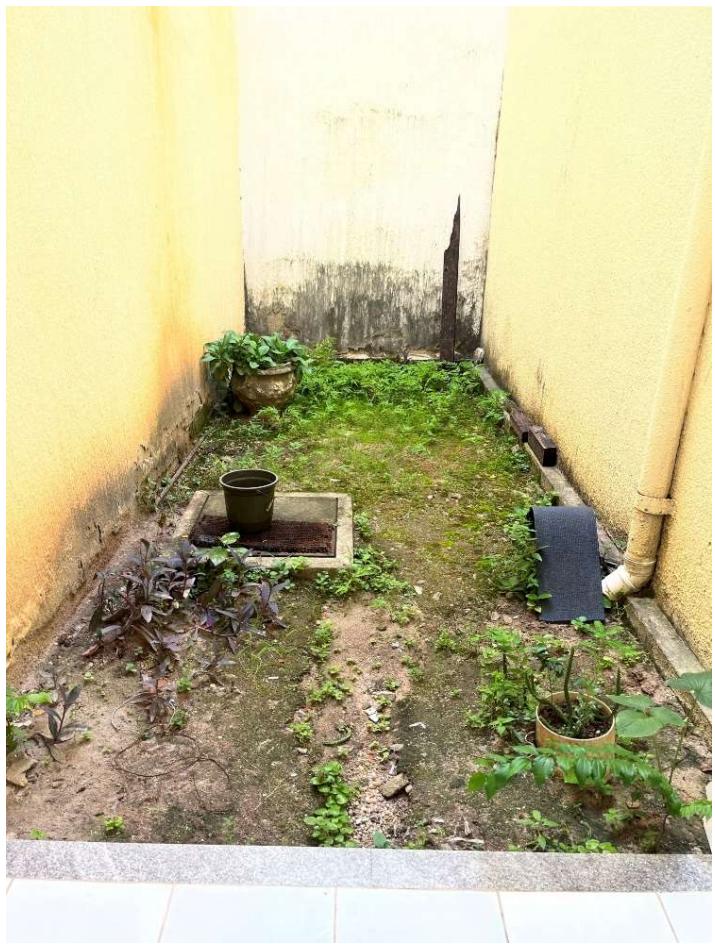
ORIGEM				FOTO			
Endógena				Figura 22 – Deterioração do revestimento da parede e aparecimento de manchas			
G	U	T	PONTOS				
3	3	4	36				
RISCO							
Médio							
CAUSA							
Contato direto com umidade ou por capilaridade ascendente devido a deficiência da impermeabilização.

Fonte: Autora (2023)			
ANOMALIA		LOCAL					
Deterioração do revestimento da parede e aparecimento de manchas.		Jardim - Térreo					
MEDIDA SANEADORA							
Intervenção e correção da impermeabilização para evitar a ascendência da umidade. Retirar o material danificado, refazer o reboco nas áreas necessárias e aplicar nova pintura e acabamento.							
PRAZO		45 dias

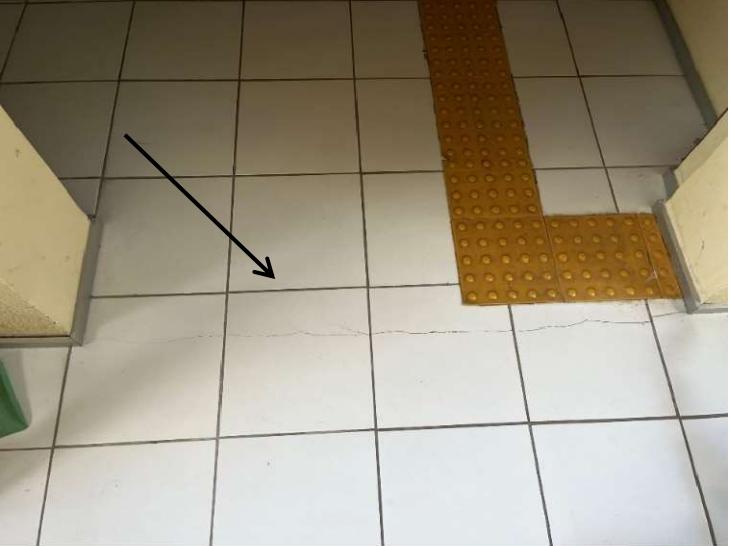
ORIGEM				FOTO
Endógeno				Figura 23 – Piso com trinca
G	U	T	PONTOS	
4	4	3	48	
RISCO				
Médio				
CAUSA				
Provável ausência de material para ligação da estrutura antiga com a nova

Fonte: Autora (2023)
ANOMALIA				LOCAL
Trinca no piso				Corredor – 1º Pavimento
MEDIDA SANEADORA				
Verificar se é uma trinca “viva” ou “morta”. Caso seja “viva”, deve-se preencher com selantes elásticos para acompanhar a movimentação da mesma. Caso seja “morta”, realizar o preenchimento por meio de injeção ou pincelamento de solução a depender do tamanho da abertura da trinca.				
PRAZO			45 dias

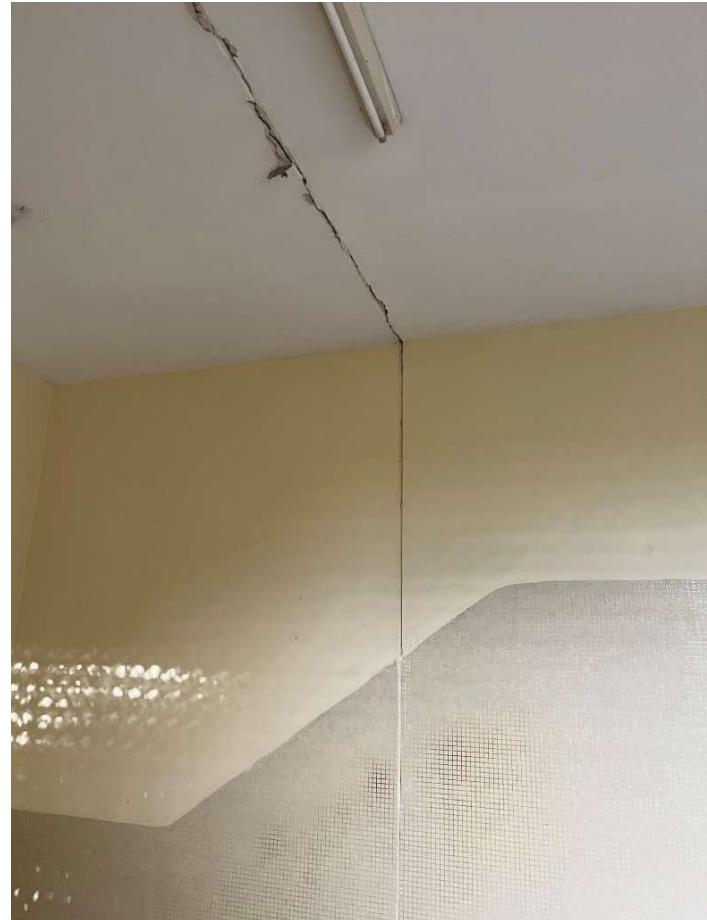
ORIGEM				FOTO			
Endógenas				Figura 27 – Junta de dilatação estrutural			
G	U	T	PONTOS				
5	5	4	100				
RISCO							
Crítico							
CAUSA							
Provável mau dimensionamento da junta de dilatação estrutural

Fonte: Autora (2023)			
ANOMALIA		LOCAL					
Junta de dilatação estrutural com espaçamento maior que o normal		Escada principal					
MEDIDA SANEADORA							
Recomenda-se que um engenheiro faça uma análise estrutural e verifique se os deslocamentos estão dentro do permitido para esse tipo de estrutura. Caso não esteja, realizar o tratamento para vedar as juntas.							
PRAZO		30 dias

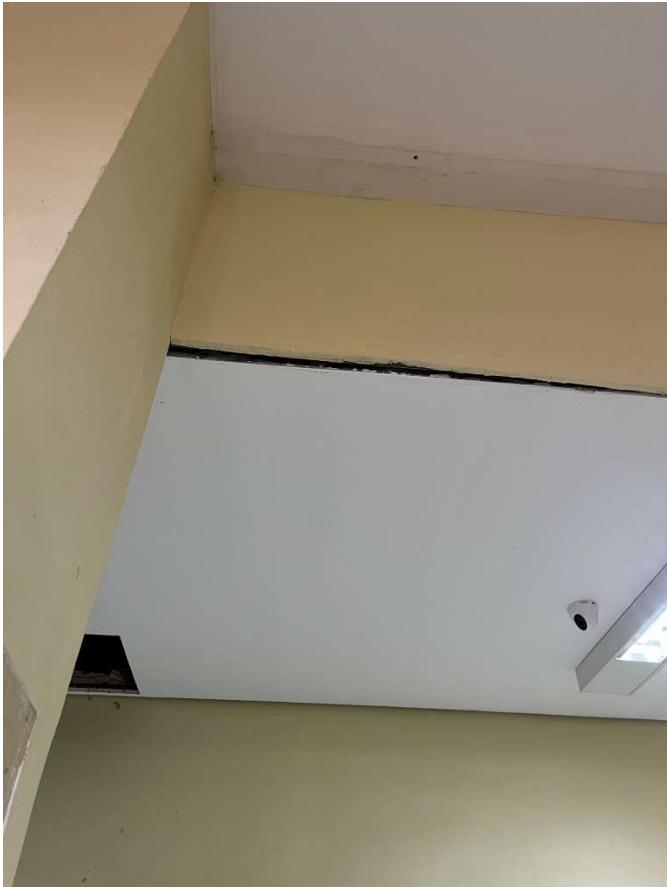
ORIGEM				FOTO			
Endógenas				Figura 28 – Forro desprendido			
G	U	T	PONTOS				
3	3	4	36				
RISCO							
Médio							
CAUSA							
Provável falha na execução agravada por falta de manutenção preventiva.

Fonte: Autora (2023)			
ANOMALIA		LOCAL					
Forro desprendido		Corredor – 1º Pavimento					
MEDIDA SANEADORA							
Realizar manutenção corretiva da área afetada.							
PRAZO		45 dias

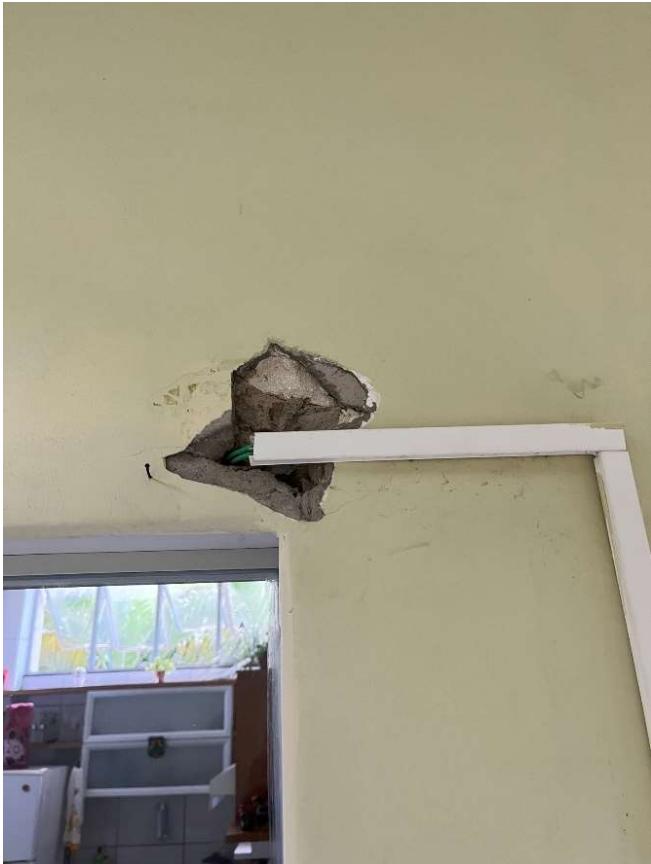
ORIGEM				FOTO			
Exógena				Figura 29 – Parede danificada			
G	U	T	PONTOS				
3	3	3	27				
RISCO							
Médio							
CAUSA							
Parede danificada para passagem de fiação.

Fonte: Autora (2023)			
ANOMALIA		LOCAL					
Parede danificada.		Corredor – 1º Pavimento					
MEDIDA SANEADORA							
Realizar o reparo da área danificada.							
PRAZO		60 dias

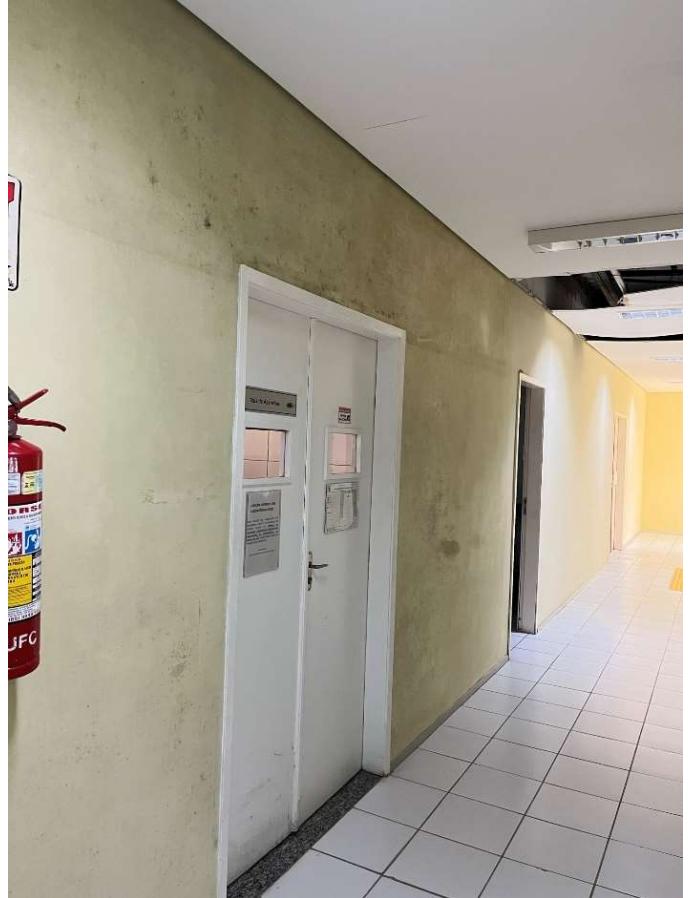
ORIGEM				FOTO
Endógena				Figura 30 – Parede com manchas II
G	U	T	PONTOS	
5	5	4	100	
RISCO				
Crítico				
CAUSA				
Contato com umidade devido às infiltrações e à deficiência na impermeabilização.

ANOMALIA				LOCAL
Parede com a presença de manchas.				Parede Sala de Aparelhos - 1º Pavimento
MEDIDA SANEADORA				
Recomenda-se averiguar junto a um engenheiro a causa da infiltração e solucionar. Em seguida, deve ser feita a preparação da superfície da parede para receber o selador impermeabilizante e a nova pintura.				
PRAZO			30 dias

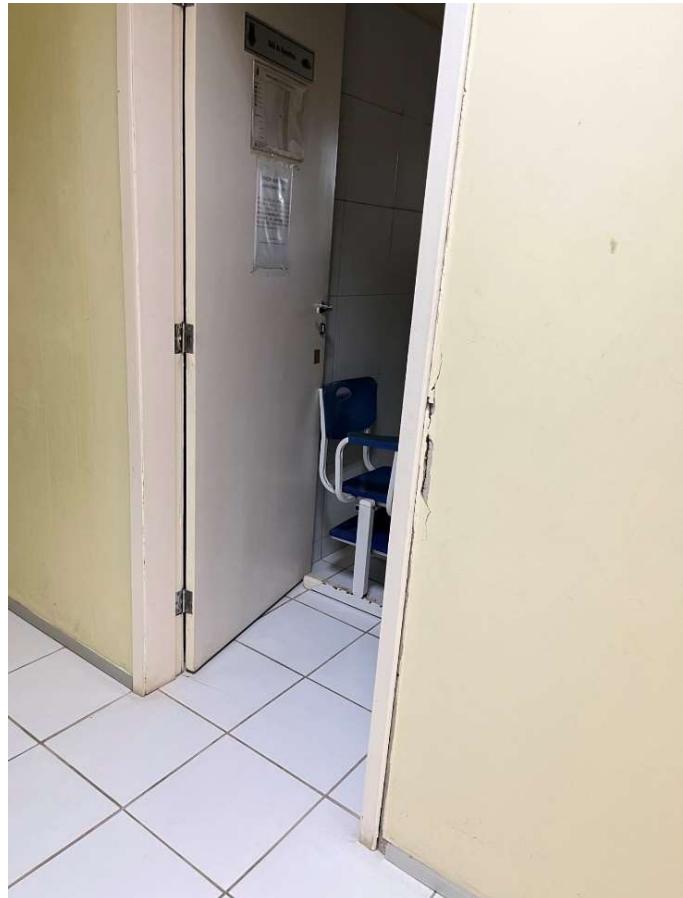
ORIGEM				FOTO			
Exógenas				Figura 31 – Revestimento danificado			
G	U	T	PONTOS				
2	1	2	5				
RISCO							
Mínimo							
CAUSA							
Provável má execução aliada ao envelhecimento do material.

Fonte: Autora (2023)			
ANOMALIA		LOCAL					
Revestimento danificado		Corredor – 1º Pavimento					
MEDIDA SANEADORA							
Remover o portal para correta fixação e recuperação da área degradada.							
PRAZO		60 dias

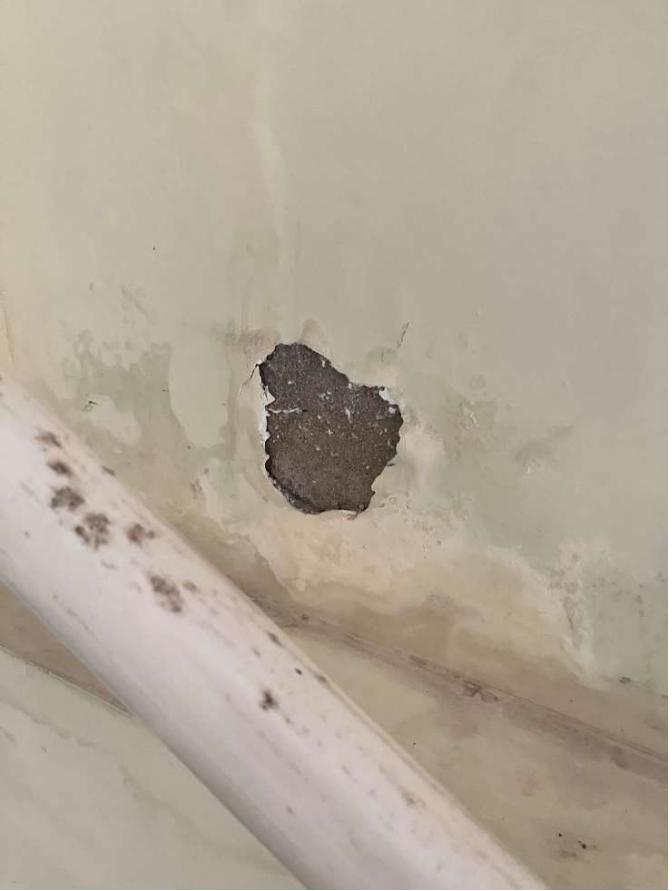
ORIGEM				FOTO			
Endógena				Figura 32 – Parede com pintura destacada			
G	U	T	PONTOS				
5	5	4	100				
RISCO							
Crítico							
CAUSA							
Destacamento de pintura devido à infiltração e à deficiência na impermeabilização.

Fonte: Autora (2023)			
ANOMALIA		LOCAL					
Parede com pintura destacada.		Parede da Escada – Transição do 1º para o 2º Pavimento					
MEDIDA SANEADORA							
Recomenda-se averiguar junto a um engenheiro a causa da infiltração e solucionar. Em seguida, deve ser feita a preparação da superfície da parede para receber o selador impermeabilizante e a nova pintura.							
PRAZO		30 dias

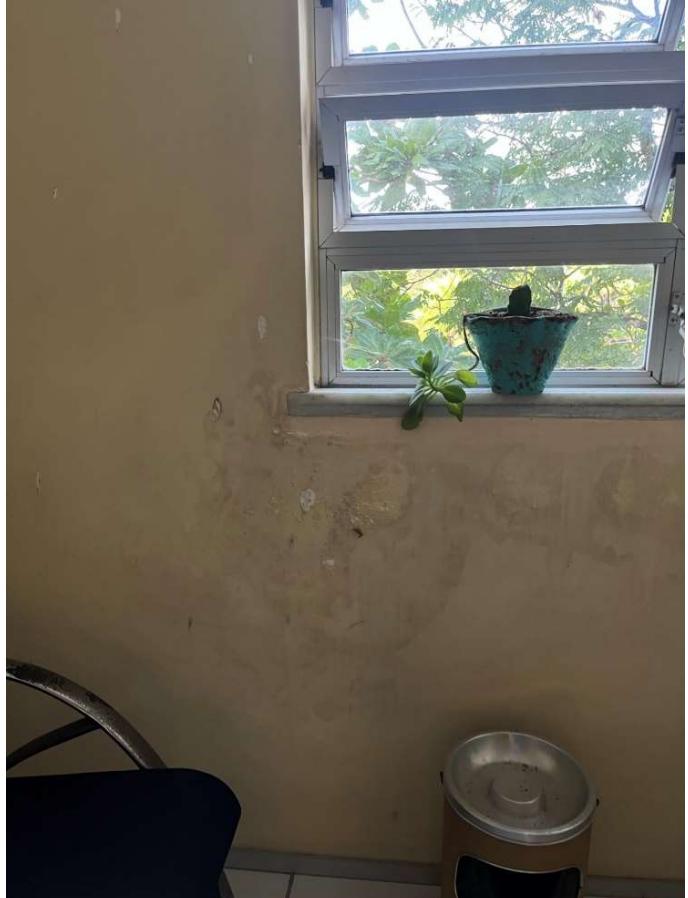
ORIGEM				FOTO			
Endógena				Figura 33 – Parede manchada			
G	U	T	PONTOS				
5	5	4	100				
RISCO							
Crítico							
CAUSA							
Provável infiltração devido à vedação defeituosa da esquadria.

Fonte: Autora (2023)			
ANOMALIA		LOCAL					
Parede manchada		Circulação – 2º Pavimento					
MEDIDA SANEADORA							
Recomenda-se averiguar a qualidade de vedação dessa esquadria e, se necessário, substituí-la ou utilizar algum dispositivo para evitar a passagem de água. Deve-se impermeabilizar a parede e fazer a preparação da superfície da parede com limpeza e aplicação de argamassa para receber o selador impermeabilizante e a nova pintura.							
PRAZO		30 dias

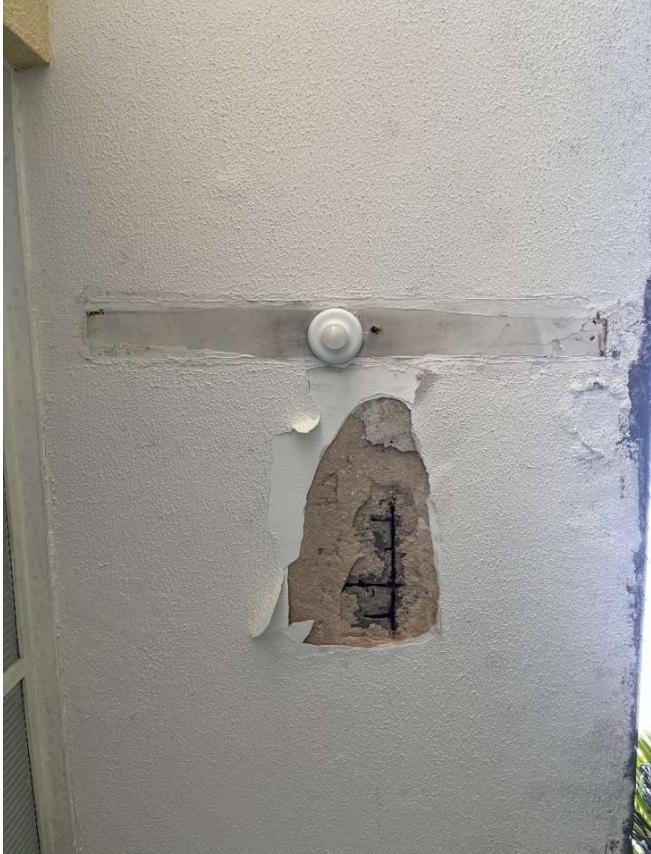
ORIGEM				FOTO
Endógena				Figura 34 – Armadura exposta em elemento da fachada
G	U	T	PONTOS	
5	5	5	125	
RISCO				
Crítico				
CAUSA				
Laje com armadura exposta devido ao contato com água.

Fonte: Autora (2023)
ANOMALIA				LOCAL
Armadura exposta em elemento da fachada				Laje da Entrada
MEDIDA SANEADORA				
Deve ser feita a escarificação do concreto solto e deteriorado, depois a limpeza das armaduras. Em seguida, deve ser aplicado um produto inibidor de corrosão para a proteção da armadura e preencher com argamassa de reparo. O engenheiro deve avaliar se área residual da armadura for menor que 85% da área original ou se o diâmetro residual for menor que 90% do diâmetro original, então deve-se realizar o reforço dessas armaduras.				
PRAZO			30 dias

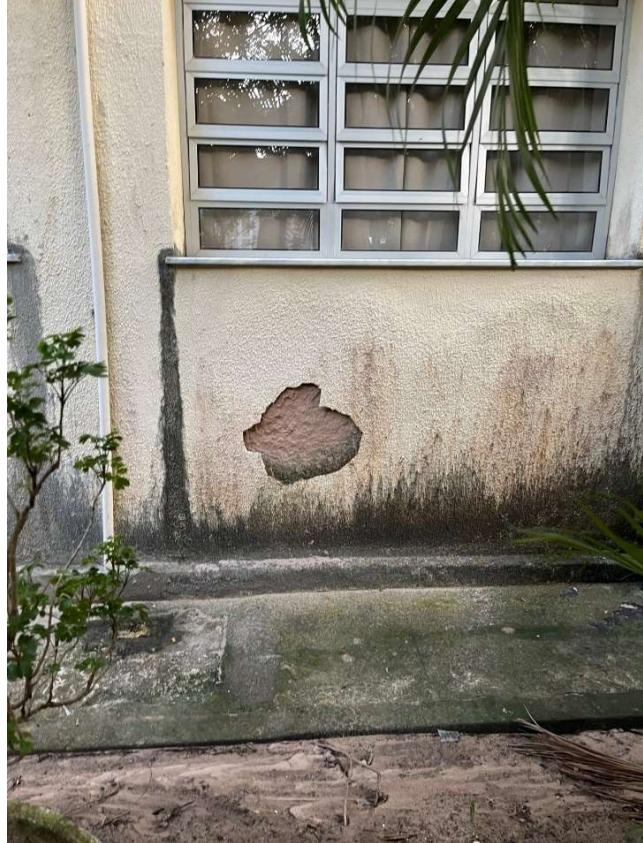
ORIGEM				FOTO
Endógena				Figura 35 – Parede da fachada norte com pintura destacada
G	U	T	PONTO S	
5	5	4	100	
RISCO				
Crítico				
CAUSA				
Destacamento de pintura por contato com a umidade ascendente devido à deficiência na impermeabilização da fundação.

Fonte: Autora (2023)
ANOMALIA				LOCAL
Revestimento de parede danificado				Fachada Norte
MEDIDA SANEADORA				
Intervenção e correção da impermeabilização para evitar a ascendência da umidade. Retirar o material danificado, refazer o reboco nas áreas necessárias e aplicar nova pintura e acabamento.				
PRAZO				30 dias

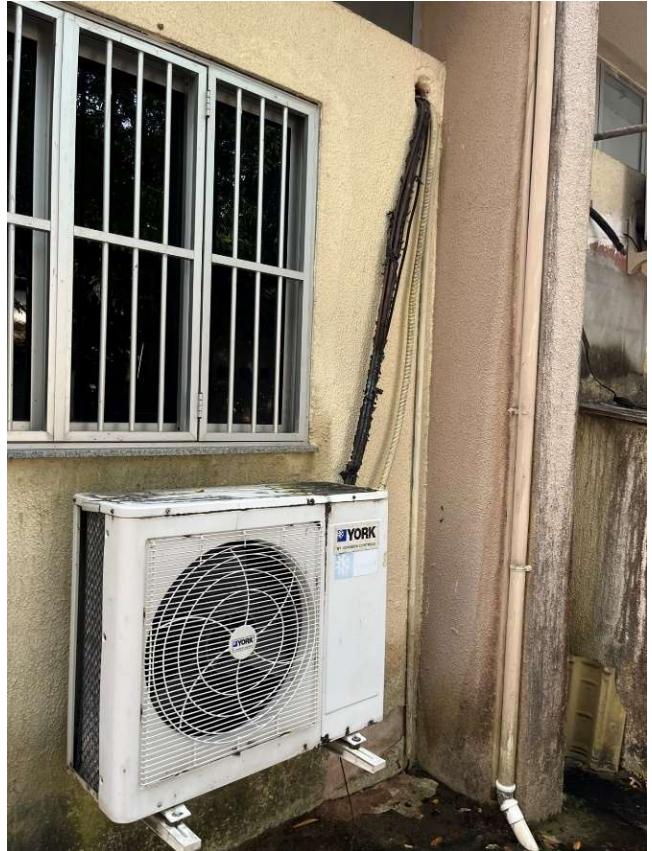
ORIGEM				FOTO
Funcional				Figura 36 – Cabeamento desgastado do ar condicionado
G	U	T	PONTOS	
4	4	3	48	
RISCO				
Médio				
CAUSA				
Desgaste do cabeamento devido ao envelhecimento do material.

Fonte: Autora (2023)
ANOMALIA				LOCAL
Cabeamento desgastado do ar condicionado.				Fachada sul
MEDIDA SANEADORA				
Deve-se realizar a manutenção e substituição da instalação desgastada.				
PRAZO			45 dias

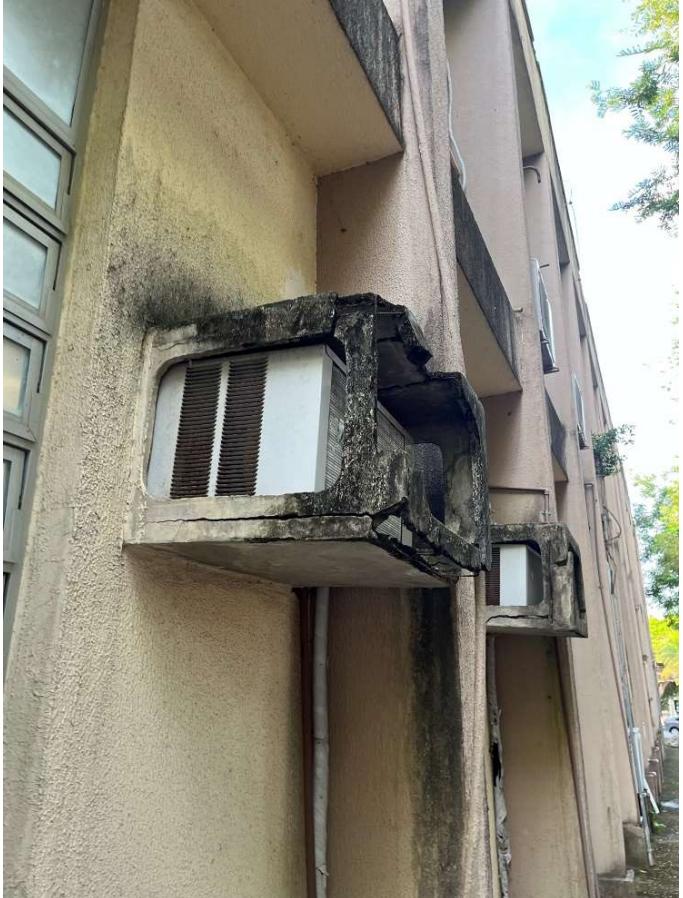
ORIGEM				FOTO
Funcional				Figura 37 – Caixa do ar condicionado deteriorada
G	U	T	PONTOS	
3	3	3	27	
RISCO				
Médio				
CAUSA				
Provável envelhecimento da estrutura da caixa acelerada pelo contato com a água.

Fonte: Autora (2023)
ANOMALIA				LOCAL
Caixa do ar condicionado deteriorada				Fachada sul
MEDIDA SANEADORA				
O engenheiro deve avaliar se ainda está cumprindo seu papel, então realizar a recuperação. Caso não, deve-se substituir.				
PRAZO		60 dias

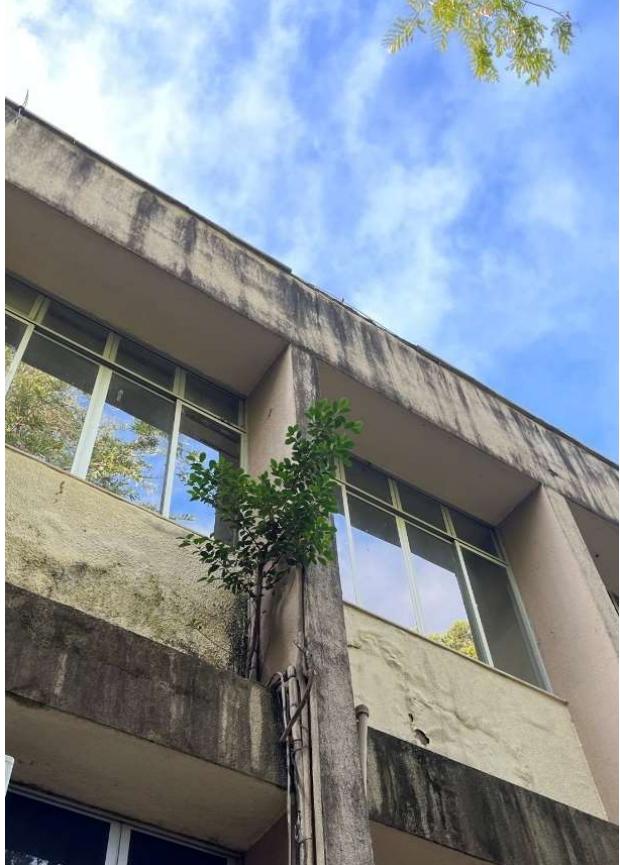
ORIGEM				FOTO
Natural				Figura 38 – Crescimento de vegetação em fachada
G	U	T	PONTOS	
4	4	2	32	
RISCO				
Médio				
CAUSA				
Provável acúmulo de matéria orgânica na fachada.

Fonte: Autora (2023)
ANOMALIA				LOCAL
Crescimento de vegetação em fachada				Fachada sul
MEDIDA SANEADORA				
Remoção da vegetação, com limpeza e preenchimento da área afetada.				
PRAZO		60

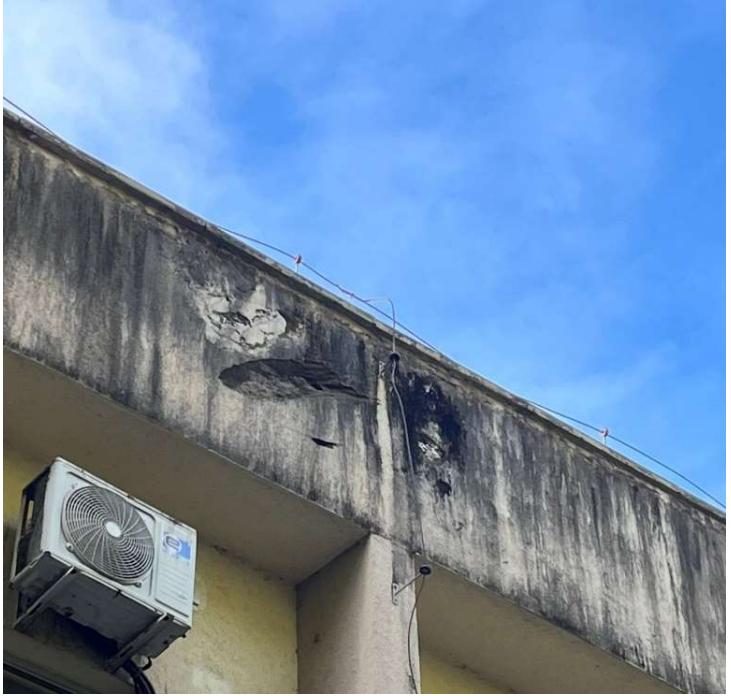
ORIGEM				FOTO
Funcional				Figura 39 – Degradação da fachada sul
G	U	T	PONTOS	
5	5	3	75	
RISCO				
Crítico				
CAUSA				
Degradação da fachada devido à deficiência da impermeabilização aliada ao envelhecimento natural da edificação

ANOMALIA				LOCAL
Degradação da fachada sul				Fachada sul
MEDIDA SANEADORA				
Recuperar a área com material apropriado, realizar a impermeabilização e preparar a superfície para receber nova pintura				
PRAZO			45 dias
