**INSPEÇÃO PREDIAL: ESTUDO DE CASO DO PRÉDIO DO DEPARTAMENTO DE
CIÊNCIAS DO SOLO DA UNIVERSIDADE FEDERAL DO CEARÁ**

Monografia apresentada ao curso de Engenharia Civil da Universidade Federal do Ceará como parte dos requisitos necessários para a obtenção do título de Engenheira Civil.

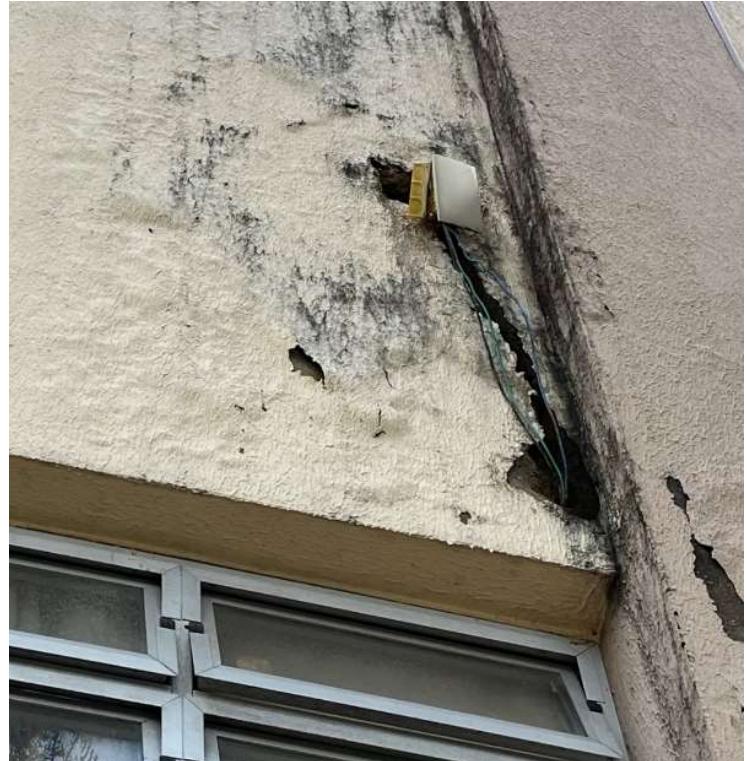
Fonte: Autora (2023)
ANOMALIA				LOCAL
Fiação exposta fachada norte				Fachada Norte
MEDIDA SANEADORA				
Realizar o fechamento dessa abertura e alocar a fiação exposta				
PRAZO		45 dias
