INSPEÇÃO PREDIAL: ESTUDO DE CASO DO PRÉDIO DA RÁDIO
UNIVERSITÁRIA DA UNIVERSIDADE FEDERAL DO CEARÁ

FORTALEZA
2023

Trabalho de Conclusão de Curso apresentado ao
Curso de Graduação em Engenharia Civil do
Centro de Tecnologia da Universidade Federal
do Ceará, como requisito parcial à obtenção do
grau de bacharel em Engenharia Civil.

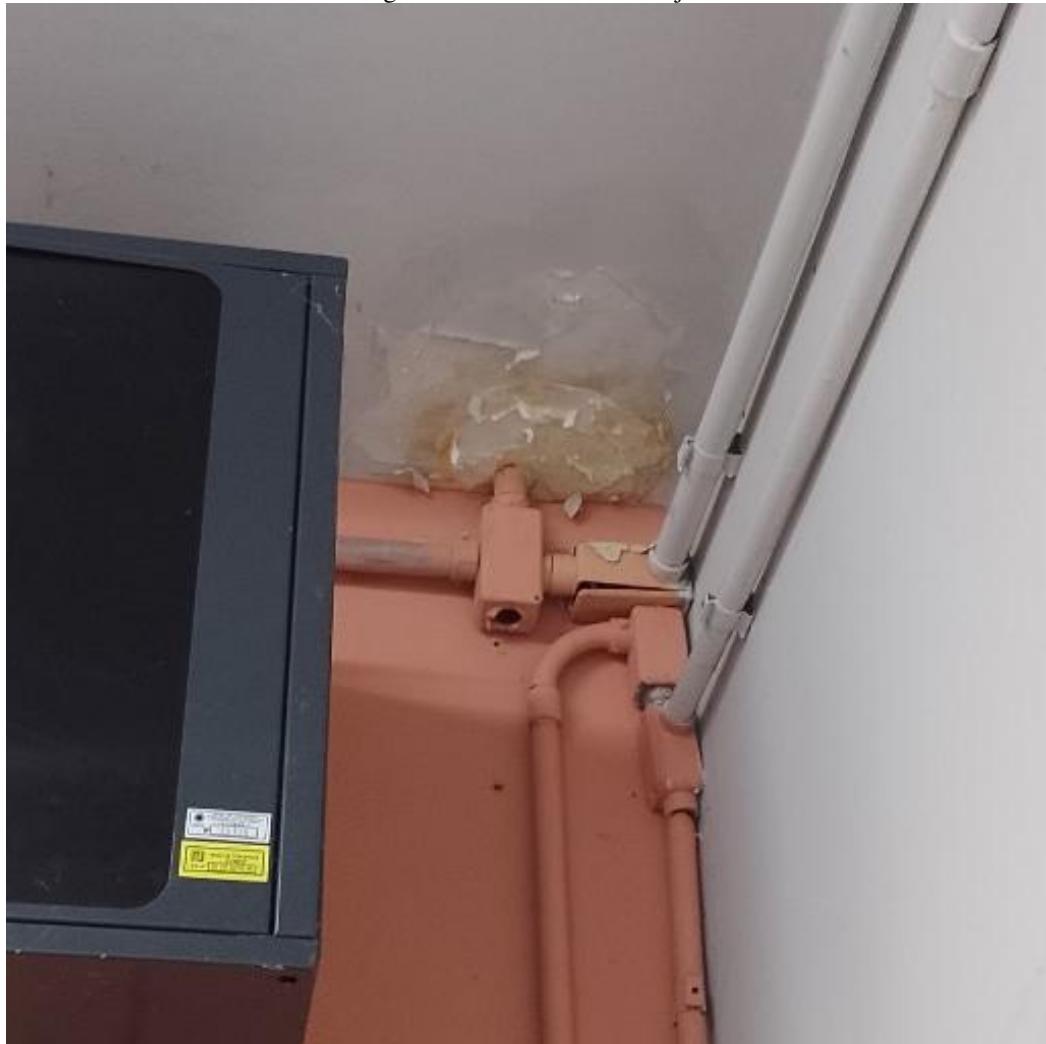
Figura 2 - Eflorescência na laje

INFORMAÇÕES GERAIS			
LOCAL:	Coordenação de adm. E produção		
IRREGULARIDADE:	Anomalia		
ORIGEM:	Natural		
DESCRIÇÃO:	Eflorescência/manchas no teto causadas por infiltração		
RISCO:	Médio		
ORIENTAÇÕES TÉCNICAS:	Verificar se há vazamentos na tubulação existente próxima a essa parede, remover a pintura existente e o reboco, e refazer se necessário, aplicar um selador com impermeabilizante no local e aplicar a tinta novamente		
PONTUAÇÃO			
G	U	T	TOTAL
3	3	3	27

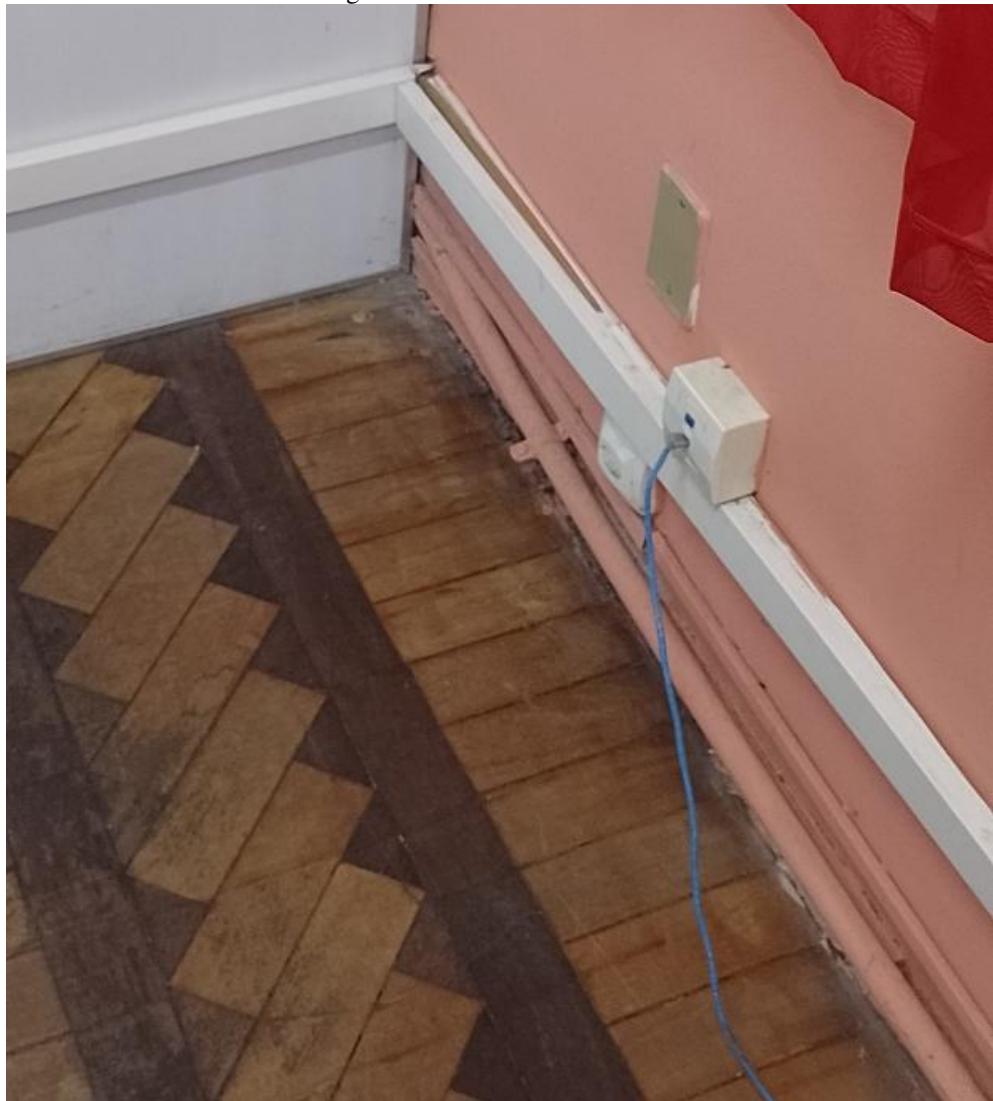
Figura 3 - Canaleta mal instalada

INFORMAÇÕES GERAIS			
PONTUAÇÃO			
G	U	T	TOTAL
3	3	3	27

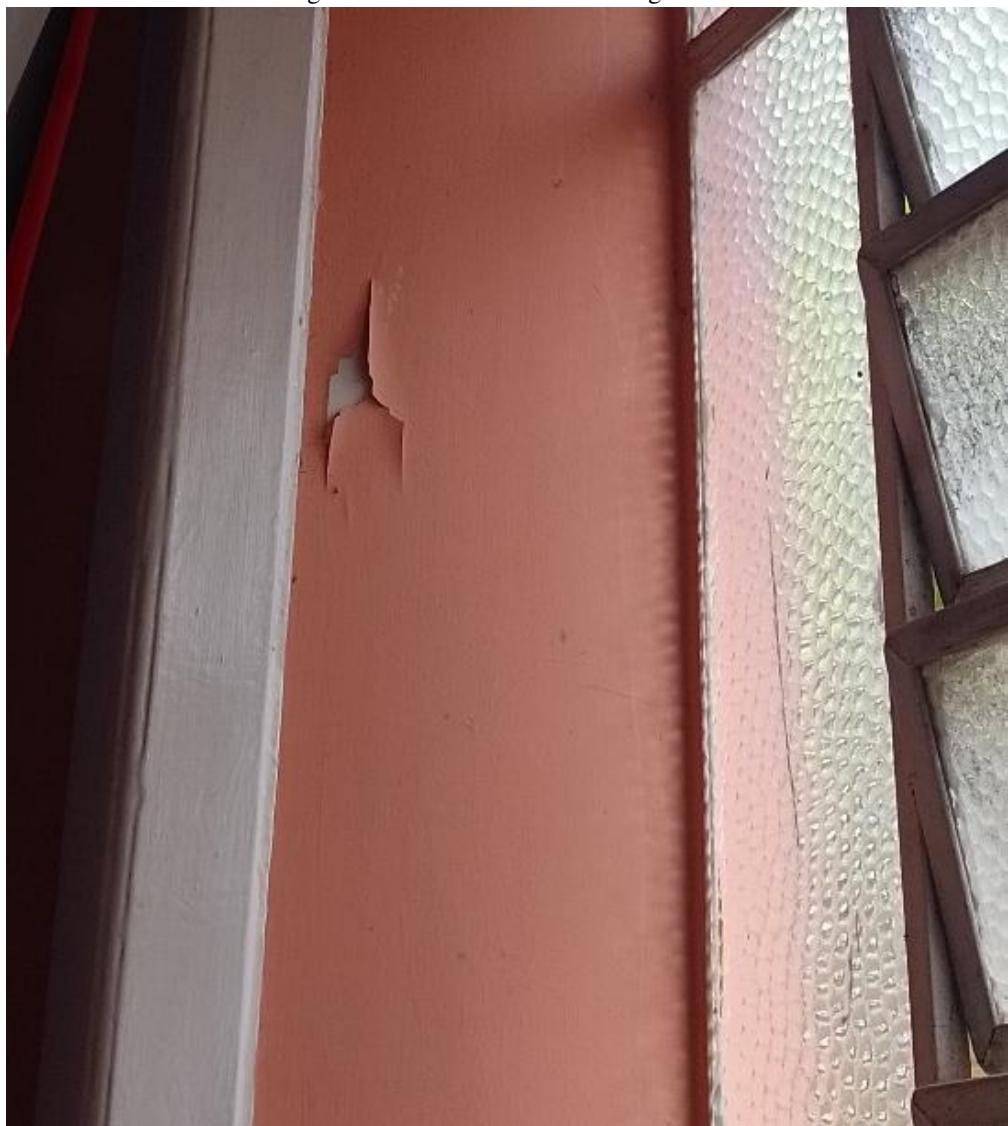
Figura 4 - Parede com Pintura desgastada

INFORMAÇÕES GERAIS			
PONTUAÇÃO			
G	U	T	TOTAL
2	2	2	8

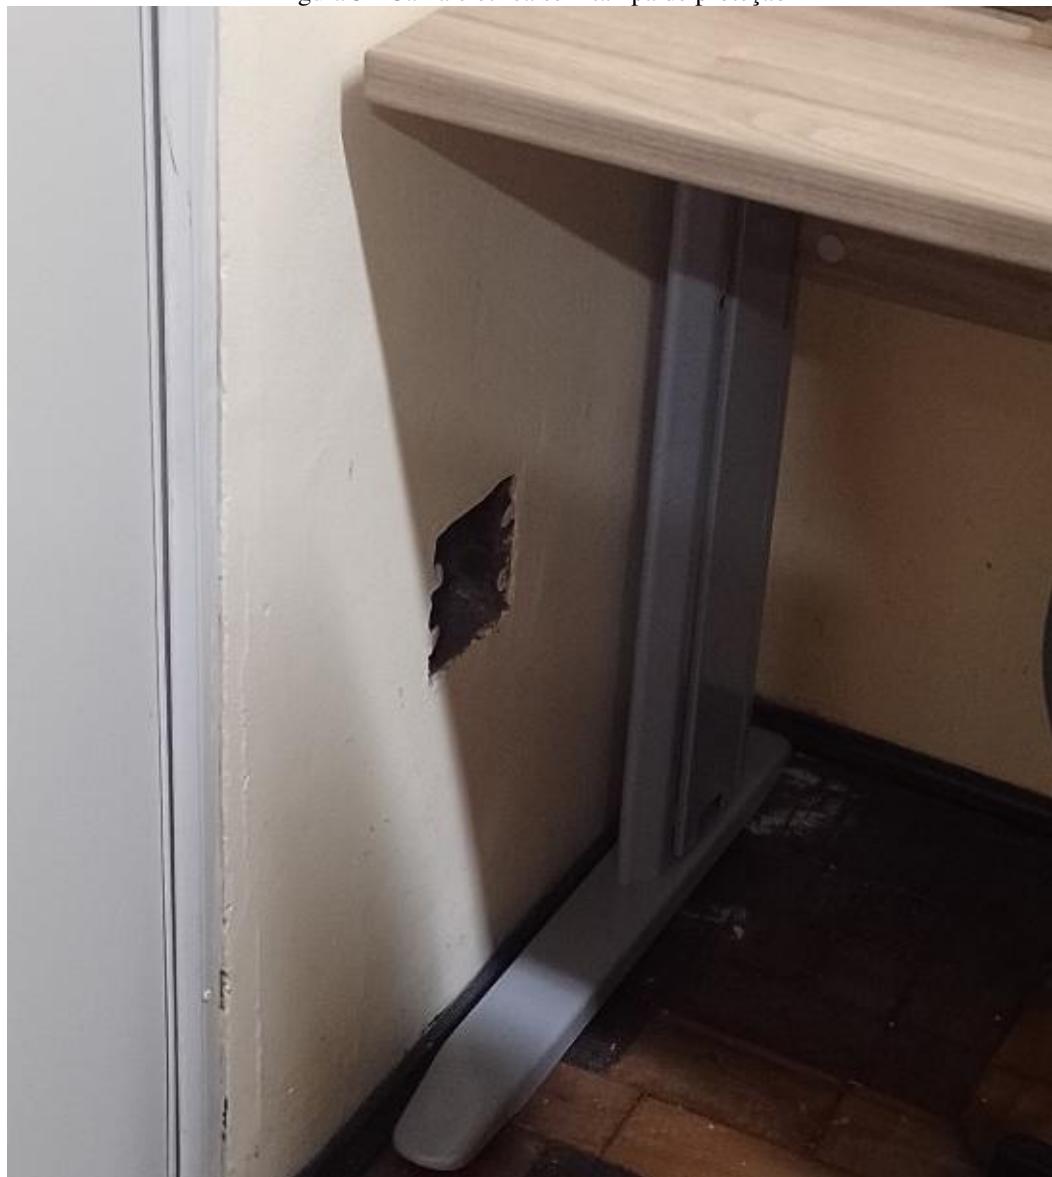
Figura 5 - Caixa elétrica sem tampa de proteção

INFORMAÇÕES GERAIS			
PONTUAÇÃO			
G	U	T	TOTAL
4	3	4	48
Fonte: Elaborada pela autora (2023).

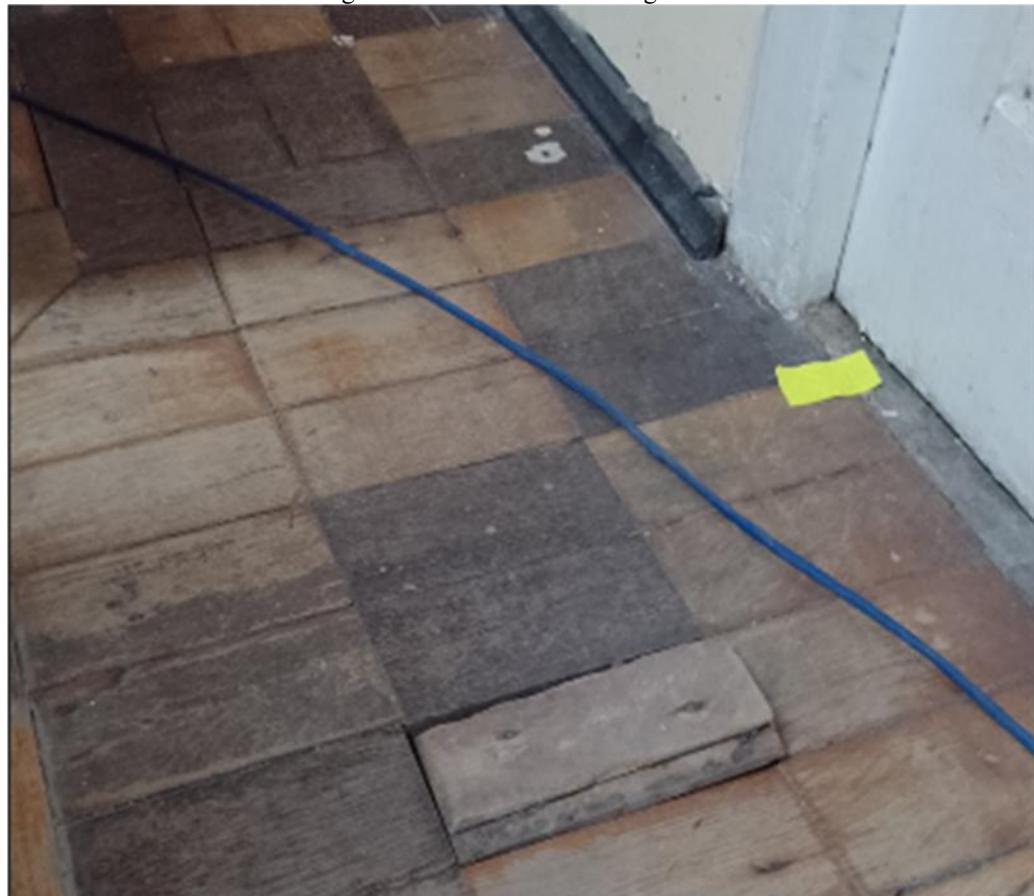
Figura 6 - Piso de madeira desgastado

INFORMAÇÕES GERAIS			
LOCAL:	Apoio técnico, discoteca		
IRREGULARIDADE:	Anomalia		
ORIGEM:	Funcional		
DESCRIÇÃO:	Desgaste das placas de madeira devido ao uso e falta de manutenção		
RISCO:	Médio		
ORIENTAÇÕES TÉCNICAS:	Fazer a substituição das placas que estão com desgaste		
PONTUAÇÃO			
G	U	T	TOTAL
3	3	3	27

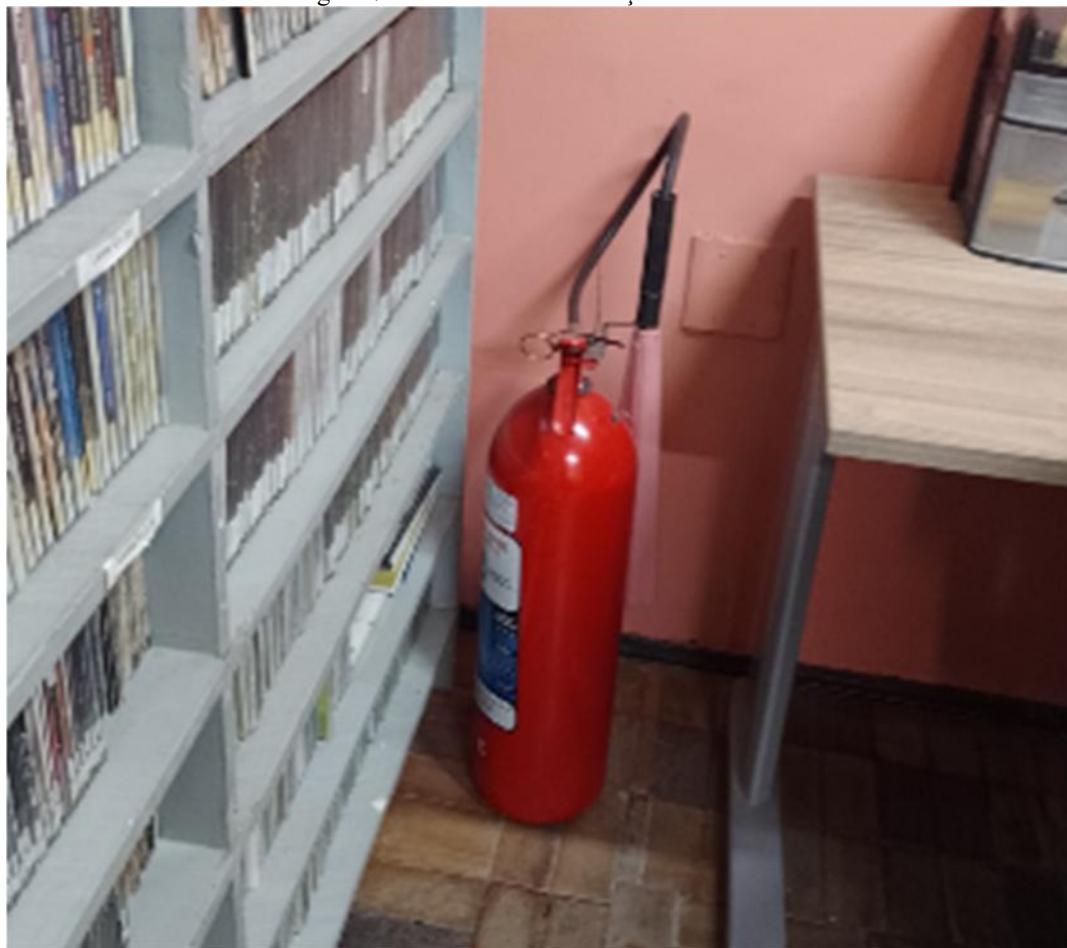
Figura 7 - Ausência de sinalização do extintor

INFORMAÇÕES GERAIS			
PONTUAÇÃO			
G	U	T	TOTAL
2	2	2	8

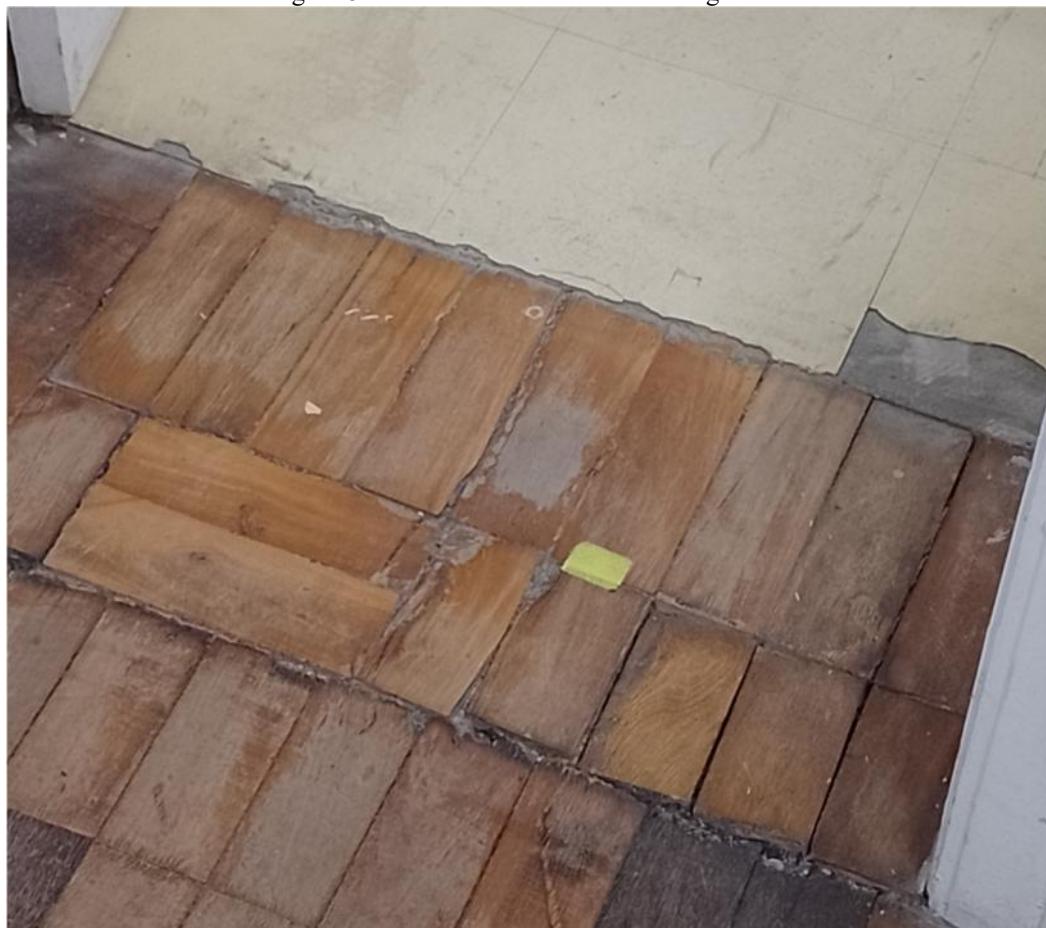
Figura 8 - Piso cerâmico e de madeira degastado

INFORMAÇÕES GERAIS			
LOCAL:	Entrevista		
IRREGULARIDADE:	Anomalia		
ORIGEM:	Funcional		
DESCRÍCIAO:	Desgaste das placas cerâmicas e de madeira devido ao uso e falta de manutenção		
RISCO:	Crítico		
ORIENTAÇÕES TÉCNICAS:	Substituir as peças quebradas e realizar a restauração das demais, que consiste na raspagem da madeira, seguida de um produto selador e de um produto de acabamento, que pode ser um verniz ou resina. E o reassentamento das cerâmicas quebradas		
PONTUAÇÃO			
G	U	T	TOTAL
3	3	4	36

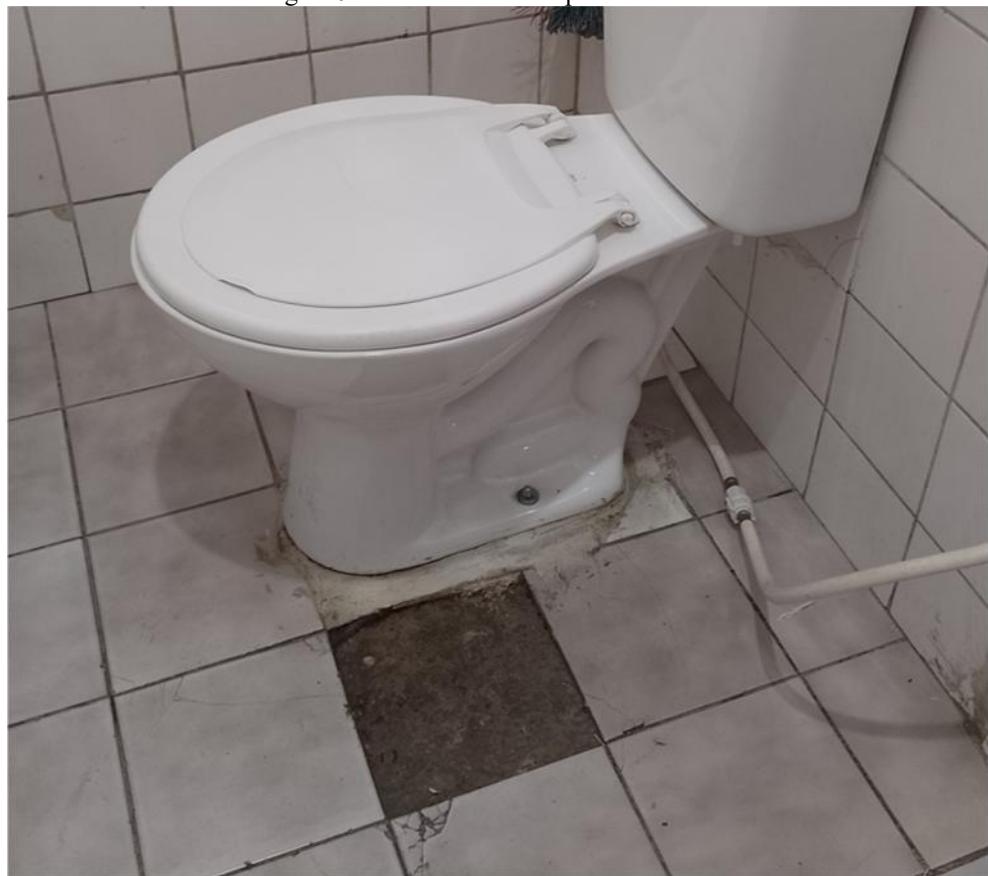
Figura 9 - Descolamento de placas cerâmica

INFORMAÇÕES GERAIS			
LOCAL:	Sanitário térreo		
IRREGULARIDADE:	Anomalia		
ORIGEM:	Endógena		
DESCRIÇÃO:	Descolamento da placa devido infiltração		
RISCO:	Médio		
ORIENTAÇÕES TÉCNICAS:	Retirar placas, refazer impermeabilização do piso e reassentar as cerâmicas e rejuntar		
PONTUAÇÃO			
G	U	T	TOTAL
3	4	3	36

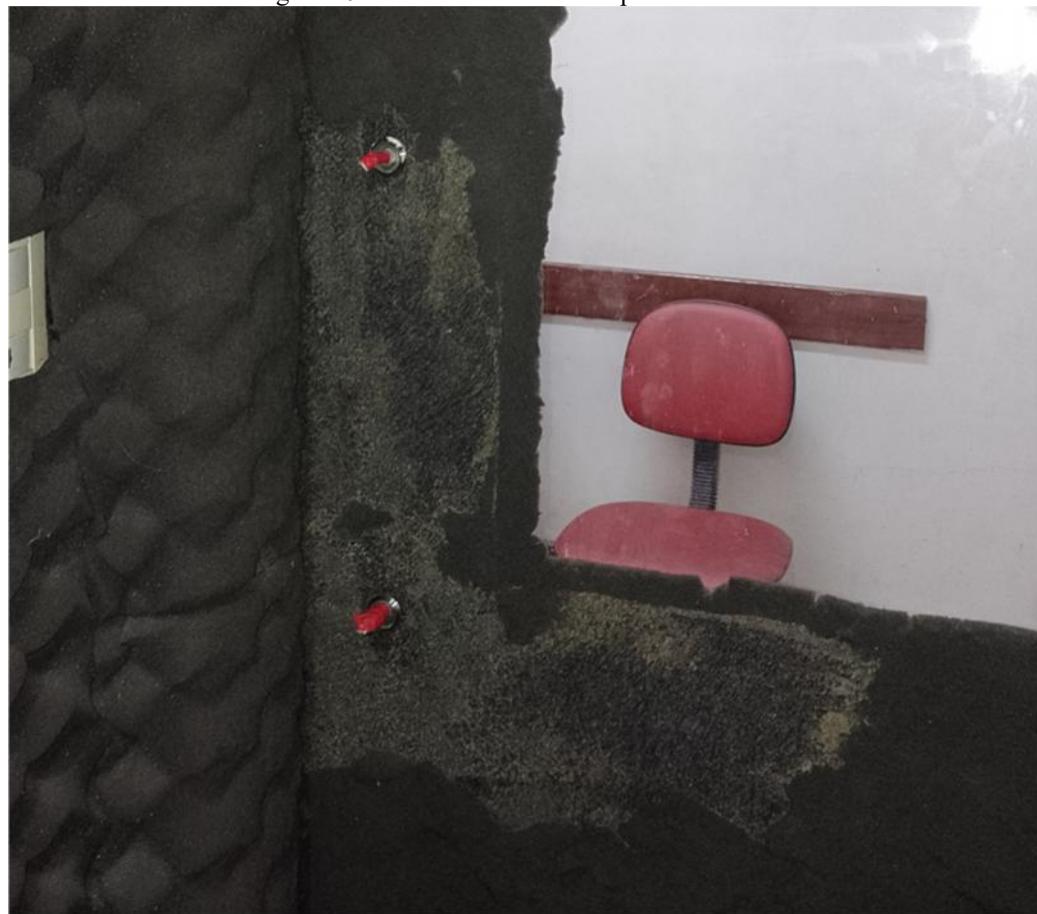
Figura 10 - Acesso sem trinco e espuma danificada

INFORMAÇÕES GERAIS			
LOCAL:	Circulação estúdios		
IRREGULARIDADE:	Anomalia		
ORIGEM:	Exógena		
DESCRIÇÃO:	Isolamento com espuma danificado devido ausência de trinco na porta da circulação		
RISCO:	Mínimo		
ORIENTAÇÕES TÉCNICAS:	Instalar novo trinco e substituir espuma deteriorada.		
PONTUAÇÃO			
G	U	T	TOTAL
2	2	4	16

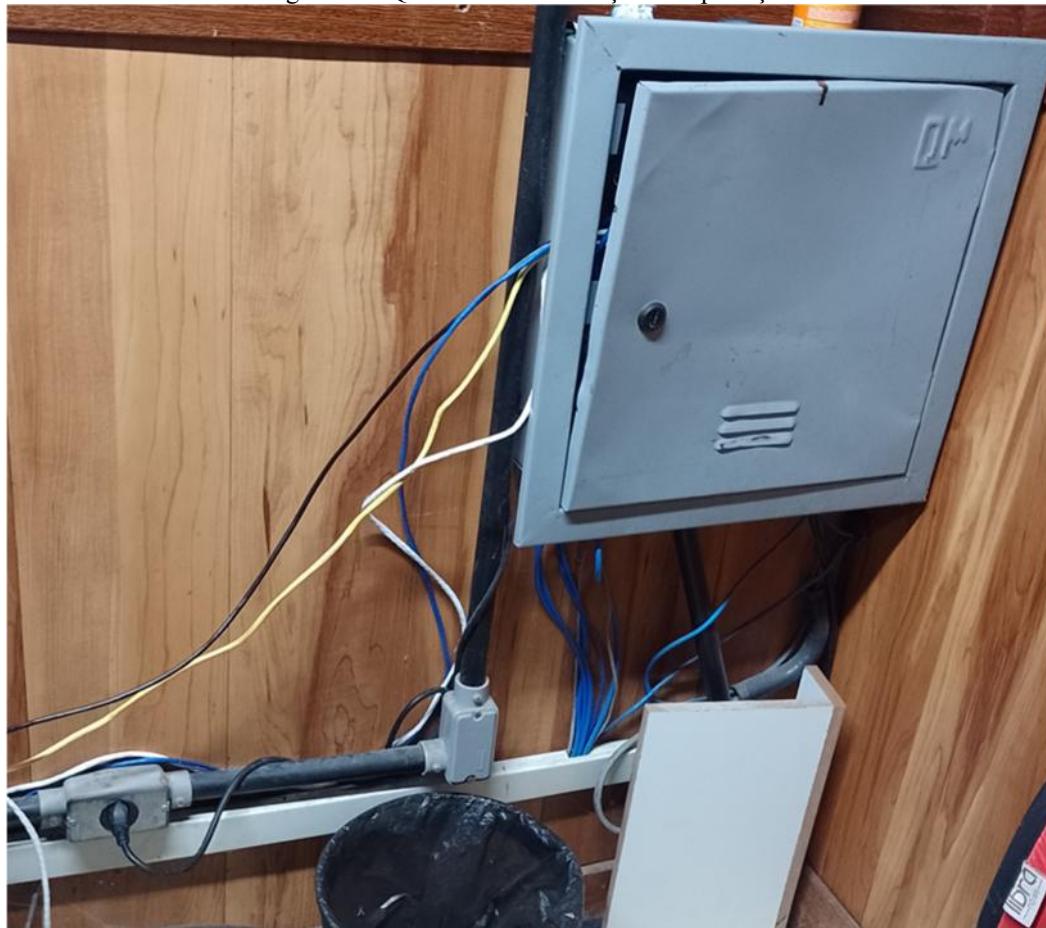
Figura 11 - Quadro elétrico e fiação sem proteção

INFORMAÇÕES GERAIS			
PONTUAÇÃO			
G	U	T	TOTAL
4	3	4	48
Fonte: Elaborada pela autora (2023).

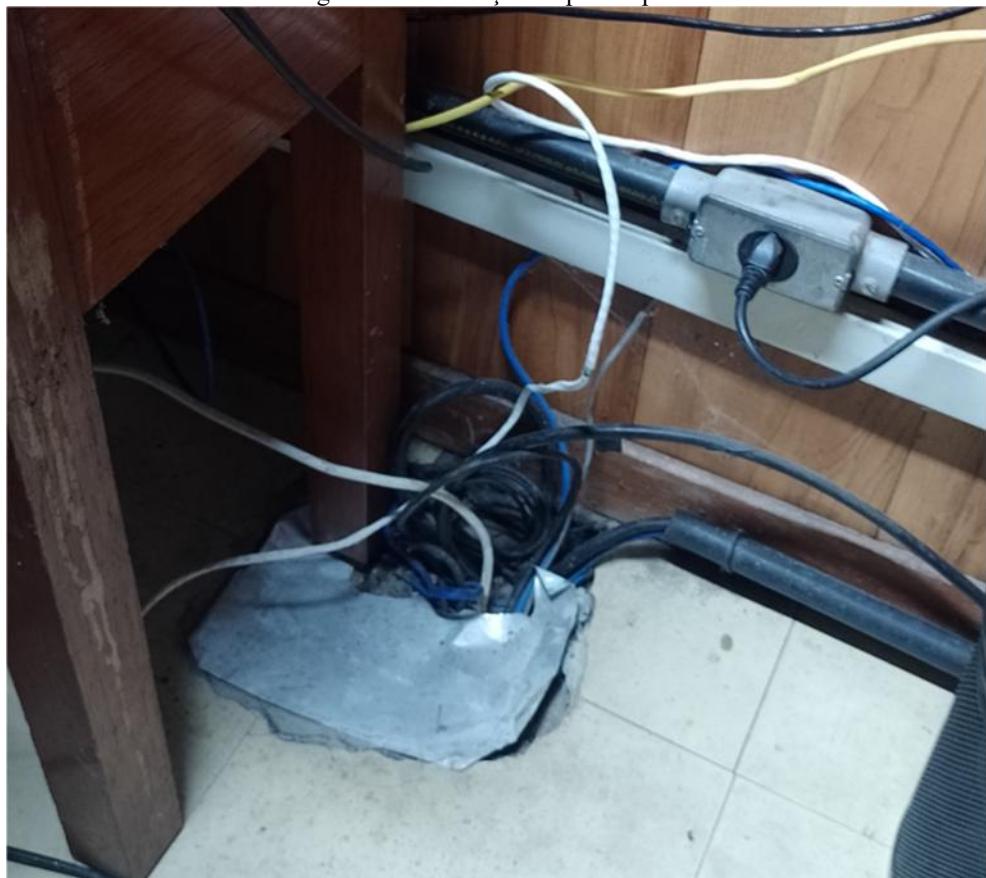
Figura 12 - Instalação de piso exposta

INFORMAÇÕES GERAIS			
PONTUAÇÃO			
G	U	T	TOTAL
4	3	4	48

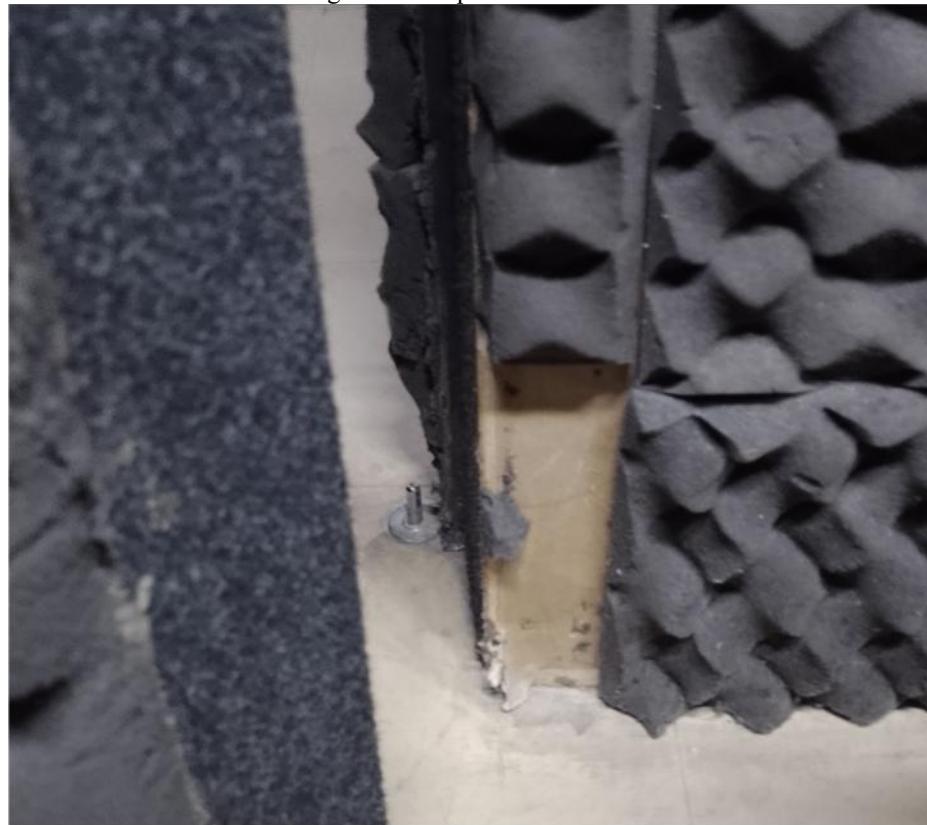
Figura 13 - Espuma danificada

INFORMAÇÕES GERAIS			
LOCAL:	Estúdio no ar		
IRREGULARIDADE:	Anomalia		
ORIGEM:	Exógena		
DESCRIÇÃO:	Sistema acústico danificado devido mau uso		
RISCO:	Mínimo		
ORIENTAÇÕES TÉCNICAS:	Reaplicar espuma de acústica.		
PONTUAÇÃO			
G	U	T	TOTAL
1	1	3	3

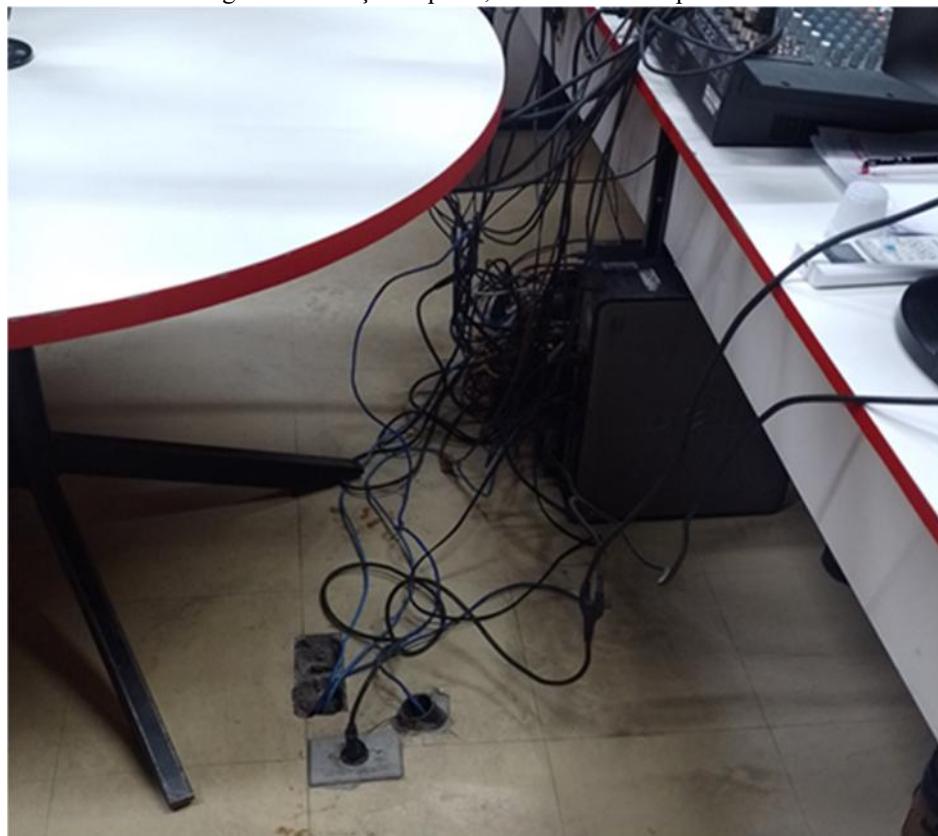
Figura 14 - Fiação exposta, tomadas fora do padrão

INFORMAÇÕES GERAIS			
LOCAL:	Estúdio no ar		
IRREGULARIDADE:	Falha		
ORIGEM:	Execução		
DESCRIÇÃO:	Má instalação dos novos circuitos, ausência de projeto elétrico.		
RISCO:	Crítico		
ORIENTAÇÕES TÉCNICAS:	Refazer as instalações dos novos circuitos com canaletas de proteção e tomadas seguindo a norma da ABNT NBR 14136		
PONTUAÇÃO			
G	U	T	TOTAL
4	4	4	64

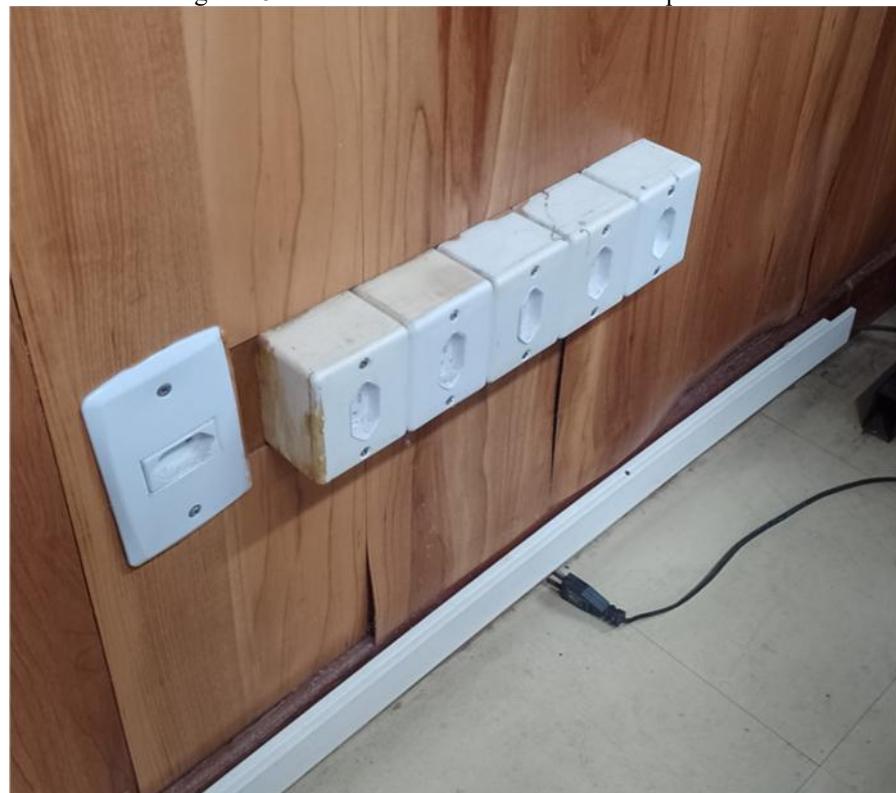
Figura 15 - Descolamento do revestimento de parede

INFORMAÇÕES GERAIS			
G	U	T	TOTAL
2	2	2	8
PONTUAÇÃO			
Fonte: Elaborada pela autora (2023).

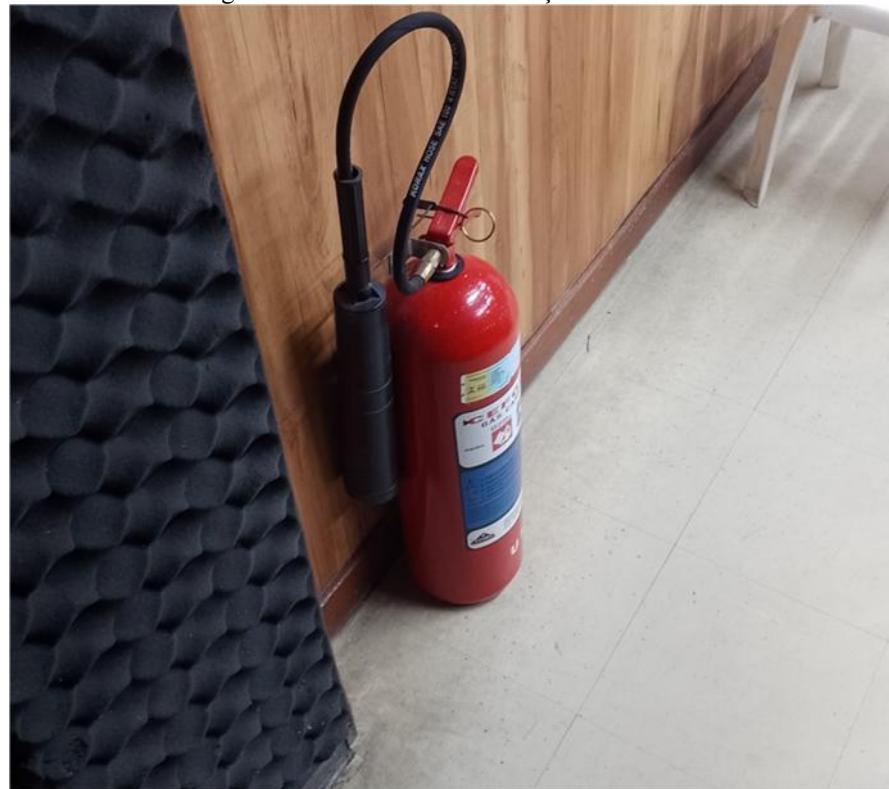
Figura 16 - Ausência de sinalização do extintor

INFORMAÇÕES GERAIS			
LOCAL:	Estúdio no ar		
IRREGULARIDADE:	Falha		
ORIGEM:	Execução		
DESCRIÇÃO:	Falta de sinalização do extintor		
RISCO:	Mínimo		
ORIENTAÇÕES TÉCNICAS:	Instalar extintor no local indicado no projeto e com a devida sinalização		
PONTUAÇÃO			
G	U	T	TOTAL
1	2	2	4

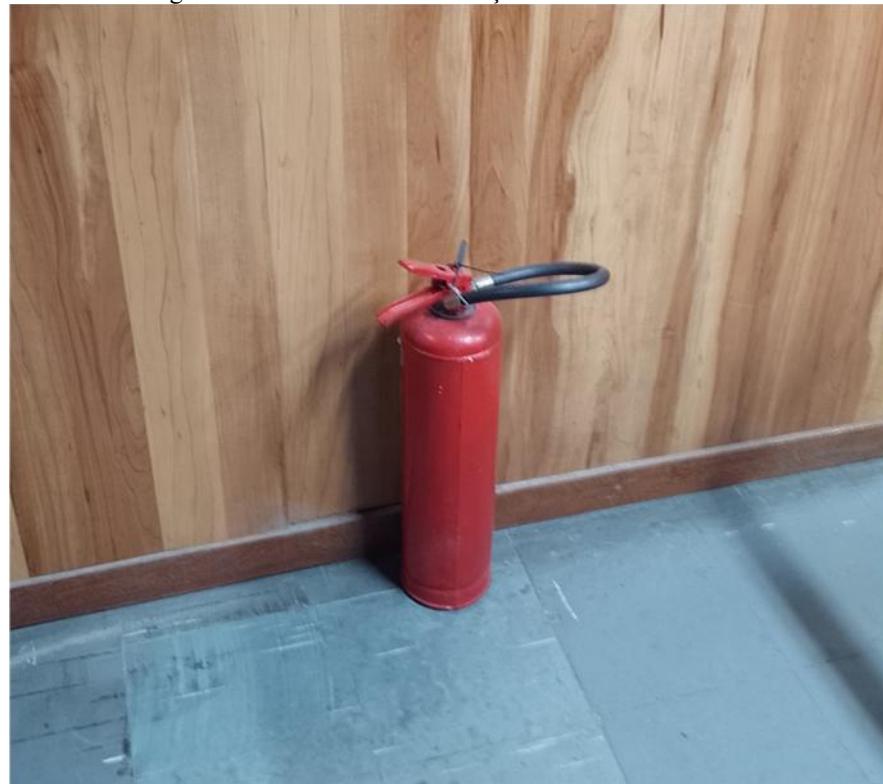
Figura 17 - Ausência de sinalização do extintor e difusor

INFORMAÇÕES GERAIS			
LOCAL:	Técnica de gravação		
IRREGULARIDADE:	Falha		
ORIGEM:	Execução		
DESCRÍCIAO:	Falta de sinalização do extintor		
RISCO:	Mínimo		
ORIENTAÇÕES TÉCNICAS:	Instalar extintor no local indicado no projeto e com a devida sinalização		
PONTUAÇÃO			
G	U	T	TOTAL
1	2	2	4

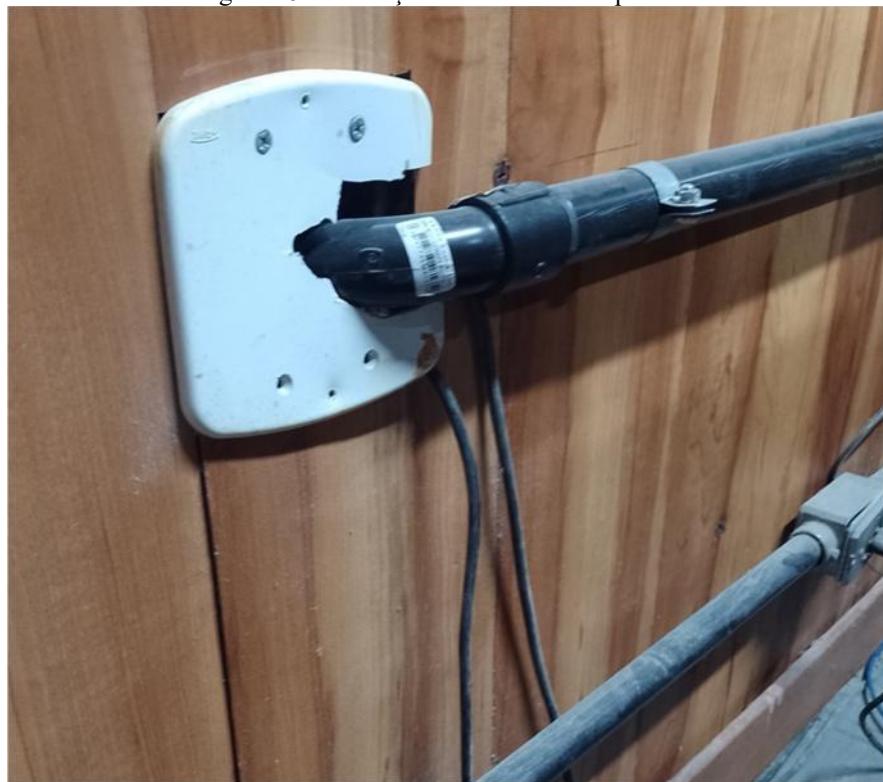
Figura 18 - Instalação elétrica fora dos padrões

INFORMAÇÕES GERAIS			
G	U	T	TOTAL
4	3	4	48

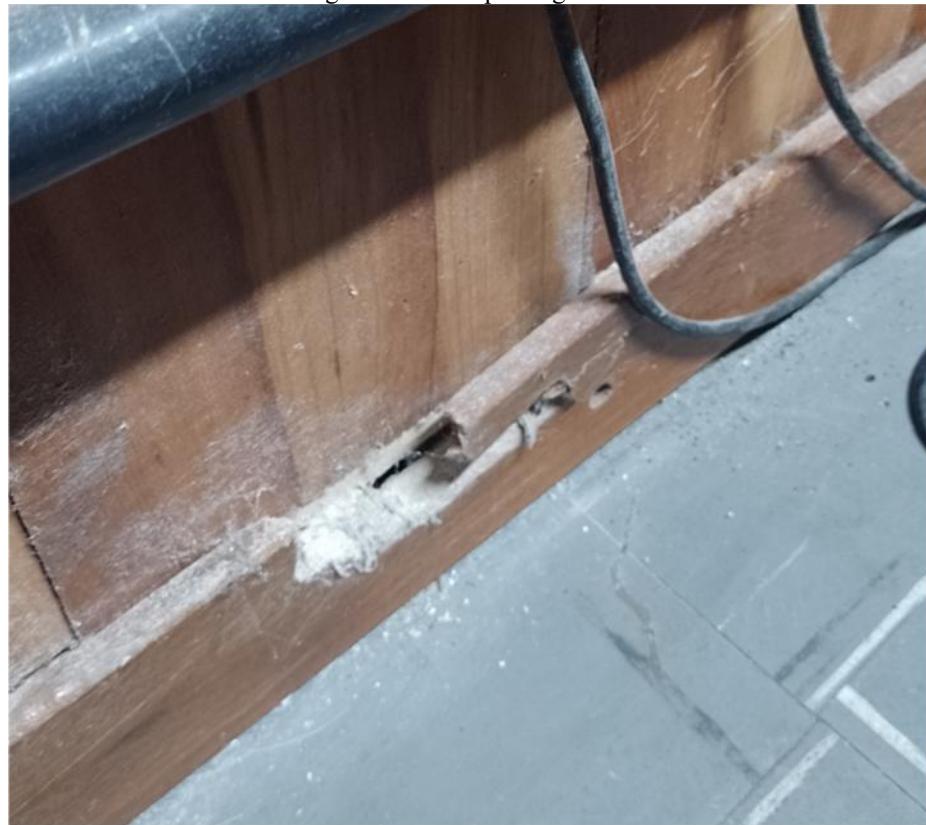
Figura 19 - Rodapé desgastado

INFORMAÇÕES GERAIS			
LOCAL:	Técnica de gravação		
IRREGULARIDADE:	Anomalia		
ORIGEM:	Funcional		
DESCRIÇÃO:	Desgaste do rodapé devido ao uso e falta de manutenção		
RISCO:	Mínimo		
ORIENTAÇÕES TÉCNICAS:	Fazer a substituição do rodapé		
PONTUAÇÃO			
G	U	T	TOTAL
2	2	3	12

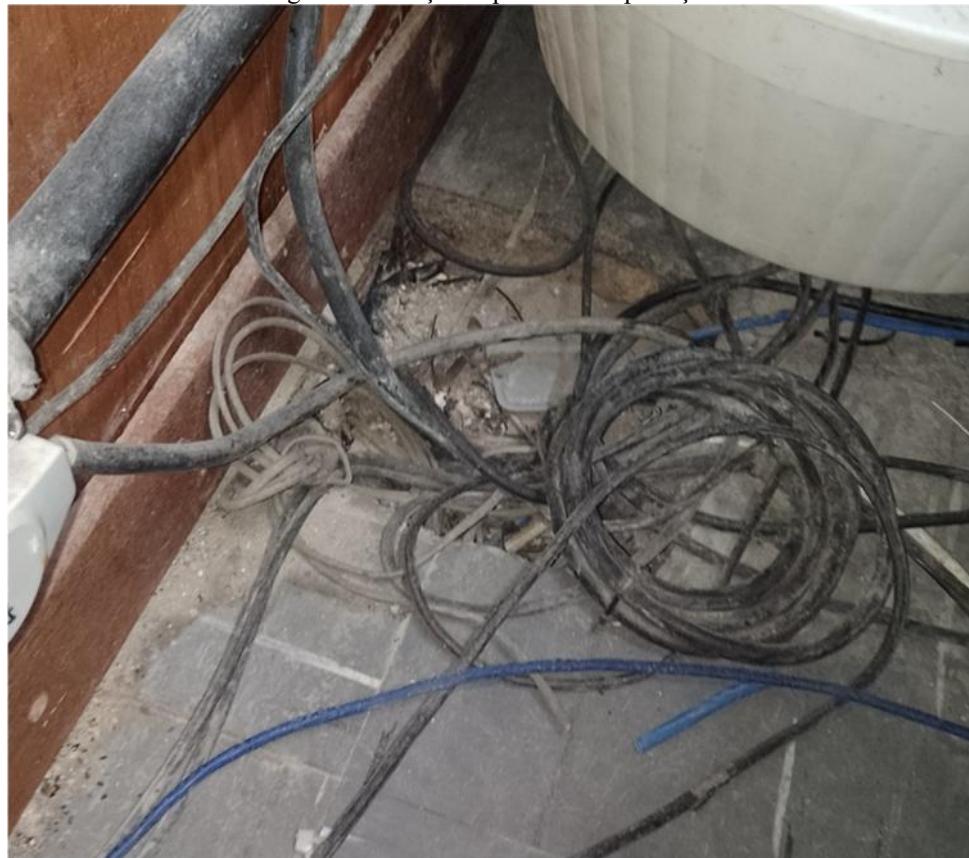
Figura 20 - Fiação exposta e sem proteção

INFORMAÇÕES GERAIS			
LOCAL:	Técnica de gravação		
IRREGULARIDADE:	Falha		
ORIGEM:	Execução		
DESCRIÇÃO:	Má instalação dos novos circuitos, ausência de projeto elétrico.		
RISCO:	Médio		
ORIENTAÇÕES TÉCNICAS:	Refazer as instalações dos novos circuitos com canaletas de proteção e tomadas seguindo a norma da ABNT NBR 14136		
PONTUAÇÃO			
G	U	T	TOTAL
4	4	4	64

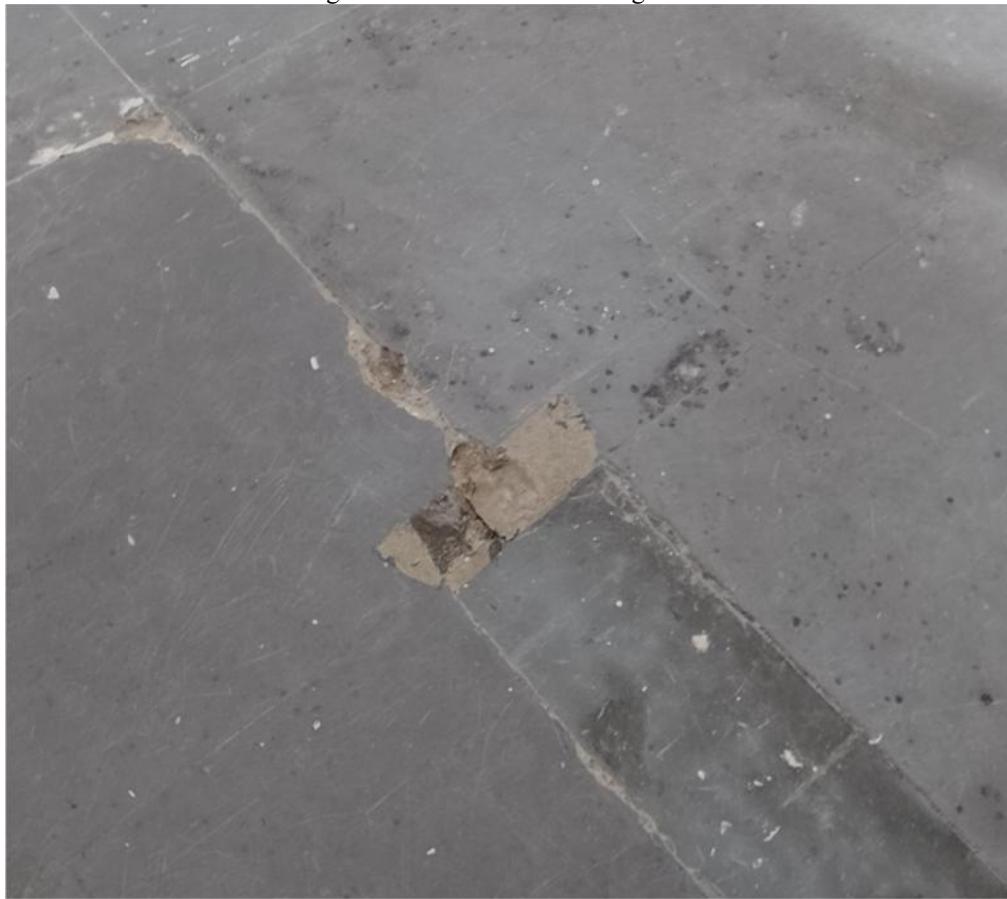
Figura 21 - Piso industrial desgastado

INFORMAÇÕES GERAIS			
LOCAL:	Estúdio de gravação		
IRREGULARIDADE:	Anomalia		
ORIGEM:	Funcional		
DESCRIÇÃO:	Desgaste do piso devido ao uso e falta de manutenção		
RISCO:	Mínimo		
ORIENTAÇÕES TÉCNICAS:	Fazer a substituição do rodapé		
PONTUAÇÃO			
G	U	T	TOTAL
2	2	3	12

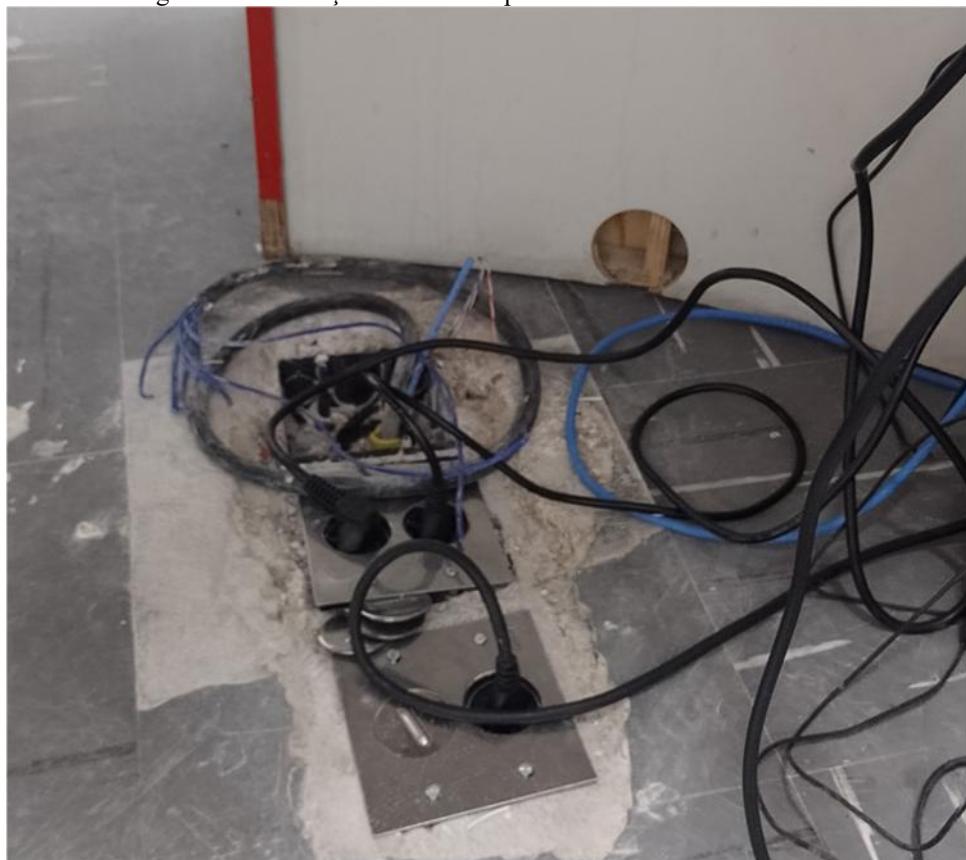
Figura 22 - Instalações elétricas expostas e tomadas fora de norma

INFORMAÇÕES GERAIS			
LOCAL:	Estúdio de gravação		
IRREGULARIDADE:	Falha		
ORIGEM:	Execução		
DESCRIÇÃO:	Má instalação dos novos circuitos, ausência de projeto elétrico.		
RISCO:	Médio		
ORIENTAÇÕES TÉCNICAS:	Refazer as instalações dos novos circuitos com canaletas de proteção e tomadas seguindo a norma da ABNT NBR 14136		
PONTUAÇÃO			
G	U	T	TOTAL
4	4	4	64

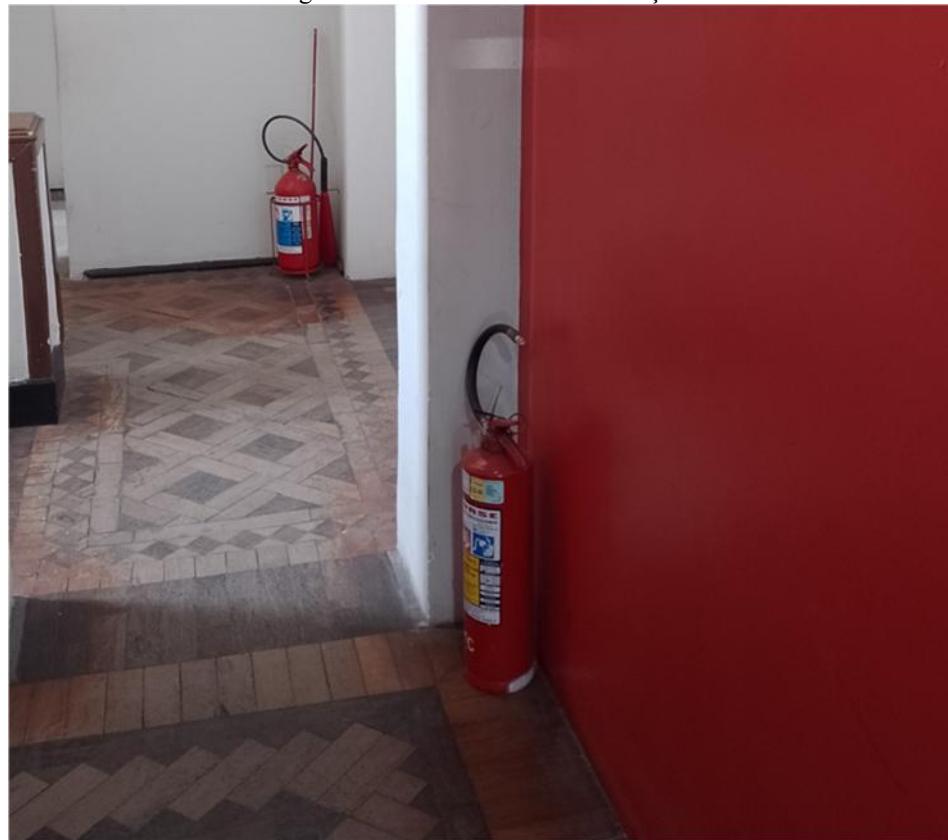
Figura 23 - Extintores sem sinalização

INFORMAÇÕES GERAIS			
LOCAL:	Circulação		
IRREGULARIDADE:	Falha		
ORIGEM:	Execução		
DESCRÍCÃO:	Falta de sinalização do extintor		
RISCO:	Mínimo		
ORIENTAÇÕES TÉCNICAS:	Instalar extintor no local indicado no projeto e com a devida sinalização		
PONTUAÇÃO			
G	U	T	TOTAL
1	2	2	4

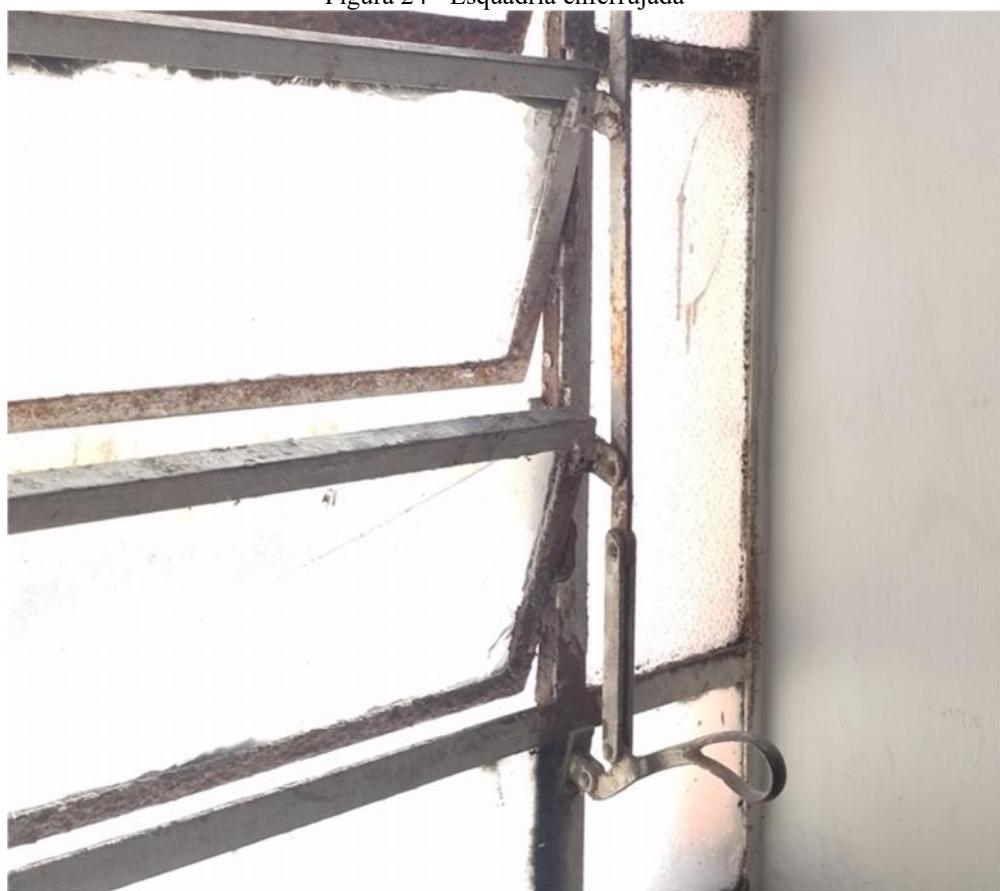
Figura 24 - Esquadria enferrujada

INFORMAÇÕES GERAIS			
PONTUAÇÃO			
G	U	T	TOTAL
3	2	3	18
