INSPEÇÃO PREDIAL: ESTUDO DE CASO DO PRÉDIO DA RÁDIO
UNIVERSITÁRIA DA UNIVERSIDADE FEDERAL DO CEARÁ

FORTALEZA
2023

Trabalho de Conclusão de Curso apresentado ao
Curso de Graduação em Engenharia Civil do
Centro de Tecnologia da Universidade Federal
do Ceará, como requisito parcial à obtenção do
grau de bacharel em Engenharia Civil.

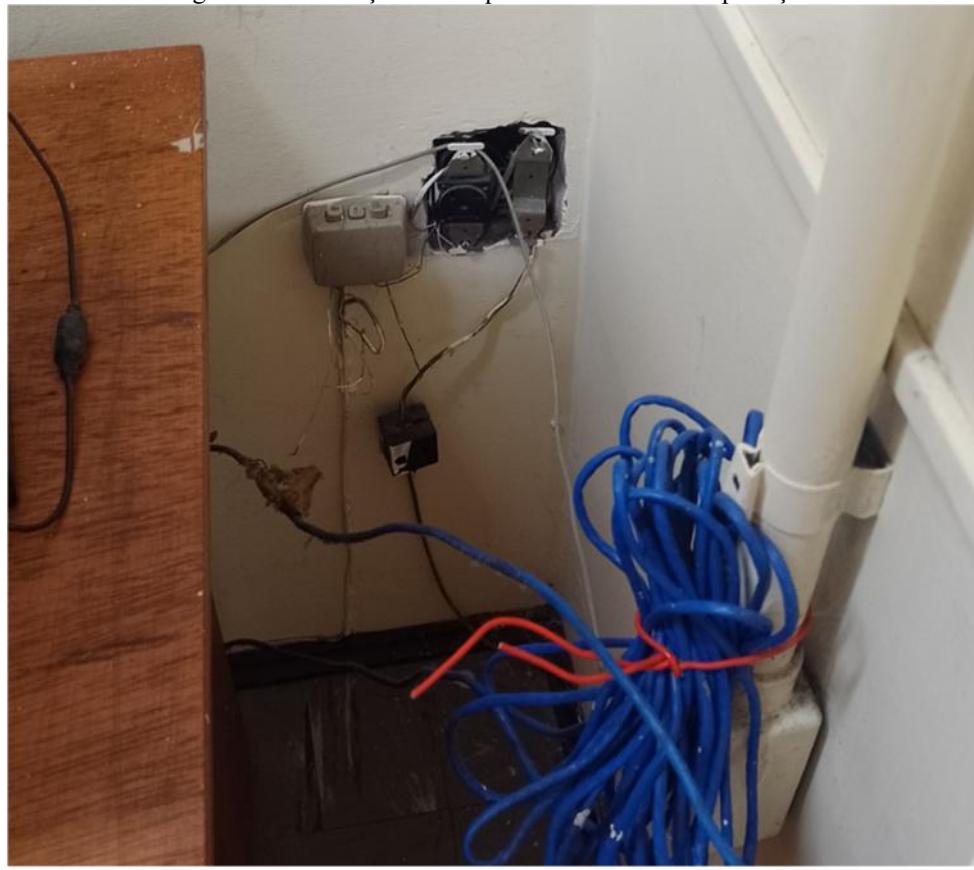
Figura 25 - Instalações inadequadas e tomadas sem proteção

INFORMAÇÕES GERAIS			
LOCAL:	Produção Jornalística		
IRREGULARIDADE:	Falha		
ORIGEM:	Execução		
DESCRIÇÃO:	Má instalação dos novos circuitos, falta de proteção das tomadas, tomadas fora do padrão.		
RISCO:	Médio		
ORIENTAÇÕES TÉCNICAS:	Refazer as instalações dos novos circuitos com canaletas de proteção e tomadas seguindo a norma da ABNT NBR 14136		
PONTUAÇÃO			
G	U	T	TOTAL
4	4	4	64

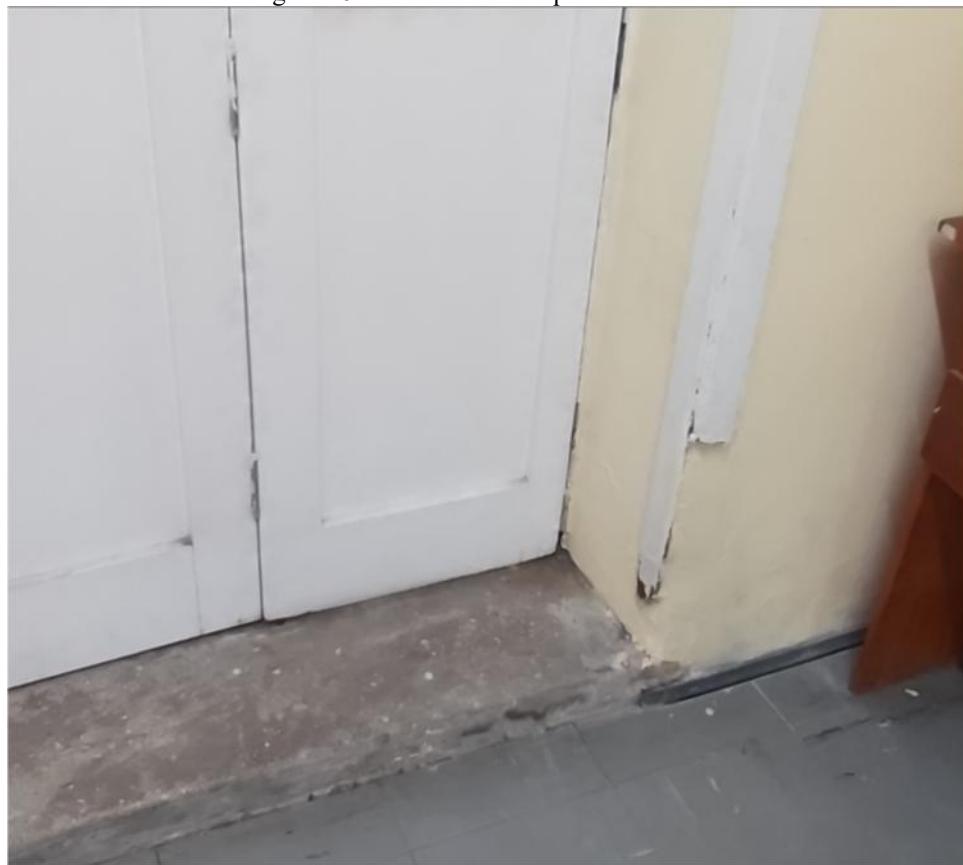
Figura 26 - Contramarco da porta danificado

INFORMAÇÕES GERAIS			
LOCAL:	Produção Jornalística		
IRREGULARIDADE:	Anomalia		
ORIGEM:	Endógena		
DESCRÍCAO:	Desgaste do contramarco devido ao uso e falta de manutenção		
RISCO:	Mínimo		
ORIENTAÇÕES TÉCNICAS:	Retirar contramarco total da esquadria e executar novo contramarco devidamente pintado e ajustado a porta		
PONTUAÇÃO			
G	U	T	TOTAL
2	2	2	8

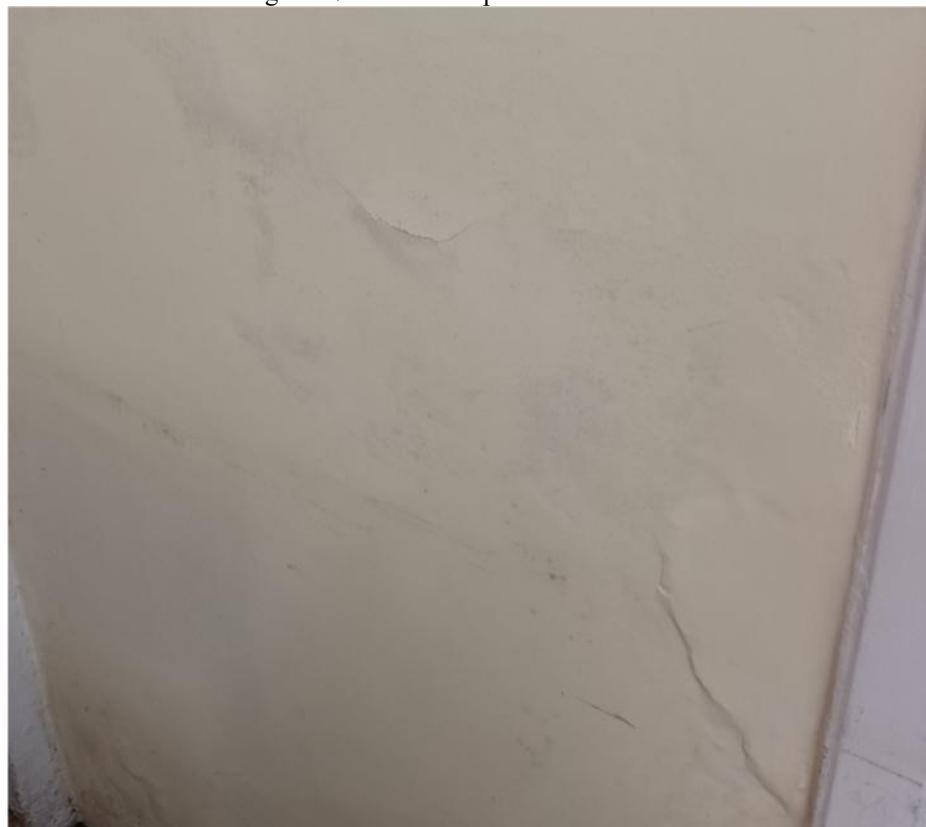
Figura 27 - Pintura da parede descascando

INFORMAÇÕES GERAIS			
LOCAL:	Produção Jornalística		
IRREGULARIDADE:	Anomalia		
ORIGEM:	Endógena		
DESCRIÇÃO:	Pintura da parede se soltando devido a infiltração ou má qualidade do produto aplicado.		
RISCO:	Mínimo		
ORIENTAÇÕES TÉCNICAS:	Retirar pintura solta e refazer o emassamento e pintura		
PONTUAÇÃO			
G	U	T	TOTAL
2	2	2	8

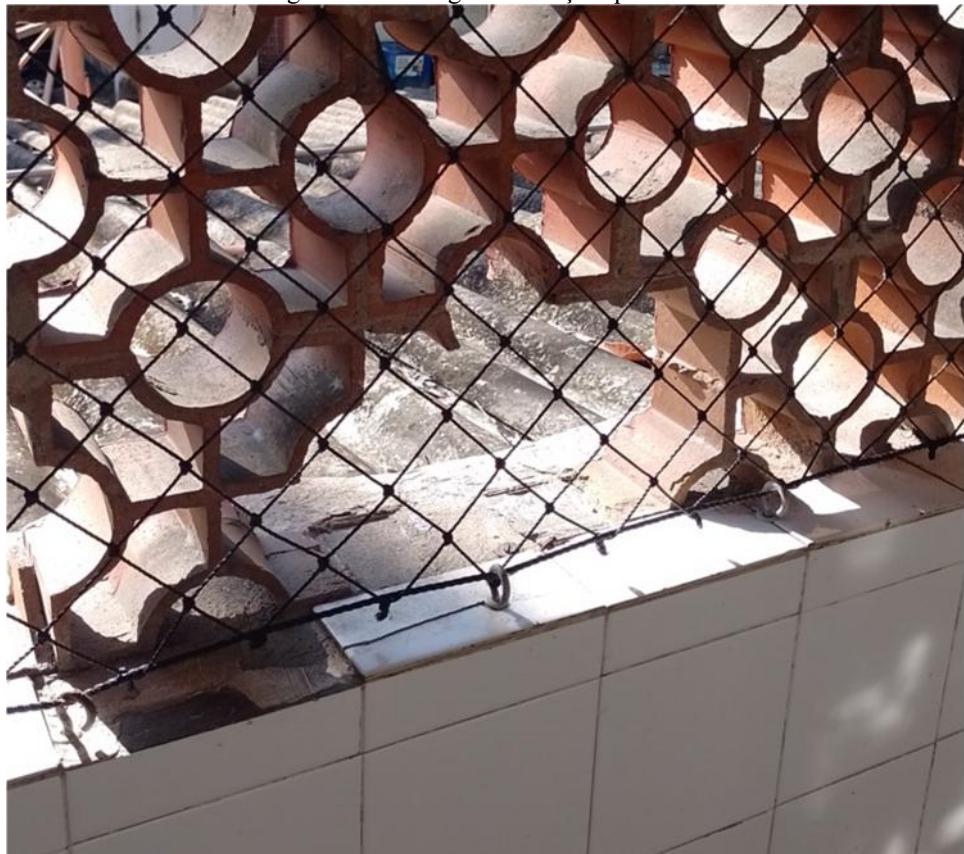
Figura 28 - Cobogó de vedação quebrado

INFORMAÇÕES GERAIS			
LOCAL:	Copa		
IRREGULARIDADE:	Anomalia		
ORIGEM:	Exógena		
DESCRIÇÃO:	Cobogó quebrado por terceiros e falta de manutenção		
RISCO:	Médio		
ORIENTAÇÕES TÉCNICAS:	Retirar cobogós quebrados e assentar novos cobogós para vedar o local.		
PONTUAÇÃO			
G	U	T	TOTAL
3	3	5	45

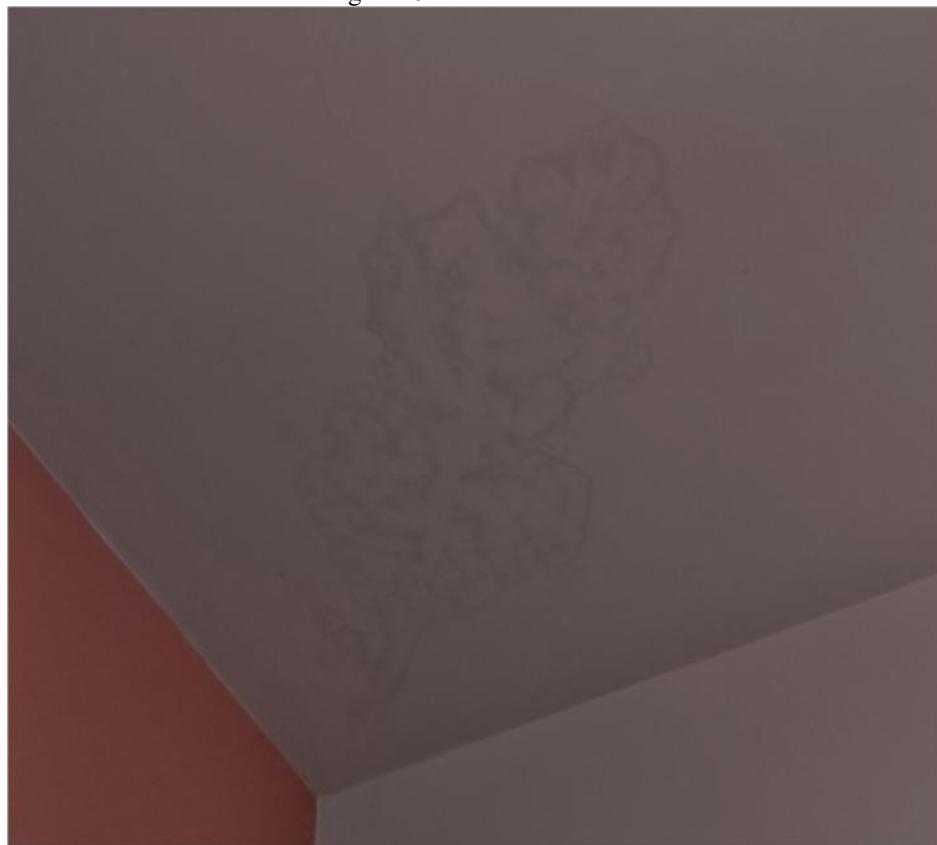
Figura 29 - Manchas no teto

INFORMAÇÕES GERAIS			
LOCAL:	Nuproex projetos		
IRREGULARIDADE:	Anomalia		
ORIGEM:	Endógena		
DESCRÍÇÃO:	Manchas no teto devido alguma infiltração na coberta não acessada		
RISCO:	Média		
ORIENTAÇÕES TÉCNICAS:	Investigar se a infiltração é devido ao defeito ou má instalação hidráulica na coberta		
PONTUAÇÃO			
G	U	T	TOTAL
3	3	3	27

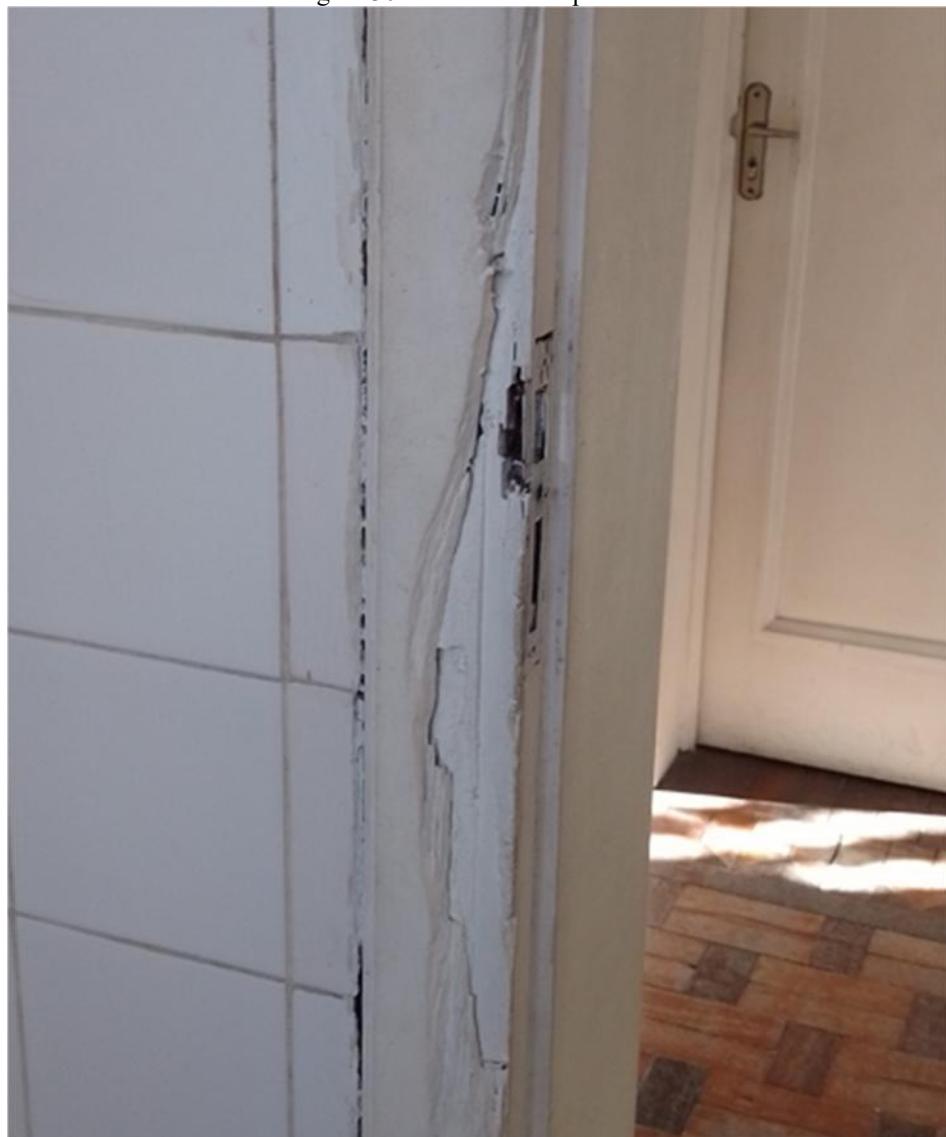
Figura 30 - Contramarco quebrado

INFORMAÇÕES GERAIS			
LOCAL:	San. Masculino		
IRREGULARIDADE:	Anomalia		
ORIGEM:	Exógena		
DESCRÍÇÃO:	Desgaste do contramarco da porta do banheiro masculino devido ao uso e falta de manutenção		
RISCO:	Mínimo		
ORIENTAÇÕES TÉCNICAS:	Retirar contramarco danificado e executar novo contramarco		
PONTUAÇÃO			
G	U	T	TOTAL
2	3	5	30

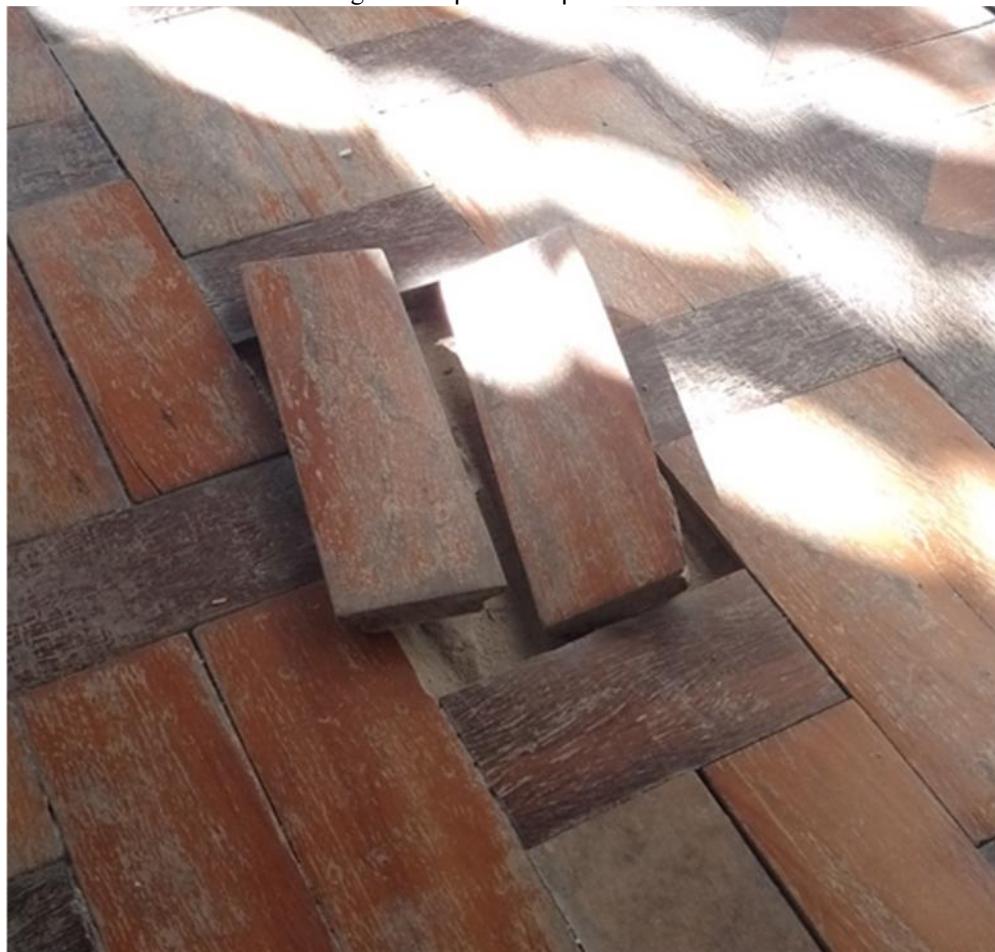
Figura 31 - placas de piso soltas

INFORMAÇÕES GERAIS			
LOCAL:	Circulação superior		
IRREGULARIDADE:	Anomalia		
ORIGEM:	Funcional		
DESCRIÇÃO:	Desgaste do piso devido ao uso e falta de manutenção		
RISCO:	Médio		
ORIENTAÇÕES TÉCNICAS:	Fazer manutenção no piso, retirar peças soltas e reassentá-las.		
PONTUAÇÃO			
G	U	T	TOTAL
3	4	4	48

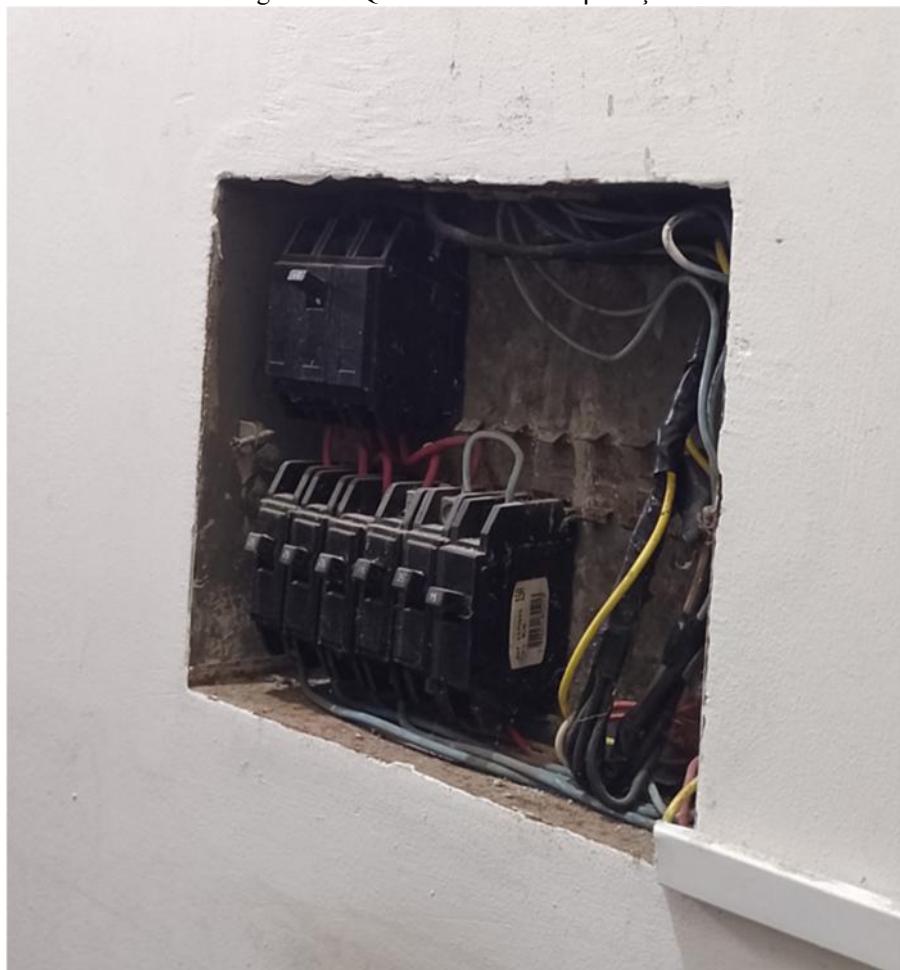
Figura 32 - Quadro elétrico sem proteção

INFORMAÇÕES GERAIS			
LOCAL:	Depósito		
IRREGULARIDADE:	Falha		
ORIGEM:	Execução		
DESCRIÇÃO:	Quadro elétrico sem a porta de proteção e sem indicação dos circuitos		
RISCO:	Crítico		
ORIENTAÇÕES TÉCNICAS:	Indicar corretamente os circuitos para o caso de emergências e instalar uma porta de proteção para que a fiação não fica exposta		
PONTUAÇÃO			
G	U	T	TOTAL
4	4	4	64

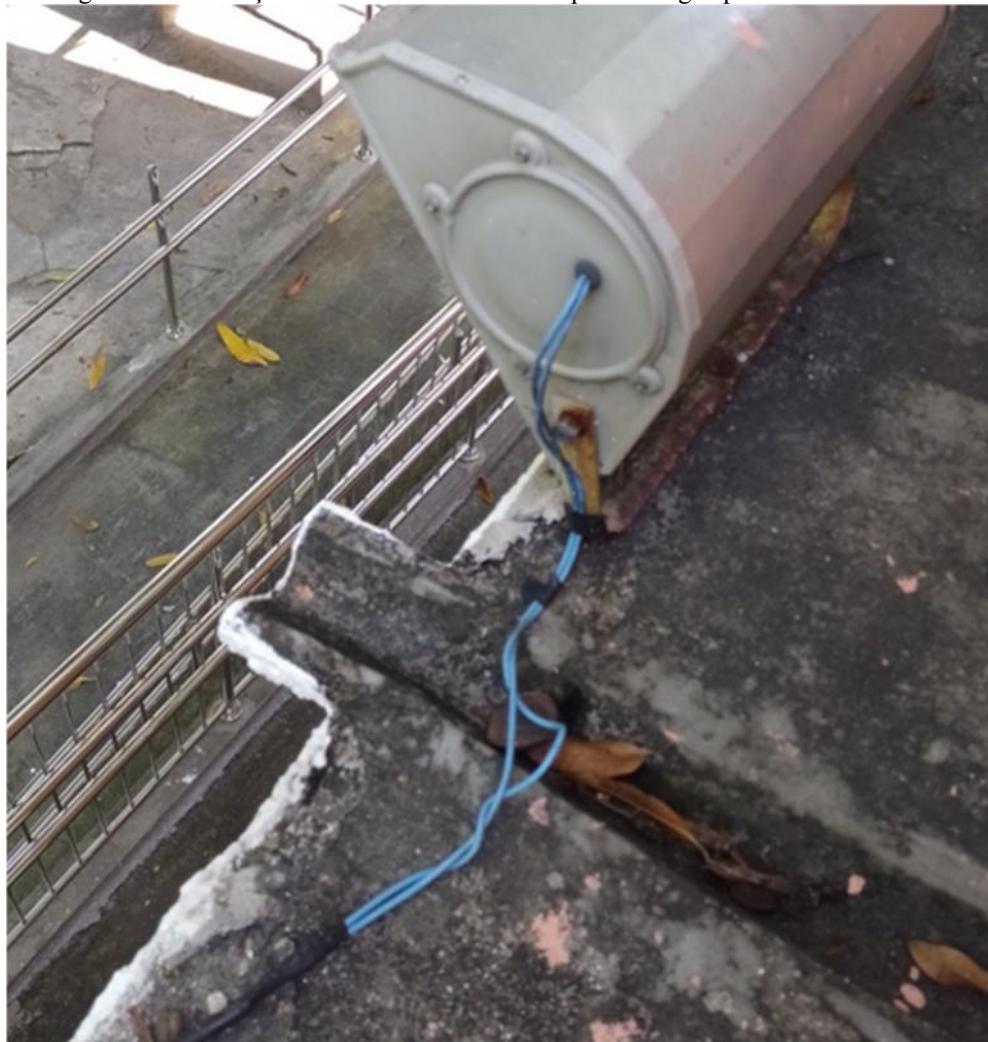
Figura 33 - Instalação elétrica sem eletroduto e queda da água pluvial sobre escada

INFORMAÇÕES GERAIS			
LOCAL:	Varanda superior		
IRREGULARIDADE:	Falha		
ORIGEM:	Execução		
DESCRIÇÃO:	Instalação elétrica exposta a chuva, sem proteção e saída da água pluvial sobre escada gerando deslizamento e buraco na mesma		
RISCO:	Crítico		
ORIENTAÇÕES TÉCNICAS:	Inserir os circuitos em eletroduto rígidos e refazer projeto para águas pluviais de modo que sigam as normas e não jogue água na escada		
PONTUAÇÃO			
G	U	T	TOTAL
3	4	4	48

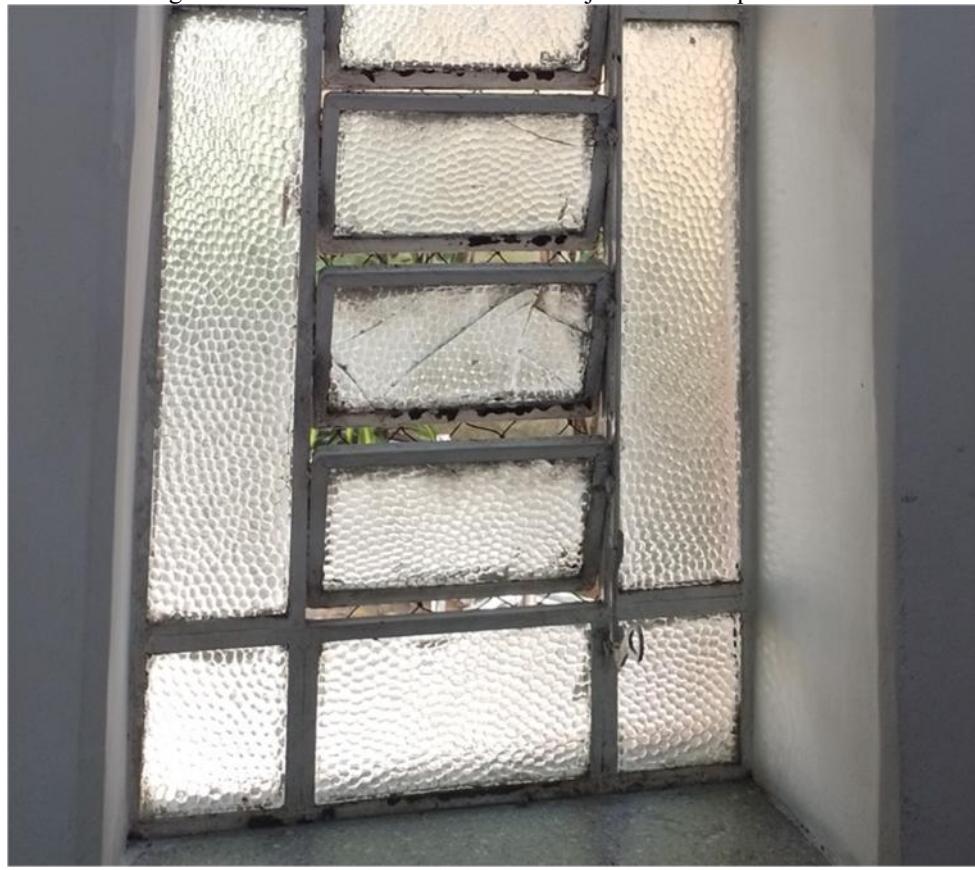
Figura 34- Janela com basculante enferrujada e vidros quebrados

INFORMAÇÕES GERAIS			
LOCAL:	Recepção		
IRREGULARIDADE:	Anomalia		
ORIGEM:	Exógena		
DESCRÍCAO:	Esquadria enferrujada e com vidros quebrados devido a exposição e falta de manutenção		
RISCO:	Mínimo		
ORIENTAÇÕES TÉCNICAS:	Lixar esquadria, aplicar novo esmalte e substituir os vidros quebrados		
PONTUAÇÃO			
G	U	T	TOTAL
2	2	3	12

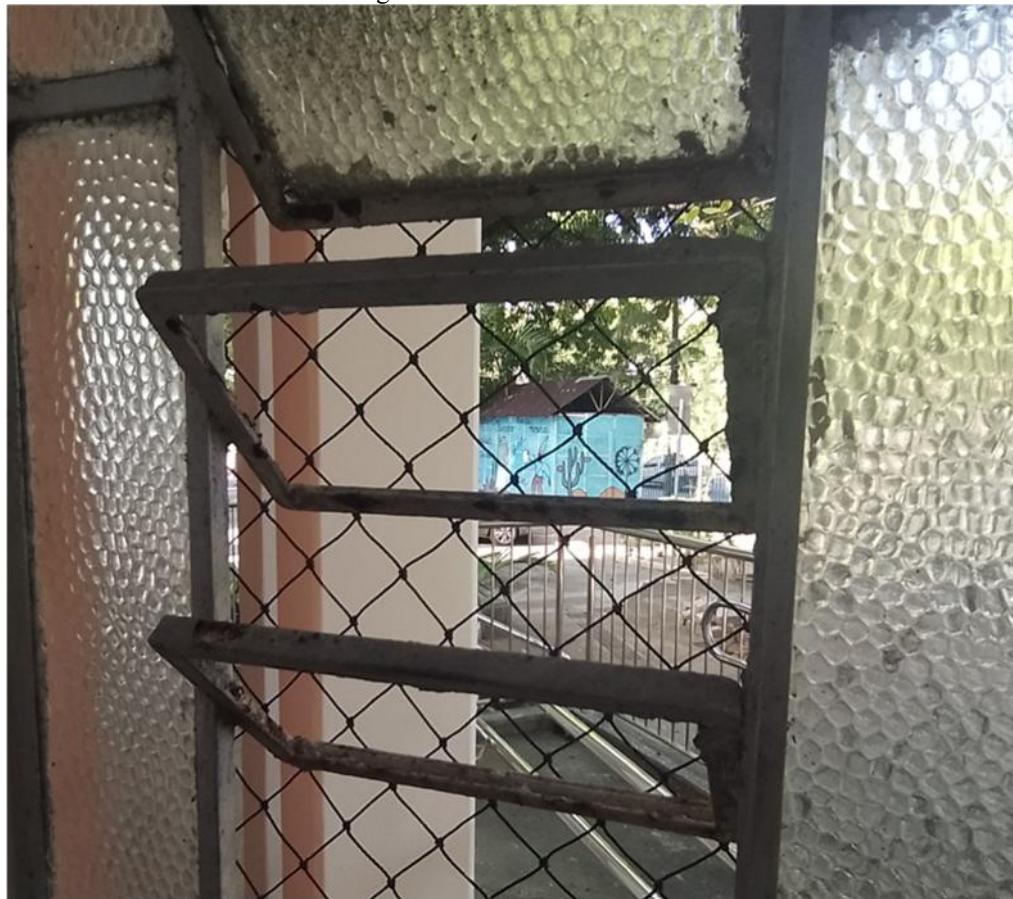
Figura 35 - Janela sem vidros

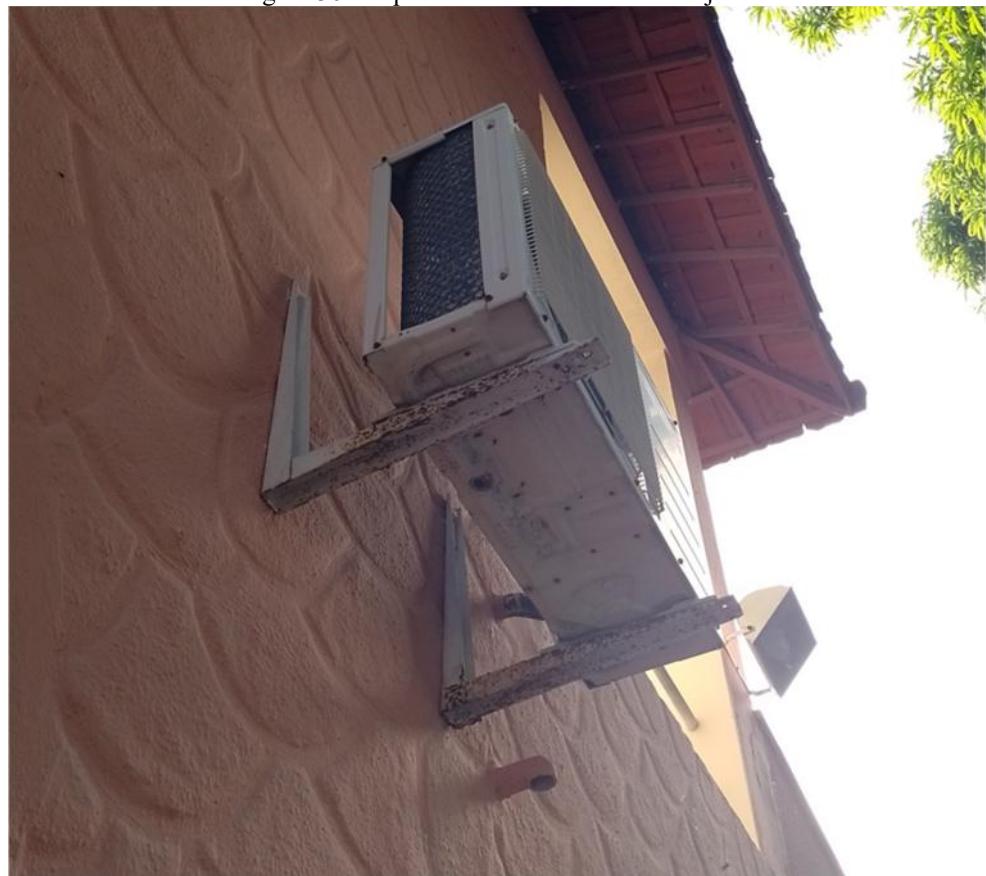
Figura 36 - Suporte do condensador enferrujado

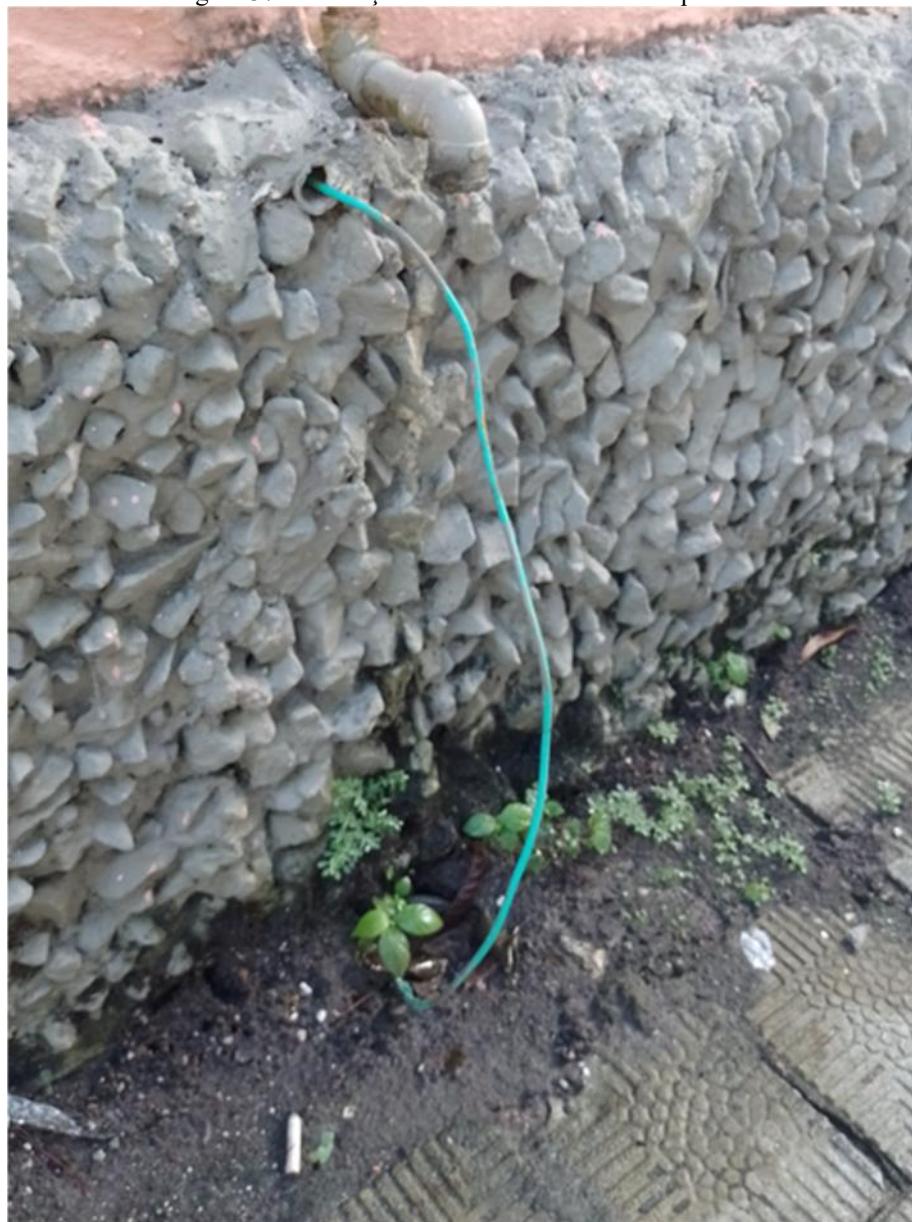
Figura 37 - Instalação elétrica e de dreno inadequadas

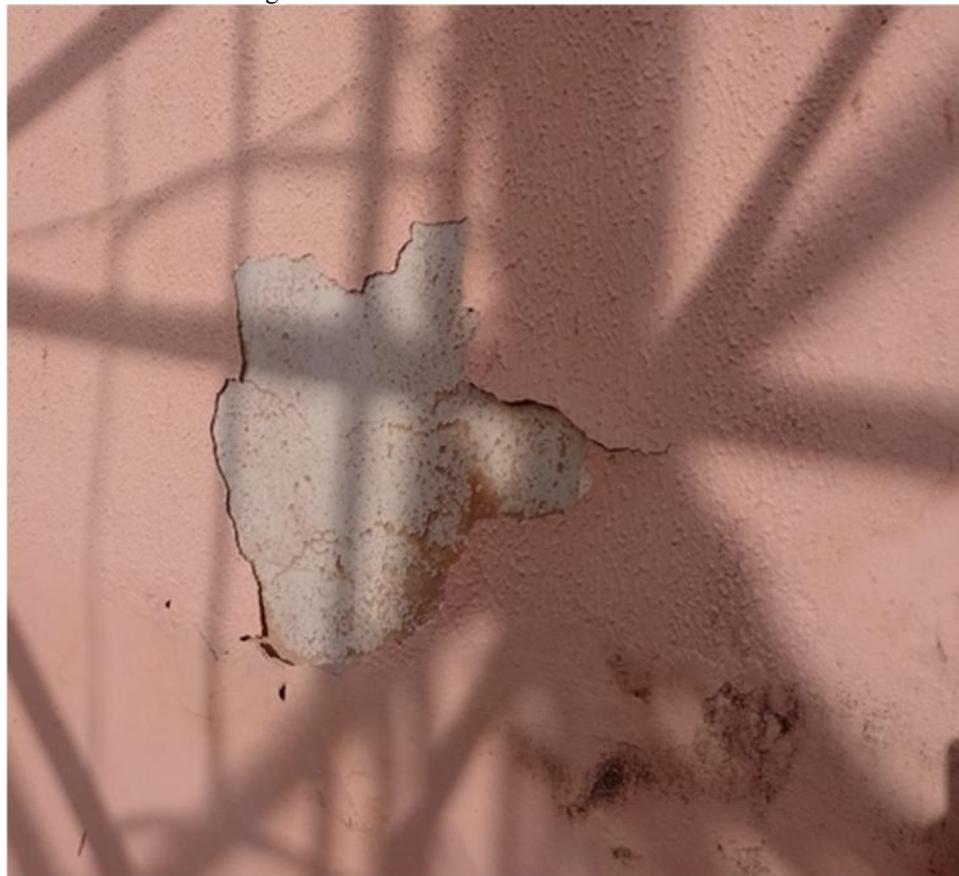
Figura 38 - Revestimento externo descascado

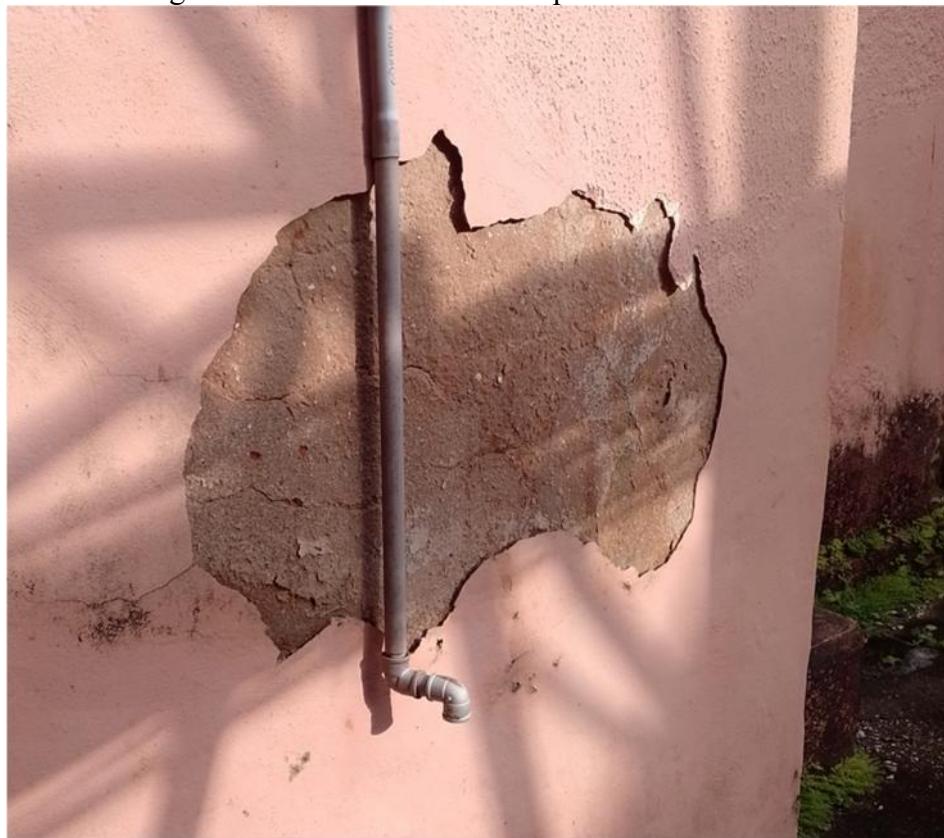
Figura 39 - Parede externa com pintura descascando
