**UNIVERSIDADE FEDERAL DO CEARÁ
CENTRO DE TECNOLOGIA
CURSO DE ENGENHARIA CIVIL**

INSPEÇÃO PREDIAL EM EDIFICAÇÃO PÚBLICA

**FORTALEZA
2023**

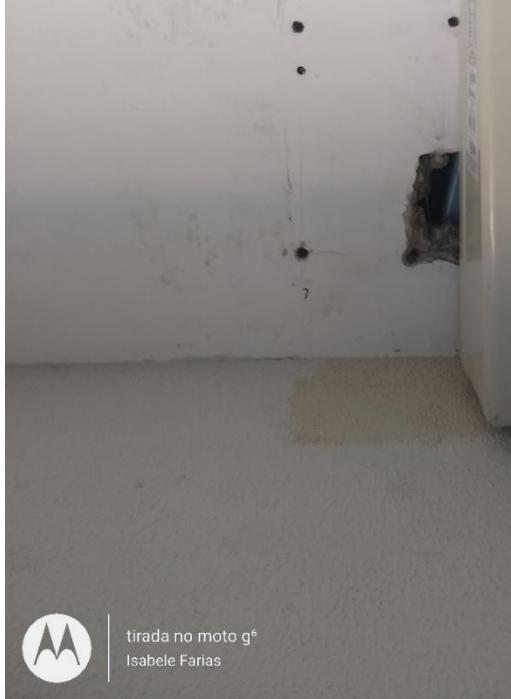
Ao sistema de estrutural, classificada como de concreto armado (sistema de lajes, vigas e pilares) podem ser identificados visualmente ao longo das salas, regido pela NBR 6118, não constava nenhum ponto que ferisse diretamente a normativa. Flechas não exacerbadas a ponto do ELS ser não conforme. Problemas existentes sobretudo às lajes, oriundos de outras atividades (furação não conforme, sistema de impermeabilização não conforme, presença de material orgânico).

Figura 14 - Recorte no sistema estrutural: abertura não tratada na laje

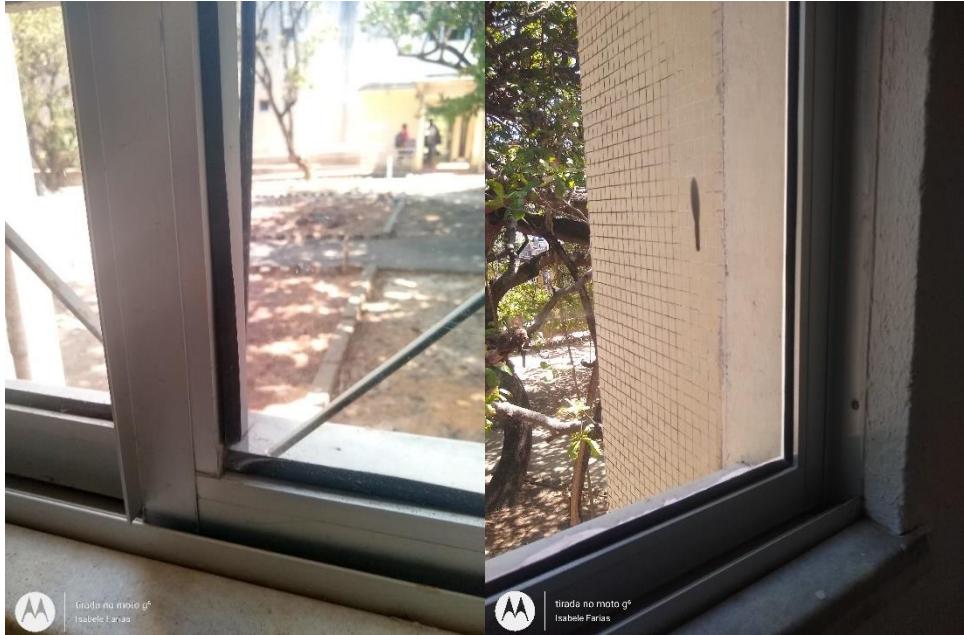
Ao sistema de esquadrias, referenciados os de portas predominantemente de madeira derivados tipo porta de giro, e ao de janelas, majoritariamente em esquadrias de alumínio tipo de correr com pontuais projetantes. Regida pela NBR 10821-3: Esquadrias para edificações. Apresentou funcionamento de portas não conformes, com giro de abertura fora de prumo, além de acabamentos e ferragens desgastados, com presença de trincas nos espelhos das portas, maçanetas não funcionais, portas que não vedavam o ambiente. As janelas apresentaram comportamento funcional, com pontuais desgastes nas películas, e limpeza desconforme abundante. Seu desempenho em relação a estanqueidade, resistência não foram determinados. Inspeção visual e mecânica conferiu a funcionalidade adequada das janelas da edificação.

Figura 15- Recorte no sistema de esquadrias: a) vedação danificada, b) película danificado

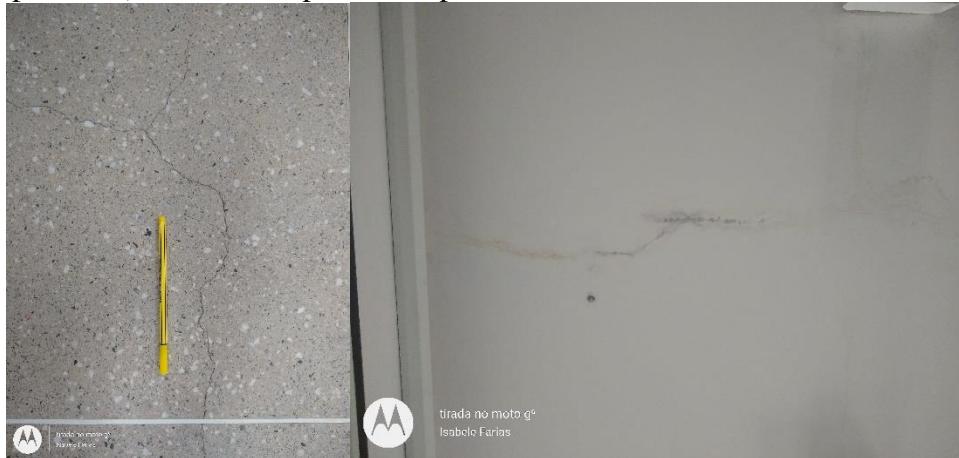
Os sistemas de revestimento são expressos predominantemente em piso polido e em pintura em textura. As não conformidades existentes são sobretudo a presença de fissuração caracterizada como trinca (maior de 3mm) nos revestimentos de piso, e aos revestimentos de parede, em pinturas, seus desgastes são provenientes de outros sistemas afetados (manchas e recortes), e a limpeza não condizente com manchas de sujeira e de esbarros.

Figura 16- Recorde no sistema de revestimento: a) fissuras no concreto polido, b) manchas na pintura de parede

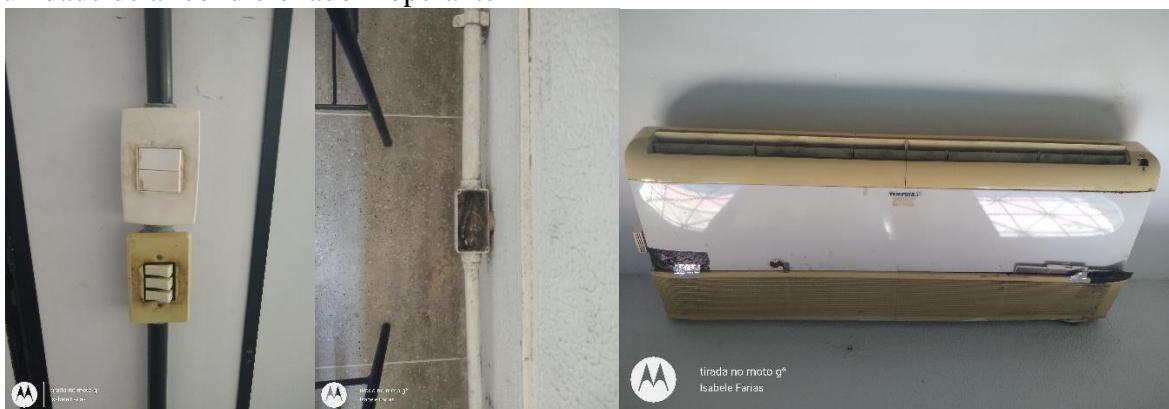
Ao sistema de instalações, aqui tratados em elétrica, hidráulica e de climatização, a inspeção ocorreu por teste mecânico e inspeção visual. Verificando-se como operante ou não os pontos existentes. Consta-se instalações em todos os ambientes no quesito elétrica, pontos de ar condicionado nas salas de aula (ambiente fechado) e sem pontos de hidráulica na sessão de salas de aula. Predominantemente instalações não embutidas e desconformes com a ABNT NBT 14136 considera o modelo de tomadas com acesso rebaixado e ponto de três pinos os modelos normatizados necessários a serem seguidos. Ao sistema de ar-condicionado, embora majoritariamente operantes, dispõe de maquinário ultrapassado que não se caracteriza para manutenção, e equipamentos atuais desgastados.

Figura 17- Recorte no sistema de instalação: a) ponto de tomada, b) fiação exposta, c) unidade de ar condicionado inoperante

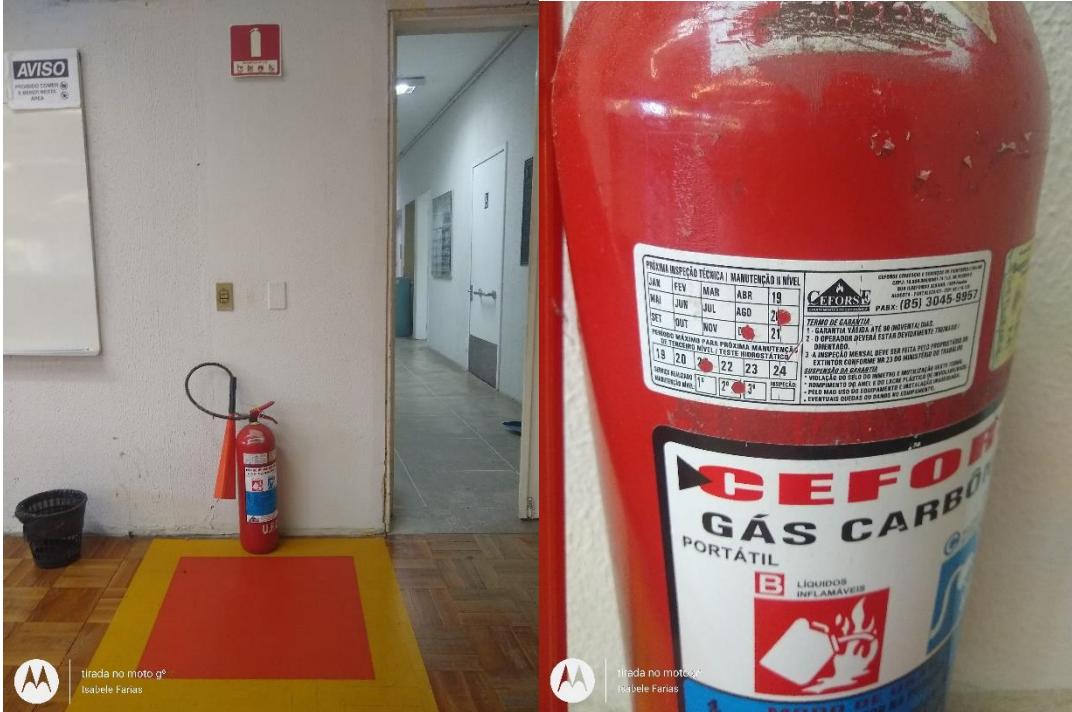
Figura 33- Recorte no sistema de combate a incêndio: a) disposição indevida b) validade alcançada

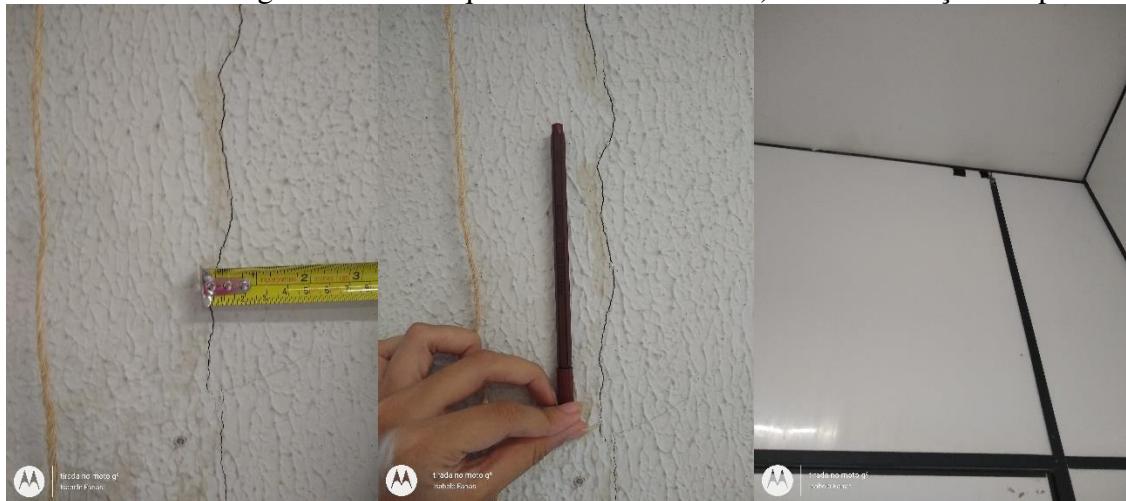
Figura 40 - Recorte no sistema de vedação: a) fissuras menores que meio centímetro b) fissuras maiores longitudinalmente que cinco centímetros c) furo na vedação em painel

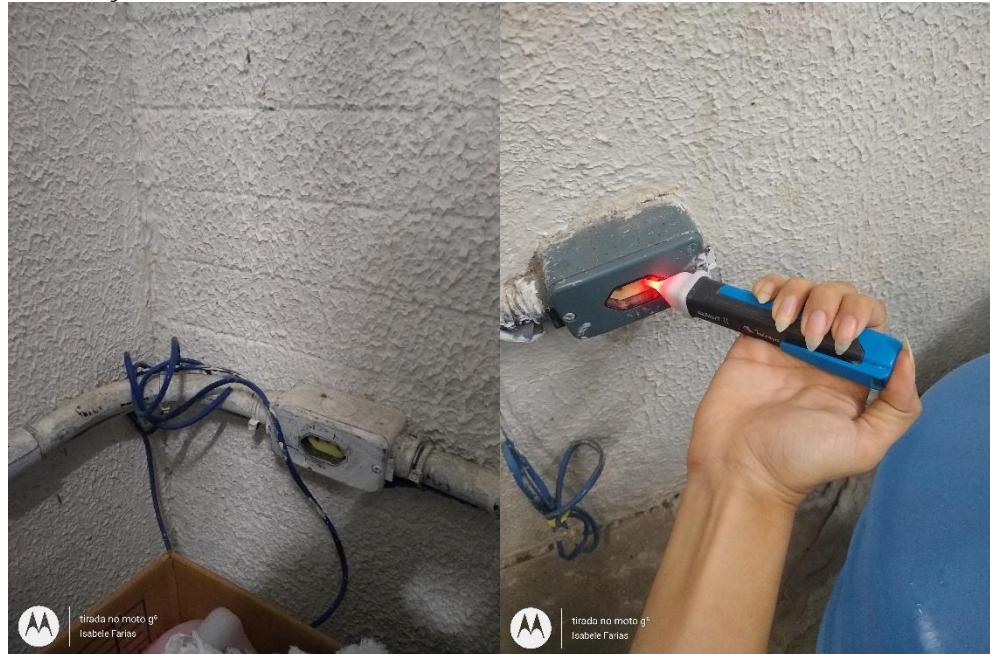
Figura 42 - Recorte no sistema de instalação elétrica: a) cabeamento solto, b) verificação de corrente

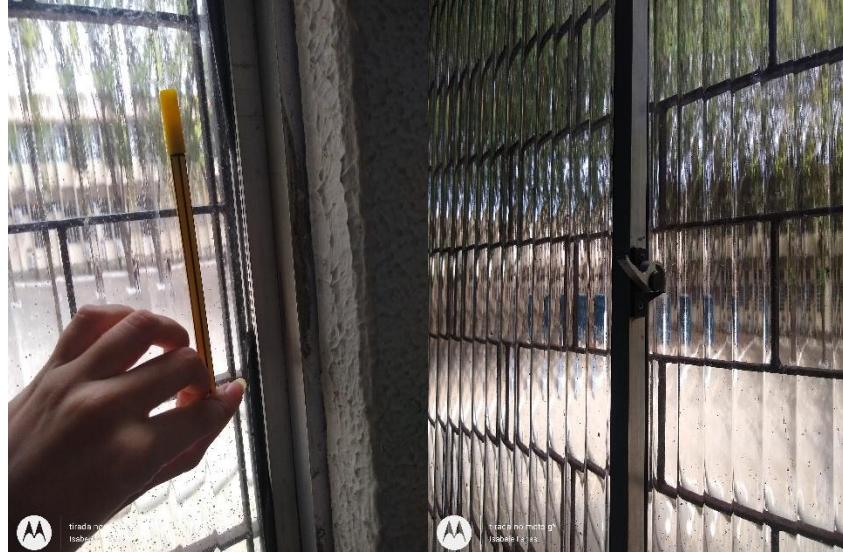
Figura 43 - Recorte no sistema de esquadrias: a) recorte na não-conformidade de vedação, b) recorte no fecho danificado

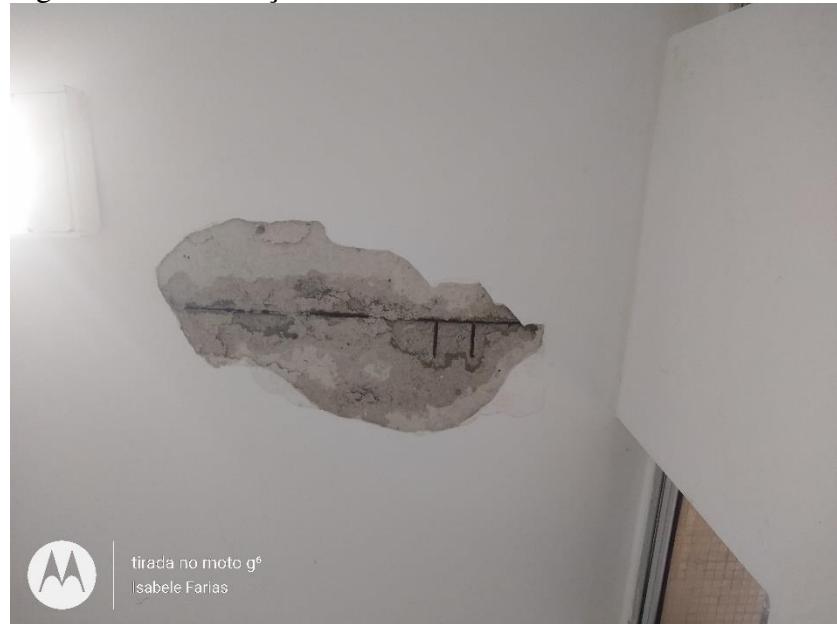
Figura 47 - Observação crítica do sistema estrutural

OBSERVAÇÃO CRÍTICA: SISTEMA ESTRUTURAL			
Informação geral			
Local	Banheiro feminino primeiro pavimento		
Irregularidade	Anomalia		
Origem	Exógena		
Descrição	Deslocamento da laje maciça expondo armadura da mesma		
Risco	Médio		
Orientações técnicas	Devido a exposição duradoura, deve-se avaliar o estado da armadura, sua % de corrosão. A partir de uma análise detalhada e com orientação de engenheiro estrutural, validar uma limpeza da ferragem, removendo toda a área degradada, se necessário inserir armadura de reforço e aplicar a argamassa de reparo.		
Pontuação			
G	U	T	Total
5	5	5	125

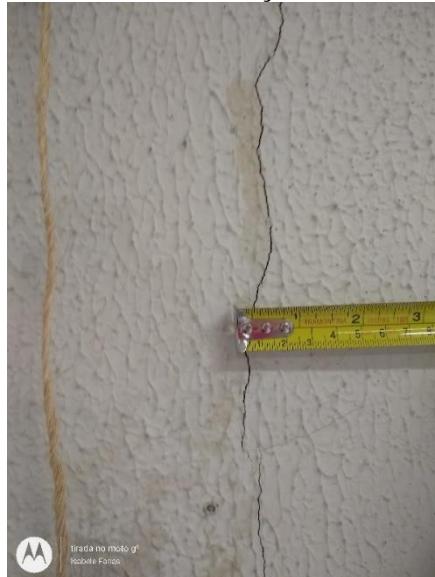
Figura 48 - Observação crítica do sistema de vedação

OBSERVAÇÃO CRÍTICA: SISTEMA DE VEDAÇÃO			
Informação geral			
Local	Sala de centro acadêmico		
Irregularidade	Anomalia		
Origem	Exógena		
Descrição	Fissuração de alvenaria de vedação externa		
Risco	Médio		
Orientações técnicas	Devido a tendência de fissuras serem ativas e se expandirem, as mesmas devem ser analisadas em termos de expansão. Definidas em fissuras mortas ou vivas, deve-se elencar seu reparo e fechamento no caso da primeira devolutiva. Porém, se forem fissuras em expansão, a consulta ao engenheiro estrutural é recomendada para sanar a origem da movimentação indevida da edificação.		
Pontuação			
G	U	T	Total
5	5	5	125

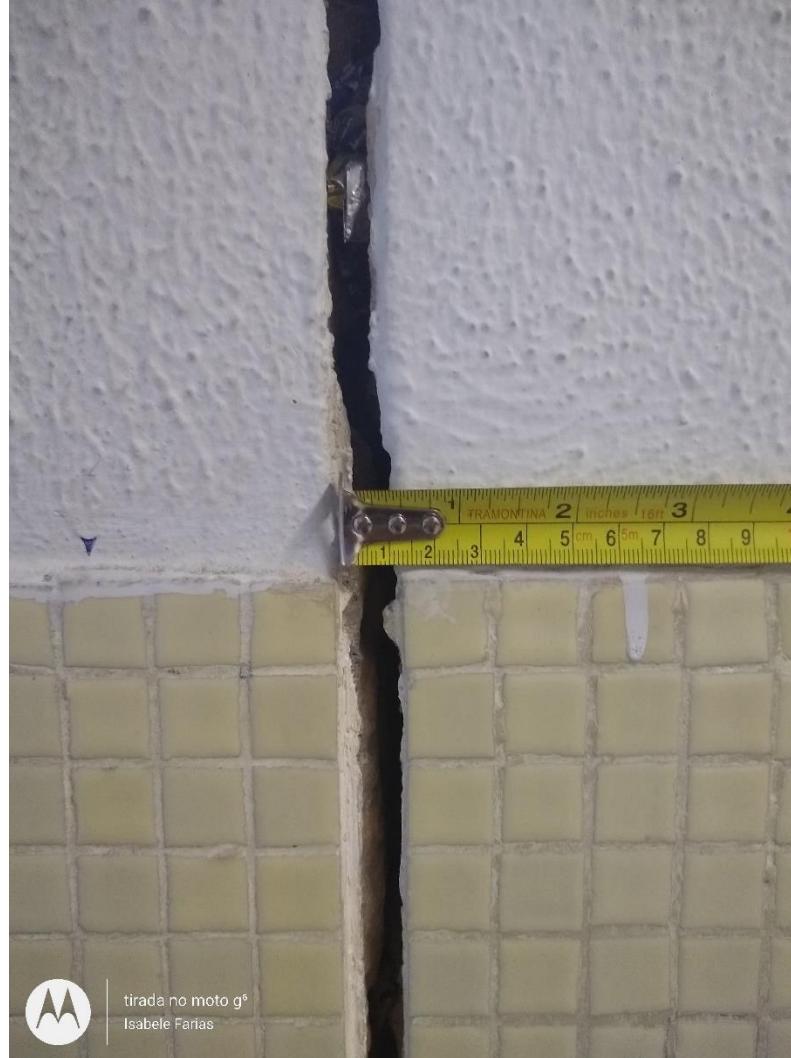
Figura 53 - Não conformidade sistema estrutural observação 3

Orientações técnicas	A junta estrutural apresenta falha em seus componentes auxiliares: impermeabilização, vedação e proteção. Constando assim uma abertura propicia para entrada de agentes degradantes da edificação. A junta precisa ser limpa, avaliada por engenheiro estrutural, realizada impermeabilização com pintura elastomérica, aplicado componente de vedação e realizado o selante. Está estabilizada, porém tende a um agravamento, a medida que mais agentes entram em contato na abertura. E, como contribui para durabilidade da edificação e acarreta na degradação de outros sistemas, torna-se uma prioridade.		
Pontuação			
G	U	T	Total
3	3	4	36

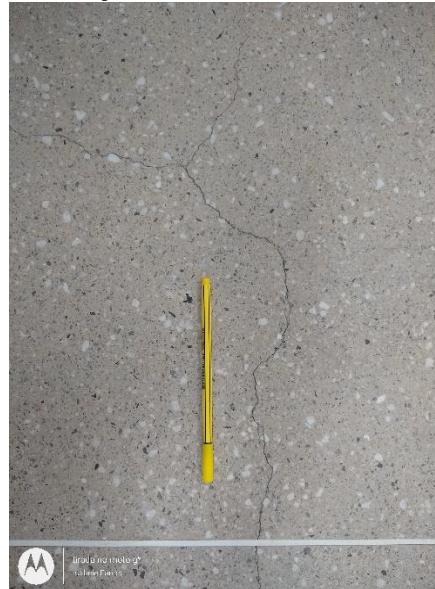
Figura 57 - Não conformidade sistema de revestimento observação 7

NÃO-CONFORMIDADE SISTEMA DE REVESTIMENTO	
Informação geral	
OBSERVAÇÃO	7
Local	Sala 21
Irregularidade	Anomalia
Origem	Funcional
Descrição	Presença de fissuras no piso polido
Risco	Mínimo
Prioridade	3

Orientações técnicas	O piso polido apresenta fissuras extensas, porém não profundas, e deve passar por um polimento e tratamento com <i>grout</i> .			
Pontuação				
G	U	T	Total	
2	2	3	12

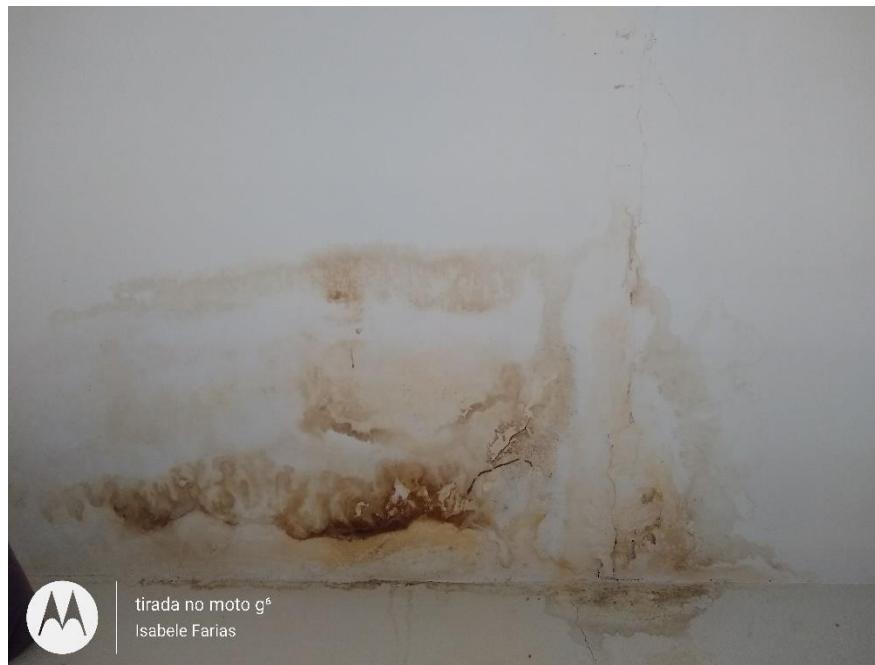
Figura 59 - Não conformidade sistema de revestimento observação 9

Orientações técnicas	<p>A pintura apresenta manchas advindas de uma possível infiltração. Assim deve-se executar raspagem do local, tratamento da base e reaplicação de pintura. Além de inspecionar a fonte de infiltração na marquise externa - fachada. Não consta como estabilizada, e tende a um agravamento, além de contribuir para durabilidade da edificação.</p>			
	Pontuação			
	G	U	T	Total
	2	2	4	16

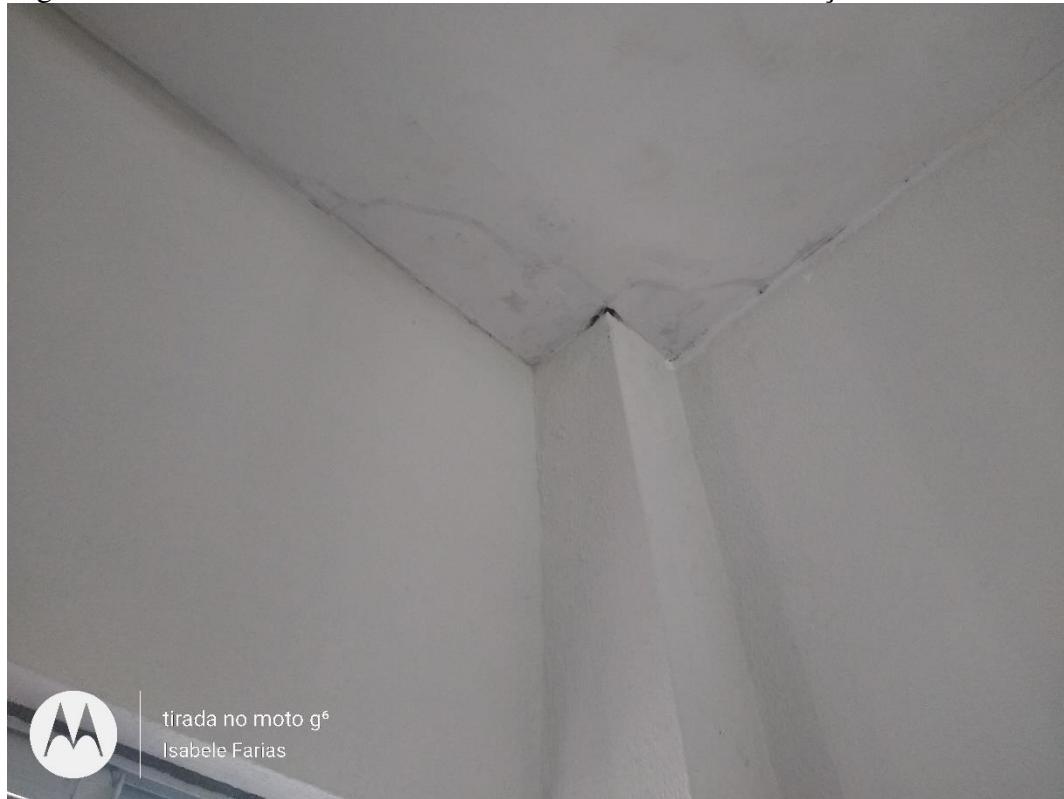
Figura 61 - Não conformidade sistema de revestimento observação 11

NÃO-CONFORMIDADE SISTEMA DE REVESTIMENTO			
Informação geral			
OBSERVAÇÃO	11		
Local	Sala 26		
Irregularidade	Falha		
Origem	Operação		
Descrição	Presença de manchas no revestimento de pintura		
Risco	Mínimo		
Prioridade	1		
Orientações técnicas	A pintura apresenta manchas advindas de uma possível infiltração. Assim deve-se executar raspagem do local, tratamento da base e reaplicação de pintura. Além de inspecionar a fonte de infiltração na marquise externa - fachada. Não consta como estabilizada, e tende a um agravamento, além de contribuir para durabilidade da edificação.		
Pontuação			
G	U	T	Total
2	2	4	16

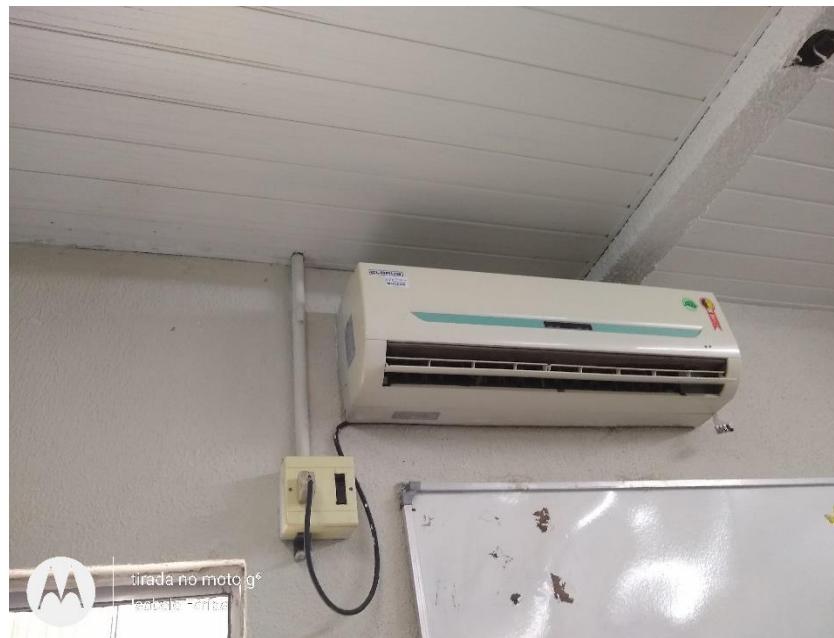
Figura 62 - Não conformidade sistema de instalação observação 12

NÃO-CONFORMIDADE SISTEMA DE INSTALAÇÃO			
Informação geral			
OBSERVAÇÃO	12		
Local	PET Externo		
Irregularidade	Falha		
Origem	Operação		
Descrição	Ar-condicionado com vazamento		
Risco	Médio		
Prioridade	2		
Orientações técnicas	O aparelho de ar-condicionado deve passar por manutenção de profissional competente. Não consta como estabilizada, e tende a um agravamento, além de contribuir para funcionalidade da edificação.		
Pontuação			
G	U	T	Total
3	3	3	27

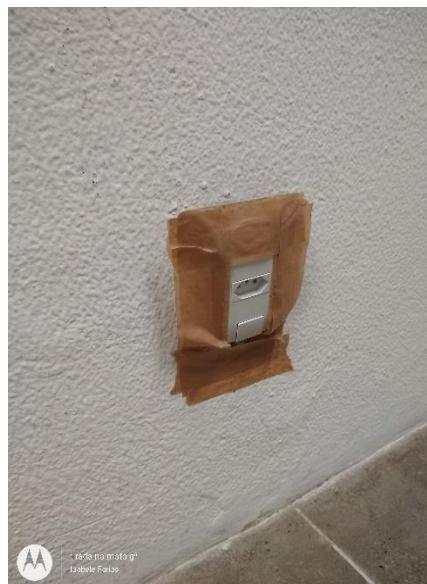
Figura 63 - Não conformidade sistema de instalação observação 13

Informação geral			
OBSERVAÇÃO	13		
Local	Coordenação		
Irregularidade	Falha		
Origem	Operação		
Descrição	Tomada não instalada corretamente		
Risco	Médio		
Prioridade	2		
Orientações técnicas	Deve-se remover a tomada externa, reafixar a caixinha elétrica para assentar novamente a capa, e em caso de dano permanente, trocar a mesma. Consta como estabilizada, porém tende a um agravamento, além de contribuir para funcionalidade da edificação.		
Pontuação			
G	U	T	Total
3	1	1	3
