**UNIVERSIDADE FEDERAL DO CEARÁ
CENTRO DE TECNOLOGIA
CURSO DE ENGENHARIA CIVIL**

**INSPEÇÃO PREDIAL: ESTUDO DE CASO DO BLOCO 804 (DEPARTAMENTO
DE ENGENHARIA AGRÍCOLA) DA UNIVERSIDADE FEDERAL DO CEARÁ**

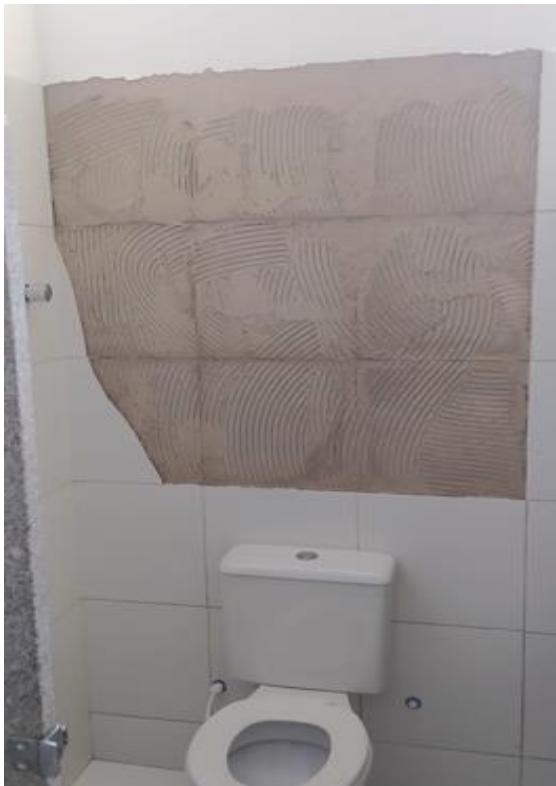
<p>Figura 5 - Registro da Anomalia A – 01</p>

<p>Fonte: Próprio autor.</p>	ANOMALIA		
	Desplacamento de revestimento cerâmico.		
LOCAL			
Banheiro feminino – Térreo.			
ORIGEM			
Endógeno			
CAUSA			
Processo de assentamento inadequado.			
G	U	T	PONTOS
2	2	5	20
RISCO			
Mínimo			
MEDIDA SANEADORA			
Escarificar o substrato e aplicar cerâmica novamente seguindo o procedimento correto.			
Prazo para resolução: 120 dias.

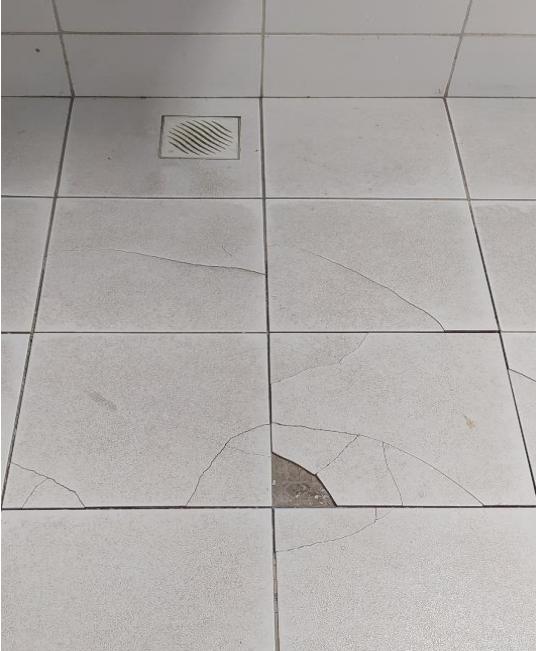
<p>Figura 6 - Registro da Anomalia A – 02</p>

<p>Fonte: Próprio autor.</p>	ANOMALIA											
	Rachaduras em cerâmicas do piso.											
<p>Banheiro masculino – 1º pavimento.</p>	LOCAL											
<p>Endógeno</p>	ORIGEM											
<p>Espaçamento entre peças inadequado, gerando rachaduras devidas à dilatação.</p>	CAUSA											
<table border="1"> <thead> <tr> <th>G</th><th>U</th><th>T</th><th>PONTOS</th></tr> </thead> <tbody> <tr> <td>2</td><td>2</td><td>5</td><td>20</td></tr> </tbody> </table>		G	U	T	PONTOS	2	2	5	20	PONTOS		
G	U	T	PONTOS									
2	2	5	20									
RISCO												
Mínimo												
MEDIDA SANEADORA												
Retirada do piso avariado, escarificação da argamassa e assentamento da cerâmica obedecendo o espaçamento de aplicação do rejunte adequado.												
Prazo para resolução: 120 dias.

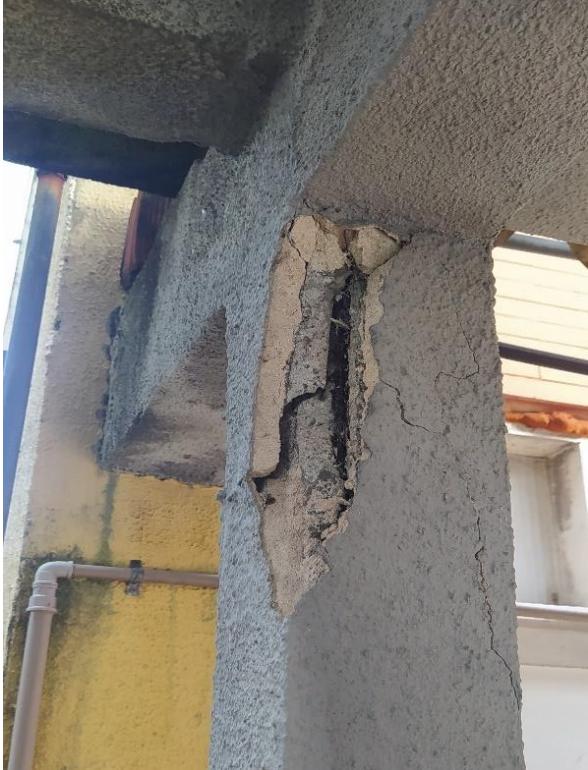
<p>Figura 7 - Registro da Anomalia A – 03</p>

<p>Fonte: Próprio autor.</p>	ANOMALIA		
	Armadura exposta.		
LOCAL			
Pátio externo.			
ORIGEM			
Endógeno			
CAUSA			
Carbonatação do concreto.			
G	U	T	PONTOS
5	3	5	75
RISCO			
Crítico			
MEDIDA SANEADORA			
Com o devido escoramento da estrutura feito, é necessário retirar todo o concreto danificado na região e limpar qualquer sinal de oxidação das ferragens. Por fim, é reconstruído o cobrimento das armaduras com concreto bem adensado ou argamassa polimérica.			
Prazo para resolução: 30 dias.

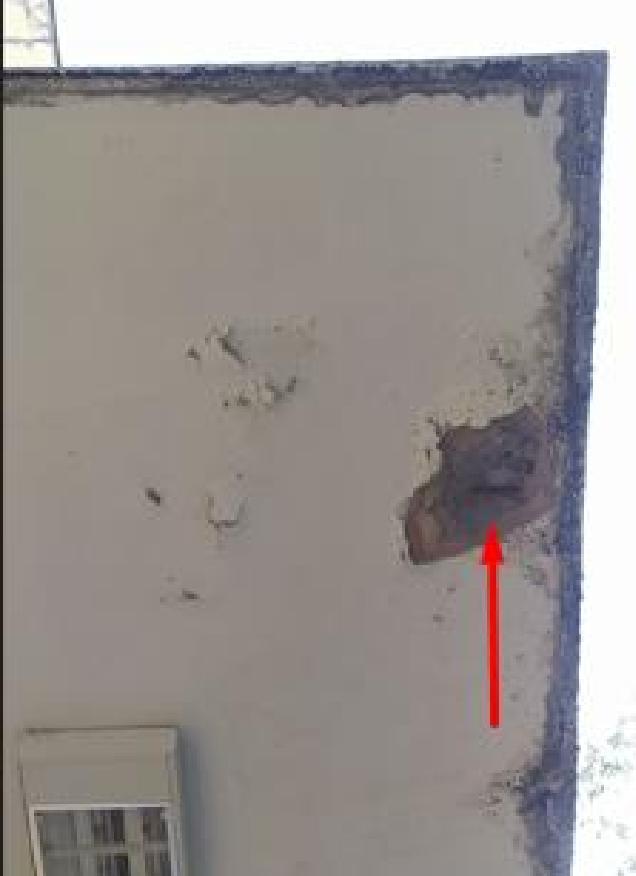
<p>Figura 9 - Registro da Anomalia A – 05</p>

<p>Fonte: Próprio autor.</p>	ANOMALIA										
	Desplacamento de concreto de marquise.										
	LOCAL										
	Laje na porta de entrada.										
	ORIGEM										
	Endógeno										
	CAUSA										
	Carbonatação possivelmente causada por infiltrações.										
<table border="1"> <tr> <th>G</th><th>U</th><th>T</th><th>PONTOS</th></tr> <tr> <td>5</td><td>4</td><td>5</td><td>100</td></tr> </table>				G	U	T	PONTOS	5	4	5	100
G	U	T	PONTOS								
5	4	5	100								
RISCO Crítico											
MEDIDA SANEADORA											
É necessário retirar todo o concreto danificado na região e limpar qualquer sinal de oxidação das ferragens. Por fim, é reconstruído o cobrimento das armaduras com concreto bem adensado ou argamassa polimérica.											
Prazo para resolução: 15 dias.

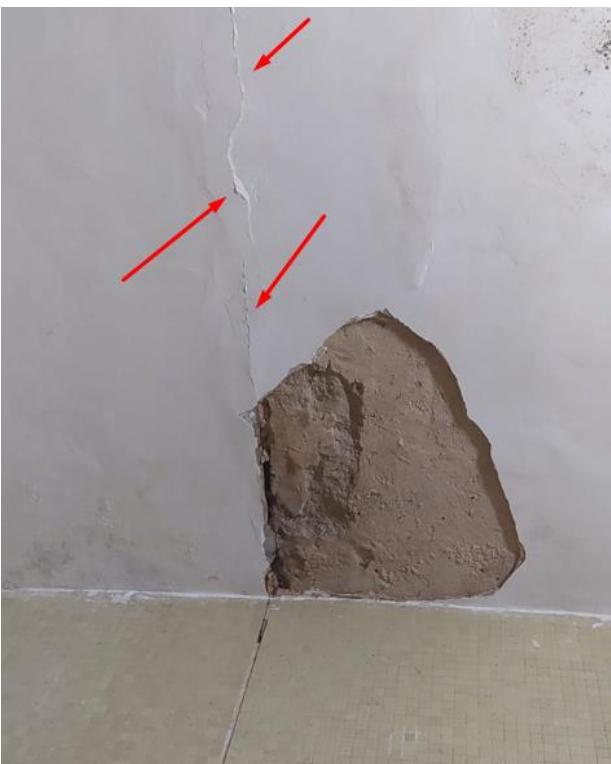
<p>Figura 10 - Registro da Anomalia A – 06</p>

ANOMALIA		
	Deslocamento de concreto da laje.		
LOCAL			
Escada de acesso ao 1º pavimento.			
ORIGEM			
Endógeno			
CAUSA			
Infiltração pela junta de dilatação.			
G	U	T	PONTOS
5	4	5	100
RISCO			
Crítico			
MEDIDA SANEADORA			
É necessário retirar todo o concreto danificado na região e limpar qualquer sinal de oxidação das ferragens. Por fim, é reconstruído o cobrimento das armaduras com concreto bem adensado ou argamassa polimérica.			
É recomendado também que seja refeita toda a impermeabilização da junta de dilatação a fim de impedir infiltrações futuras.			
Prazo para resolução: 15 dias.

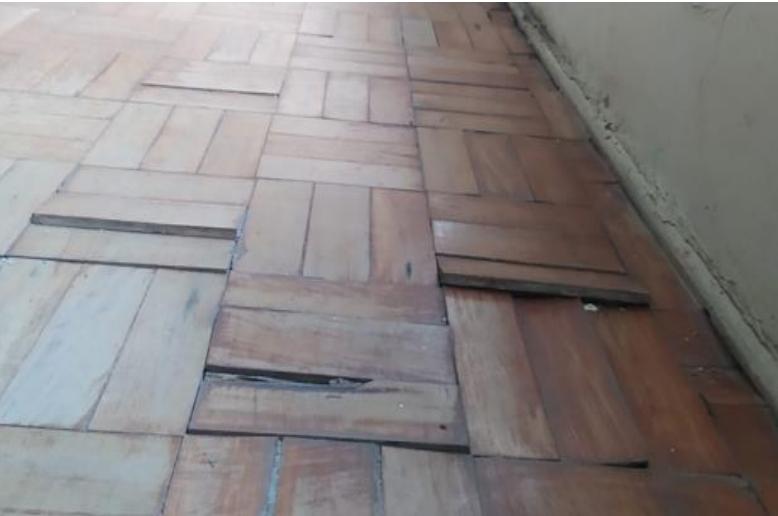
<p>Figura 11 - Registro da Anomalia A – 07</p>

<p>Fonte: Próprio autor.</p>	ANOMALIA
	Desplacamento do revestimento do piso.
	LOCAL
	Auditório.
	ORIGEM
	Endógeno
	CAUSA
	Aplicação inadequada ou desgaste da cola pela ação do tempo.
	G U T PONTOS
	2 2 4 16
	RISCO
	Mínimo.
MEDIDA SANEADORA	
<p>Retirar toda a cola do substrato, atentando para que não fique nenhuma sujidade na área.</p> <p>Aplicar novamente cola adequada para madeira maciça e instalar piso novo.</p>	
<p>Prazo para resolução: 150 dias.</p> <p>Fonte: Próprio autor.</p>

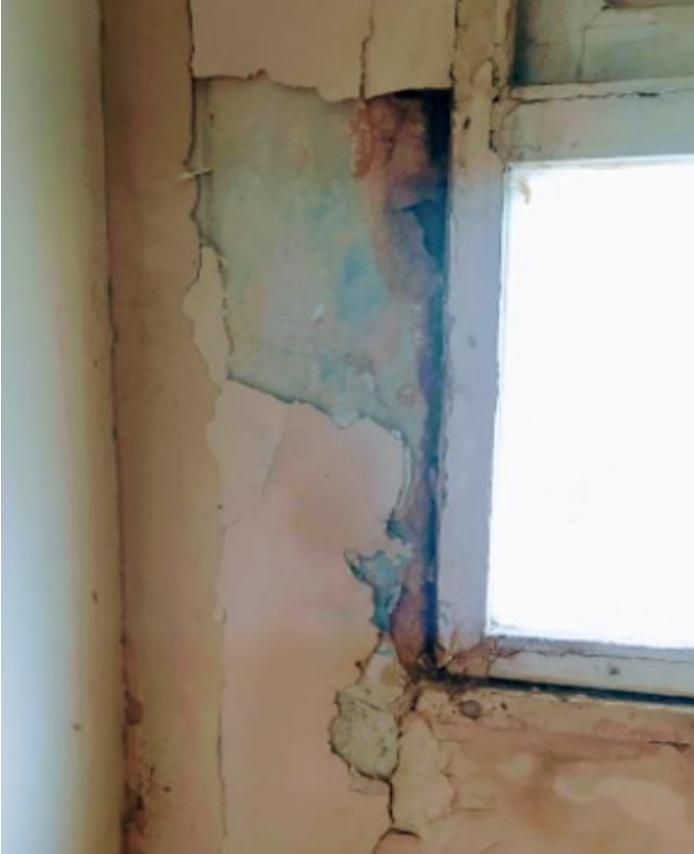
<p>Figura 12 - Registro da Anomalia A – 08</p>

ANOMALIA		
	Desplacamento da pintura próxima à esquadria.		
LOCAL			
Todo o prédio.			
ORIGEM			
Endógeno			
CAUSA			
Infiltração na janela por vedação envelhecida ou não executada.			
G	U	T	PONTOS
3	4	3	36
RISCO			
Médio.			
MEDIDA SANEADORA			
Raspar e limpar toda a área próxima à esquadria, retirando todas as sujidades. Refazer toda a vedação das janelas pintar novamente as áreas raspadas.			
Prazo para resolução: 60 dias.

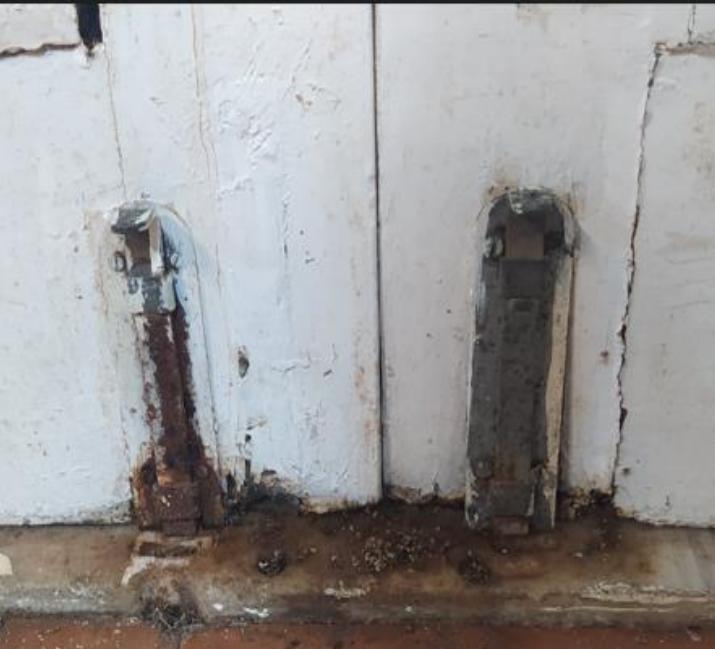
<p>Figura 13 - Registro da Anomalia A – 09</p>	ANOMALIA							
	Oxidação de trancas.							
<p>Fonte: Próprio autor.</p>	LOCAL							
	Saída de emergência do auditório.							
<p>Fonte: Próprio autor.</p>	ORIGEM							
	Endógeno							
<p>Fonte: Próprio autor.</p>	CAUSA							
	Infiltração causada pela ação da chuva.							
<p>Fonte: Próprio autor.</p>	G	U	T	PONTOS				
	1	3	3	9				
<p>Fonte: Próprio autor.</p>	RISCO							
	Mínimo.							
MEDIDA SANEADORA								
Troca de todas as fechaduras por modelos mais atuais acompanhado da substituição da porta, que está avariada pela falta de manutenção.								
Prazo para resolução: 180 dias.

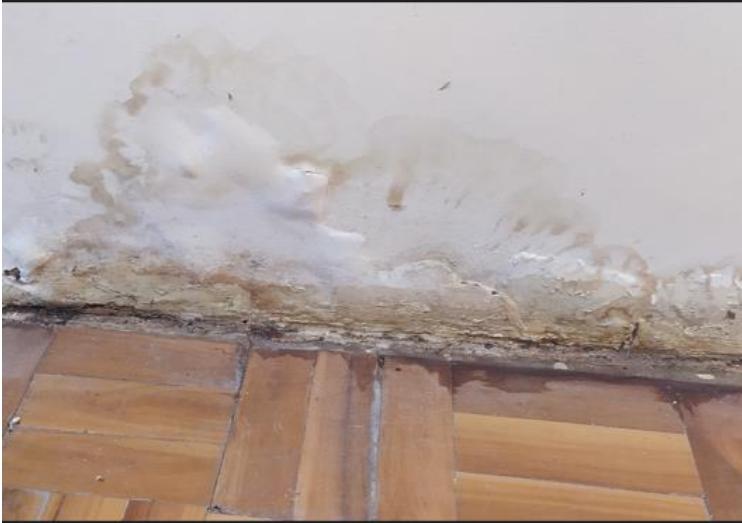
<p>Figura 14 - Registro da Anomalia A – 10</p>

<p>Fonte: Próprio autor.</p>	ANOMALIA			
	Descascamento de pintura.			
	LOCAL			
	Auditório.			
	ORIGEM			
	Endógeno			
	CAUSA			
	Umidade causada por intempéries.			
	G	U	T	PONTOS
	2	3	3	18
RISCO				
Mínimo.				
MEDIDA SANEADORA				
Raspar toda a área atingida com espátula e limpar todo resíduo que exista. Aplicar nova pintura na parede seguindo os procedimentos normatizados pela NBR 13245.				
Prazo para resolução: 150 dias.

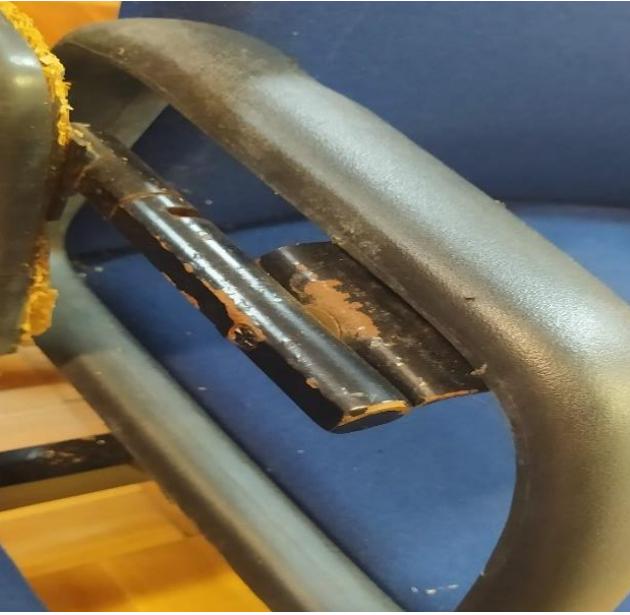
<p>Figura 15 - Registro da Anomalia A – 11</p>

<p>Fonte: Próprio autor.</p>	ANOMALIA		
	Cadeiras oxidadas.		
	LOCAL		
	Auditório.		
	ORIGEM		
	Endógena.		
	CAUSA		
	Umidade.		
	G	U	T
	1	2	3
PONTOS			
6			
RISCO			
Mínimo.			
MEDIDA SANEADORA			
Retirar a oxidação de forma mecânica, limpar todos os resíduos e aplicar tinta ideal para o material.			
Prazo para resolução: 180 dias.

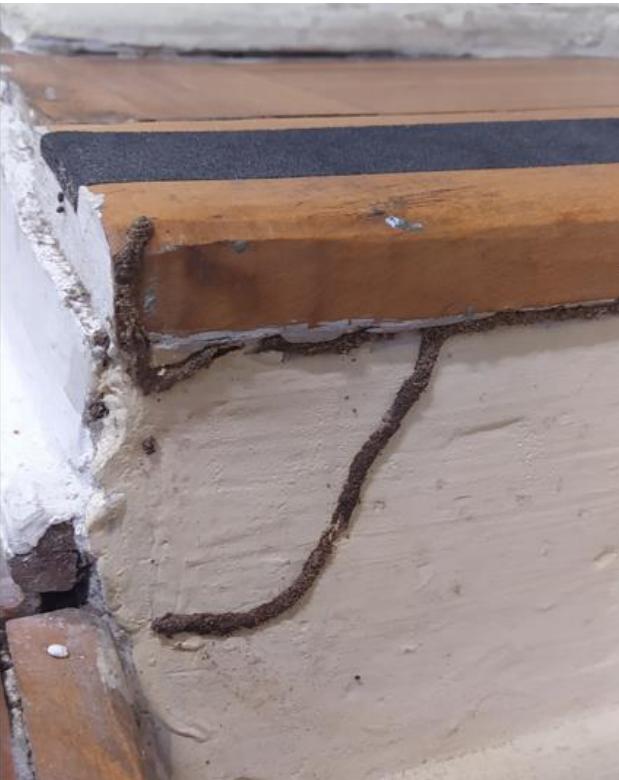
<p>Figura 16 - Registro da Anomalia A – 12</p>

<p>Fonte: Próprio autor.</p>	ANOMALIA		
	Cupim.		
LOCAL			
Auditório.			
ORIGEM			
Natural.			
CAUSA			
Falta de manutenção preventiva.			
G	U	T	PONTOS
3	5	3	45
RISCO			
Médio.			
MEDIDA SANEADORA			
Fazer a retirada manual e aplicar inseticida adequado.			
Prazo para resolução: 60 dias.

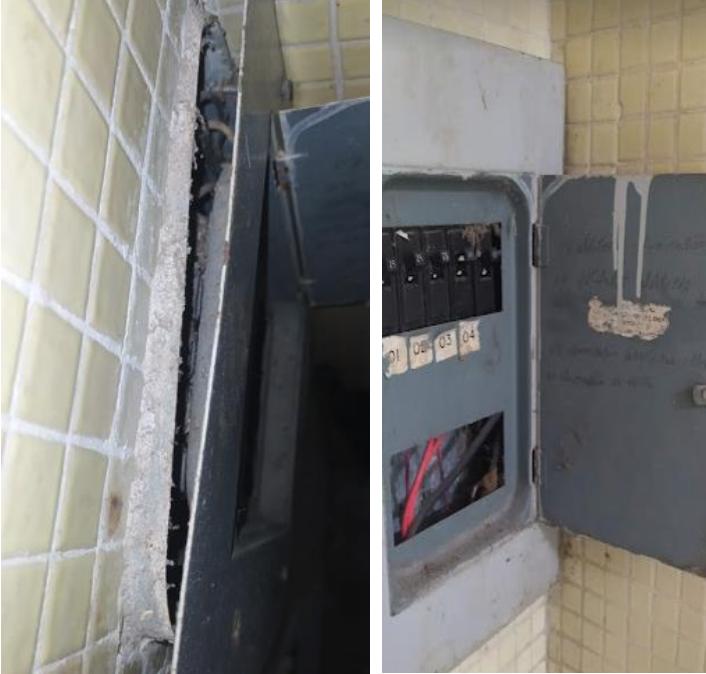
<p>Figura 17 - Registro da Anomalia A – 13</p>

ANOMALIA		
	Deterioração do quadro elétrico.		
LOCAL			
Auditório.			
ORIGEM			
Endógena.			
CAUSA			
Envelhecimento da edificação/falta de manutenção.			
G	U	T	PONTOS
3	3	3	27
RISCO			
Médio.			
MEDIDA SANEADORA			
Substituição do quadro e identificação adequada dos circuitos.			
Prazo para resolução: 90 dias.

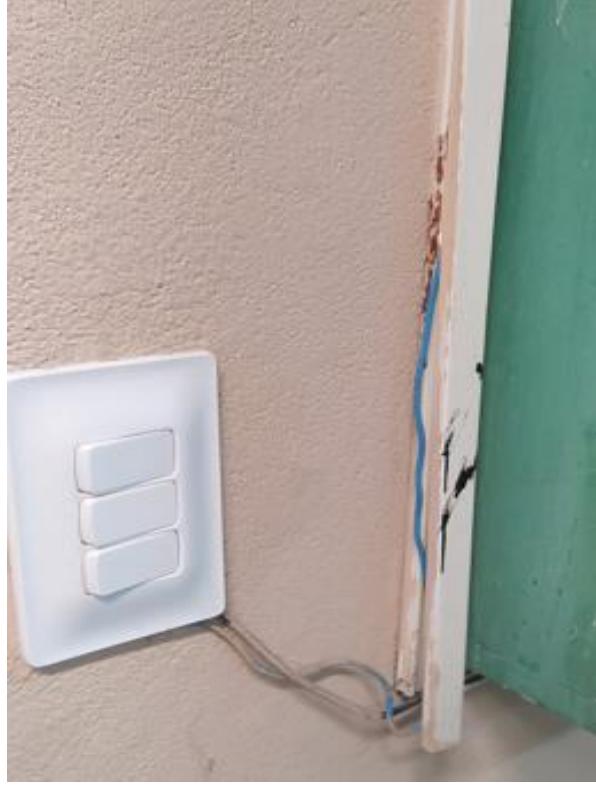
<p>Figura 18 - Registro da Anomalia A – 14</p>

<p>Fonte: Próprio autor.</p>	ANOMALIA		
	Fiação exposta.		
LOCAL			
Sala de aula 1049.			
ORIGEM			
Endógena.			
CAUSA			
Deterioração da canaleta de PVC.			
G	U	T	PONTOS
2	4	3	24
RISCO			
Médio.			
MEDIDA SANEADORA			
Substituição das canaletas.			
Prazo para resolução: 90 dias.

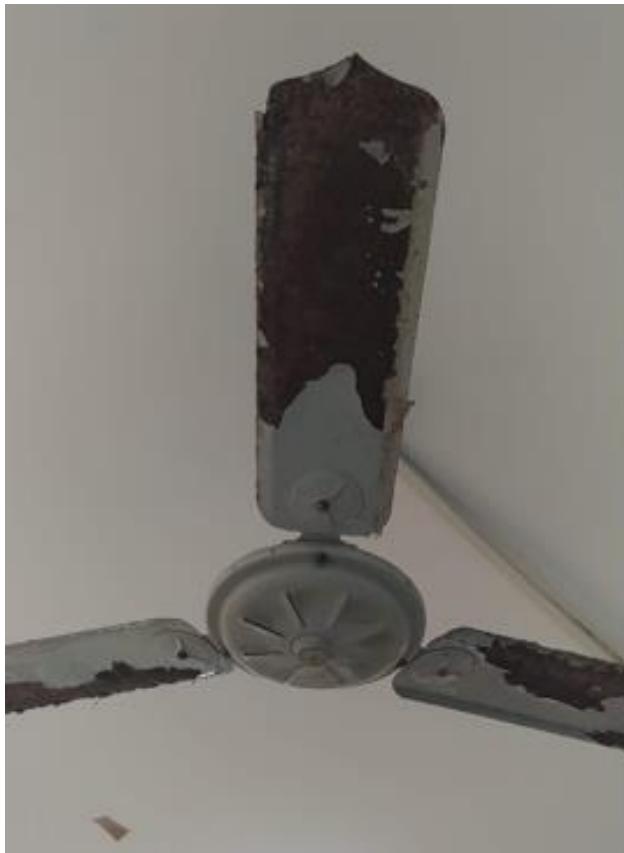
<p>Figura 19 - Registro da Anomalia A – 15</p>

ANOMALIA
	Ventilador de teto oxidado.
<p>Sala de aula 1049.</p>	LOCAL
<p>Oxidação causada pela umidade.</p>	ORIGEM
	Endógena.
<p></p>	CAUSA
<p></p>	G
	2
<p></p>	U
	3
<p></p>	T
	3
<p></p>	PONTOS
	18
<p></p>	RISCO
	Mínimo.
<p>MEDIDA SANEADORA</p>	
<p>Raspagem de toda a oxidação e pintar novamente com tinta adequada para o material.</p>	
<p>Prazo para resolução: 150 dias.</p>

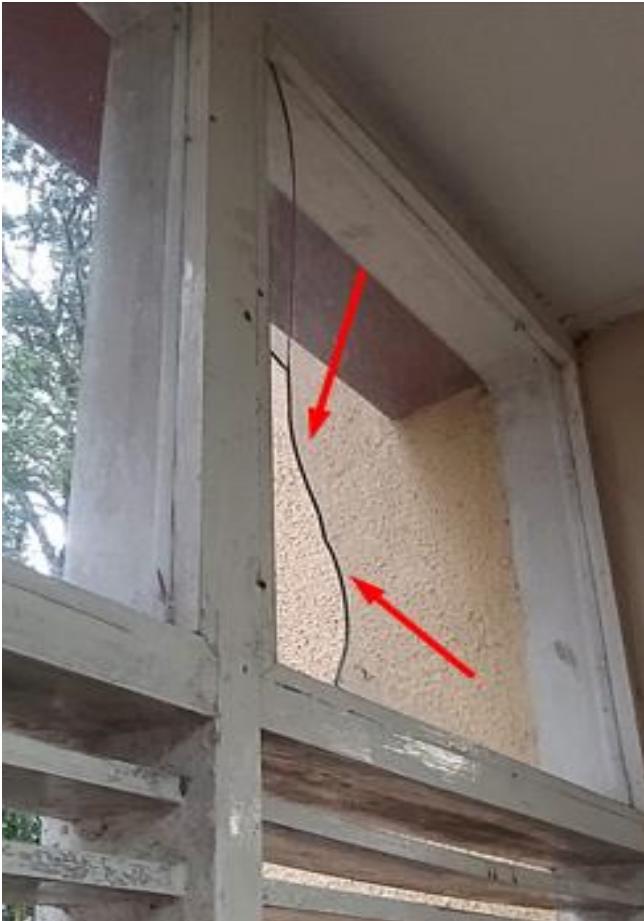
<p>Figura 20 - Registro da Anomalia A – 16</p>

ANOMALIA							
	Vidraça quebrada.							
<p>Sala de aula 1049.</p>	LOCAL							
<p>Intempéries ou ação externa.</p>	ORIGEM							
	Endógena.							
<p></p>	CAUSA							
<p>Troca do vidro da esquadria.</p>	PONTOS							
	<table border="1"> <tr> <th>G</th><th>U</th><th>T</th><th></th></tr> <tr> <td>2</td><td>1</td><td>1</td><td>2</td></tr> </table>	G	U	T		2	1	1
G	U	T						
2	1	1	2					
<p>Mínimo.</p>	RISCO							
<p>MEDIDA SANEADORA</p>								
<p></p>								
<p>Prazo para resolução: 180 dias.</p>

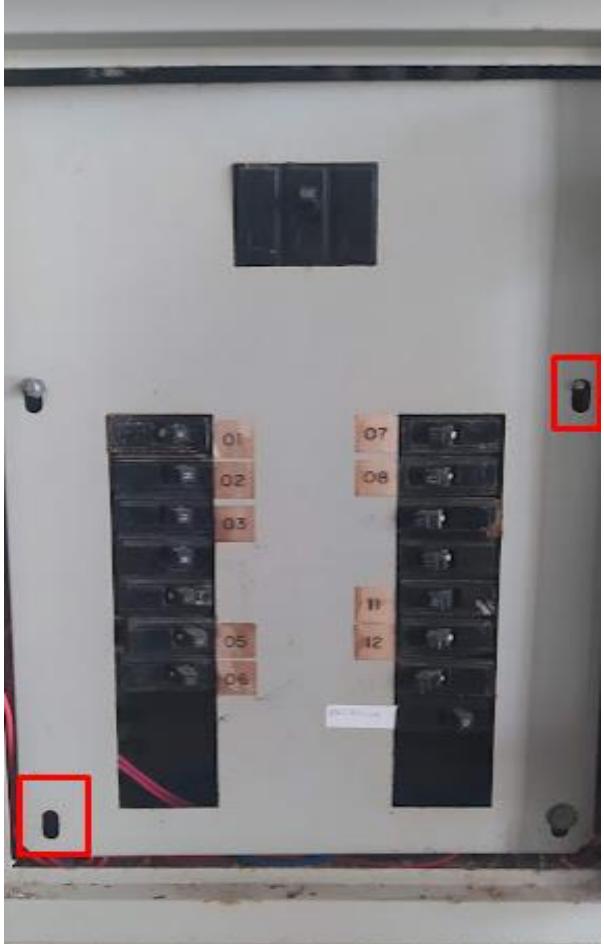
<p>Figura 21 - Registro da Anomalia A – 17</p>

<p>ANOMALIA Quadro sem identificação adequada e com fixação deficiente.</p> <p>LOCAL Hall de acesso ao 1º pavimento.</p> <p>ORIGEM Exógena.</p> <p>CAUSA Ausência de identificação e falta de parafusos.</p> <table border="1" data-bbox="986 1260 1367 1388"> <thead> <tr> <th>G</th><th>U</th><th>T</th><th>PONTOS</th></tr> </thead> <tbody> <tr> <td>3</td><td>1</td><td>1</td><td>3</td></tr> </tbody> </table> <p>RISCO Mínimo.</p> <p>MEDIDA SANEADORA</p> <p>Identificar cada circuito corretamente e fixar o quadro com parafusos adequados.</p>	G	U	T	PONTOS	3	1	1	3
G	U	T	PONTOS						
3	1	1	3						
<p>Prazo para resolução: 180 dias.</p>

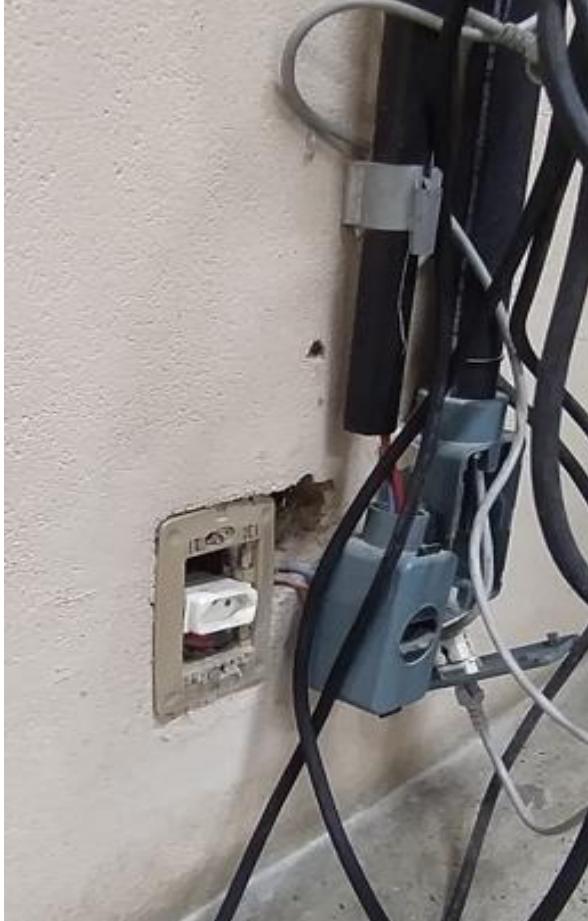
<p>Figura 22 - Registro da Anomalia A – 18</p>

<p>Fonte: Próprio autor.</p>	ANOMALIA		
	Tomada sem tampa e cabos desorganizados.		
	LOCAL		
	Sala de aula 1049.		
	ORIGEM		
	Exógena.		
	CAUSA		
	Manutenção inacabada.		
	G	U	T
	2	1	1
PONTOS			
2			
RISCO			
Mínimo.			
MEDIDA SANEADORA			
Instalar tampa na tomada e suportes nas paredes para os cabos.			
Prazo para resolução: 180 dias.

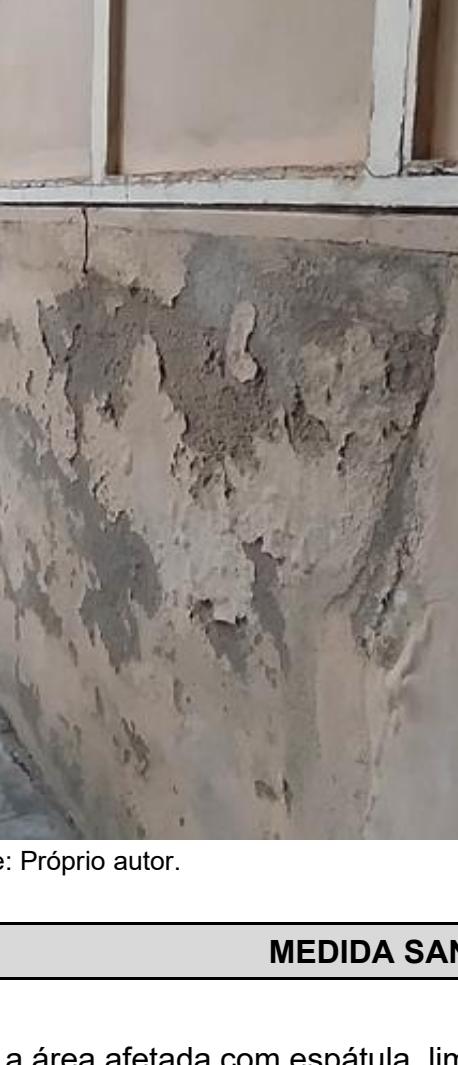
Figura 23 - Registro da Anomalia A – 19

<p>Fonte: Próprio autor.</p>	<p>ANOMALIA Pintura descascada.</p> <p>LOCAL Sala de aula 1049.</p> <p>ORIGEM Endógena.</p> <p>CAUSA Infiltração por intempéries devida a falta ou deficiênci da vedação da janela.</p>

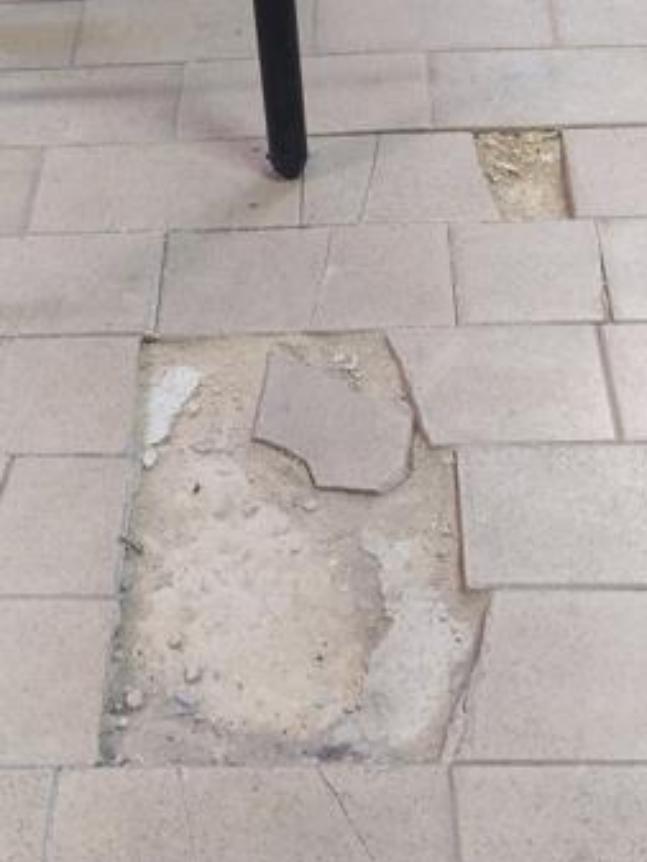
<p>Figura 24 - Registro da Anomalia A – 20</p>

<p>ANOMALIA Desplacamento de revestimento do piso.</p> <p>LOCAL Sala de aula 1048.</p> <p>ORIGEM Endógena.</p> <p>CAUSA Assentamento inadequado ou erro na dosagem da argamassa.</p> <table border="1" data-bbox="960 1246 1440 1358"> <thead> <tr> <th>G</th><th>U</th><th>T</th><th>PONTOS</th></tr> </thead> <tbody> <tr> <td>2</td><td>2</td><td>2</td><td>8</td></tr> </tbody> </table> <p>RISCO Mínimo.</p>	G	U	T	PONTOS	2	2	2	8
G	U	T	PONTOS						
2	2	2	8						
<p>MEDIDA SANEADORA</p> <p>Retirar qualquer vestígio de argamassa ou corpos estranhos e assentar novamente o revestimento.</p>									
<p>Prazo para resolução: 180 dias.</p>

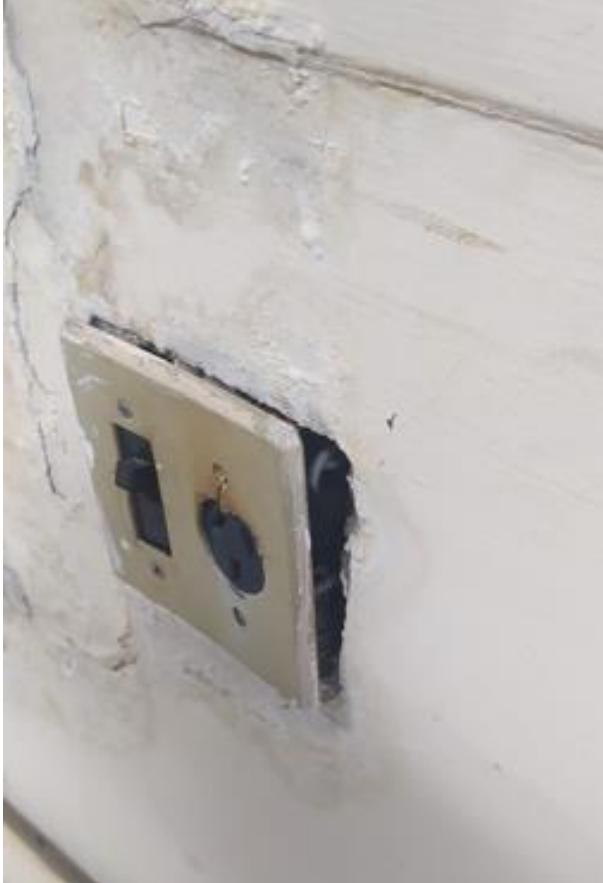
<p>Figura 25 - Registro da Anomalia A – 21</p>

<p>Fonte: Próprio autor.</p>	ANOMALIA		
	Interruptor inutilizado.		
LOCAL			
Sala de aula 1048.			
ORIGEM			
Endógena.			
CAUSA			
Degradação da parede onde foi fixada e da tampa ou má fixação.			
G	U	T	PONTOS
3	2	3	18
RISCO			
Médio.			
MEDIDA SANEADORA			
Trocá-lo por modelo mais atual.			
Prazo para resolução: 150 dias.

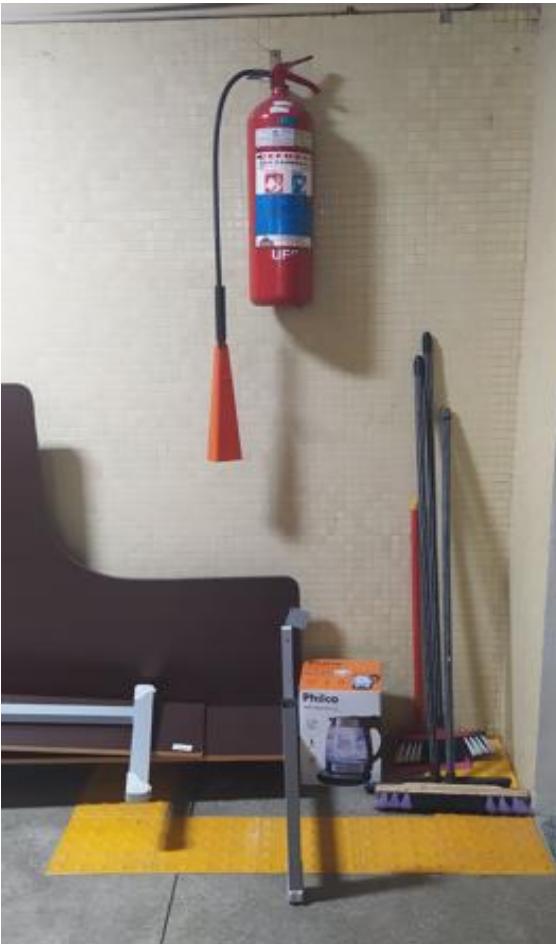
<p>Figura 26 - Registro da Anomalia A – 22</p>

<p>Fonte: Próprio autor.</p>	ANOMALIA		
	Disposição inadequada do extintor.		
LOCAL			
Corredor de acesso às salas dos professores – 1º pavimento.			
ORIGEM			
Exógena.			
CAUSA			
Instalação em altura inadequada e existência de corpos estranhos em área inapropriada.			
G	U	T	PONTOS
5	5	2	50
RISCO			
Crítico.			
MEDIDA SANEADORA			
Fixar o extintor na altura correta e deixar a área abaixo TOTALMENTE livre.			
Prazo para resolução: 45 dias.

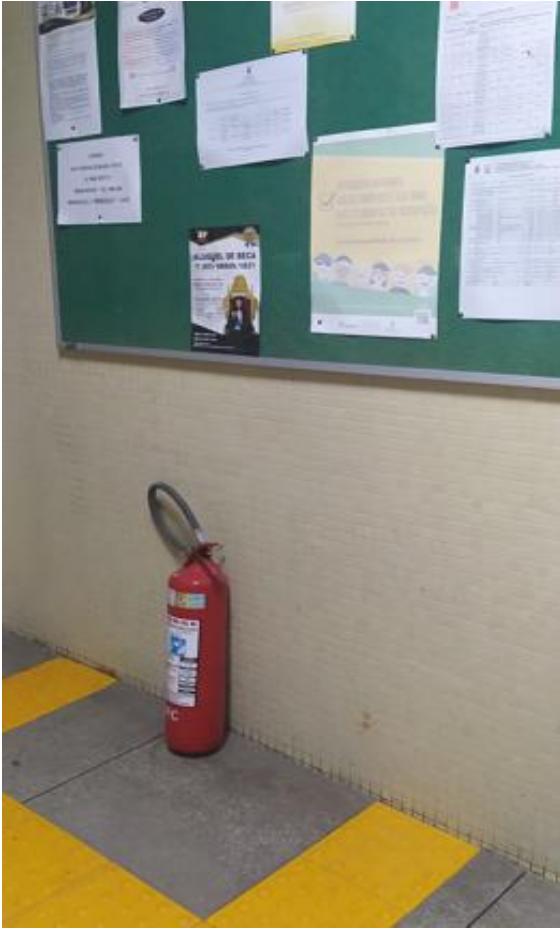
<p>Figura 27 - Registro da Anomalia A – 23</p>

<p>Fonte: Próprio autor.</p>	ANOMALIA		
	Disposição inadequada do extintor.		
LOCAL			
Corredor de acesso aos laboratórios – 1º pavimento.			
ORIGEM			
Exógena.			
CAUSA			
Instalação em altura inadequada.			
G	U	T	PONTOS
5	5	2	50
RISCO			
Crítico.			
MEDIDA SANEADORA			
Fixar o extintor na altura correta e deixar a área abaixo TOTALMENTE livre.			
Prazo para resolução: 45 dias.

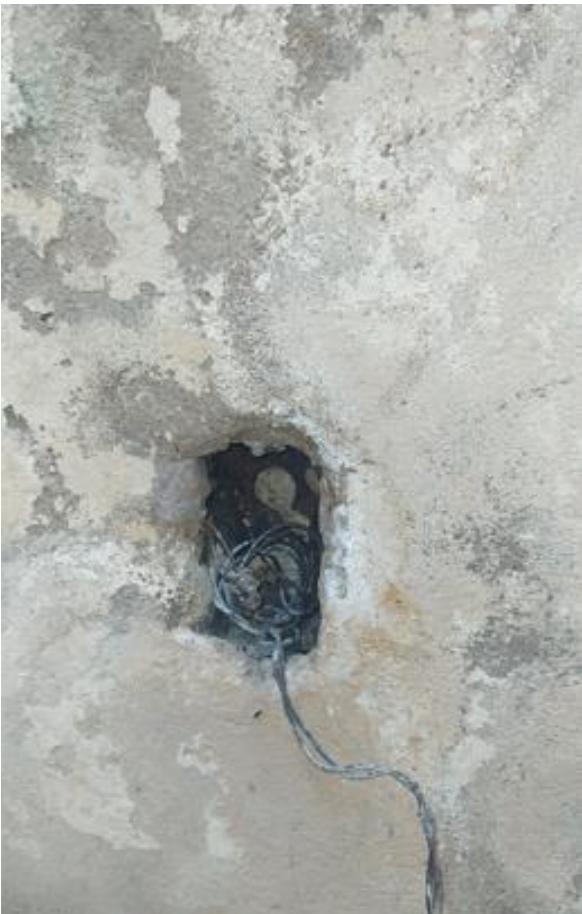
<p>Figura 28 - Registro da Anomalia A – 24</p>

<p>Fonte: Próprio autor.</p>	ANOMALIA		
	Caixa de passagem sem tampa e danificada.		
LOCAL			
Sala de aula 1048.			
ORIGEM			
Endógena.			
CAUSA			
Manutenção inacabada e umidade por infiltrações.			
G	U	T	PONTOS
2	2	3	12
RISCO			
Mínimo.			
MEDIDA SANEADORA			
Fazer a retirada da caixa de passagem antiga e limpar toda a área. Arrematar com argamassa as laterais do furo para que a nova caixa se encaixe perfeitamente. Por fim, instalar caixa de passagem nova.			
Prazo para resolução: 150 dias.

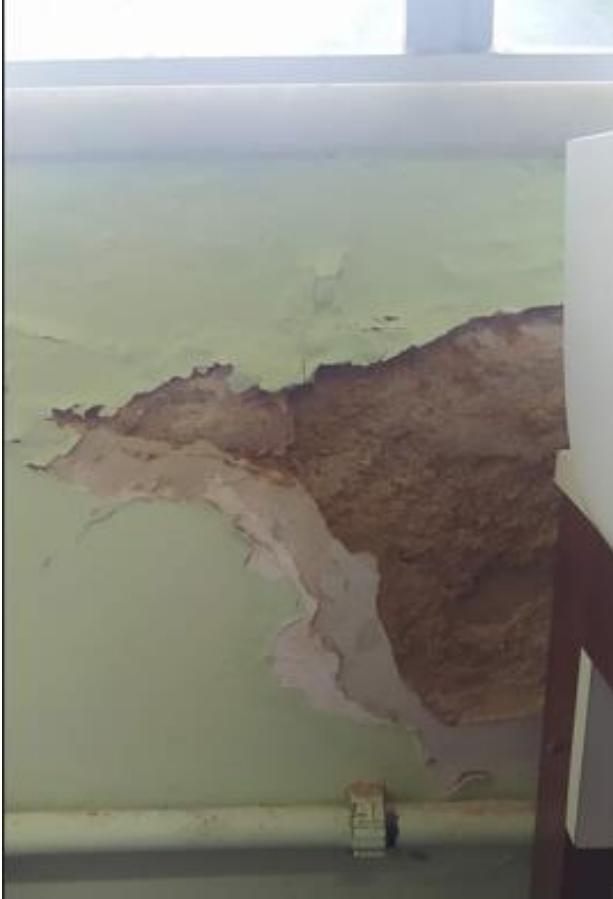
<p>Figura 29 - Registro da Anomalia A – 25</p>

<p>ANOMALIA</p> <p>Desplacamento de reboco/pintura.</p>										
	<p>LOCAL</p> <p>Sala professor.</p>										
		<p>ORIGEM</p> <p>Endógena.</p>									
		<p>CAUSA</p> <p>Infiltração devida ao escoamento defeituoso de água residual de ar-condicionado.</p>									
		<table border="1"> <tr> <th>G</th><th>U</th><th>T</th><th>PONTOS</th></tr> <tr> <td>3</td><td>4</td><td>2</td><td>24</td></tr> </table>	G	U	T	PONTOS	3	4	2	24	<p>RISCO</p> <p>Mínimo.</p>
G	U	T	PONTOS								
3	4	2	24								
<p>MEDIDA SANEADORA</p> <p>Recuperar tubulação do ar-condicionado, fazer uma raspagem na área afetada e suas redondezas, arrematar região com argamassa e pintar novamente.</p>											
<p>Prazo para resolução: 120 dias.</p>

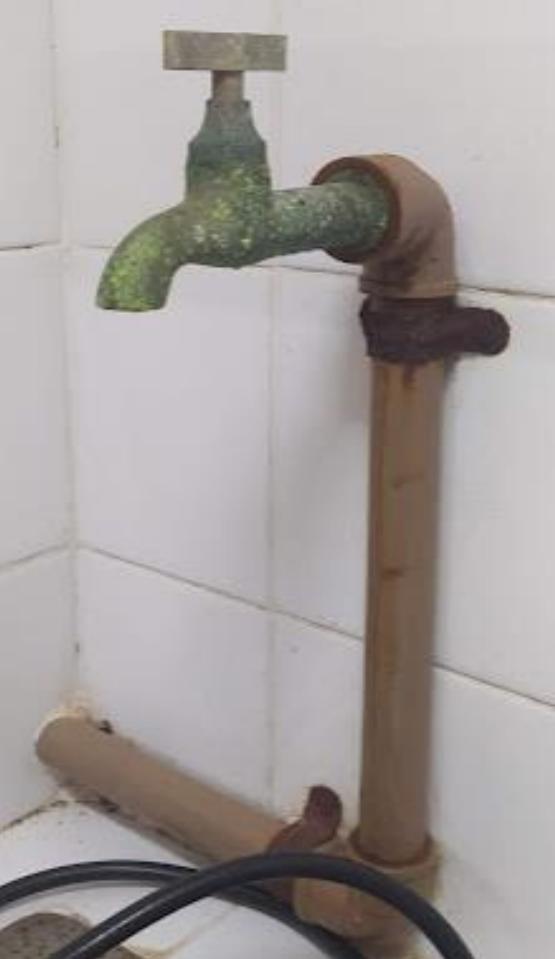
Figura 30 - Registro da Anomalia A – 26	ANOMALIA Torneira e abraçadeiras oxidadas. LOCAL Laboratório. ORIGEM Endógena. CAUSA Oxidação natural causada pela umidade. <table border="1" data-bbox="976 1291 1453 1471"> <thead> <tr> <th>G</th><th>U</th><th>T</th><th>PONTOS</th></tr> </thead> <tbody> <tr> <td>2</td><td>2</td><td>2</td><td>8</td></tr> </tbody> </table> RISCO Mínimo.	G	U	T	PONTOS	2	2	2	8
G	U	T	PONTOS						
2	2	2	8

Fonte: Próprio autor.									
MEDIDA SANEADORA Substituição da torneira e abraçadeiras por novas, de preferência em Inox. Prazo para resolução: 180 dias.

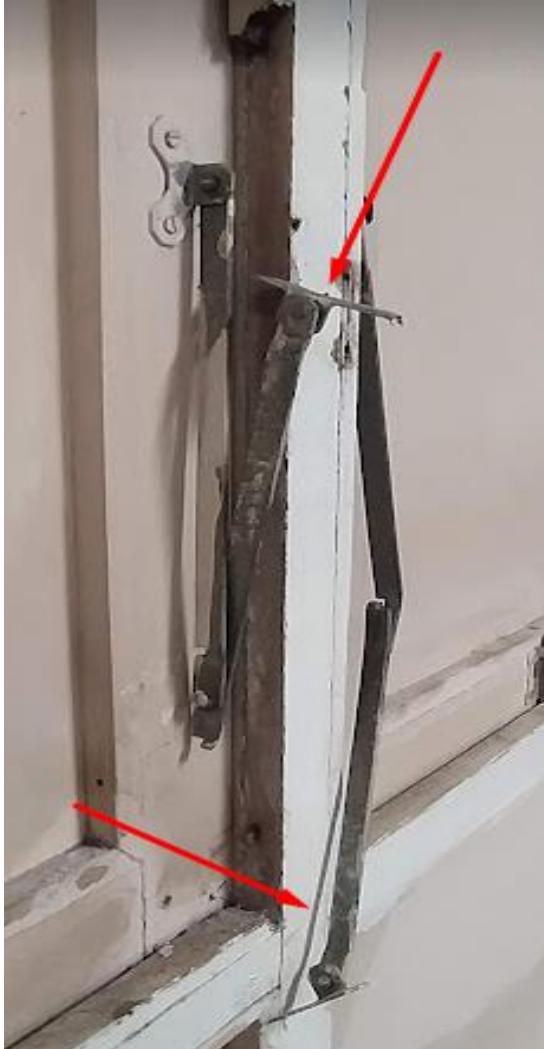
<p>Figura 31 - Registro da Anomalia A – 27</p>

<p>Fonte: Próprio autor.</p>	ANOMALIA		
	Janelas com articulações quebradas.		
LOCAL			
Todo o prédio.			
ORIGEM			
Exógena.			
CAUSA			
Mau uso e falta de manutenção preventiva.			
G	U	T	PONTOS
2	1	1	2
RISCO			
Mínimo.			
MEDIDA SANEADORA			
Substituição das janelas por modelos de alumínio, menos propensos à degradação pelo tempo.			
Prazo para resolução: 180 dias.
