**UNIVERSIDADE FEDERAL DO CEARÁ
CENTRO DE TECNOLOGIA
CURSO DE GRADUAÇÃO EM ENGENHARIA CIVIL**

**LAUDO DE INSPEÇÃO PREDIAL DE UMA CASA DE VERANEIO EM BEBERIBE –
CE.**

Nome: Quadra Sol e Vida.

Localização: Beberibe -CE. Coordenadas: 4°10'23.6" S; 38°05'23.1" W.

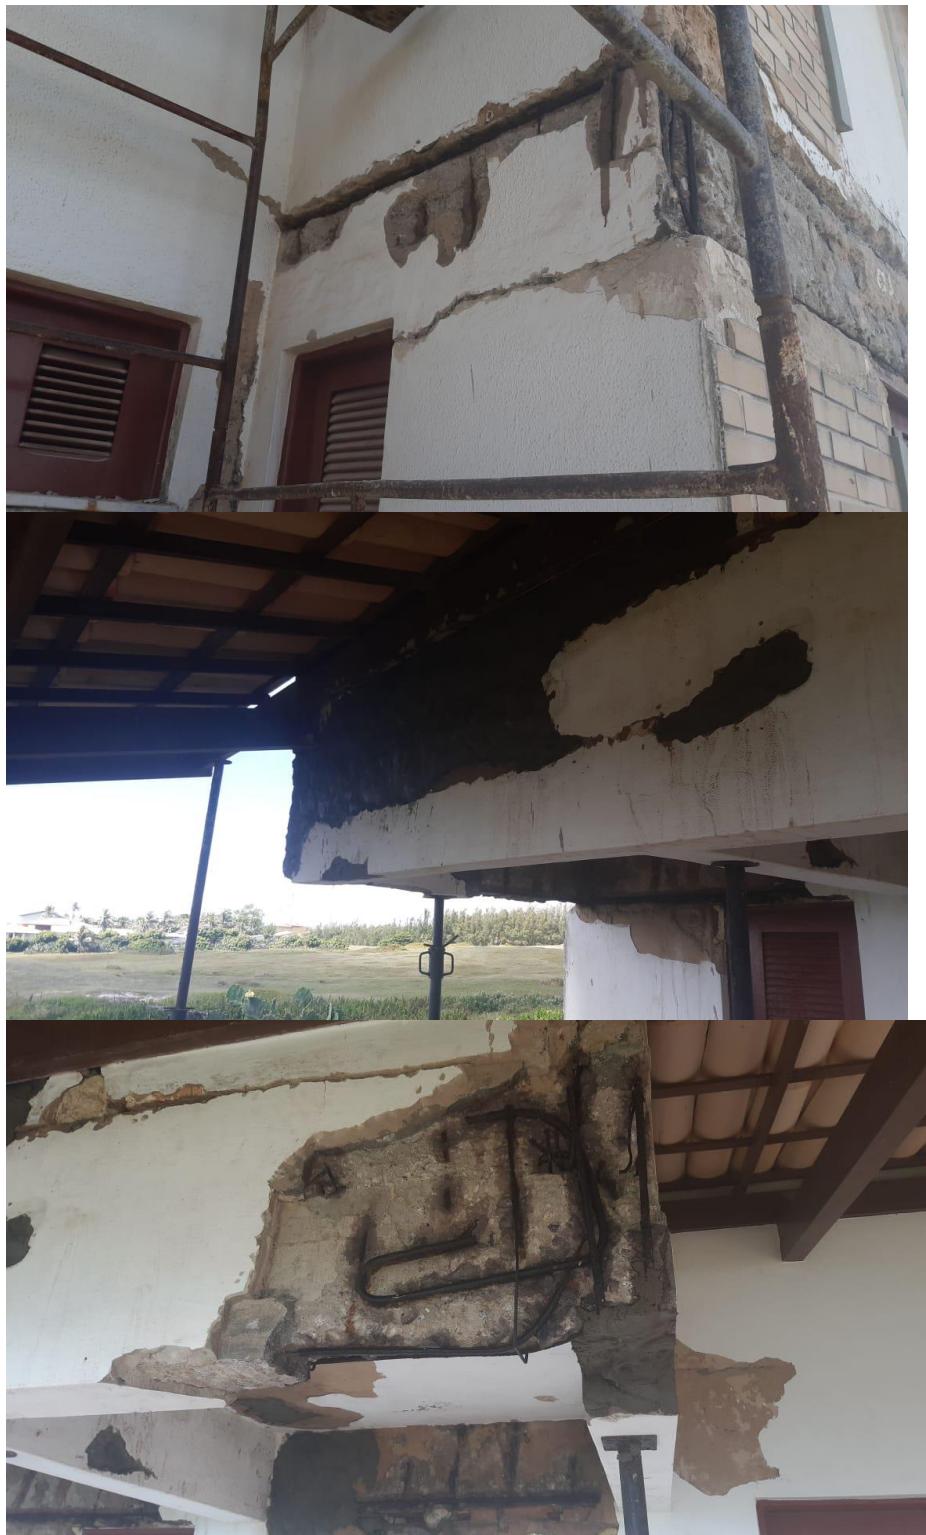
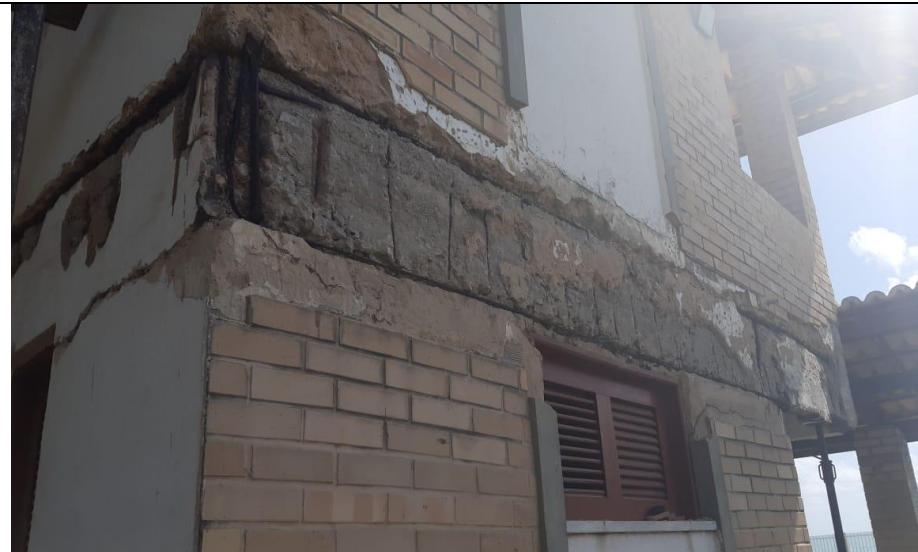
Não Conformidade N° 1

Descrição da Não Conformidade: Corrosão da armadura da estrutura

Consequências: Perda de desempenho da estrutura, deterioração precoce da viga podendo ocasionar inclusive o colapso do sistema

G	U	T	Pontos
4	4	3	48

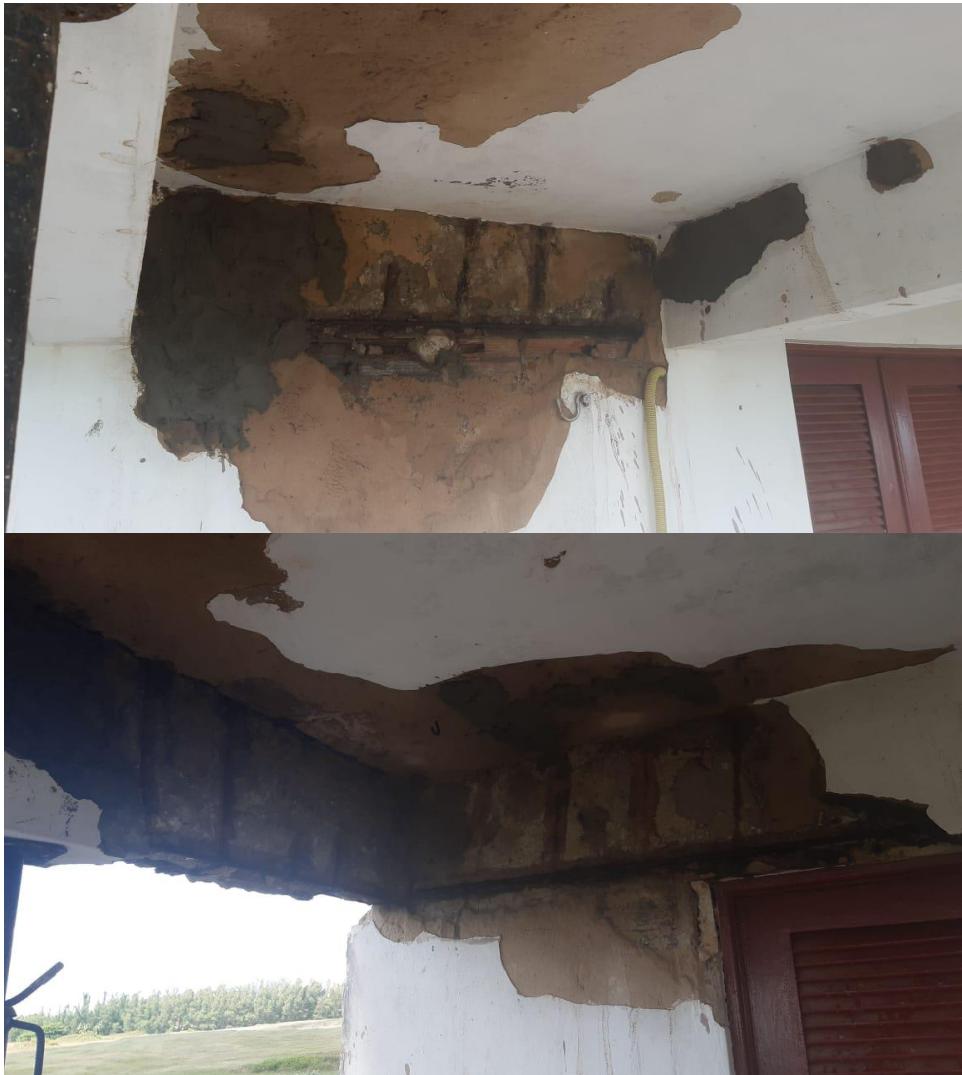
Não Conformidade N° 2

Descrição da Não Conformidade: Lajes e vigas danificadas devido a infiltrações e umidade

Consequências: Surgimento de manchas e desgaste precoce do forro, danos estéticos

3	3	3	27
---	---	---	----

Recomendação Técnica: Corrigir as causas da infiltração através de revisão da impermeabilização do piso, ralo do andar superior e telhamento, refazer o forro e pintura

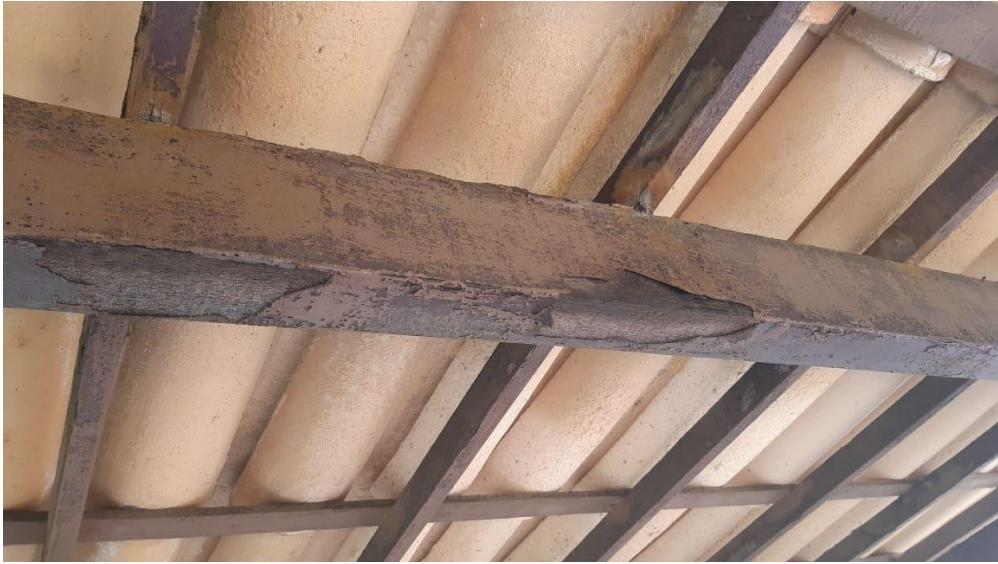
Não Conformidade N° 3

Descrição da Não Conformidade: Madeiramento do telhado desgastado

Consequências: Perda de desempenho com risco de colapso do telhamento

G	U	T	PONTOS
	3	3	2	18

Recomendação Técnica: Lixar e tratar com verniz resistente a maresia substituindo as peças que venham a demonstrar avançado estado de deterioração

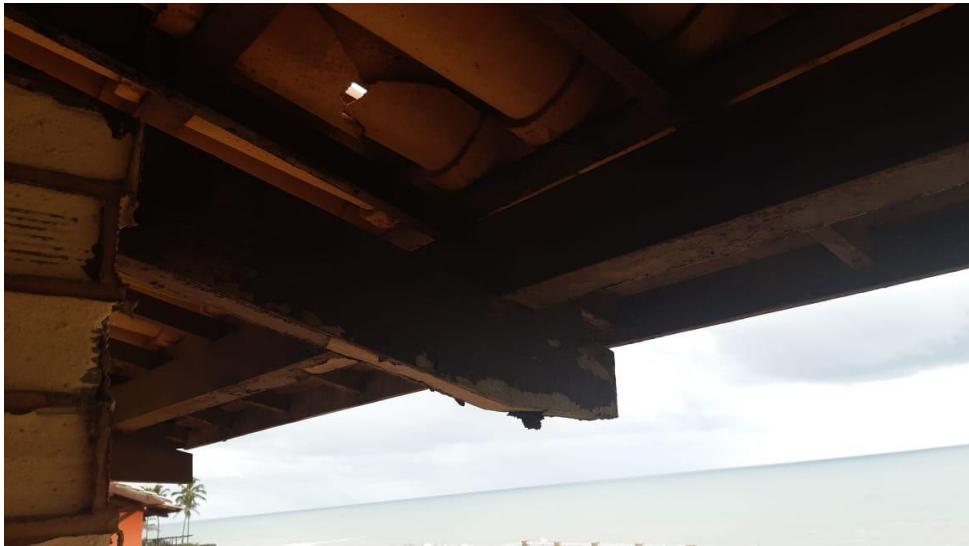
Não Conformidade Nº 4

Descrição da Não Conformidade: Telhas danificadas

Consequências: Infiltrações e queda de telhas

2	2	3	12
---	---	---	----

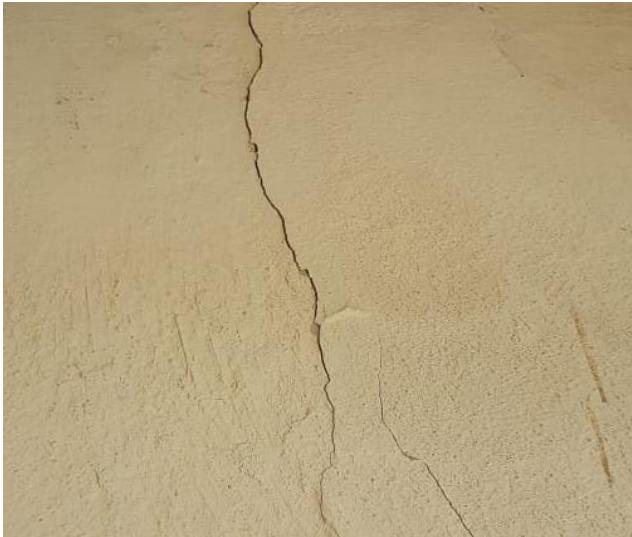
Não Conformidade Nº 5

Descrição da Não Conformidade: Fissura e umidade na parede

Consequências: Depreciação precoce da pintura, danos estéticos

2	2	3	12
---	---	---	----

Recomendação Técnica: resolver o motivo da infiltração e preencher a fissura, fazer amarração caso necessário e pintar novamente

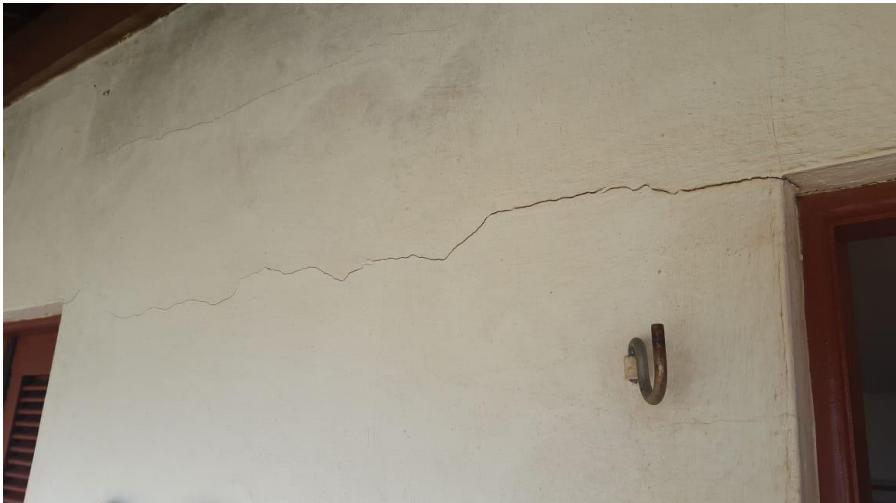
Não Conformidade Nº 6

Descrição da Não Conformidade: Rachaduras no reboco das janelas

Consequências: Risco à integridade da estrutura, infiltrações, desagregação do reboco

3	3	3	27
---	---	---	----

Recomendação Técnica: Verificar se há danos à armadura das vigas, caso positivo, contratar empresa devidamente habilitada no CREA para realizar o serviço de recuperação estrutural, caso a rachadura seja apenas superficial preencher a rachadura com argamassa e pintar novamente

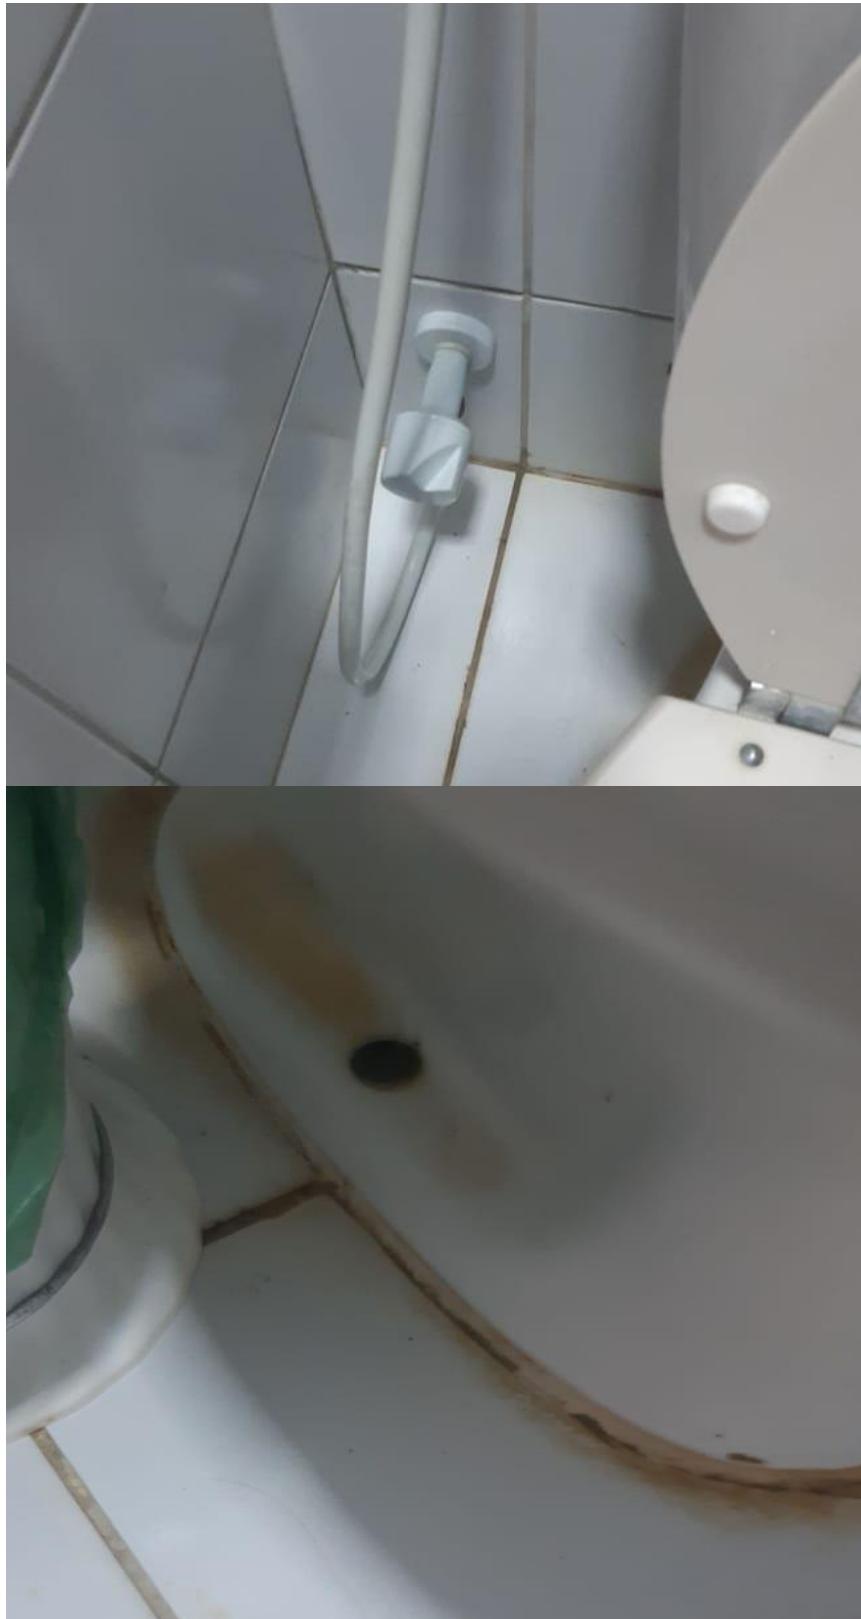
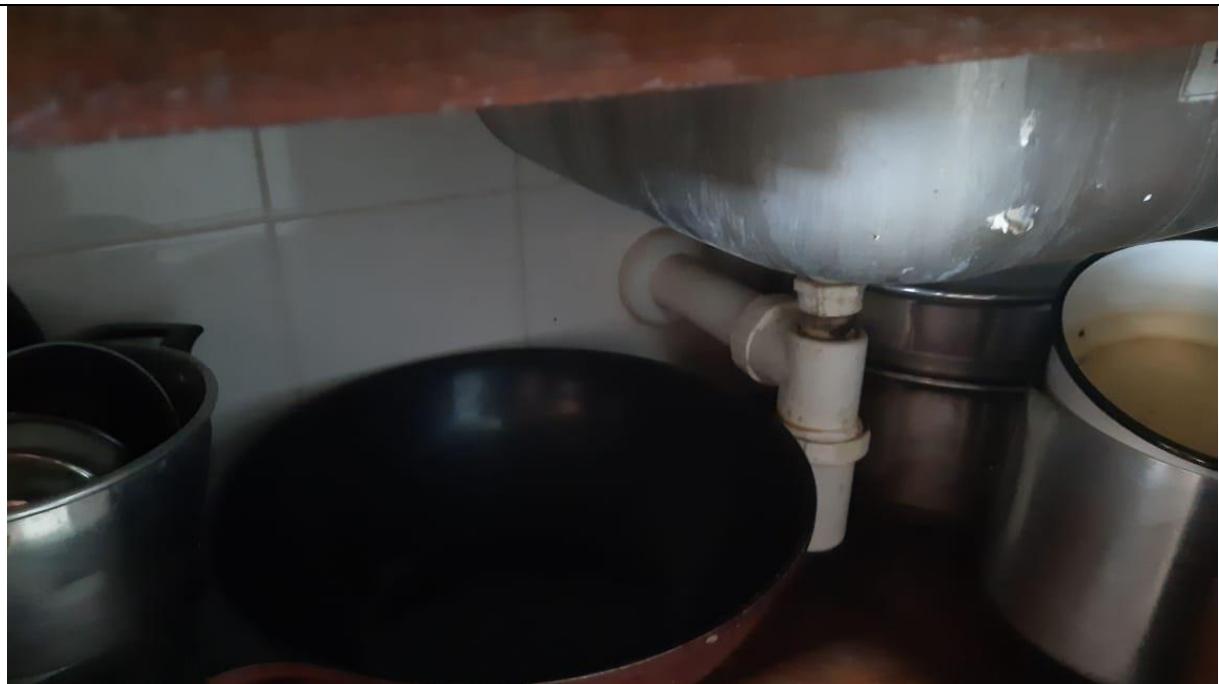
Não Conformidade N° 7

Descrição da Não Conformidade: Vazamento em torneiras e pontos hidráulicos

Consequências: Aumento do consumo de água

2	2	2	8
---	---	---	---

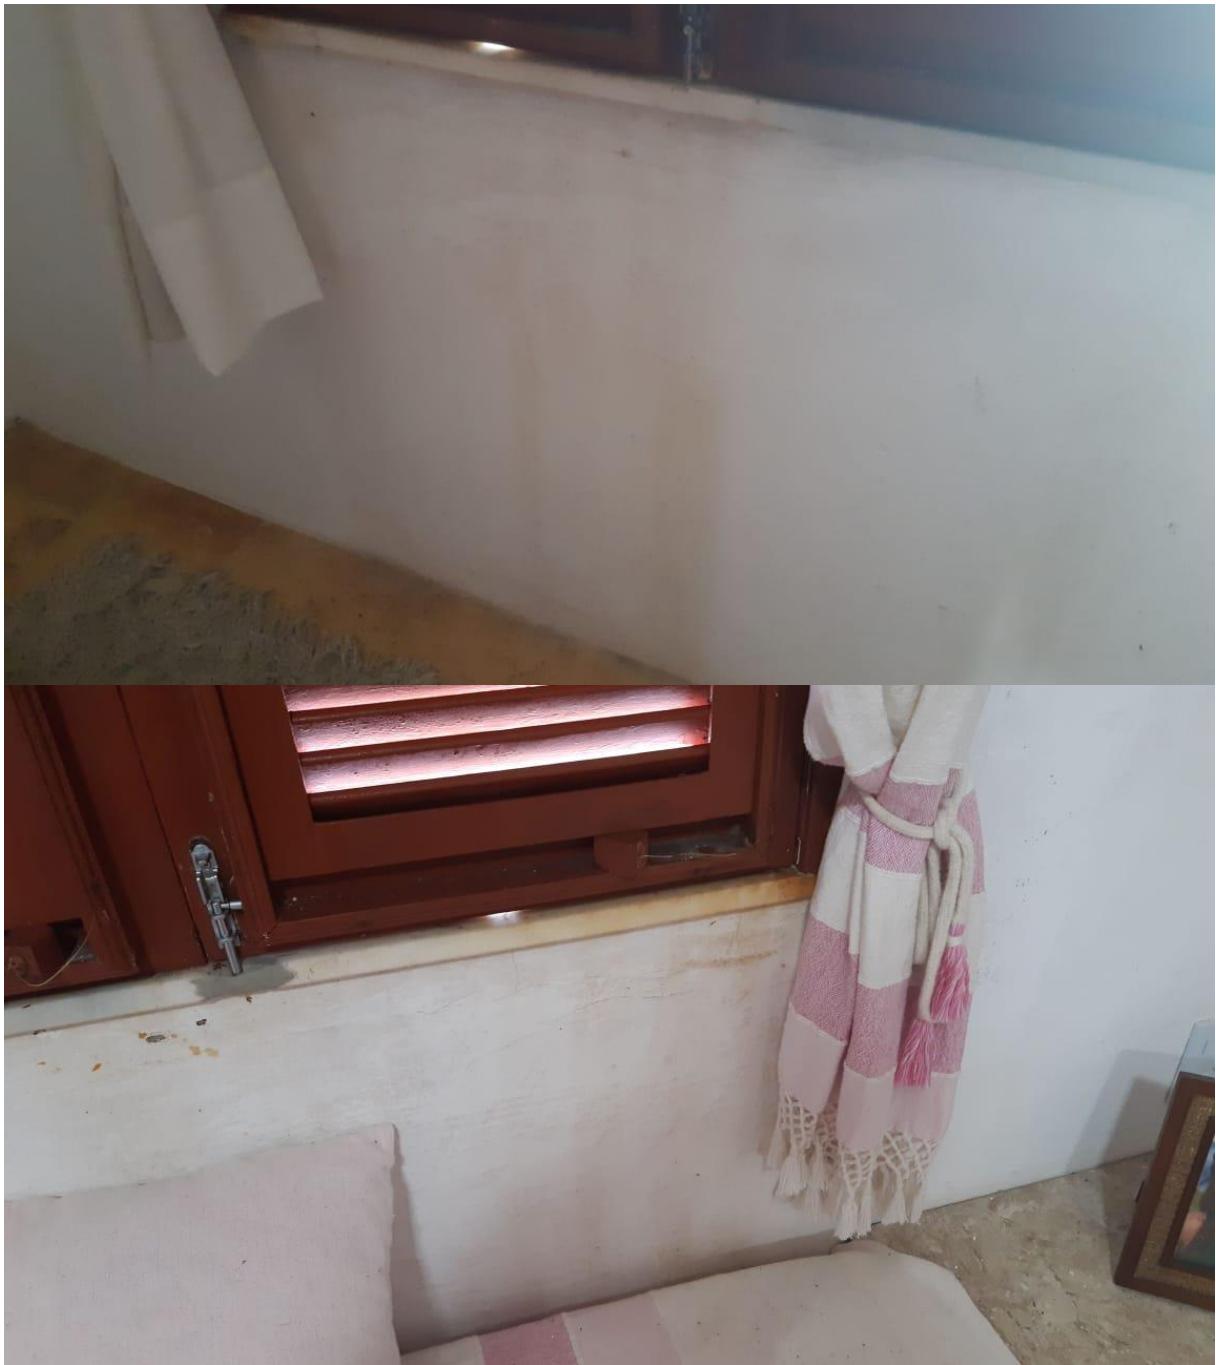
Não Conformidade Nº 8

**Descrição da Não Conformidade:** Infiltração nas esquadrias**Consequências:** Deterioração precoce da pintura e do revestimento das paredes**Recomendação Técnica:** Aplicação de veda-portas, em escova ou espátulas e revisar o reboco da face externa**Grau de Risco:** Mínimo**Patamar de Urgência:** 3

G	U	T	PONTOS
2	3	2	12

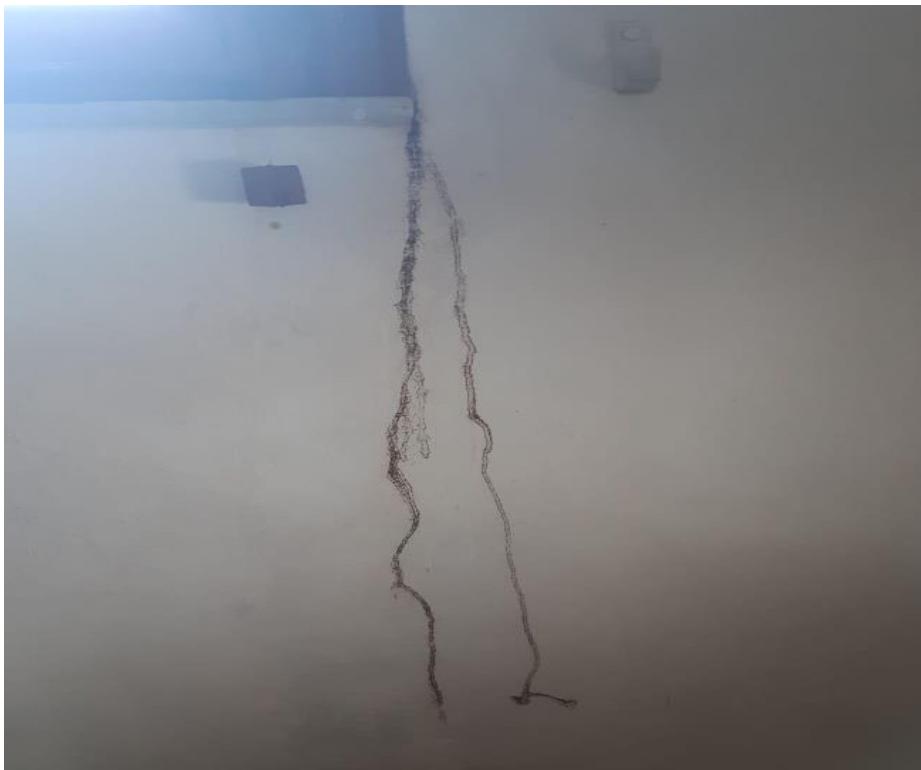
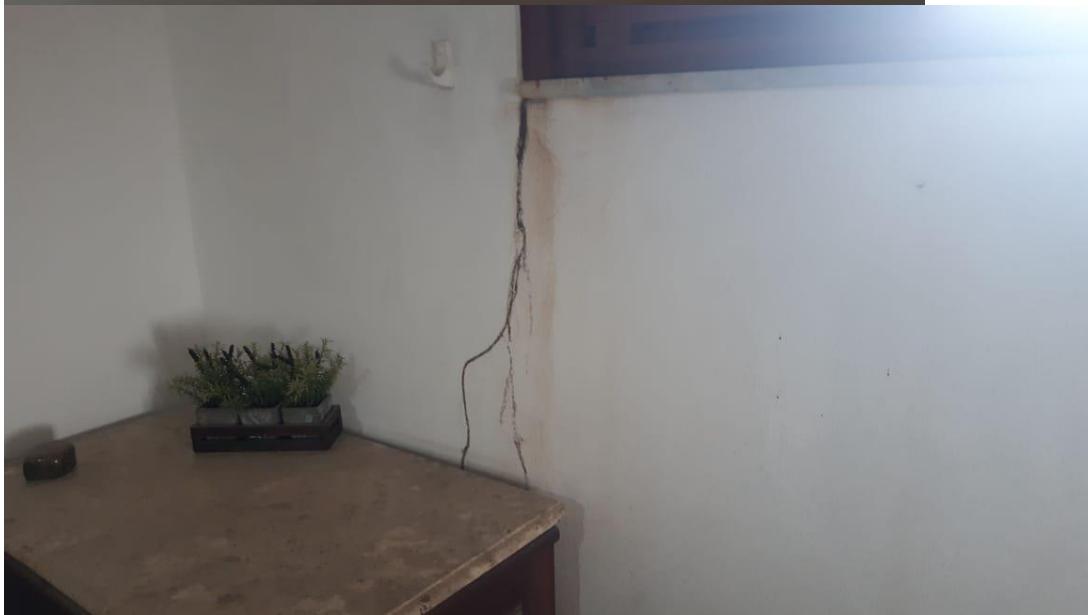
Não Conformidade N° 10

**Descrição da Não Conformidade:** Cupim nas paredes**Consequências:** Proliferação de cupins podendo aumentar o dano nas paredes, atingir elementos estruturais de madeira da coberta e demais elementos, sistemas e móveis em madeira**Recomendação Técnica:** Remoção do caminhamento do cupim, efetuar dedetização e**Grau de Risco:** Regular**Patamar de Urgência:** 2

G	U	T	PONTOS
2	4	3	24

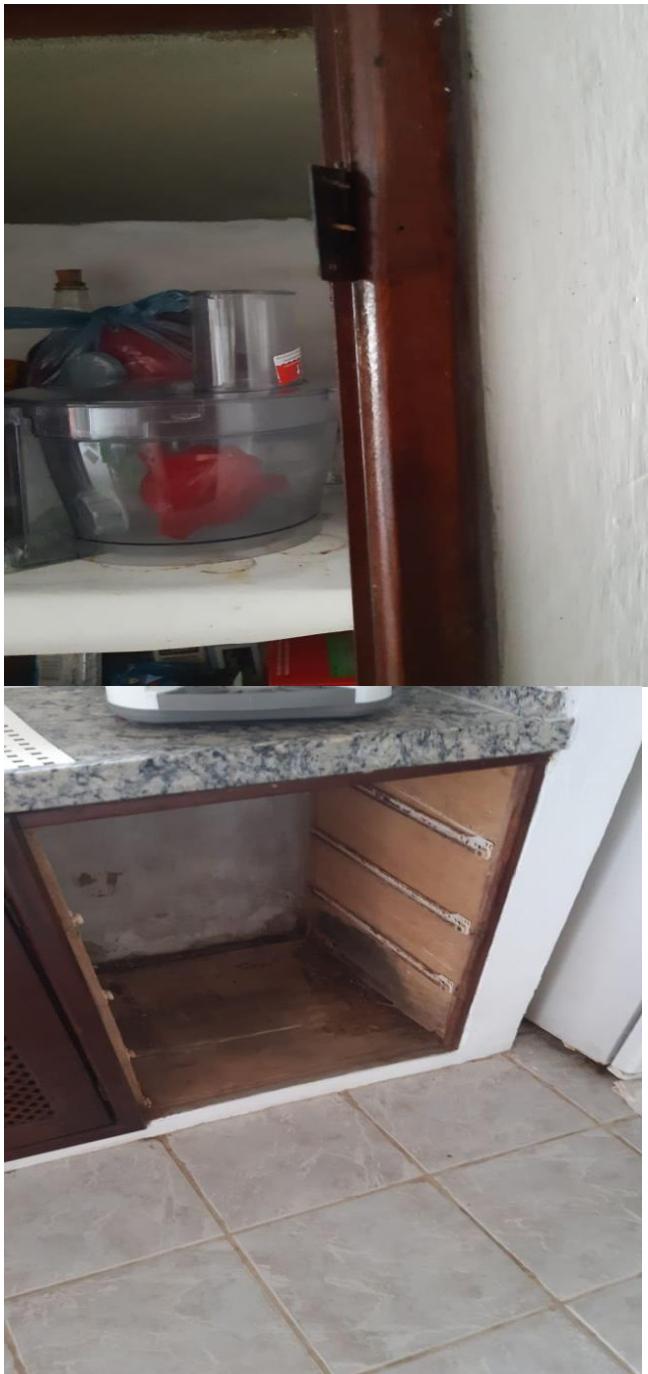
Não Conformidade Nº 11

Descrição da Não Conformidade: Armários e móveis danificados

Consequências: Mau funcionamento do mobiliário

G	U	T	PONTOS
1	3	1	3

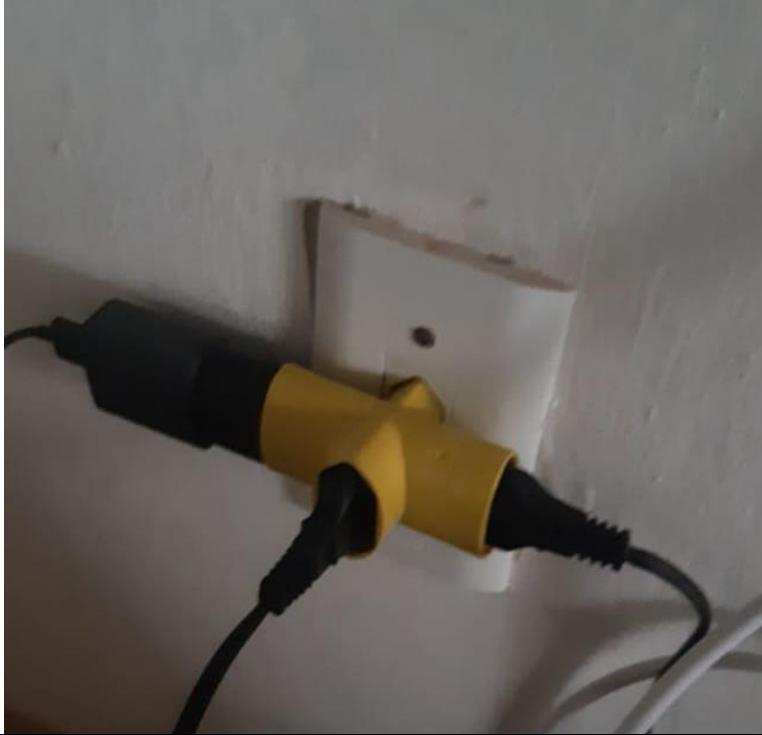
Não Conformidade Nº 12

Descrição da Não Conformidade: Tomada mal fixada

Consequências: Risco de choque elétrico, curto circuito e incêndio
