INSPEÇÃO PREDIAL DA IGREJA MATRIZ DO MUNICÍPIO DE OCARA-CE

Monografia apresentada ao Curso de Engenharia Civil da Universidade Federal do Ceará como parte dos requisitos necessários para a obtenção do título de Engenheiro Civil.

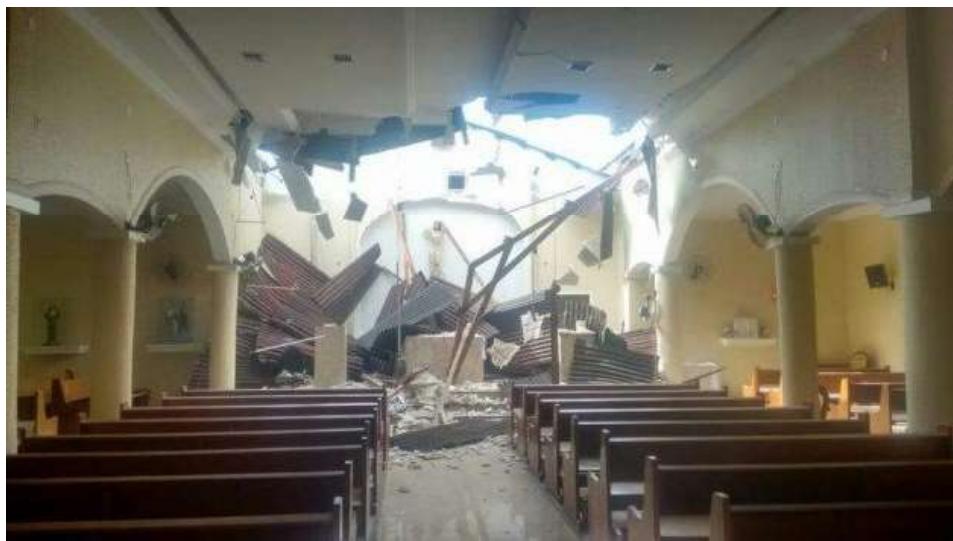
Segundo matéria do jornal O Povo de 21 de abril de 2017, o incidente não deixou feridos, dado que no momento do ocorrido a igreja se encontrava fechada ao público. A provável causa, baseando-se nos registros fotográficos colhidos (Figura 1), foi o rompimento da linha do banzo inferior de uma das tesouras de madeira, que servem de apoio para a trama da cobertura. Logo, pode-se inferir que era desconhecido o estado da estrutura da cobertura e, portanto, não foi feita a devida manutenção preventiva dos seus componentes.

Figura 1 – Desabamento de parte da cobertura da Igreja Matriz de Ocara – CE.

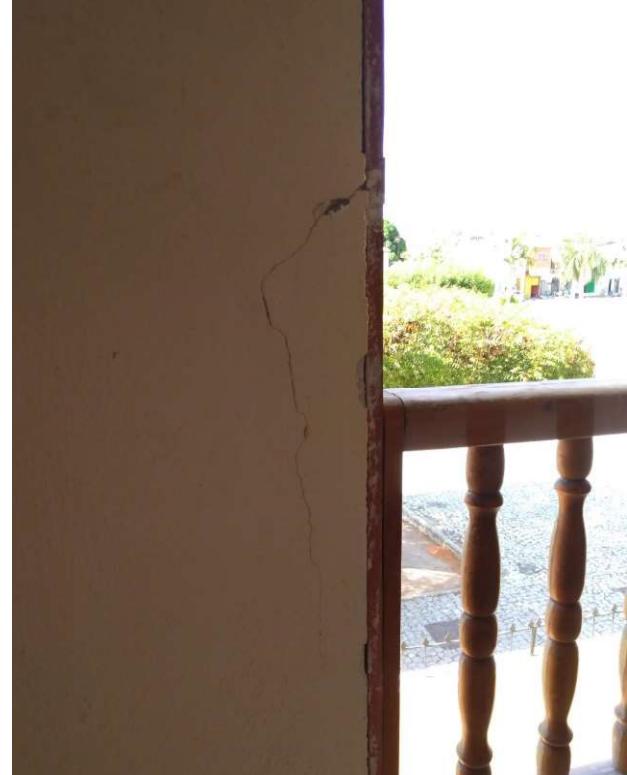
ORIGEM				FOTO
Endógena				Figura 12 – Fissura no revestimento da parede
G	U	T	PONTOS	
2	3	3	18	
RISCO				
Mínimo				
CAUSA				
Junção de materiais com dilatações diferentes, no caso, o revestimento da parede e batente de madeira, fazendo com que se separem.

ANOMALIA				LOCAL
Fissura no revestimento da parede.				Sala dos coroinhas.
MEDIDA SANEADORA

Substituir o revestimento fissurado por um novo revestimento e realizar a adequada fixação do batente da porta à parede.

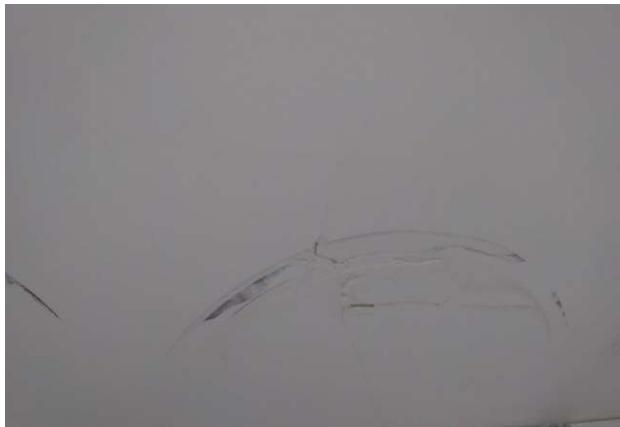
ORIGEM				FOTO
Exógena				Figura 14 - Superfície desuniforme do gesso do forro
G	U	T	PONTOS	
1	2	1	2	
RISCO				
Mínimo				
CAUSA				
Regularização inadequada da superfície na execução do forro

ANOMALIA				LOCAL
Superfície desuniforme do gesso do forro				Sala dos coroinhas
MEDIDA SANEADORA				
Regularização da superfície desuniforme com reaplicação de massa de gesso.				
Prazo para atendimento: 120 dias

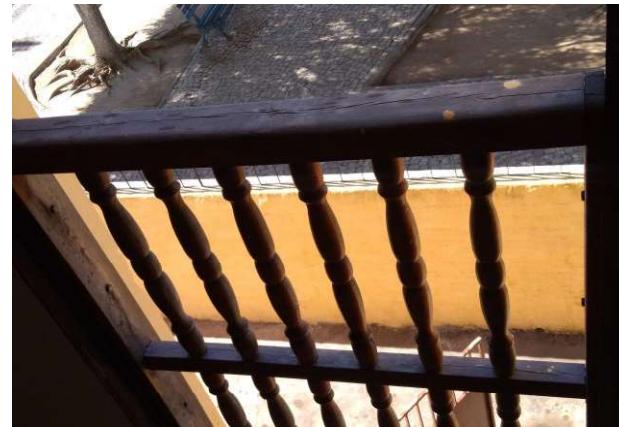
ORIGEM				FOTO
G	U	T	PONTOS	Figura 15 - Deterioração da madeira do guarda-corpo
5	4	3	60

RISCO				Fonte: Autor (2021)
Crítico				
CAUSA				
Exposição do material sem manutenção de pintura frequente às intempéries naturais externas por tempo prolongado além da vida útil do material				
ANOMALIA				LOCAL
Deterioração da madeira do guarda-corpo.				Sala dos coroinhas
MEDIDA SANEADORA				
Substituição do guarda-corpo atentando à altura mínima de 1,1 m, segundo a NBR 14718. O material escolhido deve ser resistente às intempéries externas.				
Prazo para atendimento: 30 dias				
Fonte: Adaptado da Superintendência de Infraestrutura e Gestão Ambiental – UFC (2017).

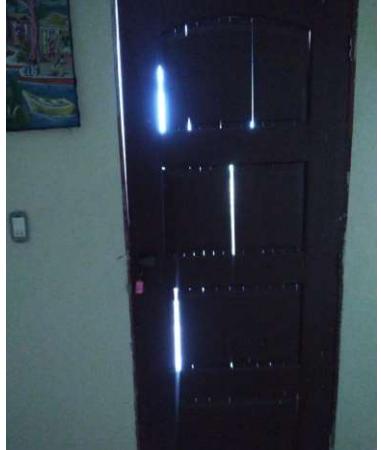
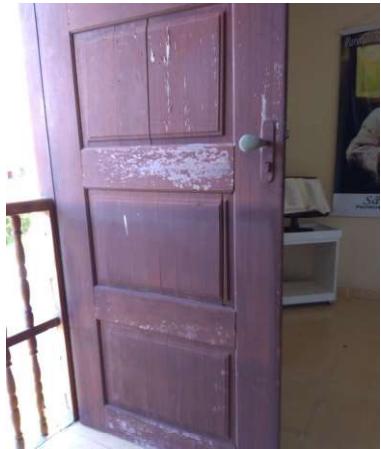
ORIGEM				FOTO			
Exógena/Natural				Figura 16 – Perda na usabilidade e funcionalidade da porta			
G	U	T	PONTOS				
3	4	3	36				
RISCO							
Regular							
CAUSA							
Exposição às intempéries naturais externas por tempo prolongado além da vida útil do material.

Fonte: Autor (2021)			
ANOMALIA		LOCAL					
Perda na usabilidade e funcionalidade da porta.		Sala dos coroinhas.					
MEDIDA SANEADORA							
Instalação completa de nova porta, atentando-se para fixação adequada do batente junto ao prumo da porta e pintura à base de tinta resistente à umidade e insolação (tinta esmalte).							
Prazo para atendimento: 45 dias							
Fonte: Adaptado da Superintendência de Infraestrutura e Gestão Ambiental – UFC (2017).

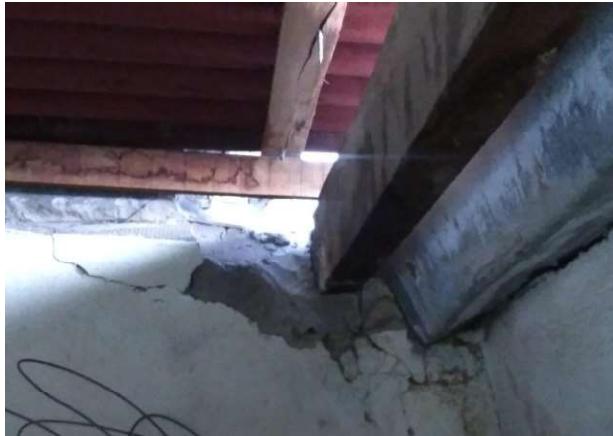
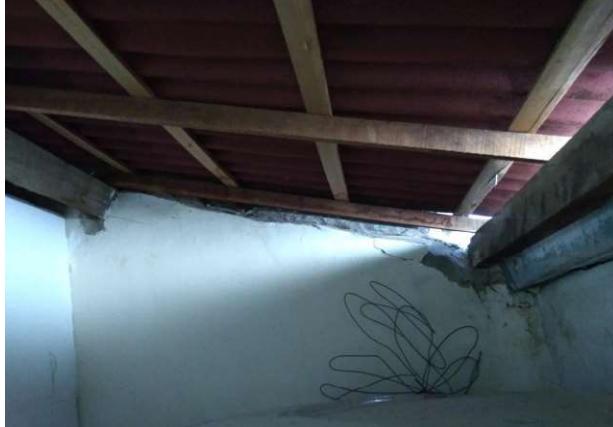
ORIGEM				FOTO
Endógena				Figura 17 - Rachaduras e infiltração na parede no encontro com a calha
G	U	T	PONTOS	
2	3	3	18	
RISCO				
Mínimo				
CAUSA				
Junção de materiais com dilatações distintas e exposição à umidade excessiva;

Fonte: Autor (2021)
ANOMALIA				LOCAL
Rachaduras e infiltração na parede no encontro com a calha				Local de instalação da caixa d'água
MEDIDA SANEADORA				
Verificação da estanqueidade da calha e do material selante entre a parede e o telhado; Aplicação de argamassa para correção das rachaduras.				
Prazo para atendimento: 75 dias				
Fonte: Adaptado da Superintendência de Infraestrutura e Gestão Ambiental – UFC (2017).

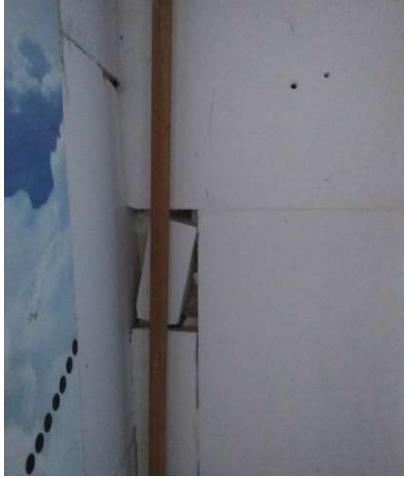
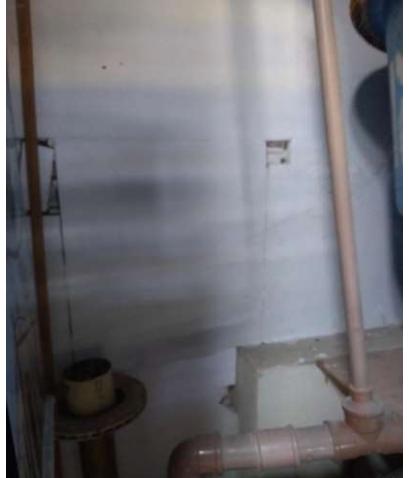
ORIGEM				FOTO
Exógena				Figura 18 - Desprendimento dos componentes de gesso da parede
G	U	T	PONTOS	
3	3	4	36	
RISCO				
Regular

Má execução do ajuntamento das chapas de gesso da parede.				Fonte: Autor (2021)
ANOMALIA				LOCAL
Desprendimento dos componentes de gesso da parede				Local de instalação da caixa d'água
MEDIDA SANEADORA				
Remoção das placas e gesso, aplicação de impermeabilização e novo revestimento mais resistente à umidade.				
Prazo para atendimento: 45 dias				
Fonte: Adaptado da Superintendência de Infraestrutura e Gestão Ambiental – UFC (2017).

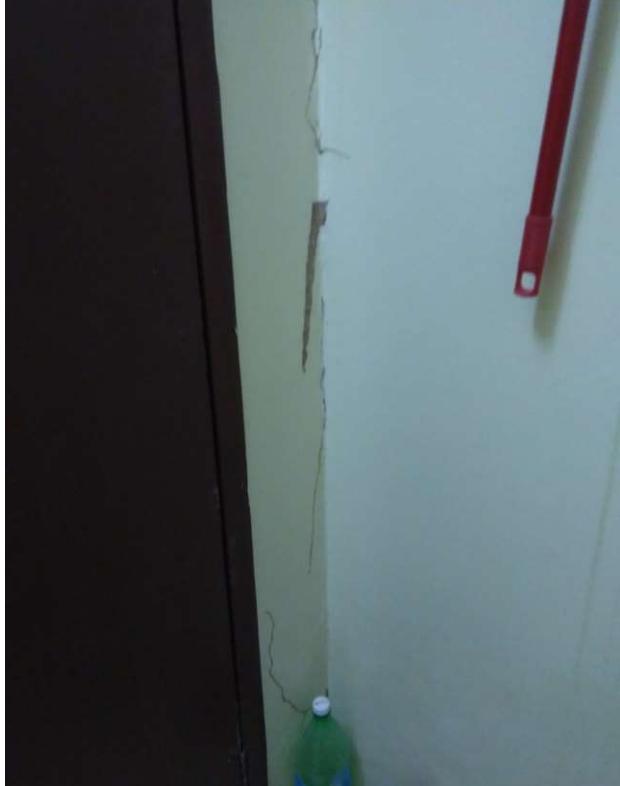
ORIGEM				FOTO
Exógena				Figura 21 - Indícios de aparecimento de cupins
G	U	T	PONTOS	
2	2	3	12	
RISCO				
Mínimo				
CAUSA				
Aparecimento de cupins na estrutura devido à deficiência de medidas preventivas de combate.

Fonte: Autor (2021)
ANOMALIA				LOCAL
Indícios de aparecimento de cupins.				Banheiro.
MEDIDA SANEADORA				
Adoção de medidas de combate a cupins, como uso de cupinicidas.				
Prazo para atendimento: 90 dias				
Fonte: Adaptado da Superintendência de Infraestrutura e Gestão Ambiental – UFC (2017).

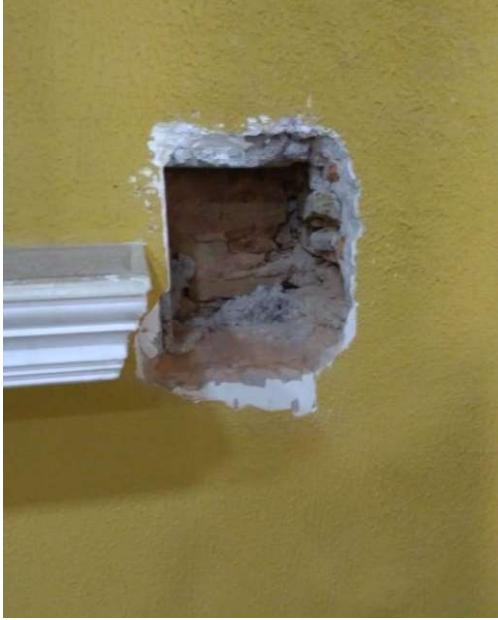
ORIGEM				FOTO
Exógena				Figura 22 - Abertura na parede com alvenaria exposta
G	U	T	PONTOS	
2	3	3	18	
RISCO				
Mínimo				
CAUSA				
Intervenção na parede para remoção de cofre com abertura sem posterior preenchimento.

Fonte: Autor (2021)
ANOMALIA				LOCAL
Abertura na parede com alvenaria exposta.				Nave lateral esquerda.
MEDIDA SANEADORA				
Reconstituição da parede, reposição do revestimento e pintura.				
Prazo para atendimento: 75 dias

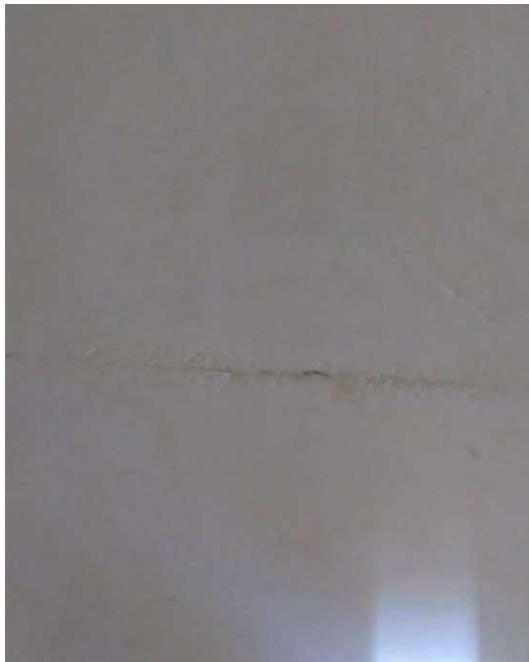
ORIGEM				FOTO
Exógena				Figura 23 - Fissura na junção das placas de gesso do forro
G	U	T	PONTOS	
4	4	3	48	
RISCO				
Regular				
CAUSA				
Exposição à umidade excessiva causada por infiltração.

Fonte: Autor (2021)
ANOMALIA				LOCAL
Fissura na junção das placas de gesso do forro				Nave lateral esquerda
MEDIDA SANEADORA				
Verificação e correção da estanqueidade dos elementos da cobertura tais como telhamento, calha e material selante dos rufos e chapim. Tratamento da fissura por meio da aplicação de material compatível com o gesso.				
Prazo para atendimento: 45 dias

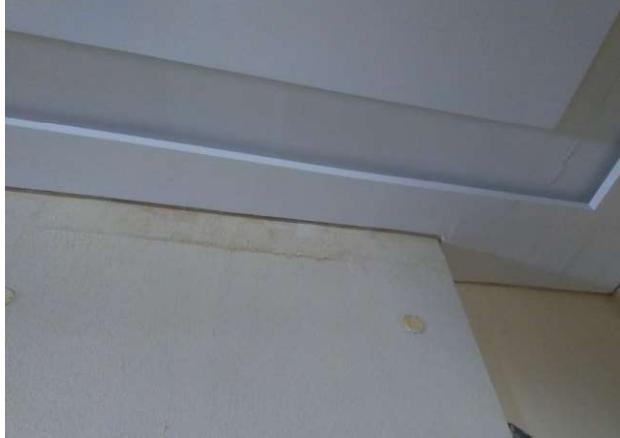
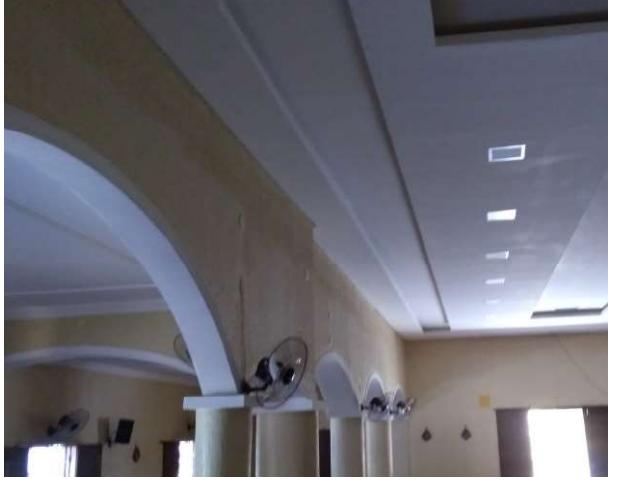
ORIGEM				FOTO
Exógena				Figura 24 - Manchas de infiltração em áreas da parede próximas ao forro
G	U	T	PONTOS	
3	4	4	48	
RISCO				
Regular				
CAUSA				
Contato da parede com umidade causadas por infiltração proveniente da deficiência de estanqueidade localizada nos encontros da alvenaria com o telhado.

Fonte: Autor (2021)
ANOMALIA				LOCAL
Manchas de infiltração em áreas da parede próximas ao forro				Nave central
MEDIDA SANEADORA				
Instalação de rufos e verificação da estanqueidade dos demais elementos da cobertura, incluindo calhas, telhas e chapim. Tratamento das manchas da parede com pintura.				
Prazo para atendimento: 45 dias				
Fonte: Adaptado da Superintendência de Infraestrutura e Gestão Ambiental – UFC (2017).

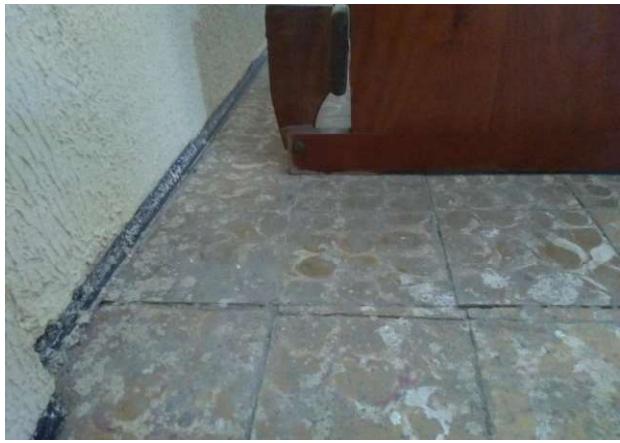
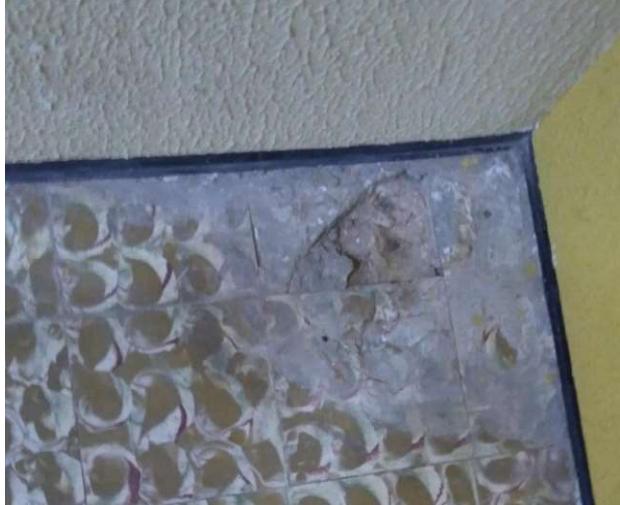
ORIGEM				FOTO
Funcional				Figura 25 - Desgaste e perda da qualidade do revestimento cerâmico do piso
G	U	T	PONTOS	
3	3	3	27	
RISCO				
Regular				
CAUSA				
Alcance da vida útil das placas cerâmicas com perda das propriedades das mesmas, como resistência à ruptura, à abrasão e a mancha.

Fonte: Autor (2021)
ANOMALIA				LOCAL
Desgaste e perda da qualidade do revestimento cerâmico do piso				Naves laterais esquerda e direita.
MEDIDA SANEADORA				
Substituição do revestimento cerâmico do piso, atentando-se às propriedades do material.				
Prazo para atendimento: 60 dias

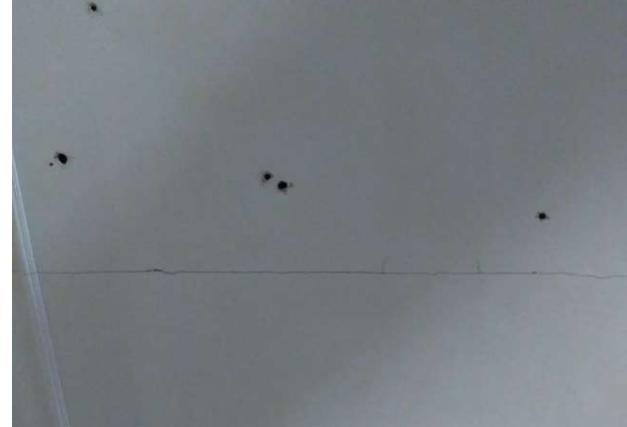
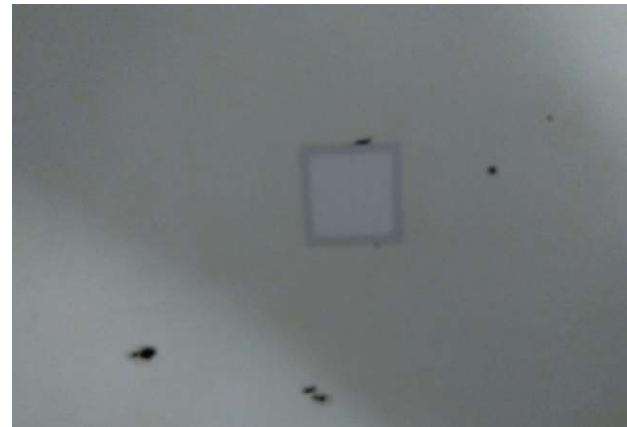
ORIGEM				FOTO
Exógena				Figura 26 - Formas de deterioração pontual no forro de gesso
G	U	T	PONTOS	
4	4	4	64	
RISCO				
Regular				
CAUSA				
Gotejamento em determinados pontos do forro, causando a deterioração do material com aparecimentos de buracos.

Fonte: Autor (2021)
ANOMALIA				LOCAL
Formas de deterioração pontual no forro de gesso				Nave lateral esquerda
MEDIDA SANEADORA				
Investigação da procedência do gotejamento e sua posterior correção; restauração do forro de gesso com aplicação de adequado material de cobrimento.				
Prazo para atendimento: 30 dias

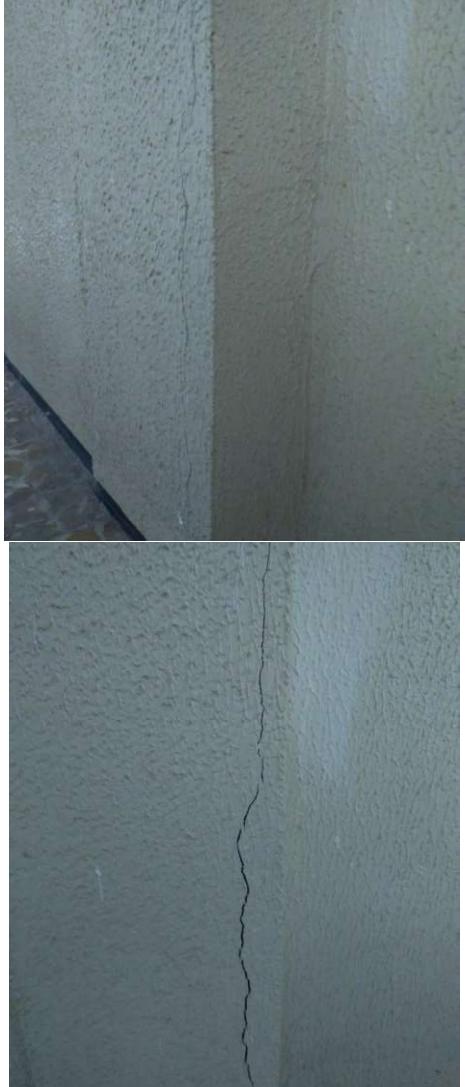
ORIGEM				FOTO			
Endógena				Figura 28 - Fissura em pilar			
G	U	T	PONTOS				
3	3	3	27				
RISCO							
Regular							
CAUSA							
Fissura no cobrimento do pilar decorrente de uma expansão da armadura por corrosão.

Fonte: Autor (2021)			
ANOMALIA		LOCAL					
Fissura em pilar		Nave lateral direita					
MEDIDA SANEADORA							
Aplicado o devido escoramento, retirar a parte deteriorada do cobrimento para a avaliação do estado da armadura, trocando-a se necessário ou realizando escovação e aplicação de produto inibidor de corrosão. A área deve ser restaurada com aplicação de graute, depois regularizada e pintada.							
Prazo para atendimento: 60 dias							
Fonte: Adaptado da Superintendência de Infraestrutura e Gestão Ambiental – UFC (2017).

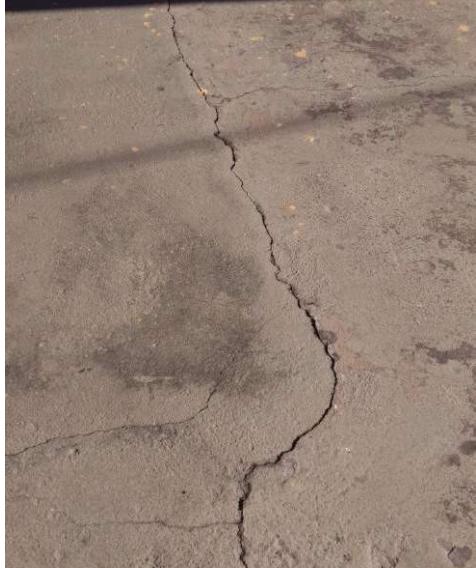
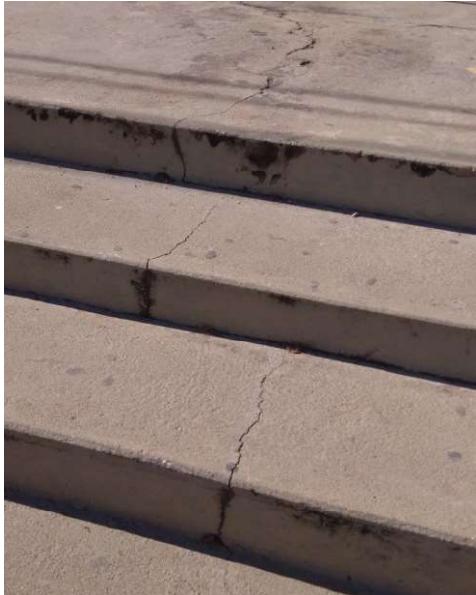
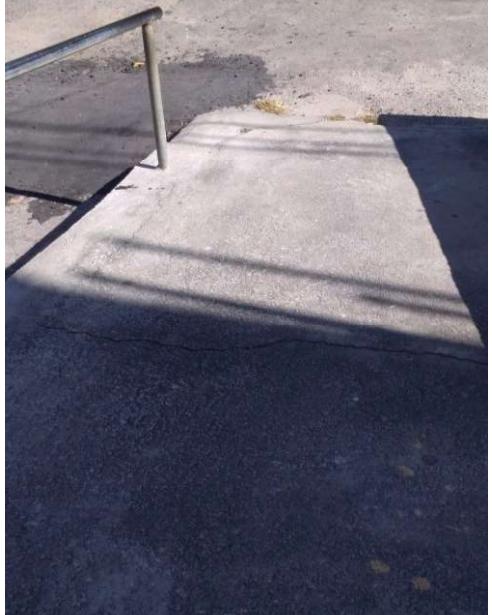
ORIGEM				FOTO
Endógena				Figura 29 - Rachaduras nos pisos cimentícios das áreas externas
G	U	T	PONTOS	
3	3	3	27	
RISCO				
Regular				
CAUSA				
Retração hidráulica do concreto por perda de água quando ele já se encontra no estado sólido

Rachaduras nos pisos cimentícios das áreas externas, na escada e na rampa

Aplicação de grout para o preenchimento das trincas com o devido tratamento prévio e nivelamento posterior com o piso.

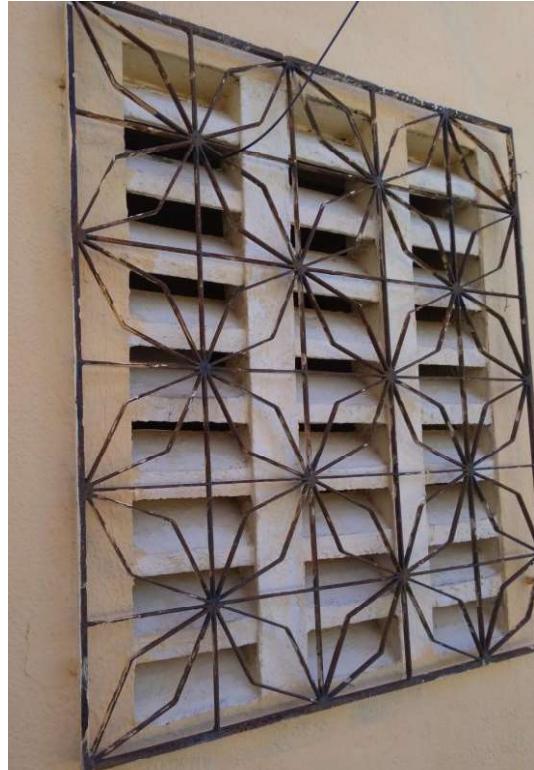
ORIGEM				FOTO
Natural/Funcional				Figura 31- Oxidação das grades dos cobogós
G	U	T	PONTOS	
2	3	3	18	
RISCO				
Mínimo				
CAUSA				
Corrosão ocasionada por falta de manutenção e exposição à umidade exterior.

Fonte: Autor (2021)
ANOMALIA				LOCAL
Oxidação das grades dos cobogós.				Área externa

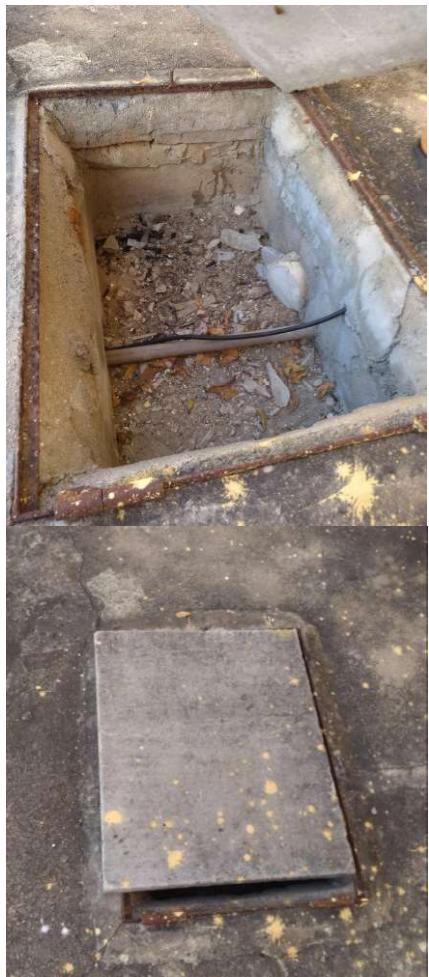
ORIGEM				FOTO
Exógena				Figura 32 - Encaixe defeituoso da tampa da caixa de passagem de tubulação
G	U	T	PONTOS	
3	3	1	9	
RISCO				
Mínimo				
CAUSA				
Uso de tampa de dimensões incompatíveis com a abertura da caixa.

Fonte: Autor (2021)
ANOMALIA				LOCAL
Encaixe defeituoso da tampa da caixa de passagem de tubulação				Área externa

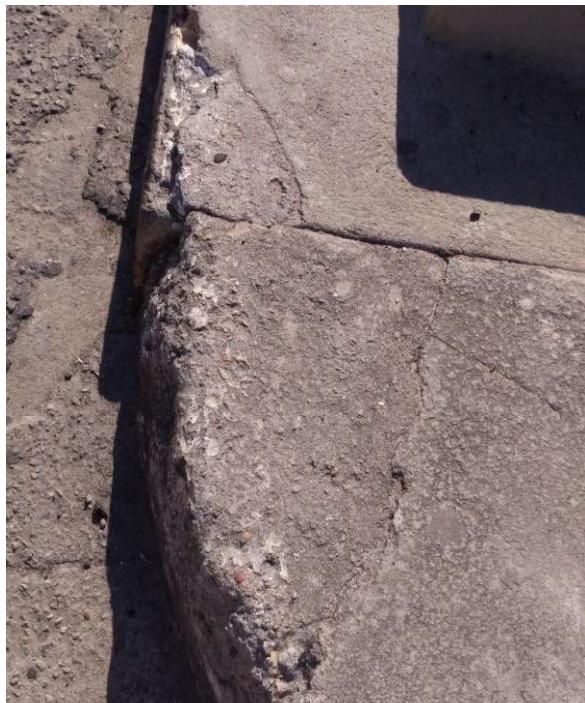
ORIGEM				FOTO
Exógena				Figura 34 - Deterioração do concreto da calçada
G	U	T	PONTOS	
3	3	3	27	
RISCO				
Mínimo				
CAUSA				
Causas mecânicas como choques ou vibrações provenientes do trânsito próximo à calçada;

ANOMALIA				LOCAL
Deterioração do concreto da calçada				Área externa
MEDIDA SANEADORA				
Recuperação do concreto.				
Prazo para atendimento: 60 dias
