**INSPEÇÃO PREDIAL: ESTUDO DE CASO DO CENTRO ESPORTIVO**  
**UNIVERSITÁRIO - QUADRA DO CEU - UFC COM BASE NA LEI MUNICIPAL Nº**  
**9913/2012 E NBR 16747/2020**

Monografia apresentada ao Curso de Engenharia Civil da Universidade Federal do Ceará, como requisito parcial à obtenção do título de Bacharel em Engenharia Civil.

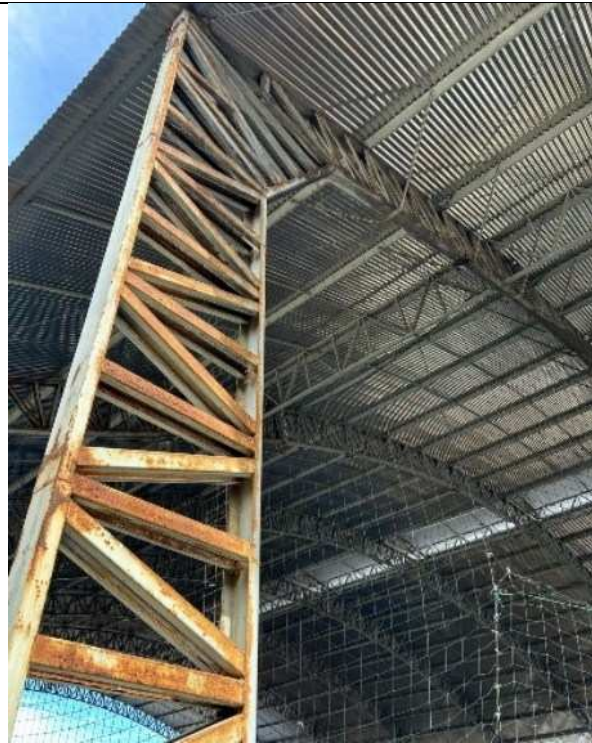
<b>ANOMALIA 01</b>				
<b>ORIGEM</b>			Figura 6: Corrosão no pilar metálico.	
Exógena.				
<b>G</b>	<b>U</b>	<b>T</b>	<b>PONTOS</b>	
3	3	3	9	
<b>RISCO</b>				
Médio				
<b>CAUSA</b>				
Ausência de calha para escoamento da cobertura e exposição as intempéries.				
<b>ANOMALIA</b>			Fonte: Autor, 2026	
Corrosão superficial dos pilares.			<b>Local:</b> Pilares da quadra (lado sem os brises).	
<b>MEDIDA SANEADORA – PRAZO:</b> Médio				
Instalação de calha na cobertura de forma que diminua a exposição da estrutura a água das chuvas, raspagem e limpeza dos pilares e pintura para proteção.

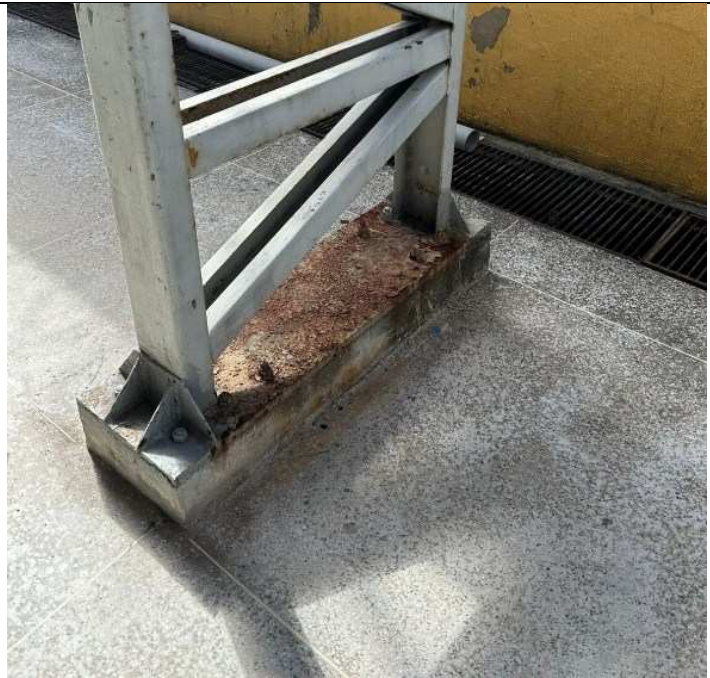
<b>ANOMALIA 02</b>				
<b>ORIGEM</b>			Figura 7: Corrosão na base dos pilares	
Exógena.				
<b>G</b>	<b>U</b>	<b>T</b>	<b>PONTOS</b>	
4	4	4	12	
<b>RISCO</b>				
Crítico				
<b>CAUSA</b>				
Ausência de calha para escoamento da cobertura e exposição as intempéries, provável empoçamento quando há chuva.				
<b>ANOMALIA</b>			Fonte: Autor, 2026	
Corrosão significativa da base de alguns pilares da quadra.			<b>Local:</b> Pilares da quadra (lado sem os brises).	
<b>MEDIDA SANEADORA – PRAZO:</b> Curto.				
Raspagem e limpeza das peças, investigação sobre perda de seção, instalação de calha e equipamento para evitar acumulo de água.

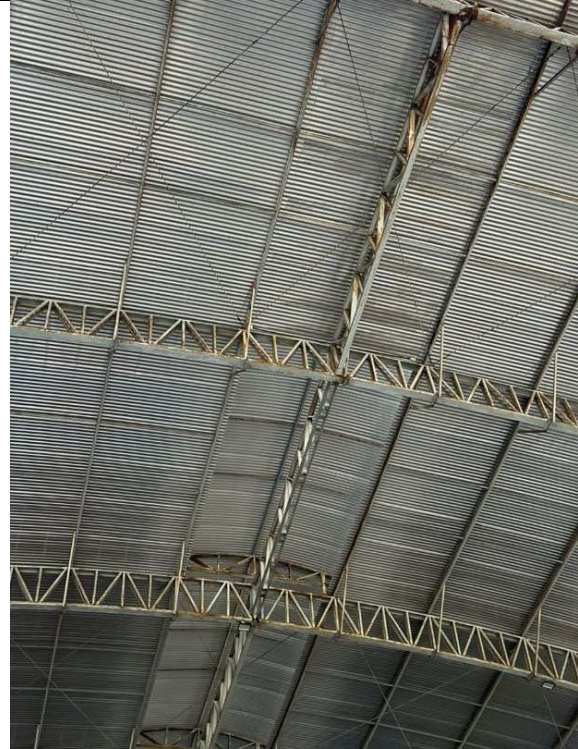
<b>ANOMALIA 03</b>				
<b>ORIGEM</b>			Figura 8: Corrosão no lanternim.	
Natural				
<b>G</b>	<b>U</b>	<b>T</b>	<b>PONTOS</b>	
3	3	3	9	
<b>RISCO</b>				
Médio				
<b>CAUSA</b>				
Desgaste natural da estrutura.				
<b>ANOMALIA</b>			Fonte: Autor, 2026	
Corrosão do lanternim.			<b>Local:</b> Coberta metálica.	
<b>MEDIDA SANEADORA – PRAZO:</b> Médio				
Raspagem e limpeza das peças, investigação sobre perda de seção.

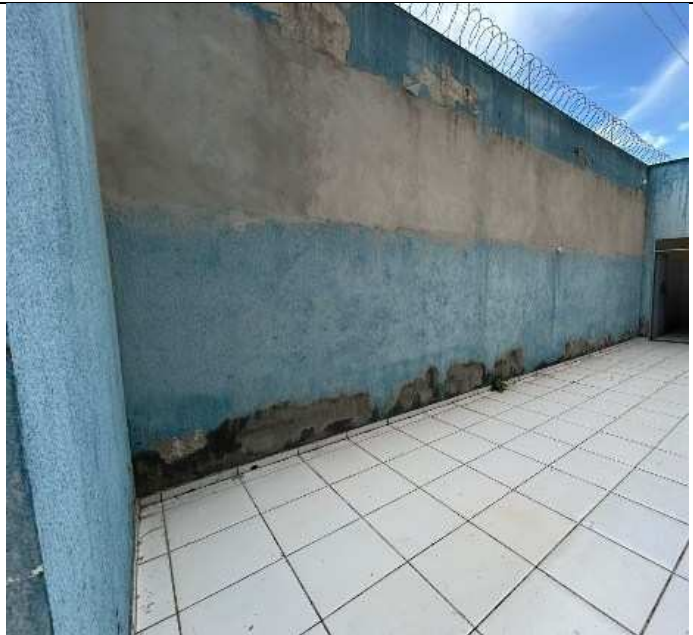
<b>ANOMALIA 04</b>			
<b>ORIGEM</b>		Figura 9: Muro com sinais de umidade.	
Endógena.			
<b>G</b>	<b>U</b>	<b>T</b>	<b>PONTOS</b>
1	2	2	5
<b>RISCO</b>			
Mínimo			
<b>CAUSA</b>			
Falta de impermeabilização adequada na fundação do muro. Umidade ascendente.			
<b>ANOMALIA</b>		Fonte: Autor, 2026	
Desgaste da pintura e proliferação de fungos.		<b>Local:</b> Muro externo (face interna).	
<b>MEDIDA SANEADORA – PRAZO:</b> Longo.			
Remoção da parte danificada e reparo no reboco e pintura.

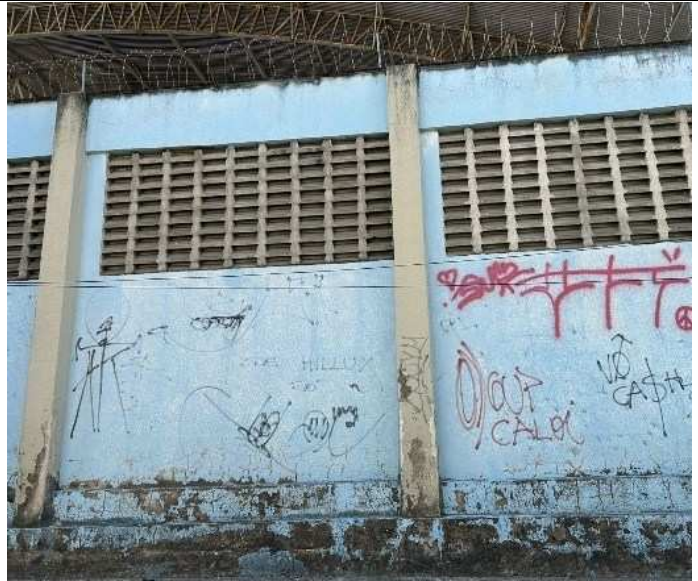
<b>ANOMALIA 05</b>			
<b>ORIGEM</b>		Figura 10: Muro com sinais de umidade.	
Endógena.			
<b>G</b>	<b>U</b>	<b>T</b>	<b>PONTOS</b>
1	2	2	5
<b>RISCO</b>			
Mínimo			
<b>CAUSA</b>			
Falta de impermeabilização adequada na fundação do muro. Umidade ascendente.			
<b>ANOMALIA</b>		Fonte: Autor, 2026	
Desgaste da pintura e proliferação de fungos.		<b>Local:</b> Muro externo.	
<b>MEDIDA SANEADORA – PRAZO:</b> Longo.			
Remoção e reparo da parte danificada e impermeabilização.

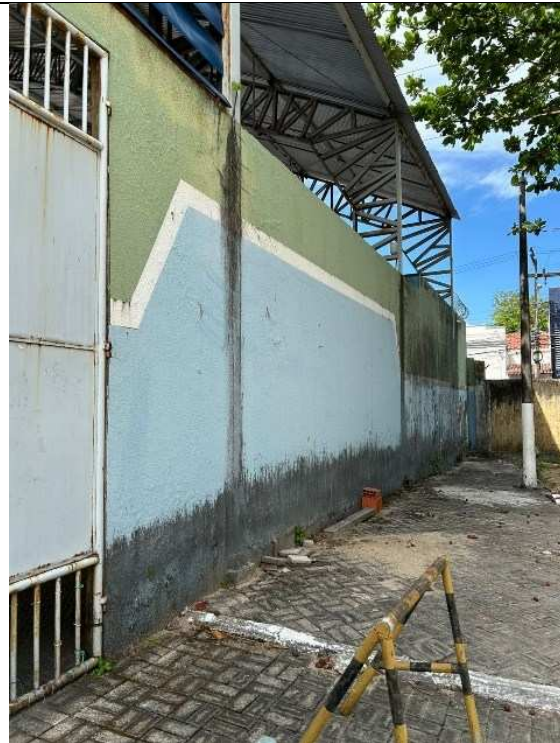
<b>ANOMALIA 07</b>			
<b>ORIGEM</b>		Figura 12: Fachada com sinais de umidade	
Endógena.			
<b>G</b>	<b>U</b>	<b>T</b>	<b>PONTOS</b>
1	2	2	5
<b>RISCO</b>			
Mínimo			
<b>CAUSA</b>			
Falta de impermeabilização adequada na fundação do muro. Umidade ascendente.			
<b>ANOMALIA</b>		Fonte: Autor, 2026	
Desgaste da pintura e proliferação de fungos.		<b>Local:</b> Fachada.	
<b>MEDIDA SANEADORA – PRAZO:</b> Longo.			
Remoção e reparo da parte danificada e impermeabilização.

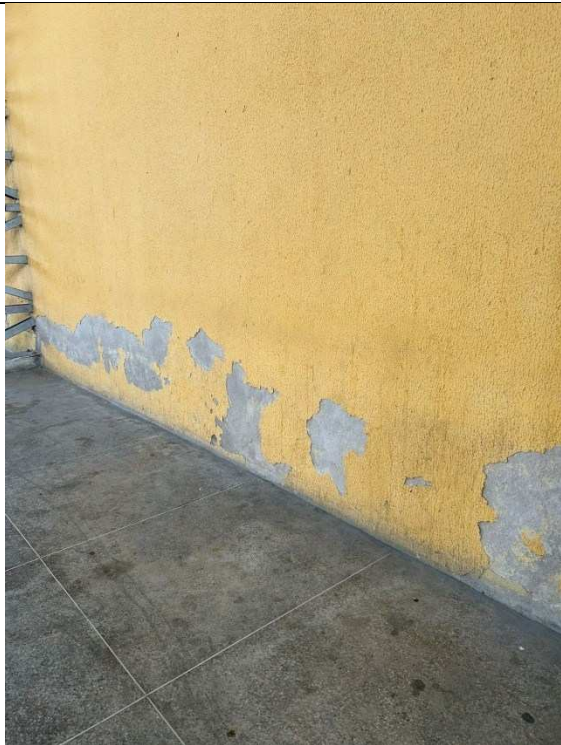
<b>ANOMALIA 08</b>			
<b>ORIGEM</b>		Figura 13: Parede com sinais de umidade	
Endógena.			
<b>G</b>	<b>U</b>	<b>T</b>	<b>PONTOS</b>
1	2	2	5
<b>RISCO</b>			
Mínimo			
<b>CAUSA</b>			
Falta de impermeabilização adequada na fundação do muro. Umidade ascendente.			
<b>ANOMALIA</b>		Fonte: Autor, 2026	
Desgaste da pintura.		<b>Local:</b> Parede externa (face interna)	
<b>MEDIDA SANEADORA – PRAZO:</b> Longo.			
Remoção e reparo da parte danificada e impermeabilização.

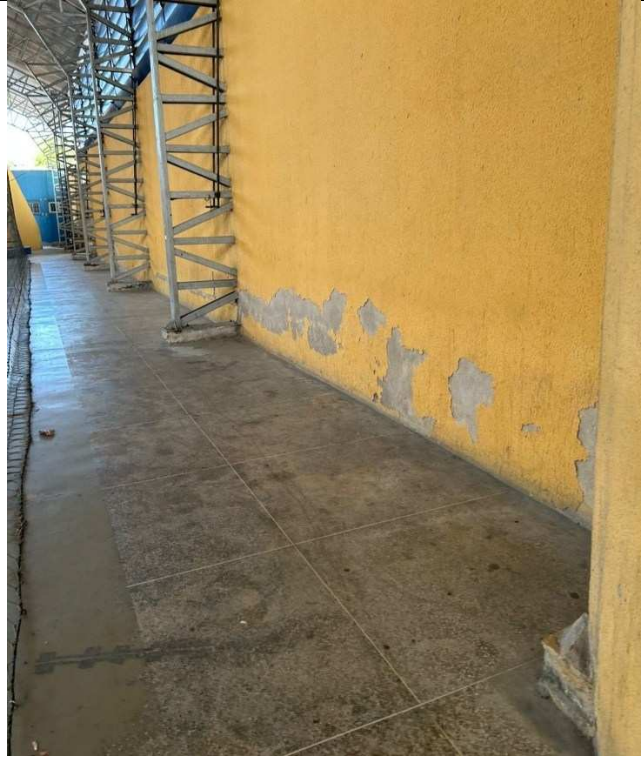
<b>ANOMALIA 09</b>			
<b>ORIGEM</b>		Figura 14: Parede com sinais de umidade	
Endógena.			
<b>G</b>	<b>U</b>	<b>T</b>	<b>PONTOS</b>
1	2	2	5
<b>RISCO</b>			
Mínimo			
<b>CAUSA</b>			
Falta de impermeabilização adequada na fundação do muro. Umidade ascendente.			
<b>ANOMALIA</b>		Fonte: Autor, 2026	
Desgaste da pintura.		<b>Local:</b> Parede externa (face interna)	
<b>MEDIDA SANEADORA – PRAZO:</b> Longo.			
Remoção e reparo da parte danificada e impermeabilização.

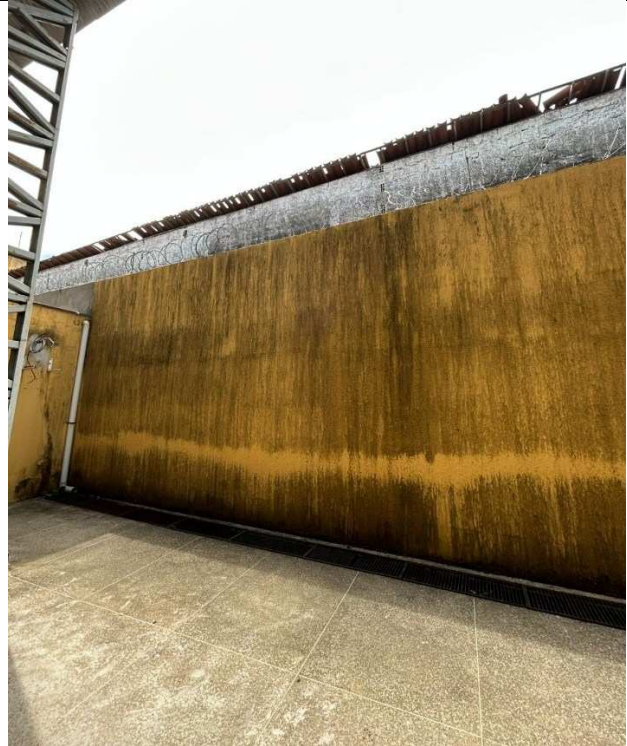
<b>ANOMALIA 10</b>			
<b>ORIGEM</b>		Figura 15: Muro com sinais de umidade	
Endógena.			
<b>G</b>	<b>U</b>	<b>T</b>	<b>PONTOS</b>
1	2	2	5
<b>RISCO</b>			
Mínimo			
<b>CAUSA</b>			
Falta de impermeabilização adequada na fundação do muro. Falta de chapim.			
<b>ANOMALIA</b>		Fonte: Autor, 2026	
Sujidades e desgaste da pintura e proliferação de fungos.		<b>Local:</b> Muro externo (face interna).	
<b>MEDIDA SANEADORA – PRAZO:</b> Longo.			
Remoção e reparo da parte danificada e impermeabilização. Instalação de chapim com pingador.

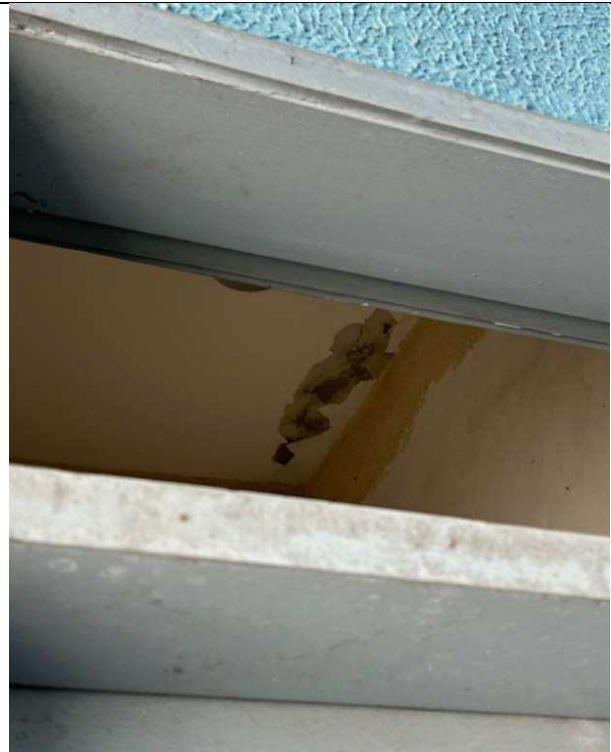
<b>ANOMALIA 11</b>				
<b>ORIGEM</b>			Figura 16: Laje com sinais de infiltração.	
Endógena.				
<b>G</b>	<b>U</b>	<b>T</b>	<b>PONTOS</b>	
3	2	2	7	
<b>RISCO</b>				
Médio				
<b>CAUSA</b>				
Falha na camada de impermeabilização adequada na laje.				
<b>ANOMALIA</b>			Fonte: Autor, 2026	
Desgaste da pintura, possível desgaste na armadura da laje.			<b>Local:</b> Depósito.	
<b>MEDIDA SANEADORA – PRAZO:</b> Médio.				
Estudo sobre a corrosão na armadura da laje, reparo na impermeabilização.

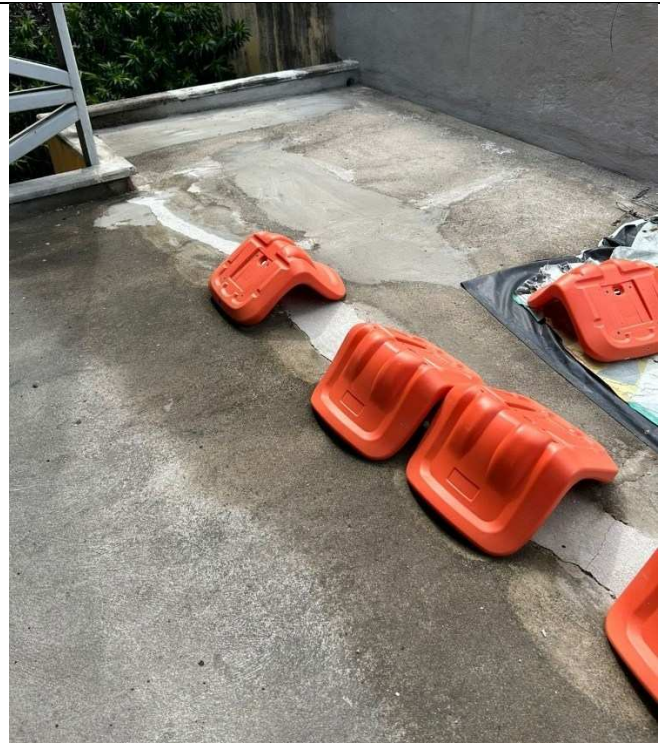
<b>ANOMALIA 12</b>				
<b>ORIGEM</b>			Figura 17: Laje da sala da administração.	
Exógena.				
<b>G</b>	<b>U</b>	<b>T</b>	<b>PONTOS</b>	
3	2	2	7	
<b>RISCO</b>				
Médio				
<b>CAUSA</b>				
Ausência da calha de escoamento da coberta.				
<b>ANOMALIA</b>			Fonte: Autor, 2026	
Sinais de erosão no contrapiso da laje da sala administrativa e sinais de infiltração.			<b>Local:</b> Laje da sala da administração.	
<b>MEDIDA SANEADORA – PRAZO:</b> Médio.				
Instalação da calha da coberta, investigar se há necessidade de reparo na impermeabilização e no contrapiso.

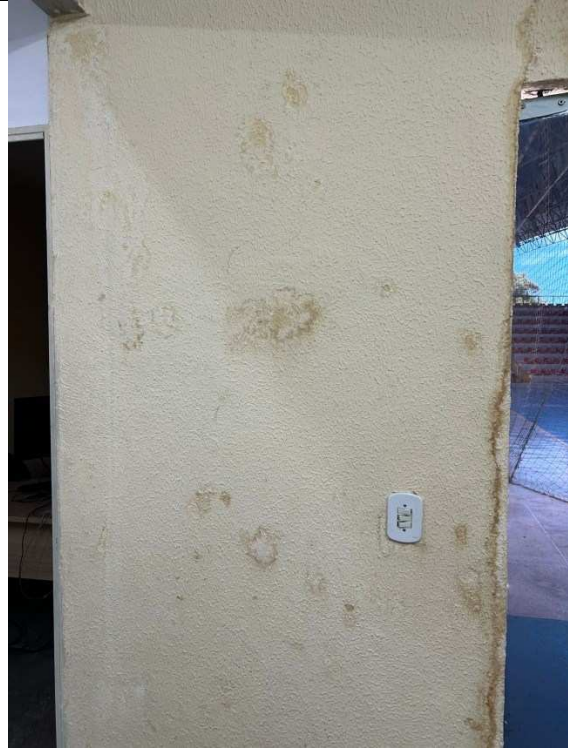
<b>ANOMALIA 13</b>			
<b>ORIGEM</b>		Figura 18: Infiltração na sala da administração.	
Exógena.			
<b>G</b>	<b>U</b>	<b>T</b>	<b>PONTOS</b>
4	4	4	12
<b>RISCO</b>			
Crítico			
<b>CAUSA</b>			
Ausência da calha de escoamento da cobertura. Infiltração pelo pilar metálico.			
<b>ANOMALIA</b>		Fonte: Autor, 2026	
Infiltração da parede da sala da administração.		<b>Local:</b> Sala da administração.	
<b>MEDIDA SANEADORA – PRAZO:</b> Curto.			
Instalação da calha da cobertura, investigar se há necessidade de reparo nas instalações elétricas e rever solução de vedação para a sala.

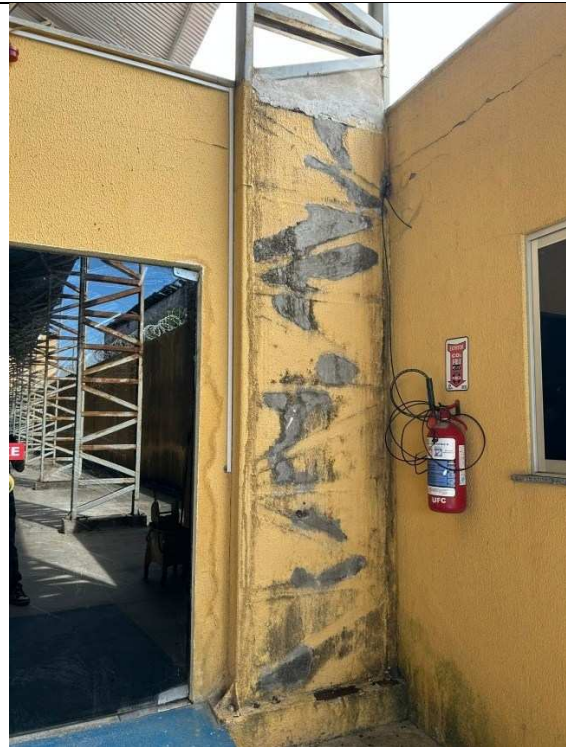
<b>ANOMALIA 14</b>				
<b>ORIGEM</b>			Figura 19: Exterior da sala da administração.	
Exógena.				
<b>G</b>	<b>U</b>	<b>T</b>	<b>PONTOS</b>	
4	4	4	12	
<b>RISCO</b>				
Crítico				
<b>CAUSA</b>				
Ausência da calha de escoamento da cobertura. Infiltração pelo pilar metálico.				
<b>ANOMALIA</b>			Fonte: Autor, 2026	
Infiltração da parede da sala da administração (lado externo).			<b>Local:</b> Exterior da sala da administração.	
<b>MEDIDA SANEADORA – PRAZO:</b> Curto.				
Instalação da calha da cobertura e rever solução de vedação para a sala. Investigar o estágio de corrosão do pilar e averiguar necessidade de intervenção.

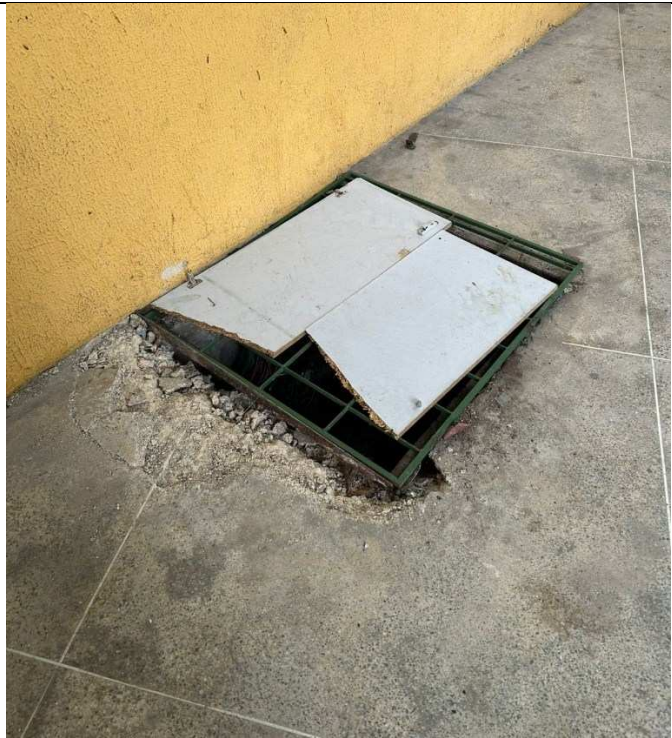
<b>ANOMALIA 15</b>				
<b>ORIGEM</b>			Figura 20: Ausência de tampa em caixa de passagem.	
Exógena.				
<b>G</b>	<b>U</b>	<b>T</b>	<b>PONTOS</b>	
2	2	2	6	
<b>RISCO</b>				
Mínimo.				
<b>CAUSA</b>				
Ausência da tampa.				
<b>ANOMALIA</b>			Fonte: Autor, 2026	
Ausência de tampa na caixa de passagem.			<b>Local:</b> Arquibancada	
<b>MEDIDA SANEADORA – PRAZO:</b> Médio.				
Confecção de nova tampa.

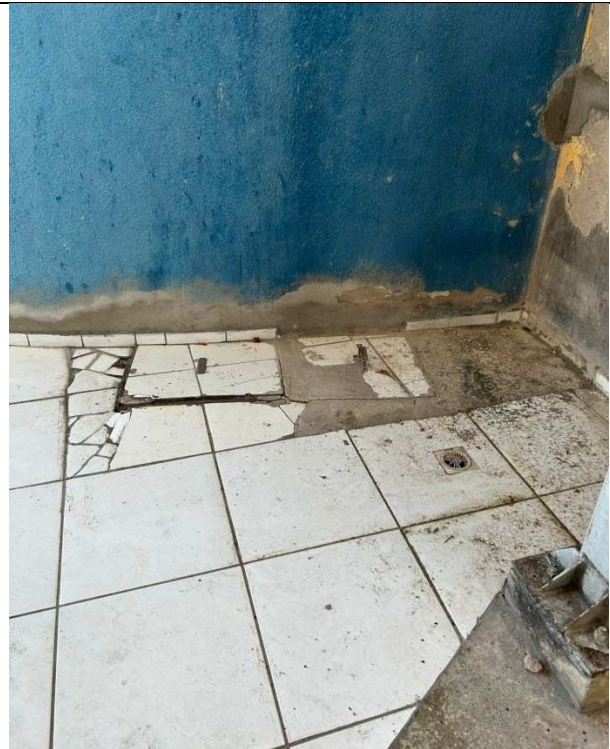
<b>ANOMALIA 16</b>			
<b>ORIGEM</b>			Figura 21: Piso danificado.
Exógena			
<b>G</b>	<b>U</b>	<b>T</b>	<b>PONTOS</b>
1	1	1	3
<b>RISCO</b>			
Mínimo.			
<b>CAUSA</b>			
Impacto ou mal uso.			
<b>ANOMALIA</b>			Fonte: Autor, 2026
Revestimento do piso danificado.			<b>Local:</b> Próximo ao depósito.
<b>MEDIDA SANEADORA – PRAZO:</b> Longo.			
Substituição da parte danificada do revestimento.

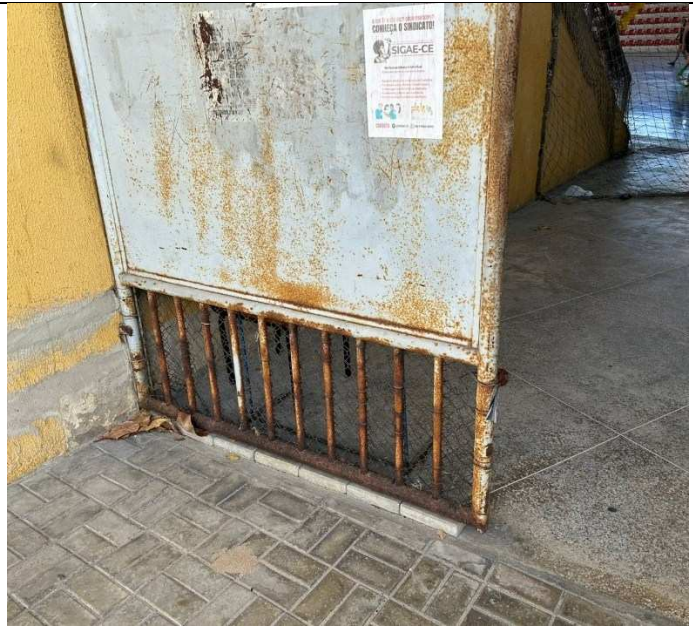
<b>ANOMALIA 17</b>			
<b>ORIGEM</b>			Figura 21: Portão da quadra.
Natural.			
<b>G</b>	<b>U</b>	<b>T</b>	<b>PONTOS</b>
1	1	1	3
<b>RISCO</b>			
Mínimo			
<b>CAUSA</b>			
Intempéries.			
<b>ANOMALIA</b>			Fonte: Autor, 2026
Corrosão no portão.			<b>Local:</b> Entrada.
<b>MEDIDA SANEADORA – PRAZO:</b> Longo.			
Raspagem e limpeza das áreas com corrosão e pintura para proteção.

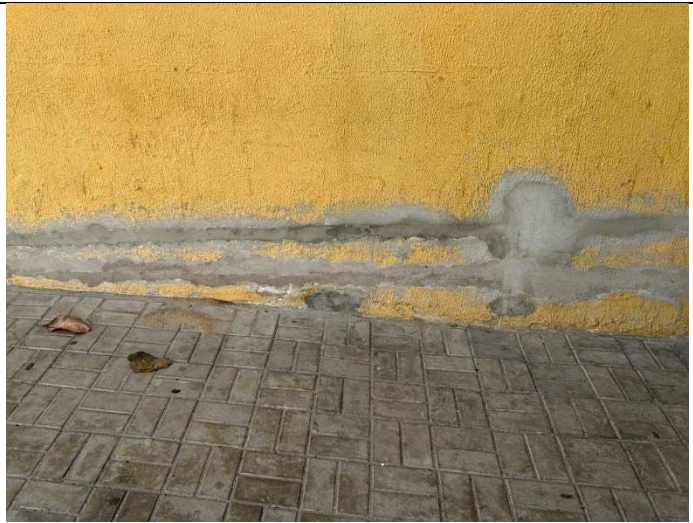
<b>ANOMALIA 18</b>			
<b>ORIGEM</b>			Figura 23: Pintura da entrada da quadra.
Exógena.			
<b>G</b>	<b>U</b>	<b>T</b>	<b>PONTOS</b>
1	1	1	3
<b>RISCO</b>			
Mínimo			
<b>CAUSA</b>			
Falta de acabamento após intervenção.			
<b>ANOMALIA</b>			Fonte: Autor, 2026
Pintura danificada.			<b>Local:</b> Entrada.
<b>MEDIDA SANEADORA – PRAZO:</b> Longo.			
Pintura.

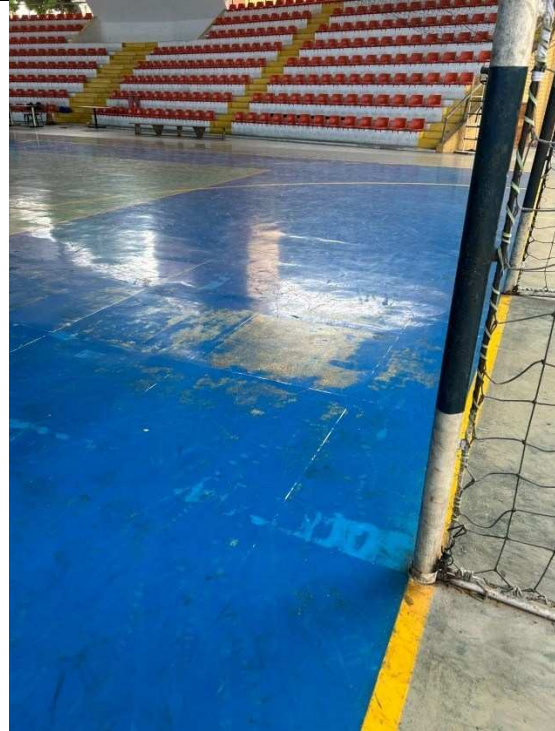
<b>ANOMALIA 19</b>			
<b>ORIGEM</b>			Figura 24:Pintura da quadra.
Exógena.			
<b>G</b>	<b>U</b>	<b>T</b>	<b>PONTOS</b>
1	1	1	3
<b>RISCO</b>			
Mínimo			
<b>CAUSA</b>			
Desgaste por uso.			
<b>ANOMALIA</b>			Fonte: Autor, 2026
Pintura da quadra desgastada.			<b>Local:</b> Quadra
<b>MEDIDA SANEADORA – PRAZO:</b> Longo.			
Pintura da quadra.
