**AVALIAÇÃO DAS CONDIÇÕES DE CONSERVAÇÃO E SEGURANÇA DAS  
ÁREAS COMUNS DE UM CONDOMÍNIO RESIDENCIAL POR MEIO DE  
INSPEÇÃO PREDIAL: ESTUDO DE CASO EM FORTALEZA – CE**

Monografia apresentada ao Curso de Engenharia Civil da Universidade Federal do Ceará, como requisito parcial à obtenção do título de Bacharel em Engenharia Civil.

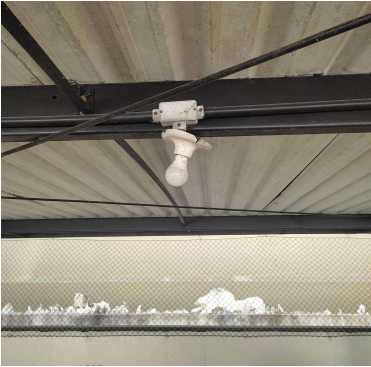
LOCAL: Garagem do térreo

Anomalia			Recomendações		
Lâmpada solta.			Recolocar a lâmpada no local.		
GRAU DE RISCO			CRÍTICO	REGULAR	MÍNIMO X
NÍVEL DE PROPRIEDADE PARA A CORREÇÃO			ALTA	BAIXA	X
ORIGEM			ENDÓGENA	EXÓGENA	FUNCIONAL X
PRAZO PARA EXECUÇÃO			30 DIAS

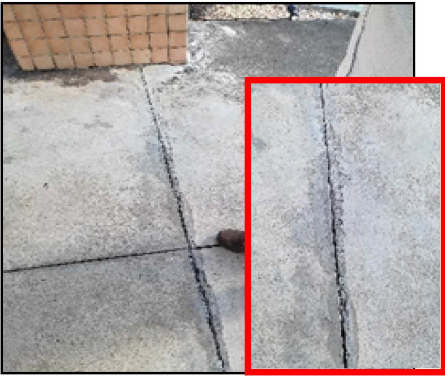
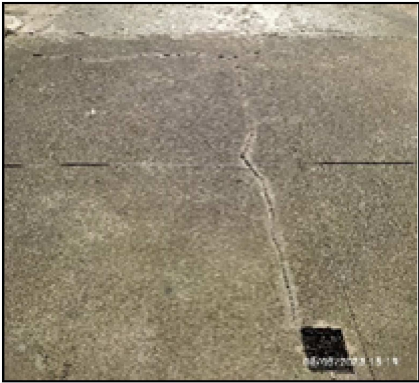
LOCAL: Entrada e saída dos veículos

FIG. 01		FIG. 02		
<b>Anomalia</b>		<b>Recomendações</b>		
Desgaste do selante da junta de movimentação do piso do estacionamento.		Remoção do selante antigo, limpeza da junta de movimentação e aplicação de selante PU 30.		
GRAU DE RISCO		CRÍTICO	REGULAR	MÍNIMO X
NÍVEL DE PROPRIEDADE PARA A CORREÇÃO		ALTA	BAIXA	X
ORIGEM		ENDÓGENA	EXÓGENA	FUNCIONAL X
PRAZO PARA EXECUÇÃO		180 DIAS

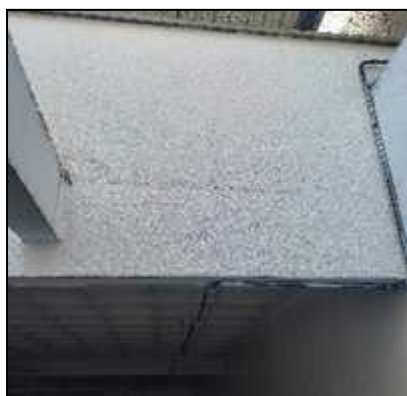
LOCAL: Garagem do subsolo

<b>Anomalia</b>	<b>Recomendações</b>			
Aparição de pequenas fissuras.	Recomenda-se o tratamento e recuperação das áreas.			
<b>GRAU DE RISCO</b>	<b>CRÍTICO</b>		<b>REGULAR</b>	<b>X</b> <b>MÍNIMO</b>
<b>NÍVEL DE PROPRIEDADE PARA A CORREÇÃO</b>	<b>ALTA</b>		<b>BAIXA</b>	<b>X</b>
<b>ORIGEM</b>	<b>ENDÓGENA</b>		<b>EXÓGENA</b>	<b>FUNCIONAL</b> <b>X</b>
<b>PRAZO PARA EXECUÇÃO</b>	<b>180 DIAS</b>

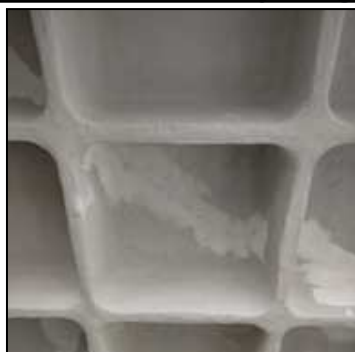
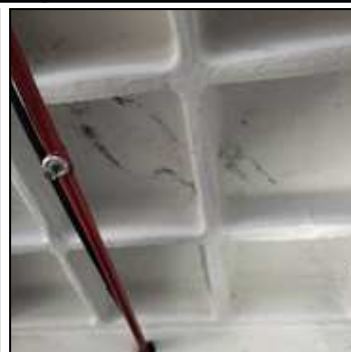
**LOCAL: Laje da garagem do subsolo**

<b>Anomalia</b>	<b>Recomendações</b>			
Fissura longitudinal na laje nervurada no subsolo.	Realizar o tratamento e fechamento da fissura, utilizando manta líquida e massa acrílica.			
<b>GRAU DE RISCO</b>	<b>CRÍTICO</b>	<b>X</b>	<b>REGULAR</b>	<b>MÍNIMO</b>
<b>NÍVEL DE PROPRIEDADE PARA A CORREÇÃO</b>	<b>ALTA</b>		<b>X</b> <b>BAIXA</b>	
<b>ORIGEM</b>	<b>ENDÓGENA</b>		<b>EXÓGENA</b>	<b>FUNCIONAL</b> <b>X</b>
<b>PRAZO PARA EXECUÇÃO</b>	<b>90 DIAS</b>

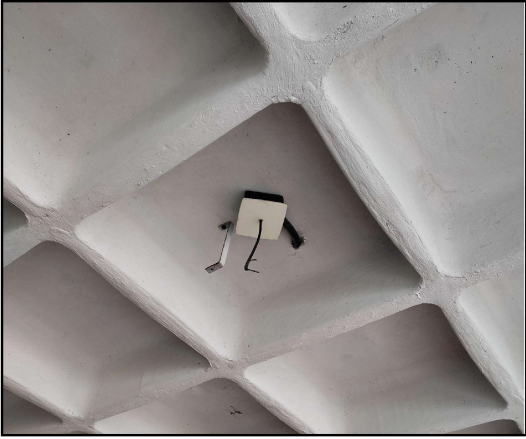
LOCAL: Laje da garagem do subsolo

<b>Fig. 01</b>					
Anomalia		Recomendações			
Fiação exposta.		Realizar a retirada da tubulação sem uso ou protegê-la corretamente.			
GRAU DE RISCO		CRÍTICO	REGULAR	MÍNIMO	X
NÍVEL DE PROPRIEDADE PARA A CORREÇÃO		ALTA	X	BAIXA	
ORIGEM		ENDÓGENA	X	EXÓGENA	FUNCIONAL
PRAZO PARA EXECUÇÃO		60 DIAS

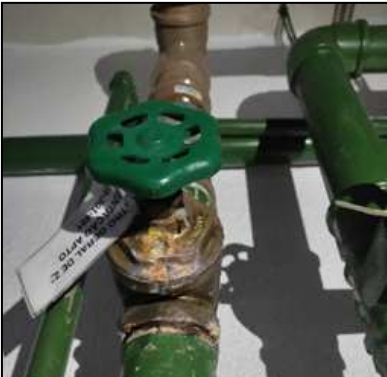
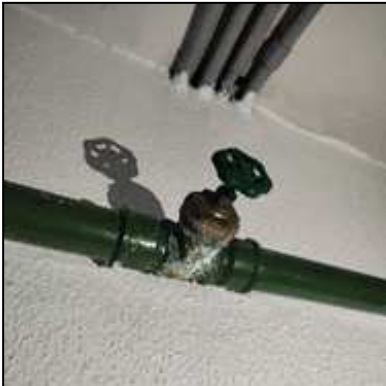
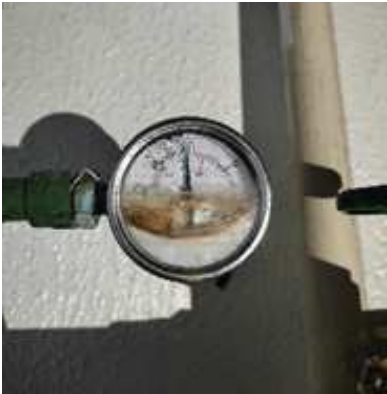
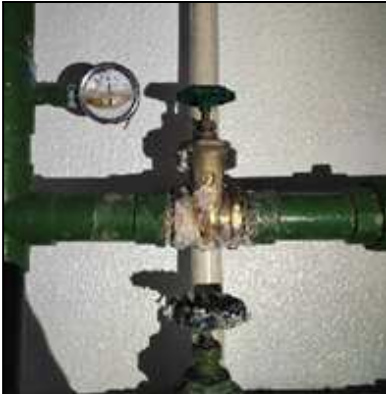
LOCAL: Registros próximos ao gerador

<b>Fig. 01</b>	<b>Fig. 02</b>	<b>Fig. 03</b>	<b>Fig. 04</b>	
Anomalia	Recomendações			
Peças oxidadas nas juntas da tubulação, ocasionando vazamentos.	Realizar a troca das peças defeituosas.			
<b>GRAU DE RISCO</b>	<b>CRÍTICO</b>		<b>REGULAR</b>	<b>X</b> <b>MÍNIMO</b>
<b>NÍVEL DE PROPRIEDADE PARA A CORREÇÃO</b>	<b>ALTA</b>		<b>BAIXA</b>	<b>X</b>
<b>ORIGEM</b>	<b>ENDÓGENA</b>		<b>EXÓGENA</b>	<b>FUNCIONAL</b> <b>X</b>
<b>PRAZO PARA EXECUÇÃO</b>	<b>180 DIAS</b>

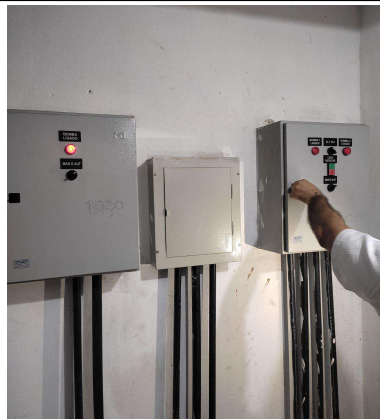
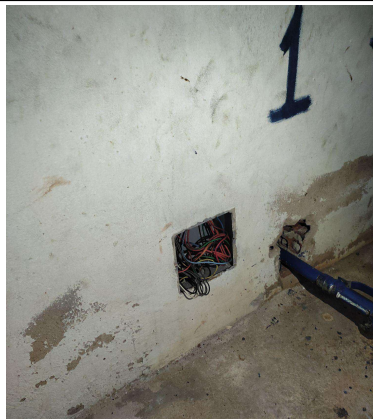
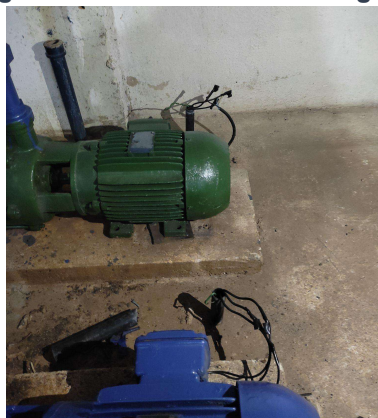
LOCAL: Casa de bombas do subsolo

Anomalia	Recomendações				
Fig. 01 - Quadros sem identificação.	<b>Fig. 01</b> - Adicionar aviso externo, na porta do quadro. "PERIGO! Risco de choque elétrico" - Adicionar identificação dos disjuntores no interior do quadro. - Adicionar um cadeado à porta de acesso ao local.				
Fig. 02 e 03 - Fiação exposta.	Fig. 02 e 03 - Realizar a proteção correta dos fios.				
GRAU DE RISCO	CRÍTICO		REGULAR	X	MÍNIMO
NÍVEL DE PROPRIEDADE PARA A CORREÇÃO	ALTA		X	BAIXA	
ORIGEM	ENDÓGENA	X	EXÓGENA	FUNCIONAL	
PRAZO PARA EXECUÇÃO	90 DIAS

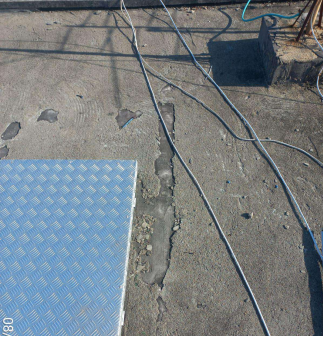
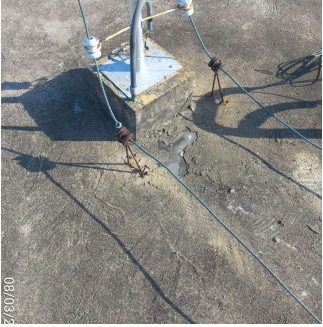
LOCAL: Piso da caixa d'água

Fig. 01		Fig. 02			
Anomalia		Recomendações			
Camada protetora da manta asfáltica se desagregando, deixando a manta exposta à radiação solar e diminuindo a vida útil da manta.		Verificar a estanqueidade da manta e refazer a proteção mecânica.			
GRAU DE RISCO		CRÍTICO	REGULAR	X	MÍNIMO
NÍVEL DE PROPRIEDADE PARA A CORREÇÃO		ALTA	X	BAIXA	
ORIGEM		ENDÓGENA	EXÓGENA	FUNCIONAL X	
PRAZO PARA EXECUÇÃO		120 DIAS

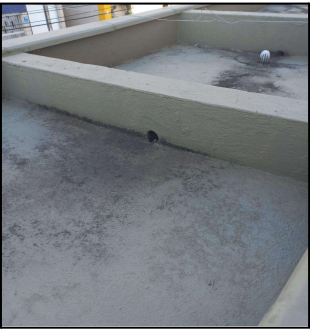
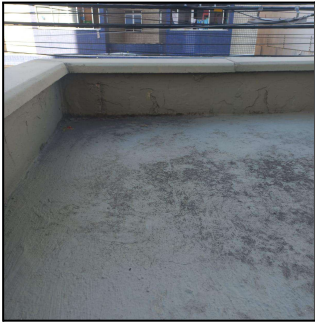
LOCAL: Coberta da guarita

Fig. 01		Fig. 02			
Anomalia		Recomendações			
Manchas de umidade por falha no escoamento em direção ao ralo.		Realizar o caimento adequado do piso para a queda de água ser em direção ao ralo.			
GRAU DE RISCO		CRÍTICO	REGULAR	x	MÍNIMO
NÍVEL DE PROPRIEDADE PARA A CORREÇÃO		ALTA	X	BAIXA	
ORIGEM		ENDÓGENA	X	EXÓGENA	FUNCIONAL
PRAZO PARA EXECUÇÃO		90 DIAS

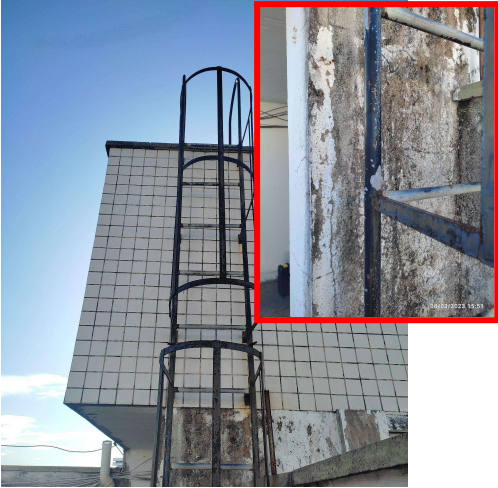
LOCAL: Acesso a caixa d'água

<b>Fig. 01</b>					
Anomalia			Recomendações		
Escada em estado de oxidação.			Realizar a raspagem das áreas afetadas e fazer pintura antioxidante em toda a sua superfície.		
GRAU DE RISCO			CRÍTICO	REGULAR	x MÍNIMO
NÍVEL DE PROPRIEDADE PARA A CORREÇÃO			ALTA	X	BAIXA
ORIGEM			ENDÓGENA	EXÓGENA	FUNCIONAL X
PRAZO PARA EXECUÇÃO			60 DIAS

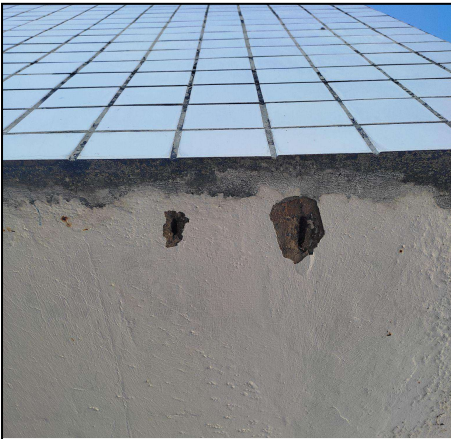
LOCAL: Caixa d'água

<b>Fig. 01</b>					
Anomalia			Recomendações		
Armadura aparente, por desagregação do reboco, causando oxidação da armadura. O			Proceder com a recuperação estrutural, remover o concreto desagregado, realizar o lixamento das

cobrimento insuficiente da armadura da laje acelerou o processo de corrosão.	armaduras corroídas, aplicar o neutralizador e inibidor de corrosão e recompor o concreto com argamassa estrutural.				
<b>GRAU DE RISCO</b>	<b>CRÍTICO</b>	<b>X</b>	<b>REGULAR</b>		<b>MÍNIMO</b>
<b>NÍVEL DE PROPRIEDADE PARA A CORREÇÃO</b>	<b>ALTA</b>		<b>X</b>	<b>BAIXA</b>	
<b>ORIGEM</b>	<b>ENDÓGENA</b>		<b>EXÓGENA</b>	<b>X</b>	<b>FUNCIONAL</b>
<b>PRAZO PARA EXECUÇÃO</b>	<b>90 DIAS</b>

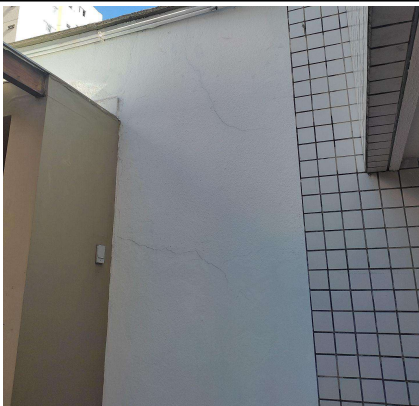
<b>LOCAL: Parede do deck</b>

<b>Fig. 01</b>					
<b>Anomalia</b>			<b>Recomendações</b>		
Inchamento causado por umidade.			Realizar a raspagem da superfície nas áreas afetadas, impermeabilizar e refazer a pintura.		
<b>GRAU DE RISCO</b>	<b>CRÍTICO</b>		<b>REGULAR</b>		<b>MÍNIMO</b>
<b>NÍVEL DE PROPRIEDADE PARA A CORREÇÃO</b>	<b>ALTA</b>			<b>BAIXA</b>	
<b>ORIGEM</b>	<b>ENDÓGENA</b>		<b>EXÓGENA</b>	<b>X</b>	<b>FUNCIONAL</b>
<b>PRAZO PARA EXECUÇÃO</b>	<b>180 DIAS</b>

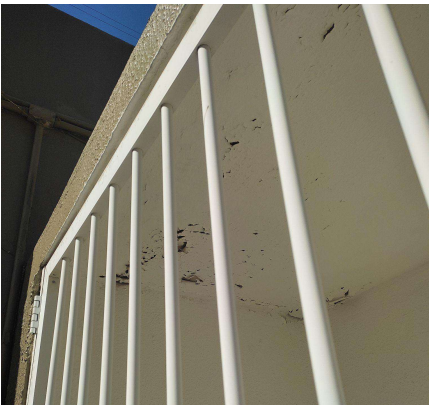
<b>LOCAL: Casa de gás</b>

<b>Anomalia</b>	<b>Recomendações</b>			
Desplacamento de reboco causado pela umidade.	Realizar a raspagem da superfície nas áreas afetadas, impermeabilizar e refazer a pintura.			
<b>GRAU DE RISCO</b>	<b>CRÍTICO</b>		<b>REGULAR</b>	<b>X</b>
<b>NÍVEL DE PROPRIEDADE PARA A CORREÇÃO</b>	<b>ALTA</b>		<b>BAIXA</b>	
<b>ORIGEM</b>	<b>ENDÓGENA</b>		<b>EXÓGENA</b>	<b>X</b>
<b>PRAZO PARA EXECUÇÃO</b>	<b>160 DIAS</b>

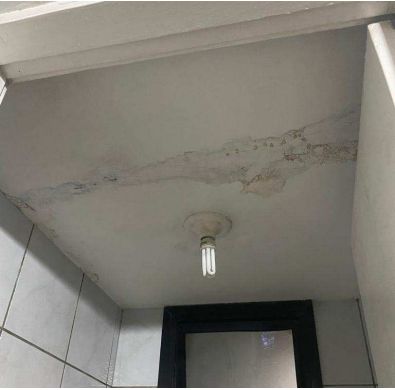
<b>LOCAL: Teto da guarita</b>

<b>Fig. 01</b>				
<b>Anomalia</b>	<b>Recomendações</b>			
Desplacamento de reboco e manchas de infiltrações.	Realizar a impermeabilização da laje da guarita e recuperar o teto.			
<b>GRAU DE RISCO</b>	<b>CRÍTICO</b>		<b>REGULAR</b>	<b>X</b>
<b>NÍVEL DE PROPRIEDADE PARA A CORREÇÃO</b>	<b>ALTA</b>		<b>BAIXA</b>	
<b>ORIGEM</b>	<b>ENDÓGENA</b>	<b>X</b>	<b>EXÓGENA</b>	<b>FUNCIONAL</b>
<b>PRAZO PARA EXECUÇÃO</b>	<b>120 DIAS</b>

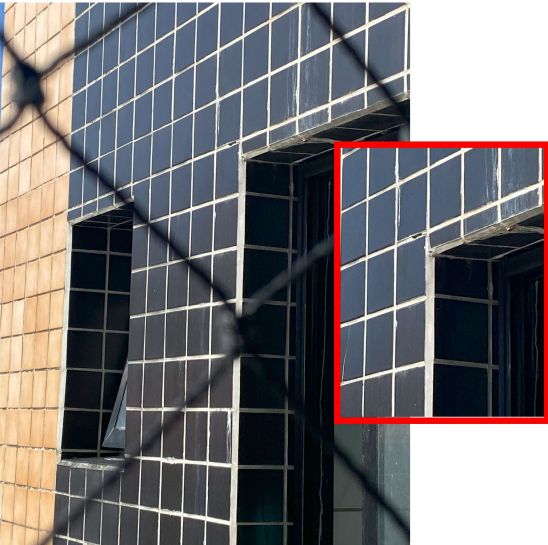
LOCAL: Fachada

Fig. 01					
Anomalia			Recomendações		
Falhas no rejunte do revestimento, que pode			Realizar a manutenção do rejunte.

causar infiltrações.							
GRAU DE RISCO		CRÍTICO		REGULAR	X	MÍNIMO	
NÍVEL DE PROPRIEDADE PARA A CORREÇÃO		ALTA			BAIXA		X
ORIGEM		ENDÓGENA		EXÓGENA		FUNCIONAL	X
PRAZO PARA EXECUÇÃO		180 DIAS

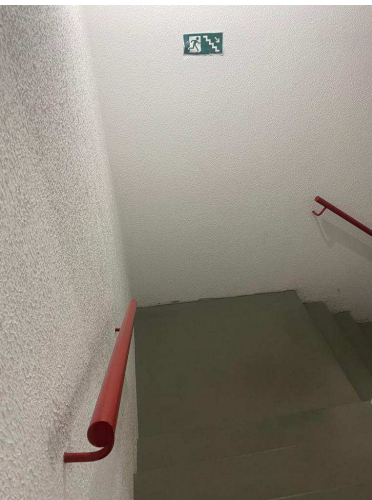
LOCAL: Escada

Fig. 01	Fig. 02				
Anomalia	Recomendações				
Corrimão não contínuo e ausente em alguns lances de escada.	Instalar corrimão contínuo de ambos os lados				
GRAU DE RISCO	CRÍTICO	X	REGULAR		MÍNIMO
NÍVEL DE PROPRIEDADE PARA A CORREÇÃO	ALTA		X	BAIXA	
ORIGEM	ENDÓGENA	X	EXÓGENA		FUNCIONAL
PRAZO PARA EXECUÇÃO	120 DIAS
