**INSPEÇÃO PREDIAL DO BLOCO ACADÊMICO 940 DA
UNIVERSIDADE FEDERAL DO CEARÁ**

INSPEÇÃO PREDIAL DO BLOCO ACADÊMICO 940 DO CAMPUS DO PICI DA
UNIVERSIDADE FEDERAL DO CEARÁ

Monografia apresentada ao Curso de Engenharia Civil da Universidade Federal do Ceará, como requisito parcial à obtenção do título de Engenheiro Civil.

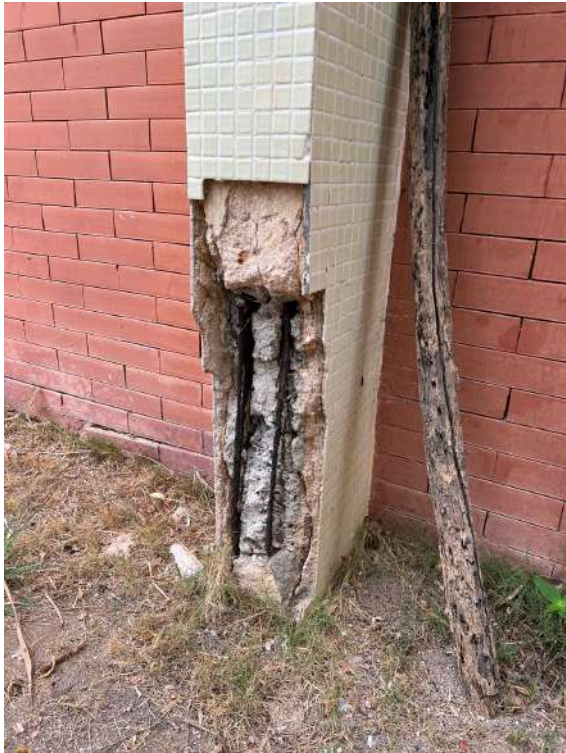
Quadro 18 - Descrição da irregularidade 1

ORIGEM				FOTO
Funcional				<p>Figura 5 - Pilar escareado, desagregação do material, armaduras expostas e corroídas.</p>

G	U	T	PONTOS	
5	5	5	125	
RISCO				
Crítico				
CAUSA				
<p>Falta de manutenção; Armadura exposta e oxidada; Pilar danificado por ação externa.</p>				<p>Fonte: Autor, 2022.</p>
ANOMALIA				LOCAL
<p>Escareação do pilar e deslocamento do seu revestimento, armaduras expostas e corroídas.</p>				<p>Área Externa</p>
MEDIDA SANEADORA				
<p>Realização da retirada da camada oxidada da armadura do pilar e realizar a substituição das mesmas. Em seguida, aplicação dos inibidores de corrosão e realizar o cobrimento com o devido material conforme projeto de recuperação de pilar, e fazer o acabamento do revestimento.</p>				
<p>PRAZO: 0 dias.</p>

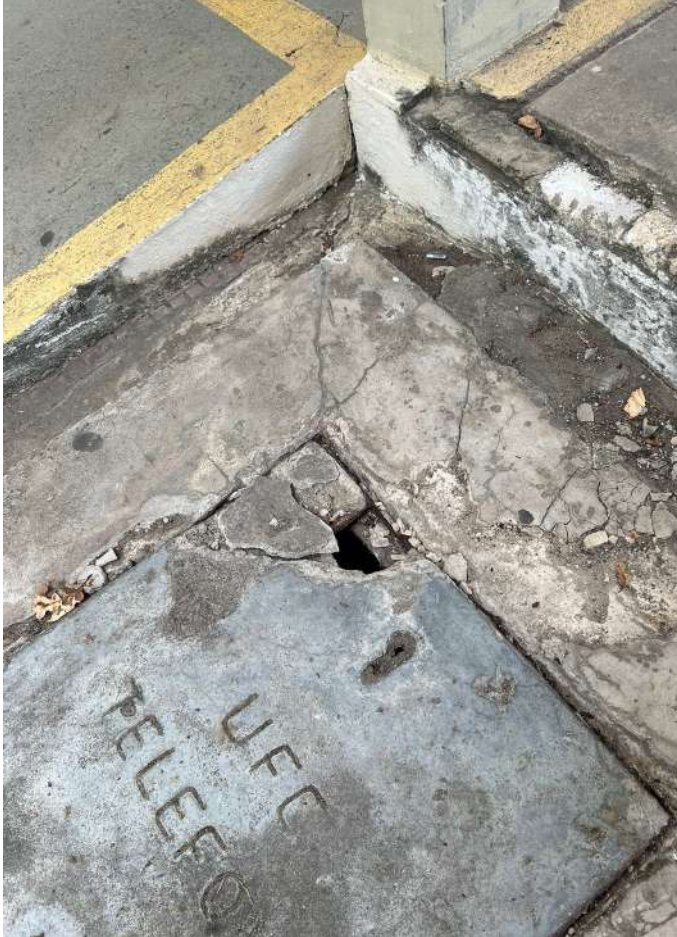
Quadro 19 - Descrição da irregularidade 2

ORIGEM				FOTO
Endógena				<p>Figura 6 - Fissuras e degradação do piso cimentício da área externa e da placa de vedação do sistema.</p>

G	U	T	PONTOS	
3	3	3	27	
RISCO				
Regular				
CAUSA				
<p>Retração hidráulica do concreto por perda de água enquanto ele se encontra no estado sólido. Intensificação com a degradação por atrito</p>				<p>Fonte: Autor, 2022.</p>
ANOMALIA				LOCAL
<p>Fissuras e degradação do piso cimentício da área externa e da placa de vedação do sistema.</p>				<p>Área externa</p>
MEDIDA SANEADORA				
<p>Troca da placa de vedação do sistema por uma nova e aplicação de grout com objetivo de preencher as trincas e nivelar as irregularidades.</p>				
PRAZO: 90 dias.

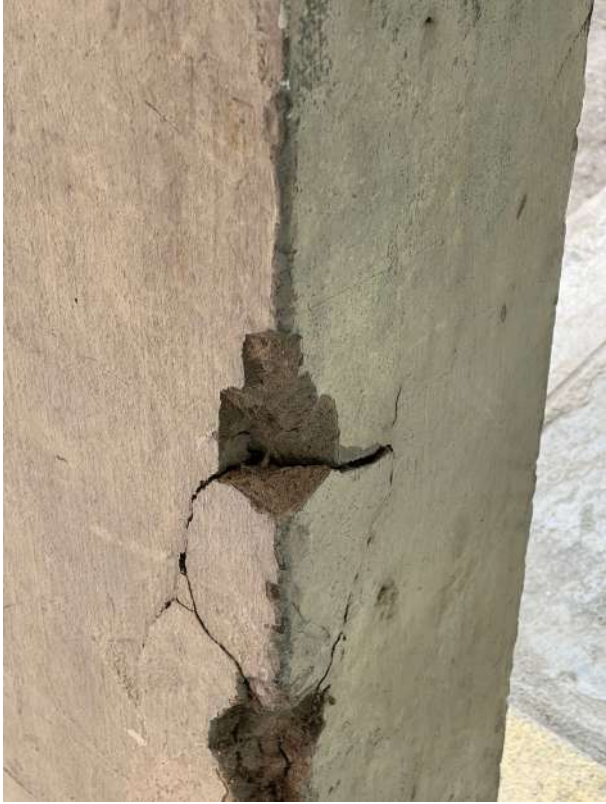
Quadro 25 - Descrição da irregularidade 8

ORIGEM				FOTO
Funcional				<p>Figura 12 - Desagregação do revestimento do pilar.</p>

<p>Fonte: Autor, 2022.</p>
G	U	T	PONTOS	
4	4	4	64	
RISCO				
Crítico				
CAUSA				
Choques mecânicos entre um objeto e o pilar.				
ANOMALIA				LOCAL
Desagregação do revestimento do pilar.				Área Externa
MEDIDA SANEADORA				
Refazer o reboco das áreas necessárias, examinar a estrutura, lixar e limpar a superfície e realizar o preenchimento com novo acabamento e nova pintura.				
PRAZO: 30 dias.

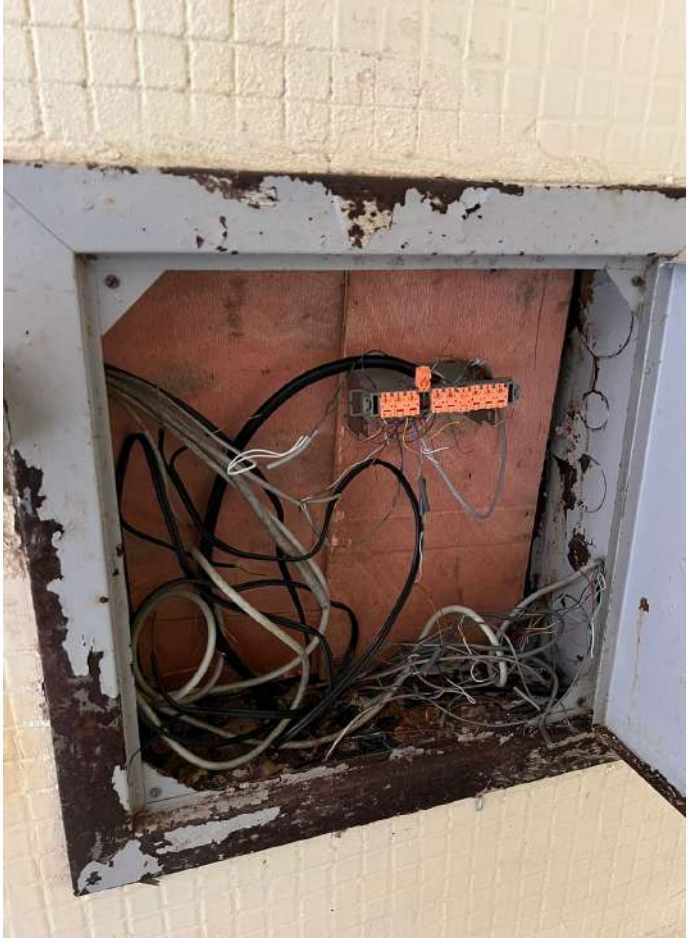
Quadro 28 - Descrição da irregularidade 11

ORIGEM				FOTO
Endógeno				<p>Figura 15 - Caixa de passagem em condições precárias, em estado crítico de oxidação e com fiação exposta sem organização adequada.</p>

G	U	T	PONTOS	
4	4	4	64	
RISCO				
Crítico				
CAUSA				
Falta de manutenção e instalação elétrica inadequada.				<p>Fonte: Autor, 2022.</p>
ANOMALIA				LOCAL
Caixa de passagem em condições precárias, em estado crítico de oxidação e com fiação exposta sem organização adequada.				Térreo - Espaço interno
MEDIDA SANEADORA				
Substituição de todo o quadro oxidado e das fiações em estado crítico. Organização da fiação de acordo com projeto elétrico e de acordo com o padrão estabelecido em norma.				
PRAZO: 30 dias.

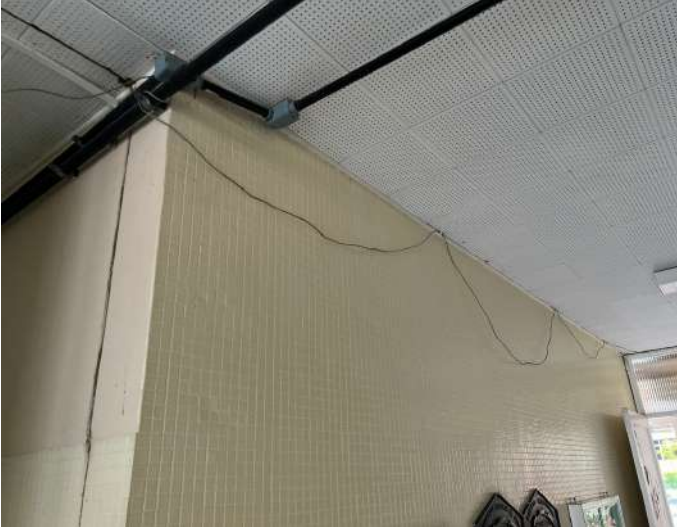
Quadro 30 - Descrição da irregularidade 13

ORIGEM				FOTO
Endógena				<p>Figura 17 - Exposição inadequada da fiação elétrica.</p>

<p>Fonte: Autor, 2022.</p>
G	U	T	PONTOS	
3	3	3	27	
RISCO				
Mínimo				
CAUSA				
Falha de execução e/ou falha de projeto elétrico.				
ANOMALIA				LOCAL
Exposição inadequada da fiação elétrica.				Térreo - Hall
MEDIDA SANEADORA				
Instalar eletrodutos para que as fiações elétricas sejam embutidas de forma a organizar o fluxo de acordo com projeto elétrico.				
PRAZO: 90 dias.

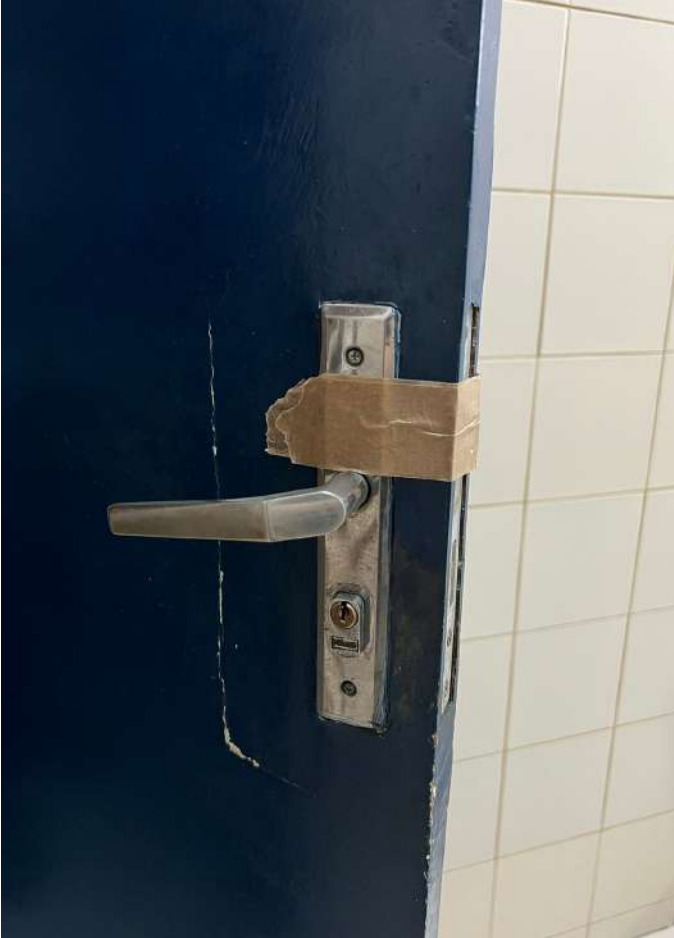
Quadro 35 - Descrição da irregularidade 18

ORIGEM				FOTO
Funcional				Figura 22 - Fechadura da porta danificada.
G	U	T	PONTOS

2	2	2	8	
RISCO				
Mínimo				
CAUSA				
Falta de manutenção corretiva, desgaste devido a frequência do uso.				Fonte: Autor, 2022.
ANOMALIA				LOCAL
Dificuldade de trancamento da porta.				Banheiro Masculino - Pavimento Superior
MEDIDA SANEADORA				
Realizar a troca das peças da fechadura da porta.				
PRAZO: 180 dias.

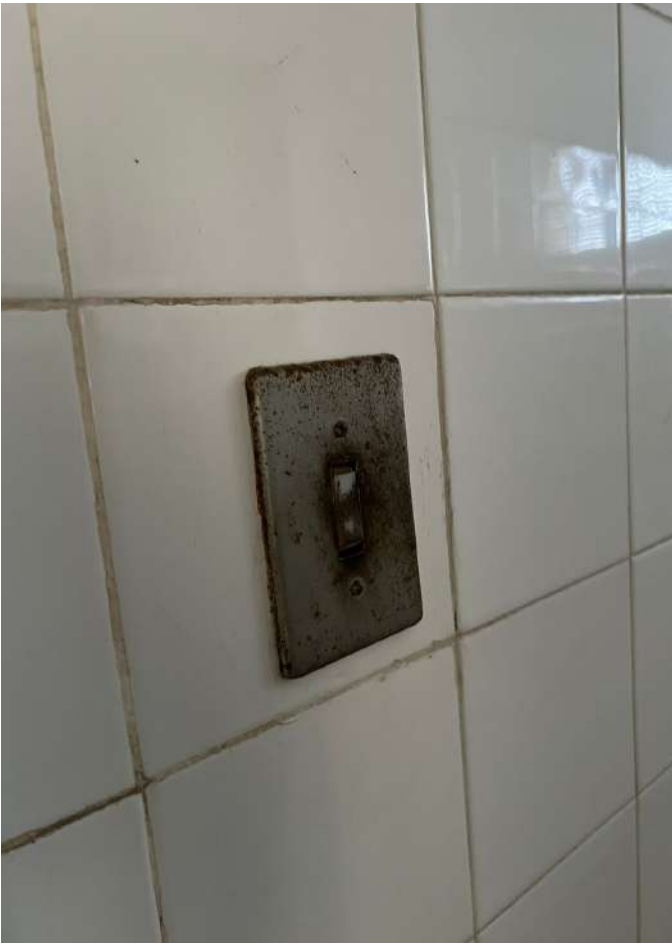
Quadro 36 - Descrição da irregularidade 19

ORIGEM				FOTO
Funcional				<p>Figura 23 - Interruptor em péssimo estado de preservação.</p>

<p>Fonte: Autor, 2022.</p>
G	U	T	PONTOS	
2	2	2	8	
RISCO				
Mínimo				
CAUSA				
Oxidação pela ação de agentes externos.				
ANOMALIA				LOCAL
Interruptor em péssimo estado de conservação.				Arquivo Geral - Pavimento Superior
MEDIDA SANEADORA				
Substituição por um novo interruptor e manutenção da fiação elétrica.				
PRAZO: 180 dias.

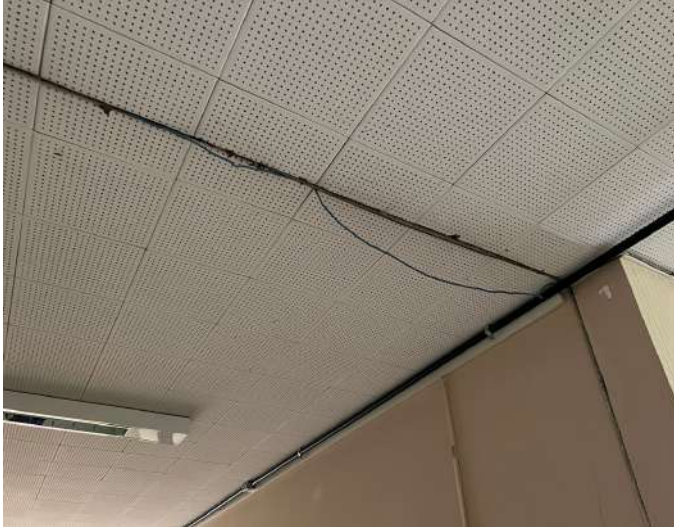
Quadro 38 - Descrição da irregularidade 21

ORIGEM				FOTO
Endógena				Figura 25 - Fiação elétrica exposta.
G	U	T	PONTOS

3	3	3	27	
RISCO				
Mínimo				
CAUSA				
Falha de execução e/ou falha de projeto elétrico.				Fonte: Autor, 2022.
ANOMALIA				LOCAL
Fiação elétrica exposta.				Hall - Pavimento Superior
MEDIDA SANEADORA				
Instalar eletrodutos para que as fiações elétricas sejam embutidas de forma a organizar o fluxo de acordo com projeto elétrico.				
PRAZO: 90 dias.

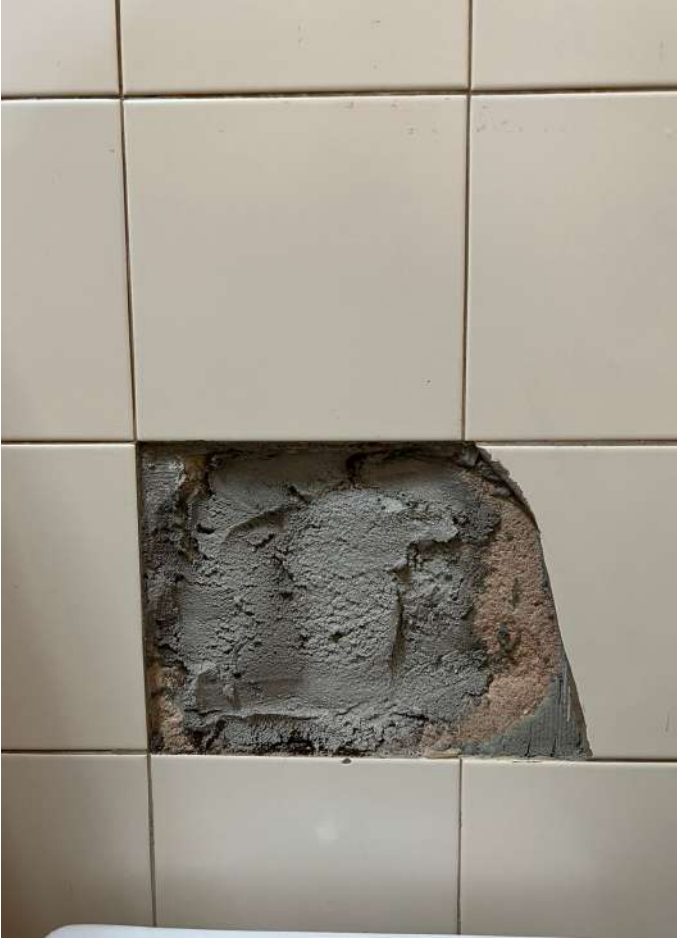
Quadro 39 - Descrição da irregularidade 22

ORIGEM				FOTO
Funcional				Figura 26 - Revestimento da parede danificado.
G	U	T	PONTOS

2	3	3	18	
RISCO				
Mínimo				
CAUSA				
Assentamento inadequado do revestimento cerâmico e falta de manutenção.				
Fonte: Autor, 2022.				
ANOMALIA				
LOCAL				
Revestimento da parede danificado				
Banheiro Masculino - Pavimento Superior				
MEDIDA SANEADORA				
Realizar a remoção das peças cerâmicas danificadas e o assentamento com material e mão de obra adequados das novas peças.				
PRAZO: 120 dias.

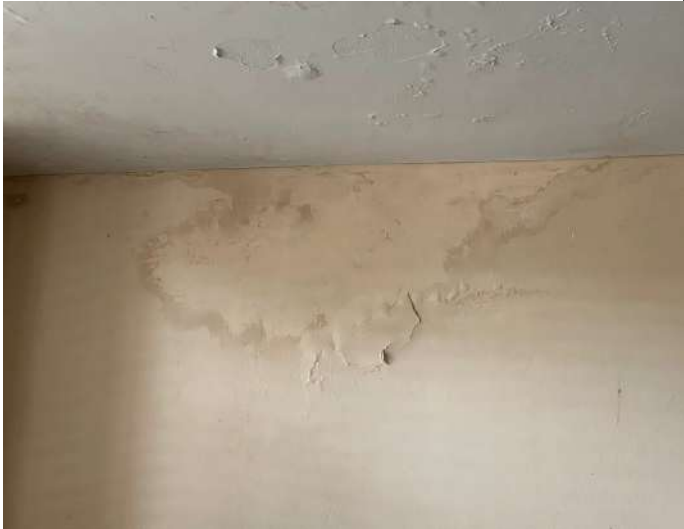
Quadro 41 - Descrição da irregularidade 24

ORIGEM				FOTO
Funcional				<p>Figura 28 - Empolamento e formação de manchas no revestimento da parede.</p>

<p>Fonte: Autor, 2022.</p>
G	U	T	PONTOS	
4	4	4	64	
RISCO				
Crítico				
CAUSA				
Existência de vazamentos relacionados à tubulações localizadas na laje superior, ocasionando infiltrações.				
ANOMALIA				LOCAL
Empolamento e formação de manchas no revestimento da parede.				Arquivo Morto - Térreo
MEDIDA SANEADORA				
Realizar análise do pavimento superior com foco na erradicação de vazamentos existentes, lixamento da parede e reparação do revestimento com uma nova pintura na região danificada.				
PRAZO: 30 dias

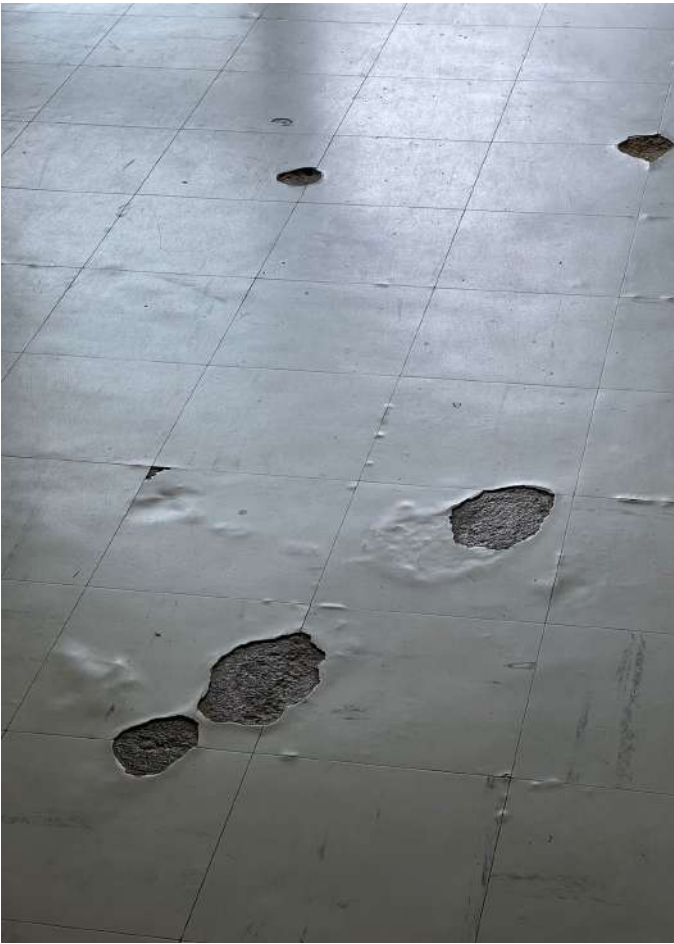
Quadro 44 - Descrição da irregularidade 27

ORIGEM				FOTO
Exógena				<p>Figura 31 - Revestimento cerâmico do piso danificado.</p>

<p>Fonte: Autor, 2022.</p>
G	U	T	PONTOS	
2	3	3	18	
RISCO				
Mínimo				
CAUSA				
<p>Ocorrência de choque mecânico entre objetos e o revestimento cerâmico, além da infiltração do piso por ação da umidade ocasionando inchaço por reações internas e ações externas.</p>				
ANOMALIA				LOCAL
Revestimento cerâmico do piso danificado.				Hall - Térreo
MEDIDA SANEADORA				
Realizar a remoção da área cerâmica danificada e providenciar o assentamento adequado de novas peças cerâmicas por meio de mão de obra apropriada.				
PRAZO: 120 dias.

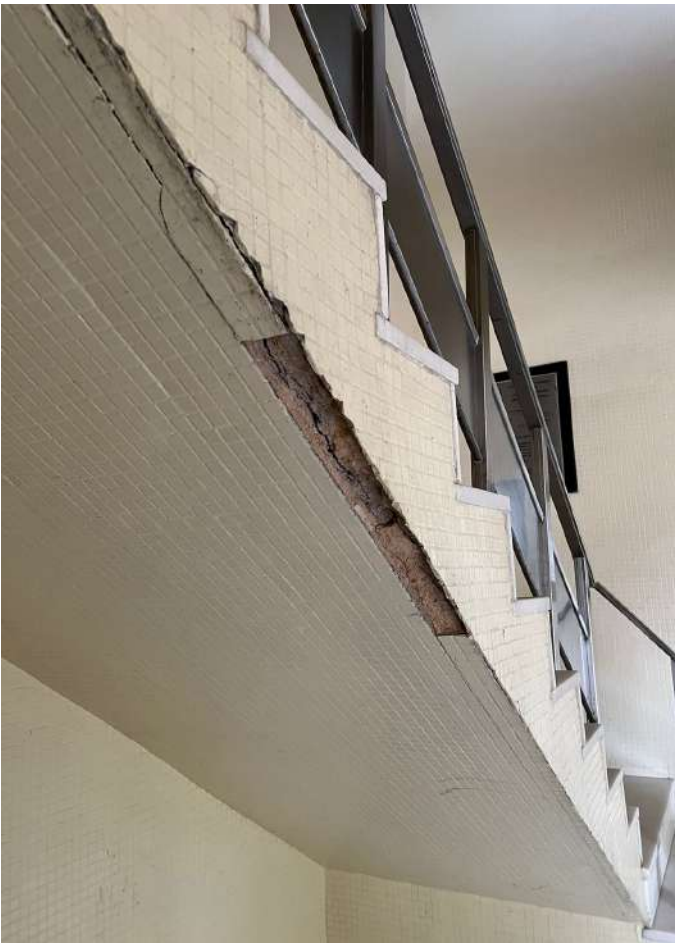
Quadro 45 - Descrição da irregularidade 28

ORIGEM				FOTO
Funcional				Figura 32 - Escadaria com deslocamento de reboco
G	U	T	PONTOS

4	4	3	48	
RISCO				
Crítico				
CAUSA				
Deterioração do reboco a partir da ação de agentes externos corrosivos degradando a armadura.				
Fonte: Autor, 2022.				
ANOMALIA				
Desplacamento de reboco.				
LOCAL				
Hall - Térreo				
MEDIDA SANEADORA				
Refazer o reboco das áreas necessárias, examinar a estrutura, lixar e limpar a superfície e realizar o preenchimento com novo acabamento e nova				
PRAZO: 30 dias.

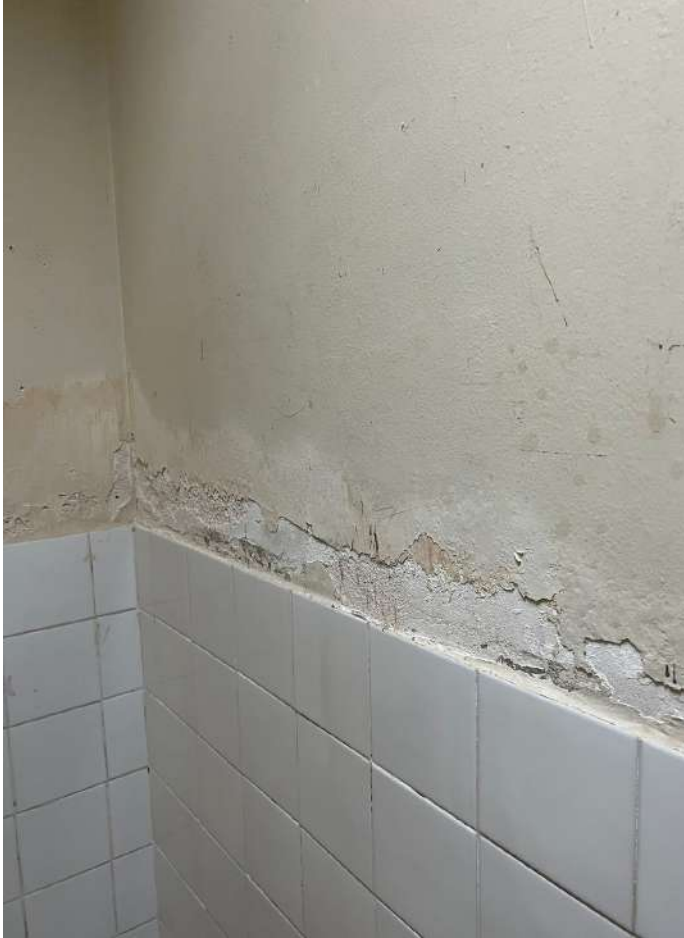
Quadro 48 - Descrição da irregularidade 31

ORIGEM				FOTO
Endógena				<p>Figura 35 - Deslocamento do reboco e empolamento da pintura.</p>

G	U	T	PONTOS	
3	4	4	48	
RISCO				
Mínimo				
CAUSA				
<p>Possível má preparação da superfície para o recebimento da tinta, percolação da água através da parede (umidade excessiva), falha na impermeabilização da cobertura.</p>				<p>Fonte: Autor, 2022.</p>
ANOMALIA				LOCAL
Deslocamento do reboco e empolamento da pintura.				Almoxarifado - Pavimento Superior
MEDIDA SANEADORA				
<p>Realizar lixamento e limpeza da superfície da parede, após correção do projeto de impermeabilização e do reboco da área danificada. Em seguida, finalizar o acabamento com renovação da pintura.</p>				
PRAZO: 30 dias.

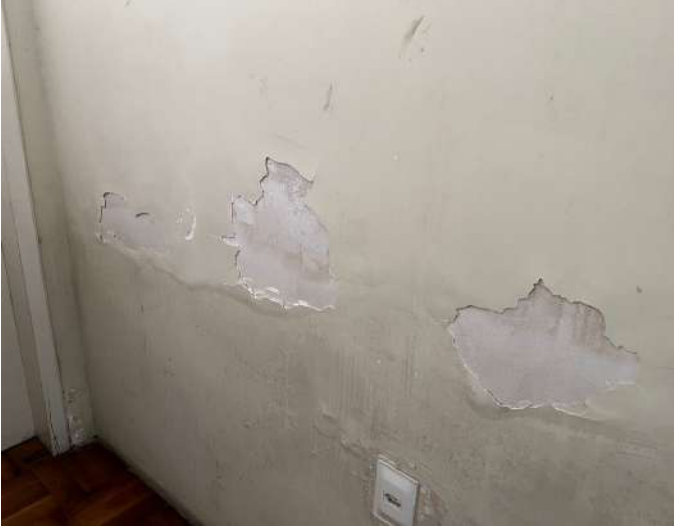
Quadro 50 - Descrição da irregularidade 33

ORIGEM				FOTO
Endógena				Figura 37 - Empolamento da pintura.
G	U	T	PONTOS

3	4	4	48	
RISCO				
Mínimo				
CAUSA				
Possível má preparação da superfície para o recebimento da tinta, percolação da água através da parede (umidade excessiva), falha na impermeabilização da cobertura.				Fonte: Autor, 2022.
ANOMALIA				LOCAL
Empolamento da pintura.				Circulação - Térreo
MEDIDA SANEADORA				
Realizar lixamento e limpeza da superfície da parede, após correção do projeto de impermeabilização e do reboco da área danificada. Em seguida, finalizar o acabamento com renovação da pintura.				
PRAZO: 30 dias.
