ANÁLISE FRACTOGRÁFICA DO POLIMETILMETACRILATO (PMMA)*

FRACTOGRAPHIC ANALYSIS OF POLYMETHYLMETHACRYLATE (PMMA)

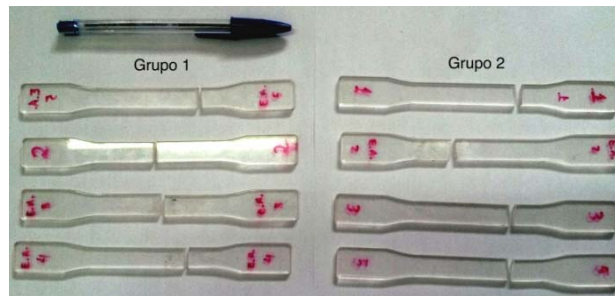
Após submeter os corpos-de-prova a tensão uniaxial até seu rompimento, foram obtidas fotos de todos para análise (figura 4), sendo os mesmos separados em dois grupos: Grupo 1 e Grupo 2.

Figura 4: Corpos-de-prova fraturados (Fonte: arquivo pessoal)

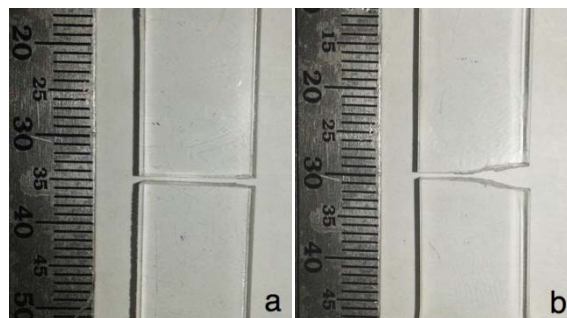
Analisando visualmente, pode-se observar que houve dois aspectos distintos de fratura, sendo a do grupo 1 aparentemente frágil (figura 5.a) e a do grupo 2 aparentemente dúctil-frágil (figura 5.b).

Figura 5: Detalhes das fraturas aparentemente: (a) frágil e (b) dúctil-frágil (Fonte: arquivo pessoal)

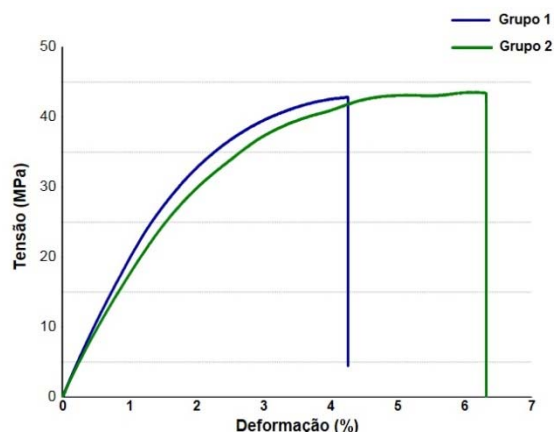
Com o propósito de entender o porquê da ocorrência dos dois aspectos da fratura, uma análise das tensões permite a identificação das energias necessárias para que essas ocorram. De cada grupo, foram feitos os valores médios das tensões e das deformações máximas (tabela 1), e traçado seus respectivos gráficos tensão x deformação (figura 6).

Figura 6: Gráfico tensão x deformação

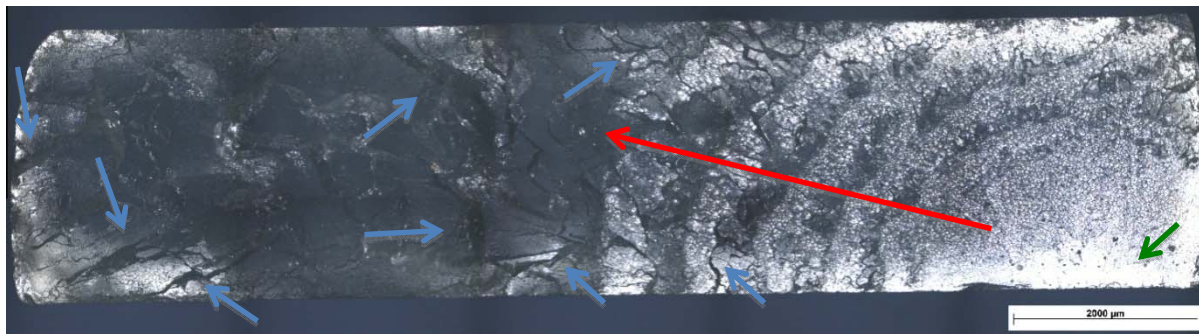
O exame das imagens, obtidas da superfície de fratura do PMMA submetido a ensaio de tração uniaxial, fornecem informações sobre a orientação, tamanho e a distribuição de falhas que são causadas pelos defeitos iniciais inerentes ao material, além de danos estruturais causados por microtrincas. Observa-se aspectos da superfície da fratura, como o local de origem da fratura indicada pela seta verde, onde evoluíram as primeiras *crazes* (microfibrilamentos) indicadas pelas setas azuis e a direção de propagação da fratura indicadas pelas setas vermelhas (figura 8 e figura 9).

Figura 9: Superfície de fratura, grupo 2, aumento de 50x.

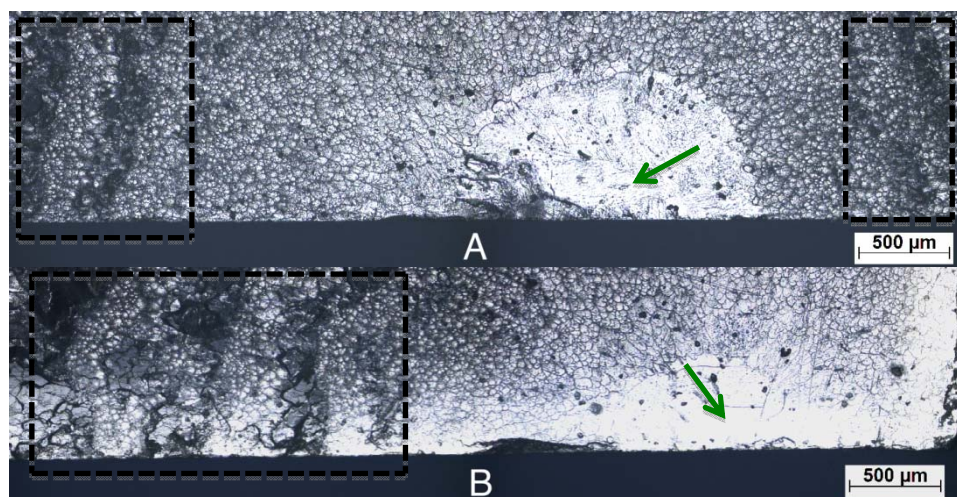
A zona espelhada (clara – figura 10) é uma região relativamente plana e lisa ao redor da origem da trinca (fratura) e está associada com a fase de baixa velocidade de crescimento da trinca que ocorre no início da fratura. Uma zona recortada, rugosa, está localizada adjacente à zona espelhada. Esta área é uma transição entre baixa para alta velocidade de propagação da trinca e consiste de linhas mais ou menos definidas que irradiam para fora da origem da trinca. As costeletas são marcas semi-elípticas que lembram as marcas de praia nos materiais metálicos sob fadiga. Embora uma parte possa fraturar de maneira frágil, a morfologia dúctil é frequentemente observada afastada da origem da trinca (figura 11).[4]

Figura 10: Detalhe na origem da fratura (seta verde) e as costeletas (área tracejada), aumento de 50x: (a) grupo 1 e (b) grupo 2.

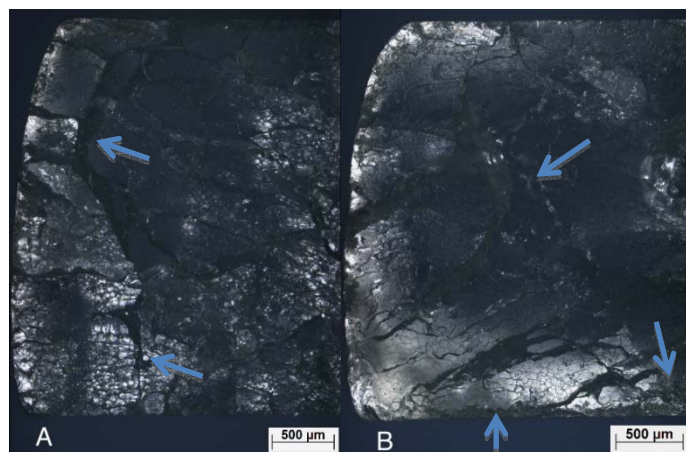
Figura 11: Detalhe no final da fratura mostrando microtrincas (seta azul), aumento de 50x: (a) grupo 1 e (b) grupo 2.
