**UNIVERSIDADE FEDERAL DO CEARÁ
CENTRO DE TECNOLOGIAS
DEPARTAMENTO DE ENGENHARIA HIDRÁULICA E AMBIENTAL
CURSO DE ENGENHARIA CIVIL**

**USO E OCUPAÇÃO DO SOLO NAS MARGENS E ENTORNO DO AÇUDE PEREIRA
DE MIRANDA, E SUAS CONSEQUÊNCIAS PARA O RESERVATÓRIO**

Monografia apresentada ao Curso de Engenharia Civil do Departamento de Engenharia Hidráulica e Ambiental da Universidade Federal do Ceará, como requisito parcial à obtenção do título de Engenheiro Civil.

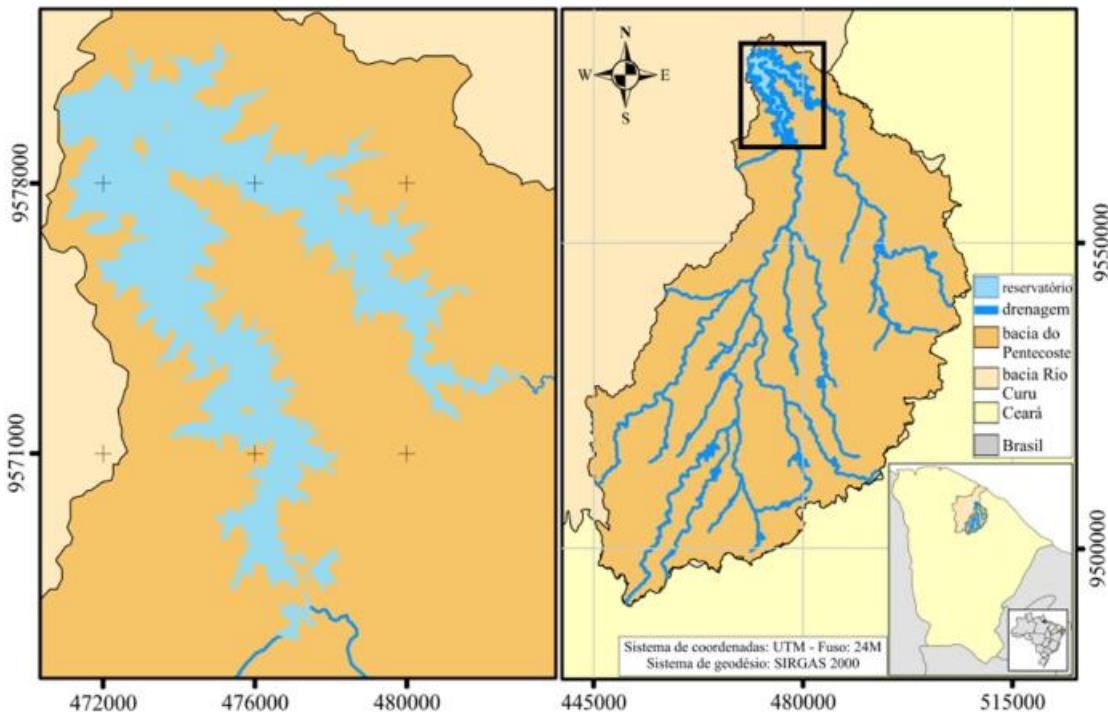
Figura 2 – Localização do Açude Pentecoste e disposição da sua Bacia hidrográfica

A barragem foi projetada e construída pelo Departamento Nacional de Obras Contra as Secas (DNOCS) entre os anos de 1950 e 1957, e represa o rio Canindé, sistema do Rio Curu, com uma bacia que cobre uma área de 2840 km² (LOPES, 2016). A Figura 2 mostra a Bacia hidrográfica e hidráulica do Acude Pentecoste, inseridas na Bacia do rio Curu.

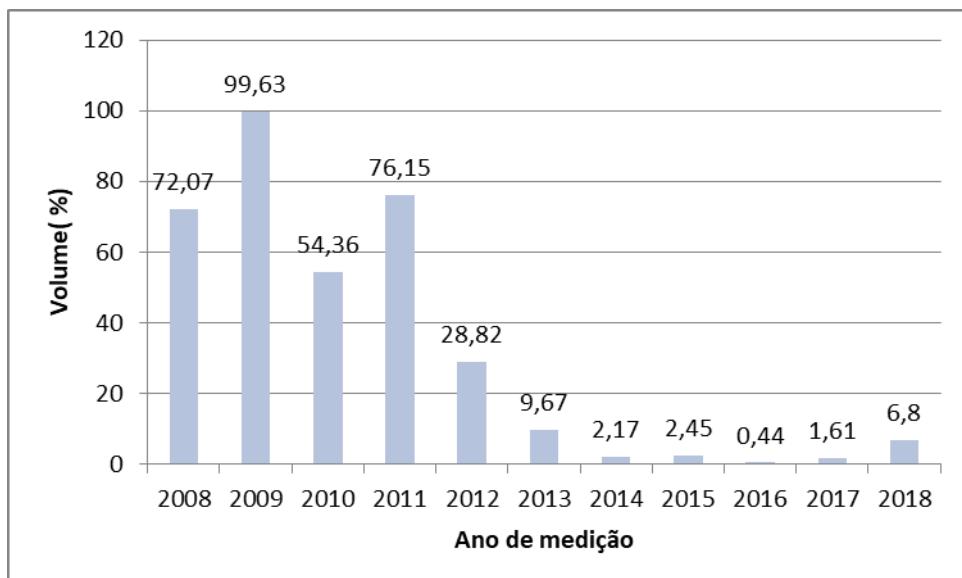
Gráfico 1 – Volume de água, medido no início dos meses de Outubro, do açude Pereira de Miranda de 2008 a 2018.

O Gráfico 1 mostra a série histórica, do ano 2008 ao 2018, do volume armazenado em relação à capacidade de armazenamento do açude Pereira de Miranda para medições de início de novembro. A capacidade do reservatório, segundo batimetria realizada pela COGERH em 2009, é de 360hm³ (LOPES, 2016), valor considerado na elaboração do gráfico. Note que há uma tendência de queda do volume armazenado, atingindo níveis abaixo dos 10% desde 2013, e menor valor em 2016. A situação do início de 2017 foi ainda mais grave, chegando ao valor de 0,09% nos meses de janeiro e fevereiro.

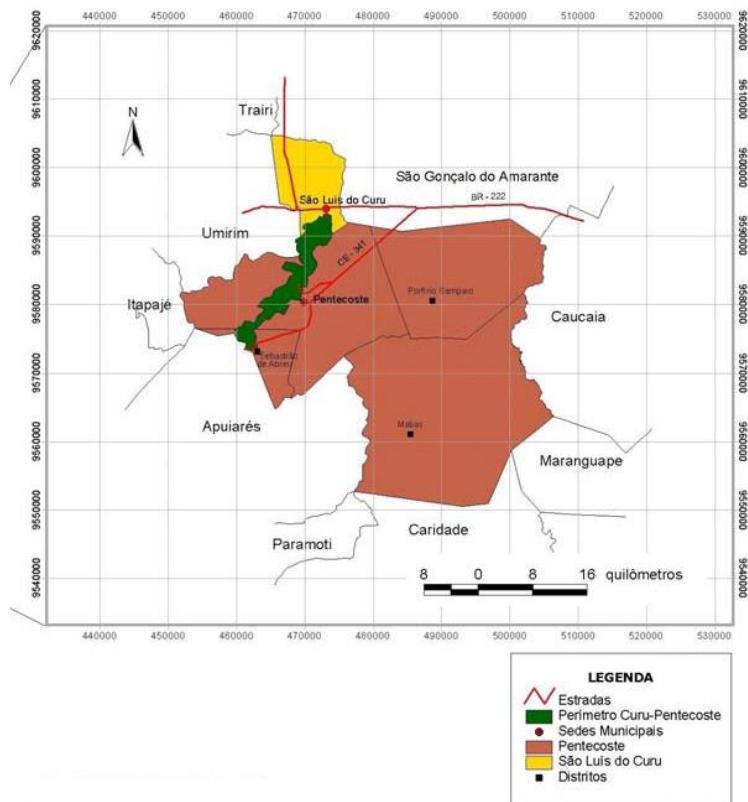
Figura 3 – Perímetro irrigado Curu-Pentecoste

Tem como principais produtos da agricultura irrigada o coco e a banana, além de outras frutíferas, e o capim (DNOCS, 1993a apud GORAYEB *et al.*, 2005; AUDIPECUPE, 2004 apud GORAYEB *et al.*, 2005). Segundo Lopes (2016), “As áreas exploradas do perímetro irrigado estão situadas nas baixas aluvionais e tem uma área irrigada de aproximadamente 1.180 ha”. A Figura 3 ilustra a localização do perímetro irrigado Curu-Pentecoste, à jusante do açude Pereira de Miranda.

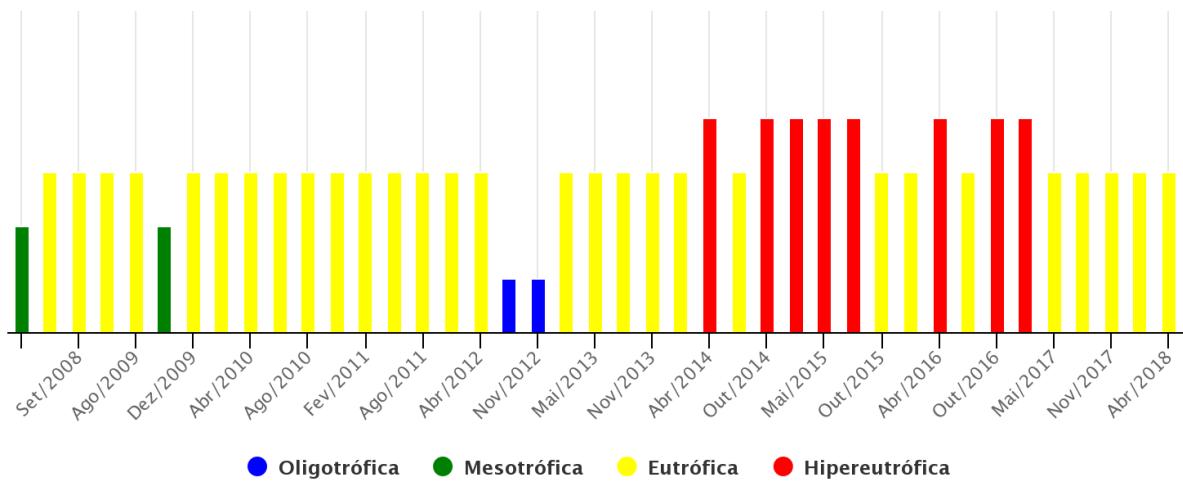
Gráfico 5 – Estado trófico das águas do açude Pentecoste

Segundo a COGERH (2018), o reservatório, em abril de 2018, encontrava-se em estado eutrófico. O Gráfico 5 mostra uma série histórica do estado de trofia das águas do reservatório. A série vai desde 2008 até 2018, e demonstra uma tendência ao estado de eutrofização, ou mesmo de hipereutrofização.

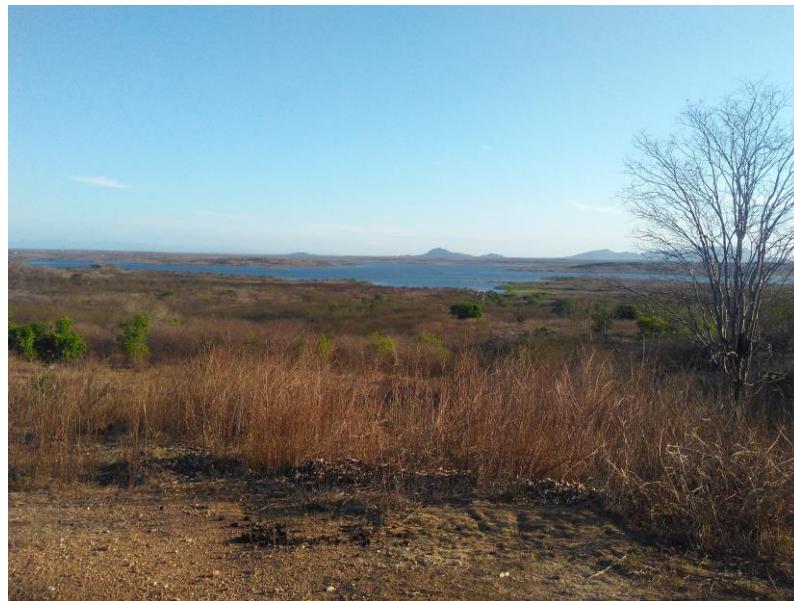
Figura 5 – Cobertura vegetal e solo exposto no entorno do açude Pereira de Miranda

No ato da visita, não foi constatada a presença de cultivos agrícolas, que, segundo habitantes locais, acontece no período de ‘inverno’. Como a agricultura de subsistência no entorno do açude é predominantemente de vazante, sendo que o nível do reservatório permanece baixo nos últimos anos (ANA, 2018), o cultivo no entorno do açude tende a estar bastante reduzido. E, aliás, os vários anos de estiagem provavelmente favoreceram o desenvolvimento de cobertura vegetal da caatinga de caráter mais denso. No mapa, assim, não foram deduzidas áreas de cultivo, sendo incluídos possíveis pequenos cultivos em ‘gramíneas’ no mapa.

O mapa de uso e ocupação do solo mostra que, mesmo em período chuvoso, há considerável presença de solo exposto na região. O ato da visita deixou isso ainda mais claro, já que a cobertura vegetal à que se deparou era, em geral, bastante seca e esparsa, conforme mostra a Figura 6. Outra característica notável é a grande quantidade de plantas aquáticas nas margens do açude, resultado do processo de eutrofização do reservatório. Esse processo prejudica a qualidade da água do reservatório, aumenta os custos de tratamento da água e

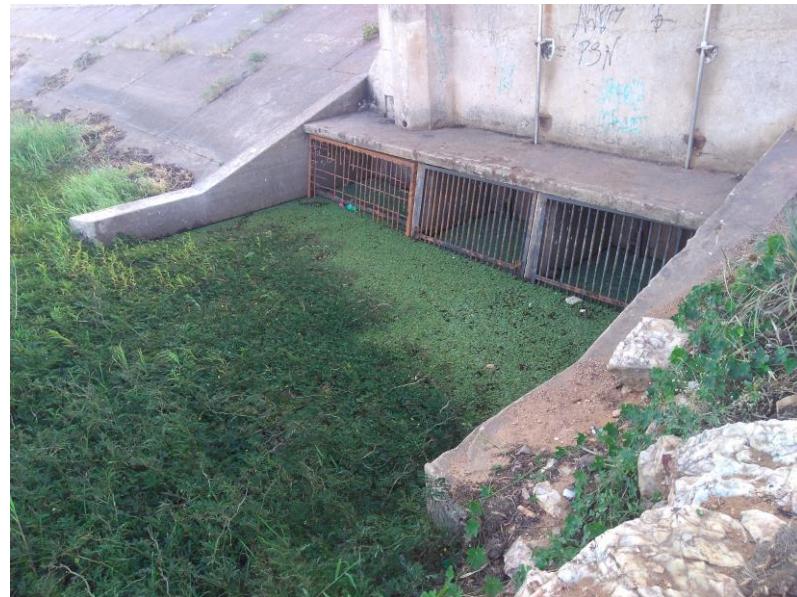
Figura 7 – Tomada d’água do açude Pereira de Miranda, utilizada para o abastecimento da cidade

Em imagens publicadas pela mídia local, a situação no início do ano era ainda mais grave, já que à época o açude, que chegou a estar com apenas 0,12% de sua capacidade (ANA, 2018), recebeu considerável aporte hídrico do rio Canindé, que provavelmente trazia grande quantidade de sedimentos e matéria orgânica. A navegação no reservatório, que é constantemente utilizada especialmente por moradores de comunidades que ficam do lado oposto à sede municipal, chegou a ser afetada à época por causa da dificuldade de aportar os barcos na margem repleta de vegetação aquática densa.

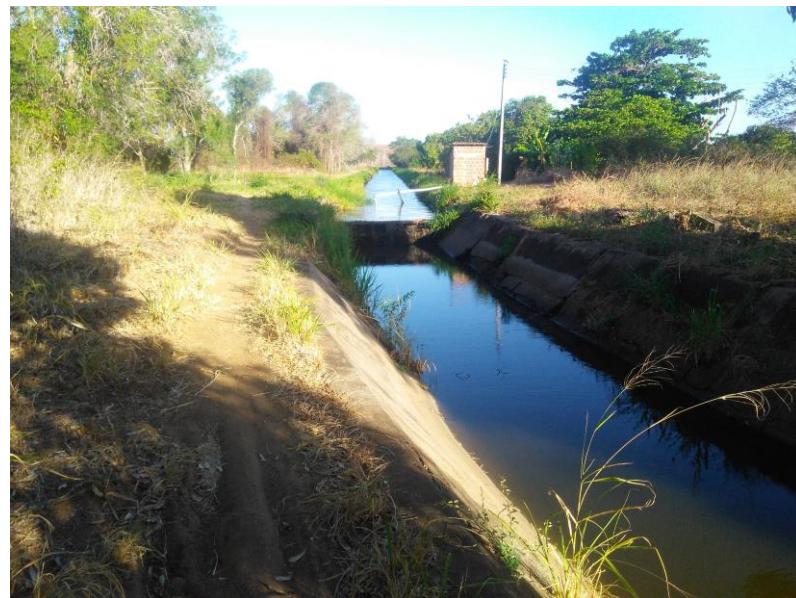
Figura 10 – Tomado d’água da ETA em canal vindo da tomada d’água no açude

A Figura 9 e a Figura 10 mostram, respectivamente, a Estação de Tratamento de Água (ETA) da CAGECE e o canal onde é feita a tomada para a estação de tratamento, localizados em áreas do DNOCS, à jusante do açude. O canal abastece o perímetro irrigado Curu-Pentecoste e diversas comunidades à jusante para abastecimento e atividades

agropecuárias, além de ser instrumento de perenização do rio Curu. A vazão do canal é definida através do Comitê da Bacia Hidrográfica do Curu, por meio das suas reuniões ordinárias, evolvendo a participação de diferentes usuários, setores da sociedade civil e das gestões e órgãos municipais, estaduais e federais. (CEARÁ, 2009)

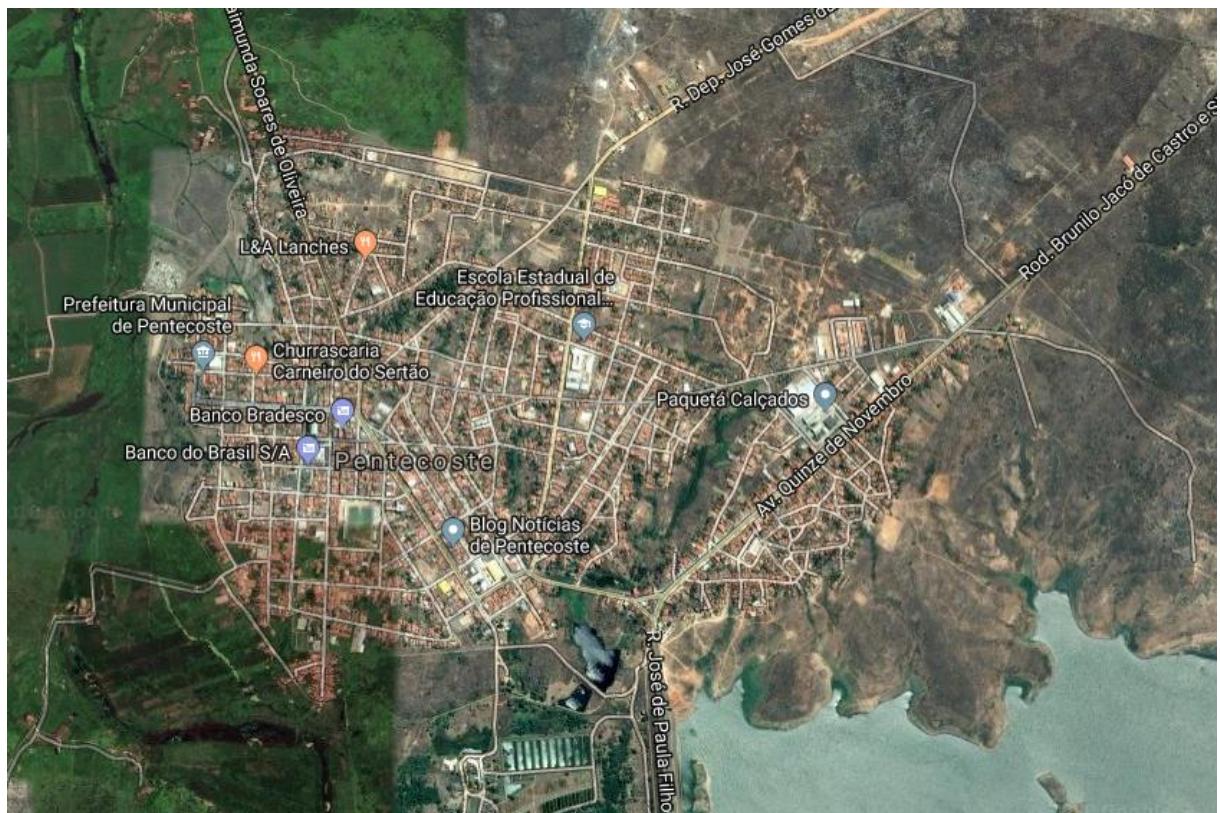
Figura 11 – A sede municipal de Pentecoste, o bairro São Francisco e o açude Pereira de Miranda.

O bairro São Francisco se localiza na zona urbana de Pentecoste, na ombreira direita do açude, sendo majoritariamente residencial. A Figura 11 mostra a sede municipal,

incluindo localização do bairro, ao norte do açude, marcado pela passagem da Av. Quinze de Novembro. Vale atentar para a forma da sua malha urbana, bem mais disforme que o restante do perímetro urbano da cidade, indicando certo nível de deficiência no planejamento urbano no processo de ocupação da região.

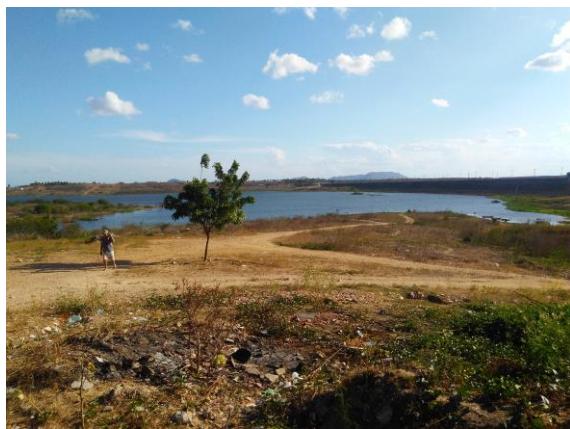
Figura 12 – Vista do Açude Pentecoste vindo por dentro do bairro São Francisco, mostrando presença de lixo.

A Figura 12 e a Figura 13 mostram uma vista do açude a partir do bairro São Francisco. A Figura 12 mostra a presença cotidiana de pescadores no açude. Note-se nas figuras a presença de lixo, inclusive com evidência no solo de queima do material. Há presença de lixo de forma esparsa por toda a margem do açude, advinda de visitas para banhos, mas também de moradores do entorno. A Figura 13 evidencia um dos cursos de águas residuárias domésticas provenientes do bairro São Francisco que desembocam diretamente no açude Pereira de Miranda. Essas condições causam prejuízo à paisagem do açude e a geração de odores, além de possibilitarem a proliferação de doenças à população no entorno.

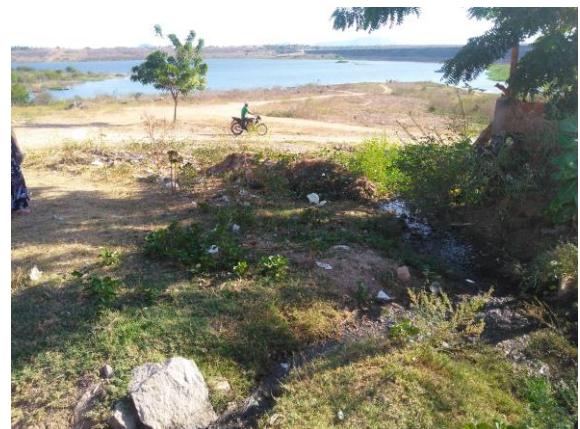
Figura 13 – Descida de águas residuárias domésticas do bairro São Francisco ao Açude Pentecoste

O saneamento básico do bairro, referente ao esgotamento sanitário, é um problema que persiste há tempos. Não existe coleta de esgoto, os resíduos gerados são levados a fossas sépticas ou fossas rudimentares, ou lançados a céu aberto nas ruas e sarjetas, e escorrem até o açude. O que normalmente ocorre é que os resíduos domésticos de vaso sanitário são levados à fossa, e as águas residuárias de pias e ralos são lançados diretamente nas ruas. No entanto, há prática de alguns, segundo relatam moradores, de limpar as fossas drenando os seus resíduos por meio de valas até o açude, contaminando-o e gerando ao redor maus cheiros e riscos de proliferação de doenças.

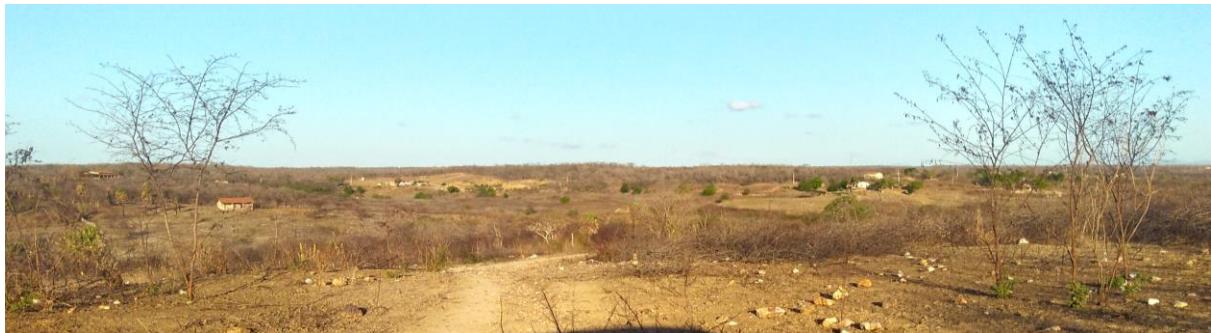
Figura 14 – Ocupação humana rural no entorno do Pereira de Miranda

A Figura 14 exemplifica a ocupação humana rural no entorno do açude Pereira de Miranda. No período de cheias do açude, a água alcança as proximidades dessas residências. O atendimento do esgotamento sanitário por elas realizado é semelhante ao descrito para a comunidade de Malhada, com a utilização de fossas para destinação dos dejetos (SÁ,2013), que provavelmente contribuem para a bacia do reservatório.

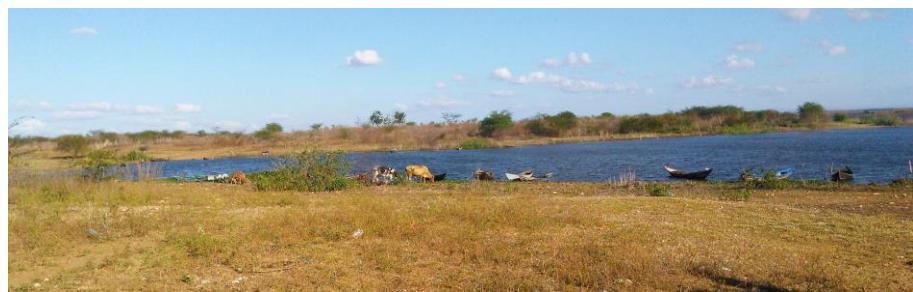
Figura 15 – Criação de bovinos às margens do Açude Pentecoste, ao lado de canoas de pescadores

A Figura 15 mostra a presença de criação de bovinos no entorno do açude, bem como de canoas e barcos de pescadores, paisagem constante às margens do Pereira de Miranda. Segundo Lima (2013), a prática de criação de bovinos às margens do açude, além de ser ilegal, à luz do Código Florestal (Lei 12.651/2012), deve ser combatida por causar impactos negativos como: degradar o solo provocando erosão e o assoreamento do reservatório, compactar o solo impedindo o ressurgimento e a recuperação da vegetação nativa e afetar a qualidade da água do reservatório pelo carreamento dos excrementos dos animais, podendo causar contaminação e eutrofização. Constatou-se também, no ato da visita, a presença de equinos e de currais para animais nas margens do açude.

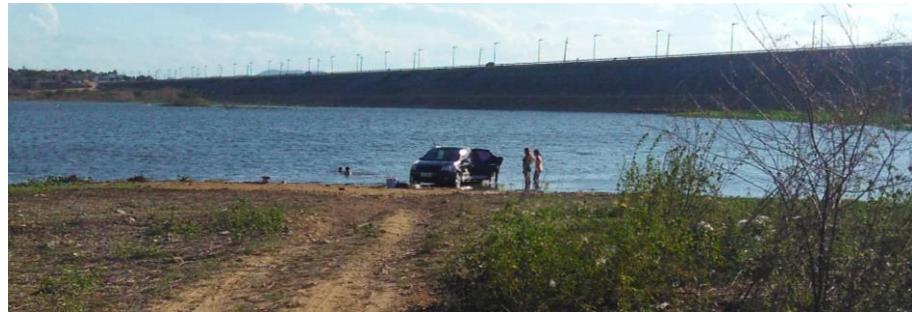
Figura 16 – Flagrante lavagem de carro às margens do Açude Pentecoste

A Figura 16 mostra a utilização do açude para banho e lavagem de carros. A prática nociva da utilização dos recursos hídricos da bacia para lavagem de veículos às margens dos corpos d'água, que contribui para perda da qualidade da água e eutrofização devido ao sabão usado rico em nutrientes, havia sido acusada pelo Caderno Regional da Bacia do Curu no município de Apuiarés (CEARÁ, 2009), mostrando ser provavelmente uma prática comum na região.

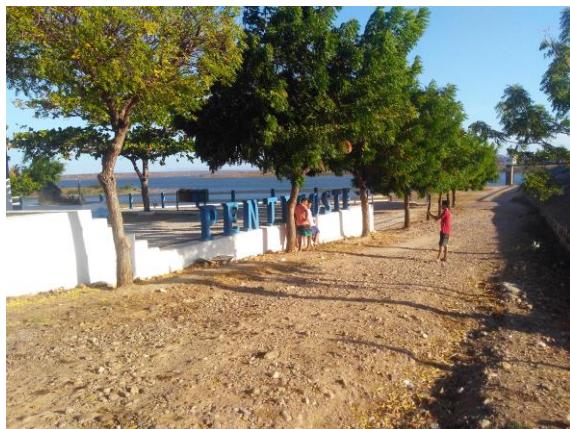
Figura 17 – Acesso ao Açude Pentecoste vindo do centro da cidade, ao lado da CE

A Figura 17 mostra o acesso para o Açude Pereira de Miranda, partindo do centro da cidade. O acesso se localiza ao lado de uma praça onde fica inserida a Secretaria de Cultura e Turismo do município. O açude tem forte apelo turístico, sendo utilizado para banhos, atividades de lazer, pesca esportiva etc, e é o principal símbolo da cidade, inclusive conhecida como a “Terra do Peixe”.

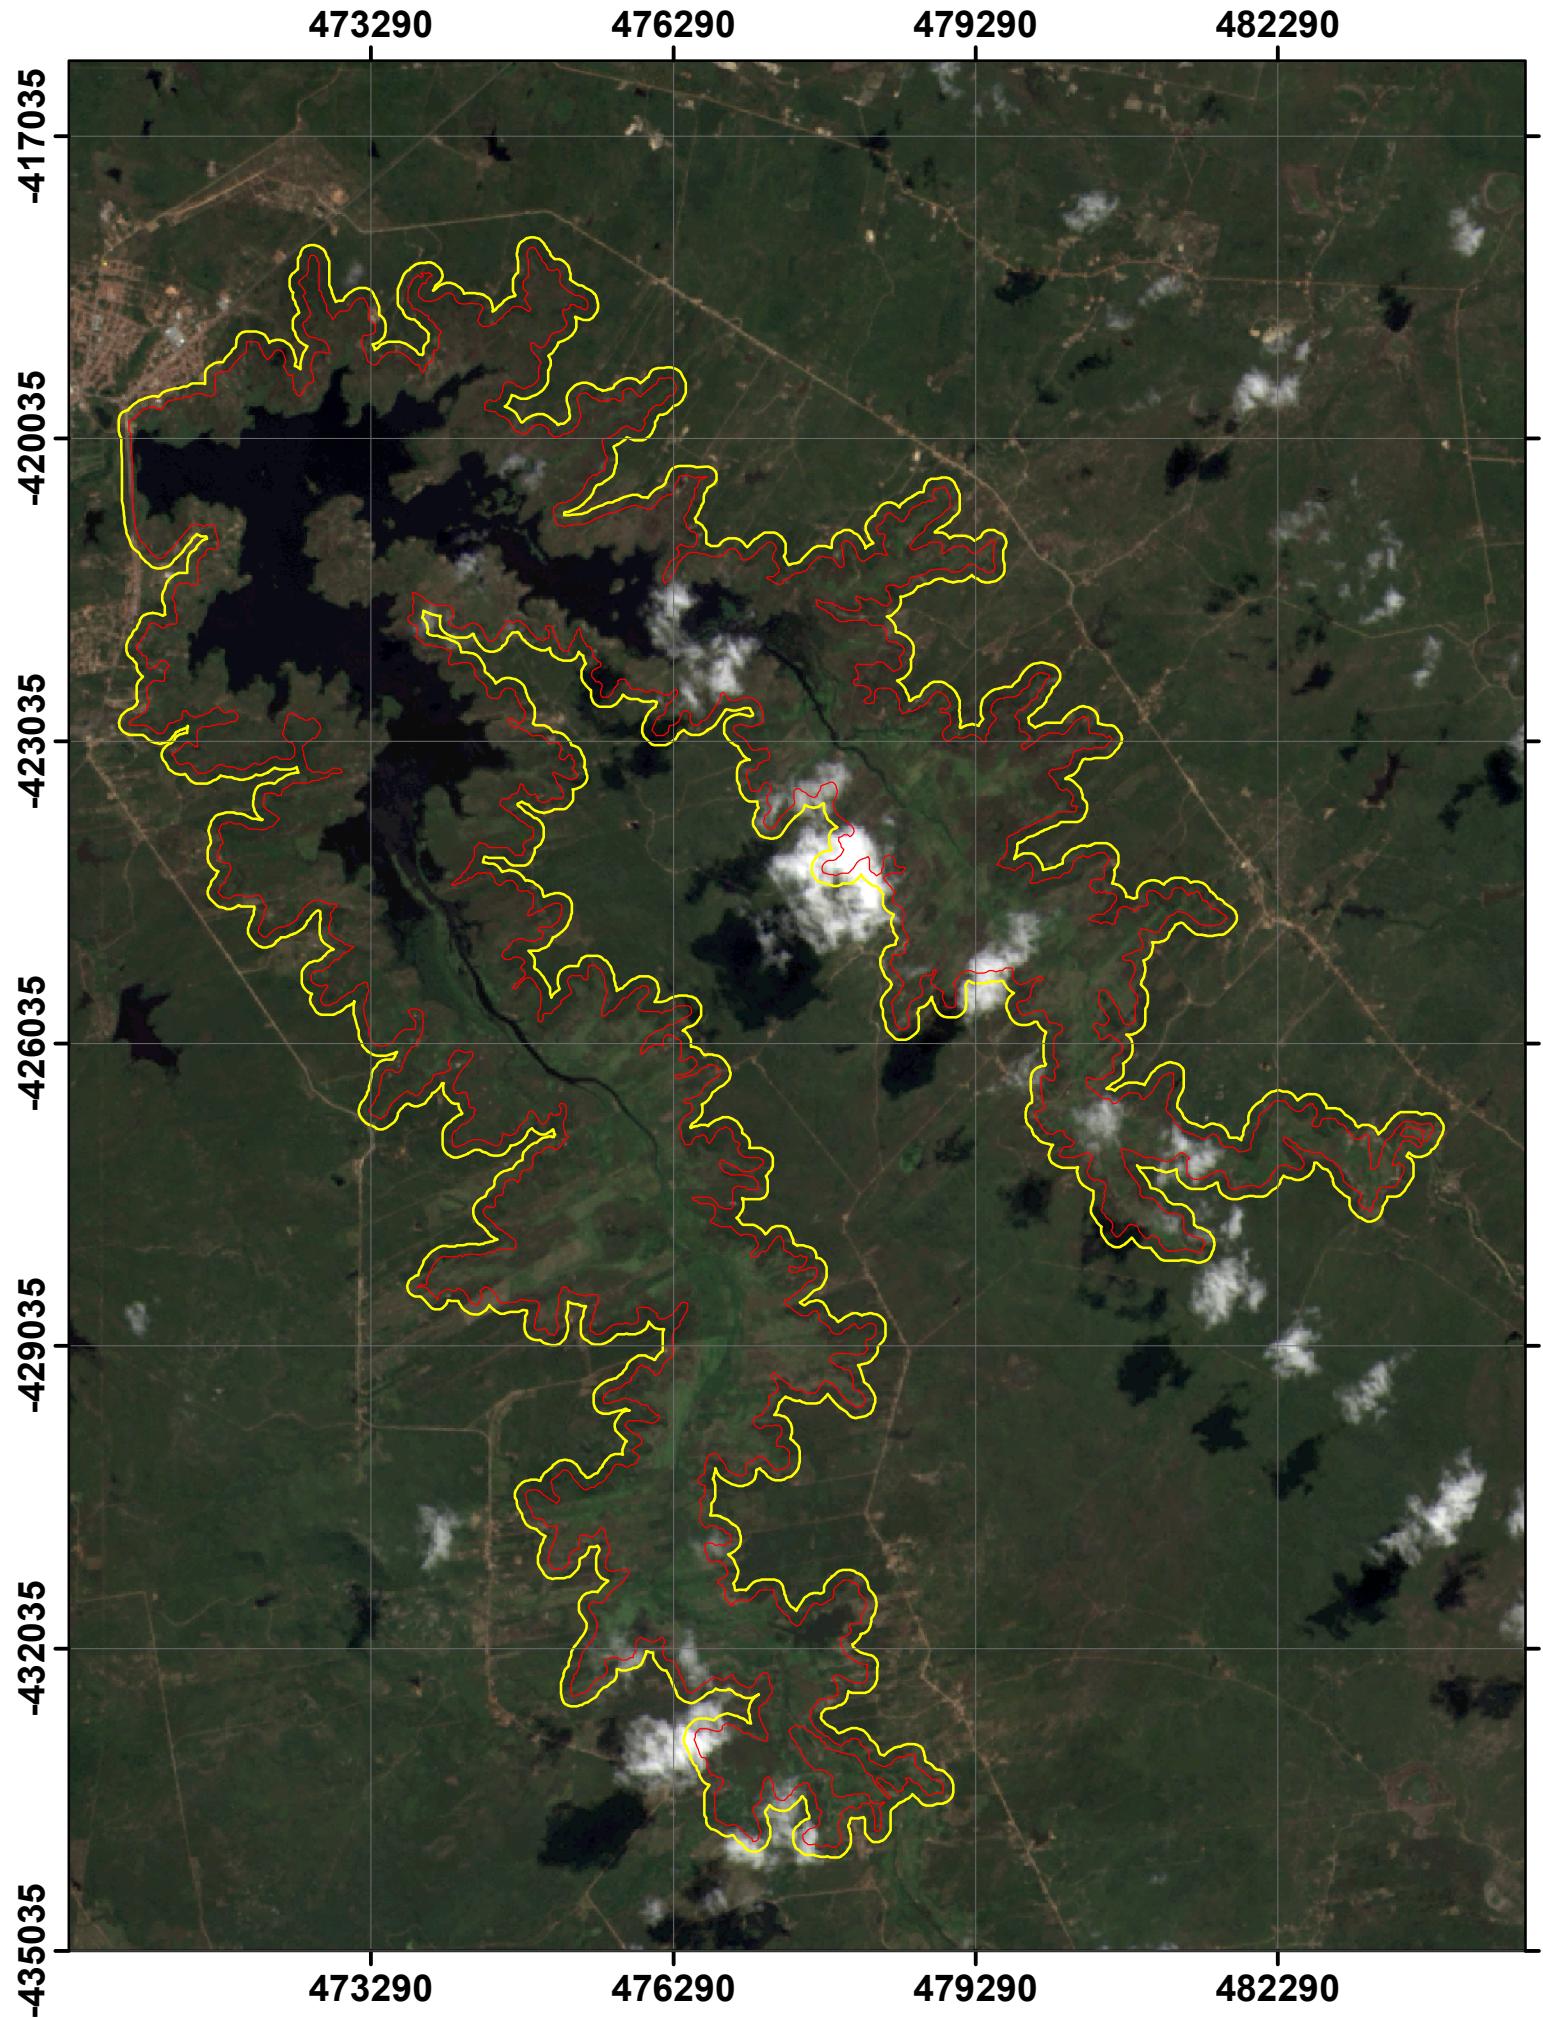
APÊNDICE A - Mapa da delimitação da APP

- Limite da APP
- Nível máximo do açude

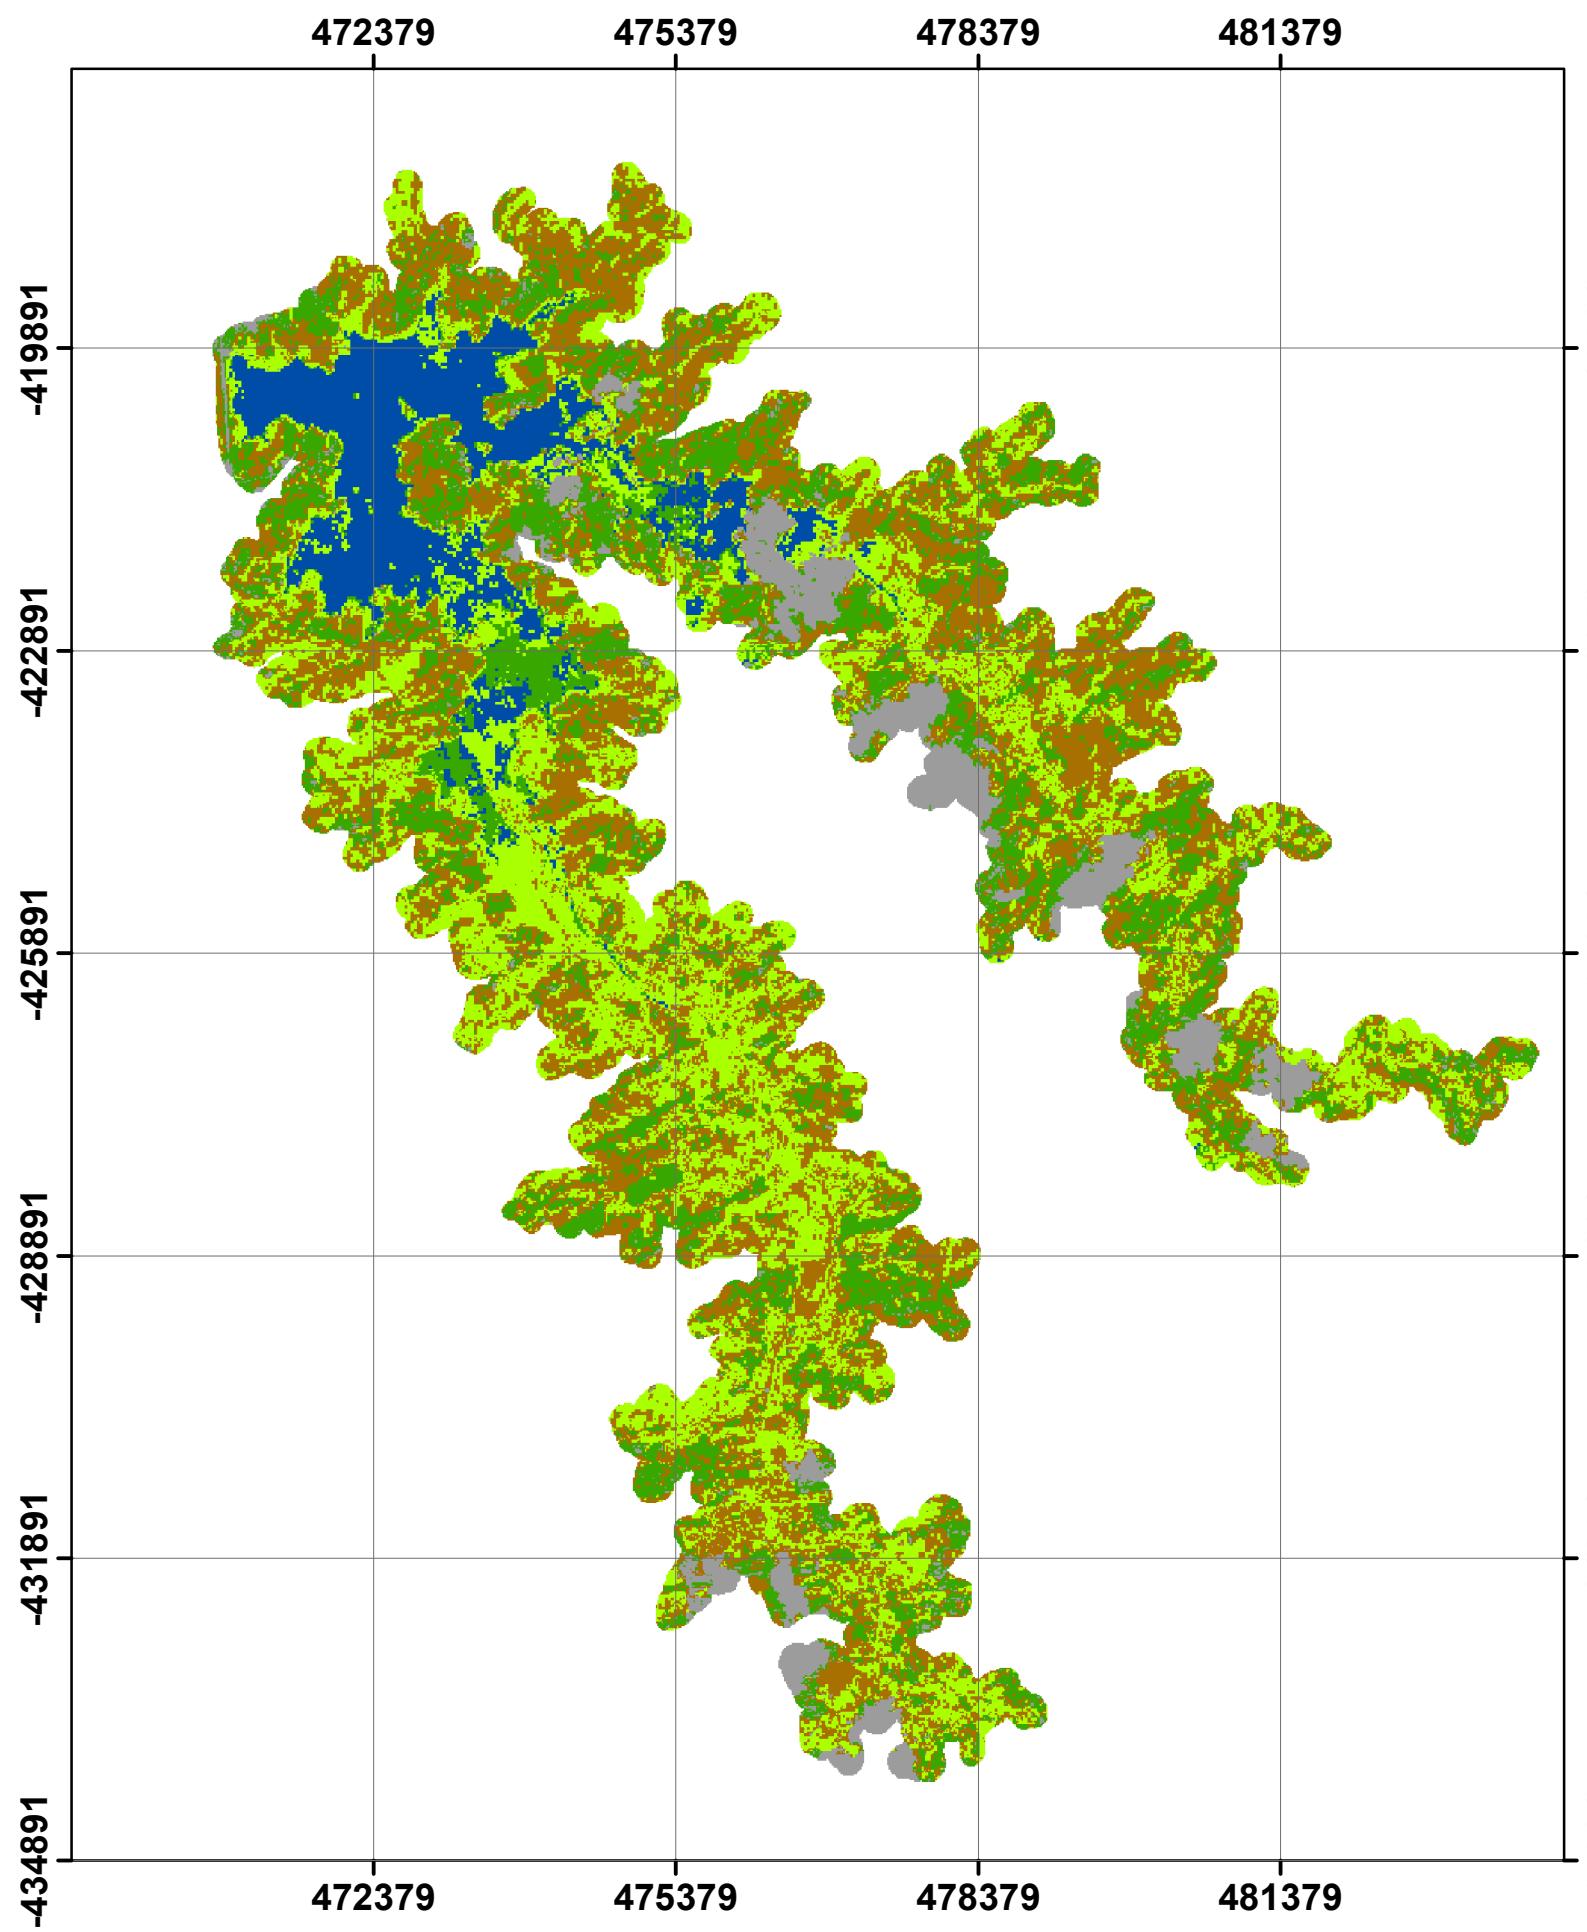
APÊNDICE B - Mapa de Uso e Ocupação do Solo

- Ocupação humana/nuvens
- Açude
- Vegetação
- Solo exposto
- Vegetação aquática/gramíneas
