**UNIVERSIDADE FEDERAL DO CEARÁ**  
**DEPARTAMENTO DE ENGENHARIA HIDRÁULICA E AMBIENTAL**  
**CURSO DE MESTRADO PROFISSIONAL EM GESTÃO DE**  
**RECURSOS HÍDRICOS**

**QUALIDADE DA ÁGUA SUBTERRÂNEA E A PRESENÇA DE**  
**NITRATO NA ZONA URBANA DE CROATÁ, ESTADO DO**  
**CEARÁ.**

Dissertação apresentada ao Curso de Mestrado em Gestão de Recursos Hídricos da Universidade Federal do Ceará como parte dos requisitos para obtenção de Título de Mestre em Gestão de Recursos Hídricos.

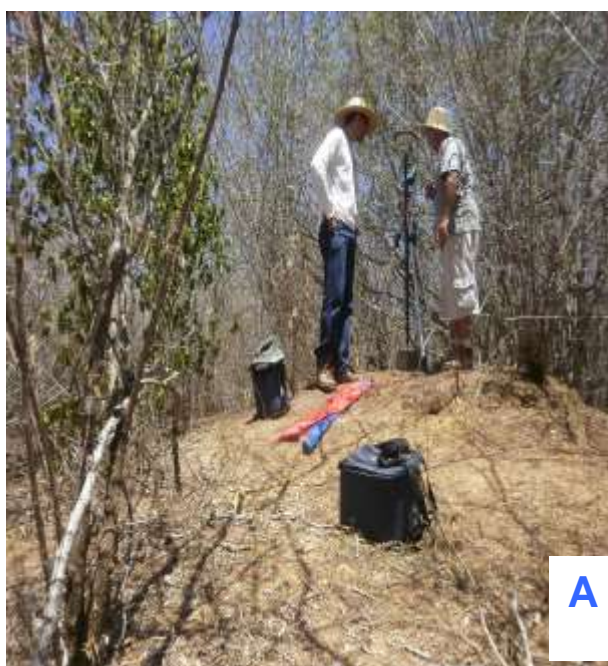
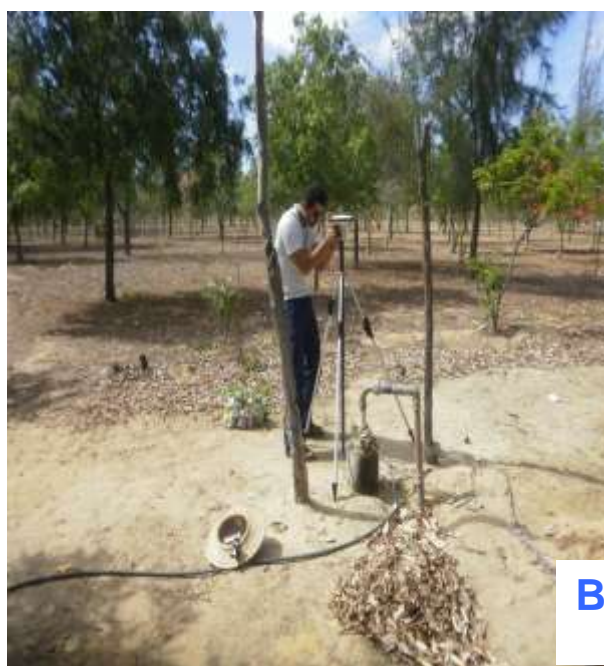
**Foto 2** - A) Estação base do IBGE na serra de Croatá. Foto tirada na data 31/07/12 Coordenadas: Latitude: 287.809,531 Longitude: 9.511.990,275 B) Aquisição de dados planialtimétricos utilizados no mapeamento de fluxo subterrâneo em Croatá. Foto tirada na data 31/07/12. Coordenadas:Latitude 293.462 Longitude 9.510.260.

Para realização do georreferenciamento foi utilizado um conjunto de 02 GPS's Geodésicos marca *Ashttech*, modelo *ProMark 2*, através do método diferencial no modo estático com tempo de aquisição variando entre 5 e 50 minutos sendo as leituras executadas automaticamente a cada 2 segundos nas estações. Utilizou-se como base para posicionamento horizontal e referência de nível o marco geodésico SB-24-1035 do IBGE (Foto 1 A) localizado no ponto de cota 851 na serra de Croatá - 5,5 km a nordeste da cidade de Croatá. A Foto 1 B retrata a coleta dos dados planialtimétricos utilizados no mapeamento de fluxo subterrâneo.

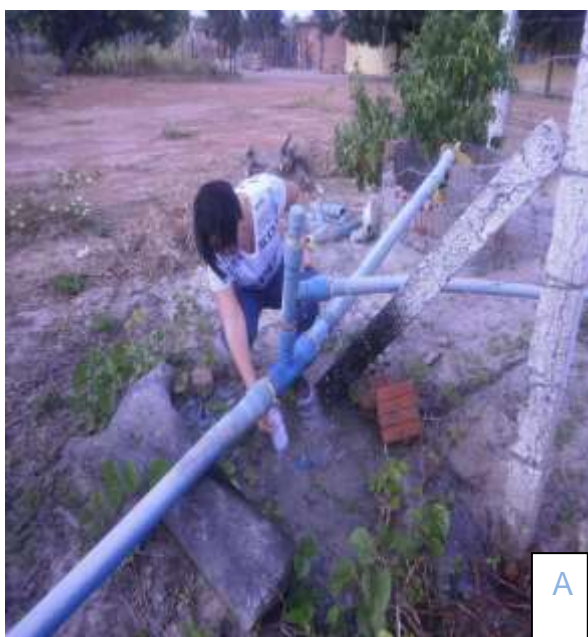
**Foto 3** - A) Coleta de amostra PT 09. B); Caixa térmica para acondicionamento das amostras de água. Fotos tiradas em 08/11/11. Coordenadas: Latitude: 287.809,531 Longitude: 9.511.990,275

Para a coleta, foram utilizados frascos de polietileno, descartáveis, de 300 ml cada. No campo, os frascos foram lavados com a própria amostra antes da coleta. As amostras foram coletadas diretamente da saída da bomba, após, etiquetadas com numeração e local do poço, horário e dia da coleta (Foto 2. A e B). Após, coletada, as amostras foram armazenadas em caixas de isopor com gelo para garantir a conservação da condição físico-química até o momento da entrega no laboratório Central da Cagece, garantindo o prazo de entrega de até 24 horas.

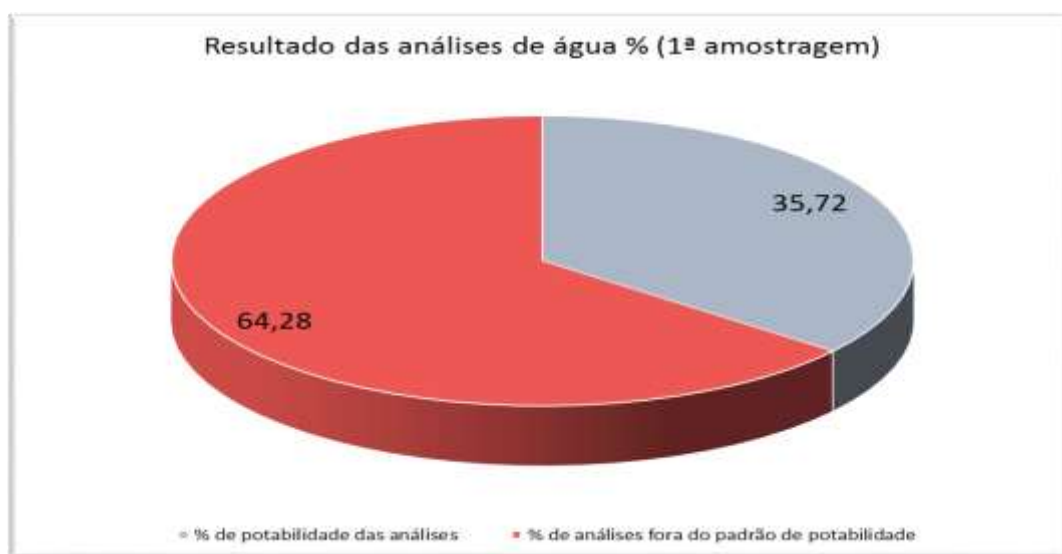
- a) Que 64,28% das amostras realizadas apresentaram valores superiores ao padrão de potabilidade recomendado na Portaria de potabilidade em vigor.

Figura 20 – Percentual dos resultados das análises de nitrato (1ª amostragem)
