**EROSÃO COSTEIRA NO LITORAL DO MUNICÍPIO DE ICAPUÍ-CE NA ÚLTIMA
DÉCADA: CAUSAS, CONSEQUÊNCIAS E PERSPECTIVAS FUTURAS**

Tese submetida à Coordenação do Programa de Pós-Graduação em Ciências Marinhas Tropicais do Instituto de Ciências do Mar, da Universidade Federal do Ceará como parte dos requisitos exigidos para obtenção do título de Doutor em Ciências Marinhas Tropicais.

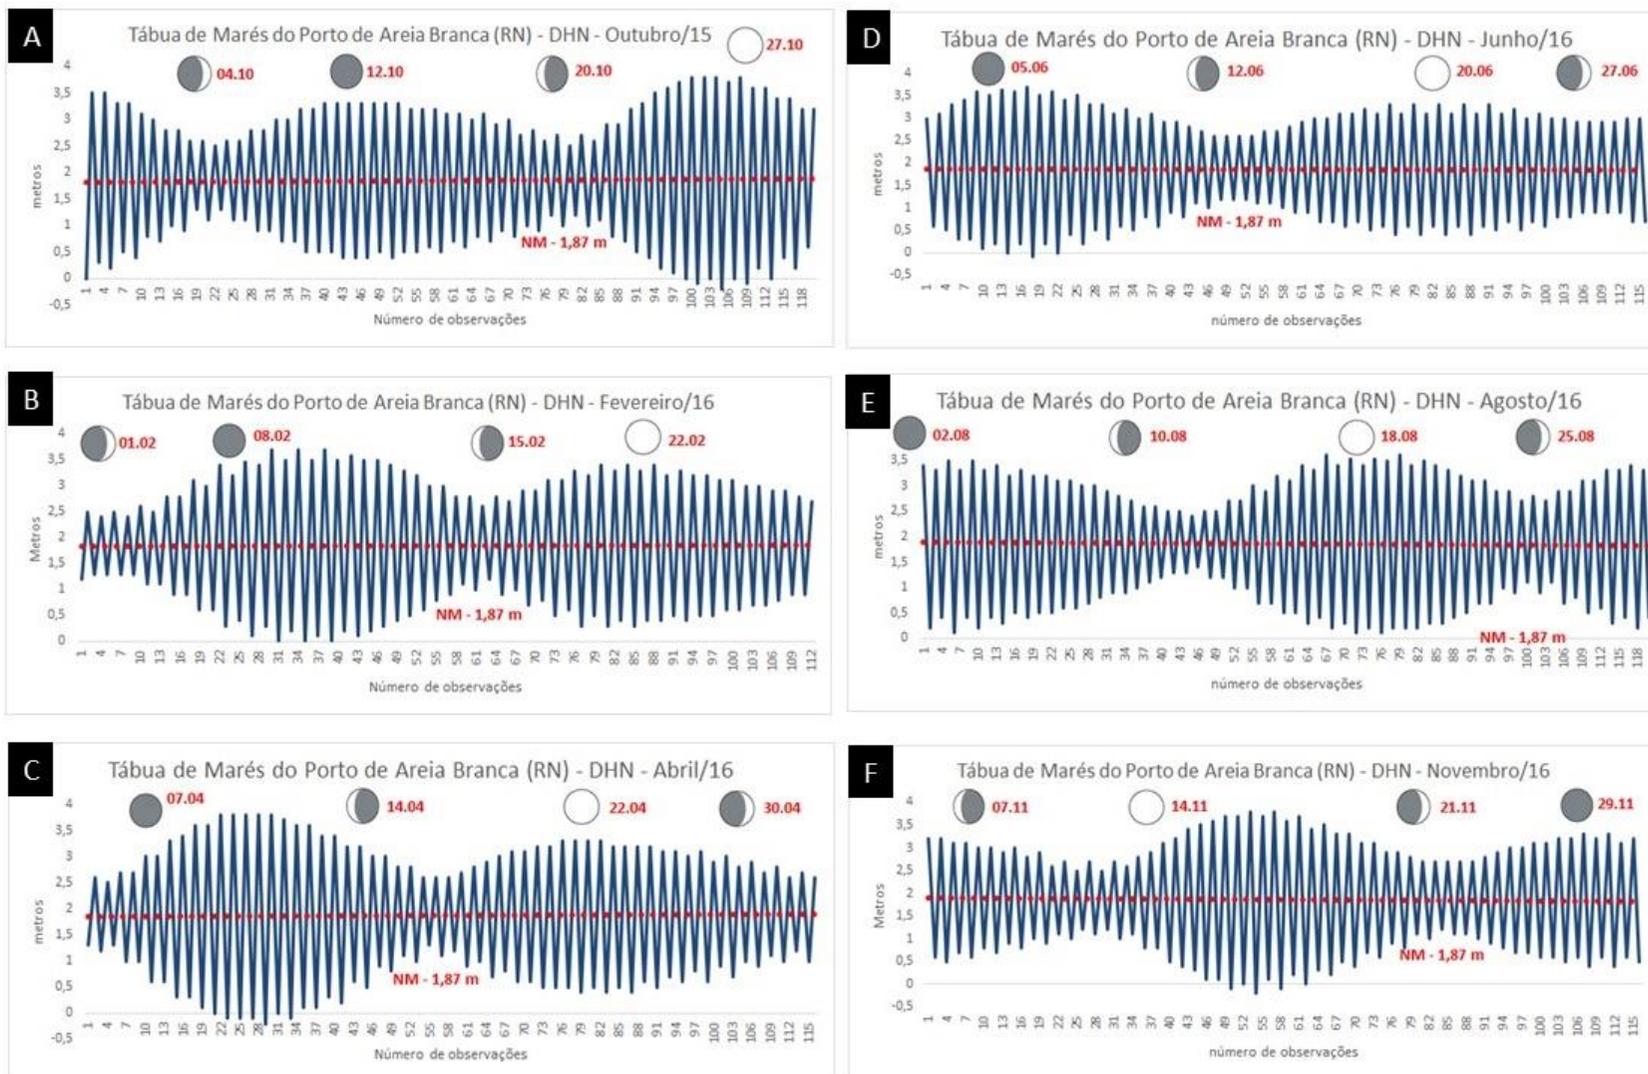
Figura 17: Condições de maré durante os meses dos experimentos de campo em Icapuí.

As marés na área podem chegar aos 4 m na sizígia, com média de 3,7 m, conforme registrado nos meses de abril e novembro de 2016, nas marés de quadratura os valores atingem um máximo de variação de 1,9 m, com média de 1,61 m, registrado no mês de outubro de 2015 (Gráfico 8).

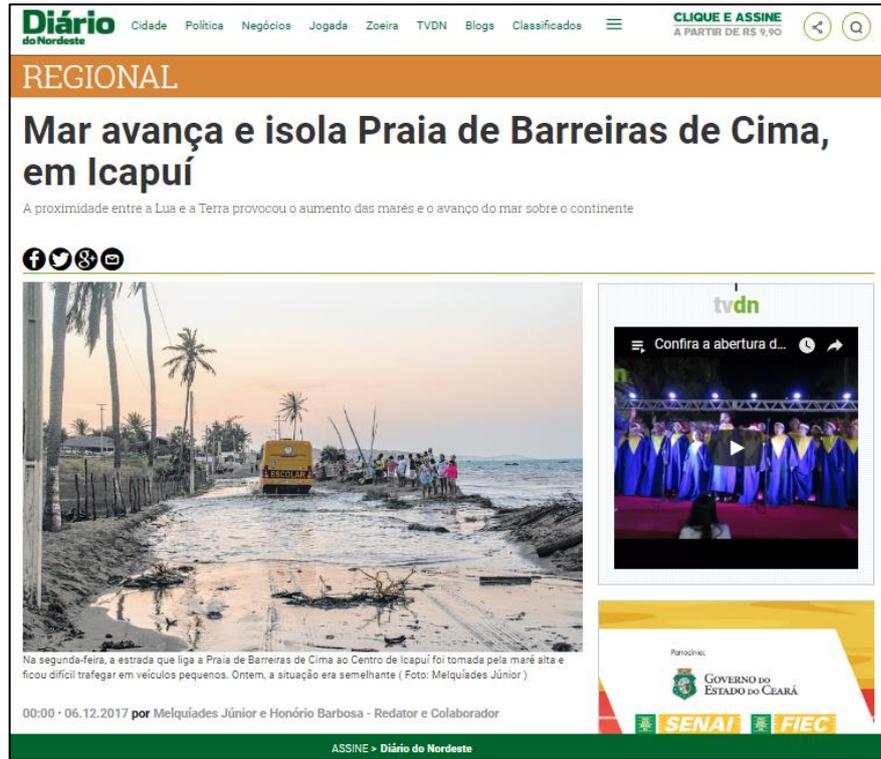
Figura 46: Problemas relacionados à ação da maré na Superlua em dezembro de 2017.

A Superlua que ocorreu no início do mês de dezembro de 2017, provocou o transpasse de água sobre as dunas frontais que se fazem presentes em um trecho da Praia de Barreiras de Cima, causando sérios danos às residências e alagando vias de acesso próximas e/ou dentro do limite de alcance máximo da maré, deixando a comunidade ali residente isolada por algumas horas. Vale ressaltar que na ocasião o nível da água na maré de sizígia ficou exatamente o mesmo do outro lado da pista, não sendo piorado devido à ausência de ondas no local (Figura 46 e 47).

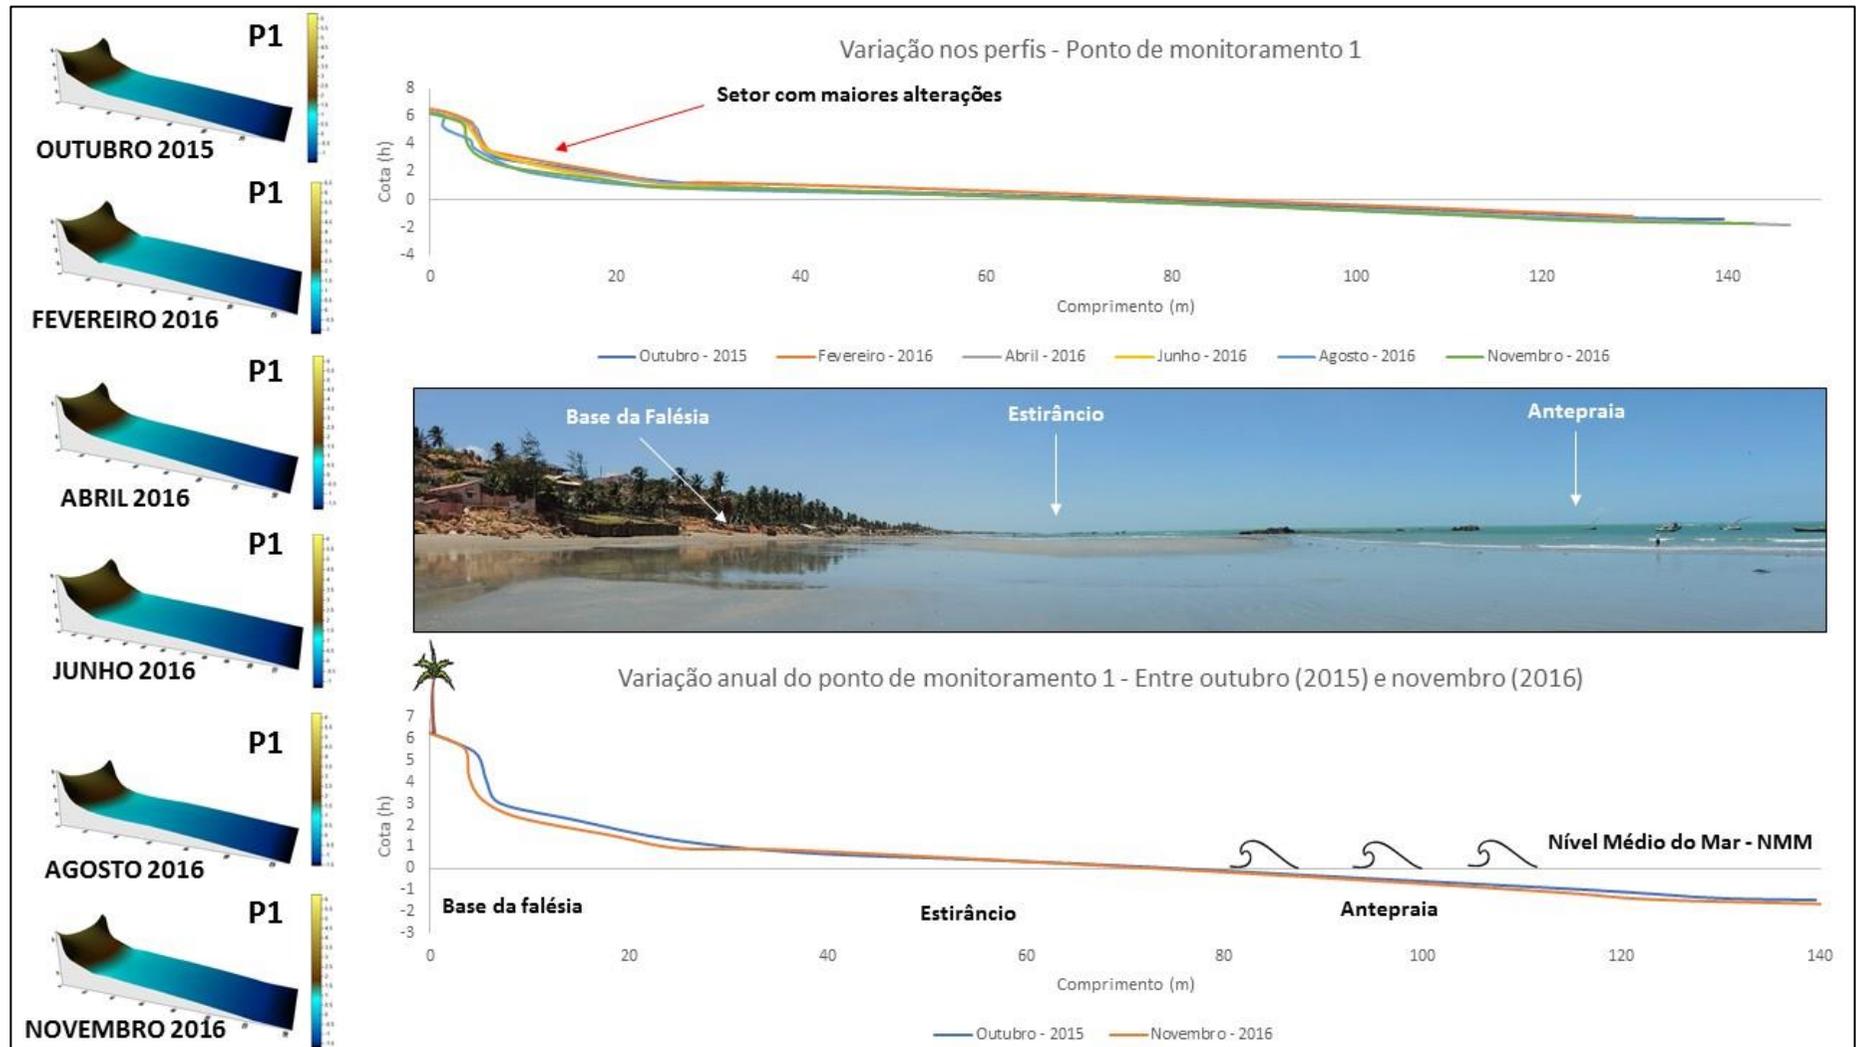
Figura 53: Variação dos perfis topográficos realizados no ponto de monitoramento 1 durante os experimentos de campo.

Foi observado que a conclusão do enrocamento ao longo dos pontos 2 e 3 causou um rebaixamento no nível de base neste ponto em virtude dos processos de refração e difração de ondas no local, fato constatado pela exumação de antigas estruturas residenciais como muros, caixas d'águas que antes encontram-se cobertas pelos sedimentos, na ocasião também foram observados danos às edificações que ainda se faziam presentes no local. O processo de erosão potencializada por refração e difração de ondas influenciadas pela presença de estruturas rígidas de proteção costeira já foi abordado em diversos estudos, assim, fica notória uma tendência erosiva neste ponto em virtude das modificações na dinâmica costeira influenciada pela obra de contenção (Figura 54, 55 e 56).

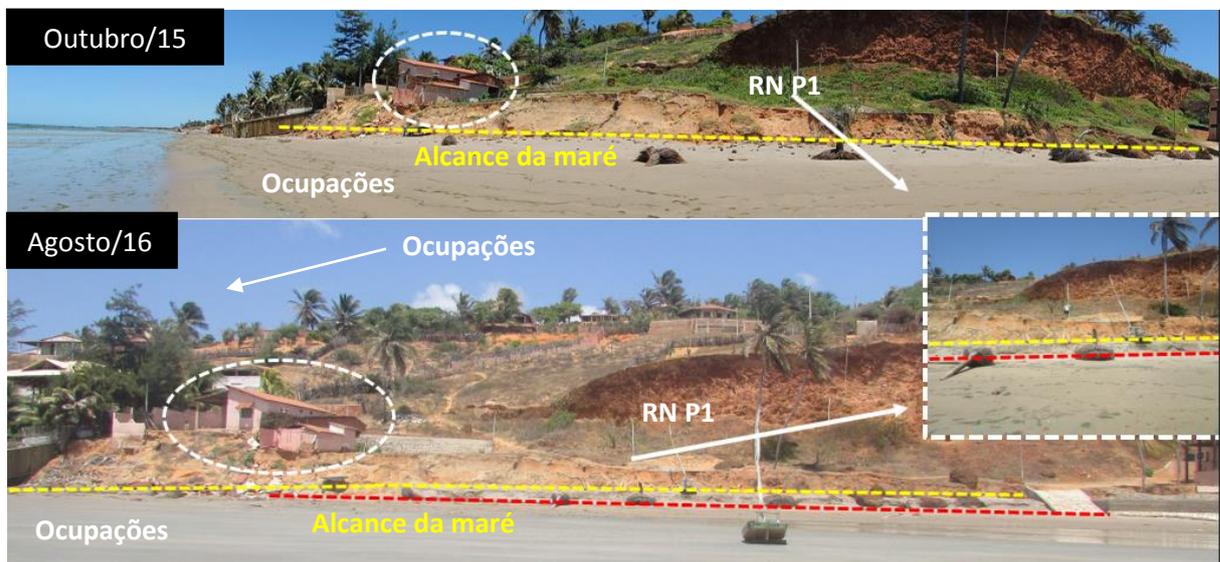
Figura 54: Alterações na cota do estirâncio superior entre os meses de outubro/15 e agosto/16 no Ponto 1.

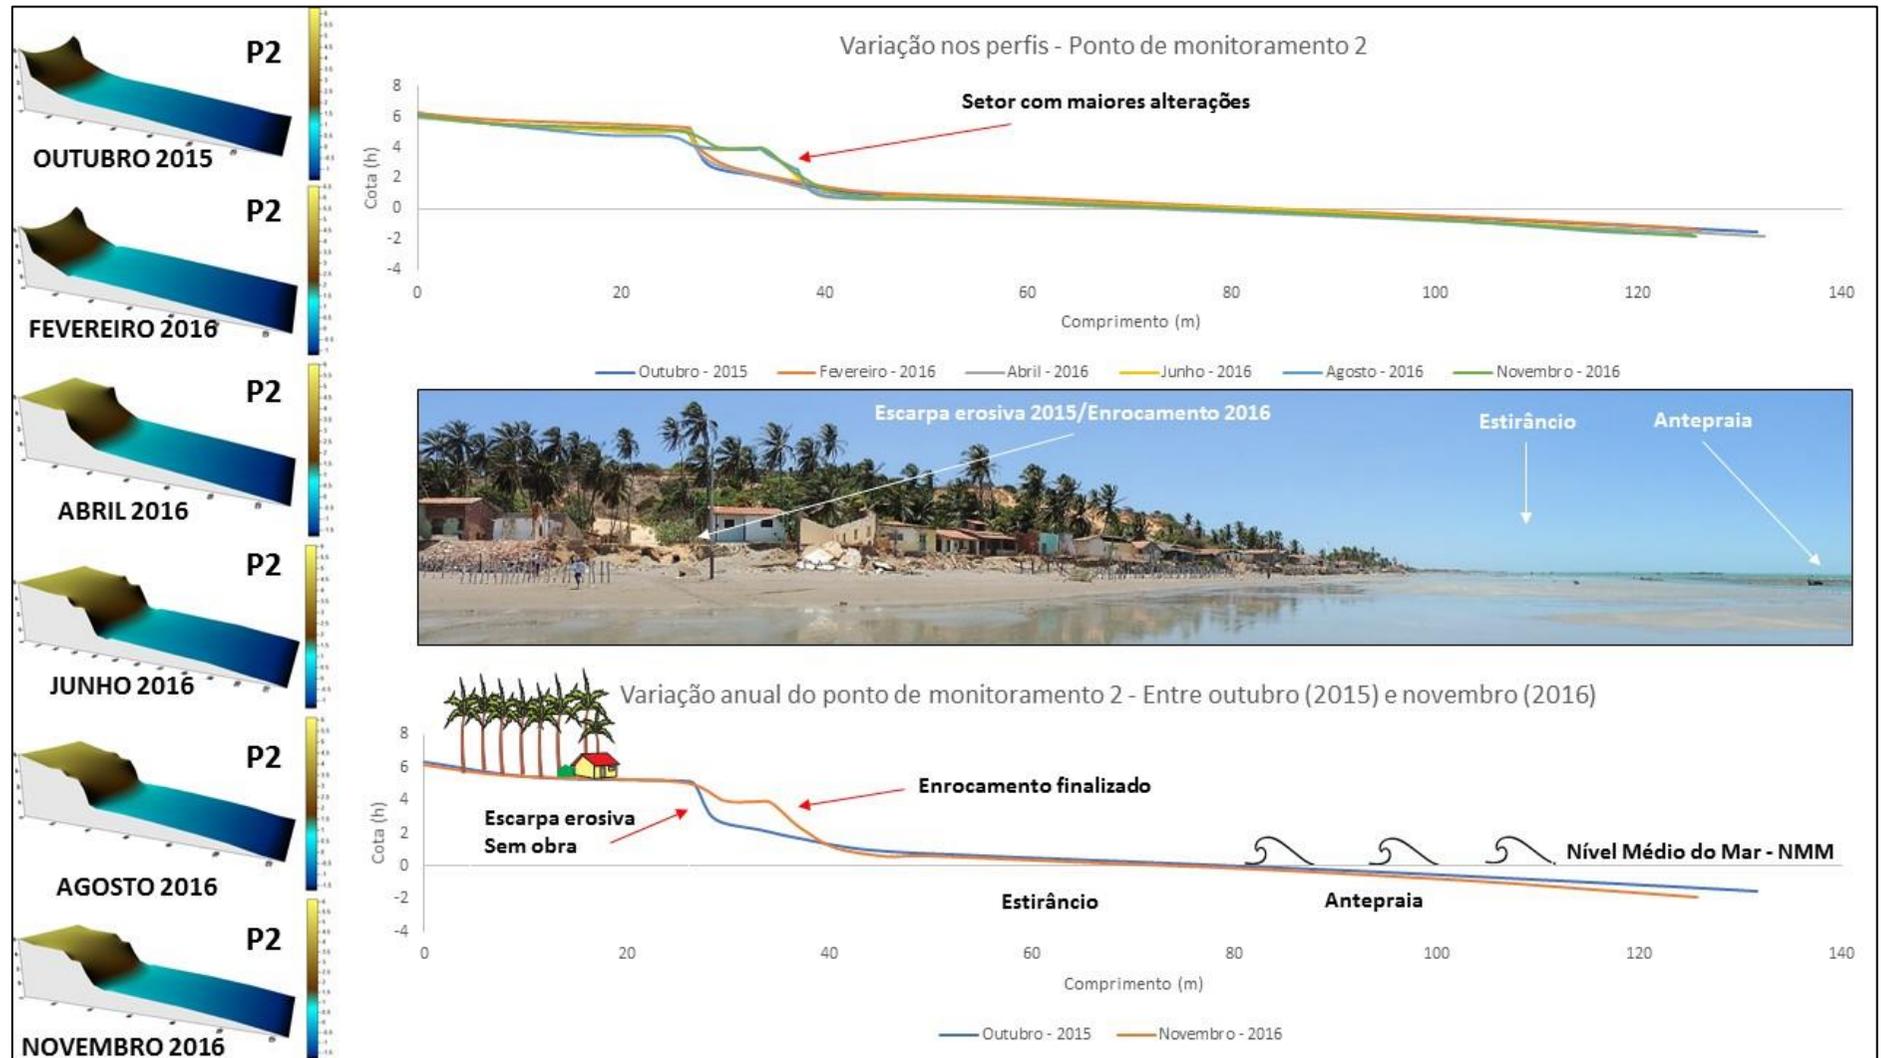
Figura 58: Variação dos perfis topográficos realizados no ponto de monitoramento 2 durante os experimentos de campo.

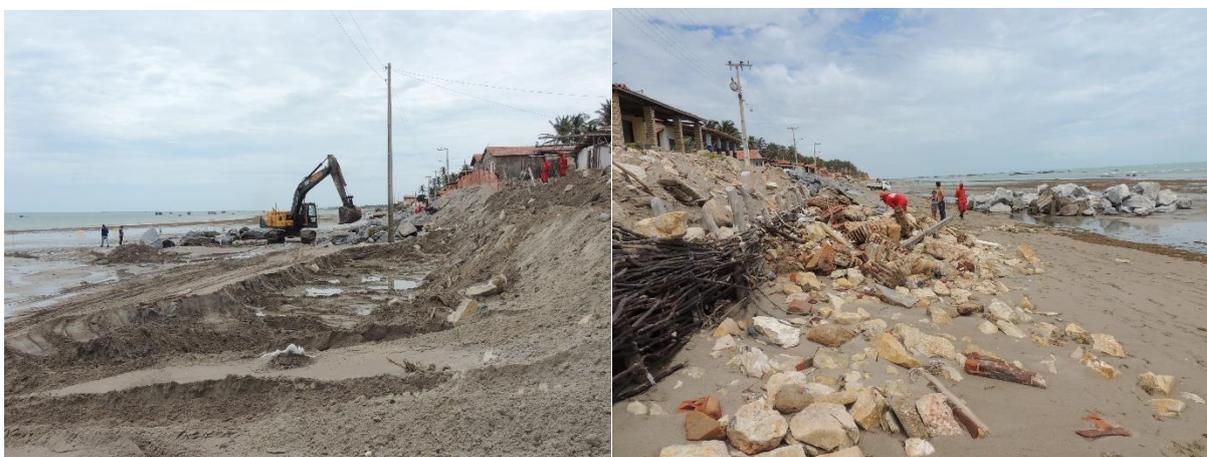
Figura 59: Fotos tiradas em fevereiro de 2016 durante a construção do enrocamento na área do Ponto 2.

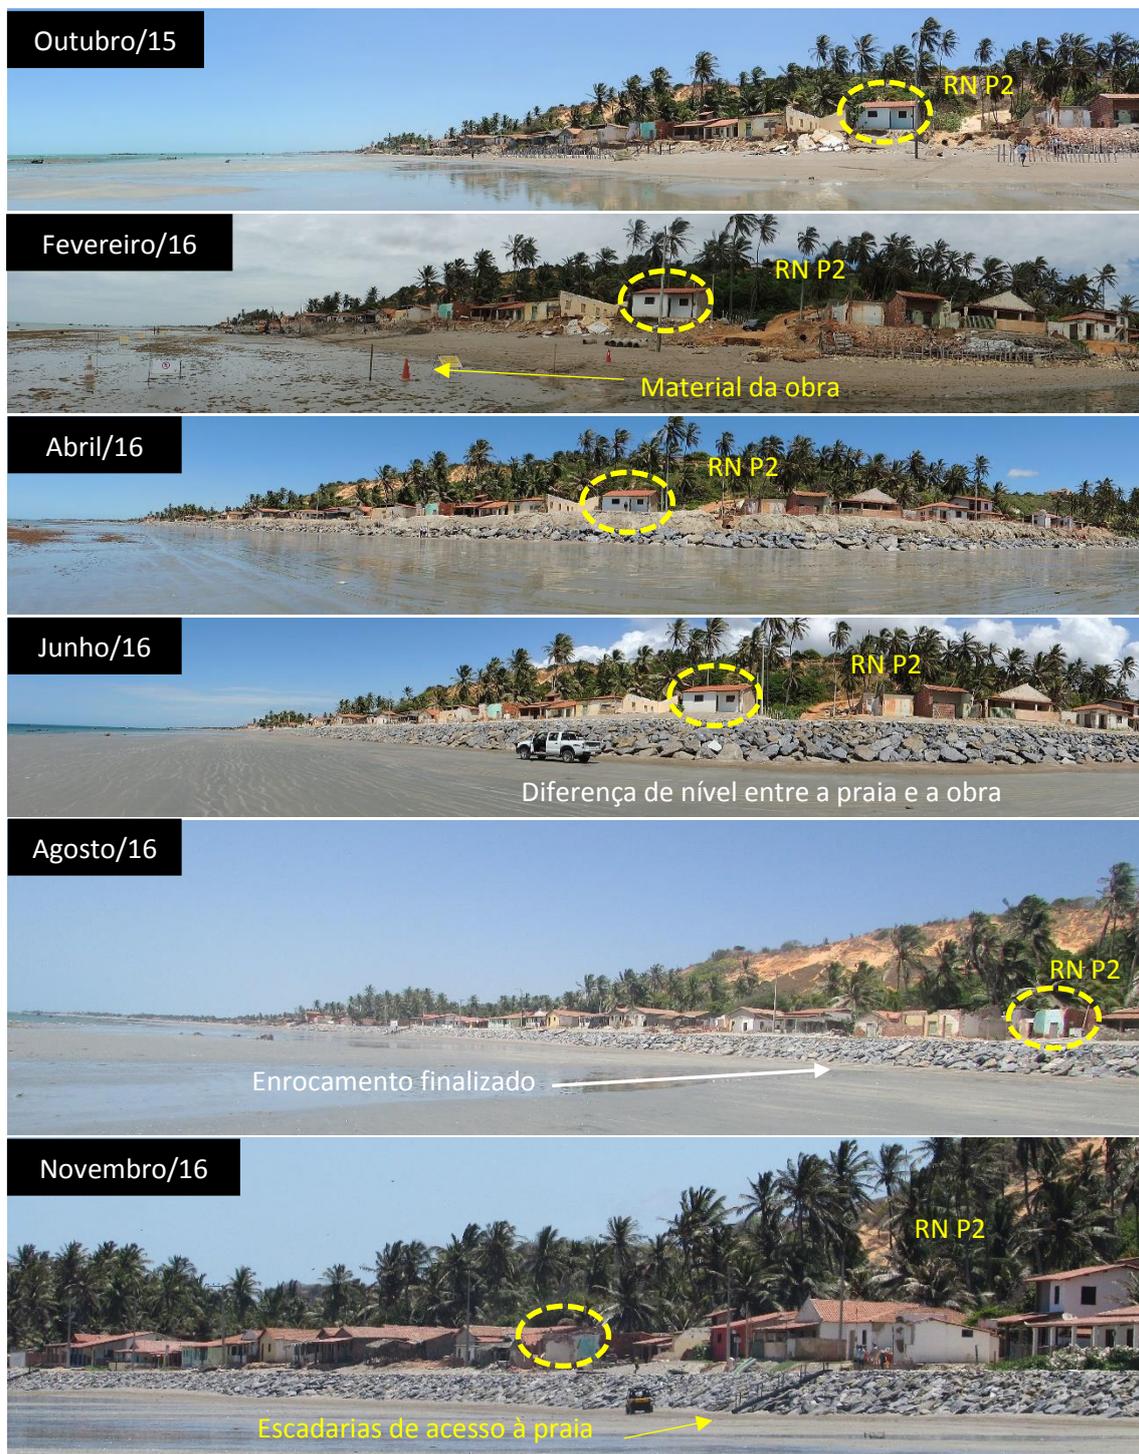
Figura 60: Registro fotográfico das alterações nos perfis do ponto 2 ao longo do período monitorado

Os moradores relatam ainda que não há drenagem, o que foi identificado ao longo dos trabalhos de campo, os mesmos ainda afirmam que em “marés grandes” a água consegue atingir a via de acesso, que não se encontra pavimentada, tal fato pode sinalizar um problema futuro quando à integridade da estrutura indicando que este trecho apresenta um sério risco ligado à danos causados pela erosão caso não haja um melhor acompanhamento da obra e sua compatibilidade com os processos costeiros locais (Figura 60).

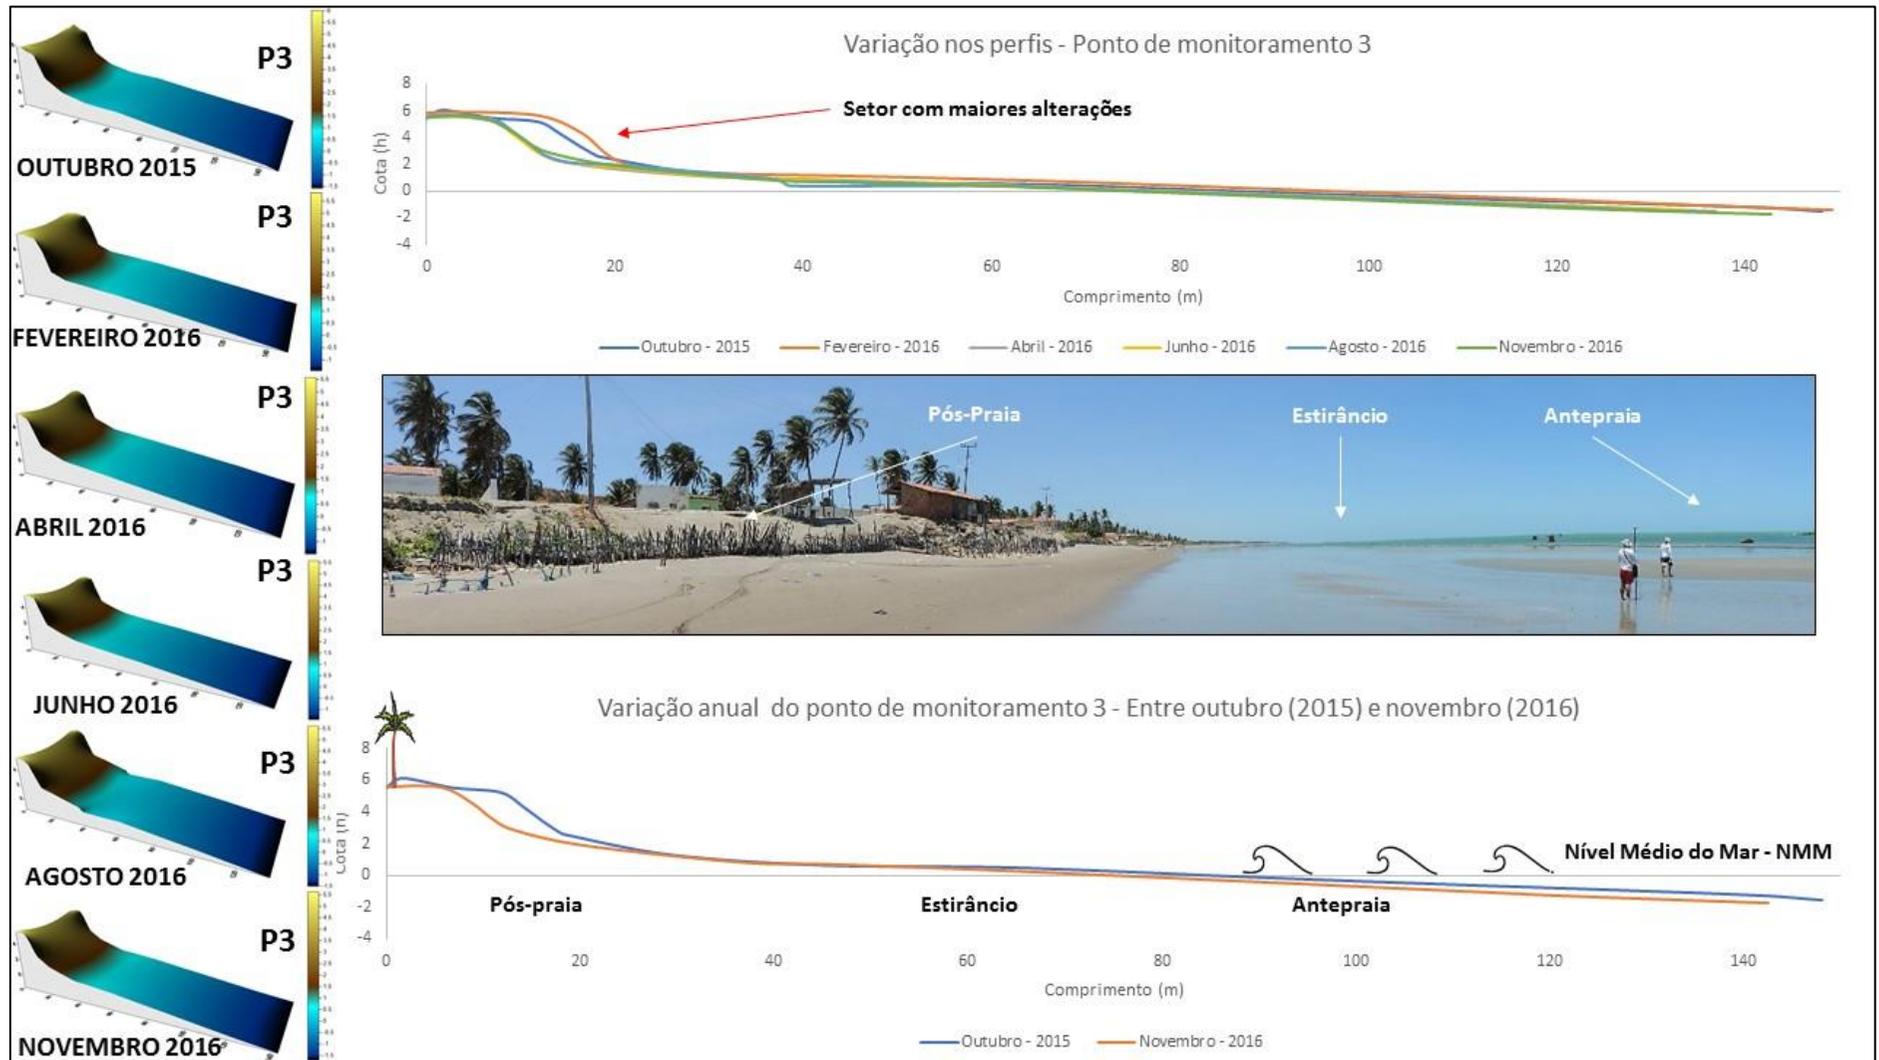
Figura 63: Variação dos perfis topográficos realizados no ponto de monitoramento 3 durante os experimentos de campo.

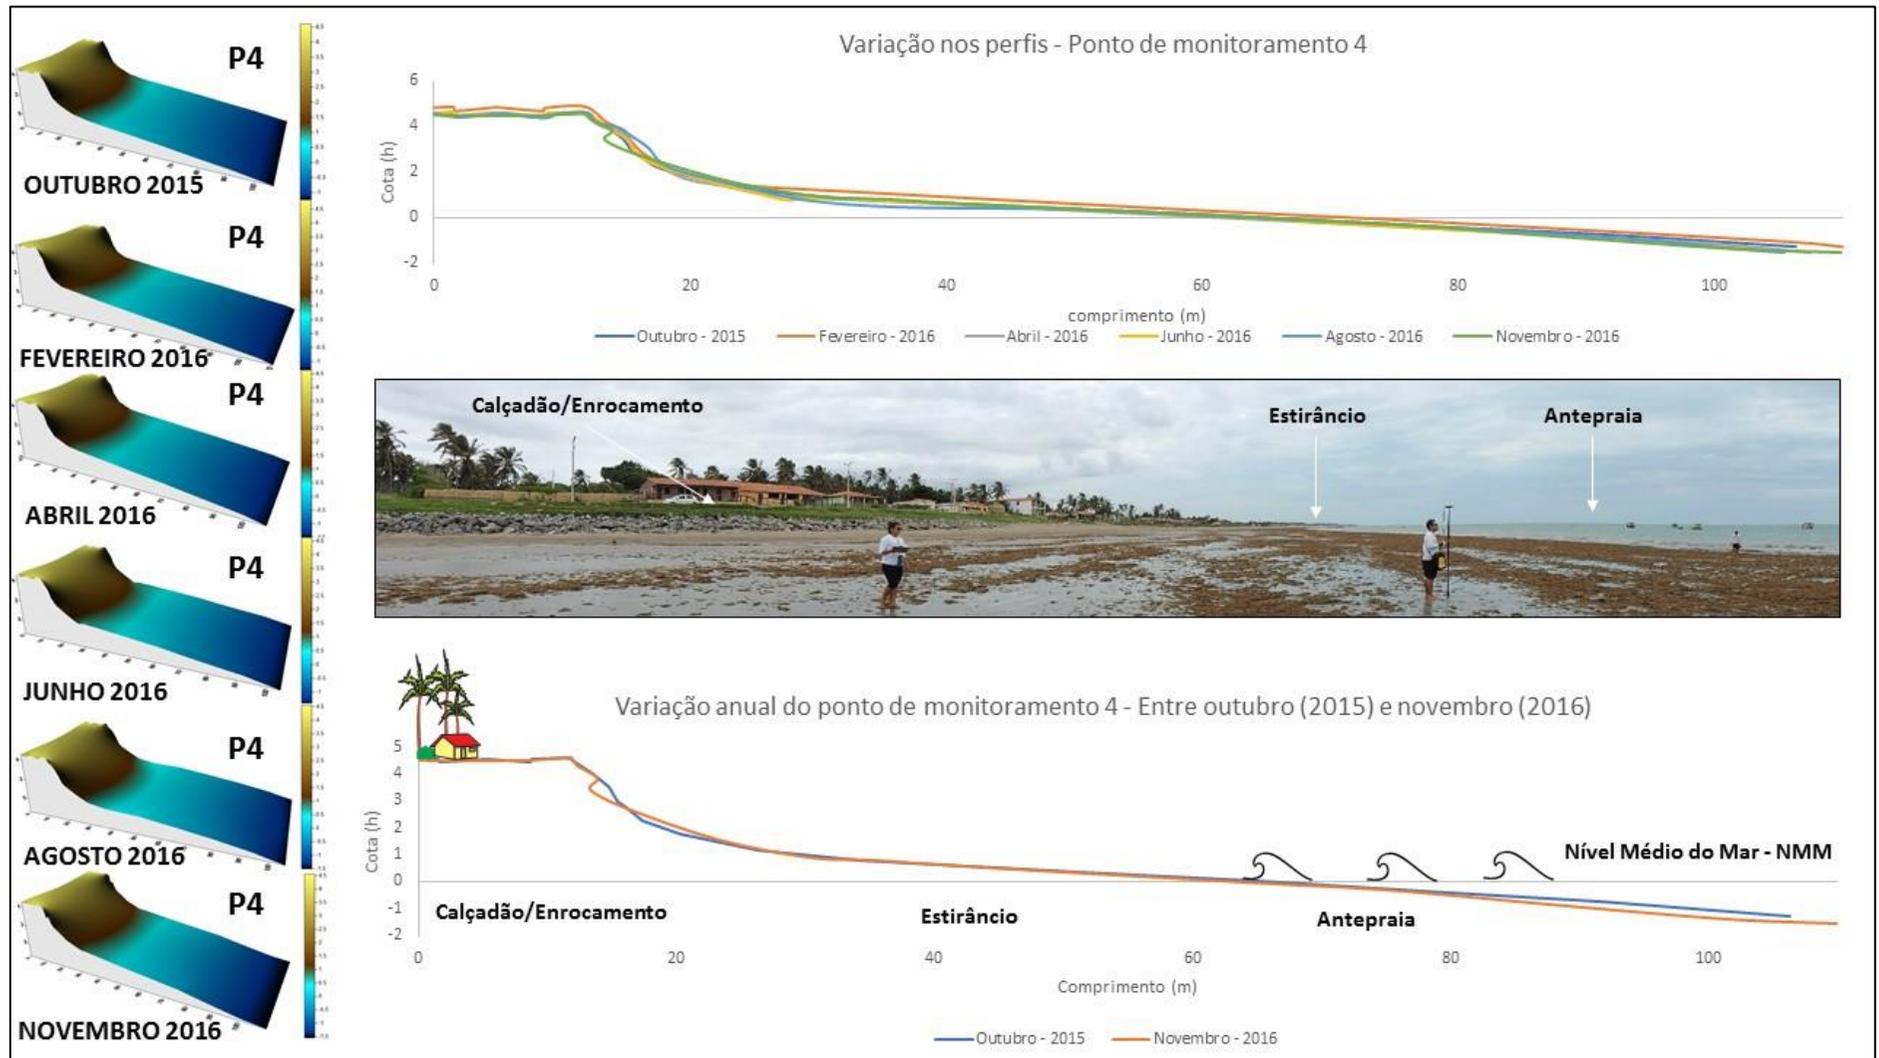
Figura 68: Variação dos perfis topográficos realizados no ponto de monitoramento 4 durante os experimentos de campo.

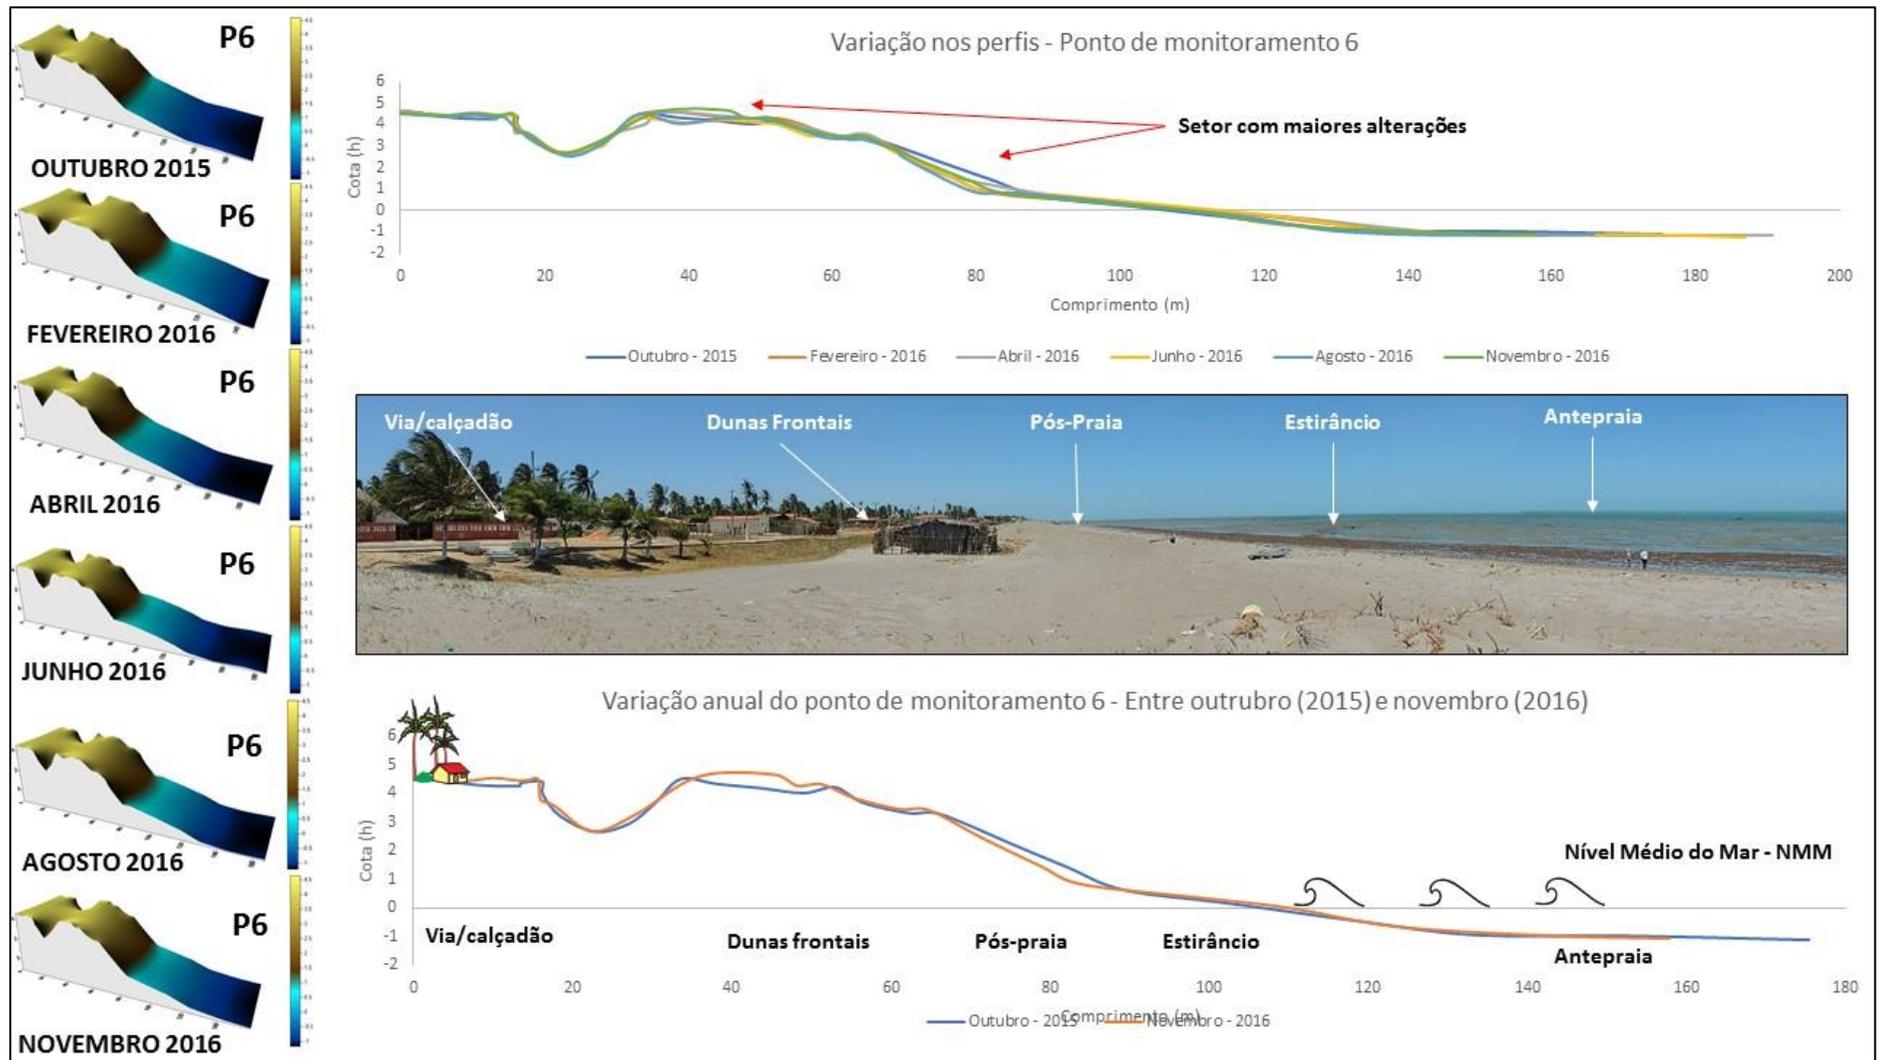
Figura 74: Variação dos perfis topográficos realizados no ponto de monitoramento 6 durante os experimentos de campo.

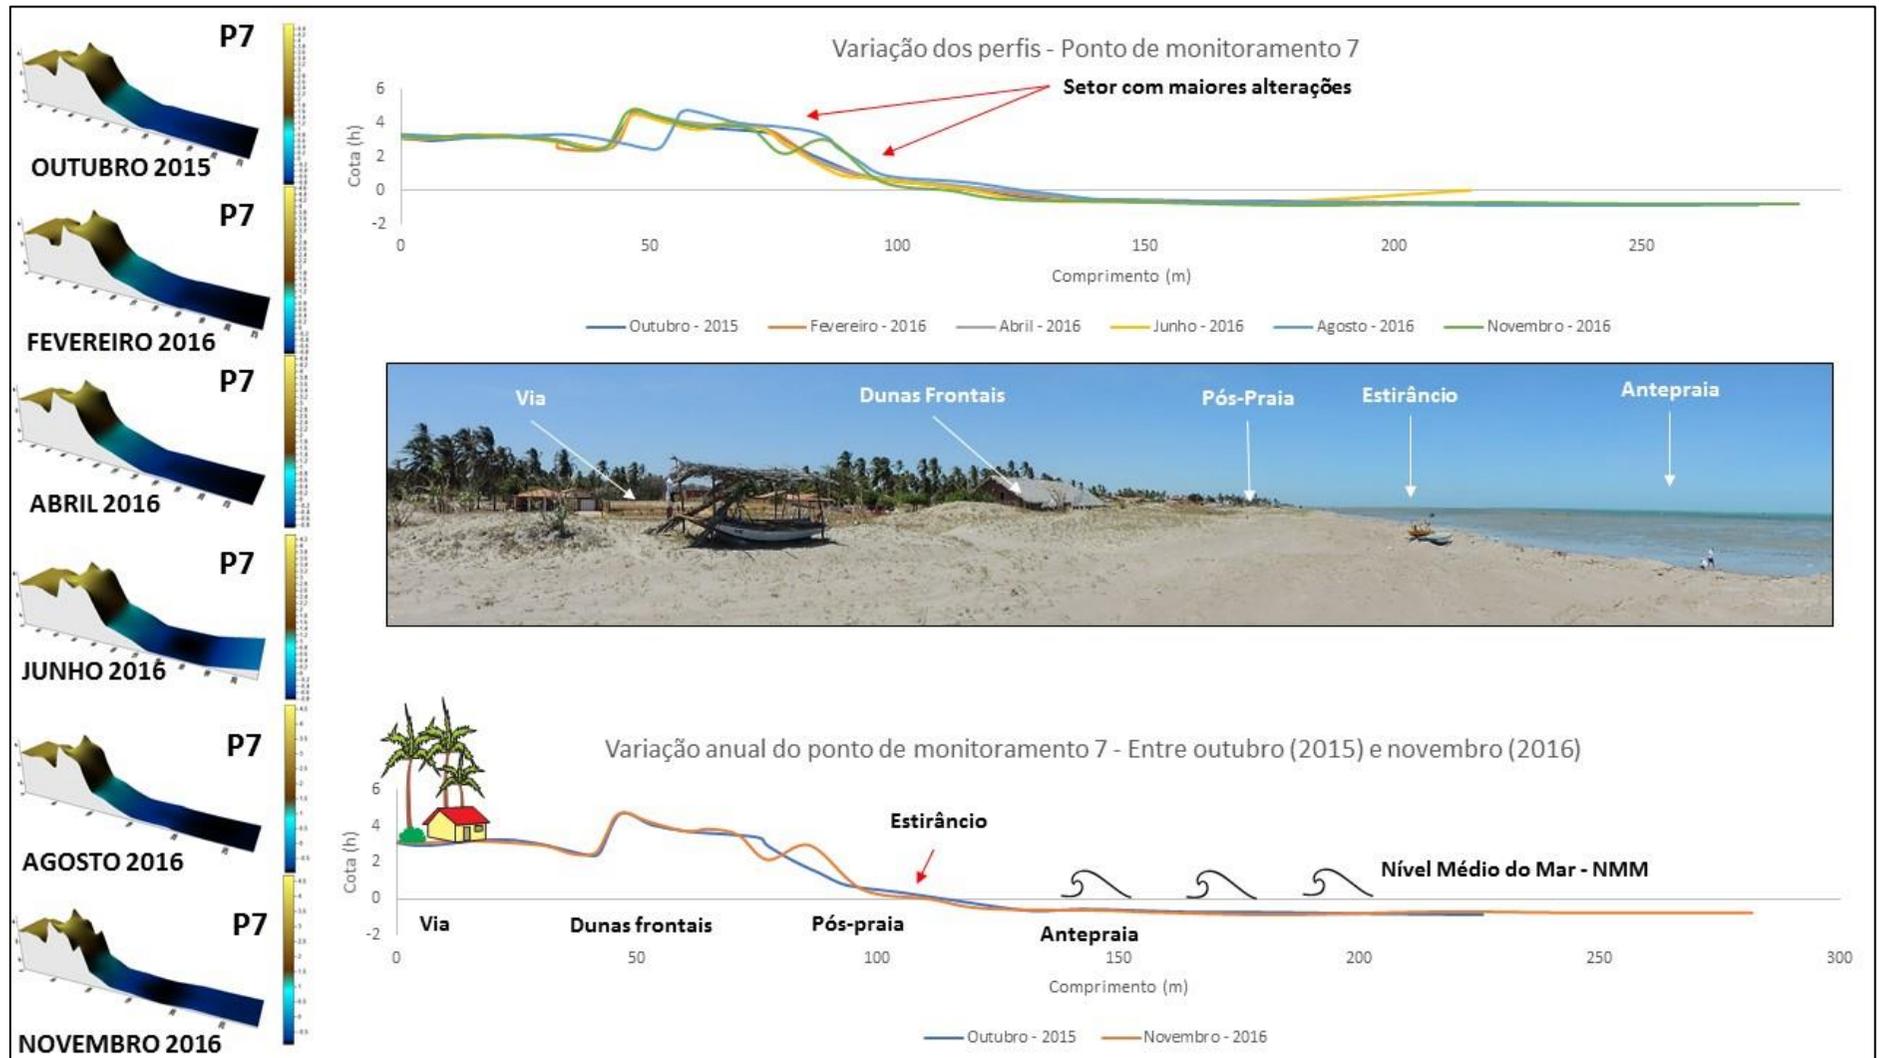
Figura 77: Variação dos perfis topográficos realizados no ponto de monitoramento 7 durante os experimentos de campo.

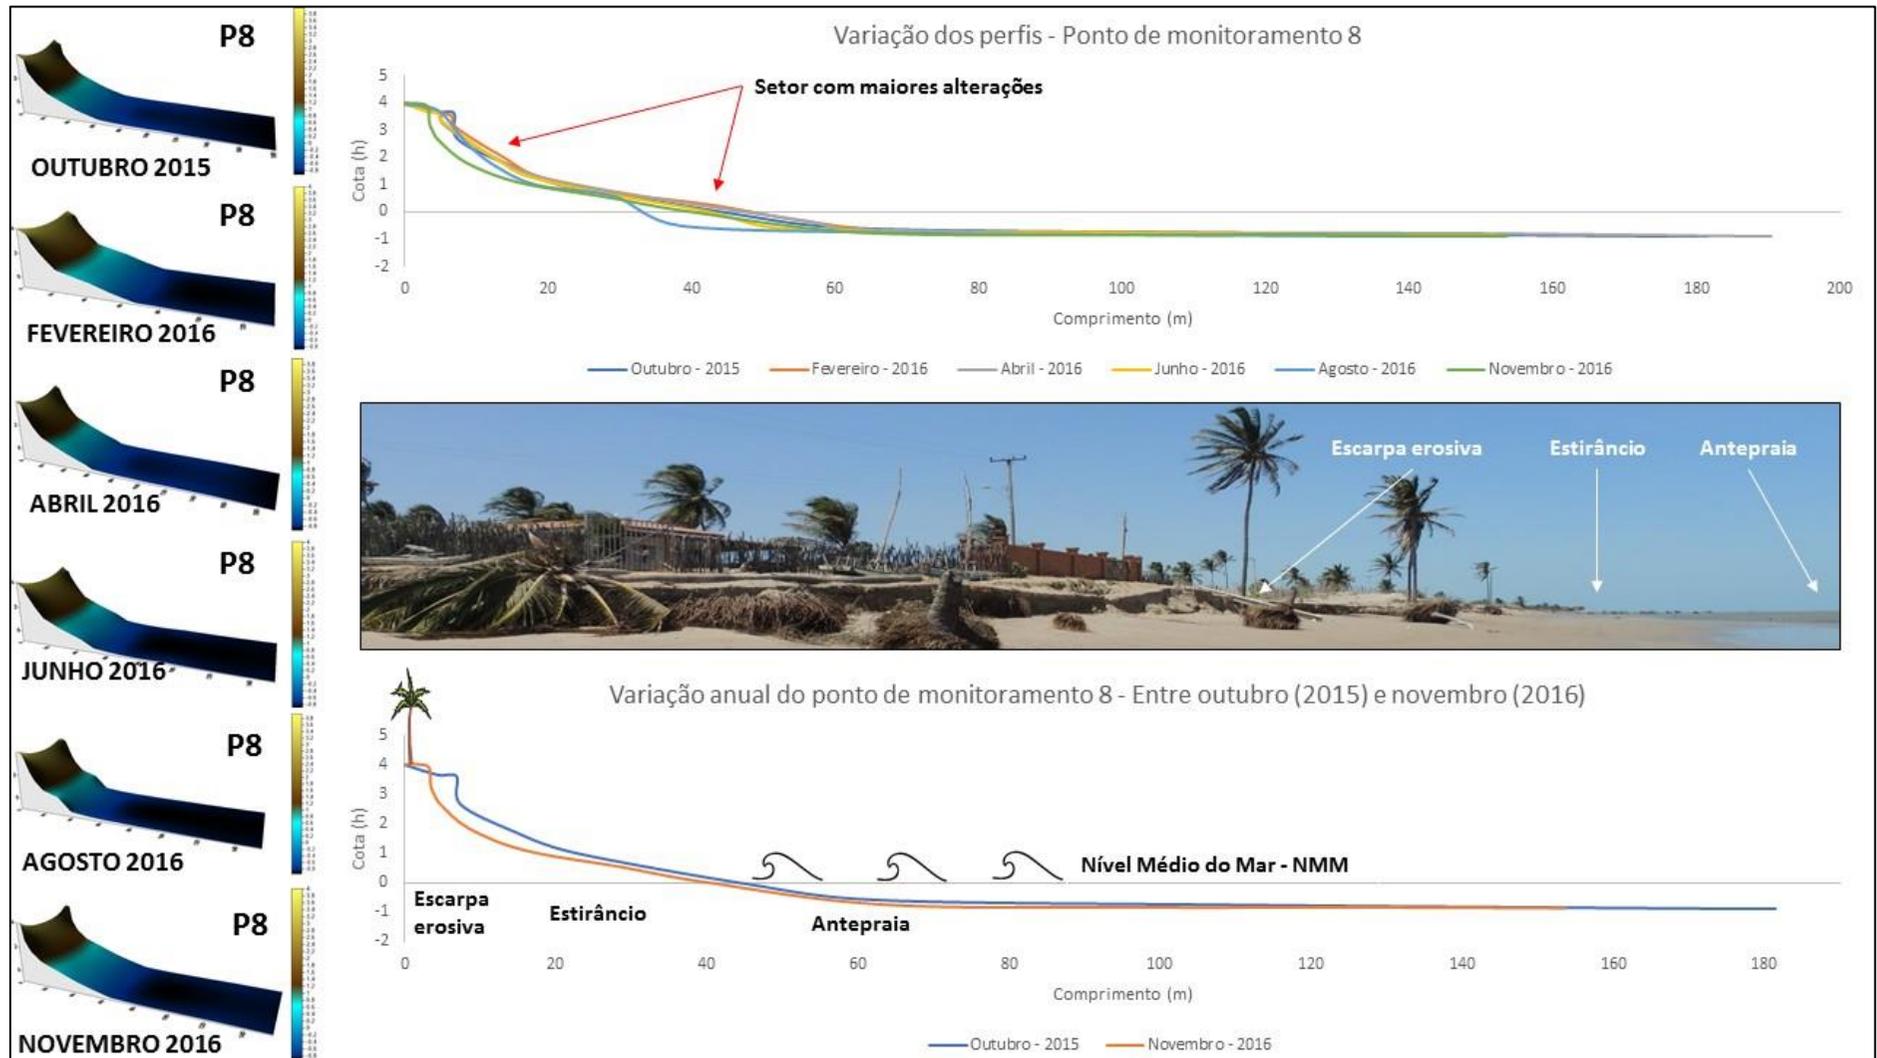
Figura 80: Variação dos perfis topográficos realizados no ponto de monitoramento 8 durante os experimentos de campo.

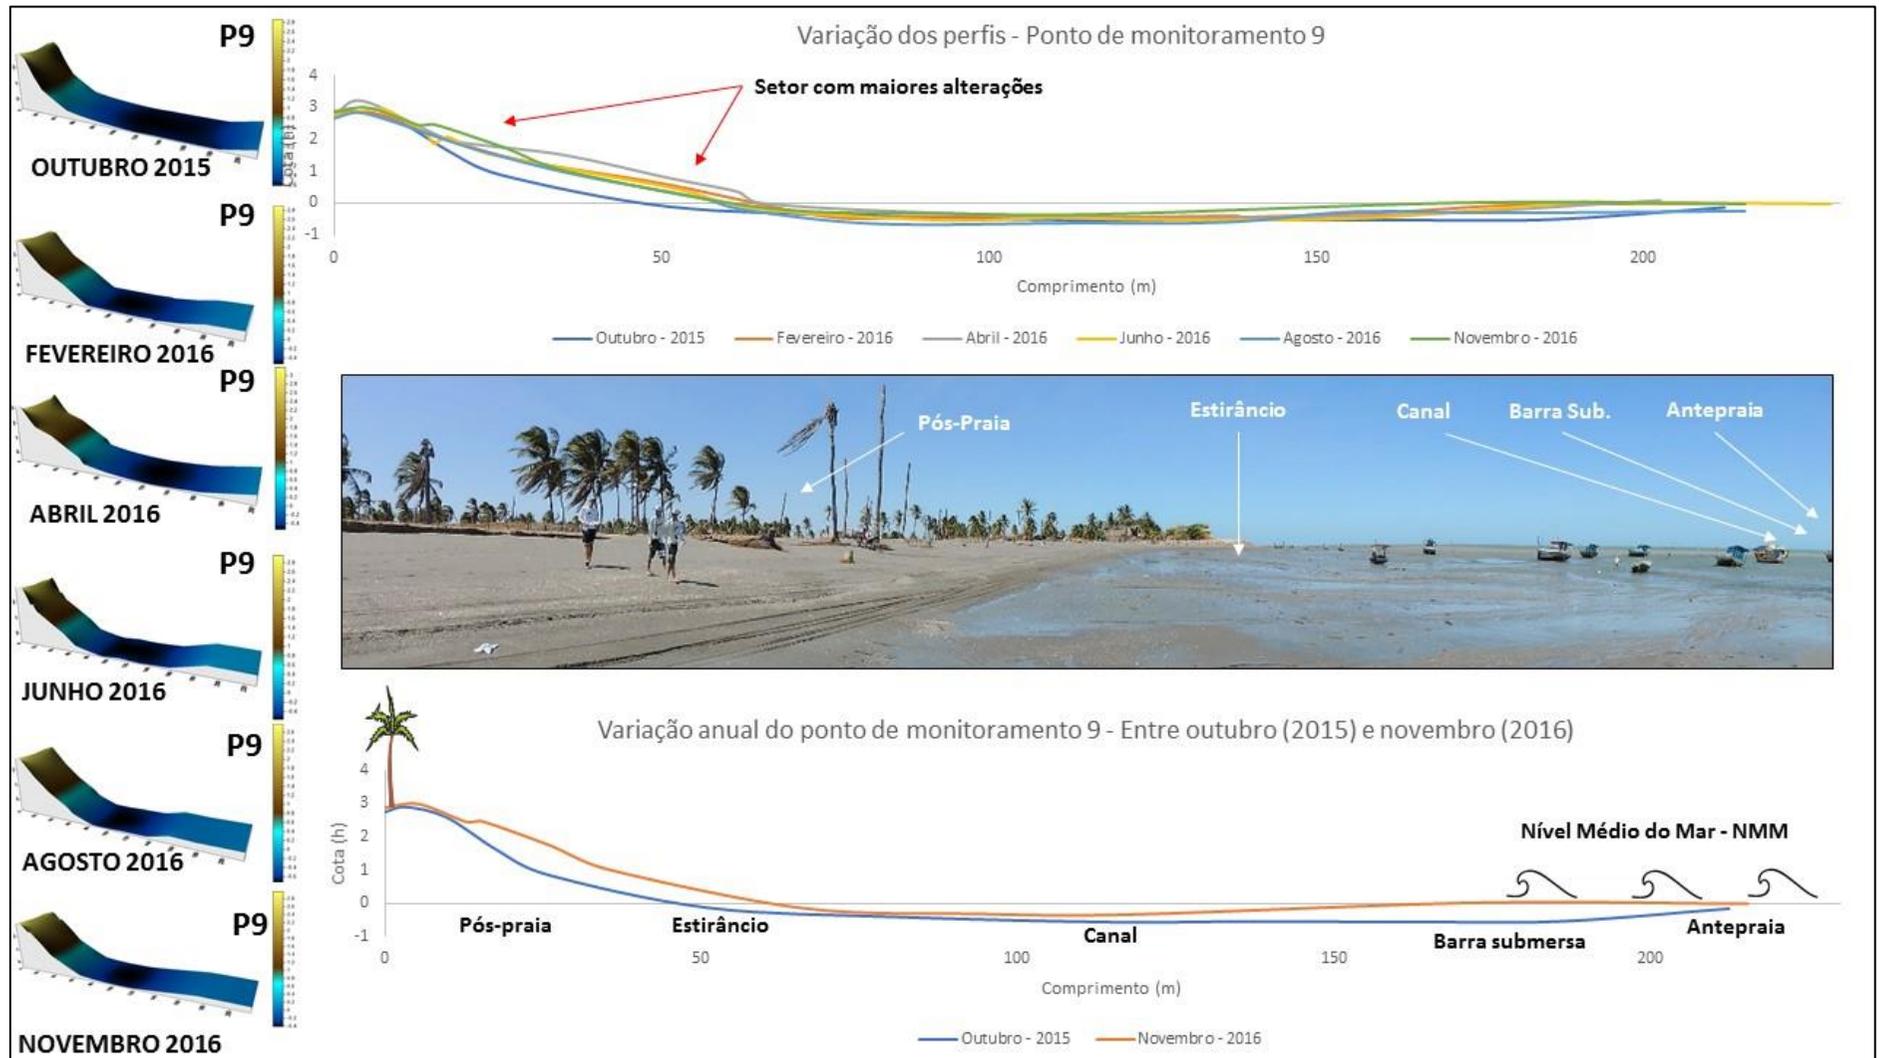
Figura 84: Variação dos perfis topográficos realizados no ponto de monitoramento 9 durante os experimentos de campo.
