**EROSÃO COSTEIRA NO LITORAL DO MUNICÍPIO DE ICAPUÍ-CE NA ÚLTIMA
DÉCADA: CAUSAS, CONSEQUÊNCIAS E PERSPECTIVAS FUTURAS**

Tese submetida à Coordenação do Programa de Pós-Graduação em Ciências Marinhas Tropicais do Instituto de Ciências do Mar, da Universidade Federal do Ceará como parte dos requisitos exigidos para obtenção do título de Doutor em Ciências Marinhas Tropicais.

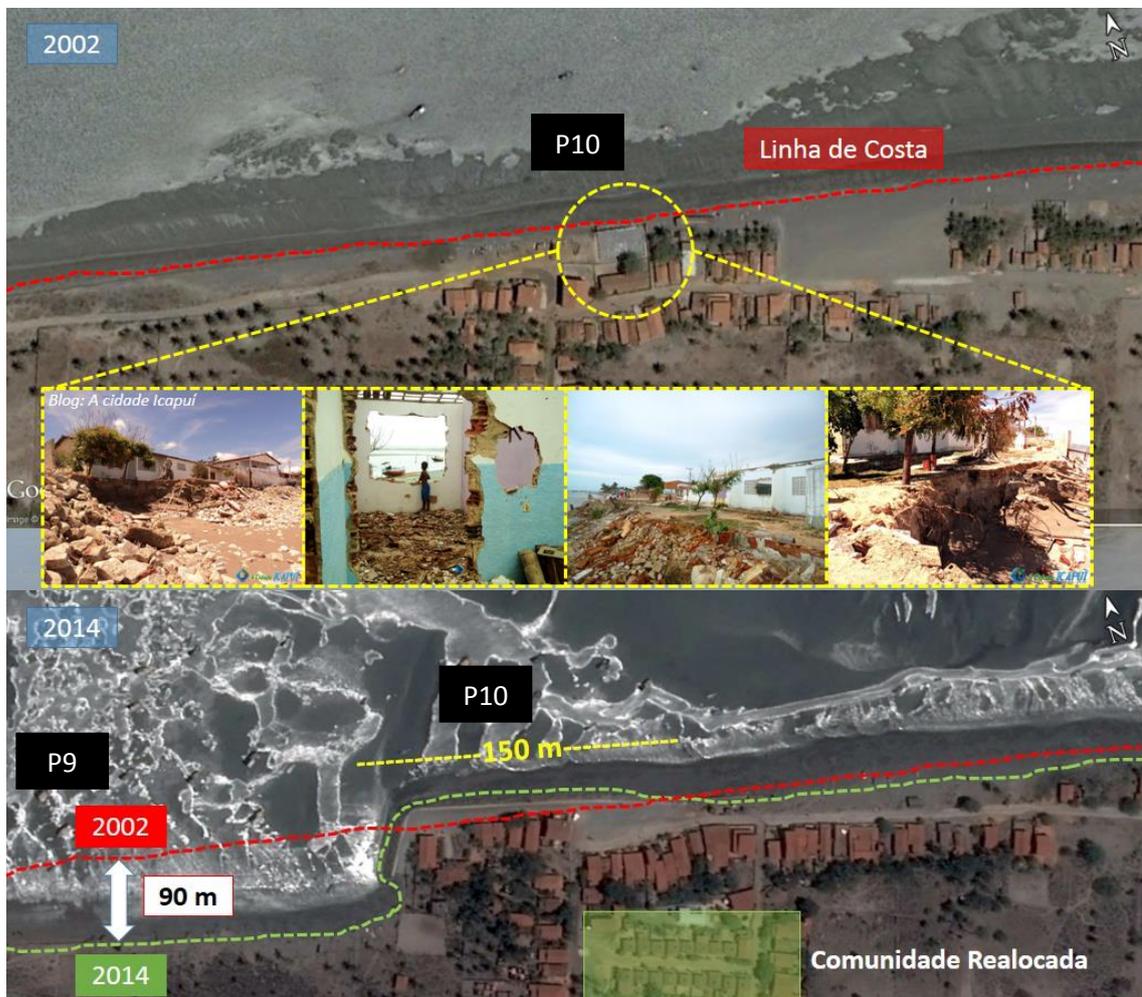
Figura 87: interferência do enrocamento construído no ponto 10 no recuo da linha de costa no ponto 9.

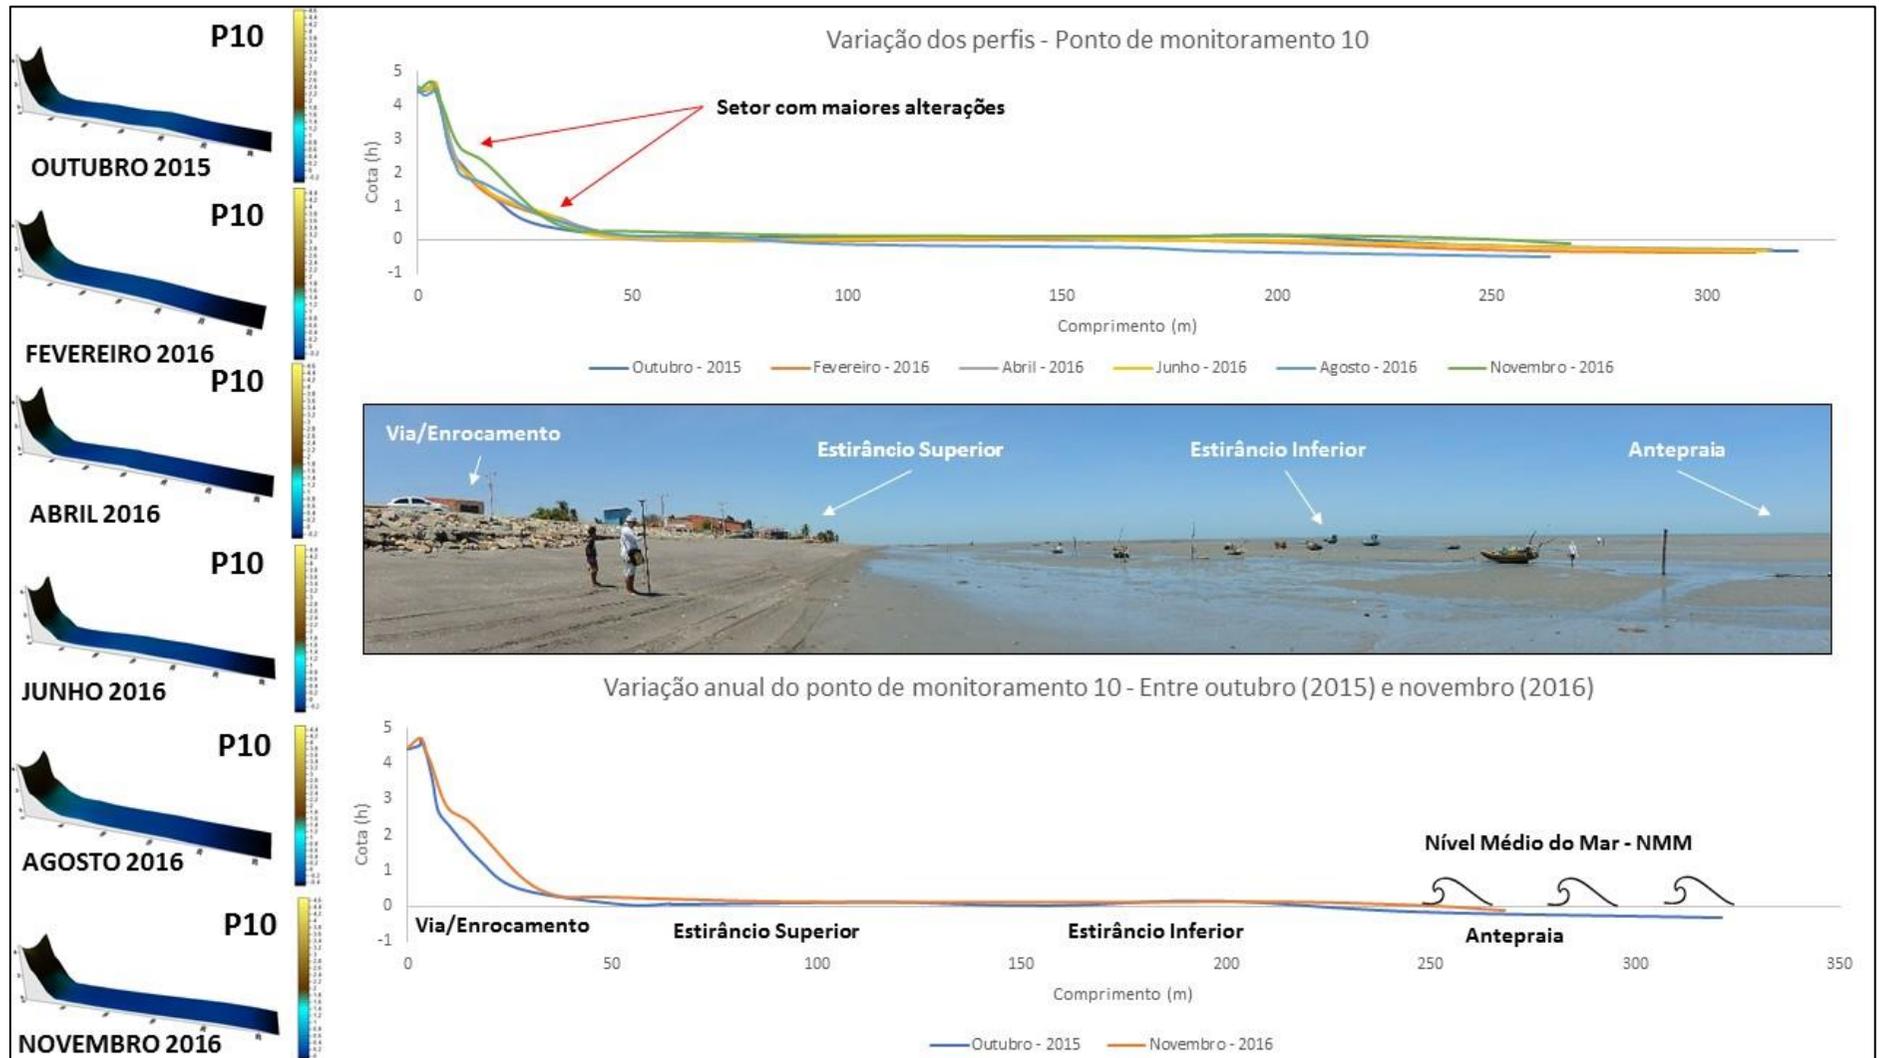
Figura 88: Variação dos perfis topográficos realizados no ponto de monitoramento 10 durante os experimentos de campo.

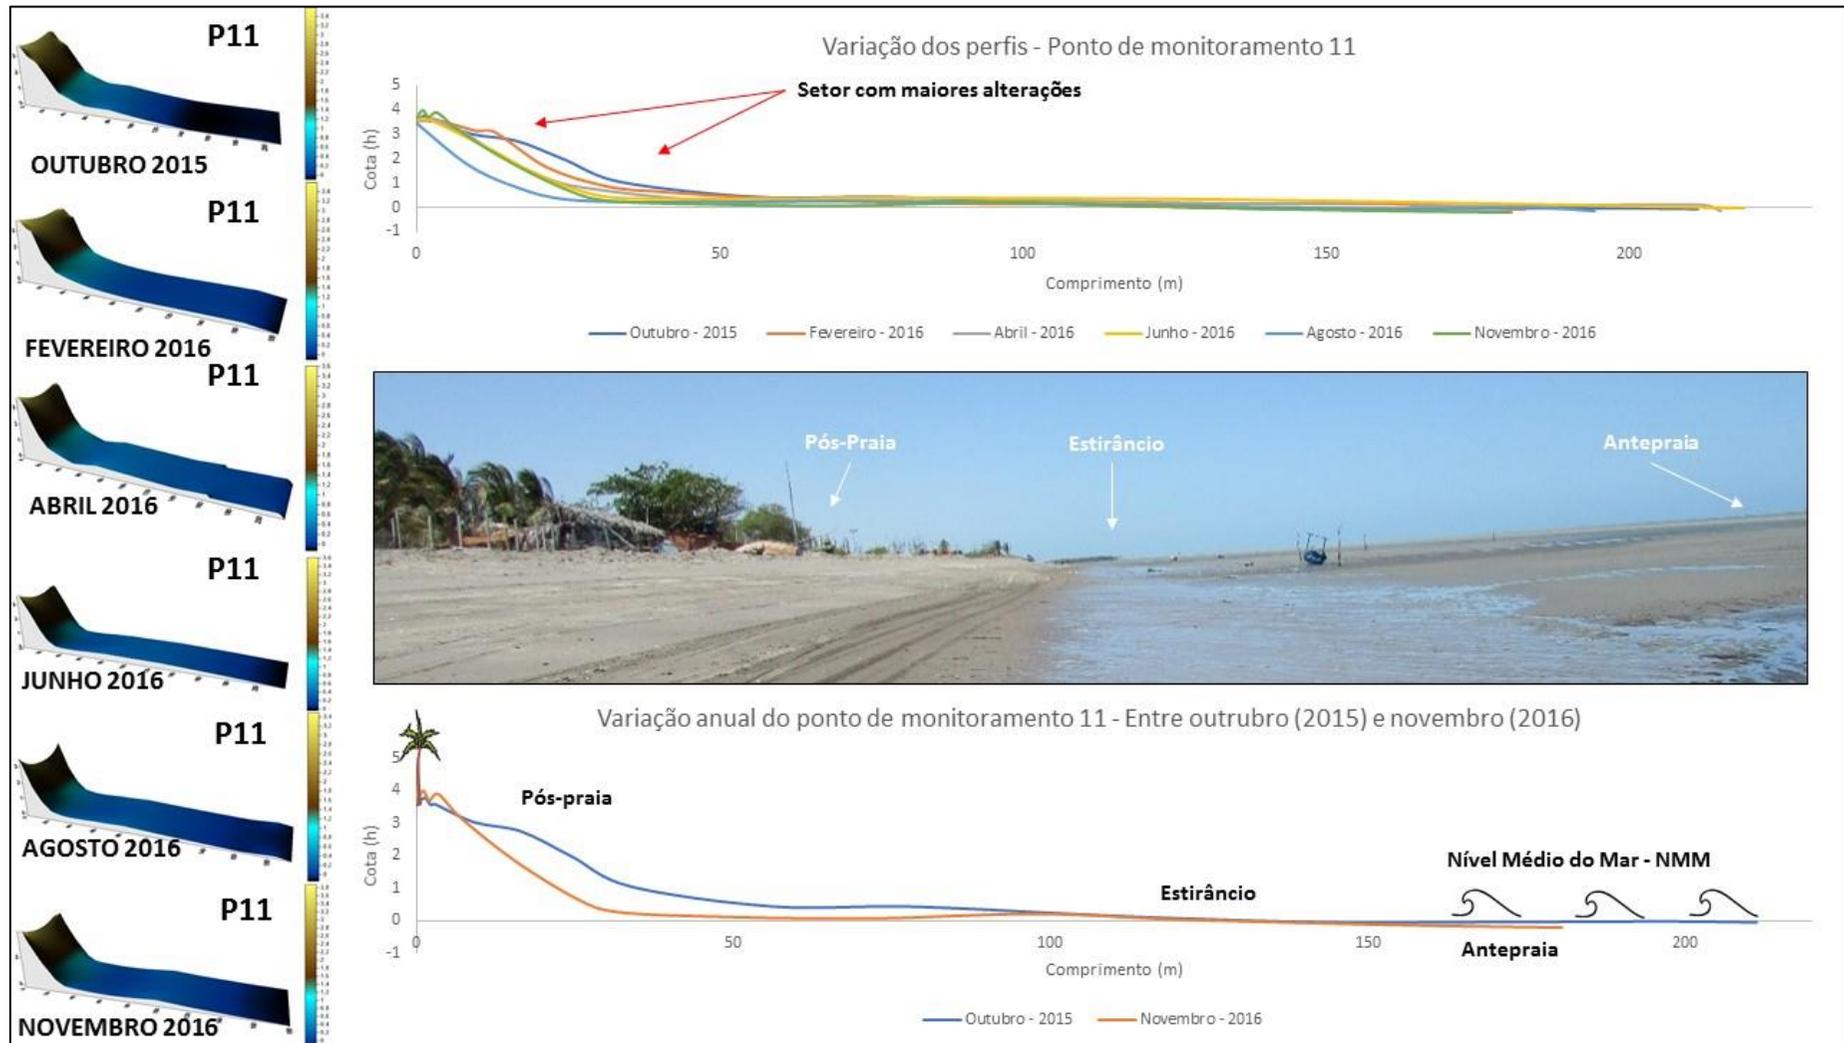
Figura 92: Variação dos perfis topográficos realizados no ponto de monitoramento 11 durante os experimentos de campo

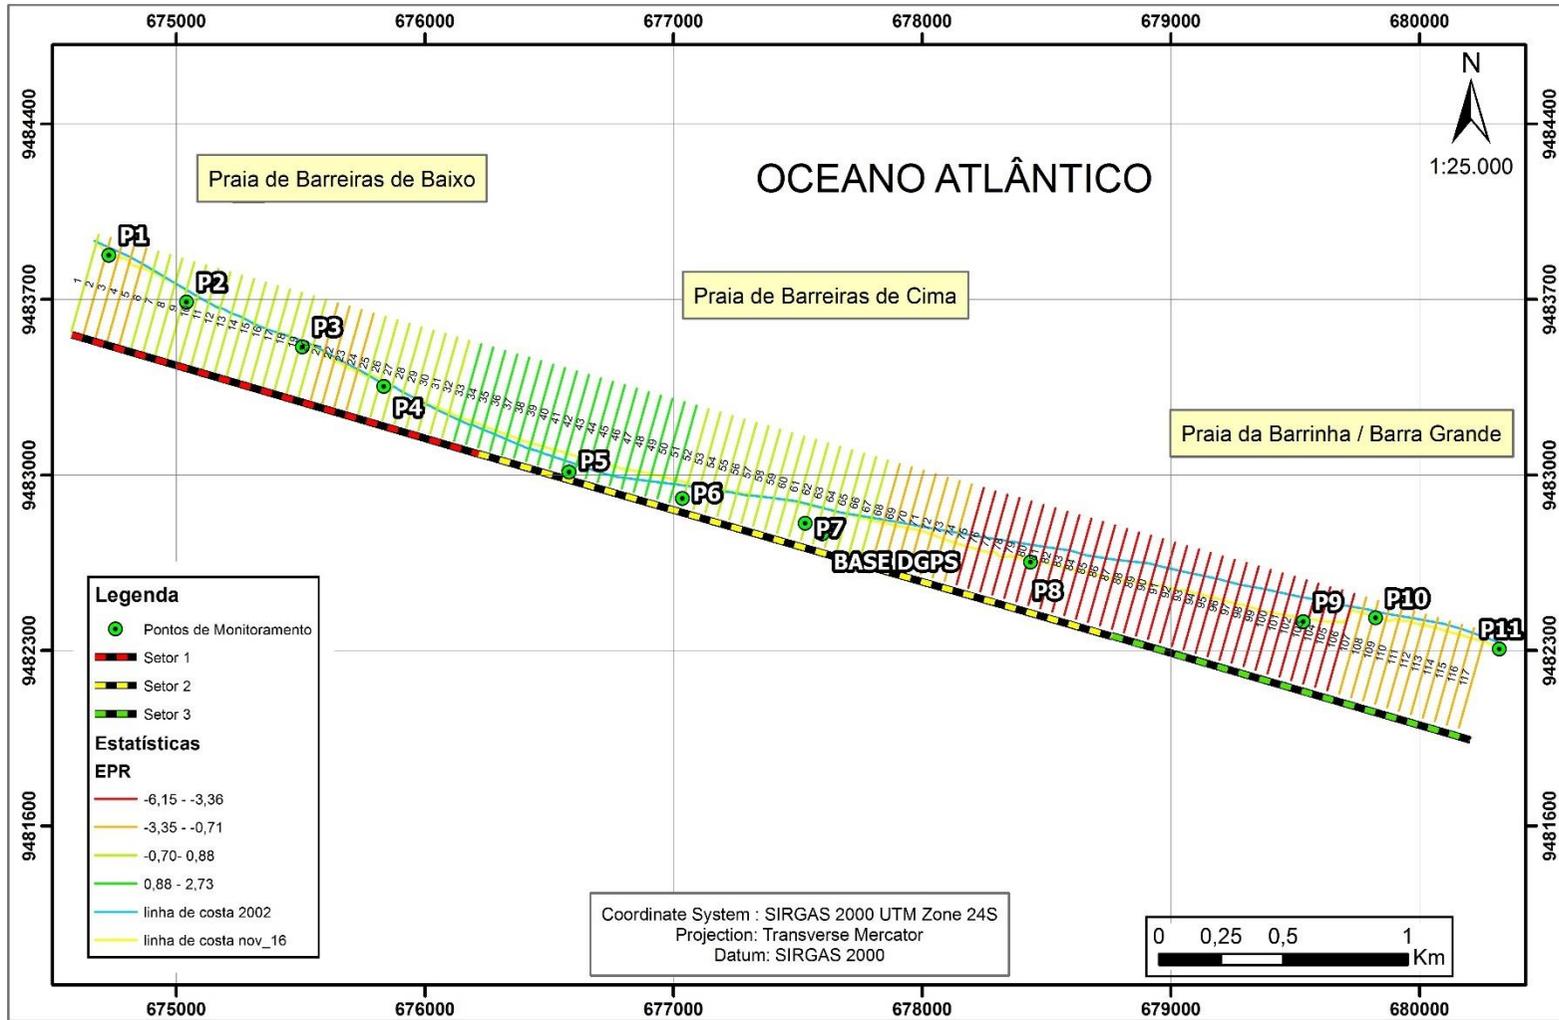
Figura 105: Mapa das taxas de erosão e progradação da linha de costa do trecho monitorado em Icapuí segundo o End Point Rate obtido com o DSAS.

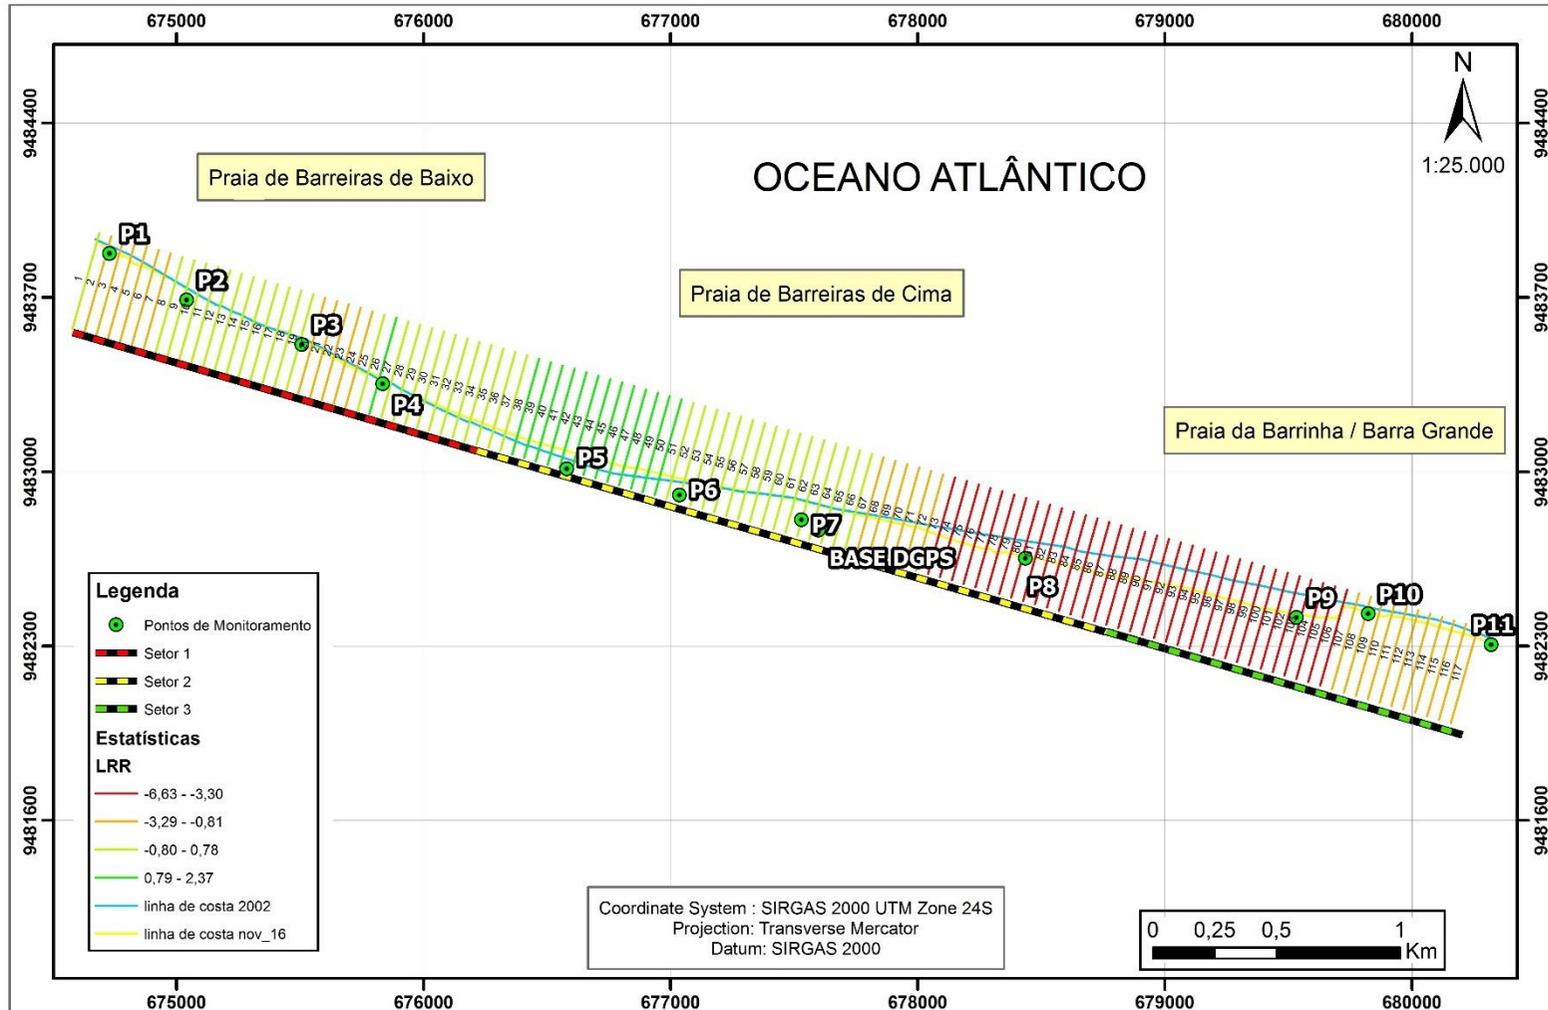
Figura 106: Mapa das taxas de erosão e progradação da linha de costa do trecho monitorado em Icapuí segundo o Linear Rate Regression obtido com o DSAS.
