**ANÁLISE DA RESISTÊNCIA À DERRAPAGEM DE REVESTIMENTOS
FLEXÍVEIS EM SERVIÇO POR MEIO DOS PARÂMETROS IFI E SN₄₀**

Monografia apresentada à Coordenação do curso de Engenharia Civil do Centro de Tecnologia da Universidade Federal do Ceará, como requisito parcial para a obtenção do título de Engenheira Civil.

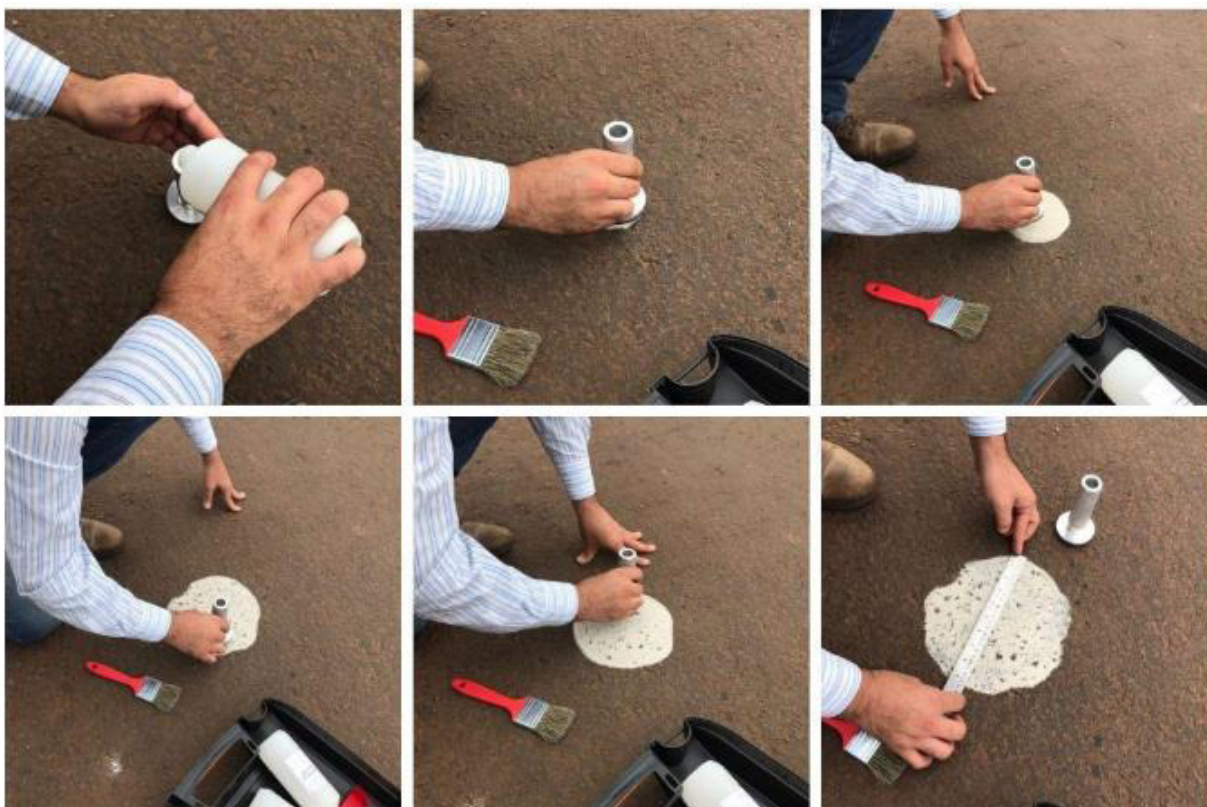
Figura 5 - Ensaio da Mancha de Areia

Para sua avaliação, DNIT (2006) recomenda o ensaio da Mancha de Areia concebido pela AFNOR (1999). Contudo, já existem recomendações brasileiras sobre o procedimento feitas pela ABNT (2016). Basicamente, o ensaio tem o objetivo de preencher os vazios da textura superficial do revestimento com um volume conhecido de um areia padrão, espalhando-a com movimento circulares para formar uma mancha em formato de círculo. Alguns momentos do ensaio podem ser visualizados na Figura 5.

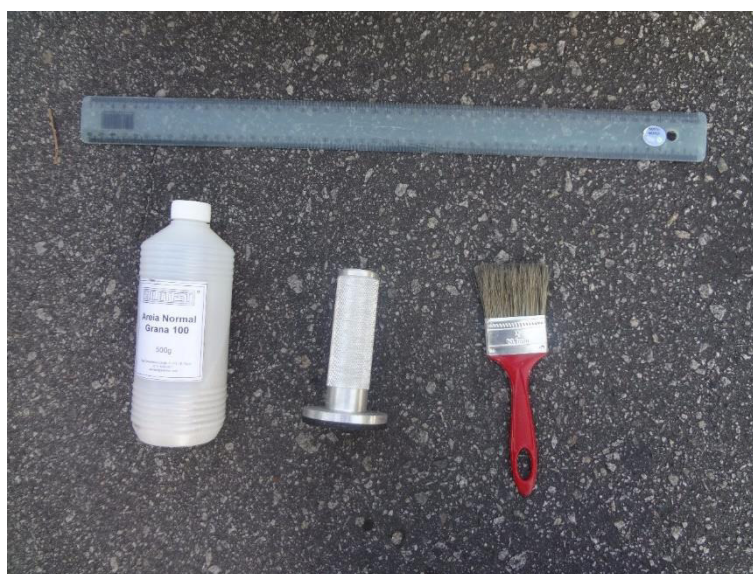
Figura 7 – Areia, soquete, pincel e régua utilizados no ensaio de Mancha de Areia

- b) Volume de areia (25 cm³) com granulometria padronizada (passante na peneira 0,315 mm e retida na peneira 0,160 mm);
 - c) Soquete com base circular (64 mm de diâmetro) e revestida de borracha (1,5mm de espessura);
 - d) Régua para medir o diâmetro da mancha de areia, com precisão em milímetros
 - e) Suporte de madeira em formato quadrado para delimitar a área do ensaio
 - f) Giz branco ou Tinta Spray, para fazer eventuais marcações.
- Alguns dos materiais utilizado pode ser visualizado na Figura 7.

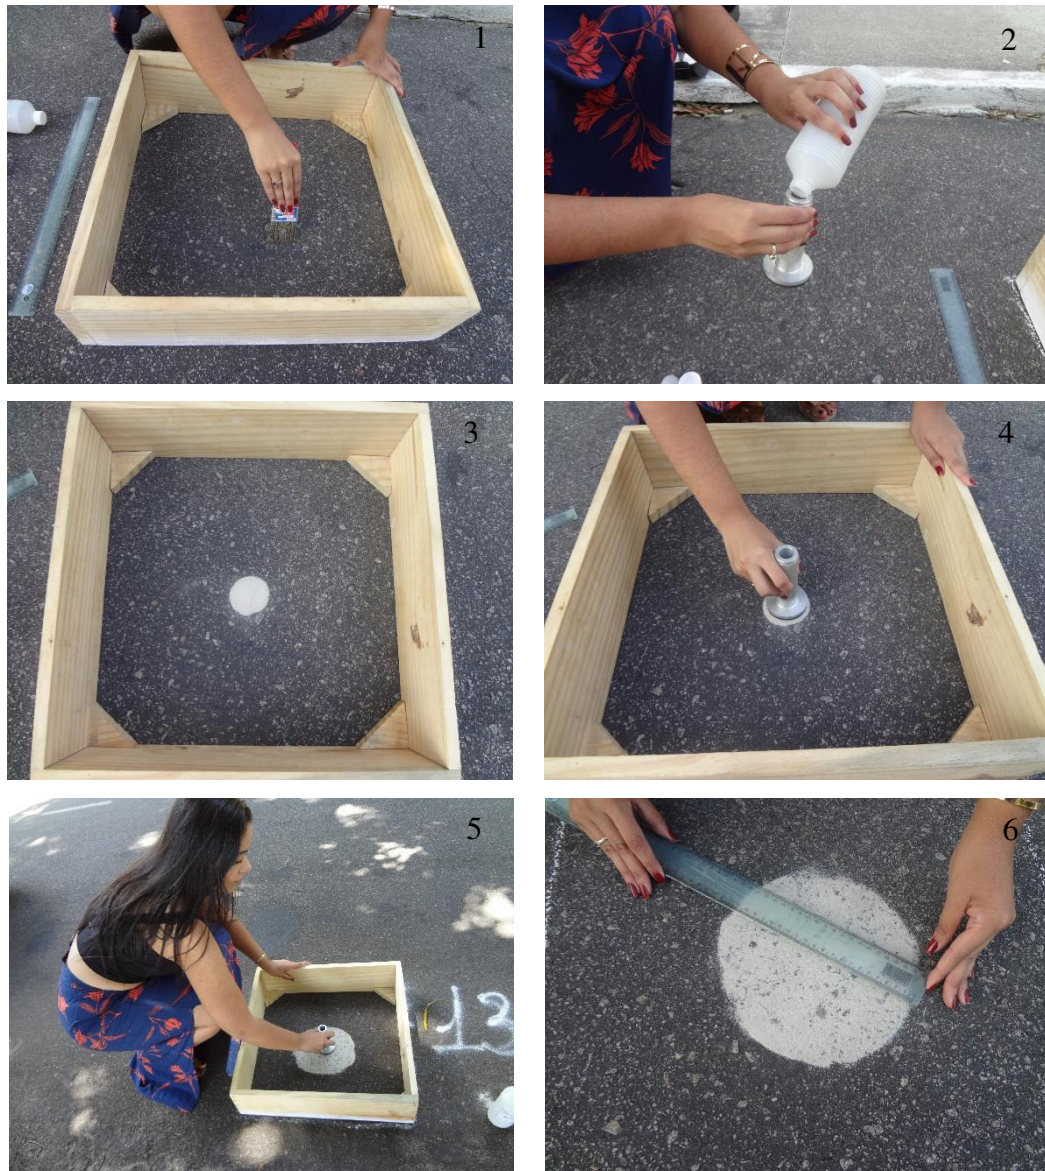
Figura 8 - Sequência do Ensaio de Mancha de Areia

Momentos do Ensaio de Mancha de Areia podem ser visualizados na Figura 8.

A classificação da macrotextura foi feita com base nas indicações do DNIT, conforme Tabela 3. Esse órgão recomenda que o valor da profundidade de areia esteja entre 0,6 mm a 1,2mm, apresentando assim classificação média a grosseira.

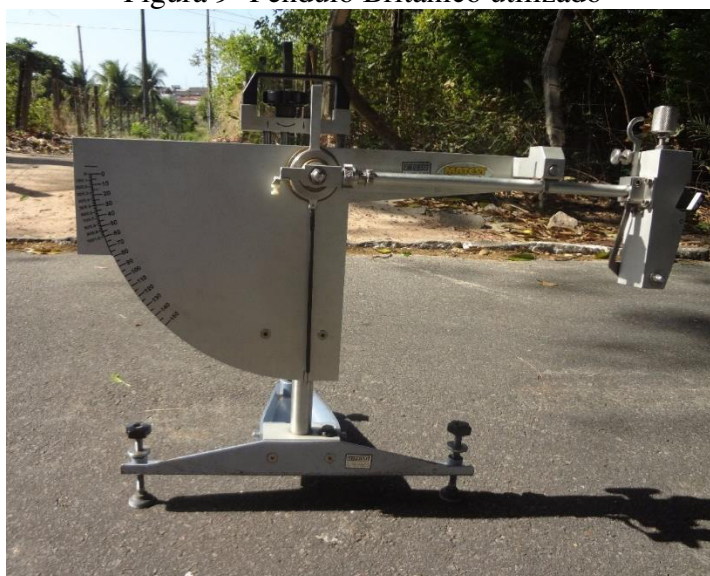
Figura 9- Pêndulo Britânico utilizado

Finalizado o ensaio da Mancha de Areia, na sequência, foi feito o ensaio do Pêndulo Britânico, tendo como referência a norma americana ASTM (2013). O Pêndulo Britânico utilizado pode ser visualizado na Figura 9.

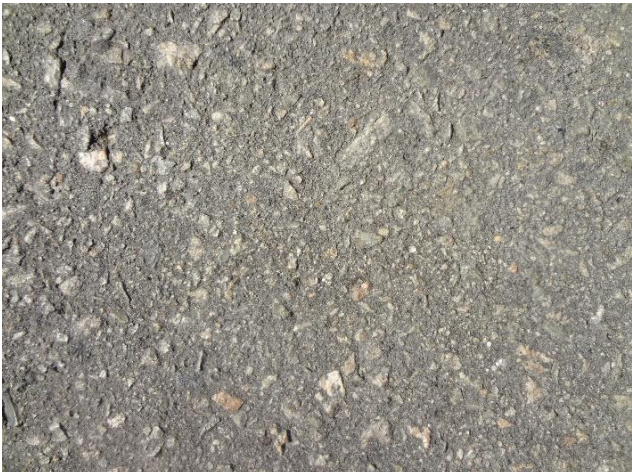
PONTO 1

Macrotextura	
	D1 (mm)	22,7
	D2 (mm)	20,2
	D3 (mm)	21,5
	D4(mm)	21,8
	Dmédio	21,5
	HS (mm)	0,69
	Classificação	Média
	Microtextura	
	VRD1	44
	VRD2	47
	VRD3	45
	VRD4	44
	VRD5	44
VRD	45	
Classificação	Insuficientemente rugosa

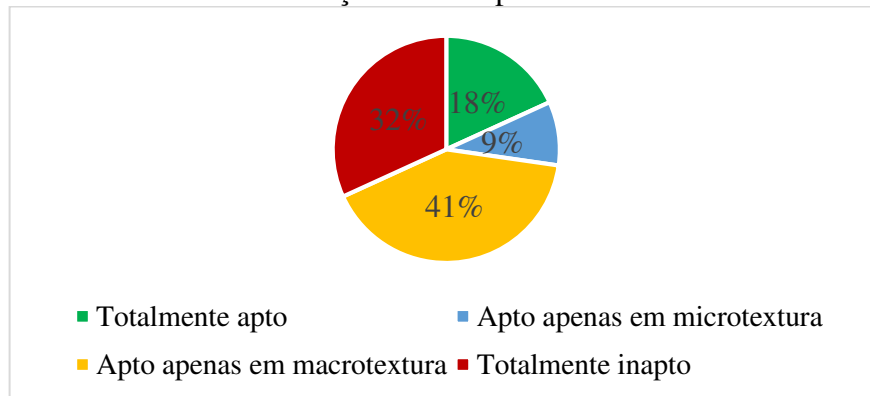
Gráfico 1 - Condições dos 22 pavimentos analisados

condições de segurança viária, se analisados pelos dois parâmetros, representando 18% da amostra. Os revestimentos representados pelos Pontos 6, 7, 9, 11, 14, 15, 21 e 22 apresentam tanto condições de microtextura quanto de macrotextura insatisfatórias, representando 32% da amostra. E o restante dos revestimentos apresentam-se inseguros em pelo menos um dos quesitos: 9% da amostra apresentam boas condições apenas observando a microtextura e 41%, apenas a macrotextura. Essas informações podem ser melhor visualizadas no Gráfico 1.

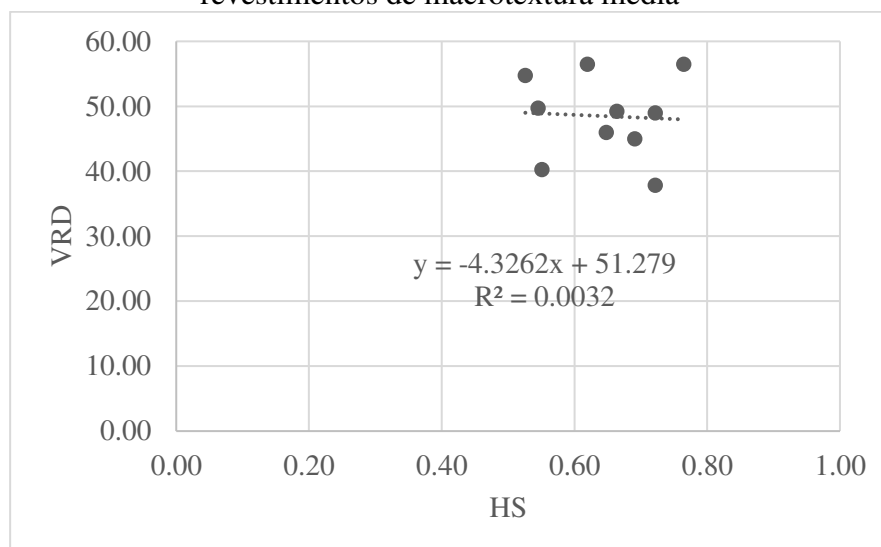
Gráfico 3- Correlação de microtextura e macrotextura em revestimentos de macrotextura média

Seguindo a análise, o Gráfico 3 apresenta a correlação entre os pavimentos de macrotextura média, sendo eles representados pelos Pontos 1, 2, 5, 7, 9, 11, 12, 13, 19 e 22.

A correlação pode ser classificada como nula, pois o R^2 encontrado foi igual a 0,0032.

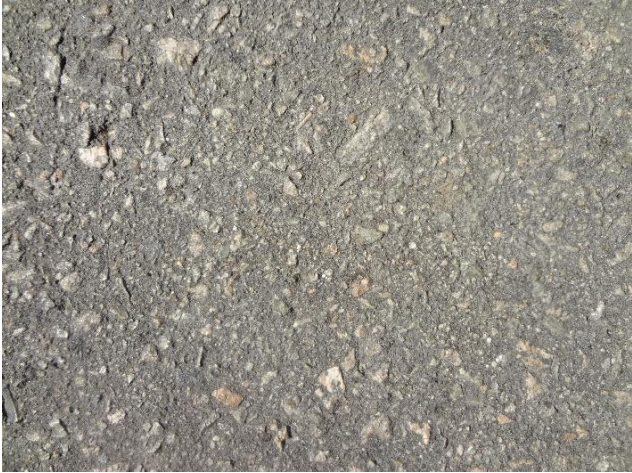
PONTO 1

Macrotextura	
	D1 (mm)	22,7
	D2 (mm)	20,2
	D3 (mm)	21,5
	D4 (mm)	21,8
	Dmédio(mm)	21,5
	HS (mm)	0,69
	Classificação	Média
	Microtextura	
	VRD1	44
	VRD2	47
	VRD3	45
	VRD4	44
	VRD5	44
VRD	45	
Classificação	Insuficientemente rugosa

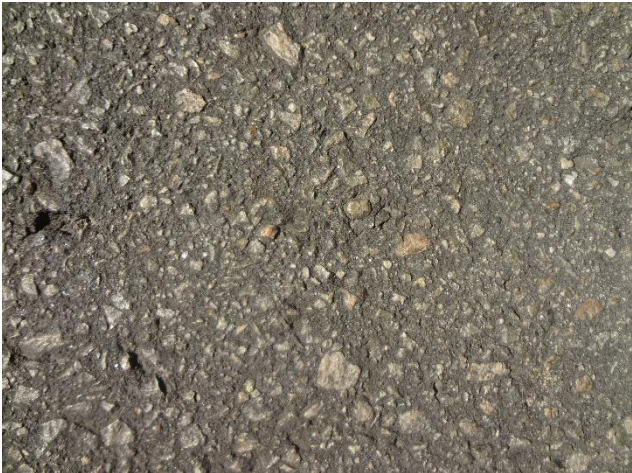
PONTO 2

Macrotextura	
	D1 (mm)	22,5
	D2 (mm)	23
	D3 (mm)	21
	D4 (mm)	22,3
	Dmédio (mm)	22,2
	HS (mm)	0,65
	Classificação	Média
	Microtextura	
	VRD1	44
	VRD2	47
	VRD3	45
	VRD4	46
	VRD5	46
VRD	46	
Classificação	Insuficientemente rugosa

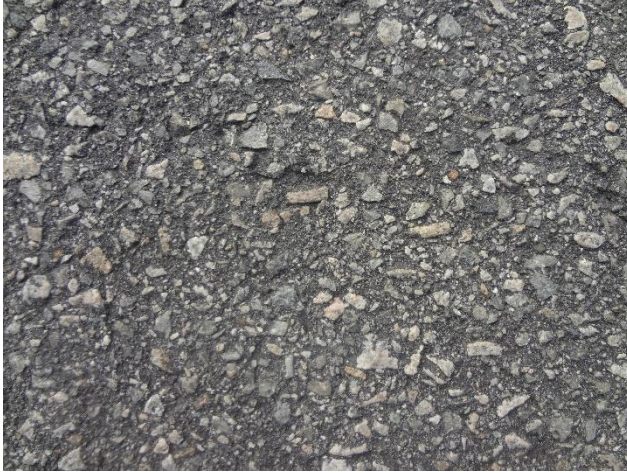
PONTO 3

D1 (mm)	16,5
D2 (mm)	17,4
D3 (mm)	17,3
D4 (mm)	16,5
Dmédio (mm)	17
HS (mm)	1,11
Classificação	Aberta

Classificação Rugosa

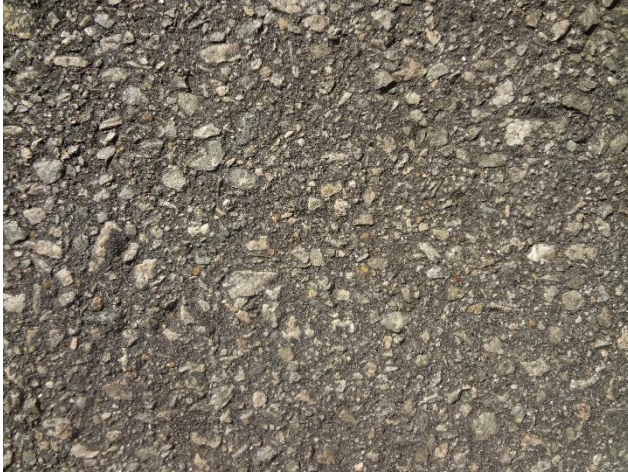
PONTO 5

D1 (mm)	22,6
D2 (mm)	21,8
D3 (mm)	21,7
D4 (mm)	21,6
Dmédio (mm)	21,9
HS (mm)	0,66
Classificação	Média

Classificação Medianamente rugosa

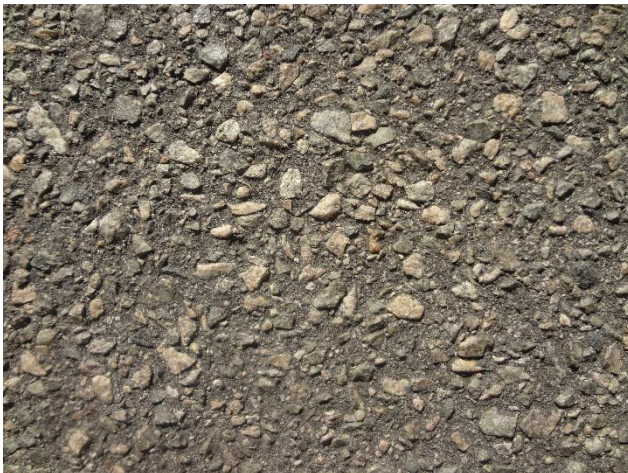
PONTO 6

D1 (mm)	17,5
D2 (mm)	15,5
D3 (mm)	15
D4 (mm)	16,1
Dmédio (mm)	16
HS (mm)	1,24

Classificação Lisa

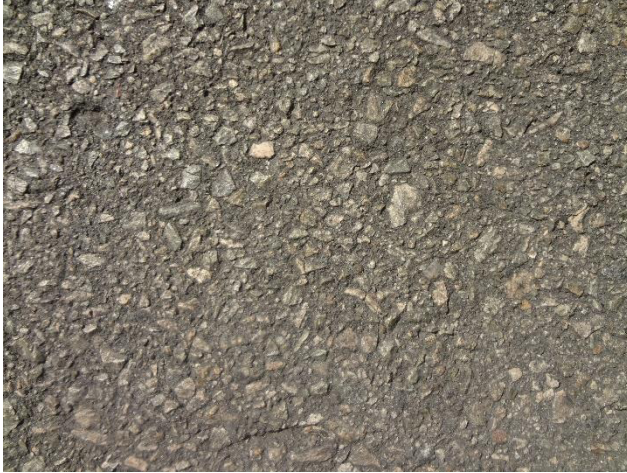
PONTO 7

D1 (mm)	24,2
D2 (mm)	23,2
D3 (mm)	24,5
D4 (mm)	24,2
Dmédio (mm)	24
HS (mm)	0,55
Classificação	Média

Classificação Insuficientemente rugosa

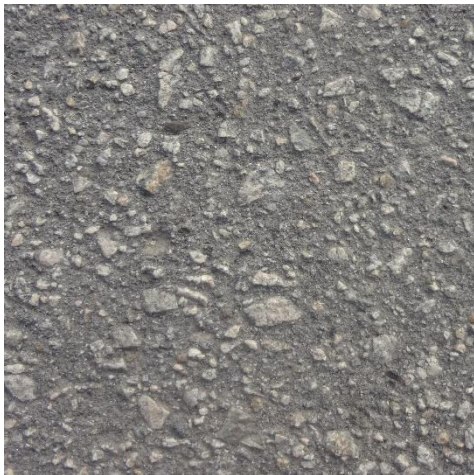
PONTO 8

D1 (mm)	19,5
D2 (mm)	19,7
D3 (mm)	19,4
D4 (mm)	19,7
Dmédio(mm)	19,6
HS (mm)	0,83

Classificação Rugosa

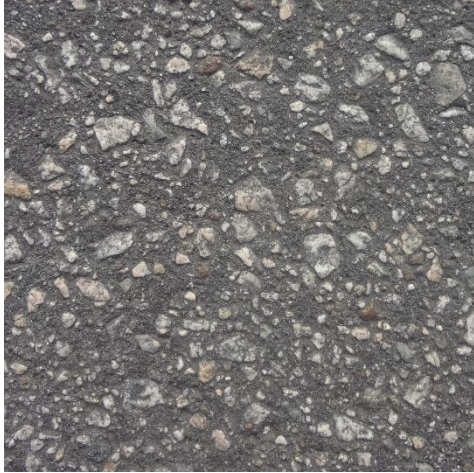
PONTO 9

D1 (mm)	23,7
D2 (mm)	24
D3 (mm)	24,9
D4 (mm)	24,1
Dmédio (mm)	24,2
HS (mm)	0,55
Classificação	Média

Classificação Medianamente Rugosa

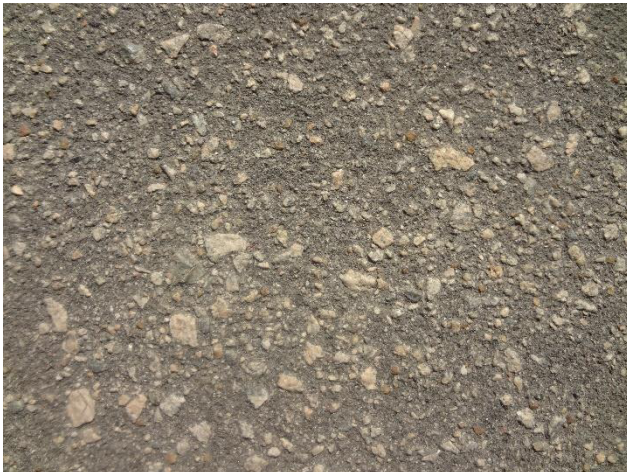
PONTO 10

D1 (mm)	19,5
D2 (mm)	20
D3 (mm)	19,8
D4 (mm)	20
Dmédio (mm)	19,8
HS (mm)	0,81
Classificação	Aberta

Classificação Insuficientemente Rugosa

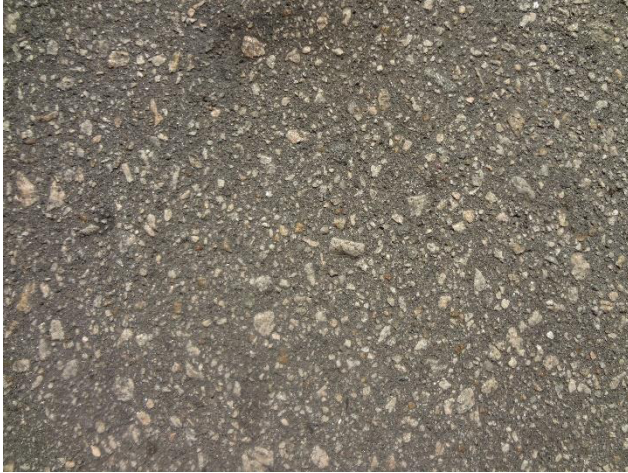
PONTO 11

D1 (mm)	23,7
D2 (mm)	24,8
D3 (mm)	25,5
D4(mm)	24,4
Dmédio (mm)	24,6
HS (mm)	0,53
Classificação	Média

VRD1	55
VRD2	54
VRD3	54
VRD4	55
VRD5	56
VRD	55
Classificação	Rugosa

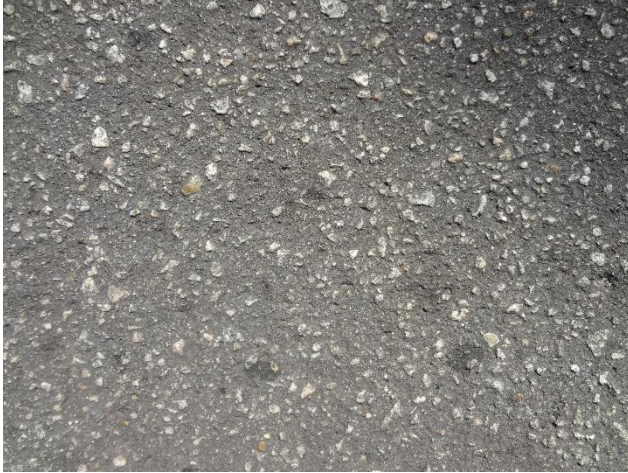
PONTO 13

D1 (mm)	21,2
D2 (mm)	20
D3 (mm)	20
D4 (mm)	20,4
Dmédio (mm)	20,4
HS (mm)	0,76
Classificação	Média

VRD1	56
VRD2	56
VRD3	56
VRD4	57
VRD5	57
VRD	57
Classificação	Rugosa

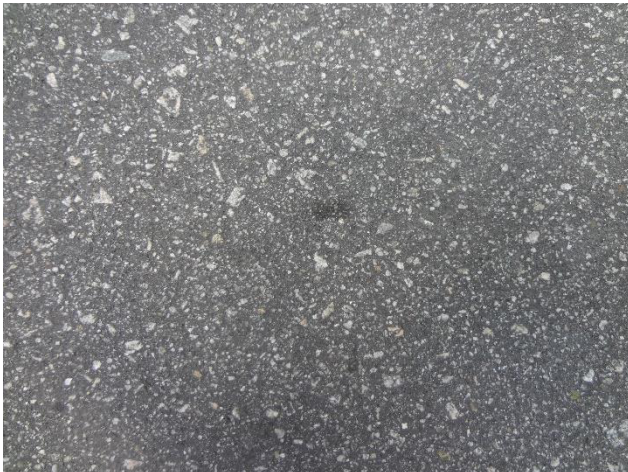
PONTO 14

D1 (mm)	35
D2 (mm)	35
D3 (mm)	36,2
D4(mm)	36,8
Dmédio(mm)	35,7
HS (mm)	0,25
Classificação	Fechada

VRD1	52
VRD2	50
VRD3	51
VRD4	55
VRD5	50
VRD	52
Classificação	Medianamente Rugosa

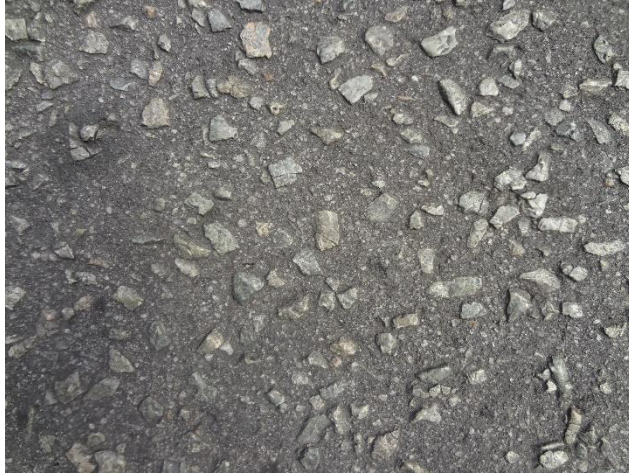
PONTO 15

D1 (mm)	14,5
D2 (mm)	15
D3 (mm)	15,1
D4 (mm)	14,7
Dmédio (mm)	14,8
HS (mm)	1,45

Classificação Insuficientemente Rugosa

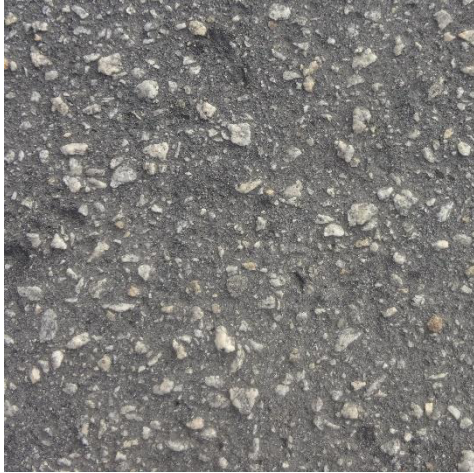
PONTO 17

D1 (mm)	14,1
D2 (mm)	15
D3 (mm)	13,4
D4 (mm)	14,1
Dmédio (mm)	14,2
HS (mm)	1,58

Classificação Rugosa

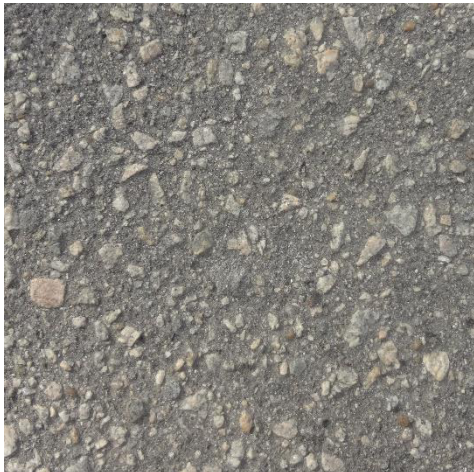
PONTO 18

D1 (mm)	18,5
D2 (mm)	17,4
D3 (mm)	17,8
D4 (mm)	17,5
Dmédio (mm)	17,8
HS (mm)	1

Classificação Medianamente Rugosa

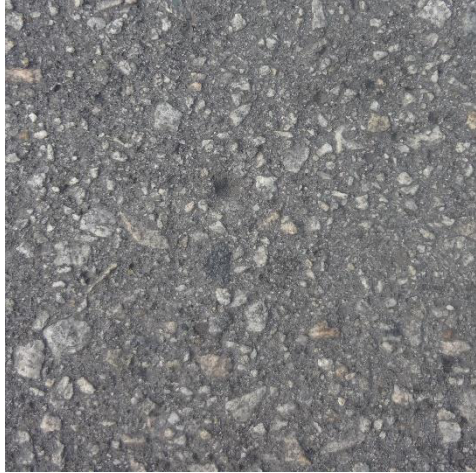
PONTO 19

D1 (mm)	21,8
D2 (mm)	20
D3 (mm)	21,5
D4 (mm)	21
Dmédio (mm)	21
HS (mm)	0,72
Classificação	Média

Classificação Medianamente Rugosa

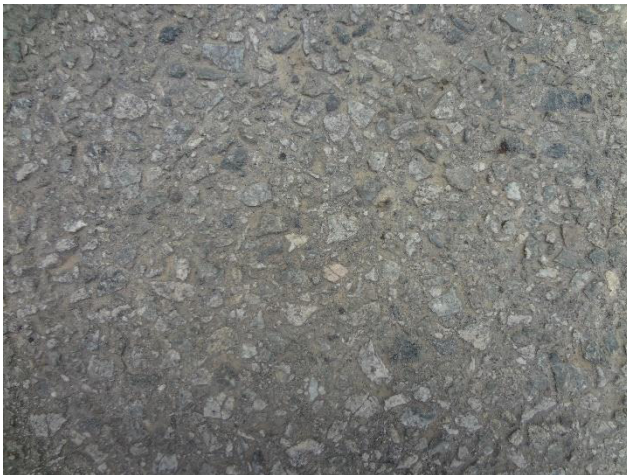
PONTO 20

D1 (mm)	20,4
D2 (mm)	18,8
D3 (mm)	19,2
D4(mm)	19,4
Dmédio(mm)	19,5
HS (mm)	0,84
Classificação	Aberta

Classificação Insuficientemente Rugosa

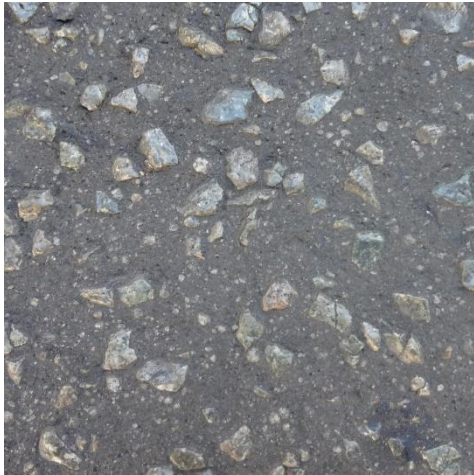
PONTO 21

D1 (mm)	15
D2 (mm)	15,3
D3 (mm)	16
D4(mm)	15
Dmédio(mm)	15,3
HS (mm)	1,36

Classificação Muito Lisa

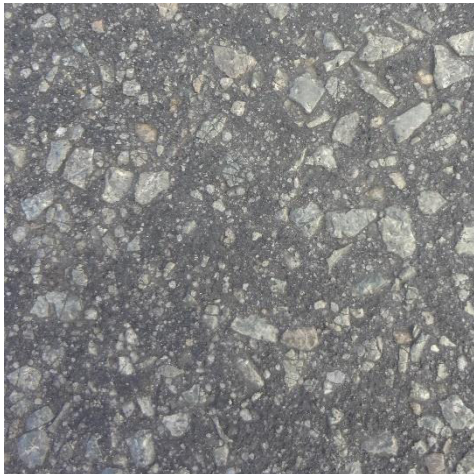
PONTO 22

D1 (mm)	24,8
D2 (mm)	22,5
D3 (mm)	22,5
D4 (mm)	23
Dmédio(mm)	23,2
HS (mm)	0,59
