**INSPEÇÃO PREDIAL DO BLOCO 931/932 DO CAMPUS DO PICI DA**  
**UNIVERSIDADE FEDERAL DO CEARÁ**

Monografia apresentada ao Curso de Engenharia Civil do Centro de Tecnologia da Universidade Federal do Ceará, como requisito parcial para obtenção do Título de Engenheiro Civil.

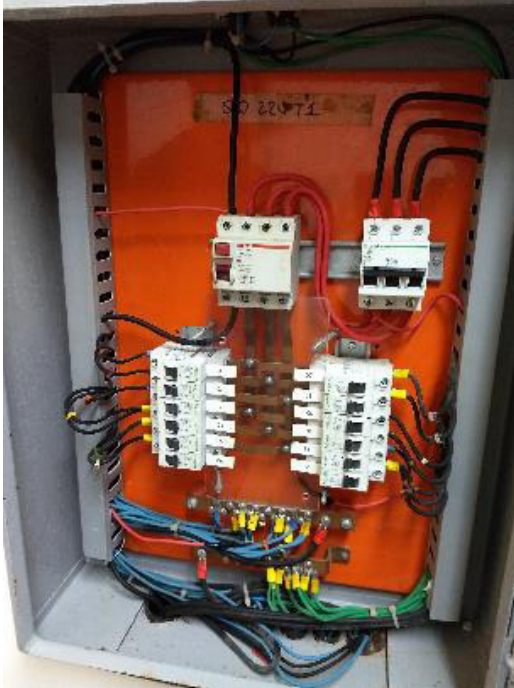
| Figura 5 – Quadro com ligação não prevista..... | 55 |

| Prazo para atendimento: 30 dias | | | | |

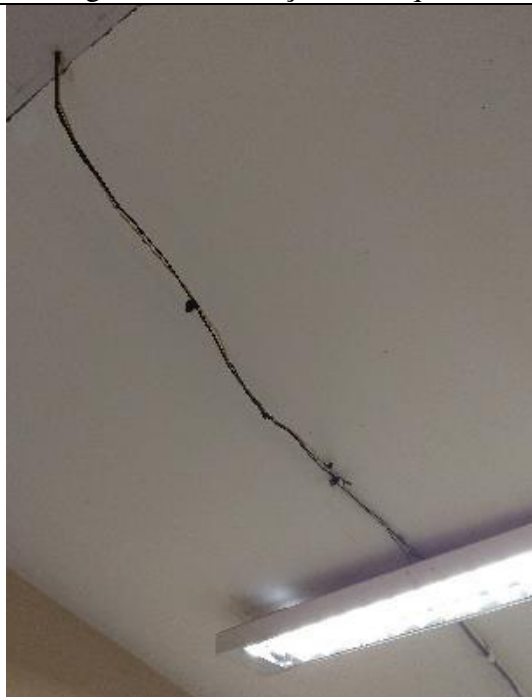
| <b>ORIGEM</b> | | | | Figura 6 – Instalação inadequada | |

| 4 | 3 | 3 | 36 | | |
| Instalação inadequada. | | | | | |

Prazo para atendimento: 30 dias

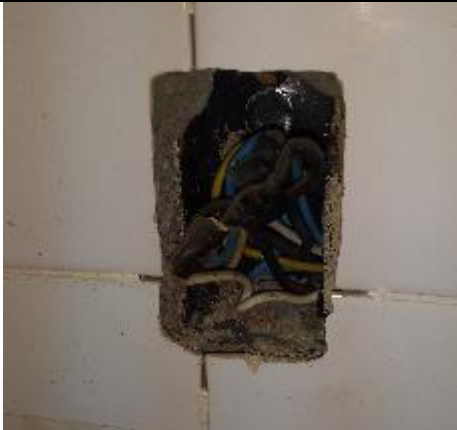
| <b>ORIGEM</b> | | | | Figura 7 – Interruptores danificados | |

| 2 | 3 | 2 | 12 | | |

Prazo para atendimento: 180 dias

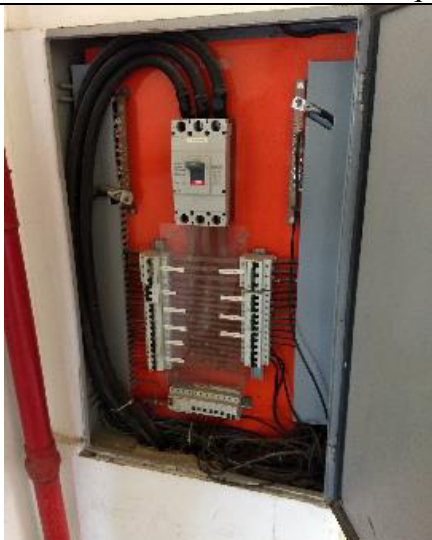
| <b>ORIGEM</b> | | | | Figura 8 – Cabos com cores não adequadas | |

| 2 | 2 | 2 | 8 | | |

Prazo para atendimento: 180 dias

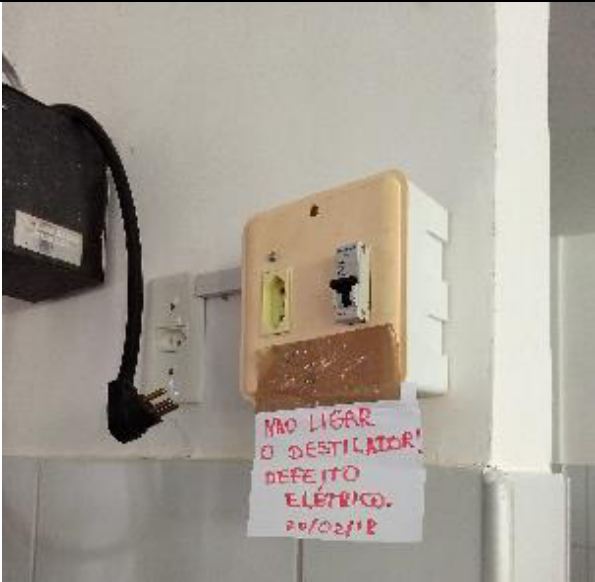
| 4 | 3 | 3 | 36 | | |

Prazo para atendimento: 30 dias

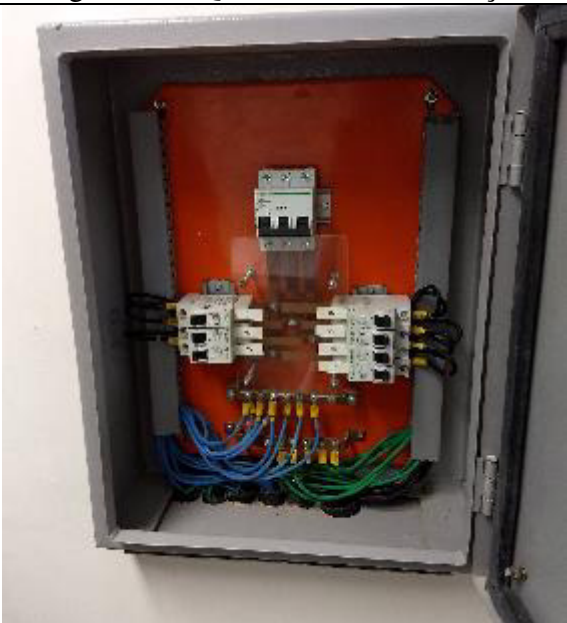
| <b>ORIGEM</b> | | | | Figura 10 – Quadros sem alimentação | |

| 2 | 2 | 2 | 8 | | |

Prazo para atendimento: 180 dias

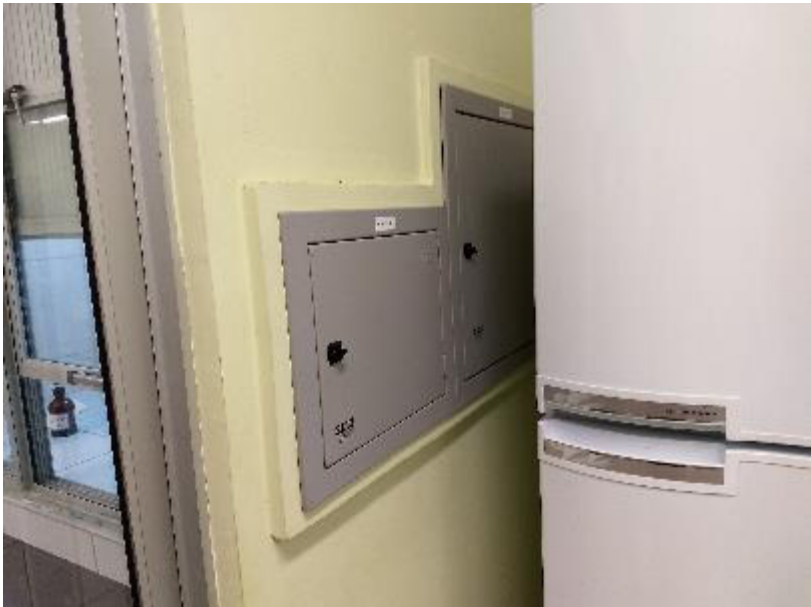
| <b>ORIGEM</b> | | | | Figura 11 – Quadro elétrico sem acesso livre | |

| 2 | 2 | 2 | 8 | | |

Prazo para atendimento: 30 dias

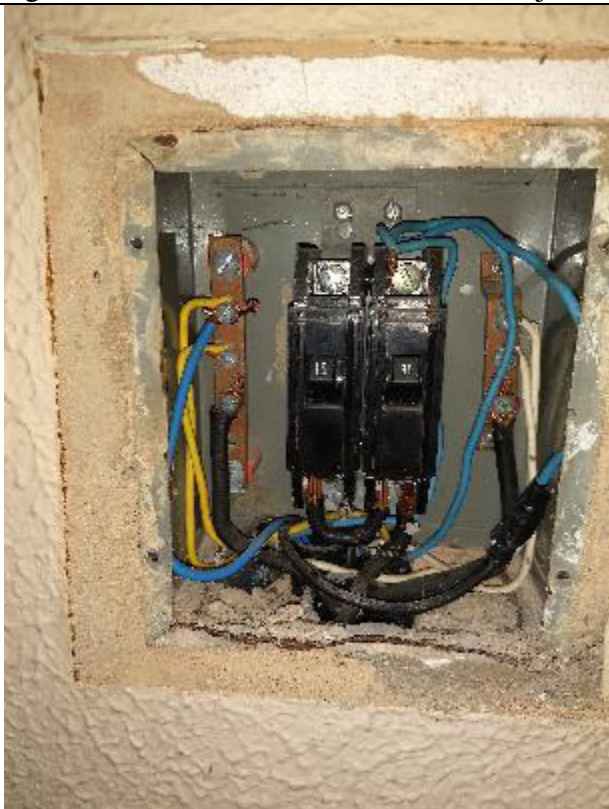
| 4 | 3 | 3 | 36 | | |

Prazo para atendimento: 30 dias

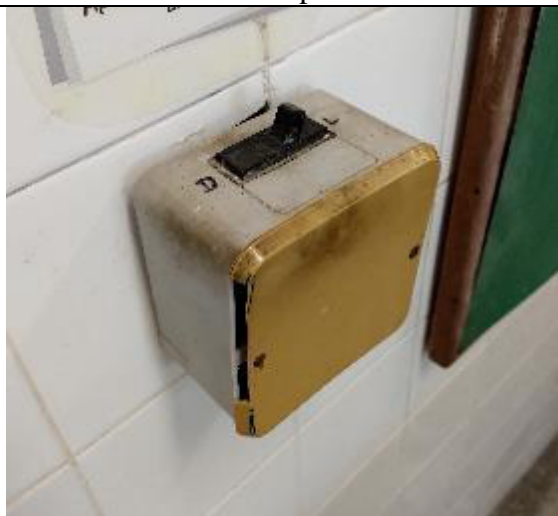
| <b>ORIGEM</b> | | | | Figura 13 – Disjuntor sendo usado como interruptor | |

| 2 | 2 | 2 | 8 | | |

| Realizar a troca por um interruptor adequado. | | | | | |

Prazo para atendimento: 180 dias

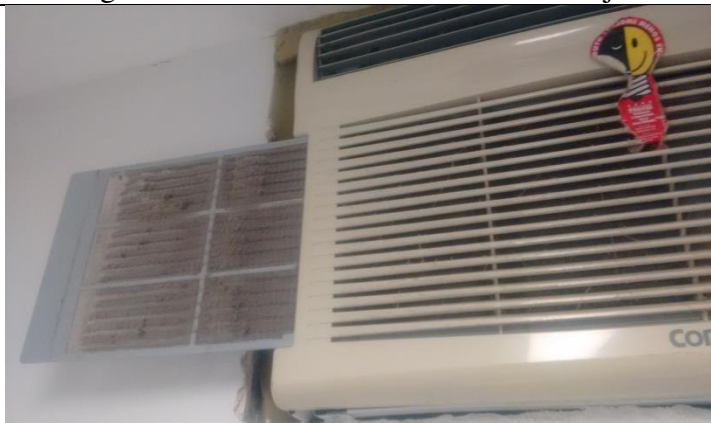
| Figura 16 – Filtros do ar-condicionado sujos ..... | 61 |

Prazo para atendimento: 180 dias

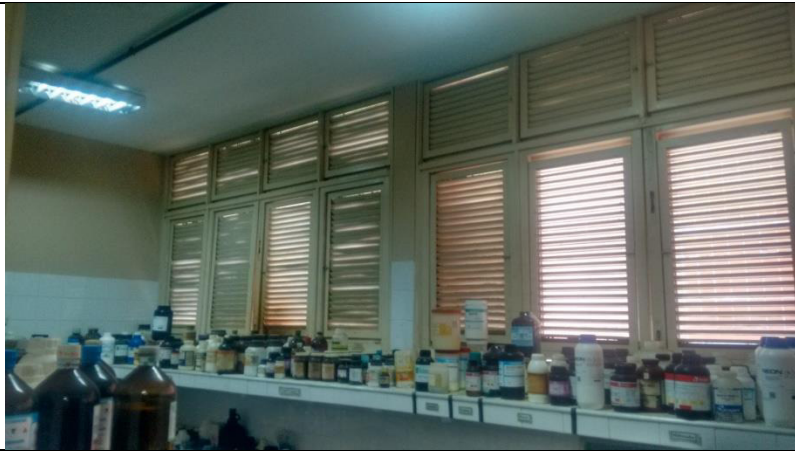
| <b>ORIGEM</b> | | | | Figura 17 – Almostrarifado de produtos químicos sem exaustão | |

| 3 | 3 | 1 | 9 | | |

Prazo para atendimento: 180 dias

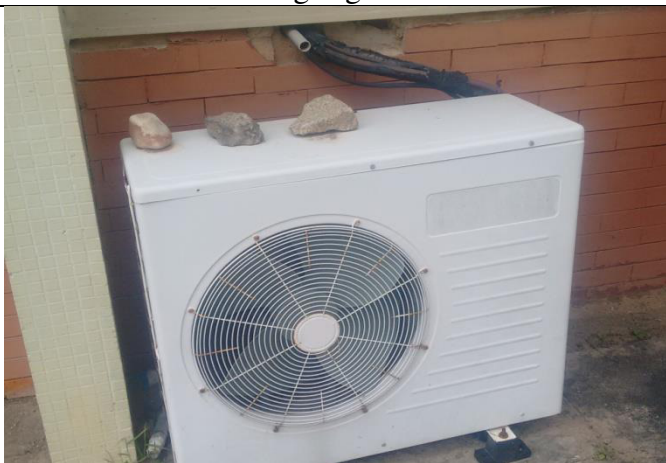
| <b>ORIGEM</b> | | | | Figura 19 – Deterioração do isolamento da unidade frigorígena | |

| 1 | 1 | 2 | 2 | | |
| Deterioração do isolamento da unidade frigorígena | | | | Sala 03 (exterior) | |

| Prazo para atendimento: 180 dias | | | | | |

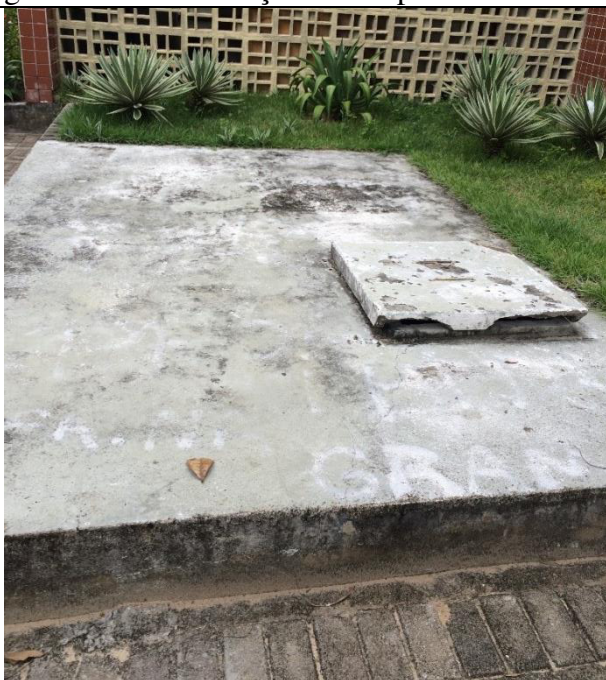
| <b>ORIGEM</b> | | | | Figura 20 – Má execução da tampa do reservatório. | |

| 5 | 4 | 3 | 60 | | |

| Repor a tampa do reservatório d'água e utilização de uma tela para impossibilitar o contato de insetos com o interior do mesmo. | | | | | |

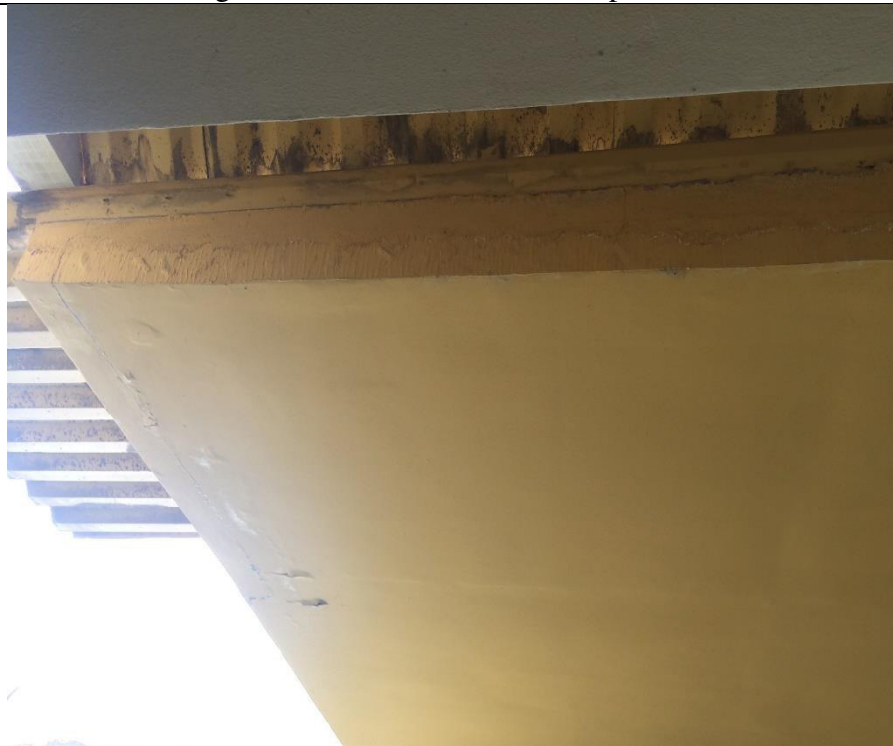
| <b>ORIGEM</b> | | | | Figura 21 – Fissuras e bolhas na pintura. | |

| 2 | 2 | 2 | 8 | | |
| Fissuras e bolhas na pintura. | | | | Centro do bloco. | |

| Melhorar a impermeabilização da laje e telhado. Pintar as áreas afetadas e de metasilicato para fechar as fissuras. | | | | aplicação | |

Prazo para atendimento: 180 dias.

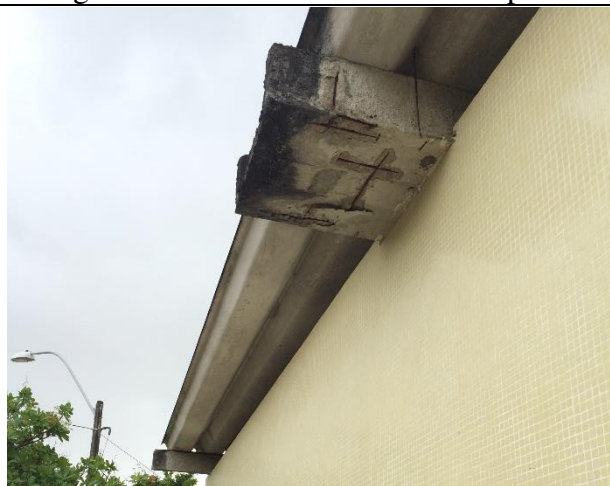
| ORIGEM | | | | Figura 22 – Calha com armadura exposta | |

| ORIGEM | | | | Figura 22 – Calha com armadura exposta | |
|---|---|---|---|---|--|
| 1 | 1 | 3 | 3 | | |

Prazo para atendimento: 180 dias

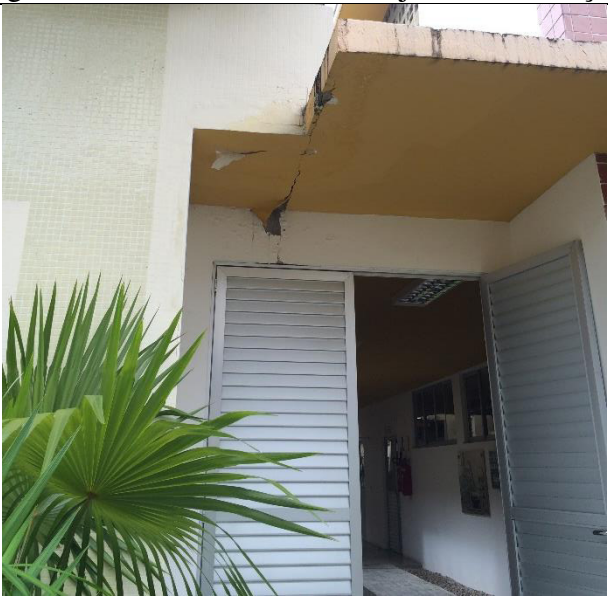
| ORIGEM | | | | Figura 23 – Fissuras e bolhas na junta de dilatação | |

| ORIGEM | | | | Figura 23 – Fissuras e bolhas na junta de dilatação | |
|---|---|---|---|---|--|
| 2 | 2 | 2 | 8 | | |
| Devido os blocos apresentarem dilatações diferentes acaba gerando fissuras e bolhas | | | | | |
| Fissuras e bolhas na junta de dilatação. | | | | | |

| ORIGEM | | | | Figura 23 – Fissuras e bolhas na junta de dilatação | |
|---|---|---|---|---|--|
| Melhorar a impermeabilização da laje e aumentar a distância entre as duas lajes. Pintar as áreas afetadas e aplicação de metasilicato para fechar as fissuras. | | | | | |

Prazo para atendimento: 180 dias

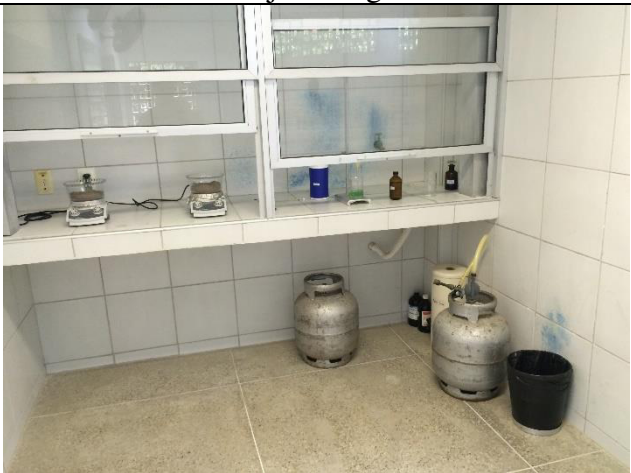
| <b>ORIGEM</b> | | | | Figura 24 – Local inadequado para guardar botijões de gás. | |

| 8 | 5 | 5 | 120 | | |

Prazo para atendimento: 30 dias

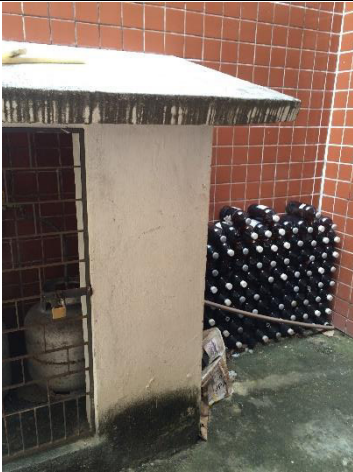
| <b>ORIGEM</b> | | | | Figura 26 – Descarte inadequado dos produtos do laboratório | |

| 3 | 5 | 3 | 45 | | |
