**EROSÃO COSTEIRA EM PRAIAS ADJACENTES ÀS DESEMBOCADURAS
FLUVIAIS: O CASO DE PARAJURU, MUNICÍPIO DE BEBERIBE-CE.**

Trabalho de Conclusão de Curso - TCC apresentada ao Curso de Geologia na Universidade Federal do Ceará como requisito parcial à obtenção do título de Bacharel em Geologia, sob a Orientação do Professor Dr. Afonso Rodrigues de Almeida.

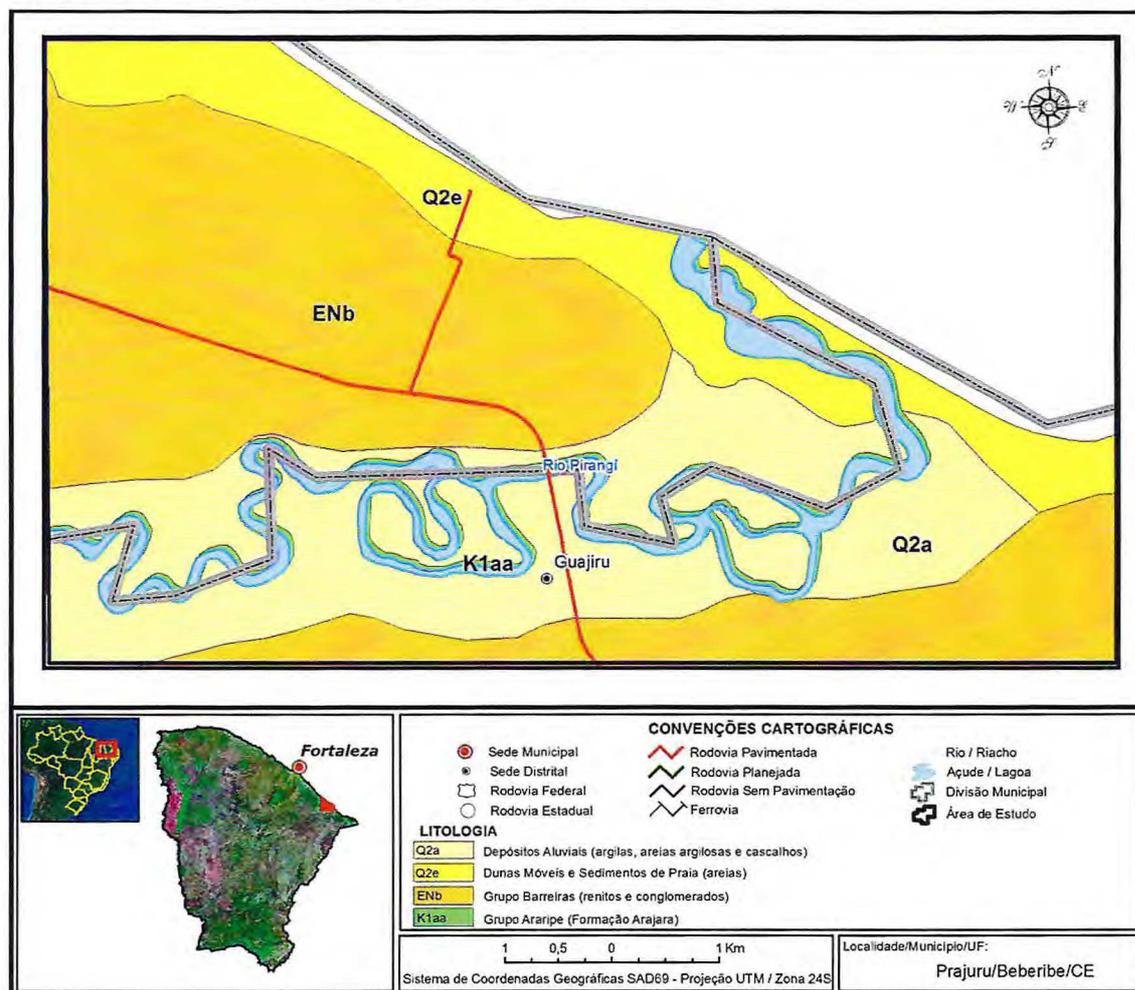
Figura 4.1 - Mapa Geológico da Área de estudo, Parajuru-Beberibe-Ce.

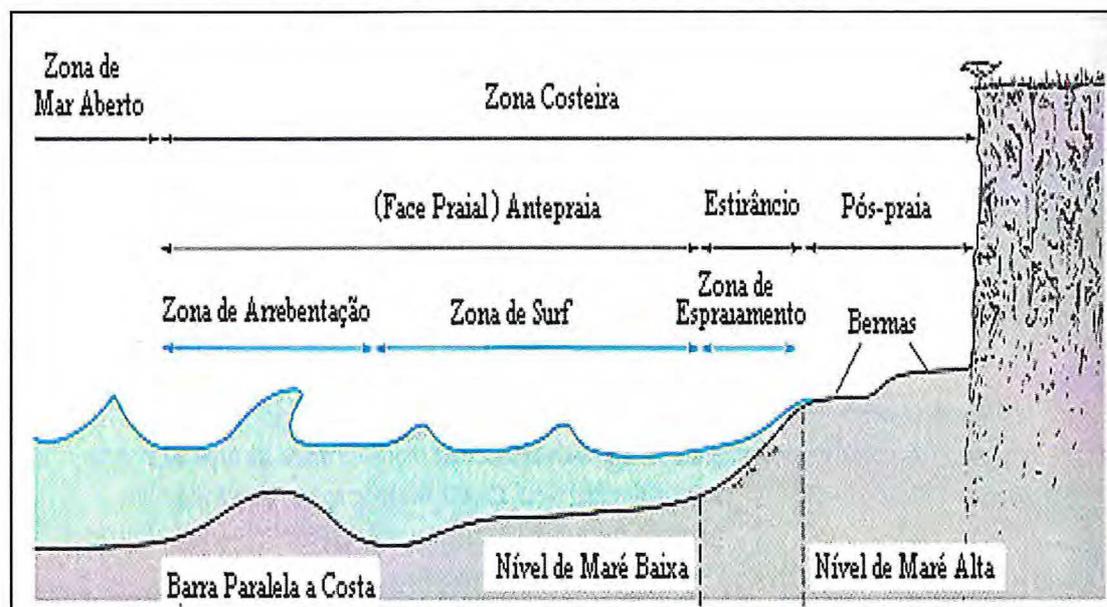
Figura 4.3 - Perfil praial e suas subdivisões ocorridas no ambiente praial.

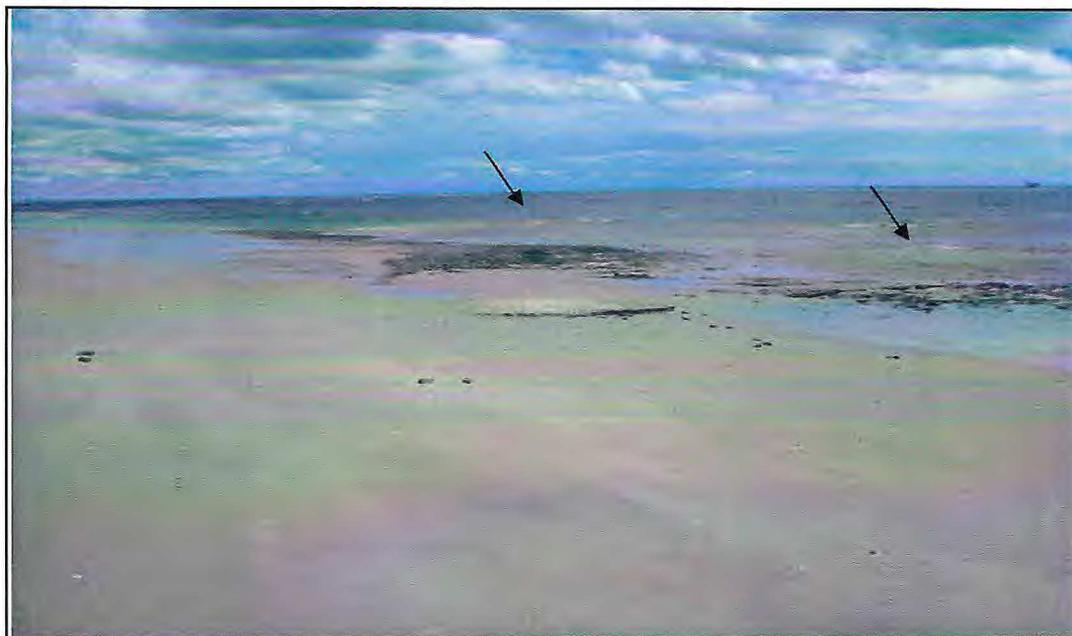
Figura – 4.4. Deposito de paleomangue na zona de estirâncio.

Na área de estudo encontra-se depósitos de paleomangue (Figura 4.4), que estão atualmente aflorando na zona de estirâncio e afastados do canal estuarino, evidenciando condições climáticas onde o nível do mar era mais baixo do que o atual.

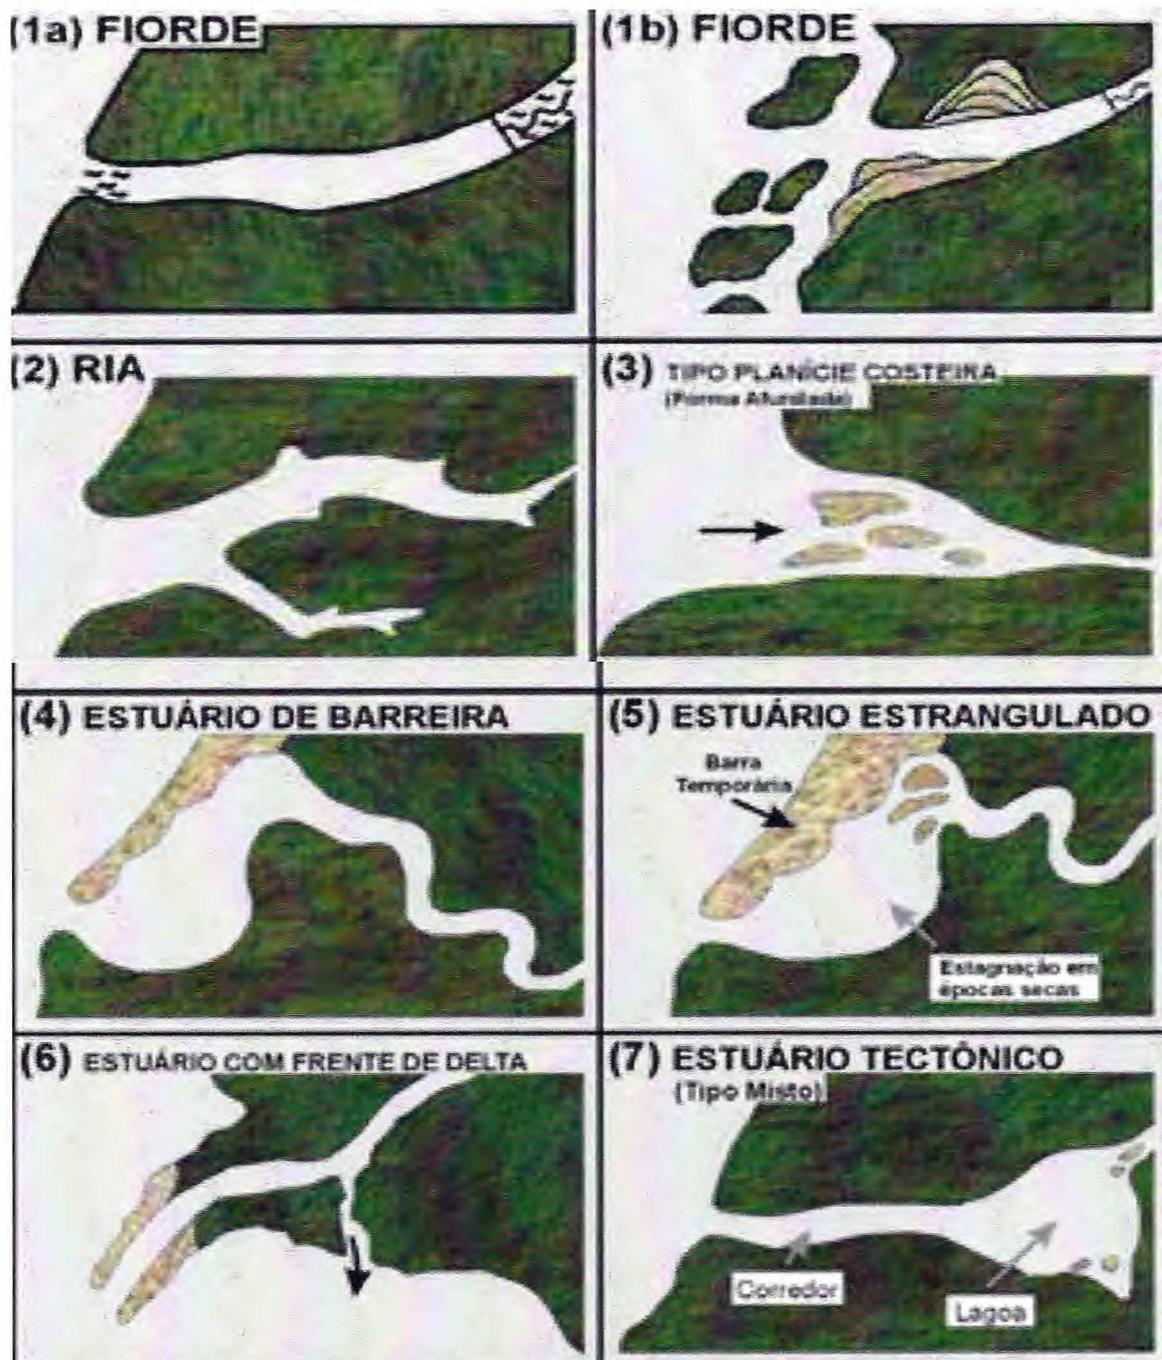
Figura 5.1 - Tipos fisiográficos de estuários.

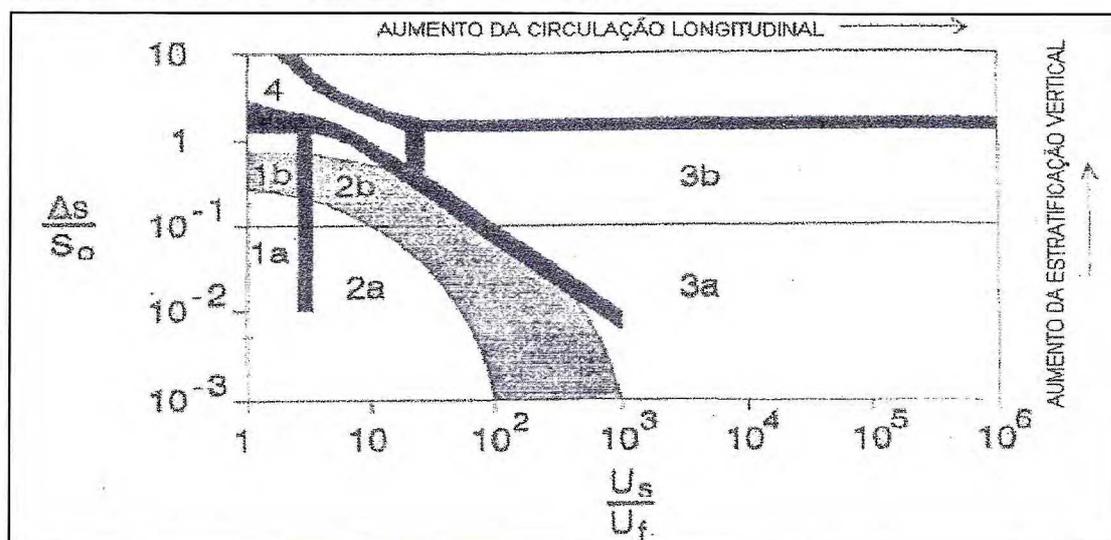
Figura 5.2 - Diagramas de circulação e estratificação.

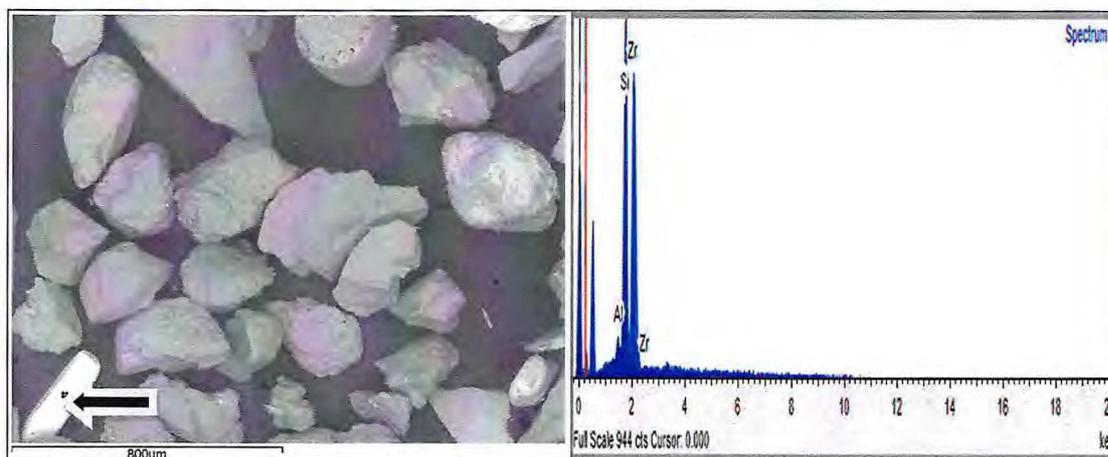
Figura 6.1 - Fotomicrografia ressaltando a morfologia dos cristal de zircão e o seu espectro obtido por MEV/EDS.

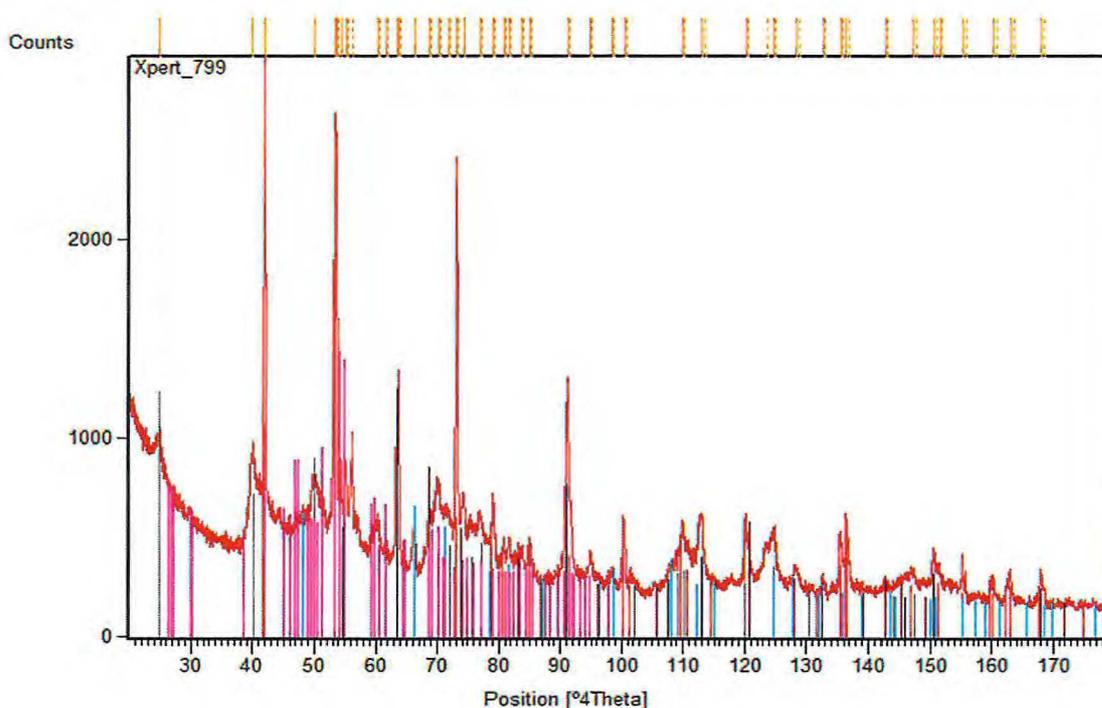
Figura 6.12 - Gráfico da representação do difratograma obtido para o material de argila.

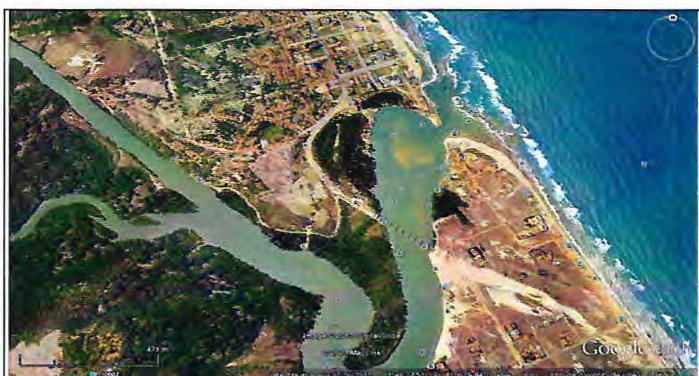
Figura 7.3 - Desembocaduras do rio Cocó e erosão a leste na praia de Sabiaguaba e oeste na praia do futuro.

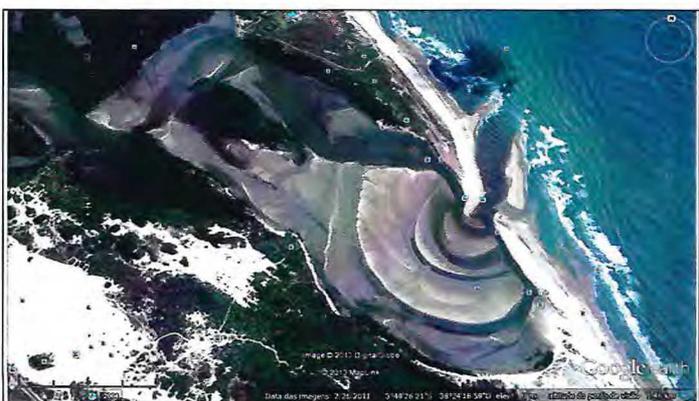
Figura 7.4 - Desembocadura do rio Pacoti e ocorrência de erosão a oeste na praia de Cofeco e a leste na praia do Porto das dunas.

Na Desembocadura do rio Pacoti cálculos realizados com a sobreposição das linhas de costas de 1968 e 2011 revelaram que ao longo de 43 anos a praia da Cofeco reduziu 40 metros de sua área praial, e a praia de Porto das Dunas reduziu 35 metros, que implicou numa taxa de erosão em torno de 0,93m/ano. Houve erosão do *spit* arenoso superior a 200 metros com formação de bancos de areia emersos na baixa mar. (Morais J.O.).

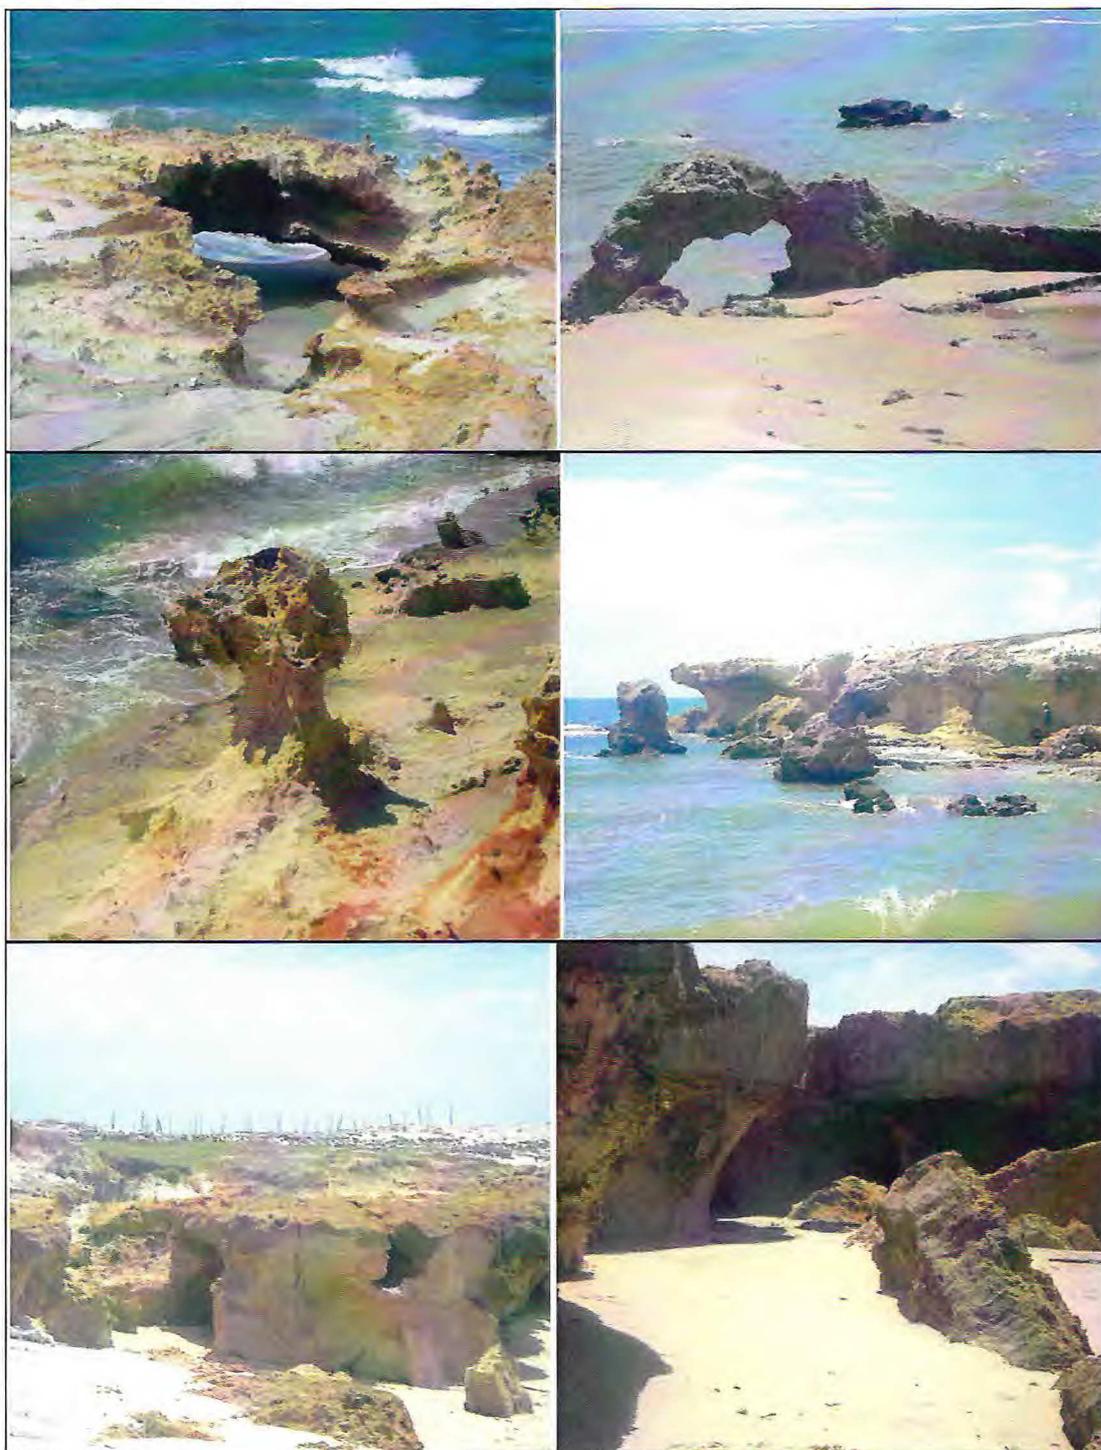
Figuras 7.7 Estruturas formadas pela erosão das ondas nas falésias do Pontal de Maceió.

No Pontal de Maceió os movimentos das ondas modelam as falésias formando várias estruturas (Figuras 7.7).

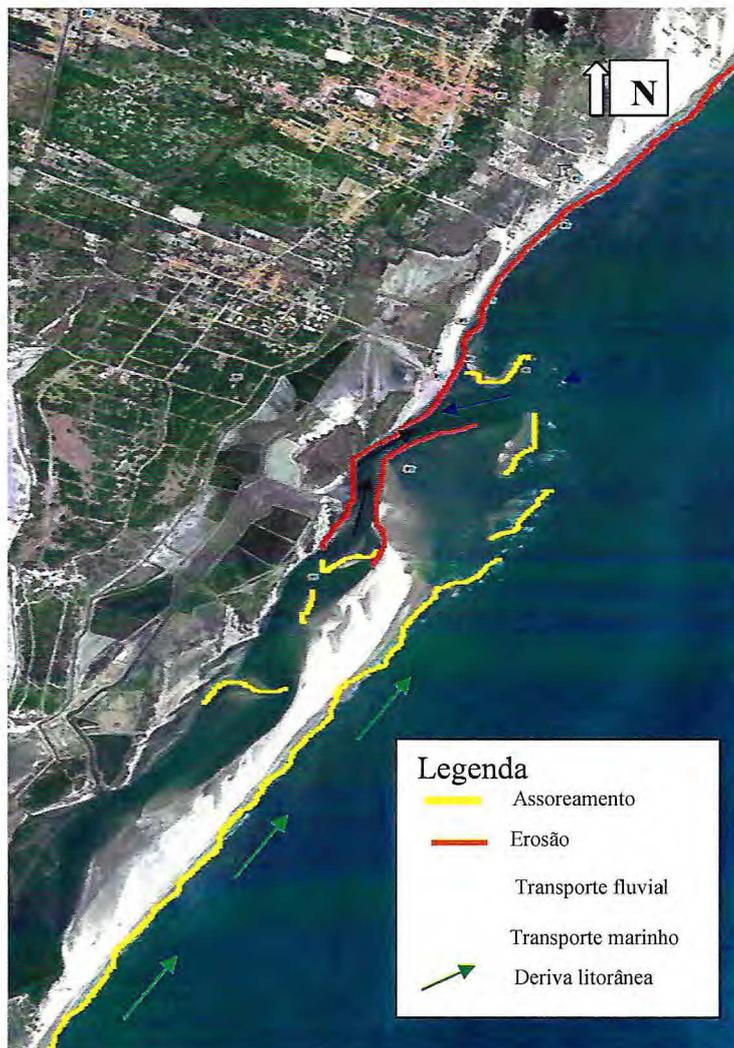
Figura 7.8 – Imagem de satélite (2010), mostrando a desembocadura do rio Pirangi a evolução da barra arenosa e área de sedimentação e erosão.

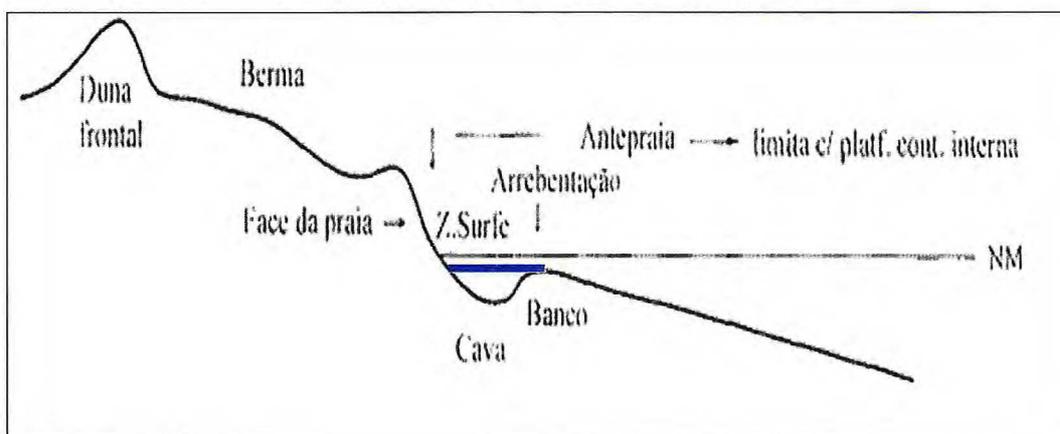
Figura 7.9 – Perfil praiado mostrando que na área a cava esta preenchidos por sedimentos, fazendo com que as ondas passam direto avançando a face de praia.

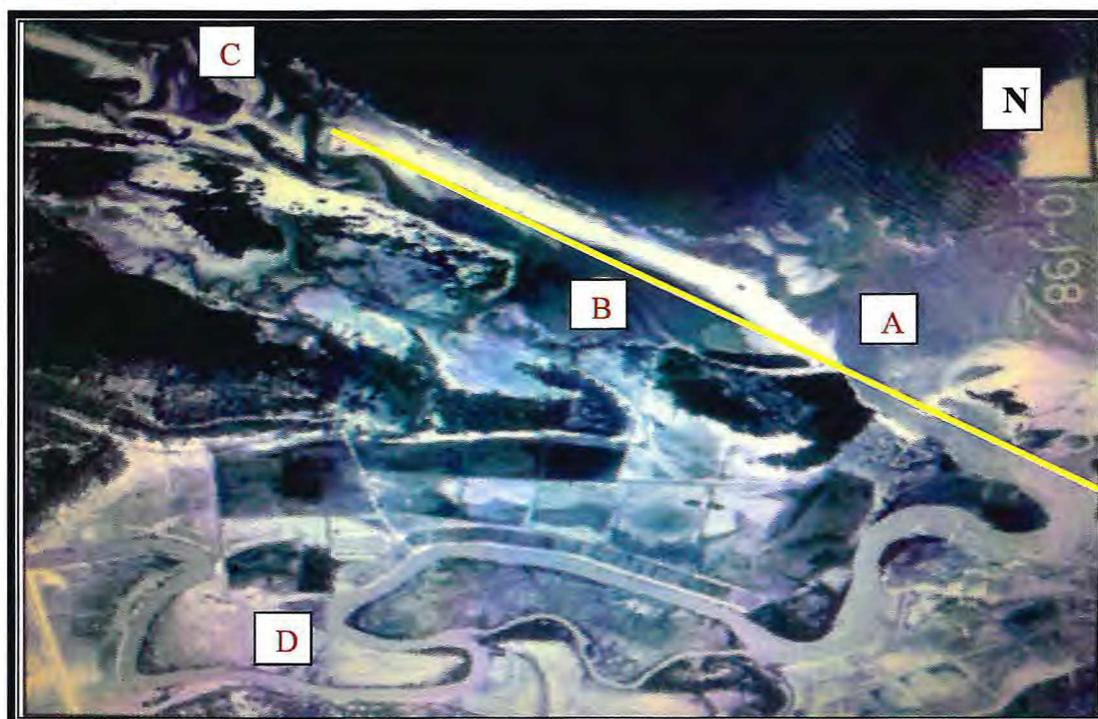
Figura 7.10 - Fotografia aérea da área em estudo no ano de 1975 (escala aproximada 1:32.000).

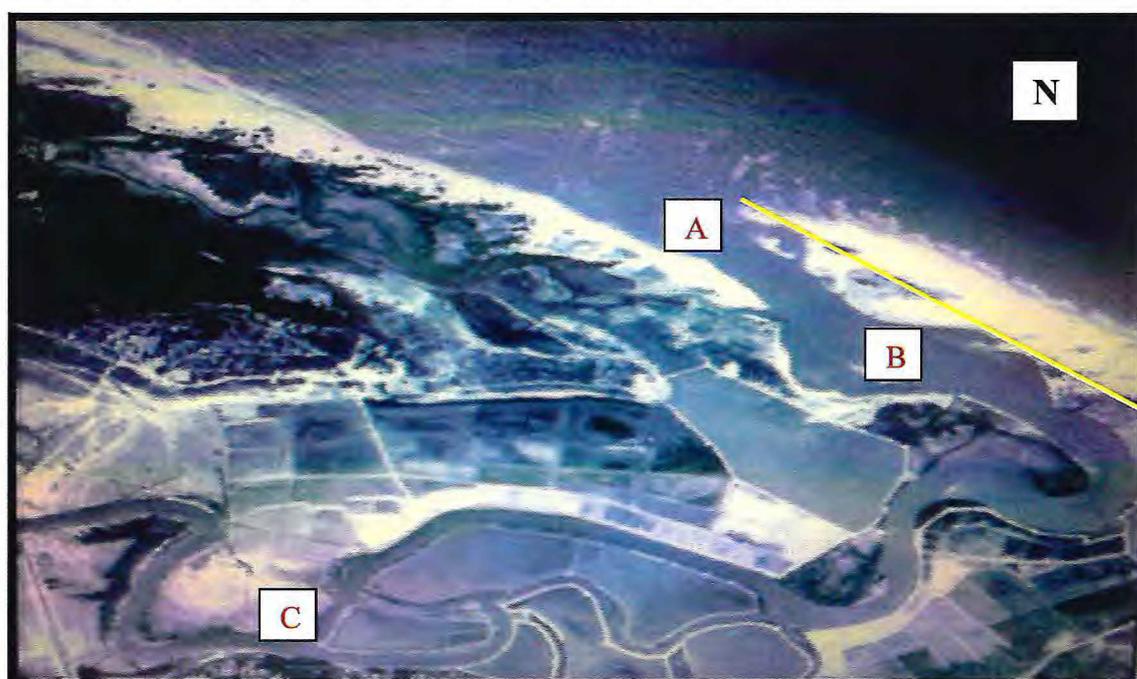
Figura 7.11 - Fotografia aérea da área em estudo no ano de 1987.

Depois de 12 anos observamos na fotografia aérea (Figura 7.11) mostra a desembocadura do rio se deslocando para oeste como evidenciada no antigo ponto (C) da figura anterior, possivelmente forçada pela diminuição da descarga fluvial. No ponto (B) nota-se a morfologia bastante diferente da observada em 1975. Com a continuidade do processo de transporte de sedimentos ocorre o aumento da barra arenosa, e também no canal encontra-se com largura aumentada e provavelmente rasa como nos dias atuais. No ponto (C) onde houve a construção de um canal artificial, agora a largura encontra-se mais expressiva indicando o fluxo estuarino preferencial.

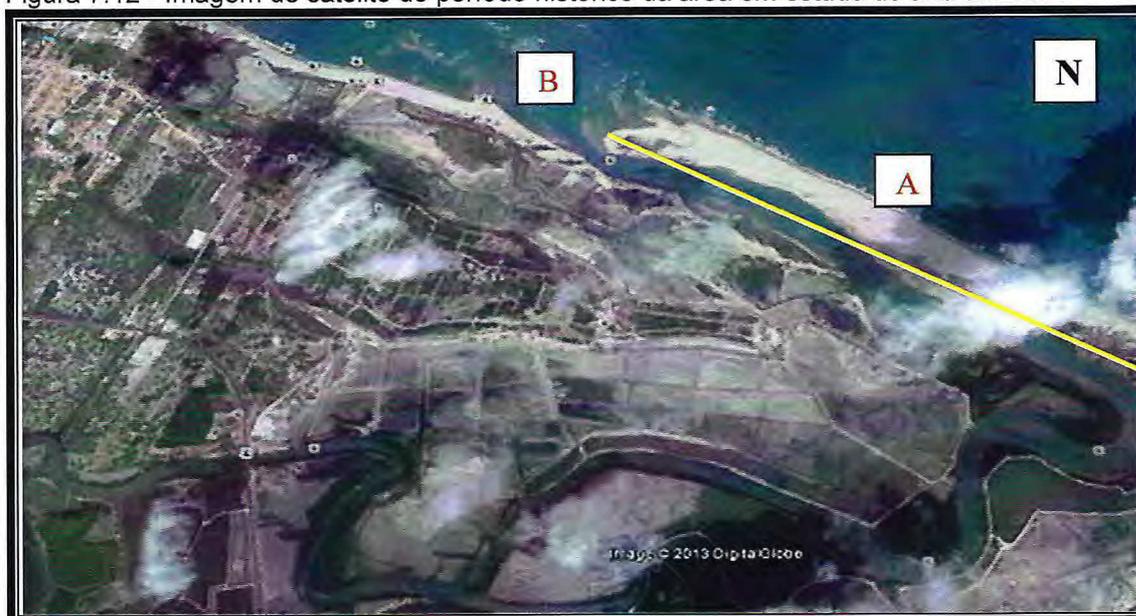
Figura 7.12 - Imagem de satélite do período histórico da área em estudo do ano de 2007.

Após 20 anos observa-se na imagem de satélite (Figura 7.12), mostra a evolução da barra arenosa ponto (A) em relação ao ano de 1987. O surgimento de pequenas ilhas de sedimentos ponto (B) presentes na desembocadura do rio, o banco de areia que fazia parte da antiga flecha de sedimentos. No ponto (C) ocorre a diminuição na largura do canal estuarino que pode comprovar a perda de competência da descarga fluvial.

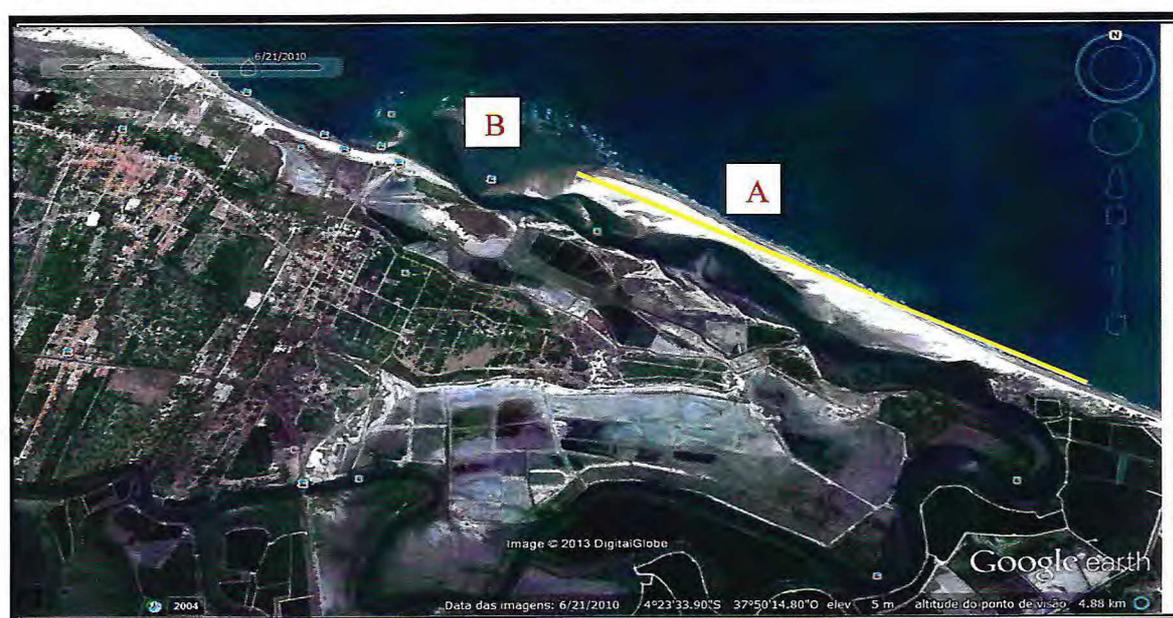
Figura 7.13 - Imagem de satélite da área em estudo do ano de 2010.

No ano de 2010, a imagem de satélite (Figura 7.13) é observada um aumento da barra arenosa em relação aos anos anteriores ponto (A). No ponto (B) mostra a desembocadura do Rio Pirangi formando ilhas de sedimentos e talvez um possível fechamento no final da barra, indicando um rompimento da parte mais fina da barra arenosa como o que ocorreu na imagem de 1975, um novo ciclo poderá acontecer sendo influenciada pelo aumento da pluviosidade.

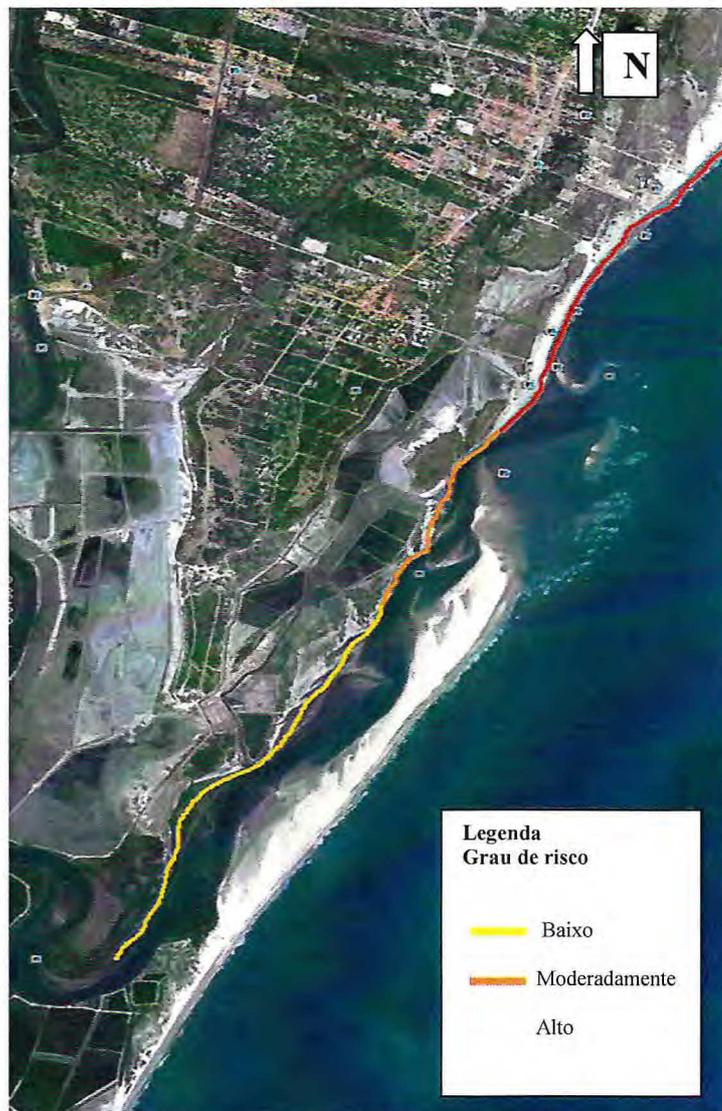
Figura 7.14 – Índice de Risco costeiro em Parajuru.

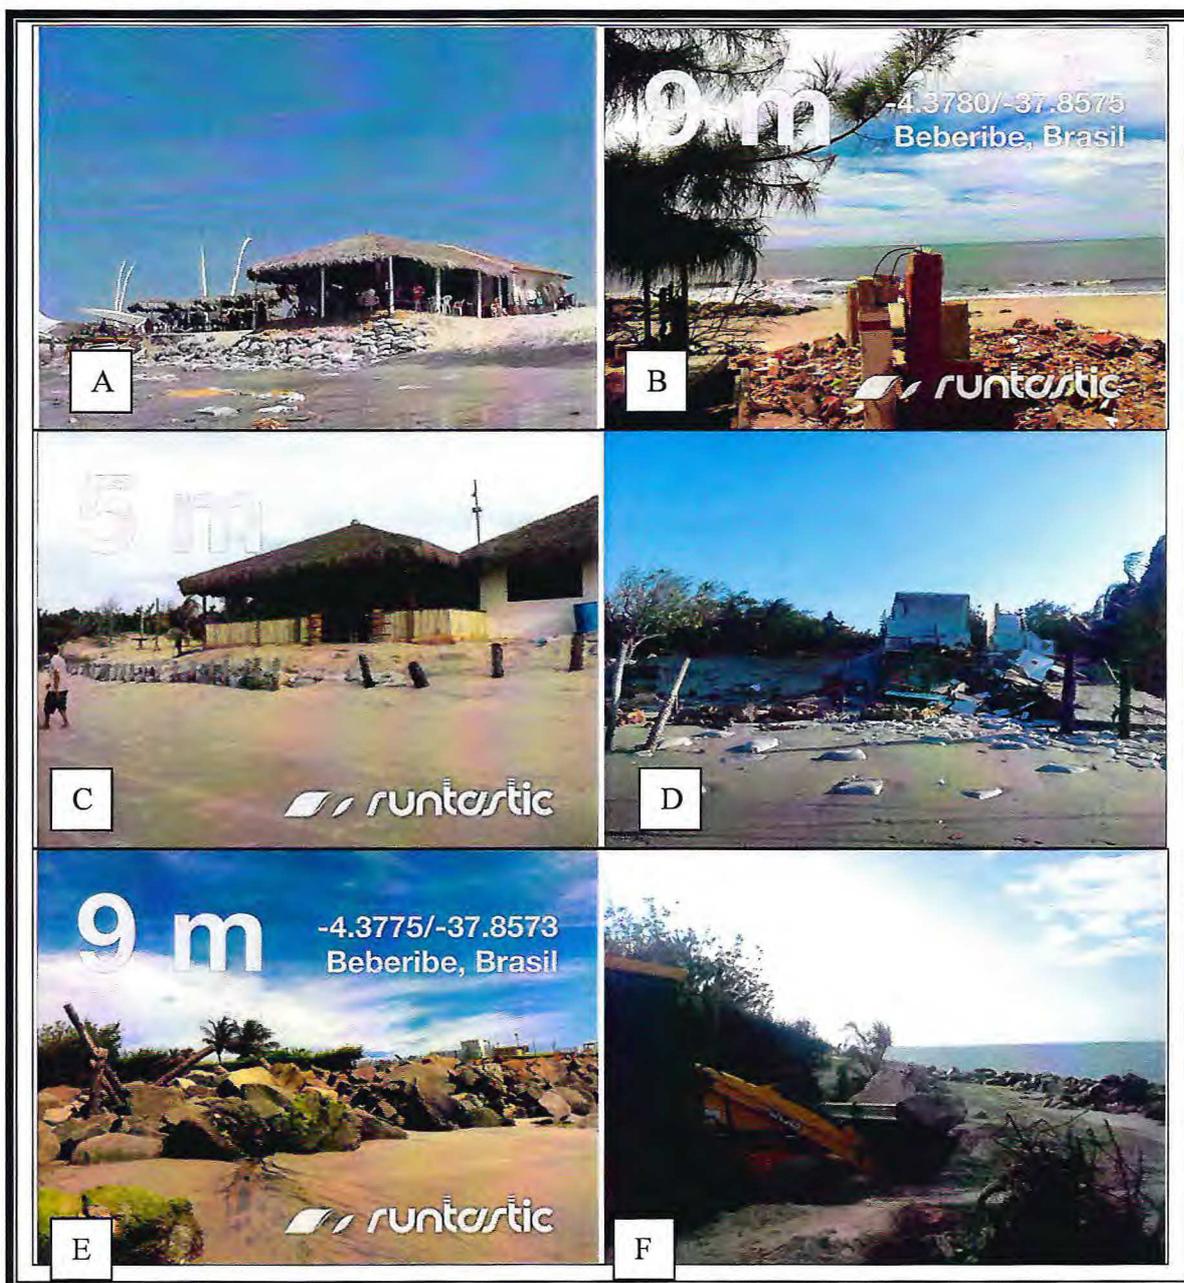
Figura 7.15 - (A) Barraca do Chico imagem de 2012; B) Destruição da barraca do Chico imagem de 2013; C) Barraca Gamboa imagem de 07/2013; D) Barraca Gamboa destruída em 09/2013; E e F) Atividade para proteção do hotel são empilhados blocos de rocha para conter o impacto das ondas.

A erosão que ocorre a oeste da desembocadura do rio Pirangi, indicando processos erosivos na fase de preamar, em consequência do assoreamento, ocasionou o avanço do mar na faixa de praia em direção da vila de pescadores, destruindo nas maiores marés do ano, as casas, barracas, estradas, pousadas, hotéis e locais para atracação de jangadas. Esses trechos estão localizados em áreas de alto risco mostradas abaixo nas fotografias (Figuras 7.15).

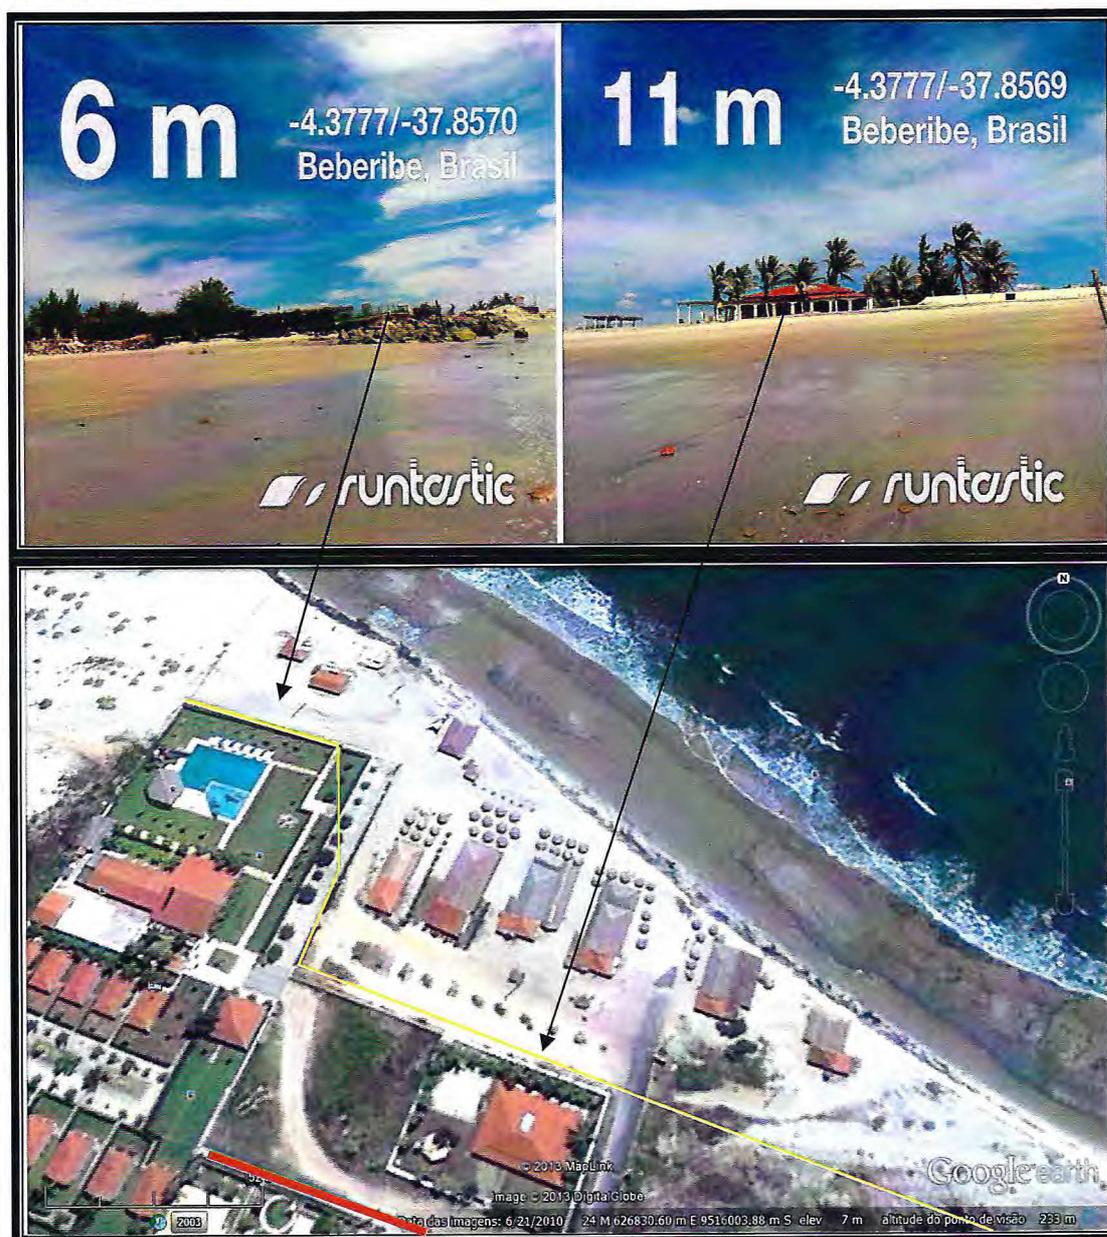
Figura 7.16 - Imagens de satélite, mostrando a erosão na área de alto risco na praia indicado nas fotos.
