**UNIVERSIDADE FEDERAL DO CEARÁ**  
**CENTRO DE TECNOLOGIA**  
**DEPARTAMENTO DE ENGENHARIA DE TRANSPORTES**  
**PROGRAMA DE PÓS-GRADUAÇÃO EM ENGENHARIA DE TRANSPORTES**

**APRIMORAMENTO DE ESTRATÉGIAS DE INTERVENÇÃO EM VIAS NÃO  
PAVIMENTADAS COM BASE NO NOVO SICRO**

Dissertação apresentada ao Programa de Pós-Graduação em Engenharia de Transportes da Universidade Federal do Ceará, como requisito parcial para obtenção do título de Mestre em Engenharia de Transportes. Área de Concentração: Infraestrutura de Transportes.

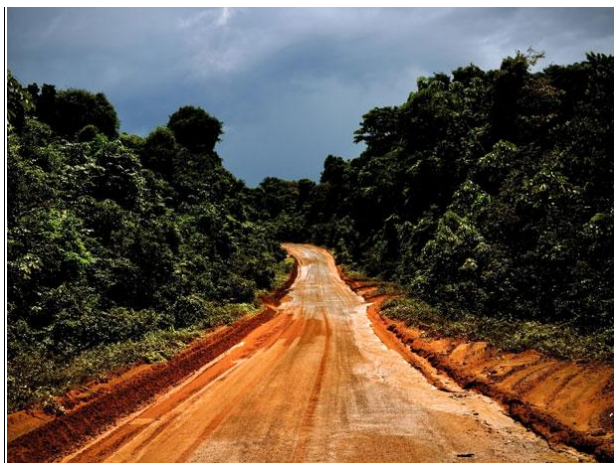
Figura 1 – Estrada não pavimentada

Estradas não pavimentadas (Figura 1) são aquelas em que a superfície do pavimento é constituída por materiais como: agregados naturais identificados como cascalho; pedregulhos oriundos de jazidas e seixo rolados; agregados artificiais conhecidos como materiais britados; solos constituídos por materiais da própria base ou subleito e solos naturalmente estabilizados (BAESSO; GONÇALVES, 2003).

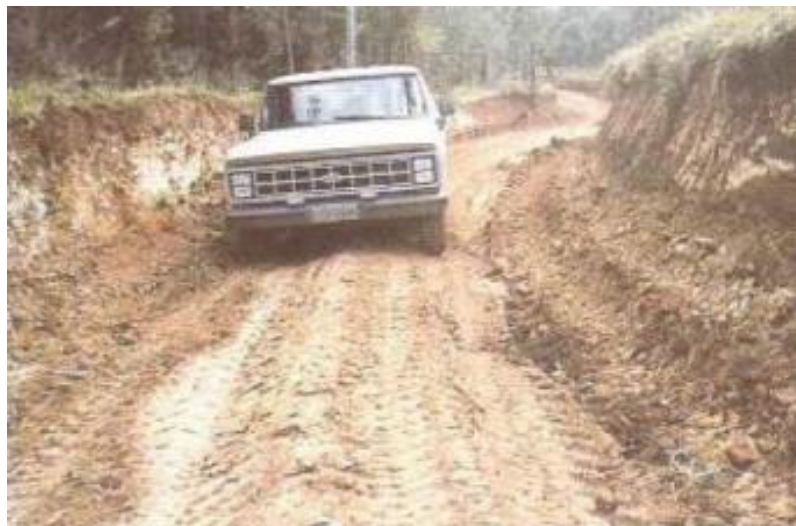
Figura 2 – Pista com seção transversal imprópria

haver concentração de água sobre a plataforma, causando deteriorização da via, devido à deficiência do escoamento pelos dispositivos de drenagem.

Nesse caso, Eaton e Beaucham (1992) consideram as seguintes intervenções para resolver o problema, de acordo com cada nível de severidade:

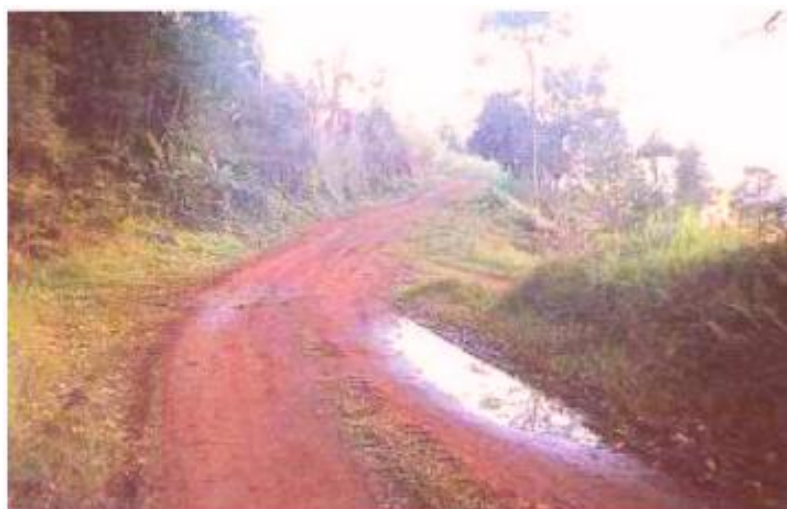
Figura 3 – Trecho com drenagem inadequada

Decorrente do acúmulo de água na plataforma, devido à deficiência de funcionamento dos dispositivos de drenagem superficial, ou mesmo a ausência total destes (bueiros, valetas de proteção, sarjetas, meio fio, descida d'água), conforme a Figura 3.

Braga e Guimarães (2014) sugerem para correção, “a retirada de vegetação e entulho. Depois retira-se a água acumulada no local através de sangras. Em alguns casos, é necessária a execução de um dreno profundo.”.

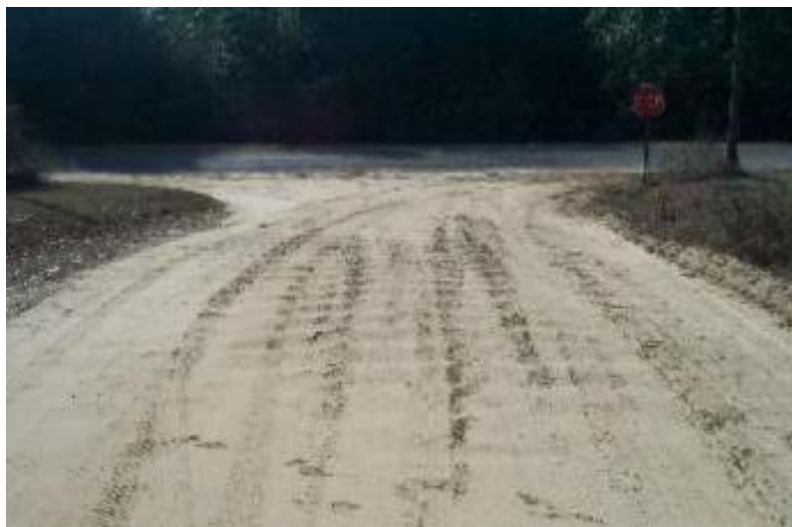
Figura 4 – Pista de rolamento com corrugações

As principais causas para a ocorrência desse tipo de defeito são a perda de agregados finos da plataforma, deficiências no subleito e abaulamento inadequado. Causam trepidações, comprometendo a estabilidade dos veículos, e consequente desconforto aos usuários.

Conforme Baesso e Gonçalves (2003), em teoria, qualquer classe de superfície desenvolve leves níveis de corrugações a partir da ação do tráfego. Um material de revestimento com composição granulométrica adequadamente balanceada, considerando a presença de fração plástica que confira poder de aglutinação à mistura, tende a resistir melhor à formação de corrugações.

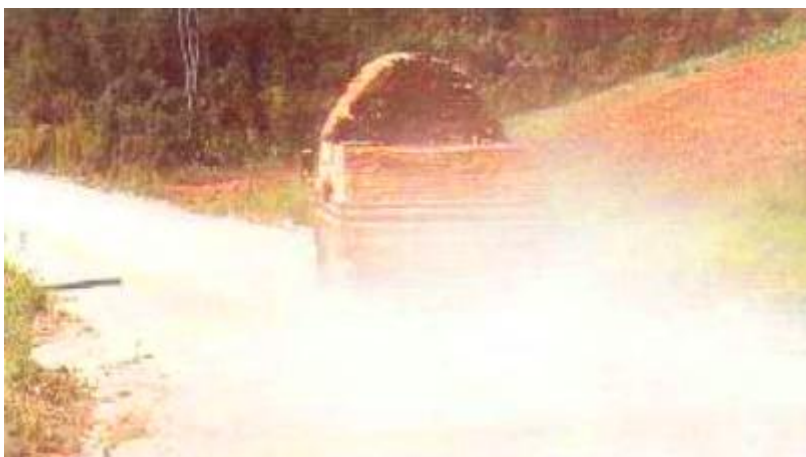
Figura 5 – Estrada com excesso de poeira

A perda de frações finas de partículas componentes da superfície de rolamento ocasiona o seu acúmulo, de forma dispersa, sobre a plataforma, causando a dispersão de poeira (BAESSO; GONÇALVEZ; 2003), conforme a Figura 5.

De acordo com Santana (2006), a formação de nuvem de pó nas estradas deve ser considerada não apenas como um simples desconforto a seus usuários, tendo em vista dificultar a visão dos motoristas.

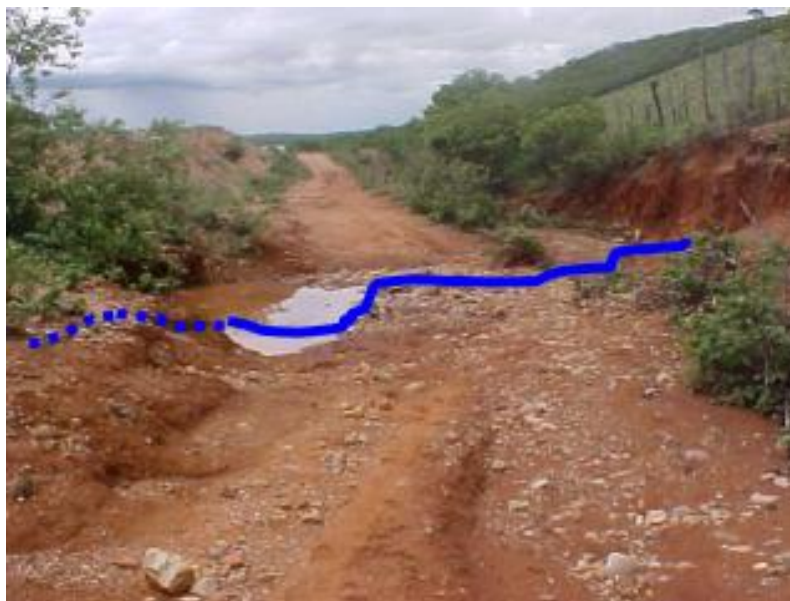
Figura 6 – Via com presença de buracos

Possuem diversas causas de surgimento, como deficiências ou mesmo inexistência de revestimento primário, ausência na coesão de partículas de materiais que compõem as camadas, problemas de drenagem e abaulamento transversal. A Figura 6 apresenta um trecho da via com presença de buracos.

Segundo Eaton e Beaucham (1992), os níveis de severidade podem ser resolvidos da seguinte forma:

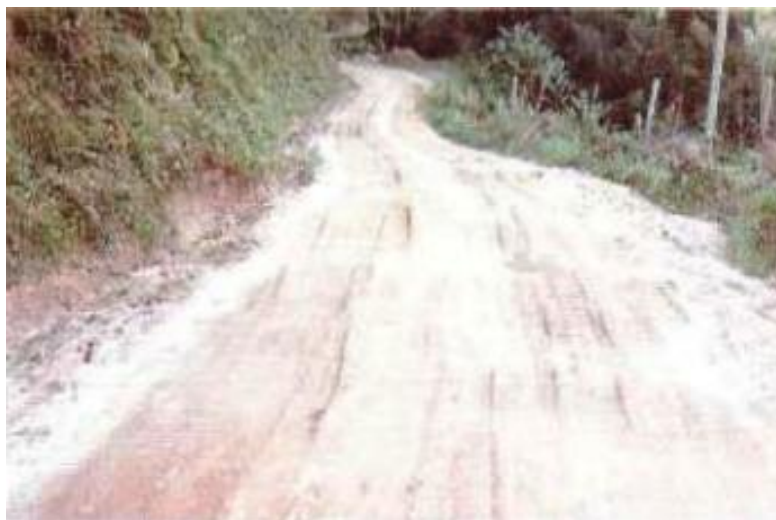
Figura 7 – Trecho com afundamento da trilha de roda

Segundo Santana (2006), caracteriza-se por depressões longitudinais ao eixo da estrada que se formam nas faixas de tráfego dos veículos e se originam da deformação permanente da camada de rolamento, conforme a Figura 7. Quanto piores as condições de drenagem e composição da plataforma, maior chance do surgimento do defeito.

Em relação à trilha de roda, Eaton e Beaucham (1992) propõem:

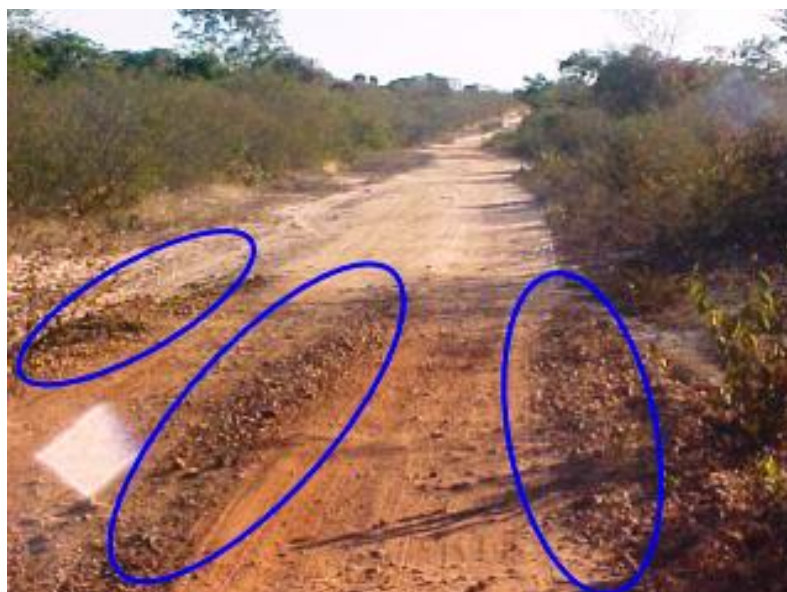
Figura 8 – Trecho expondo perda de agregados

A ausência de materiais finos com propriedades coesivas na via tencionam a ocorrência desse problema. Com a passagem de veículos, o material tende a acumular nas partes laterais e central da superfície de rolamento (BAESSO; GONÇALVEZ; 2003), consoante à Figura 8.

Nesse caso, Eaton e Beaucham (1992), consideram as seguintes intervenções para resolver o problema, de acordo com cada nível de severidade:

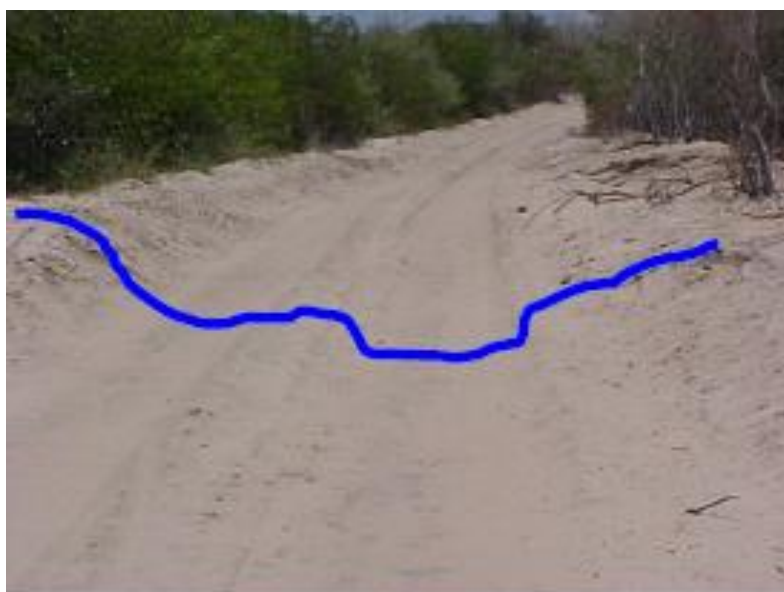
Figura 9 – Exemplo de areião

Para Santana (2006), havendo homogeneidade dos elementos que compõem um solo arenoso, o material fica solto e com a ação do tráfego acaba formando bermas laterais longitudinais ao sentido do tráfego e entre as trilhas das rodas, dificultando o tráfego. A Figura 9 apresenta um areião de alta severidade.

Oda (1995) classificou níveis de severidade:

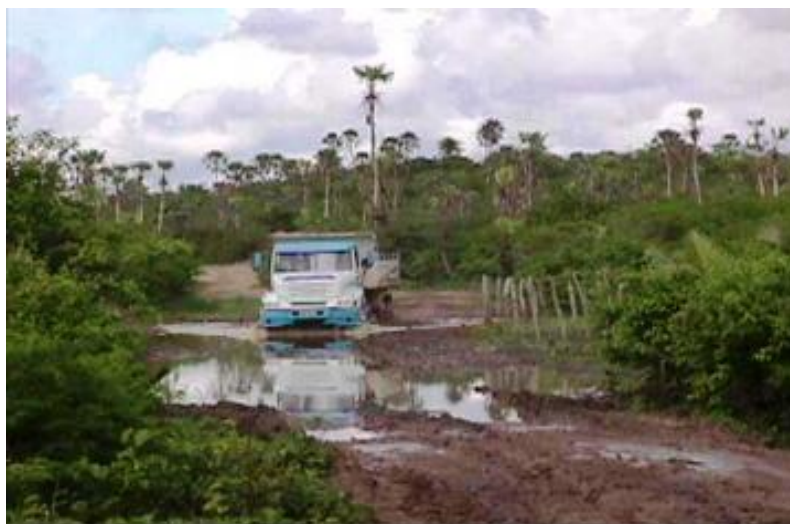
Figura 10 – Trecho da via sujeito a atoleiro

Estradas não pavimentadas com deficiência de drenagem, ou mesmo depressões na via de rolamento, e compostas por solos finos, ao sofrerem ação de chuvas, podem acumular água na superfície, formando lamaçais que comprometem severamente o tráfego de veículos (SANTANA, 2006), como é possível perceber na Figura 10.

Santana (2006) sugere a regularização da plataforma, adequando-a a drenagem da superfície, em casos menos complexos. Em situações mais agravadas, sugere a construção de um bueiro na seção e o levantamento do greide.

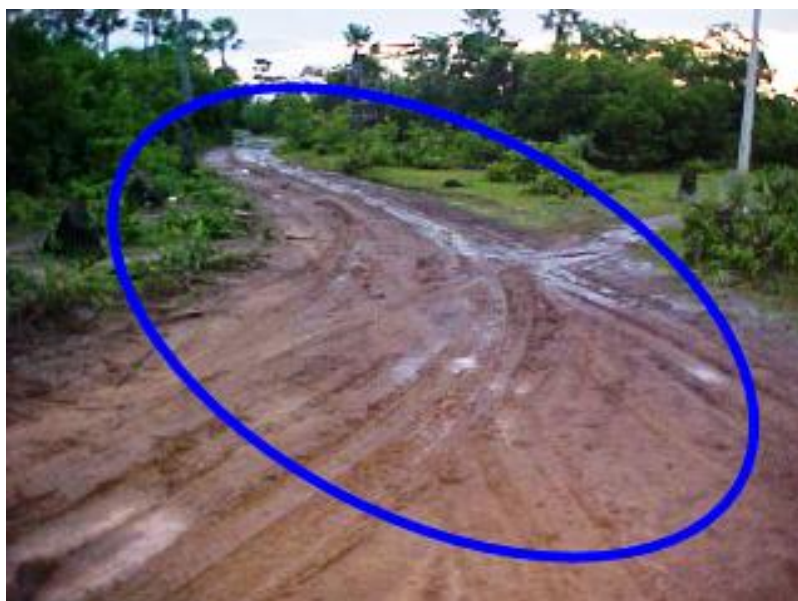
Figura 11 – Pista escorregadia

Conforme Santana (2006), este problema ocorre em trechos onde a constituição geológica do solo é muito argilosa, havendo a predominância de material muito fino, que praticamente perdem o atrito e a aderência, com a incidência de chuvas. A Figura 11 apresenta um trecho da estrada sujeito a derrapagem.

Ademais, Santana (2006) propôs duas soluções para a resolução do problema:

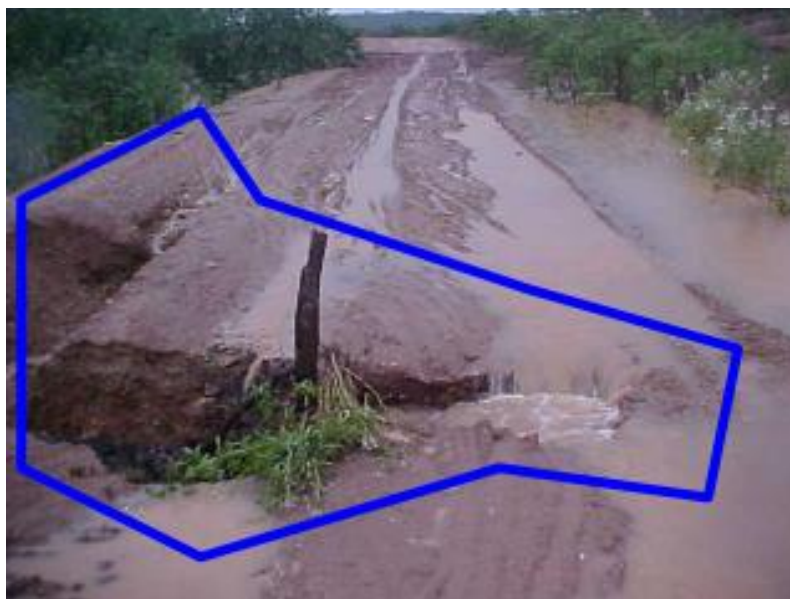
Figura 12 – Pista de rolamento rompida devido à erosão

Em períodos chuvosos, estradas não pavimentadas com drenagem inadequada e solos pobres, podem formar grandes valas a partir do desmoronamento do solo (SANTANA, 2006), conforme a Figura 12.

Santana (2006) e Oda (1995) indicam níveis de severidade para o defeito denominado erosões:

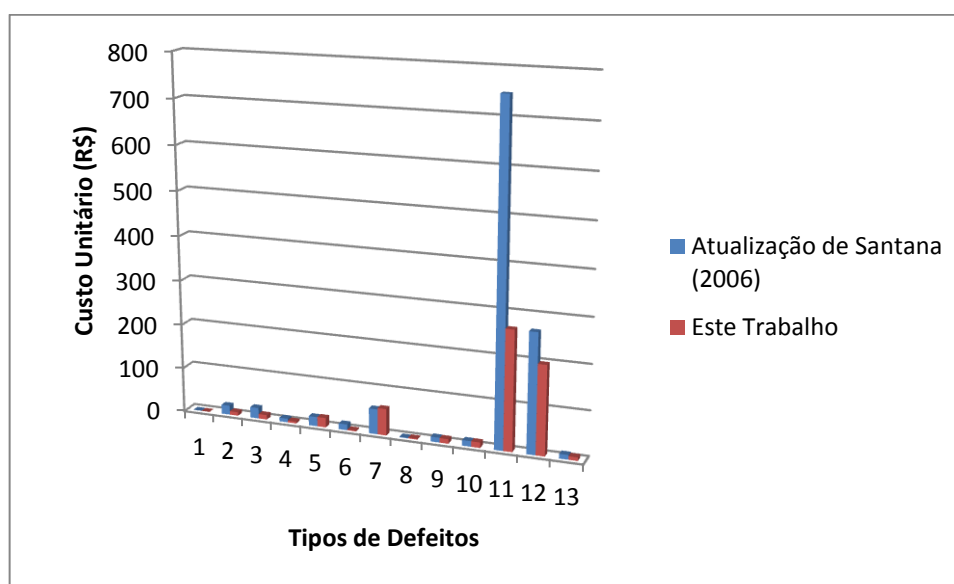
Figura 16 – Relação entre os Custos Unitários de cada proposta de composição

A fim de facilitar a visualização da relação entre os valores das duas propostas, ambas a partir do novo SICRO, a Figura 16 apresenta o resultado gráfico.

Inicialmente, é importante frisar que algumas propostas de intervenção podem solucionar mais de um tipo de defeito. O nivelamento da plataforma, orçado em R\$0,06/m<sup>2</sup> neste trabalho e em R\$0,02/m<sup>2</sup> na atualização da proposta de Santana (2006), por exemplo, é capaz de solucionar os defeitos seção transversal

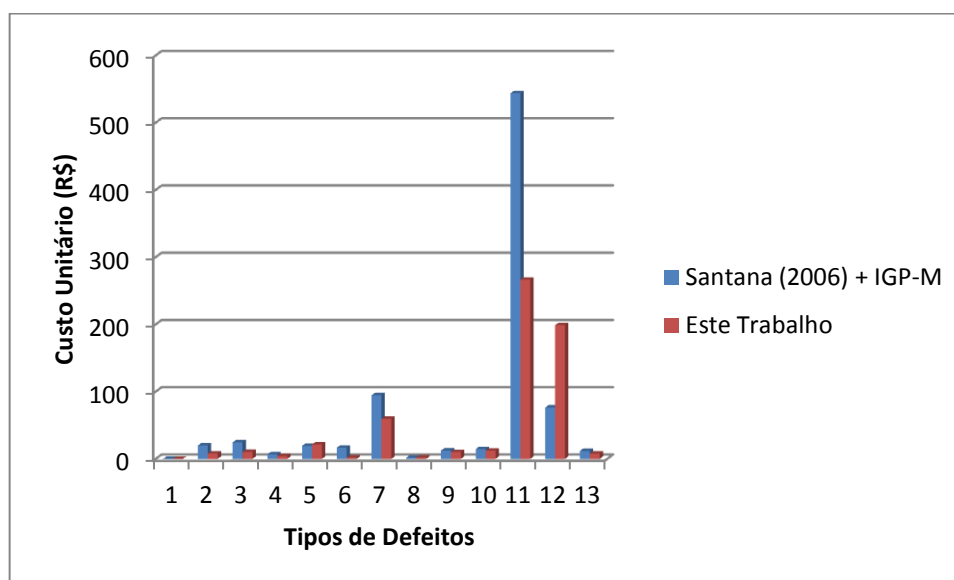
Figura 18– Relação entre os Custos Unitários de Santana (2006) + IGPM-H e este trabalho

A partir da comparação dos valores de Custos Unitários dos serviços de manutenção propostos por Santana (2006) e por este trabalho, percebe-se diferenças para mais e para menos. Valores em que a proposta de Santana (2006) é superior:
